**Dokumentacja fotograficzna**

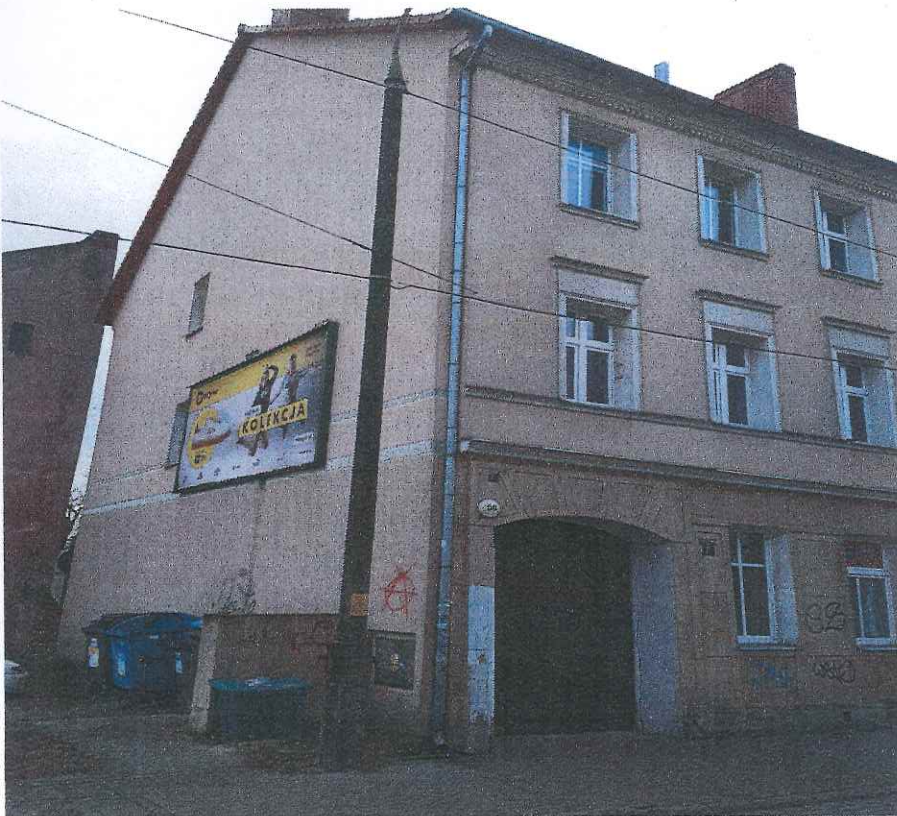
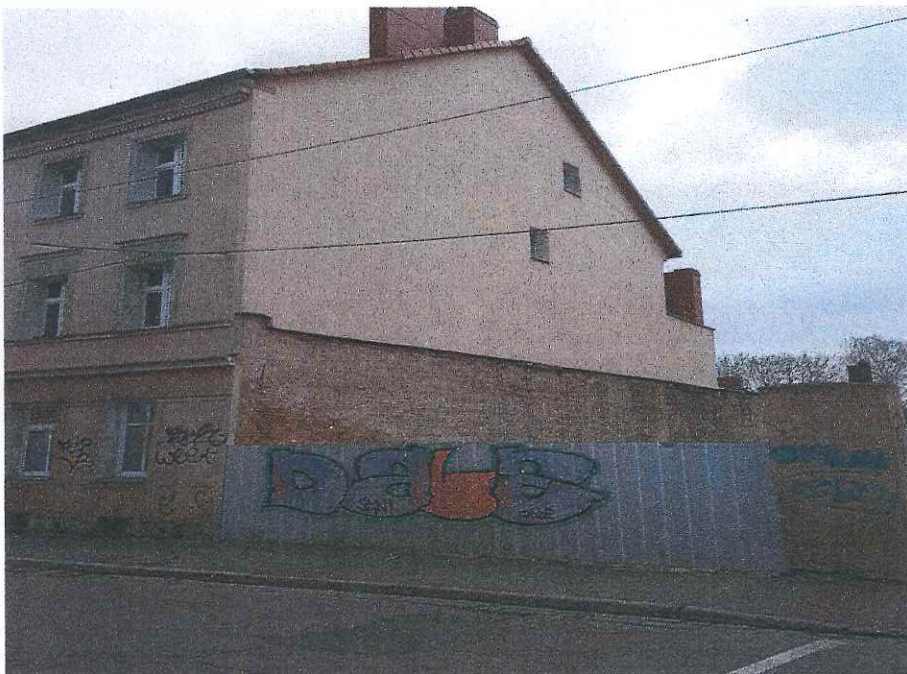
**Brak docieplenia na ścianie szczytowej po dokonanej rozbiórce**
