EKSPERTYZA TECHNICZNA

DOT. OKREŚLENIA STANU TECHNICZNEGO I BEZPIECZEŃSTWA WYBRANYCH
ELEMENTÓW KONSTRUKCJI BUDYNKU SAMORZĄDOWEGO PRZEDSZKOLA
NR 1 W USTRZYKACH DOLNYCH (DZ. NR EWID. 974)

MAJ 2023 r.

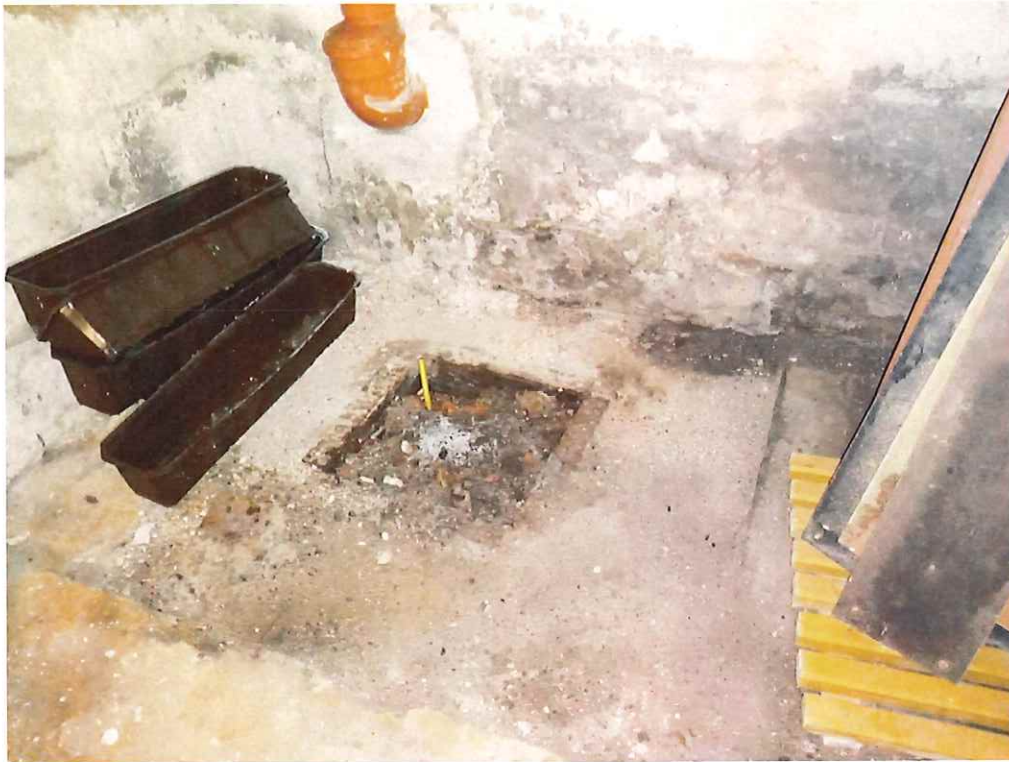
Pomieszczenia piwnicy są w znacznym stopniu zawilgocone, na wewnętrznych powierzchniach ścian miejscowo są widoczne ślady korozji biologicznej. Wykonano wykopy kontrolne ścian piwnicy wewnątrz budynku oraz odkrywki posadzki na gruncie (**Fot. nr 1,2,3,4**).

Foto 1 Studzienka drenarska przy ścianie zewnętrznej SD 1

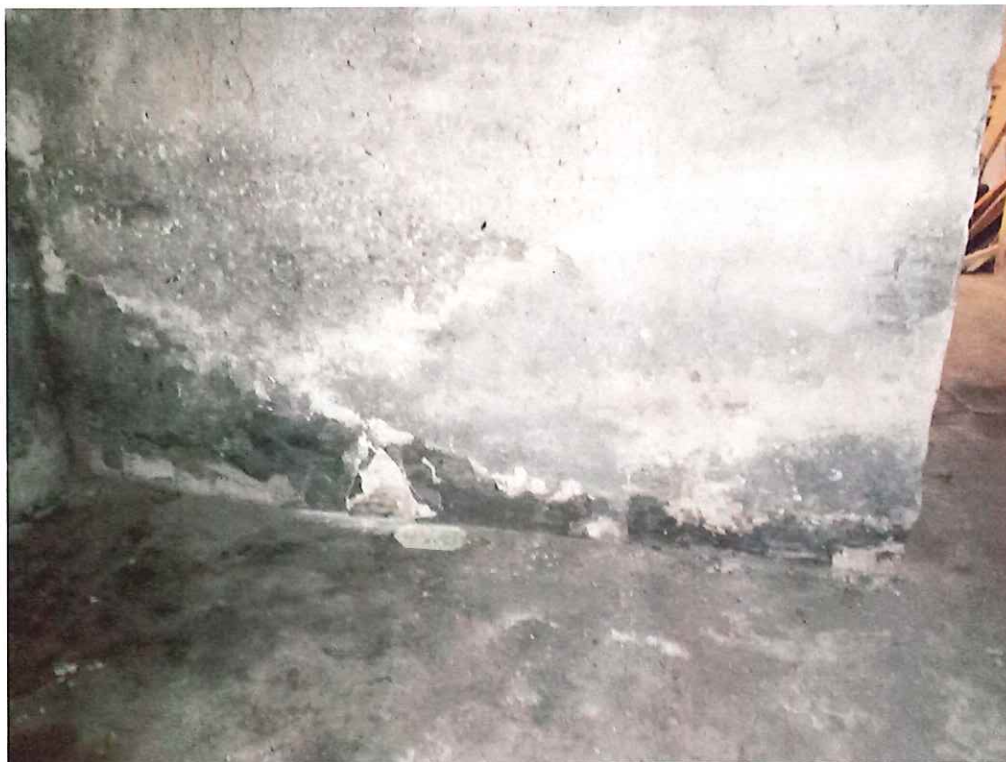
Większość pomieszczeń piwnicy jest silnie zawilgocona, tynk na powierzchni ścian w wielu miejscach zmurszał i odspoił się, widoczne ślady korozji biologicznej oraz wysolenia na powierzchni ścian wewnętrznych, były spowodowane w przeszłości prawdopodobnym przerwaniem lub brakiem ciągłości izolacji przeciwwilgociowej pionowej. Powierzchnia ścian wewnętrznych piwnicy jest zawilgocona na styku z posadzką na gruncie, wilgoć i wysolenia powstałe poprzez zalanie pomieszczeń piwnicy oraz możliwe podciąganie kapilarne spowodowane nieodpowiednim wykonawstwem tj. brakiem ciągłości izolacji poziomej na połączeniach z izolacją pionową ścian oraz wodą wnikałą do piwnicy, są widoczne do wysokości około 1,40cm. Przy wykonanych odkrywkach ścian fundamentowych stwierdzono wysoki poziom wód gruntowych. Istniejąca pionowa izolacja bitumiczna ścian fundamentowych od strony zewnętrznej jest prawdopodobnie w wielu miejscach uszkodzona, co jest m.in. skutkiem obsypania wykopu piaskiem z gruzem. Uszkodzona zewnętrzna izolacja pionowa ścian fundamentowych bezpośrednio przyczynia się do zawilgocenia ścian budynku oraz do powstawania wykwitów solnych w pomieszczeniach piwnicy. Przy wykonanych odkrywkach ścian fundamentowych odkryto rurę drenażową o średnicy 50mm (**Foto nr 14**), połączoną z kratką ściekową w pomieszczeniu piwnicy, której celem było odprowadzenie wód z budynku do kanalizacji ogólnospławnej znajdującej na zewnątrz na terenie posesji.

Foto 2 Zawilgocone ściany byłej kotłowni

Przy planowanym remoncie piwnicy skuć istniejące zagrzybiałe tynki, osuszyć zawilgocone przegrody, przewentylować pomieszczenia piwnicy i przystąpić w następnym etapie do wykonania właściwej izolacji w systemie tynków renowacyjnych. Wykuć lub wydrapać zaprawę ze spoin na głębokość ok. 2 cm. Powierzchnię oczyścić mechanicznie, gruz usunąć z terenu budowy. Nie dopuszczać do kontaktu skutego, zasolonego gruzu ze zdrowymi elementami budynku. O skuteczności działania tynków renowacyjnych decyduje cały system tynków z dokładnie dopasowanymi składnikami, obejmujący kilka kolejno, warstwowo nakładanych produktów:

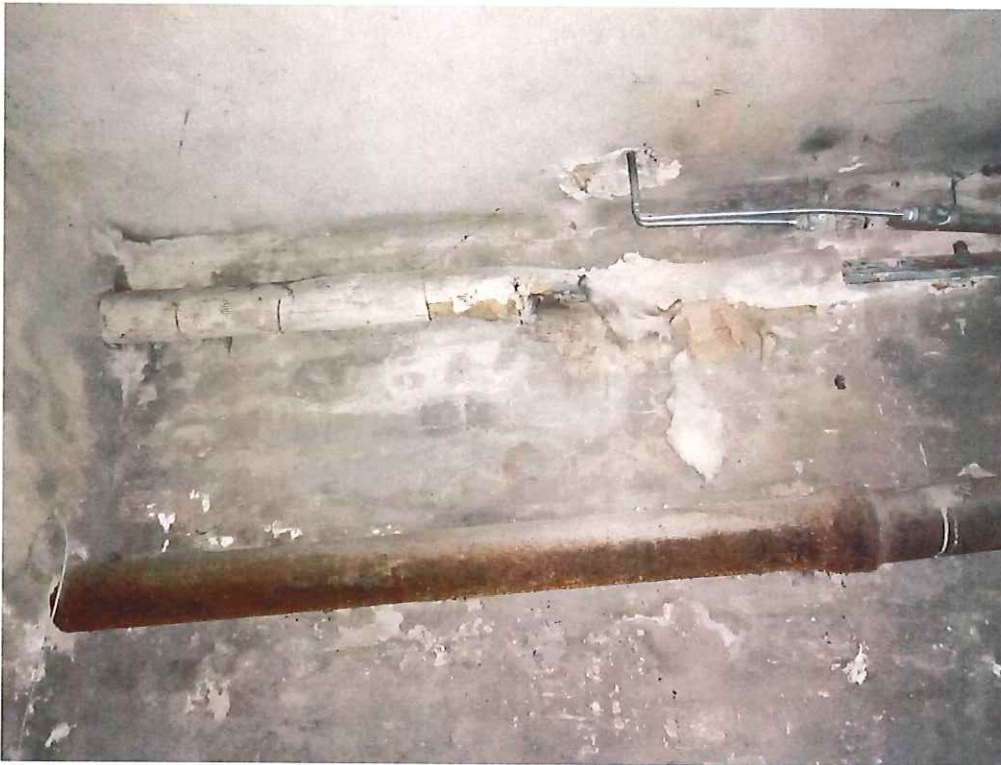
Foto 3 Zawilgocone ściany byłej kotłowni

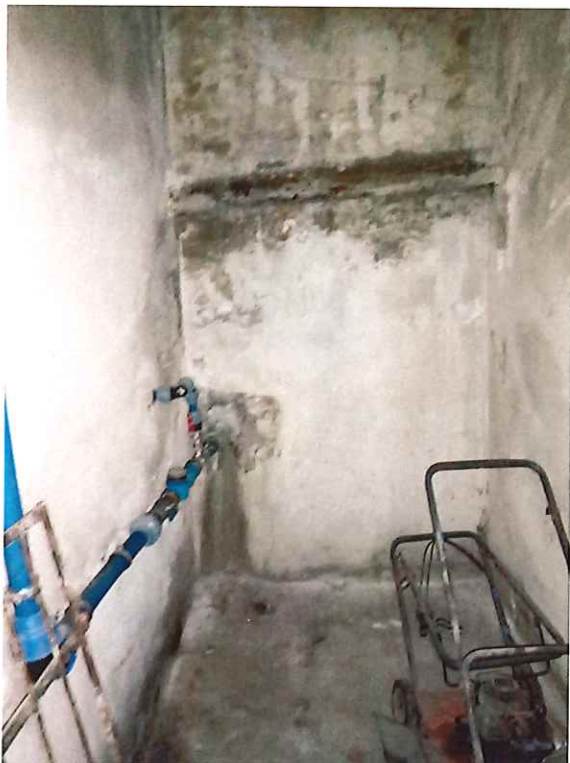
Foto 4 Przyłącz wodociągowy w pom. Byłej kotłowni

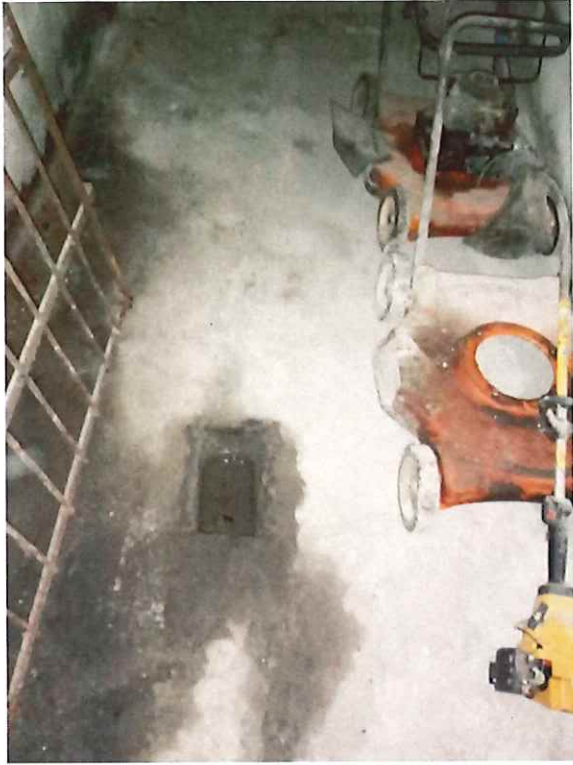
Foto 5 Pomieszczenie składu opału

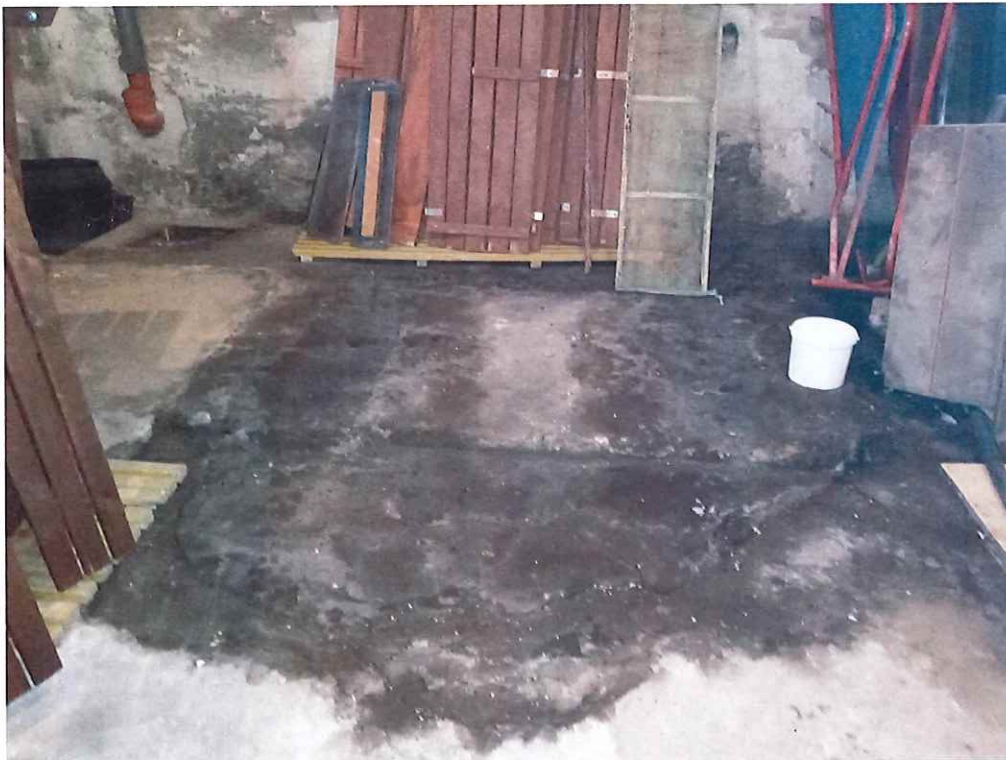
Powierzchnia ścian wewnętrznych piwnicy jest silnie zawilgocona na styku z posadzką na gruncie, wilgoć i wysolenia powstałe poprzez zalanie pomieszczeń piwnicy oraz możliwe podciąganie kapilarne spowodowane brakiem izolacji pod posadzkowej poziomej.

Foto 6 Zawilgocona posadzka w byłej kotłowni

Aby skutecznie osuszyć ściany, stosuje się jednocześnie kilka zabiegów mających ograniczyć wnikanie wody do murów i przyspieszyć odparowanie wody z zawilgoconych i zasolonych ścian. Uszczelnienie piwnic w obecnej chwili jest przedsięwzięciem trudnym technicznie i kosztownym. Prace naprawcze z tynków renowacyjnych nie zabezpieczą pomieszczeń przed penetracją wód opadowych i gruntowych gdyż z samego założenia nie jest to materiał szczelny i nie może być traktowany, jako izolacja wodochronna. Najbardziej skutecznym sposobem kompleksowego osuszania ścian jest odtworzenie zewnętrznej pionowej izolacji przeciwwodnej ścian piwnicy oraz wykonanie właściwej izolacji poziomej pod posadzkowej z uszczelnieniem styku na połączeniu ze ścianami tak by zachować ciągłość izolacji.

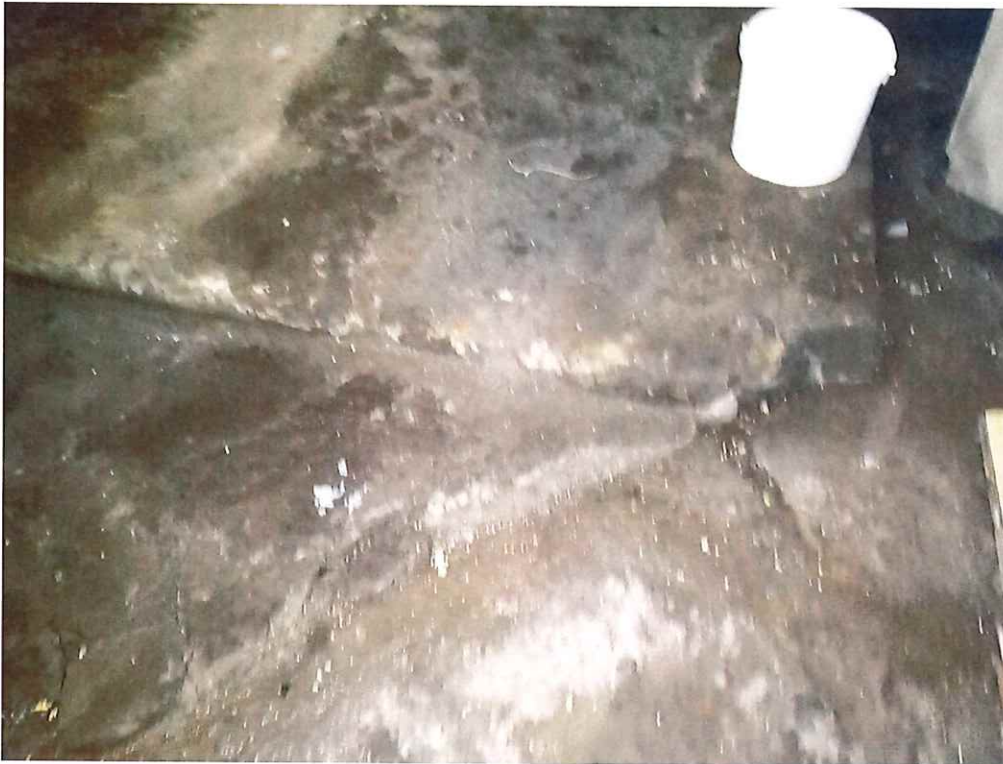
Foto 7 Posadzka byłej kotłowni- fundament pod piec

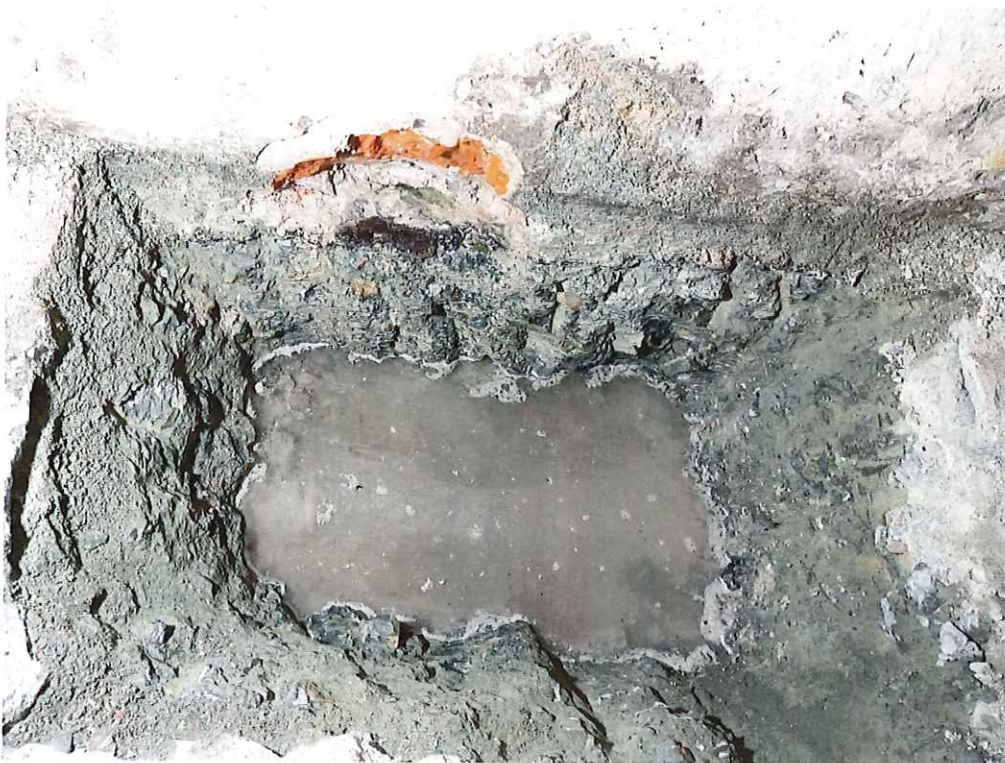
Sprawdzono czy wykonana jest izolacja przeciwwilgociowa ścian i posadzek (**Fot. nr 8, 9, 10, 11, 12**).

Foto 8 Bardzo wysoki poziom wód gruntowych- odkrywka nr 1 w piwnicy przy ścianie zewnętrznej

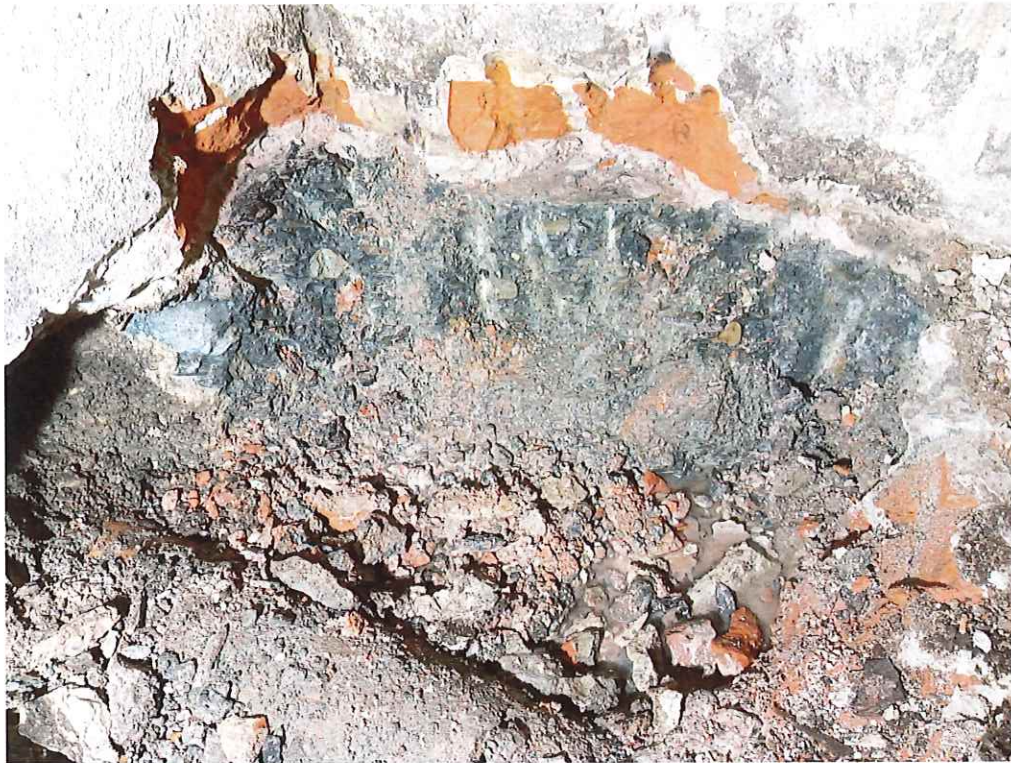
Foto 9 Odkrywka nr 2 ściany zewnętrznej w kotłowni

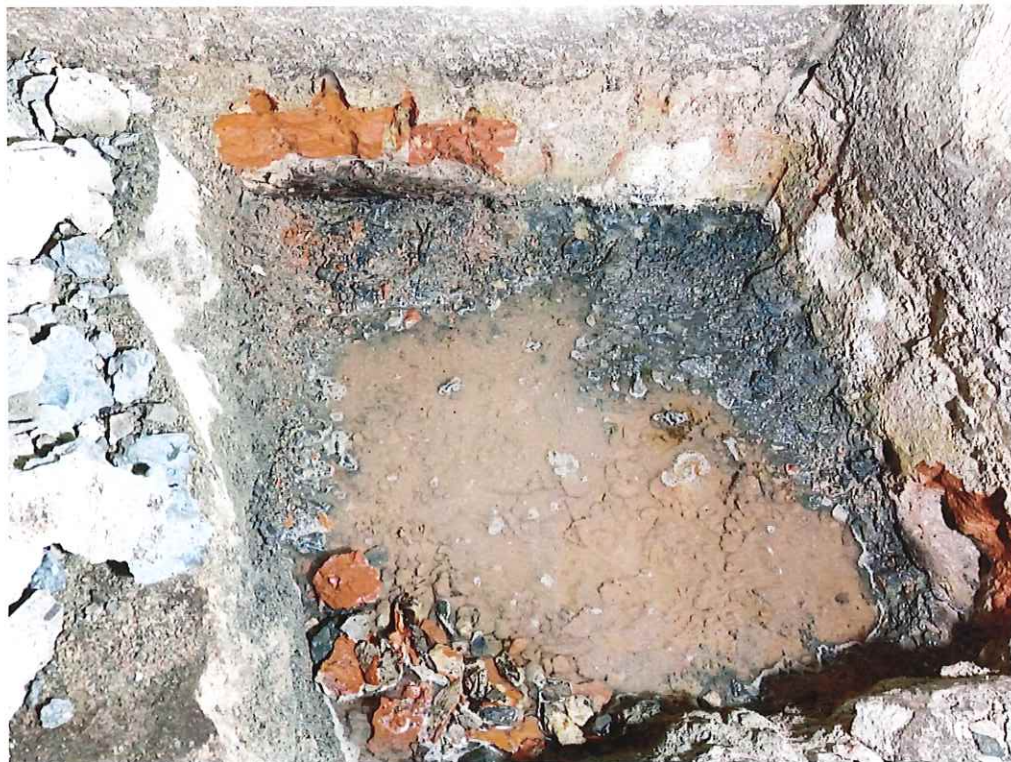
Foto 10 Odkrywka nr 3 przy ścianie zewnętrznej

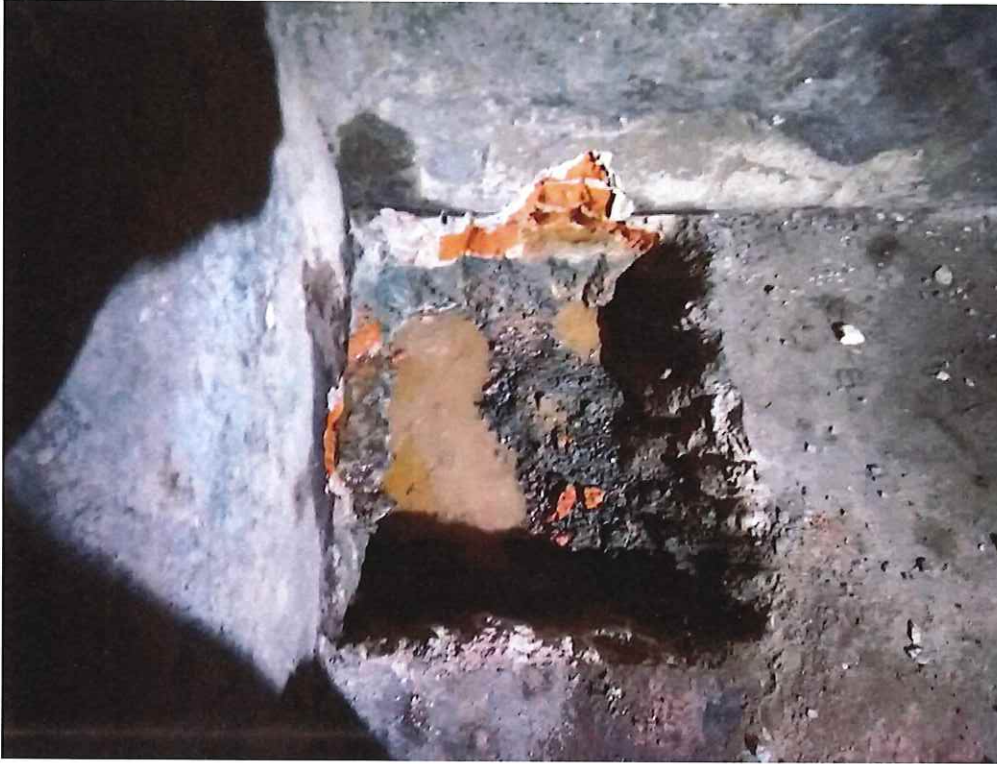
Foto 11 Rura drenarska pod posadzką piwnicy

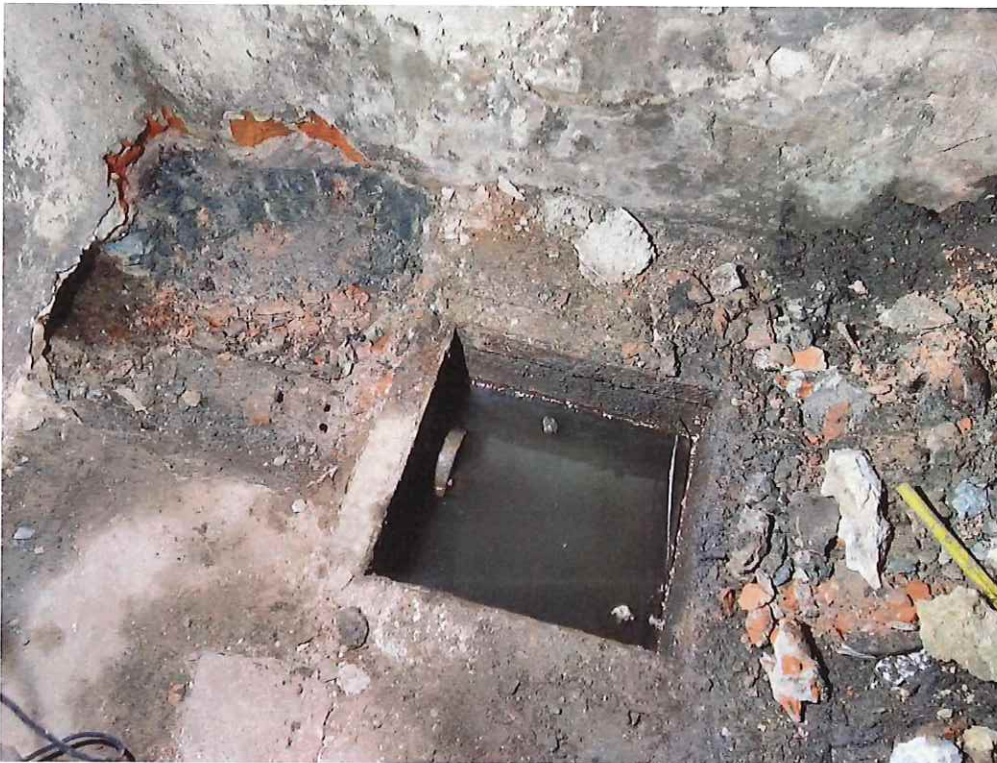
Foto 12 oczyszczona studzienka drenarska SD1

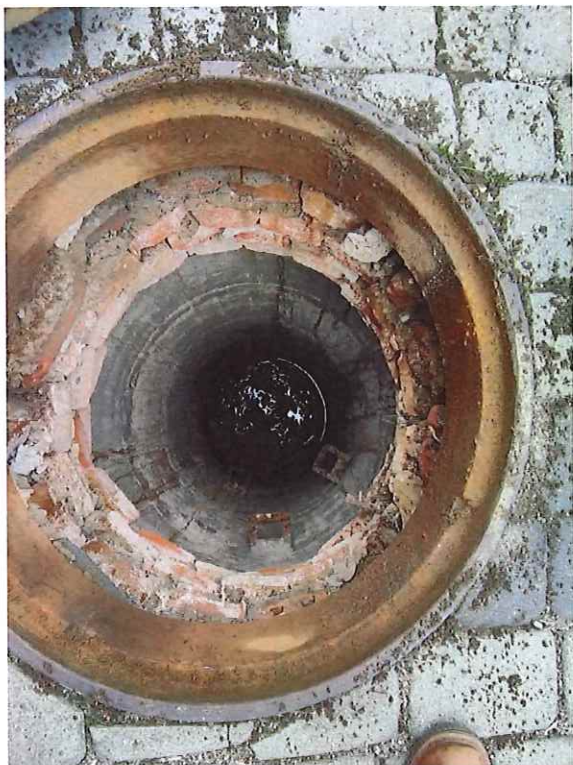
Foto 13 Studnia kanalizacji sanitarnej

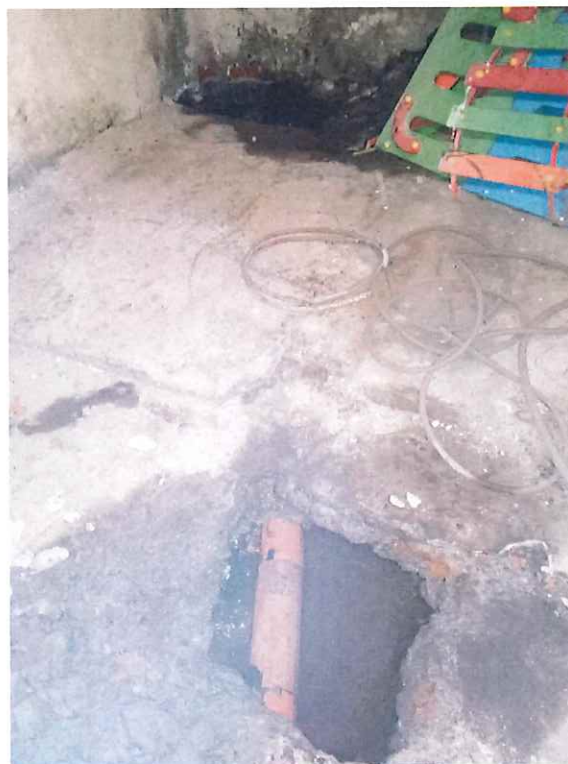
Foto 14 Rura drenarska w pom. kotłowni

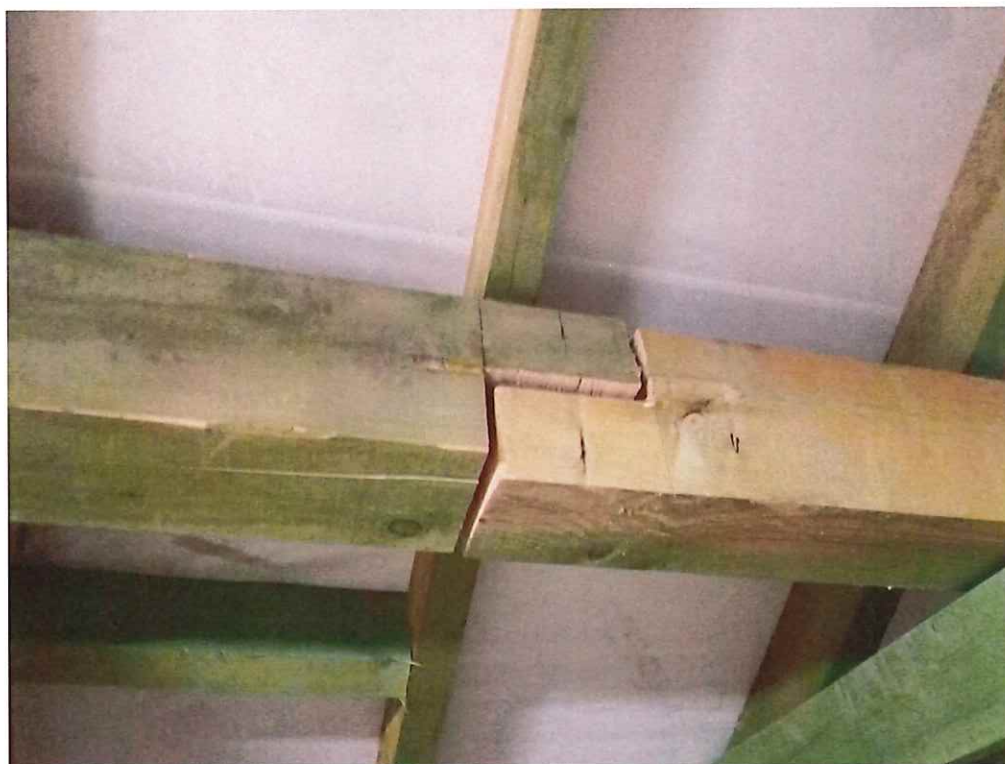
Elementy więźby zaimpregnowano. Nie wykonano impregnacji w połączeniach ciesielskich. Płatwie pośrednie w kierunku swojej długości łączono na zakładki proste, w kilku przypadkach niewłaściwie łącząc je poprzez odwrotne oparcie (**Foto nr 15, 16**).

Foto 15 Połączenie płatwi pośrednich na zakład

1. Zaimpregnować połączenia ciesielskie impregnatem FOBOS M-4.
2. Połączenia płatwi na zakładki wzmocnić śrubami M12(szpondery) – 2szt. W kierunku podłużnym płaskownik 4x50x600mm dwustronnie, lub ukośnie umocowane klamry ciesielskie po 2 szt na każde połączenie.

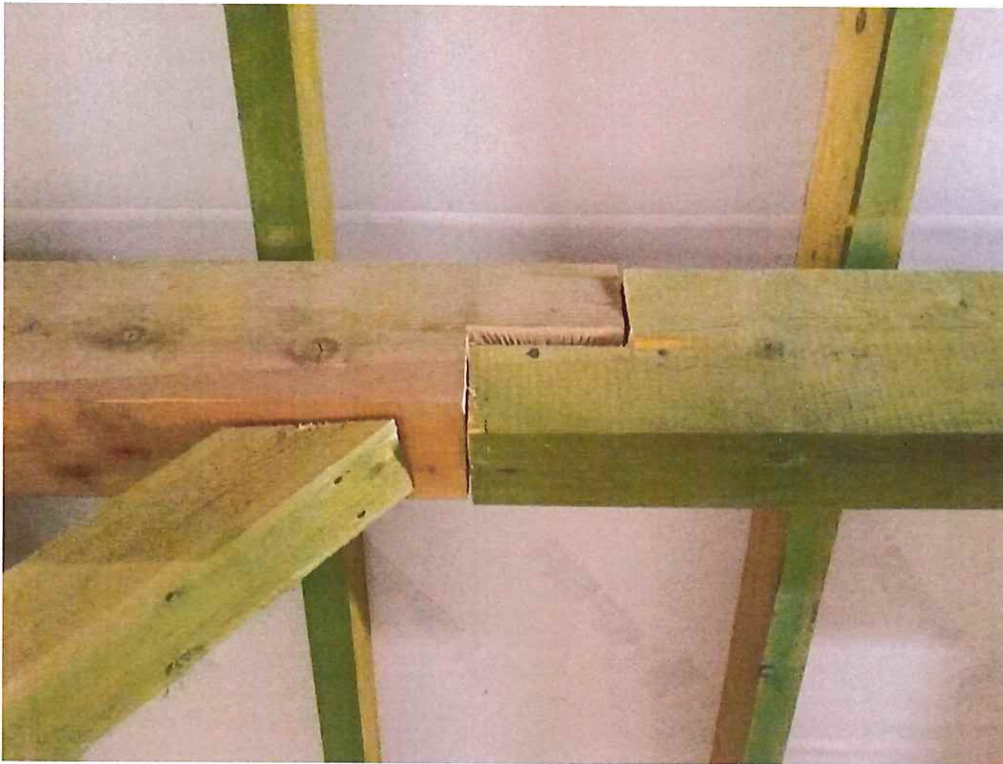
Foto 16 Nieprawidłowe połączenie płatwi

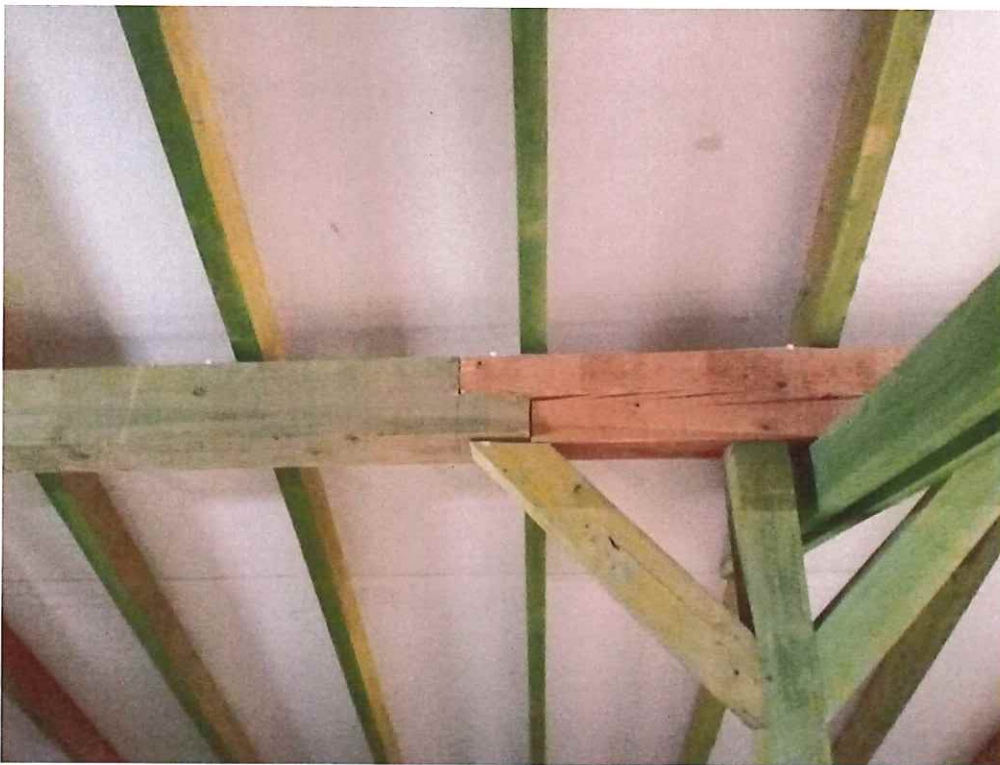
Drewno więźby wbudowano o ponadnormatywnej wilgotności, co uwidoczniło się podłużnym spękaniami skurczowym w okresie schnięcia w czasie eksploatacji (**Foto nr 17, 18, 19**).

Foto 17 Spękania płatwi w połączeniu

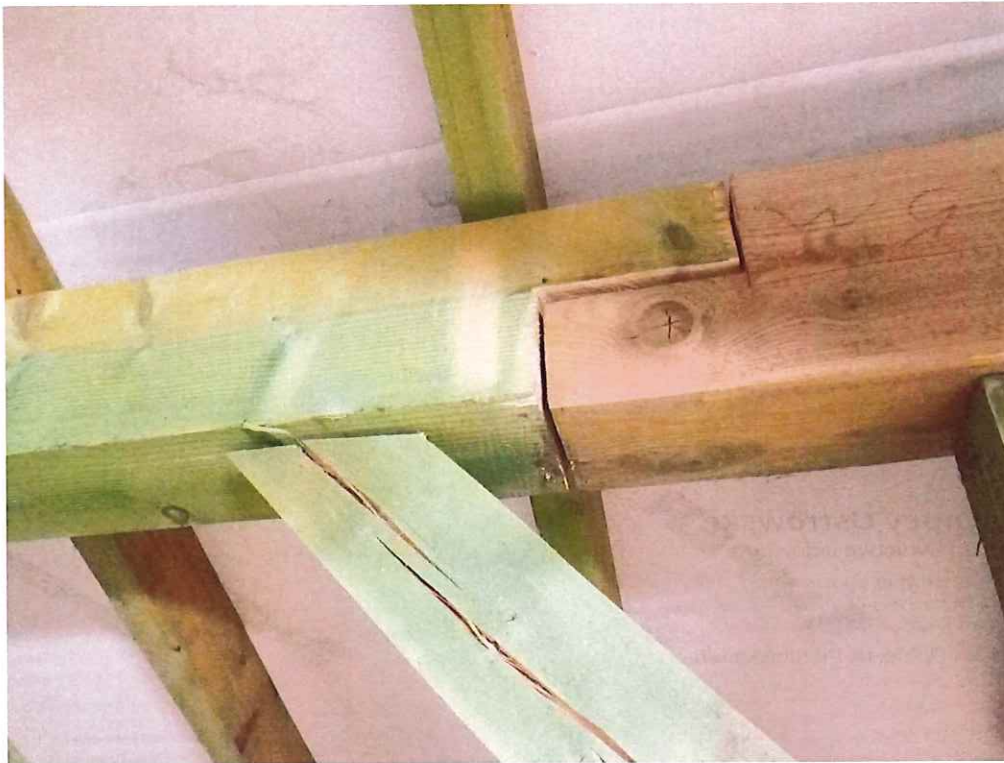
Foto 18 Spękanie miecza

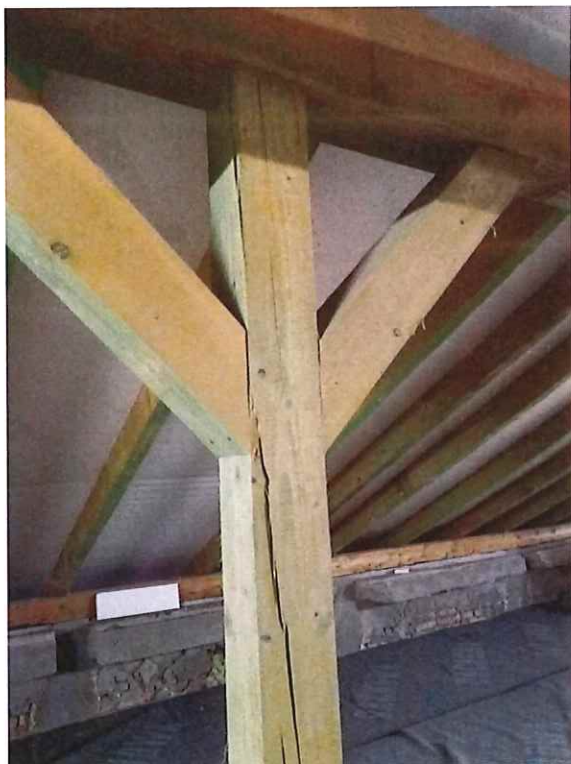
Foto 19 Spękanie słupa
