Spis fotografii

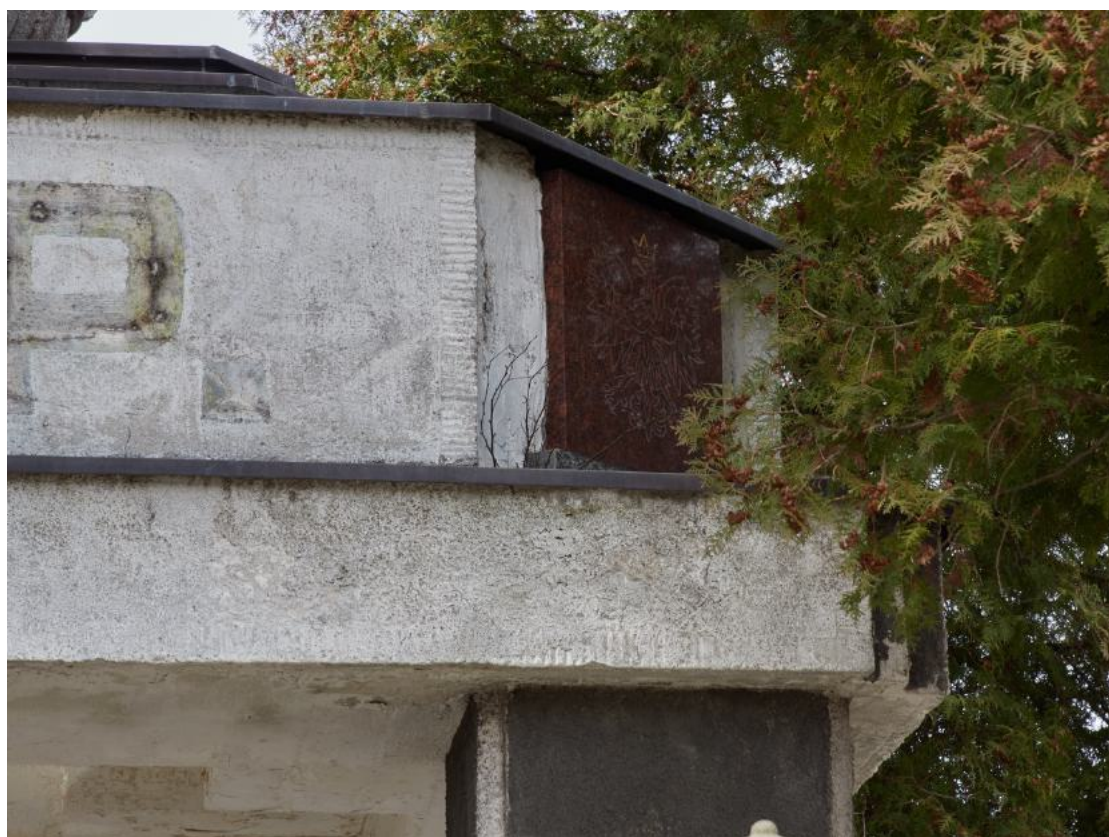
Fot. 19. Wtórna płyta kamienna z orłem na zwieńczeniu – element przeznaczony do usunięcia

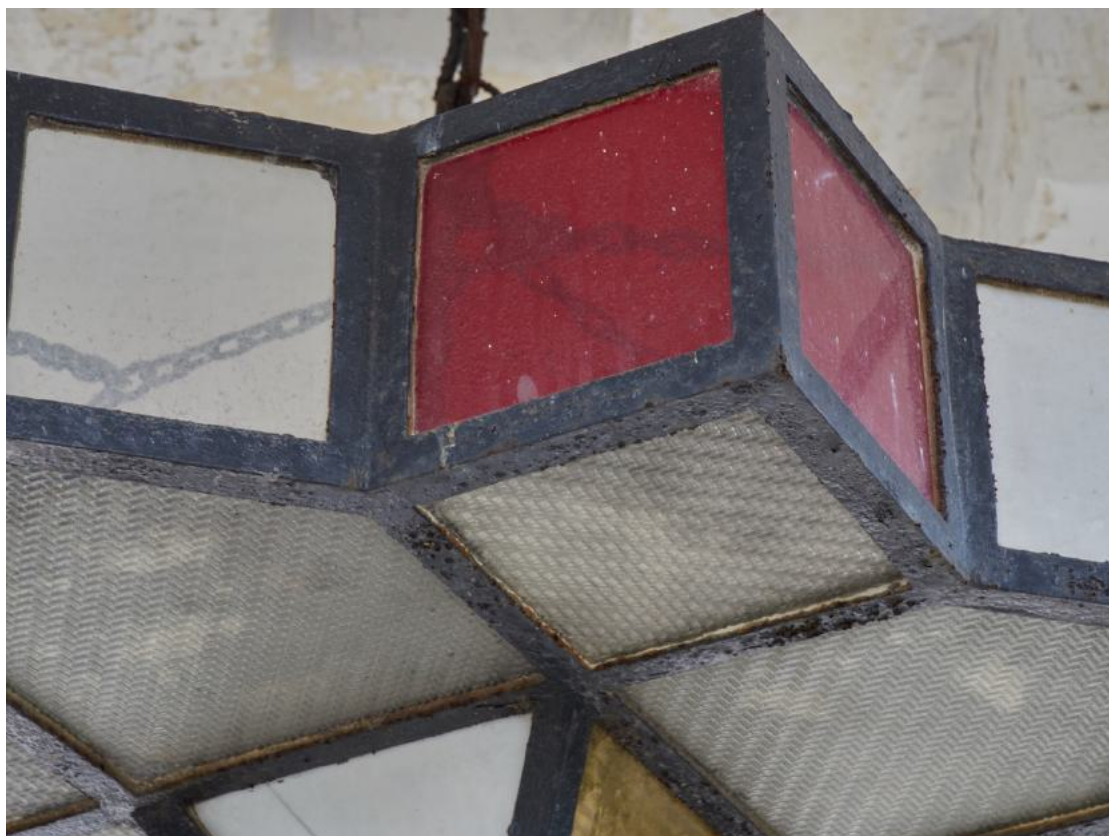
Fot. 22. Żyrandol – detal. Widoczne ogniska korozyjne na metalu

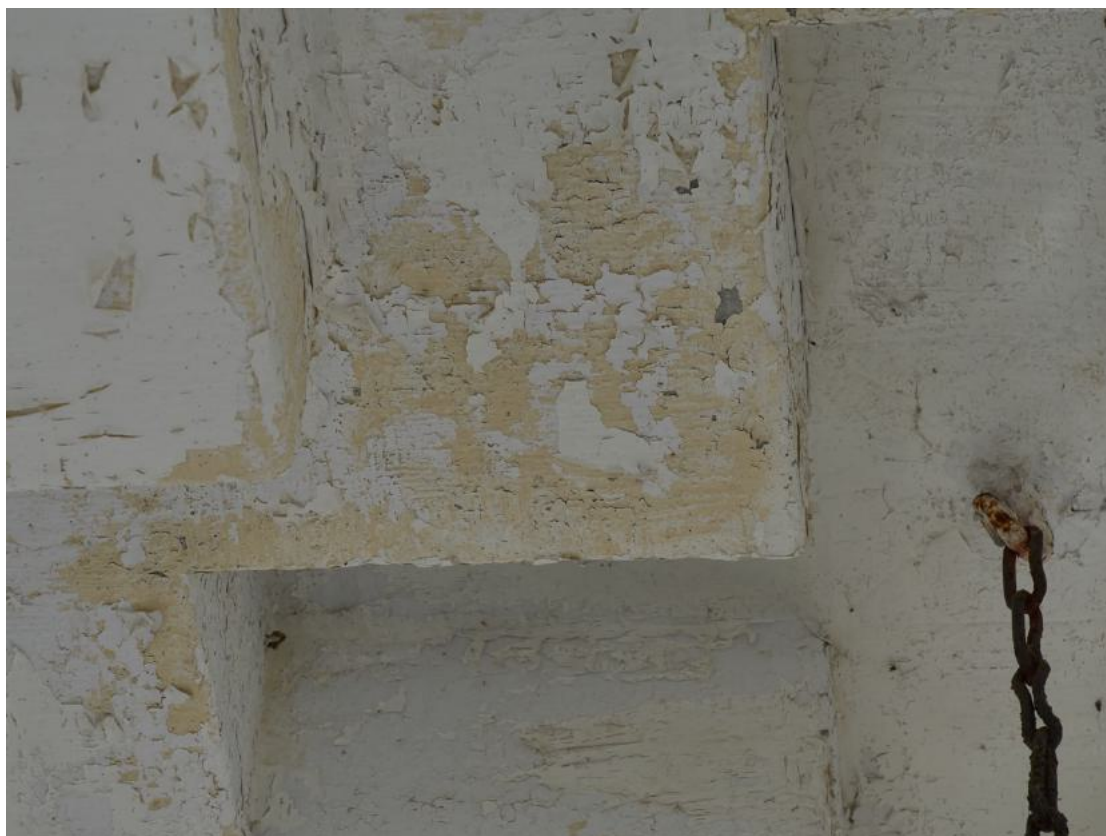
Fot. 24. Fragment wtórnie malowanego sklepienia. Widoczna złuszczająca się farba

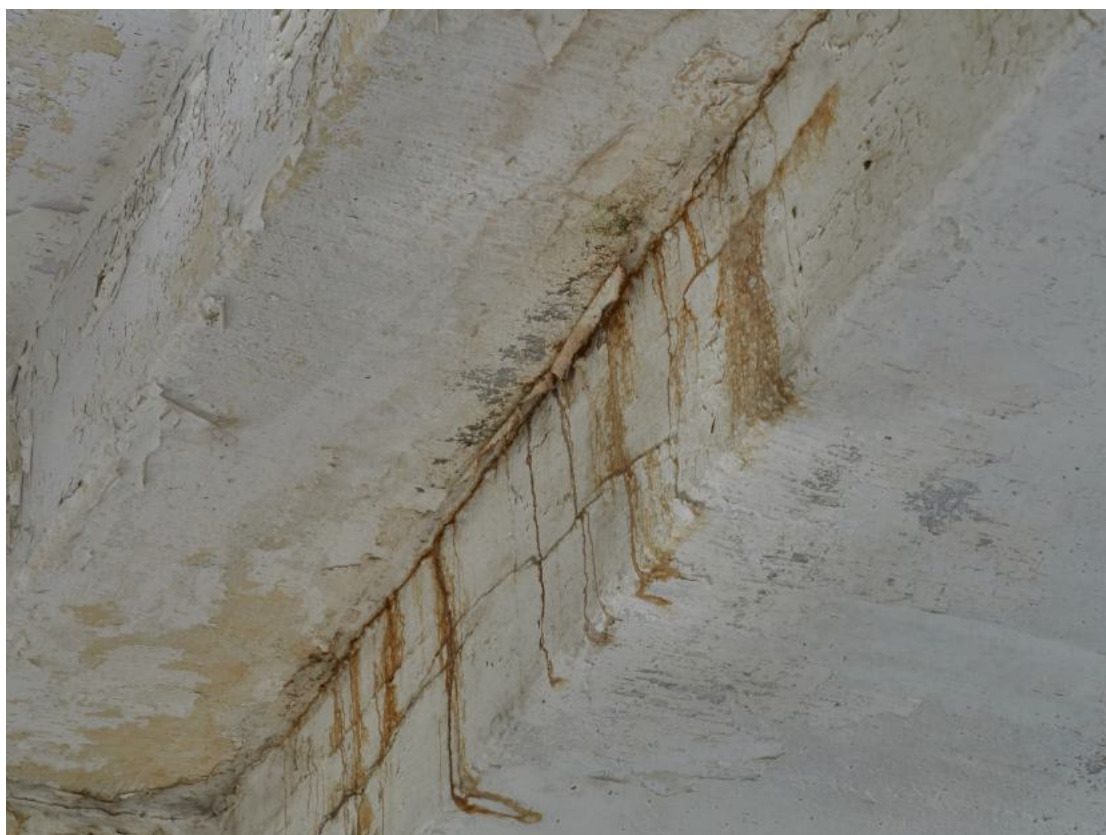
Fot. 25. Zacieki na sklepieniu

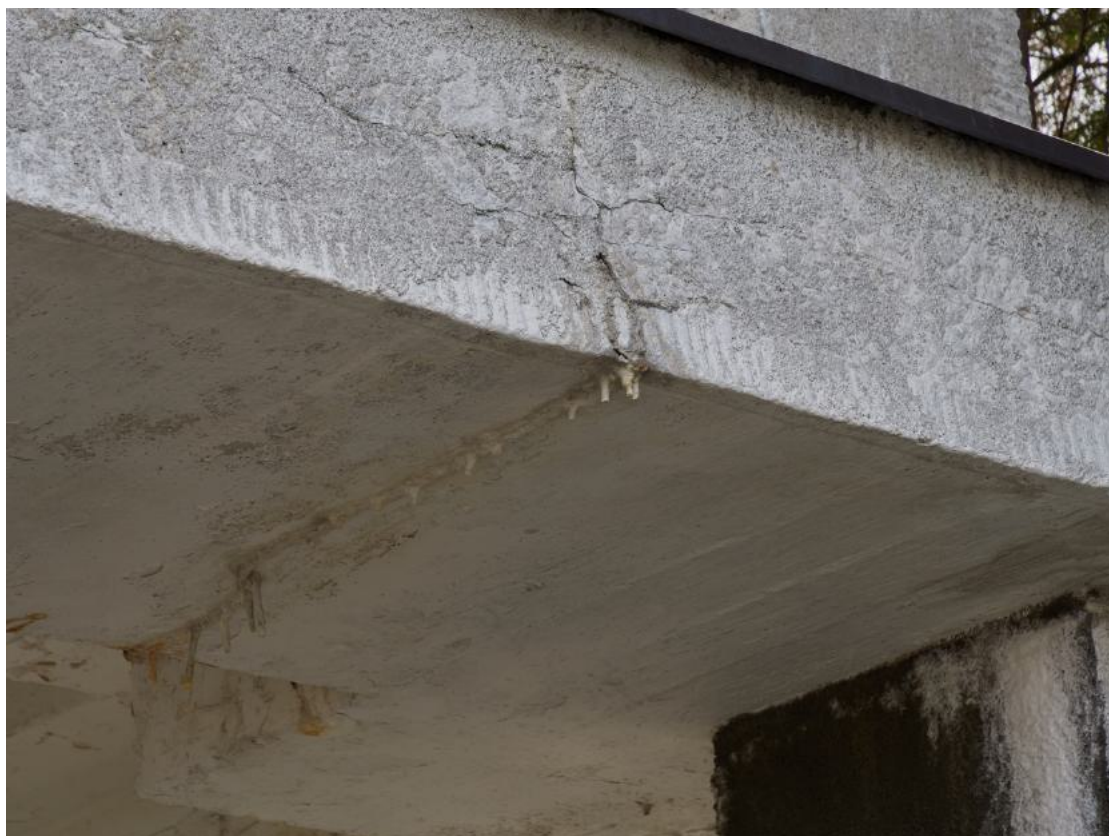
Fot. 26. Spękania z wtórnym wypełnieniem – fragment sklepienia. Na bocznej ścianie widoczna wtórna zaprawa na lastriko

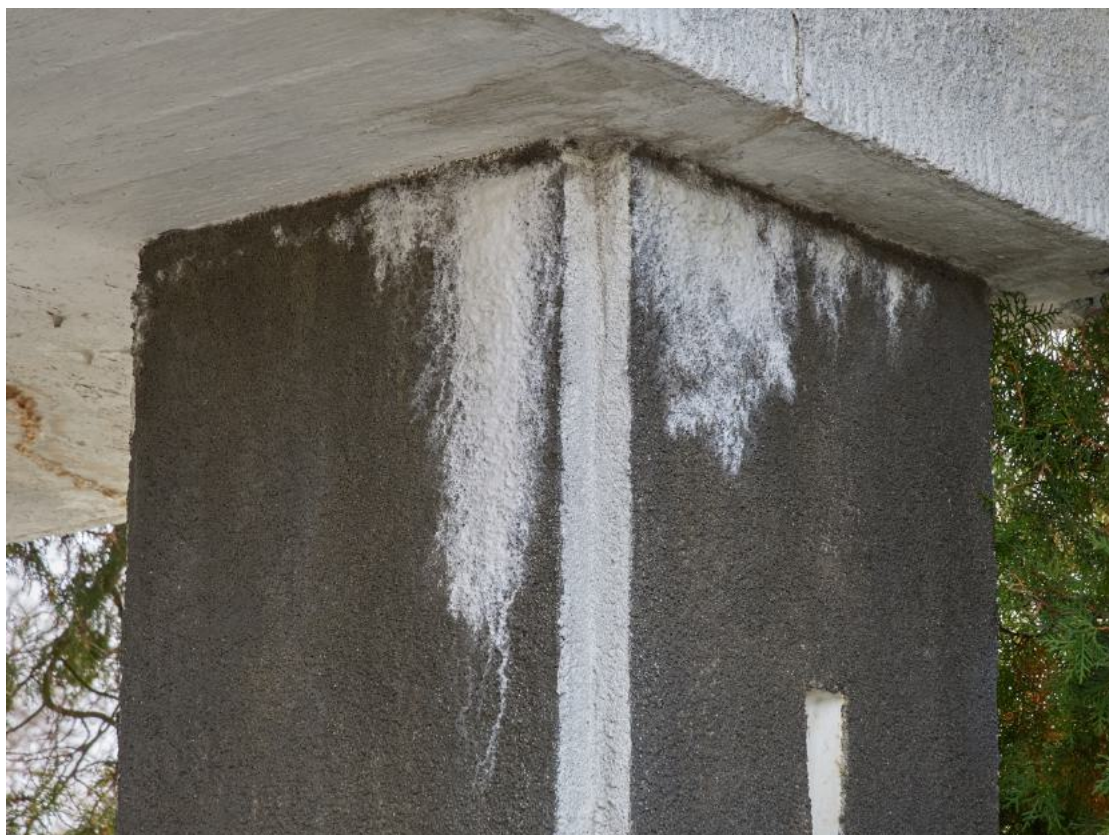
Fot. 27. Wykwity z kalcytu na powierzchni filara, w jego górnej części. Powierzchnia lastriko pokryta wtórnie zaprawą i przemalowana

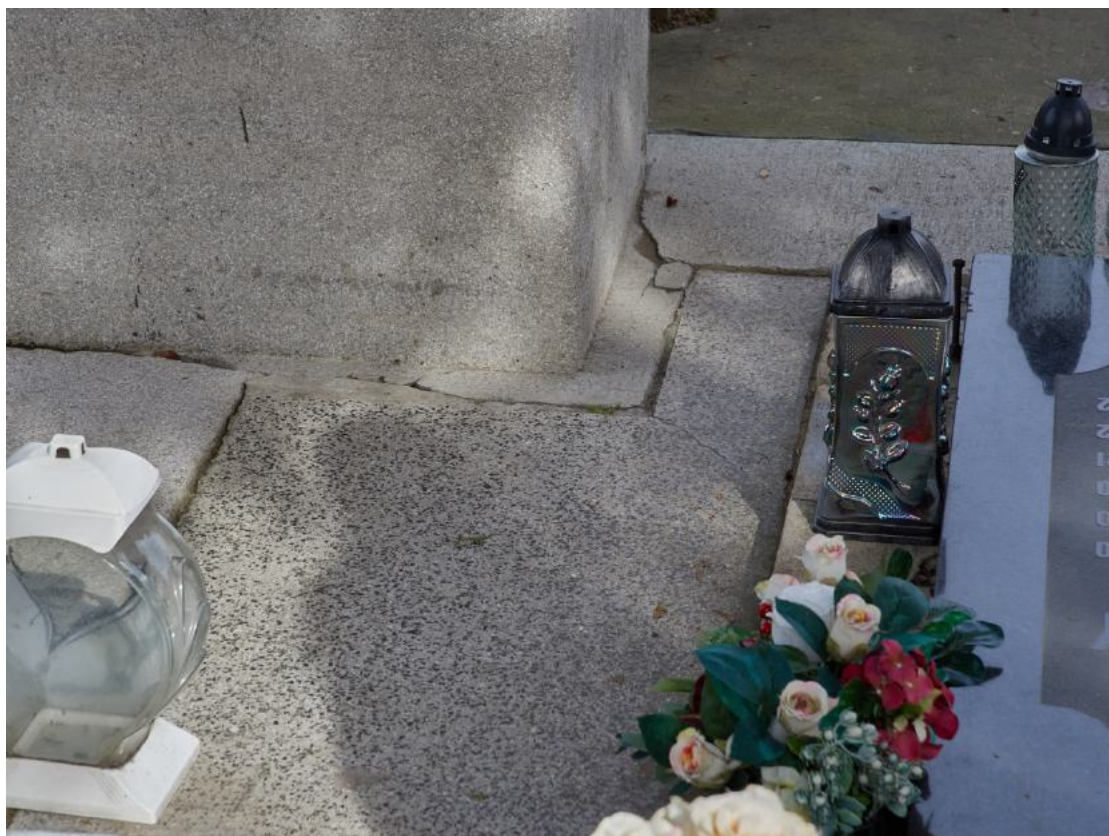
Fot. 32. Posadzka z lastriko z zapadnięciem i spękaniem

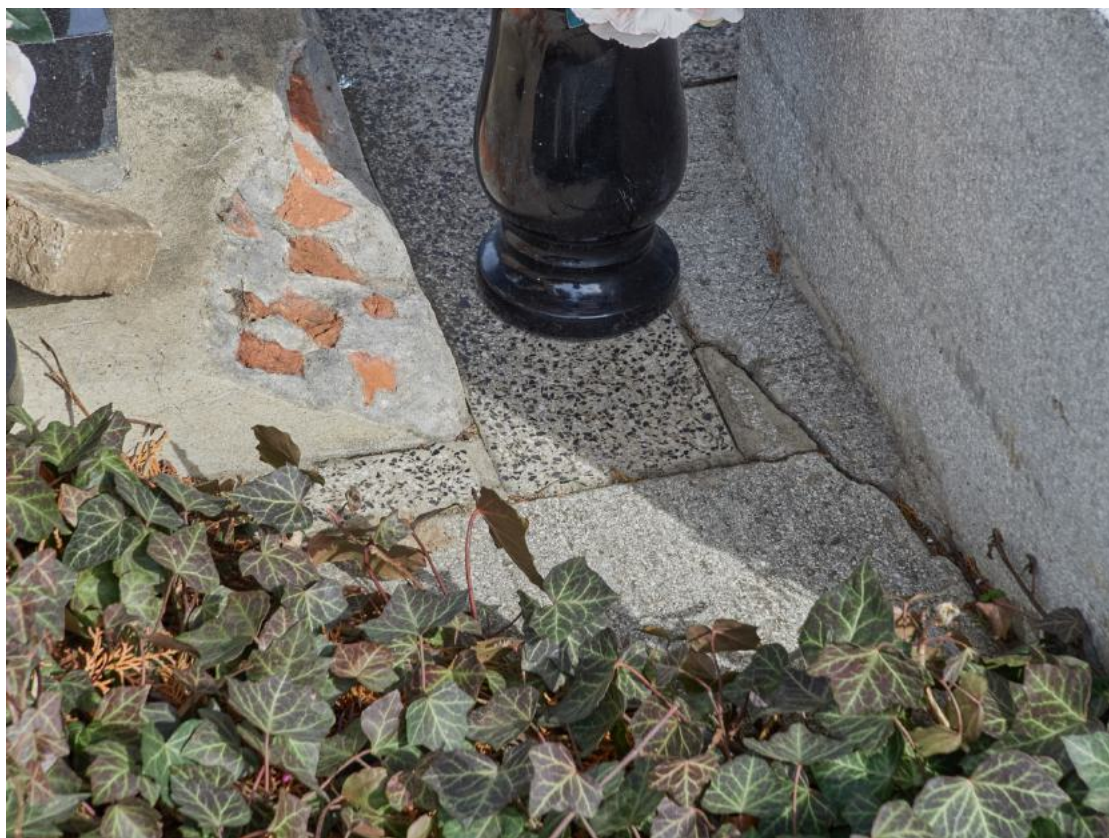
Fot. 33. Zniszczenia posadzki z lastriko

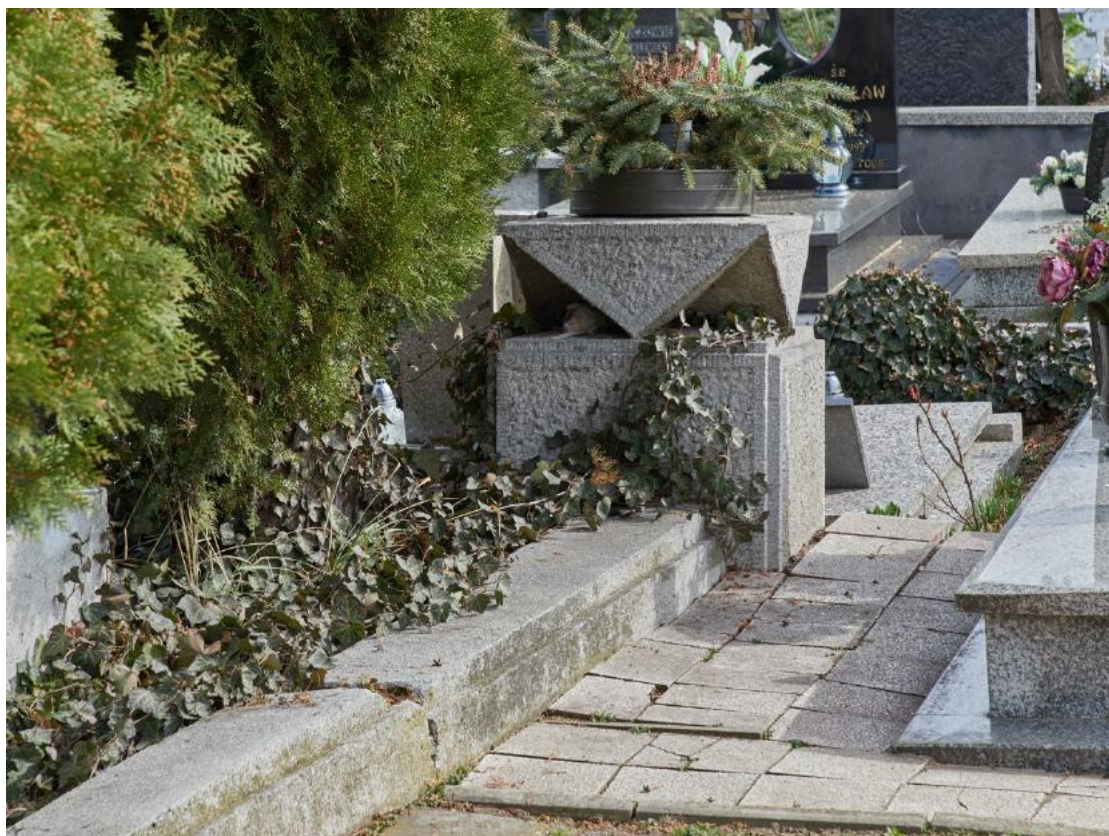
Fot. 34. Fragment ogrodzenia z pęknięciem

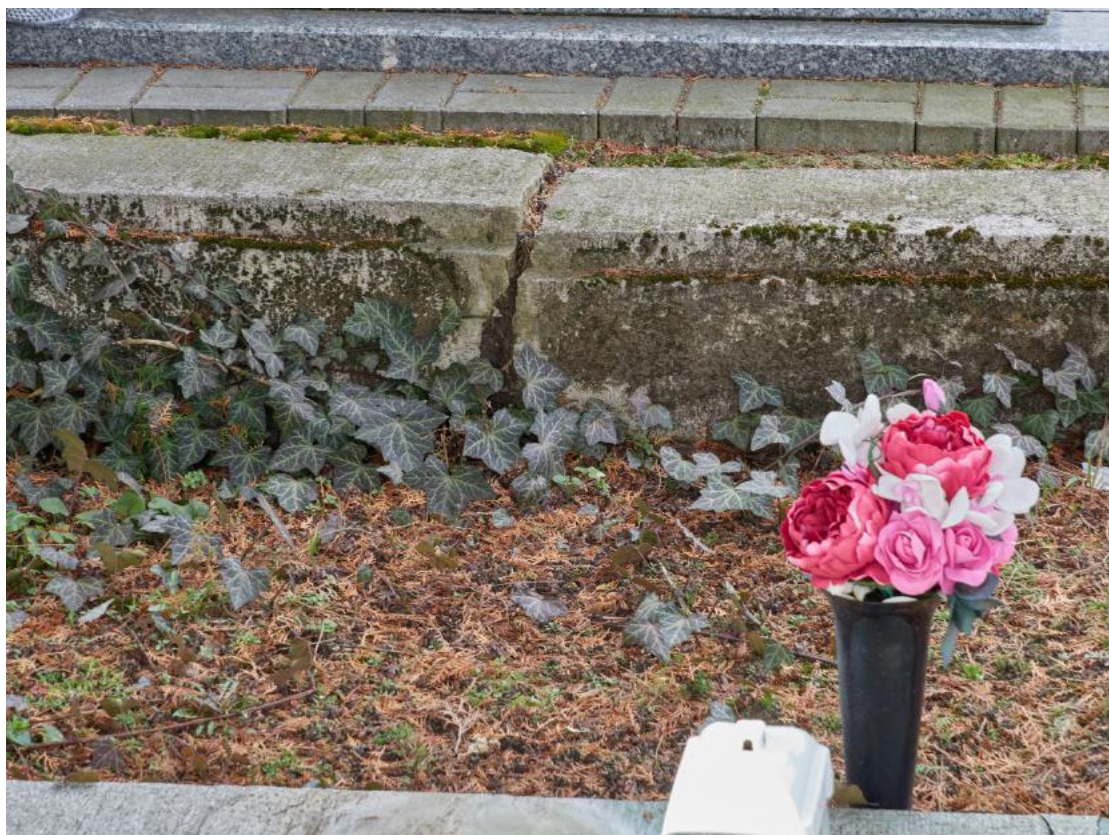
Fot. 35. Fragment ogrodzenia z pęknięciem

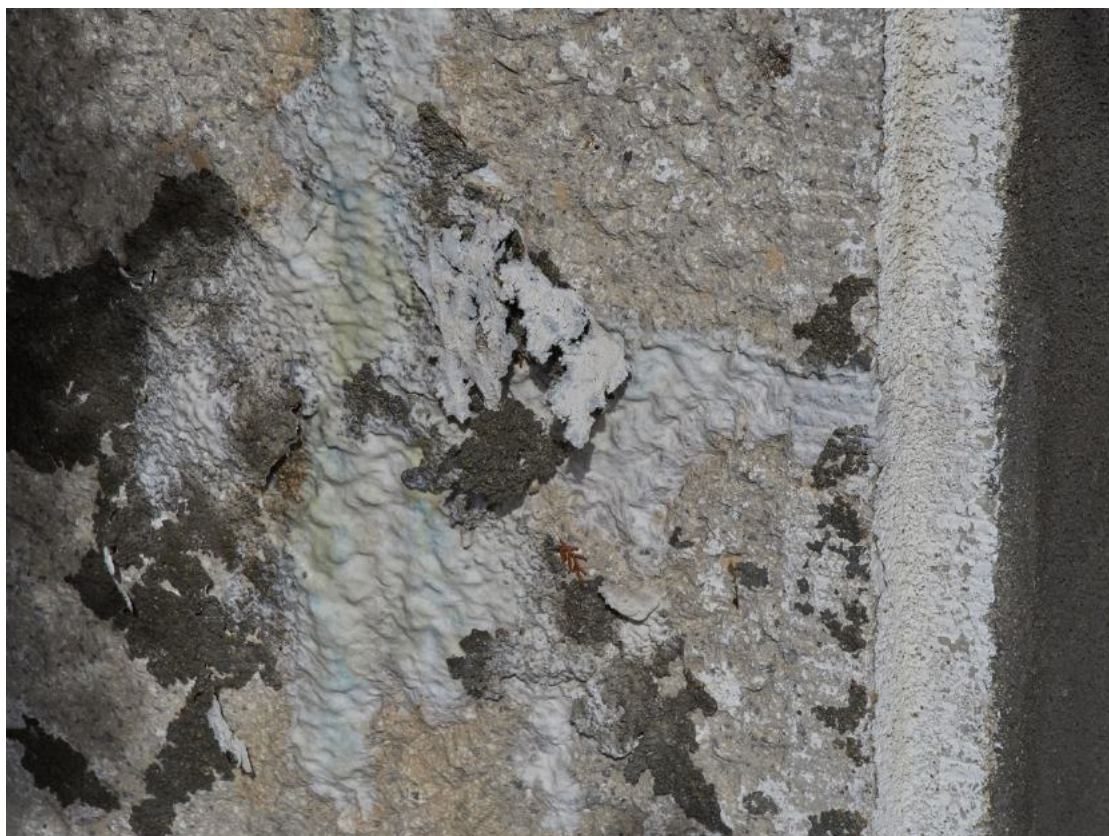
Fot. 36. Powierzchnia pierwotnego lastriko pod złuszczającymi się warstwami wtórnymi

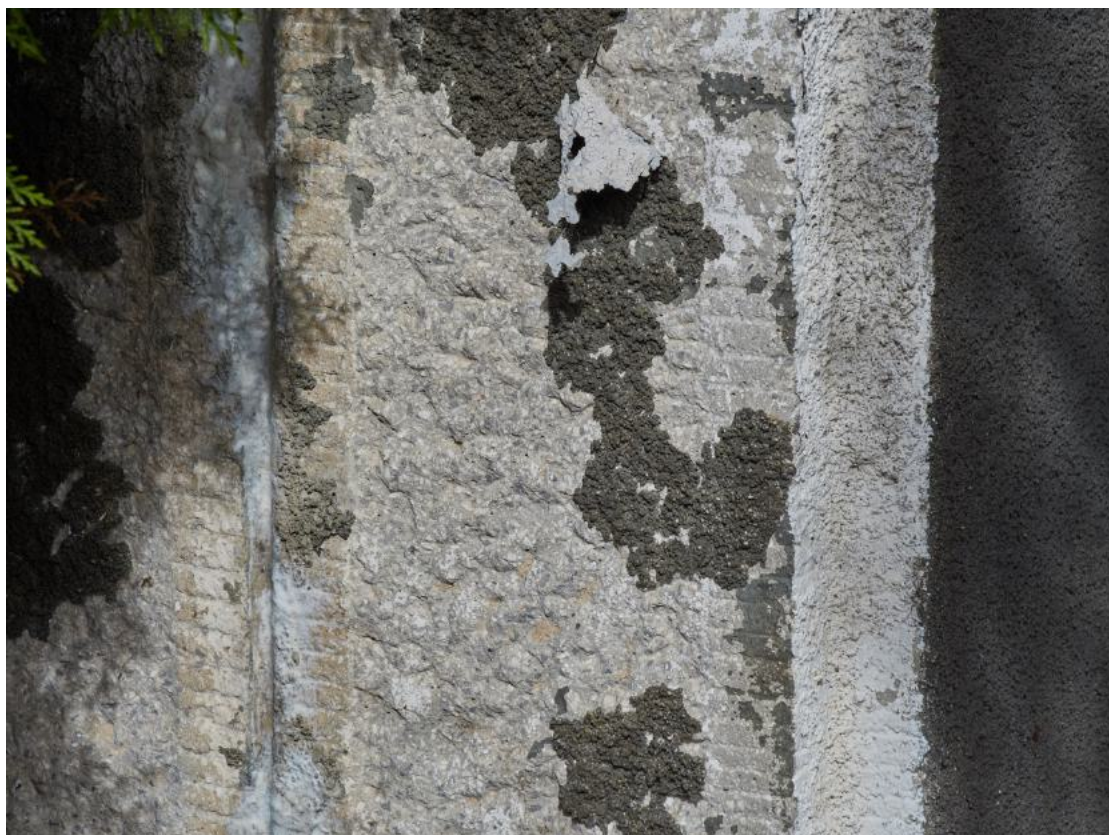
Fot. 37. Powierzchnia pierwotnego lastriko pod złuszczającymi się warstwami wtórnymi

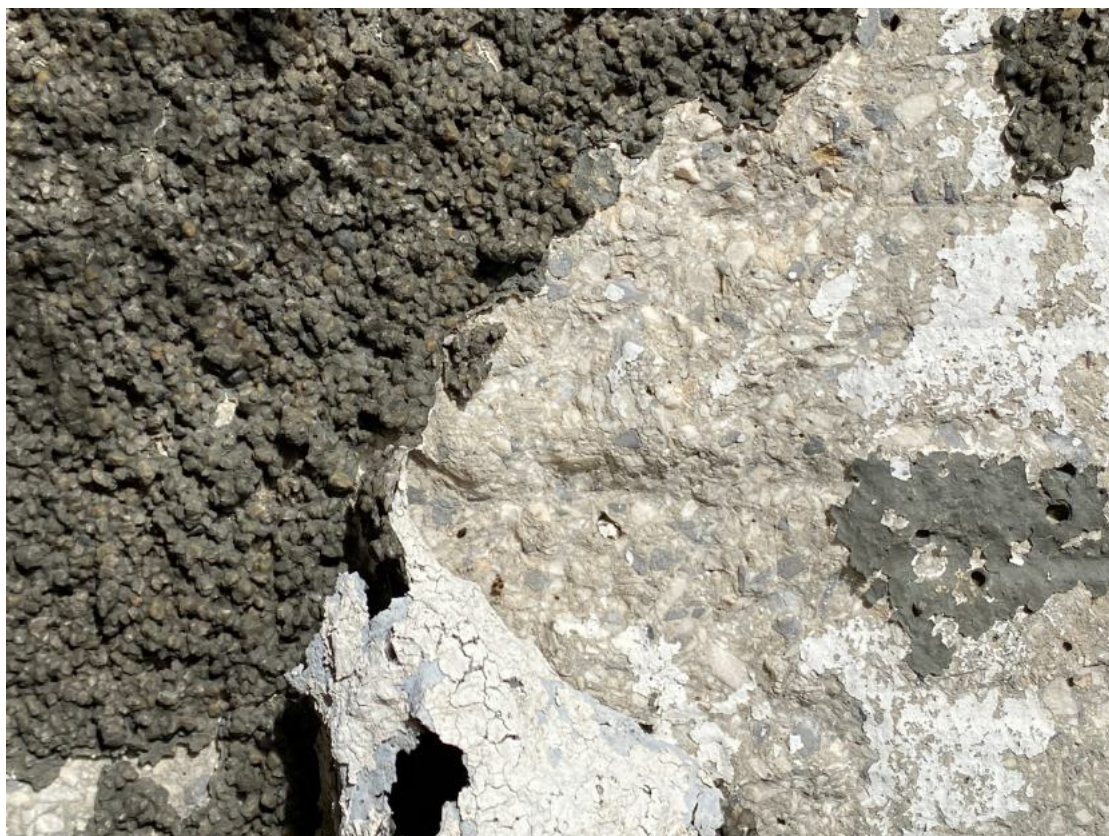
Fot. 38. Powierzchnia pierwotnego lastriko pod złuszczającymi się warstwami wtórnymi

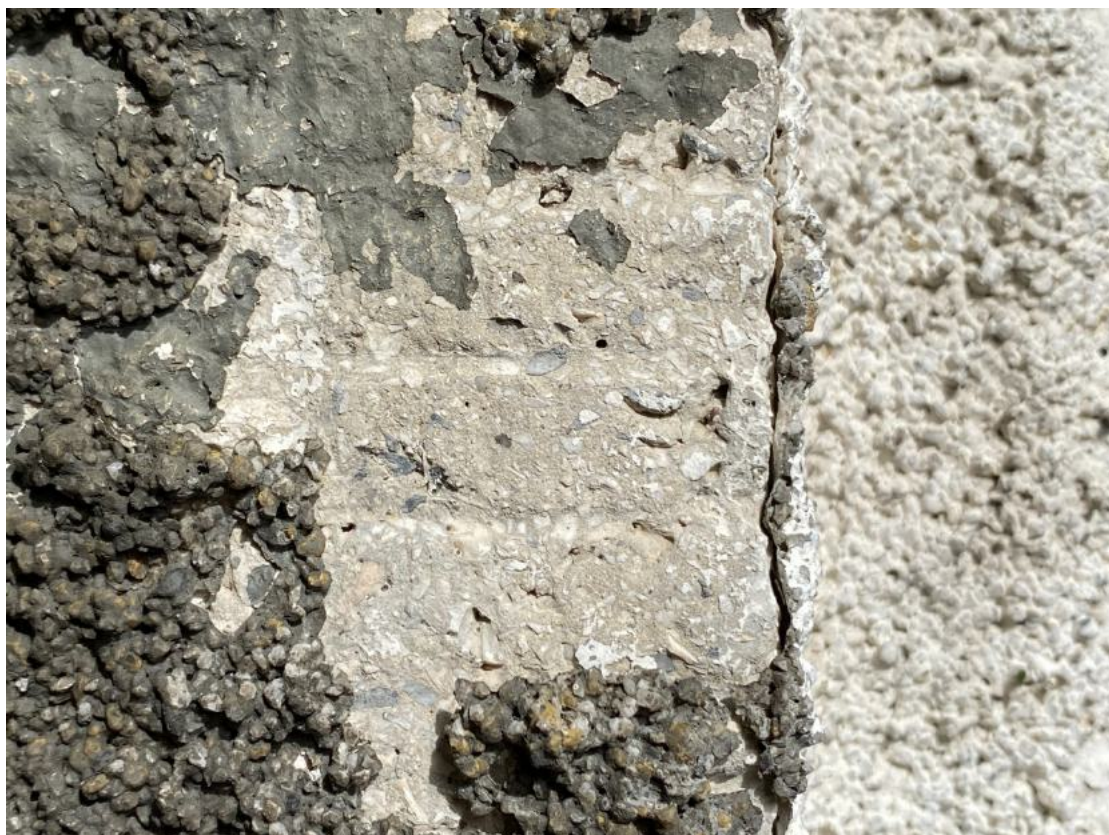
Fot. 39. Powierzchnia pierwotnego lastriko pod złuszczającymi się warstwami wtórnymi

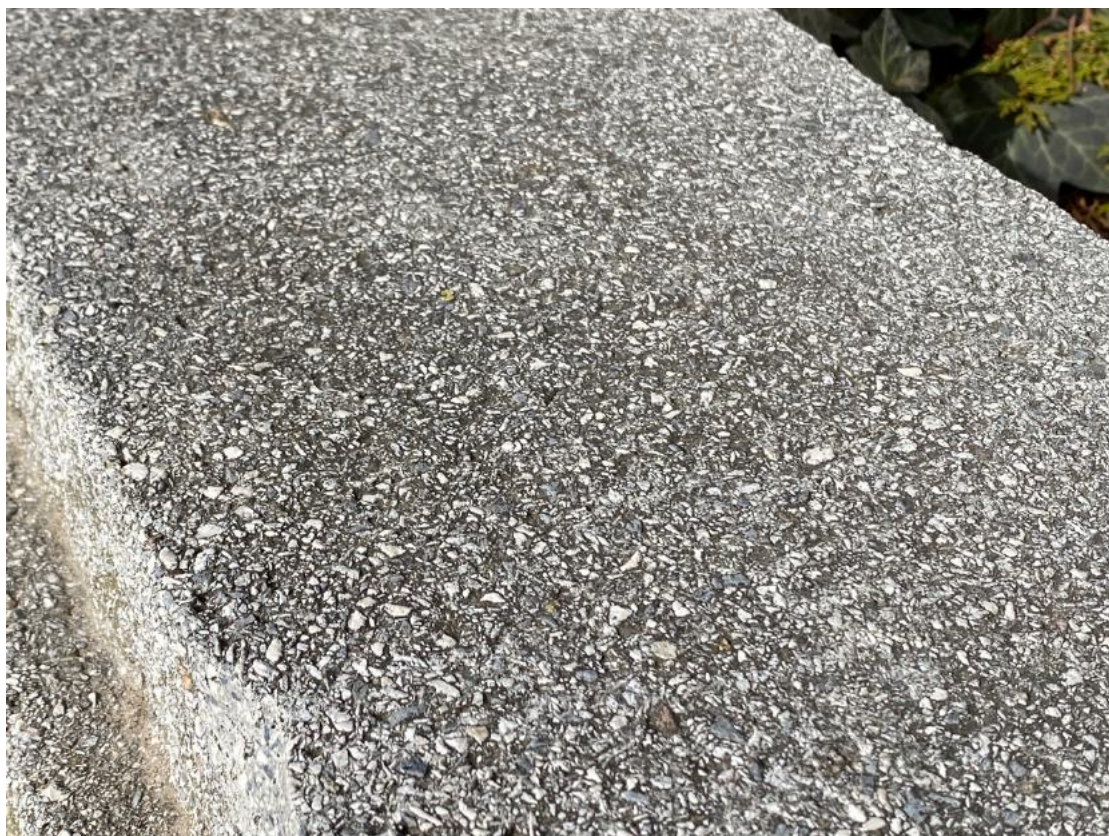
Fot. 40. Lastriko – oryginalna powierzchnia z widocznym wypłukaniem części spoiwa

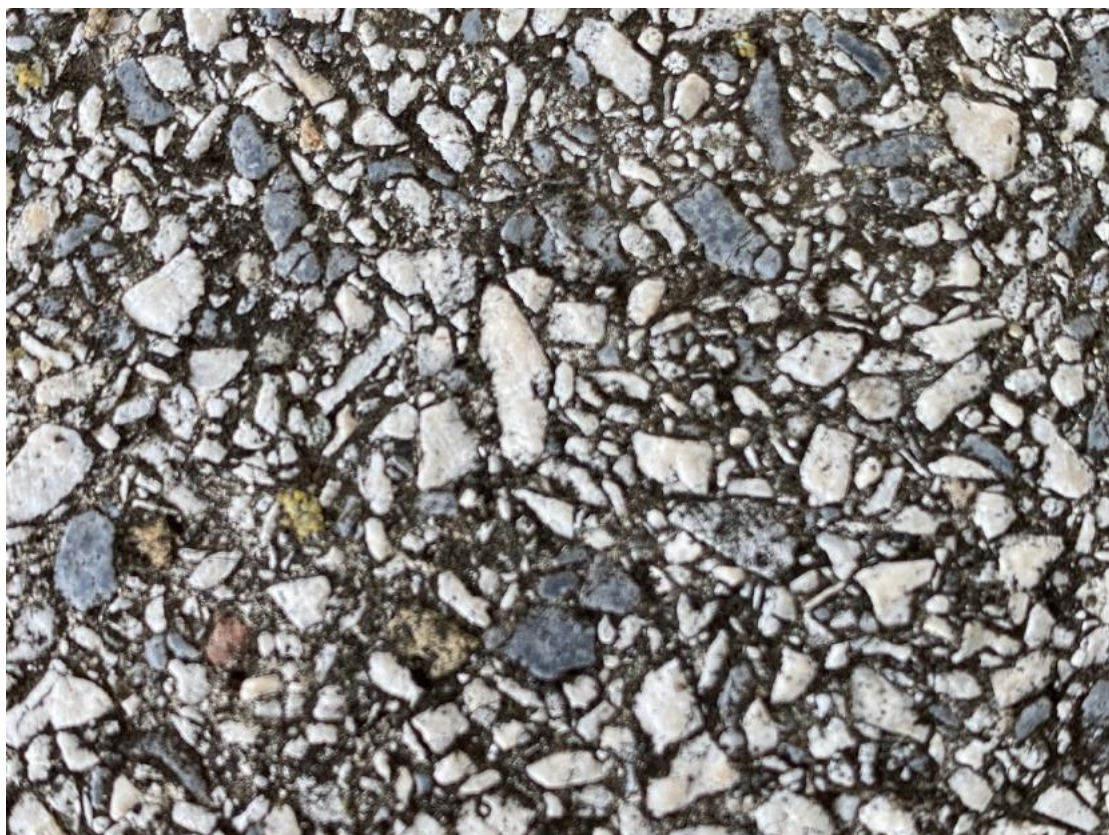
Fot. 41. Lastriko – oryginalna powierzchnia z widocznym wypłukaniem części spoiwa
