P R O T O K Ó Ł N R 13/2016

KONTROLI OKRESOWEJ PIĘCIOLETNIEJ OBIEKTU MOSTOWEGO

2	Nr drogi		
3	Położenie obiektu (ulica)	Trachy ul. Leboszowska	
4	Kilometraż drogi		
5	Materiał konstrukcji nośnej	stal	
6	JAD	Urząd Miejski w Sośnicowicach	
7	Rodzaj i nazwa przeszkody	ciek wodny	
8	Długość obiektu	5,2 m

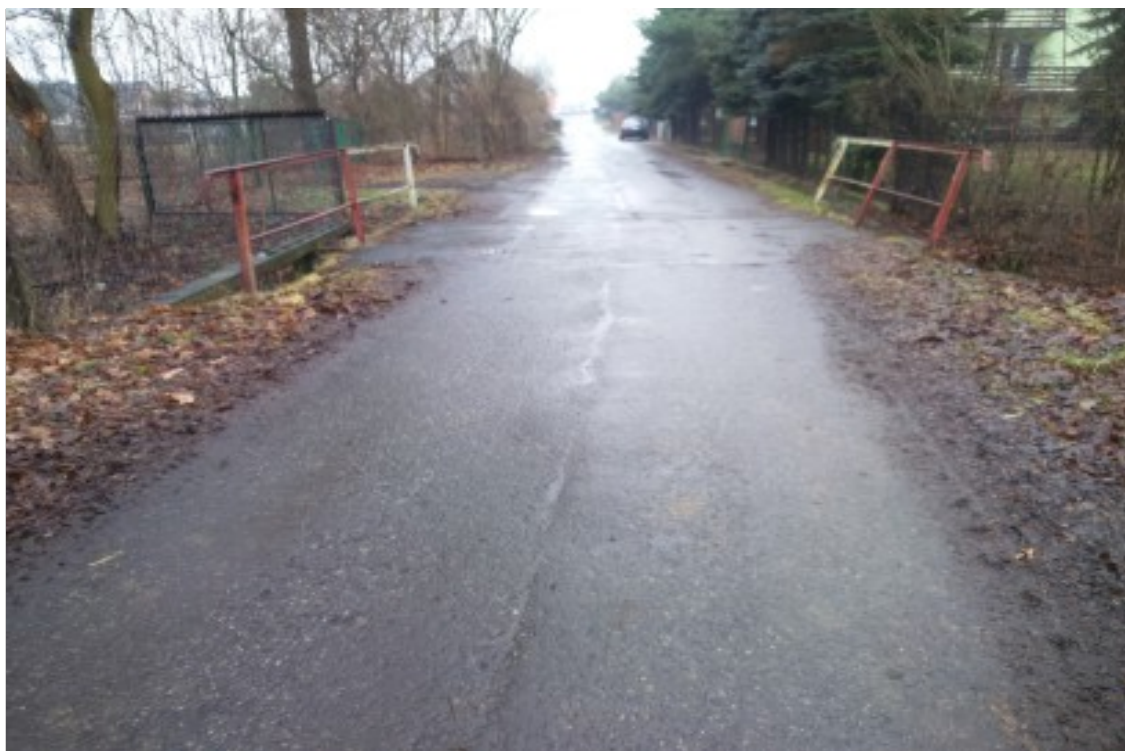
Zdjęcie nr 3.1 Widok ogólny mostu od strony południowej

Nawierzchnia jezdni i chodników	Nawierzchnia jezdni jest w stanie dobrym. Chodników brak.	Rozebrać obiekt mostowy, a w jego miejsce ustawić prefabrykowany przepust ramowy. Na nowym przepuście wykonać chodniki.	3.1, 3.2
Balustrady	Balustrada jest wygięta i skorodowana	Rozebrać obiekt mostowy, a w jego miejsce ustawić prefabrykowany przepust ramowy. Na nowym przepuście wykonać balustrady i bariery zgodnie z rozdz. 10 Warunków technicznych jakim powinny odpowiadać obiekty mostowe.	3.1, 3.2, 3.10
Urządzenia odwadniające	Brak urządzeń odwadniających	Bez zaleceń	
Skarpy i umocnienia dna	Brak umocnienia dna. Skarpy są zniszczone.	W ramach budowy nowego obiektu mostowego wykonać nowe umocnienia skarp i dna w przestrzeni podmostowej oraz przed i za mostem.	3.3, 3.5
Urządzenia obce	Jedno urządzenie obce obok mostu	Bez zaleceń	3.7, 3.8
Estetyka obiektu	Niedostateczna.	Rozebrać obiekt, a w jego miejsce wybudować nowy.	3.1 do 3.11

Dostępność dla osób niepełnosprawnych	Ograniczona z powodu braku chodników	Na okres do wybudowania nowego obiektu należy ograniczyć prędkość do 30 km/godz.	3.1, 3.2
Ogólne bezpieczeństwo ruchu na obiekcie	Niewystarczające z powodu złego stanu mostu i braku chodników.	Rozebrać obiekt mostowy, a w jego miejsce ustawić prefabrykowany przepust ramowy	3.1, 3.2
Przydatność obiektu do użytkowania	Obiekt jest warunkowo przydatny do użytkowania na okres nie dłuższy niż do końca 2017 r.	Na okres do wybudowania nowego obiektu należy ograniczyć prędkość do 30 km/godz oraz nośność do 2,5 ton(bez tabliczki umożliwiającej przejazd ciężkich samochodów do posesji). Kolejne przeglądy przeprowadzać nie rzadziej niż co pół roku.	3.1 do 3.11

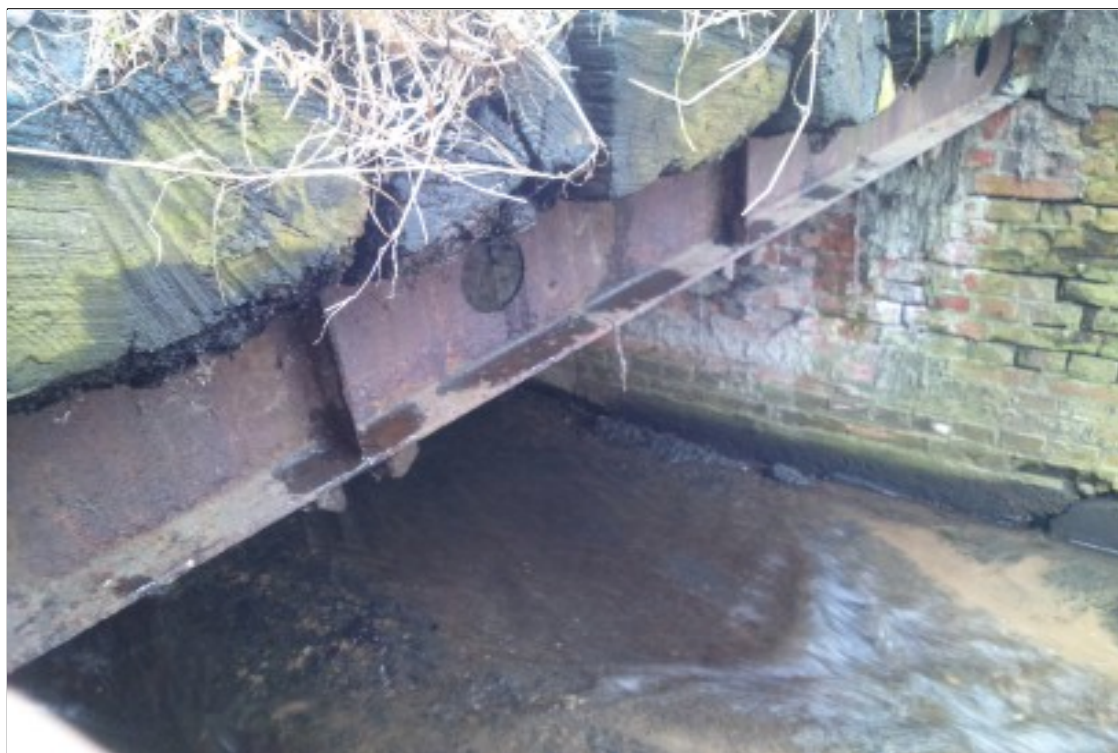
Rodzaj elementu	Stan elementu	Zalecenia	Nr zdjęcia
Konstrukcja nośna	Stalowa, mocno skorodowana	Rozebrać obiekt mostowy, a w jego miejsce ustawić prefabrykowany przepust ramowy	3.4, 3.6, 3.11
Łożyska	Brak łożysk	Bez zaleceń	
Przyczółki i fundamenty	W części ceglanej spękane i skorodowane	Rozebrać obiekt mostowy, a w jego miejsce ustawić prefabrykowany przepust ramowy	3.4, 3.5, 3.7, 3.11

Zdjęcie nr 3.4 : Widok elementów konstrukcji nośnej i pomostu

Ogólny stan mostu można ocenić jako niedostateczny przedkatastrofalny. Zaleca się wykonanie jeszcze w 2016 roku dokumentacji projektowej wykonania przepustu prefabrykowanego ramowego w miejsce dotychczasowego obiektu i niezwłoczne wykonanie nowego obiektu.

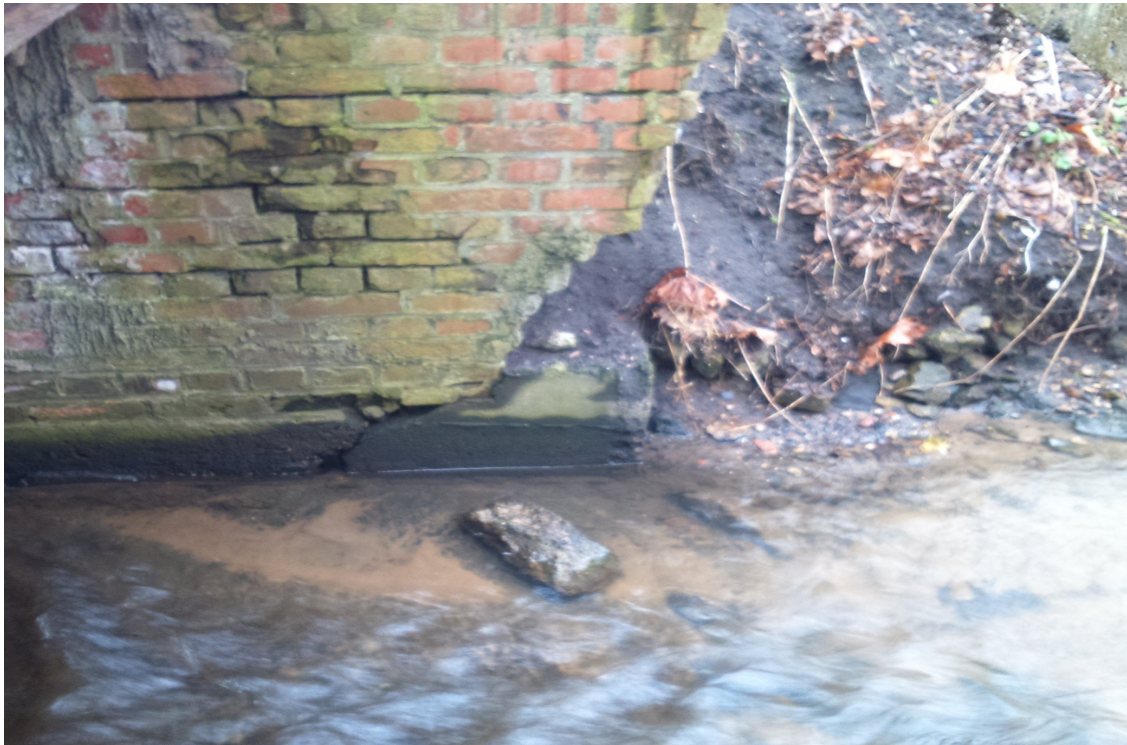
Zły stan przyczółka ceglanego. Zły stan pomostu przy braku całkowitego zakazu przejazdu samochodów o ciężarze całkowitym ponad 2,5 tony – przejazd takich samochodów jest dozwolony do posesji.

Zdjęcie nr 3.5 : Uszkodzony przyczółek i umocnienie skarpy

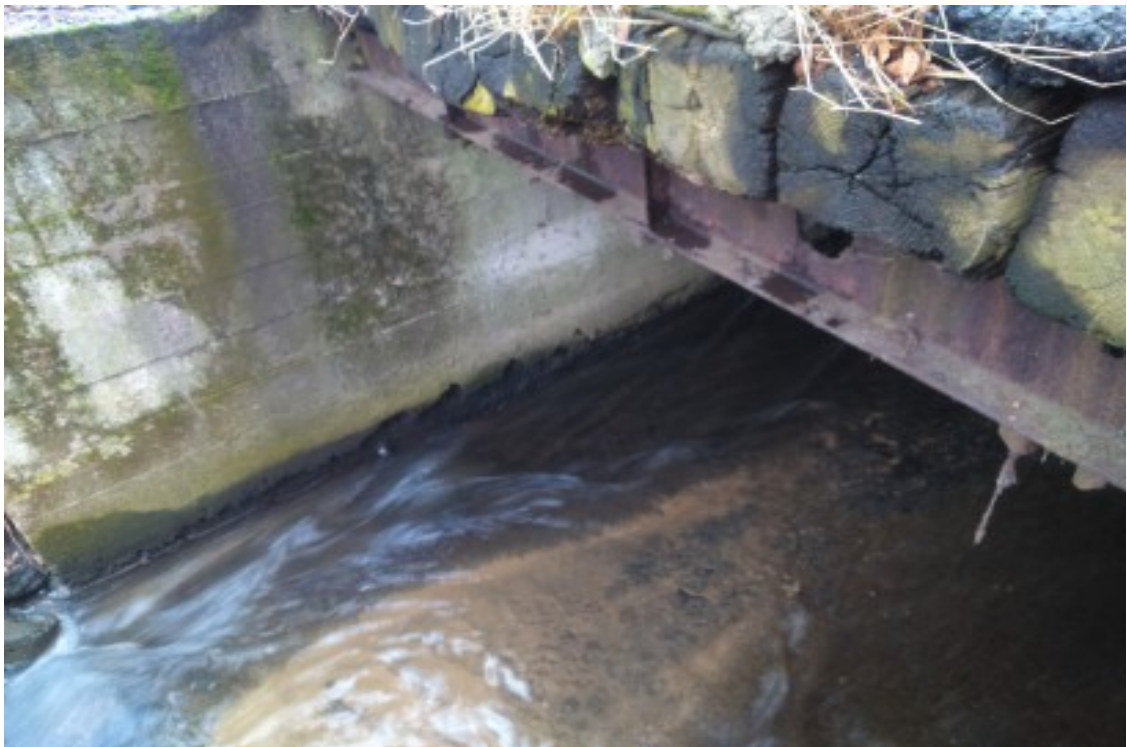
Zdjęcie nr 3.6 : Betonowy fragment przyczółka

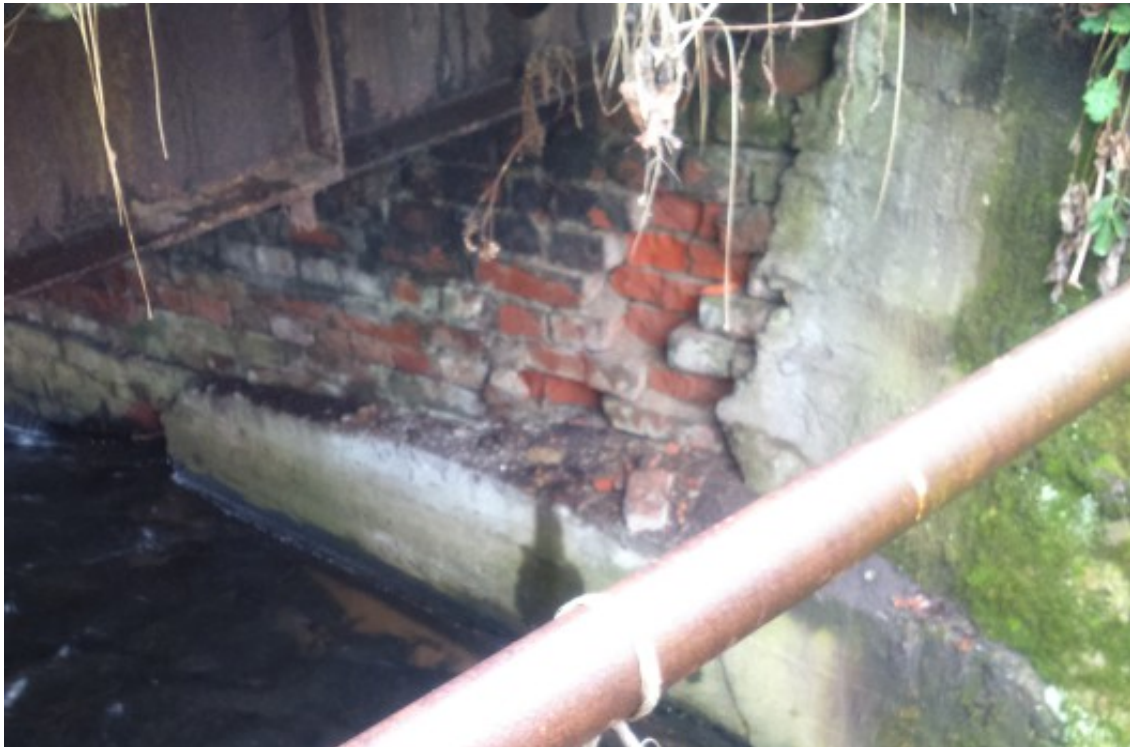
Zdjęcie nr 3.7 : Wykruszony fragment przyczółka ceglanego

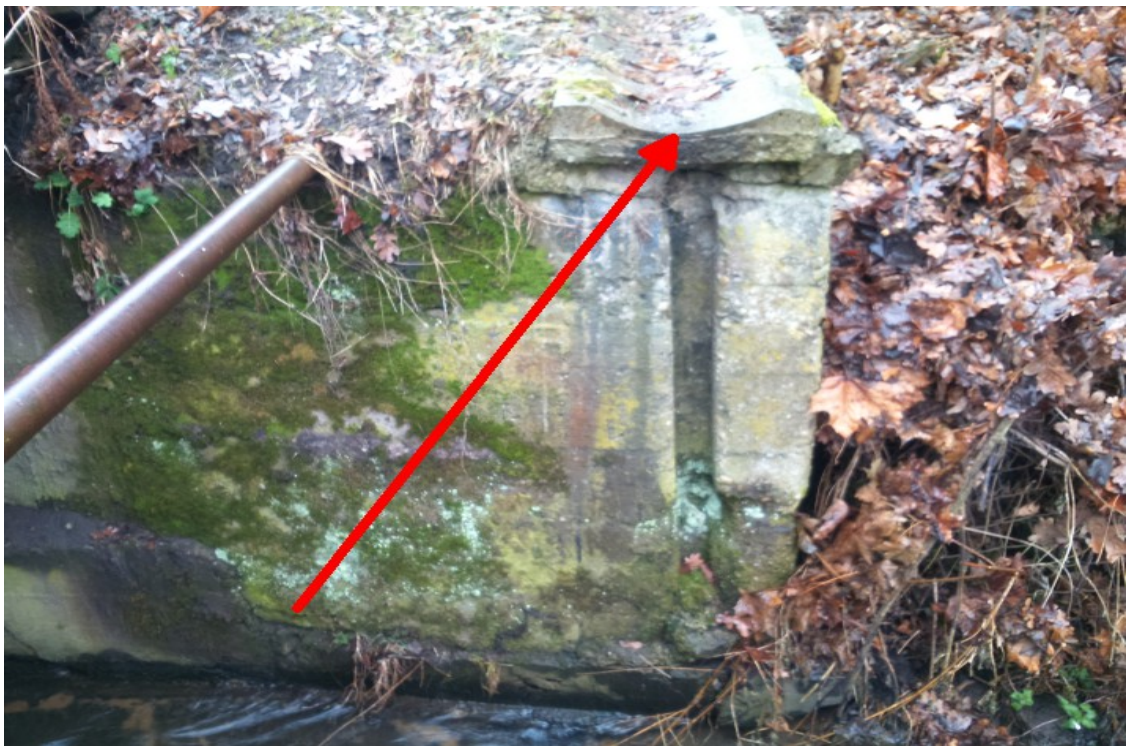
Zdjęcie 3.8: Spływ wody z jezdni

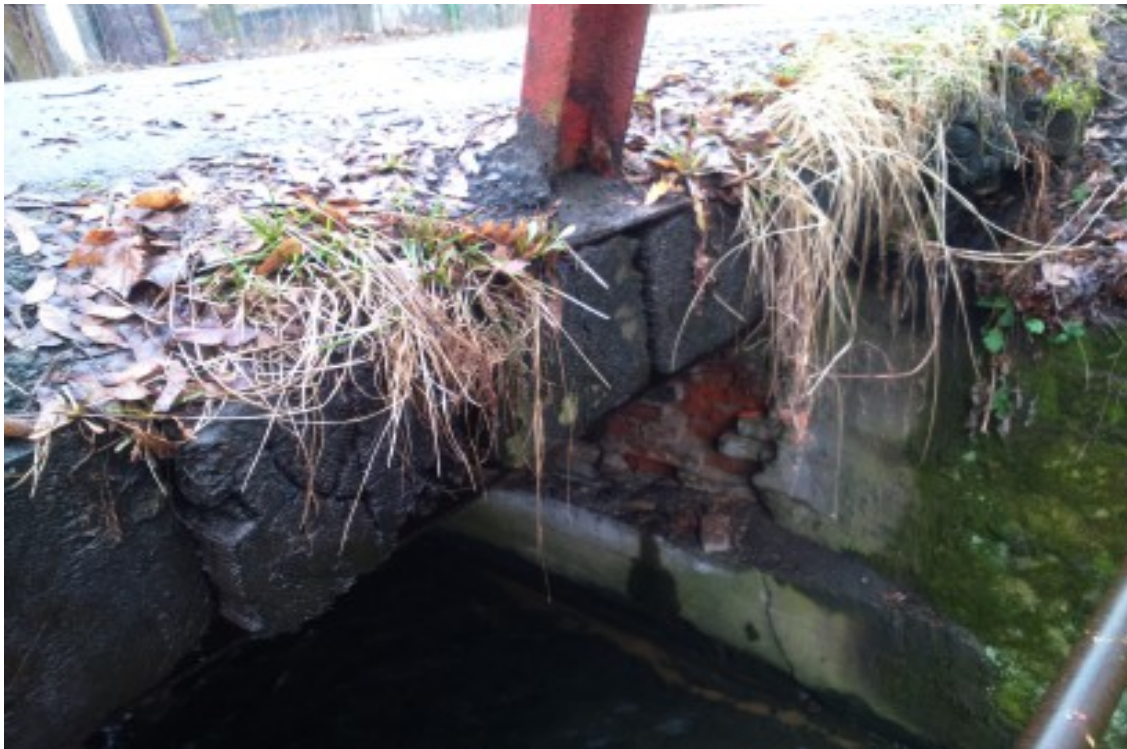
Zdjęcie 3.9 : Szczegół pomostu i zamocowania słupków balustrady.

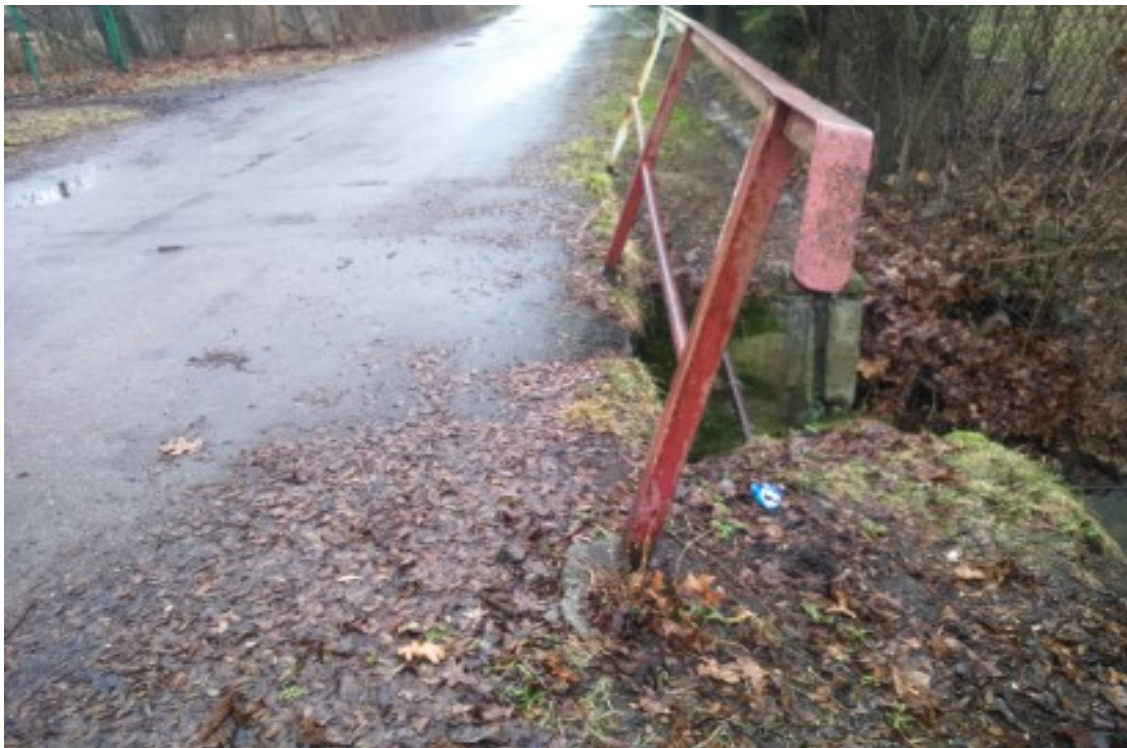
Zdjęcie 3.10 : Szczegół balustrady

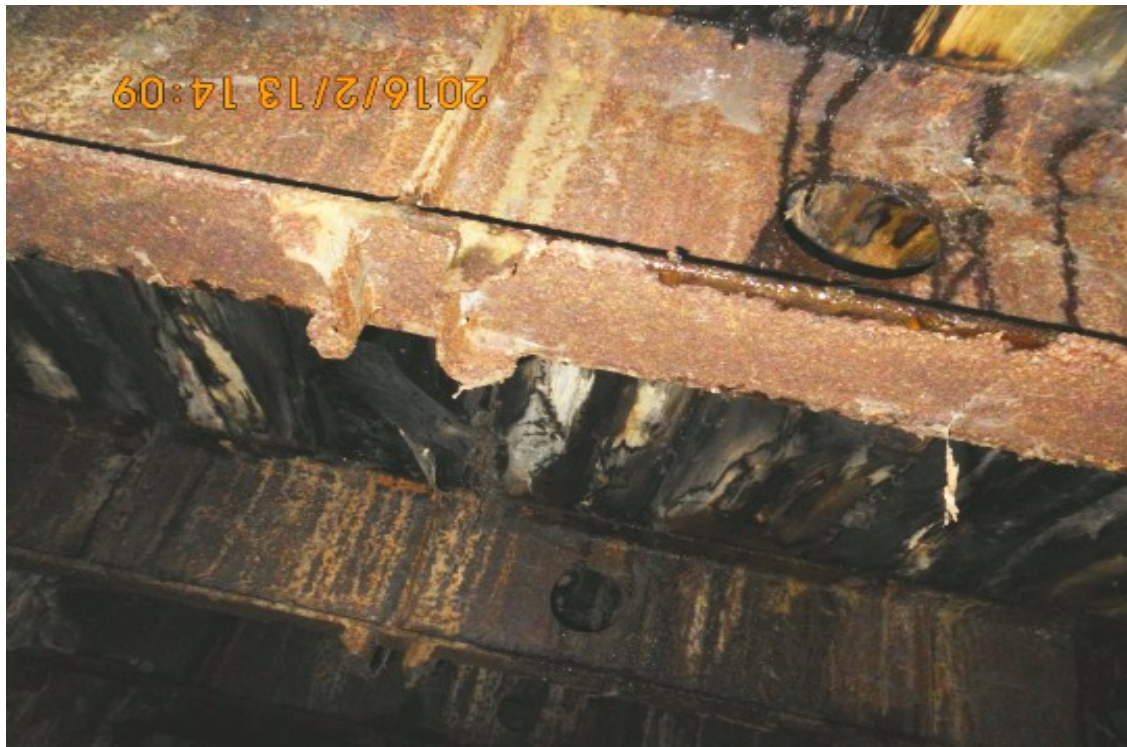
Zdjęcie 3.11 : Widok konstrukcji nośnej od spodu mostu

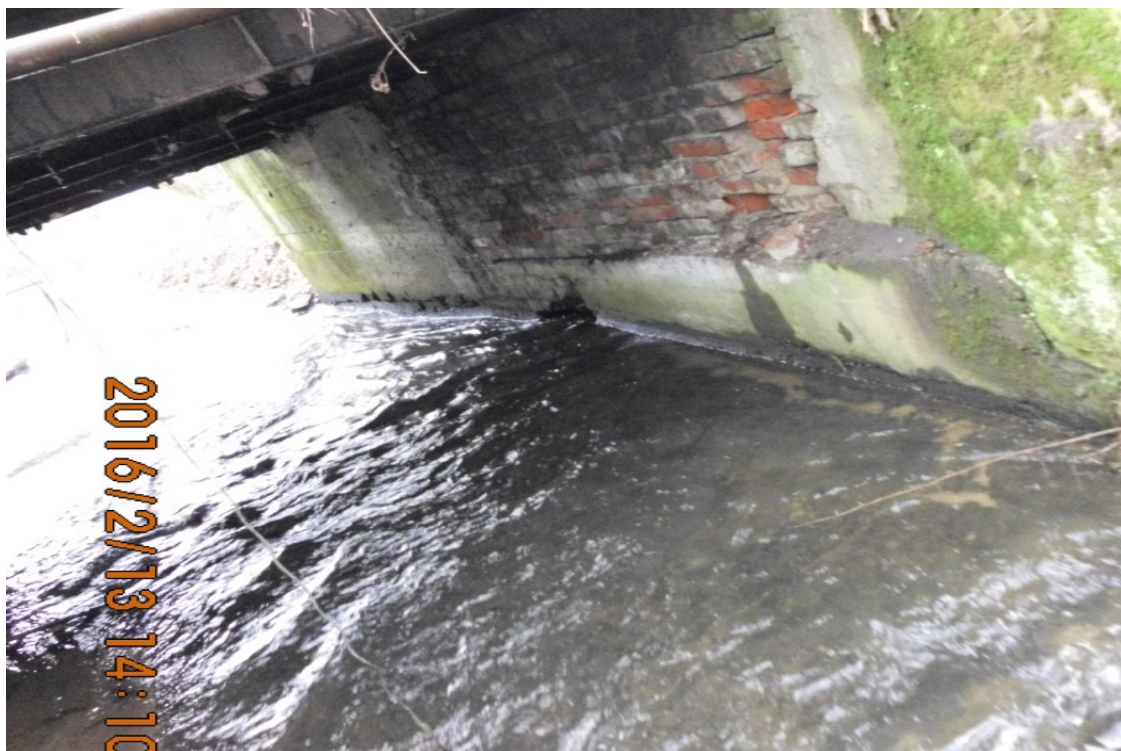
Zdjęcie 3.12 :Przestrzeń podmostowa
