7 PROPOZYCJA NAPRAWY

7.1 Stan istniejący

7.2 Identyfikacja uszkodzeń

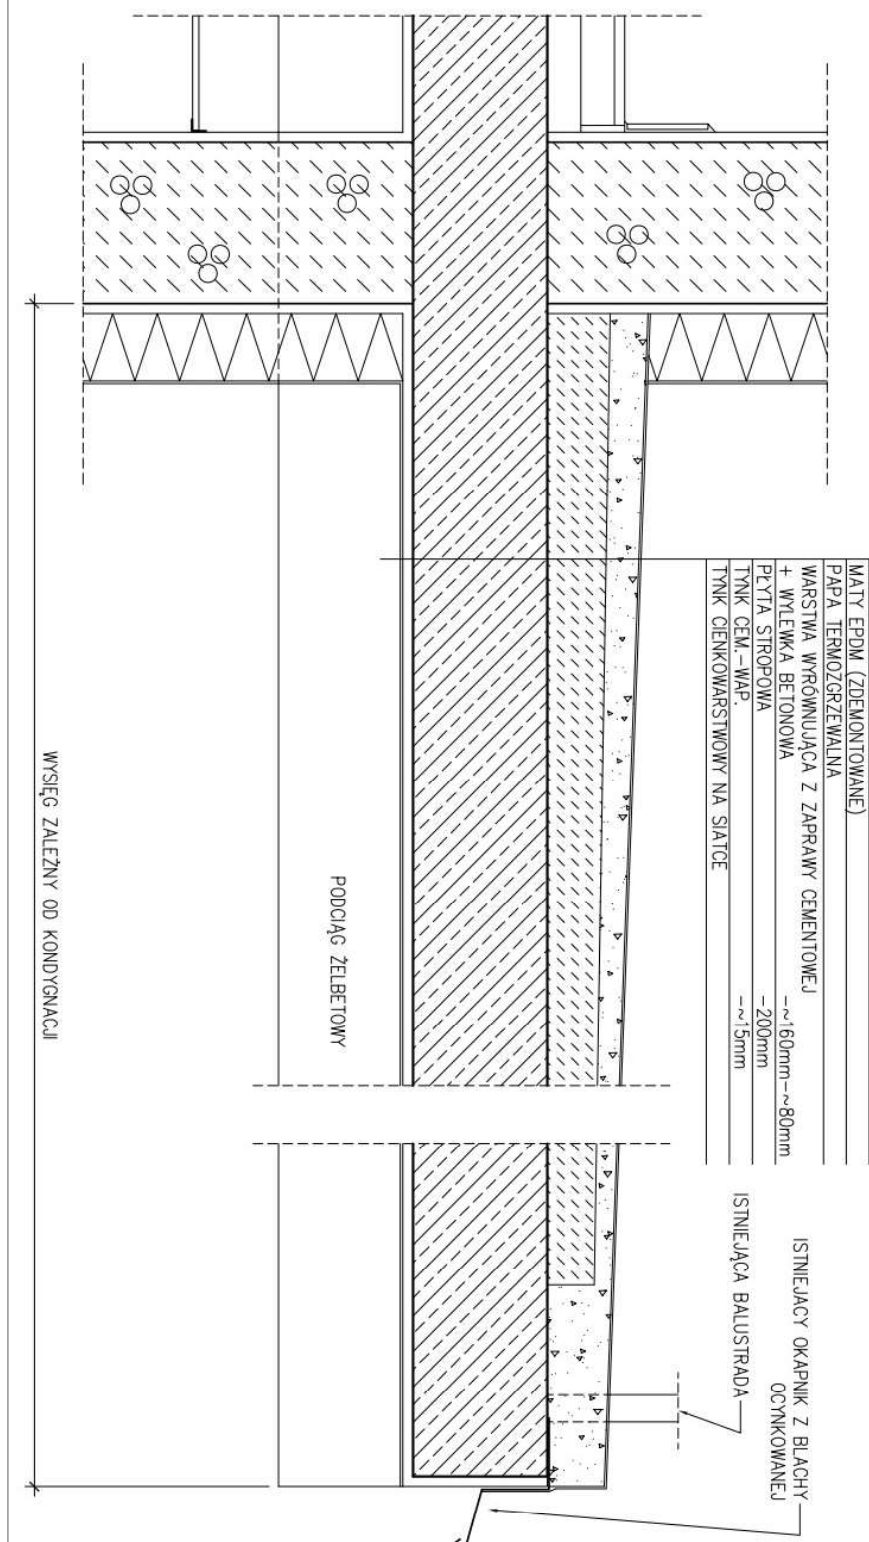
Rys. 6
Szkic istniejącego uwarstwienia balkonów.

- silne zawilgocenie warstwy wyrównawczej w okolicy krawędzi balkonu,
- liczne spękania i odspojenia warstwy wyrównawczej na całej powierzchni przedmiotowych balkonów,
- liczne spękania na warstwie wylewki znajdującej się pod warstwą wyrównawczą,
- zaawansowaną korozję oraz liczne uszkodzenia mechaniczne okapników.

- liczne nieszczelności tymczasowego pokrycia z papy,
- brak dylatacji w warstwach wykończeniowych – w szczególności nad podciągami wspornikowymi (z uwagi na zastosowany schemat statyczny płyty balkonu, dochodzi tam do uszkodzeń warstw wykończeniowych),
- brak termoizolacji na spodniej stronie balkonów,
- brak termoizolacji (zabezpieczenia przed liniowym mostkiem termicznym) na powierzchni górnej balkonów.

- Warstwy wykończeniowe na balkonach nie zapewniają dostatecznego zabezpieczenia konstrukcji głównej balkonów przed zawilgacaniem wodą opadową.
- Zastosowane rozwiązania wykończeniowe na balkonach nie zapewniają nawet częściowej ochrony przed tworzeniem się liniowych mostków termicznych na styku balkonów ze ścianami zewnętrznymi.
- Wierzchnia warstwa wyrównawcza oraz wylewki są w złym stanie technicznym i ich naprawa nie ma uzasadnienia technicznego ani ekonomicznego.

- usunięcie od góry wszystkich warstw wykończeniowych do poziomu stropu,
- oczyszczenie i zagruntowanie płyty stropowej,
- uzupełnienie ewentualnych ubytków płyty stropowej,
- przegląd i usunięcie luźnych/odparzonych warstw z spodniej powierzchni balkonów,
- gruntowanie powierzchni spodniej balkonów,
- ocieplenie metodą lekką-mokrą płyt i podciągów balkonowych od spodu,
- ułożenie warstwy ślizgowej z folii PE na powierzchni górnej stropu (II płaszczyzna odwodnienia),
- częściową niwelację efektu mostka termicznego przez ułożenie pasma termoizolacji na górnej powierzchni stropu,

- wykonanie nowej wylewki betonowej, zbrojonej z odpowiednim układem dylatacji,
- wykonanie systemowych uszczelnień na powierzchni balkonu wraz z wykonaniem posadzki żywicznej,
- zastosowanie nowych okapników, obróbek blacharskich oraz balustrad (objęte osobnym opracowaniem).
