Przedmiotem opracowania jest zarys historyczny obiektu, wraz z archiwalnymi wizerunkami, a także dokumentacja zdjęciowa przeznaczonych do remontu elementów wieży Ratusza w Boguszwie-Gorcach, w całości będące częścią opracowania pn. *Modernizacja i remont wieży na zabytkowym Ratuszu w Boguszwie-Gorcach*.

58-370 Boguszów-Gorce (woj. dolnośląskie, pow. wałbrzyski), Plac Odrodzenia 1, dz. nr 353, obręb nr 3 Boguszów.

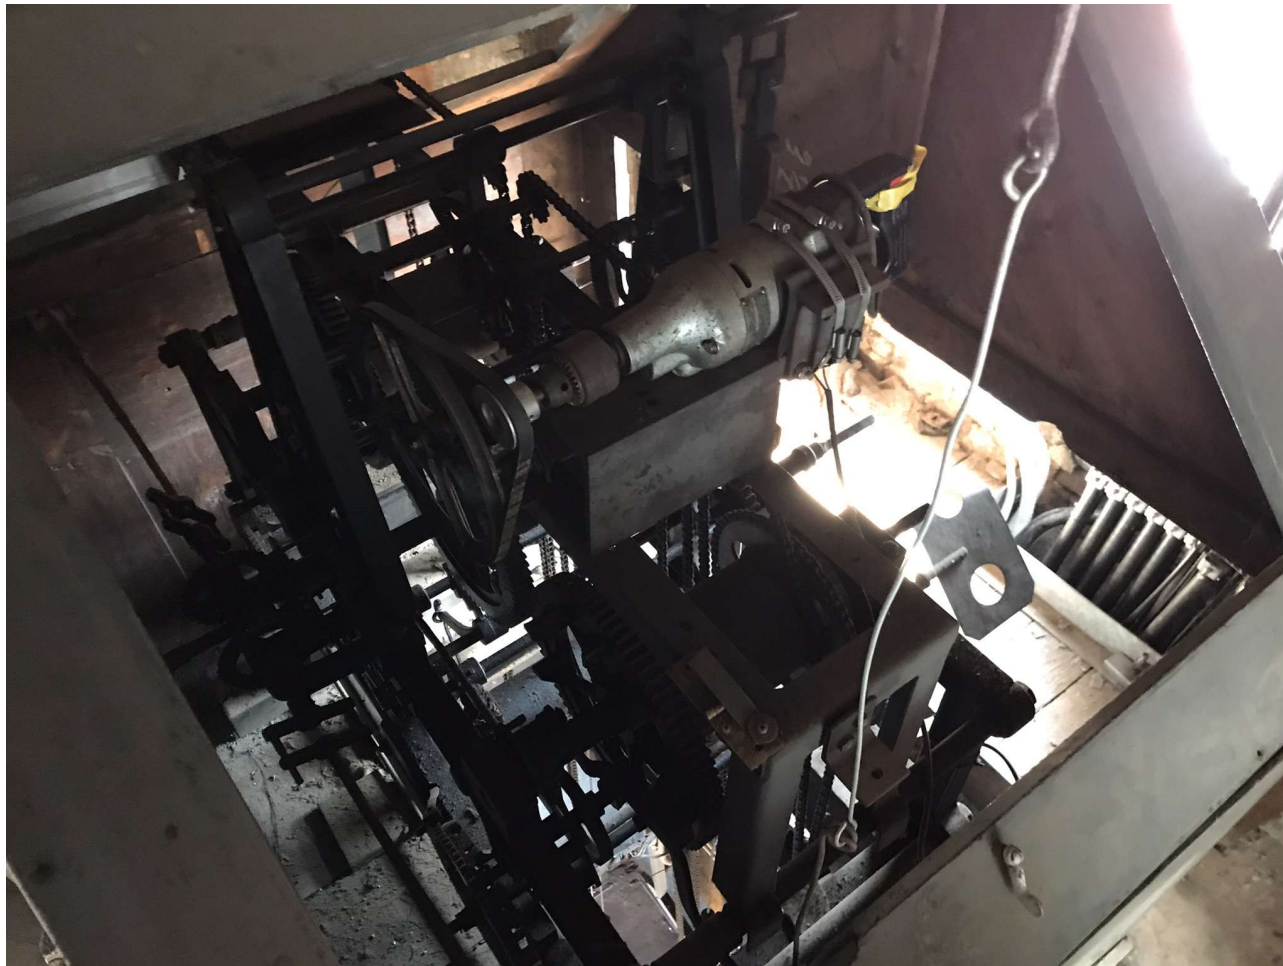
Fot. 5. Mechanizm zegarowy.

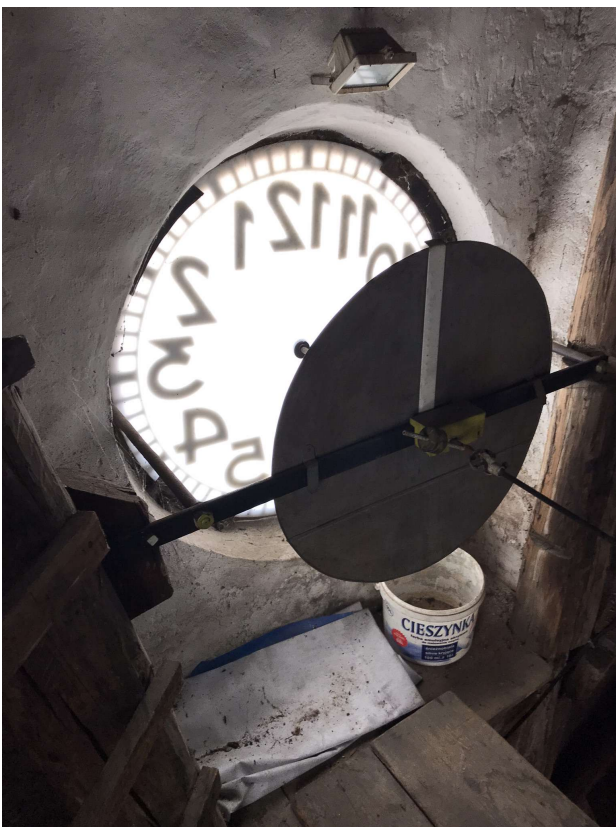
Fot. 8. Tarcza zegara od wewnątrz.

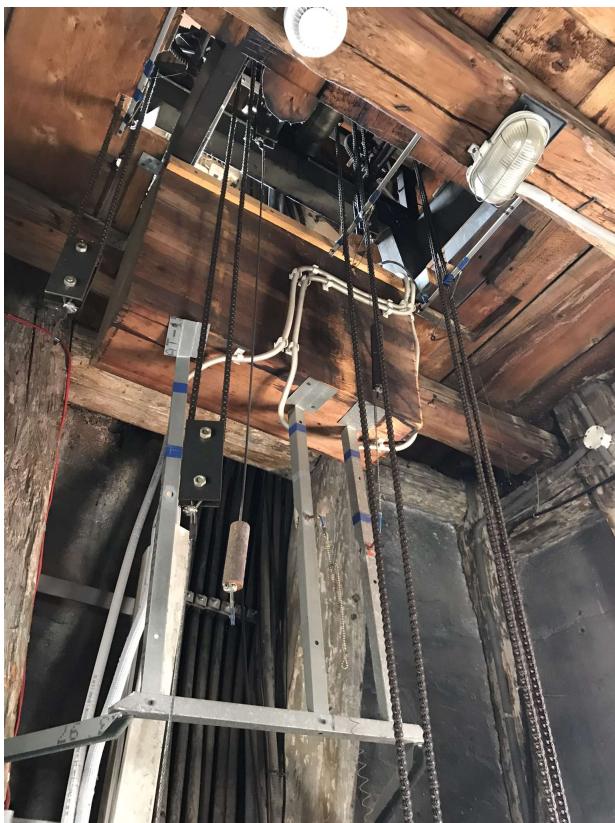
Fot. 10. Mechanizm zegarowy, drewniany strop oraz otwór w stropie.

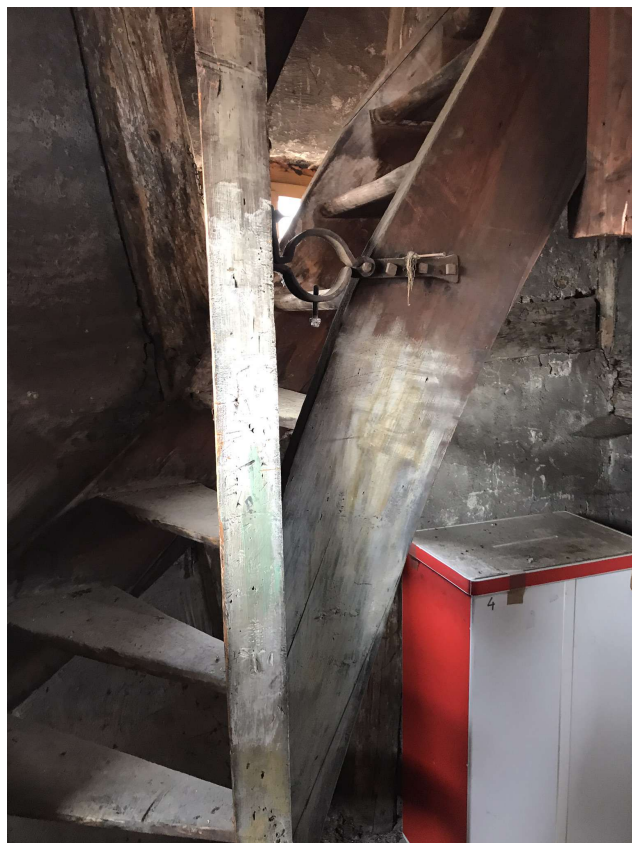
Fot. 12. Drewniane schody pomiędzy stropami wieży oraz otwór w stropie.

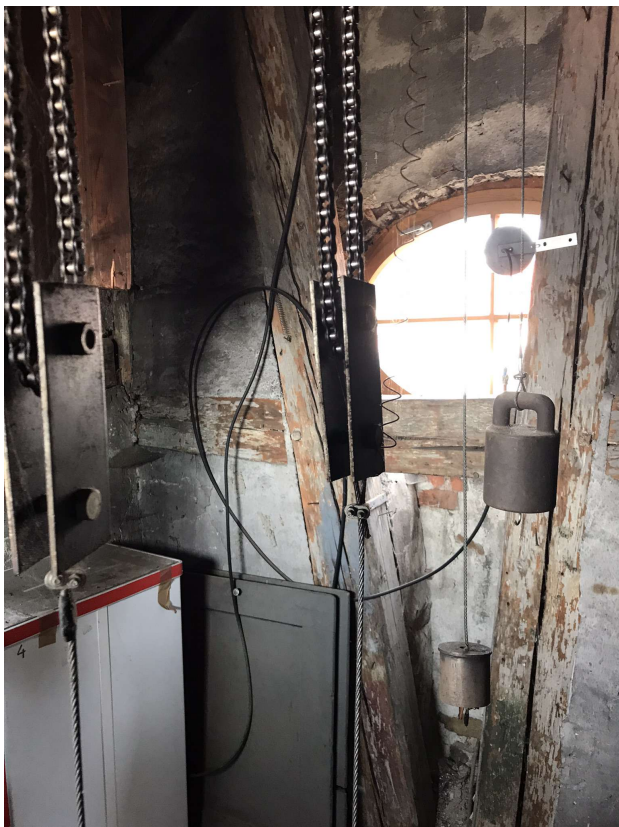
Fot. 14. Wewnętrzne elementy drewnianej konstrukcji

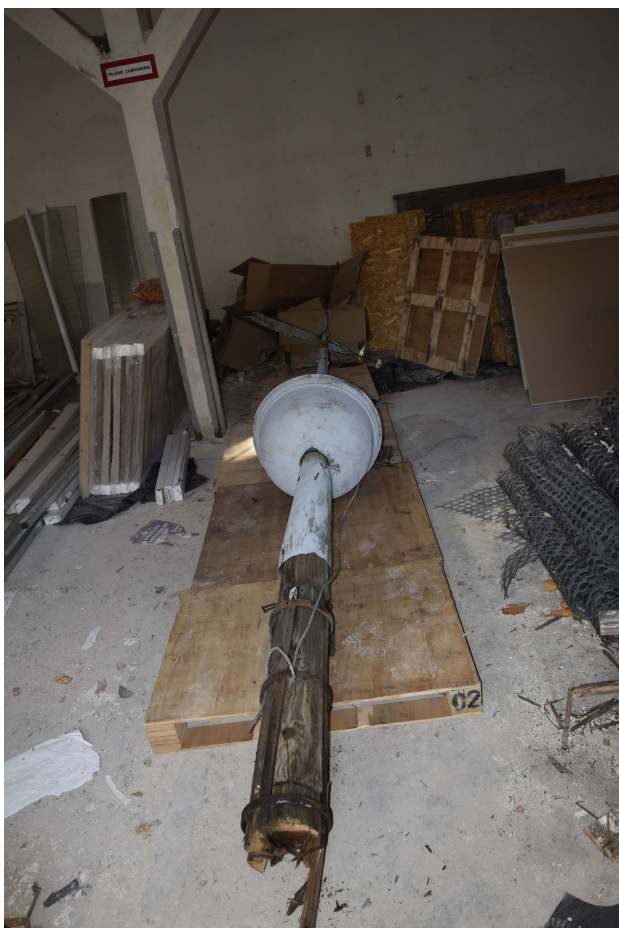
Fot. 16. Zdemontowana uszkodzona iglica

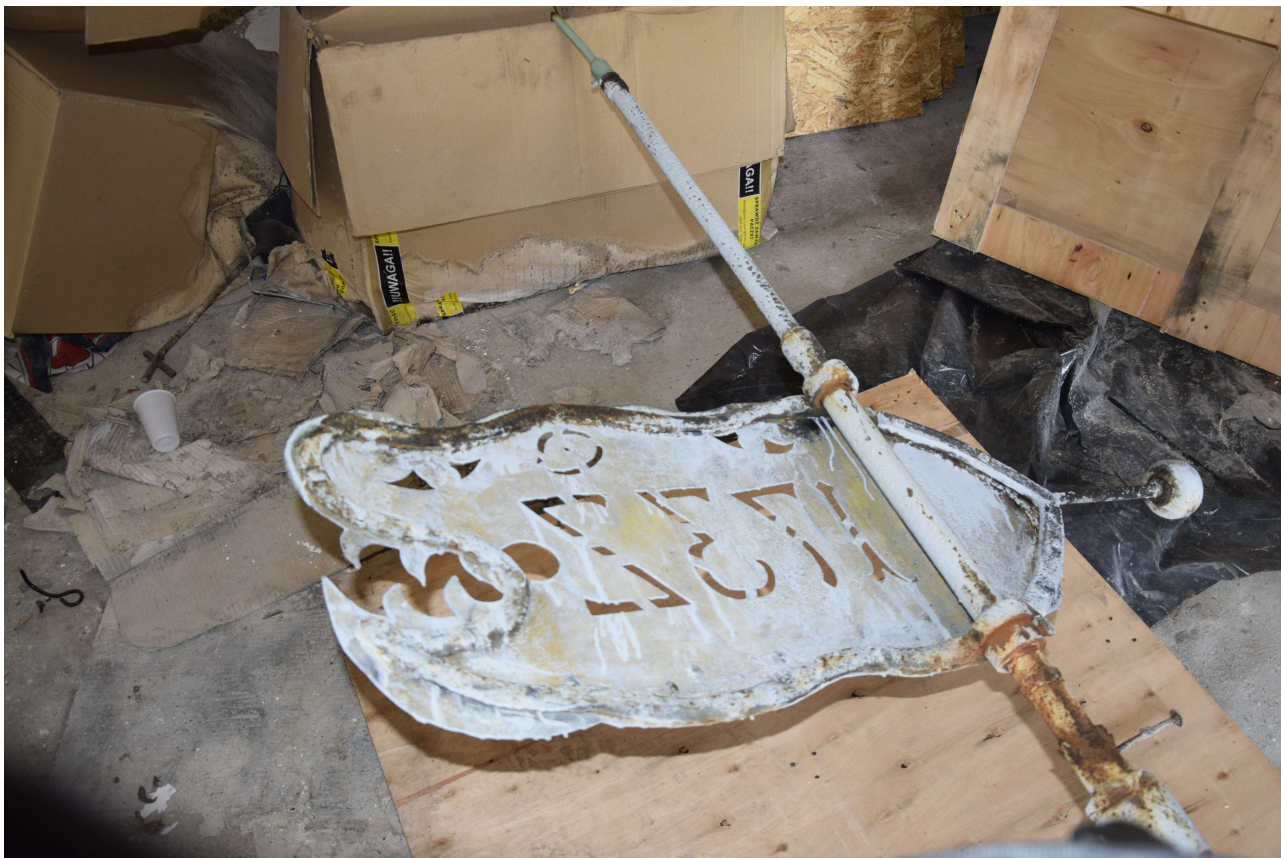
Fot. 18. Zdemontowany szpic iglicy z wiatrowskazem

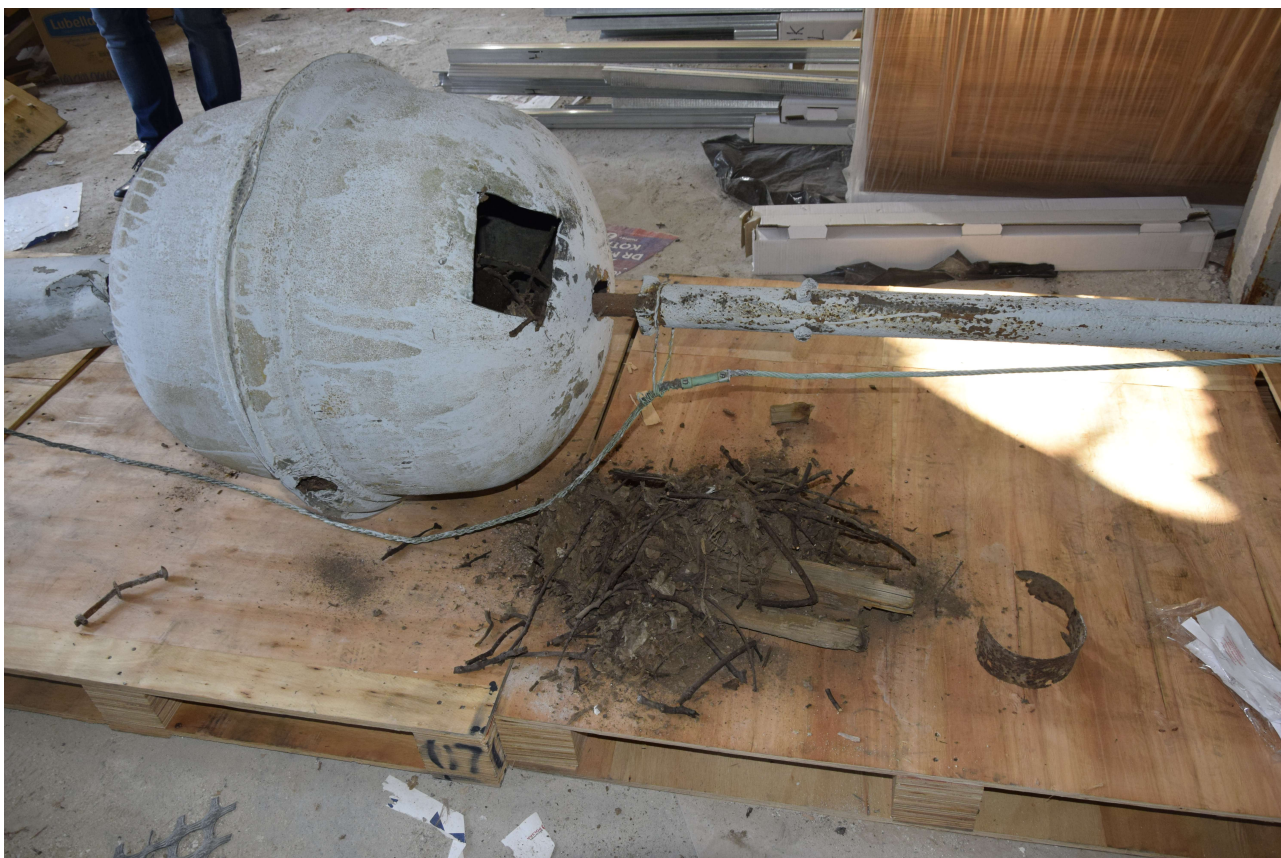
Fot. 19. Zdemontowana uszkodzona iglica
