1. PRZEDMIOT I ZAKRES EKSPERTYZY TECHNICZNEJ

Przedmiotem opracowania jest kompleks budynków należący do Komendy Wojewódzkiej Policji w Opolu oraz Komendy Miejskiej Policji w Opolu, zlokalizowanych przy ul. Korfantego 2 i Powolnego 1 w Opolu [FOT.1-4,20,43,47].

Niniejsza ekspertyza zajmuje się oceną stanu technicznego elewacji w/w obiektów, z uwagi na utratę ich pierwotnych walorów (w tym estetycznych), a także ze względu na zabezpieczenie ścian zewnętrznych w/w budynków przed dalszą destrukcją, w miejscach gdzie tynki zewnętrzne uległy uszkodzeniom lub zniszczeniu [fot.17,25,27,49,50].

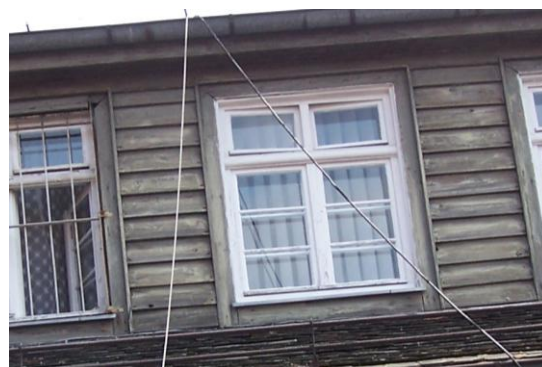
Nad częścią obiektów [fot.31-33], na ostatniej kondygnacji (poddasza) występuje okładzina elewacyjna, wykonana z desek. Są to deski

impregnowane jeszcze w okresie ich wbudowania, lecz noszą już widoczne ślady korozji biologicznej. Okładzina ta występuje tylko na najwyższej kondygnacji środkowego segmentu kompleksu budynków, na rys. K-01 elewacje te oznaczono symbolami „I” i „H”. Szczegół tej elewacji pokazuje fotografia zamieszczona powyżej oraz fot.31-33, zamieszczone na końcu w dokumentacji fotograficznej. Pozostałe tynki wykonano jako tradycyjne – szlachetne. Są to dwuwarstwowe cementowe tynki płukane, barwione w masie. Spodnia warstwa podkładowa tynku, zawierająca znacznie mniejszą ilość cementu i domieszki kruszywa wapiennego jest znacznie słabsza od warstwy wierzchniej. Kolor tynków uzyskano tu poprzez wykorzystanie do ich wykonania odpowiedniego kruszywa i jednoczesne

Elewacja wykonana z desek nosi ślady impregnacji przeciw biologicznym szkodnikom drewna budowlanego. Lecz od dłuższego czasu powłoki te były odnawiane. Stwierdza się jej lokalne, przypowierzchniowe porażenie spowodowane korozją biologiczną. Stwierdzono tu pleśniowy rozkład drewna (tzw. szary), którego sprawcami są grzyby z rodzin Ascomycota i Deuteromycota. Rozkład ten jest wynikiem wysokiej wilgotności drewna i lokalizuje się na zewnętrznych powierzchniach (w zewnętrznych warstwach) elementów drewnianych. Drewno, w miejscu porażenia ma barwę szarą, natomiast jego powierzchnia pokryta jest drobnymi pęknięciami o wymiarach 2÷3 mm. Jak już wspomniano wyżej, rozkład drewna ma charakter powierzchniowy, sięgający na głębokość ok. 2÷4 mm, lecz w okresie długotrwałego oddziaływania wilgoci destrukcja postępuje wgłąb drewna. Poprzez wysychanie drewna (np. w okresach silnych nasłonecznień, suchych pór roku) jego powierzchnia pęka wzdłuż i w poprzek na małe pryzmaciki, by w końcowej fazie ulec złuszczeniu się. Tego etapu drewno elewacyjne jeszcze nie osiągnęło, stąd należy je w trybie polnym oczyścić, odgrzybić, a następnie poddać je zabiegom impregnującym.

Bezpośrednią przyczyną takiego stanu technicznego elewacji drewnianej stało się regularne jej zawilgacanie wodami opadowymi. Niewielkie jak dotąd zużycie techniczne tych elementów w odniesieniu do tak długiego okresu eksploatacji obiektu można przypisać ich pierwotnej, prawidłowo wykonanej wgłębnej impregnacji. Zabezpieczenie elewacji można wykonać środkami dostępnymi na rynku, posiadającymi stosowne aprobaty i świadectwa dopuszczające je do stosowania na terenie kraju. Muszą one jednak charakteryzować się odpornością na warunki atmosferyczne, nie barwić drewna (chyba że to zostanie uzgodnione z Opolskim Wojewódzkim Konserwatorem Zabytków), zabezpieczać drewno przed biologicznymi jego szkodnikami, oraz charakteryzować się trwałością.

- wykonanie drobnych napraw, czyszczenie, odgrzybianie oraz impregnację elewacji górnej kondygnacji, wykonanej z desek,
- wymianę zniszczonych obróbek blacharskich (ok.30% spośród zniszczonych przez warunki atmosferyczne a także podczas demontażu),
