**EKSPERTYZA STANU TECHNICZNEGO  
IZOLACJI PRZECIWWODNEJ BUDYNKU POSTERUNKU POLICJI  
PRZY UL. GŁÓWNEJ 11A W MIEJSCOWOŚCI ŻABIA WOLA**

**ZLECENIODAWCA:** Skarb Państwa – Komendant Stołeczny Policji w Warszawie  
00-150 Warszawa, ul. Nowolipie 2

**DOTYCZY:** Posterunek Policji przy ul. Głównej 11a w miejscowości Żabia Wola

**AUTOR OPRACOWANIA :**  
Biuro Realizacji Inwestycji  
AWANGARDA  
mgr inż. Wojciech Włodarczyk

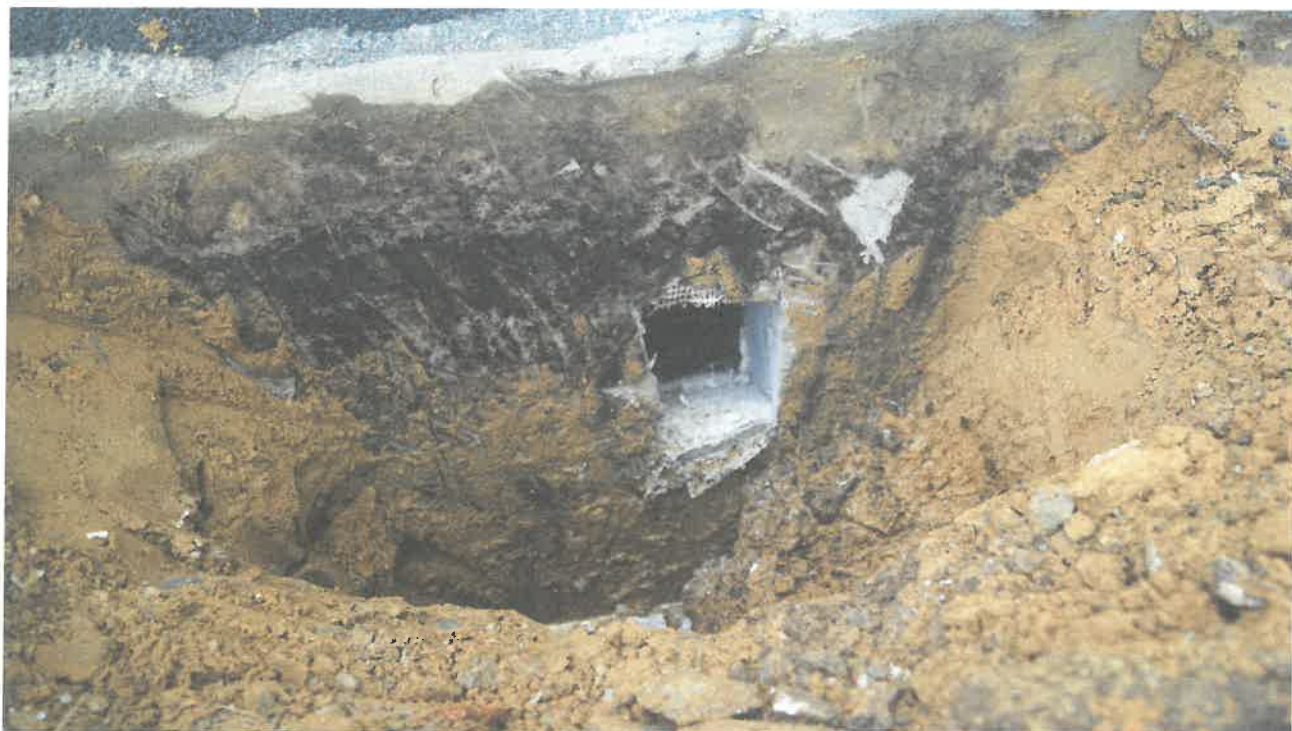
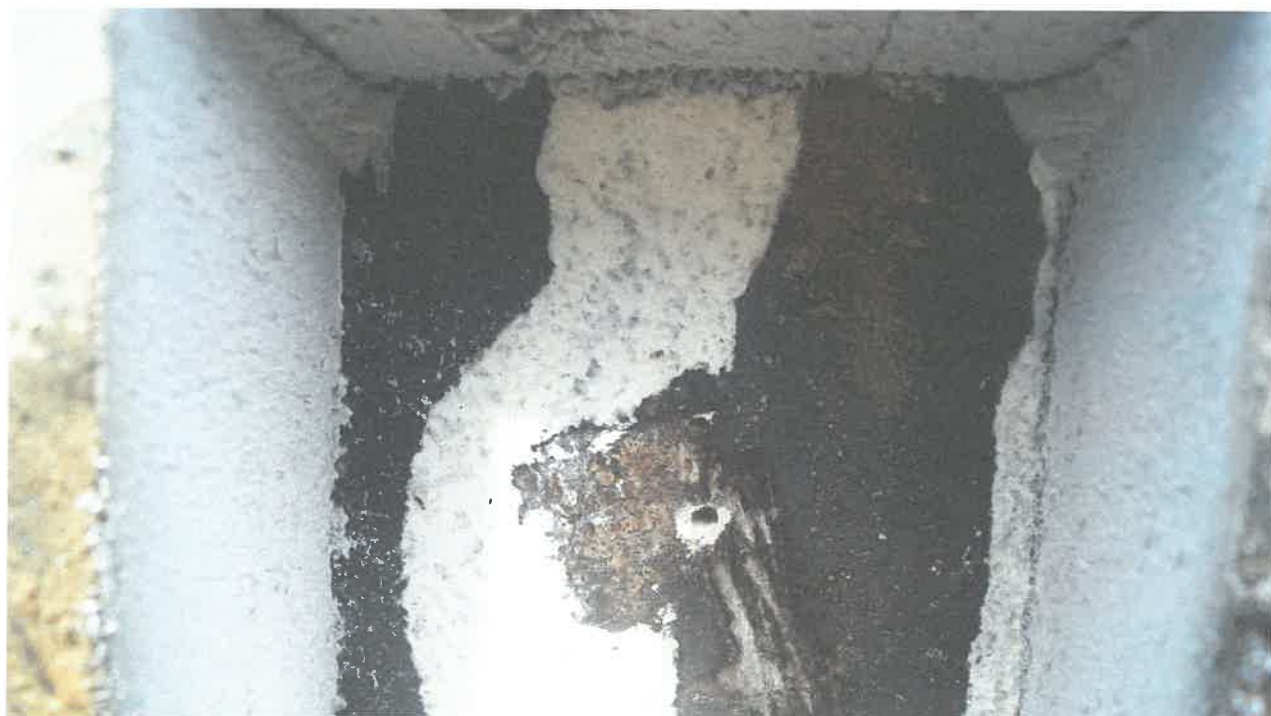
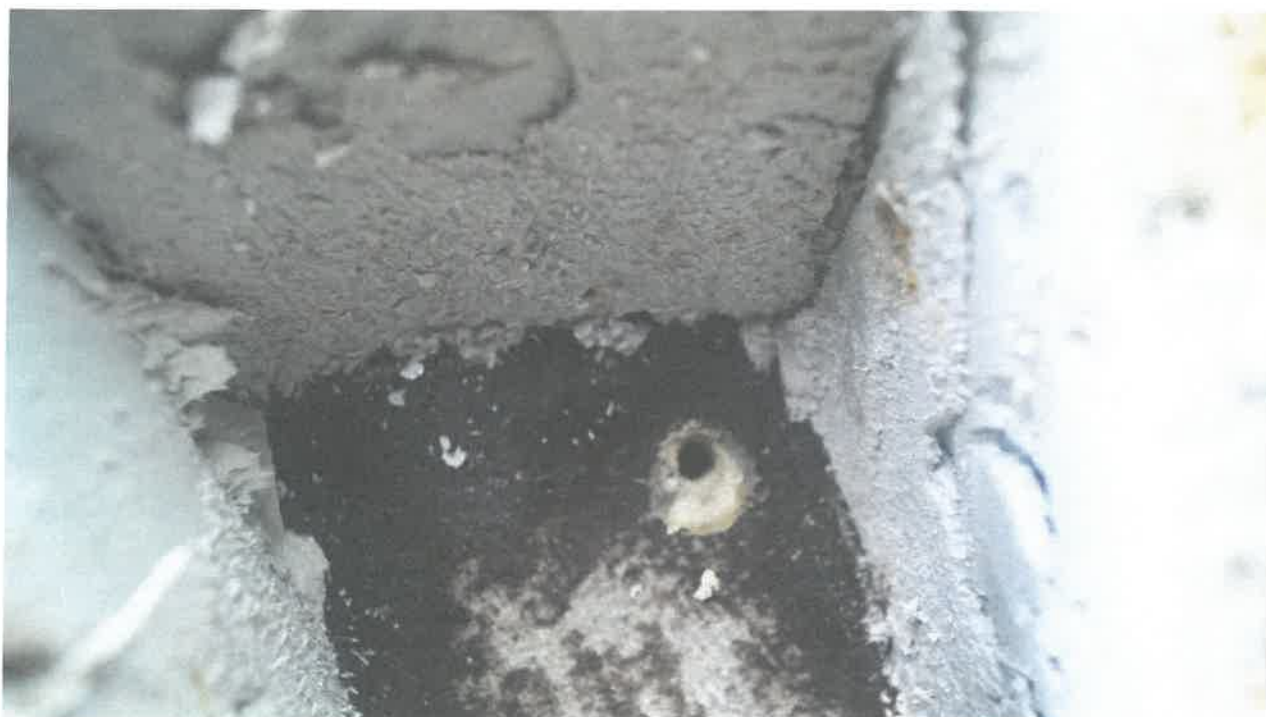
# ZESTAW ZDJĘĆ NR 1

- warstwa wyprawy klejowej z wtopioną siatką z włókna szklanego,
- polistyren ekstrudowany gr. 10 cm,
- warstwa gruntująca z roztworu bitumicznego na ścianie żelbetowej,
- żelbetowa ściana fundamentowa,
- zasypka ścian fundamentowych wykonana z piasku, w zasypce stwierdzono utrzymującą się wodę opadową,

- niezgodne z dokumentacją projektową wykonanie zasypki ścian fundamentowych z piasku – dokumentacja projektowa przewiduje wykonanie zasypki z podsuszanej i zagęszczonej gliny,
- niezgodne z dokumentacją projektową wykonanie gruntowania ścian fundamentowych roztworem bitumicznym – dokumentacja projektowa przewiduje wykonanie izolacji przeciwwodnej z dwóch warstw masy bitumiczno-polimerowej z wtopioną siatką zbrojącą,
- gruntujący roztwór bitumiczny daje się łatwo zeskrabać (odspoić) od powierzchni ściany fundamentowej

- *zasypka ścian fundamentowych nie została wykonana w sposób przewidziany w dokumentacji projektowej z zagęszczonej podsuszanej gliny, lecz z piasku co jest przyczyną gromadzenia się i długotrwałego zalegania wody opadowej bezpośrednio w rejonie ścian fundamentowych, i pod posadzką - grunt rodzimy jest nieprzepuszczalny lub słabo przepuszczalny,*

- *nie wykonano zgodnie z dokumentacją projektową izolacji pionowych ścian fundamentowych z dwóch warstw masy bitumiczno-polimerowej z wtopioną siatką zbrojącą,*

- warstwa wyprawy klejowej z wtopioną siatką z włókna szklanego
- polistyren ekstrudowany gr. 10 cm,
- warstwa gruntująca z roztworu bitumicznego na ścianie żelbetowej,
- żelbetowa ściana fundamentowa,
- zasypka ścian fundamentowych wykonana z piasku, w zasypce stwierdzono utrzymującą się wodę opadową.

- niezgodne z dokumentacją projektową wykonanie zasypki ścian fundamentowych z piasku – dokumentacja projektowa przewiduje wykonanie zasypki z podsuszanej i zagęszczonej gliny,
- niezgodne z dokumentacją projektową wykonanie gruntowania ścian fundamentowych roztworem bitumicznym – dokumentacja projektowa przewiduje wykonanie izolacji przeciwwodnej z dwóch warstw masy bitumiczno-polimerowej z wtopioną siatką zbrojącą.
- gruntujący roztwór bitumiczny daje się łatwo zeszkrobać (odspoić) od powierzchni ściany fundamentowej.

Ponad to w celu zmniejszenia ilości wód opadowych zalegających bezpośrednio przy ścianach fundamentowych i pod posadzką (w czasie występowania wiosennych roztopów i deszczy nawalnych) proponuje się wykonanie na obwodzie budynku drenażu opaskowego z grawitacyjnym odprowadzeniem wody do szczelnego zbiornika bezodpływowego, zlokalizowanego na terenie posesji np. pod miejscami parkingowymi lub pod terenami zielonymi z okresowym jego

- odkopać ściany fundamentowe wokół budynku do spodu ław fundamentowych,
- ułożyć przewody drenarskie na poziomie spodu ław fundamentowych, na warstwie podsypki filtracyjnej grubości 10 cm ze żwiru lub piasku gruboziarnistego o uziarnieniu 16 - 32 mm

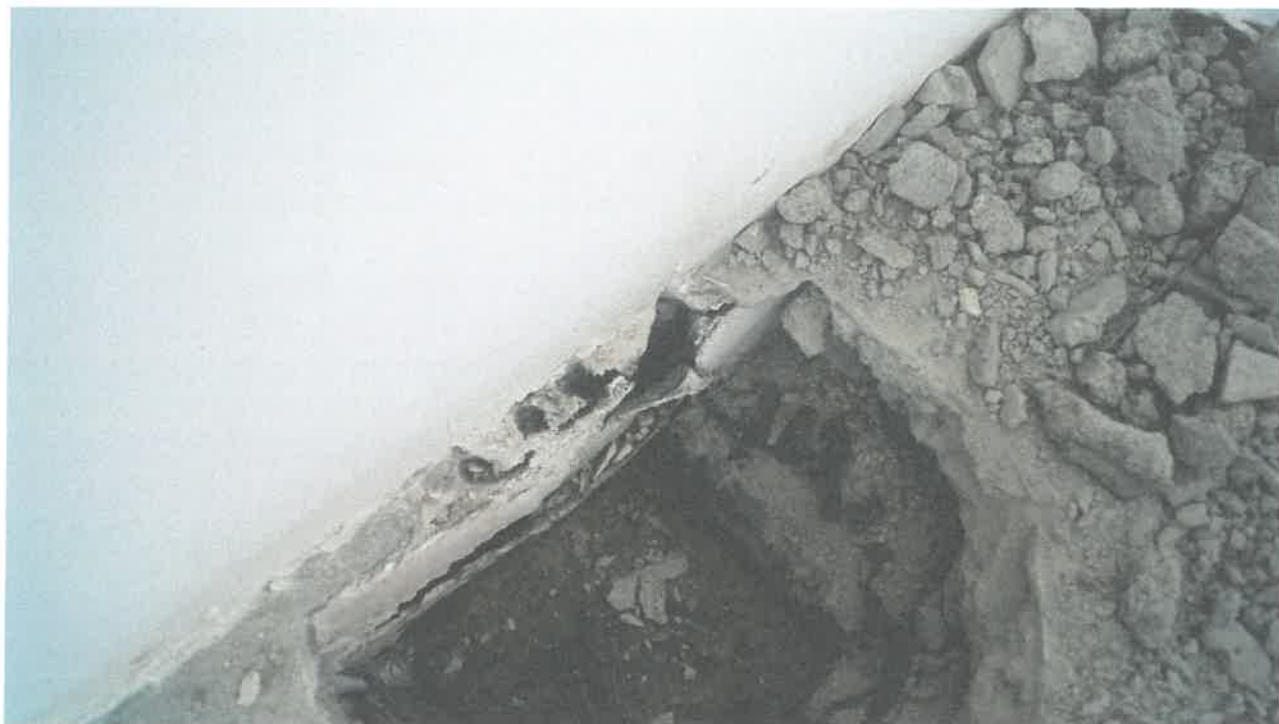
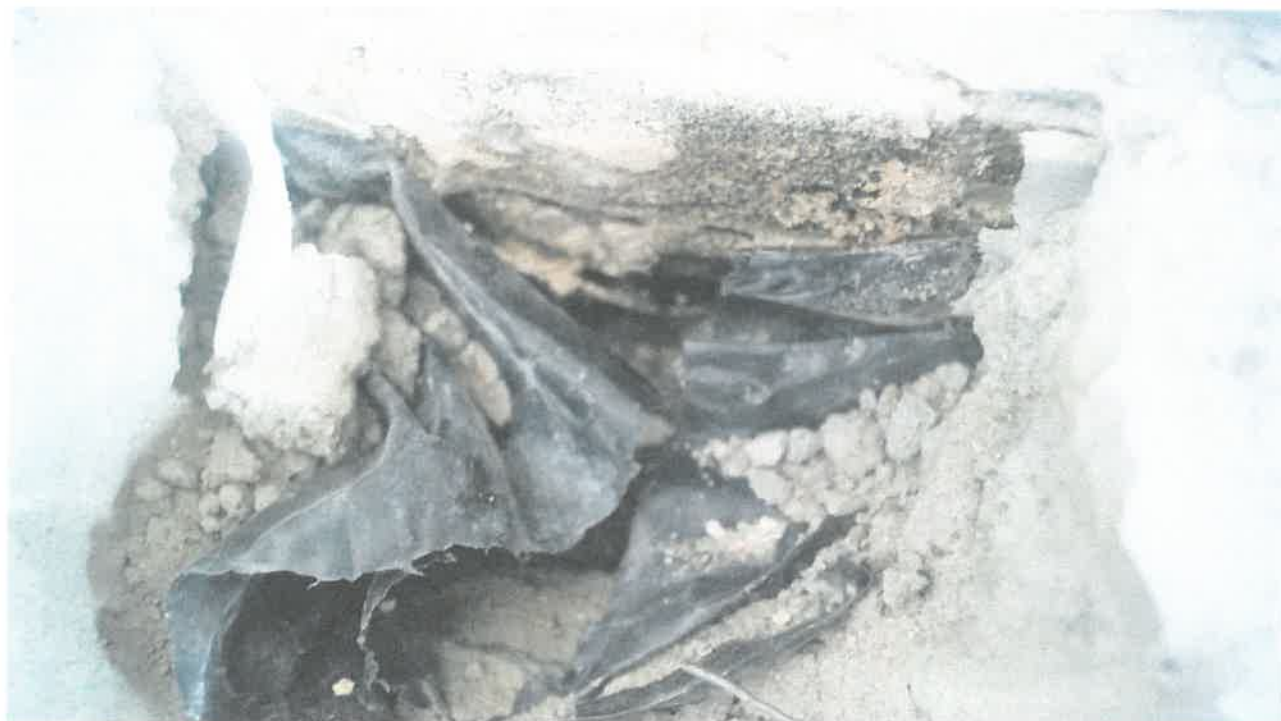
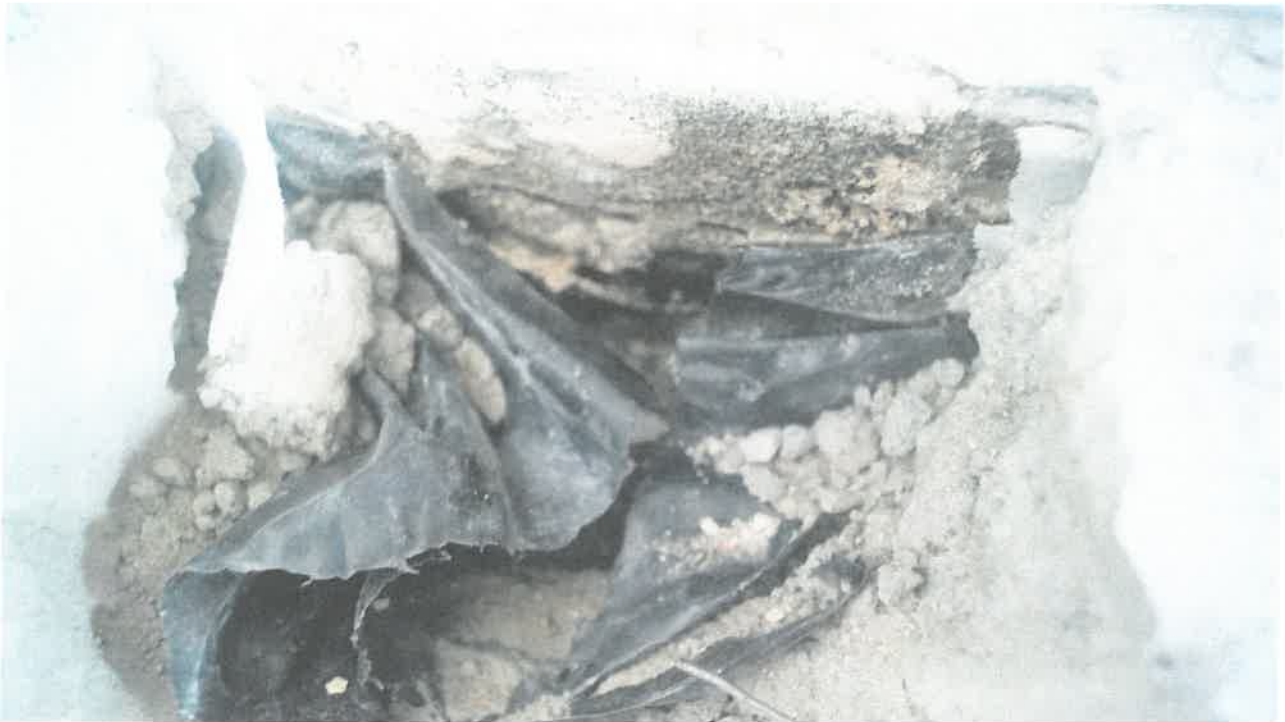
ZESTAW ZDJĘĆ NR 2

- wilgoć na powierzchni papy przy ścianie zewnętrznej,

- nieszczelne pionowe wywinięcia papy na ściany, odspojone od podłoża, brak szczelnego przetopu papy pomiędzy warstwami - brak ciągłości izolacji
- papa o małej elastyczności, łatwo daje się przełamywać, rozdzierać w rekach,
- przejście pionowe papy na pozioma powierzchnią górnej powierzchni żelbetowej ściany fundamentowej wykonane pod kątem prostym bez wyoblenia, widoczne uszkodzenia w postaci przełamań i pęknięć (przerwania ciągłości izolacji),
- na posadzce stwierdzono również ślady zawilgocenia w progach drzwi przechodzących przez ściany nośne – **Zestaw zdjęć nr 3**

- *niezgodnie z wiedzą techniczną wykonano poziomą izolację przeciwwodną posadzki bez zachowania jej szczelnego wywinięcia na ściany budynku – zarówno przy ścianach zewnętrznych jak i nośnych wewnętrznych,*

- *niezgodnie z wiedzą techniczną wykonano poziomą izolację przeciwwodną posadzki w progach otworów drzwiowych w wewnętrznych ścianach nośnych,*
- *zastosowano na izolację przeciwwodną posadzki papę o niewłaściwej jakości – zastosowana papa nie jest odpowiednio elastyczna, w rękach łatwo ulega rozdarciu i przełamaniu,*

- *przejście izolacji z powierzchni pionowej na górną powierzchnie poziomą, żelbetowej ławy jest wykonane pod kątem prostym, bez wykonania wyoblenia – na krawędzi papa jest uszkodzona z widocznymi pęknięciami,*

- wilgotna powierzchnia na powierzchni papy przy ścianie zewnętrznej,
- nieszczelne pionowe wywinięcia papy na ściany, odspojone od podłoża, brak szczelnego przetopu papy pomiędzy warstwami - brak ciągłości izolacji
- papa o małej elastyczności, łatwo daje się przełamywać, rozdzierać w rekach,
- przejście pionowe papy na pozioma powierzchnią górnej powierzchni żelbetowej ściany fundamentowej wykonane pod kątem prostym bez wyoblenia, widoczne uszkodzenia w postaci przełamań i pęknięć (przerwania ciągłości izolacji),

- skucie tynków wewnętrznych do wys. ok. 20 cm ponad posadzką wzdłuż ścian zewnętrznych i nośnych wewnętrznych na które została wywinięta izolacja z papy,

- wklejenie na styku posadzki i ściany elastycznej np. taśmy uszczelniającej 120/70 a w narożach elastycznych kształtek uszczelniających **weber.tec uni** z wciśnięciem i z uformowaniem taśmy uszczelniającej w szczelinę dylatacyjną w kształcie litery U,

- wykonanie izolacji przeciwwodnej na wcześniej oczyszczonych i przygotowanych powierzchniach posadzki, taśm uszczelniających i ścian za pomocą elastycznej dwuskładnikowej mikrozaprawy uszczelniającej np. **weber.tec Superflex D2**,

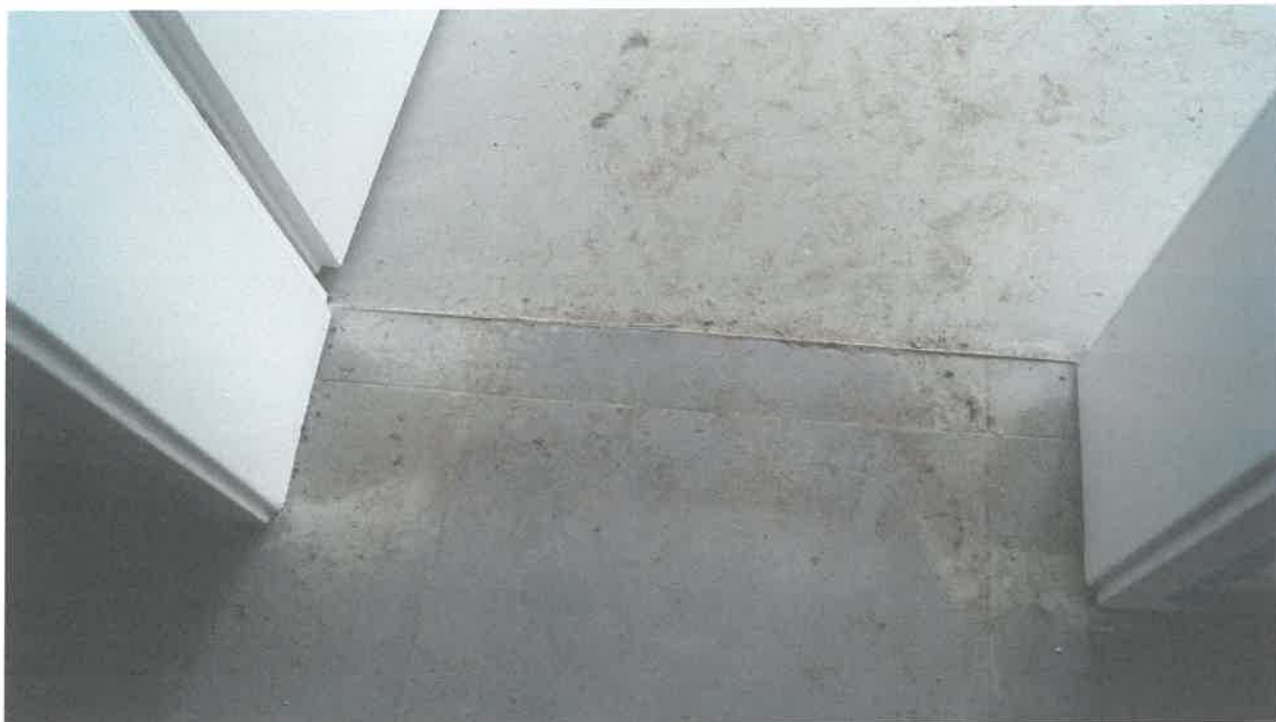
### ZESTAW ZDJĘĆ NR 3

*posadzki, umożliwiającej poziome przejście izolacji przeciwwodnej przez próg bez konieczności jej wywijania na powierzchnie pionową, jednocześnie powodując jej uszkodzenie przez prowadzone w warstwach posadzkowych przewody instalacji wewnętrznych – patrz Zestaw zdjęć nr 3,*

- na posadzce stwierdzono również ślady zawilgocenia w progach drzwi przechodzących przez ściany nośne,

- wykucie przy posadzkach otworów w ścianach działowych w miejscu styku ze ścianami nośnymi na szer. ok. 30 cm i wysokość ok. 20 cm,
- usunięcie okładzin posadzkowych z gresu w progach otworów drzwiowych w nośnych ścianach wewnętrznych ( gres należy również usunąć przed progami na szerokości ok. 20 cm),
