## OPINIA DENDROLOGICZNA

pomników przyrody nr 14/1998 i 21/1998 w Elblągu

**Ostróda, sierpień 2023 r.**

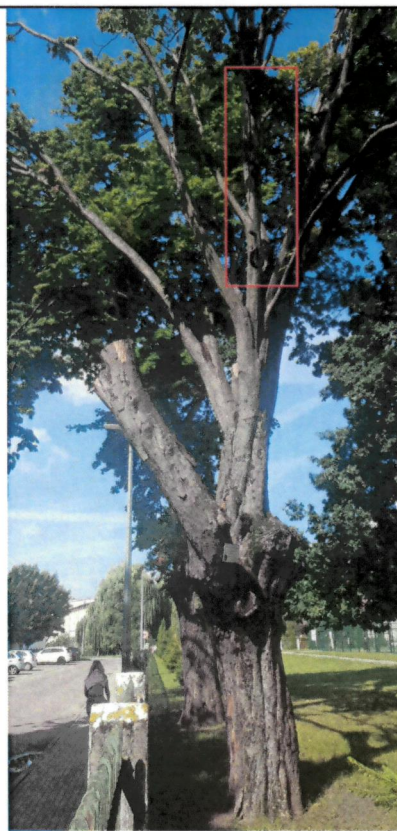
Fot. 4. Pozostałość wiązania po usunięciu jednego z przewodników – do zdjęcia

Drzewo posiada prosty pień z pierwszym rozwidleniem na wysokości ok. 2,5 m – pozostawiony długi kikut po ucięciu jednego z przewodników wychylającego się w stronę jezdni. Na tym przewodniku było niegdyś założone wiązanie, które obecnie jest bezużyteczne (zwisa na konarze). Kolejne rozwidlenie korony na kilka przewodników występuje na wysokości około 6 m.

Zaleca się poprawę statyki drzewa i redukcję jego korony, zarówno od góry, jak i ze stron bocznych, o 1/3 długości. Obniży się tym samym środek ciężkości korony. Ponadto w wyniku cięć pielęgnacyjno-sanitarnych oraz większego dostępu do światła mogą zostać pobudzone pąki śpiące, co spowoduje rozwój nowych pędów. Dodatkowo wskazuje się usunięcie posuszu gałęziowego, a także usunięcie bezużytecznego wiszącego wiązania.

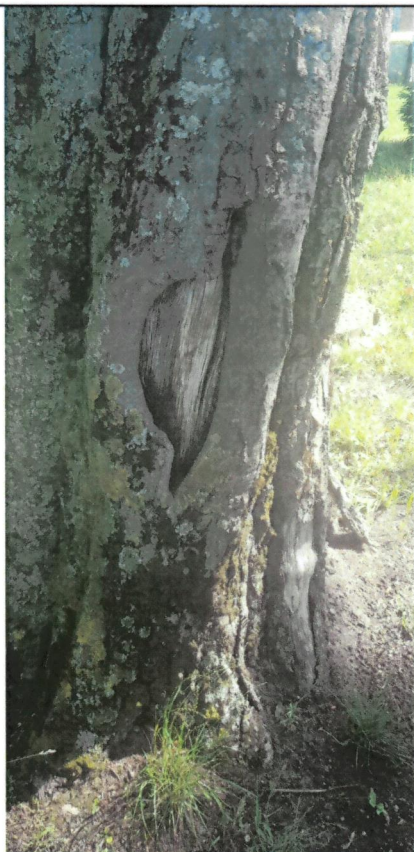
Fot. 5. Rana zablizniająca się po uszkodzeniu pnia

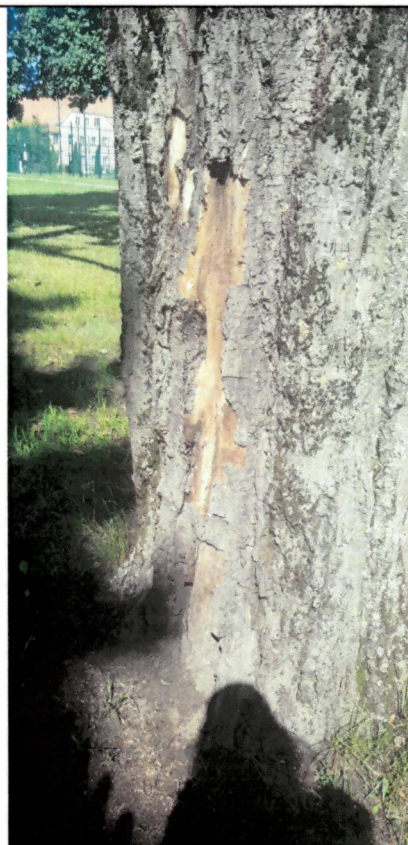
Fot. 6. Uszkodzenia kory pnia

Na pniu i konarach widoczne ubytki kory i drewna oraz martwica. W miejscach po uciętych konarach mursz i owocniki grzyba (rozkład i próchnienie drewna).

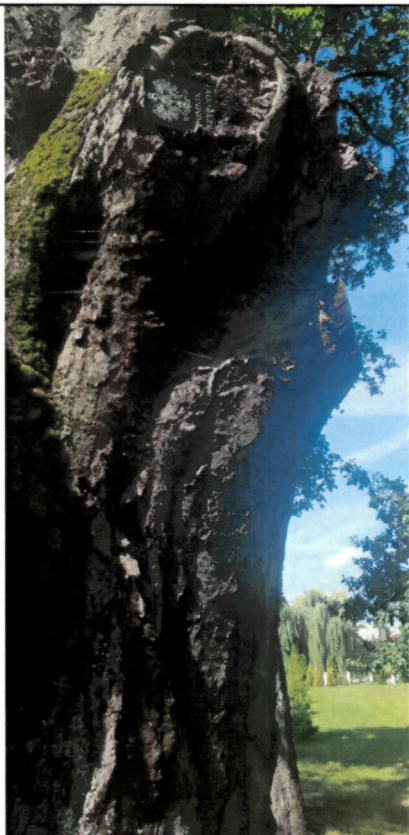
Fot. 7. Murszejące ślady po usuniętych konarach

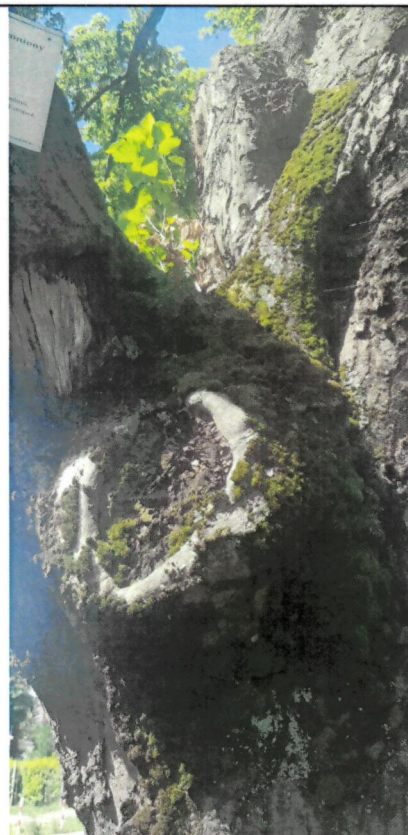
Fot. 8. Ślad po usuniętym konarze i ubytek kory na jednym z przewodników

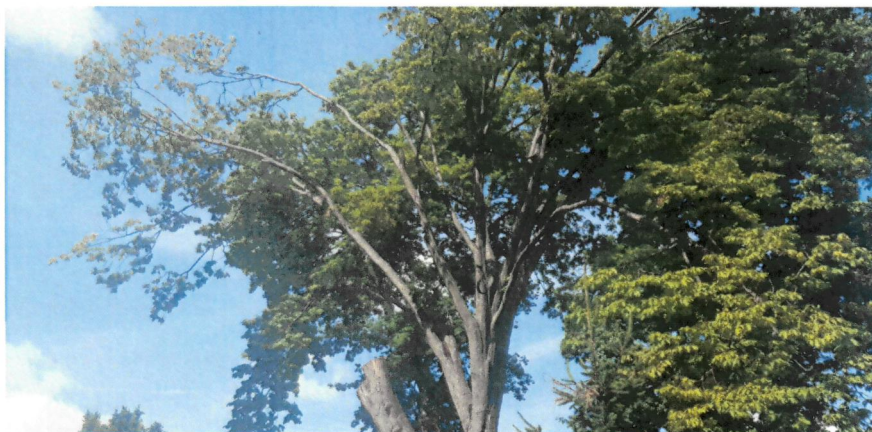
Fot. 9. Rachityczna korona, liczne pędy wychylające się

Korona drzewa silnie zredukowana, widoczne liczne rany po obciętych konarach, zabliźniające się i niezabliźnione, często murszejące. Konary wychylające się, z niedużą masą liściową. Widoczny spadek vitalności drzewa. Czubek korony zamierający, ponadto posusz gałęziowy w niższych partiach korony. Korona jest rachityczna, mało rozbudowana, podniesiona, w wyniku czego statyka drzewa jest zachwiana.

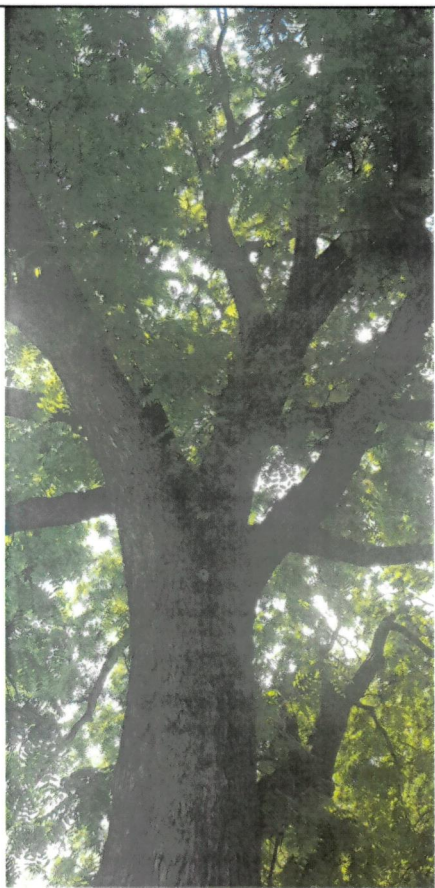
Fot. 12. Widoczne ślady po cięciach pielęgnacyjno-sanitarnych

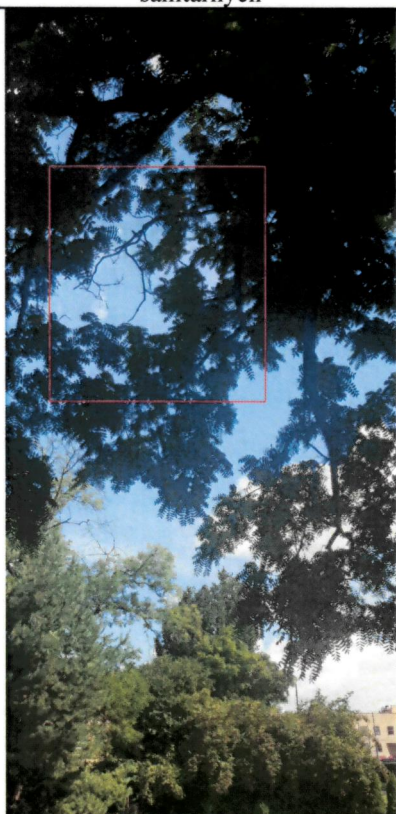
Fot. 14. Drobny posusz gałęziowy w wysokich partiach korony

Zaleca się usunięcie posuszu gałęziowego w koronie. Ponadto wskazuje się usunięcie ognisk jemioly. Dodatkowo zaleca się redukcję od góry korony pobliskiego jesionu wyniosłego, z którym przedmiotowe drzewo wchodzi w kolizję (miejsce cięcia zaznaczono na fot. 20). Zabieg ten zwiększy szansę na prawidłowy rozwój korony drzewa pomnikowego.

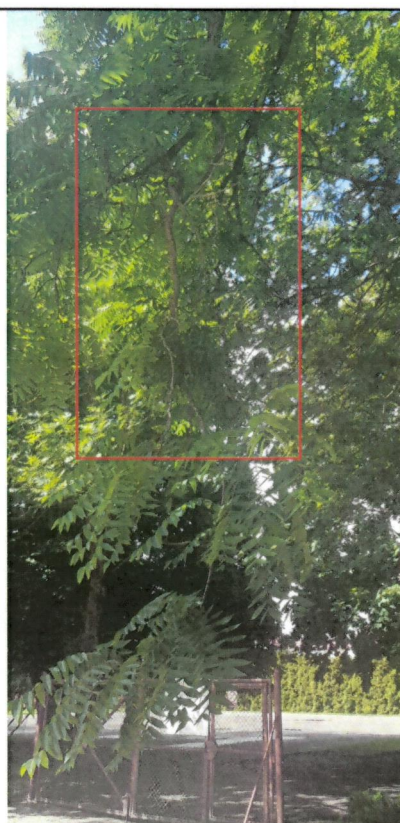
Fot. 15. Drobny posusz gałęziowy w najniższych partiach korony

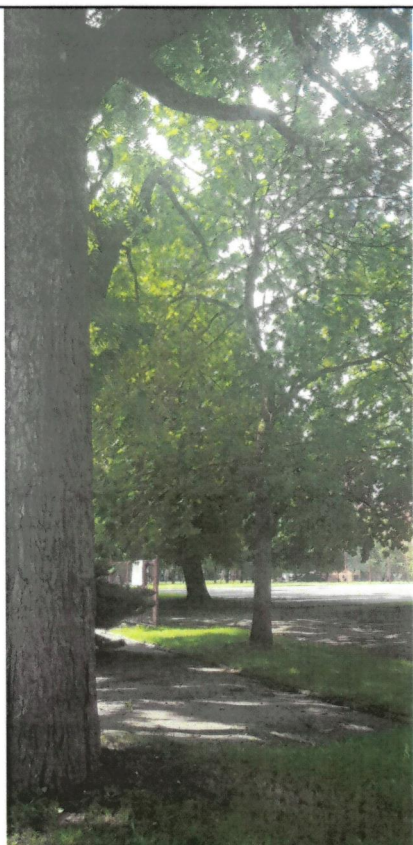
Fot. 16. Kolizja korony przedmiotowego drzewa z koroną sąsiedniego jesionu wyniosłego

Korona przedmiotowego drzewa wchodzi w kolizję z koronami drzew rosnącymi w sąsiedztwie, co uniemożliwia jej prawidłowy rozwój. Dotyczy to zwłaszcza pobliskiego jesionu wyniosłego (*Fraxinus excelsior*), gdzie ta kolizja jest znacząca.

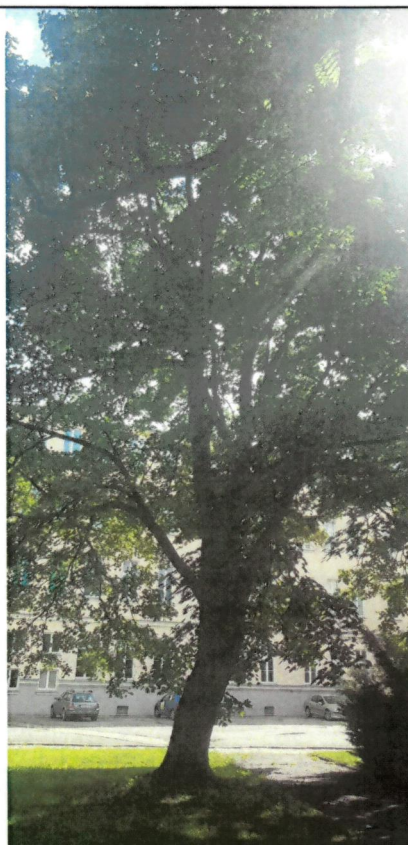
Fot. 17. Nieznaczna kolizja koron przedmiotowego drzewa i pobliskiego klonu pospolitego

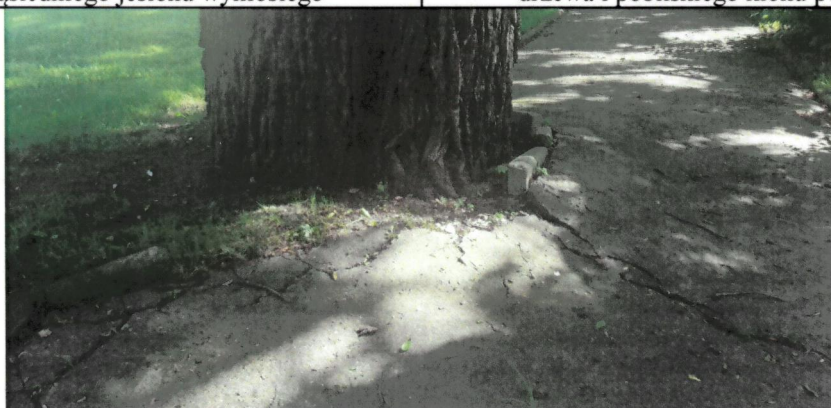
Fot. 18. Kolizja pnia i systemu korzeniowego drzewa z nawierzchnią asfaltową

Drzewo rośnie w nawierzchni trawiastej i częściowo w nawierzchni asfaltowej – widoczne wyniesienie i spękania asfaltu. Kolizja z infrastrukturą uniemożliwia prawidłowy dalszy rozwój systemu korzeniowego.

Wskazane jest również usunięcie nawierzchni asfaltowej wraz z krawężnikami w promieniu 3,5 m od pnia drzewa. Usunięcie nawierzchni utwardzonej poprawi warunki do lepszego rozwoju systemu korzeniowego, poprawi jego napowietrzanie i nawadnianie.

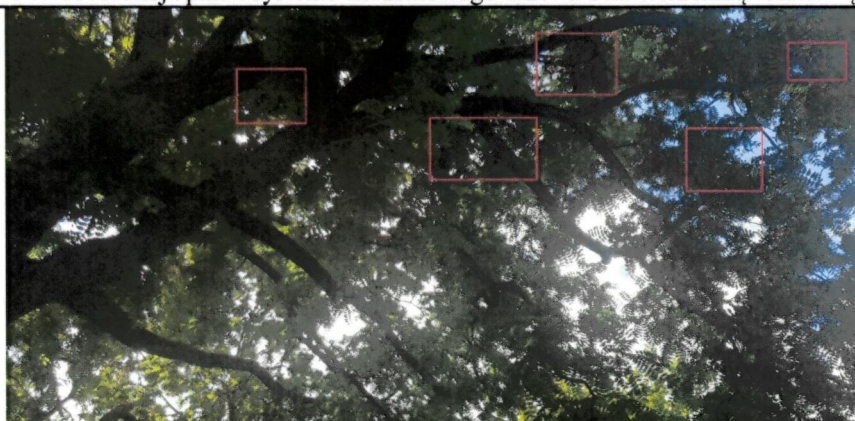
Fot. 19. Widoczne ogniska jemioli pospolitej (*Viscum album*)

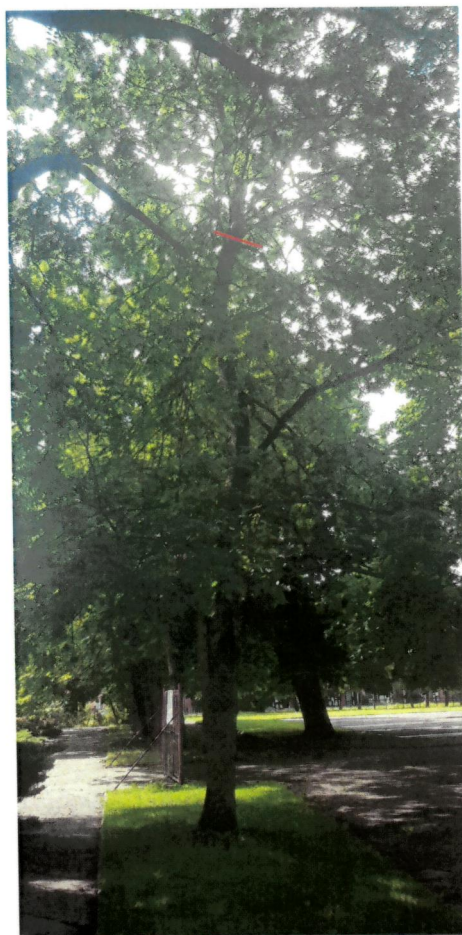
Fot. 20. Miejsce redukcji od góry sąsiedniego jesionu wyniosłego (*Fraxinus excelsior*)
