PROJEKT REMONTU

DACHU I ELEWACJI PRZEDSZKOLA

MODERNIZACJA OBIEKTU ZABYTKOWEGO PRZY UL. SZKOLNEJ 2 W MROWINIE, SIEDZIBY GMINNEJ JEDNOSTKI OŚWIATOWEJ ORAZ PRZEDSZKOLA PUBLICZNEGO – DZ. NR GEOD. 145/4 (GM. ROKIETNICA)

24 maja 2024 r.

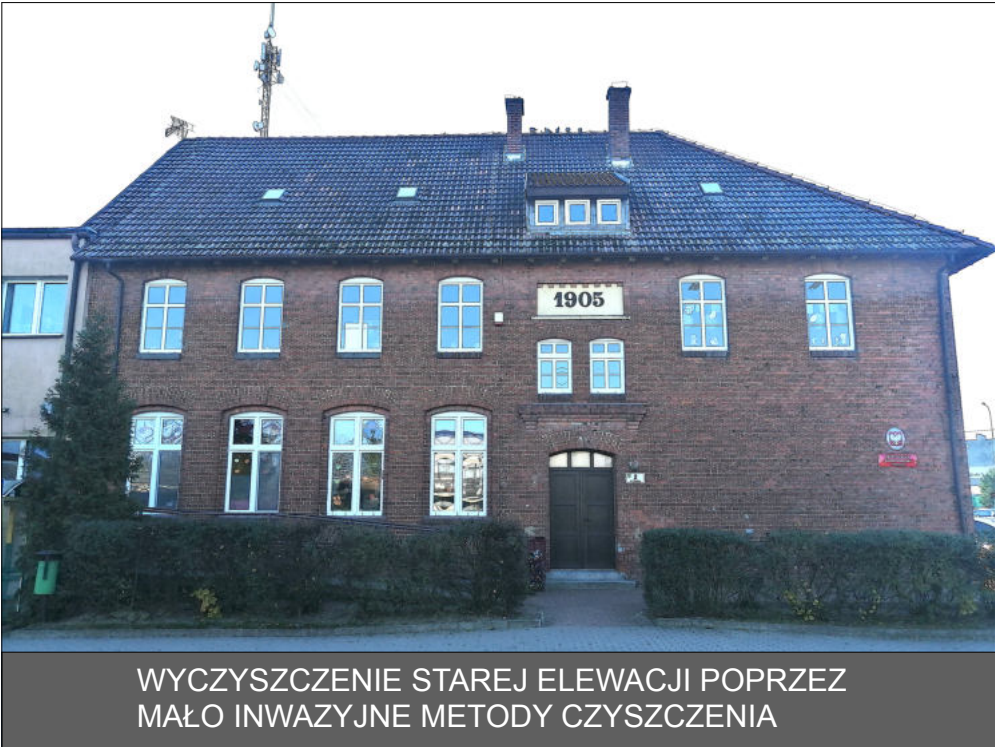
Elewacja budynku, który wybudowano w latach 1903-1905 r. jest wykonana z cegły licowej ceramicznej czerwonej pełnej. Spoiny w kolorze jasnym szarym , w znacznej mierze wykruszone lub wymyte , widać wtórne uzupełnienia powstałych ubytków. Cokół budynku wysunięty przed lico ściany zewnętrznej o ok. 4-5 cm , jego górna warstwa wykończona cegłą ułożoną „na sztorc” główką w kierunku zewnętrznym . Warstwa ta uległa znacznej erozji (wody deszczowe) i jest w części wykruszona i „zaokrąglona”.

Metoda oczyszczenia elewacji z nalotów i wieloletniego zabrudzenia **powinna zostać uzgodniona z konserwatorem zabytków po wykonaniu prób o wymiarach 1mx1m na elewacjach budynku** . Przyjęty sposób czyszczenia elewacji musi mieć charakter zachowawczy i nie może prowadzić do uszkodzenia spieku cegły . Należy stosować wyłącznie technologie delikatne i małoinwazyjne .

WYCZYSZCZENIE STAREJ ELEWACJI POPRZEC
MAŁO INWAZYJNE METODY CZYSZCZENIA

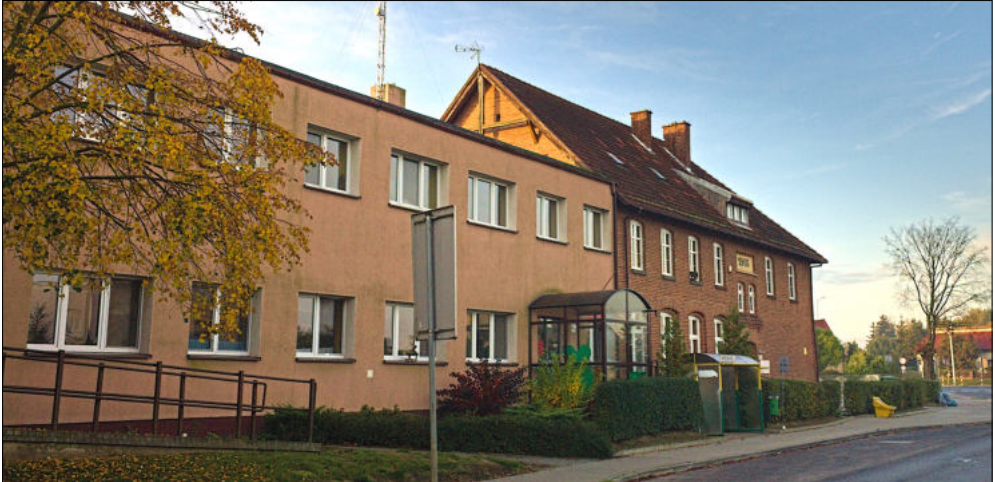
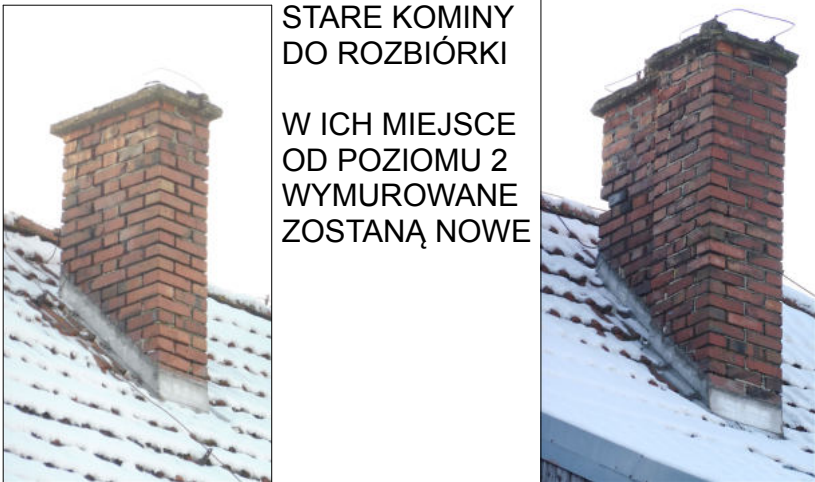
STARE KOMINY
DO ROZBIÓRKI

1.2.6. Rozbiórka i wykonanie na nowo uszkodzonych kominów ceglanych - **cegła klinkierowa czerwona przeznaczona do kominów murowanych ;**

W ICH MIEJSCE
OD POZIOMU 2
WYMUROWANE
ZOSTANĄ NOWE
