## DOKUMENTACJA Z BADAŃ KONSERWATORSKICH

**Elewacja, klatki schodowe główna i pomocnicza dawnej willi na terenie zajezdni tramwajowej MPK „Olbin” we Wrocławiu**

WROCŁAW, grudzień 2022

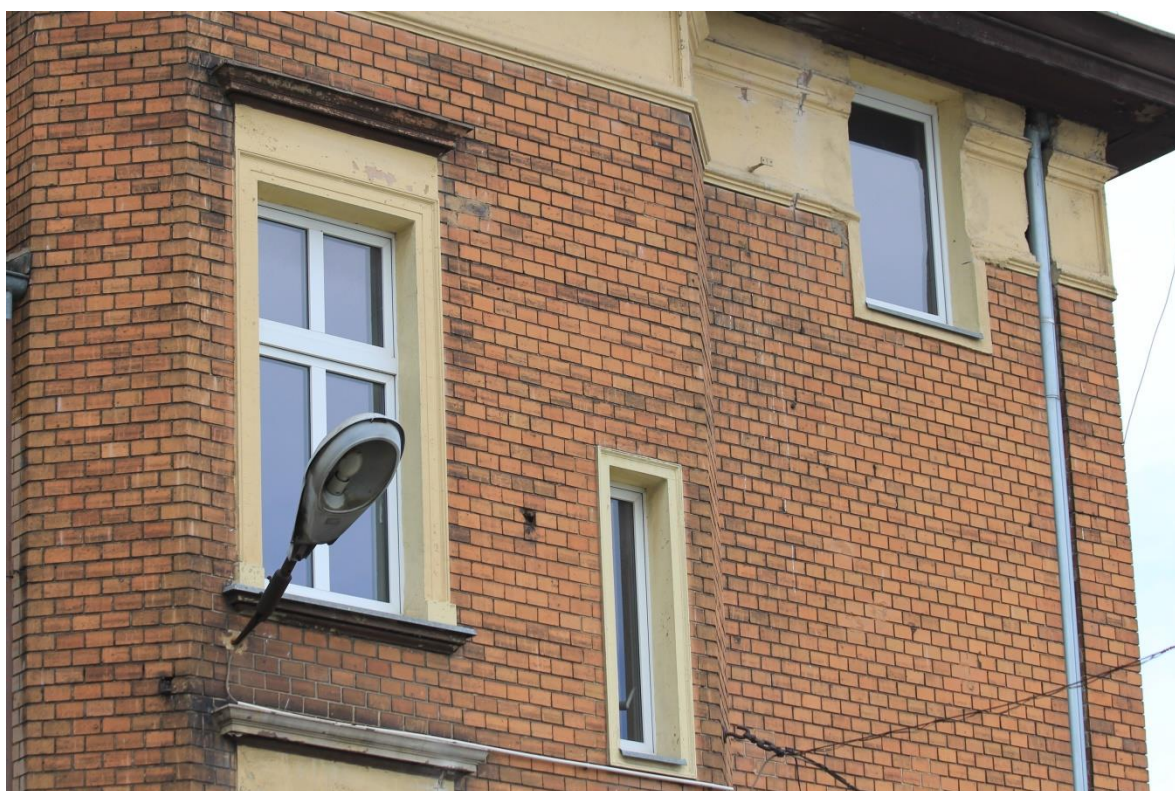
FOT. 4 - Elewacja wschodnia, fragment - ryzalit klatki schodowej pomocniczej. Stan po wykonaniu badań.

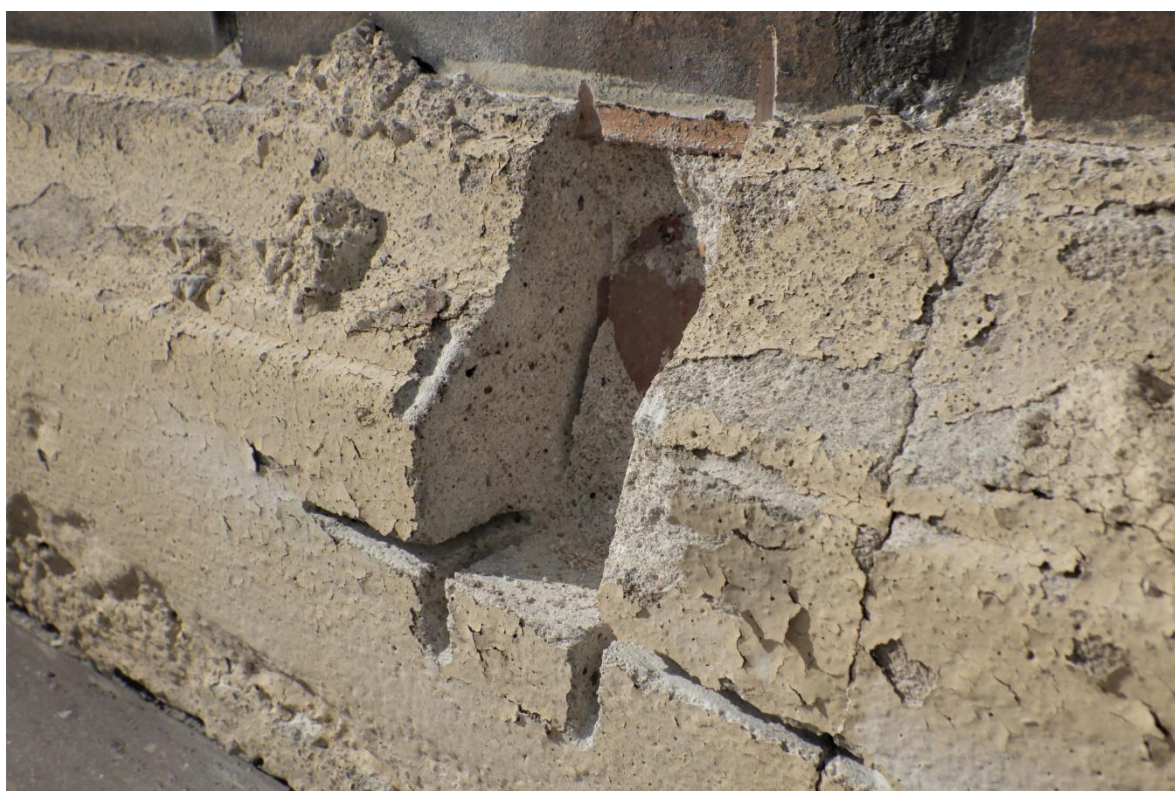
FOT. 6 - Elewacja wschodnia, profil tynkarski nad opierzeniem gzymsu nad I kondygnacją w miejscu pobrania próbki nr 6.

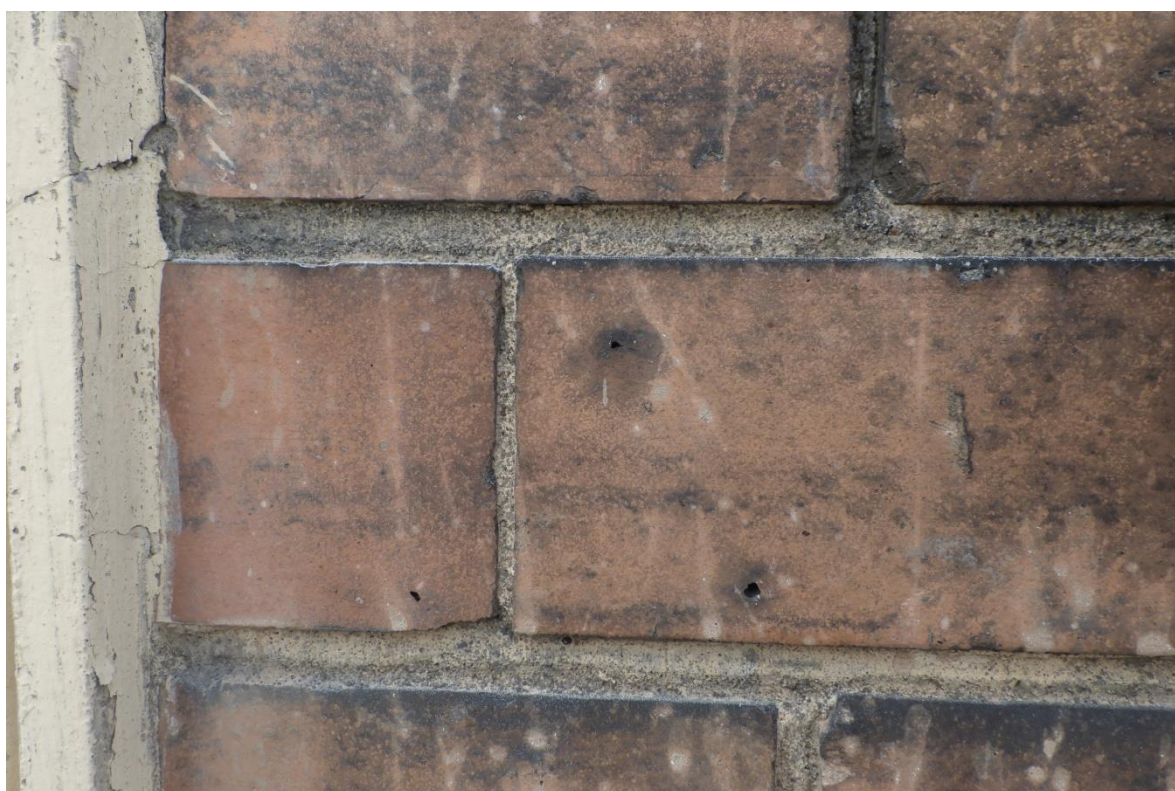
FOT. 8 - Elewacja wschodnia, lico ceglane i profilowana spoina muru.

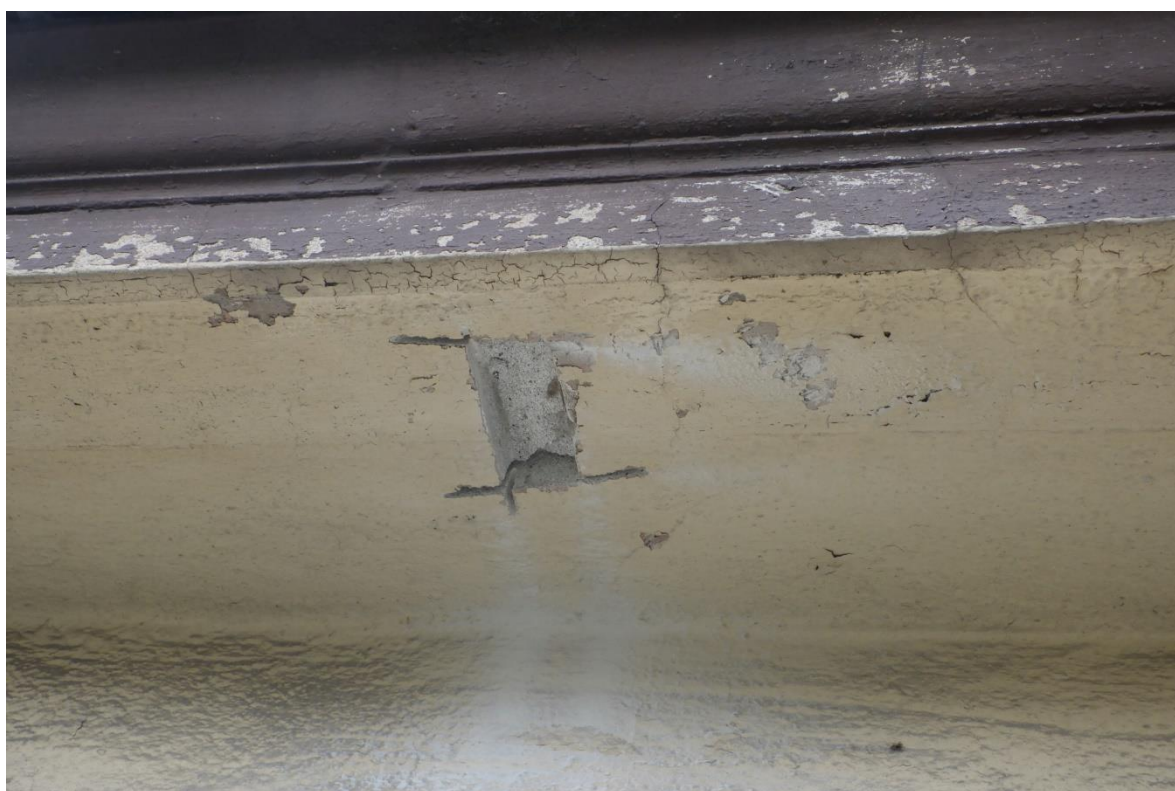
FOT. 14 - elewacja zachodnia, naczółek okna I piętra, fragment w miejscu pobrania próbki nr 14.

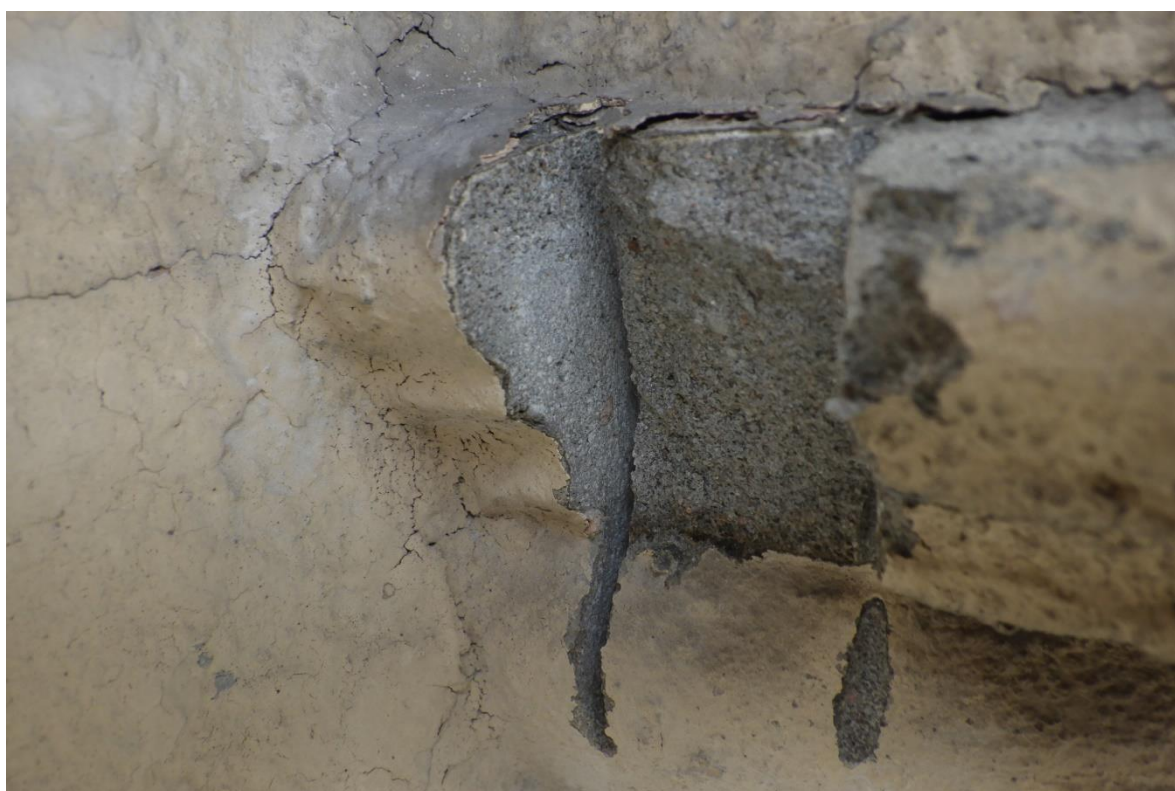
FOT. 16 - Obramienie okna I piętra, profil w miejscu pobrania próbki nr 16

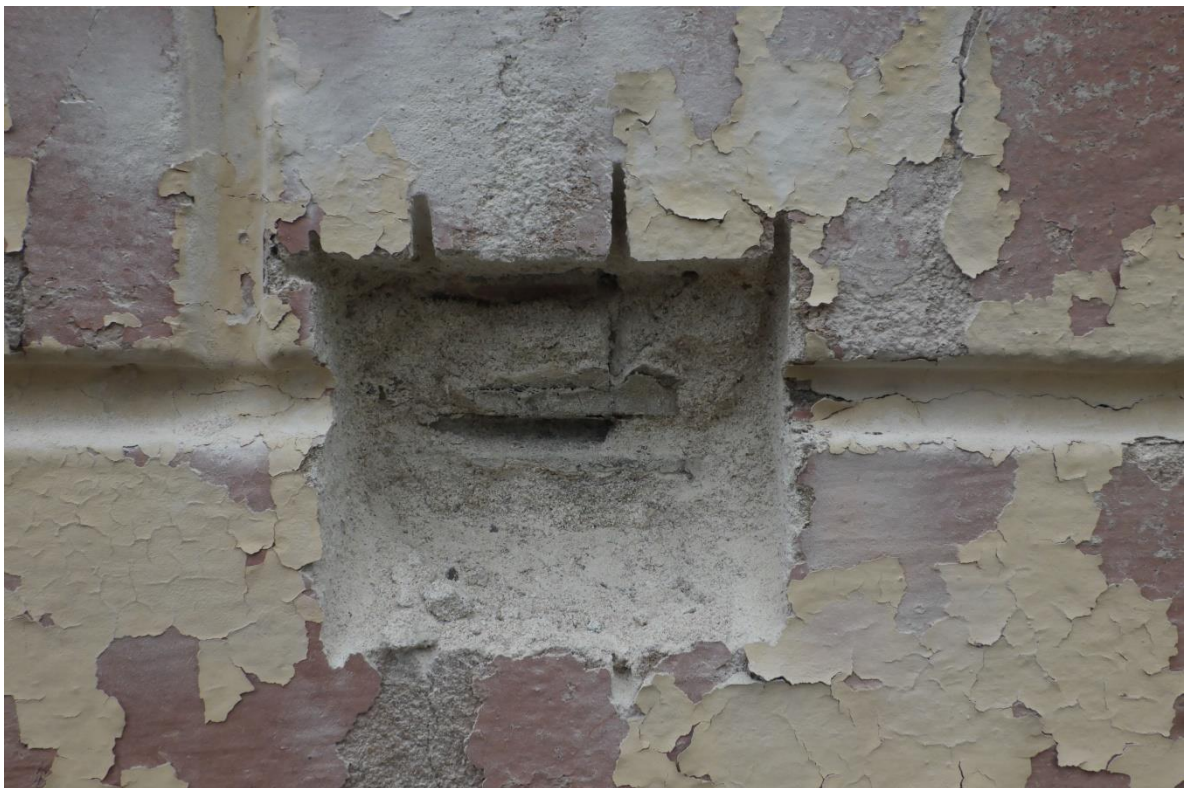
Gruntowny remont elewacji w trakcie którego wymieniono część tynków lub częściowo zastąpiono (np. miejsce pobrania próbek 23, 24).

FOT. 18 - detal fot. 17- boniowanie w miejscu pobrania próbki nr 23, w głębi widoczny utracony profil boniowania I fazy chronologicznej.

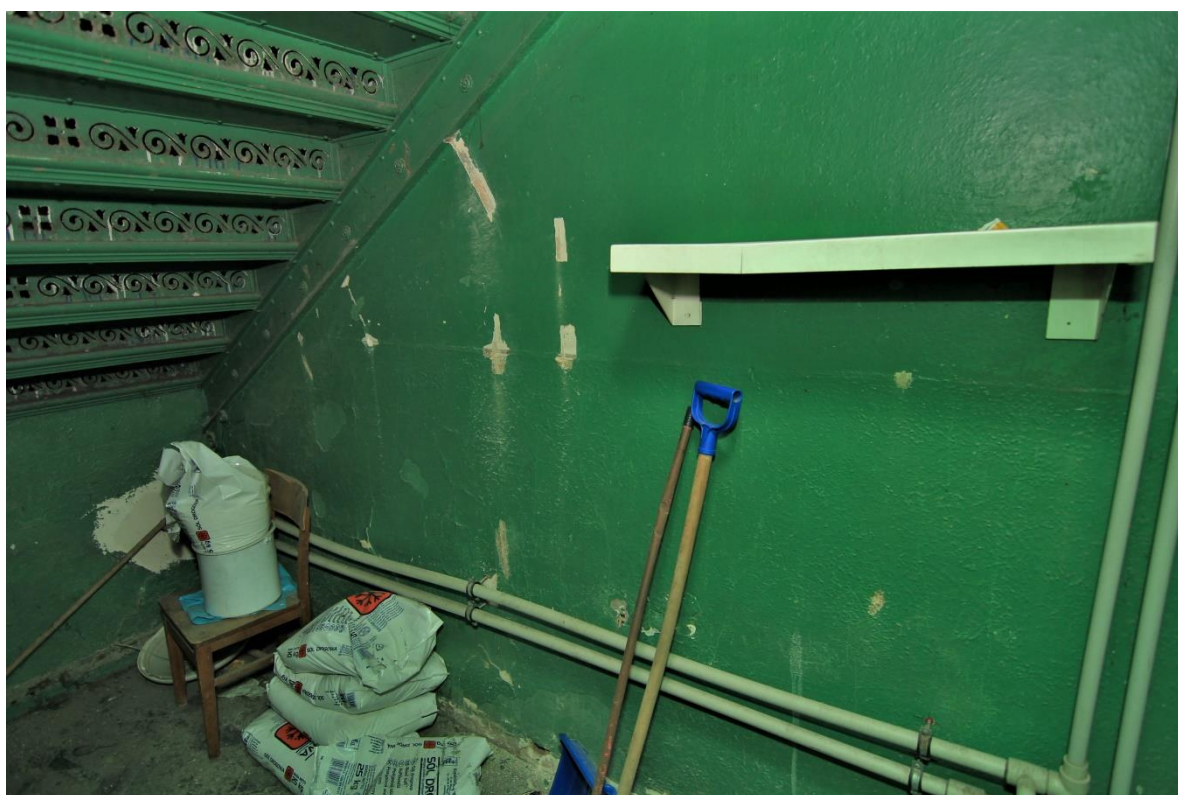
FOT. 22 - Klatka schodowa główna - przyziemie, ściana północna za wtórnym przepierzeniem, fragment.

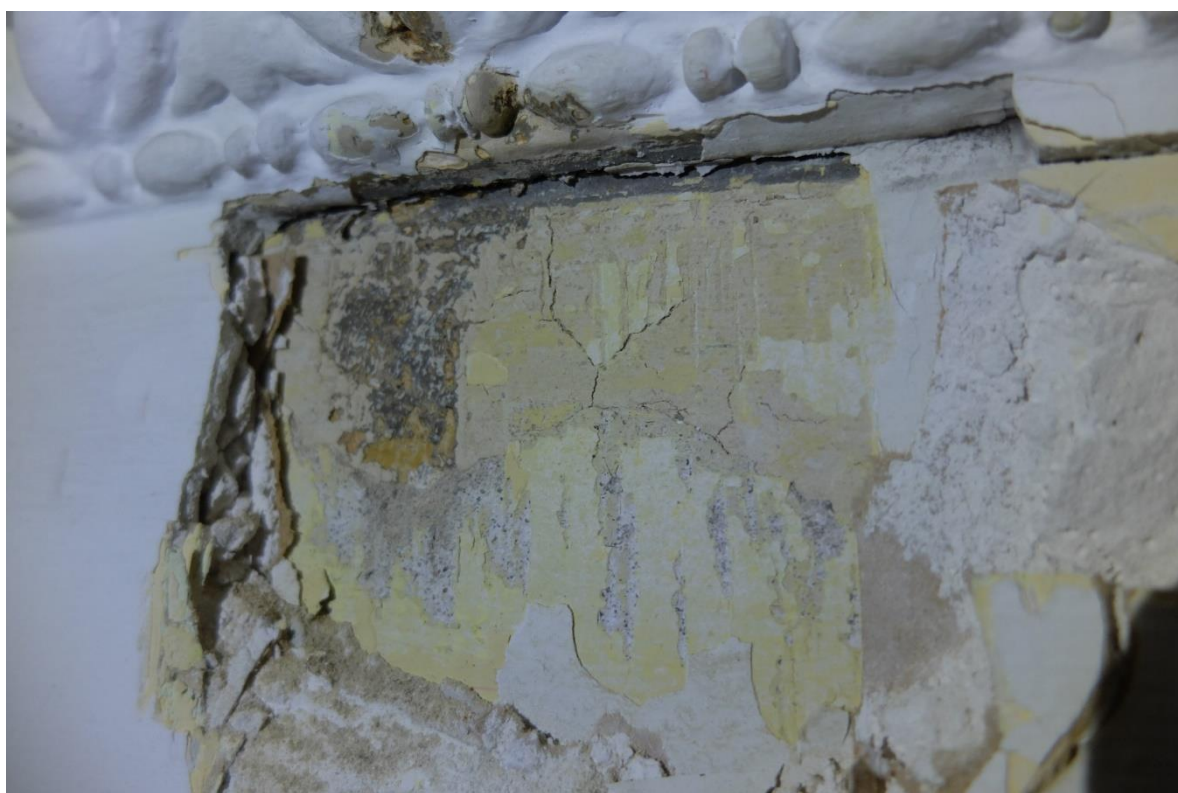
FOT. 28 - detal fot. 27 - strzęp tynku I fazy chronologicznej pod listwą dekoracyjną, niżej wypełnienie wtórne. Całość zastonięta płytą gk i wyrównującą warstwą gipsu.

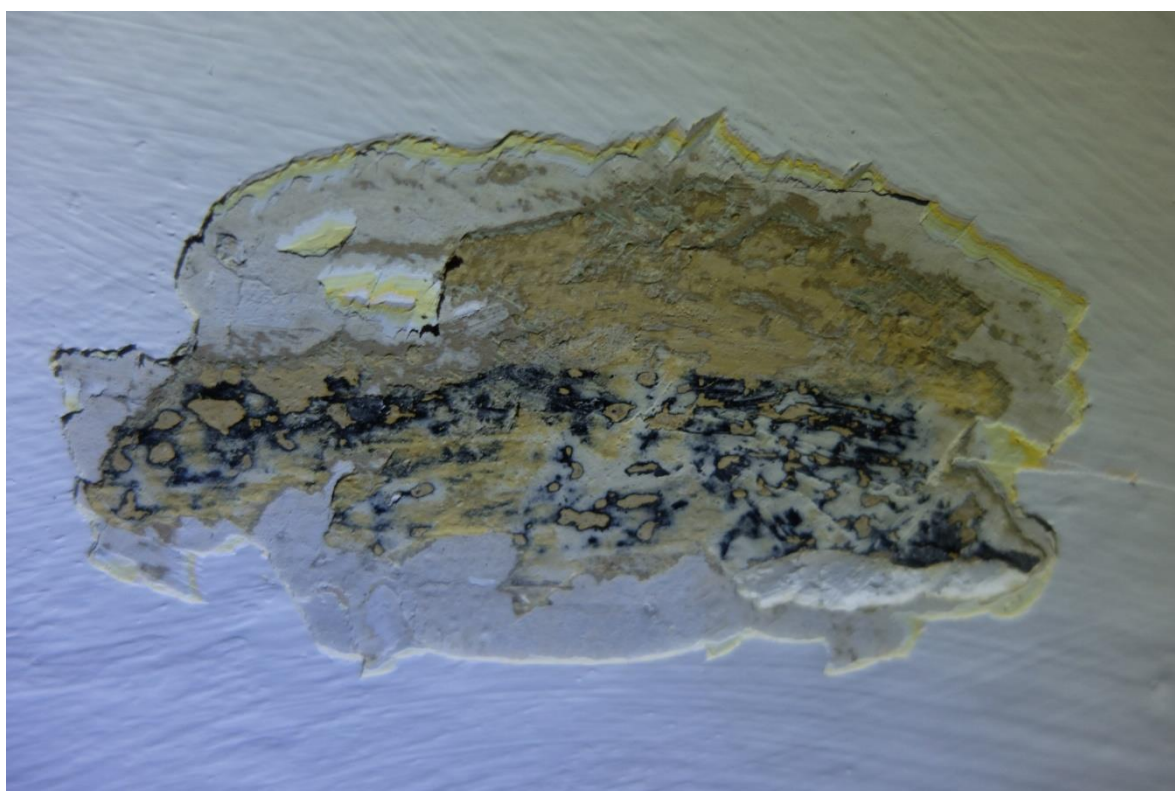
Wokół rozet i wzdłuż ram malowano ciemny, niemal czarny, szklisty pas. W polu centralnym okrąg odzwierciedla obwód zdjętej później rozety.

FOT. 32 - detal fot. 31 - czarna rama wokół nieistniejącej obecnie rozety, zastąpionej lampą sufitową.

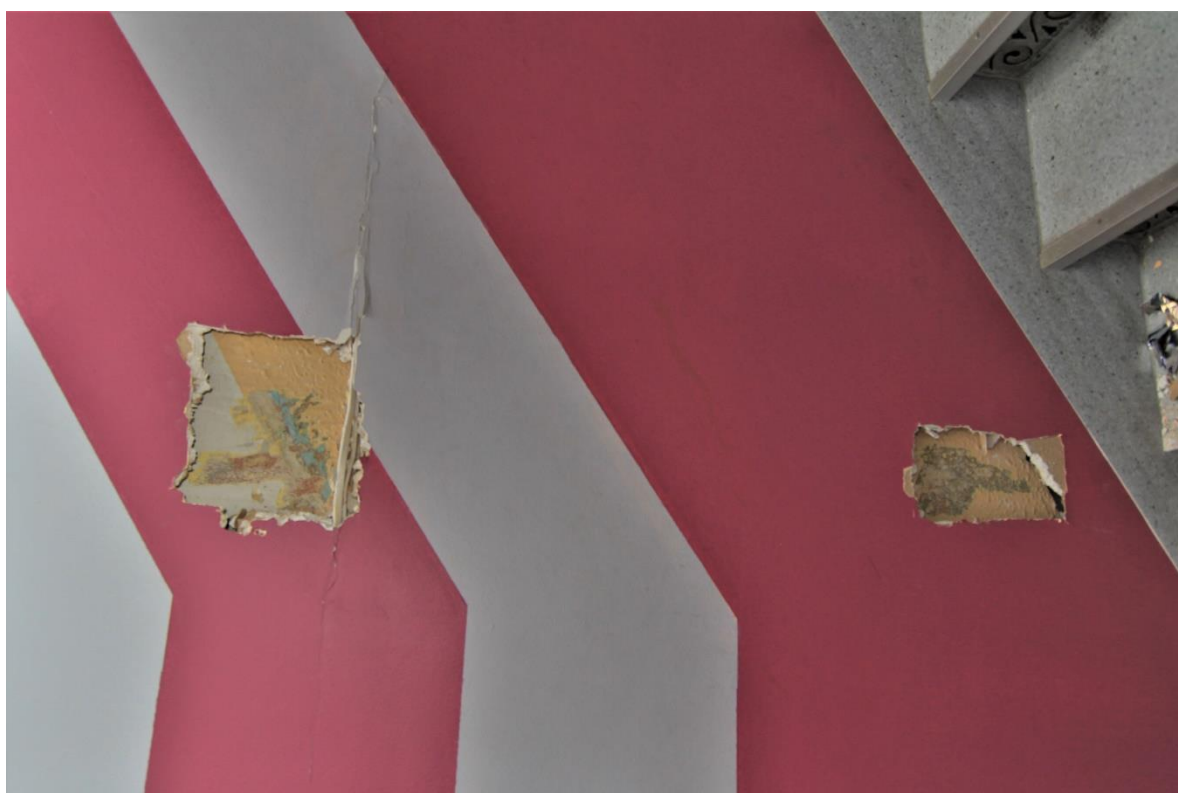
FOT. 36 - detal fot. 35 - odkrywki na powierzchni tynku I fazy chronologicznej.

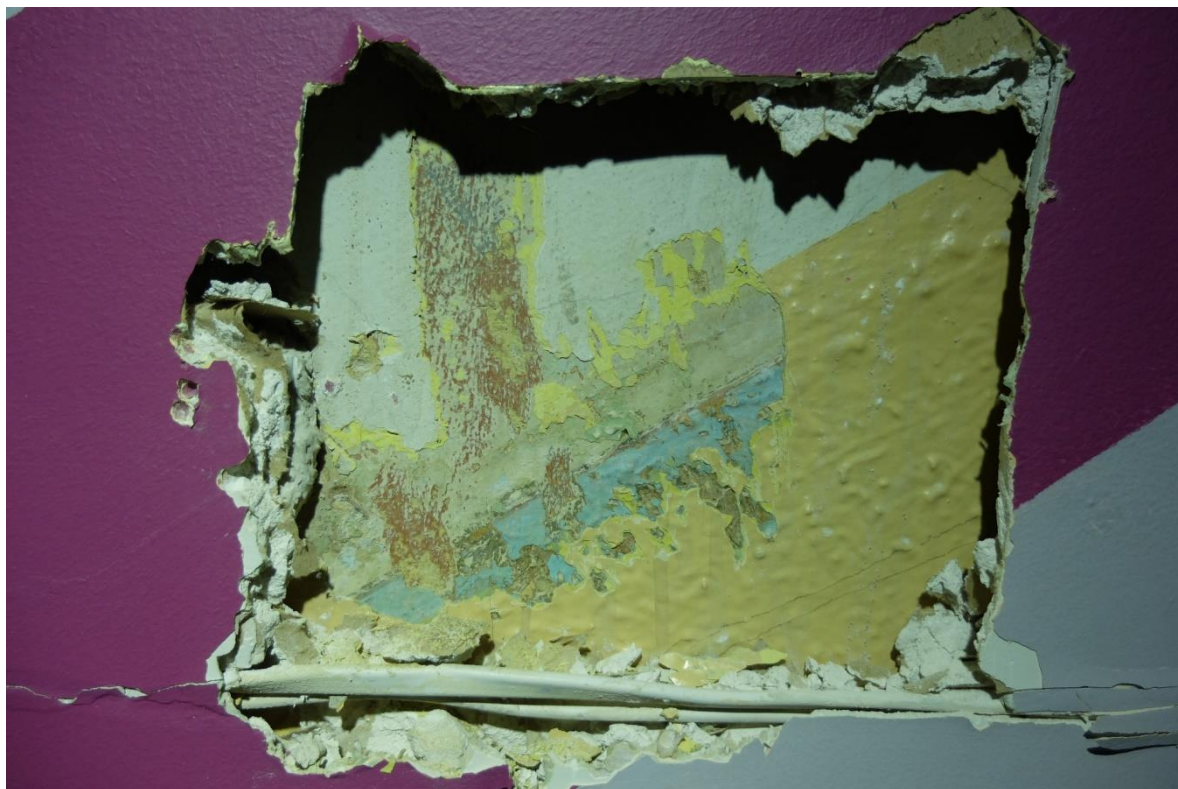
FOT. 37 - detal fot. 36 - lamperie wtórne wystroju historycznego.

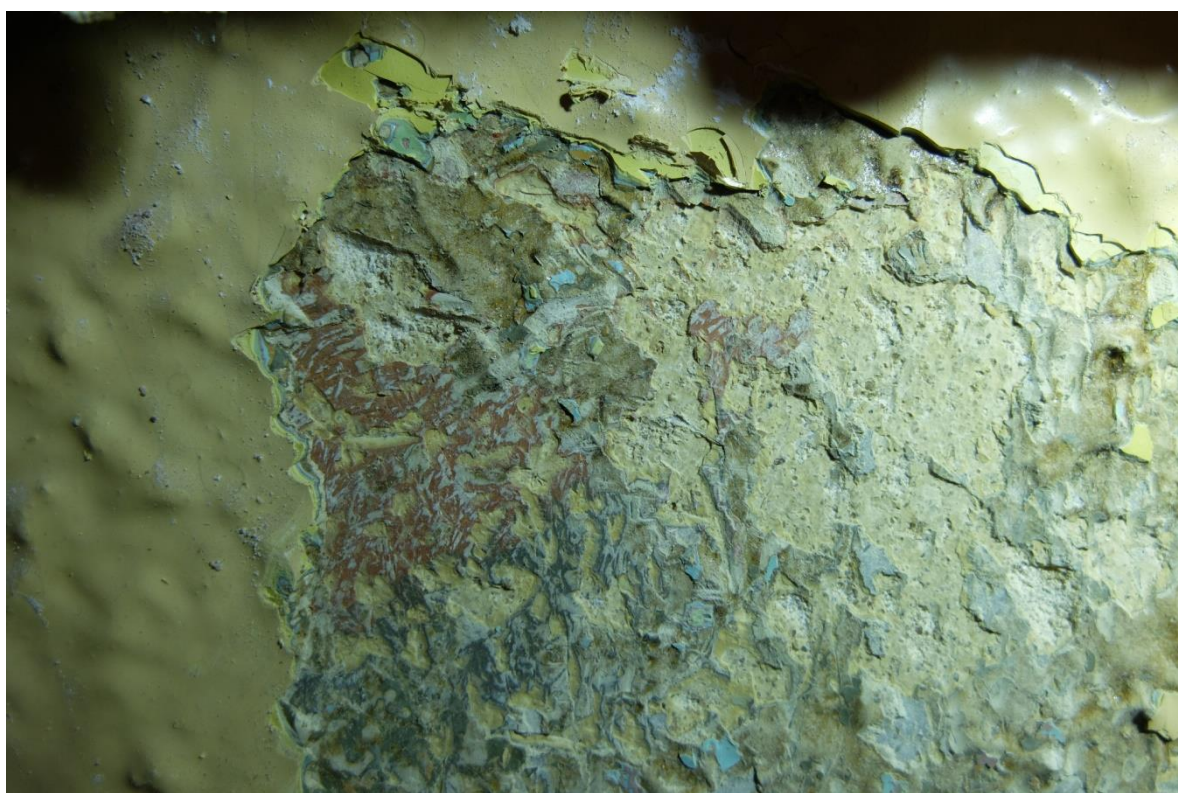
FOT. 38 - detal fot. 36 - odkrywka przy cokole ściany, fragment.

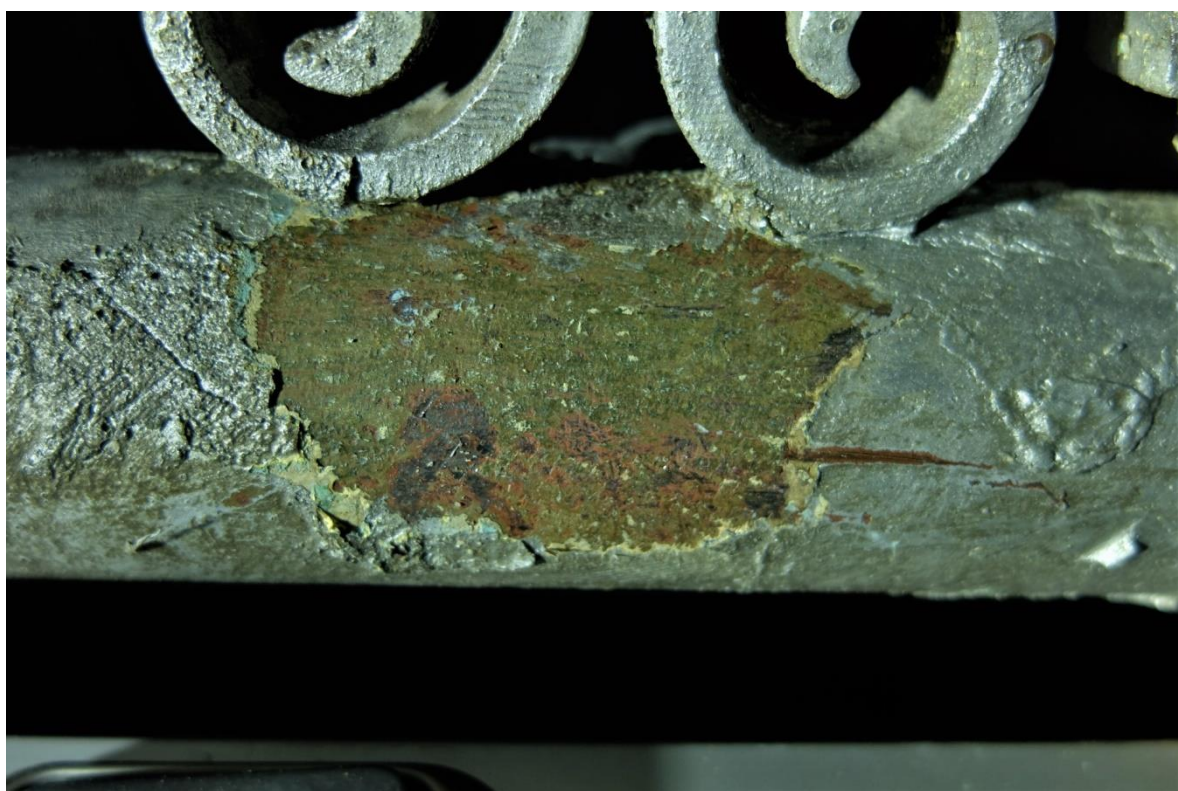
FOT. 40 - Klatka schodowa główna - odstąpione warstwy barwne pierwszych faz chronologicznych.

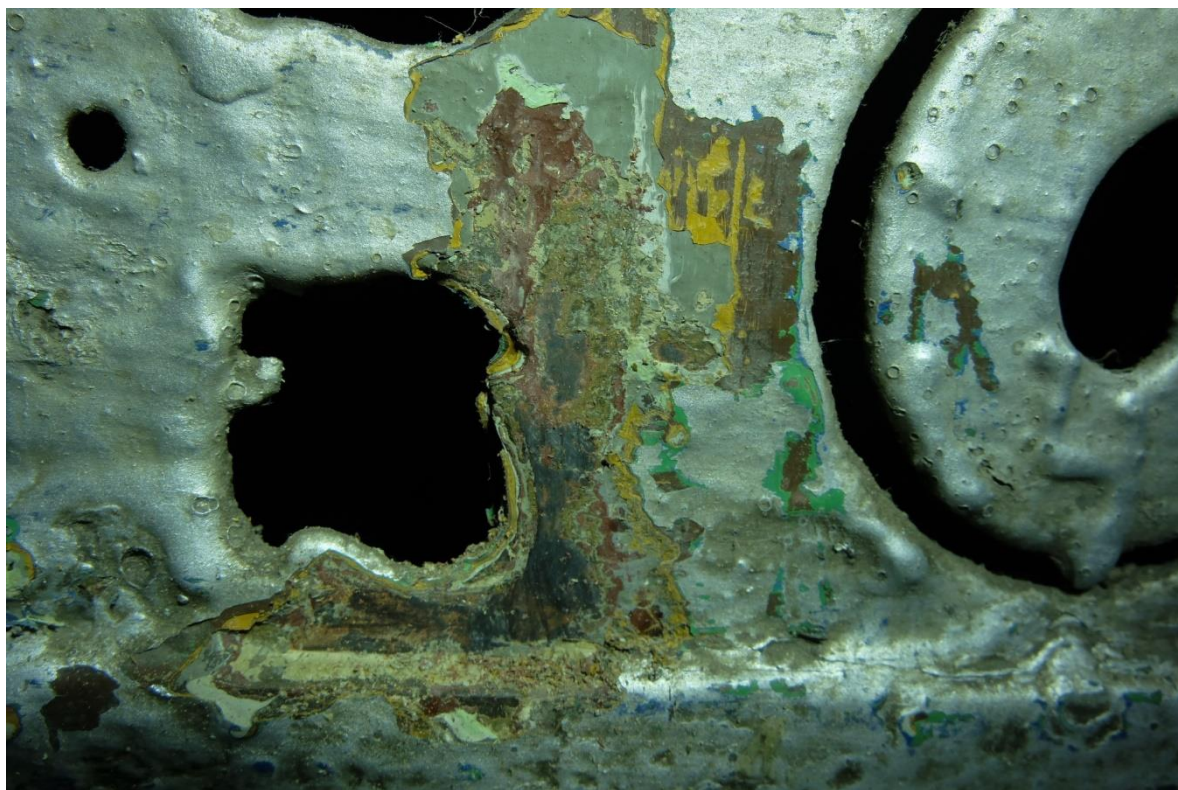
FOT. 42 - detal fot. 41 - odkrywanie z odstąpieniem powierzchni blachy stalowej.

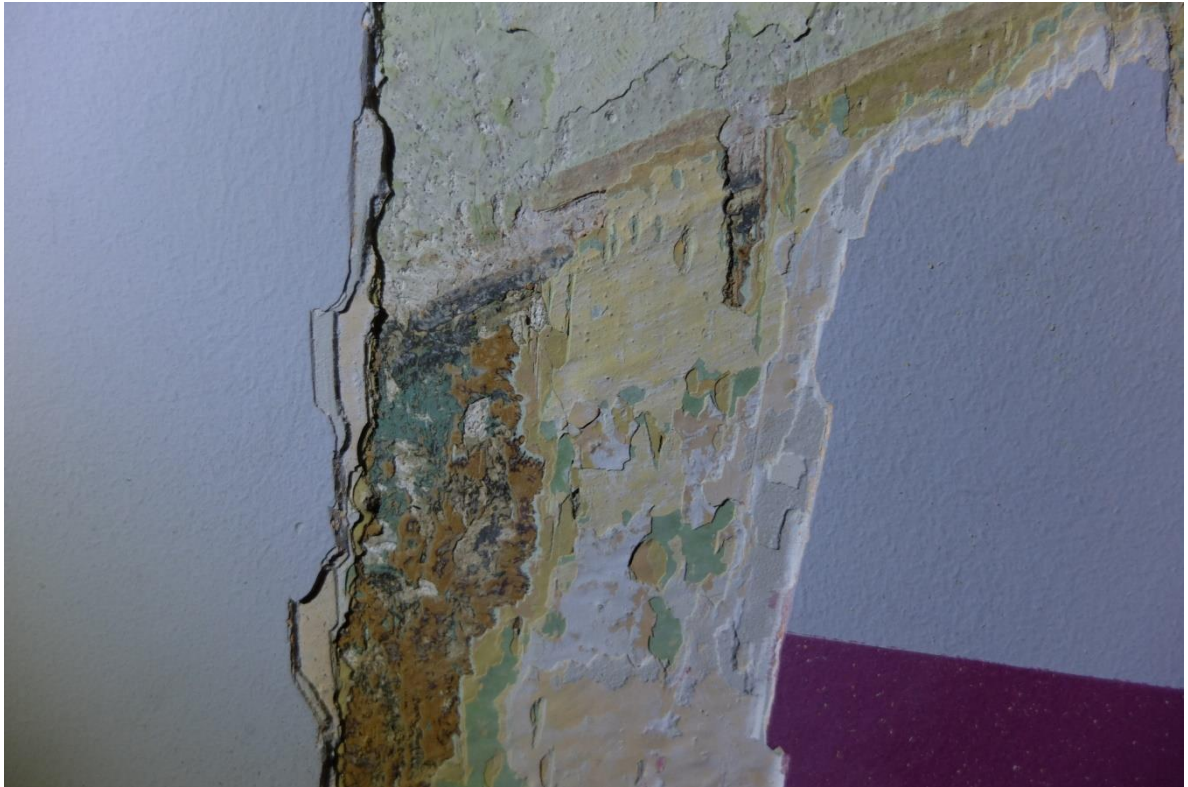
FOT. 53 - Klatka schodowa pomocnicza - I bieg w kierunku kondygnacji parteru, ściana południowa, fragment odkrywki na granicy lamperii.

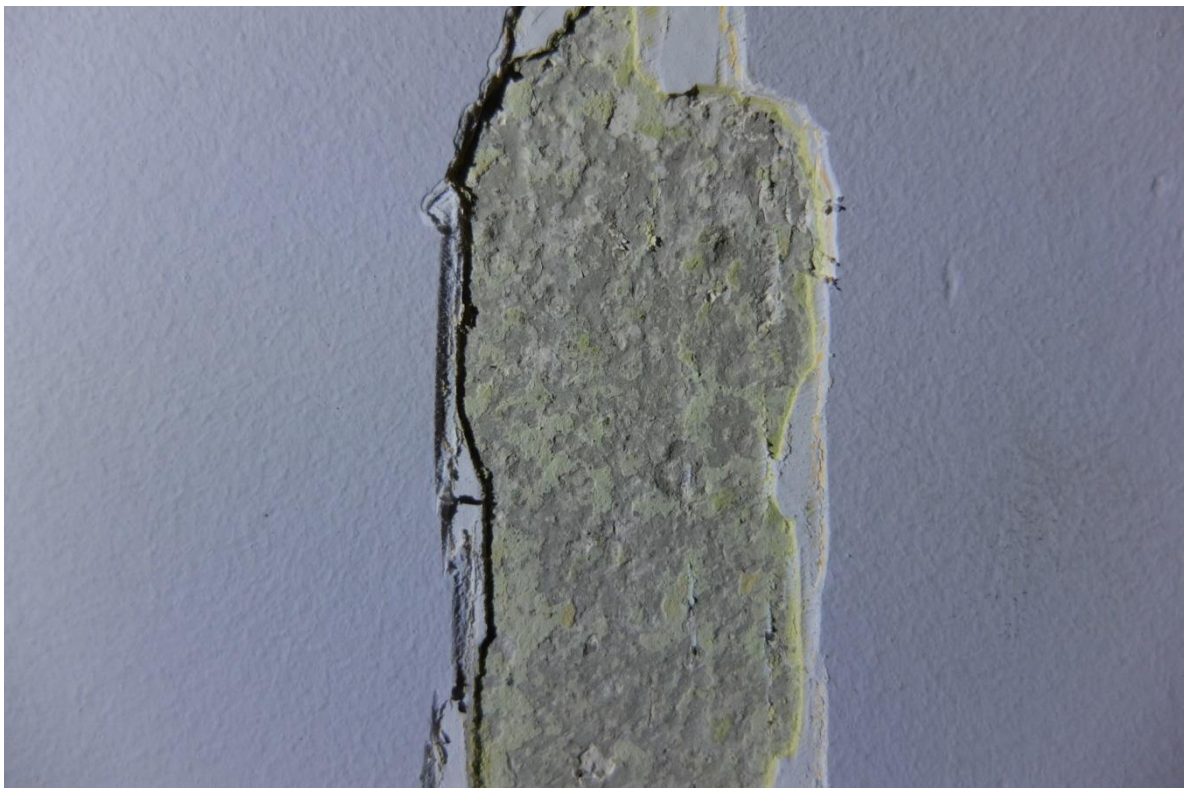
FOT. 54 - Klatka schodowa pomocnicza - I bieg w kierunku kondygnacji parteru, ściana południowa, odkrywka powyżej pasa lamperii.

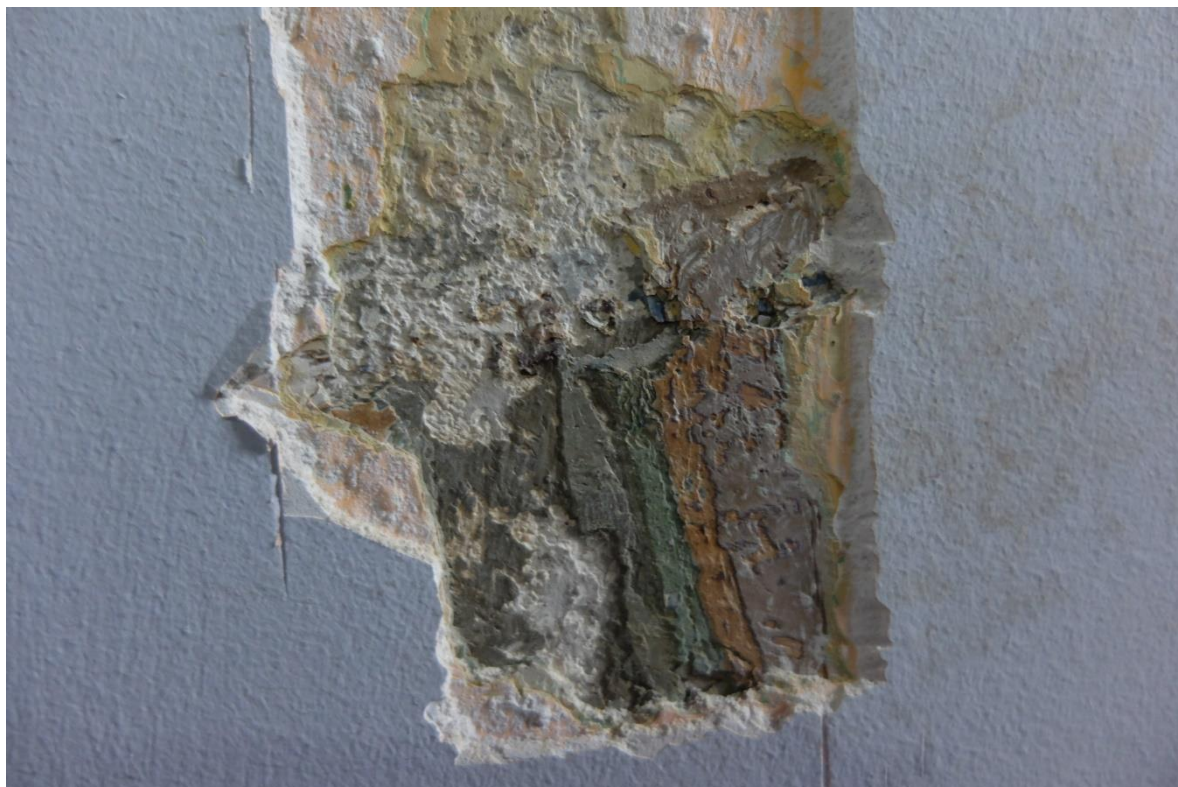
FOT. 55 - Klatka schodowa pomocnicza - II bieg w kierunku kondygnacji piętra, ściana północna, powłoki farb olejnych lamperii.

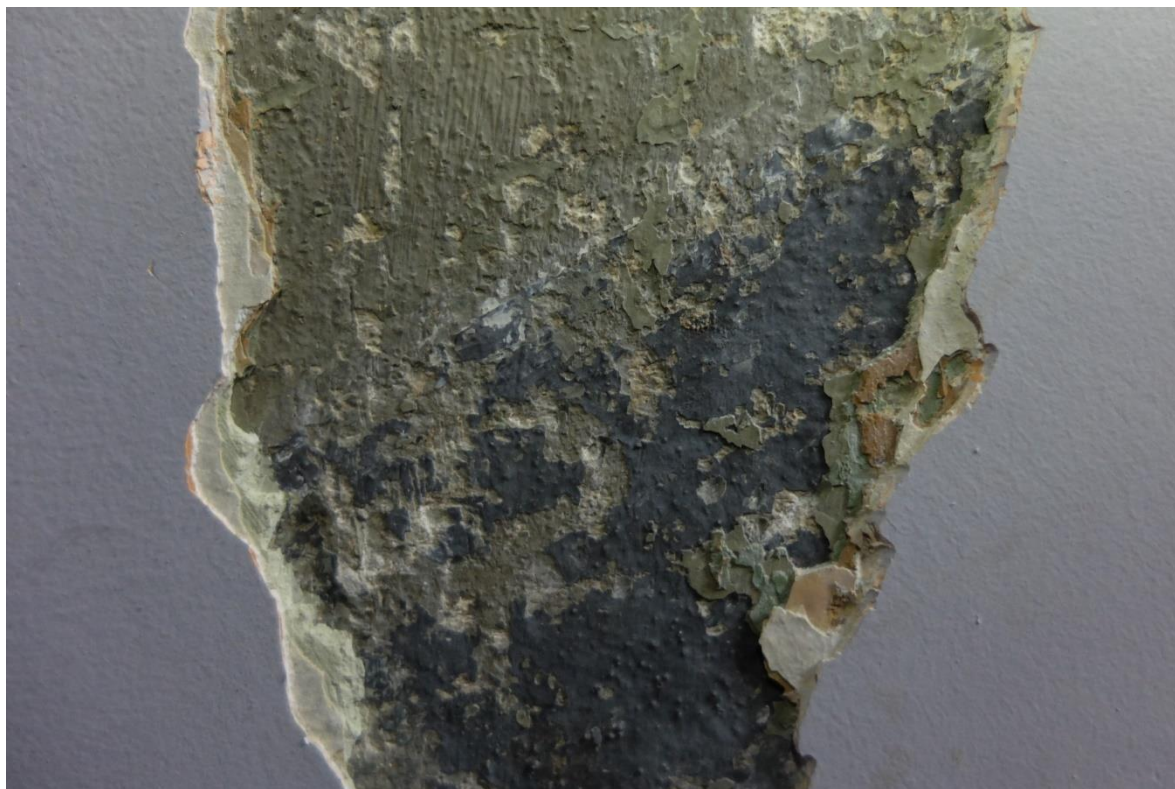
FOT. 57 - detal fot. 56 - czarny pas cokołowy, warstwa włóna.

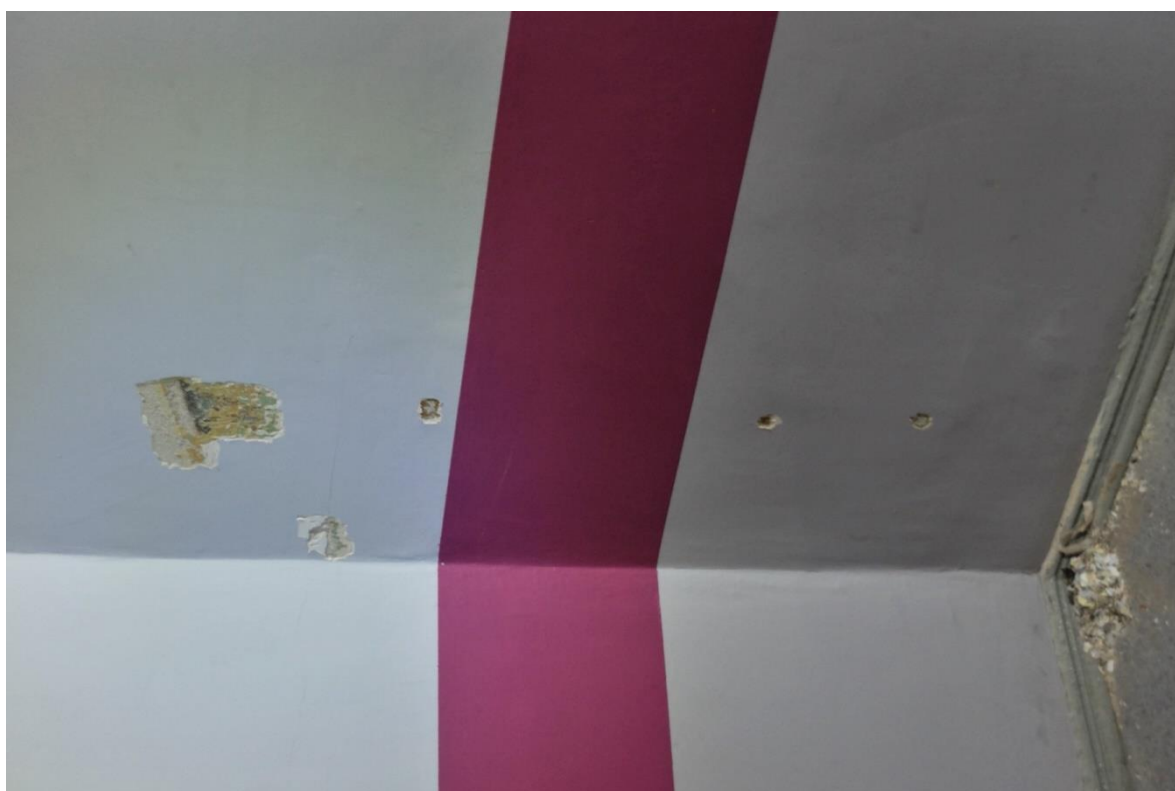
FOT. 58 - Klatka schodowa pomocnicza - podest piętra, ściana północna, odkrywki .

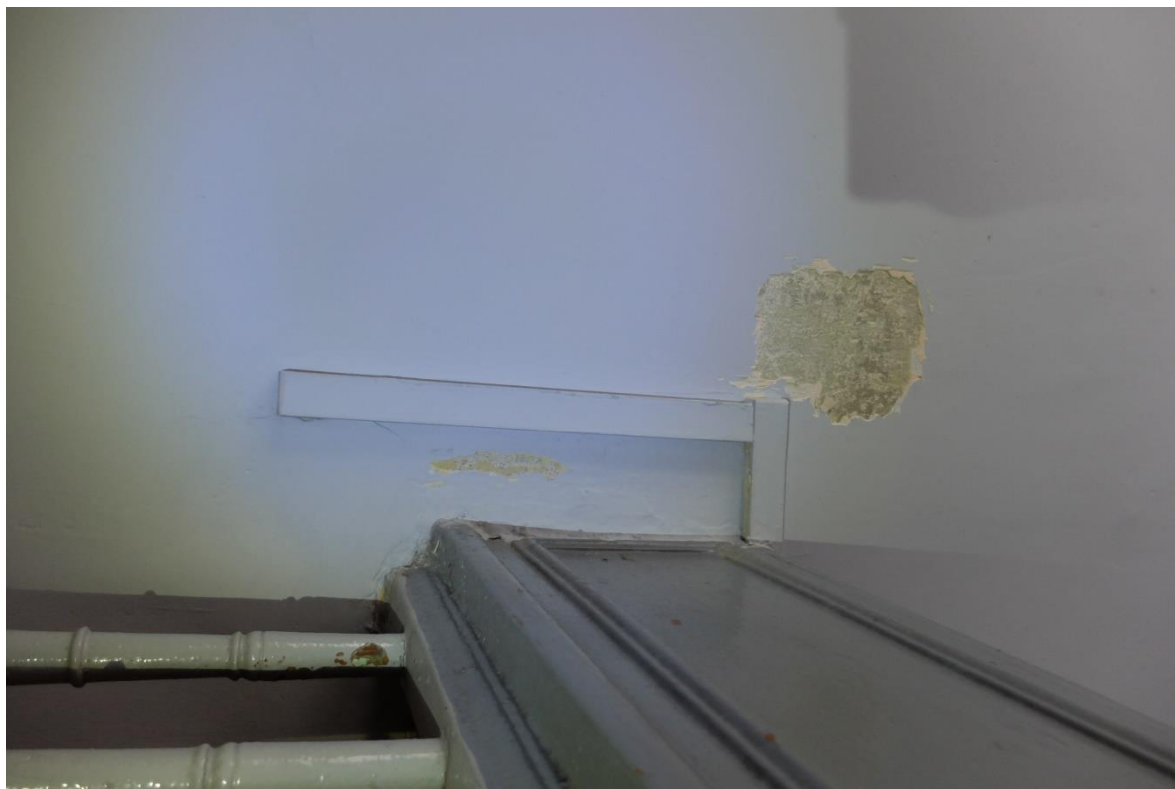
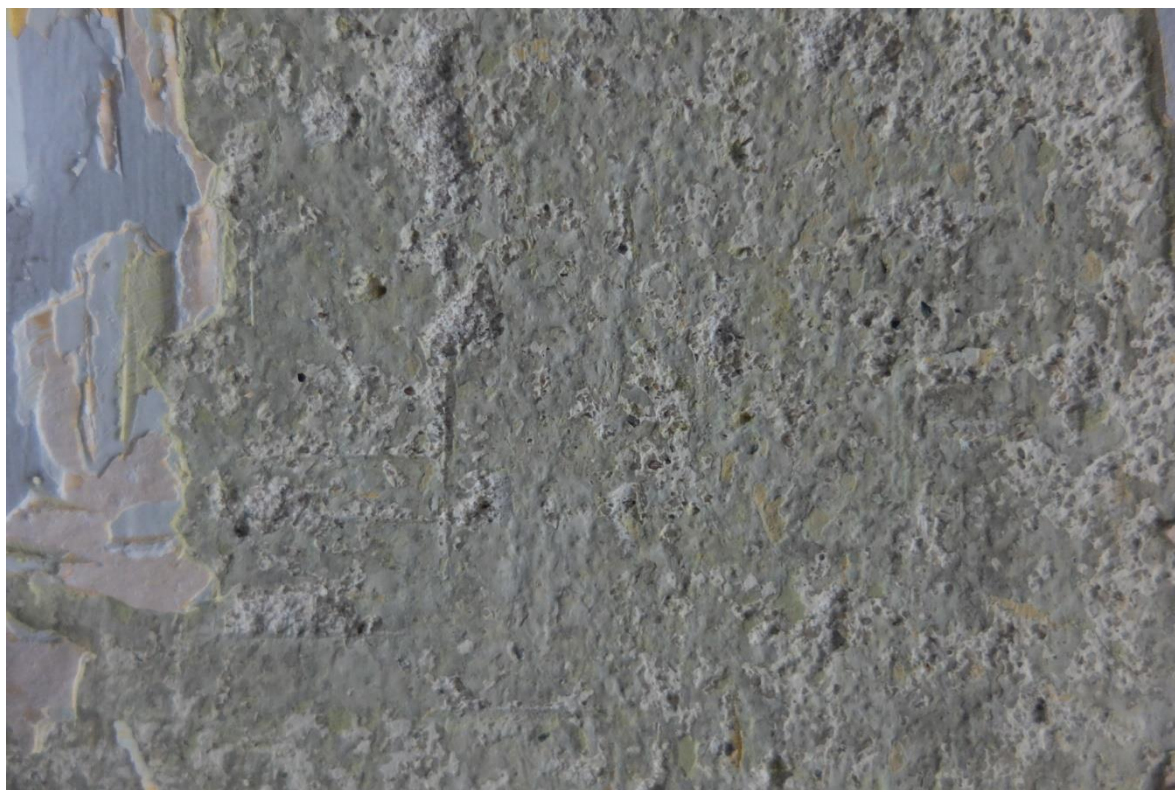
FOT. 59, 60 - Klatka schodowa pomocnicza - poddasze, podest, ściana północna, fragment i detal odkrytki na powierzchni tynku.

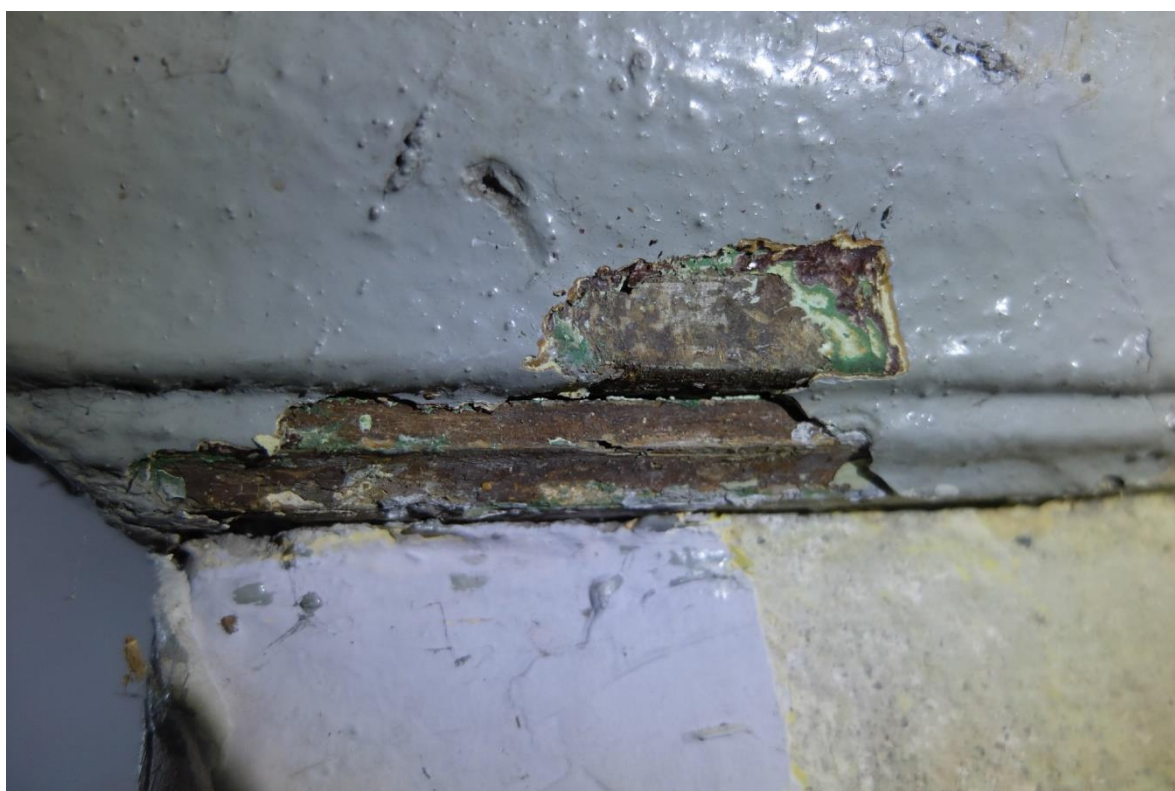
FOT. 62 - Klatka schodowa pomocnicza - powierzchni a boczna stopnicy, odkrywka

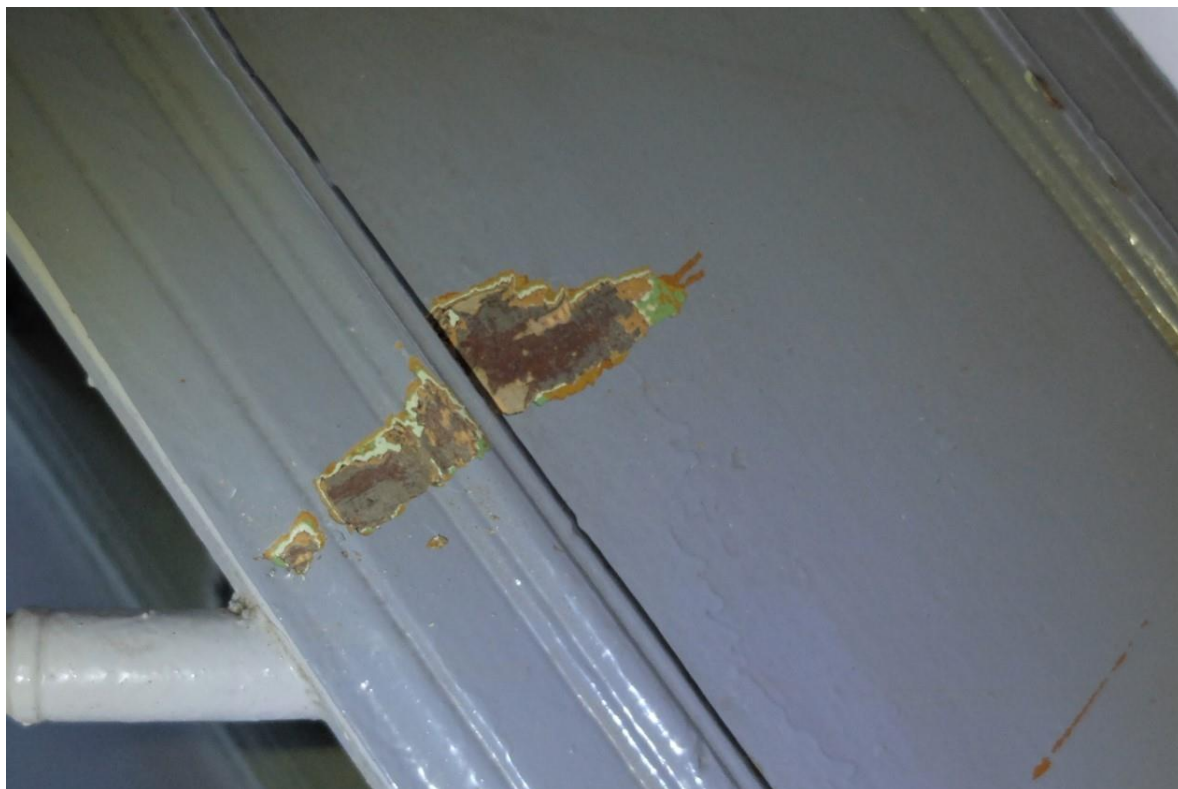
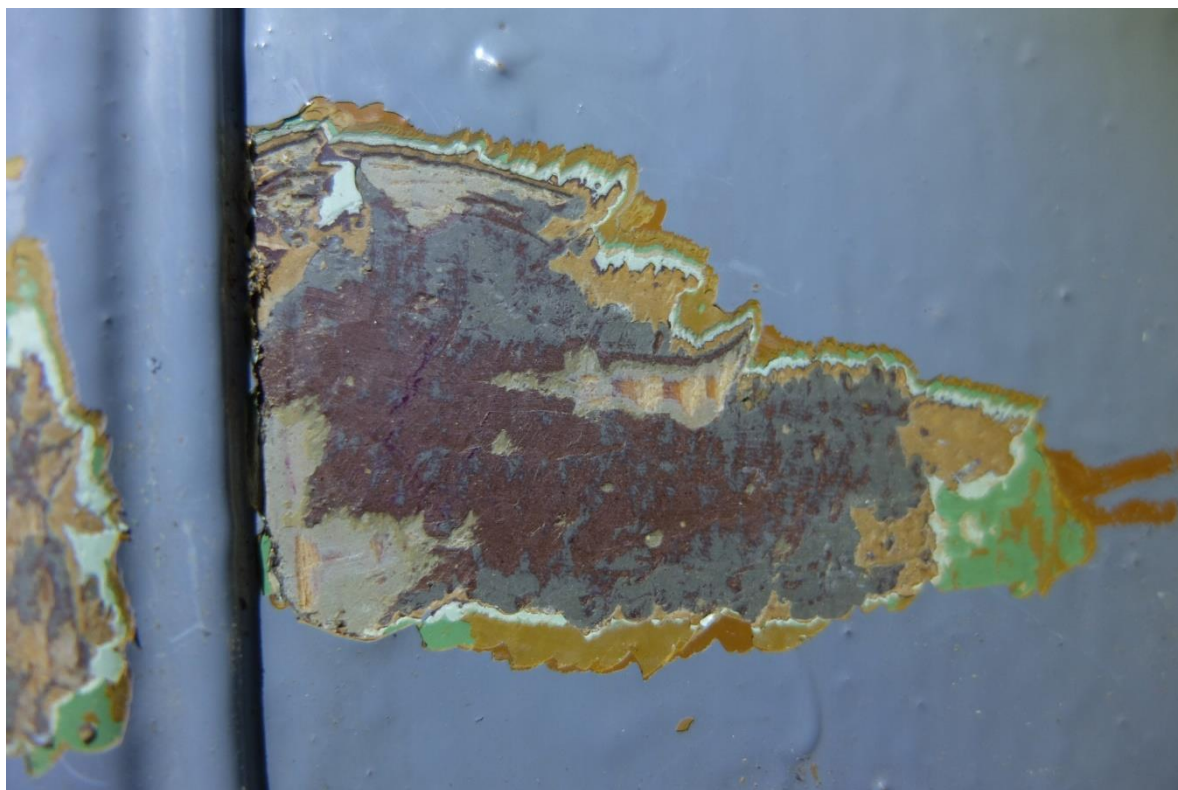
FOT. 63, 64 - Klatka schodowa pomocnicza - belka policzkowa, odkrywka - widok ogólny i fragment.
