## DOKUMENTACJA Z BADAŃ KONSERWATORSKICH

**Elewacja, klatki schodowe główna i pomocnicza dawnej willi na terenie zajezdni tramwajowej MPK „Olbin” we Wrocławiu**

WROCŁAW, grudzień 2022

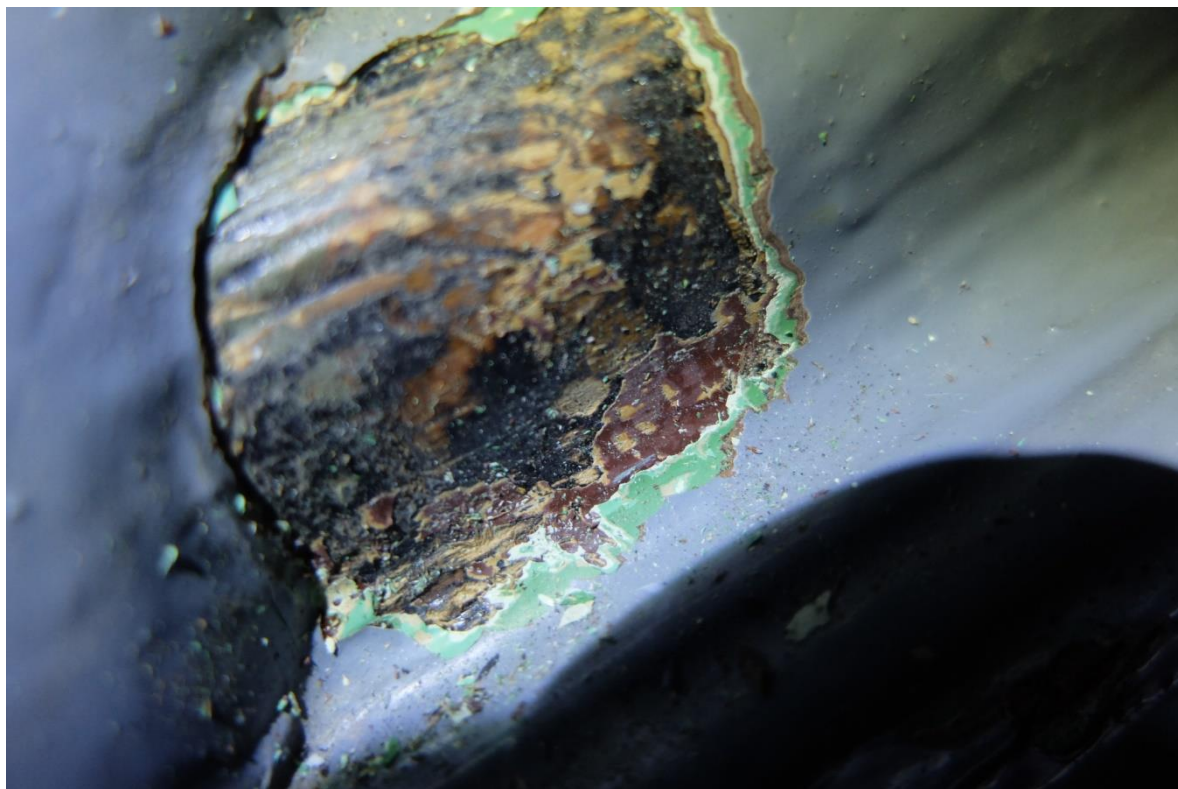
FOT. 69 - Klatka schodowa pomocnicza - nawarstwienia wtórne na lakierowanej powierzchni pochwytu balustrady.

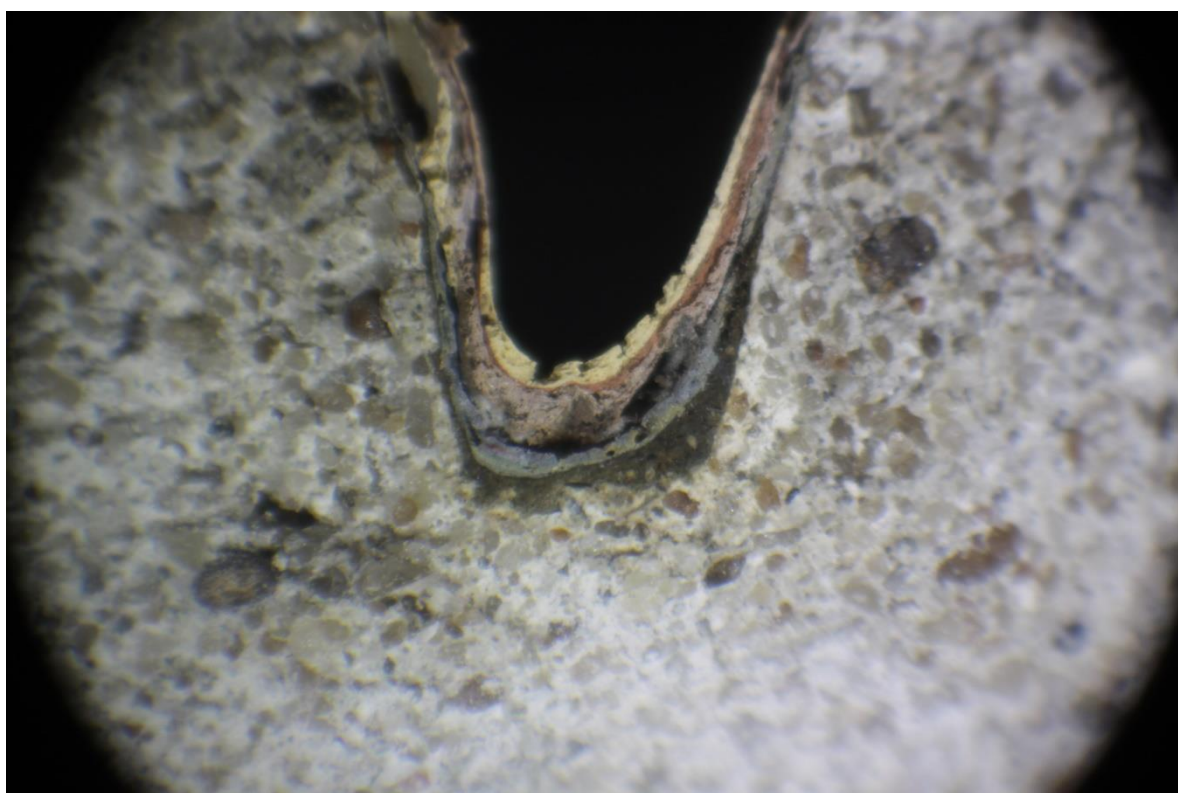
FOT. 72 - Mikroskopowy obraz przekroju próbki nr 2

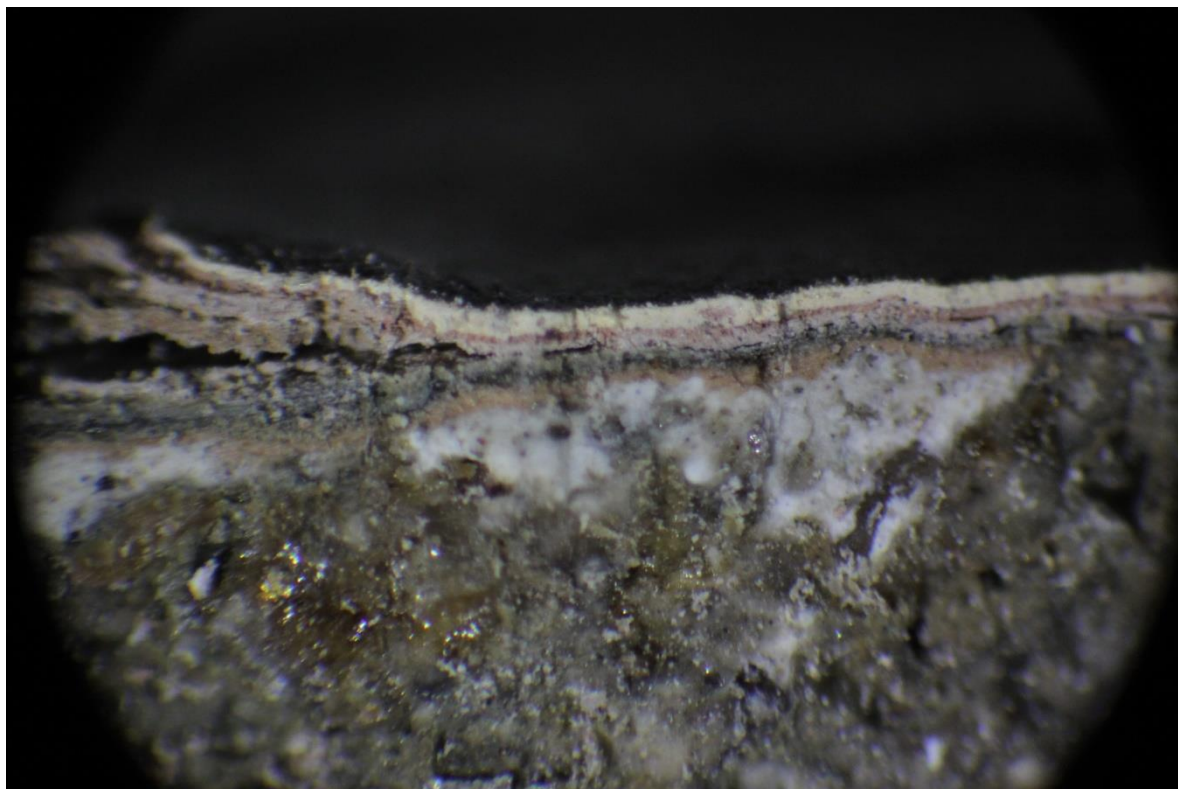
FOT. 73 - Mikroskopowy obraz przekroju próbki nr 4

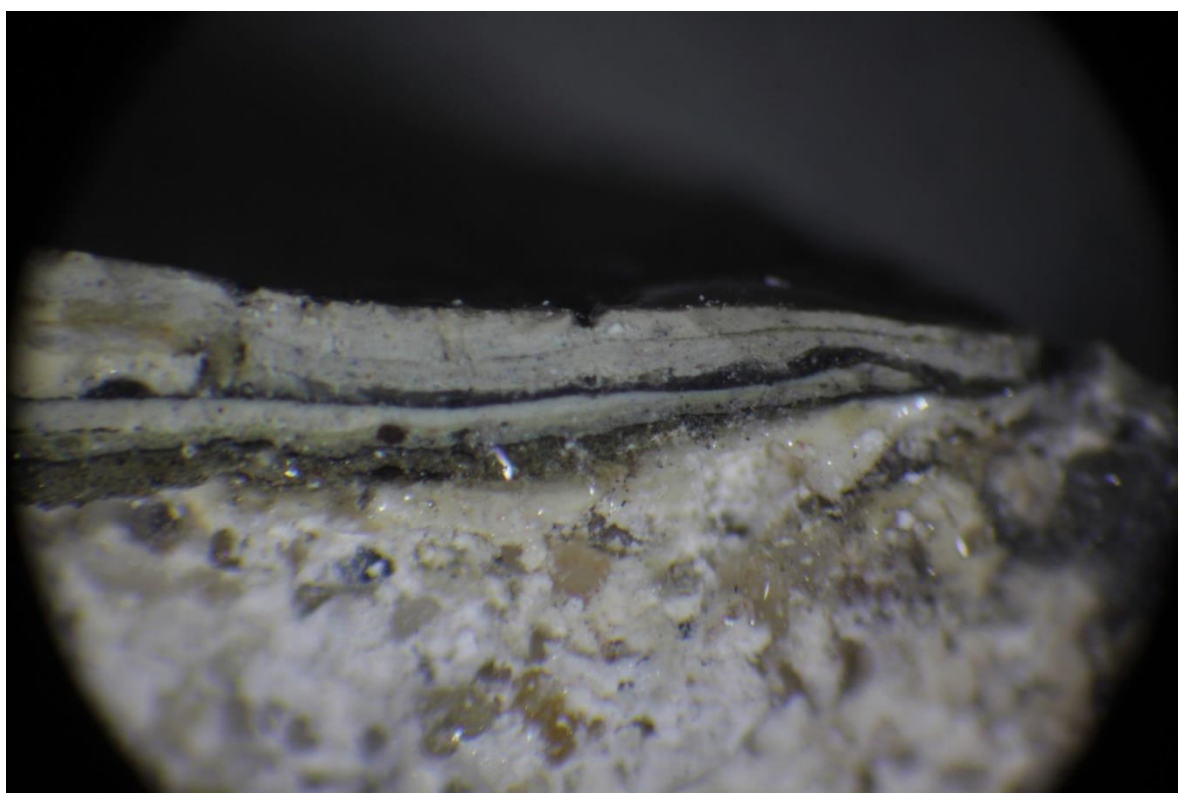
FOT. 74 - Mikroskopowy obraz przekroju próbki nr 24

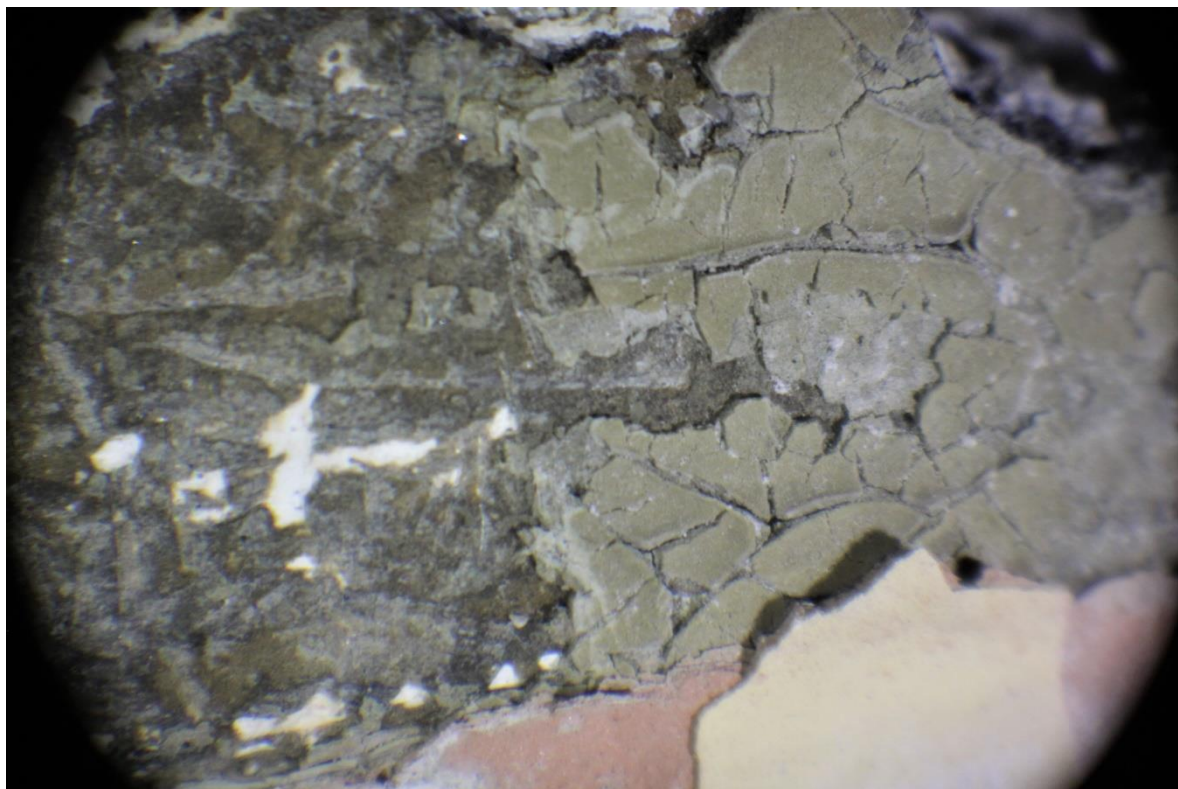
FOT. 75 - Mikroskopowy obraz powierzchni próbki nr 11
