OPIS PRZEDMIOTU ZAMÓWIENIA

Opracowanie dokumentacji projektowo - kosztorysowej remontu i przebudowy więźby dachowej i pokrycia dachu budynku Wydziału Filologicznego Uniwersytetu Wrocławskiego przy pl. B. Nankiera 15b we Wrocławiu.

**EKSPERTYZA STANU TECHNICZNEGO BUDYNKU NAUKOWO-
DYDAKTYCZNEGO WYDZIAŁU FILOLOGICZNEGO UNIwersYTETU
WROCLAWSKIEGO PRZY PL. NANKIERA 15 WE WROCLAWIU**

OBIEKT:	Budynek Wydziału Filologii Uniwersytetu Wrocławskiego pl. Nankiera 15, Wrocław
ZLECENIODAWCA:	Uniwersytet Wrocławski, pl. Uniwersytecki 1, 50-137 Wrocław

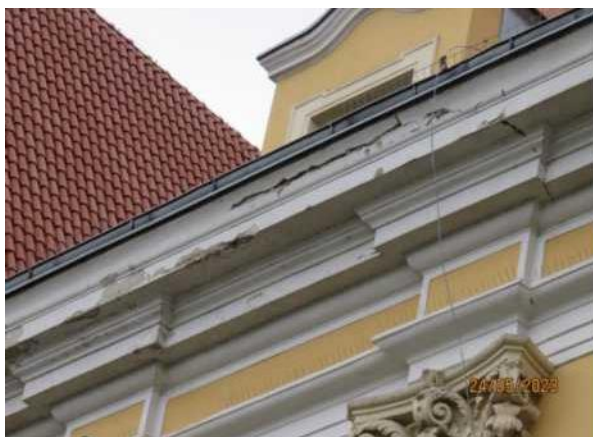
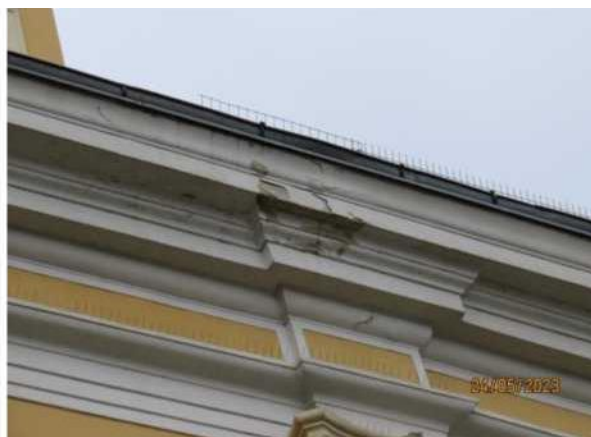
W elewacji budynku stwierdzono spękania podgzymsowe oraz ubytki tynków. Prace naprawcze tych fragmentów należy wykonać w roku 2024.

Widok uszkodzonych tynków elewacyjnych w strefach podgzymsowych

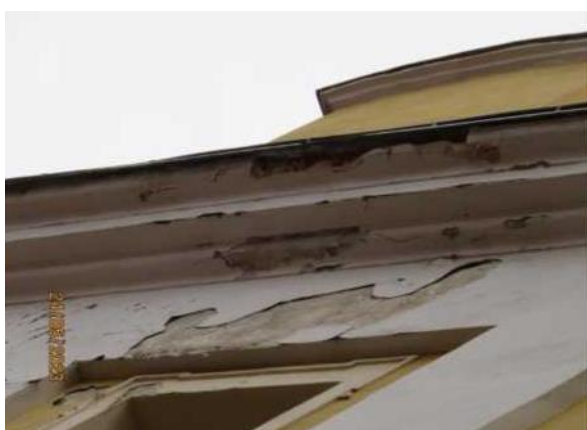
Korozja tynków i stref podgzymsowych

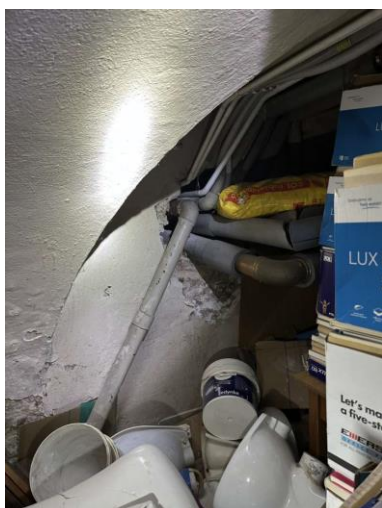
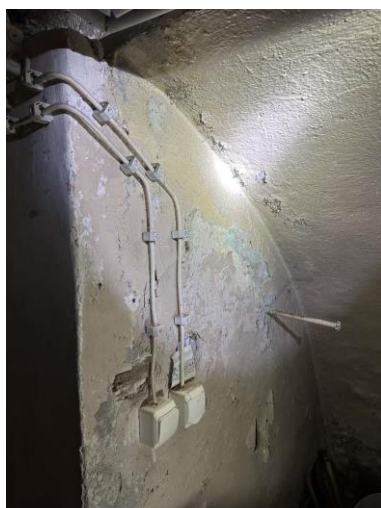
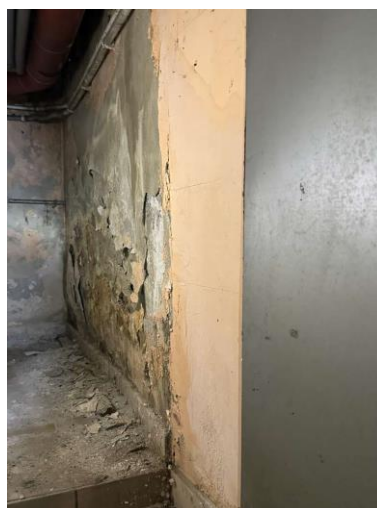
3.4 Piwnica – załącznik nr 1

Widoczne zawilgocenia sklepień i ścian piwnic oraz odparzenia tynków.

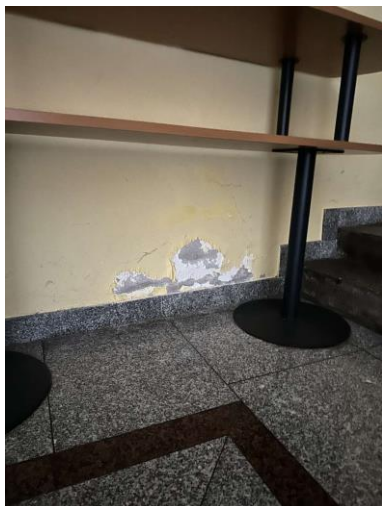
Fot. Parter 1

Na parterze stwierdzono głównie zawilgocenia przyziemia wynikające z kapilarnego podciągania wilgoci w murach w wyniku braku lub uszkodzeń izolacji poziomej i pionowej fundamentów i ścian fundamentowych.

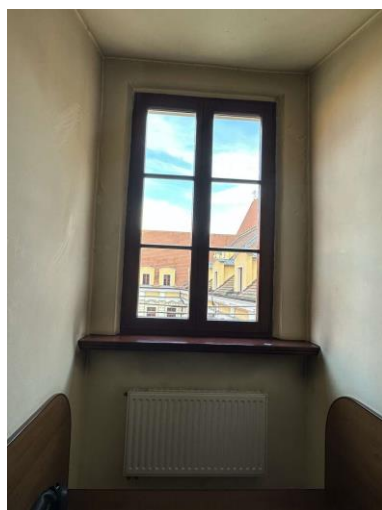
fot.korytarz 1

Przyokienne pęknięcia konstrukcji lukarny oraz zawilgocenia poddasza w wyniku nieuszczelnego pokrycia dachu.

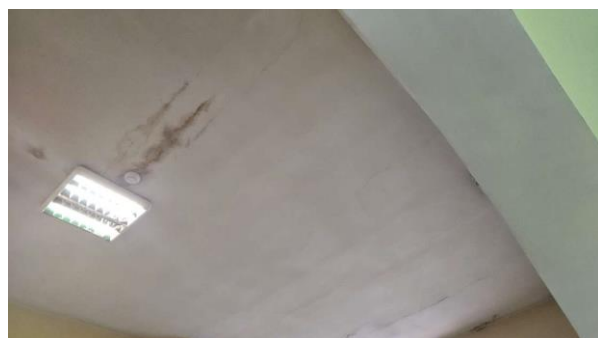
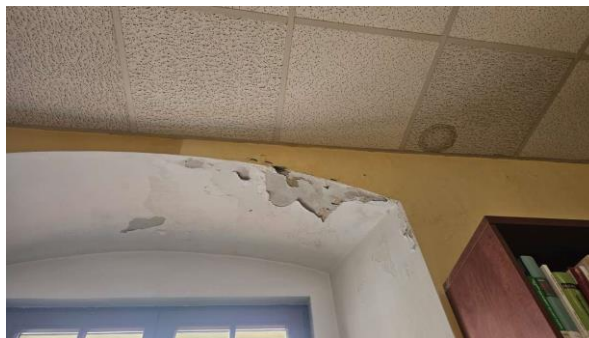
Pokrycie dachów wykonano z dachówki ceramicznej, karpiówki układanej w koronkę. Miejscowo widoczne są prześwity w dachówkach lub ubytki, co skutkuje przeciekami wód opadowych przez poszycie dachu i w konsekwencji zalewanie konstrukcji poniżej. Widoczne to jest szczególnie na klatce schodowej przylegającej do biblioteki oraz w samej bibliotece, gdzie występują zacieki na sufitach podwieszonych oraz na nadprożach łukowych okien.

Widok zacieków z nieszczelnego dachu w obrębie biblioteki

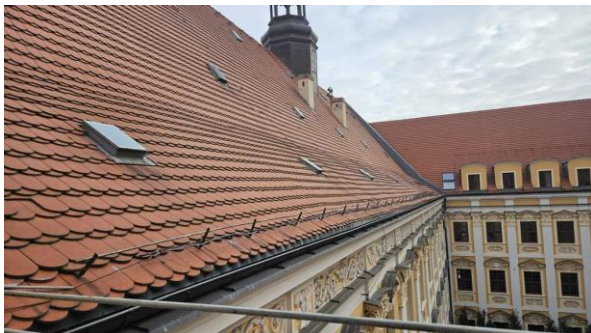
Ogólnie należy stwierdzić, że stan techniczny więźby dachowej skrzydła północnego jest zróżnicowany. Stwierdzono porażenie biotyczne więźby (szerszy opis w podrozdziale poniżej) oraz w części nadmierne ugięcia elementów drewnianych, co widoczne jest w pofalowanych połaciach dachowych.

Widoczne pofalowania więźby dachowej w niższych połaciach dachu, wynikające ze znacznej różnicy sztywności dolnych części dźwigarów pełnych i pustych.

2. Wykonać całościową przekładkę dachówki więźby północnej. Należy zwrócić uwagę na wyrównanie falujących połaci dachowych poprzez zastosowanie pasowanych na wymiar kontrłat lub łat umożliwiających uzyskanie po przekładce dachu równej powierzchni połaci dachowych.
3. Zwraca się uwagę na konieczność uszczelnienia dachu w obrębie biblioteki (przekładka) oraz w pozostałych miejscach dachu pozostałych połaci dachowych, gdzie istnieją prześwity światła w pokryciu połaci dachówką. Część miejsc pokazano na rysunku zestawczym i zdjęciach w punkcie powyżej. Uszczelnień dokonać za pomocą przekładek dachówki oraz jej uzupełnień.
Dodatkowo dokonać uszczelnienia dachu w skrzydle wschodnim w narożu południowym przy kościele, gdzie istnieją nieszczelności pokrycia dachówką.

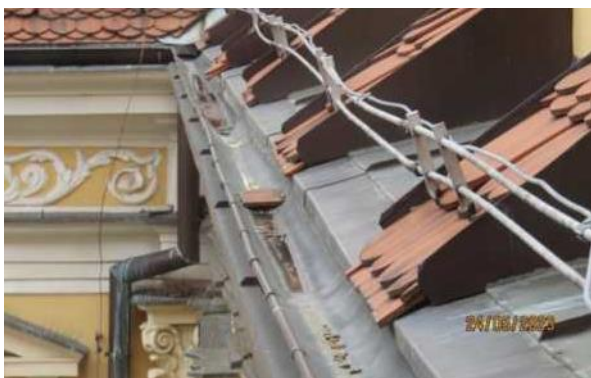
W wyniku ubytków dachówki w połaciach więźby zalega ona w rynnach. Świadczy to o uszkodzeniach pokrycia, co powoduje nieszczelności, zalewanie konstrukcji drewnianych oraz ceglanych sklepień i w konsekwencji ich degradację.

Zalegające w rynnie dachówki, które spadły z połaci dachu.

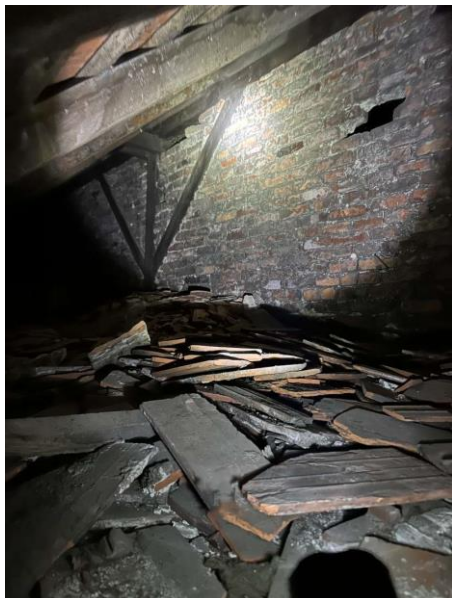
Więźba dachowa pozostałych dachów znajduje się w dostatecznym stanie technicznym. Jedynie w skrzydle południowym przylegającym do kościoła stwierdzono zaleganie gruzu i dachówki po remoncie dachu, co wymaga usunięcia zbędnych elementów budowlanych składowanych niezgodnie z zasadami na stropie kondygnacji poniżej więźby dachu (fot. poniżej).

Fragmenty dachówek i gruzu budowlanego konieczne do usunięcia ze stropu (skrzydło południowe).

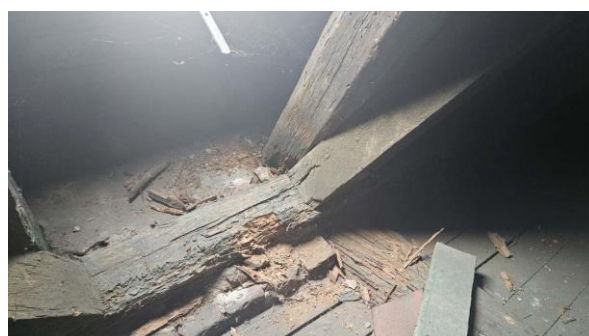
Porażenie biotyczne grzybem domowym

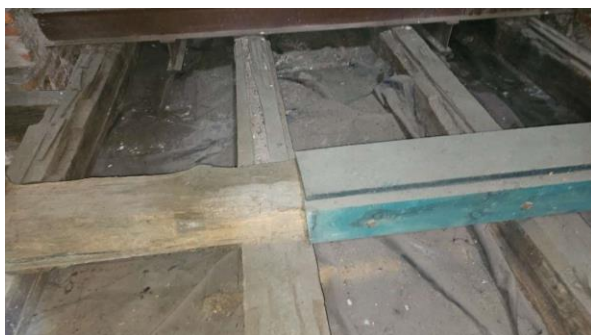
Powierzchniowe porażenie biotyczne owadami – technicznymi szkodnikami drewna

4. Prace impregnacyjne elementów porażonych przez owady – techniczne szkodniki drewna należy wykonać lokalnie za pomocą fumigacji stosując pestycydy, jako materiał unieszkodliwiający szkodniki.
5. Elementy porażone przez grzyby lub pleśnie należy oczyścić (ew. ociosać) i zabezpieczyć preparatami grzybo i -pleśniobójczymi dostępnymi na rynku oraz dopuszczonymi do użytkowania przez właściwe służby sanitarne.
6. Usunąć zalegające w rynnach dachówki
7. Zaopatrzyć wszystkie poddasza w czujniki dymu oraz system zdalnego powiadomienia alarmu.

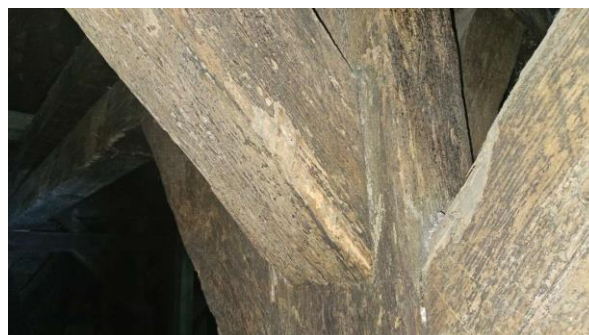
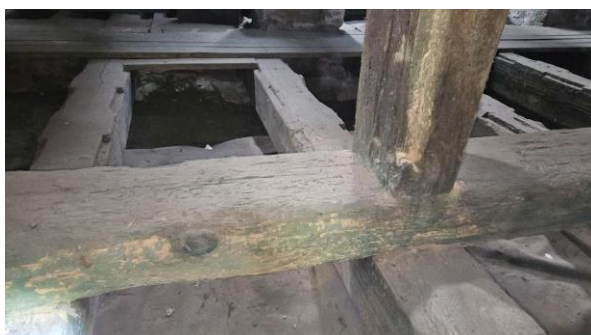
Powierzchniowe porażenie owadami

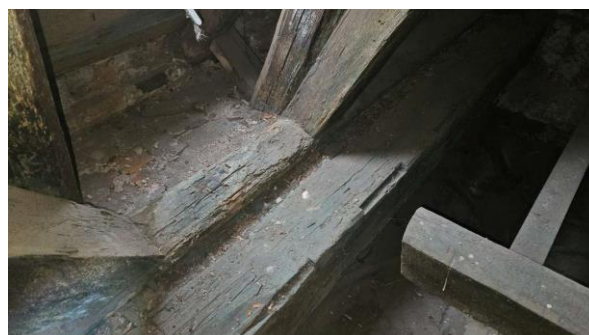
Porażenie biotyczne grzybem domowym

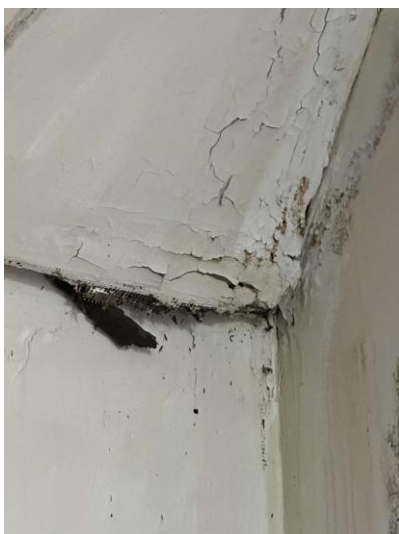
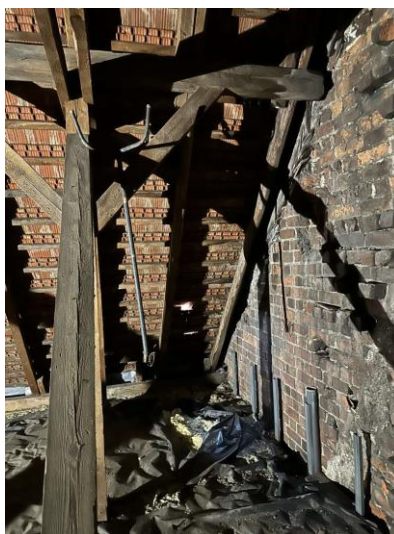
Zacieki i prześwity w połaci wynikające z nieszczelnego pokrycia dachówką w skrzydle wschodnim naroża południowego przy kościele.

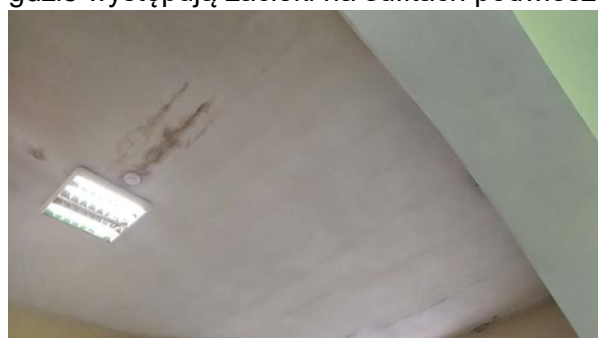
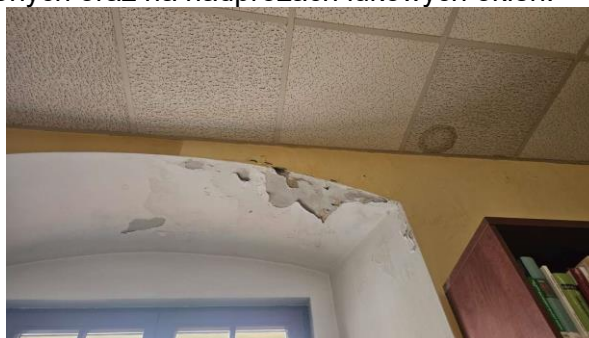
Pokrycie dachów wykonano z dachówki ceramicznej, karpiówki układanej w koronkę. Miejscowo widoczne są prześwity w dachówkach lub ubytki, co skutkuje przeciekami wód opadowych przez poszycie dachu i w konsekwencji zalewanie konstrukcji poniżej. Widoczne to jest szczególnie na klatce schodowej przylegającej do biblioteki oraz w samej bibliotece, gdzie występują zacieki na sufitach podwieszonych oraz na nadprożach łukowych okien.

Widok zacieków z nieszczelnego dachu w obrębie biblioteki

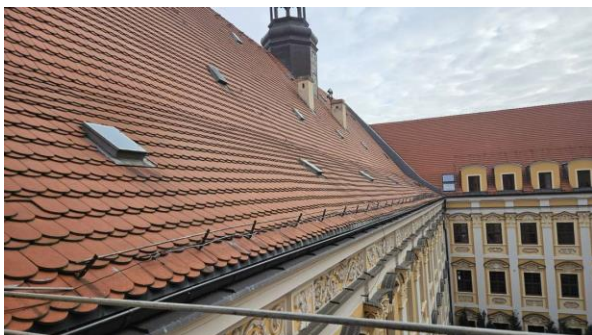
Ogólnie należy stwierdzić, że stan techniczny więźby dachowej skrzydła północnego jest zróżnicowany. Stwierdzono porażenie biotyczne więźby (szerszy opis w podrozdziale poniżej) oraz w części nadmierne ugięcia elementów drewnianych, co widoczne jest w pofalowanych połaciach dachowych.

Widoczne pofalowania więźby dachowej w niższych połaciach dachu

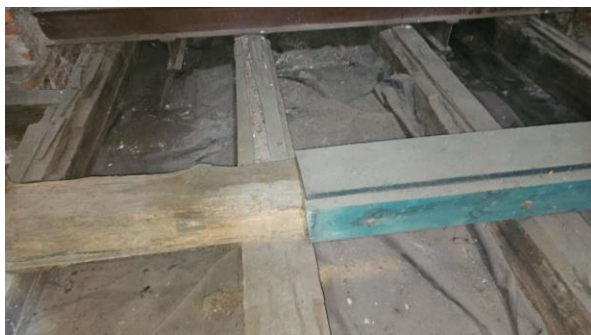
Powierzchniowe porażenie biotyczne owadami – technicznymi szkodnikami drewna

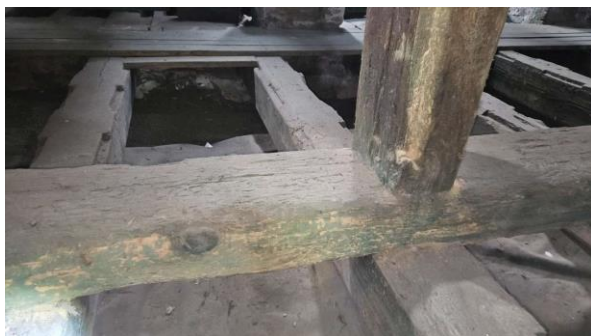
Powierzchniowe porażenie owadami
