## 4. EKSPERTYZA TECHNICZNA

### REMONT BUDYNKU MUZEUM REGIONALNEGO W BEŁCHATOWIE

Przedmiotem opracowania jest ekspertyza techniczna stanu istniejącego poprzedzająca remont budynku Muzeum Regionalnego w Bełchatowie.

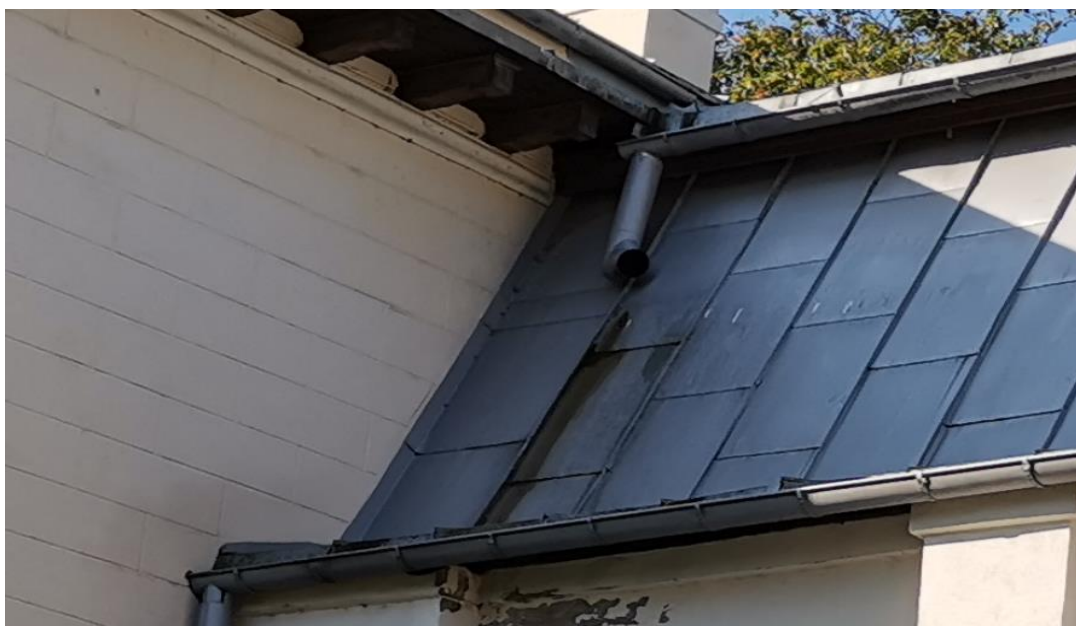
Poszycie dachu z paneli z blachy ocynkowanej montowanej na rąbek stojący w stanie dostatecznym. Widoczne miejscowe działanie korozji, zwłaszcza na dolnych rantach przy połączeniach. Główne ogniska stwierdzono przy wylotach z rur spustowych na niższe części dachu mansardowego (szczególnie od strony wschodniej) oraz na górnych połaciach głównego dachu mansardowego. Przy niektórych łączeniach paneli widać niewielkie rozwarstwienia oraz skrzywienia rąbków stojących.

**Fot. 2. Miejscowa korozja poszycia dachowego przy wylotach z rynny**

- poszycie dachu – zaleca się oczyszczenie pojedynczych, skorodowanych paneli dachowych środkami odrdzewiającymi, a w przypadku znacznej degradacji wymianę całych paneli poprzez odgięcie rąbków stojących. Nowe panele powinny nawiązywać do istniejących kształtem, materiałem i kolorystyką. Istniejące wyłazy dachowe posiadające ogniska korozji, nieefektywne obróbki blacharskie i nieposiadające zabezpieczeń zamykających od wewnątrz należy wymienić. Całość połaci dachowej oczyścić i zabezpieczyć poprzez pomalowanie farbami antykorozyjnymi zachowującymi obecny jasno-szary kolor blachy. Do wymiany przeznacza się również część obróbek blacharskich wykonanych w nieodpowiedni sposób oraz posiadających ślady korozji. Zaleca się także wykonanie nowych uszczelnień silikonami dekarскими przy obróbkach dla miejsc szczególnie narażonych na działanie wilgoci w obrębie obróbek kominów, obróbek przyściennych itp..

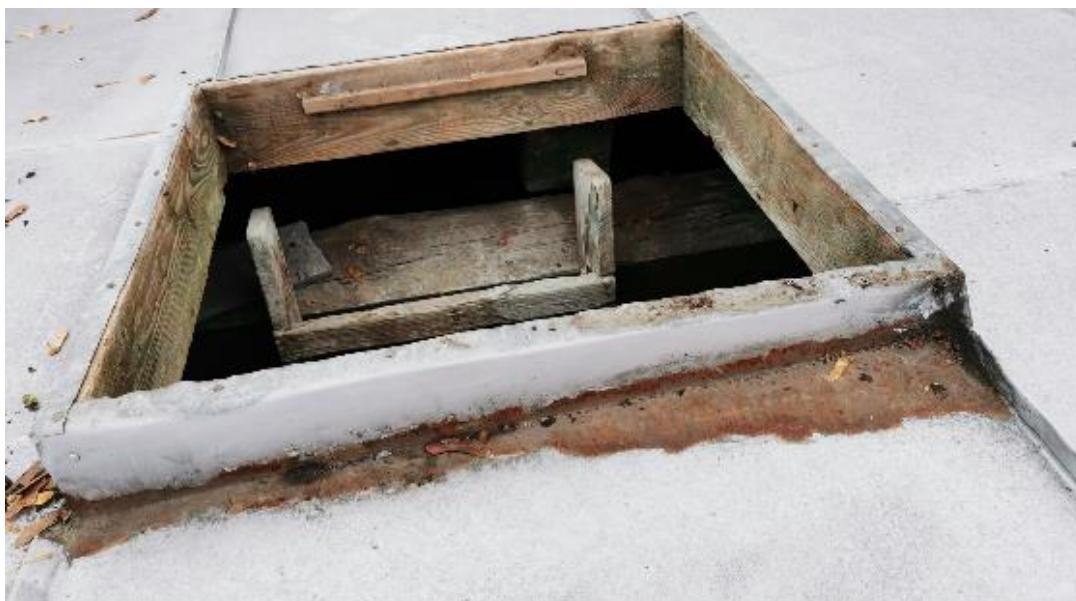
Wyłazy dachowe nie posiadają zamykania zabezpieczającego od wewnątrz (zamykane są przez nakładanie). Na ich obróbkach widoczna jest korozja. Pod dachem na deskowaniu wokół wyłazu od strony północnej zauważalne ślady zawilgocenia i działania wody. Obróbki wykonane w sposób niedokładny.

**Fot. 3. Korozja i przecieki przy wyłazach dachowych**

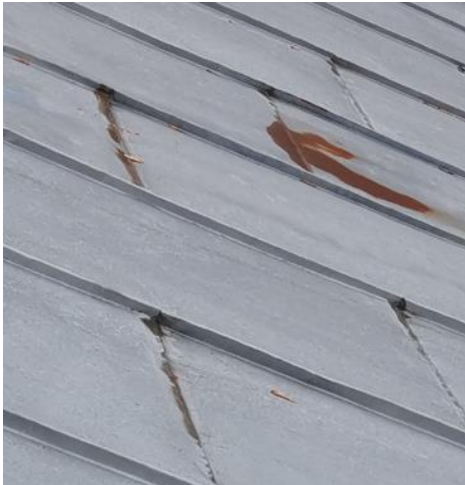
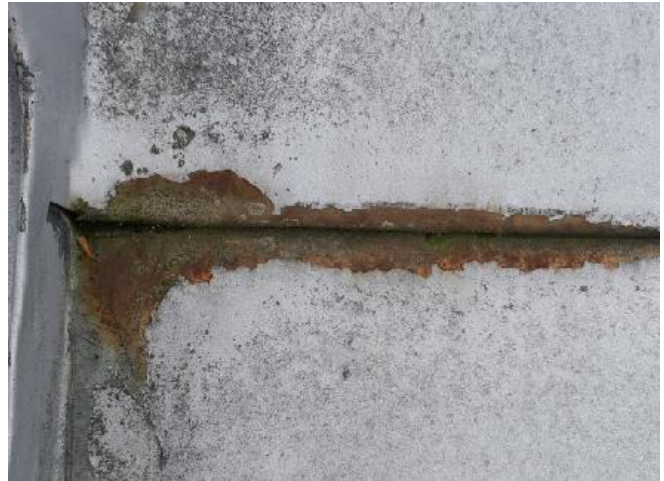
**Fot. 4. Korozja dolnych rantów paneli dachowych**

**Fot. 5. Korozja dolnych rantów paneli dachowych**

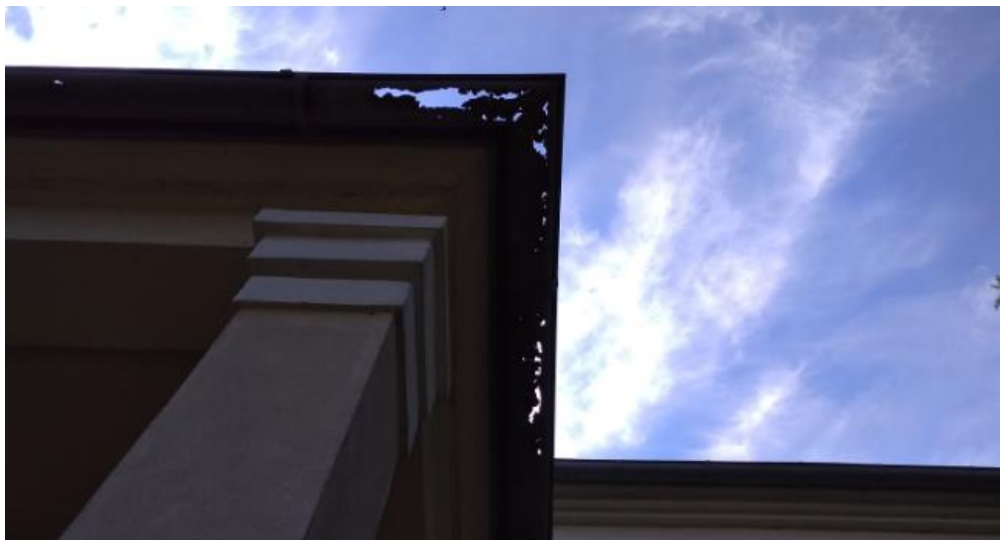
Rynny i rury spustowe jako całość systemu odprowadzania wody z dachu w stanie złym. Widoczne liczne ślady korozji, które w niektórych miejscach spowodowały znaczne ubytki i dziury w powierzchniach blachy. Metalowe haki miejscowo poodginane (prawdopodobnie na skutek zalegania śniegu w rynnach). Stwierdza się również wadliwe odprowadzanie wody krótkimi rurami spustowymi na połacie mansardowe dachu. Przy częściach bocznych na niższych ozdobnych daszkach brak rynny okalającej całość okapu. Występuje tylko pojedyncza rynna wzdłuż ściany szczytowej. Brak rury spustowej przy odwodnieniu południowego zadaszenia nad wiatrołapem. Woda odprowadzana jest przez przelew („rzygacz”) bezpośrednio do poniższej sadzawki odwadniającej co powoduje uszkodzenia muru.

**Fot. 6. Dziury w rynnie powstałe w skutek korozji**

- rynny – wymienić kompletne orynnowanie razem z rurami spustowymi. Dla nowego

systemu należy sprawdzić miarodajność przepływu przy doborze średnic. Rynny i rury spustowe prowadzić zgodnie z dotychczasowymi lokalizacjami z zachowaniem materiału i kolorystyki.

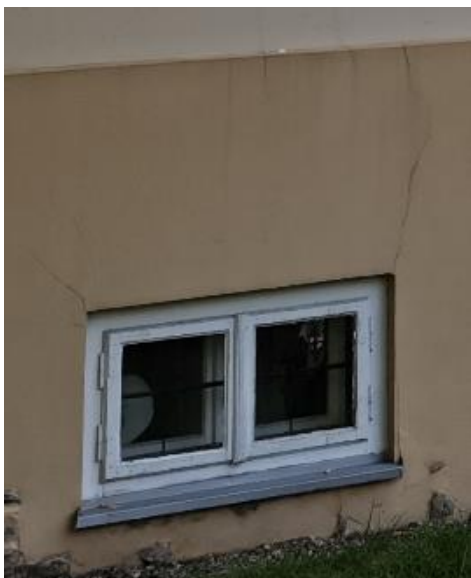
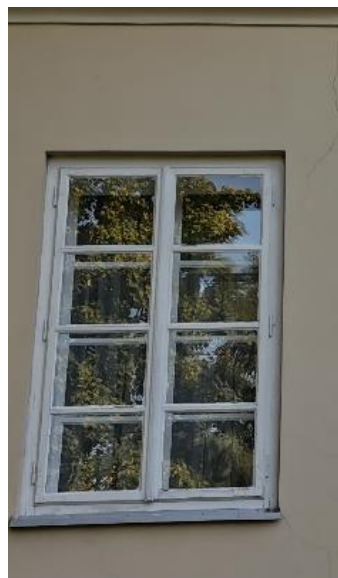
gzymsu na elewacji zachodniej. Niektóre z zarysowań mogą być spowodowane niewielkimi pęknięciami muru pod tynkiem. Tworzą się głównie od naroży otworów okiennych (foto 4, 5). Według dokumentacji archiwalnych wpływ na to mogła mieć wymiana części stropów z drewnianych na stalowo-żelbetowe, która spowodowała miejscowe zwiększenie jednostkowych obciążeń.

**Fot. 7. Pęknięcia tynku na elewacji przy narożach otworów okiennych**

**Fot. 8. Pęknięcia tynku na elewacji przy narożach otworów okiennych**

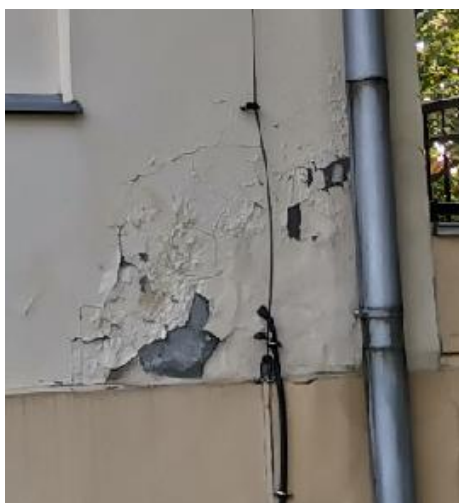
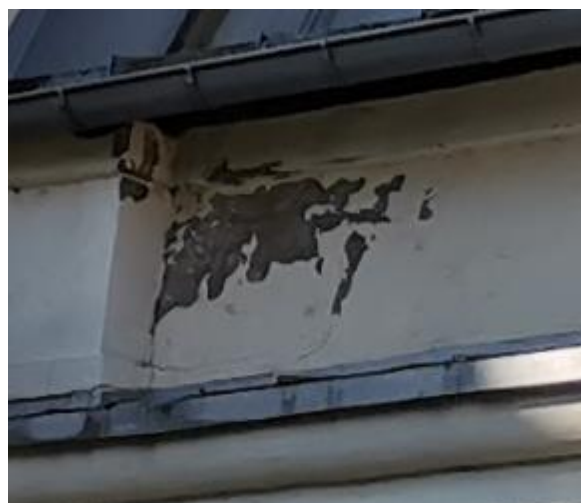
Na elewacjach widoczne również miejscowe złuszczenia farby i odspojenia od powierzchni tynku. Kolorystyka całości elewacji nie jest jednorodna. Widoczne są miejscowe przebarwienia i wyblaknięcia oraz różnice odcieni po punktowych naprawach. W pasie dolnym w niektórych miejscach bezpośrednio przy gruncie zauważalne zabrudzenia spowodowane chlapaniem wody opadowej przy wadliwych rynnach i zbyt krótkich okapnikach obróbek dekarских.

**Fot. 9. Złuszczenia farby na elewacjach**

**Fot. 10. Złuszczenia farby na elewacjach**

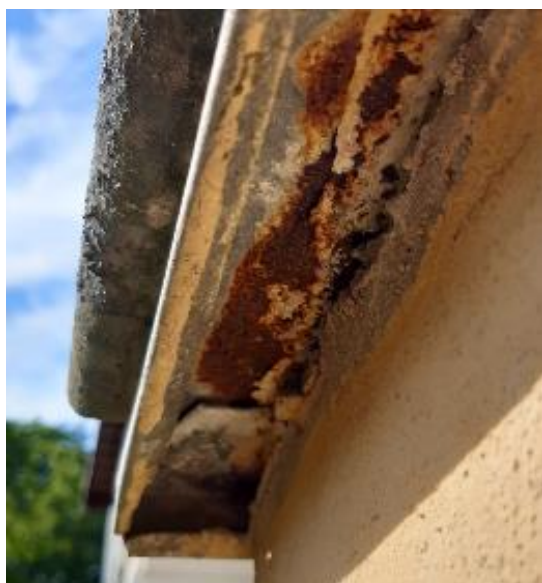
Fot. 12. Skorodowana obróbka pod płytą spocznika schodów

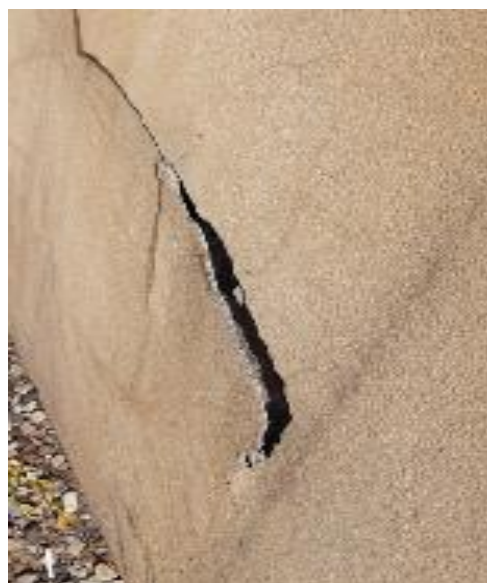
Fot. 13. Pęknięcia i odspajanie tynku ścian bocznych schodów

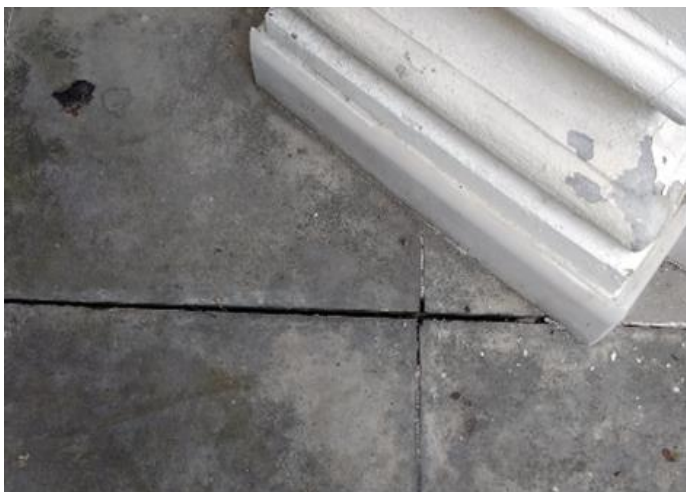
Stan całości schodów należy określić jako zły. Zauważono brak mas wypełniających pomiędzy płytami kamiennymi wykańczającymi schody co skutkuje podpływaniem pod nie wody i w wyniku jej zamarzania powoduje ich deformacje. Całość płyt na tarasie ułożona z nieodpowiednim spadkiem przez co w wyniku większych opadów na powierzchni tworzą się kałuże. Woda zbiera się również przy połączeniu nawierzchni tarasu ze ścianą budynku. Brak jej skutecznego odprowadzania powoduje kapilarne przenikanie wody w mur. Całość kamiennych płyt wykończeniowych z piaskowca jest już mocno wytarta i posiada już znaczne ślady zużycia. Bliskość nasadzeń i krzewów oraz słabe nasłonecznienie powoduje zazielenienie schodów oraz porastanie ich przez mchy.

**Fot. 14. Brak wypełnienia spoin (fug), deformacje podłoża z płyt kamiennych**

- schody zewnętrzne – zdemontować, oczyścić i ponownie zamontować całość okładzin z płyt nawierzchniowych kamiennych z uwzględnieniem prawidłowych uszczelnień i spadków. Uszkodzone elementy wymienić. Dla głównych schodów wejściowych do budynku należy przewidzieć zastosowanie nowych okładzin stopni z piaskowca. Wykonać naprawy tynków na murach oporowych, balustradach i filarach wraz z odnowieniem lub wymianą uszkodzonych daszków ozdobnych. Elementy stalowe balustrad i pochwytywów oczyścić i pomalować farbami zabezpieczającymi przed korozją na kolor zgodny z zastosowanym obecnie. Sprawdzić również ich jakość mocowań. W przypadku wyczuwalnych luzów wymienić łączniki (kołki).

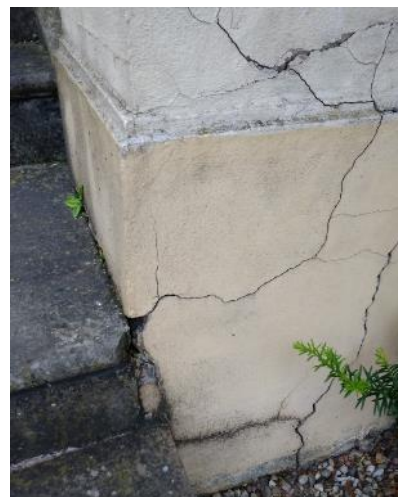
W złym stanie technicznym są również tynki ścian oporowych schodów. Najniżej usytuowane słupy posiadają znaczne spękania przenoszące się również na murowane filary. Na ścianach bocznych widoczne odspojenia tynku i złuszczenie powłok malarskich.

**Fot. 15. Znaczne spękanie i odspajanie tynku ścian bocznych i słupów schodów**

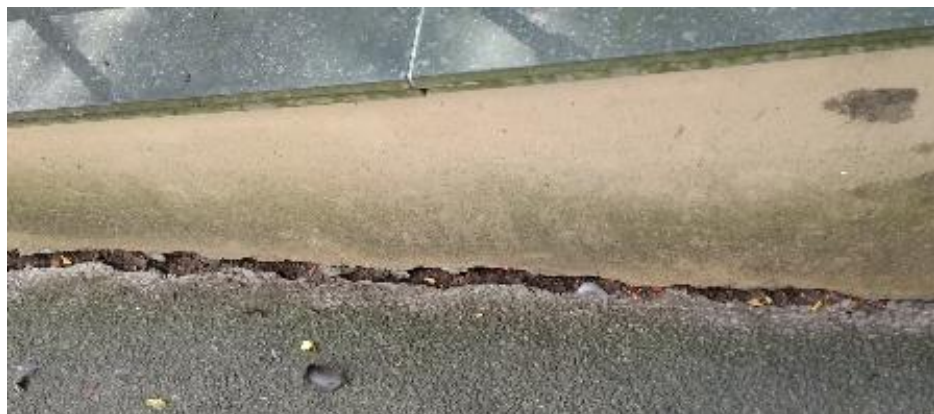
Podjazd dla niepełnosprawnych posiada ubytki przy połączeniu płyt nawierzchniowych (płyty lastriko) ze ścianami balustrad (foto 15) do których przedostaje się woda. Brak w tych miejscach mas uszczelniających.

**Fot. 18. Ubytki przy połączeniu płyt nawierzchni podjazdu dla niepełnosprawnych z ścianą balustrady**

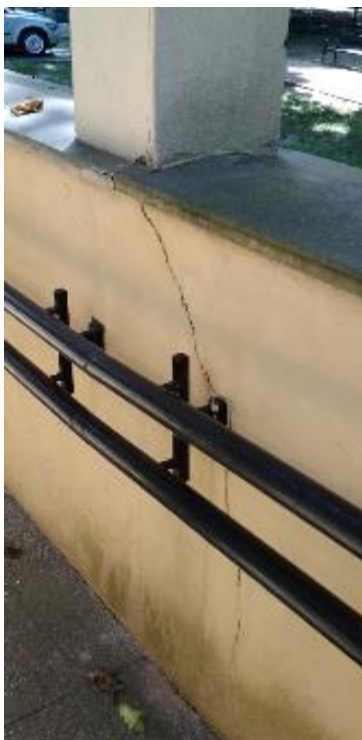
**Fot. 19. Pęknięcie ściany przy środkowym słupie podjazdu dla niepełnosprawnych**

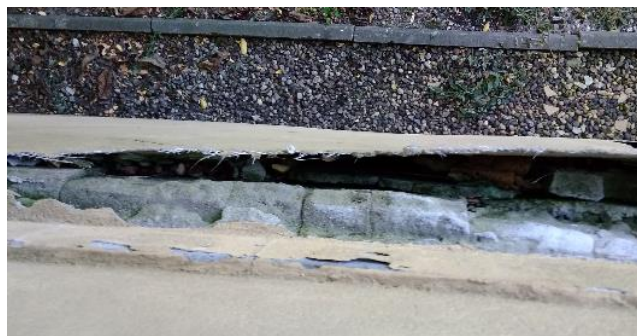
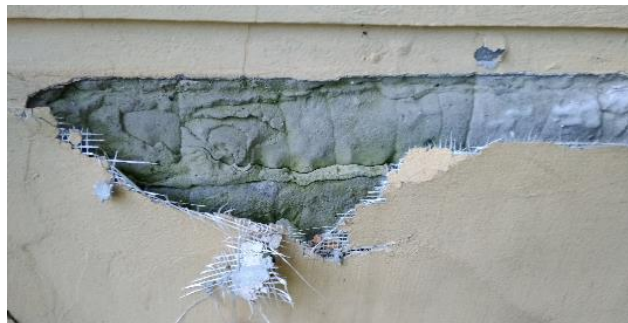
Ściany i balustrady wokół schodów i podjazdu dla niepełnosprawnych z znacznymi ubytkami i odspojeniami tynków na siatce oraz złuszczeniami powłok malarskich (foto 17, 18). Zauważalne zawilgocenie murów. Woda dostająca się przez nieszczelności pod tynk powoduje jego odsadzanie. Widoczne pęknięcie muru przy środkowym słupie (podtrzymującym zadaszenie) skrajnej balustrady (foto 16). Ściany posiadają liczne zabrudzenia, zazielenienia i naloty. Przy daszkach wieńczących zauważalne miejscowe ubytki i ukruszenia okapników oraz punktowe braki spoin uszczelniających.

**Fot. 20. Odspojenie tynku na siatce przy ścianie podjazdu dla niepełnosprawnych**

**Fot. 21. Odspojenie tynku na siatce przy ścianie podjazdu dla niepełnosprawnych**

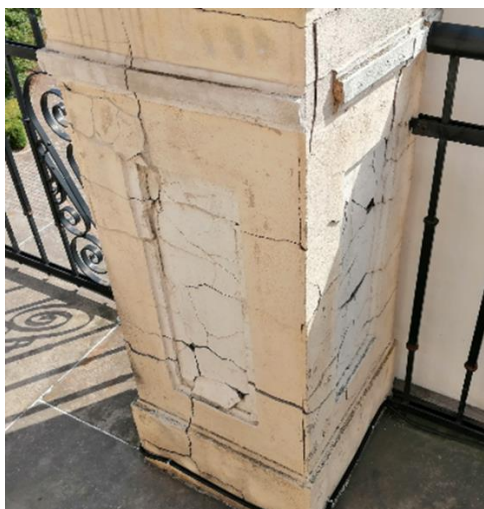
Oględziny balkonu (tarasu nad głównymi schodami wejściowymi od strony wschodniej) wykazały mocne uszkodzenia tynku na słupach murowanych w których osadzona jest stalowa balustrada. W najgorszym stanie znajduje się jeden z środkowych słupów (foto 19). Tynk na nim jest w całości skruszony i zaczyna się odspajać. Betonowe daszki na słupach w dobrym stanie technicznym. Posiadają jedynie nalot i zabrudzenia.

**Fot. 22. Mocne uszkodzenia tynku środkowego słupa balkonu (na piętrze) od strony wschodniej**

- balkon – wykonać naprawy tynków na murowanych słupach balustrady. W przypadku środkowych słupów z najbardziej spękanym tynkiem należy go skuć i w całości odtworzyć z zachowaniem obecnej formy. Po ukończeniu prac tynkarskich pomalować balustrady zgodnie z ustaloną kolorystyką. Na powierzchni balkonu oczyścić okładziny z płyt kamiennych bez dokonywania demontażu. Uzupełnić ubytki fug i spoin za pomocą uszczelniaczy. Wymienić ocynkowaną obróbkę wokół płyty balkonowej. Balustrady stalowe odświeżyć poprzez malowanie.

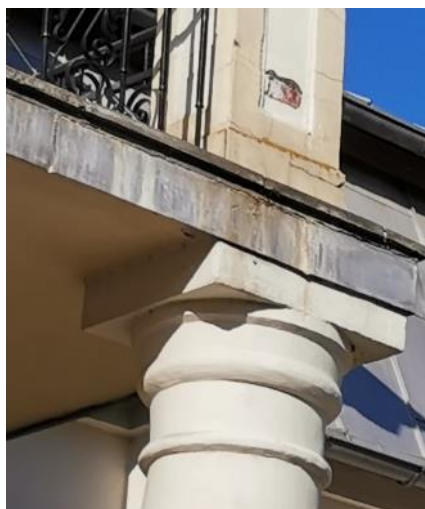
Obrzeże płyty balkonowej zabezpieczona jest blaszaną obróbką na której występują zabrudzenia i ślady korozji (foto 20). Obróbka posiada wywinicie wchodzące pod nawierzchnię płyty tarasu. W niektórych miejscach zauważono ubytki silikonów uszczelniających.

**Fot. 23. Zabrudzenia i korozja obróbki blaszanej balkonu**

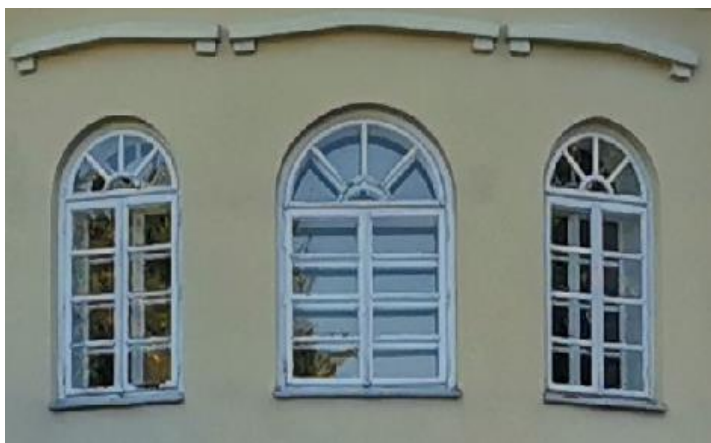
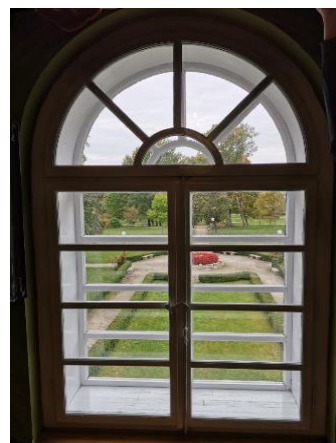
W najgorszym stanie znajdują się trzy okna na piętrze budynku od strony zachodniej. Poszczególne elementy drewniane w skrzydłach okiennych są mocno przegnite przez co szyby osadzone są w niestabilny sposób. Farba posiada liczne ubytki, złuszczenia i odpryski.

Fot. 24. Okna na piętrze budynku od strony zachodniej przeznaczone do wymiany

Fot. 25. Widok okna przeznaczonego do wymiany od wewnątrz

- stolarka okienna – zaleca się wykonać wymianę 3 okien na piętrze budynku od strony zachodniej (zaznaczonych w części rysunkowej). Od zewnątrz należy odświeżyć całość stolarki okiennej poprzez oczyszczenie jej ze starej farby i ponowne pomalowanie na kolor biały.

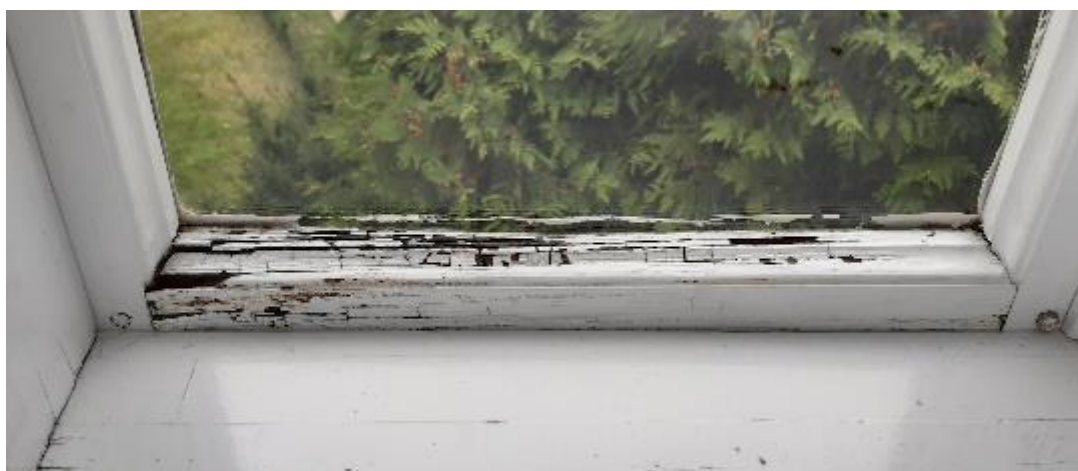
Fot. 26. Przegnite elementy skrzydła do wymiany

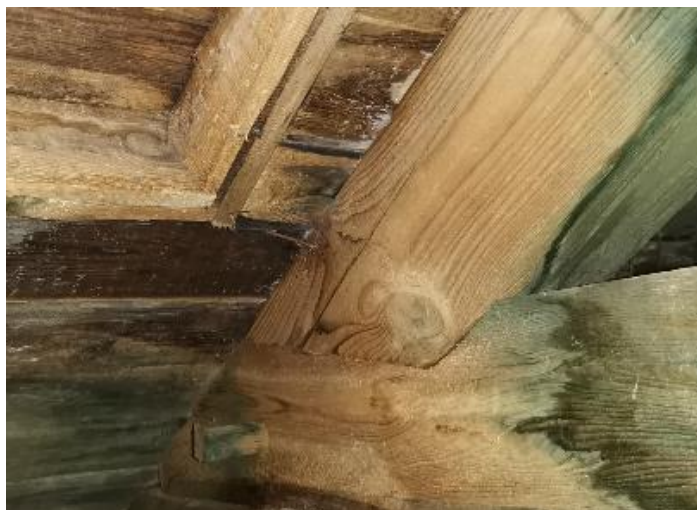
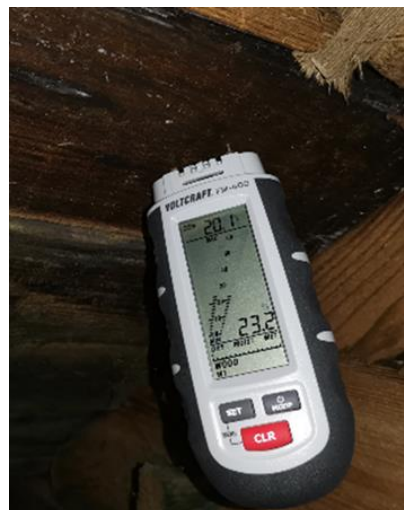
Stan techniczny poszczególnych elementów więźby dachowej ocenia się jako zadawalający. Większość elementów konstrukcyjnych posiada spękania, niewielkie skręcenia i rozwarstwienia przekroju wzdłuż włókien. Jest to zjawisko powszechnie występujące głównie na skutek szybkiego osuszania wilgotnego drewna (zmiana stopnia wilgotności). Miejscowo na elementach więźby (szczególnie w przestrzeniach międzystropowych) oraz na niektórych obszarach deskowania zauważono ślady korozji biologicznej. Przy wyłazach dachowych (zwłaszcza od strony północnej) widoczne mocne zawilgocenia. Badania wilgotnościomierzem

deskowania bezpośrednio pod wyłazem dawały pomiary około 23%. Dla suchych miejsc więźby dachowej wynik wahał się od około 5% do 8%. Ślady wilgoci pod poszyciem pojawiają się również przy ścianach centralnej części (ryzalit środkowy od wschodniej strony).

**Fot. 27. Widoczne ślady wilgoci przy północnym wyłazie dachowym**

**Fot. 28. Pomiar wilgotności deskowania pod północnym wyłazem**

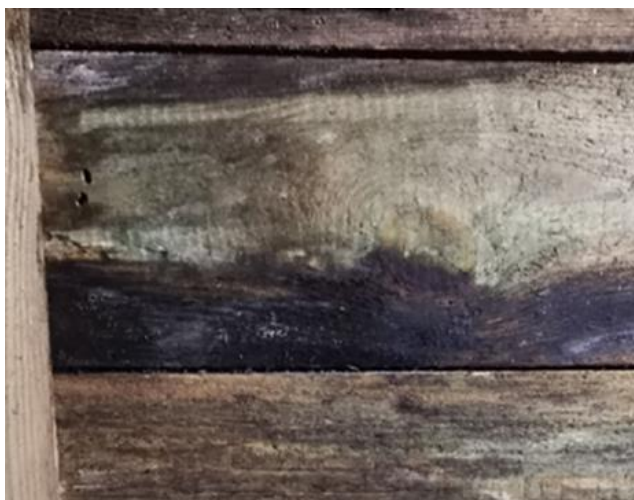
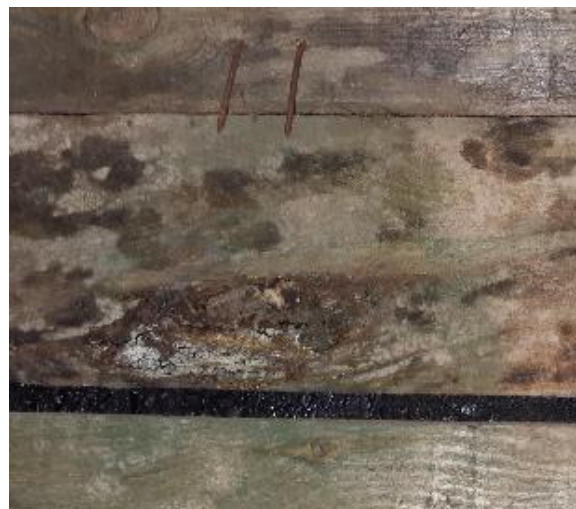
**Fot. 29. Korozja biologiczna deskowania**

**Fot. 30. Korozja biologiczna deskowania**

- więźba dachowa – w celu dalszego, bezpiecznego użytkowania obiektu zaleca się wykonanie impregnacji grzybo- i owadobójczej oraz przeciwpożarowej elementów konstrukcyjnych więźby dachowej wraz z deskowaniem. Przed nakładaniem preparatów należy oczyścić przeznaczone do tego powierzchnie.
