Ekspertyza Budowlana

Dotyczy oceny stanu technicznego budynku mieszkalnego przy ul. Nehringa 65 w Szczecinie.

Zamawiający: Zarząd Budynków i Lokali Komunalnych w Szczecinie ul. Mariacka 25.

Opracował:
mgr inż. Marek Nowak
RZECZOZNAWCA BUDOWLANY
CENTRALNY REJESTR RZECZOZNAWCÓW
BUDOWLANYCH
Poz. 31/08/R/C
72-123 Kliniska Wielkie ul. Piękna 19
tel./fax 91/466-65-38
kom. 601-418-652

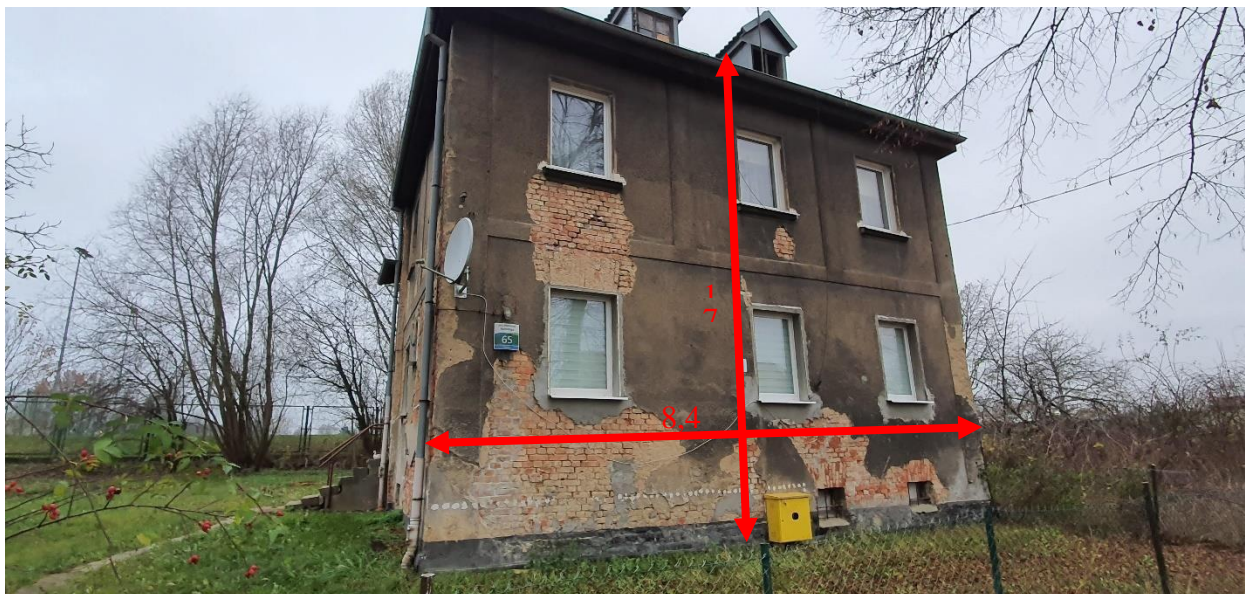
Na ścianach w strefie otworów okiennych pojawiły się zarysowania

Zarysowania murów w strefie otworów okiennych powstały przede wszystkim wskutek poszerzenia otworów okiennych – poza strefy oddziaływania nadproży ceramicznych. Obecnie nadproża nie mają oparcia na murach poza światłem ościeży. Stan taki powoduje ścinanie – zarysowania muru na oknach wskutek oddziaływania sił ścinających. Na zewnątrz murów oraz w części piwnicznej wykonano izolację poziomą (iniekcję jednorzędową) oraz zewnętrzną izolację pionową – zabezpieczenie masą bitumiczną z folią budowlaną oraz folią kubełkową z dociskiem listwowym do muru nad poziomem terenu. Pomiary zawilgocenia wykazały stan wilgotny (widoczne dosychanie ścian). Stan mokry stwierdzono na fragmencie uszkodzonej od wewnątrz ściany zewnętrznej (w strefie posadzkowej) – wykonanej prawdopodobnie jako zamurowanie otworu drzwiowego. Na posadzce zalega warstwa piasku i ziemi (ok. 5 cm) przyczyniające się również do utrzymania wilgoci.

- ▶ **Usunąć luźny, odparzony tynk.**
- ▶ **W otworach okiennych zamontować stosując stemplowanie na zaprawę monterską dodatkowe nadproża stalowe z kątownika 120x120 mm (długość otwór +25cm+25 cm).**

► **W strefie zarysowań muru** (po mon. 50 cm z każdej strony) usunąć luźne, odparzone tynki, poszerzyć spoiny w murze ceglanym, oczyścić rysy z kurzu, zanieczyszczeń wprowadzić iniekcyjnie zaprawę naprawczą. W poszerzone spoiny wcisnąć na zaprawę monterską pręt żebrowany śr. 8 mm. Wykonać szpryc cementowy i wkleić siatkę stalową cięto-ciągnioną i otynkować całe pole.

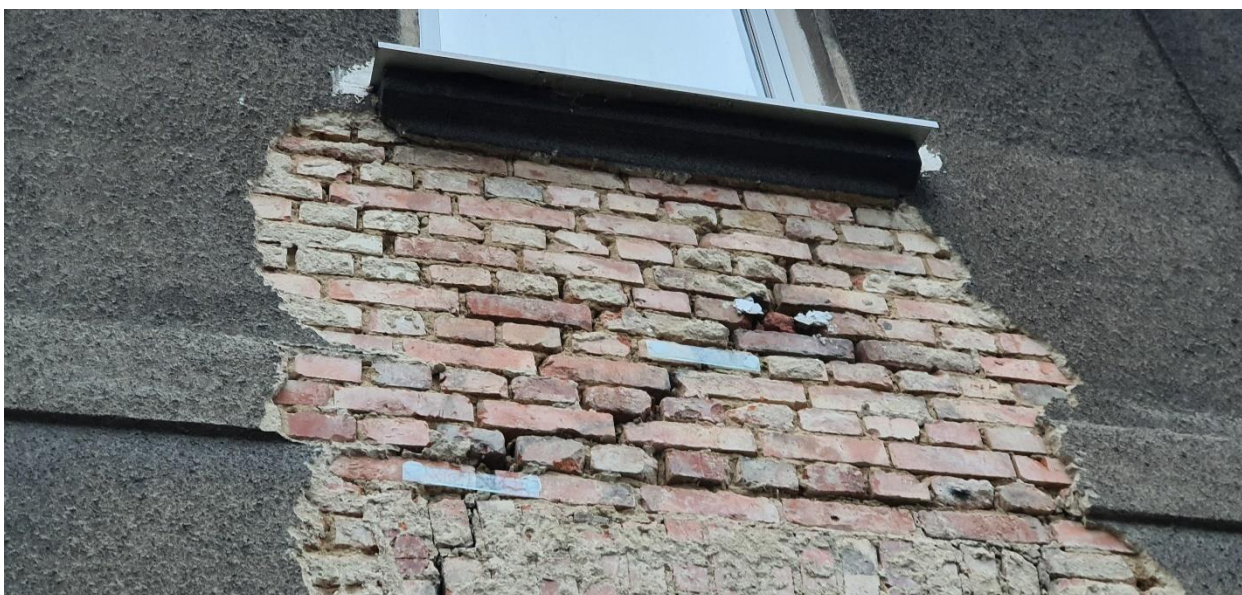
Zamontowano znaczniki zarysowań z pasków szkła – nie oddające pracy konstrukcji budynku.

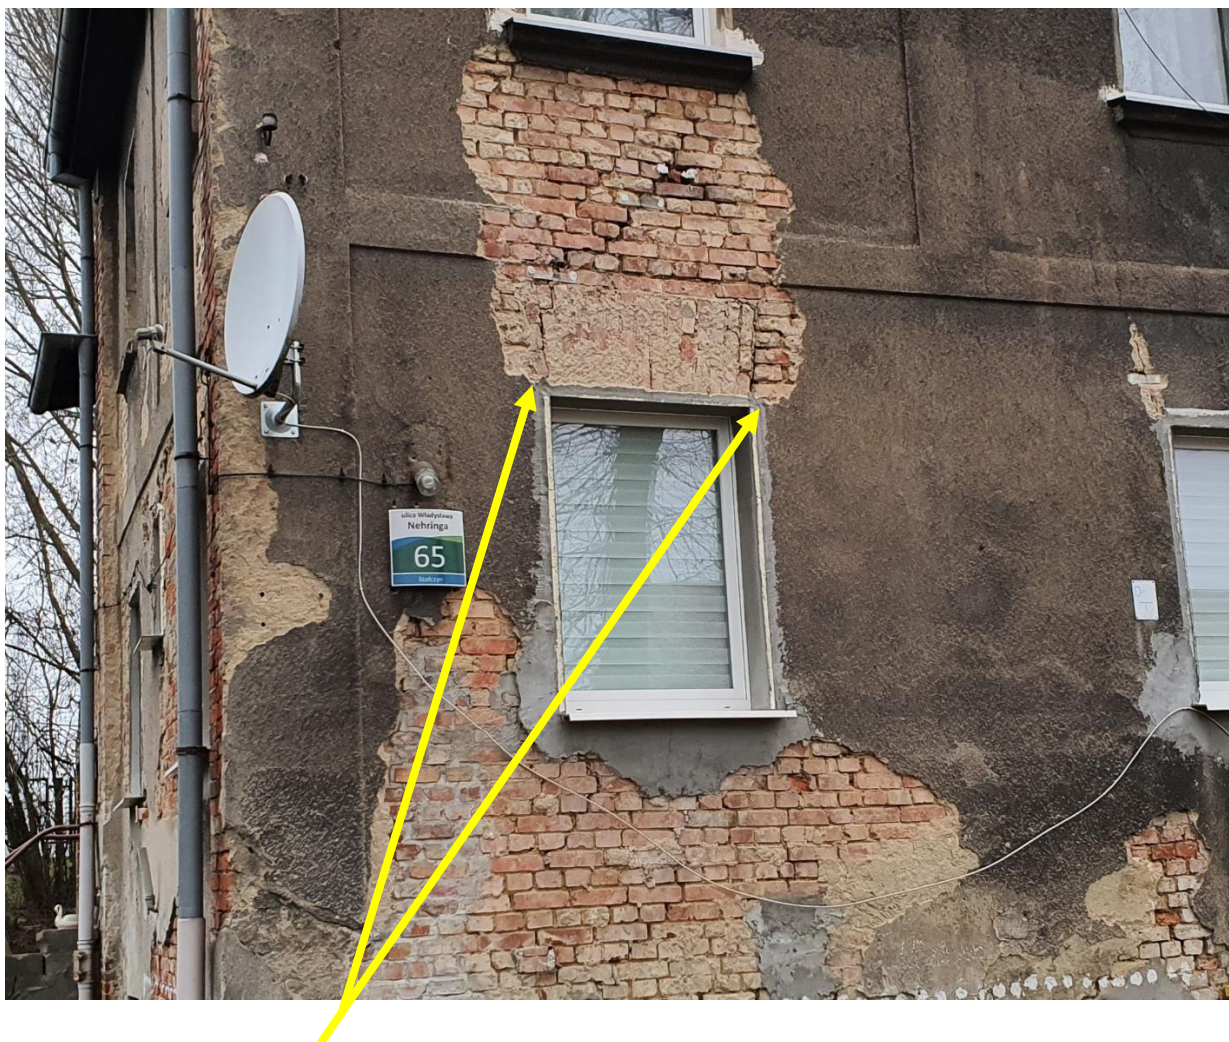
Otwory okienne są większe niż nadproża ceglane – stan taki powoduje dalsze osłabienie konstrukcji i zarysowania

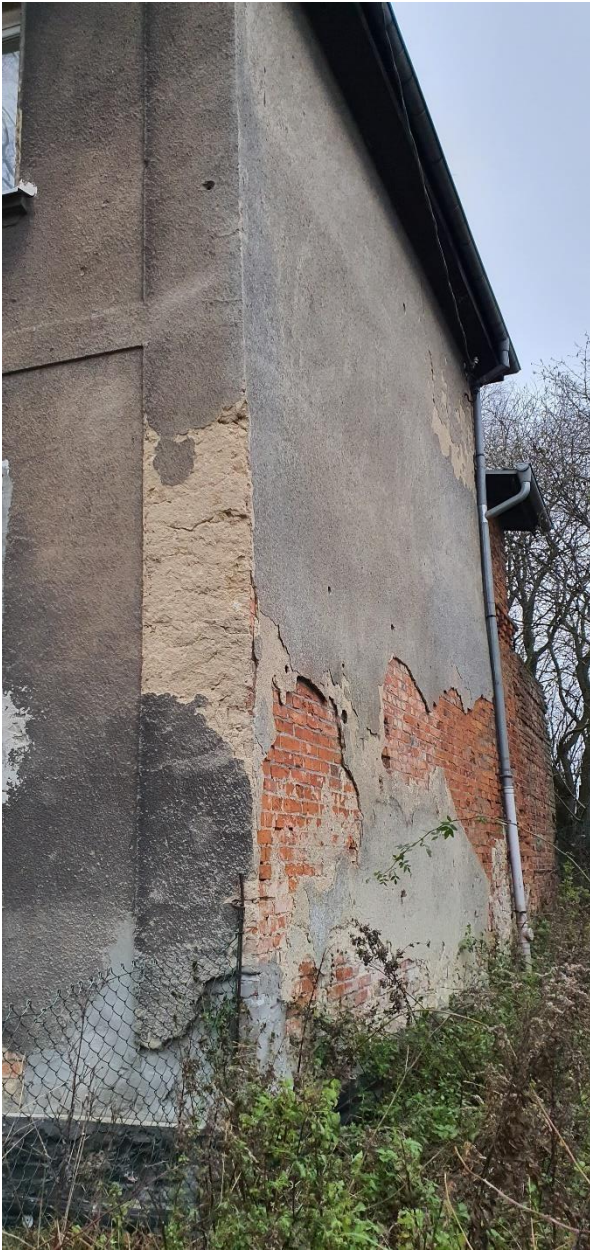
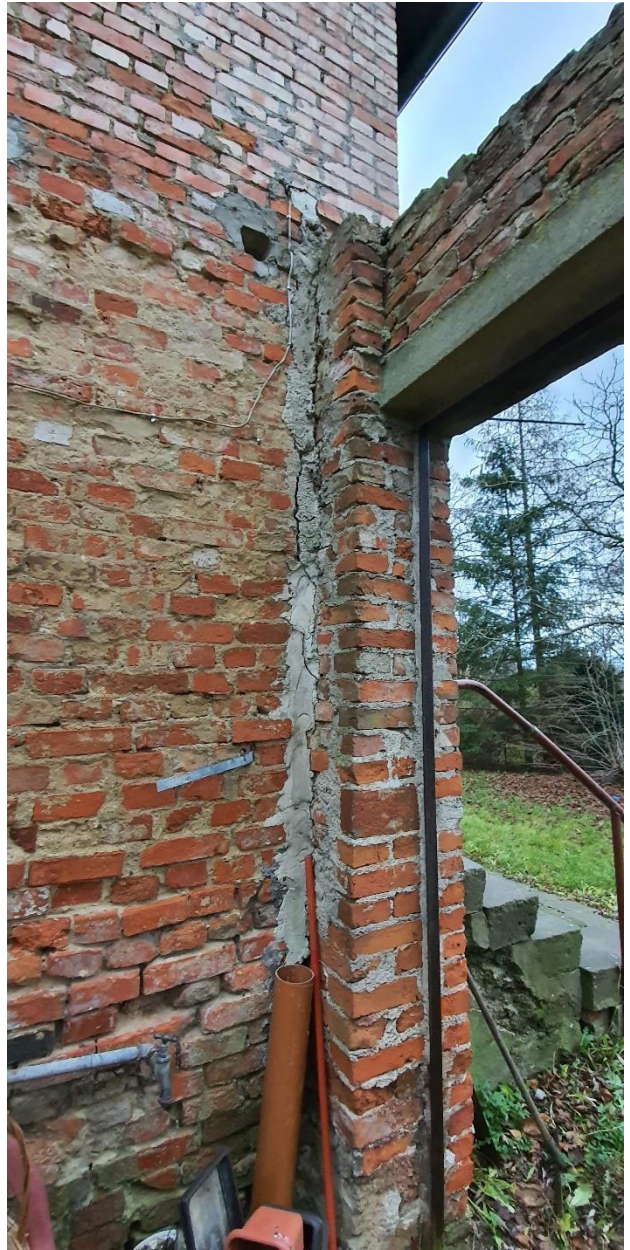
Fragment dostawionego budynku gospodarczego

- **Naprawić uszkodzone schody wejściowe (usunąć stopnice betonowe).** Pozostawione podłoże wykorzystać jako podłoże pod nowe schody z usunięciem humusu i wykonaniem podbudowy (dopuszcza się ponowne zamontowanie stopnic lub wykonanie nowych lub montaż gotowych prefabrykowanych).
- **Rozebrać przylegający fragment (pozostałość) budynku gospodarczego z zachowaniem przepisów prawa.**

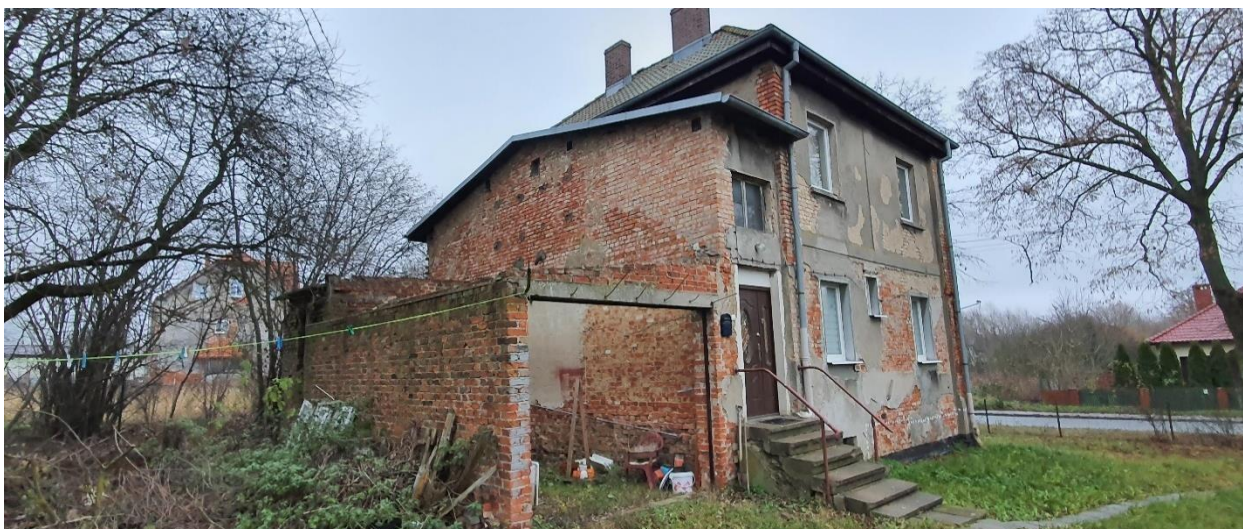
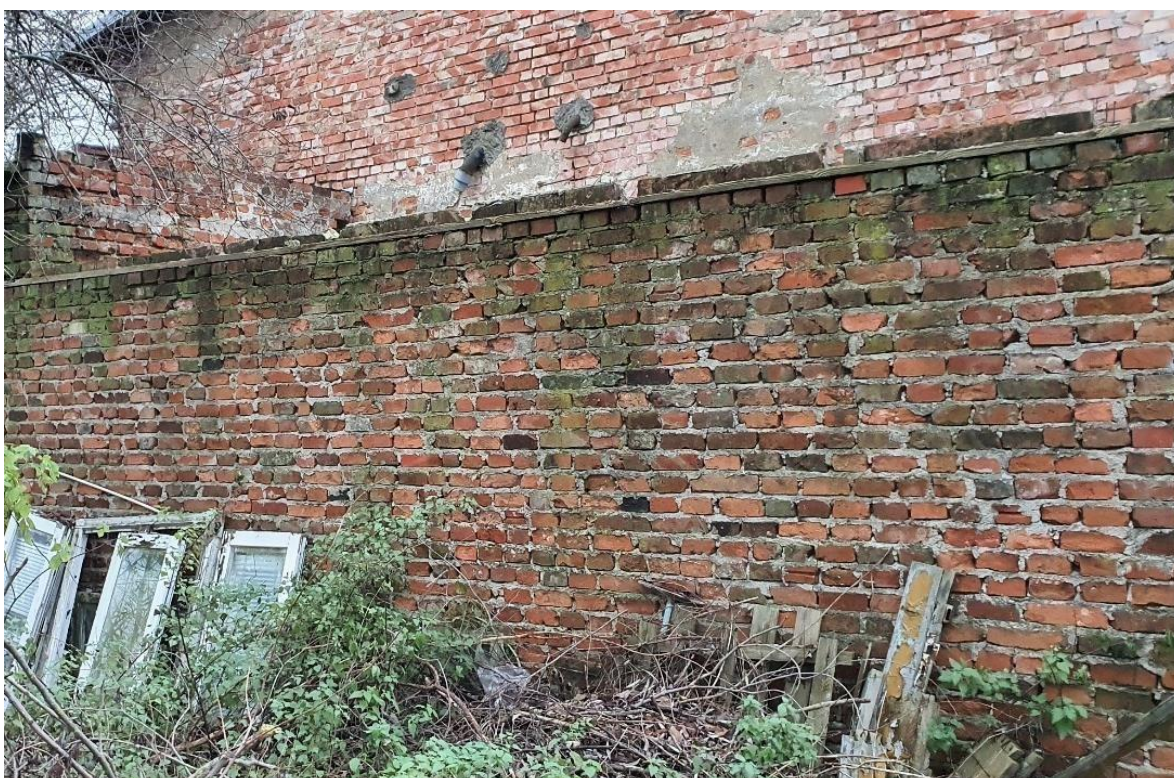
Dostawiony fragment (pozostałości) budynku gospodarczego

- 9.4. W strefie piwnic stwierdzono uszkodzenie zewnętrznego muru ceglanego w postaci odspojonych, wysuniętych, bez części spoin cegieł.
- 9.5. Ponadto za budynkiem pozostał fragment budynku gospodarczego z brakiem opaski i niewłaściwym wyprofilowaniem terenu.

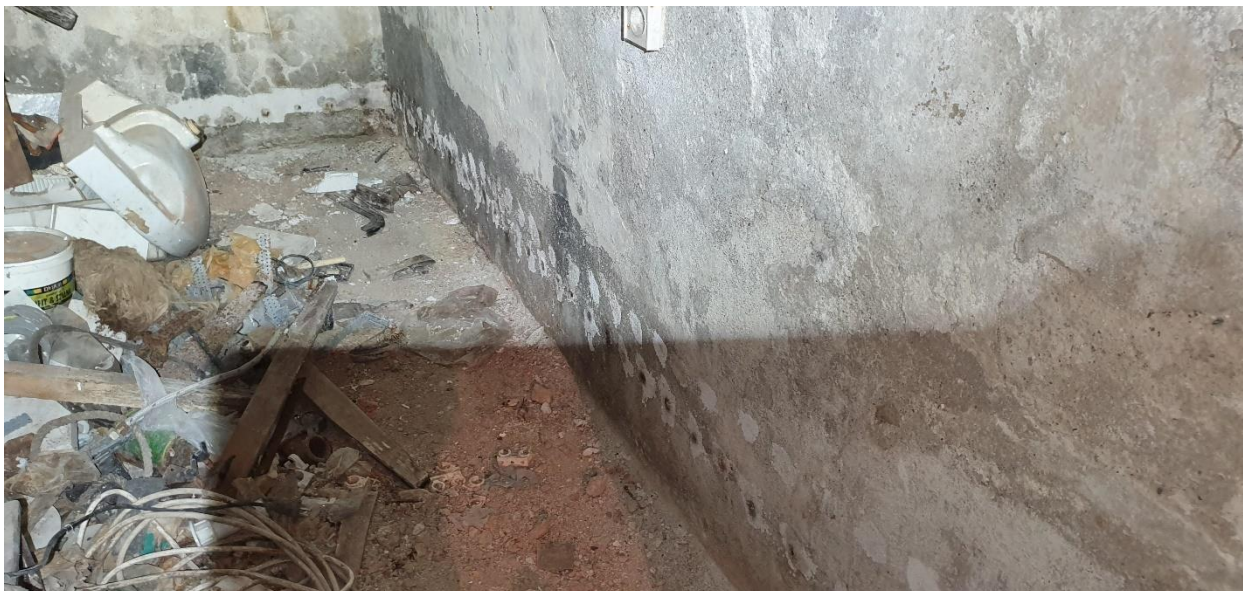
W piwnicach widoczne są otwory po wykonane iniekcji jednorzędowej i dwurzędowej ma wysokości ok. 25 cm nad posadzką

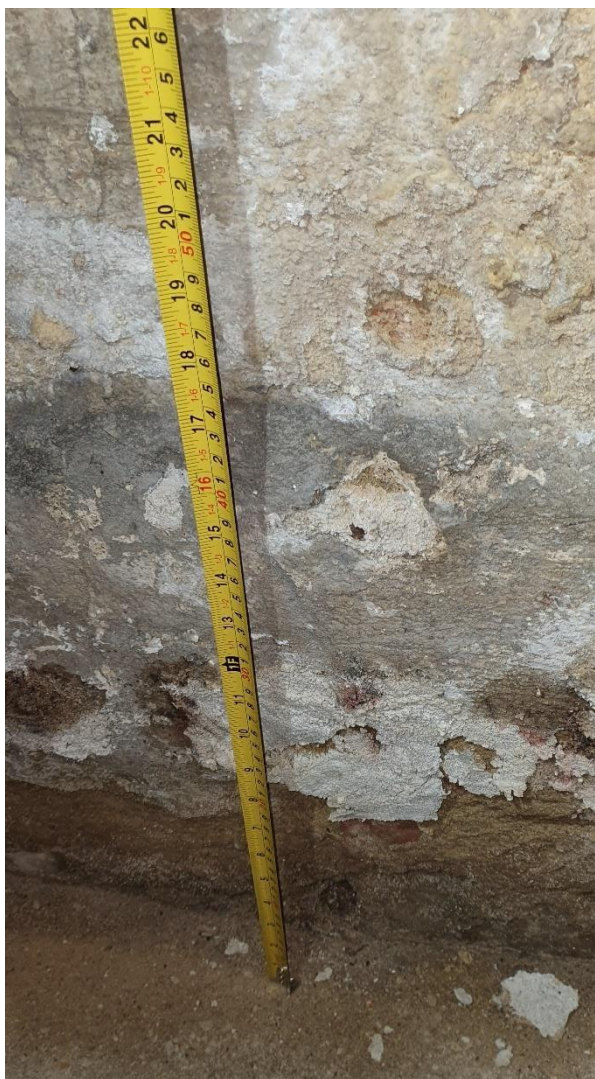
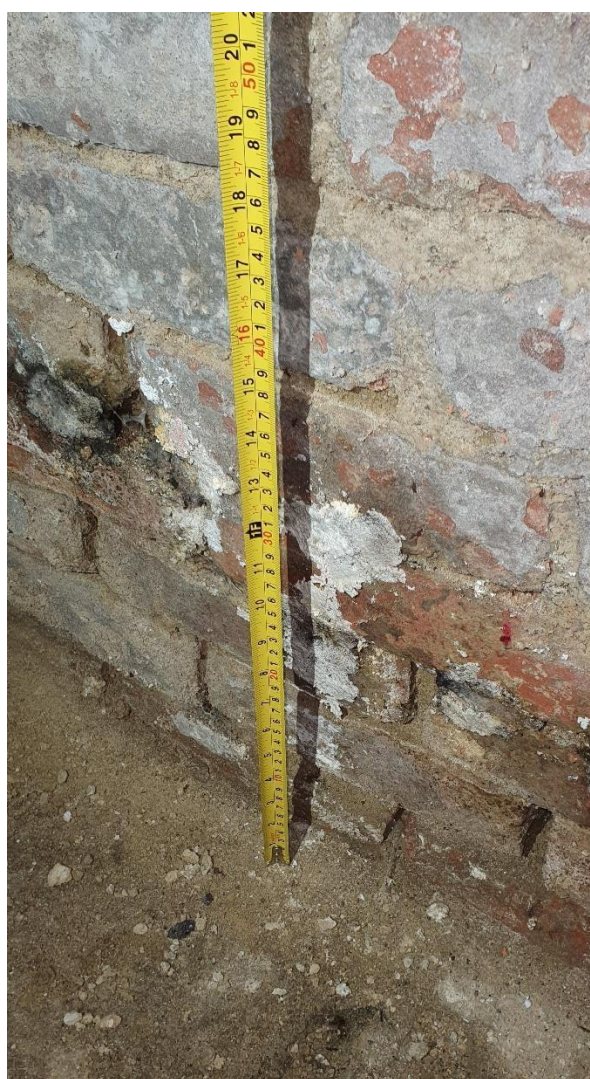
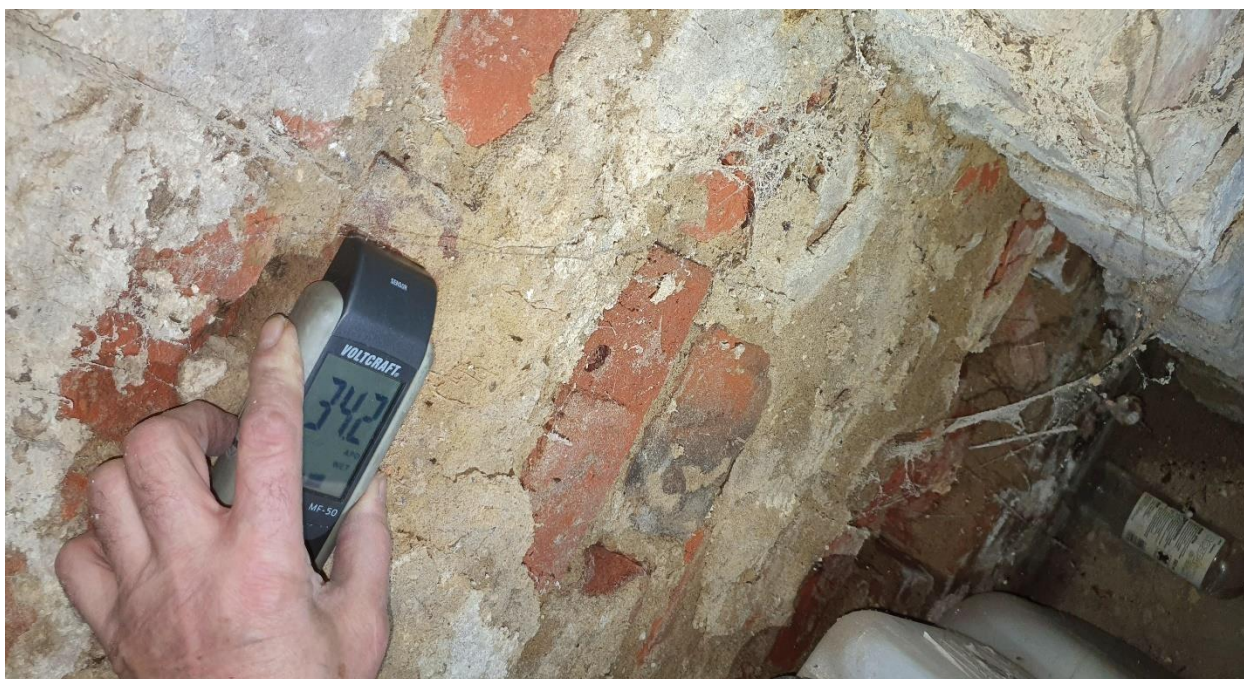
Pomiary zawilgocenia pokazały stan wilgotny o typowych odczytach dla pomieszczeń piwnicznych. W piwnicach widoczne są pozostałości (ucięty rurarz po instalacjach wodociągowych).

- oczyścić, podłogę,
- usunąć nieczynną instalację rurową,
- naprawić miejscowe uszkodzenia,
- wykonać szpryc cementowy,
- wkleić siatkę cięto ciągnioną i otynkować tynkiem cementowym kat. II. ► W pozostałych pomieszczeniach piwnic wykonać naprawę muru na wysokość ok. 30 cm (do poziomu wykonanej iniekcji) w sposób następujący:
- oczyścić , odkurzyć spoiny w murze ceglany,
- wypełnić, uzupełnić brakujące spoiny (do spoiny pełnej), - otynkować tynkiem cementowym kat. II.

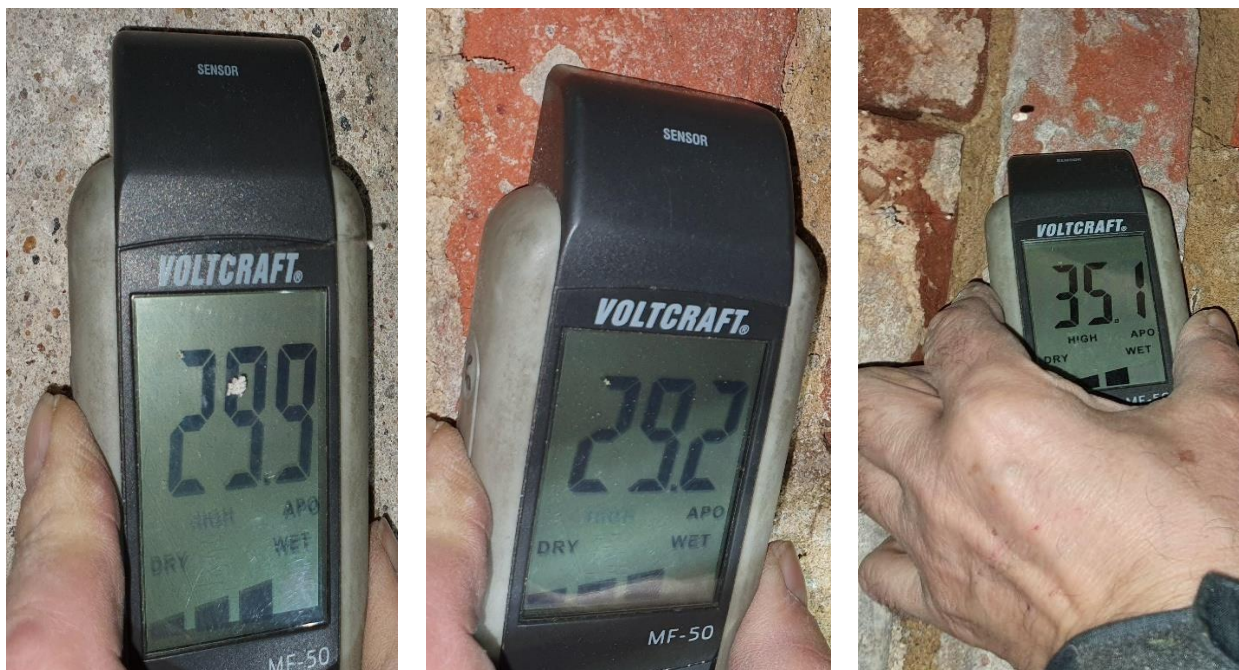
Ściany powyżej iniekcji wykazują odczyty ok. 30% - widoczne dosychanie muru

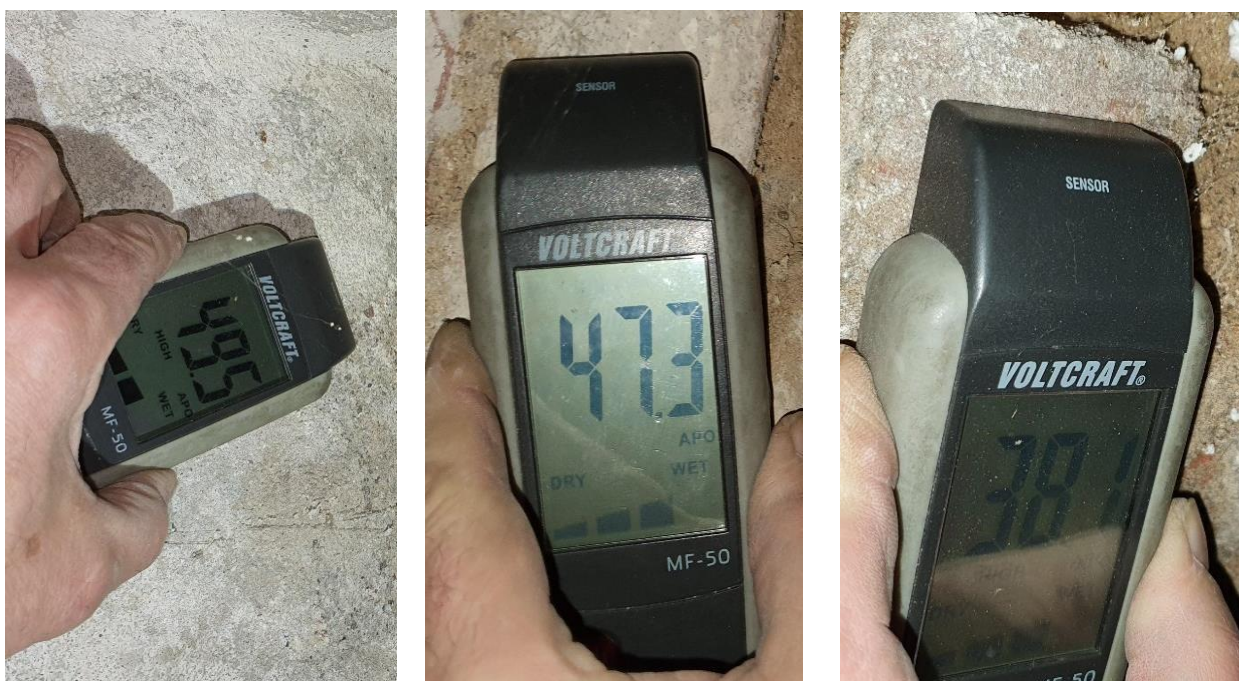
Ściany poniżej iniekcji na odcinku pomiędzy posadzką a iniekcją pokazały odczyty o wartościach przekraczających 40%

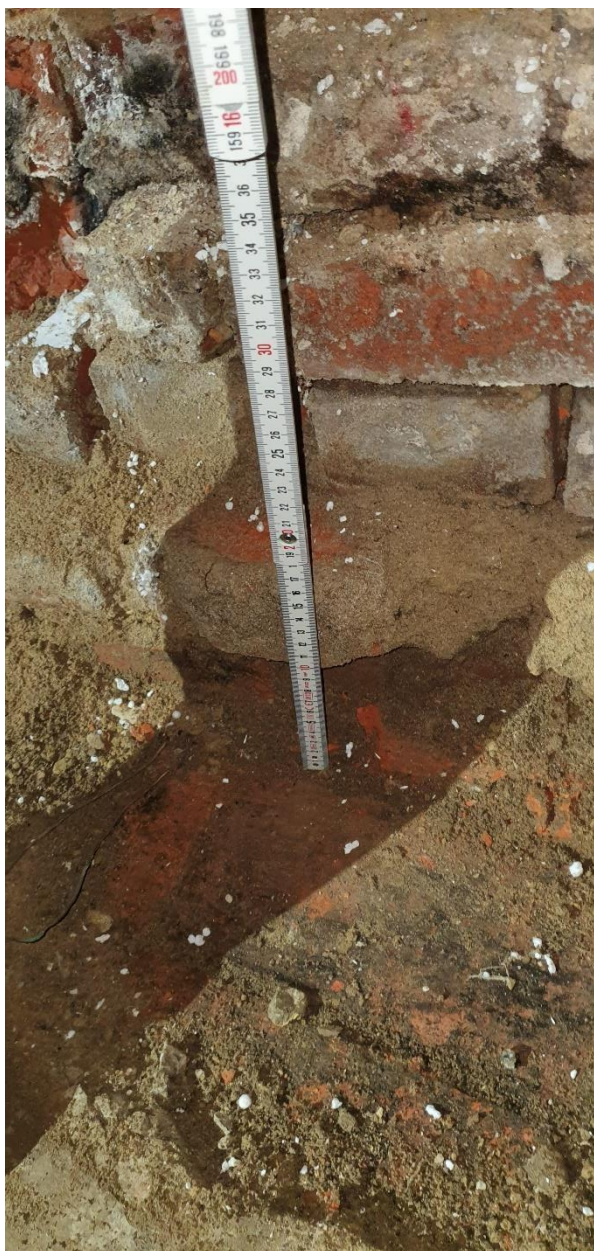
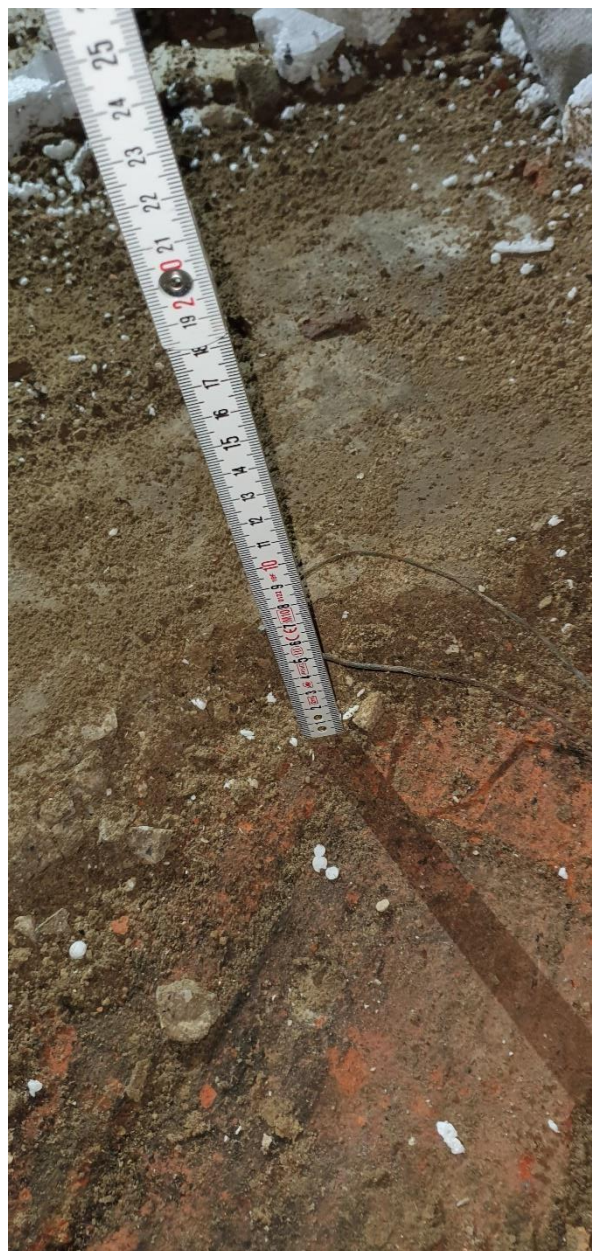
Pod warstwą posadzki cementowej natrafiono na posadzkę pierwotną ceramiczną (z cegły klinkierowej).

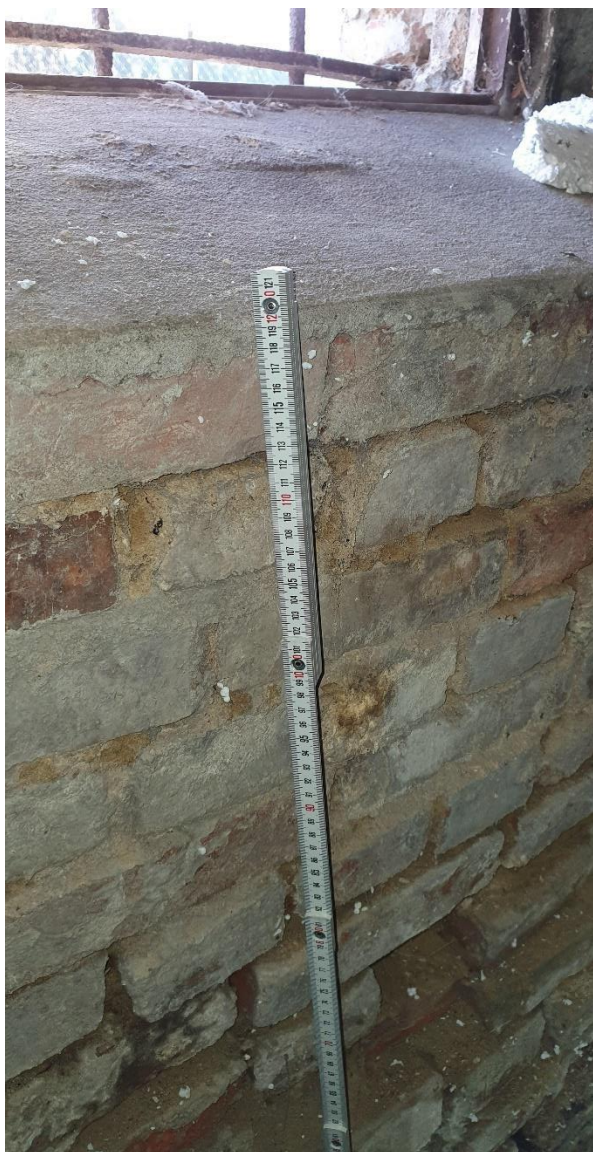
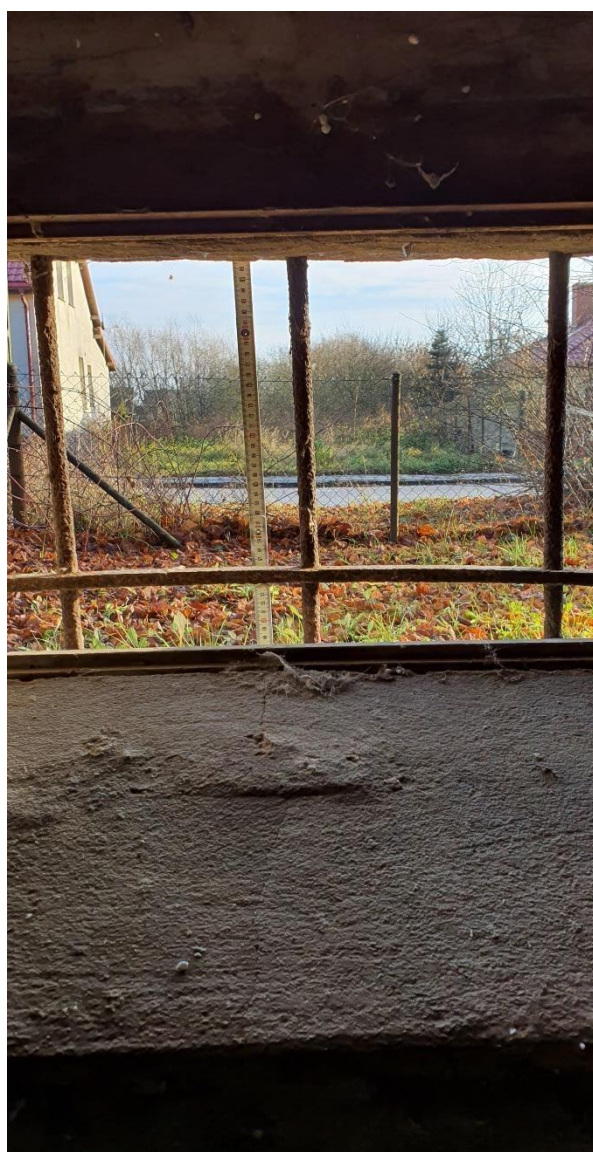
Pomiary sprawdzające – grubość muru piwnicznego ok. 50 cm, posadzka zagłębiona poniżej terenu ok. 60 cm.

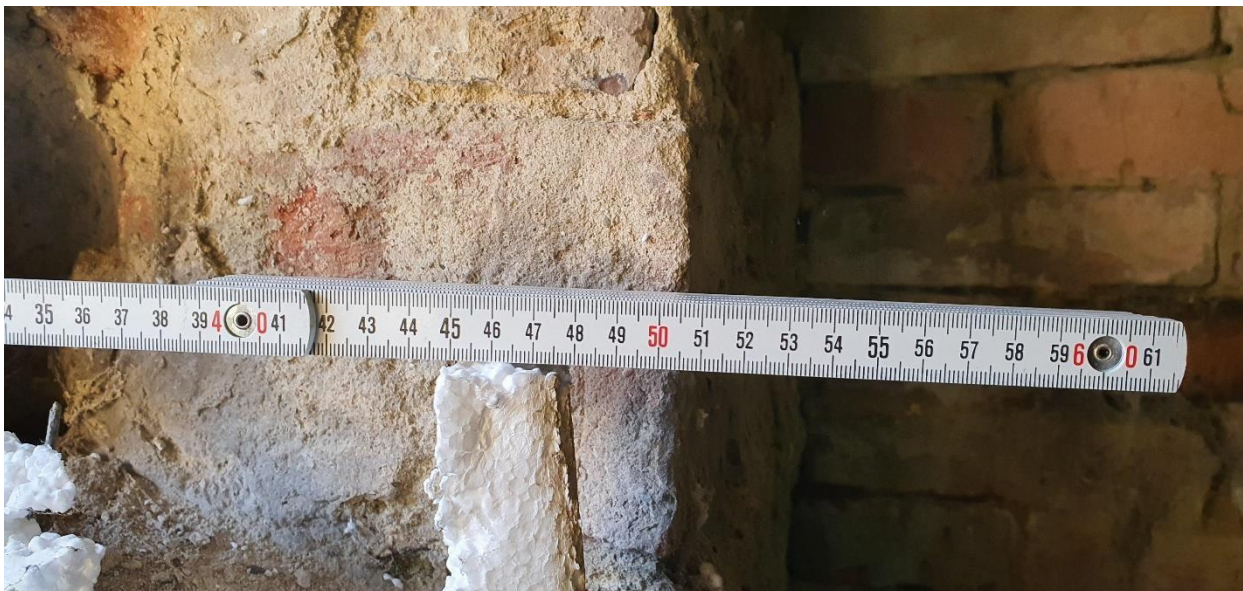
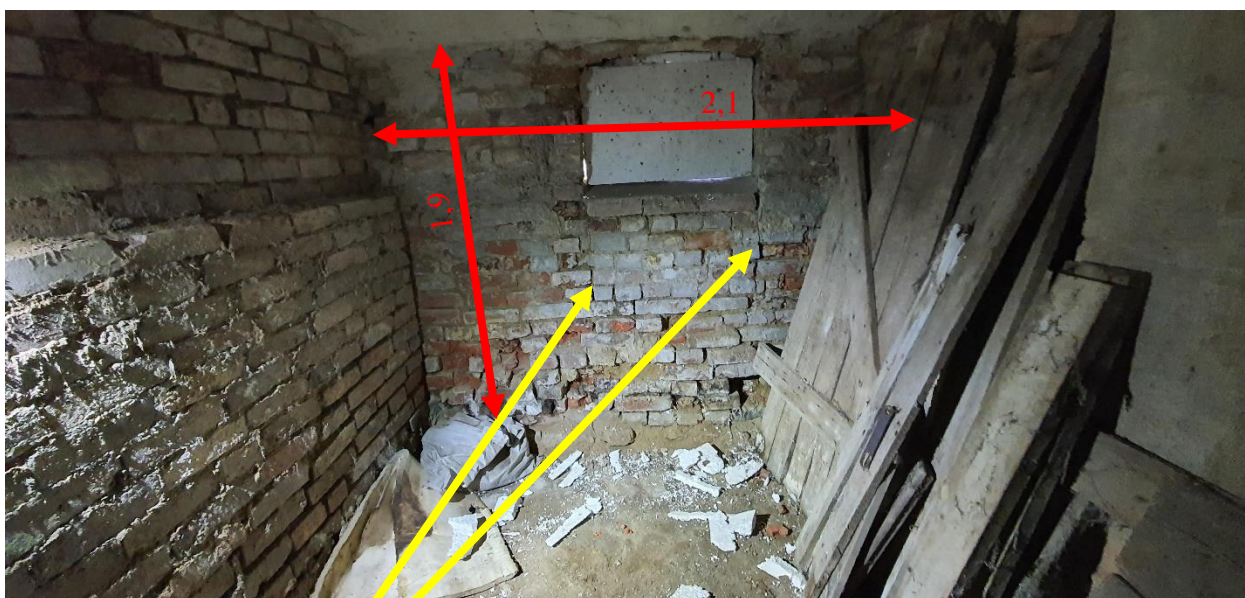
W piwnicy od strony frontowej stwierdzono uszkodzenie muru ceglanego: ubytki w strukturze, częściową degradację struktury cegieł. Widoczne ślady po zamurowaniu otworu drzwiowego.

► Uszkodzoną w części piwnicznej (od strony ul. Nohringa) zewnętrzną ścianę murowaną naprawić od wewnątrz w sposób następujący:

- oczyścić, usunąć piasek gliniasty, odkurzyć uszkodzony mur ceglany,
- luźne cegły usunąć i ponownie wprowadzić na zaprawie murowej nowe,
- brakujące uzupełnić, uszkodzone wymienić,
- uzupełnić całość spoin zaprawą murarską (do pełnej spoiny),
- na całej ścianie wykonać szpryc cementowy,
- wkleić siatkę cięto ciągnioną (oczka typu romb ok. 62 x 23 mm x 3 mm – min. grubość siatki 2mm),
- otynkować zaprawą tynkarską cementową (do kat. II).

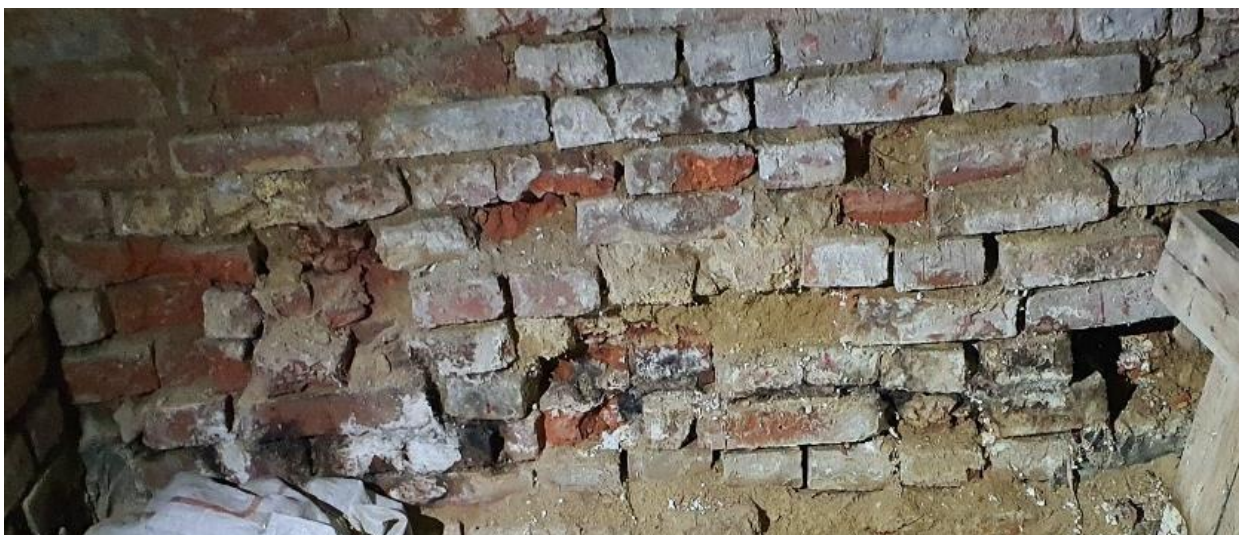
Ściana niedbale wymurowana, znaczne ubytki spoin (gł. 2-5 cm) ceglanych. Mur osłabiony.

► Wykonać miejscową naprawę odsłoniętego muru poprzez uzupełnienie cegieł i spoin.

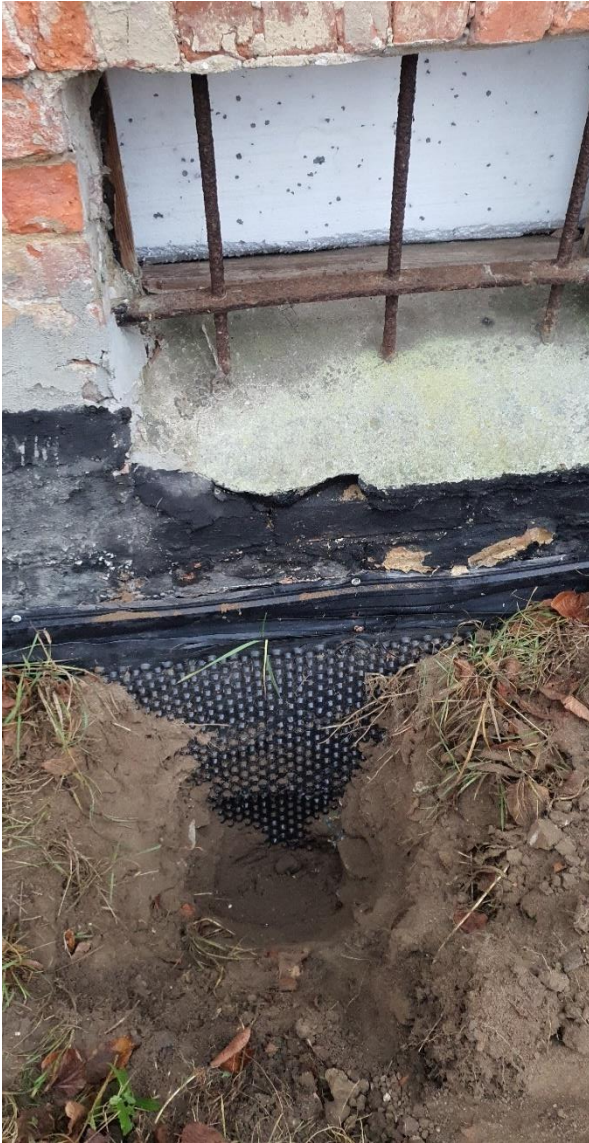
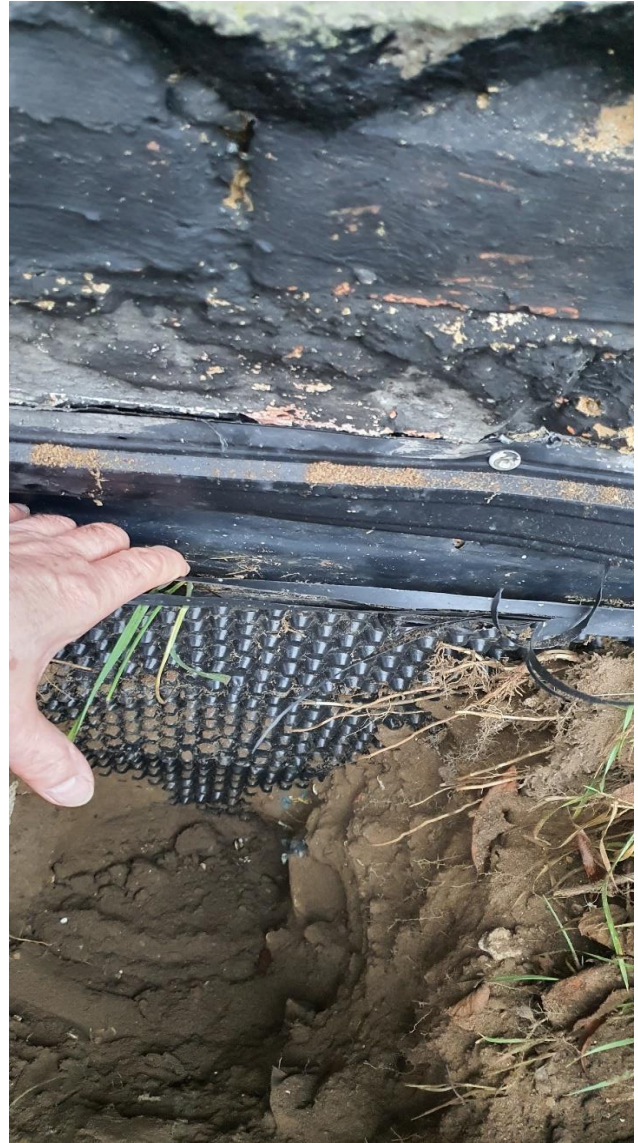
Wykonano odkrywki kontrolne – stwierdzono izolację bitumiczną powłokową, folię czarną i folię tłoczoną kubełkową

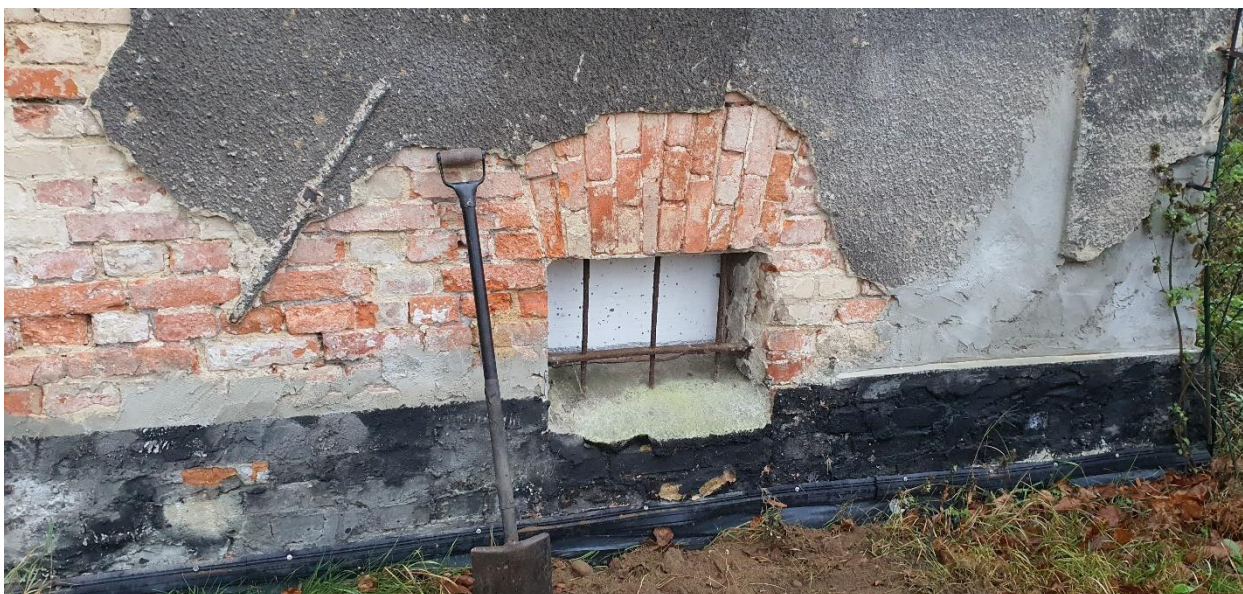
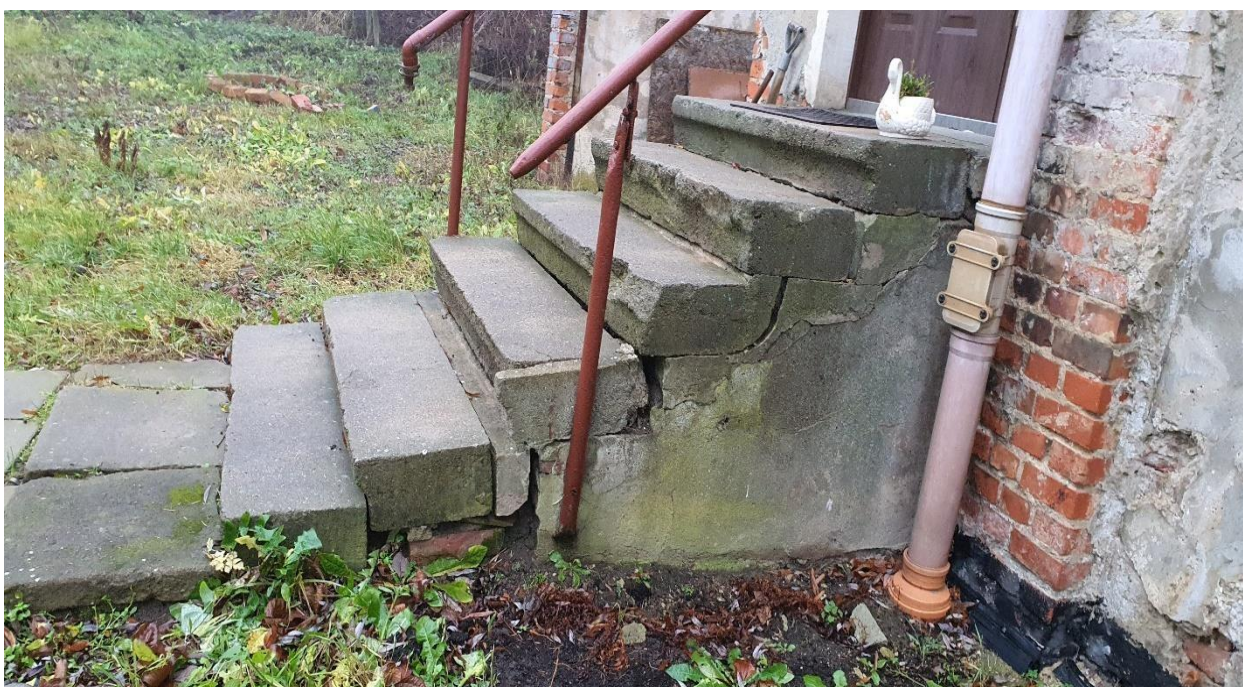
Odspojone prefabrykaty stopnic schodowych. Część stopnic ułożona bezpośrednio na gruncie.

Uszkodzenie schodów wejściowych powstało wskutek odspojenia prefabrykowanych stopnic od podłoża, oraz ułożenia części bezpośrednio na gruncie.

- 9.6. Schody zewnętrzne (stopnie betonowe) są odspojone od podłoża, a w części ułożone bezpośrednio na gruncie.
- 9.7. W lokalu mieszkalnym (parter) występują ślady – drobne wykwity spowodowane niewłaściwą wentylacją (w oknach brak nawiewników, w drzwiach do łazienki otworów wentylacyjnych), pomiar wilgotności muru nie wykazał stanu nadmiernego zawilgocenia.
