Stadium : **A. PROJEKT ARCHITEKTONICZNO- BUDOWLANY**

Temat : **Remont elewacji, wykonanie izolacji przeciwwilgociowej
ścian fundamentowych/ piwnicy wraz z robotami towarzyszącymi
budynku Zespołu Szkolno- Przedszkolnego
przy ul. Głównej 26, nr parceli 1582/186, w Miedarach**

Data opracowania : **marzec 2024 r.**

Stan istniejący-ocena techniczna

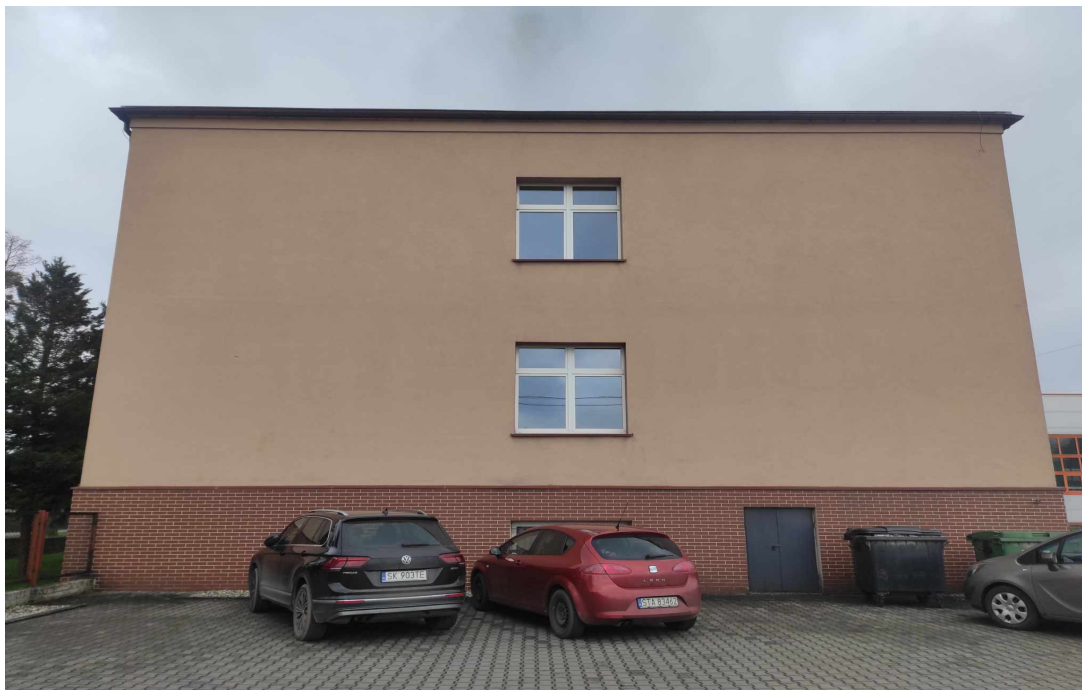
b)elewacja południowa w dobrym stanie, występują jedynie zabrudzenia tynku cienkowarstwowego

Elewacja południowa

- oczyścić i umyć elewację

- wykonać malowanie elewacji farbą silikonową w kolorze zbliżonym do istniejącego (Terranova 165 C)

- wykonać malowanie farbą poliwinylową, w kolorze brązowym, obróbkę blacharskich t.j. parapetów zewnętrznych i obróbki cokołu
- wymienić rury spustowe z PCV, w kolorze brązowym

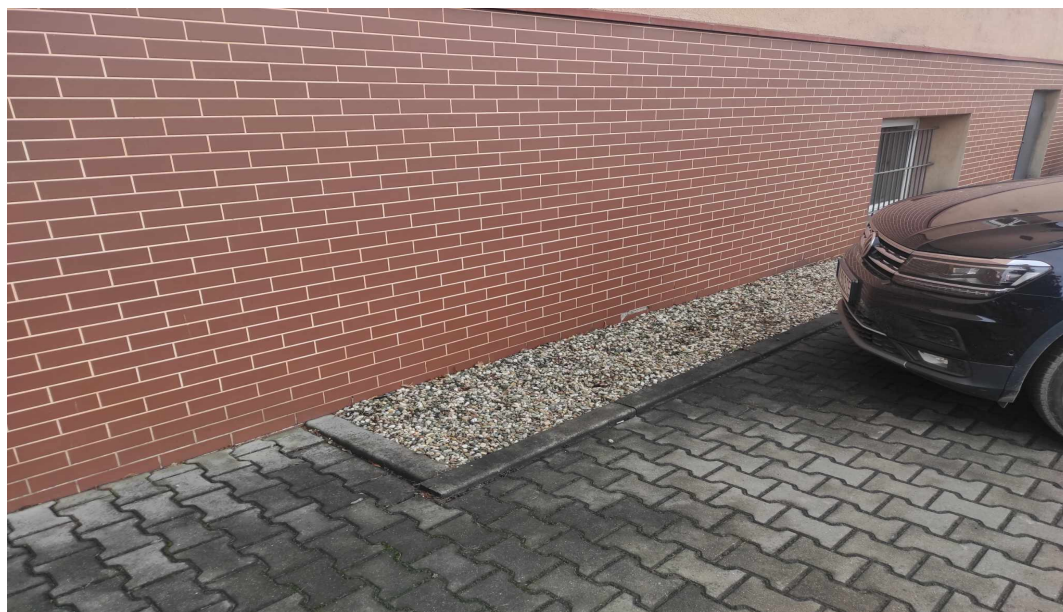
a)po dokonaniu odkrywki, od strony południowej, stwierdza się istnienie następujących warstw pionowych :

-niezabezpieczony styropian EPS, grubości 14 cm, styropian ułożony z widocznymi szczelinami pomiędzy poszczególnymi płytami. Styropian mocno zawilgocony.

-nieznany stan izolacji pionowej

Elewacja południowa – opaska żwirowa

Od strony zachodniej, w pasie od narożnika południowego budynku do wykusza, wykonać należy opaskę żwirową.

Opaska żwirowa szerokości 60,0 cm, zamknięta obrzeżem betonowym o wymiarach 6x20 cm. Przed ułożeniem żwiru, w warstwie grubości min. 5,0 cm, ułożyć geowłókninę.

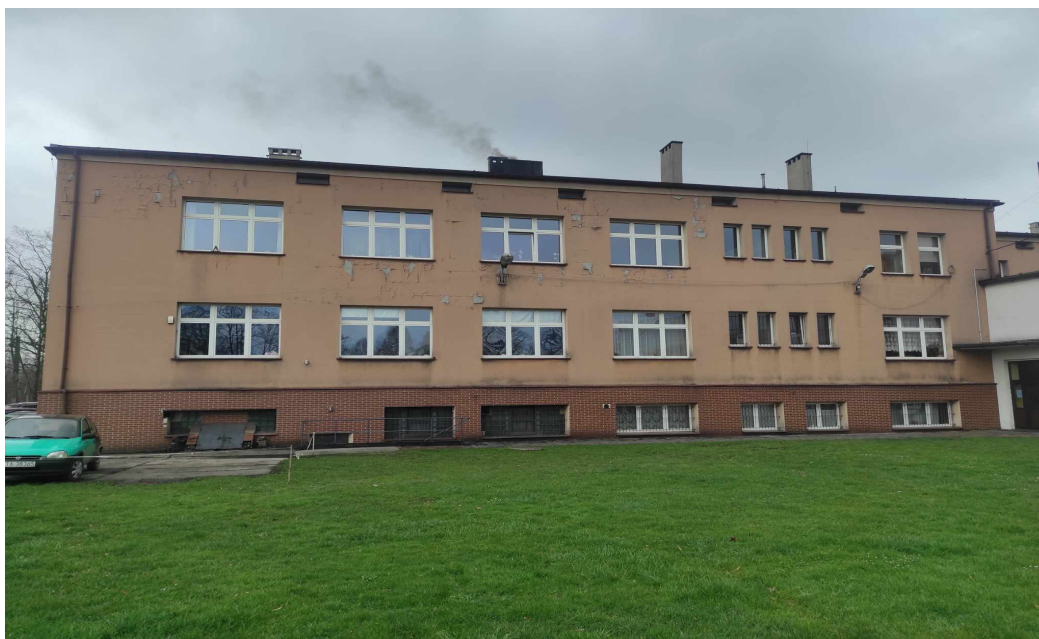
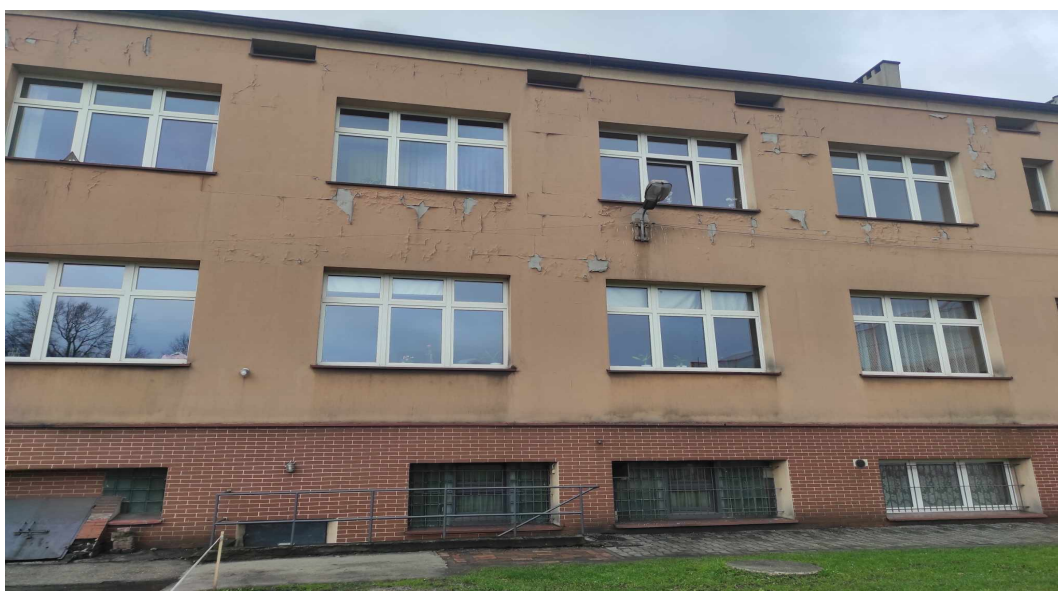
a)na ok. 75 % powierzchni elewacji wschodniej i zachodniej występują ubytki, odspojenia i złuszczenia tynku cienkowarstwowego oraz- w miejscach gdzie tynk odpadł i widoczna jest warstwa zbrojąca- występują szczeliny między płytami styropianowymi. Warstwa zbrojąca, na znacznej powierzchni elewacji, nieprawidłowo wykonana- nieodpowiednia warstwa zaprawy klejowej.

Elewacja wschodnia

- usunąć istniejący łuszczący się i odpadający tynk wraz z podkładem
- sprawdzić jakość zatopienia siatki oraz przyczepność do styropianu
- sprawdzić jakość oraz przyczepność styropianu do podłoża

- opcjonalnie- dokołkować istniejący styropian, wypełnić szczeliny między płytami styropianowymi pianką poliuretanową, a następnie wykonać warstwę zbrojącą zatapiając nową siatkę z włókna szklanego

- opcjonalnie- zerwać istniejącą siatkę, dokołkować istniejący styropian, wypełnić szczeliny między płytami styropianowymi pianką poliuretanową, a następnie wykonać warstwę zbrojącą zatapiając nową siatkę z włókna szklanego

- w przypadku zrywania warstwy zbrojącej, nad oknami zamontować poziome okapniki/ narożniki
- wykonać warstwę szczerpą podkładem pod tynk
- ułożyć tynk cienkowarstwowy, silikonowy „baranek” gr. 1,50 mm , w kolorze zbliżonym do istniejącego (Terranova 165 C, 435 B)

- wykonać malowanie farbą poliwinylową, w kolorze brązowym, obróbkę blacharskich t.j. parapetów zewnętrznych i obróbki cokołu (nie przewiduje się wymiany parapetów zewnętrznych i jakichkolwiek obróbek blacharskich)

- wymienić rury spustowe z PCV, w kolorze brązowym

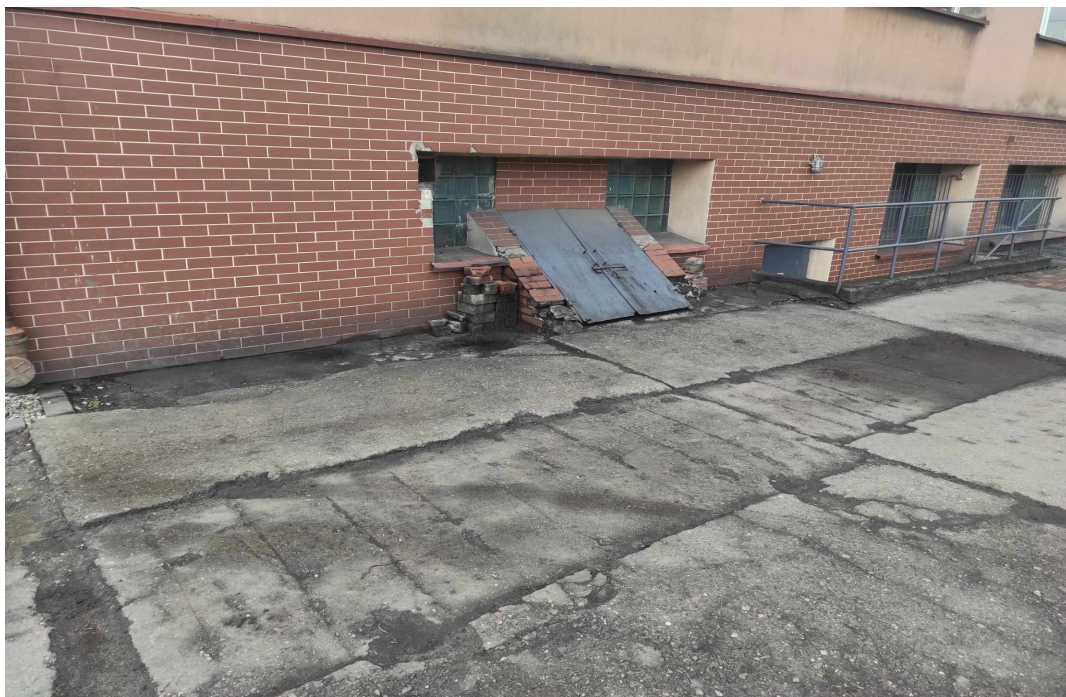
Elewacja wschodnia – zsyp

Rozebrać wszystkie wadliwe jego elementy i wykonać odtworzenie jak istniejący.

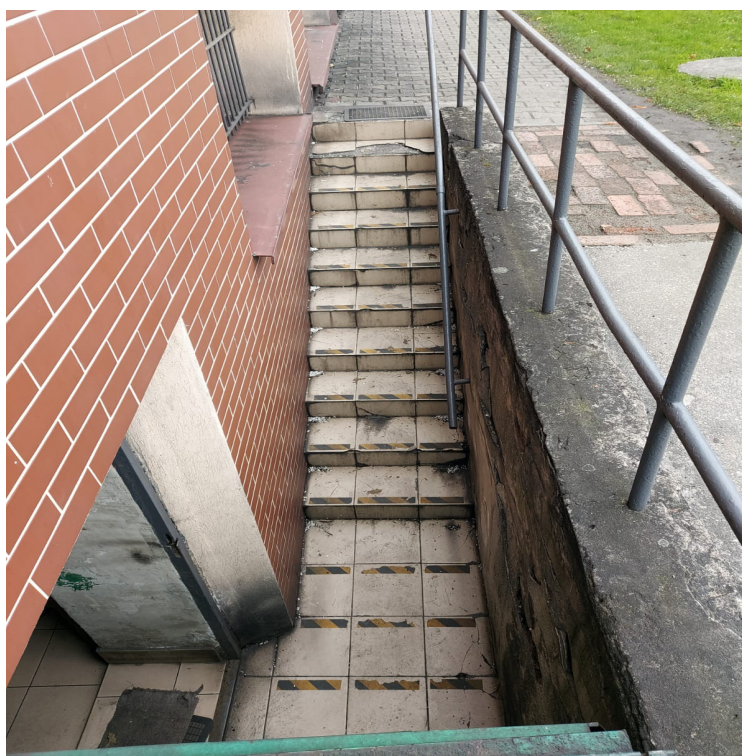
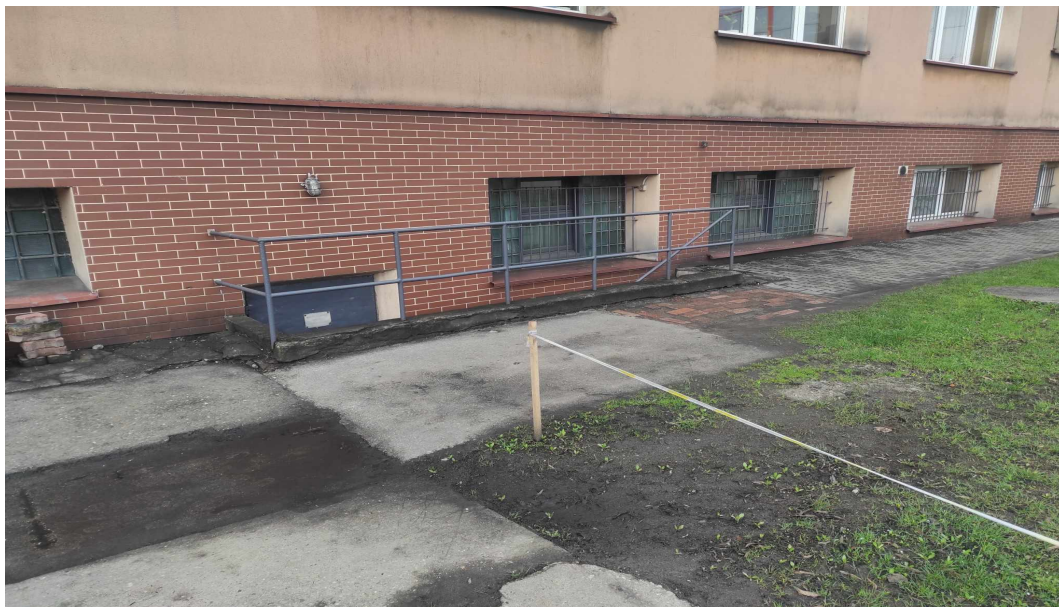
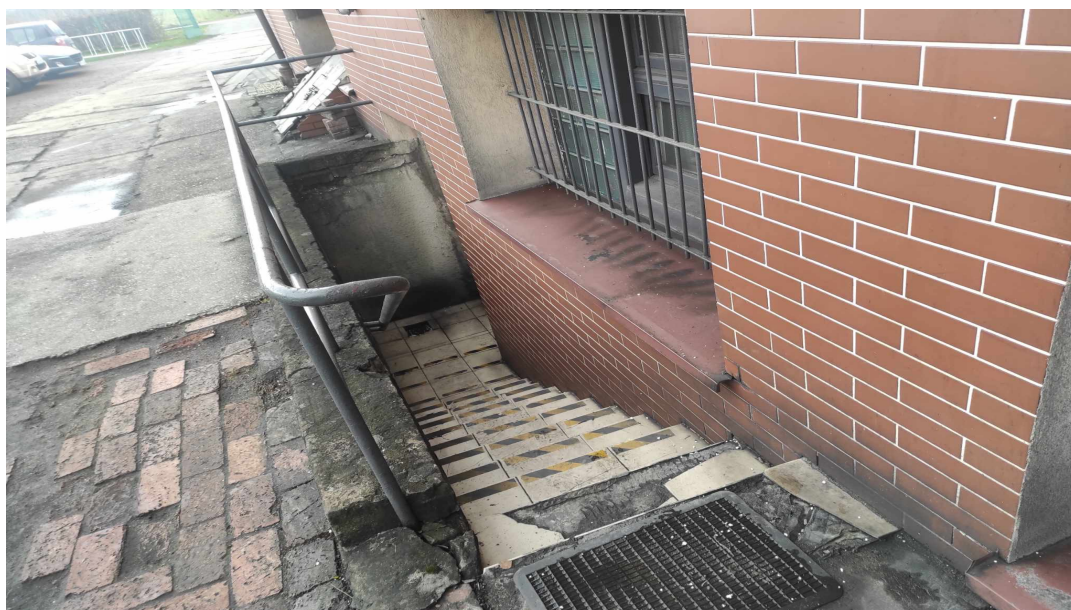
a)zabudowa murowana z cegły posiada liczne spękania i zarysowania

b)okładziny tynkowe i z płytek klinkierowych jw.

c)płytki schodowe z licznymi ubytkami, spękaniem i odspojeniami

Elewacja wschodnia – schody do piwnicy

Rozebrać okładzinę schodów z płytek, skuć wadliwe tynki oraz wykonać niezbędne naprawy/ uzupełnienia uszkodzeń muru oporowego.

Stopnie schodowe obłożyć płytkami gres, antypoślizgowymi, o wymiarach 30x30 cm.

Od zewnątrz muru oporowego wykonać hydroizolację, jak dla ścian piwnicy/ fundamentowych, bez wykonania izolacji termicznej.

Nad schodami projektuje się zabudowę zadaszenia z poliwęglanu, na konstrukcji stalowej, ocynkowanej, powlekanej.

Przed wejściem do piwnicy zabudować chłonną studzienkę, zamkniętą kratką ściekową. Studnia chłonna średnicy 160 mm, zabudowana na głębokość 30 cm.

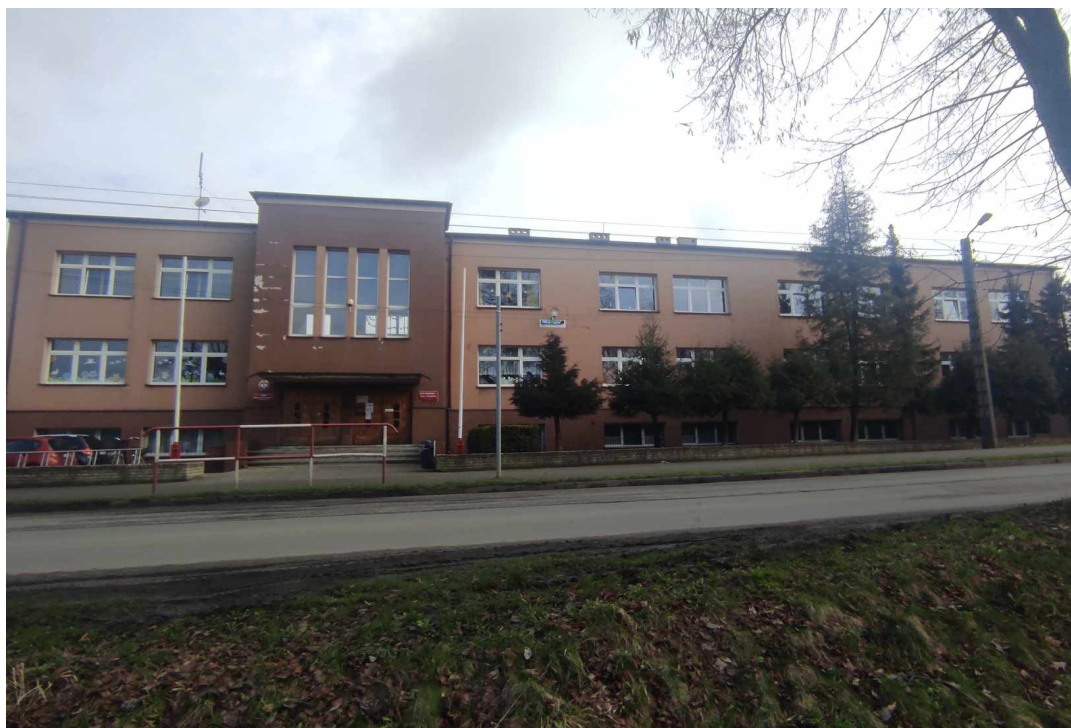
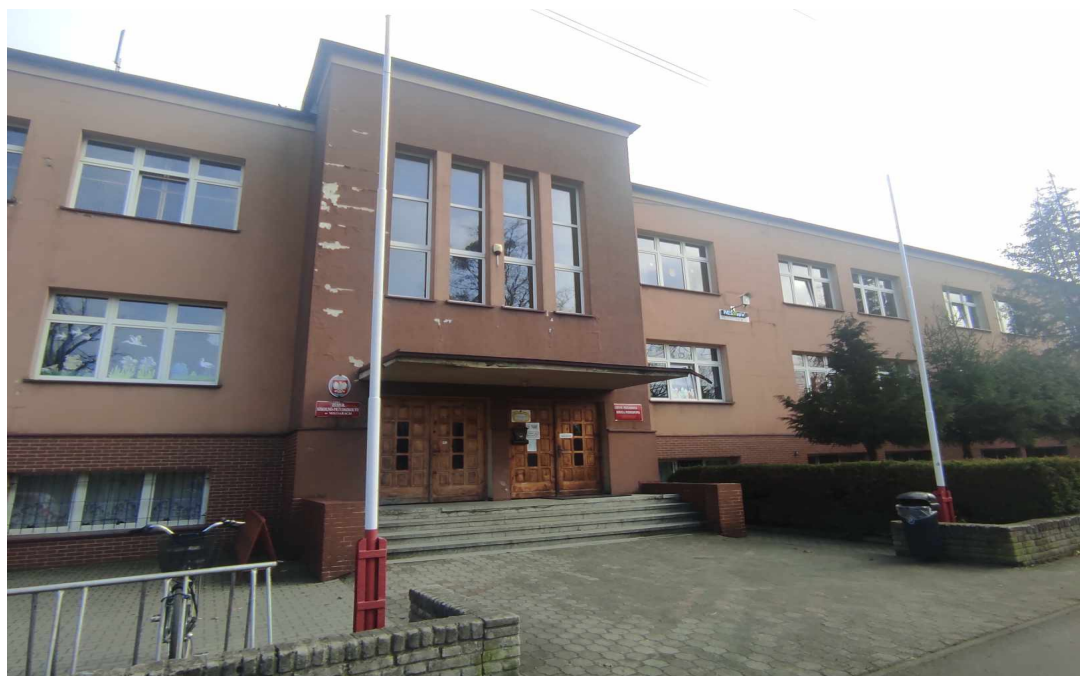
Elewacja zachodnia

- patrz jak zakres prac na elewacji wschodniej

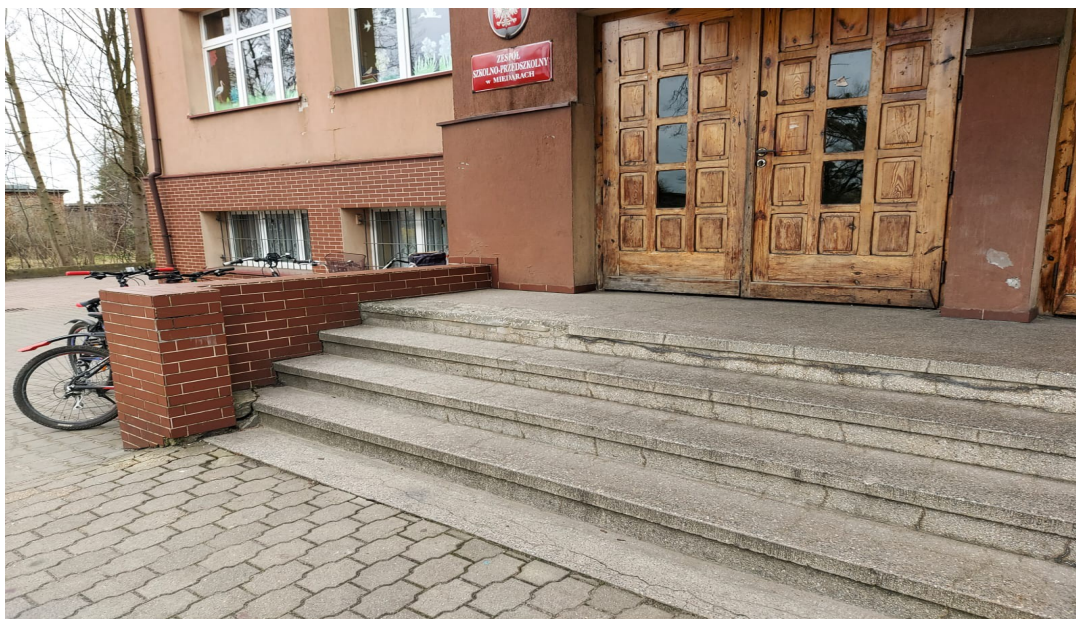
a)okładzina schodowa, lastrykowa spękana, miejscowe ubytki i odspojenia

b)na murkach osłaniających lico schodów zewnętrznych odspojenia płytek klinkierowych

c)konstrukcja schodów nie wykazuje wad konstrukcyjnych

Elewacja zachodnia – schody zewnętrzne

Rozebrać wszystkie okładziny schodowe t.j. lastrykowe i z płytek klinkierowych. Po rozbiórce uzupełnić wszelkie braki i ubytki w konstrukcji schodów jak i murków osłonowych.

Projektuje się nowe okładziny podestu, biegów schodowych oraz okapów murków osłonowych z płyt granitowych gr. min. 2,0 cm, Płyty granitowe przeznaczone na schody antypoślizgowe, natomiast nakrywy okapów polerowane.

Okładzinę pionową murków osłonowych wykonać z płytek klinkierowych szklwionych, o wymiarach 6x25 cm, w kolorze „jasny brąz”- jak istniejące.

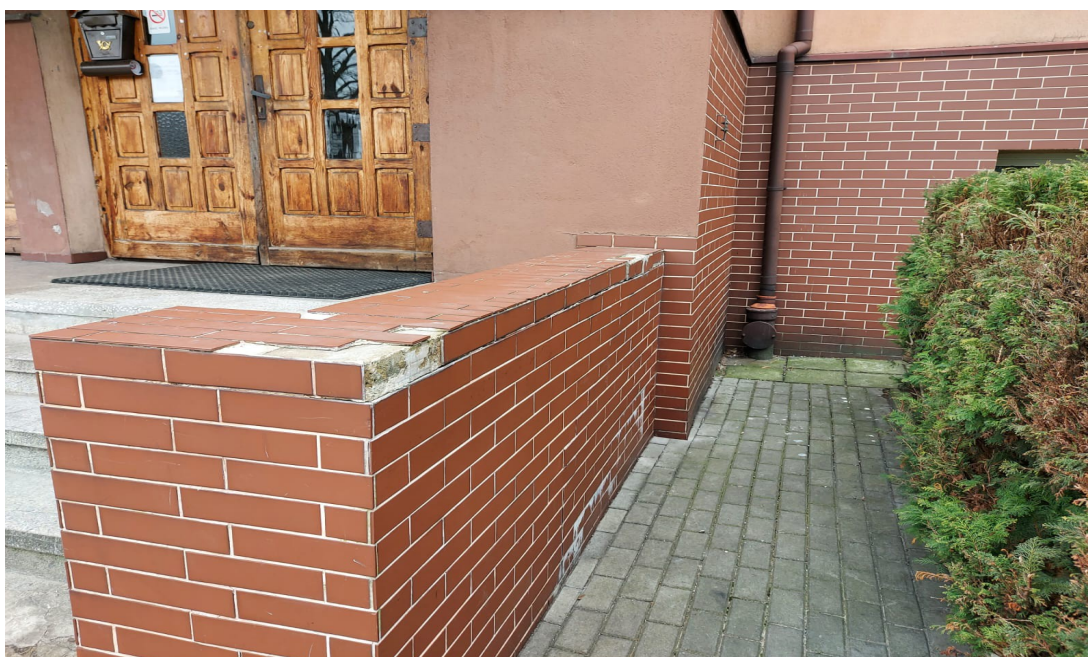
Elewacja zachodnia – murek

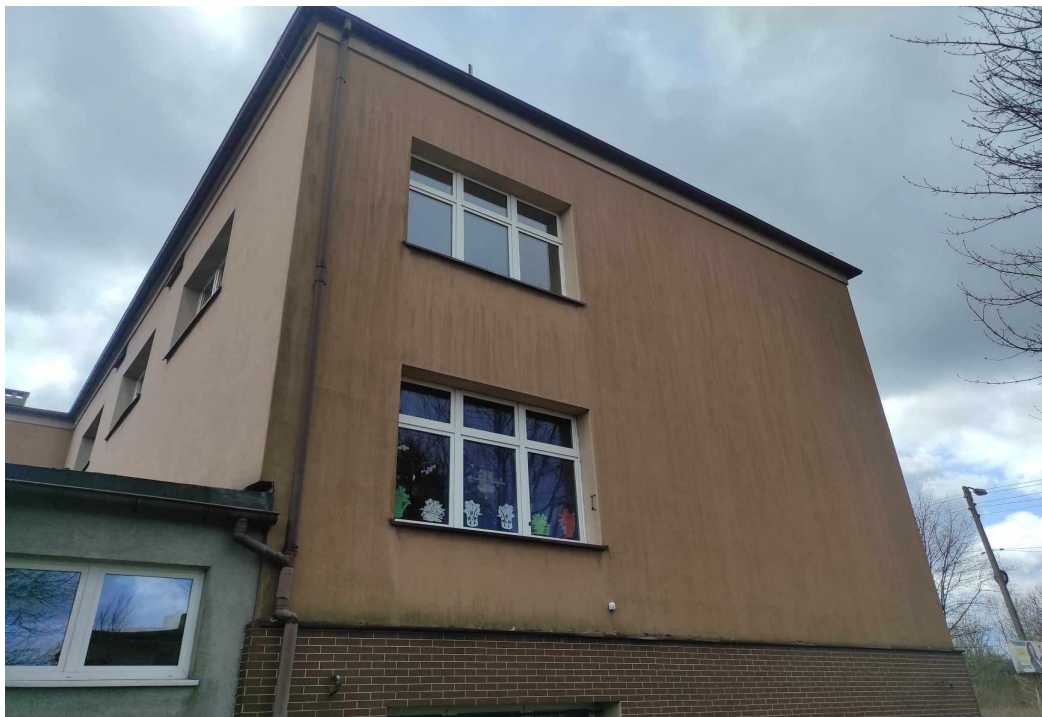
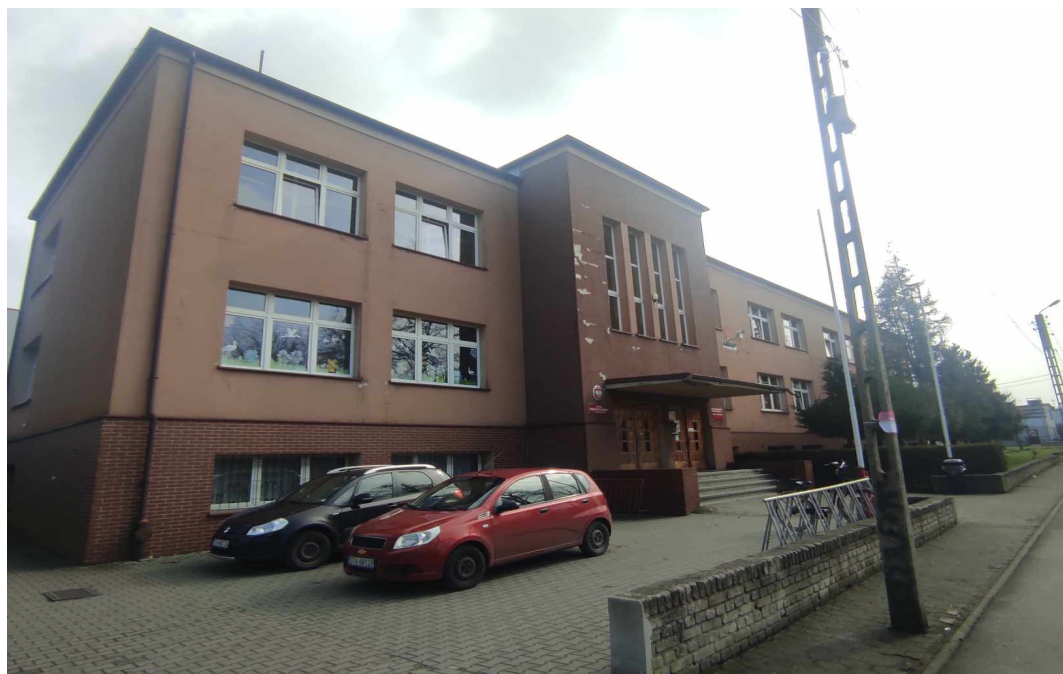
c)elewacja północna jw., a w poziomie nad ścianą fundamentową/ piwnicy- obróbką blacharską- występują odspojenia/ złuszczenia tynku, w pasie poziomym szerokości ok. 20,0 cm

Elewacja północna

Elewacja północna i zachodnia

- zakres prac jw.
- w pasie poziomym, nad cokołem, szerokości ok. 20 cm, wykonać zakres naprawy elewacji jak dla elewacji wschodniej i zachodniej

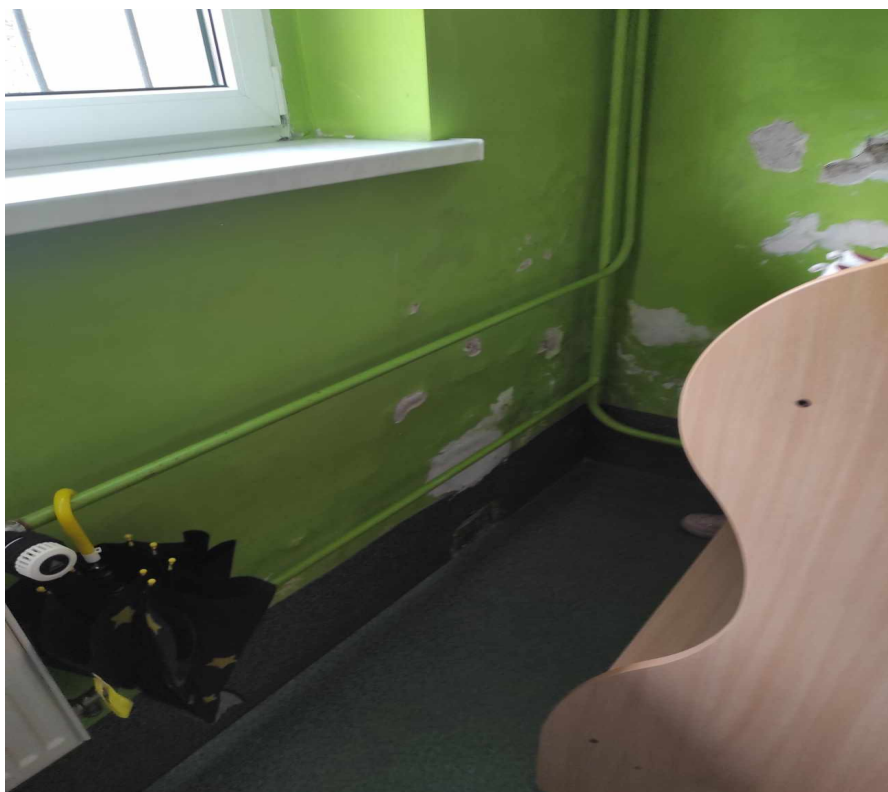
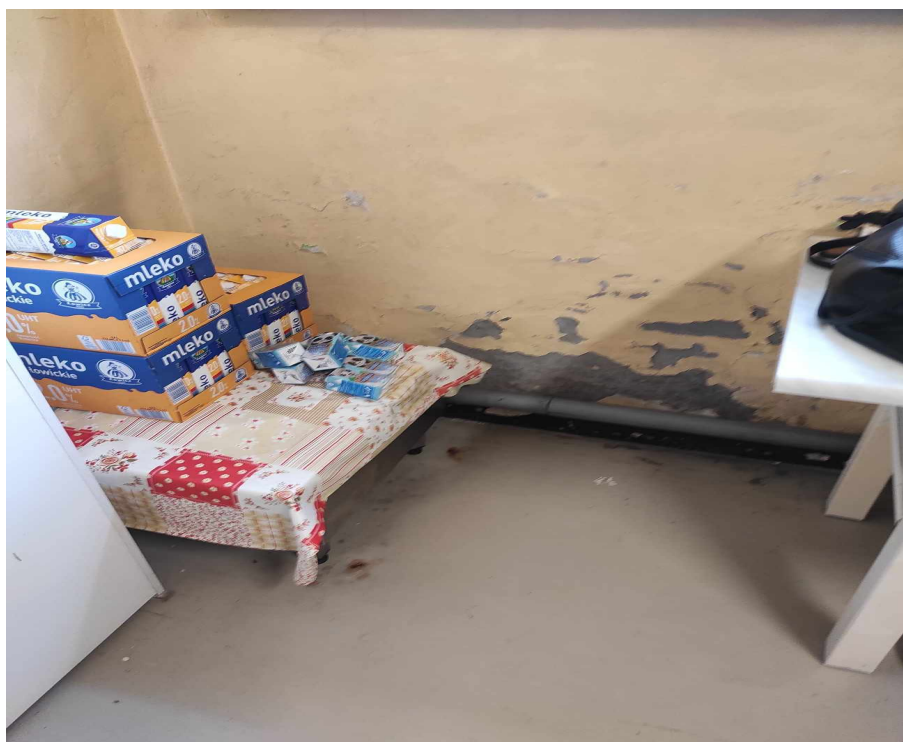
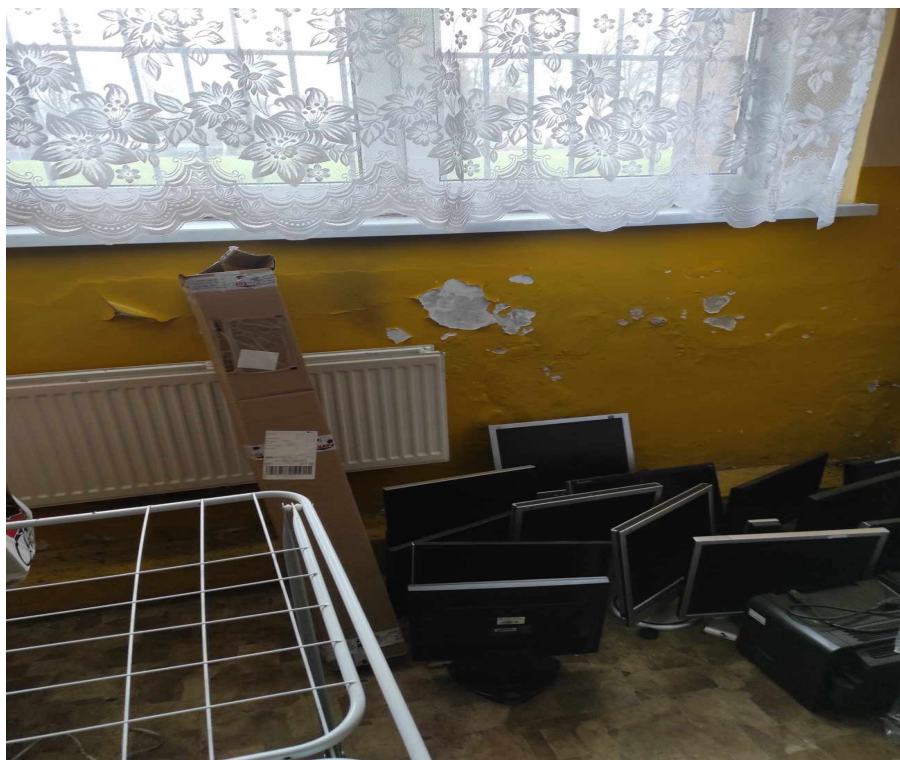
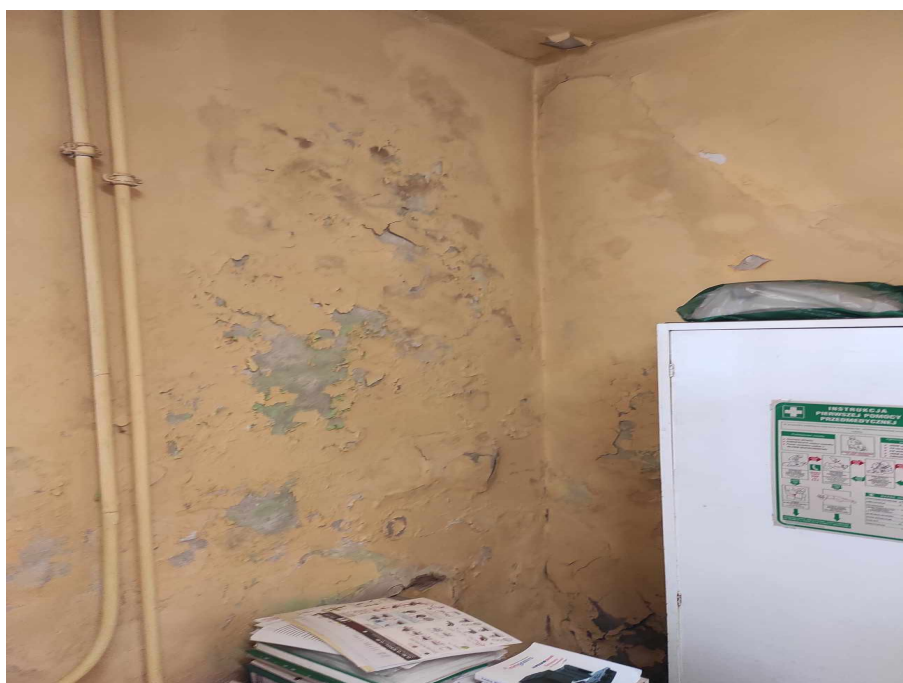
b)od strony wewnętrznej, pomieszczeń piwnicznych, miejscowe zawilgocenia ścian, w efekcie czego występują złuszczenia powłok malarskich i skruszenia tynków wewnętrznych (patrz dokumentacja fotograficzna)

Zawilgocenia wewnątrz budynku

Po zdemontowaniu istniejącej izolacji przeciwwilgociowej wykonać należy :

- wykonać min. dwuwarstwową hydroizolację ściany fundamentowej/ piwnicy szlamem uszczelniającym. Grubość całkowita powłoki izolacyjnej co najmniej 3,0 mm.

- przykleić, przy użyciu kleju z systemu dociepleń lub polimerowo- bitumicznej masy KMB, (bez zastosowania mocowania mechanicznego/ kołkowania) płyty styropianowe do ścian. Należy zastosować płyty XPS, gr. 14 cm

- zamontować warstwę ochronną z folii „kubelkowej”, z systemowymi rozwiązaniami (listwa zamykająca, profilowanie styku ława fundamentowa- ściana fundamentowa/ piwnicy)
