EKSPERTYZA TECHNICZNA WYCIĄG DLA PODSTACJI P9

NAZWA ZADANIA: ANALIZA BUDOWLANA Z PODANIEM WYTYCZNYCH DO
NAPRAWY PĘKNIĘTYCH ŚCIAN W BUDYNKACH
PODSTACJI TRAKCYJNYCH PRZY UL. KIELECKIEJ 5 I
UL. LEŚNEJ 12 W BYDGOSZCZY

ADRES OBIEKTU: Podstacja trakcyjna nr 9 ul. Kielecka 5 Bydgoszcz
~~Podstacja trakcyjna nr 4 ul. Leśna 12 Bydgoszcz~~

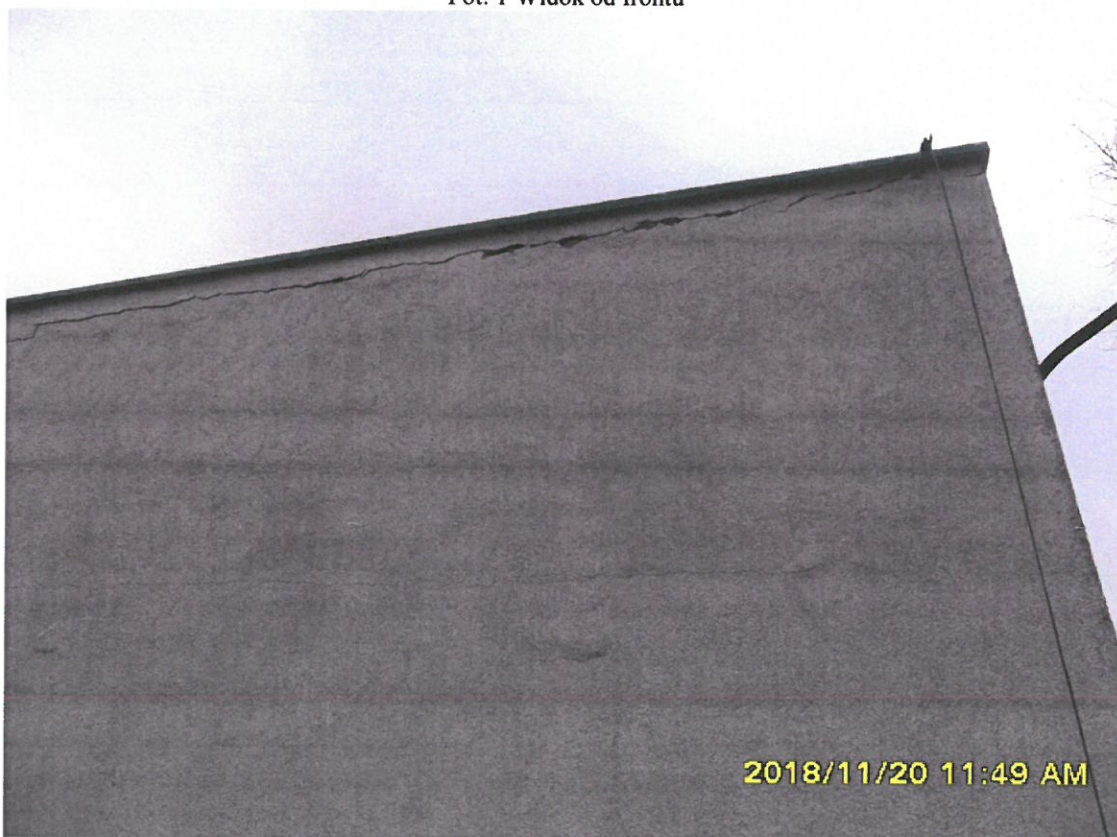
Pęknięcia podłużne ścian przy attyce.

Fot. 2 Rysy wzdłuż attyki

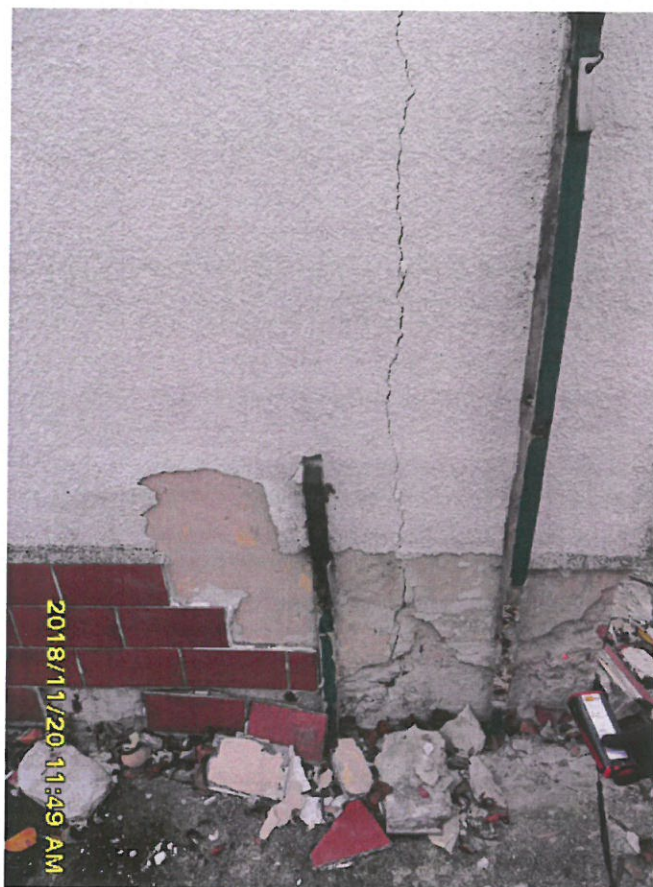
- rysy i spękania ścian sięgające do fundamentów sugerują nierównomierne osiadanie obiektu;
- rysy obwodowe w poziomie dachu wskazują brak wieńców odwodowych;
- odpadające płytki i tynk ze ścian fundamentowych spowodowane są zawilgoceniem ścian w wyniku złego odprowadzenia wód opadowych z przyległego terenu.
- **Pęknięcie krawędzi ściany między pomieszczeniem rozdzielni, a komorą transformatora nr 4 może grozić awarią budowlaną. Należy bezzwłocznie podeprzeć.**

Fot. 3 Rysa w narożniku ściany, zniszczenia cokołu

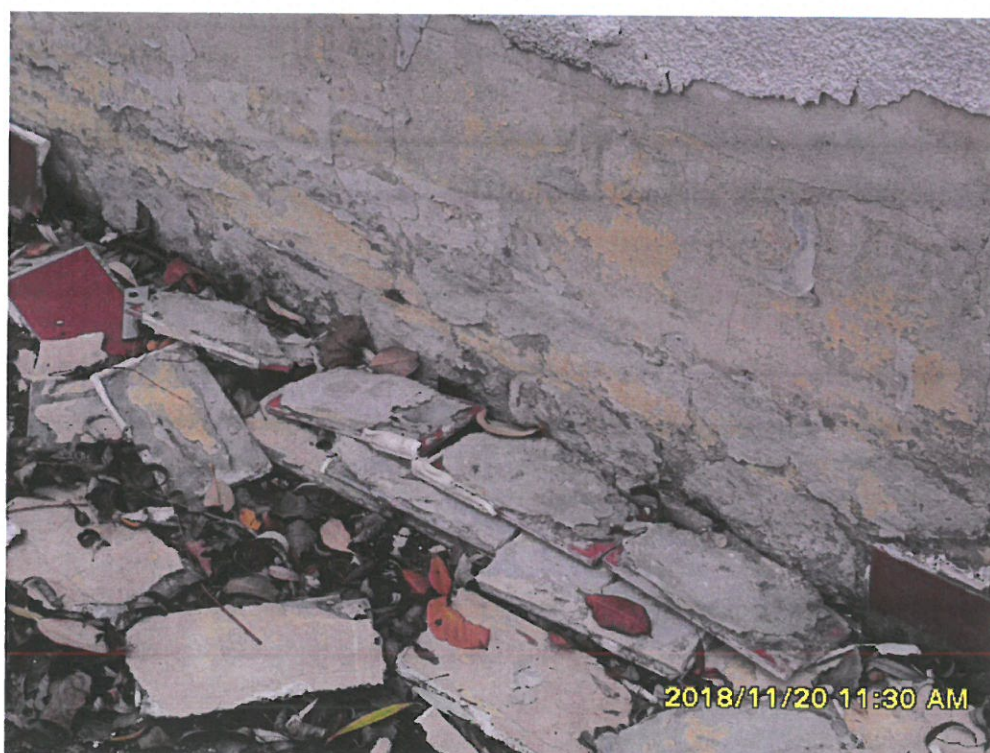
Lokalne rysy i pęknięcia, odpadające płytki elewacyjne.

Fot. 4 Zniszczenia cokołu

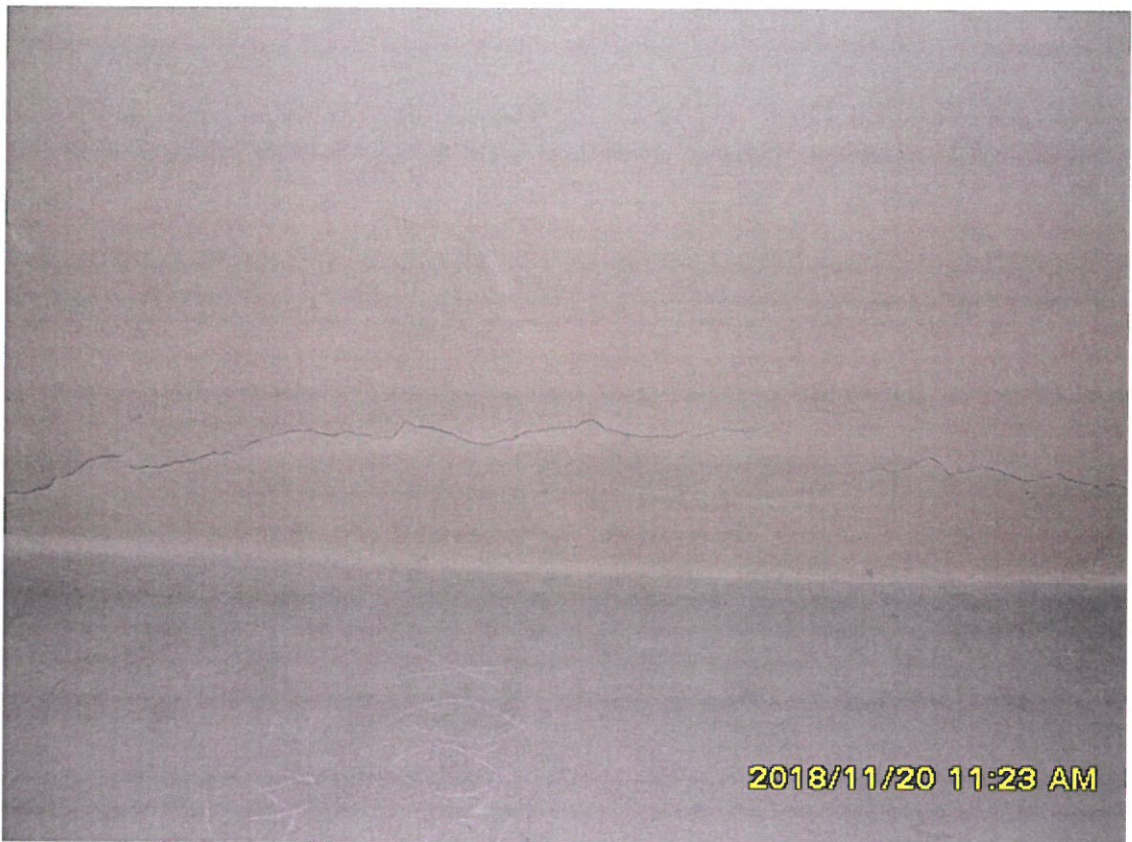
Fot. 5 Rysy na ścianach

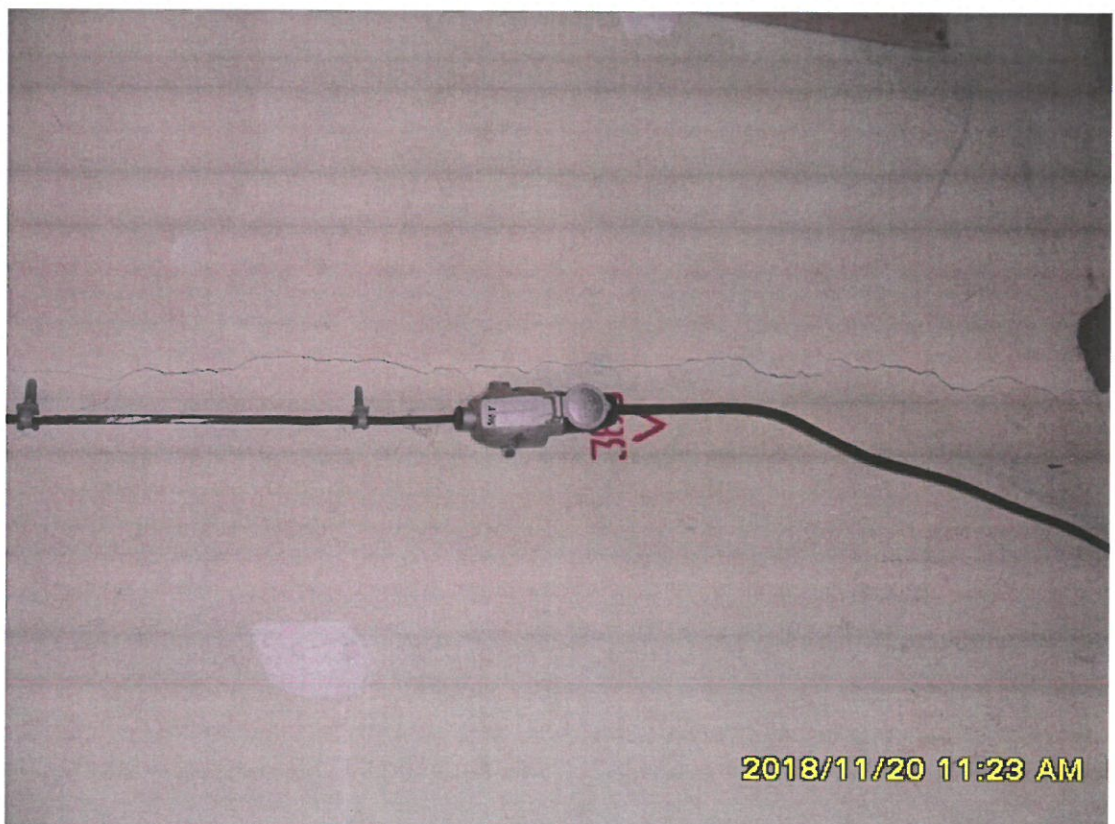
Fot. 6 Rysy na ścianach

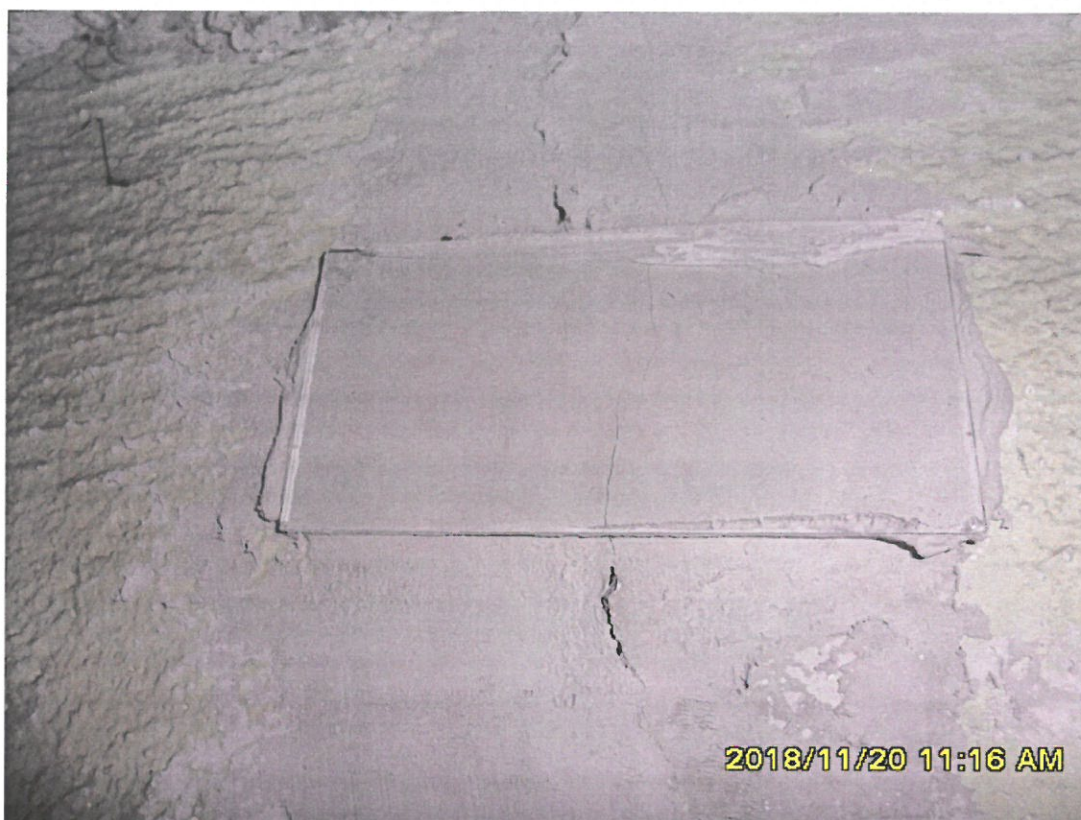
Fot. 7 Rysy ściany w miejscu szpachlowania po 14 dniach

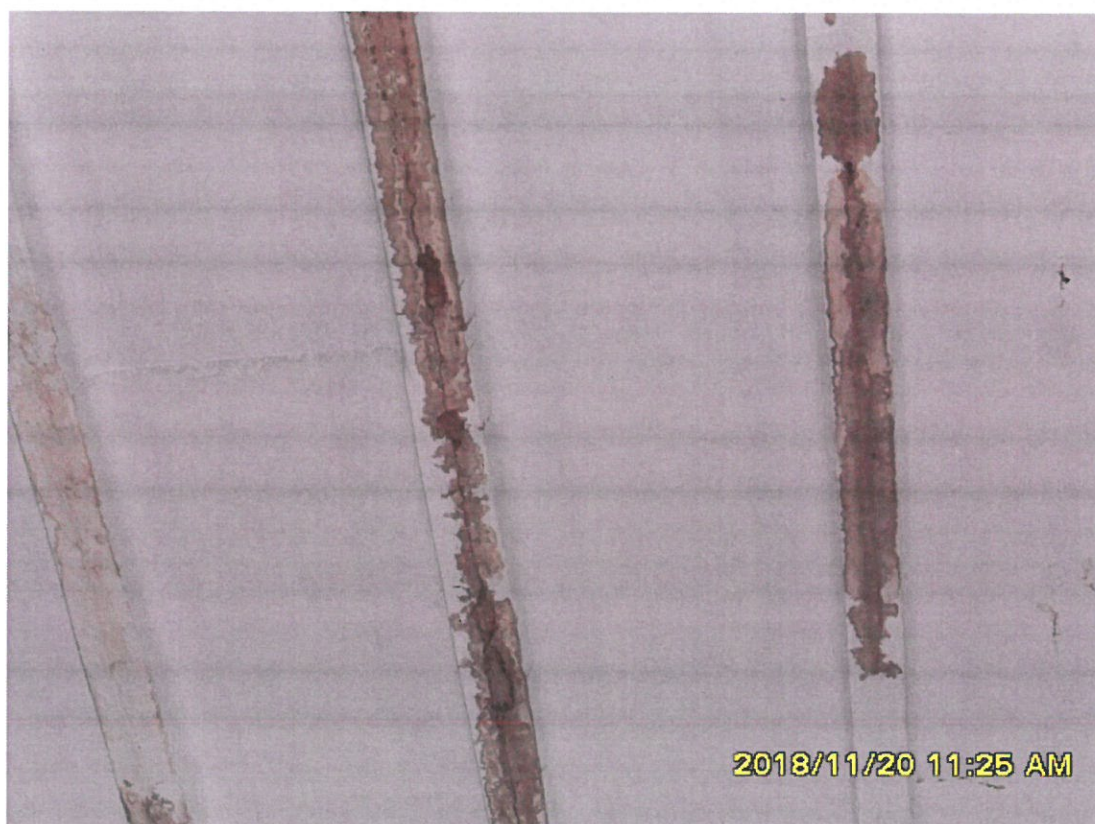
Lokalne ślady zacieków, zarysowania między płytami panwiowymi.

Fot. 8 Ślady zacieków na płytach stropowych

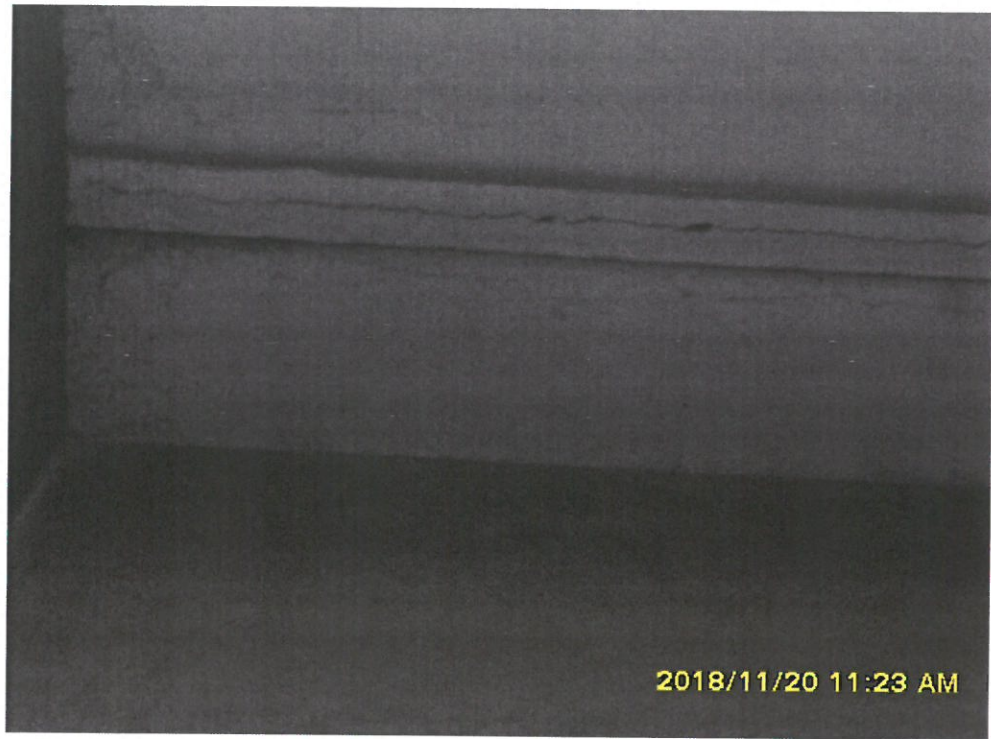
Fot. 9 Rysy między płytami stropowymi
