OBIEKT	BUDYNEK DAWNYCH KOSZAR WIEBEGO w GDAŃSKU CZĘŚĆ POŁOŻONA PRZY ul. AUGUSTYŃSKIEGO 2
NAZWA OPRACOWANIA	DOKUMENTACJA PRAC KONSERWATORSKO-RESTAURATORSKICH wykonanych w ramach zadania: „REWITALIZACJA ELEWACJI BUDYNKU Z ODBUDOWĄ DWÓCH WIEŻ”
ADRES OBIEKTU	ul. Augustyńskiego nr 2 80-819 GDAŃSK
INWESTOR	  URZĄD MARSZAŁKOWSKI WOJEWÓDZTWA POMORSKIEGO ul. Okopowa 21/27 80-810 Gdańsk
WYKONAWCA PRAC	  NDI Sp. z o.o. ul. Powstańców Warszawy 19, 81-718 Sopot
AUTOR OPRACOWANIA	Maria Zakrzewska - konserwator detalu architektonicznego i rzeźby nr dypl.823/1976, Rzeczoznawca ZPAP nr 78/1991  
ZDJĘCIA	Dariusz Chmielewski, Mieczysław Herman, Mieczysław Wirkus, Maria Zakrzewska
<p style="text-align: center;">Gdańsk 2021</p> <p style="text-align: right;"> KIEROWNIK BUDOWY mgr inż. Mieczysław Wirkus nr uprawnień AN/8346/505/14 WBPP w Gdańsku   </p>

**DOKUMENTACJA PRAC KONSERWATORSKO-REMONTOWYCH
BUDYNEK DAWNYCH KOSZAR WIEBEGO - CZĘŚĆ POŁOŻONA PRZY UL. AUGUSTYŃSKIEGO 2**

1. OBIEKT: Budynek dawnych Koszar Wiebego w Gdańsku - część położona przy ul. Augustyńskiego 2

Zakres prac przy części koszar Wiebego od strony ulicy Augustyńskiego, określał projekt pn. „Rewitalizacja elewacji budynku z odbudową dw

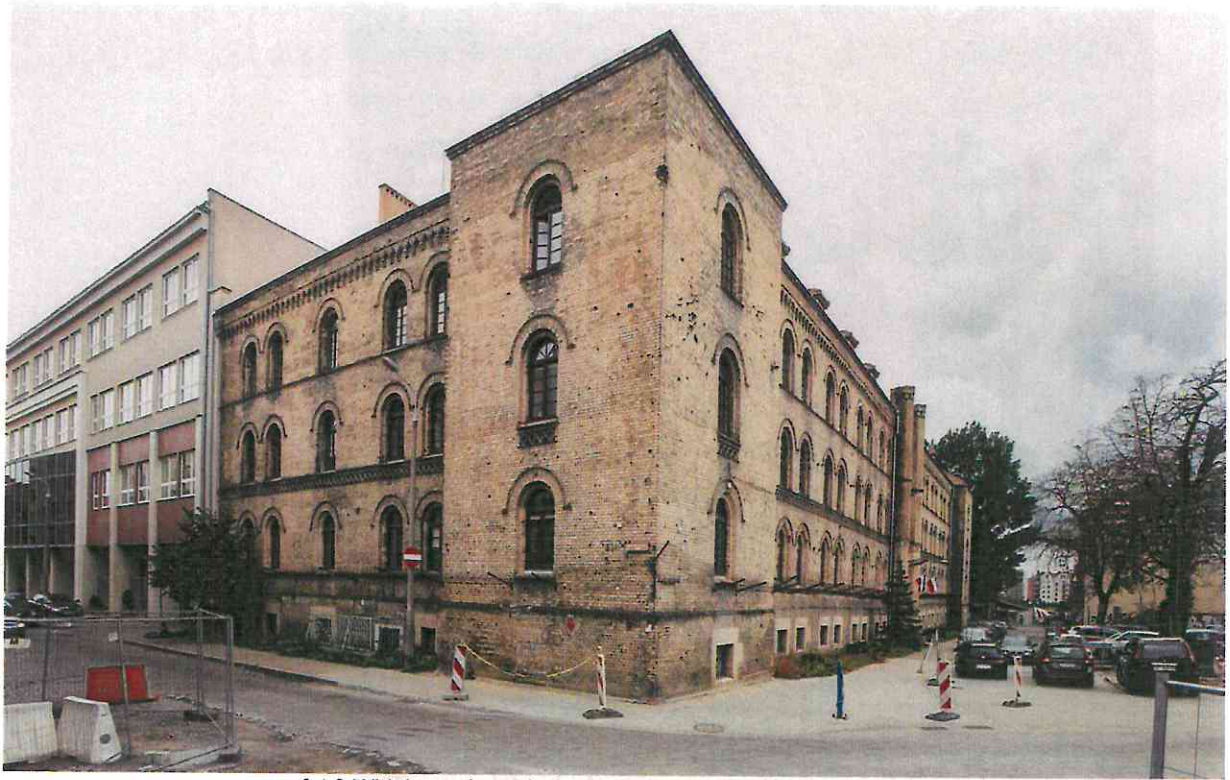
fot.3 Widok na elewację frontową od strony ulicy Rzeźnickiej .

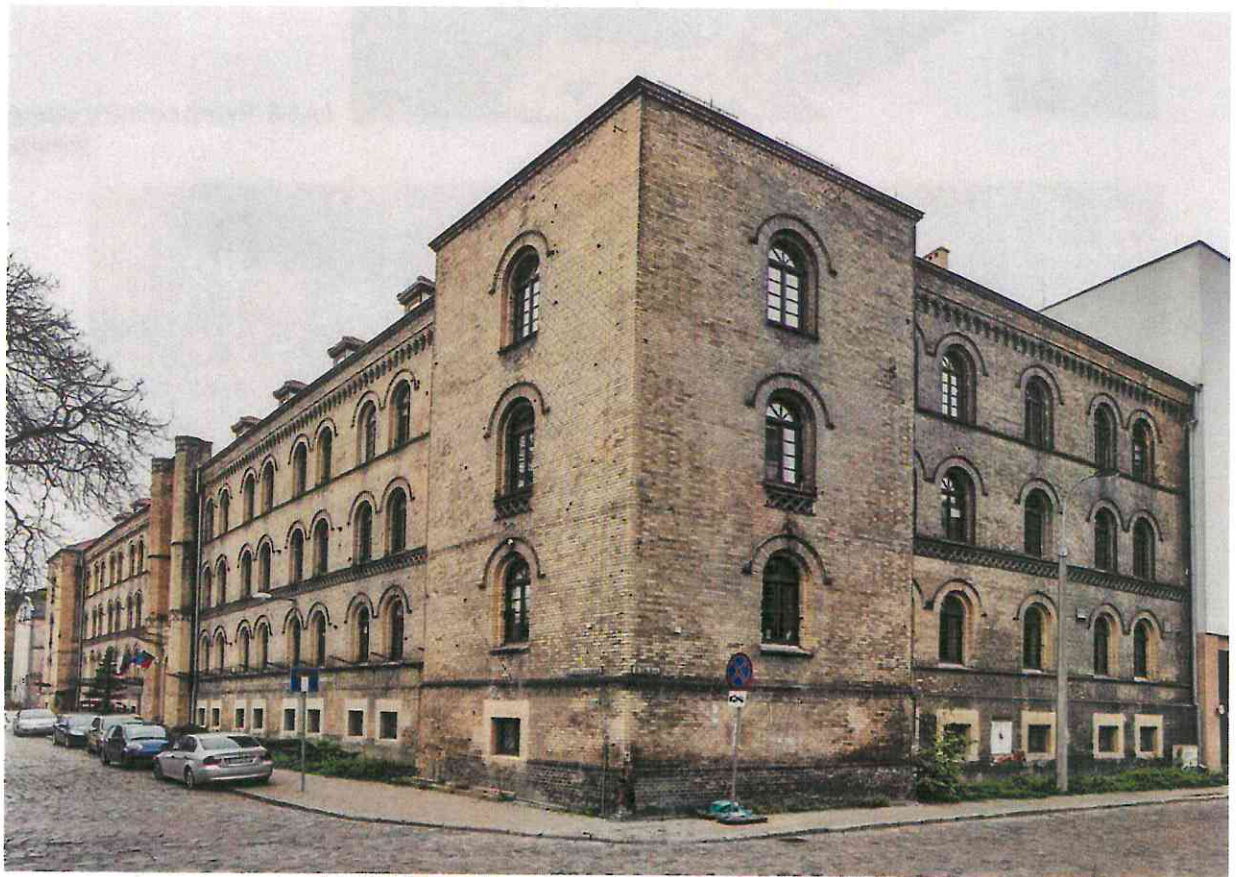
fot.4 Widok na elewację frontową od strony ulicy Zabikręka

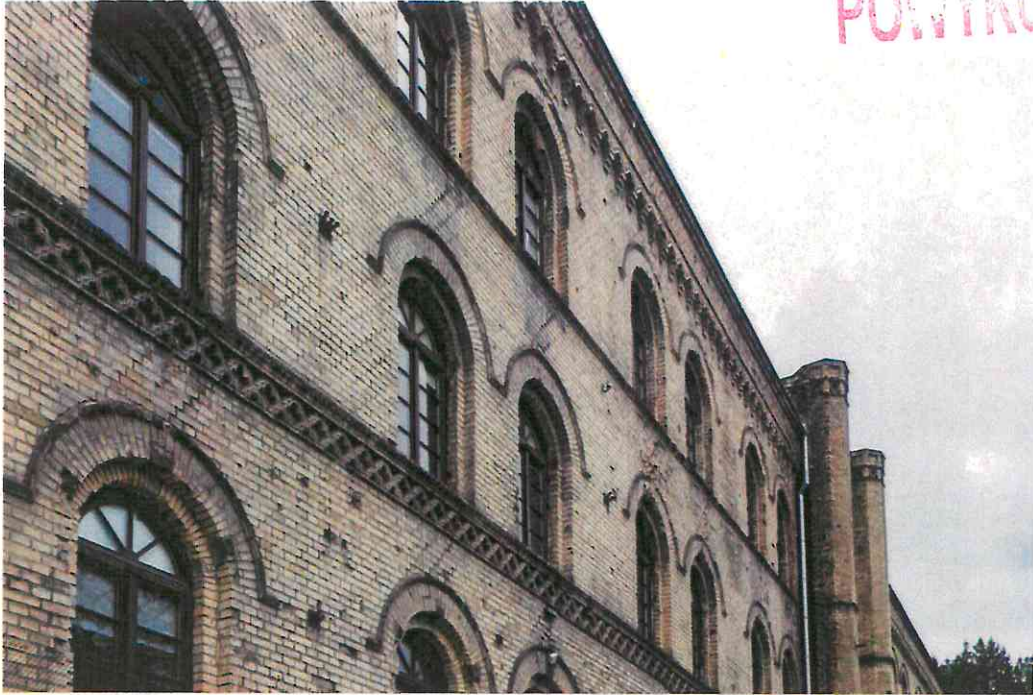
fot.7 Fragment elewacji frontowej z widocznymi zabrudzeniami i uszkodzeniami cegieł

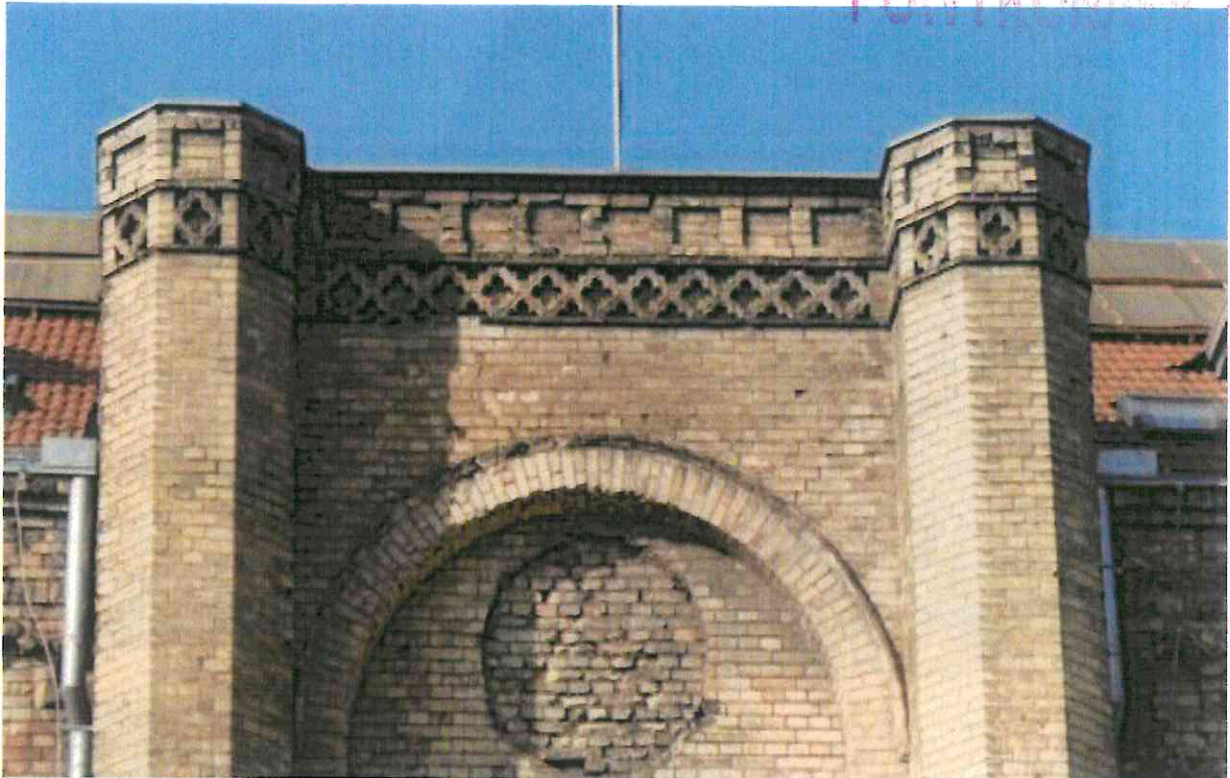
fot.9 Górna partia ryzalitu wejścia głównego widoczny zamurowany okrągły otwór - miejsce w którym był zegar.

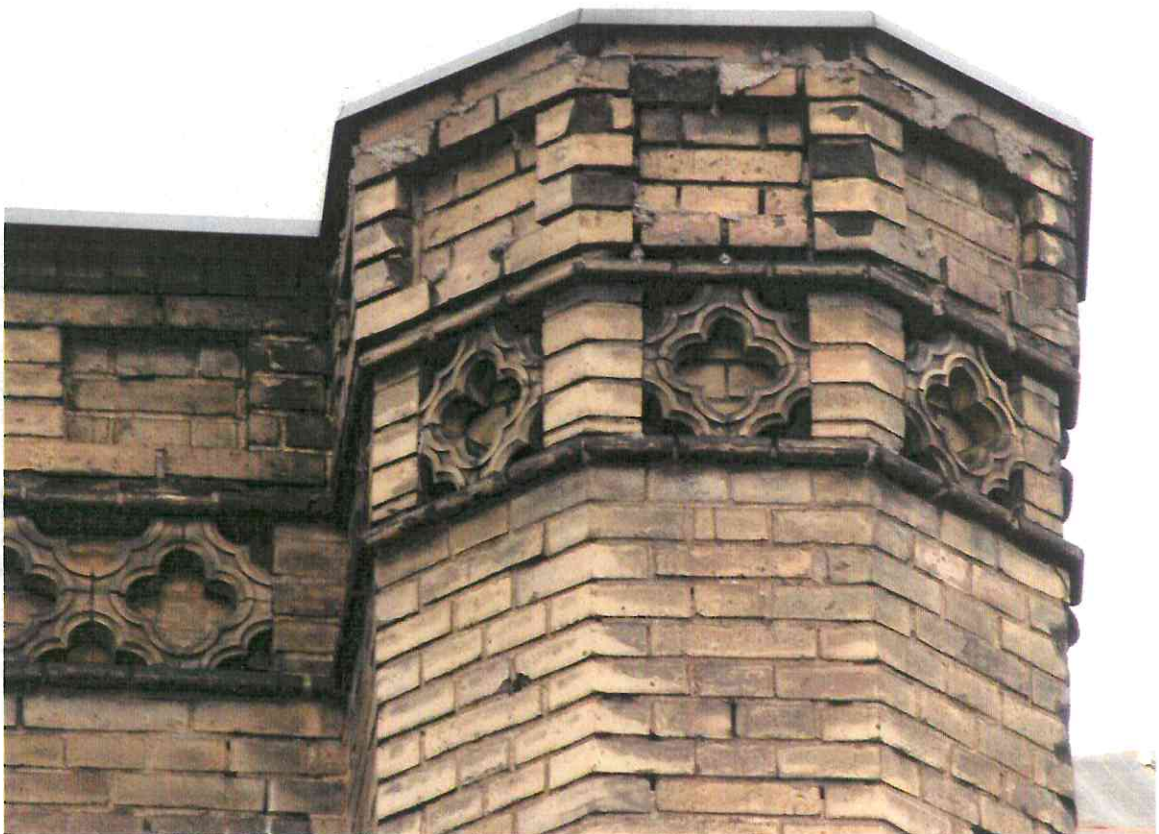
fot.10 Podstawa jednej z wieżyczek flankującej ryzalit. Widoczne zabrudzenia i zniszczenia kształtek ceramicznych.

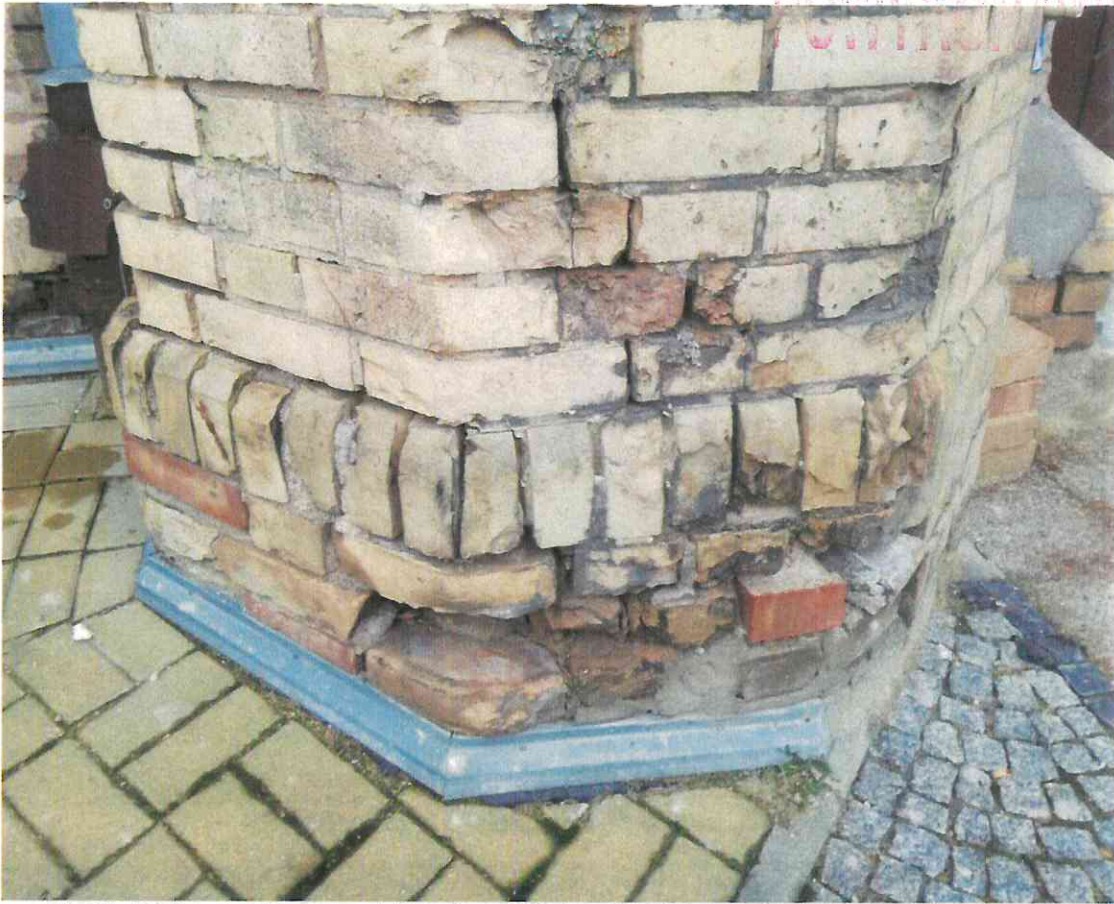
fot.14 -15 Stan zachowania cegieł i spoin w dolnej partii ościeża portalu wejścia.- strona zachodnia

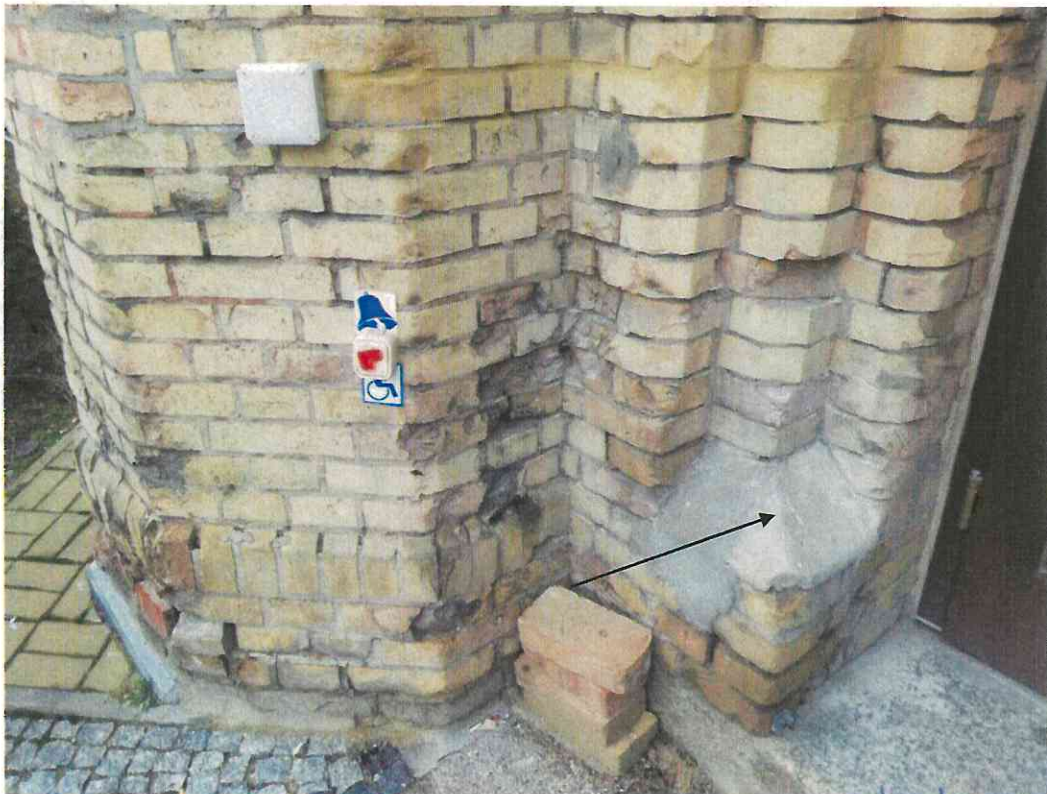
fot.15 Ubytki w ceglach i kamiennym detalu uzupełnione zaprawą cementową.

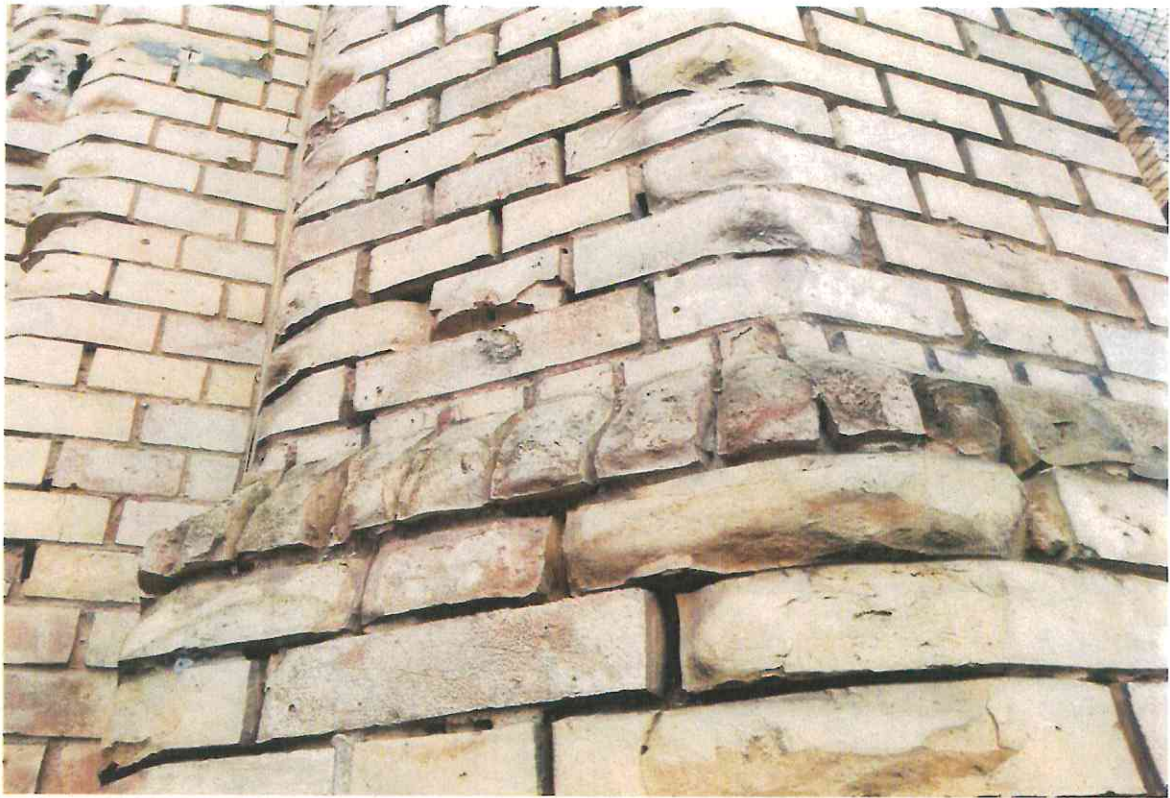
fot.16 Zniszczenia cegieł i spoin w obrębie gzymsu wieńczącego odsadzkę strefy partii cokołowej.

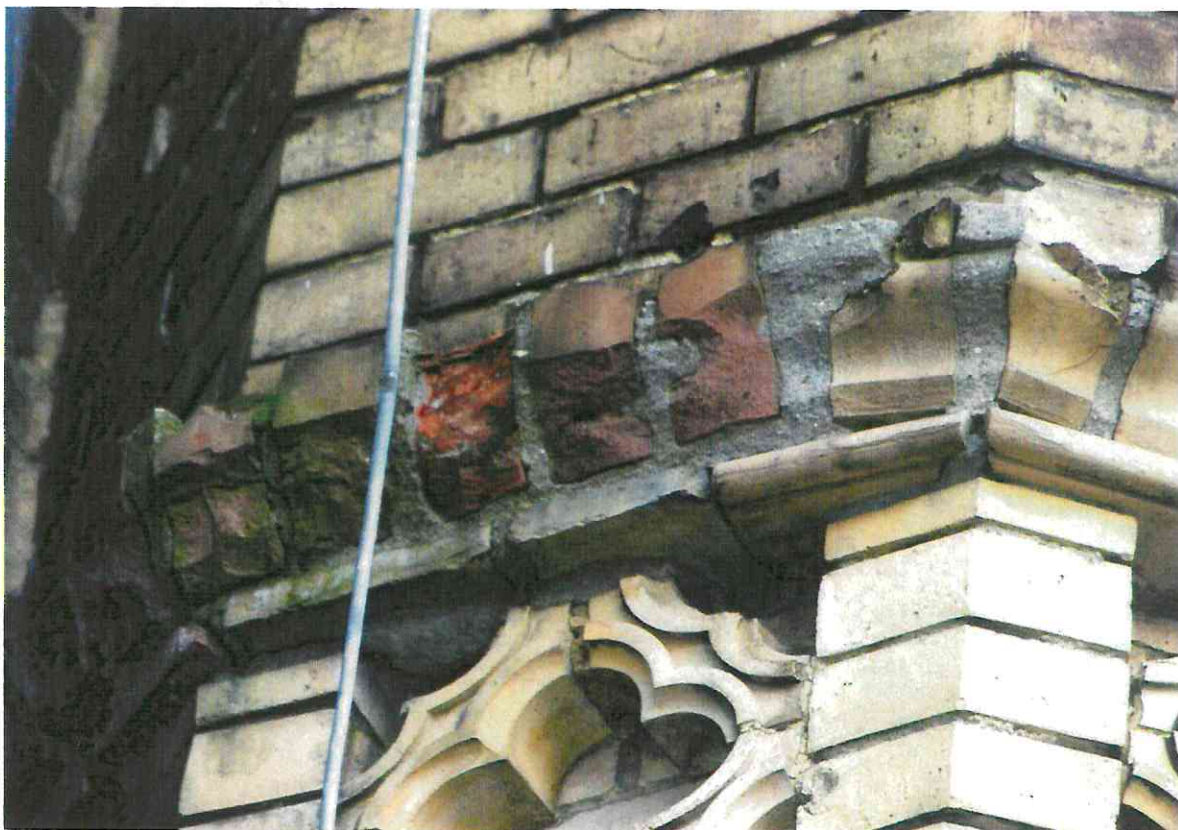
fot.17 Nieprawidłowe uzupełnienia ubytków kształtek we fryzie ; cegłą czerwoną na zaprawie cementowej.

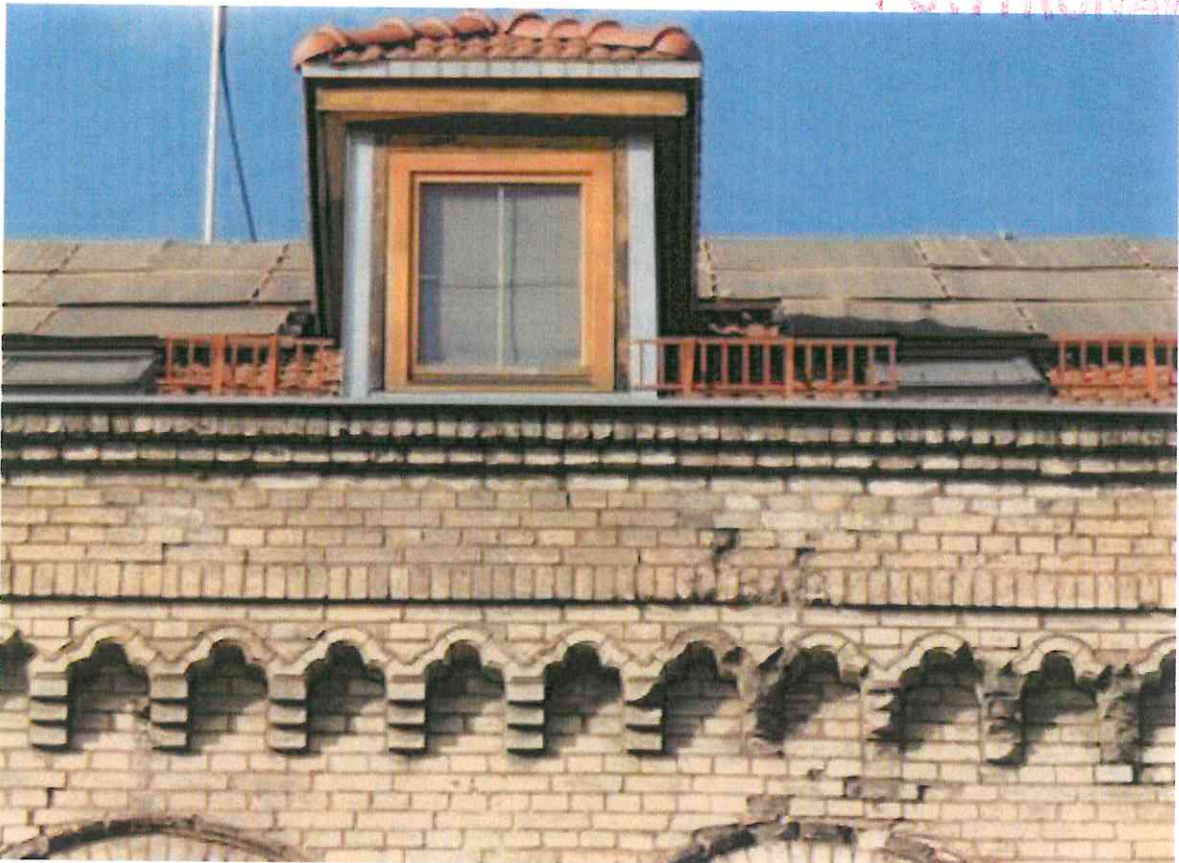
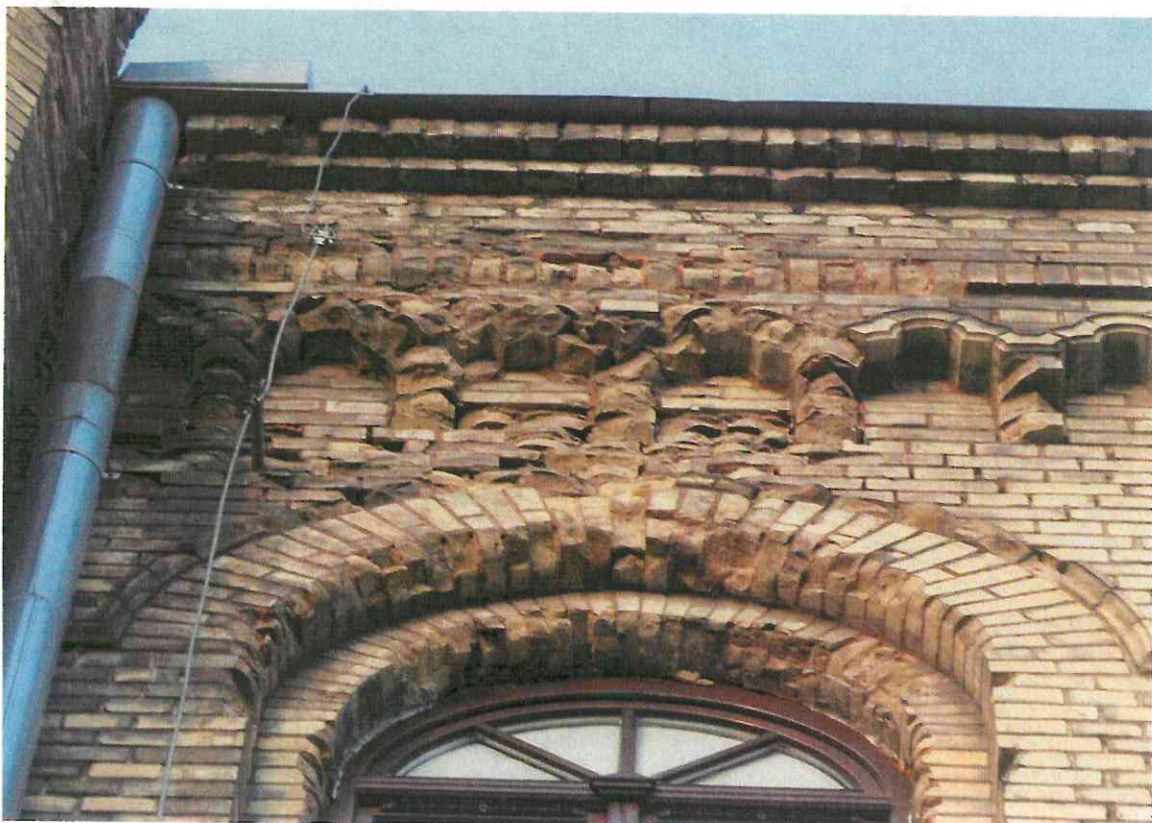
fot.18 -19 Stan zachowania gzymsu kordonowego i górnych partii elewacji frontowej , rozległe ubytki cegieł i kształtek spowodowane uszkodzeniami mrozowymi (mansarda z nowym oknem ze złotymi szprosami)

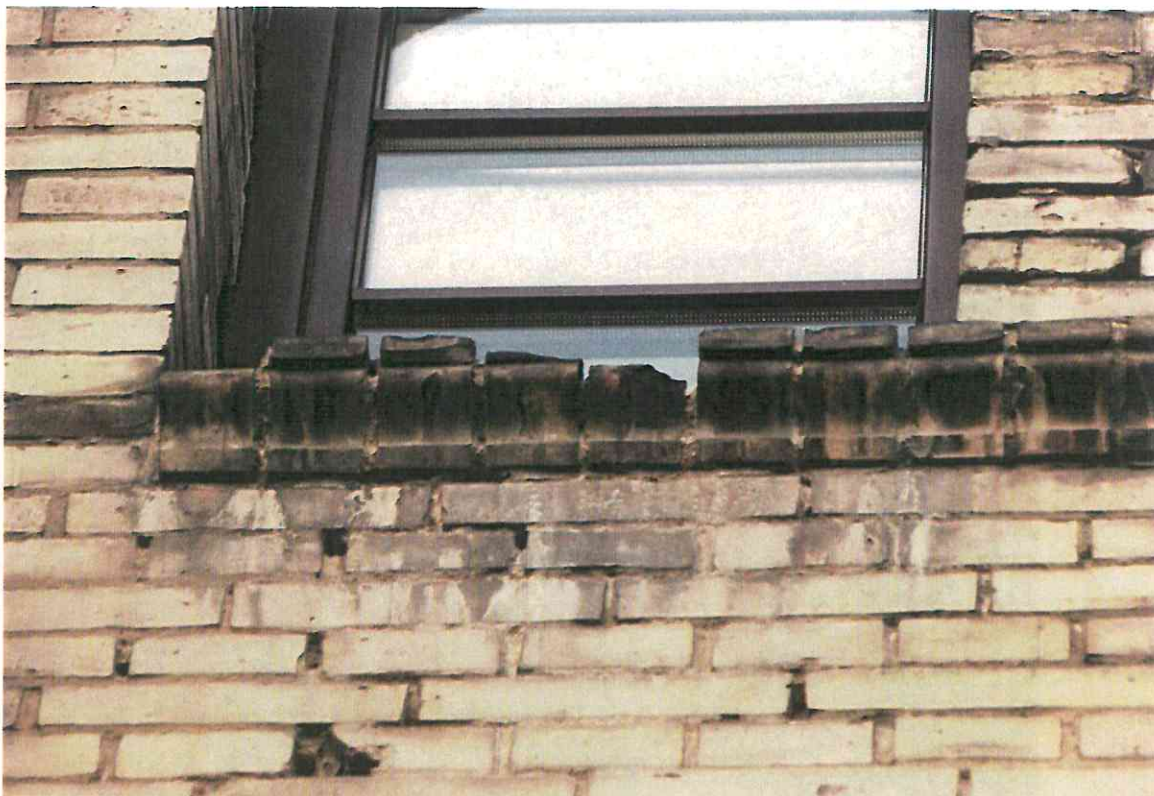
fot.20 Zabrudzenia i ubytki kształtek w gzymsie podokiennym będącym jednocześnie podstawą parapetu.

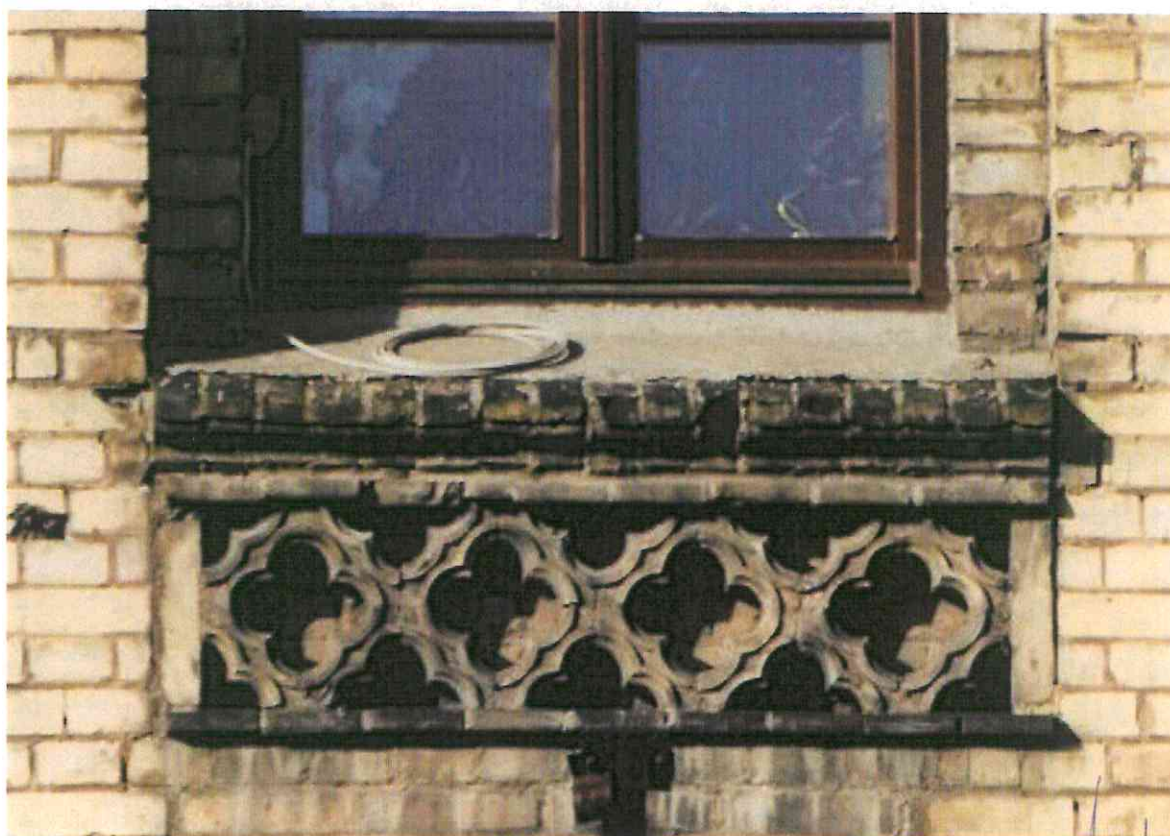
fot.21 Zabrudzenia i ubytki w obrębie fryzu podparapetowego - okno II kondygnacji narożnego ryzalitu

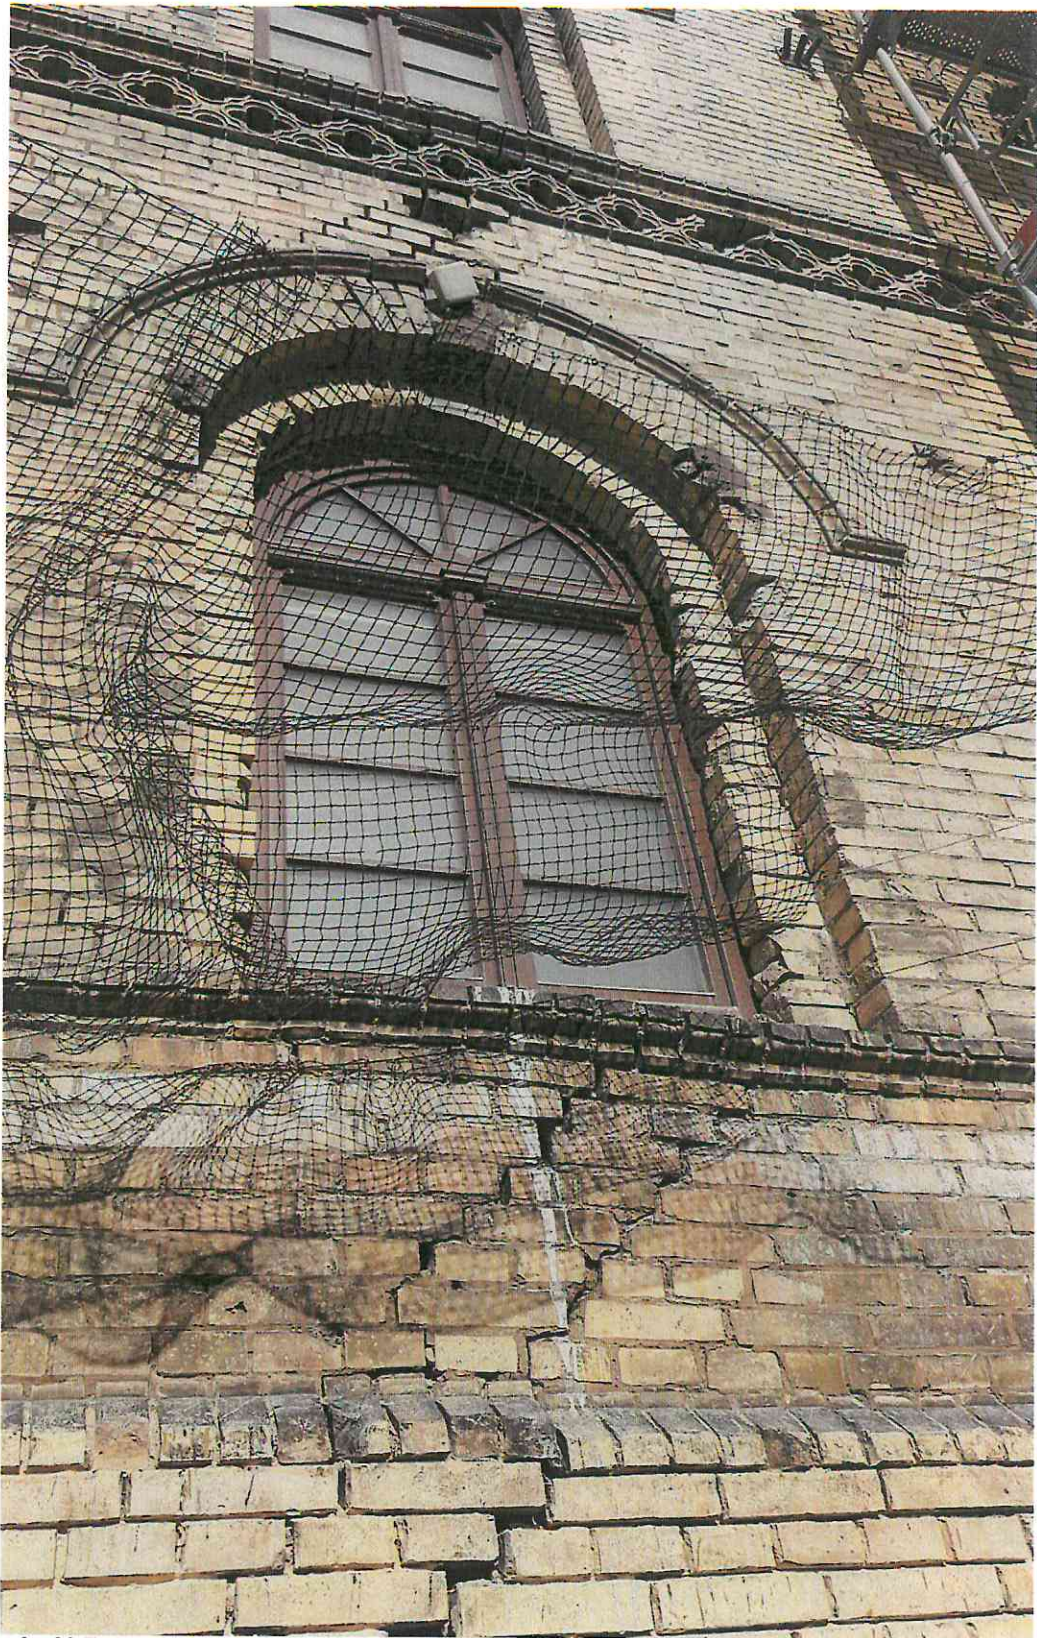
fot.22 Fragment elewacji – widoczne spękania elewacji spowodowane osiadaniem budynku, osłona z siatki chroni przechodniów przed spadającymi fragmentami cegieł i kształtek.

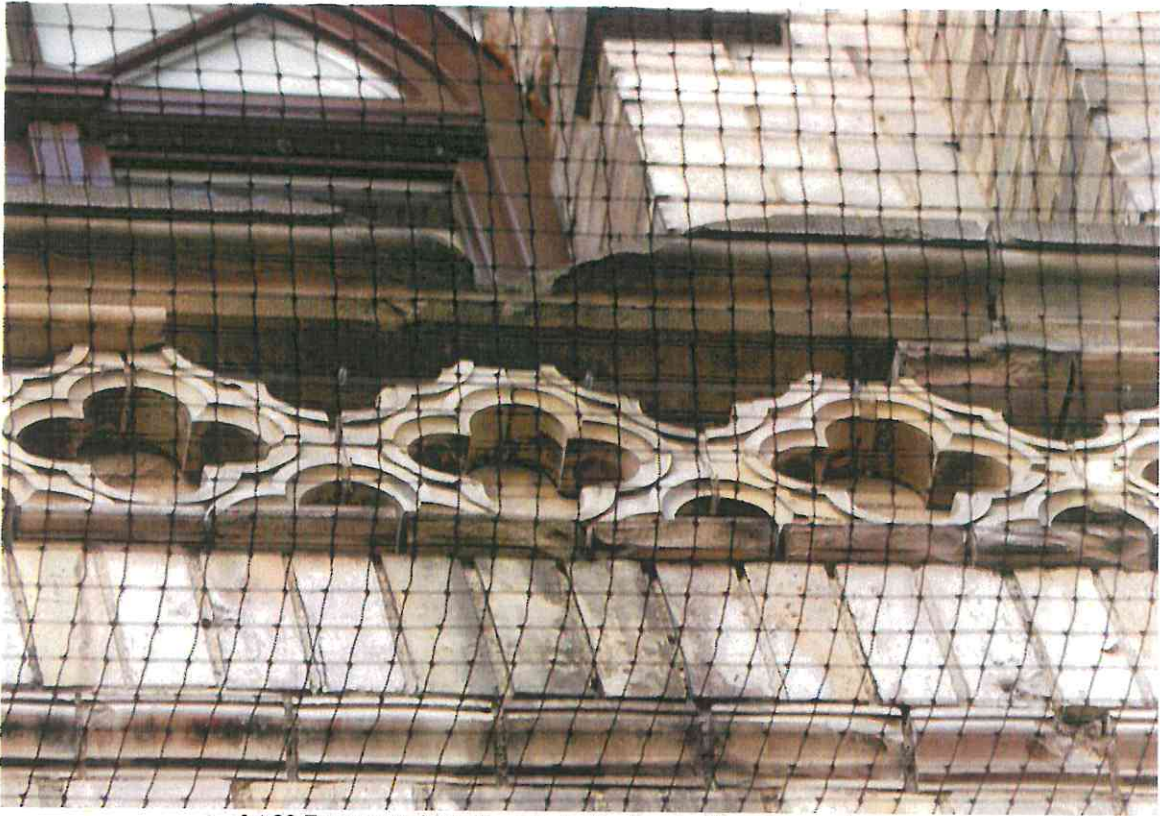
fot.23 Fragment elewacji – międzykondygnacyjny gzyms z fryzem, osłona z siatki chroni przechodniów przed spadającymi fragmentami cegieł i kształtek.

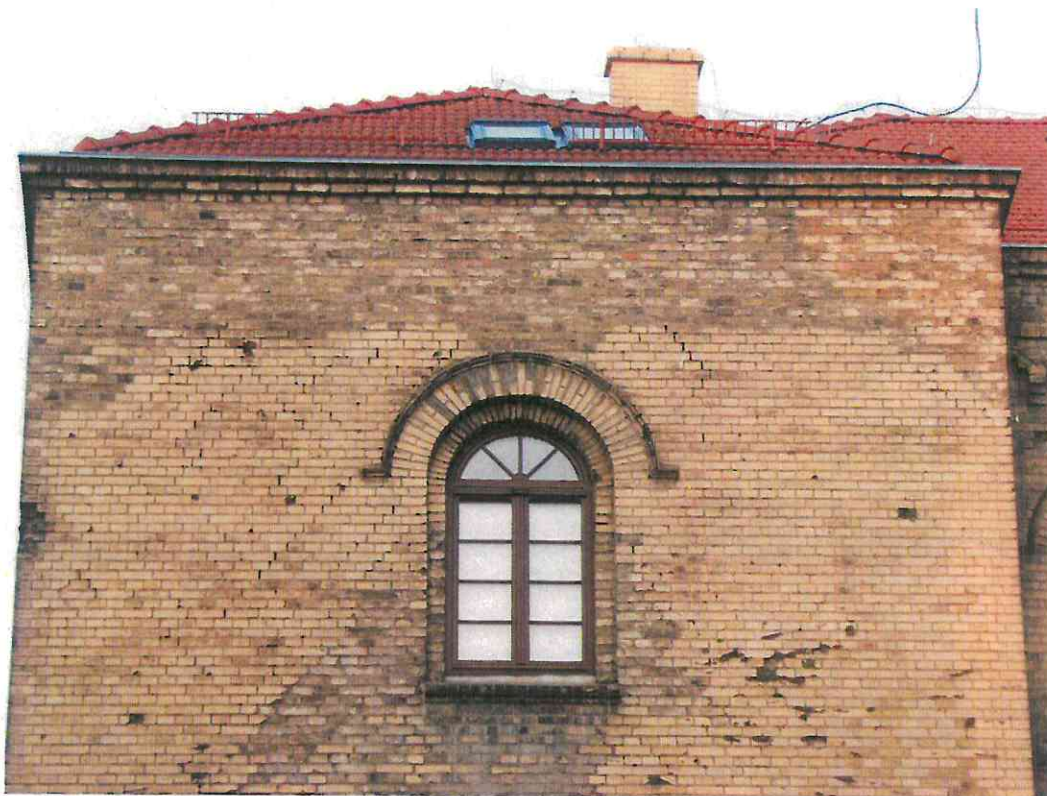
fot.23 Nieestetyczne, powojenne uzupełnienia murów w obrębie górnych partii ścian ryzalitu zachodniego z zakończeniem prostym gzymszem i dachem - bez rekonstrukcji pierwotnej formy.

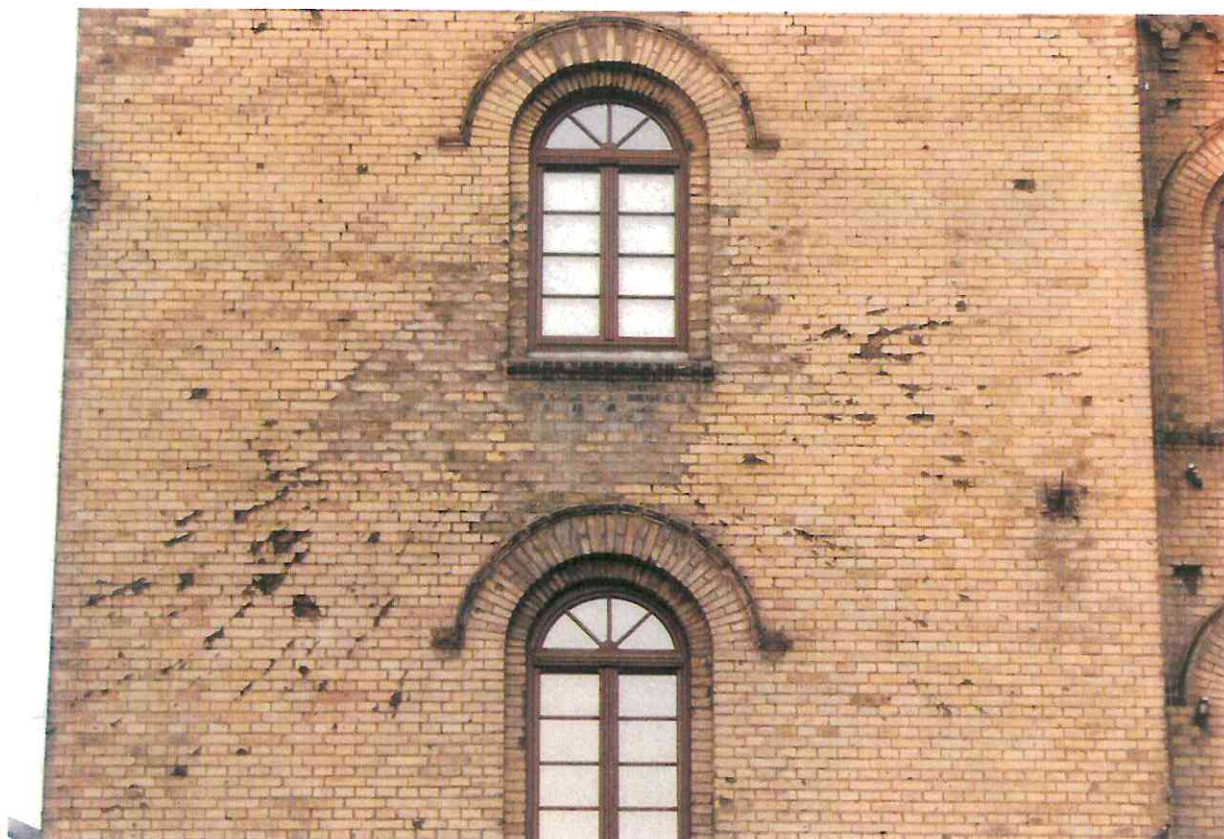
fot.24 Ryzalit zachodni - przykład zniszczeń spowodowanych pociskami

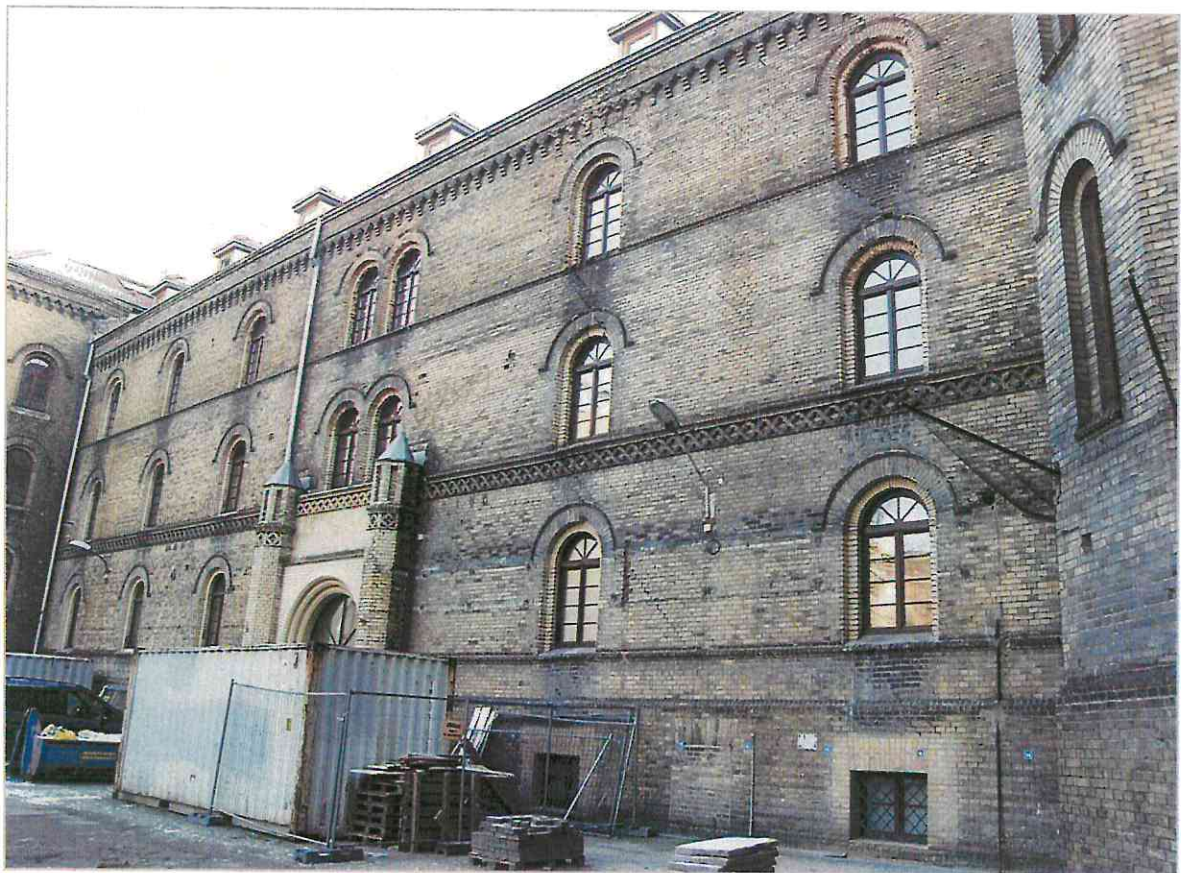
fot.28 Korpus główny, widok od zachodu, widoczne zabrudzenia i ubytki w obrębie cegieł i kształtek

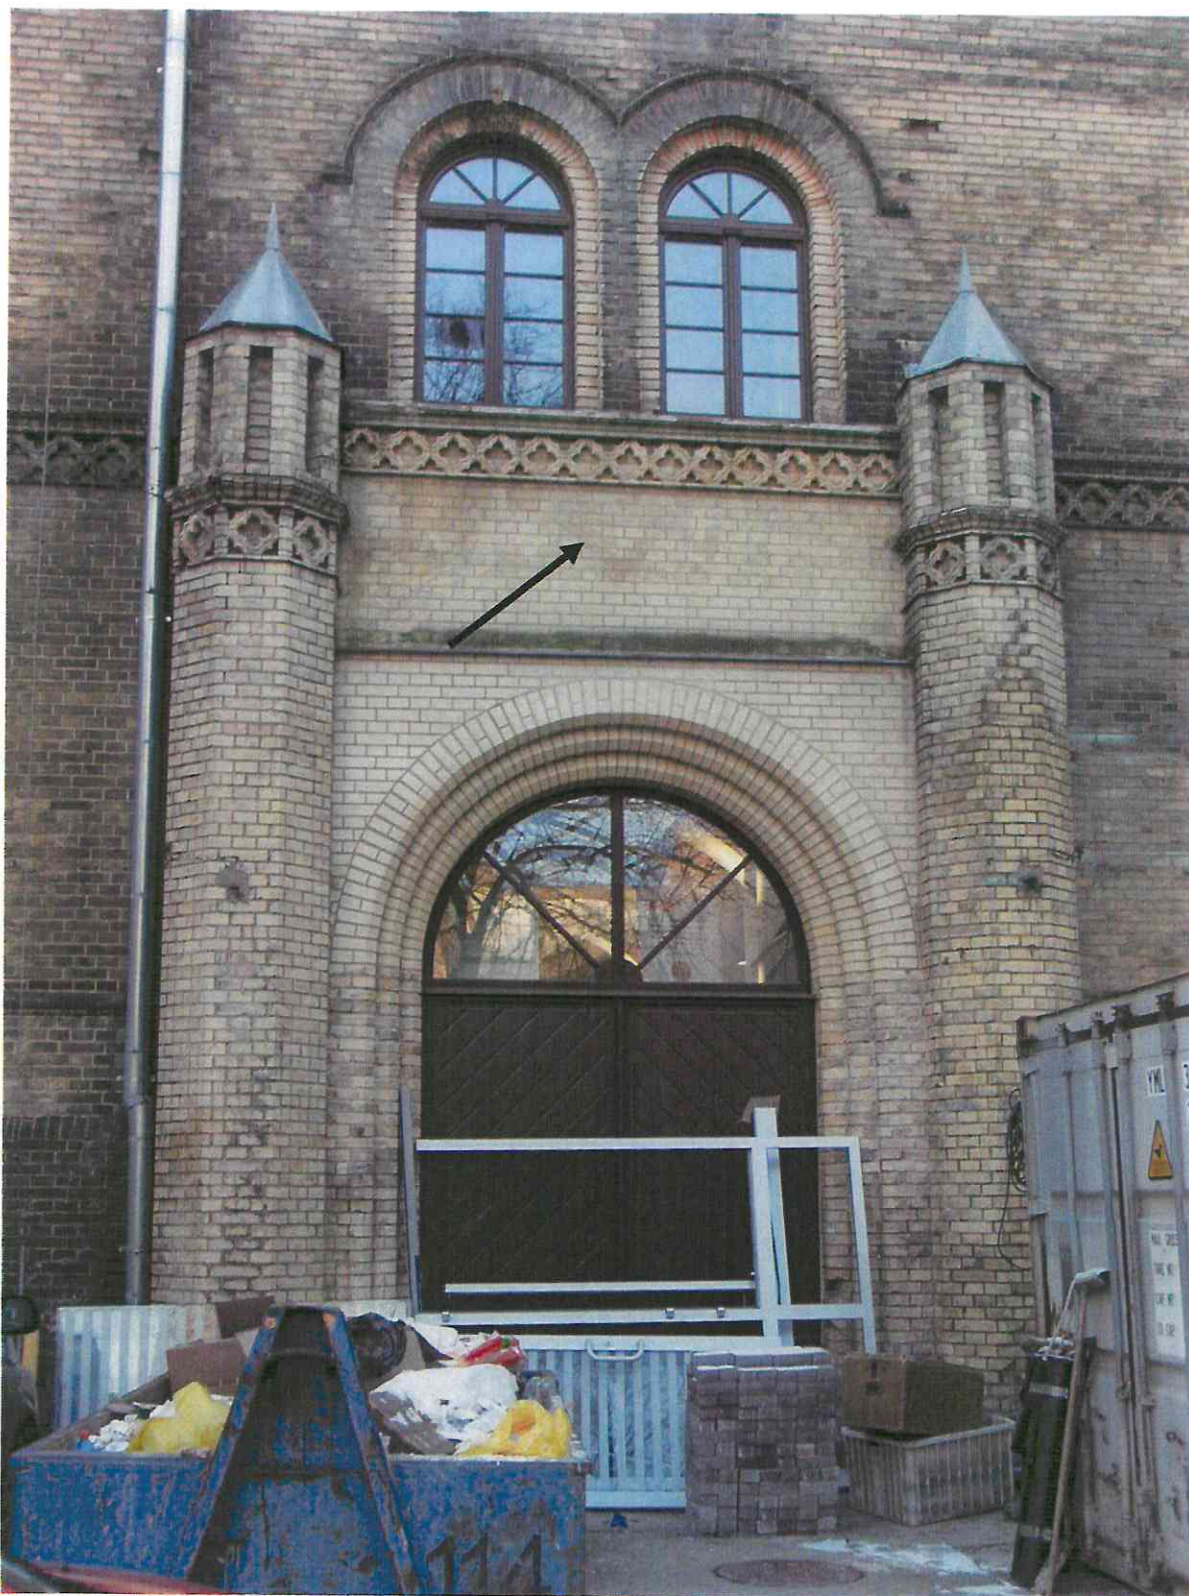
fot.28 Dawny przejazd bramny. Drewniane wrota bramne zasłaniają nową ścianę obecnej klatki schodowej, oznaczona partia ścian wykończona zaprawą betonową malowana w kolorze ceglanych kształtek ifug.

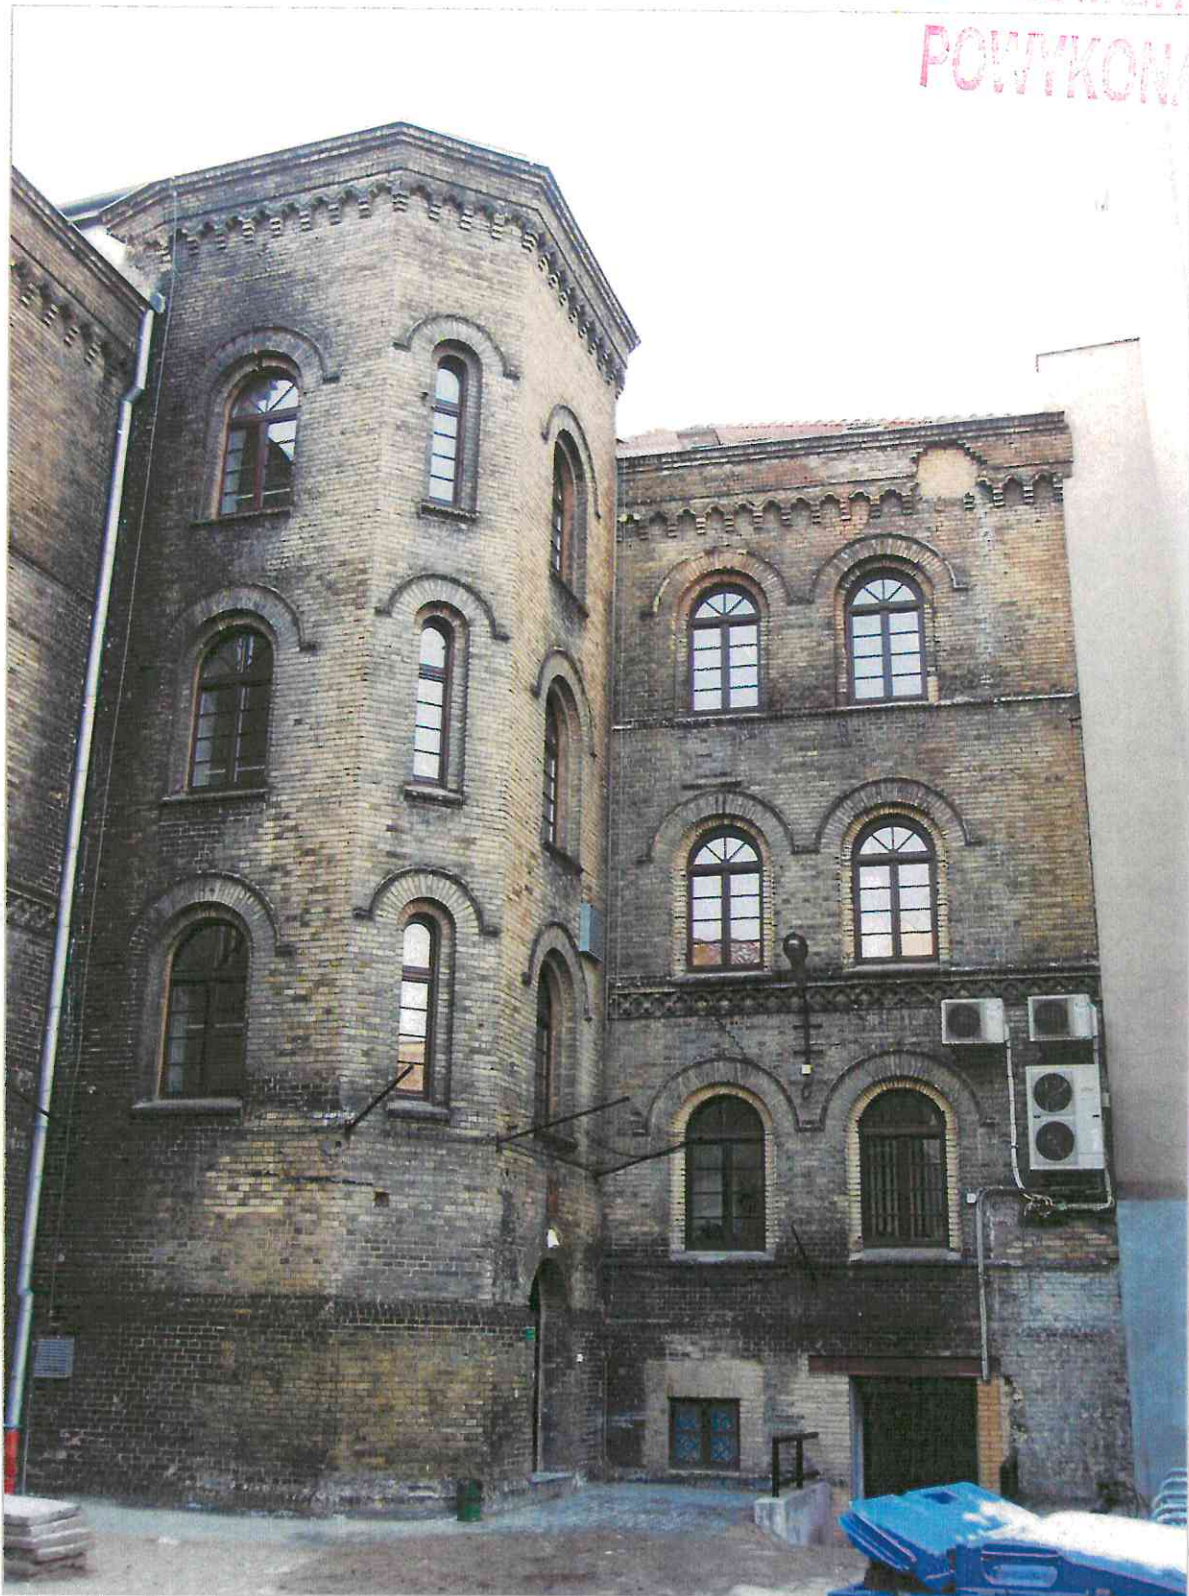
fot.29 Skrzydło zachodnie elewacji wewnętrznych – widoczne zabrudzenia ceglanego lica i kształtek, uszkodzenia mechaniczne, liczne przemurowania i duża ilość wtórnych instalacji i urządzeń szpecących zabytkowa elewację.
