OBIEKT	BUDYNEK DAWNYCH KOSZAR WIEBEGO w GDAŃSKU CZĘŚĆ POŁOŻONA PRZY ul. AUGUSTYŃSKIEGO 2
NAZWA OPRACOWANIA	DOKUMENTACJA PRAC KONSERWATORSKO-RESTAURATORSKICH wykonanych w ramach zadania: „REWITALIZACJA ELEWACJI BUDYNKU Z ODBUDOWĄ DWÓCH WIEŻ”
ADRES OBIEKTU	ul. Augustyńskiego nr 2 80-819 GDAŃSK
INWESTOR	  URZĄD MARSZAŁKOWSKI WOJEWÓDZTWA POMORSKIEGO ul. Okopowa 21/27 80-810 Gdańsk
WYKONAWCA PRAC	  NDI Sp. z o.o. ul. Powstańców Warszawy 19, 81-718 Sopot
AUTOR OPRACOWANIA	Maria Zakrzewska - konserwator detalu architektonicznego i rzeźby nr dypl.823/1976, Rzeczoznawca ZPAP nr 78/1991  
ZDJĘCIA	Dariusz Chmielewski, Mieczysław Herman, Mieczysław Wirkus, Maria Zakrzewska
<p style="text-align: center;">Gdańsk 2021</p> <p style="text-align: right;"> KIEROWNIK BUDOWY mgr inż. Mieczysław Wirkus nr uprawnień AN/8346/505/14 WBPP w Gdańsku   </p>

**DOKUMENTACJA PRAC KONSERWATORSKO-REMONTOWYCH
BUDYNEK DAWNYCH KOSZAR WIEBEGO - CZĘŚĆ POŁOŻONA PRZY UL. AUGUSTYŃSKIEGO 2**

1. OBIEKT: Budynek dawnych Koszar Wiebego w Gdańsku - część położona przy ul. Augustyńskiego 2

Zakres prac przy części koszar Wiebego od strony ulicy Augustyńskiego, określał projekt pn. „Rewitalizacja elewacji budynku z odbudową dw

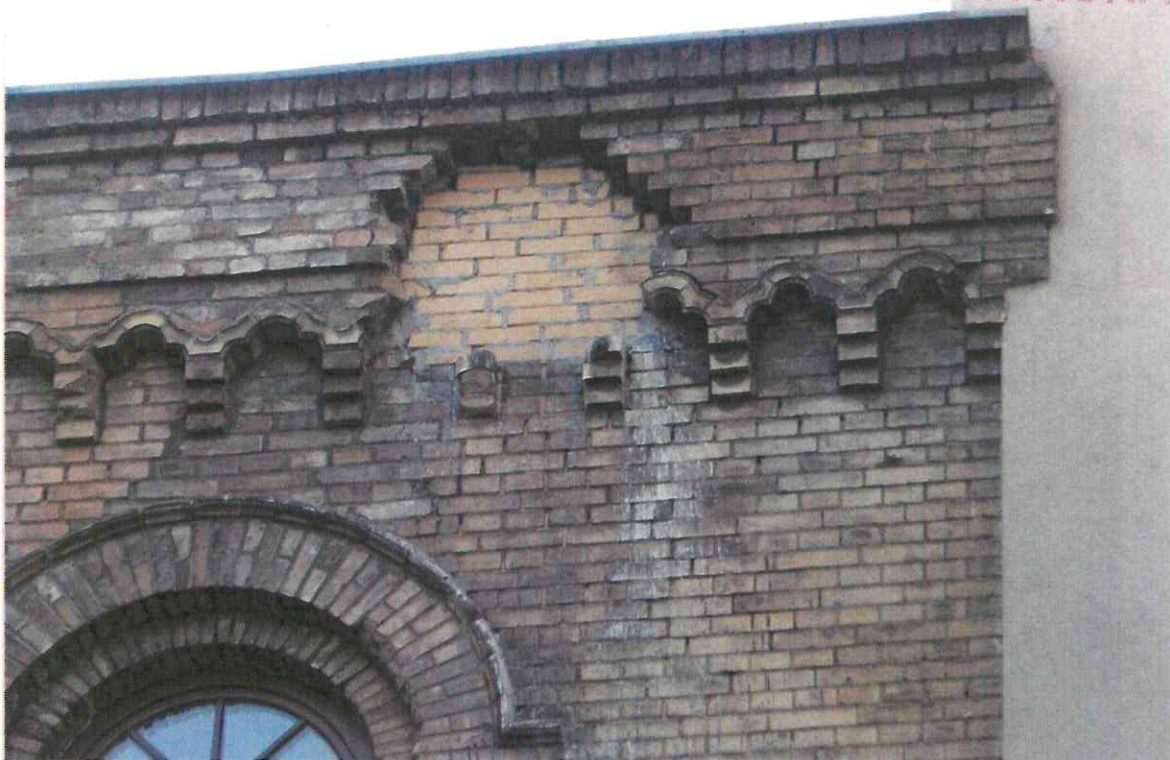
fol.30 Uszkodzenia gzymsu wieńczącego skrzydła zachodniego na styku z budynkiem Urzędem Skarbowym, zamurowany otwór prawdopodobnie po demontażu instalacji wentylacyjnych..

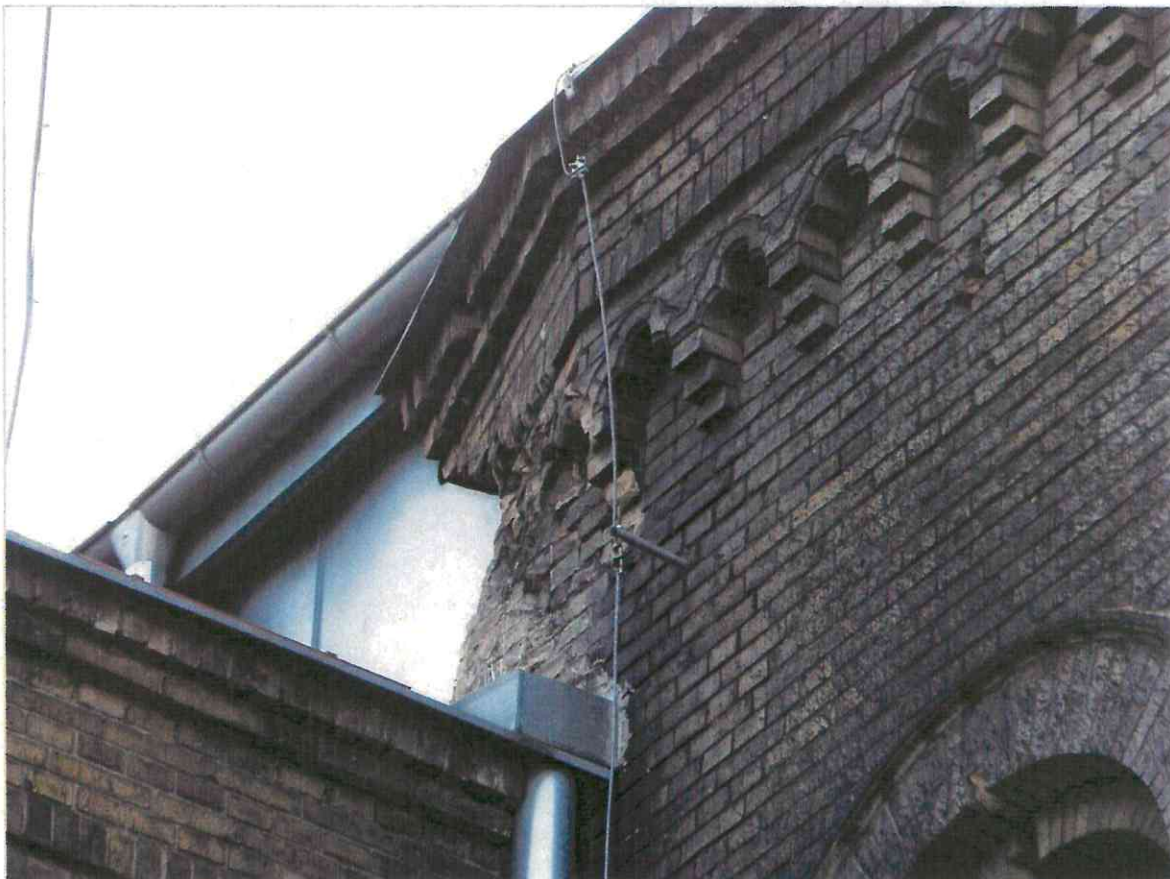
fol.31 Uszkodzenia gzymsu wieńczącego ryzalit zachodniej klatki schodowej oraz zabrudzenia elewacji substancją bitumiczną – smołą lub lepikiem.

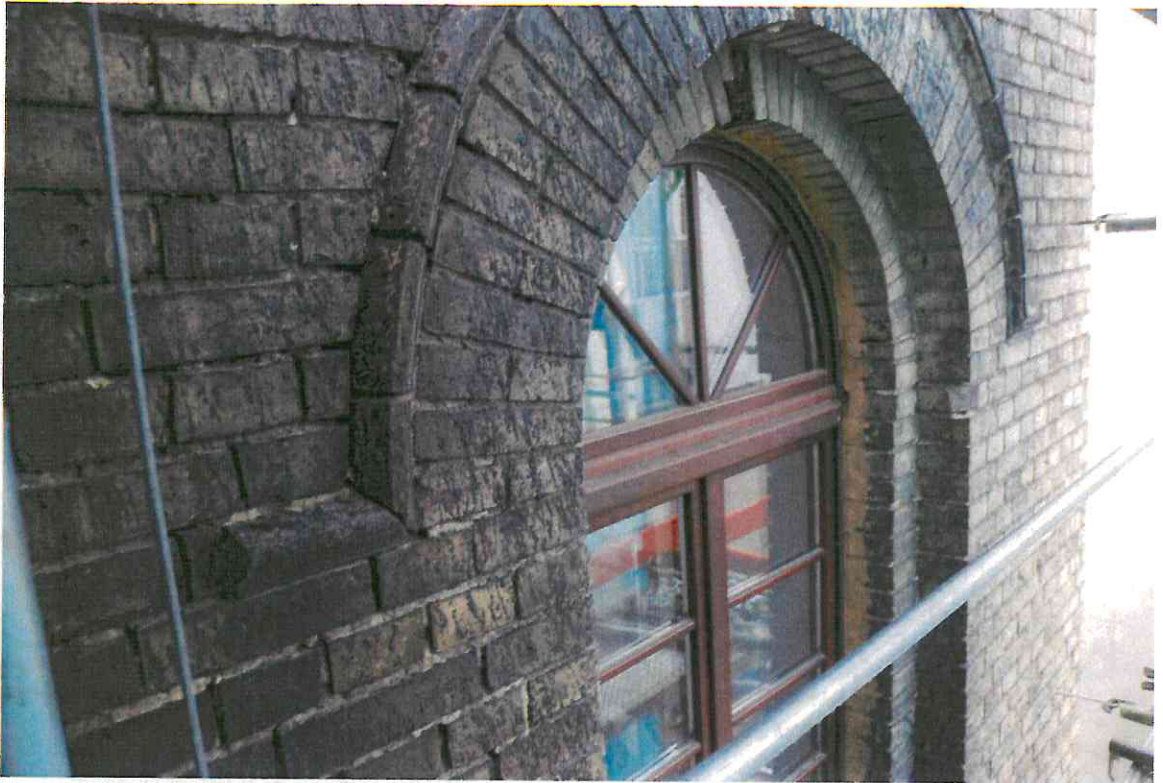
fot.32-33 Zabrudzenia elewacji substancją bitumiczną – smołą lub lepikiem.

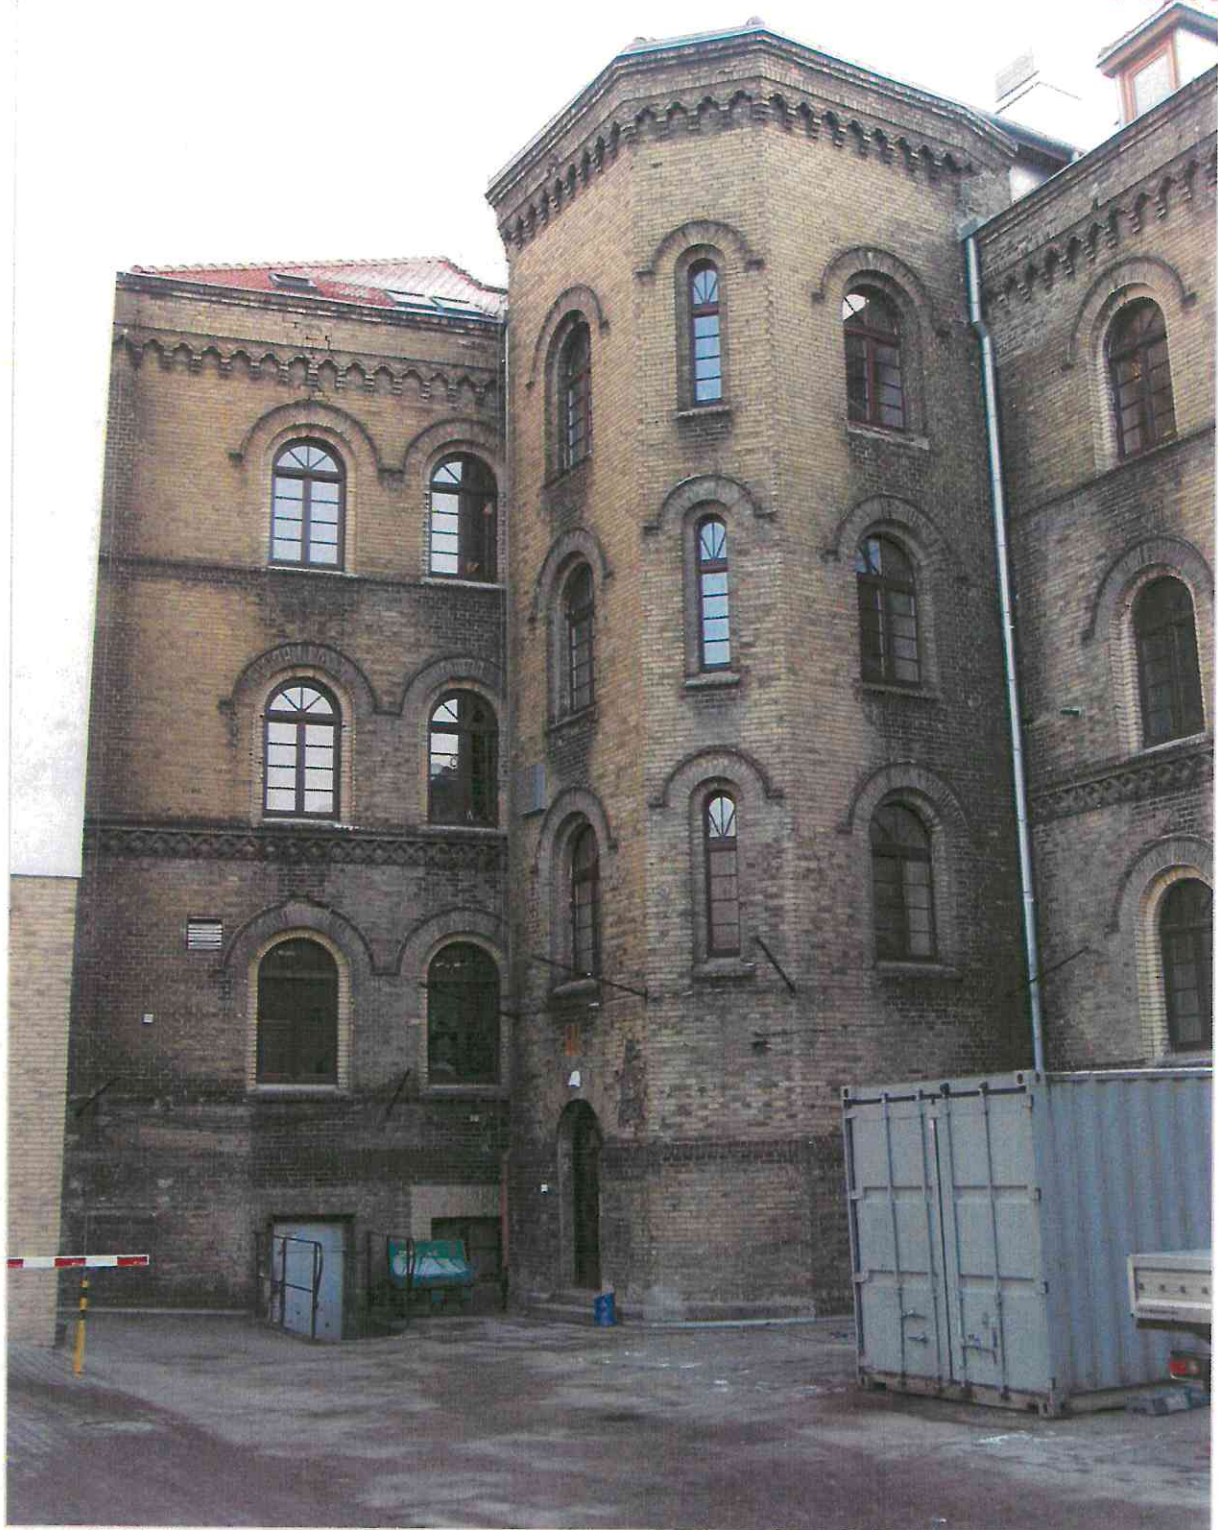
fot.34. Skrzydło wschodnie. elewacji wewnętrznych – widoczne zabrudzenia ceglanego lica i kształtek oraz ubytki i niefachowe uzupełnienia w obrębie ościeży okien

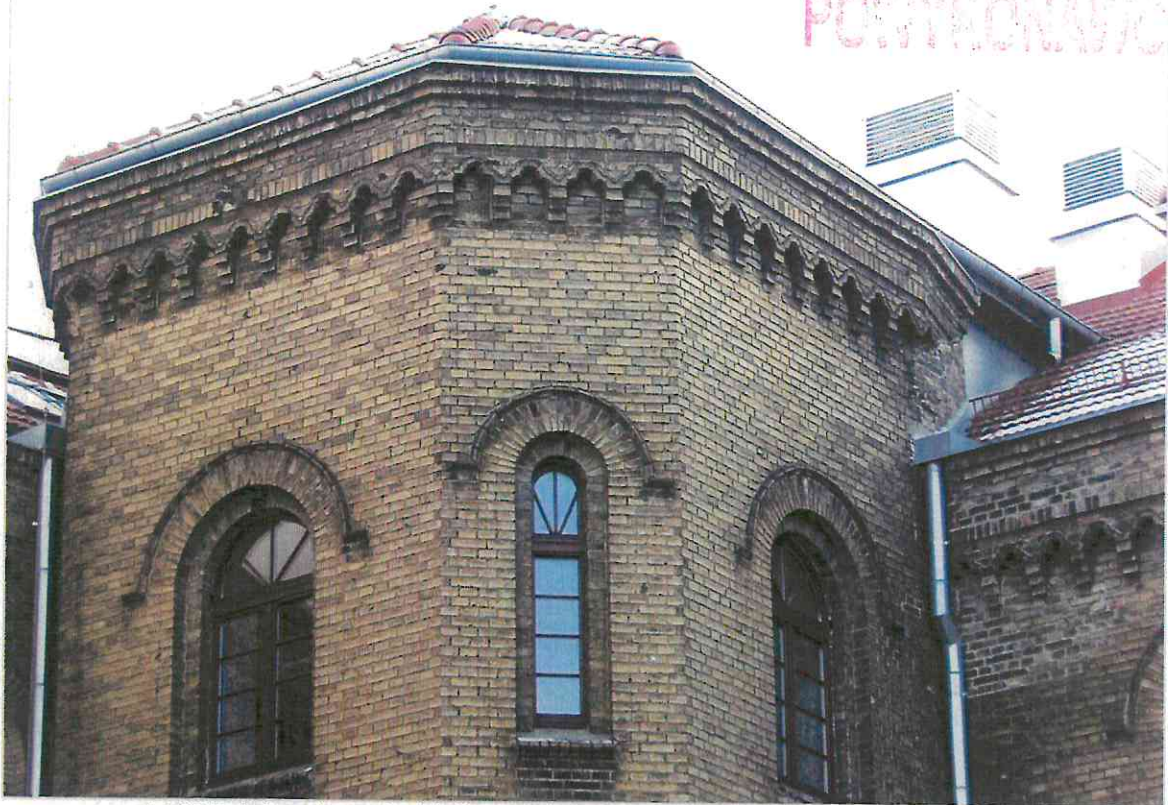
fot.35 Zwieńczenie wschodniej klatki schodowej, pozbawione pierwotnych blankowań.

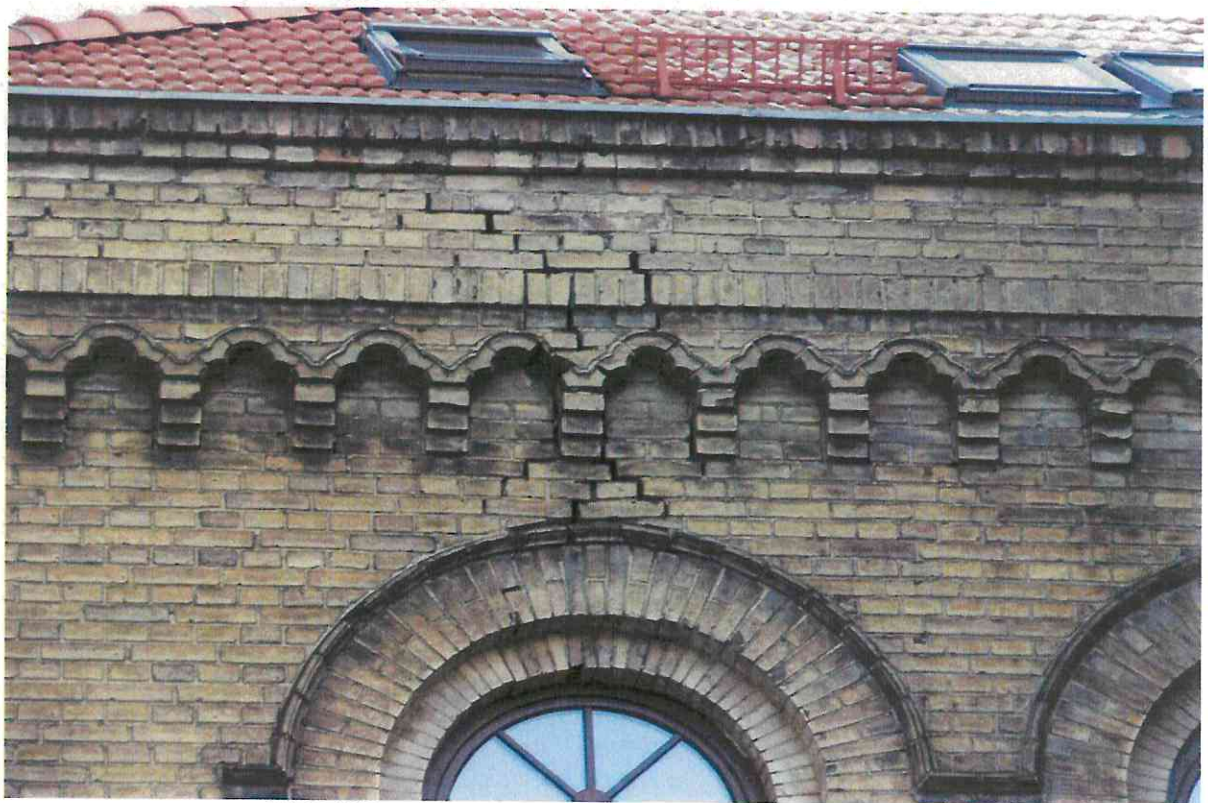
fot.36 Widoczne spękania w obrębie gzymsu korpusu głównego.

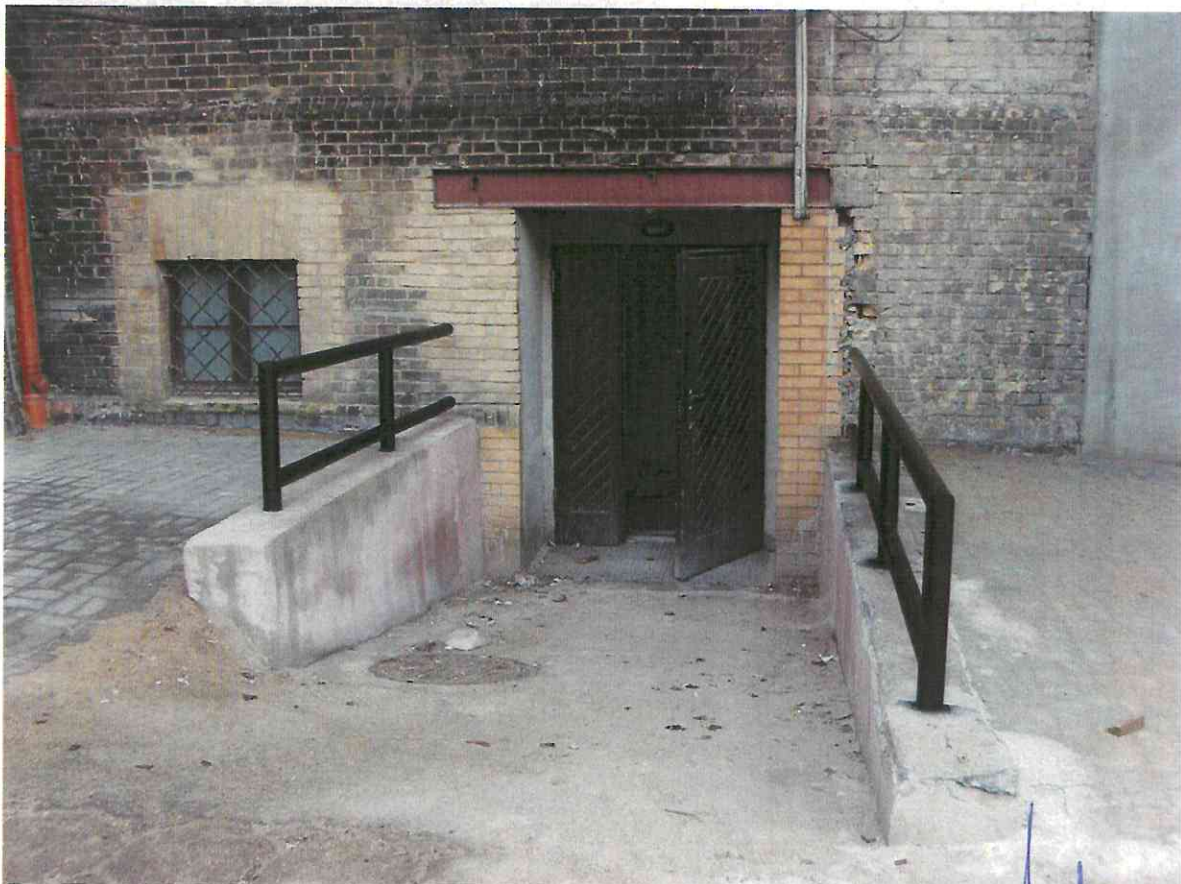
fot.38 Wtórne wejście w I kondygnacji skrzydła zachodniego . KIEROWNIK BUDOWY

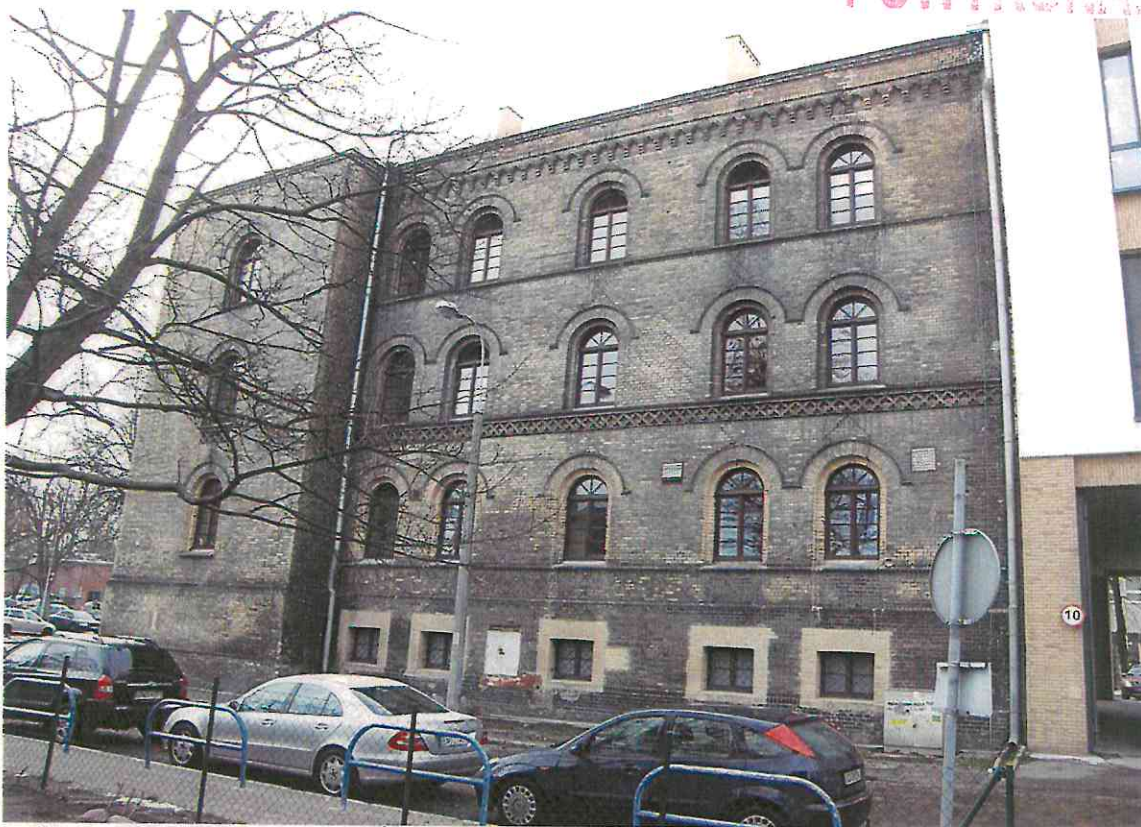
fot.39 -40 Elewacja od strony ulicy Żabi Kruk przed rozpoczęciem prac widoczne zabrudzenia elewacji, w partii przyziemia widoczne naprawy ościeży okien piwnicznych wykonane kilka lat temu przy okazji wymiany okien.

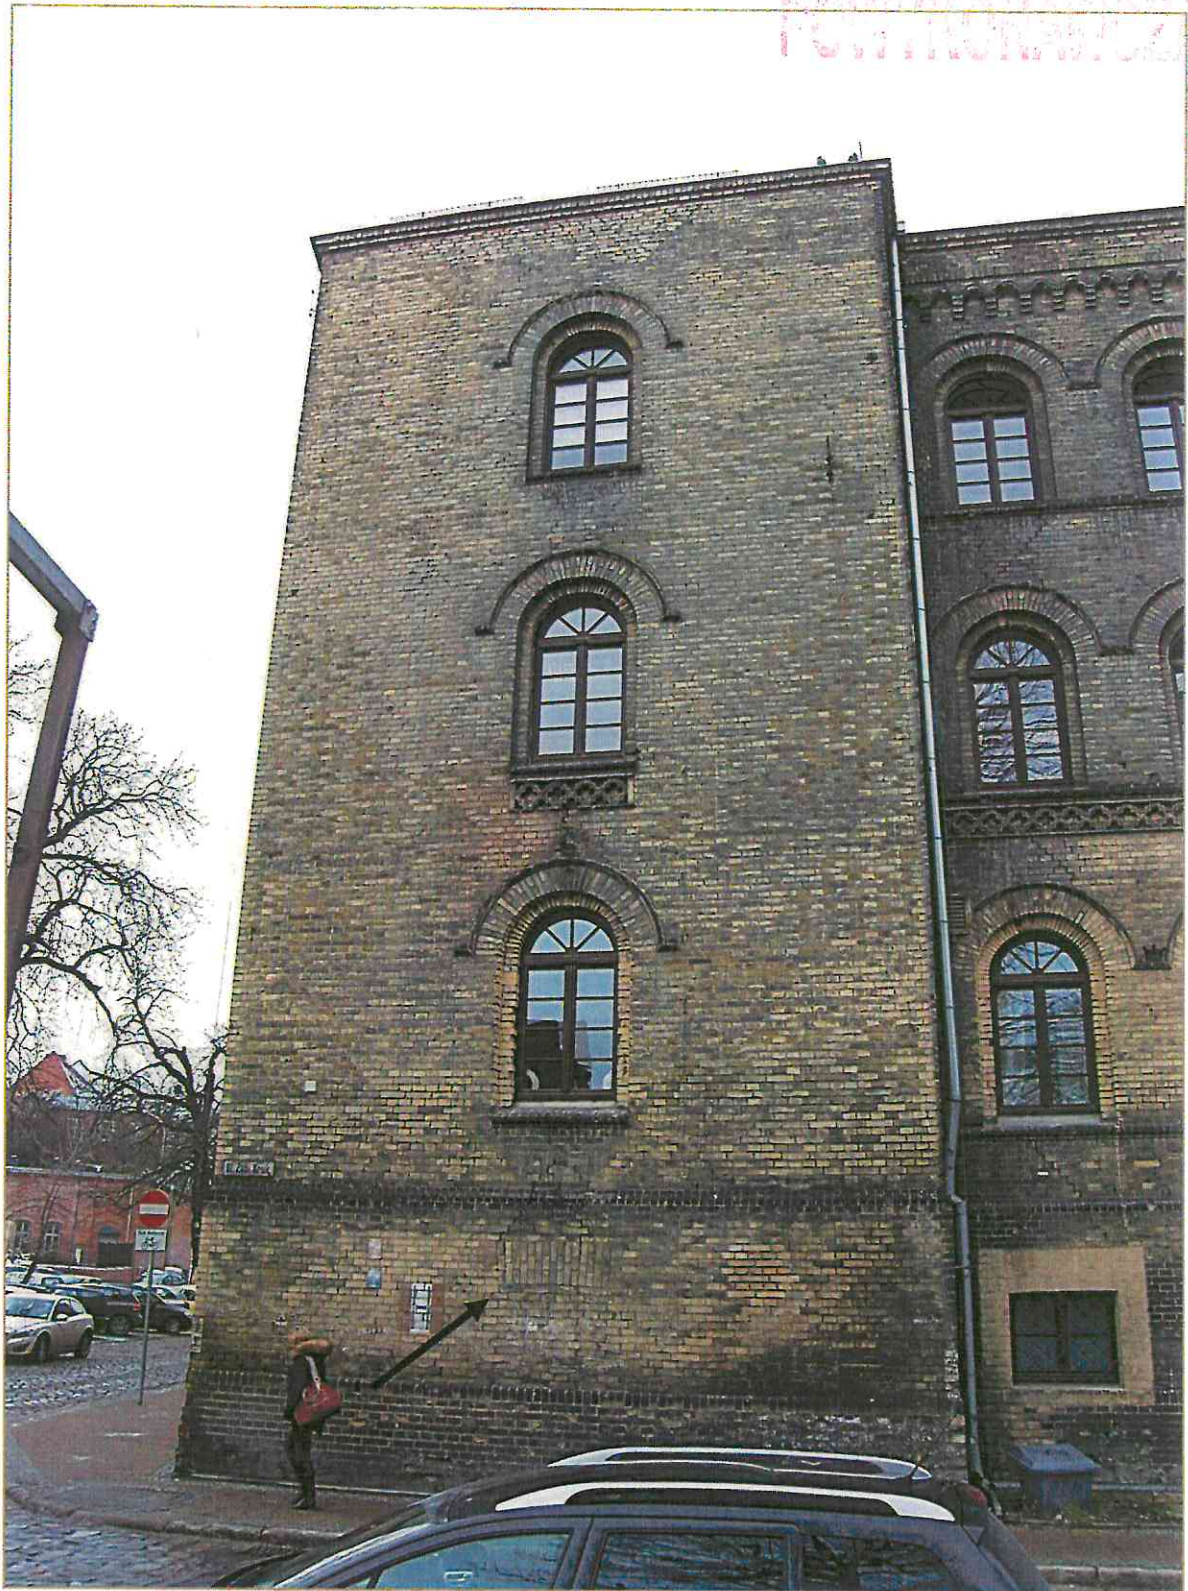
fot.41 Ryzalit narożny. W strefie cokołowej widoczne zamurowane okno.

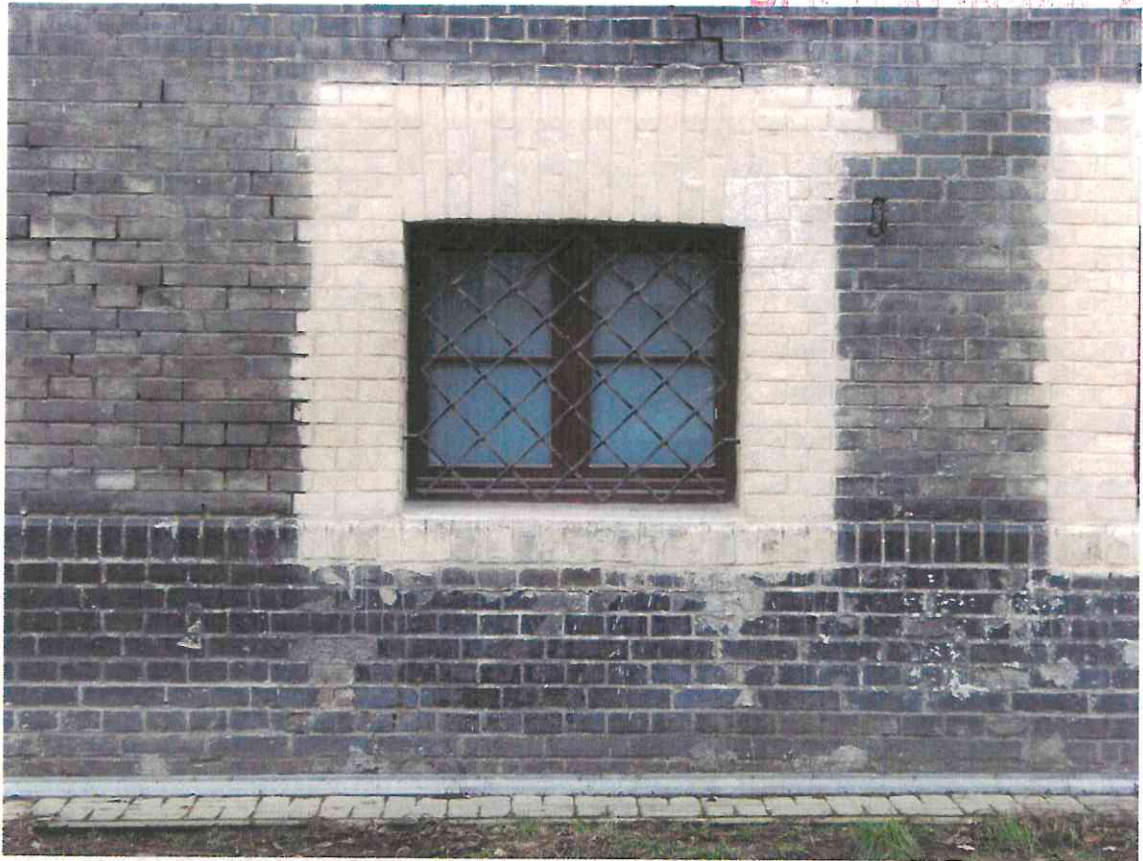
fot.42 Okna w strefie cokołowej, z wtórnym okratowaniem widoczne naprawy i przemalowania ościeży okien piwnicznych wykonane kilka lat temu przy okazji wymiany okien.

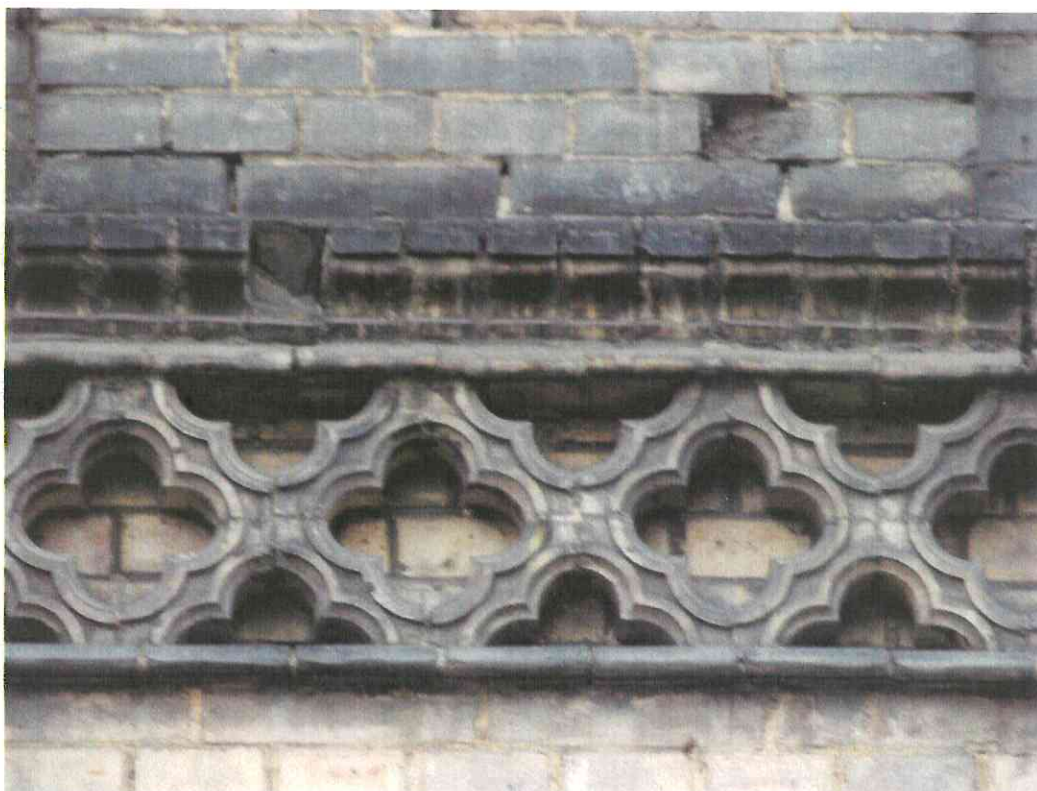
Fot.46 Zabrudzenia i ubytki w partiach gzymsu i fryzu międzykondygnacyjnego.

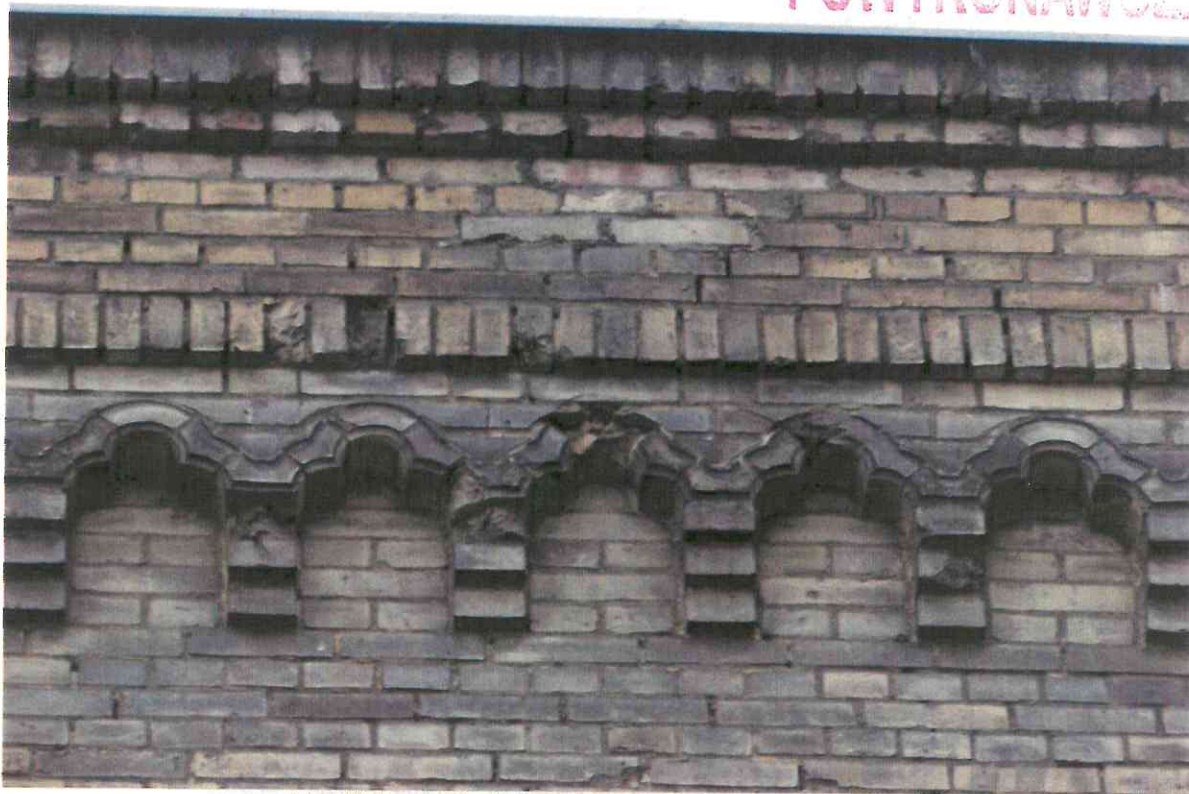
fot.47 Zabrudzenia i ubytki w partiach gzymsu wieńczącego.

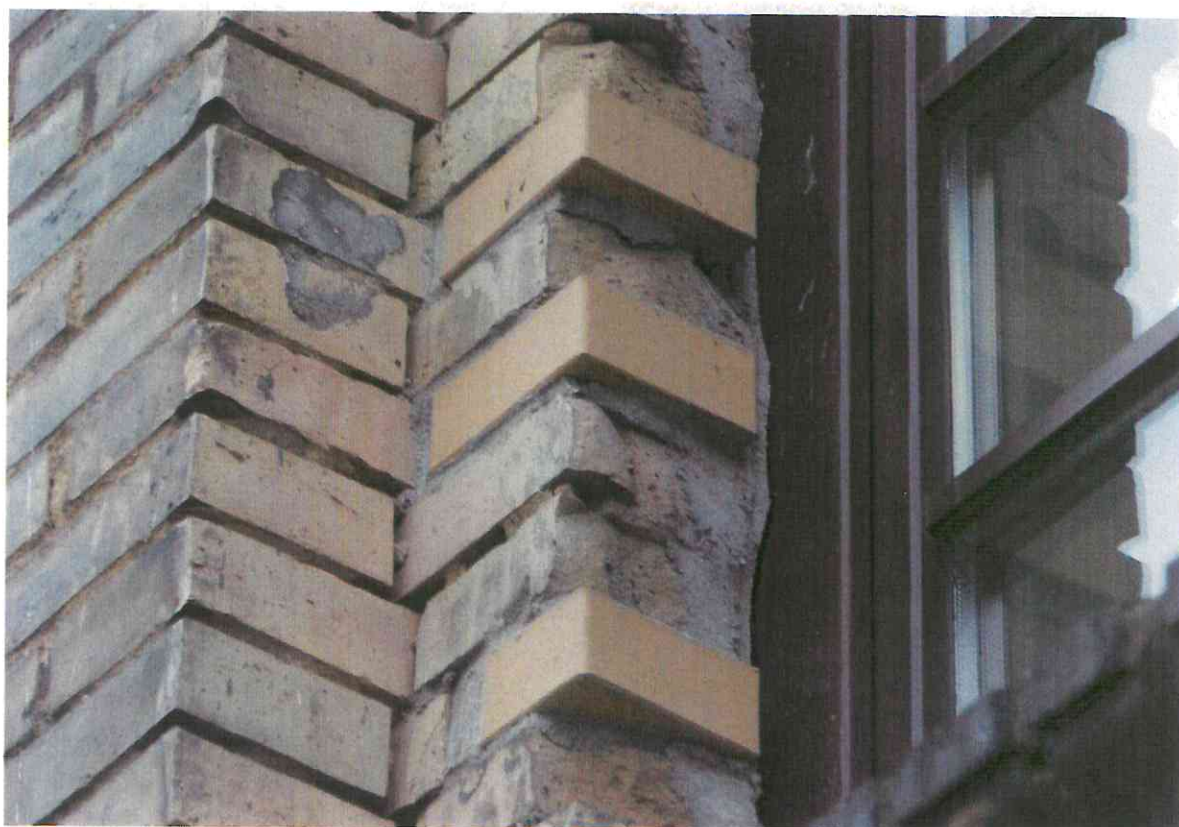
fot.48. Przykład niewłaściwego przemurowania węgarzków okiennych
(wykonano przy okazji wymiany stolarki okiennej)

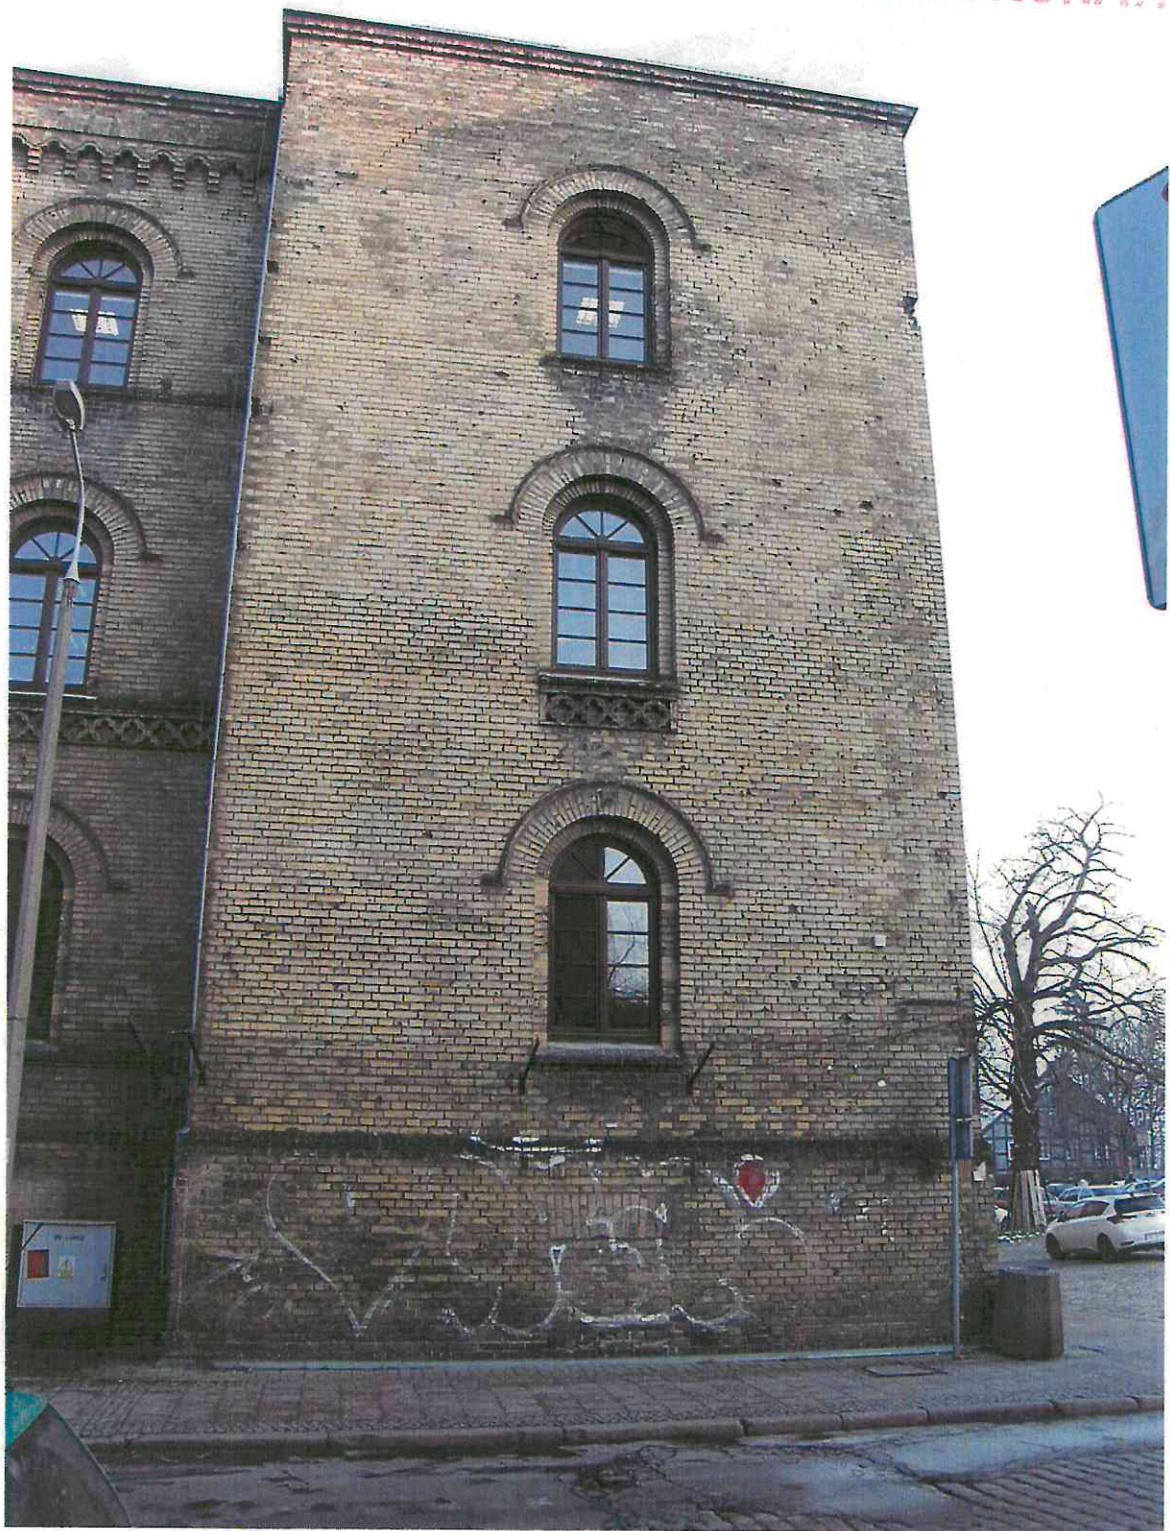
fot.55 Ryzalit narożny.- widoczne zamurowane okno w strefie cokołowej.

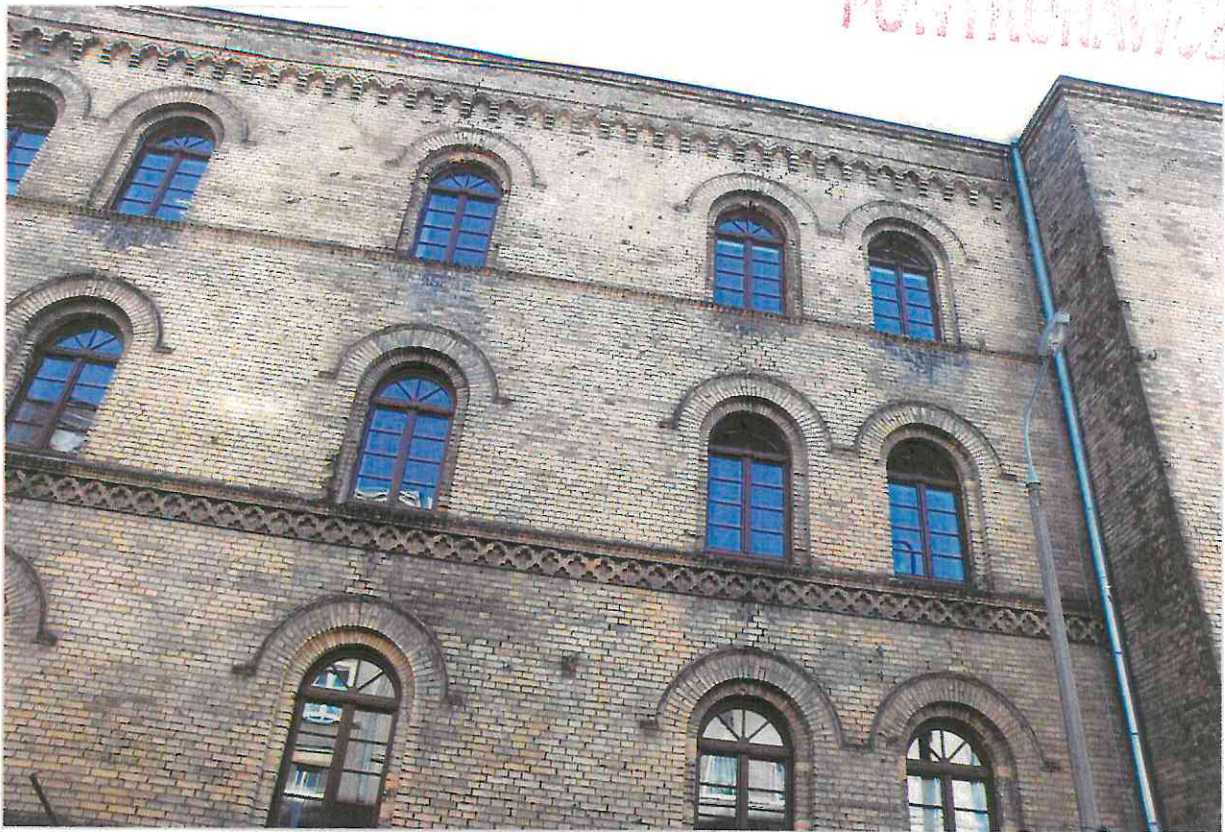
Fot.56-57 Stan zachowania elewacji zachodniej przed rozpoczęciem prac

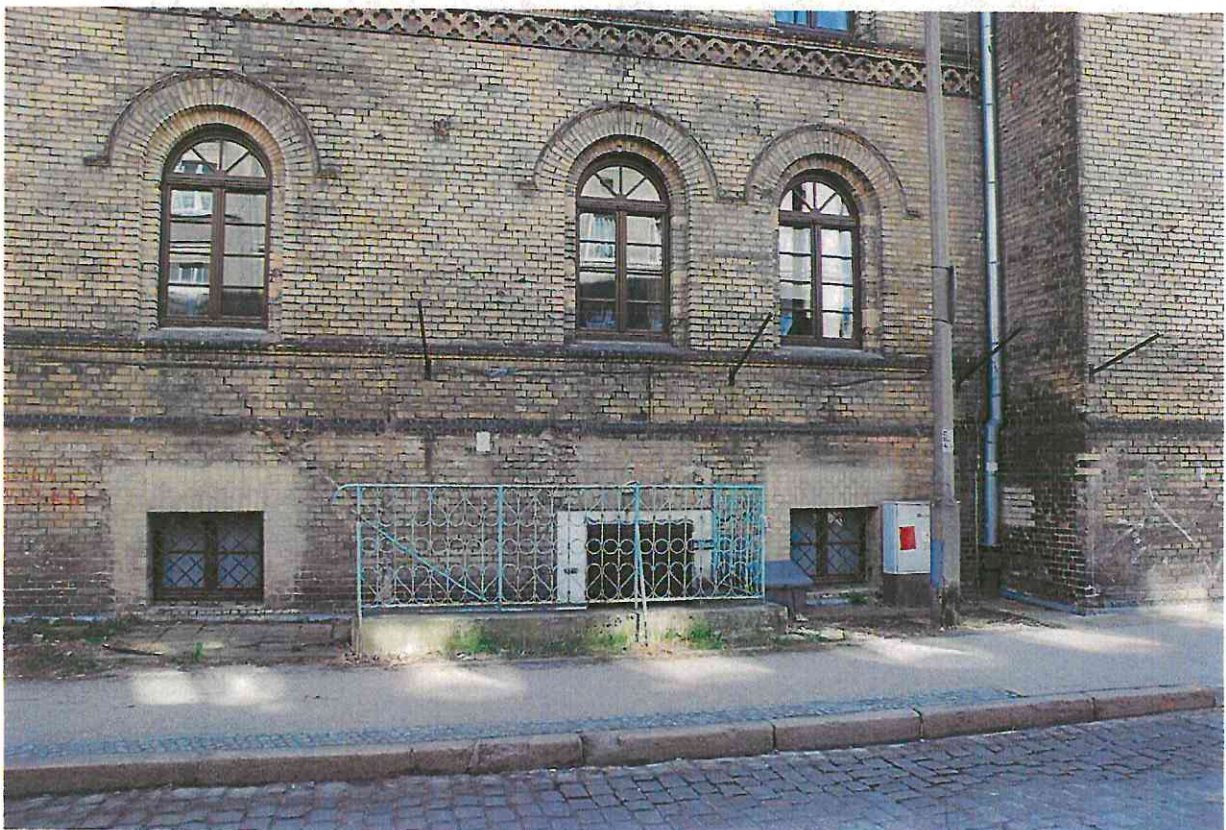
fot.57 Wtórne wejście przeznaczone do likwidacji

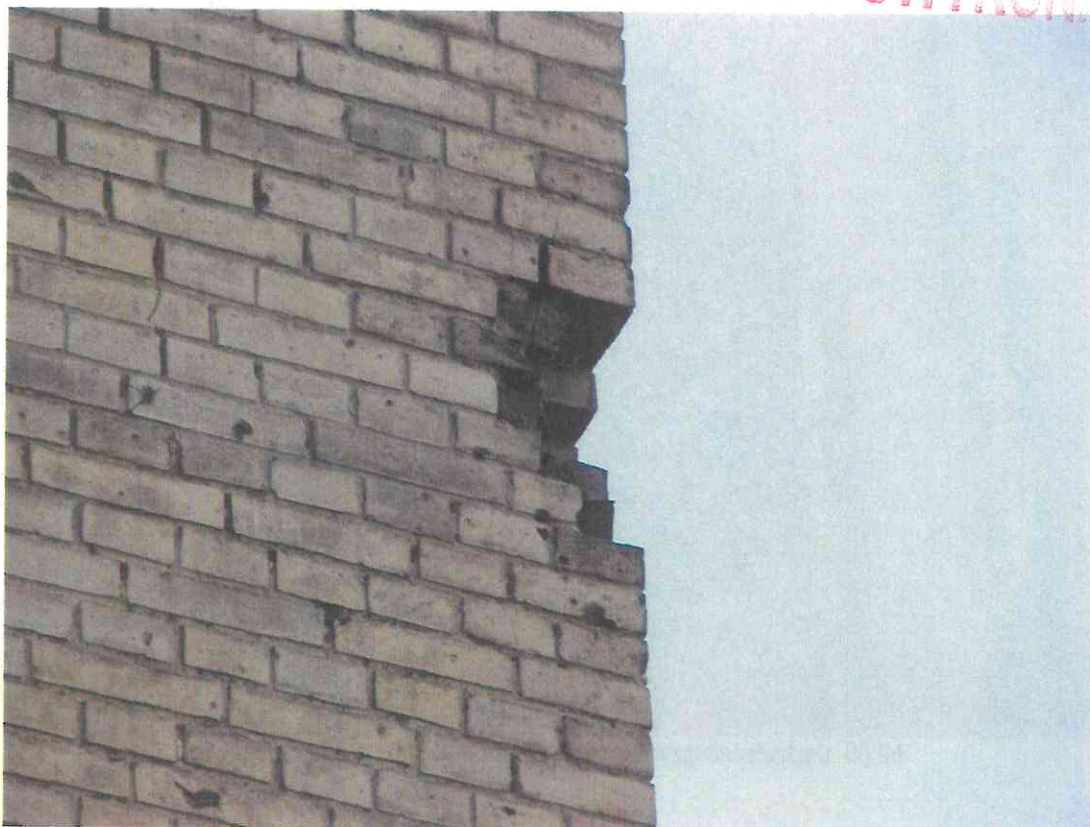
fot.58 Uszkodzony narożnik muru wieży od strony elewacji południowej.

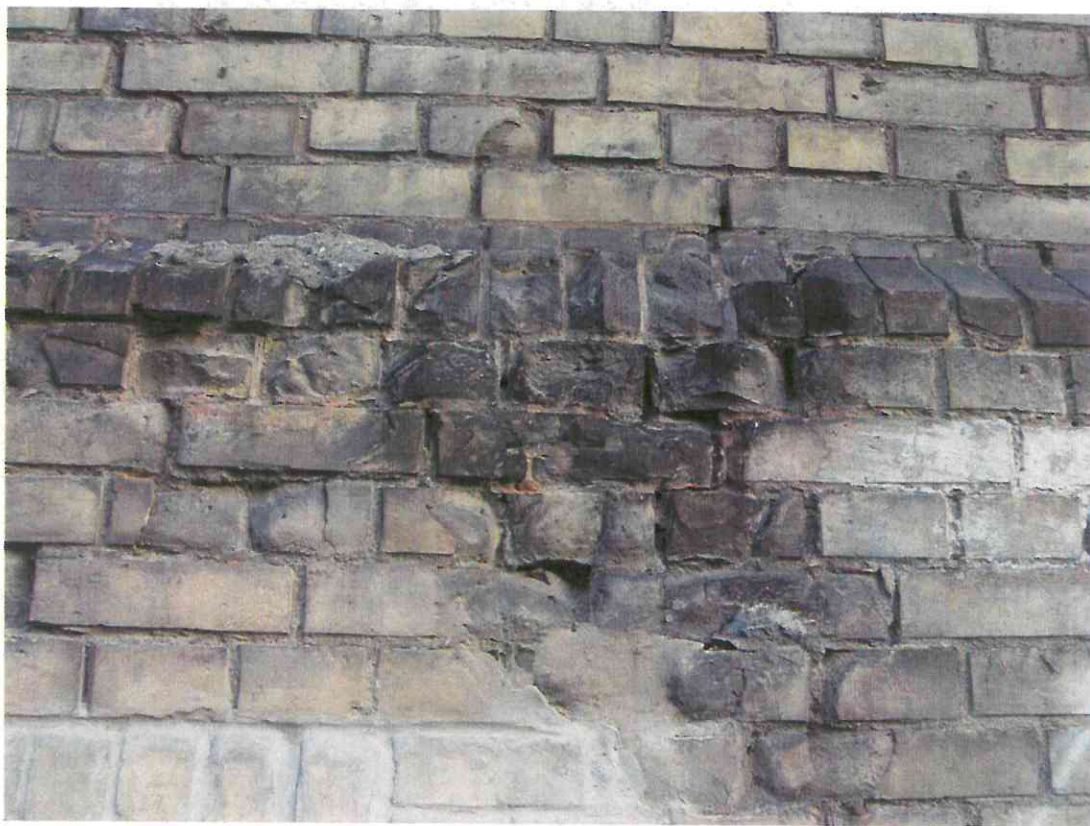
fot.59 Zniszczenia gzymsu i lica muru w partii cokołowej.

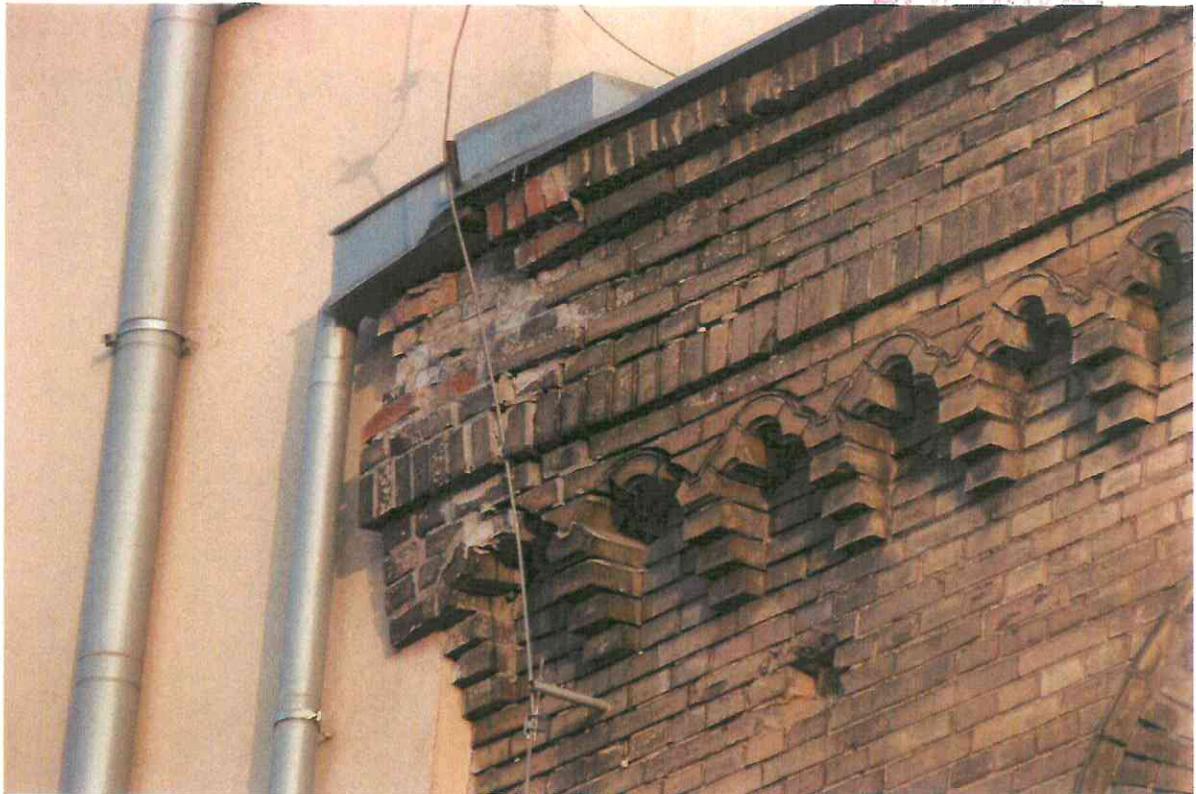
fot.60 Uszkodzenia gzymsu na styku z budynkiem Urzędu Skarbowego.

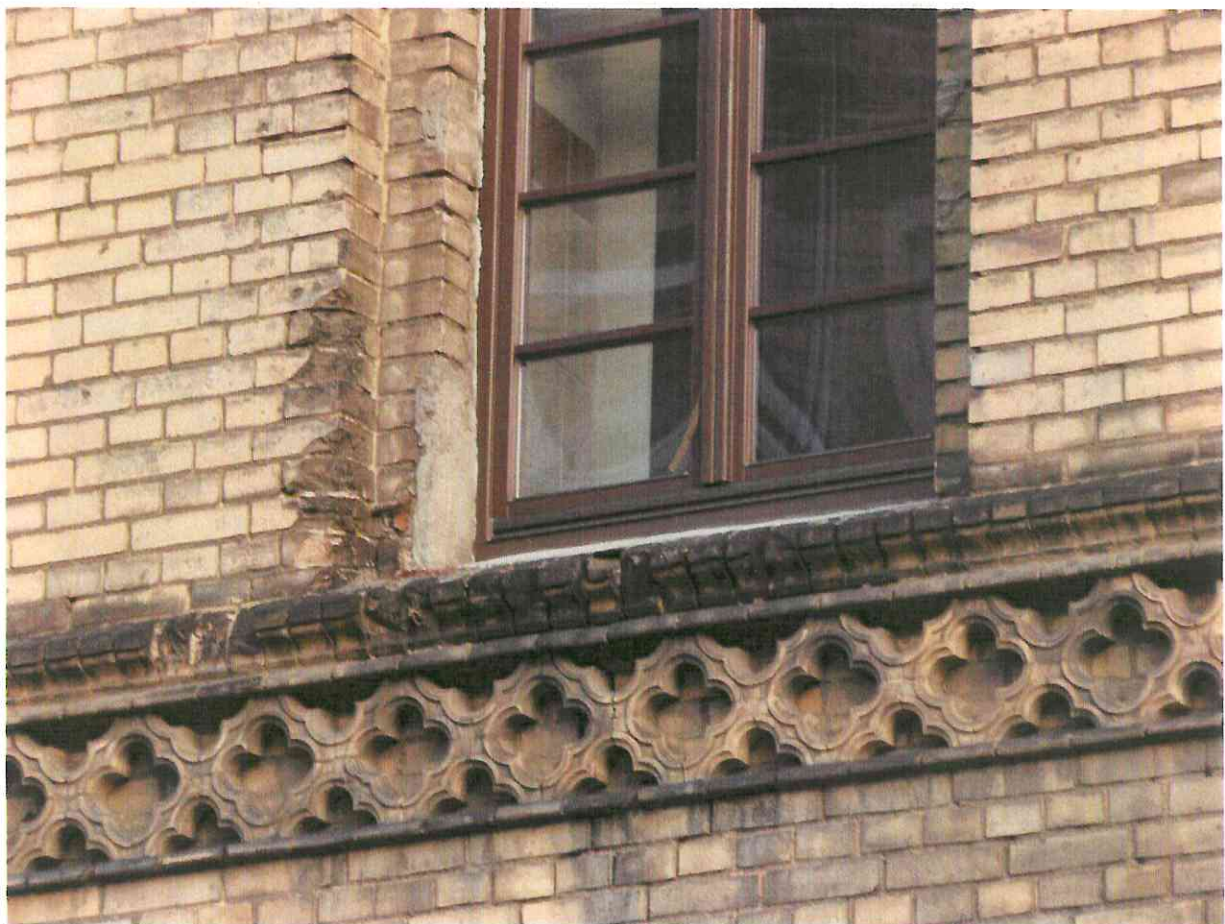
fot.61 Zniszczenia fryzu i ościeży okiennych.
