# Raport

Uszkodzenia ścian i sufitów w salach ST129-145

Wydział Inżynierii Produkcji  
Gmach Stary Technologiczny

Stan na 31.08.2020

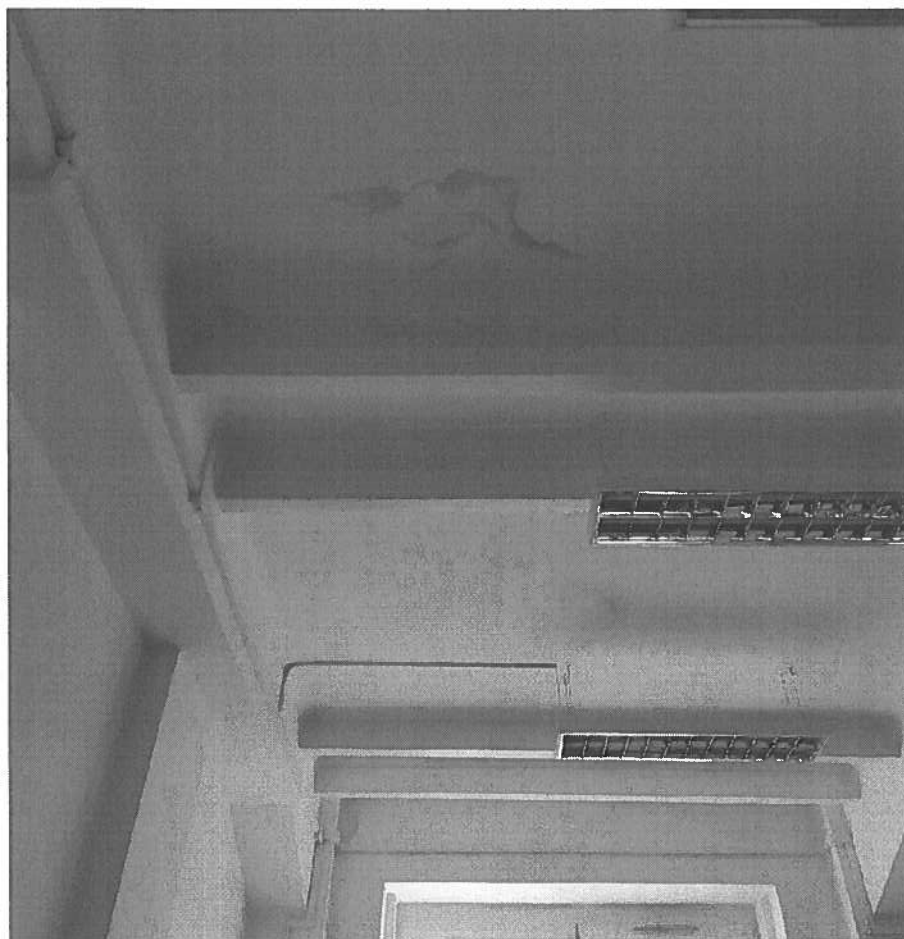
Rysunek 1. Sala ST145 - zacieki na suficie niedawno remontowanej sali.

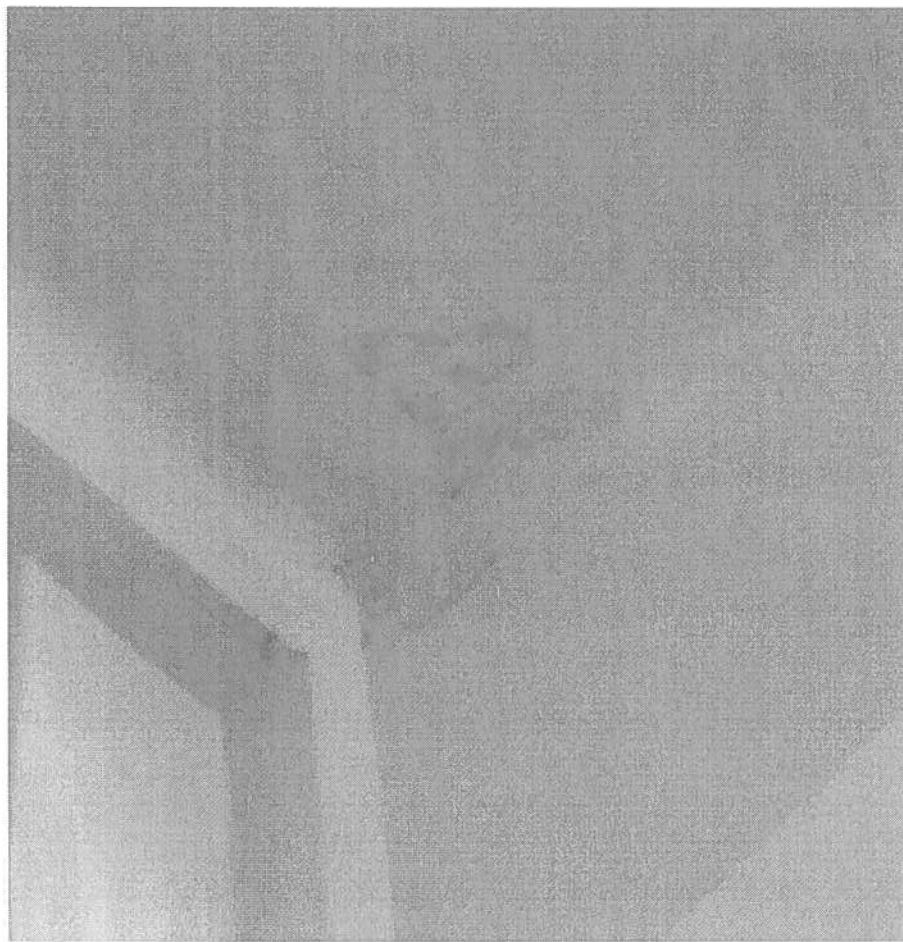
*Rysunek 2Sala ST145 - zacieki na suficie niedawno remontowanej sali (2).*

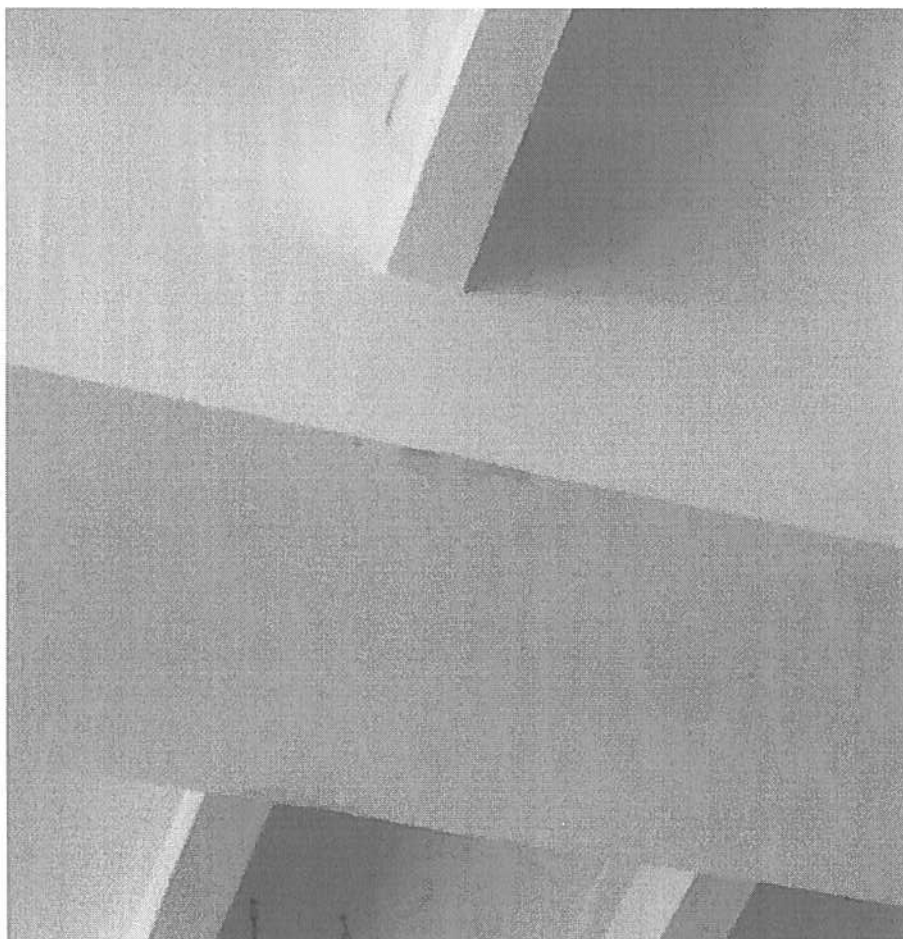
*Rysunek 3. Sala ST145 - zacieki na suficie niedawno remontowanej sali - woda cieknie przez belkę stropową.*

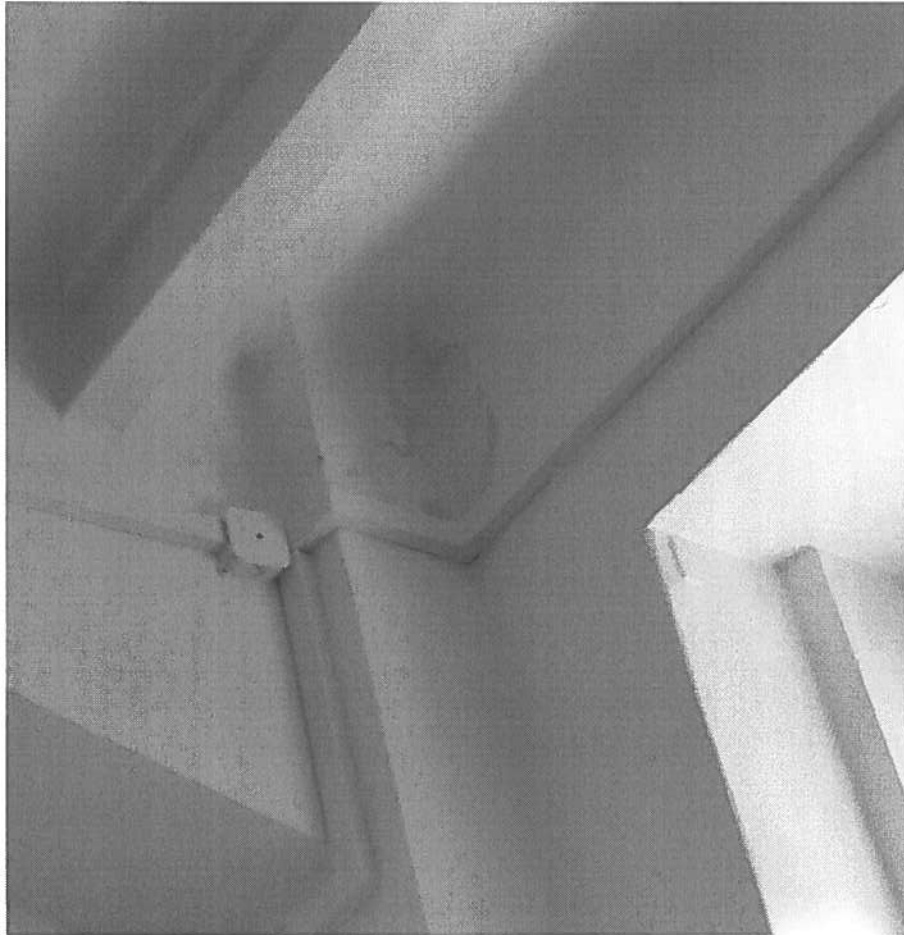
*Rysunek 4. Sala ST145 - zacieki w narożniku.*

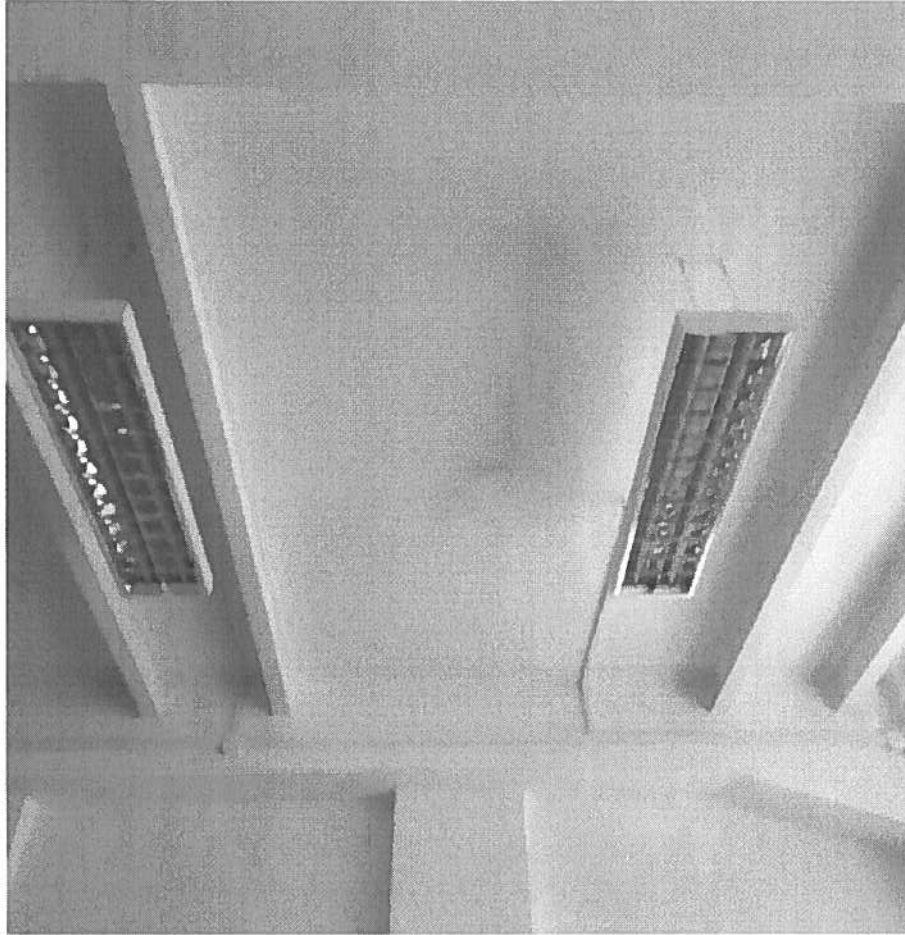
*Rysunek 5. Sala ST145. Zacieki na suficie.*

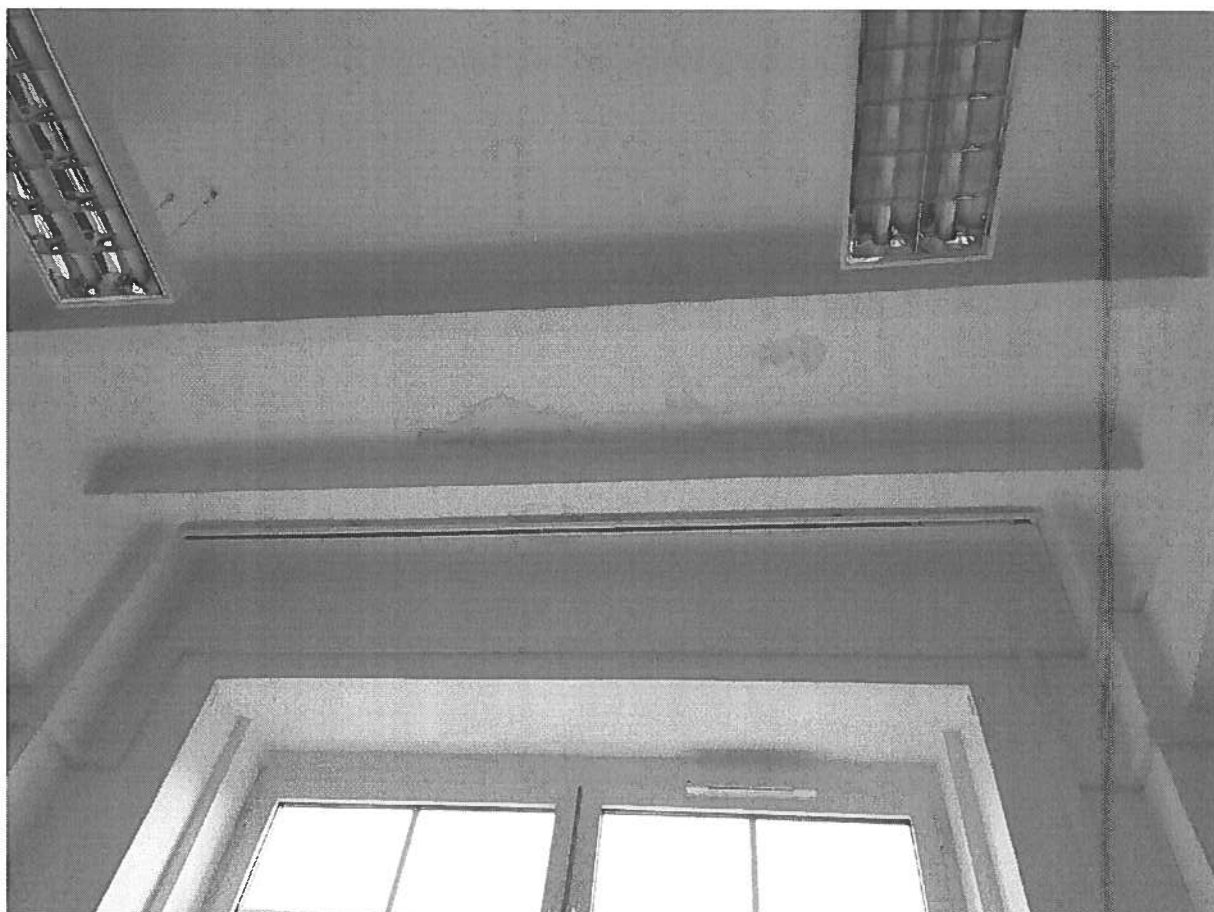
*Rysunek 6. Sala ST141. Zacieki na suficie.*

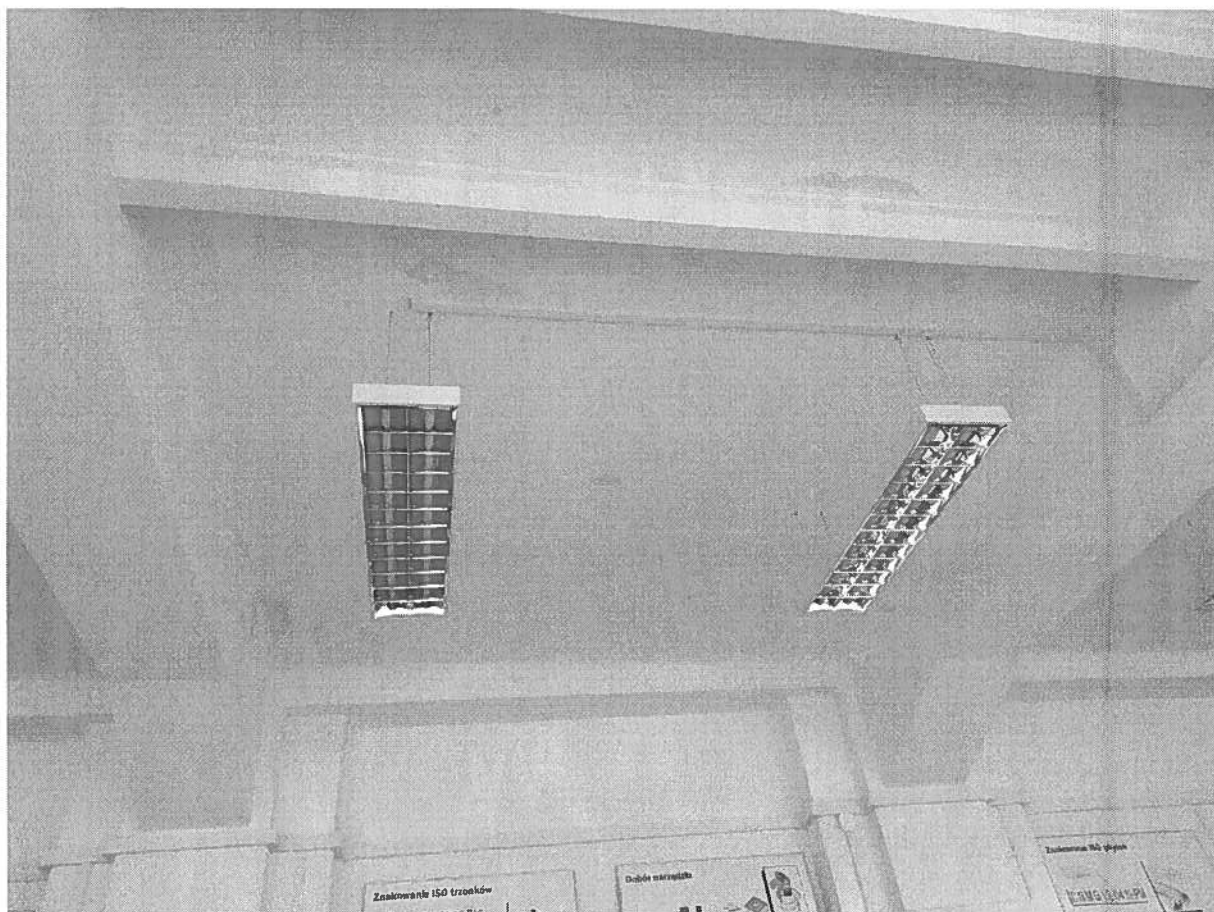
Rysunek 7. Sala ST141. Zacieki na suficie.

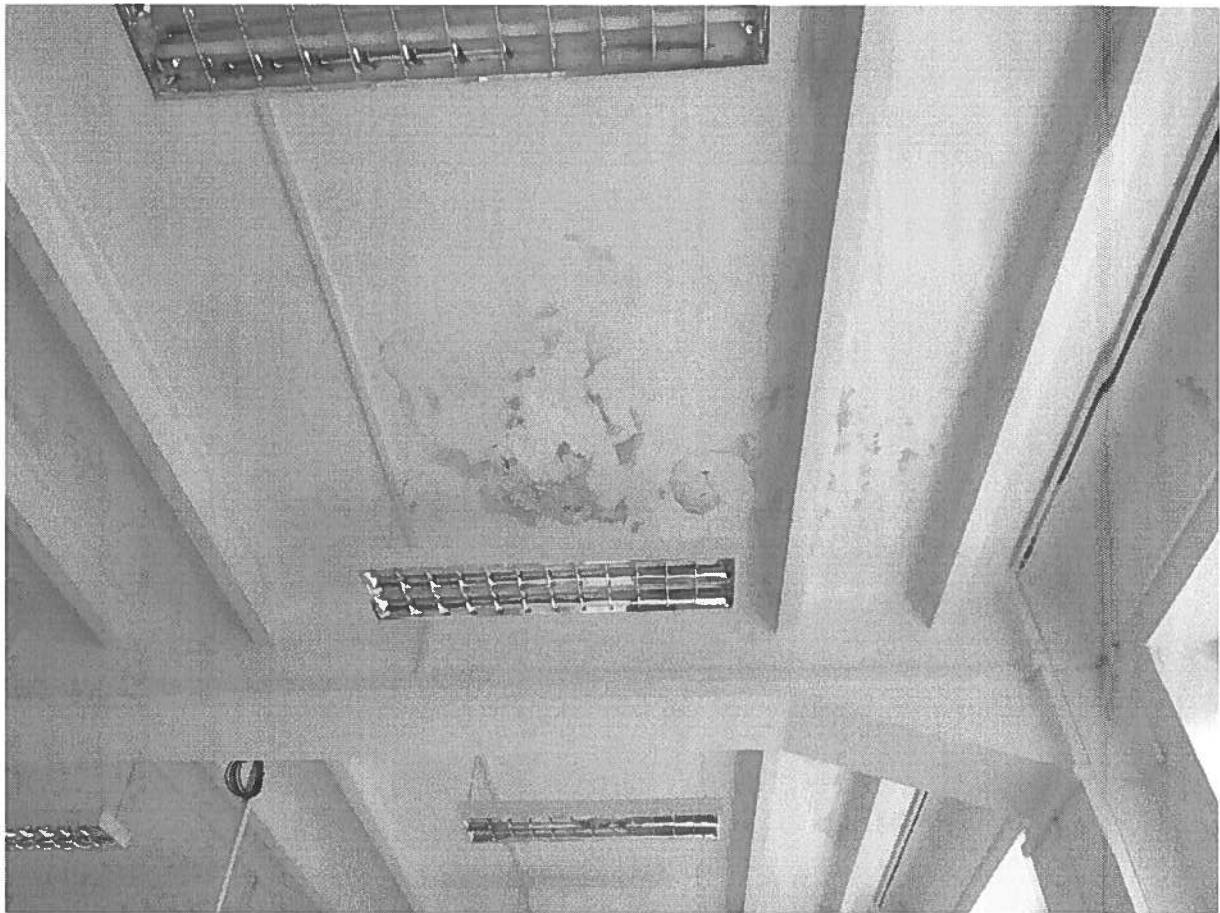
*Rysunek 8. Sala ST141. Zacieki na suficie. Odpadająca farba.*

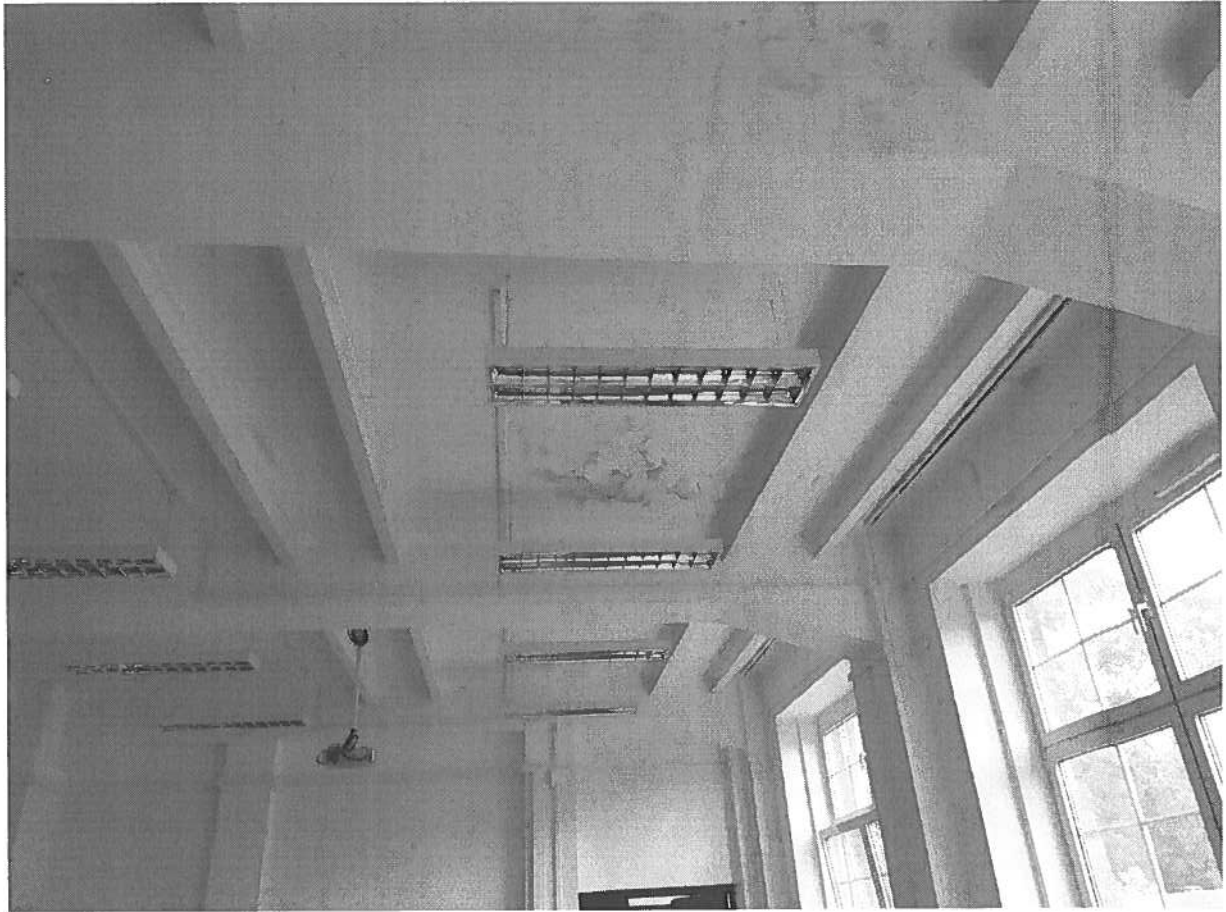
*Rysunek 9. Sala ST141. Zacieki na suficie. Odpadająca farba.*

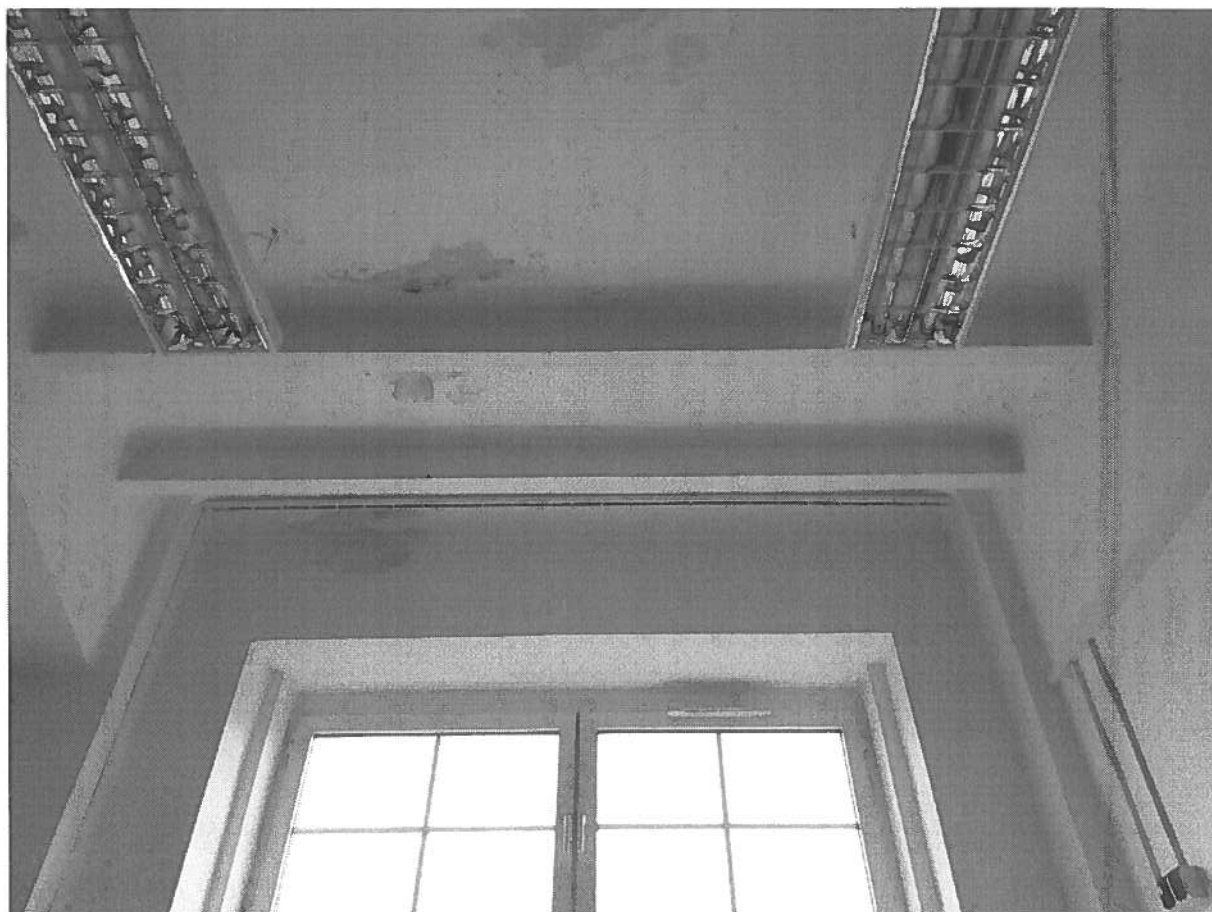
*Rysunek 10. Sala ST141. Zacieki na suficie. Odpadająca farba.*

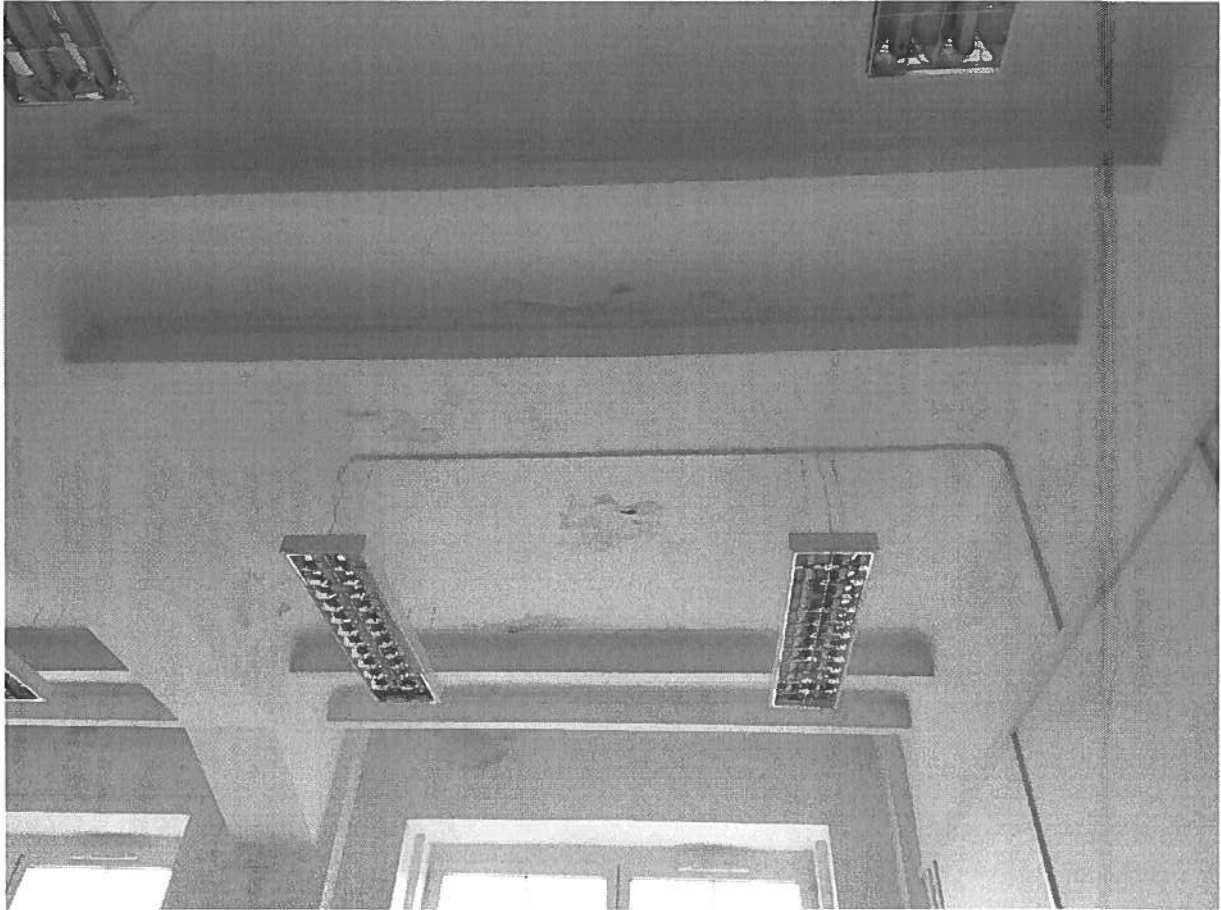
*Rysunek 11. Sala ST141, Zacieki na suficie. Odpadająca farba.*

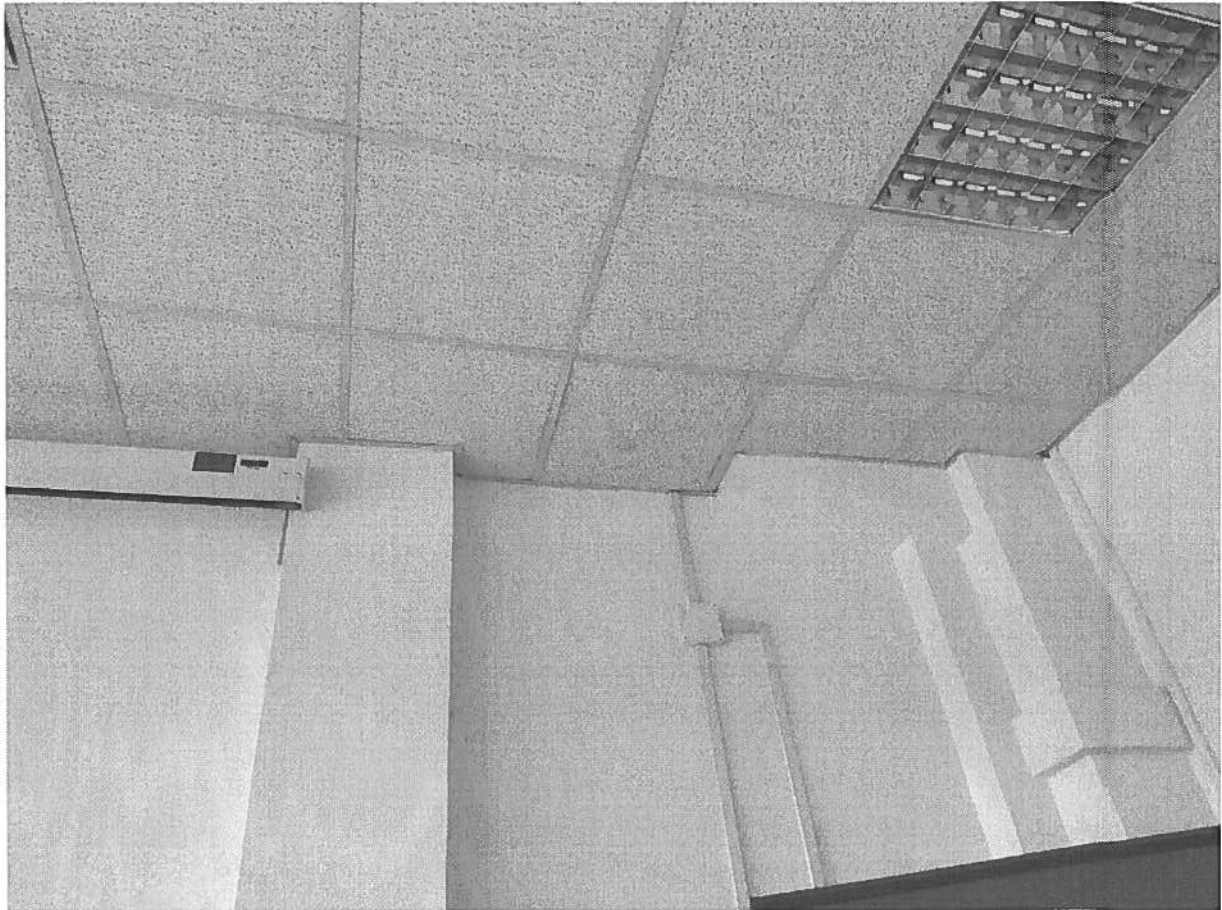
*Rysunek 12. Sala ST138. Zacieki na suficie podwieszanym.*

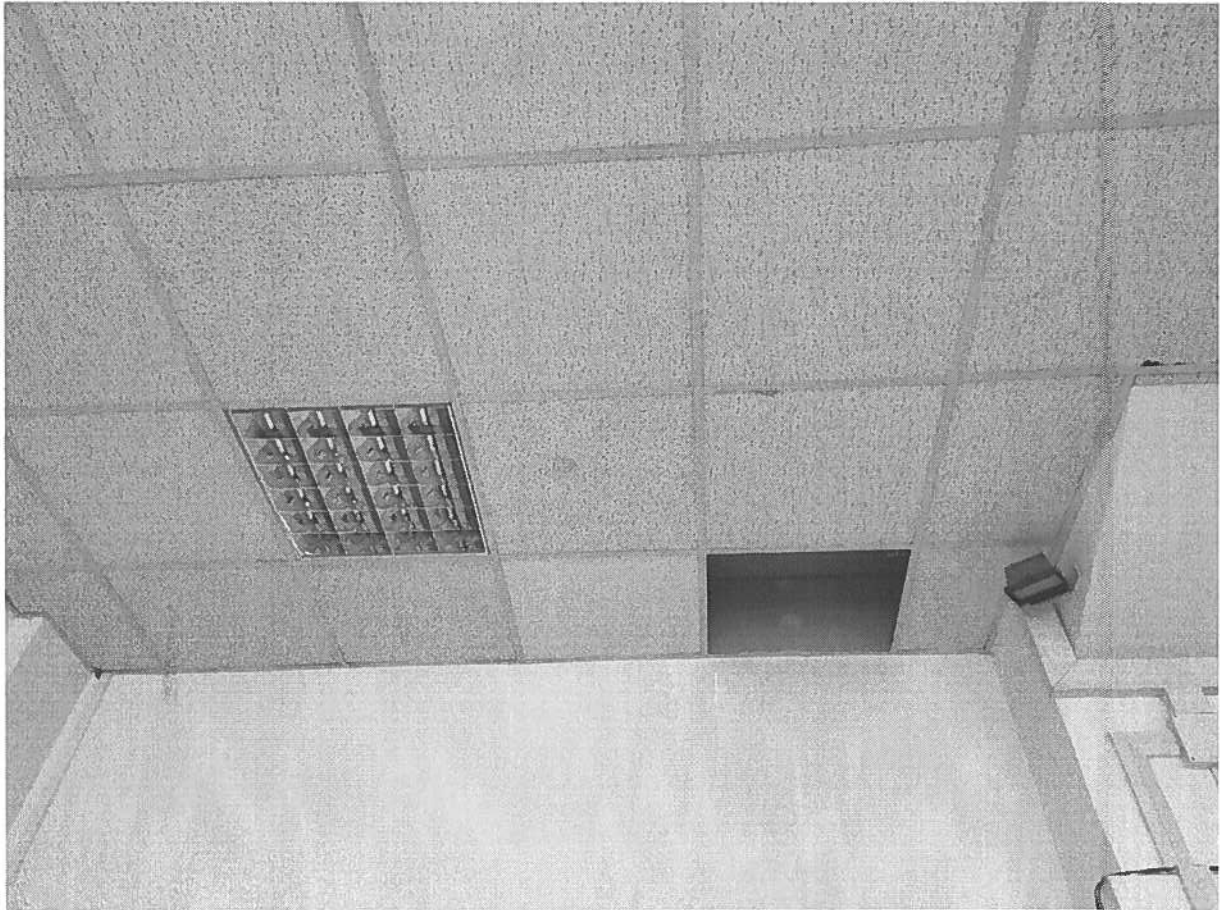
*Rysunek 13. Sala ST138. Zacieki na suficie podwieszanym. Widoczne miejsce po płycie, która rozpadła się od wody.*

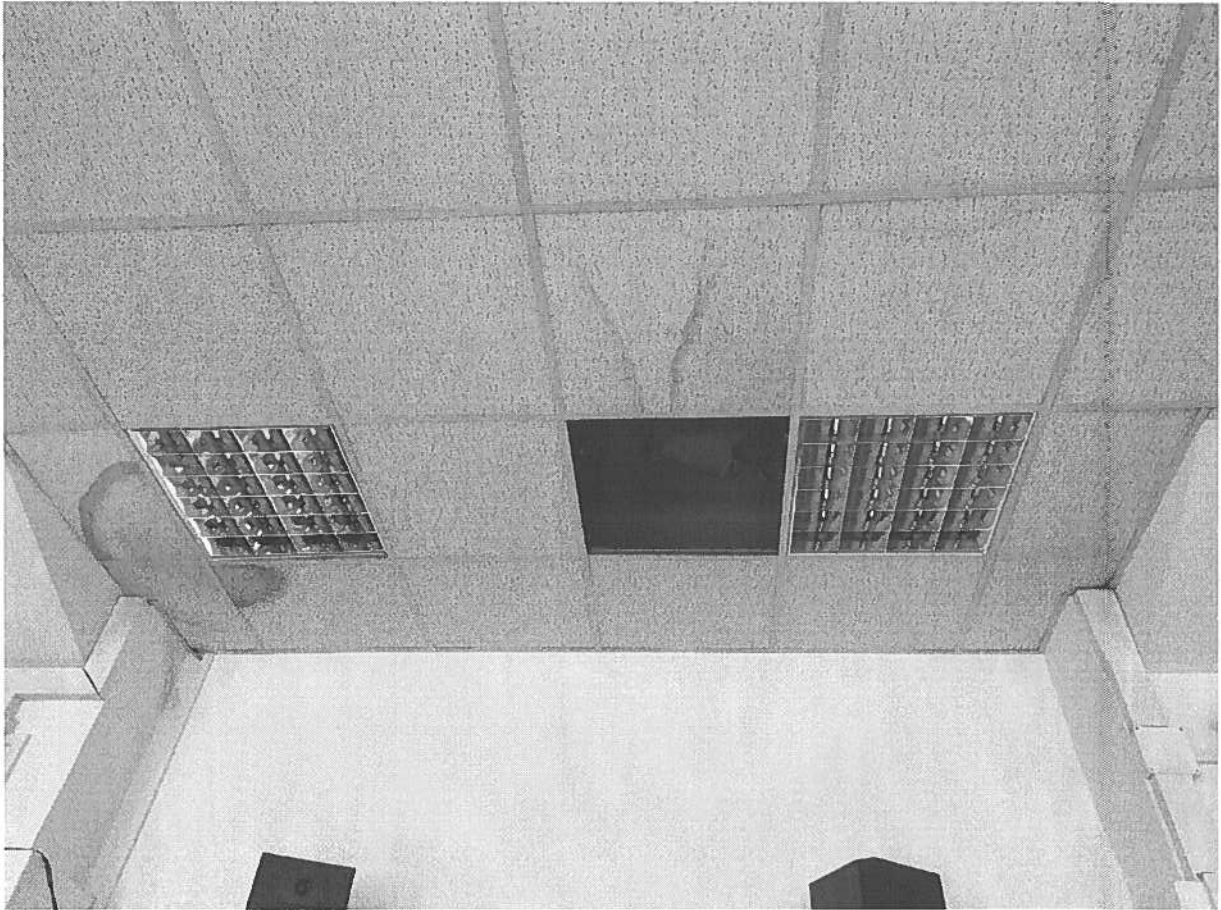
*Rysunek 14. Sala ST138. Zacieki na suficie podwieszanym. Widoczne miejsce po kolejnej płycie, która rozpadła się od wody.*

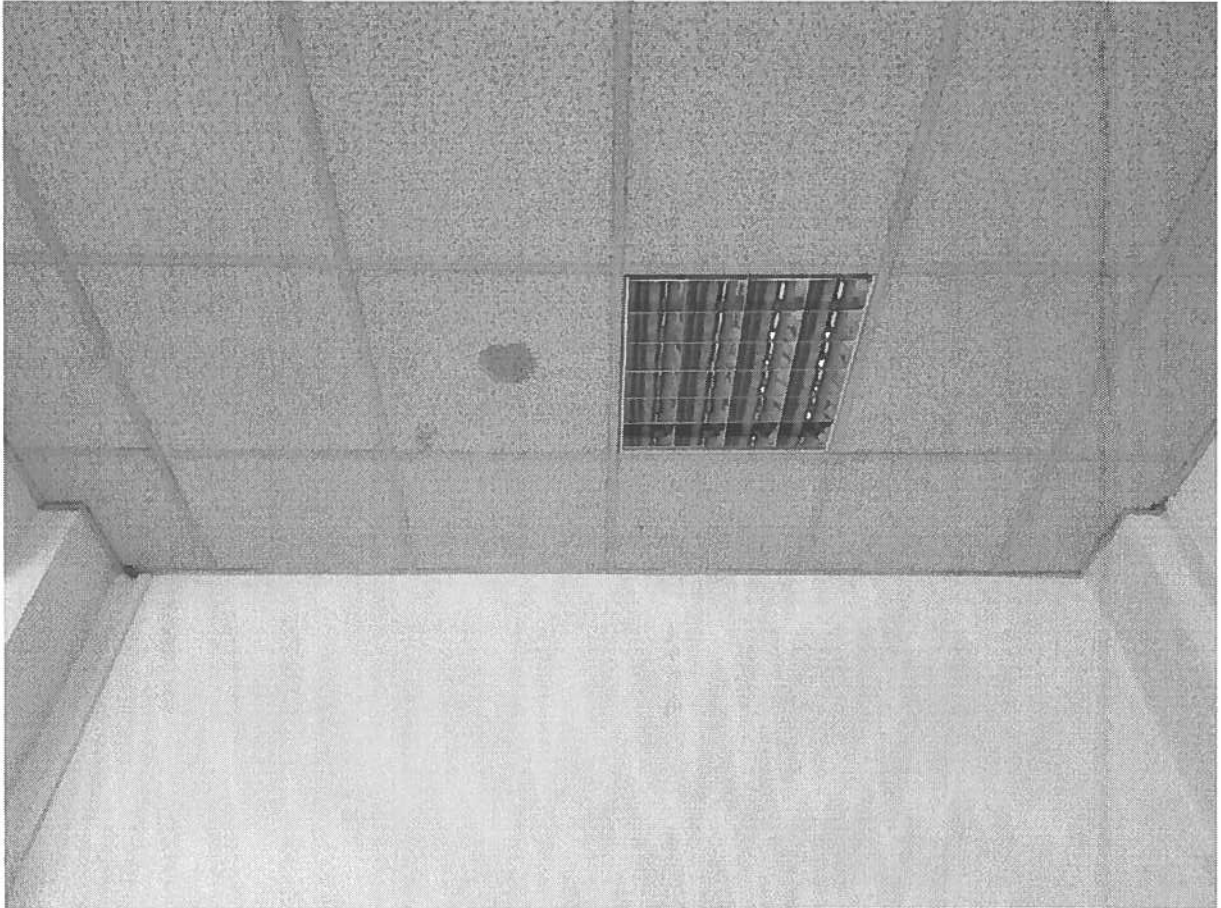
*Rysunek 15. Sala ST138. Zacieki na suficie podwieszanym.*

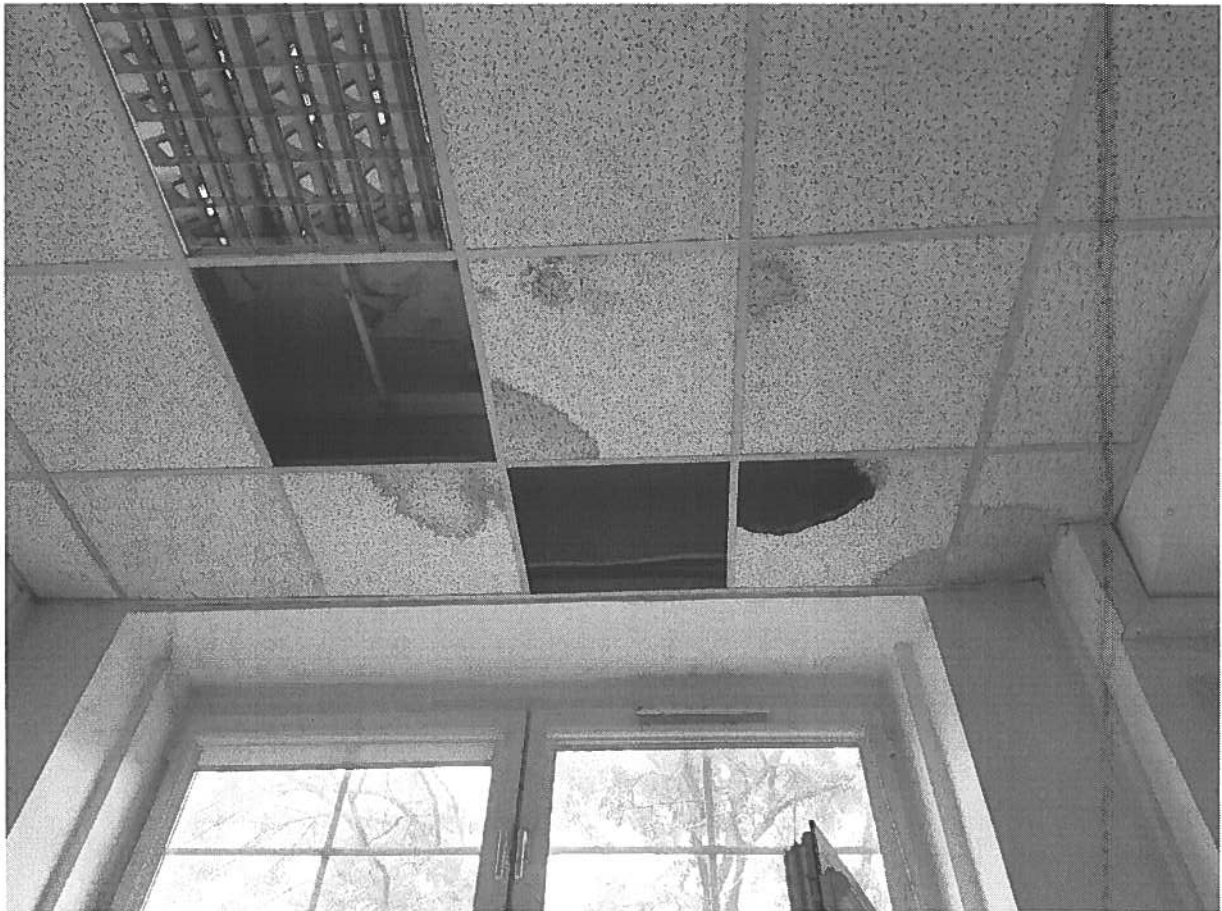
*Rysunek 16. Sala ST138. Zacieki na suficie podwieszanym. Widoczne miejsca po kolejnych płytach, które rozpadły się od wody. Jedna płyta jest w trakcie rozpadu.*

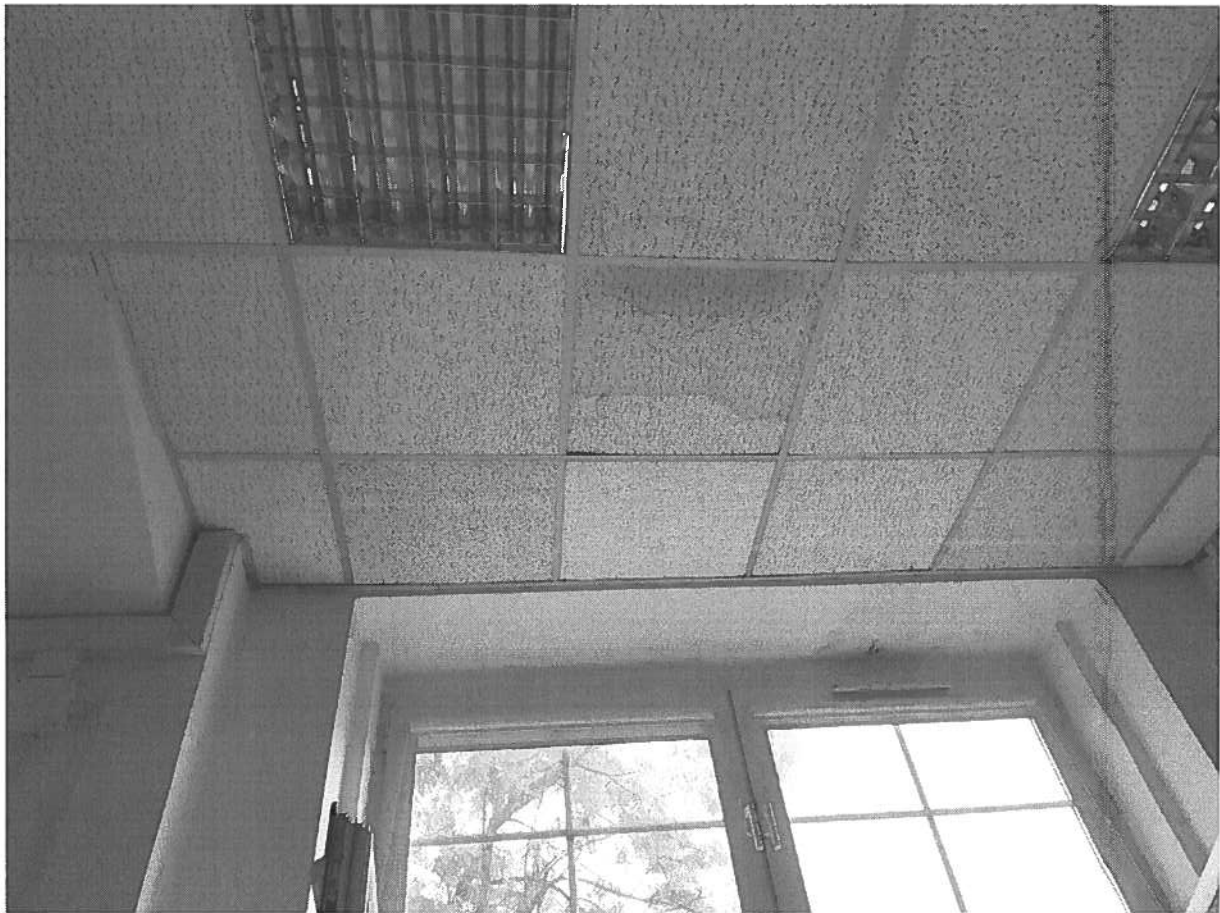
*Rysunek 17. Sala ST138. Zacieki na suficie podwieszanym.*

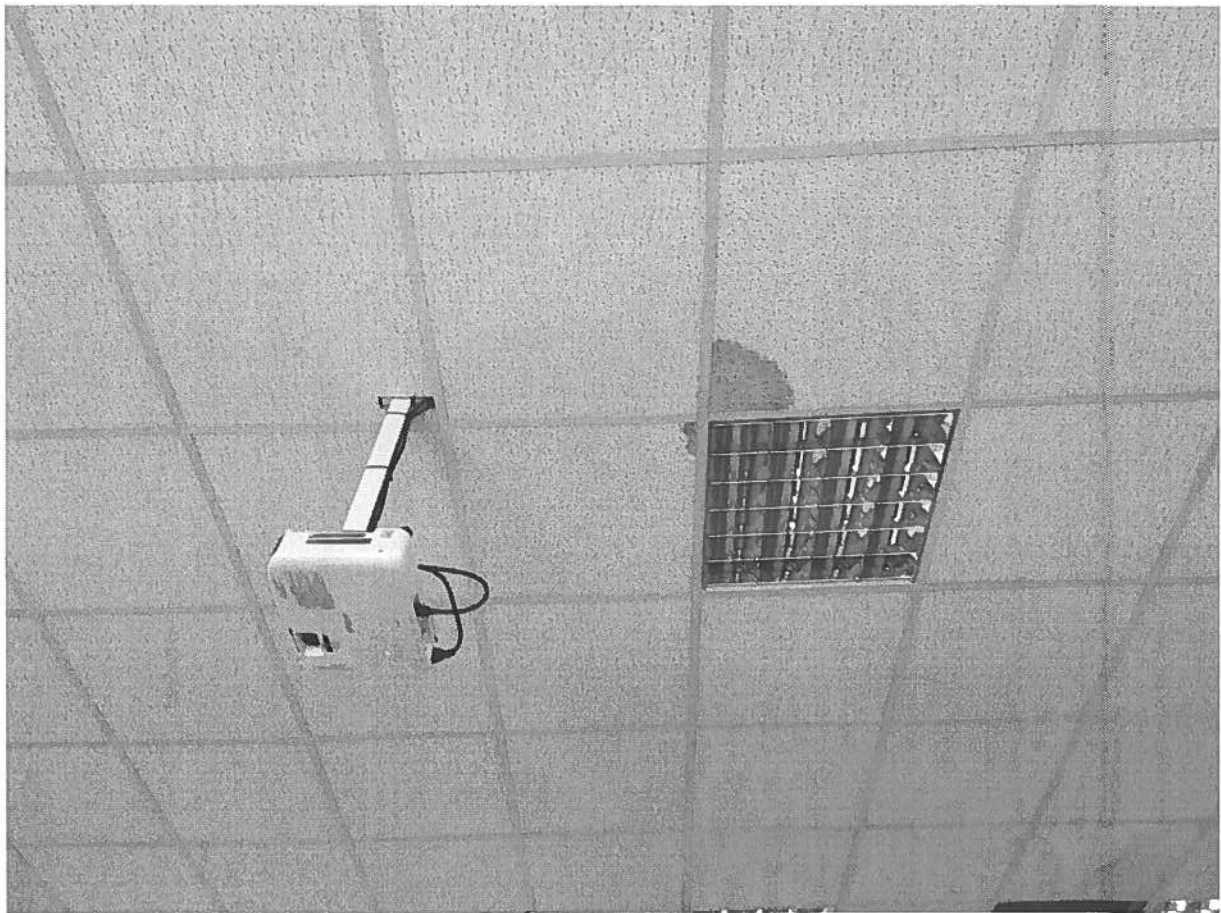
*Rysunek 18. Sala ST138. Zacieki na suficie podwieszanym w okolicy rzutnika.*

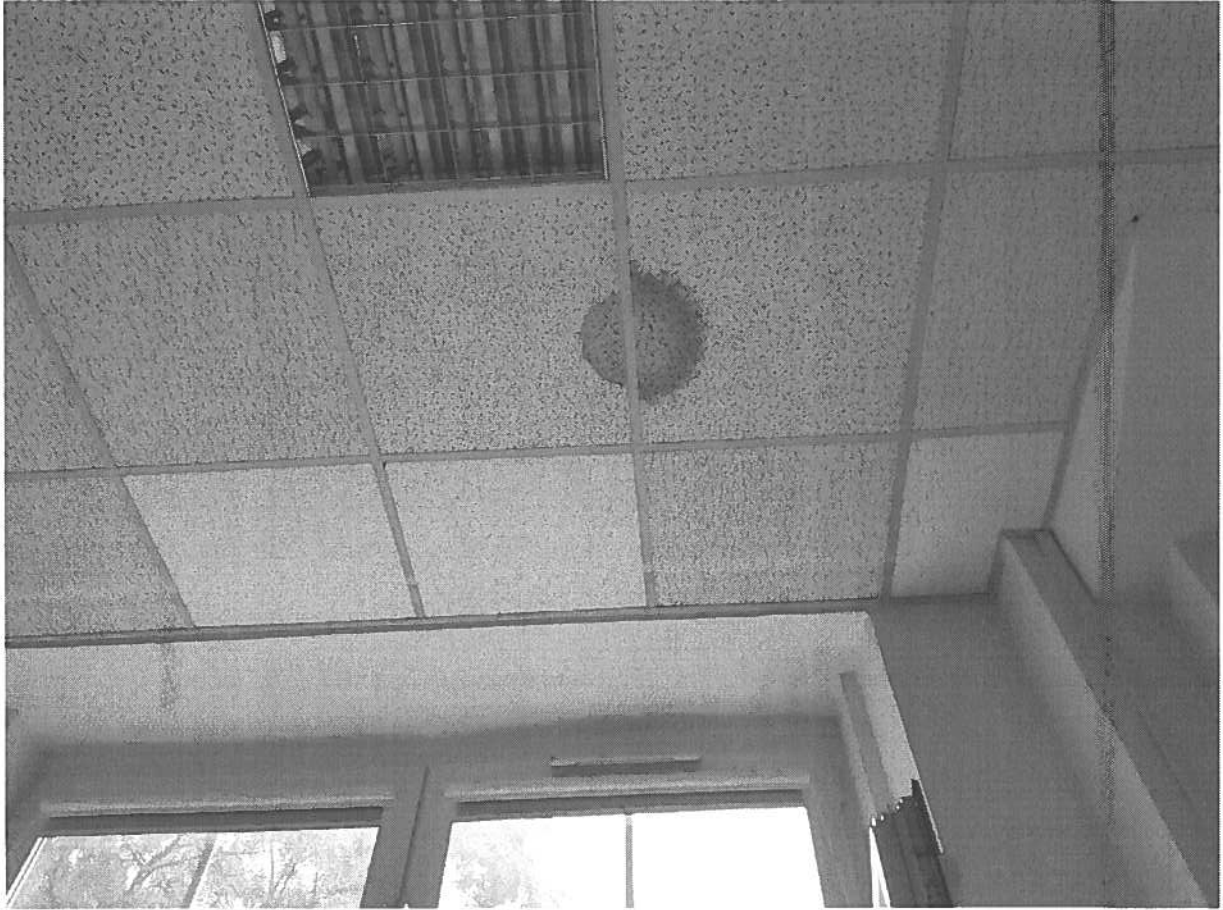
*Rysunek 19. Sala ST133. Zacieki na suficie podwieszanym.*

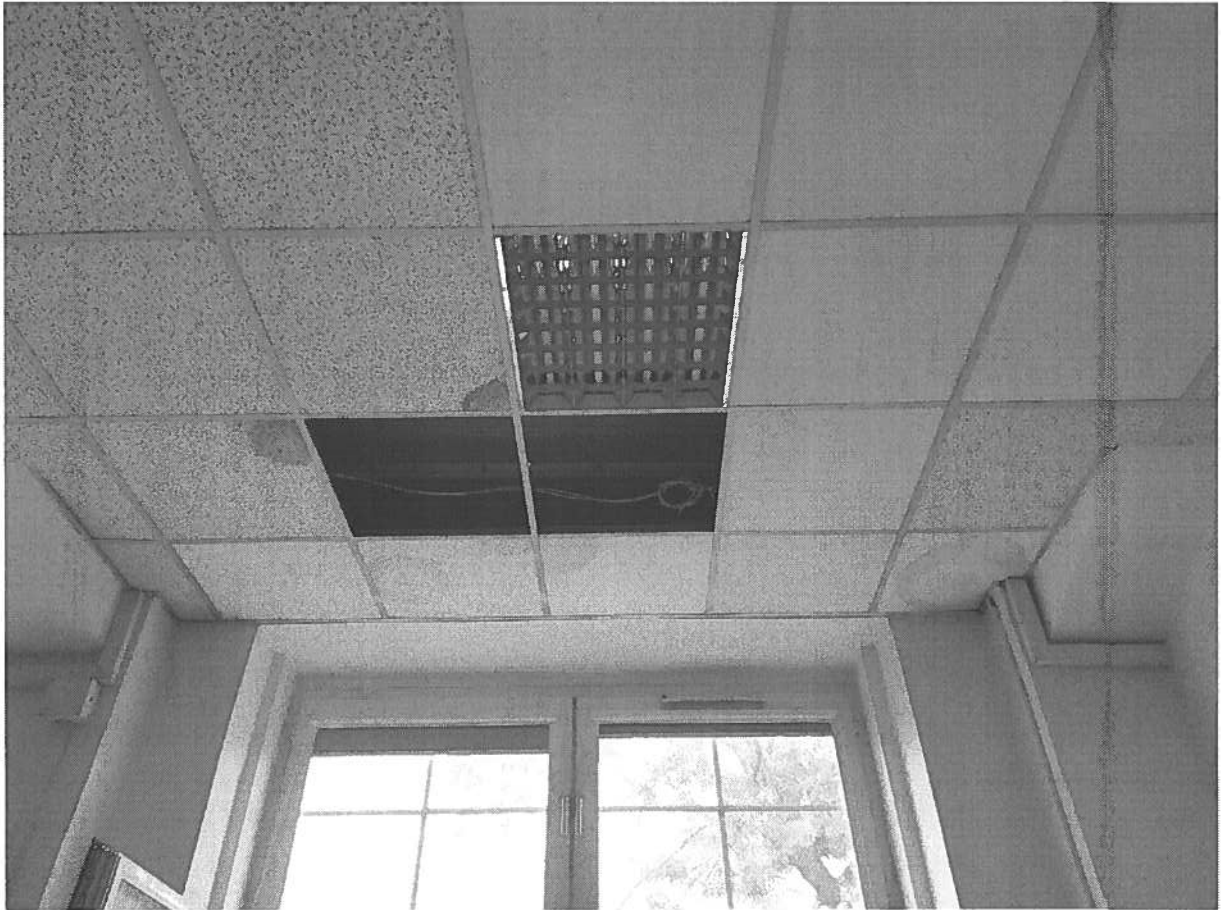
*Rysunek 20. Sala ST133. Zacieki na suficie podwieszanym. Miejsca po płytach, które rozpadły się od wody.*

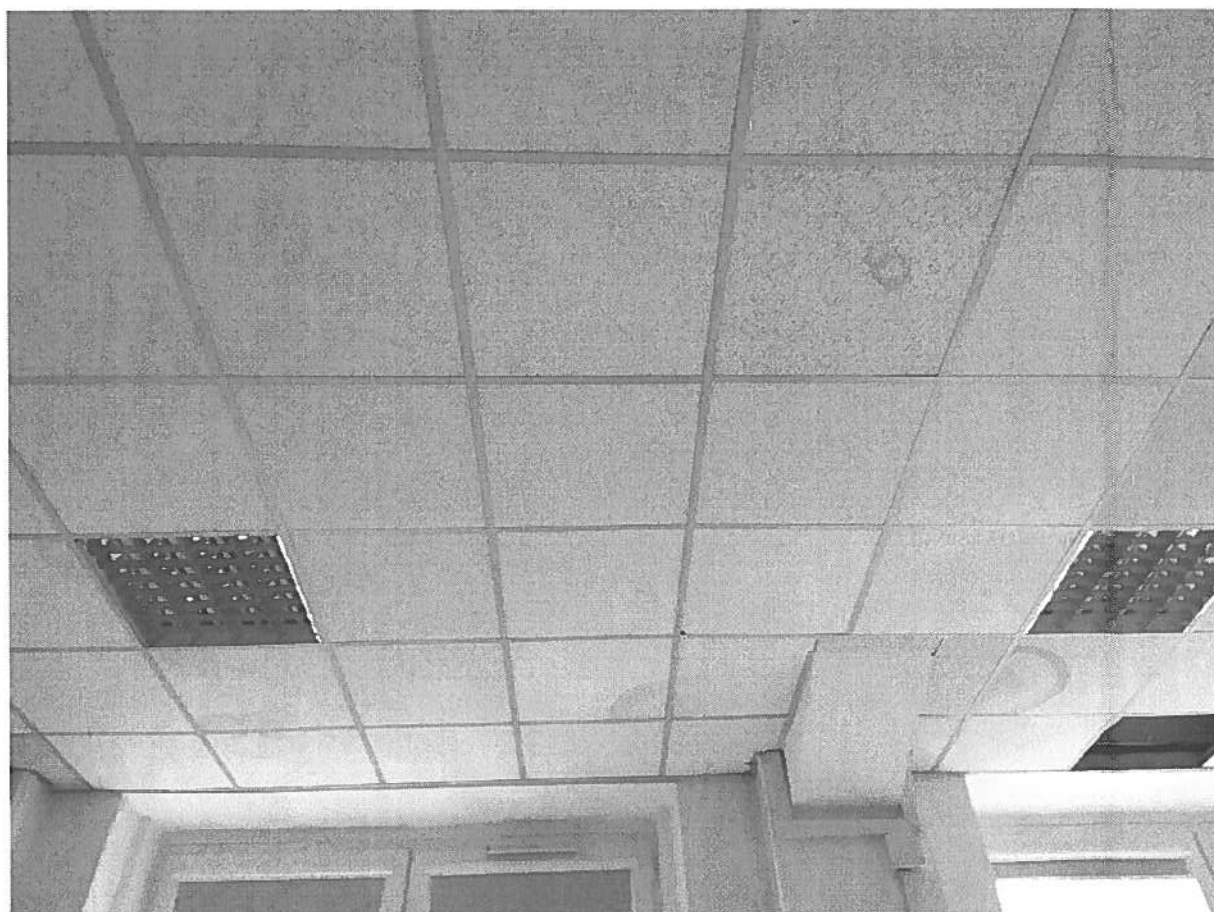
*Rysunek 21. Sala ST133. Zacieki na suficie podwieszanym.*
