# Raport

Uszkodzenia ścian i sufitów w salach ST129-145

Wydział Inżynierii Produkcji  
Gmach Stary Technologiczny

Stan na 31.08.2020

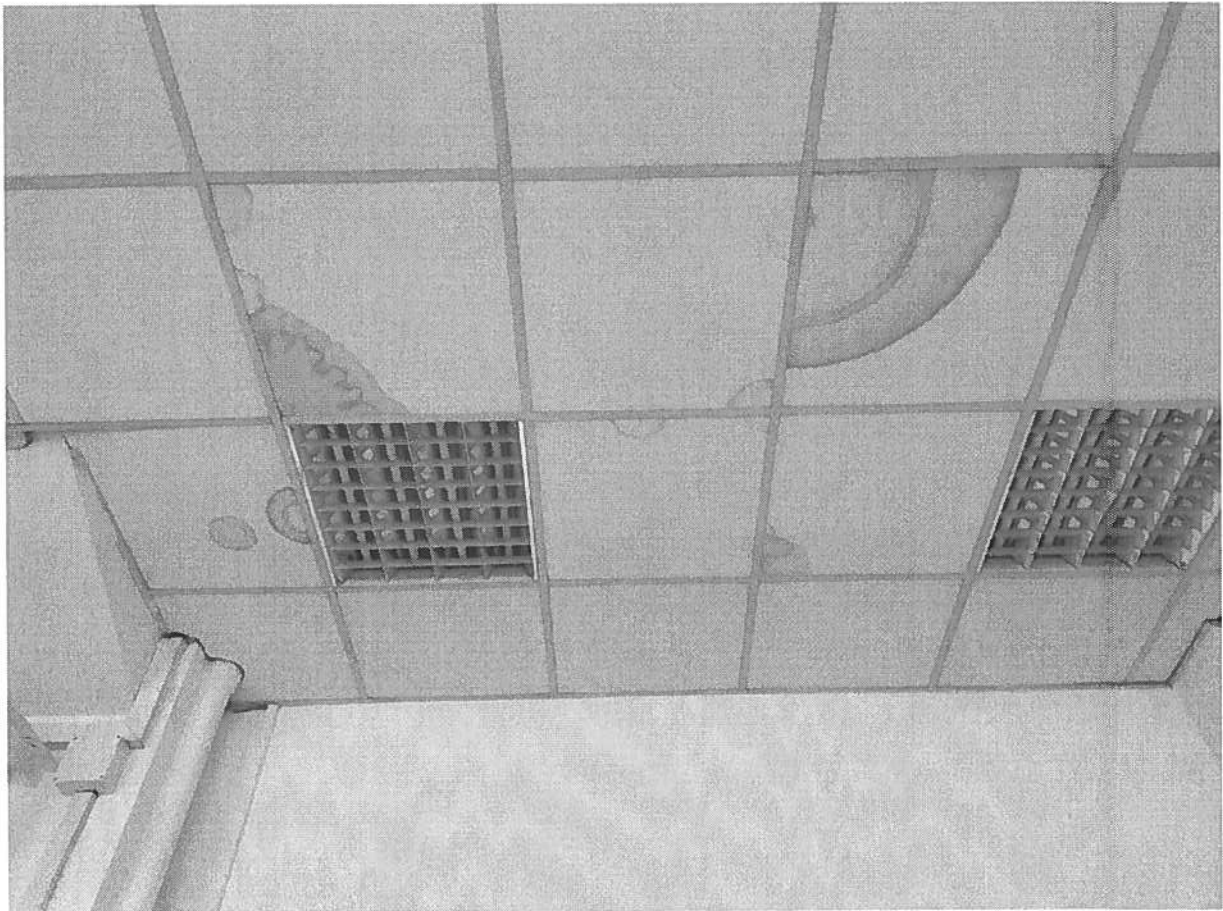
*Rysunek 22. Sala ST133. Zacieki na suficie podwieszanym.*

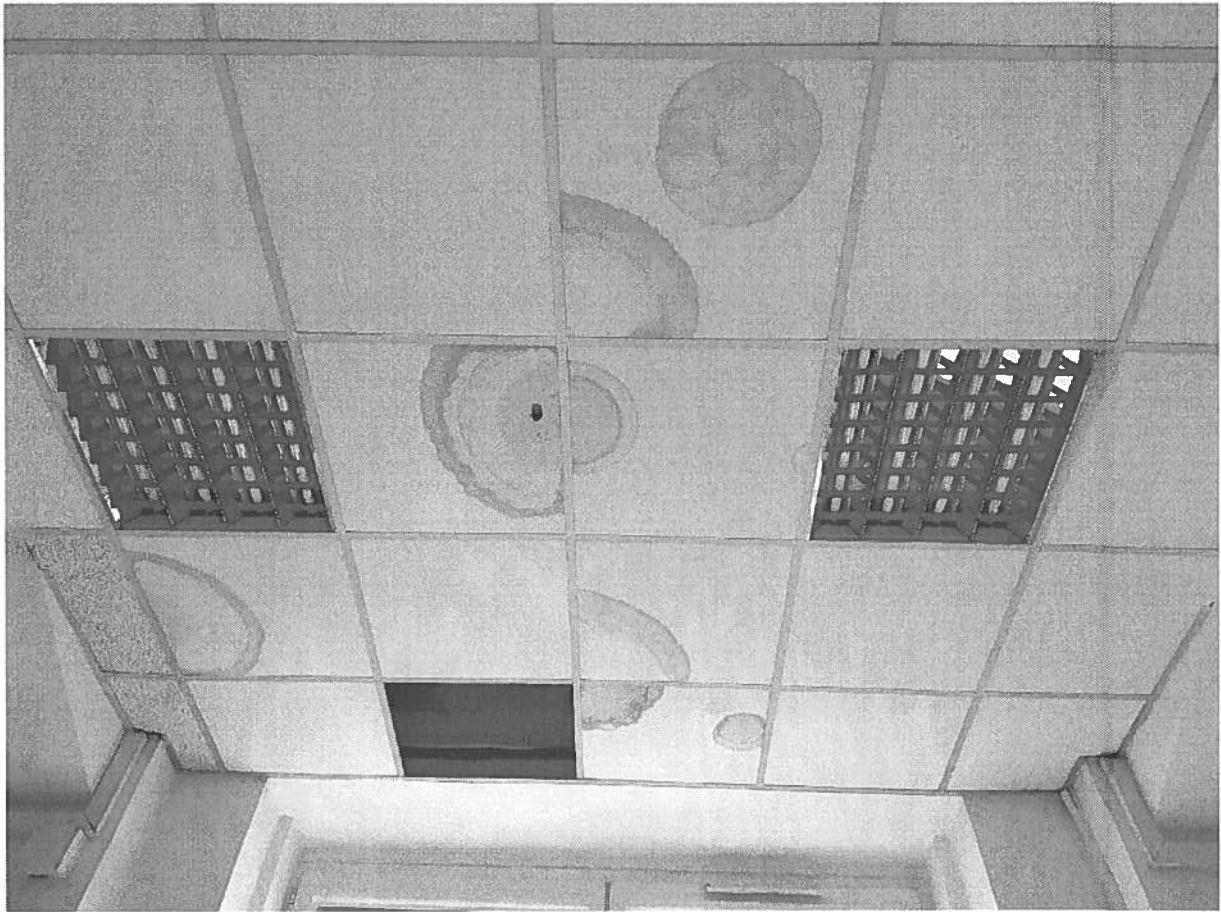
Rysunek 23. Sala ST133. Zacieki na suficie podwieszanym.

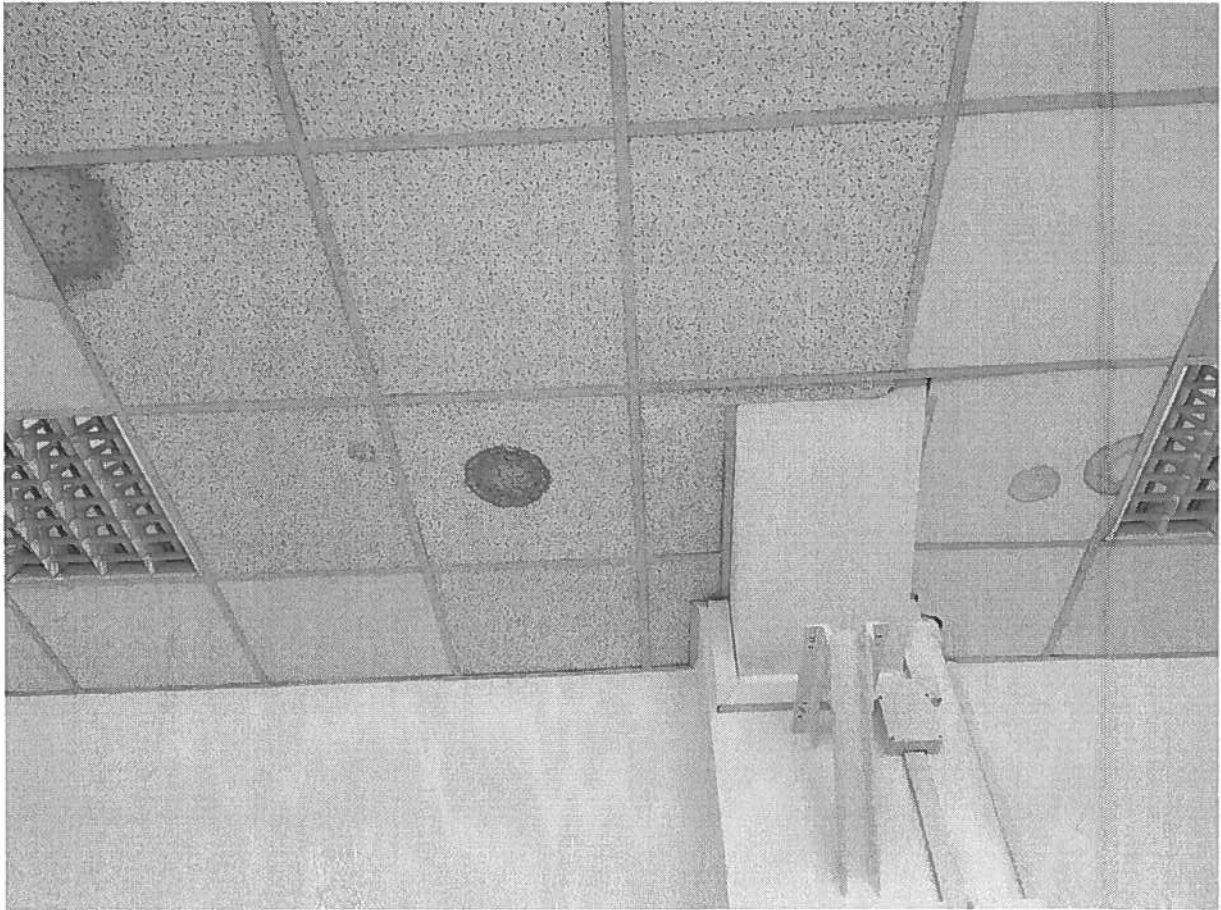
*Rysunek 24. Sala ST133. Zacieki na suficie podwieszanym.*

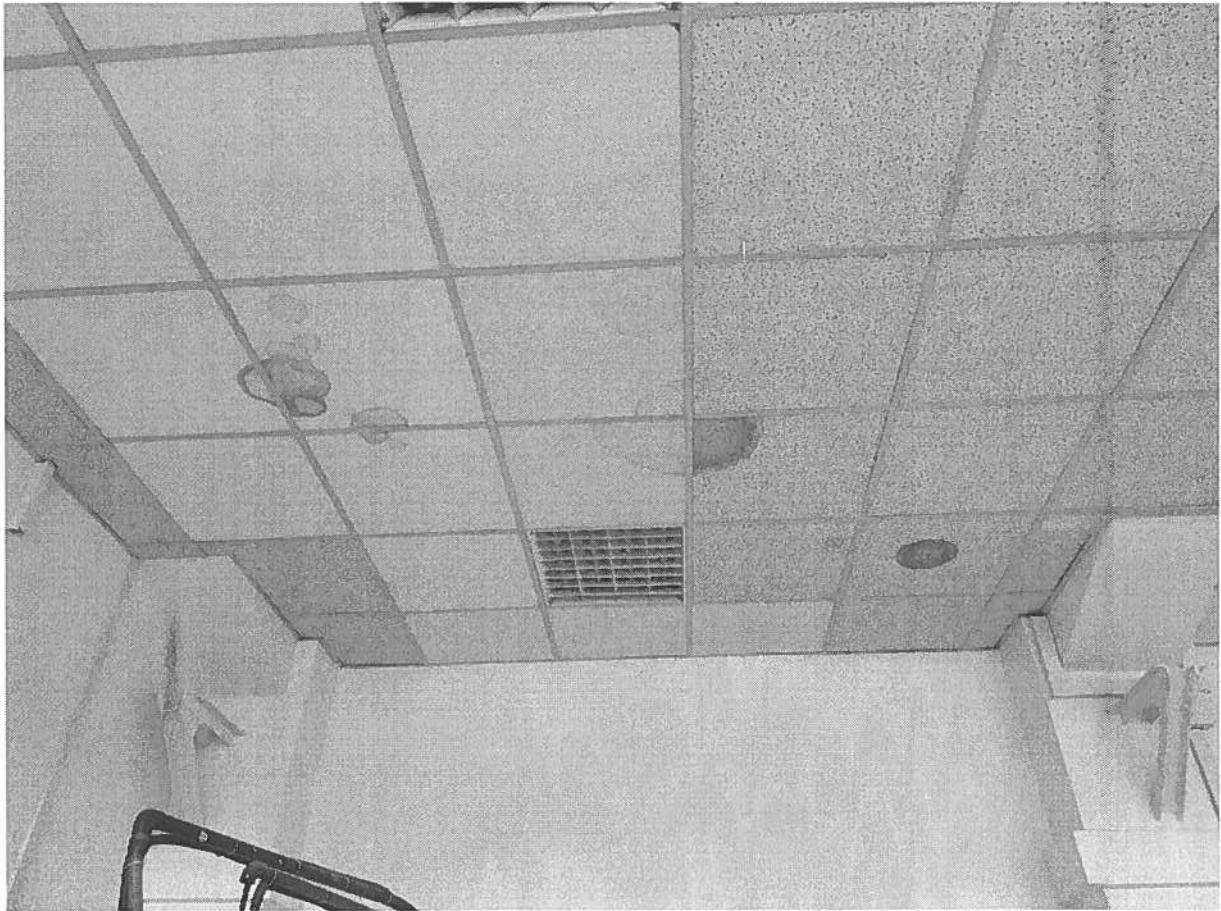
*Rysunek 25. Sala ST133. Zacieki na suficie podwieszanym.*

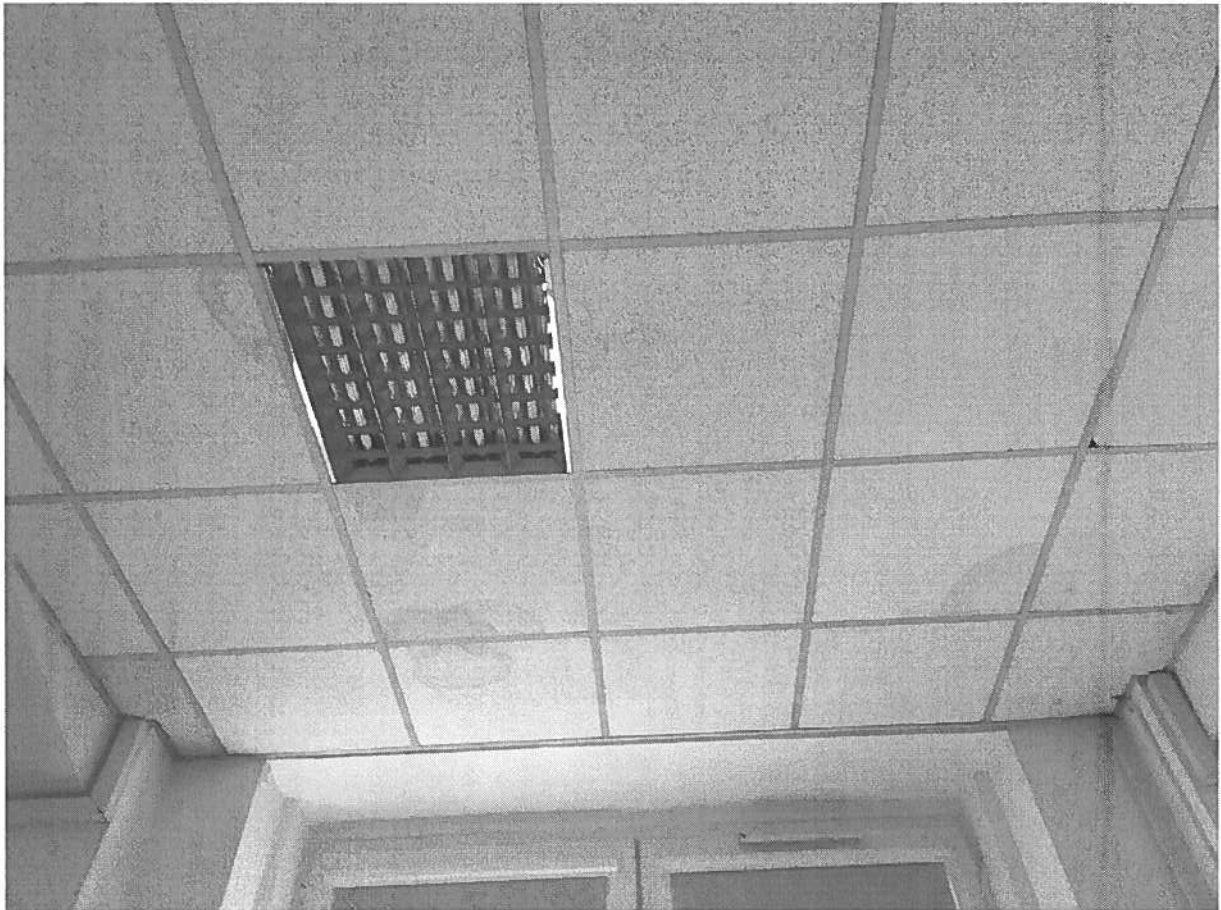
*Rysunek 26. Sala ST133. Zacieki na suficie podwieszanym.*

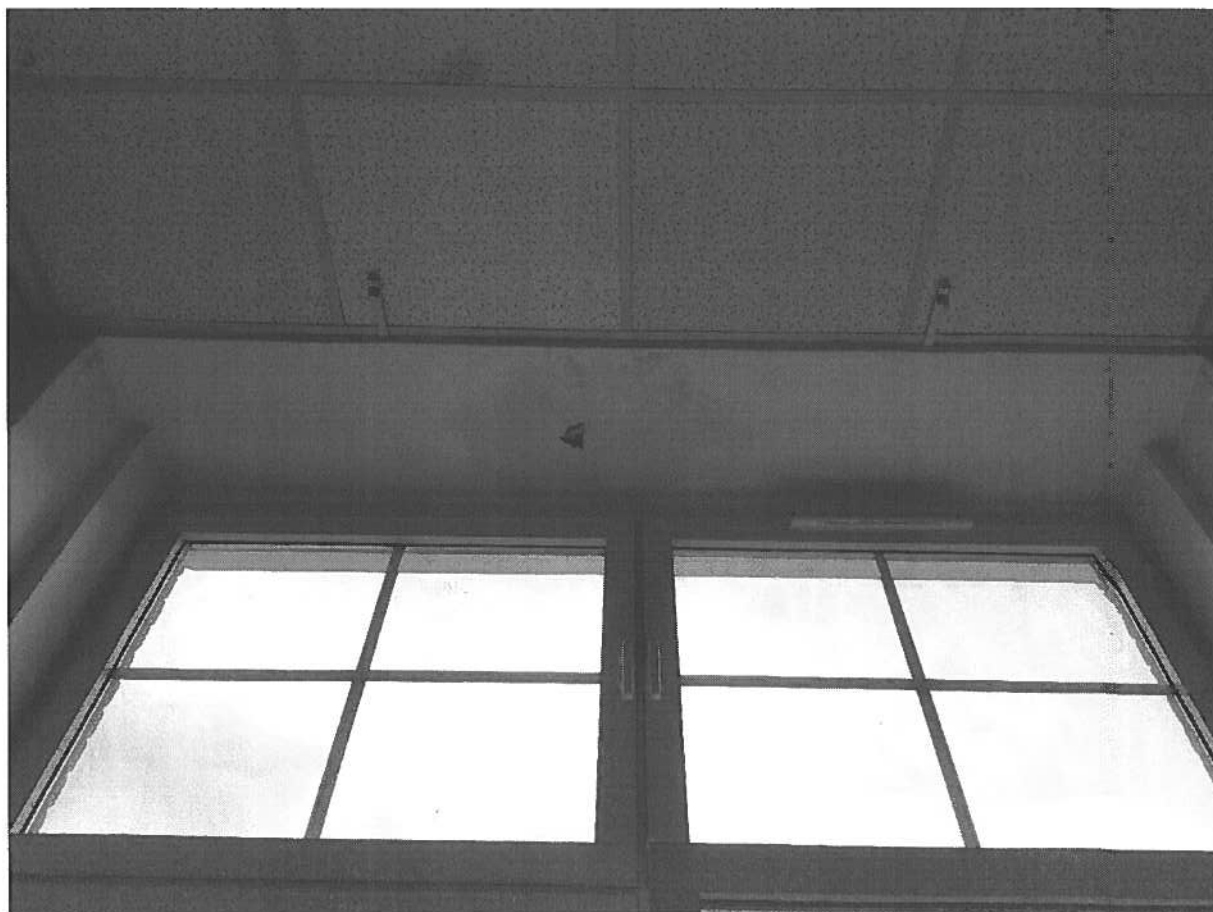
*Rysunek 27. Pokój ST132. Zacieki nad oknem i na suficie podwieszanym.*

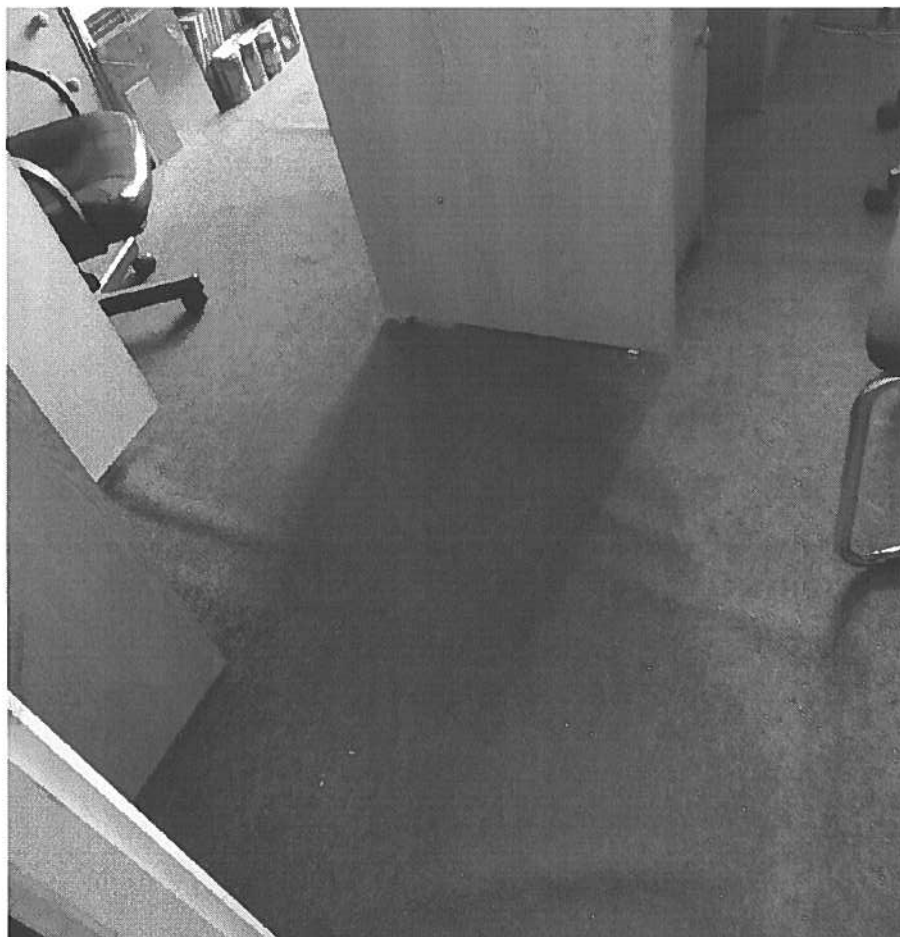
*Rysunek 28. Sala ST131. Plama wody na wykładzinie. Woda lała się z sufitu na szafę i sphywała na podłogę, tworząc kałużę. Wykładzina została usunięta, gdyż zaczęła gnici.*

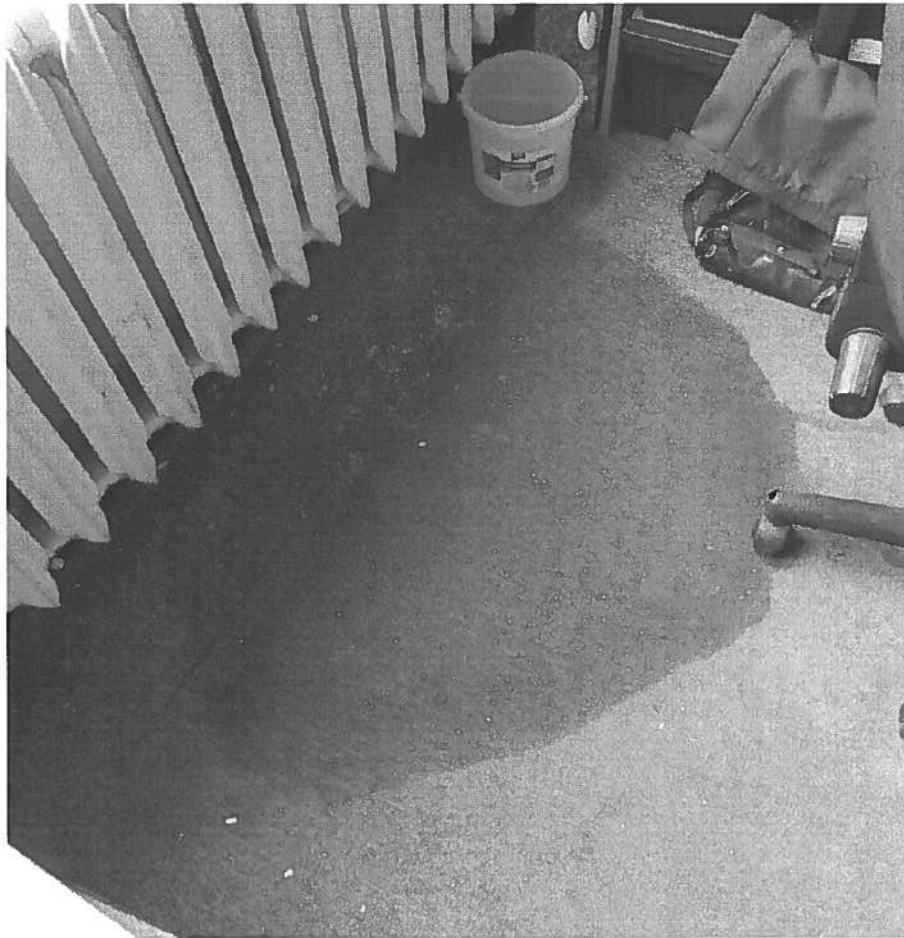
Rysunek 29. Rysunek 28. Sala ST131. Plama wody na wykładzinie. Woda kapiała bezpośrednio z sufitu tworząc kałużę.

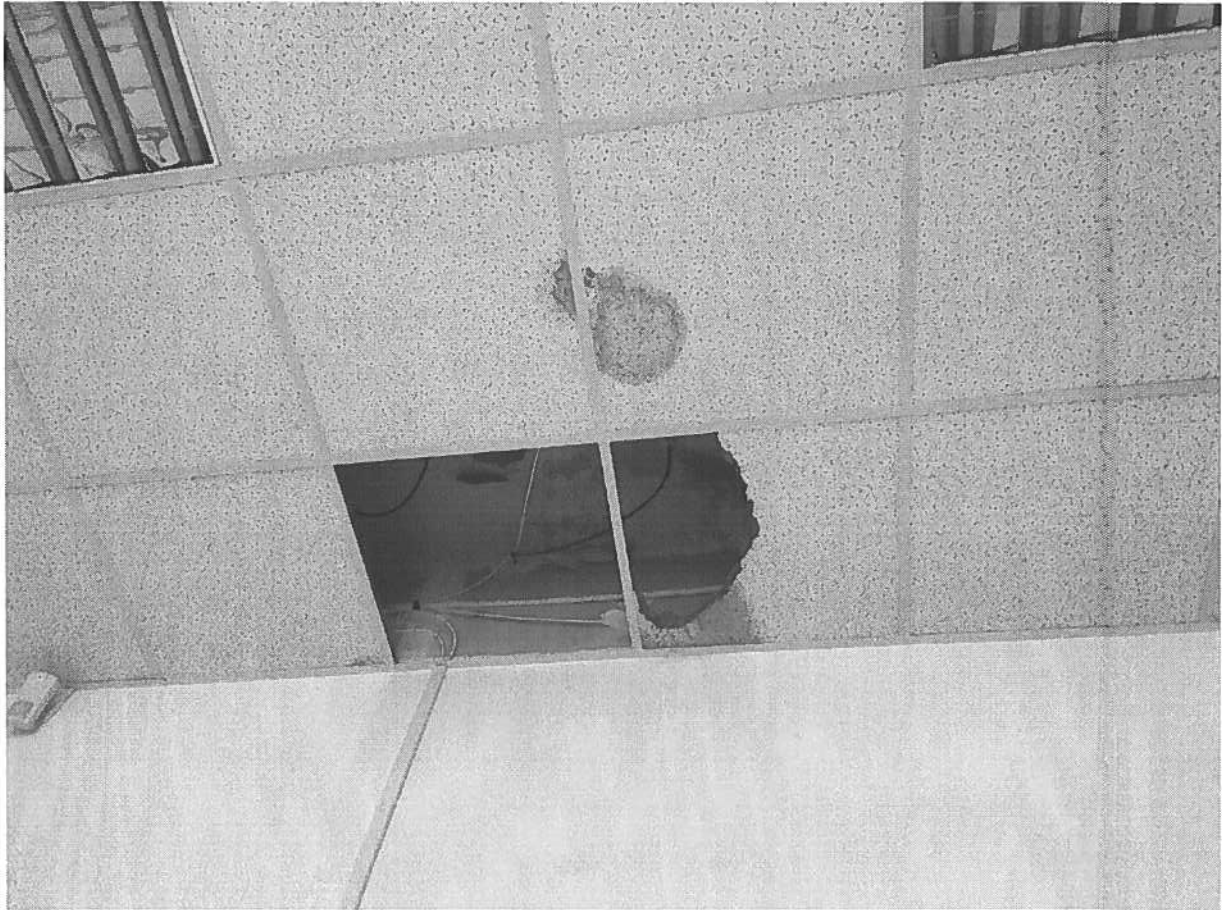
*Rysunek 30. Sala ST131. Uszkodzenia sufitu podwieszanego.*

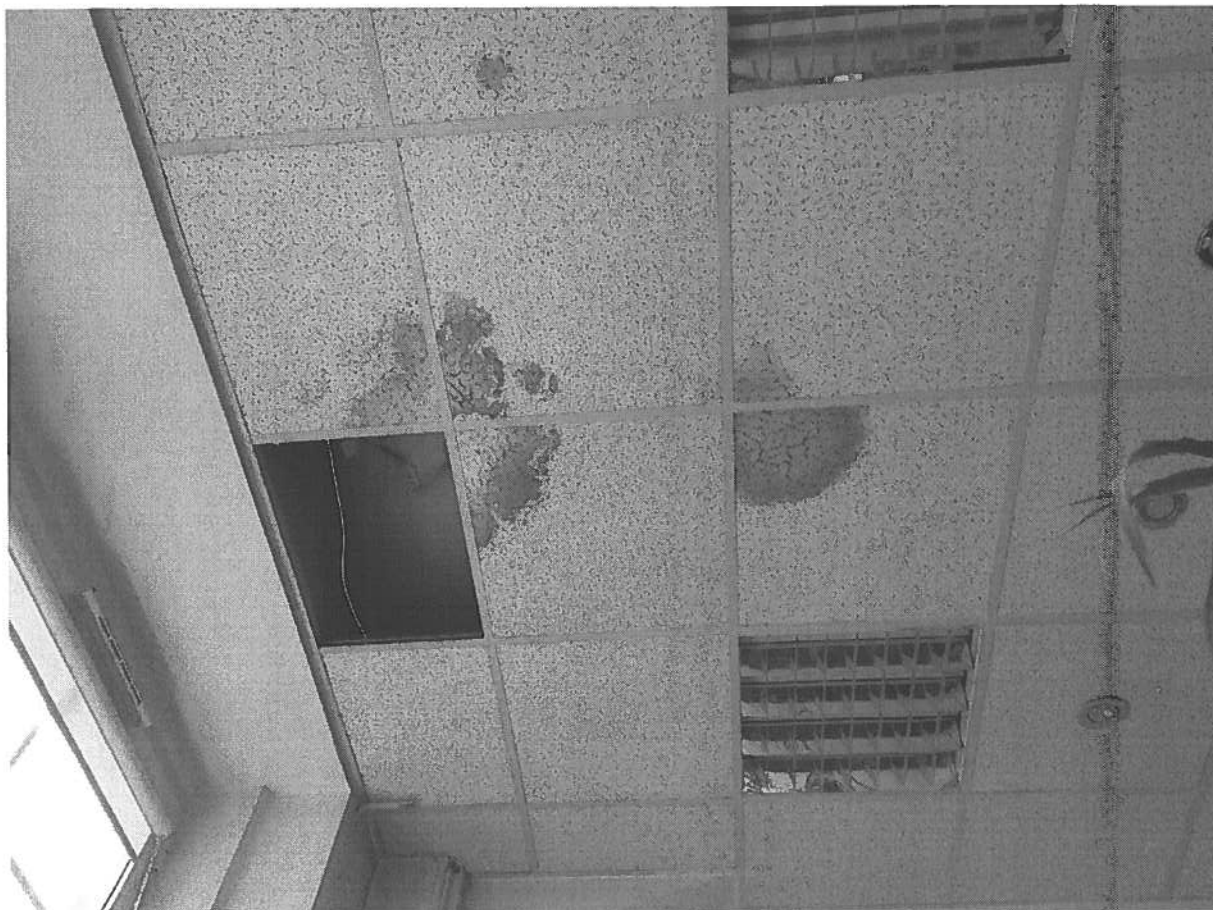
*Rysunek 31. Sala ST131. Uszkodzenia sufitu podwieszanego. Widoczne pęknięcia płyt.*

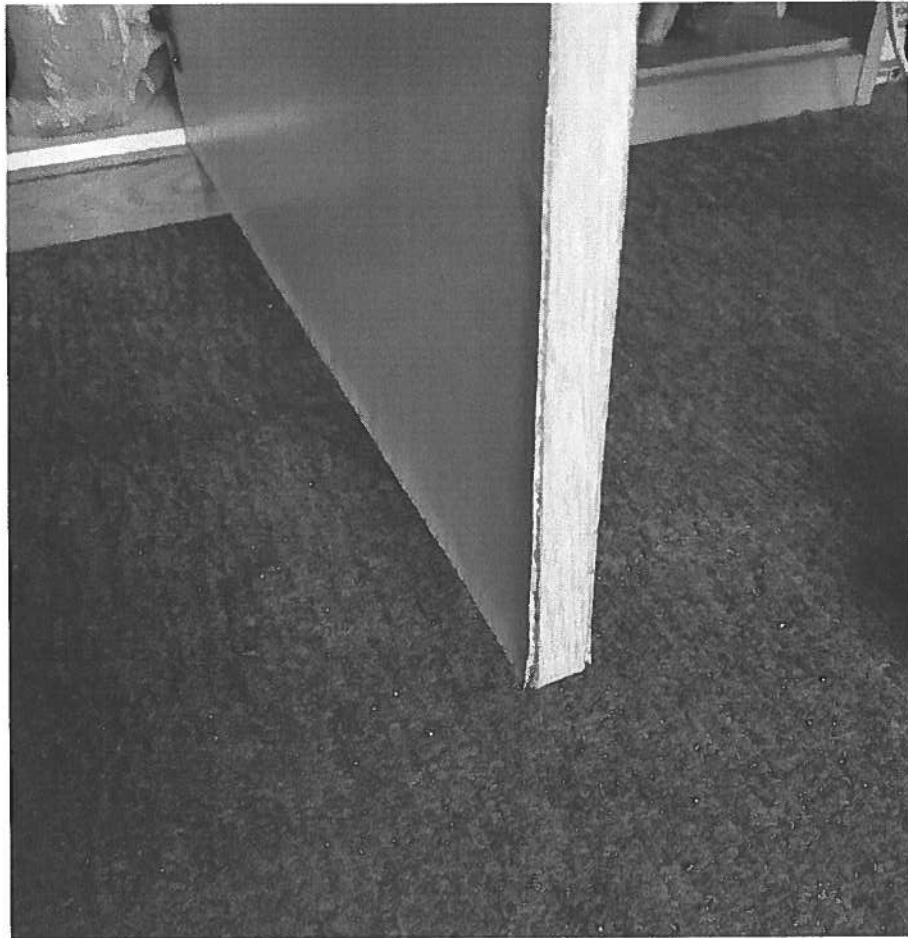
*Rysunek 32. Sala ST131. Uszkodzona od wody szafa.*

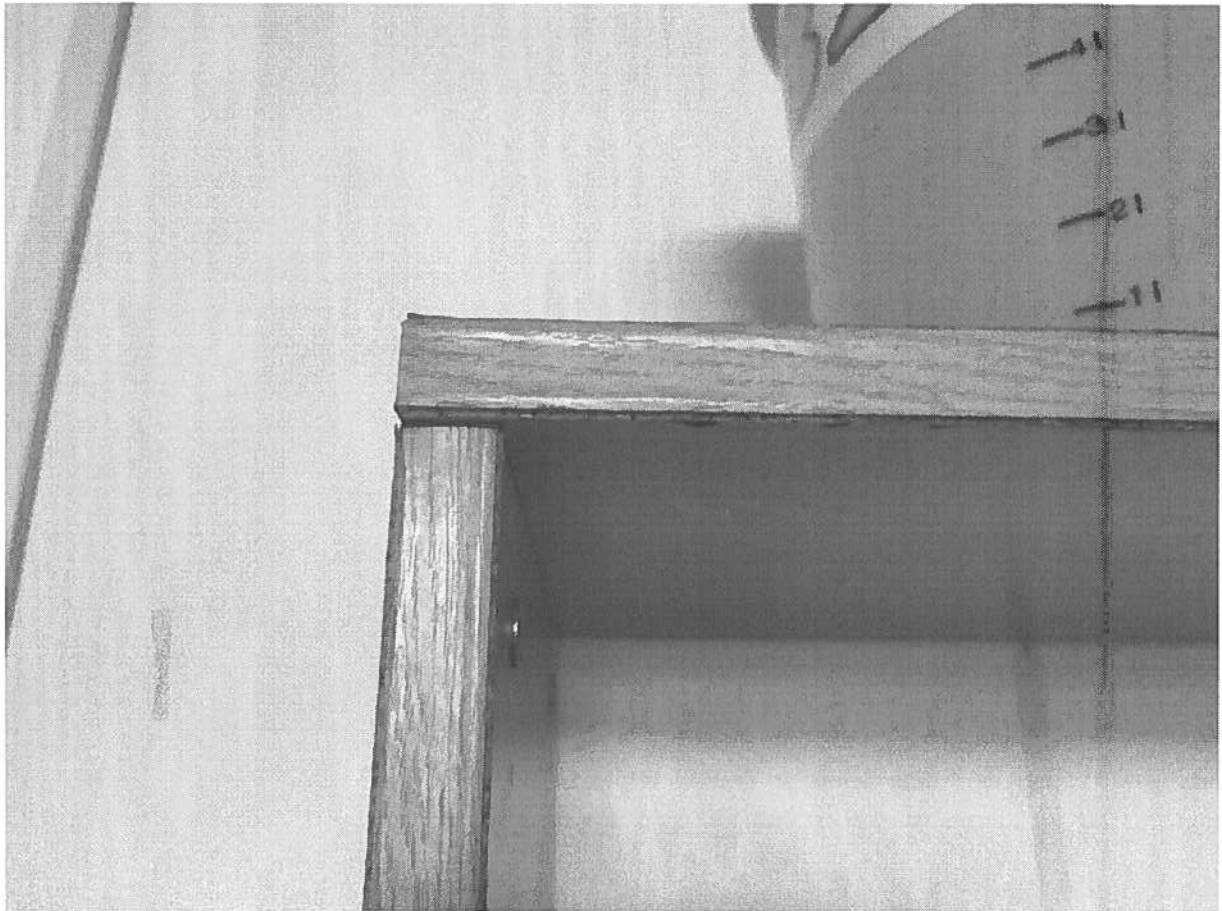
Rysunek 33. Sala ST131. Uszkodzona od wody szafa.

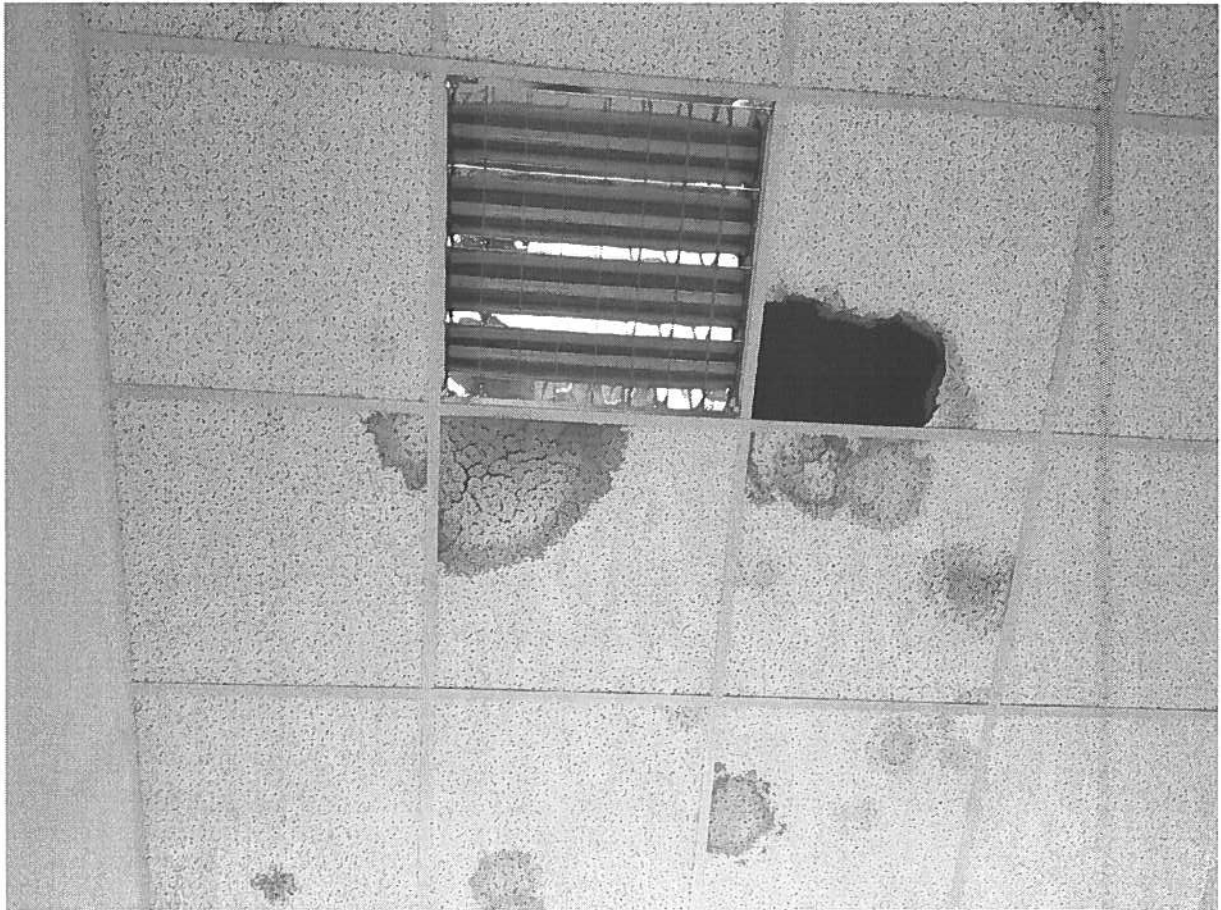
*Rysunek 34. Sala ST130. Uszkodzony sufit podwieszany.*

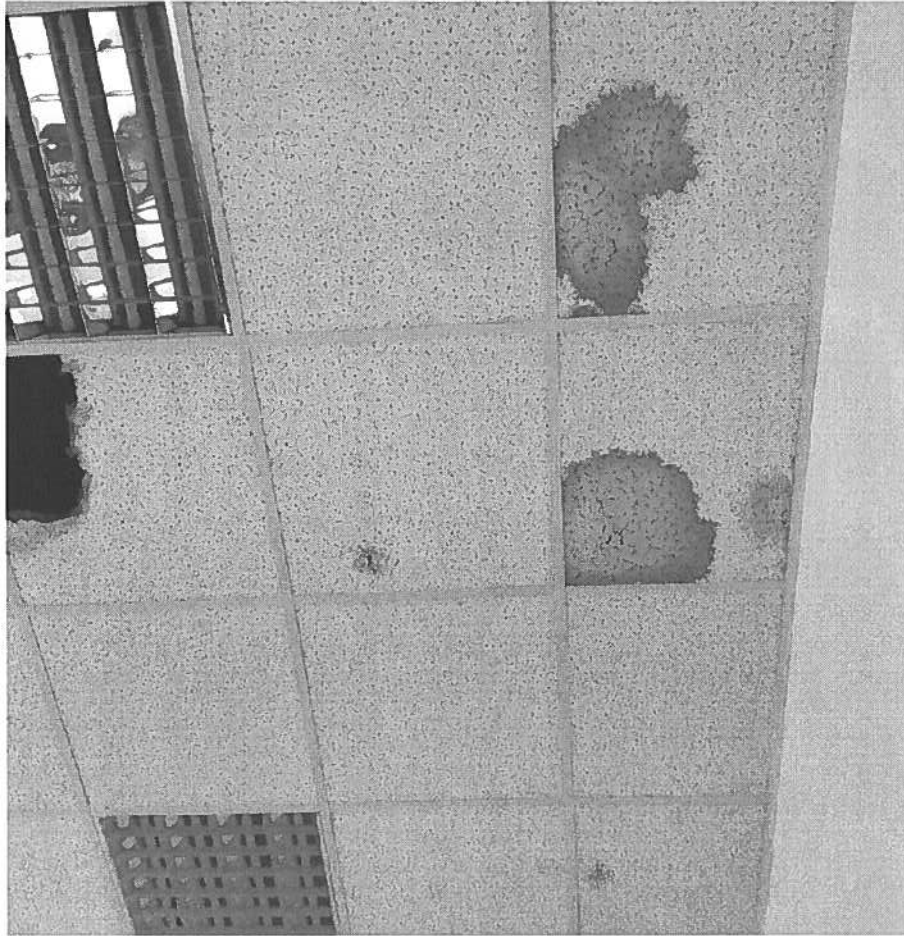
*Rysunek 35. Sala ST130. Uszkodzony sufit podwieszany.*

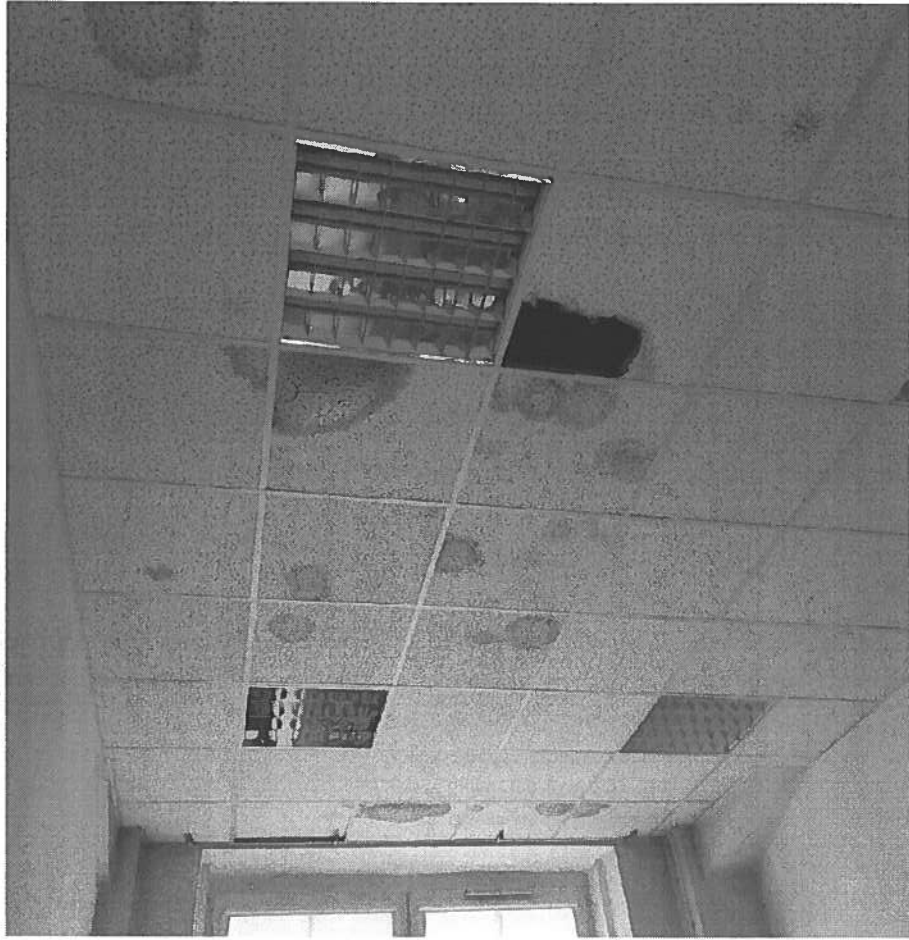
Rysunek 36. Sala ST130. Uszkodzony sufit podwieszany.

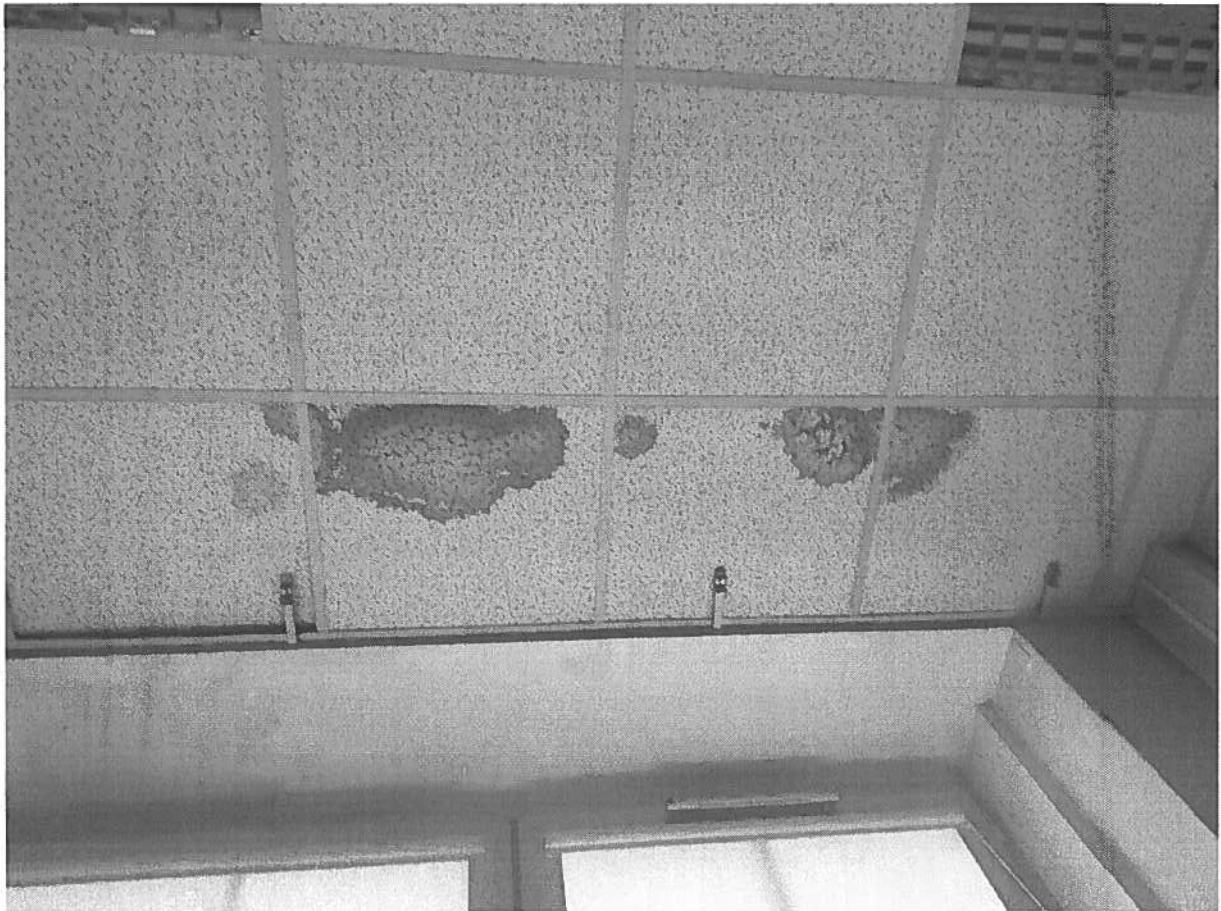
*Rysunek 37. Sala ST130. Uszkodzony sufit podwieszany.*

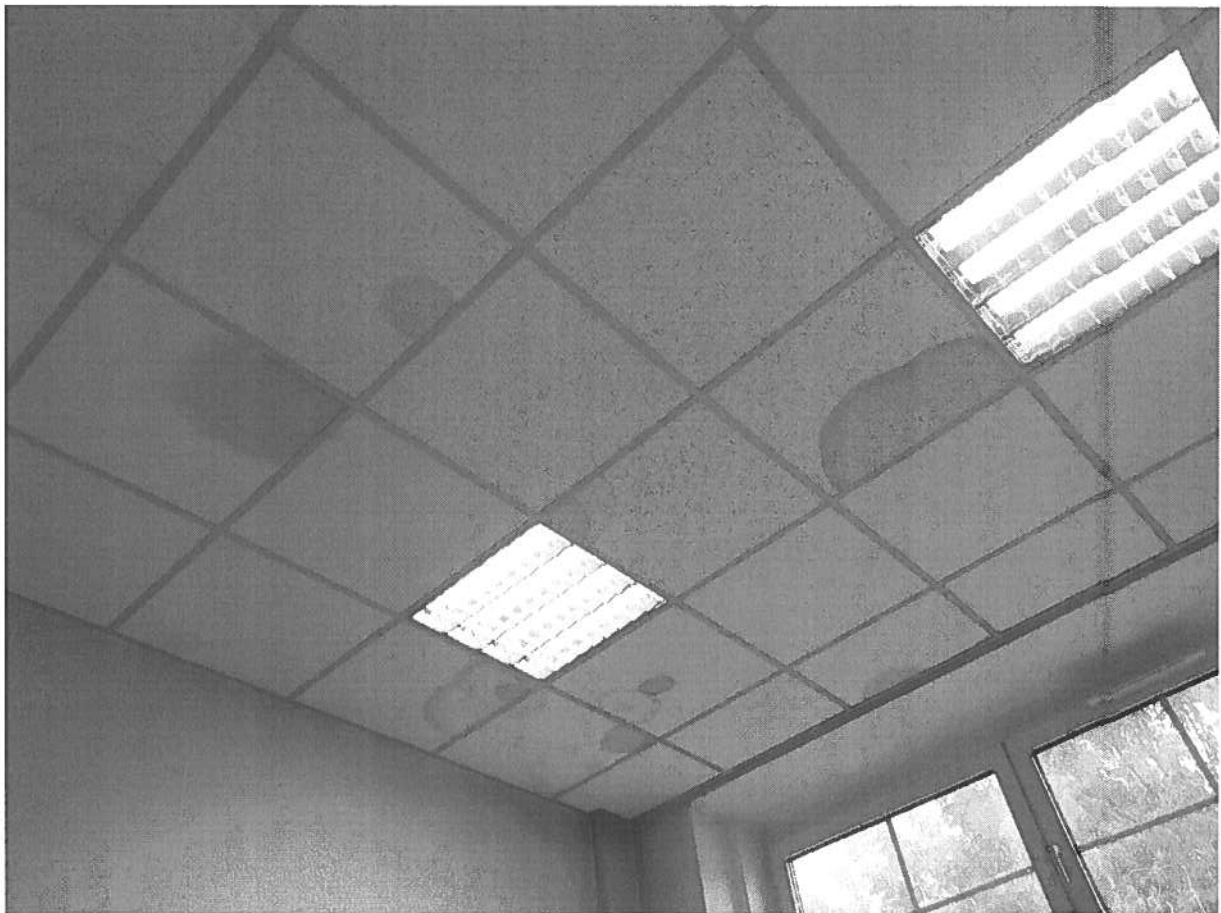
*Rysunek 38. Sala ST129. Zacieki na suficie podwieszanym.*

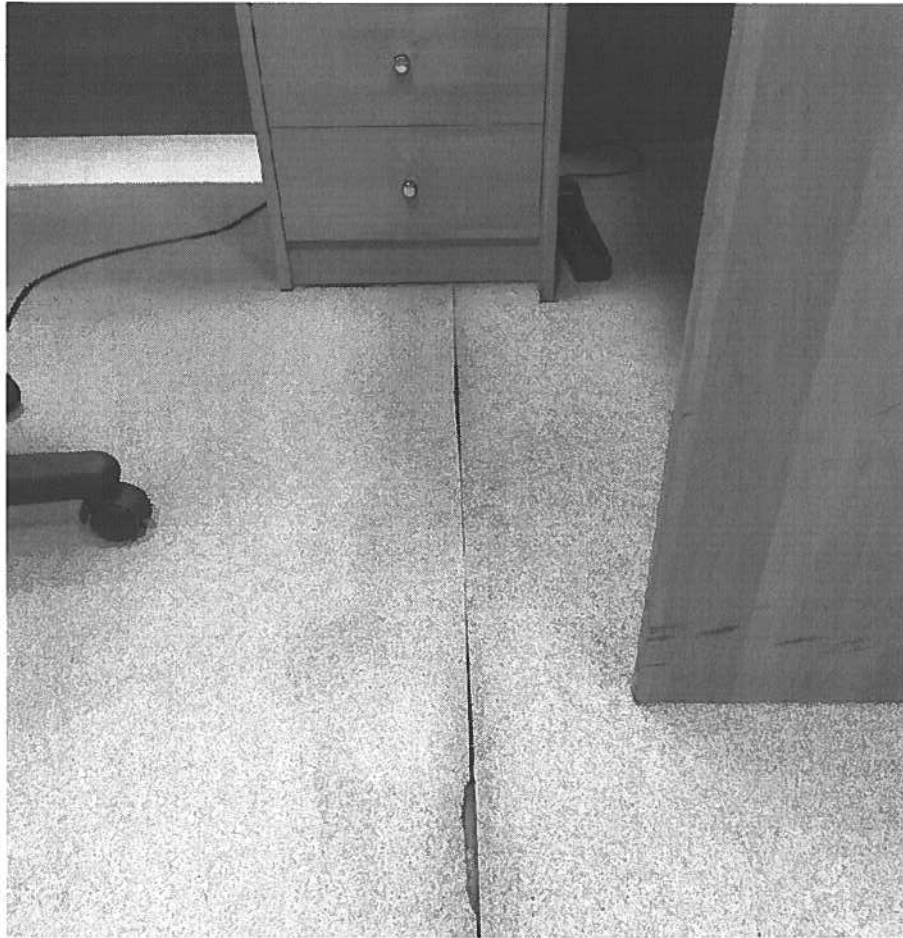
*Rysunek 39. Sala ST129. Uszkodzona wykładzina, pęczniejąca od wody.*

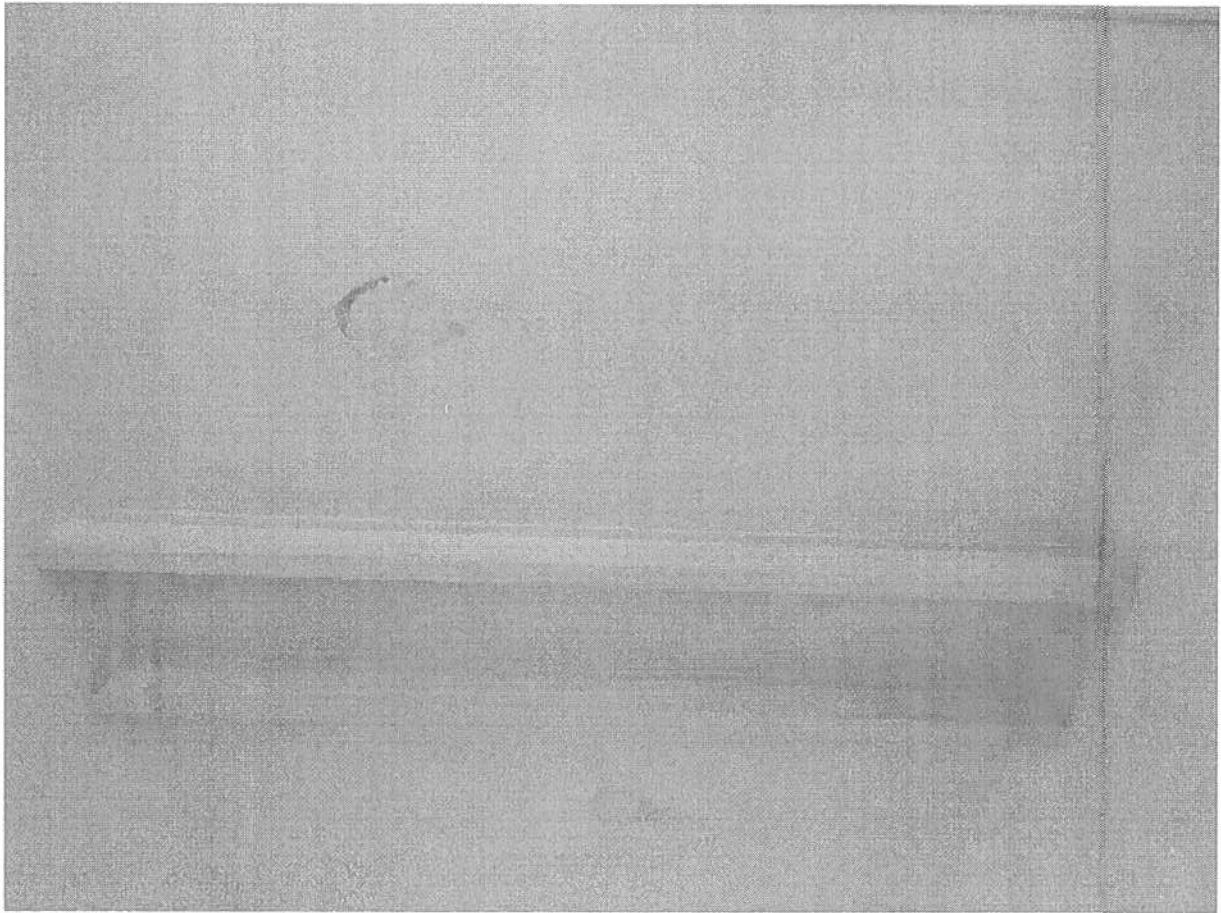
*Rysunek 40. Klatka schodowa do sal ST141 i ST138. Zacieki na suficie.*

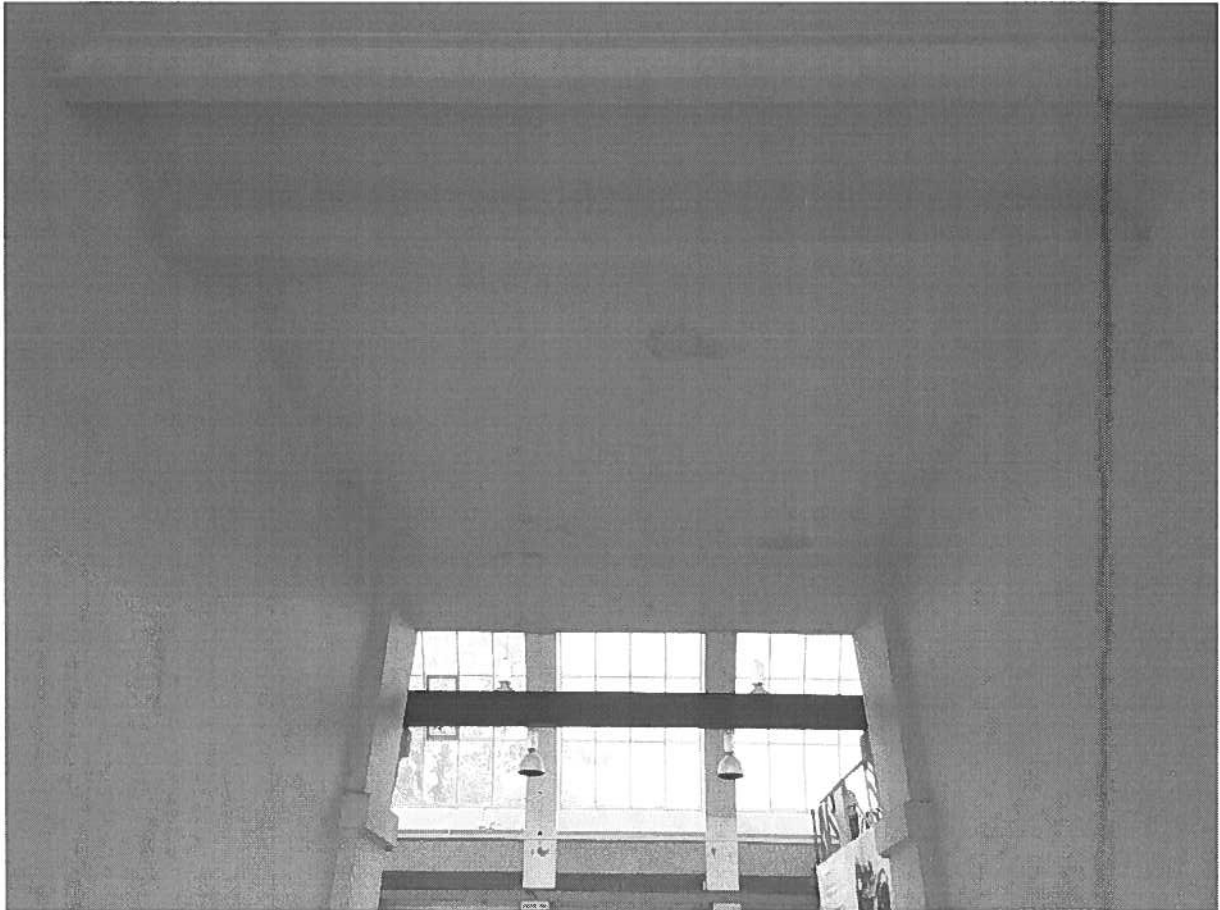
*Rysunek 41. Klatka schodowa do sal ST141 i ST138. Zacieki na suficie.*

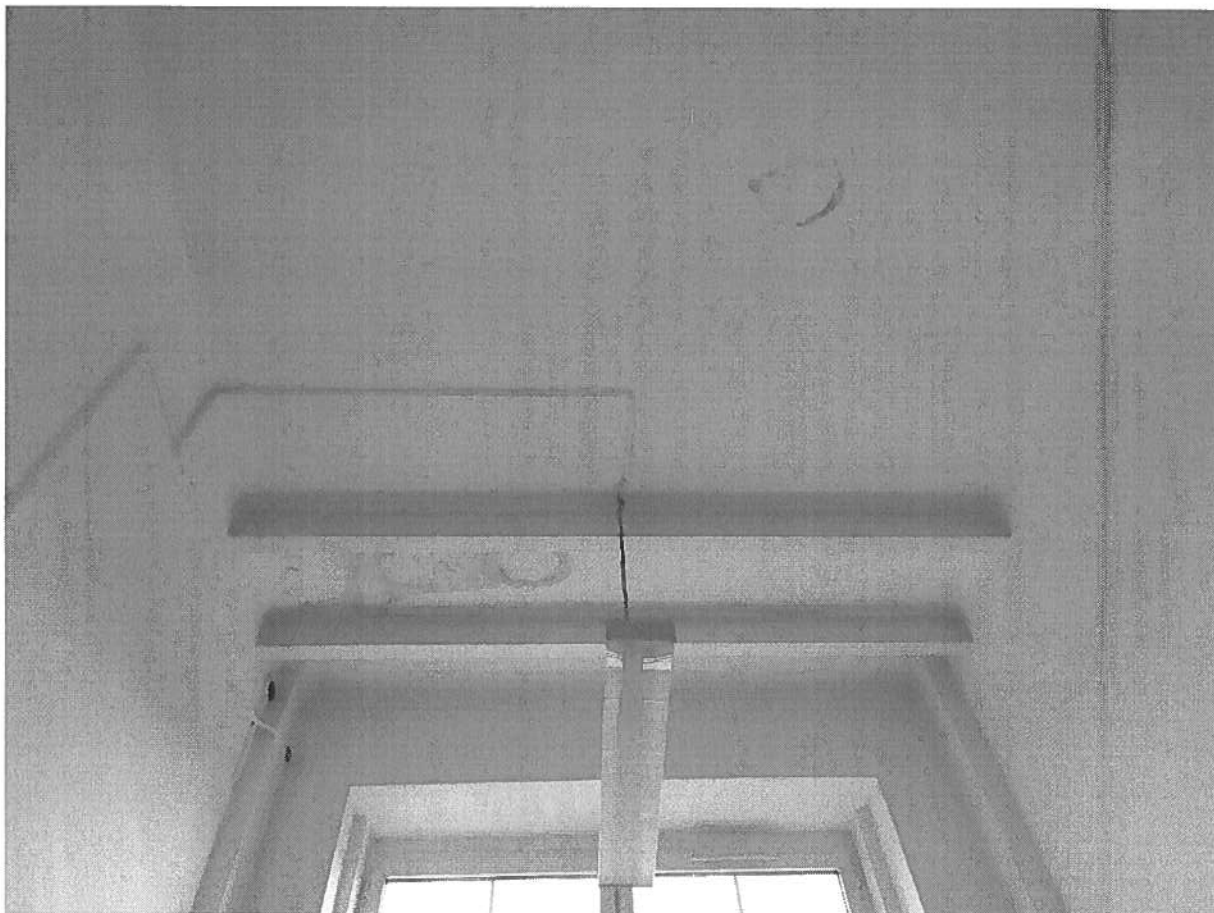
*Rysunek 42. Klatka schodowa do sal ST141 i ST138. Zacieki na suficie.*

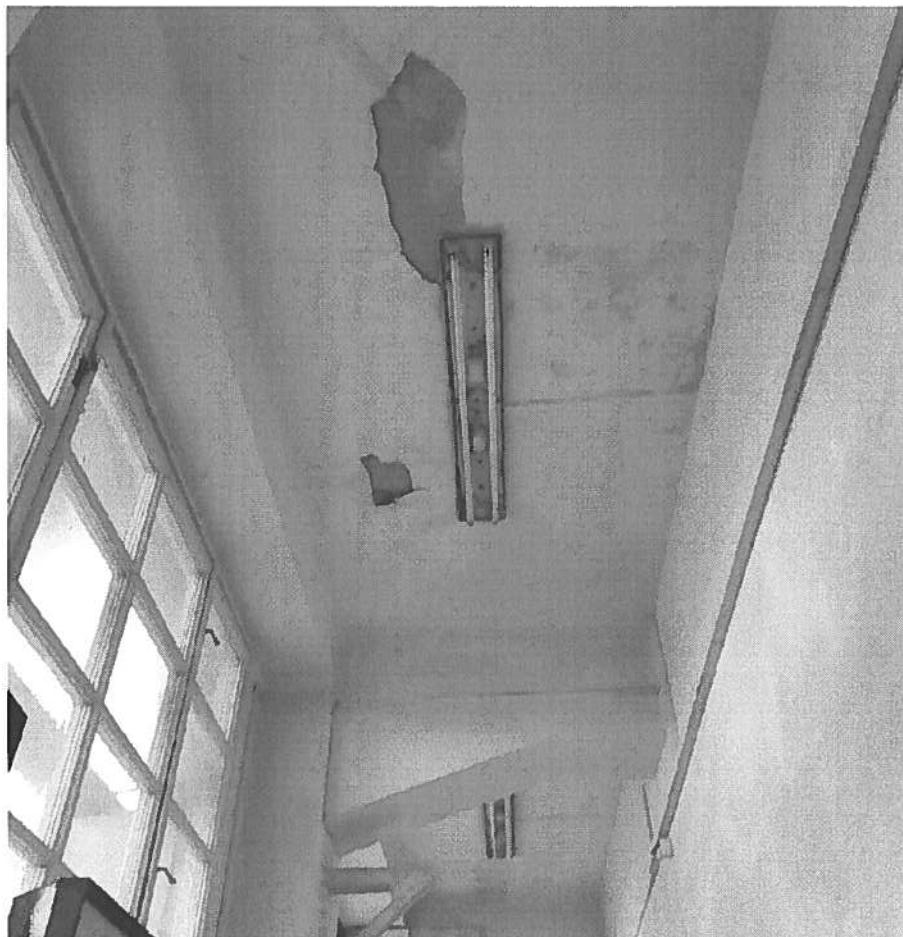
*Rysunek 43. Korytarz do pokoiów ST129, 130, 131, 132. Zacieki na suficie. Odpadająca farba.*
