# Raport

Uszkodzenia ścian i sufitów w salach ST129-145

Wydział Inżynierii Produkcji  
Gmach Stary Technologiczny

Stan na 31.08.2020

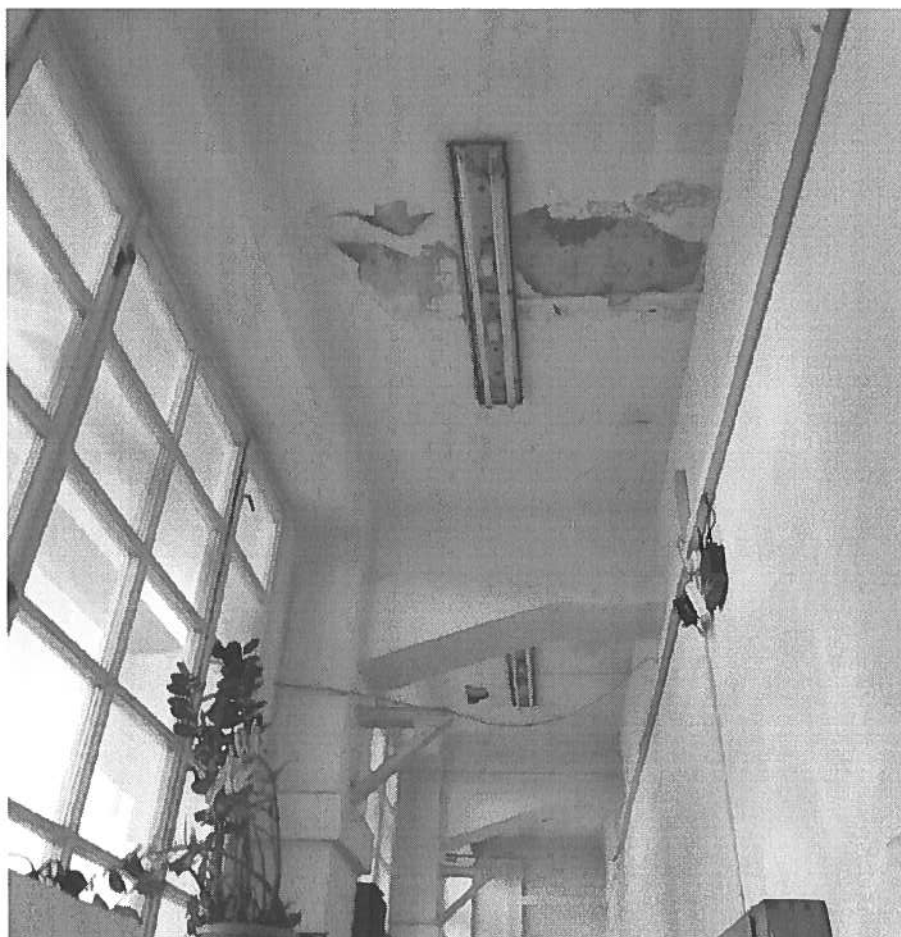
Rysunek 44. Korytarz do pokoi ST129, 130, 131, 132. Zacieki na suficie. Odpadająca farba.

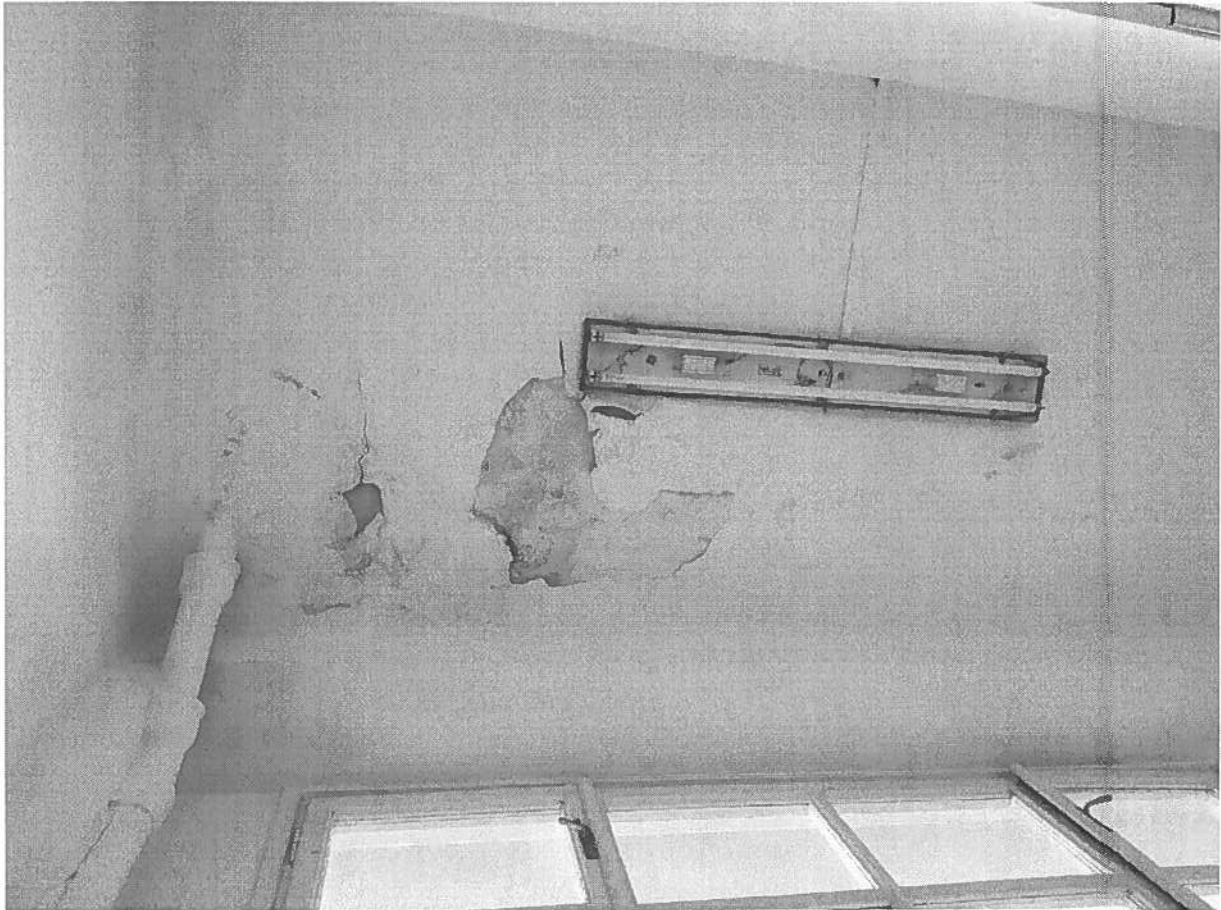
Rysunek 45. Korytarz do pokoiów ST129, 130, 131, 132. Zacieki na suficie. Odpadająca farba.

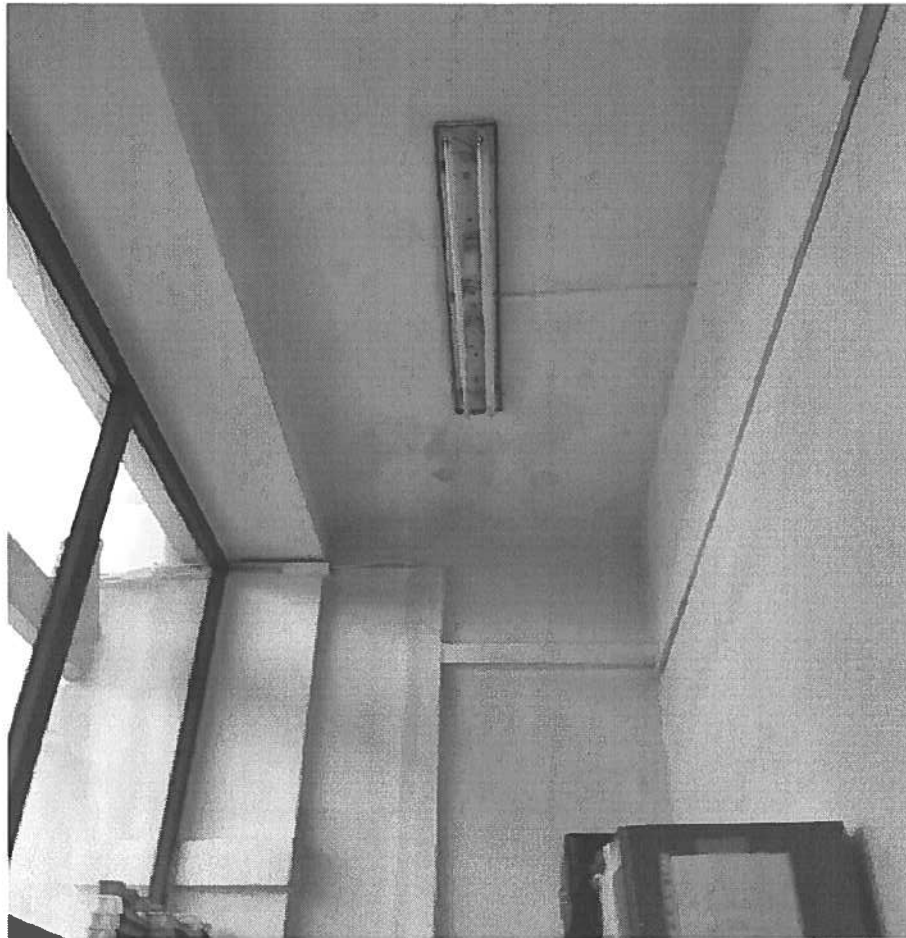
Rysunek 46. Korytarz do pokojów ST129, 130, 131, 132. Zacieki na suficie.

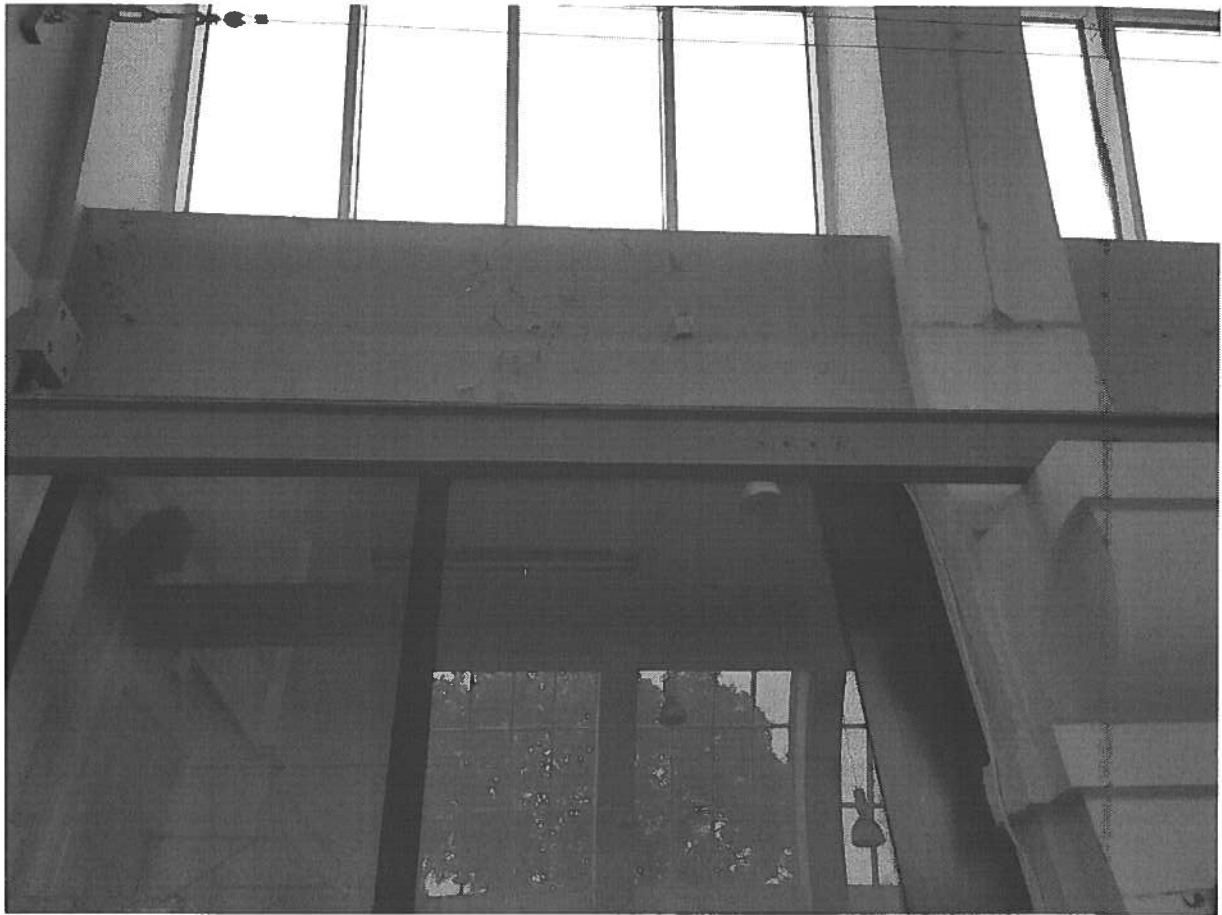
*Rysunek 47. Antresola nad Halą Maszyn. Odpadająca farba nad wejściem do korytarza do sal ST129, 130, 131, 132.*
