**Ekspertyza elewacji drewnianej w budynku Inżynierii Środowiska
w Stalowej Woli (filia KUL) - umowa UZWZS/2014/10**

Nr pracy: 02249/14/Z00NK (LK00-02249/14/Z00NK)

Warszawa, Styczeń 2015 r.

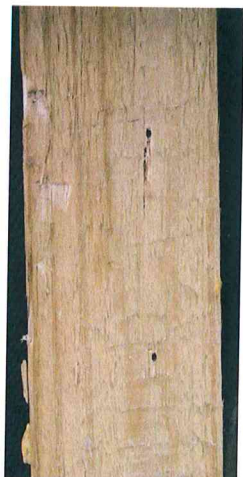
Odsłonięta po zdjęciu desek podkonstrukcja to listwy drewniane zamontowane prostopadle do kierunku montażu desek elewacyjnych. Są to listwy z drewna niestruganego o wymiarach przekroju poprzecznego 4,5x 2,5 cm, montowane w rozstawie w osiach, co około 50 cm.

Fot. nr 1 Odsłonięty fragment podkonstrukcji

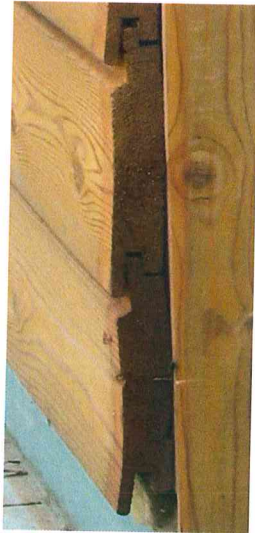
Po zdemontowaniu kilku desek sprawdzono układ włókien w przekrojach. Na fot. nr 2, nr 3 i nr 4 wskazano, że deski elewacyjne są wykonane z drewna litego o układzie włókien dordzeniowym i odrdzeniowym

Fot. nr 2 Kształt przekroju desek zamontowanych na elewacji - widoczny na zbliżeniu

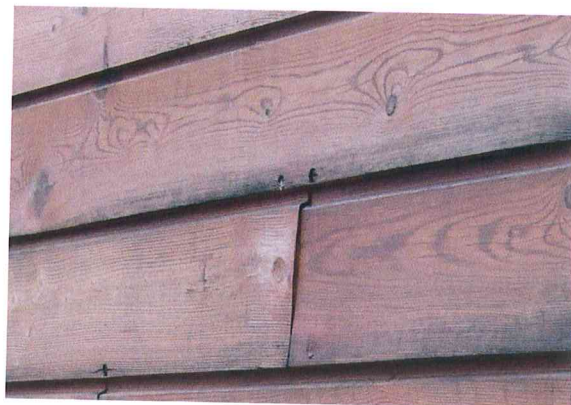
desek do i odrdzeniowych powoduje powstawanie lokalnych pofalowań pomiędzy poszczególnymi deskami na powierzchni elewacji.

Fot. nr 5 Odształcenie, spowodowane układem włókien w przekrojach stykających się desek (deski do i odrdzeniowa –wygięte w przeciwnych kierunkach)

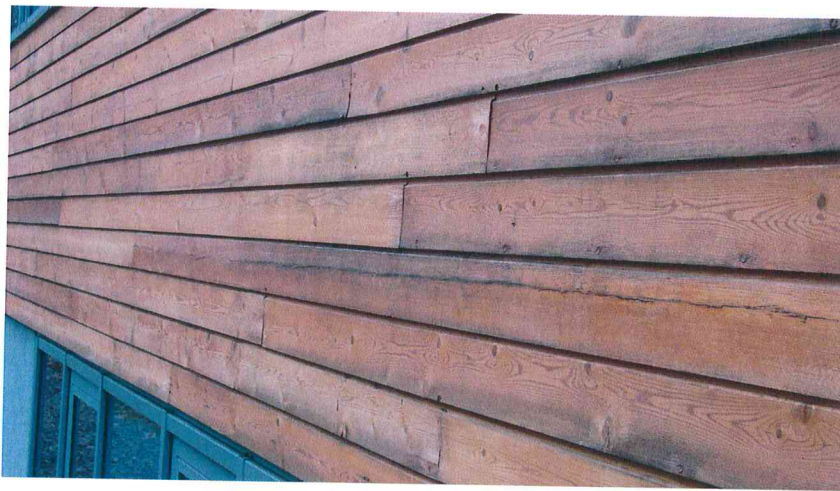
W elewację wbudowano drewno z pewną ilością desek z rdzeniem otwartym. Strefa rdzeniowa deski od pozostałej jej części jest bardziej podatna na zmiany atmosferyczne, czego skutkiem jest łódkowanie desek (w kierunku zewnętrznym), powstawanie spękań drewna nad rdzeniem jak i powłóce na drewnie, co z kolei prowadzi do powstania przebarwień od wilgoci i miejsc wypłukiwania środka ogniochronnego (Fot. nr 6 i nr 7).

Fot. nr 6 Pęknięcie wzdłuż rdzenia otwartego – miejsca odsłonięte szczególnie podatne na wybarwienie, wypłukiwanie impregnatu i korozję biologiczną

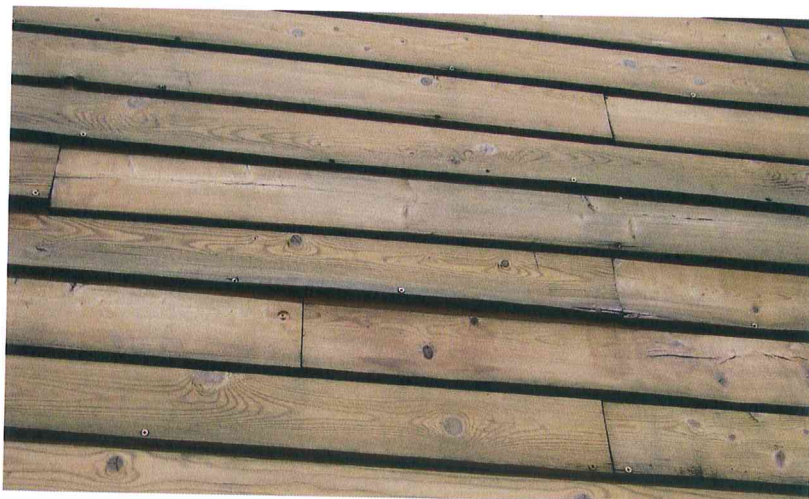
Fot. nr 7 Pęknięcia od czoł desek – miejsca odsłonięte podatne na wybarwienia, wypłukiwanie impregnatu i korozję biologiczną

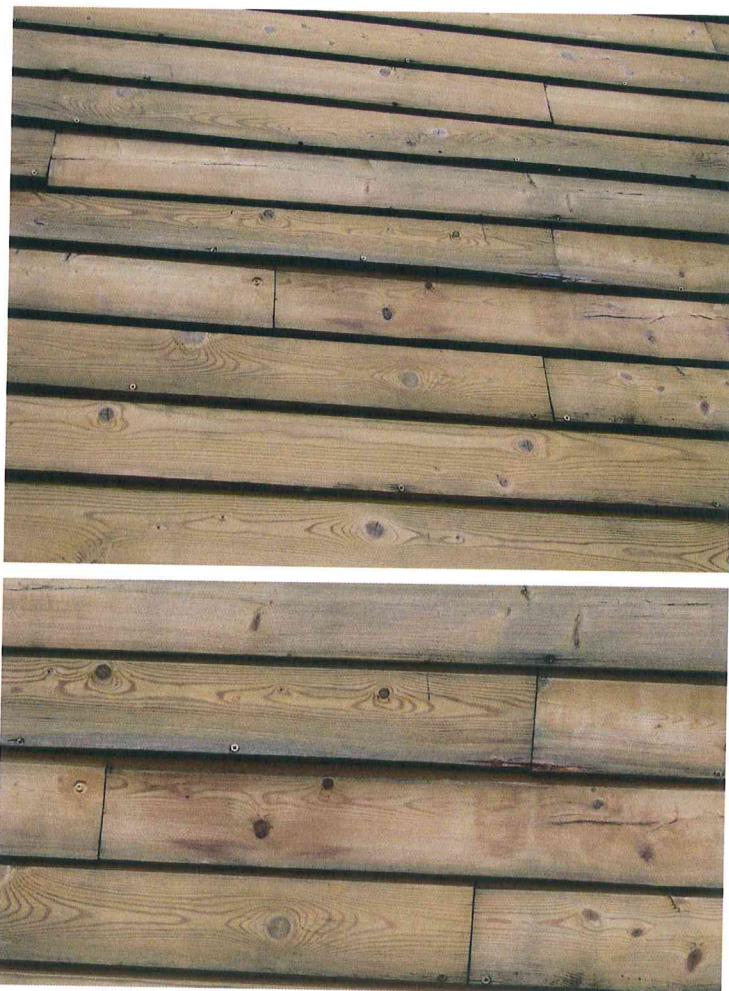
Analizując wygląd powierzchni stwierdza się, że nie dostosowano długości desek do rozstawu podkonstrukcji. Deski na długości stykają się także poza podkonstrukcją. Niezachowanie zasady powoduje:

- niezachowanie płaskości pomiędzy deskami (fot. nr 8, fot. nr 9);
- uskoki na styku desek (fot. nr 10), oraz może powodować
- spękania czół desek (fot. nr 11).

Fot. nr 8, fot. nr 9 Fragmenty powierzchni elewacji. Deski nieprawidłowo stykające się poza podkonstrukcją, na deskach widoczne ślady napraw za pomocą wkrętów

Elewacje z desek mogą być układane wzdłuż długości ścian, lecz styki desek powinny łączyć się wyłącznie na podkonstrukcji z zachowaniem dylatacji pomiędzy deskami.

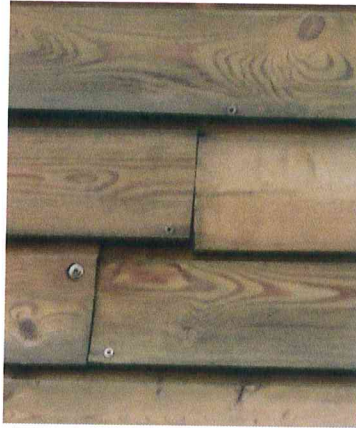
Fot. nr 10 Fragment powierzchni elewacji – zbliżenie, uskoki i nierówności na styku wraz z przykładem naprawy połączenia

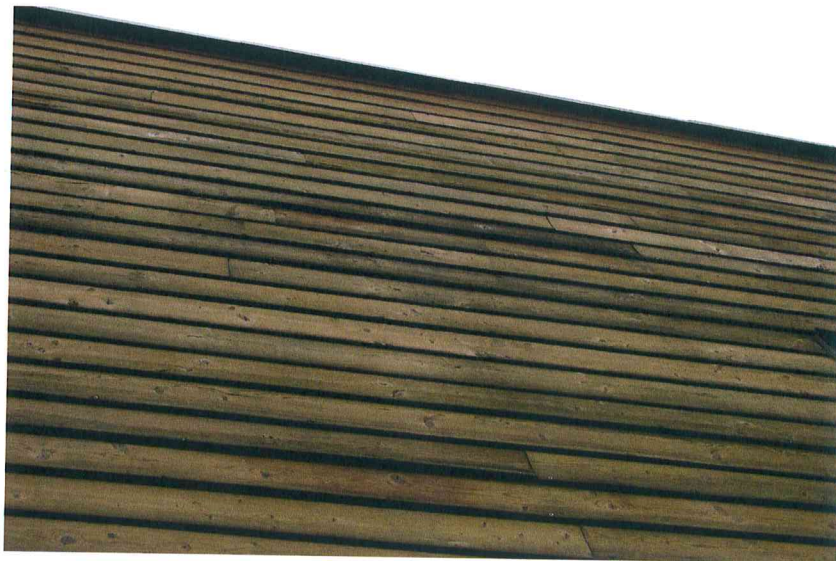
Z powodu utraty płaskości i małej wysokości rusztu pojawiły się lokalne, dość intensywne przebarwienia powierzchni elewacji obejmujące zwykle kilka desek. Fot. nr 11, fot. nr 12

Fot. nr 11 Fragment powierzchni elewacji – powierzchnia elewacji silnie pofalowana z deskami intensywnie przebarwionymi

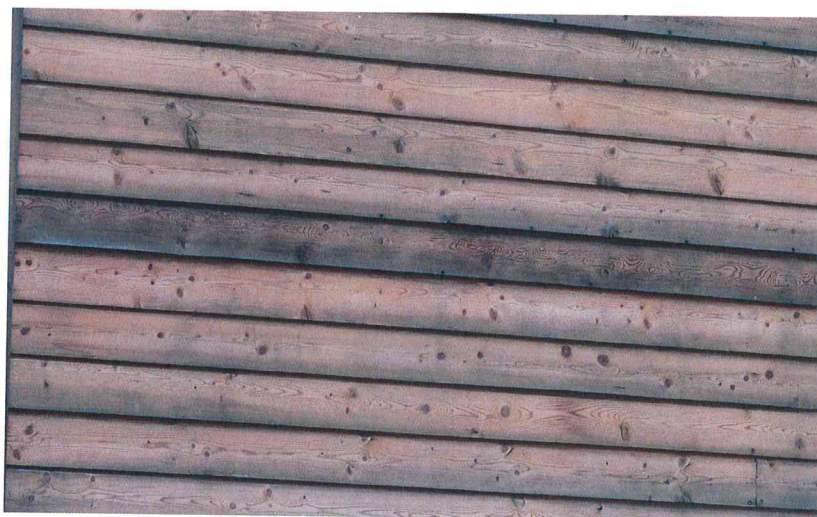
W rozpatrywanym przypadku dodatkowo na zwężenie szerokości szczeliny wentylacyjnej wpływają pofalowania (w kierunku izolacji) powierzchni elewacji. W miejscach, w których izolacja dotyka do spodniej części desek, uniemożliwione jest odsychanie desek. Są to miejsca szczególnie narażone na korozję biologiczną.

Fot. nr12. Fragment powierzchni elewacji – intensywnie wybarwione deski elewacji w miejscach przylegania (tylną powierzchnią) do warstwy izolacji cieplnej, potencjalne miejsce wystąpienia korozji biologicznej.

Listwy podkonstrukcji muszą być dostatecznie wysokie, tak, aby nie zachodziło niebezpieczeństwo utraty drożności szczeliny wentylacyjnej pomiędzy elewacją z desek a warstwą izolacji termicznej. W odkrywcę, po zdemontowaniu desek z podkonstrukcji, przestrzeń pomiędzy listwami była wypełniona warstwą izolacji.

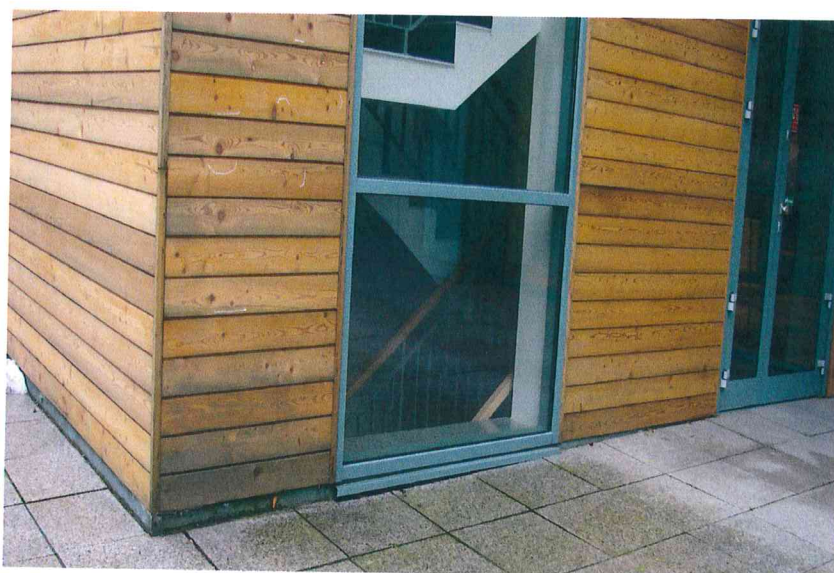
Elewacje w wielu miejscach ułożono poczynając od poziomu „0”.

W tej sytuacji nieuchronne są wybarwienia strefy do wysokości około nie mniej jak 20-30 cm nad gruntem lub nad okładzinami terenów komunikacyjnych.

Fot. nr 13 Fragmenty powierzchni elewacji z intensywnie przebarwionymi deskami w dolnych partiach elewacji (potencjalne miejsce wystąpienia korozji biologicznej)

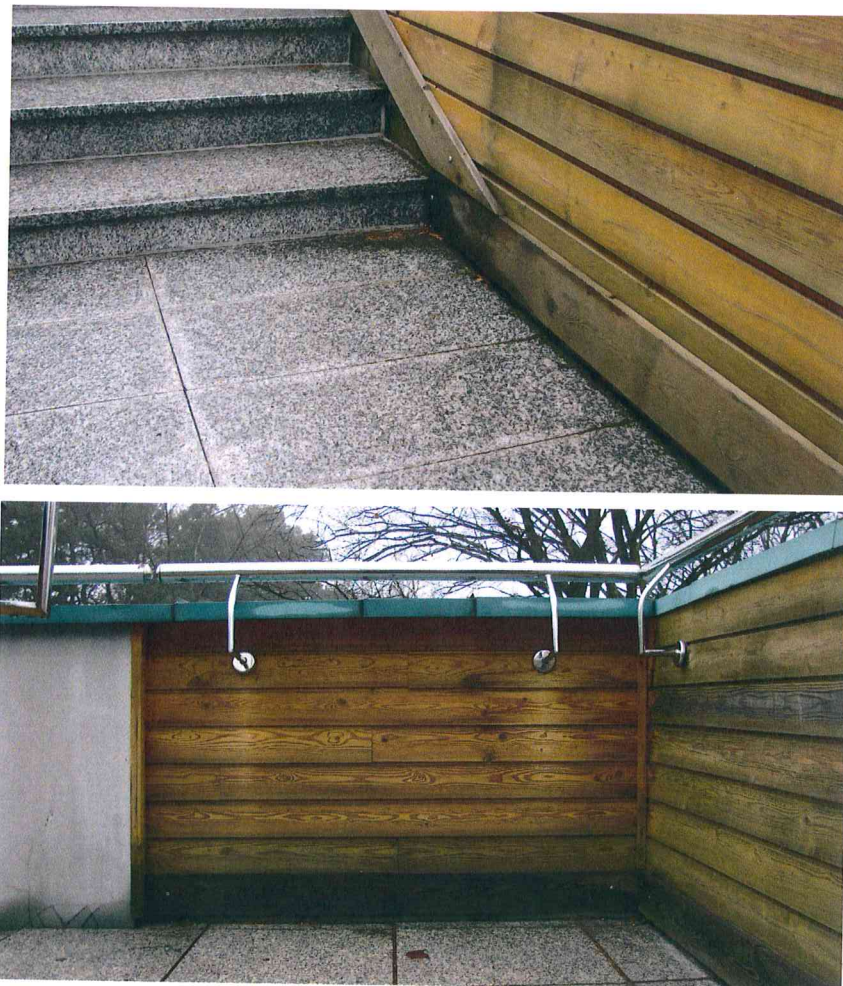
Fot. nr14 i nr 15 Fragmenty powierzchni elewacji na tarasie widokowym i wzdłuż wejścia na taras z intensywnie przebarwionymi deskami w dolnych partiach elewacji (potencjalne miejsce wystąpienia korozji biologicznej)

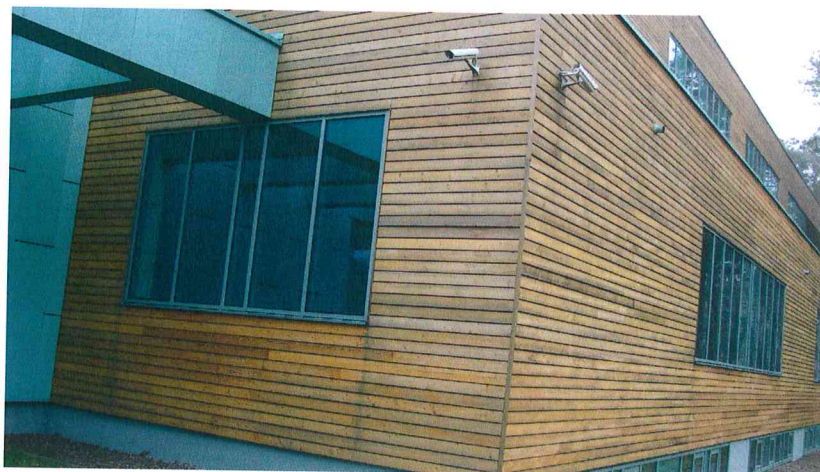
Przebarwienia elewacji spowodowane zamontowanymi elementami uzupełniającymi. Powierzchnia elewacji – szczególnie w okolicy rzygaczy, pod okapnikami stolarki, pod zamocowaniami kamer ma wyraźnie zmienioną barwę. Wybarwienia wynikają z wypłukiwania barwnika/impregnatu z powierzchni drewna – szczególnie w okolicy rzygaczy, zaś zabarwienia drewna są skutkiem oddziaływania chemicznego wody i związków zawartych w metalu pochwytów barierok, okien parapetów, zamocowań. Fot. nr 16.

Omawiane zjawisko jest zasadniczo nie do uniknięcia.

Fot. nr 16 Wybarwienia i zabarwienia powierzchni elewacji pod kamerami i stolarką otworową
