OCENA TECHNICZNA BUDYNKU

Temat: ocena techniczna budynku w ramach zadania pn.: „Adaptacja budynku po ~~6~~ onego na działce 160/3 na remiz dla Ochotniczej Straży Pożarnej w Tomkowicach”.

Adres: Tomkowice

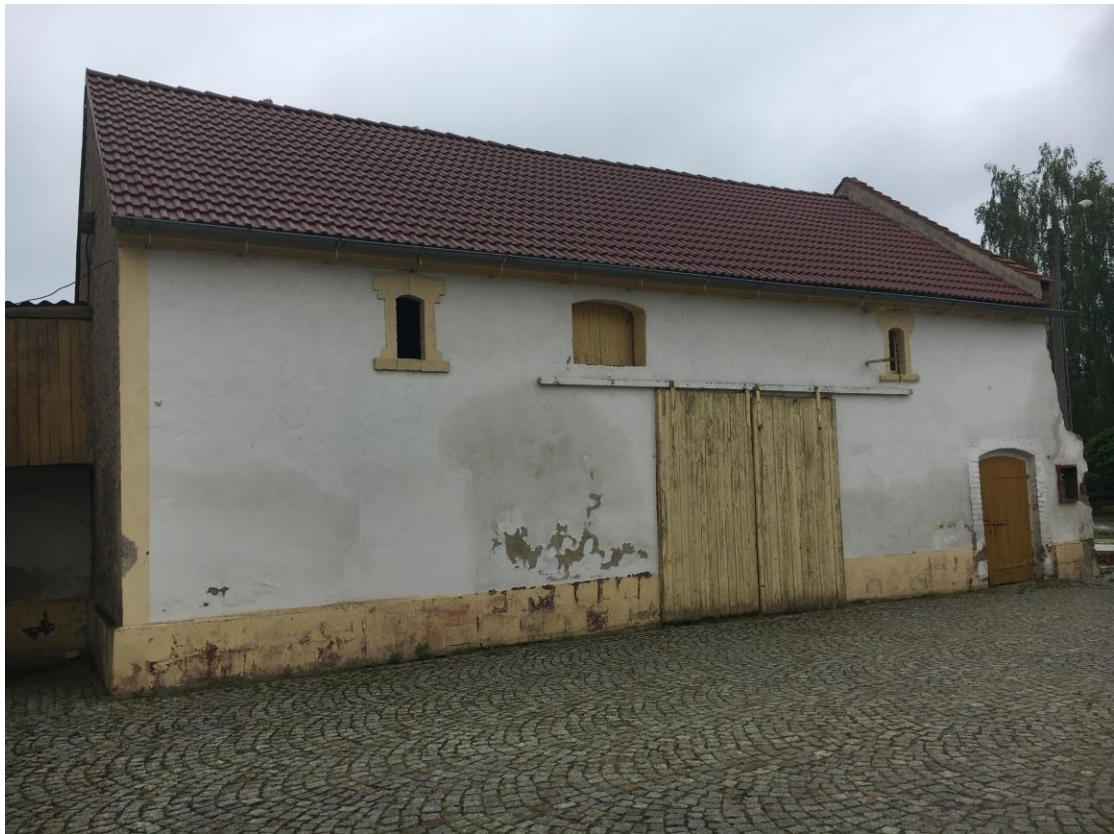
Fot. 4 Elewacja zachodnia

ciany zewn trzne i wewn trzna wykonane z cegły ceramicznej pełnej, grubo 38 i 52cm. ciany zawilgocone do wysokości 3 m fot. 4, 13, 14

- wykonanie izolacji poziomej ciany fundamentowych,
- osuszenie ciany budynku,
- naprawę rynien i rur spustowych pólci dachowych, oraz wykonanie odwodnienia liniowego przed przewidywanym obniżeniem wjazdem do remizy,

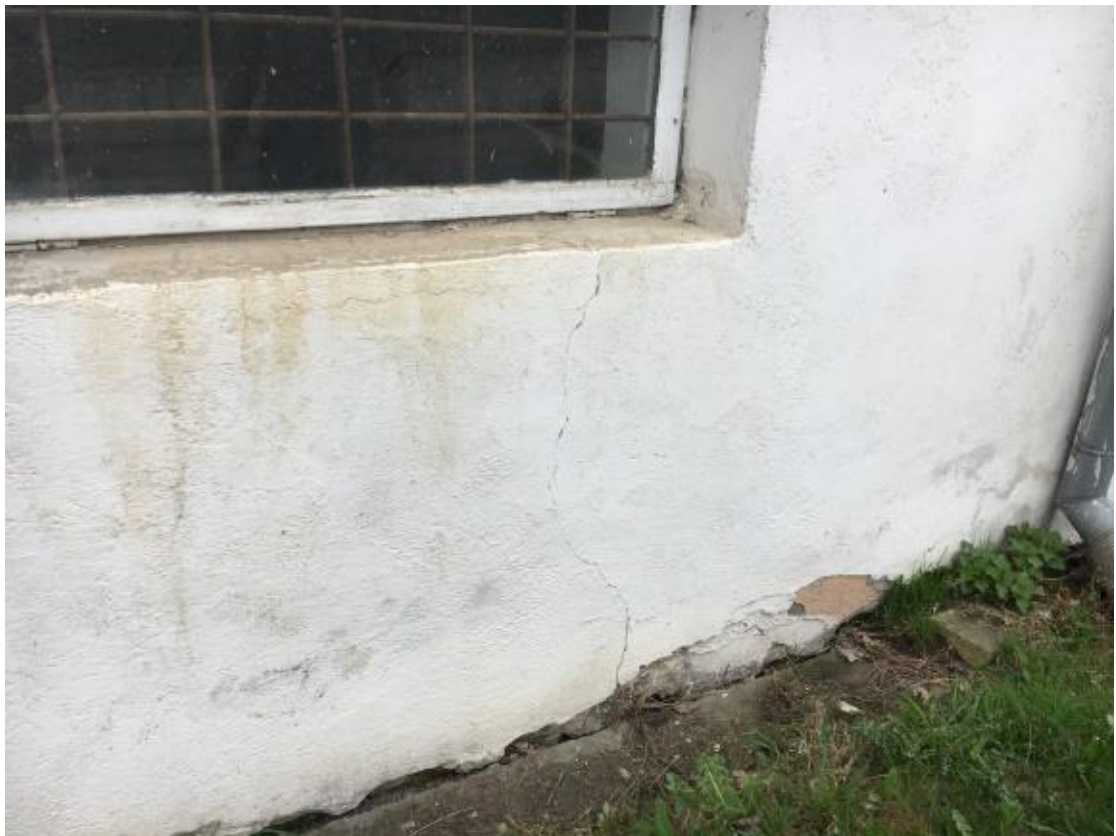
- W obrębie pierwszego i trzeciego okna elewacji wschodniej zarysowanie fundamentu i ściany zewnętrznej - fot. 5 i 6. Zarysowania występują w miejscach zwiększonego nawodnienia gruntu: fot. 5 z rury spustowej rynny dachowej, fot. 6 narodził się nawodniony z dachu przybudówki gospodarczej i ewentualnie naruszeniem fundamentu przez nieprawidłowo wykonany przepust pod kanał odpływowy do zbiornika osadowego.
- W obrębie ścian elewacji zachodniej zarysowanie ścian biegnące od fundamentu do gzymsu ściany kolankowej
- Wewnątrz obiektu występuje stopa pod ścianą stalowej konstrukcji stropu, betonowa wylana w gruncie. Nie stwierdzono braku nośności istniejącej stopy.
- Na fundamentach ścian szczytowych nie stwierdzono zarysowania.

Fot. 5 zarysowanie ściany pod oknem nr 1

- Odprowadzenie wody opadowej z połaci dachowych do kanalizacji deszczowej lub poza obręb nawadniania fundamentów,
- Rozebranie i wykonanie nowej połaciowej ciany szczytowej wraz z bramami wjazdowymi dla wozów OSP. Proponuje się przyjąć rozwiązanie murowe z elementami żelbetowymi wylewanymi na mokro.
- W przypadku obniżenia posadzki na jednej bramie wjazdowej celem uzyskania większej wysokości nadproża należy wykonać przyporowe ciany żelbetowe dla zapewnienia stabilności istniejących fundamentów kamiennych,

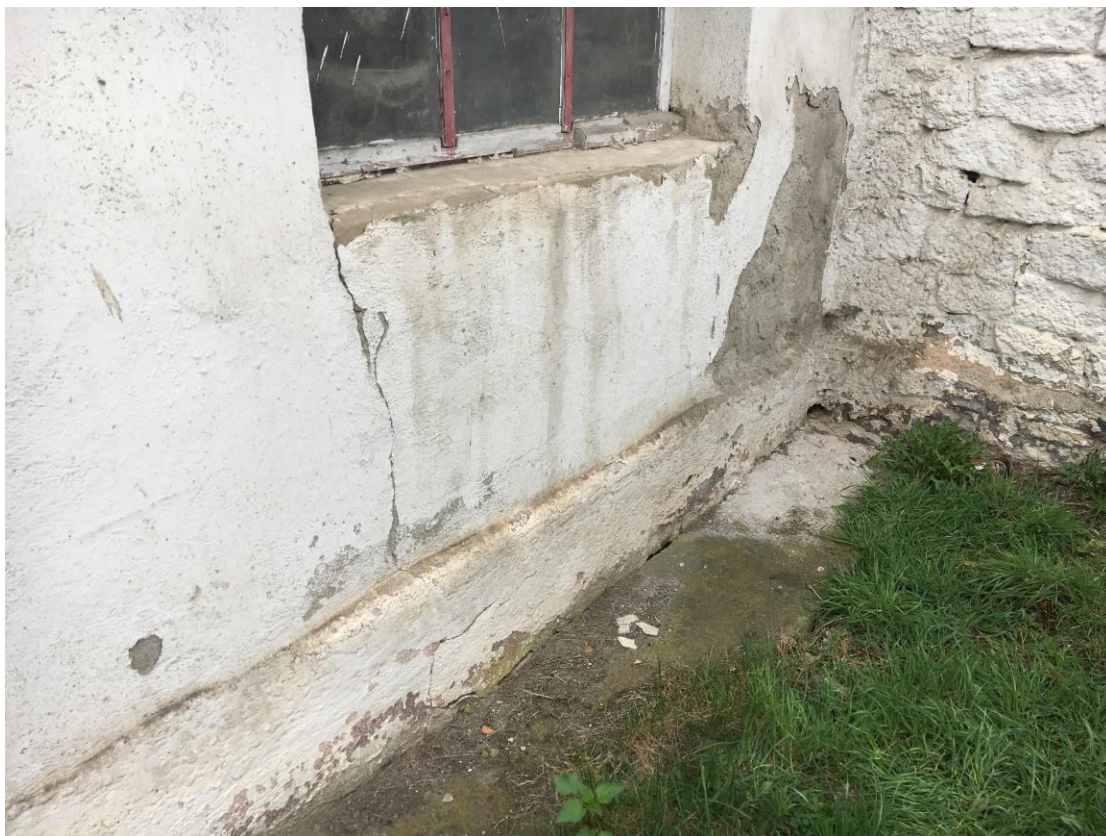
Fot. 6 zarysowanie ciany pod oknem nr 3

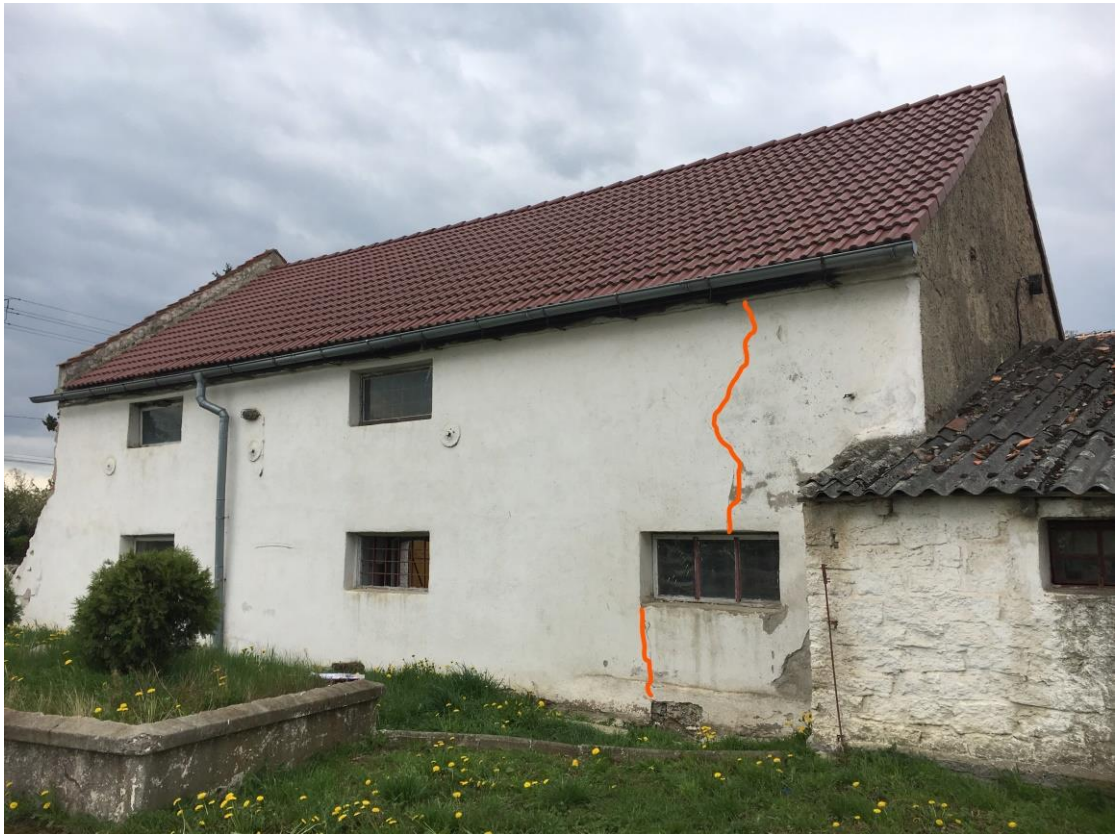
- ciana podłogowa na elewacji wschodniej przemurowywana elementami z bloczków żelaznych i wzmocniona cięgłami stalowymi do stropu żelbetowego z widocznym od zewn trz zarysowaniem na całej wysokości - fot. 7 i 8.

Fot. 7 zarysowania na cianie wschodniej

- ściany podłogowe zewnętrzne z widocznym od zewnętrznej zarysowaniem na całej wysokości - fot. 7, 8, 15. Od strony wewnętrznej ciał podłogowych zarysowania mają widoczne. Powstały uszkodzenia spowodowane wcześniejszym przecięciem konstrukcji obiektu. Stan techniczny ciał podłogowych można uznać za zadowalający.
- ciana szczytowa od strony południowej spłakana od rozporu konstrukcji więźby dachowej oraz skutek usunięcia fragmentu obiektu, który został ozebrany. ciana w złym (awaryjnym) stanie technicznym ó fot. 12.

- Wykonać odwodnienie liniowe na wjeździe do remizy przy bramach wjazdowych,
- Wzmocni lub wymieni przekrój pętli wiązby dachowej,
- Wszelkie pęknięcia i zarysowania ciany usunąć poprzez iniekcję cementów lub żywicznych,
- ciany szczytów półośc wzmacni powierzchniowo tynkiem cementowym lub cementowo-wapiennym zbrojonym siatką, ewentualnie przemurować uszkodzone obszary ciany. Przy wzmacnieniu powierzchniowym decydującym czynnikiem jest adhezja między materiałem wzmacnienia a murem.
- Wykonanie izolacji poziomej ciany nad fundamentami.
- Osuszenie ciany budynku.

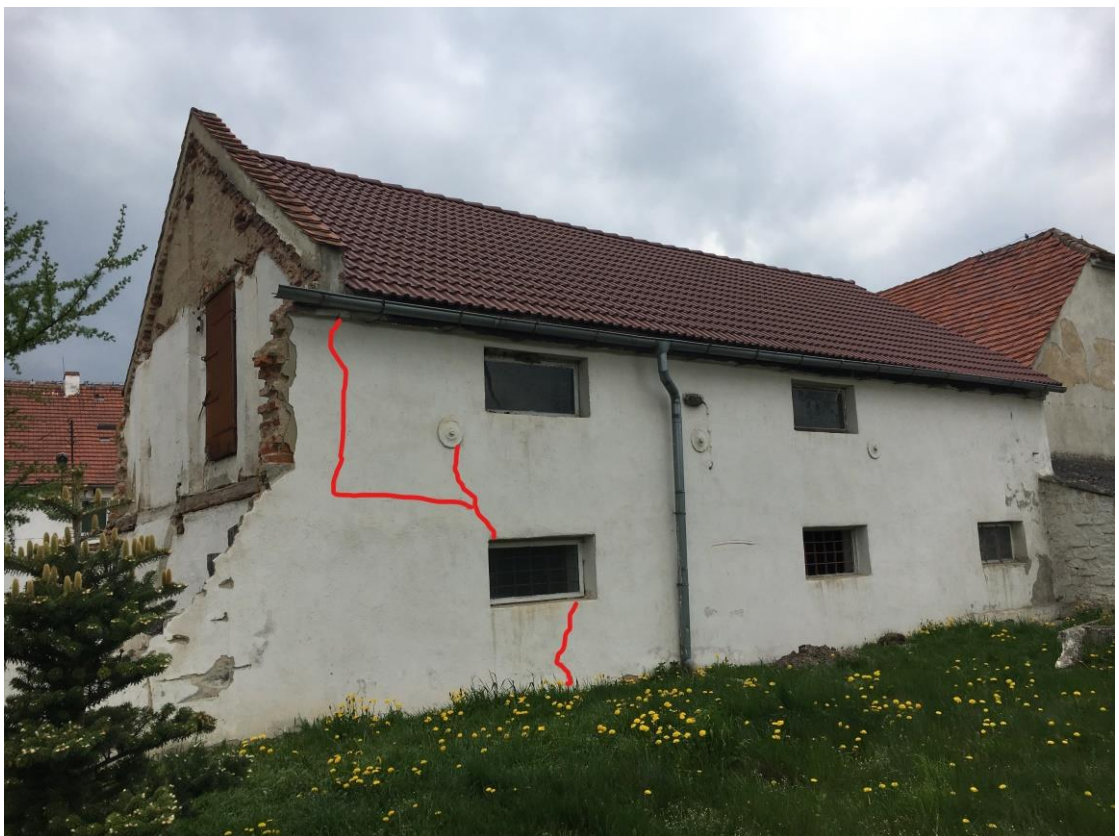
Fot. 8 zarysowania na cianie wschodniej

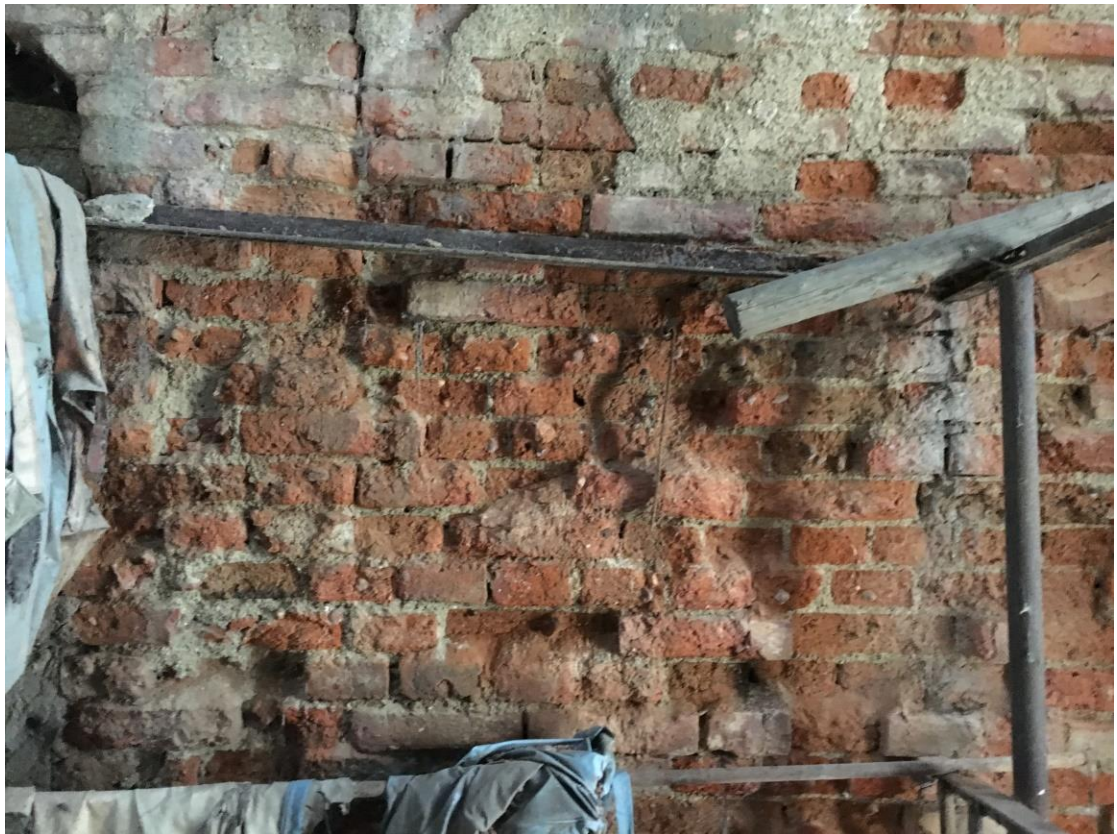
- ciana szczytowa południowa z bardzo dużym zawilgoceniem i erozją materiału murowego na parterze i narożniku poddasza. ciana w niezadawalającym stanie technicznym - fot. 9 i 10.

Fot. 9 degradacja cegieł ciany szczytowej północnej od strony komórki

- ciana szczytowa północna z bardzo dużym zawilgoceniem i erozją materiału murowego na parterze i narożniku poddasza. ciana w niezadawalającym stanie technicznym (fot. 9 i 10).
- ciana wewnętrzna konstrukcyjna bez widocznych zarysowań, stan techniczny dobry
- cianki kolankowe z widocznymi pęknięciami w narożnikach budynku (fot. 11, stan techniczny zadowalający).

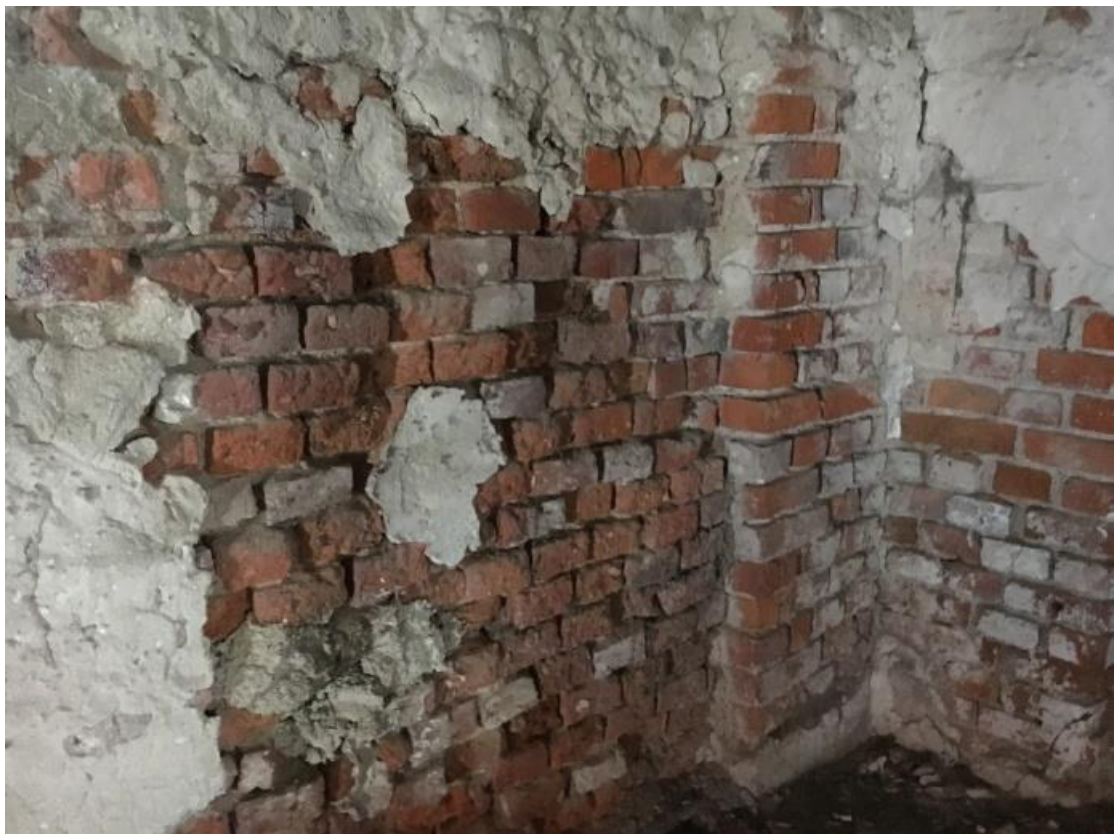
Fot. 10 zniszczenia spoin i cegieł ciany szczytowej północnej na poddaszu

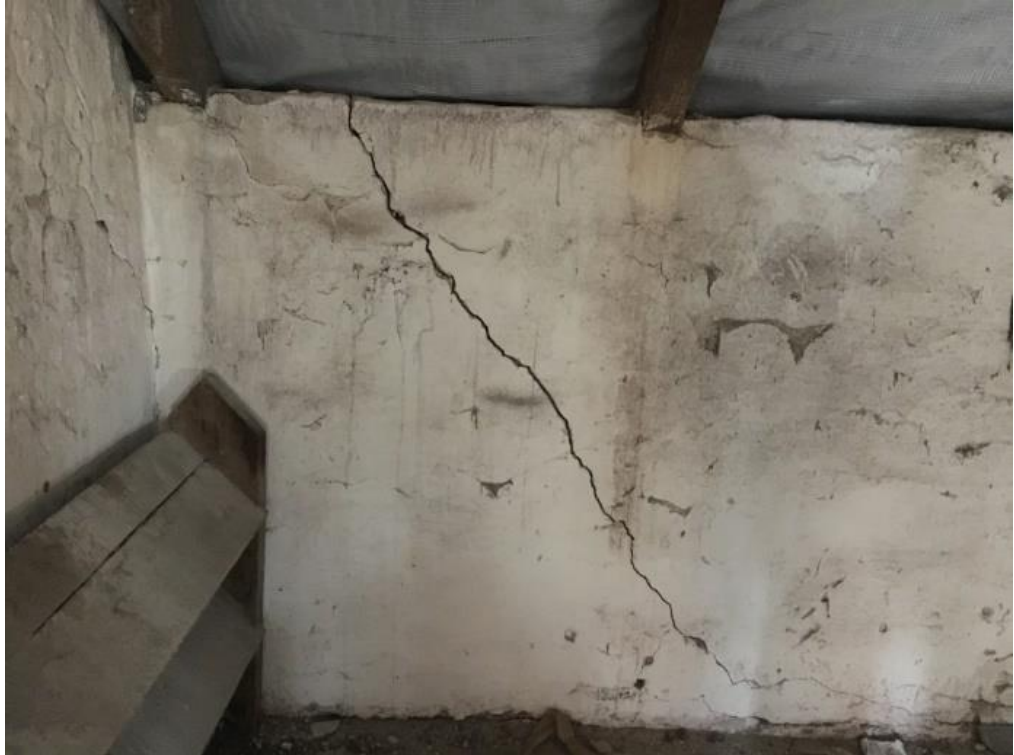
- ciana wewn trzna konstrukcyjna bez widocznych zarysowań.
- cianki kolankowe z widocznymi pęknięciami w narożnikach budynku - fot. 11.
- Zawilgocenie cian na parterze powyżej 2 metrów od poziomu posadzki - fot. 4, 13, 14

Fot. 11 Pęknięcie ściany kolankowej przy szczycie południowym na ścianie zachodniej

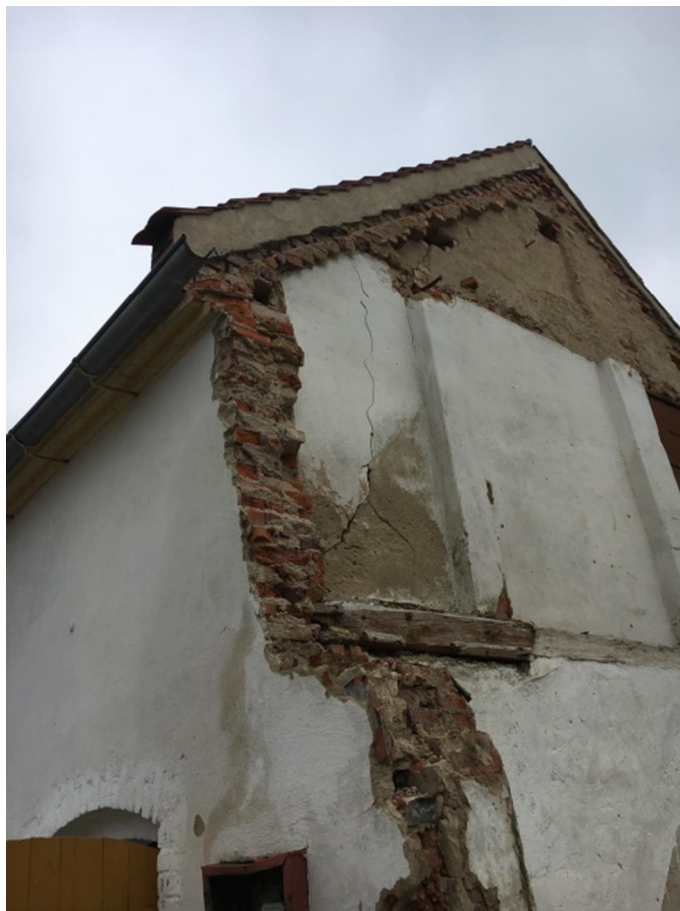
- ciana szczytowa od strony południowej spowodowana od rozporu konstrukcji więźby dachowej oraz wskutek usunięcia fragmentu obiektu, który został rozebrany. ciana w złym (awaryjnym) stanie technicznym - fot. 12.

Fot. 12 Ściana szczytowa od strony południowej

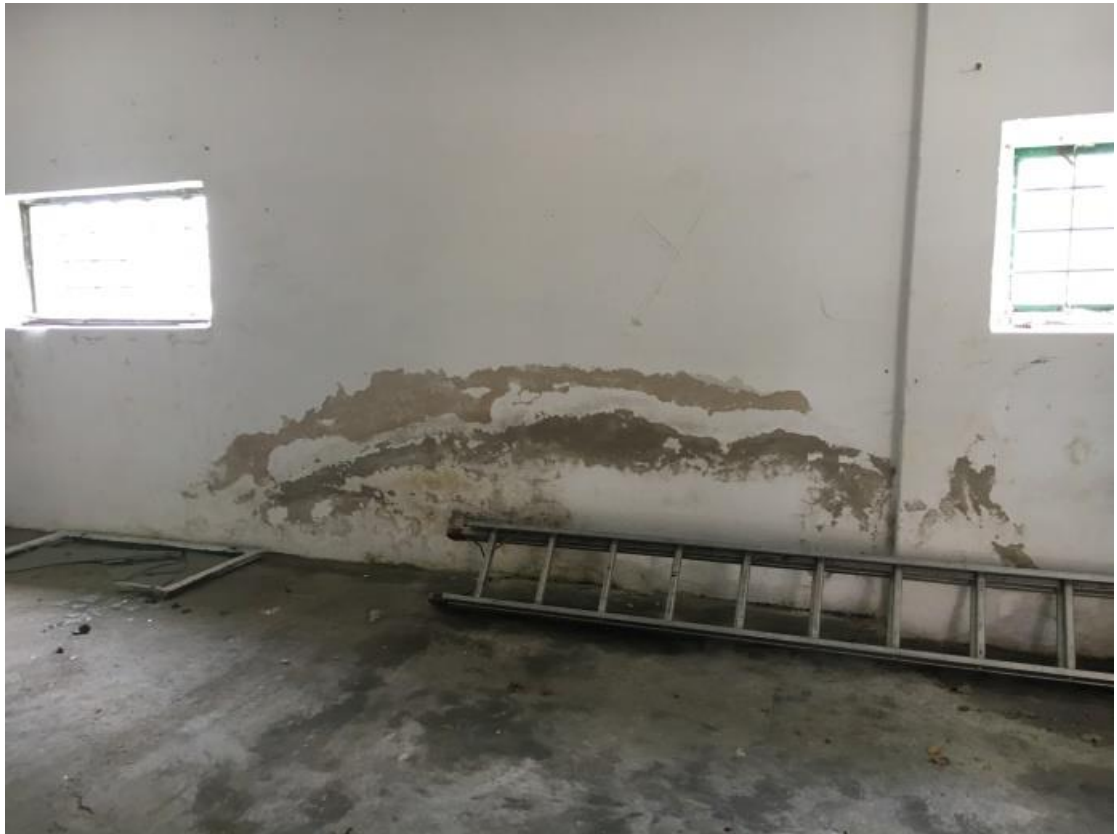
Fot. 13 zawilgocenie cian parteru

Nie stwierdzono występowania izolacji przeciwwodnej poziomej na połączeniu ściany murowanej ze ścian fundamentów kamiennych. Widoczne zawilgocenie ścian obiektu na poziomie parteru. W pomieszczeniu magazynowym widoczne fragmenty izolacji pionowej na ścianach wewnętrznych, która nie zabezpieczyła ścian pomieszczenia przy mokrej produkcji rolno hodowlanej.

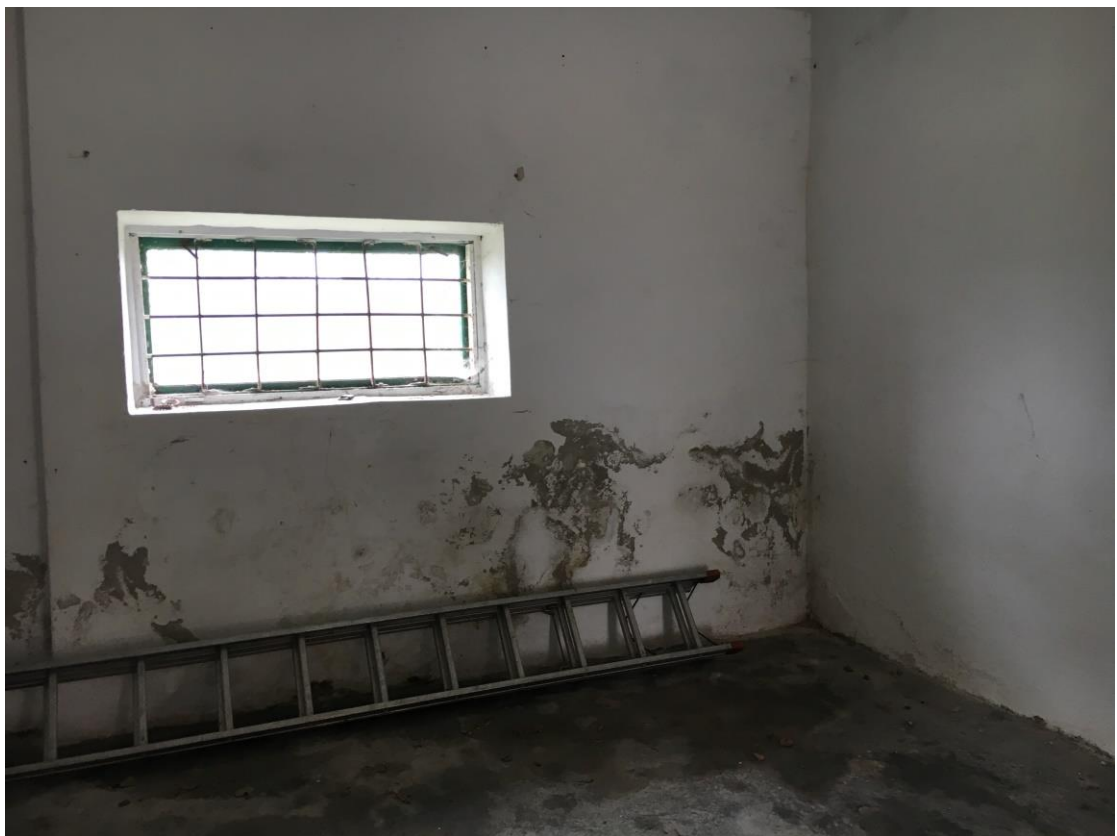
Fot. 14 Zawilgocenie cian parteru

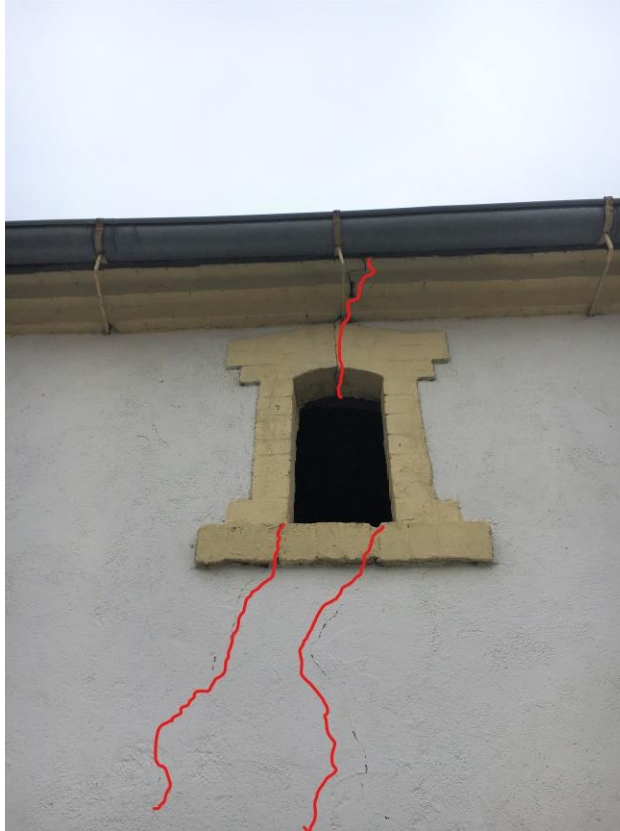
- ciana podłogowa na elewacji zachodniej z zarysowaniem od fundamentu do gzymsu przez całą wiatle poddasza na wysokości wewn trznej ciany poprzecznej fot. 15.

Fot. 15 Zarysowanie na ścianie zachodniej

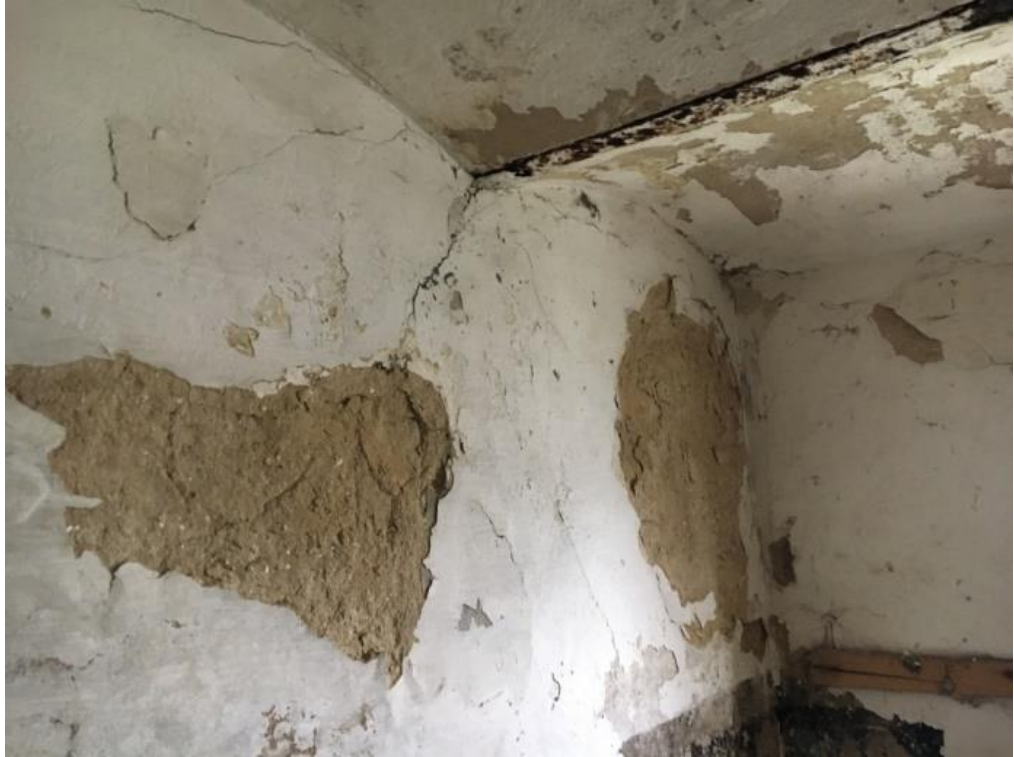
Strop nad parterem pomieszczenia magazynowego – belkowy na belkach stalowych z wypełnieniem ceramicznym typu Klein. Strop zawilgocony, belki stalowe o zaawansowanym stopniu skorodowania fot. 16 i 17.

Fot. 16 Strop żelbetonowy z widoczną korozją belek stalowych

- Dla stropu nad parterem pomieszczenia dużego nie stwierdzono nadmiernych, widocznych ugięć. Nie stwierdzono oznak utraty nośności stropu. Strop o odpowiedniej nośności dla kategorii obciążenia B wg PN-EN 1991-1-1.
- Strop nad parterem pomieszczenia małego żelbetonowy na belkach stalowych z wyścieleniem ceramicznym typu Klein. Strop zawilgocony. Stwierdzono zaawansowaną korozję dolnych stopek dwuteowników stropu. Pomieszczenie o dużym zawilgoceniu materiału ceramicznego po wcześniejszym użytkowaniu, co mogło spowodować także zaawansowaną korozję rdzenia dwuteowników stropu. Obecnie nie stwierdzono nadmiernych, widocznych ugięć. Nie stwierdzono oznak utraty stateczności. Strop o odpowiedniej nośności dla kategorii obciążenia B wg PN-EN 1991-1-1.

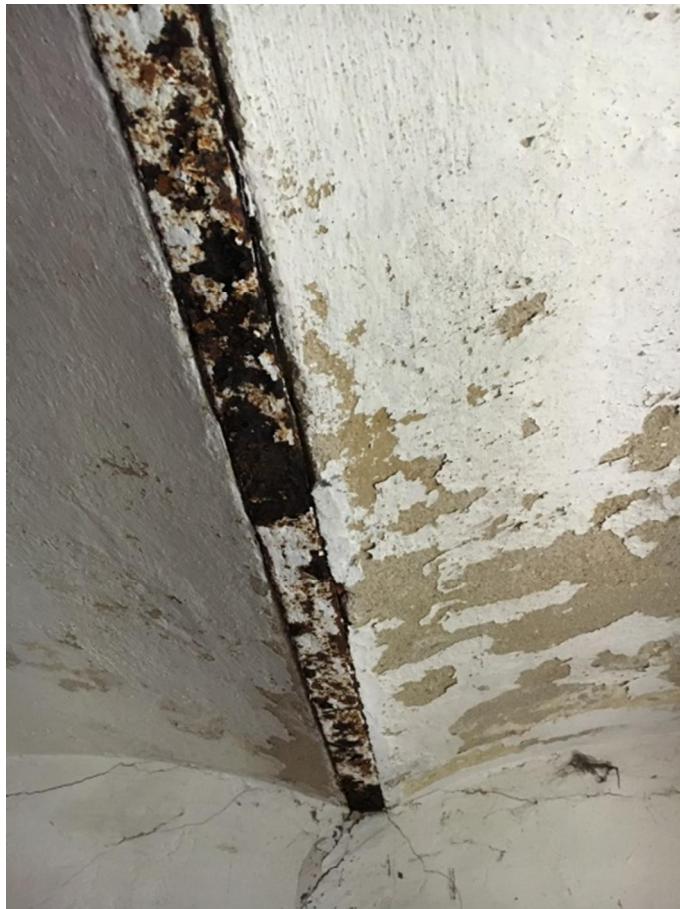
Fot. 17 Korozja belek stropowych
