**OPINIA STANU TECHNICZNEGO POMNIKU TRAKTU BRZESKIEGO  
ZNAJDUJĄCEGO SIĘ W TERESPOLU**

<b>Zamawiający</b>	<b>GMINA MIASTO TERESPOL</b> ul. Czerwonego Krzyża 26 21-550 Terespol  NIP. 537-26-27-028 REGON: 030237462	
<b>Opracował</b>	dr inż. Maciej Trochonowicz  mgr inż. Bartosz Szostak	   
<b>Data</b>	<b>LISTOPAD 2019</b>

Celem opracowania jest wykonanie opinii dotyczącej stanu technicznego żeliwnego pomnika Traktu Brzeskiego, znajdującego się przy ulicy Wojska Polskiego w Terespolu.

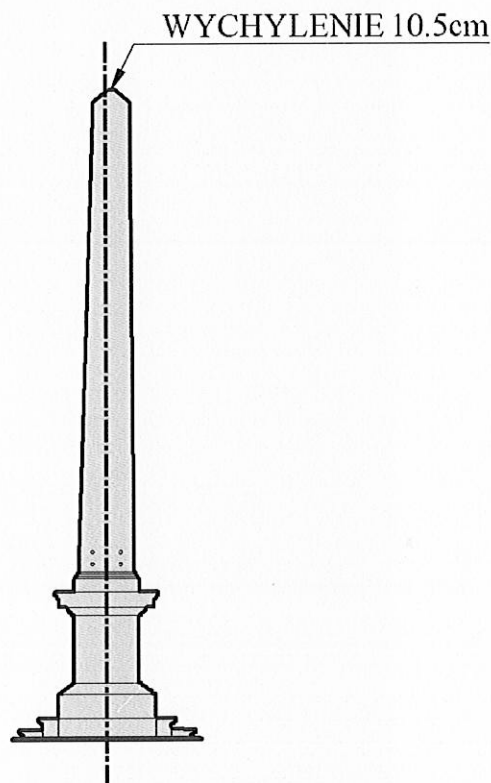
Rys. 2 Rysunek schematyczny przedstawiający wychylenie obelisku w kierunku zachodnim.

<b>Fundament i grunt pod obeliskiem</b>	Podczas oceny stanu technicznego pomnika nie wykonano odkopów w celu ustalenia rodzaju i stanu fundamentu. Nie oceniono również stanu gruntu pod i w poziomie fundamentów. O niedostatecznym stanie technicznym posadowienia świadczą wyniki pomiarów metodą skaningu laserowego, na podstawie których stwierdzono istotne wychylenie szczytu iglicy w kierunku zachodnim ( 10,5 cm). Najprawdopodobniej cała konstrukcja osiada i przechyla się w tym kierunku.

- Podczas wykonywania pomiarów metodą skaningu laserowego stwierdzono odchylenie się szczytu pomnika od płaszczyzny (o blisko 10,5 cm) w kierunku zachodnim. Przemieszczenie to spowodowane jest prawdopodobnie osiadaniami gruntu od strony zachodniej pomnika (widoczne ślady wcześniejszych prac i klinowania). Przypuszcza się, że uszkodzenia elementów dekoracyjnych oraz łączenia płyt żeliwnych związane są z tym właśnie odkształceniem obelisku.

**Przed rozpoczęciem prac naprawczych i konserwacyjnych koniecznym jest odkopanie fundamentu pomnika oraz wykonanie jego oceny stanu technicznego. Dodatkowo konieczne jest wykonanie badań gruntowych i przez uprawnionego geotechnika.**

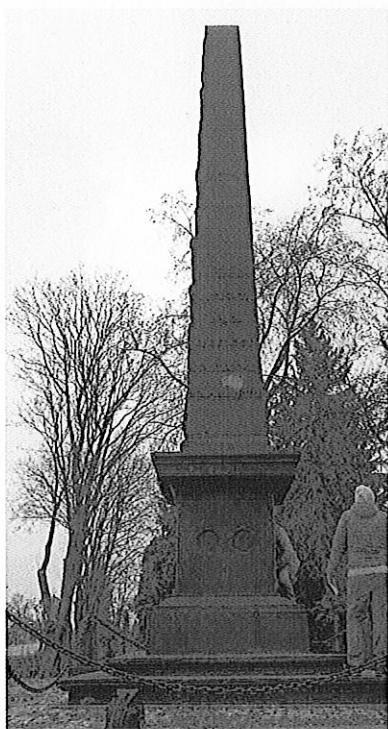
Fot. 1 Widok elewacji wschodniej.

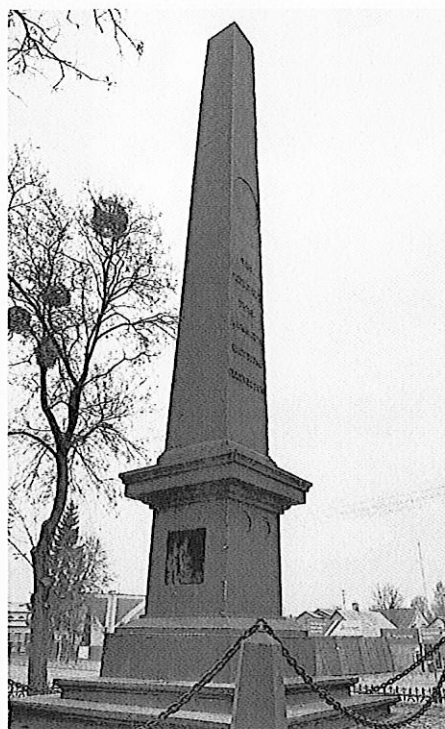
Fot. 2 Widok na naroże północno-zachodnie.

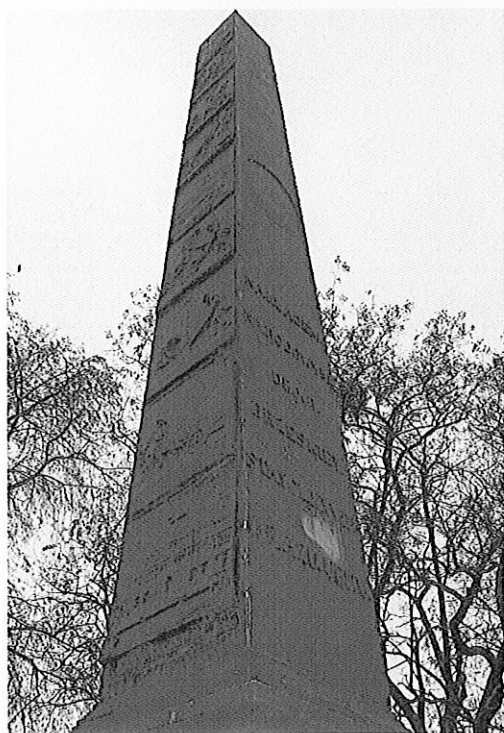
Fot. 3 Naroże południowo wschodnie z widokiem na płyciny z detalami.

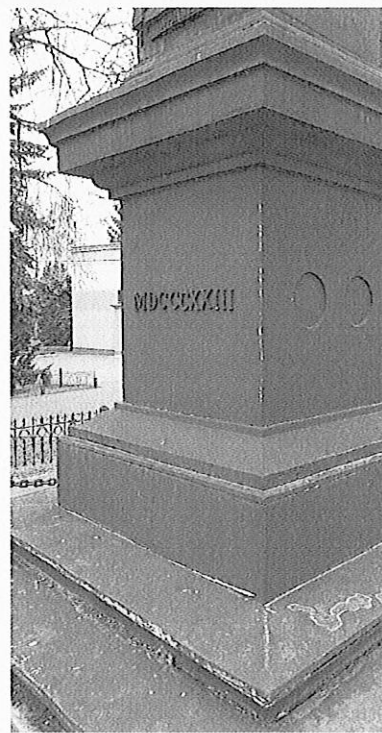
Fot. 4 Podstawa pomnika od strony południowej.

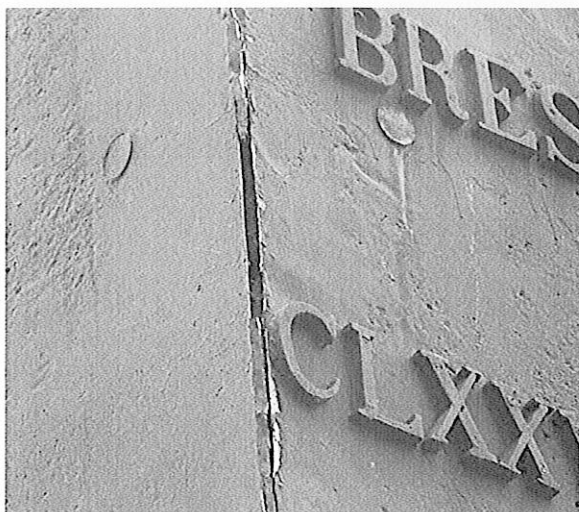
Fot. 5 Iglica pomnika. Odspojenia szczeliwa na styku płyt żeliwnych.

- Płyty elewacji iglicy i podstawy znajdują się w stanie technicznym dobrym. Wykonane ponad 30 lat temu zabezpieczenia do dziś spełniają swoją funkcję. Dużym problemem jest stan połączeń płyt ze sobą gdzie na skutek zmian w geometrii całego obiektu doszło do rozszczelnień, ubytków szczeliwa a w konsekwencji intensywnej korozji krawędzi płyt.

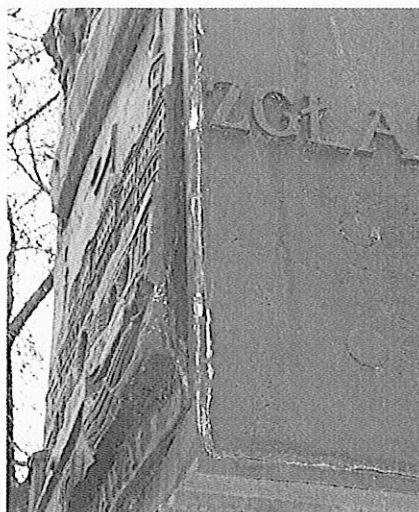
<b>Żeliwne odlewy w formie płaskorzeźb</b>	<p>Stan techniczny żeliwnych odlewów w formie płaskorzeźb zróżnicowany. Część znajduje się w stanie technicznym dobrym z niewielkimi miejscowymi uszkodzeniami powłoki zabezpieczającej. Elementy znajdujące się w dolnej partii iglicy są w stanie technicznym dostatecznym z wyraźnie większymi uszkodzeniami i ubytkami całych fragmentów odlewów.</p> <p>Stan techniczny łączników mocujących płyciny dekoracyjne nie możliwy do ustalenia od strony zewnętrznej. Od strony wewnętrznej stan techniczny łączników określono jako dobry z powierzchniową korozją śrub i nakrętek.</p>
<b>Cokół iglicy</b>	Element żeliwny w stanie technicznym dobrym bez spękań i zarysowań. Powłoki

Fot. 6 Iglica pomnika. Uszkodzenia płyty żeliwnej z odlewem w formie płaskorzeźby. Korozja metalu, uszkodzenia na łączeniach elementów.

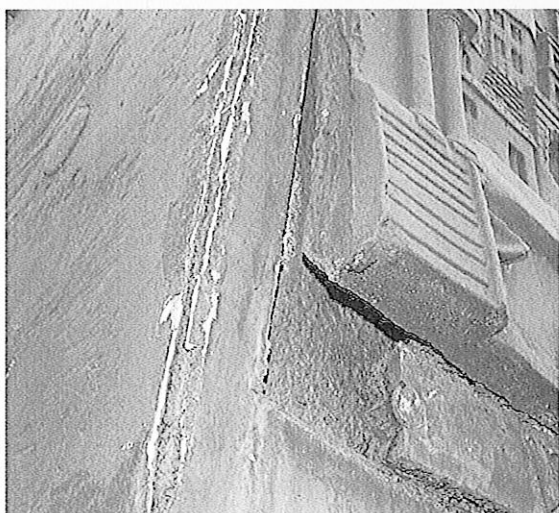
Fot. 7 Iglica pomnika. Intensywna korozja płyty żeliwnej (ściany iglicy) pod płytą z odlewem w formie płaskorzeźby. Uszkodzenia krawędzi płyt na łączeniach elementów.

- Intensywnie skorodowana jest płyta iglicy, na której montowane są odlewy w formie płaskorzeźb. Jej powierzchnia nie została zabezpieczona podczas poprzednich prac konserwatorskich. W stanie technicznym dostatecznym znajdują się dekoracyjne płyty żeliwne zamontowane na elewacji południowej. W większości płyt uszkodzenia mają charakter powierzchniowy, w przypadku najniżej położonych stwierdzono ubytki całych fragmentów żeliwa i ich intensywną korozję.

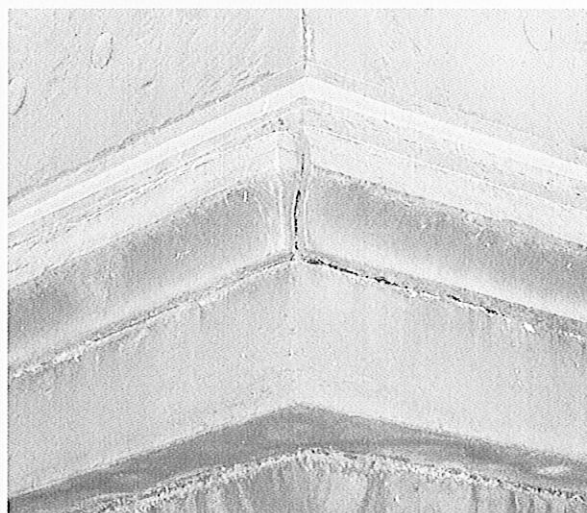
<p>malarskie na powierzchniach cokołu w stanie technicznym dobrym. Powierzchnie częściowo porośnięte glonami przede wszystkim od strony północnej i zachodniej. W dużo gorszym stanie technicznym znajduje się żeliwny element w formie gzymsu maskujący połączenie cokołu i płyt iglicy. Od strony wschodniej stwierdzono pęknięcie jego górnej części. Zarówno na styku z cokołem jak i płytami iglicy liczne ubytki materiału doszczelniającego, korozja żeliwa, miejscowe uszkodzenia powłoki zabezpieczającej.</p> <p>Stan techniczny powierzchni żeliwnych cokołu iglicy wewnątrz pomnika dobry. Miejscowo powierzchniowo korozja żeliwa. Nakrętki i śruby mocujące płyty iglicy do cokołu powierzchniowo skorodowane bez istotnych uszkodzeń.</p>
<b>Gzyms podstawy</b>	<p>Gzyms podstawy składający się z minimum 4 elementów złożonych w całość jest w stanie technicznym dostatecznym. Na skutek zmian związanych z odkształceniem obelisku doszło do poważnych uszkodzeń jednego z fragmentów w narożu północno-wschodnim. W miejscu tym doszło do pęknięcia i przemieszczenia się fragmentu gzymsu. Od strony północnej i zachodniej gzyms podstawy porażony koloniami glonów. W miejscach łączenia poszczególnych elementów ubytki materiału doszczelniającego, miejscowo bardzo intensywna korozja żeliwa z zaciekami.</p> <p>Od strony wewnętrznej brak możliwości oceny elementu.</p>

Fot. 8 Gzyms na styku iglicy z podstawą. Pęknięcie i odspojenie żeliwnego odlewu. Korozja na styku łączonych elementów gzymsu.

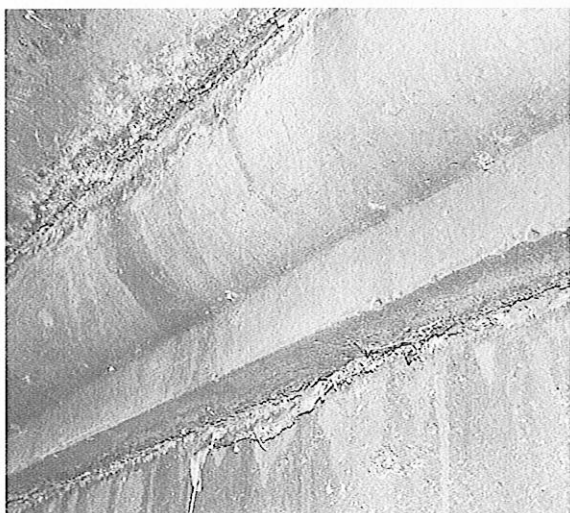
Fot. 9 Korozja żeliwa na styku profili gzymsu i bazy pomnika.

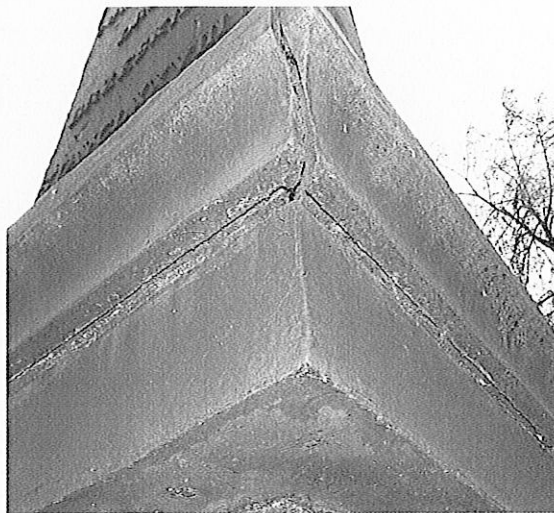
Fot. 10 Pęknięcie profilu gzymsu w narożu, Korozja metalu w miejscu uszkodzenia i na łączeniach. Porostanie powierzchni glonami.

- W stanie technicznym niedostatecznym znajduje się znaczna część elementów gzymsów i cokołów. Podczas odkształceń całej konstrukcji pomnika doszło do uszkodzenia elementów dekoracyjnych. Uszkodzenia te mają charakter pęknięć przede wszystkim w narożach tych elementów. W miejscach uszkodzeń stwierdzono intensywną korozję żeliwa.

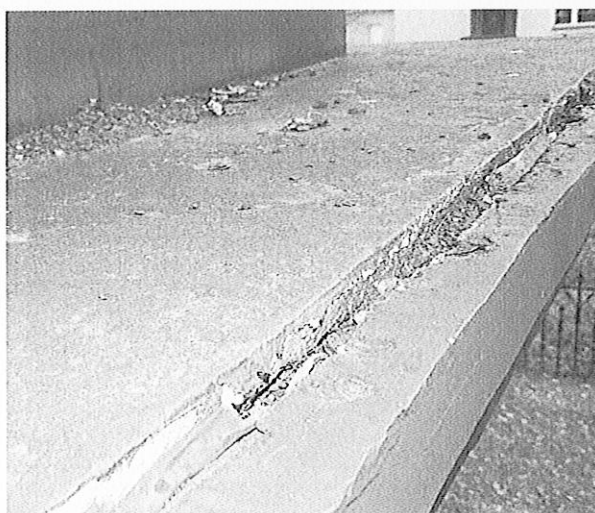
Fot. 11 Uszkodzenia na styku elementów gzymsu pomiędzy iglicą i podstawą pomnika. Ubytki materiału doszczelniającego połączenia.

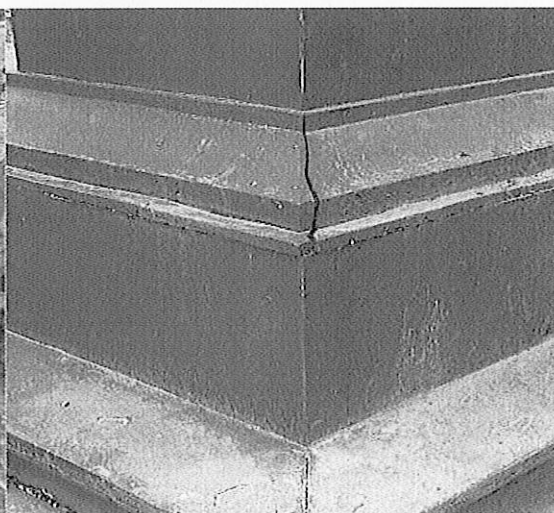
Fot. 12 Podstawa Pomnika. Naroże północno wschodnie. Uszkodzony żeliwny element cokołu podstawy.

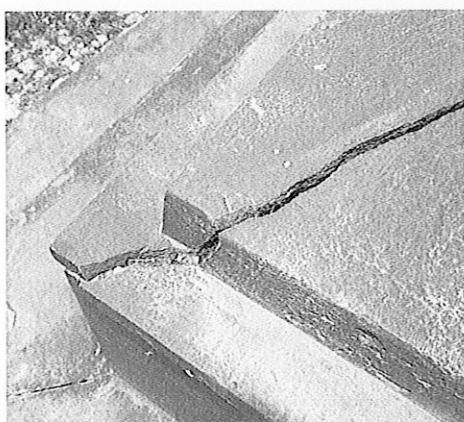
Fot. 13 Podstaw pomnika. Naroże północno wschodnie. Pęknięcie naroża cokołu podstawy na styku ze stopniami.

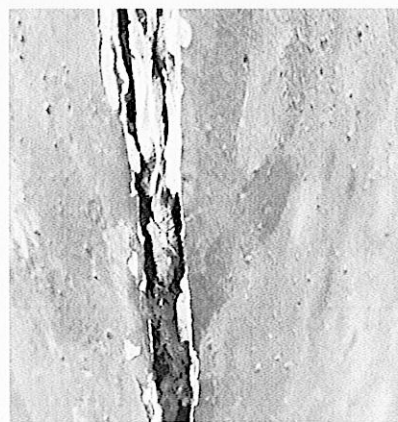
<b>Płyty podstawy</b>	<p>Stan techniczny płyt podstawy dobry. Na powierzchniach zewnętrznych stwierdzono jedynie nieliczne ubytki powłok zabezpieczających. W miejscu łączenia płyt w narożach ubytki szczeliwa, uszkodzenia powłok zabezpieczających, ślady korozji naroży płyt.</p> <p>Płyty podstawy od wewnątrz silnie skorodowane w przeciwieństwie do elementów znajdujących się powyżej ten fragment pomnika nie został zabezpieczony powłokami ochronnymi - najprawdopodobniej z powodu trudnego dostępu (w niewielkiej odległości od ich powierzchni znajduje się wymurowany z cegły ceramicznej trzon, na którym wspiera się cokół iglicy).</p>
<b>Cokół podstawy</b>	<p>Cokół podstawy znajduje się w stanie technicznym dobrym. Jedynym istotnym uszkodzeniem jest pęknięcie w narożu północno-wschodnim. Doszło tu do uszkodzenia detalu żeliwnego w miejscu połączenia cokołu podstawy z płytami podstawy. Pęknięcie przebiega przez cały element, doszło do przemieszczenia się elementu. Elementy cokołu podstawy z miejscowymi uszkodzeniami powłok zabezpieczających, licznymi zabrudzeniami, miejscowymi porostami i glonami.</p>

Fot. 14 Podstawa pomnika. Uszkodzenie na styku żeliwnych płyt podstawy. W głębi szczeliny widoczny materiał uszczelniający połączenie.

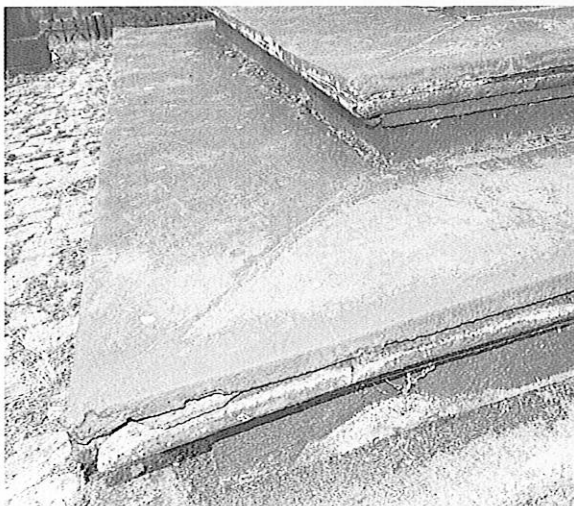
<b>Schody żeliwne</b>	<p>Schody żeliwne wokół pomnika w stanie technicznym niedostatecznym. Doszło do licznych rozwarstwień płyt stanowiących stopnice. W miejscach rozwarstwienia stwierdzono intensywną korozję żeliwa. Kolejnym problemem są rozwarstwienia w miejscu łączenia sąsiednich płyt w narożach stopnic. Miejscowo ubytki powłok zabezpieczających odstawiających skorodowane żeliwo. Na skutek osiadania gruntu pod schodami doszło do ich odkształcenia. Problem ten występuje od</p>

Fot. 15 Uszkodzenia żeliwnych płyt schodów pomnika. Rozwarstwienie płyt stopnicy. Korozja wewnątrz powstałych szczelin

- W stanie technicznym niedostatecznym znajdują się żeliwne płyty stopnic schodów wokół pomnika. Większość stopnic złożona z dwóch płyt rozwarstwiła się, do wnętrza szczelin przedostaje się woda powodując intensywną korozję żeliwa. Dodatkowymi uszkodzeniami są rozwarstwienia w narożach gdzie płyty łączą się ze sobą.

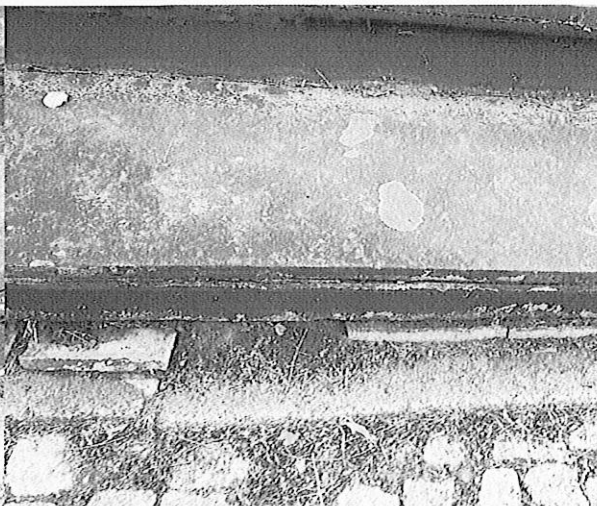
dłuższego czasu, świadczą o tym próby klinowania elementów żeliwnych na styku z kamiennym utwardzeniem terenu.
<b>Klamry spinające wraz z łącznikami</b>	Większość klamer spinających od wnętrza płyty iglicy i płyty cokołu jest intensywnie skorodowana powierzchniowo. Skorodowane są również śruby i nakrętki łączące klamry z płytami. Na podstawie wykonanych oględzin nie stwierdzono istotnych uszkodzeń tych elementów konstrukcyjnych. Ich stan techniczny określono zatem jako dostateczny.
<b>Fundament ceglany wewnątrz podstawy</b>	Ceglany fundament znajduje się w stanie niedostatecznym. Elementy metalowe obudowane murem z cegły są intensywnie skorodowane. W miejscu tym wcześniej zalegały duże ilości gałęzi i śmieci a fundament stanowił rezerwar dla wody przedostającej się przez zwieńczenie iglicy. Stwierdzono uszkodzenia materiału murowego fundamentu w miejscach pozbawionych tynku widoczne uszkodzenia cegieł, ubytki w spoinowaniu. Na powierzchni odkrytego muru oraz tynku wysolenia.

Fot. 16 Uszkodzenia żeliwnych płyt schodów pomnika. Próby klinowania żeliwnej stopnicy na styku z kamiennym utwardzeniem terenu. Ubytki powłoki zabezpieczającej żeliwne stopnice.

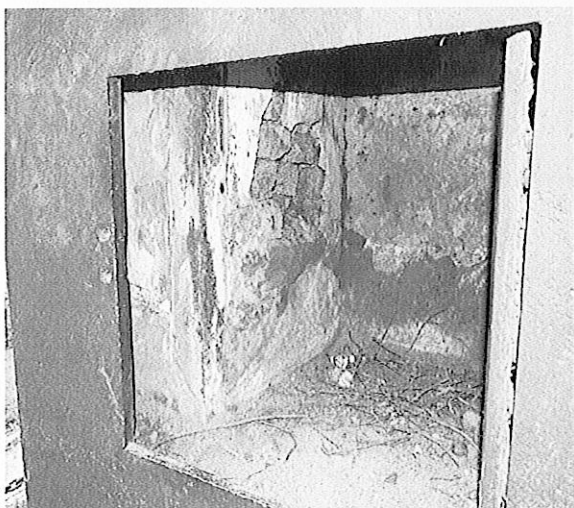
Fot. 17 Otwór rewizyjny z drzwiczkami na północnej elewacji pomnika. Wewnątrz widoczne uszkodzenia wymurowania z cegły i korozja kształtownika konstrukcyjnego.

- W stanie technicznym niedostatecznym znajduje się fundament ceglany wewnątrz podstawy (część wyniesiona ponad poziom terenu). Metalowe elementy konstrukcyjne są skorodowane. Stwierdzono liczne uszkodzenia muru z cegły ceramicznej, ubytki w spoinowaniu, odspojenia tynku.

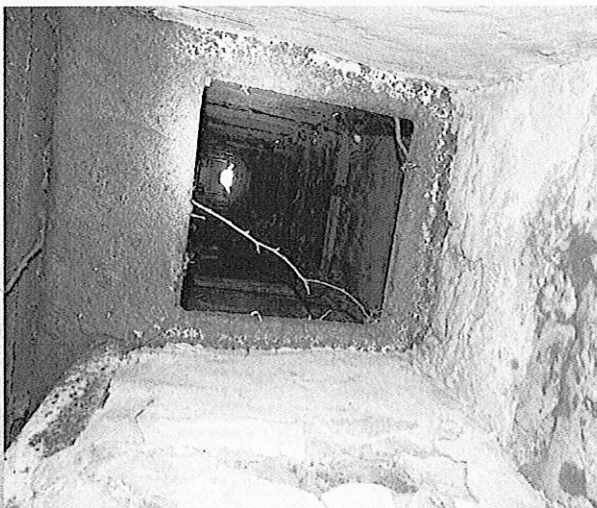
Fot. 18 Wnętrze podstawy pomnika. Na obmurowanych słupach oparty cokół iglicy z otworem rewizyjnym prowadzącym do wnętrza iglicy. Korozja elementów żeliwnych. Uszkodzenia powierzchni obmurowania.

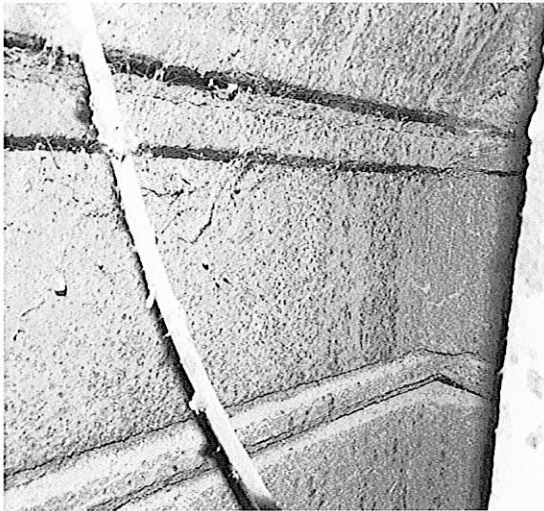
Fot. 19 Wnętrze podstawy pomnika. Korozja niezabezpieczonych żeliwnych płyt podstawy.

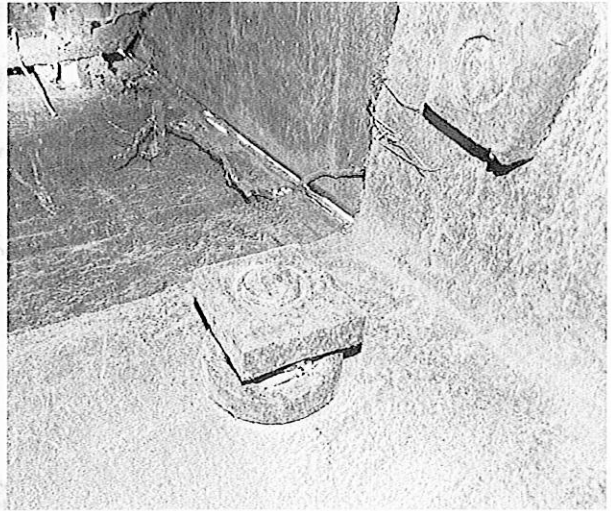
Fot. 20 Wnętrze iglicy. Korozja śrub łączących płyty iglicy z cokołem iglicy. Ubytki szczeliwa na styku żeliwnych płyt.

- W stanie technicznym dostatecznym są wszystkie wewnętrzne elementy łączące i spinające konstrukcje. W przeciwieństwie do płyt nie zostały one zabezpieczone podczas remontu, obecnie są intensywnie powierzchniowo skorodowane.

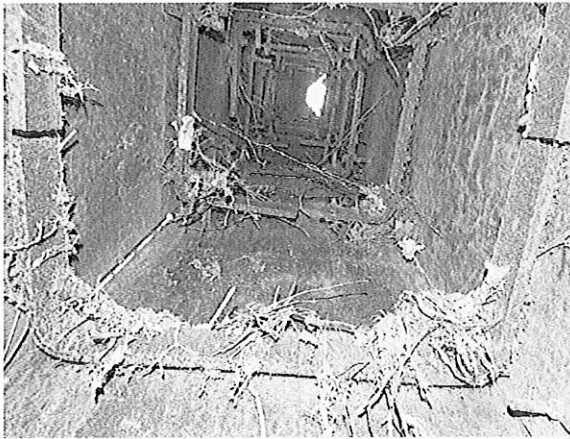
<b>Płyta zwieńczająca</b>	Ze względu na dużą wysokość nad poziomem terenu, dokładna ocena elementów zwieńczających jest niemożliwa. Na zdjęciach wykonanych z wnętrza obiektu ku górze widoczny jest prześwit światła słonecznego. Z dużym prawdopodobieństwem brakuje jednej z czterech żeliwnych płyt zwieńczających. Przez otwór ten do wnętrza pomnika przedostaje się woda opadowa. O długotrwałym wybrakowaniu tego elementu świadczyły gałęzie wrzucane do wnętrza przez ptaki. Przed przystąpieniem do oceny stanu technicznego pomnika z wnętrza pomnika usunięto dużą ilość zalegających gałęzi i śmieci.
<b>Płyty iglicy</b>	<p>Płyty iglicy w stanie technicznym dobrym. Zabezpieczenia powierzchni wykonane w latach 80' XX w. okazały się skutecznymi. Na powierzchniach trzech płycin (z wyłączeniem płyciny południowej – z płaskorzeźbami) stwierdzono jedynie punktowe uszkodzenia i odspojenia powłok zabezpieczających. Dużym problemem jest stan techniczny płyty elewacyjnej południowej, na której zamontowane są żeliwne odlewy w formie płaskorzeźb. W miejscu uszkodzenia jednego z elementów dekoracyjnych odkryta jest powierzchnia znajdującej się pod nim płyty żeliwnej – jest ona skorodowana. Z dużym prawdopodobieństwem podczas prac remontowych w latach 80' XX w. płyty dekoracyjne nie były demontowane i nie wykonano zabezpieczenia płyty, na której znajdują się detale w formie płaskorzeźb zamontowane. Kolejnym istotnym problemem iglicy jest zły stan techniczny miejsc łączenia się sąsiednich płyt. Podczas poprzedniego remontu szczeliny zostały wypełnione taśmami ołowianymi i zabezpieczone powłoką ochronną. W chwili obecnej na skutek odkształcenia obelisku i iglicy pojawiły się głębokie szczeliny w miejscu połączeń. Miejscowo stwierdzono ubytki materiału doszczelniającego. Woda z opadów atmosferycznych doprowadziła do korozji żeliwa w miejscu styku.</p> <p>Na płycie wschodniej iglicy, w jej dolnej części stwierdzono uszkodzenie powłoki malarskiej o powierzchni kilkudziesięciu centymetrów kwadratowych. Nie udało się ustalić źródła zanieczyszczenia.</p> <p>Od strony wewnętrznej płyty powierzchniowo skorodowane przede wszystkim w miejscach łączenia klamer spinających z płytami. Na powierzchni wewnętrznej płyt elewacyjnych liczne zanieczyszczenia związane z wcześniejszym bytowaniem ptaków.</p>

Fot. 21 Wnętrze iglicy. Korozja klamer spinających żeliwne płyty płyty. U góry prześwit świadczący o braku pokrywy na szczycie pomnika.

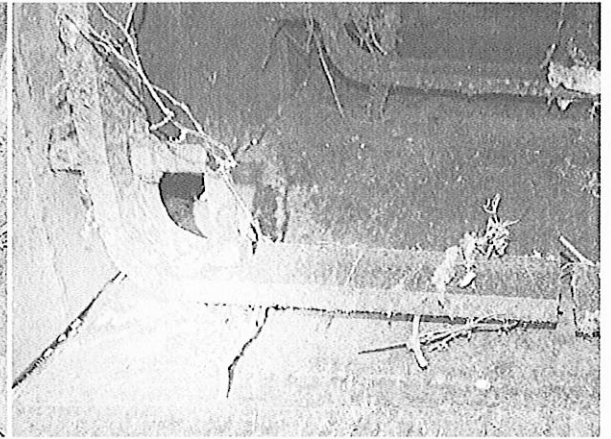
Fot. 22 Pojedyncza klamra łącząca dwie płyty żeliwne.
