PK/511/13/2023

PROGRAM PRAC KONSERWATORSKICH

KONSERWACJA TECHNICZNA I ESTETYCZNA POMNIKA NIEPODLEGŁOŚCI W KROŚNIE

Krosno 2024

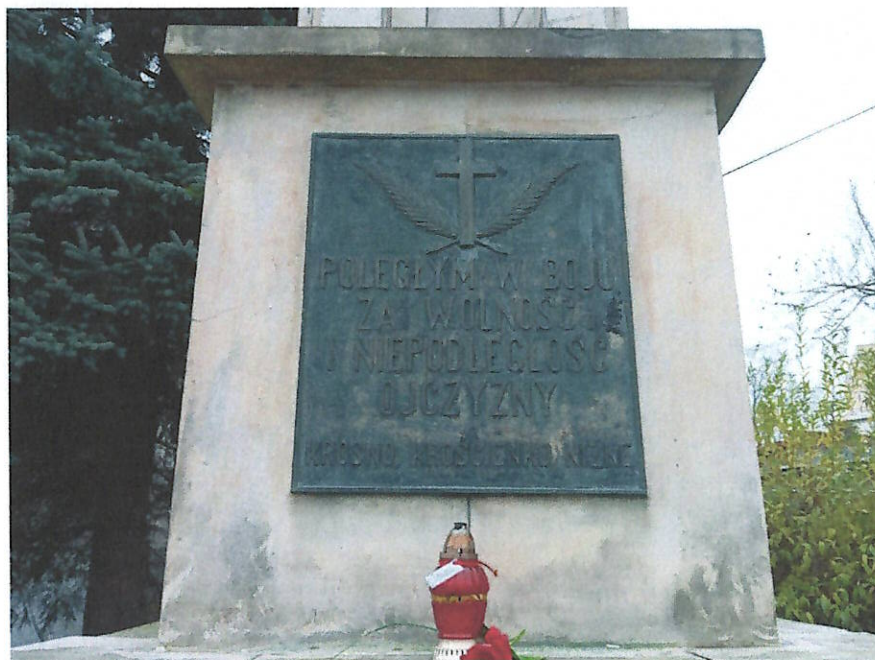
Fot. 3. Widoczne na fotografii: widok na tablicę inskrypcyjną umieszczoną na cokole od strony poł.-wsch. pomnika, widoczne odbarwienia powierzchni.

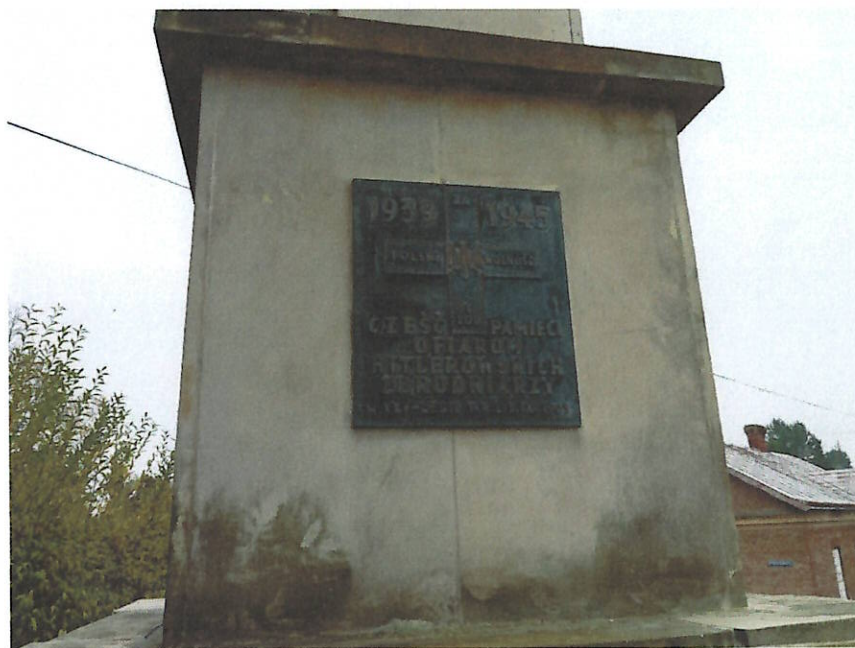
Fot. 5. Widoczne na fotografii: Widok na płytę inskrypcyjną umieszczoną na cokole od strony południowo-zachodniej, odbarwienia biologiczne na płycie z piaskowca.

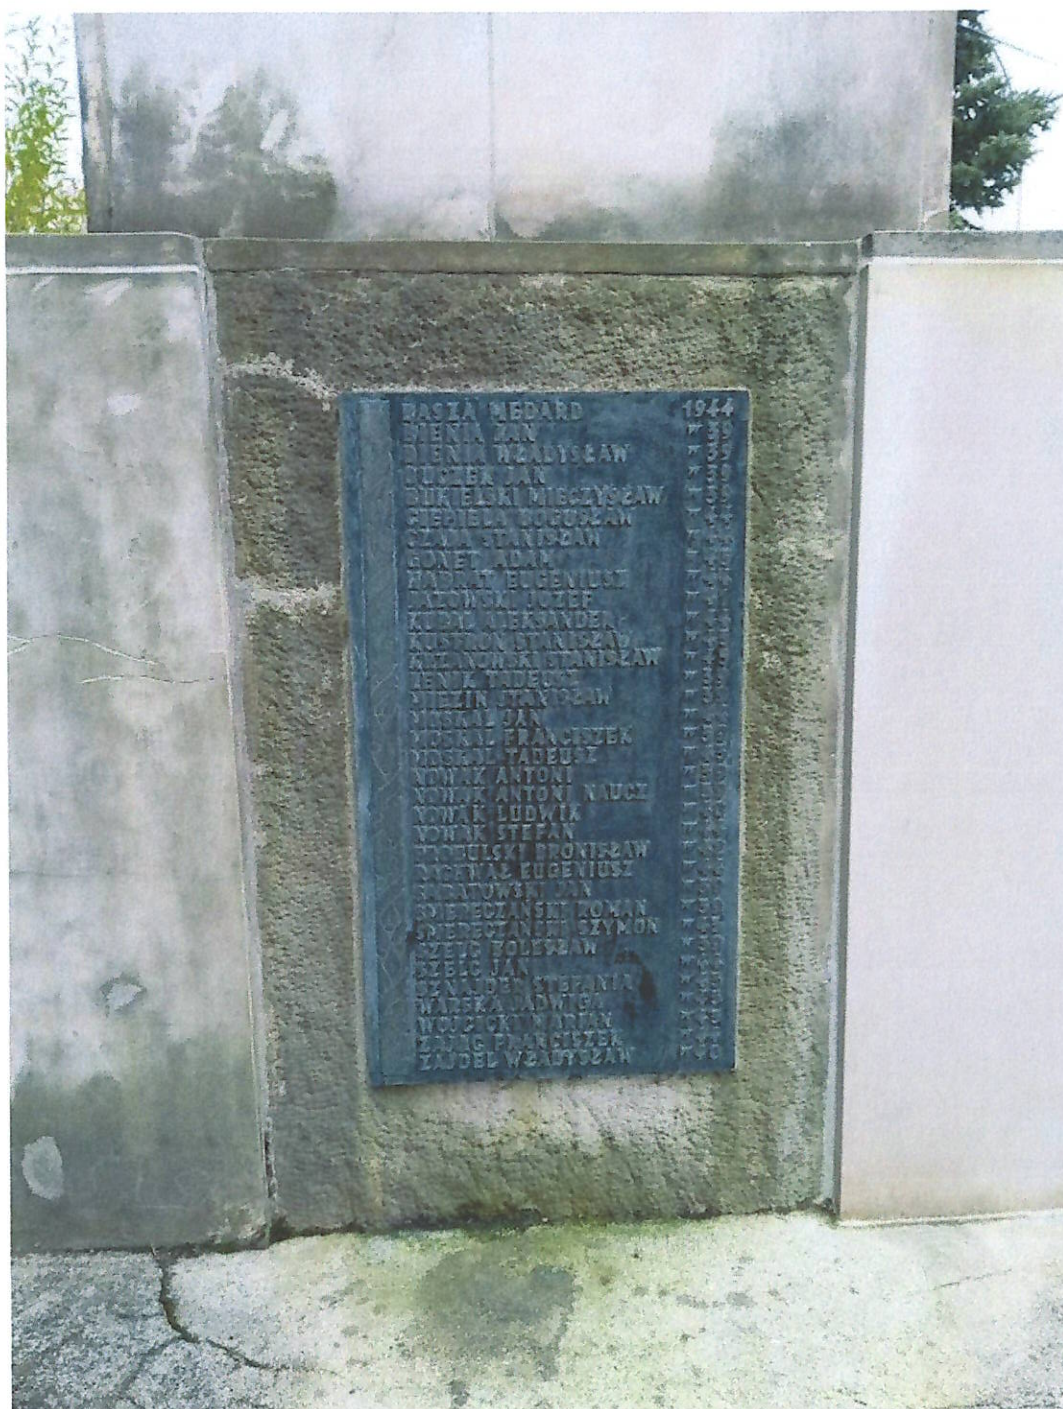
Fot. 6. Widoczne na fotografii: Widok na płytę inskrypcyjną umieszczoną na podstawie od południowo-zachodniej strony, odbarwienia, nawarstwienia biologiczne na powierzchni kamiennej, spękania, uszkodzenia mechaniczne, oraz odspojenia na łączeniach.

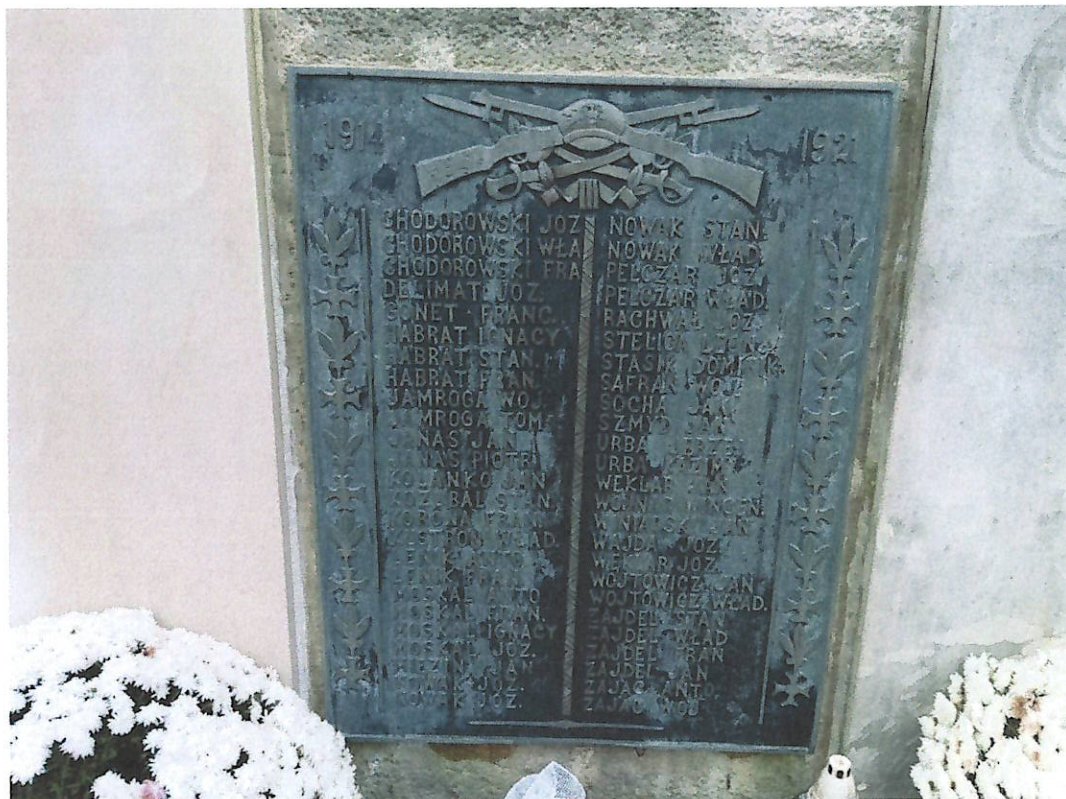
Fot. 7. Widoczne na fotografii: widok z przodu strony południowo - wschodniej, płyta inskrypcyjna umieszczona na podstawie pomnika, widoczny brud, patyna, oraz luźne i sypkie fragmenty, wykwity solne.

3. Odsolenie zasolonych fragmentów (dolne partie) przez założenie kompresów z ligniny nasączonej wodą destylowaną.
 4. Wzmocnienie osłabionych i osypujących się, silnie zdeintegrowanych części kamienia, metodą nasączenia hydrofilnymi preparatami opartymi na estrach kwasu krzemowego np. KSE 100, KSE 300 (Remmers) metodą „mokre w mokre”. Po nasączeniu preparatem wzmacniającym należy odczekać ok 3 tygodnie w warunkach podwyższonej wilgotności.

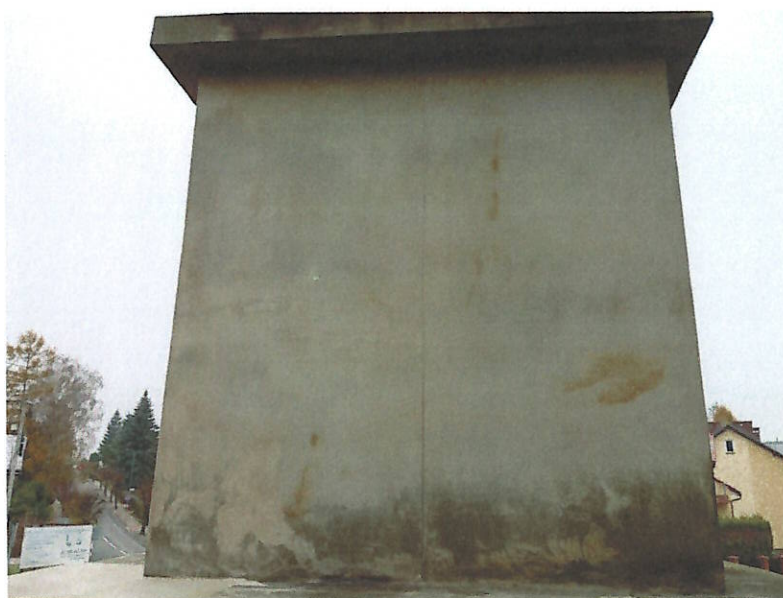
Fot. 8. Widoczne na fotografii: Widok z tyłu – strony północno-zachodniej, płyty piaskowca z widocznymi zabrudzeniami biologicznymi.

5. Oczyszczenie powierzchni płyt kamiennych z nawarstwień powierzchniowych, luźno związanych z podłożem miękkimi pędzlami.
6. Usunięcie nawarstwień biologicznych: mechaniczne usunięcie porostów i mchów oraz likwidacja glonów i zarodników mikroflory za pomocą odpowiedniego preparatu np. BFA (Remmers).

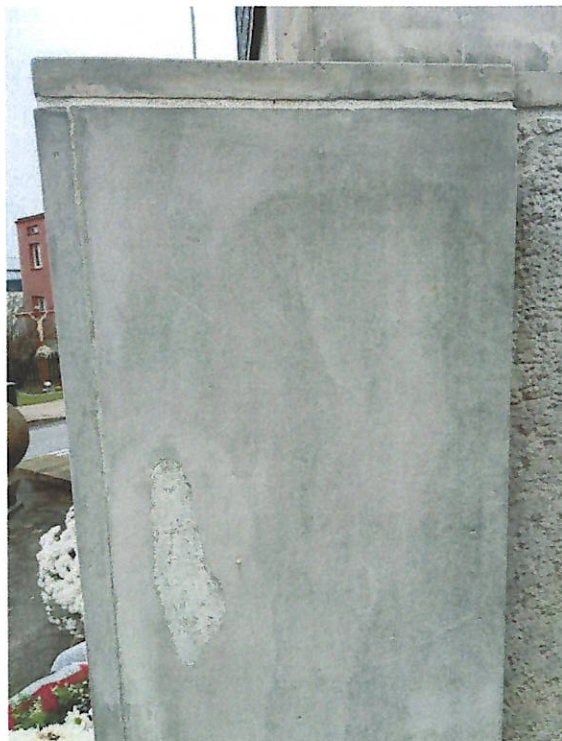
Fot. 9. Widoczne na fotografii: Widok na fragment podstawy z płytą pionową od strony północno-wschodniej odwarstwienia warstwy kamiennej, zabrudzenia wierzchnie.

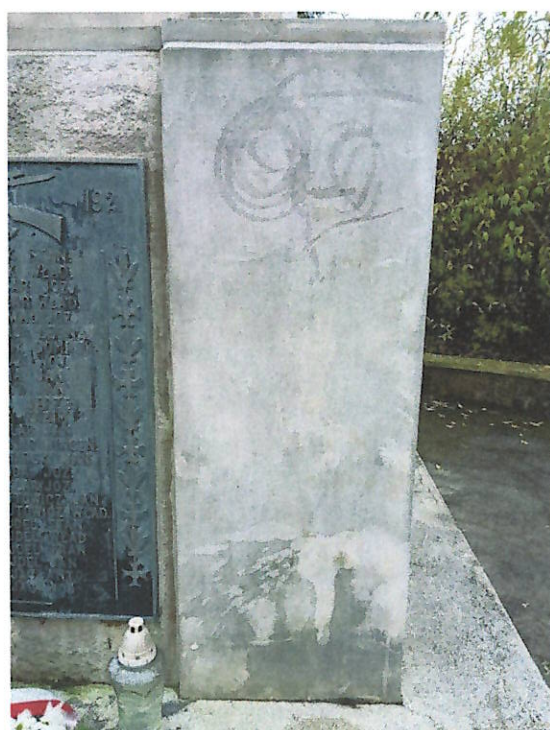
Fot. 10. Widoczne na fotografii: widok z przodu na fragmencie podstawy z płytą, widoczne zabrudzenia mechaniczne oraz biologiczne.

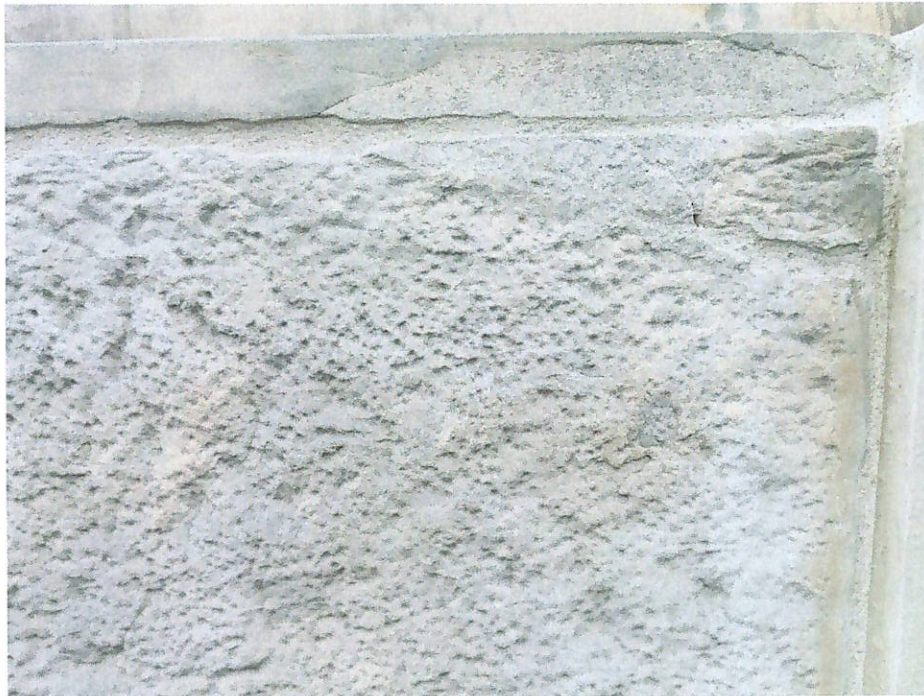
Fot. 11. Widoczne na fotografii: Fragment płyty z boniowaniem, spękania i ubytki.

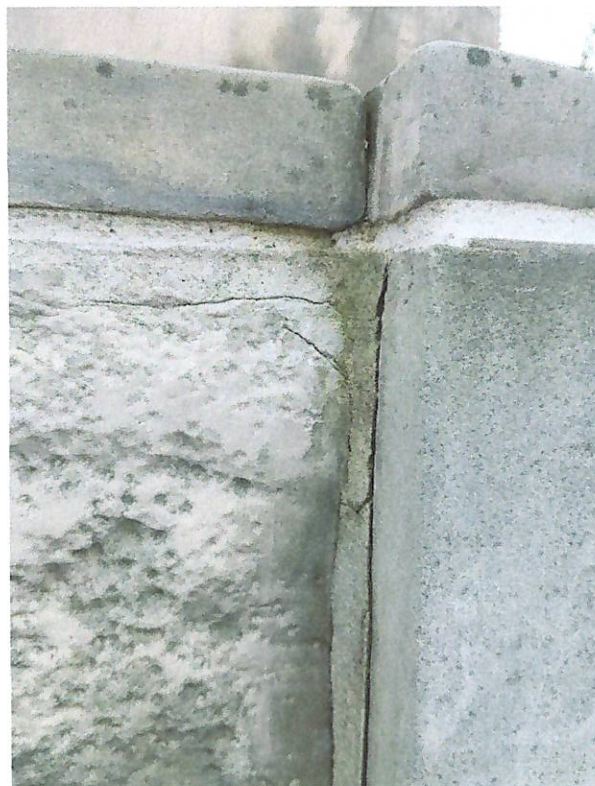
Fot. 12. Widoczne na fotografii: Fragment z widocznym stanem fug, dezintegracja, odspojenia i odbarwienia.

4. Wykucie cementowych spoin i uzupełnień (kitów) ręcznie przy pomocy dłut kamieniarskich. Wykucie wadliwych uzupełnień kamienia (kity cementowe, słabe technicznie, odspojone) i zniszczonej zaprawy w spoinach.

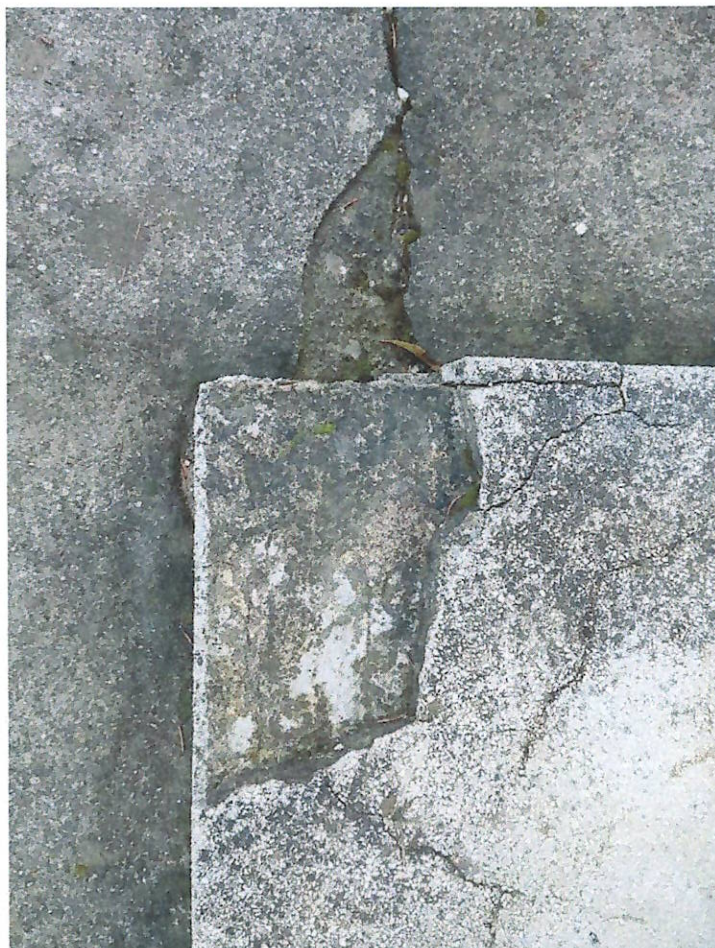
Fot. 13. Widoczne na fotografii: widok z góry na fragment opaski betonowej, widoczny spory ubytek oraz spękania, oraz zabrudzenia.

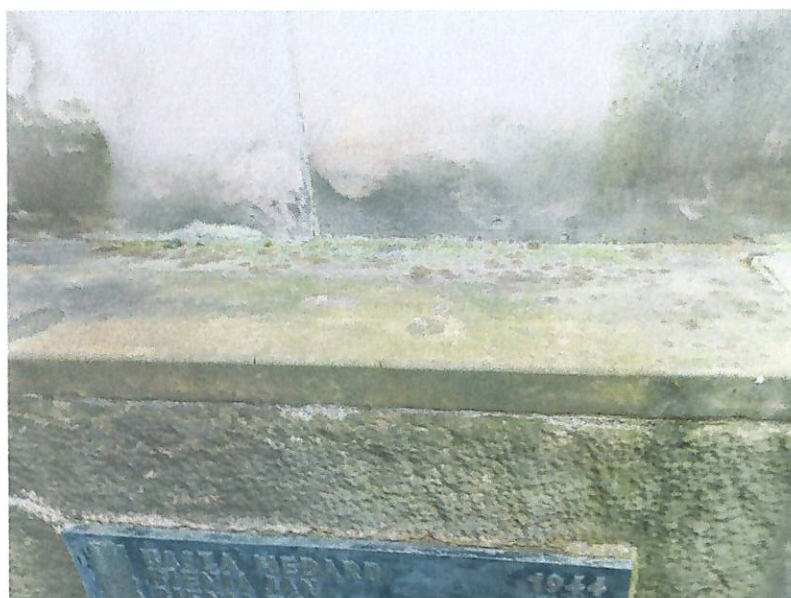
Fot. 14. Widoczne na fotografii: Widok w miejscu łączenia podstawy z cokołem, widoczne niekorzystne zmiany wizualne w postaci nalotów, zaplamień i wykwitów, nawarstwienia i nacieki biologiczne.

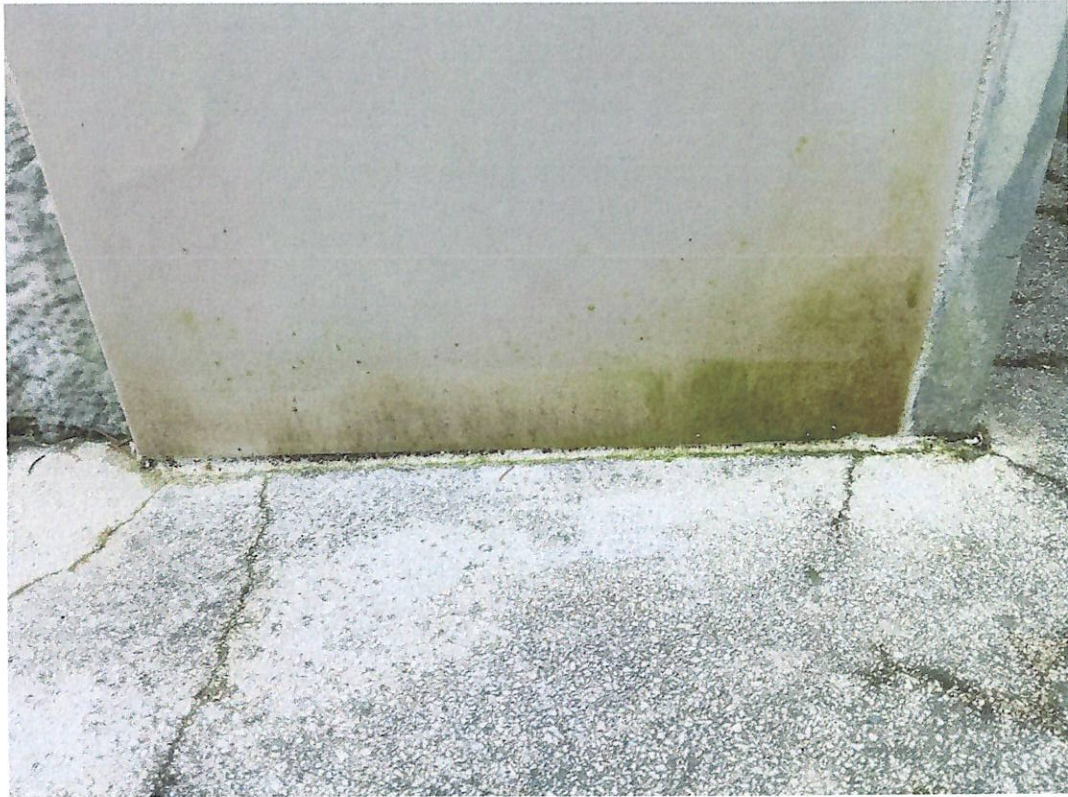
Fot. 15. Widoczne na fotografii: Widok na fragment płyty, dół podstawy przy betonowej opasce, widoczne zielonkawe nawarstwienia flory, oraz spękania na powierzchni opaski betonowej.

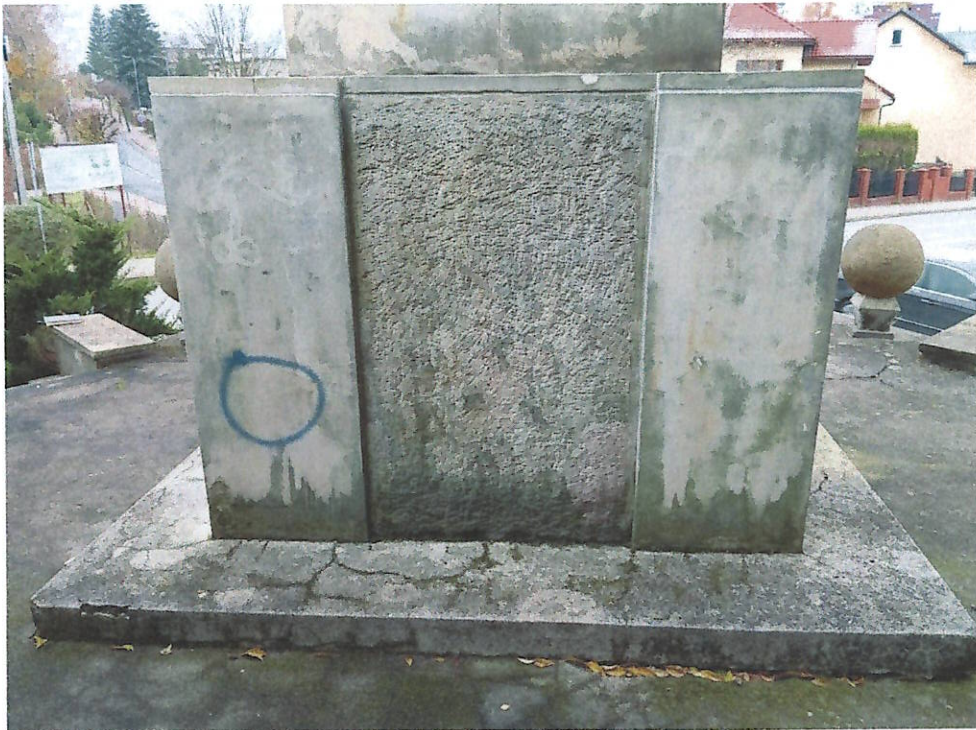
Fot. 16. Widoczne na fotografii: Tył pomnika, od strony północno-zachodniej, układ płyt na podstawie, zniszczenia mechaniczne, zielonkawe odbarwienia biologiczne, uszkodzenia betonowej opaski, spękania.
