Inspekcja sekcji - S3-S4

Data	Metoda inspekcji	Pogoda	Nazwa sekcji	Sekcja nr
08.12.2022			S3-S4	1
Nazwa projektu	Nazwa pliku video	Temperatura	Operator	Numer inspekcji
2022_12_08_AWL_Wroclaw - KS	Inspekcja-Nr-			1

Miejscowość	Wrocław	GÓRNY WĘZEL S3	Długość rur [m]	0
Ulica	Piotra Czajkowskiego 109	Typ węża górnego	Długość sekcji [m]	48,61
Rodzaj lokalizacji		DOLNY WĘZEL S4	Skontrolowana długość [m]	48,61
Nawierzchnia/teren		Typ węża dolnego	Rok budowy (rrrr)	
Stanna/weizchni				
Profil [mm]	okrąg 250mm	Cel inspekcji	Rutynowa inspekcja stanu	
Wykorzystanie	SANITARNY (grawitacyjny)	Kierunek inspekcji	Z prądem	
Materiał	Kamionka	Ingerencja w napływ	Nie ingerowano	
Uwagi do inspekcji	przy bud. 128	Wyczyszczone	HYDRODYNAMICZNE	
		Wymagane dalsze działania?

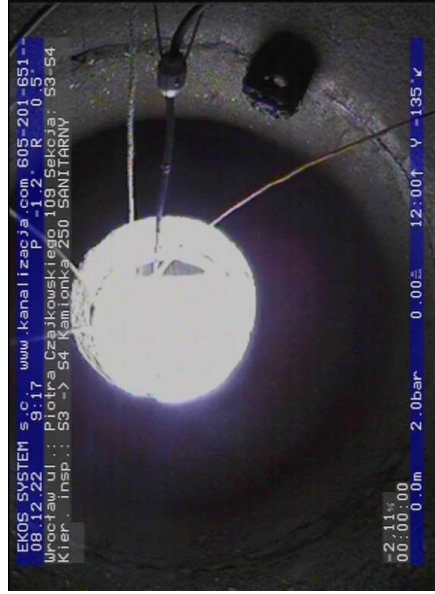
S3-S4-foto_nr-001.jpg, 00:00:00, 0.00 m
Wężel początkowy. Studzienka wiazowa, S3

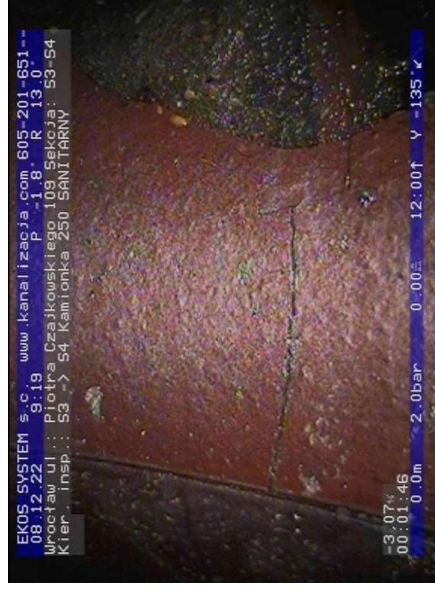
S3-S4-foto_nr-002.jpg, 00:00:00, 0.10 m
Pęknięcie wzdłużnie, widoczne linie pęknięcia, fragmenty nadal obecne na swoim miejscu, szer.: 1mm na 2 godz.

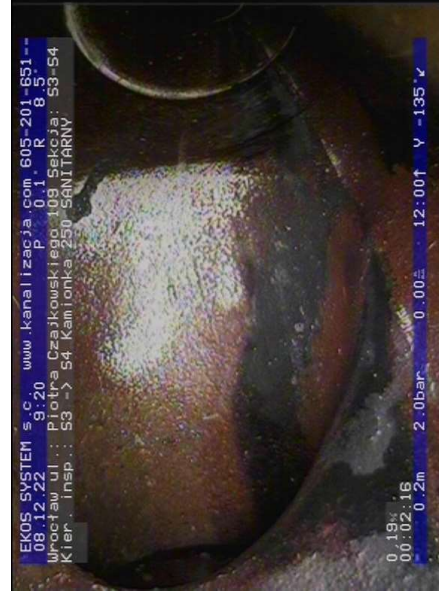
S3-S4-foto_nr-003.jpg, 00:02:16, 0.29 m
Połączenie/dopływ, wykonane z użyciem złączki, zamknięte, na 9 godz.

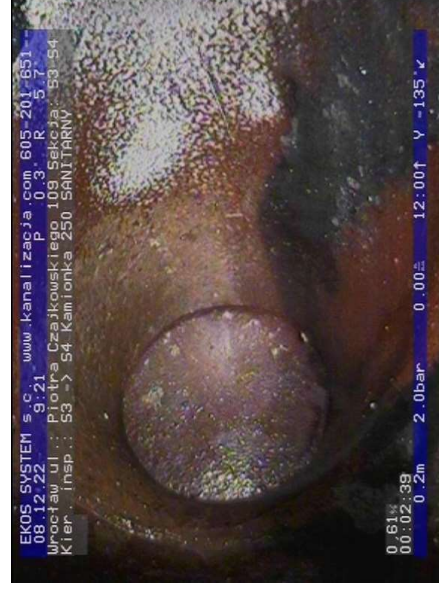
S3-S4-foto_nr-004.jpg, 00:02:16, 0.29 m
Połączenie/dopływ, wykonane z użyciem złączki, zamknięte, na 9 godz.

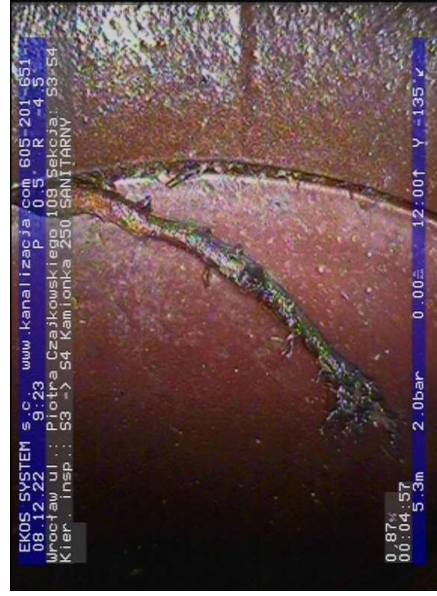
S3-S4-foto_nr-005.jpg, 00:04:57, 5.34 m
Korzenie wrastające do rury (niezależne drobne korzenie),
Przewężenie: 5% na 2 godz.

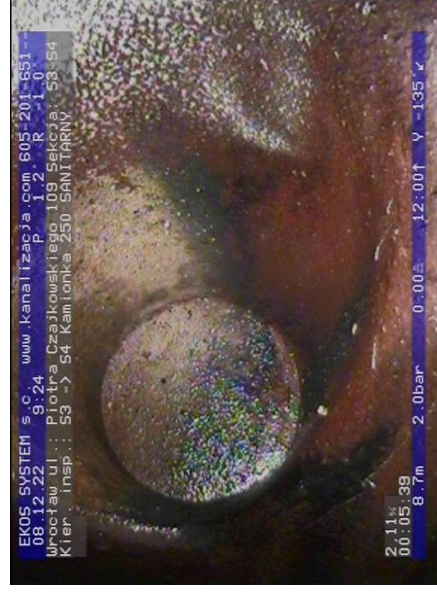
S3-S4-foto_nr-006.jpg, 00:05:39, 8.75 m
Połączenie/dopływ, wykonane z użyciem złączki, zamknięte, na
9 godz.

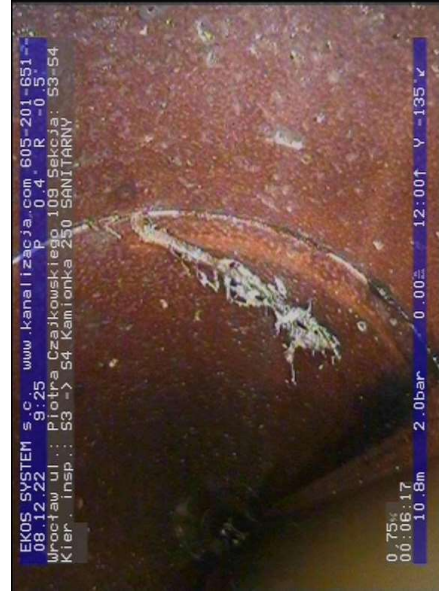
S3-S4-foto_nr-007.jpg, 00:06:18, 10.85 m
Korzenie wrastające do rury (niezależne drobne korzenie),
Przewężenie: 5% na 2 godz.

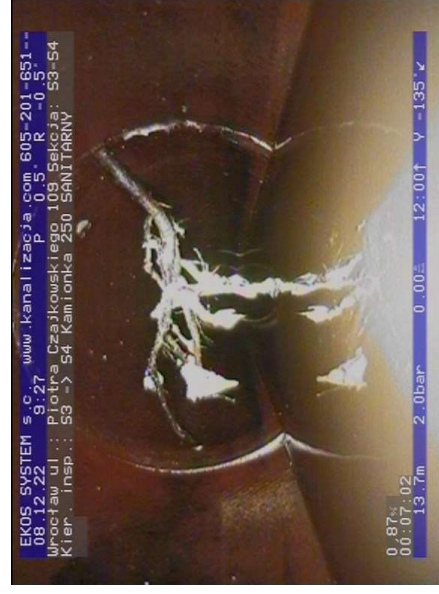
S3-S4-foto_nr-008.jpg, 00:07:02, 13.77 m
Korzenie wrastające do rury (niezależne drobne korzenie),
Przewężenie: 20% od 3 godz. do 9 godz.

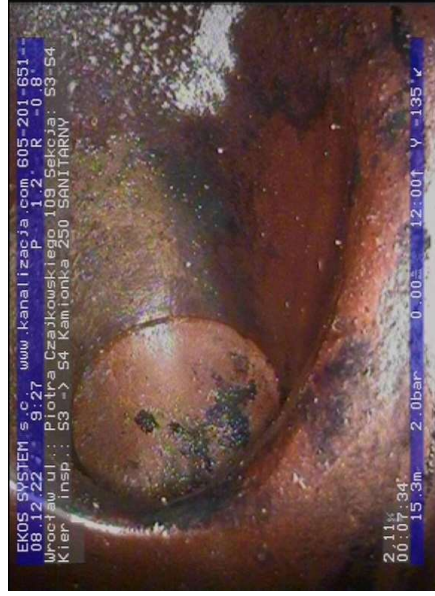
S3-S4-foto_nr-009.jpg, 00:07:35, 15,30 m
Połączenie/dopływ, wykonane z użyciem złączki, zamknięte, na 9 godz.

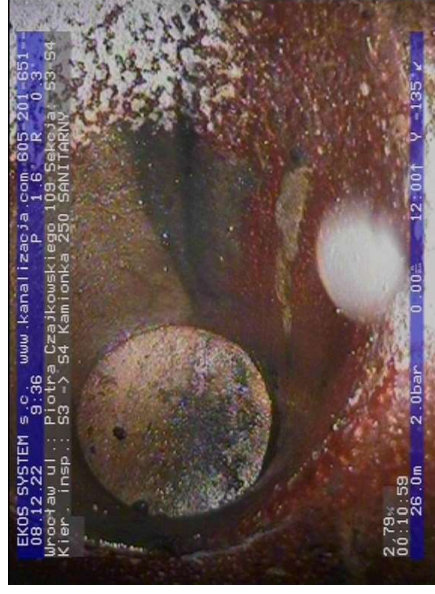
S3-S4-foto_nr-010.jpg, 00:10:59, 26,00 m
Połączenie/dopływ, wykonane z użyciem złączki, zamknięte, na 9 godz.

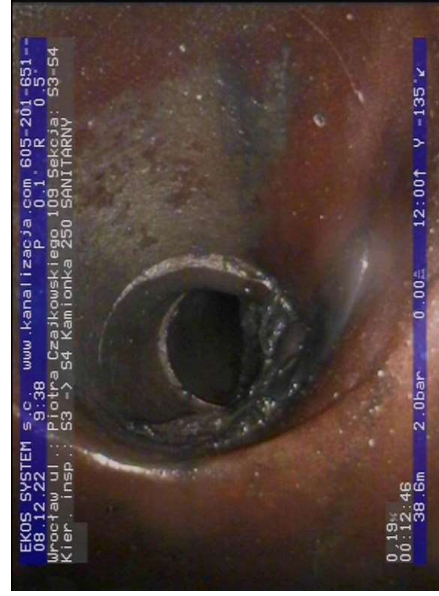
38.62 BCAAA Połączenie/dopływ, wykonany z użyciem złączki, otwarte, na 9 godz.

S3-S4-foto_nr-011.jpg, 00:12:46, 38,62 m
Połączenie/dopływ, wykonany z użyciem złączki, otwarte, na 9 godz.

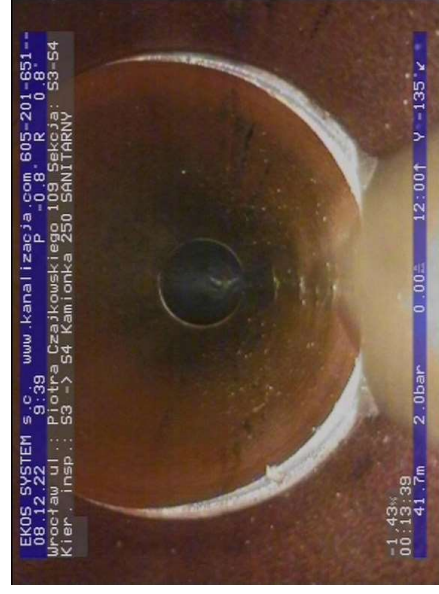
41.77 BAJCB Przemieszczone złącze, odchylenie rur pod kątem na 6 godz.

S3-S4-foto_nr-012.jpg, 00:13:39, 41,77 m
Przemieszczone złącze, odchylenie rur pod kątem na 6 godz.

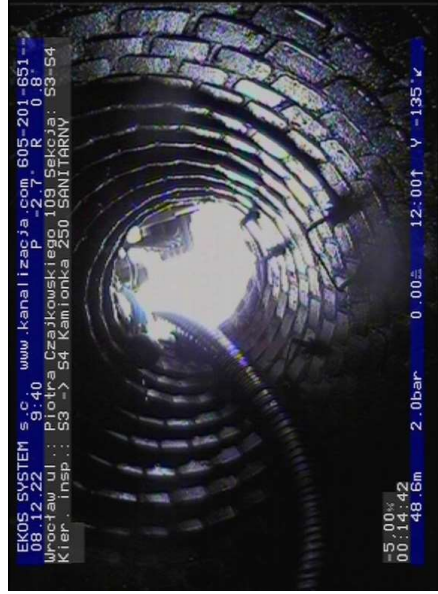
48.61 BCEA Wąż końcowy, Studzienka wiazowa, S4 (stopnie do wymiany)

S3-S4-foto_nr-013.jpg, 00:14:42, 48.61 m
Wążół końcowy. Studzienka wiazowa, S4, stopnie do wymiany

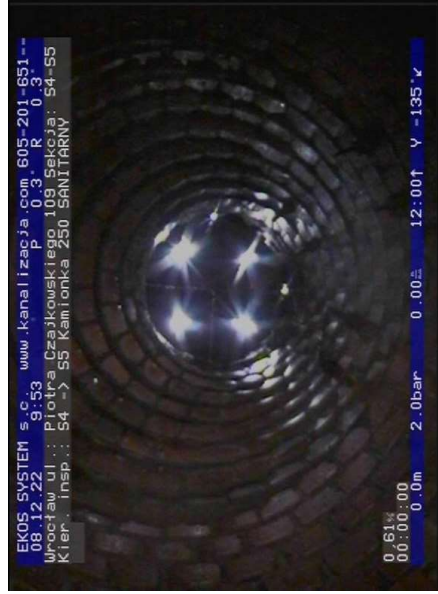
Węzeł początkowy. Studzienka wiazowa, S4

S4-S5-foto_nr-014.jpg, 00:00:00, 0.00 m
Wężel początkowy. Studzienka wiazowa, S4

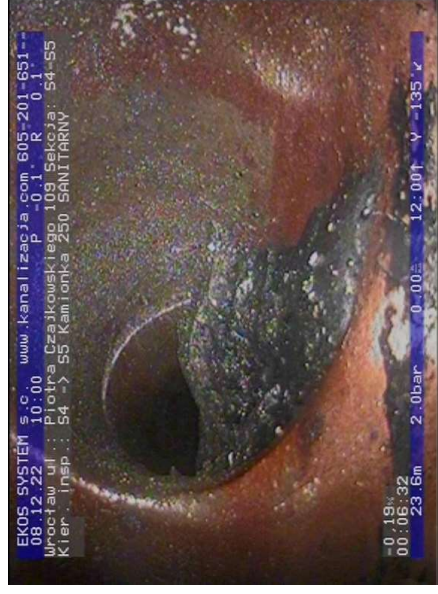
Połączenie/dopływ, wykonany z użyciem złączki, otwarte, na 9
godz.

S4-S5-foto_nr-015.jpg, 00:06:32, 23.64 m
Połączenie/dopływ, wykonany z użyciem złączki, otwarte, na 9
godz.

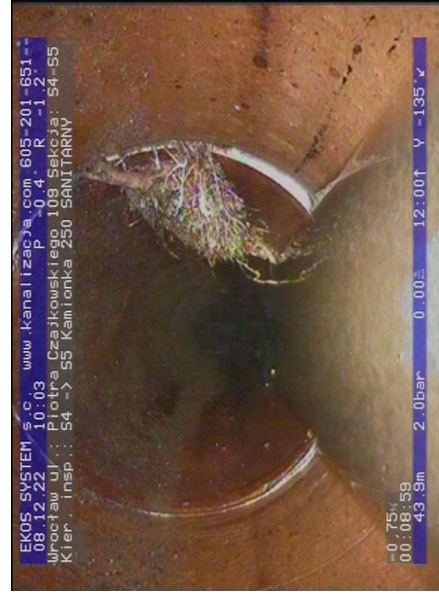
Korzenie wrastające do rury (złożona masa korzeni),
Przewężenie: 10% od 2 godz. do 5 godz.

S4-S5-foto_nr-016.jpg, 00:08:59, 43.90 m
Korzenie wrosnące do rury (złożona masa korzeni),
Przewężenie: 10% od 2 godz. do 5 godz.

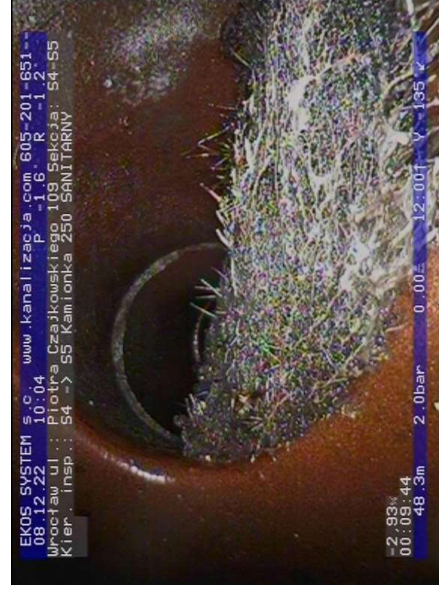
Połączenie/dopływ, wykonany z użyciem złączki, otwarte, na 9
godz.

S4-S5-foto_nr-017.jpg, 00:09:44, 48.39 m
Połączenie/dopływ, wykonany z użyciem złączki, otwarte, na 9
godz.

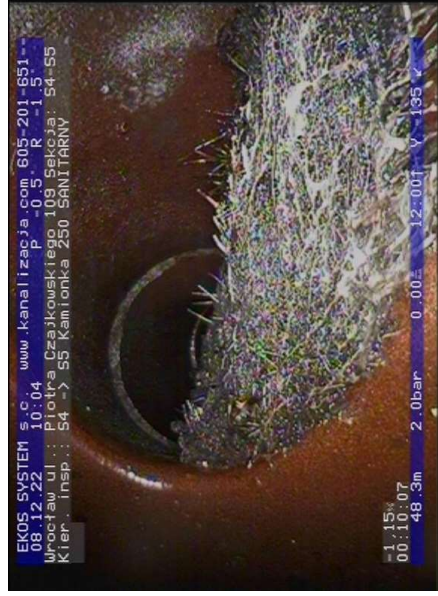
Korzenie wrastające do rury (złożona masa korzeni),
Przewężenie: 50% od 3 godz. do 9 godz. (w przyłączy)

S4-S5-foto_nr-018.jpg, 00:10:06, 48.39 m
Korzenie wrastające do rury (złożona masa korzeni),
Przewężenie: 50% od 3 godz. do 9 godz., w przyłączy

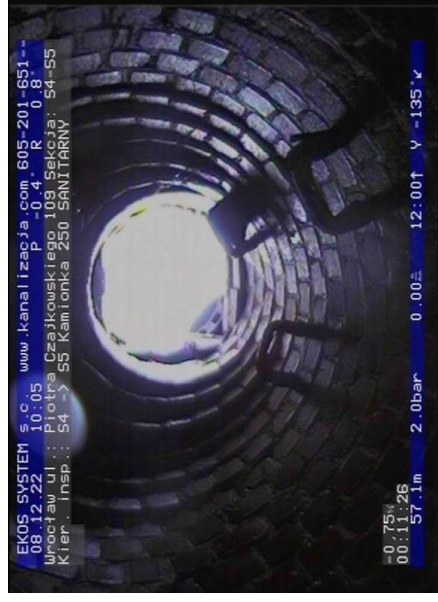
Węzeł końcowy. Studzienka wiazowa, S5

S4-S5-foto_nr-019.jpg, 00:11:26, 57.13 m
Wężel końcowy. Studzienka wiazowa, S5

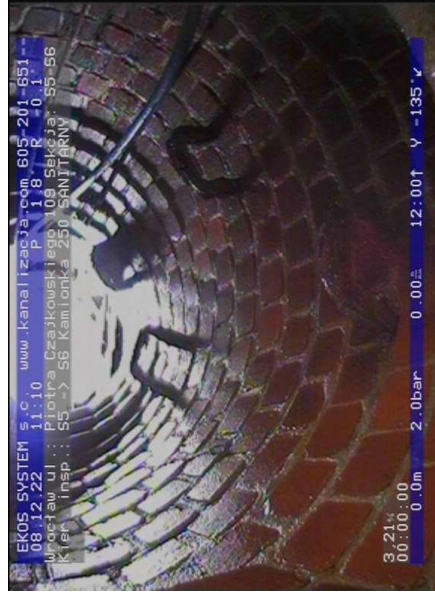
0,00 BCDA Węzeł początkowy, Studzienka wiazowa, S5 00:00:00 S5-S6-foto_nr-020.jpg

S5-S6-foto_nr-020.jpg, 00:00:00, 0.00 m
 Wężel początkowy. Studzienka wiazowa, S5

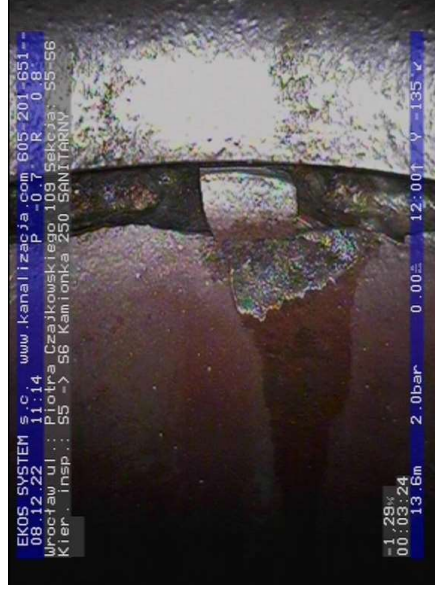
13.61 BAMA Uszkodzenie spoiny/złącza, obwodowe od 11 godz. do 1 godz. 00:03:24 S5-S6-foto_nr-021.jpg 4

S5-S6-foto_nr-021.jpg, 00:03:24, 13.61 m
 Uszkodzenie spoiny/złącza, obwodowe od 11 godz. do 1 godz.

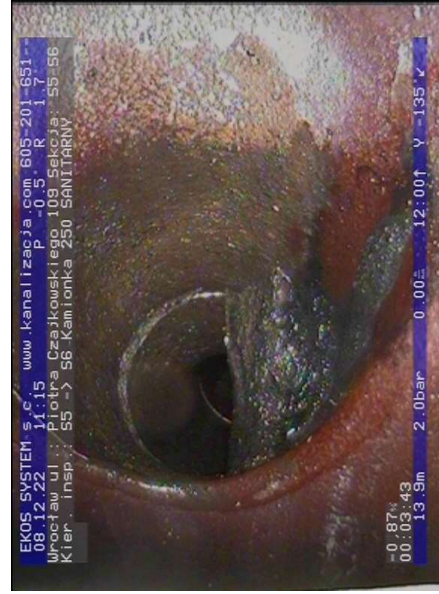
13.98 BCAA Połączenie/dopływ, wykonany z użyciem złączki, otwarte, na 9 godz. 00:03:43 S5-S6-foto_nr-022.jpg

S5-S6-foto_nr-022.jpg, 00:03:43, 13.98 m
 Połączenie/dopływ, wykonany z użyciem złączki, otwarte, na 9 godz.

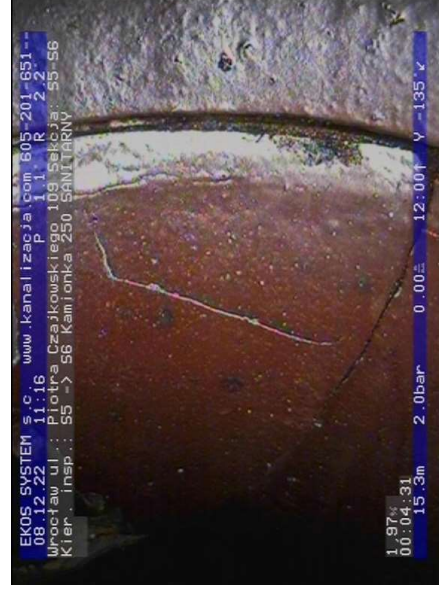
15.36 BACB Złamanie obwodowe - wyraźne otwarcie ścian przewodu, fragmenty obecne na swoim miejscu, szer.: 1mm od 1 godz. do 5 godz. 00:04:31 S5-S6-foto_nr-023.jpg 5

S5-S6-foto_nr-023.jpg, 00:04:31, 15.36 m
 Złamanie obwodowe - wyraźne otwarcie ścian przewodu, fragmenty obecne na swoim miejscu, szer.: 1mm od 1 godz. do 5 godz.

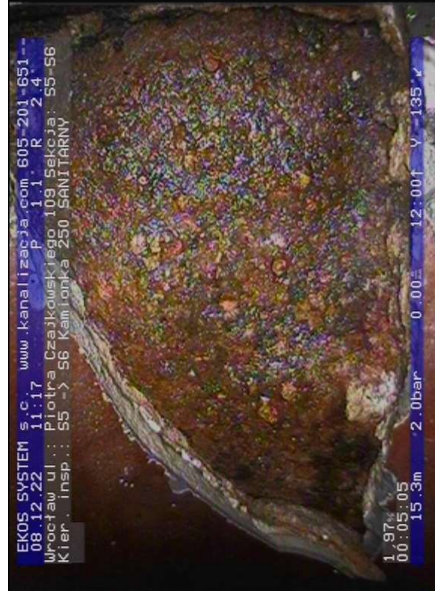
15.36 BACB Przerwanie rury, brakujące fragmenty ściany od 10 godz. do 1 godz. 00:05:04 S5-S6-foto_nr-024.jpg 5

S5-S6-foto_nr-024.jpg, 00:05:04, 15.36 m
Przerwanie rury, brakujące fragmenty ściany od 10 godz. do 1 godz.

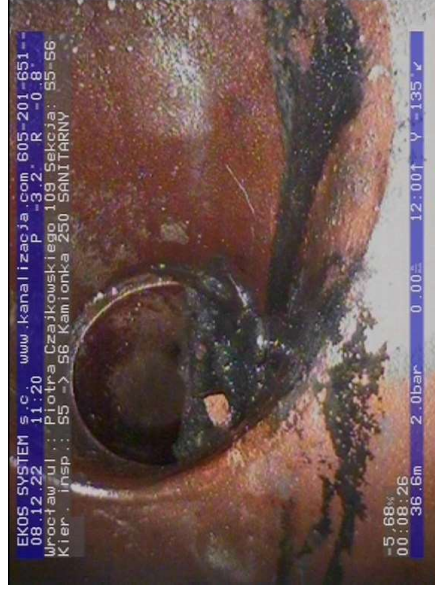
36.65 BCAA Połączenie/dopływ, wykonany z użyciem złączki, otwarte, na 9 godz. 00:08:26 S5-S6-foto_nr-025.jpg

S5-S6-foto_nr-025.jpg, 00:08:26, 36.65 m
Połączenie/dopływ, wykonany z użyciem złączki, otwarte, na 9 godz.

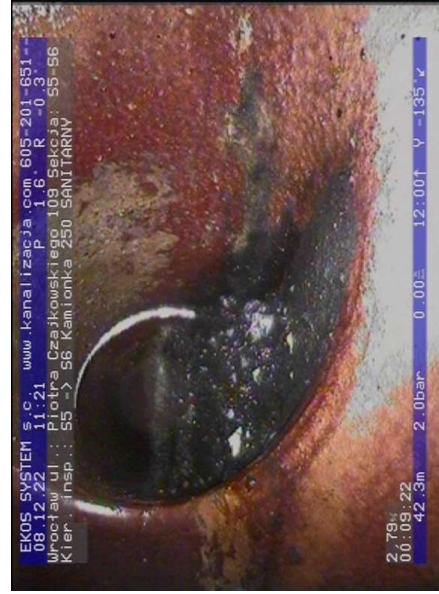
42.37 BCAA Połączenie/dopływ, wykonany z użyciem złączki, otwarte, na 9 godz. 00:09:22 S5-S6-foto_nr-026.jpg

S5-S6-foto_nr-026.jpg, 00:09:22, 42.37 m
Połączenie/dopływ, wykonany z użyciem złączki, otwarte, na 9 godz.

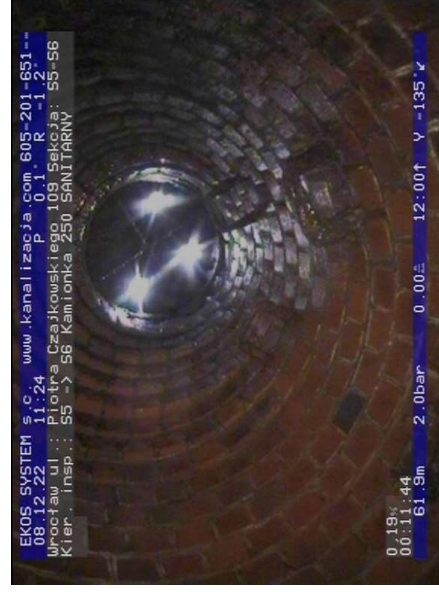
61.95 BCEA Węzeł końcowy, Studzienka wiazowa, S6 00:11:44 S5-S6-foto_nr-027.jpg

S5-S6-foto_nr-027.jpg, 00:11:44, 61.95 m
Węzeł końcowy. Studzienka wiazowa, S6

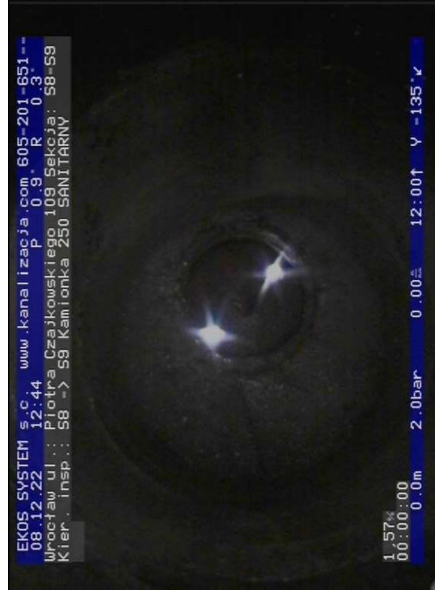
Węzeł początkowy. Studzienka wiazowa, S8 (brak stopni) 00:00:00 S8-S9-foto_nr-041.jpg

S8-S9-foto_nr-041.jpg, 00:00:00, 0,00 m
Wążęt początkowy. Studzienka wjazdowa, S8, brak stopni

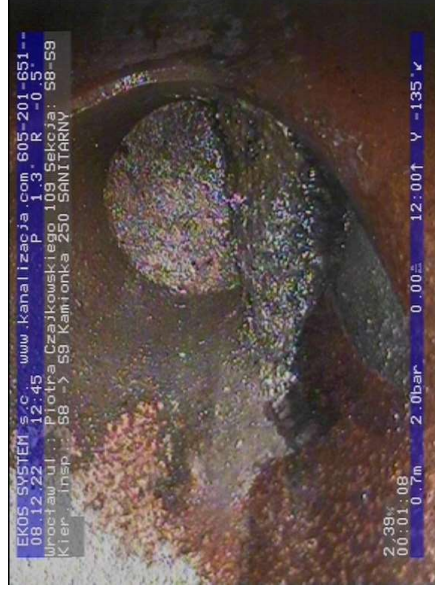
Połączenie/dopływ, wykonane z użyciem złączki, zamknięte, na 3 godz. 00:01:08 S8-S9-foto_nr-042.jpg

S8-S9-foto_nr-042.jpg, 00:01:08, 0,71 m
Połączenie/dopływ, wykonane z użyciem złączki, zamknięte, na 3 godz.

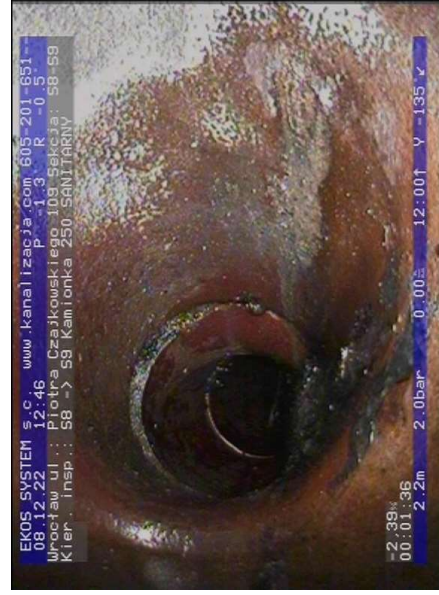
Połączenie/dopływ, wykonany z użyciem złączki, otwarte, na 9 godz. 00:01:35 S8-S9-foto_nr-043.jpg

S8-S9-foto_nr-043.jpg, 00:01:35, 2,29 m
Połączenie/dopływ, wykonany z użyciem złączki, otwarte, na 9 godz.

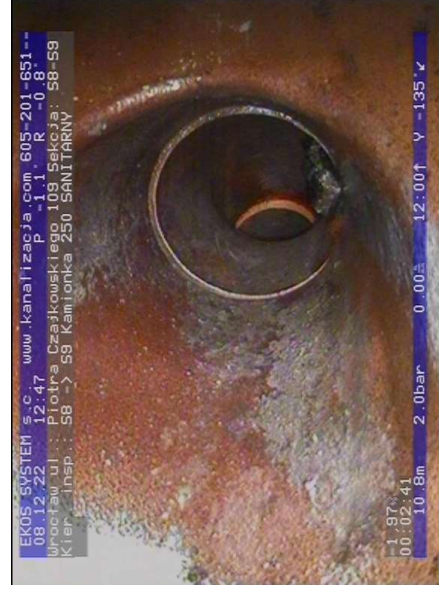
Połączenie/dopływ, wykonany z użyciem złączki, otwarte, na 3 godz. 00:02:41 S8-S9-foto_nr-044.jpg

S8-S9-foto_nr-044.jpg, 00:02:41, 10,89 m
Połączenie/dopływ, wykonany z użyciem złączki, otwarte, na 3 godz.

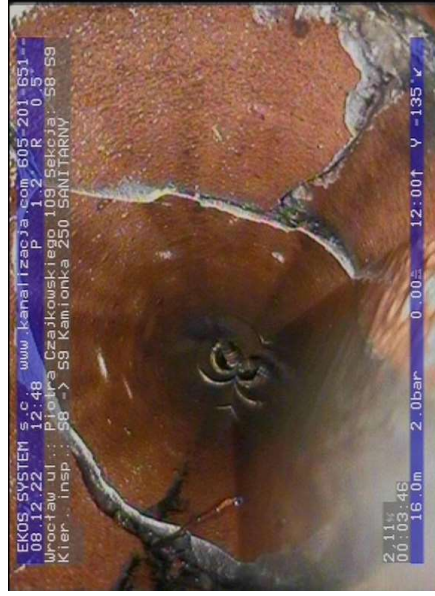
BACA Przerwanie rury, kawałki przewodu wyraźnie przemieszczone ale obecne od 12 godz. do 12 godz. 00:03:46 S8-S9-foto_nr-045.jpg 5

S8-S9-foto_nr-045.jpg, 00:03:46, 16.07 m
Przerwanie rury, kawałki przewodu wyraźnie przemieszczone
ale obecne od 12 godz. do 12 godz.

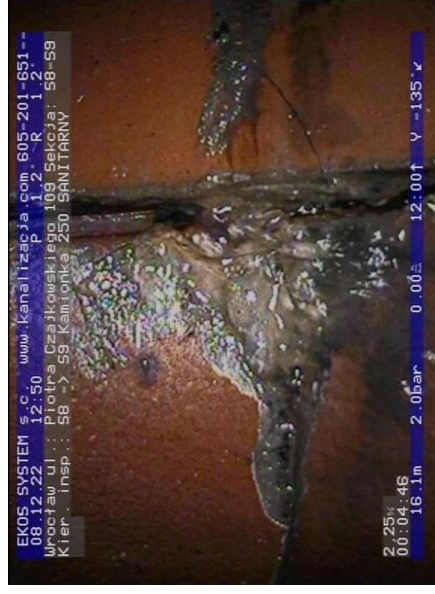
BBFC Infiltracja - napływ wody (np. gruntowej), płynący - ciągły napływ na 4 godz. 00:04:45 S8-S9-foto_nr-046.jpg 5

S8-S9-foto_nr-046.jpg, 00:04:45, 16.18 m
Infiltracja - napływ wody (np. gruntowej), plynący - ciągly
napływ na 4 godz.

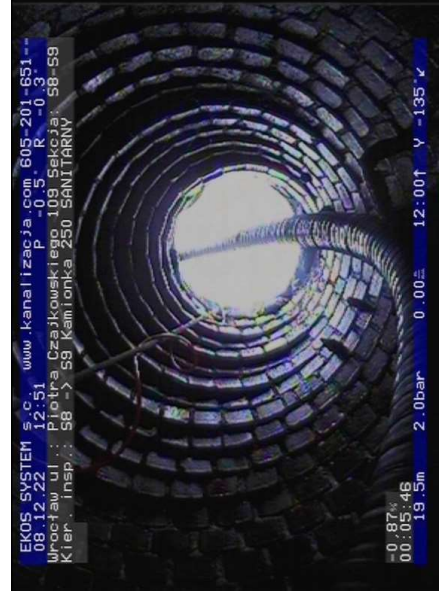
Węzeł końcowy. Studzienka wiazowa, S9 (brak stopni) 00:05:46 S8-S9-foto_nr-047.jpg

S8-S9-foto_nr-047.jpg, 00:05:46, 19.52 m
Wążęt końcowy, Studzienka wiazowa, S9, brak stopni

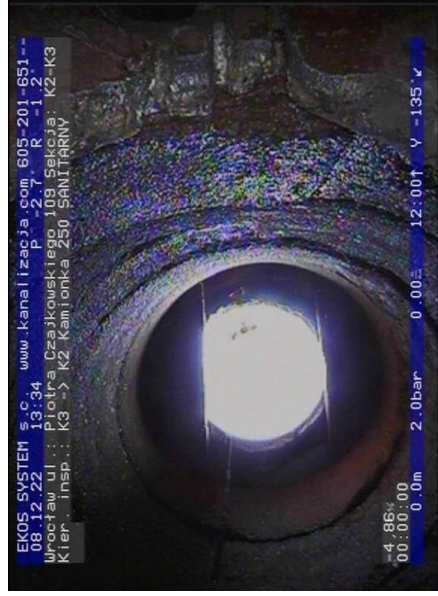
0.00 BCDA Węzeł początkowy. Studzienka wiazowa, K3 00:00:00 K2-K3-foto_nr-048.jpg

K2-K3-foto_nr-048.jpg, 00:00:00, 0.00 m
 Wężel początkowy. Studzienka wiazowa, K3

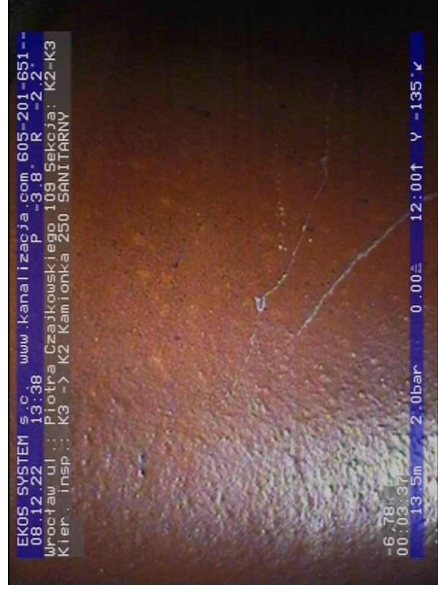
13.56	A01	BABBA	Pęknięcie wzdłużnie, widoczne linie pęknięcia, fragmenty nadal obecne na swoim miejscu, szer.: 1mm na 11 godz., Początek obserwacji	00:03:37	K2-K3-foto_nr-049.jpg	4

K2-K3-foto_nr-049.jpg, 00:03:37, 13.56 m
 Pęknięcie wzdłużnie, widoczne linie pęknięcia, fragmenty nadal obecne na swoim miejscu, szer.: 1mm na 11 godz.,
 Początek obserwacji

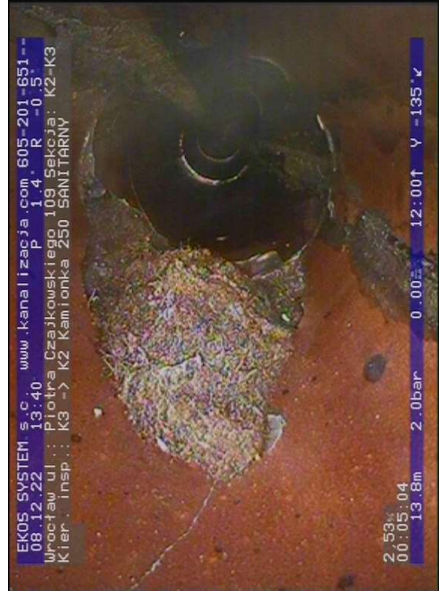
13.87	BBAC		Korzenie wrastające do rury (złożona masa korzeni), Przewężenie: 15% od 9 godz. do 12 godz.	00:05:04	K2-K3-foto_nr-050.jpg	5
13.97	B01	BABBA	Pęknięcie wzdłużnie, widoczne linie pęknięcia, fragmenty nadal obecne na swoim miejscu, szer.: 1mm na 11 godz., Koniec obserwacji	00:04:24		4

K2-K3-foto_nr-050.jpg, 00:05:04, 13.87 m
 Korzenie wrastające do rury (złożona masa korzeni),
 Przewężenie: 15% od 9 godz. do 12 godz.

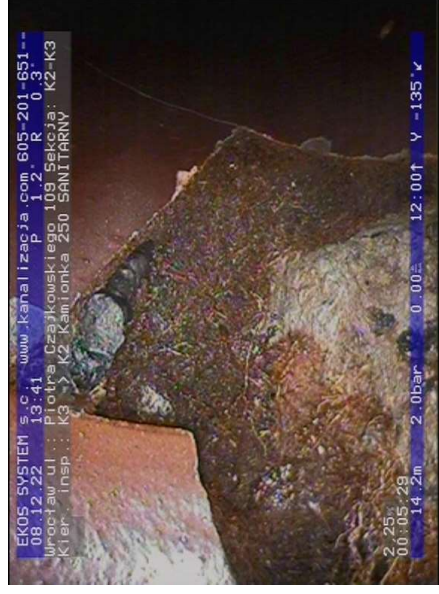
14.22	BACB		Przerwanie rury, brakujące fragmenty ściany od 10 godz. do 1 godz.	00:05:29	K2-K3-foto_nr-051.jpg	5
14.43	BABBB		Pęknięcie obwodowo, widoczne linie pęknięcia, fragmenty nadal obecne na swoim miejscu, szer.: 1mm od 12 godz. do 3 godz.	00:06:18	K2-K3-foto_nr-053.jpg	4

K2-K3-foto_nr-051.jpg, 00:05:29, 14.22 m
 Przerwanie rury, brakujące fragmenty ściany od 10 godz. do 1
 godz.

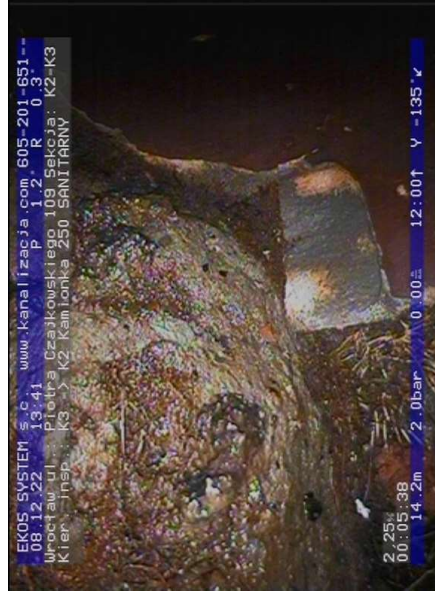
K2-K3-foto_nr-052.jpg, 00:05:29, 14.22 m
Przerwanie rury, brakujące fragmenty ściany od 10 godz. do 1 godz.

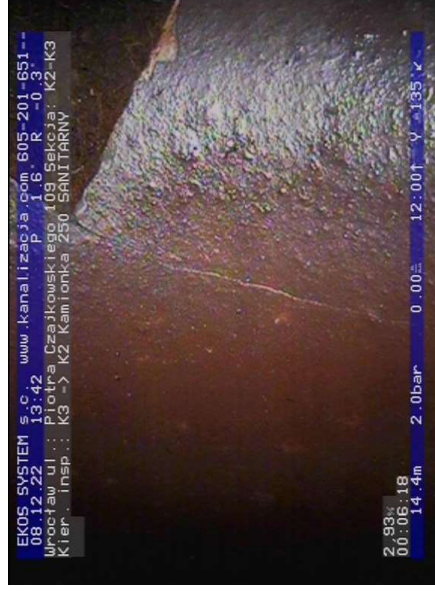
K2-K3-foto_nr-053.jpg, 00:06:18, 14.43 m
Pęknięcie obwodowo, widoczne linie pęknięcia, fragmenty nadal obecne na swoim miejscu, szer: 1mm od 12 godz. do 3 godz.

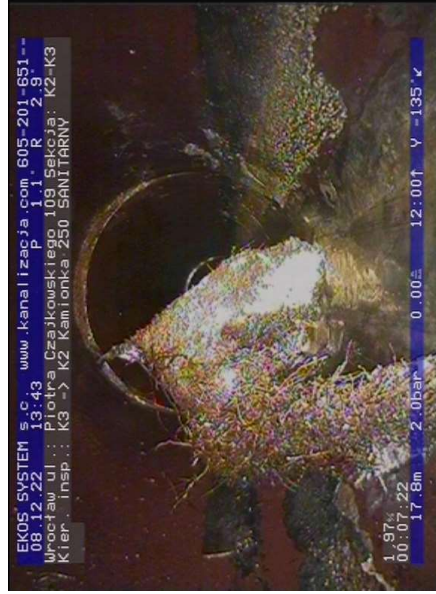
17.89	BBAC		Korzenie wrastające do rury (złożona masa korzeni), Przewężenie: 50% od 5 godz. do 11 godz.	00:07:21	K2-K3-foto_nr-054.jpg	5
20.78	BBAC		Korzenie wrastające do rury (złożona masa korzeni), Przewężenie: 35% od 2 godz. do 7 godz.	00:08:49	K2-K3-foto_nr-055.jpg	5

K2-K3-foto_nr-054.jpg, 00:07:21, 17.89 m
Korzenie wrastające do rury (złożona masa korzeni),
Przewężenie: 50% od 5 godz. do 11 godz.

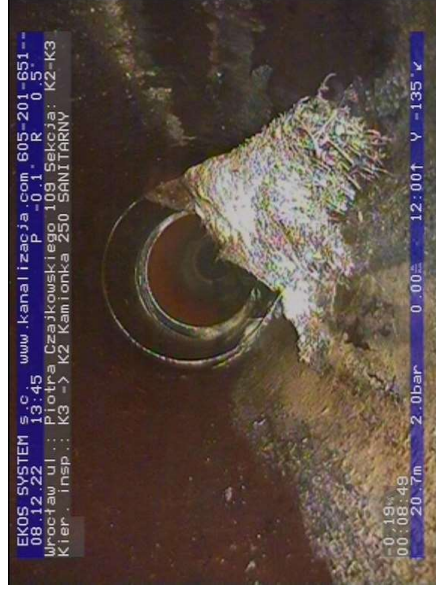
K2-K3-foto_nr-055.jpg, 00:08:49, 20.78 m
Korzenie wrastające do rury (złożona masa korzeni),
Przewężenie: 35% od 2 godz. do 7 godz.

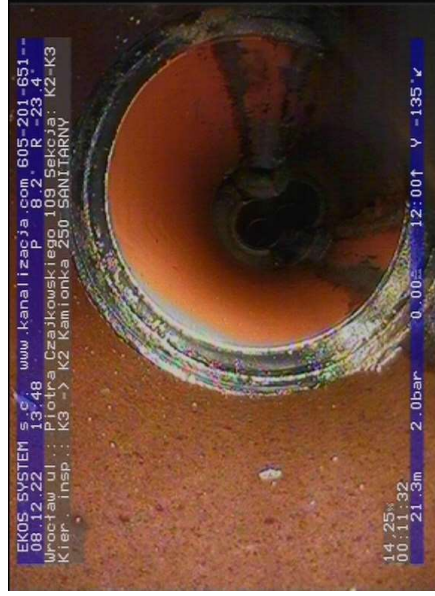
21.35	AECA		Zmiana kształtu lub średnicy, Średnica: 200mm (okrąg)	00:11:32	K2-K3-foto_nr-056.jpg	
21.35	AEDAX		Zmiana materiału: PVC	00:11:40	K2-K3-foto_nr-057.jpg

K2-K3-foto_nr-056.jpg, 00:11:32, 21,35 m
 Zmiana kształtu lub średnicy., Średnica: 200mm (okrąg)

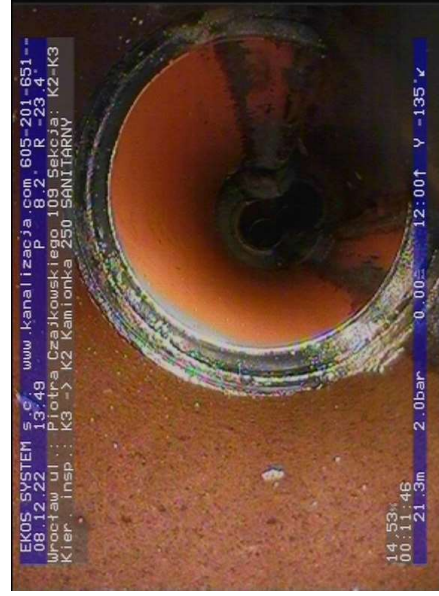
21.35	BDCA		Inspekcja przerwana, przeszkoła (korzenie)	00:11:46	K2-K3-foto_nr-058.jpg

K2-K3-foto_nr-058.jpg, 00:11:46, 21,35 m
 Inspekcja przerwana, przeszkoda, korzenie

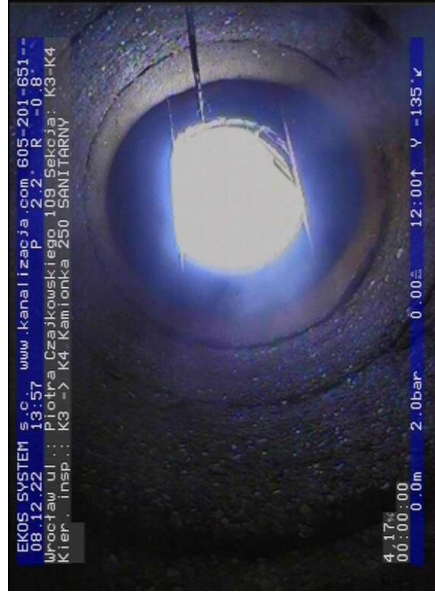
K3-K4-foto_nr-059.jpg, 00:00:00, 0.00 m
Wężel początkowy. Studzienka wiazowa, K3

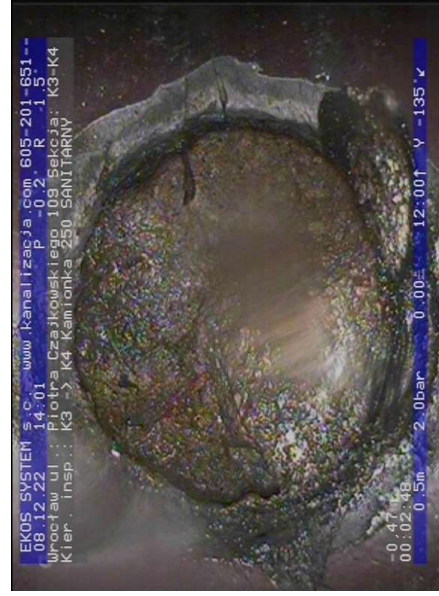
K3-K4-foto_nr-061.jpg, 00:02:49, 0.50 m
Połączenie/dopływ, proste połączenie - wydłutowane,
zamknięte, na 12 godz.

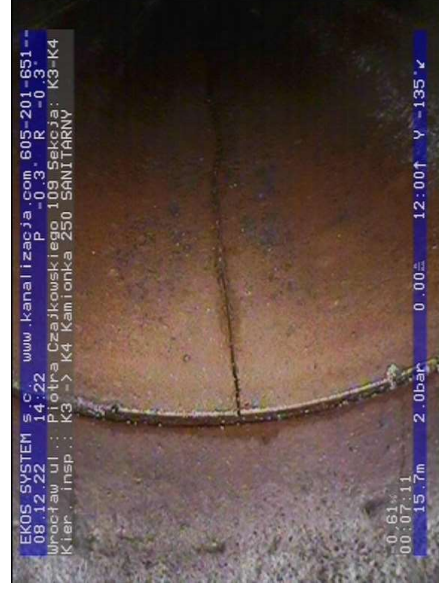
K3-K4-foto_nr-062.jpg, 00:07:12, 1.5.78 m
Pęknięcie wzdłużnie, widoczne linie pęknięcia, fragmenty
nadaj obecne na swoim miejscu, szer.: 1mm na 12 godz.

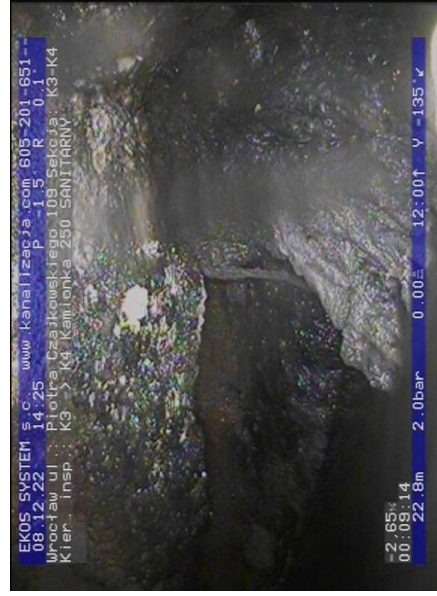
K3-K4-foto_nr-063.jpg, 00:09:14, 22.81 m
Zdjęcie ogólne od 3 godz., ubytek gruntu.

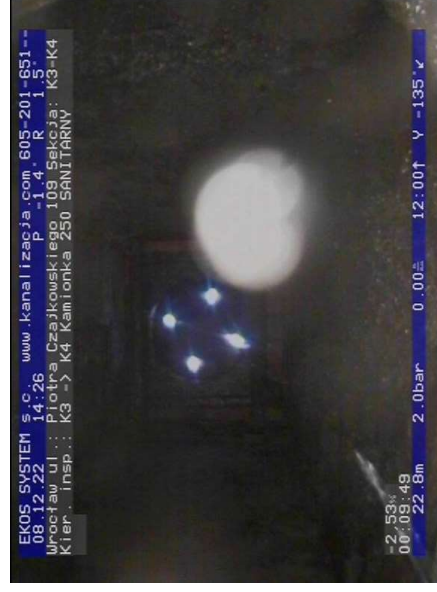
K3-K4-foto_nr-064.jpg, 00:09:49, 22.84 m
Wężel końcowy. Studzienka wjazdowa, K4

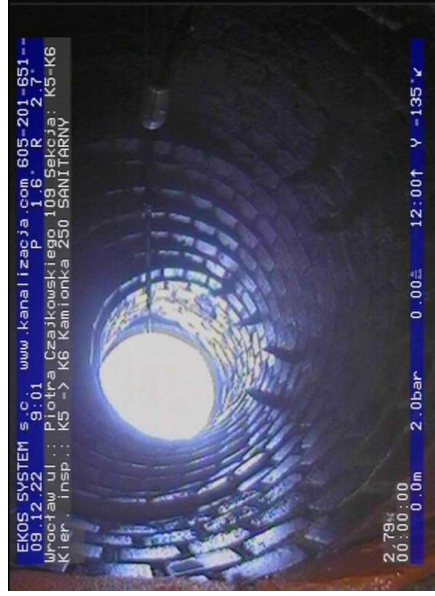
0.05 BCDA Węzeł początkowy. Studzienka wiazowa, K5

K5-K6-foto_nr-067.jpg, 00:00:00, 0.05 m
 Wążęł początkowy. Studzienka wiazowa, K5

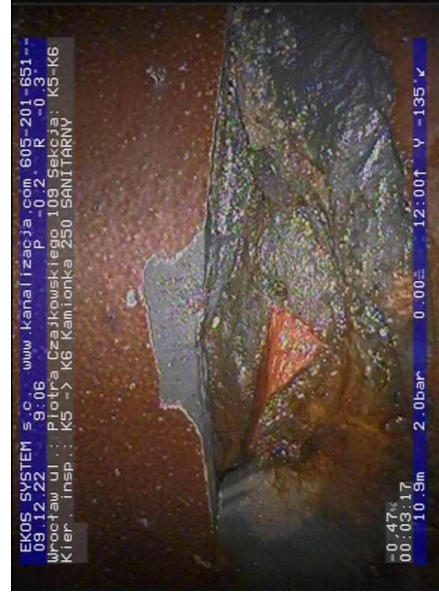
Grunt będący na zewnątrz przewodu jest widoczny przez wadę od 2 godz. do 3 godz.

K5-K6-foto_nr-069.jpg, 00:03:17, 10.94 m
 Grunt będący na zewnątrz przewodu jest widoczny przez wadę
 od 2 godz. do 3 godz.

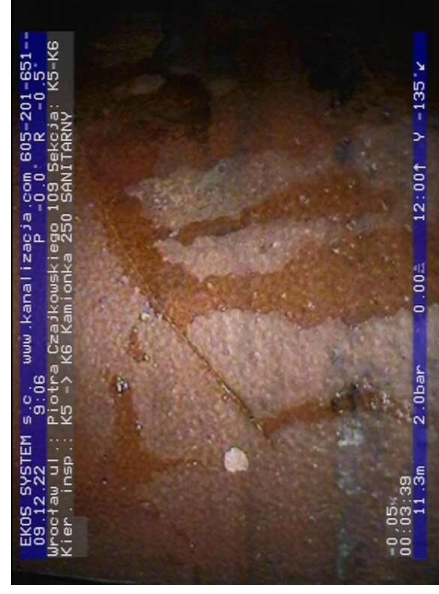
Złamanie złożone - wyraźne otwarcie ścian przewodu, fragmenty obecne na swoim miejscu, szer.: 1mm od 1 godz. do 6 godz., Koniec obserwacji

K5-K6-foto_nr-070.jpg, 00:03:40, 11.33 m
 Złamanie złożone - wyraźne otwarcie ścian przewodu,
 fragmenty obecne na swoim miejscu, szer.: 1mm od 1 godz. do
 6 godz., Koniec obserwacji

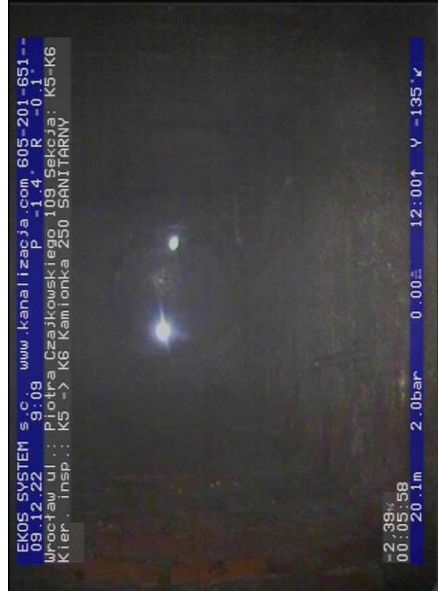
BCEA Węzeł końcowy. Studzienka wiazowa, K6 (brak stopni)

K5-K6-foto_nr-071.jpg, 00:05:58, 20.18 m
Wążęć końcowy, Studzienka wjazdowa, K6, brak stopni

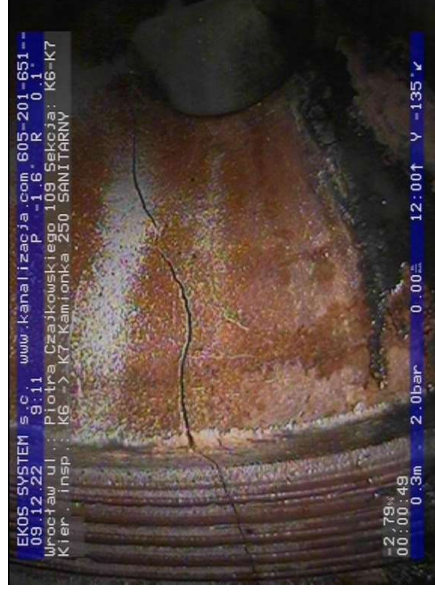
K6-K7-foto_nr-073.jpg, 00:00:49, 0.30 m
 Pęknięcie wzdłużnie, widoczne linie pęknięcia, fragmenty nadal obecne na swoim miejscu, szer.: 1mm na 10 godz.

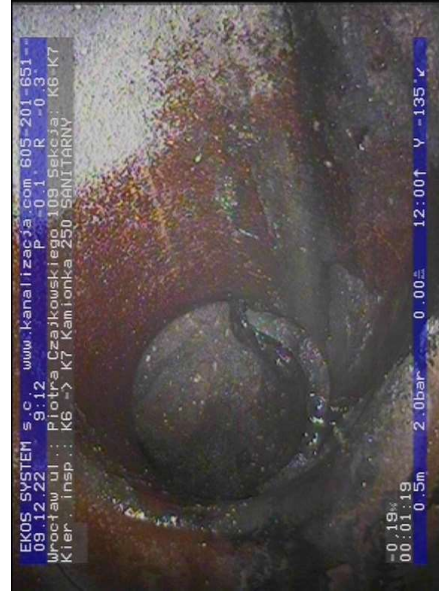
K6-K7-foto_nr-074.jpg, 00:01:19, 0.54 m
 Połączenie/dopływ, wykonane z użyciem złączki, zamknięte, na 9 godz.

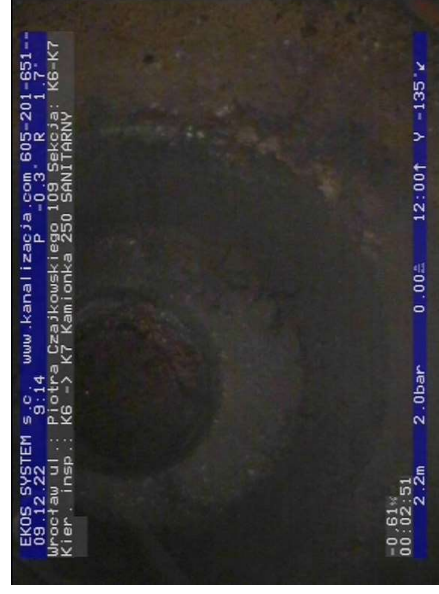
K6-K7-foto_nr-075.jpg, 00:02:51, 2.25 m
 Napotkany wążęł pośredni. Studzienka wiazowa

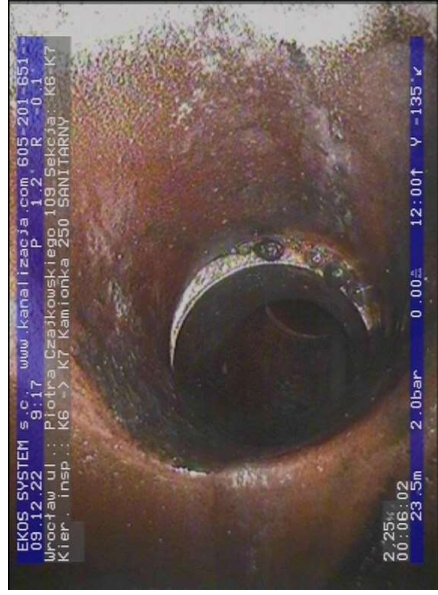
23.52 BCAAA Połączenie/dopływ, wykonany z użyciem złączki, otwarte, na 9 godz. 00:06:02 K6-K7-foto_nr-076.jpg

KG-K7-foto_nr-076.jpg, 00:06:02, 23.52 m
Połączenie/dopływ, wykonany z użyciem złączki, otwarte, na 9
godz.

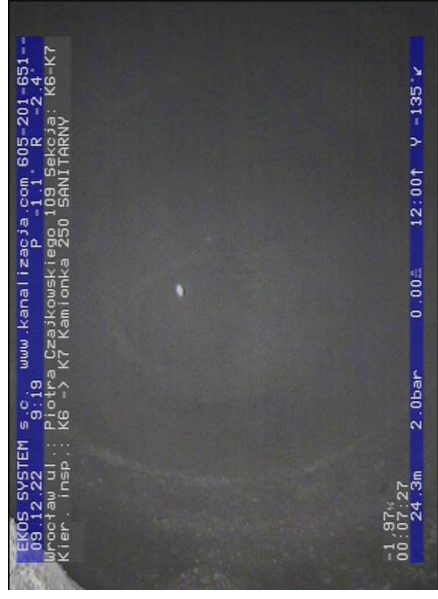
24.32 BCEA Węzeł końcowy, Studzienka wiazowa, K7 00:07:27 K6-K7-foto_nr-077.jpg

KG-K7-foto_nr-077.jpg, 00:07:27, 24.32 m
Wężel końcowy. Studzienka wiazowa, K7
