Wyniki wstępnych badań konserwatorskich oraz program prac konserwatorskich dla elewacji zewnętrznych, tynków wewnętrznych, drewnianej więźby półotwartej i sufitu oraz stolarki wewnętrznej.

Dotyczy: Cerkwi Prawosławnej pw. Wszystkich Świętych w Bobolicach.

Koszalin – listopad/grudzień 2019 r.

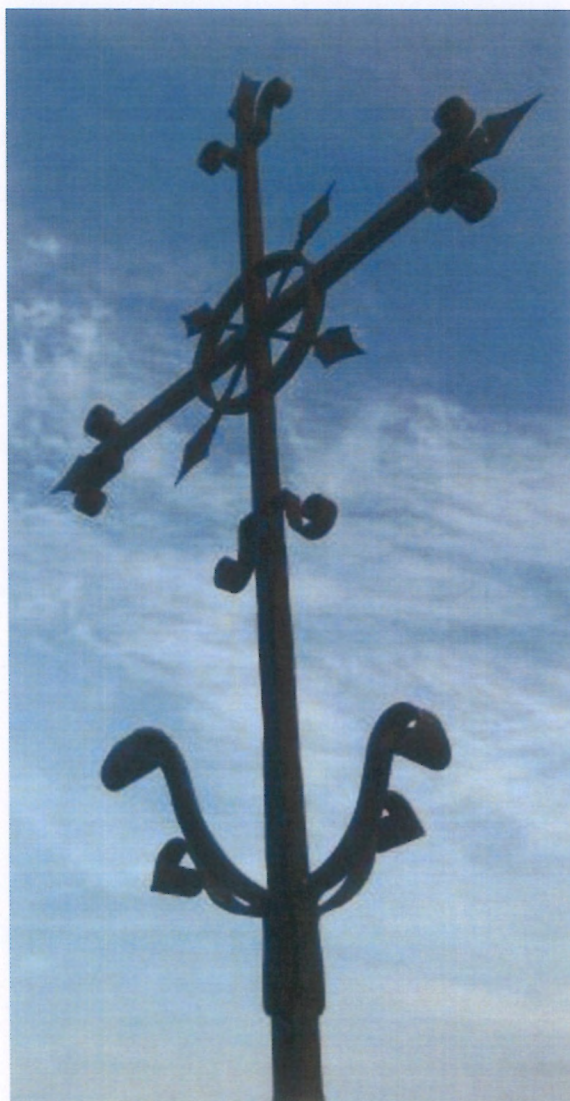
Fot. 1 (wyk. W. Tomaszewski): Hełm wieży kościoła wieńczy stalowy krzyż osadzony na stalowej półkuli. Powierzchnia krzyża jest pokryta cienką warstwą tlenków żelaza (pasywacja).

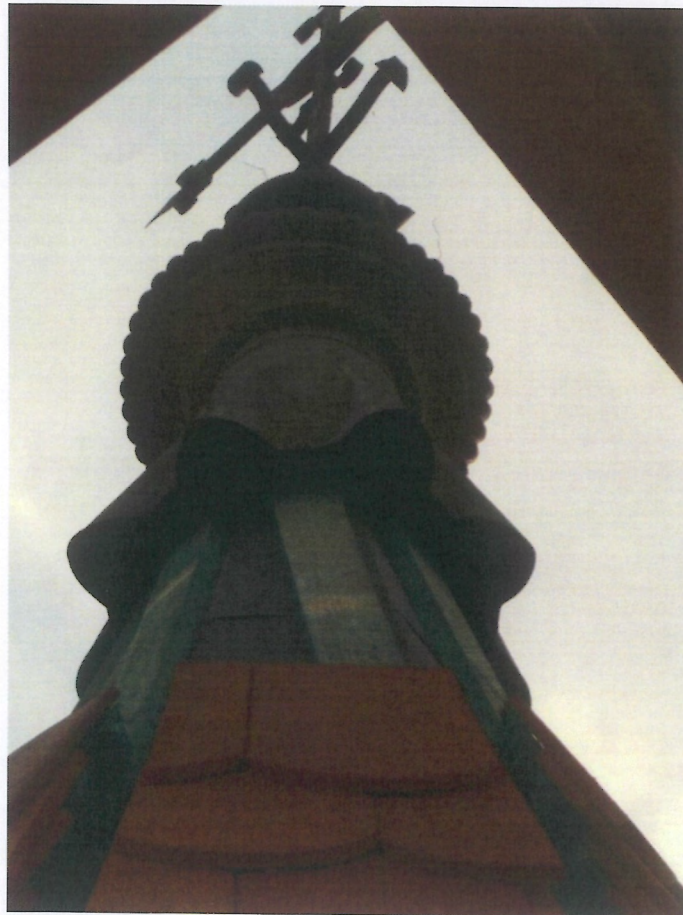
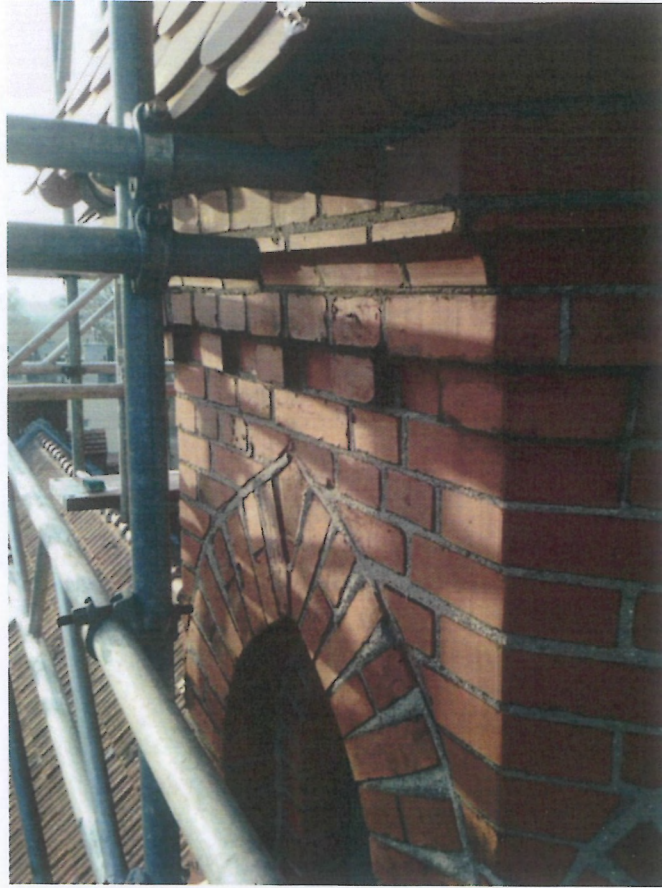
Fot. 6 i 7 (wyk. W. Tomaszewski): Widok stanu zachowania ścian wieży na poziomie gzymsu koronującego. Stan zachowania cegieł i spoin ocenia się jako dobry. Całość zwała i kompletna. Sporadycznie zdarzają się bardzo małe ubytki spoiny (szczeliny i odpryski).

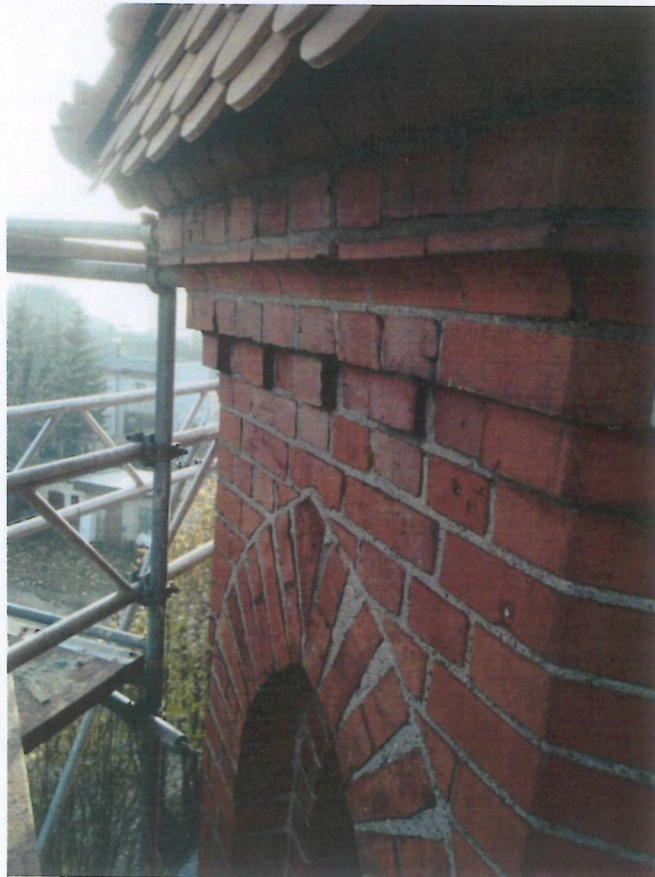
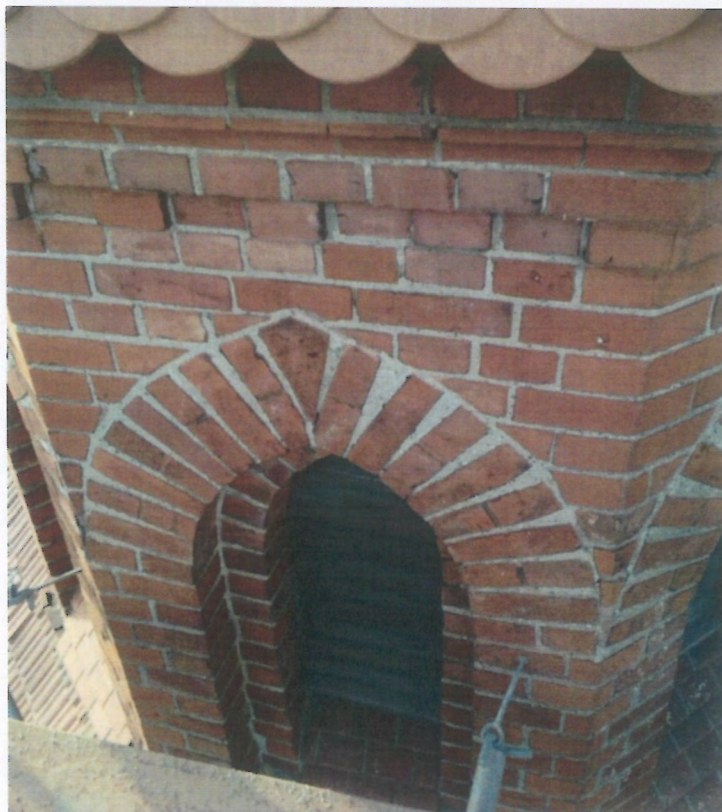
Fot. 8 i 9 (wyk. W. Tomaszewski): Widok stanu zachowania ścian wieży na poziomie gzymsu koronującego. Stan zachowania cegieł i spoin ocenia się jako dobry. Całość zwarta i kompletna. Sporadycznie zdarzają się bardzo małe ubytki spoiny (szczeliny i odpryski).

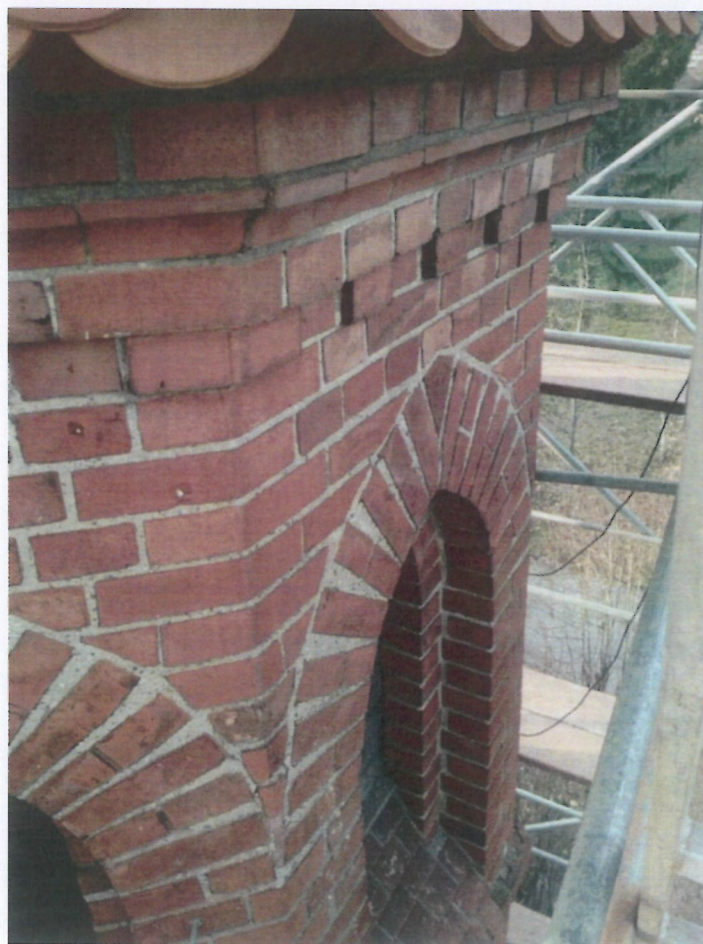
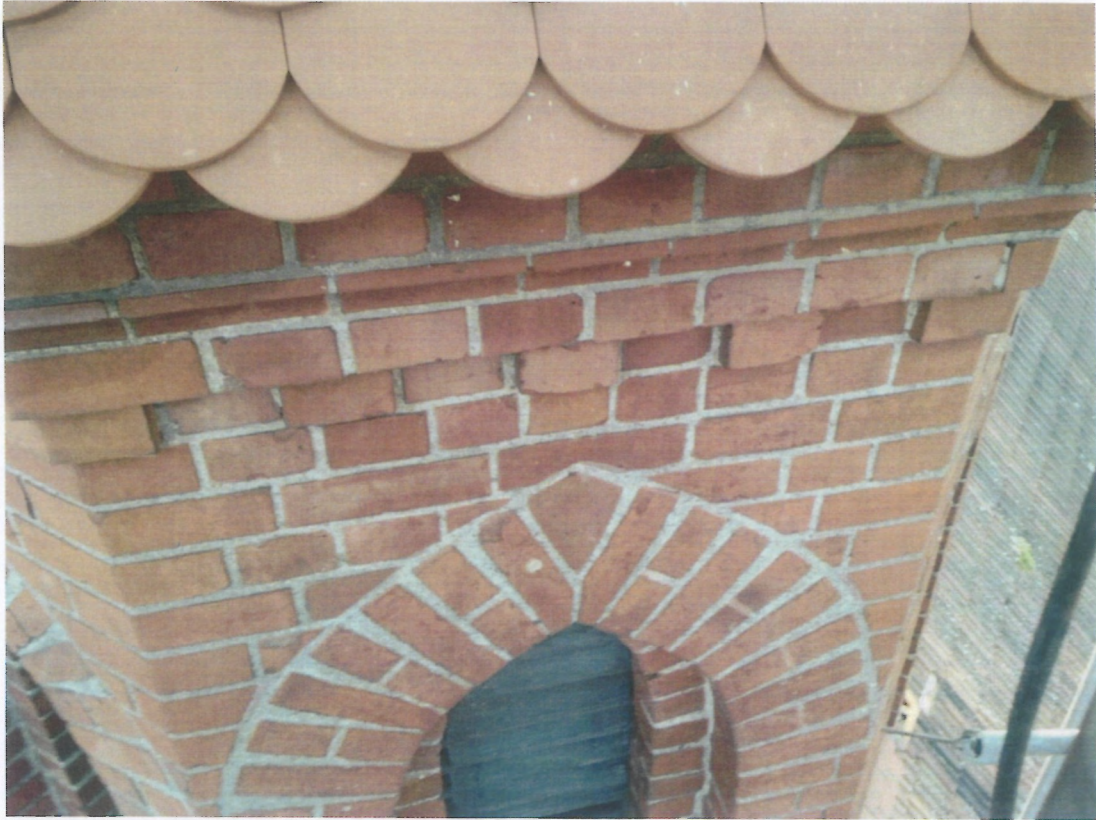
Fot. 10 i 11 (wyk. W. Tomaszewski): Widok stanu zachowania ścian wieży na poziomie gzymsu koronującego. Stan zachowania cegieł i spoin ocenia się jako dobry. Całość zwała i kompletna. Sporadycznie zdarzają się bardzo małe ubytki spoiny (szczeliny i odpryski).

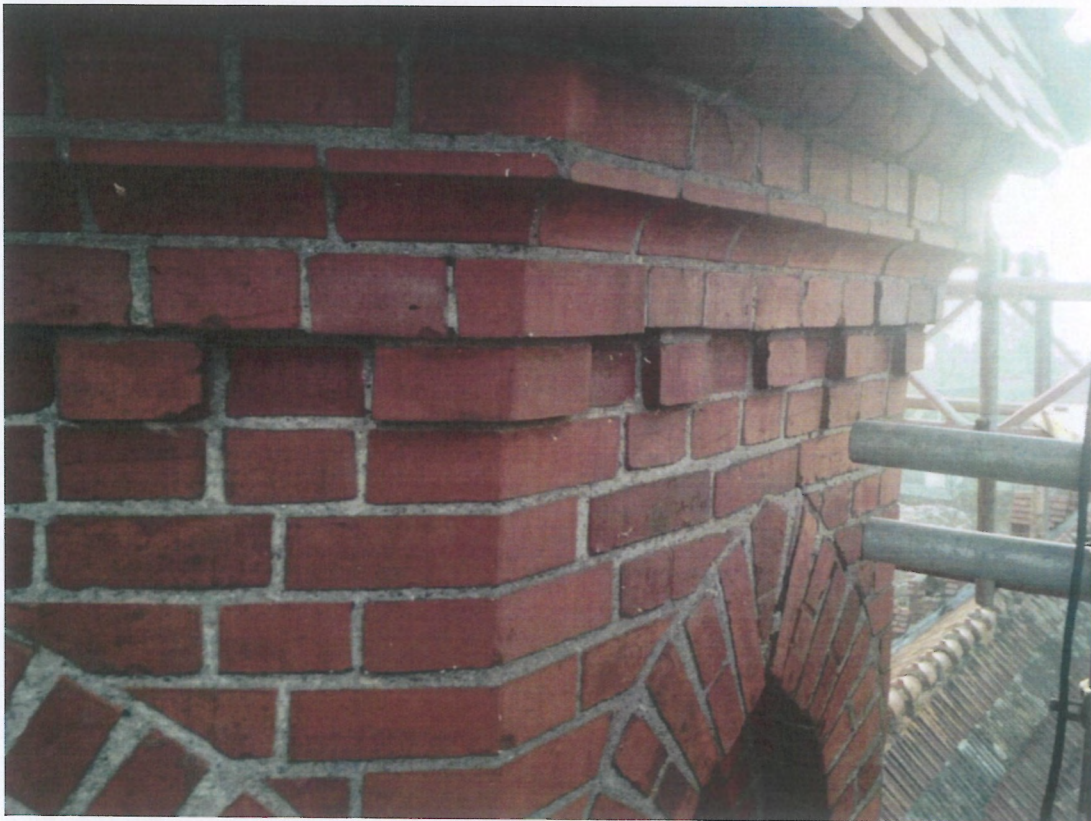
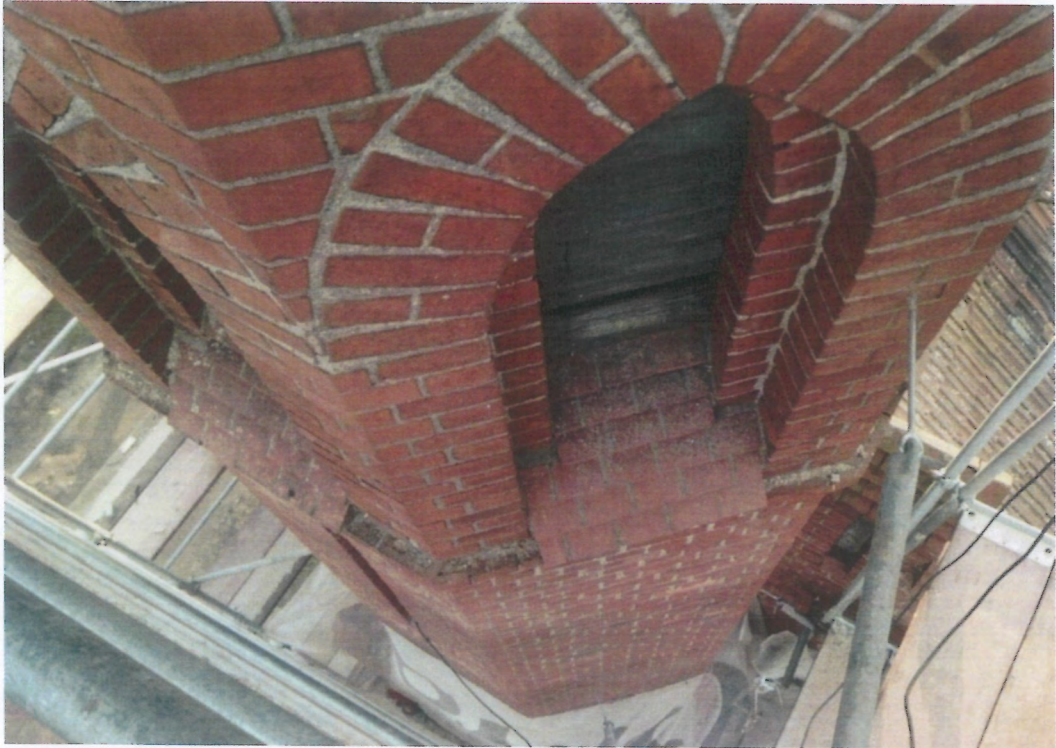
Fot. 12 i 13 (wyk. W. Tomaszewski): Widok stanu zachowania ścian wieży na poziomie gzymsu koronującego. Stan zachowania cegieł i spoin ocenia się jako dobry. Całość zwała i kompletna. Sporadycznie zdarzają się bardzo małe ubytki spoiny (szczeliny i odpryski).

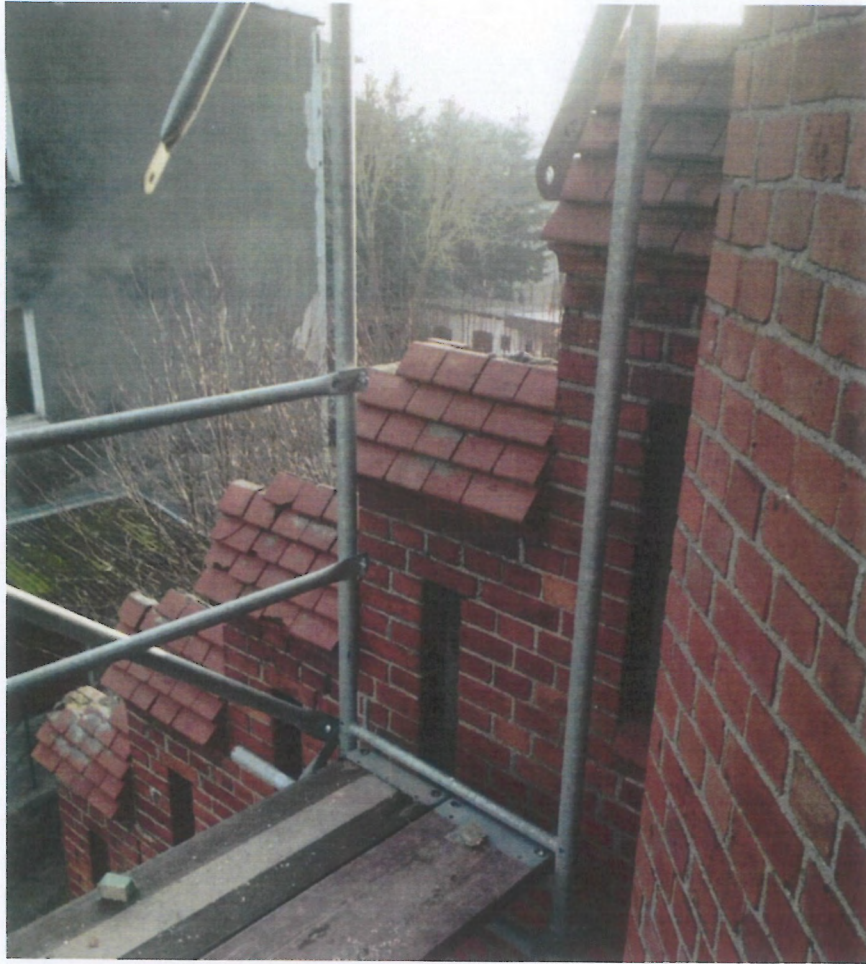
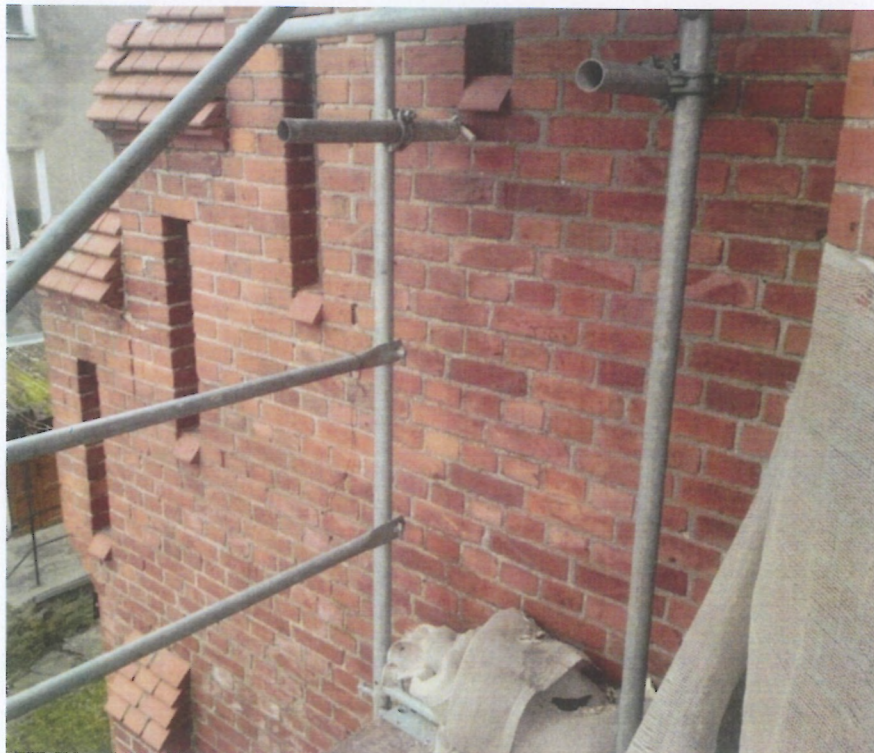
Na zwieńczeniach ścian szczytowych (daszkach okapowych/czapkach) widoczne są braki całych kształtek ceramicznych, ich pęknięcia i uszczerbienia, zabrudzenia resztkami zaprawy murarskiej oraz patyna powstała z zanieczyszczeń atmosferycznych (sadza kominowa). Wątki ceglane ścian pionowych są w dobrym stanie zachowania. Zdecydowana większość murów jest zwarta i kompletna. Sporadycznie zdarzają się bardzo małe ubytki spoiny (szczeliny i odpryski) oraz przebielenia powstałe z wytlukania zaprawy murarskiej (wysięki wapienne). Na powierzchniach skośnych tuż przy korpusie wieżowym występują braki gąsiorów ceramicznych (pozostałości zaprawy cementowej i resztek wytłuczonej ceramiki).

Fot. 15 i 16 (wyk. W. Tomaszewski): Widok stanu zachowania wybranych fragmentów wschodniej ściany szczytowej (od str. południowej). Widoczne są: braki kształtek ceramicznych, ich pęknięcia i uszczerbienia, zabrudzenia zaprawą murarską oraz patyna powstała z zanieczyszczeń atmosferycznych (sady kominowej). Wątki ceglane ścian pionowych w dobrym stanie zachowania. Całość zwarta i kompletna. Sporadycznie zdarzają się bardzo małe ubytki spoiny (szczeliny i odpryski).

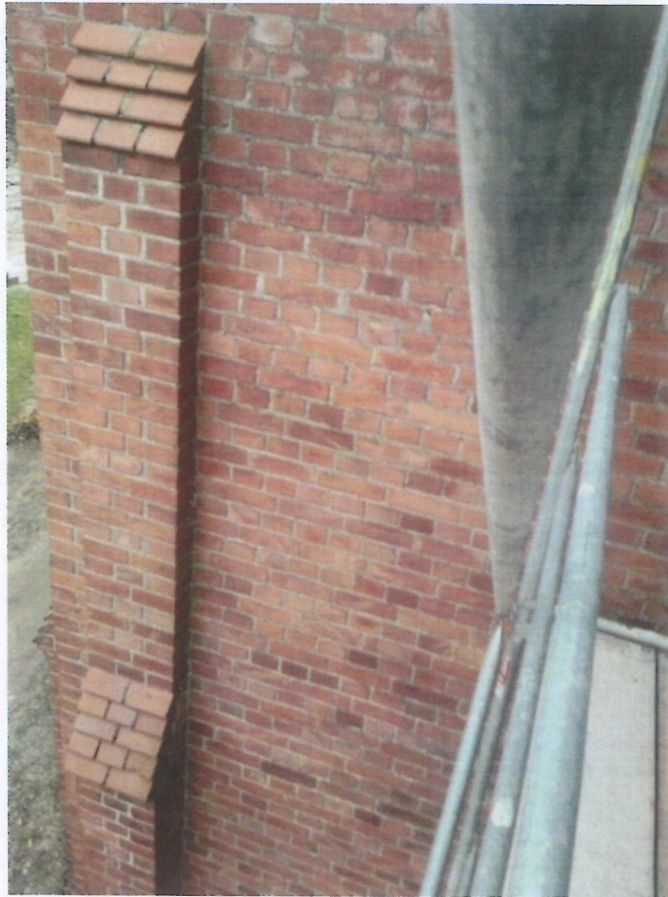
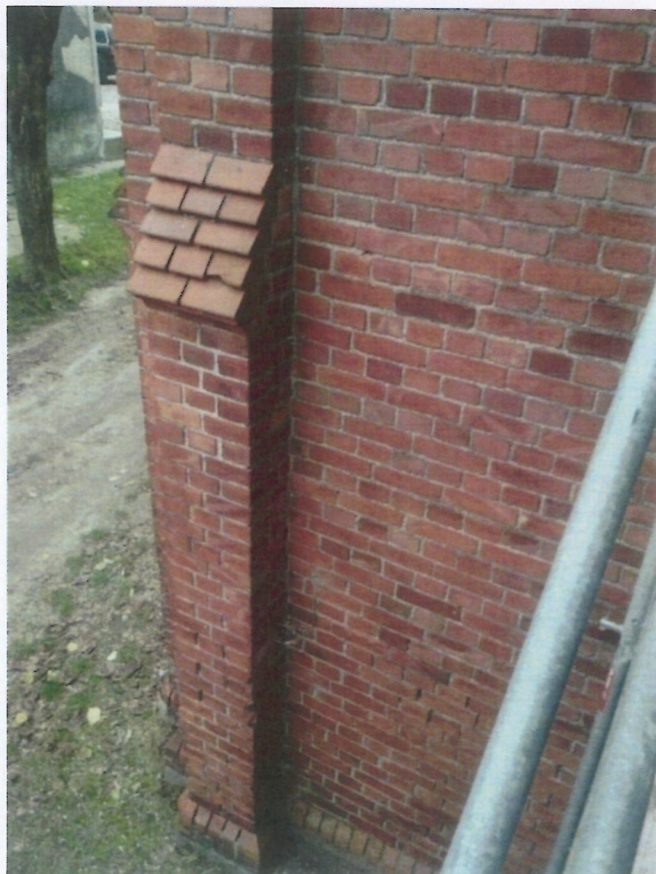
Fot. 17 i 18 (wyk. W. Tomaszewski): Widok stanu zachowania wybranych fragmentów wschodniej ściany szczytowej (od str. południowej). Wątki ceglane ścian pionowych w dobrym stanie zachowania. Całość zwarta i kompletna. Sporadycznie zdarzają się bardzo małe ubytki spoiny (szczeliny i odpryski) oraz przebielenia powstałe z wyptukania zaprawy murarskiej (wysięki wapienne).

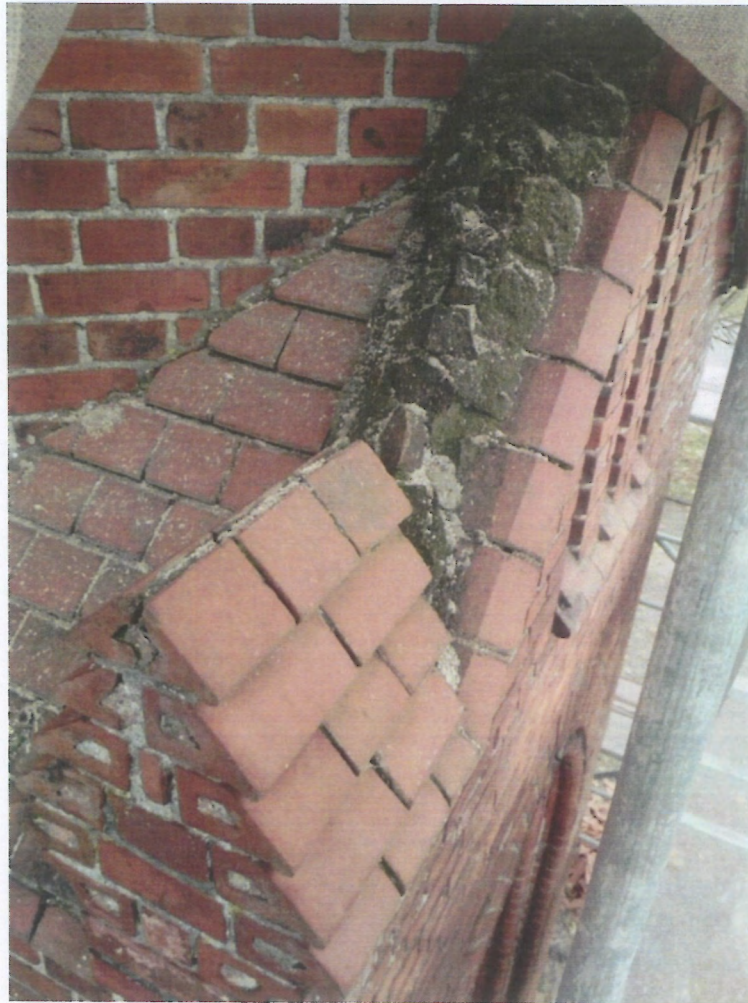
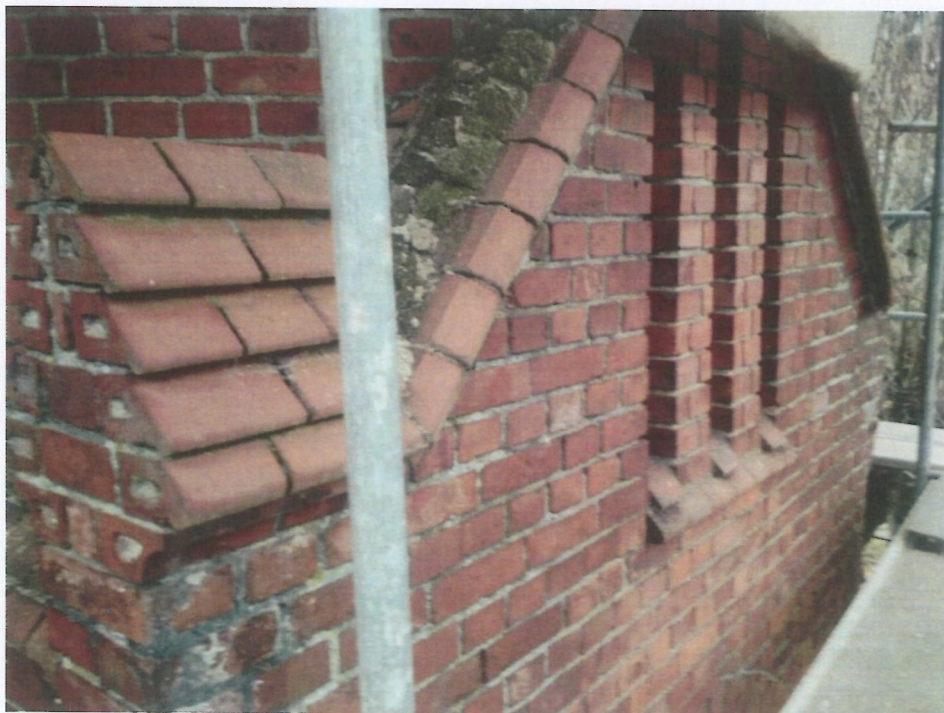
Fot. 19 i 20 (wyk. W. Tomaszewski): Widok stanu zachowania wybranych fragmentów środka elewacji wschodniej. Na skośnej powierzchni brakuje gąsiorów ceramicznych. Wątki ceglane ścian pionowych w dobrym stanie zachowania. Całość zwarta i kompletna. Sporadycznie zdarzają się bardzo małe ubytki spoiny (szczeliny i odpryski) oraz przebielenia powstałe z wypłukania zaprawy murarskiej (wysięki wapienne).

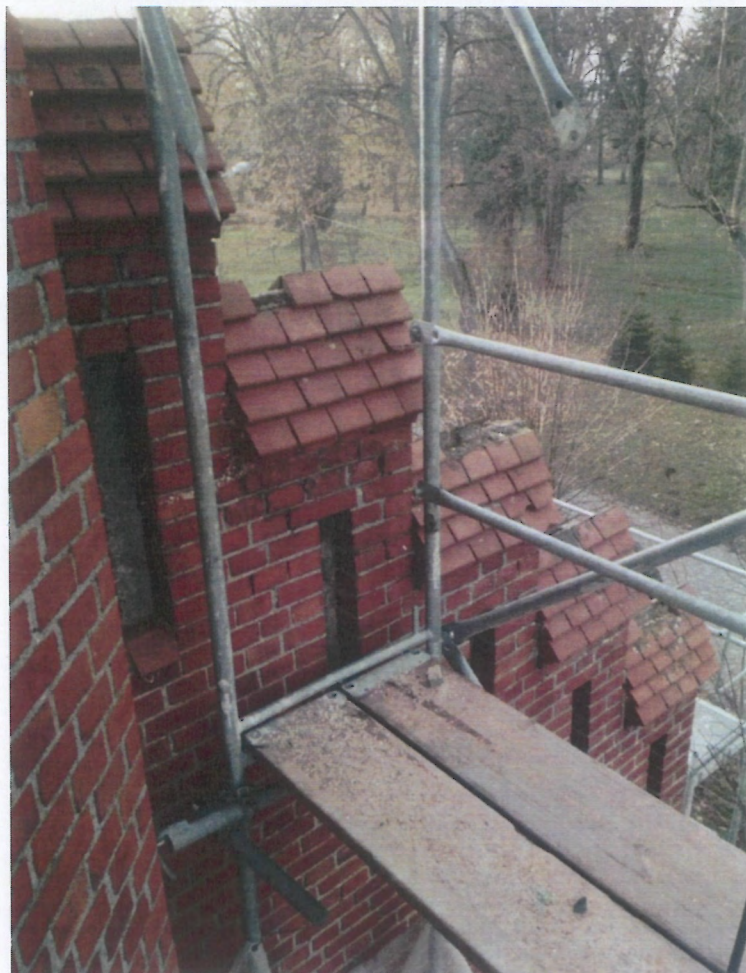
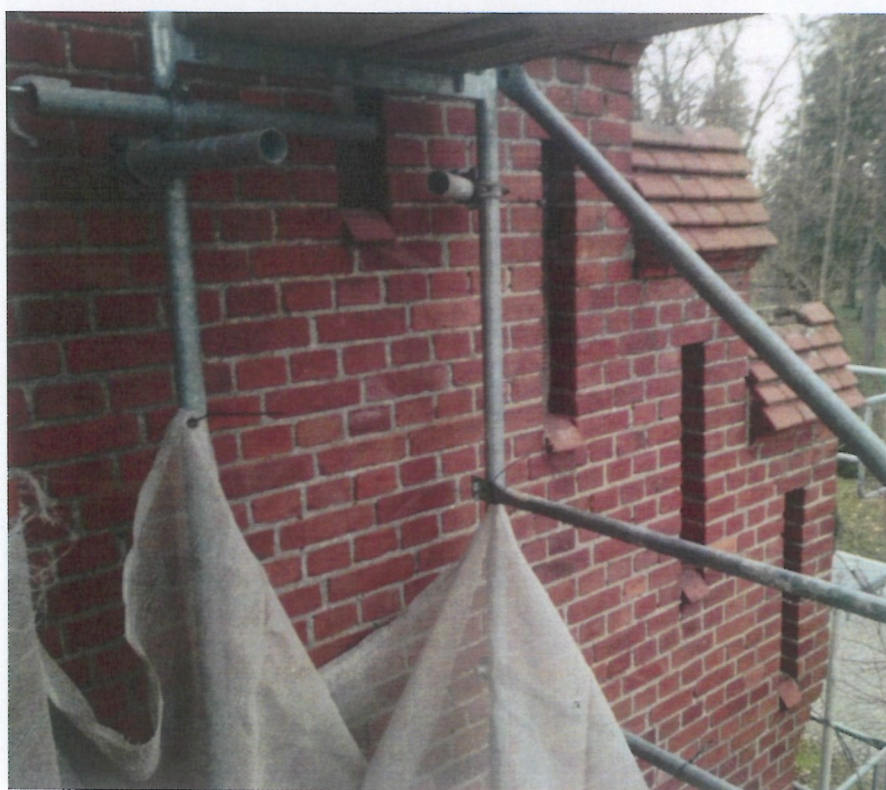
Fot. 22 i 23 (wyk. W. Tomaszewski): Widok stanu zachowania wybranych fragmentów wschodniej ściany szczytowej (od str. północnej). Widoczne są: braki kształtek ceramicznych, ich pęknięcia i uszczerbienia. Wątki ceglane ścian pionowych w dobrym stanie zachowania. Całość zwarta i kompletna. Sporadycznie zdarzają się bardzo małe ubytki spoiny (szczeliny i odpryski).

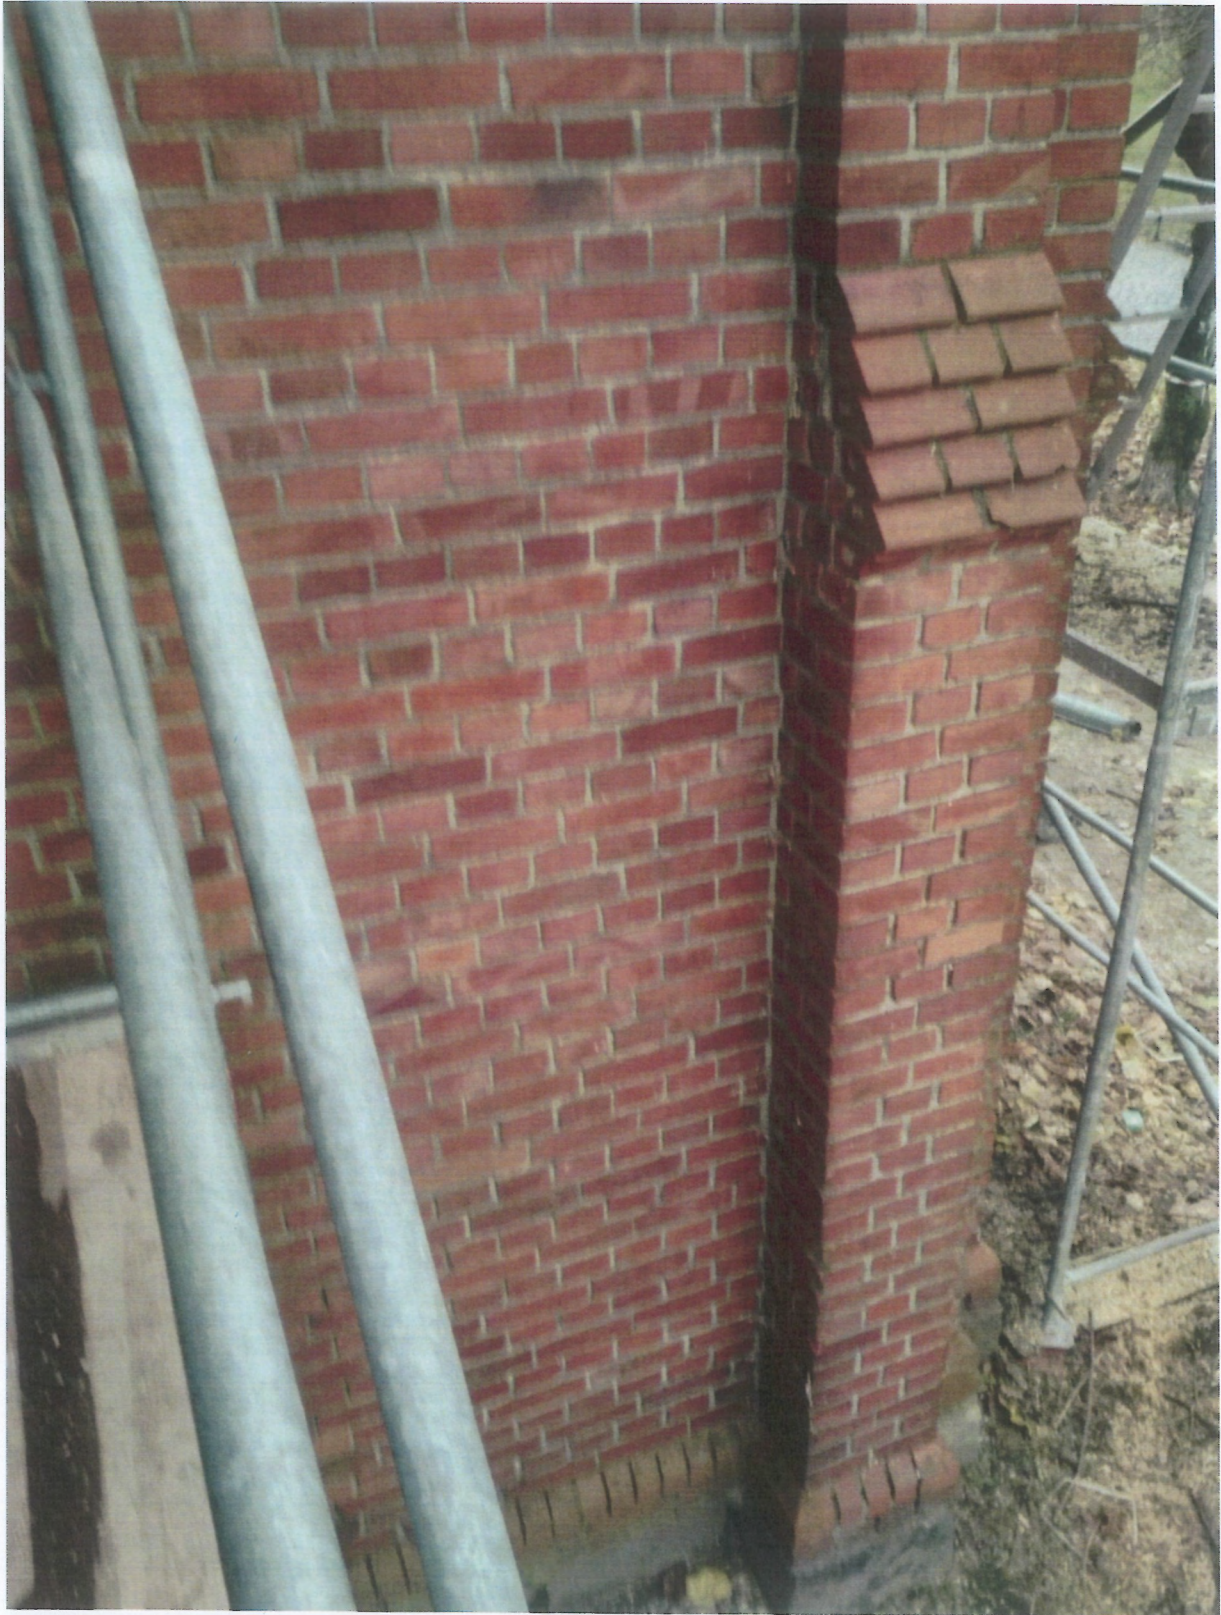
Fot. 26 (wyk. W. Tomaszewski): Widok stanu zachowania wybranego fragmentu wschodniej ściany szczytowej (od str. północnej). Wątki ceglane ścian pionowych w dobrym stanie zachowania. Całość zwarta i kompletna. Sporadycznie zdarzają się bardzo małe ubytki spoiny (szczeliny i odpryski).

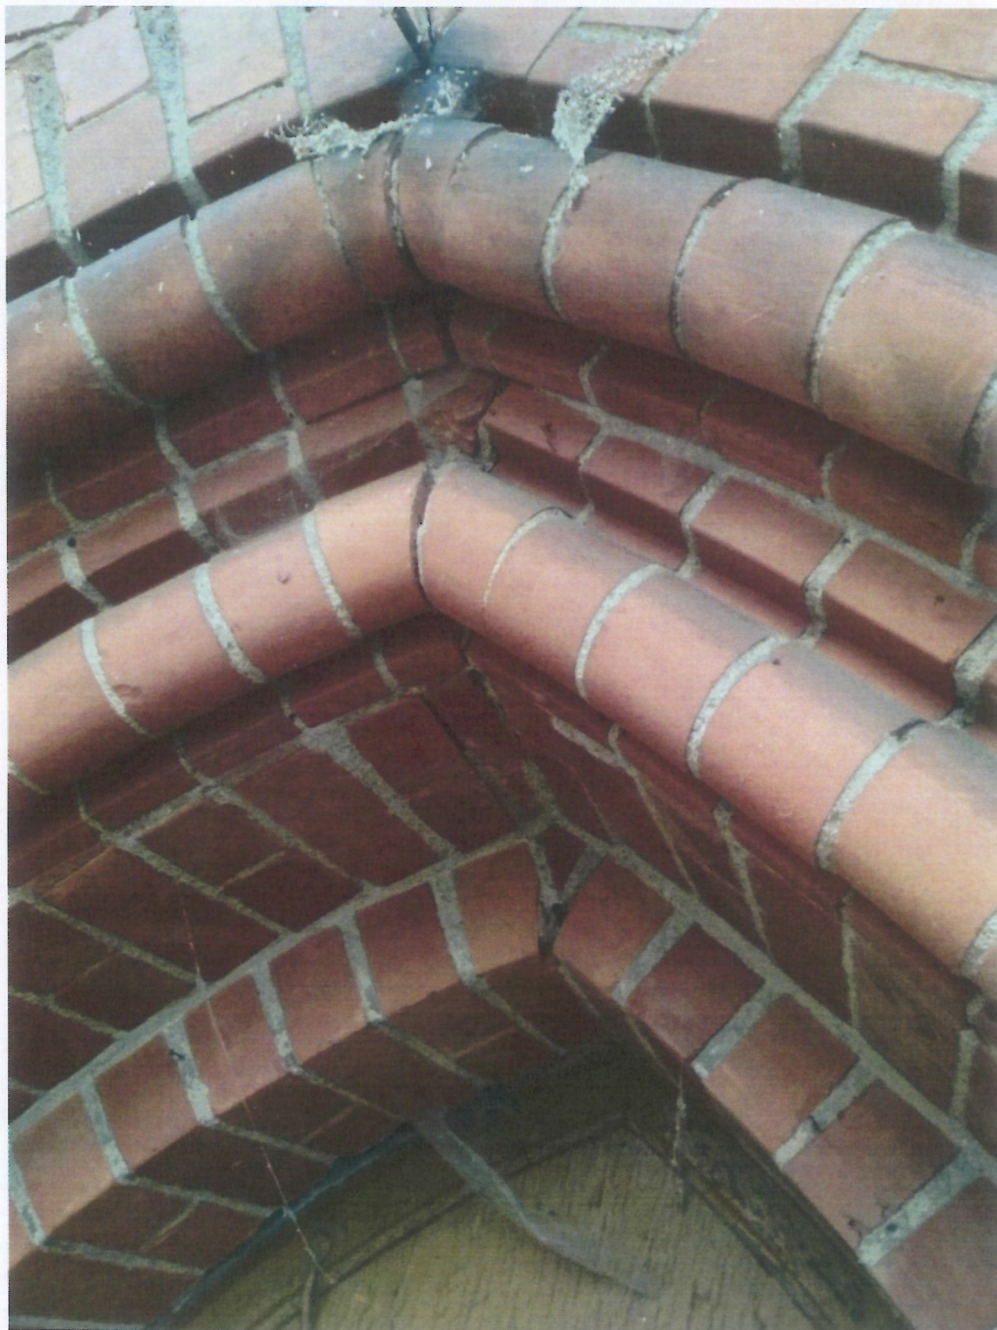
Fot. 28 (wyk. W. Tomaszewski): Widok stanu zachowania zwieńczenia ostrołuku portalu. Wątki ceramiczne w dobrym stanie zachowania, aczkolwiek występują ich niewielkie odpryski. Ogólnie całość zwarta i kompletna. Na powierzchni występuje patyna powstała z zanieczyszczeń atmosferycznych (sadzy kominowej). Wątki ceglane ścian pionowych w dobrym stanie zachowania. Sporadycznie zdarzają się bardzo małe ubytki spoiny (szczeliny i odpryski).

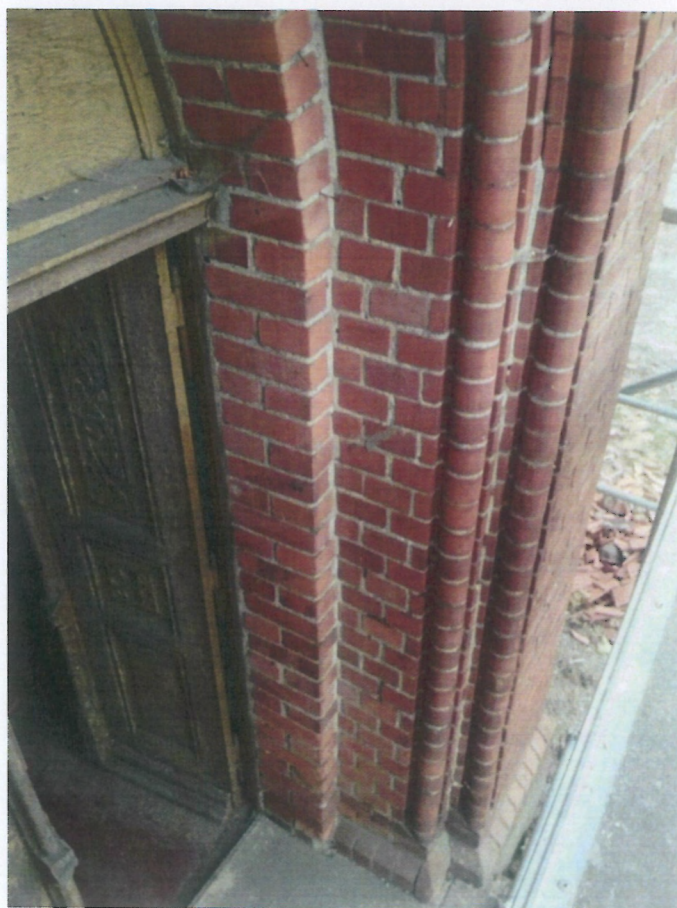
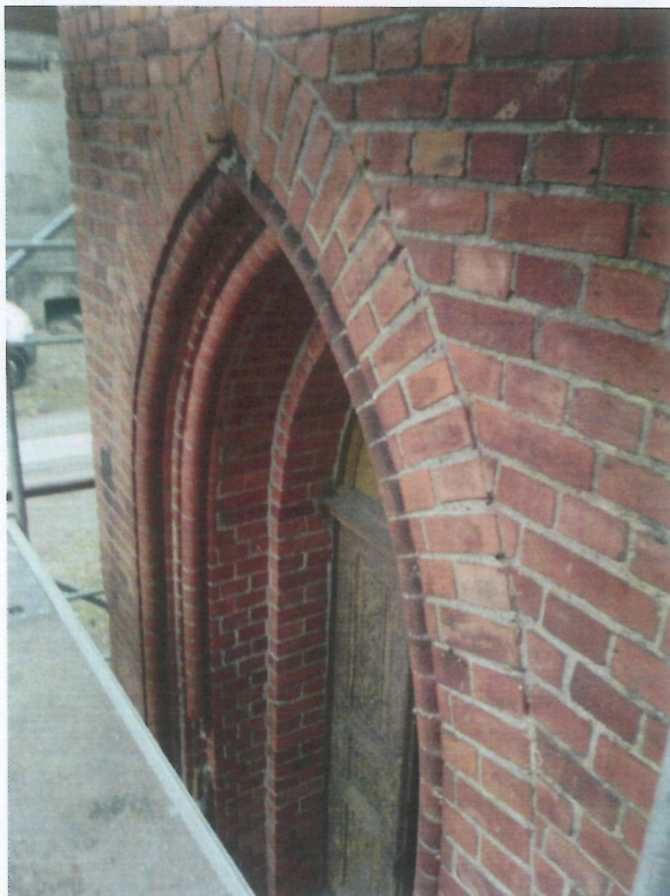
Fot. 31 i 32 (wyk. W. Tomaszewski): Widok stanu zachowania powierzchni portalu. Widoczny istotny ubytek wałka na odcinku kila kształtek ceramicznych. U podstawy brak kształtki ceramicznej.

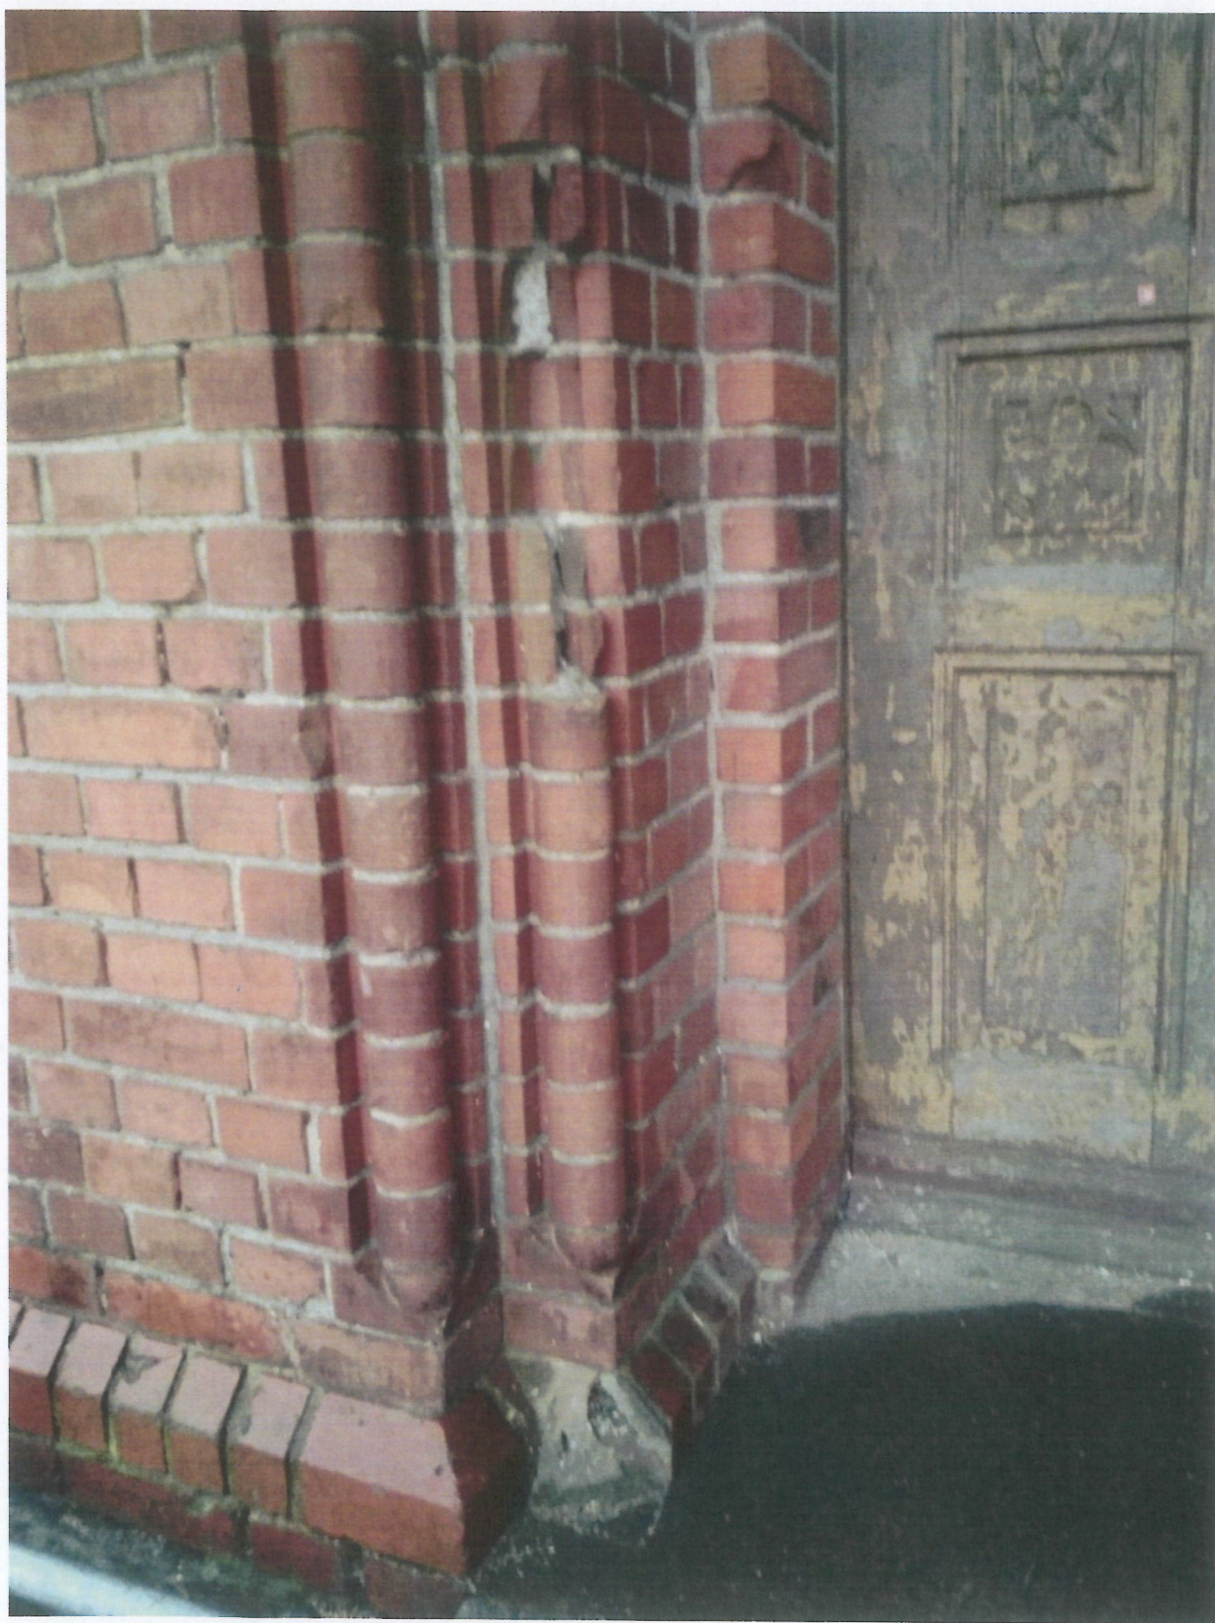
Wątki ceramiczne portalu są ogólnie w dobrym stanie zachowania. Całość kompozycji jest zwarta i kompletna. Niemniej jednak po prawej stronie wnętrza portalu występuje istotny ubytek wałka na odcinku kilku kształtek ceramicznych. Poniżej u podstawy brakuje części kształtki ceramicznej. Są to ubytki natury mechanicznej.

Fot. 33 (wyk. W. Tomaszewski): Widok istotnych ubytków wałka na odcinku kilku kształtek ceramicznych oraz ubytku kształt ceramicznej u podstawy. Są to ubytki natury mechanicznej.

19) Drobne ubytki w ceglach i kształtkach można uzupełnić przeznaczonymi do tego celu zaprawami, np.: **Optosan NSR** (Optolith) lub **Restauriermortel** (Remmers). Uzupełniając ubytki należy zadbać o odbudowanie formy elementów jak również zamykać wszelkie miejsca gdzie podczas zimy może zamarzać woda.

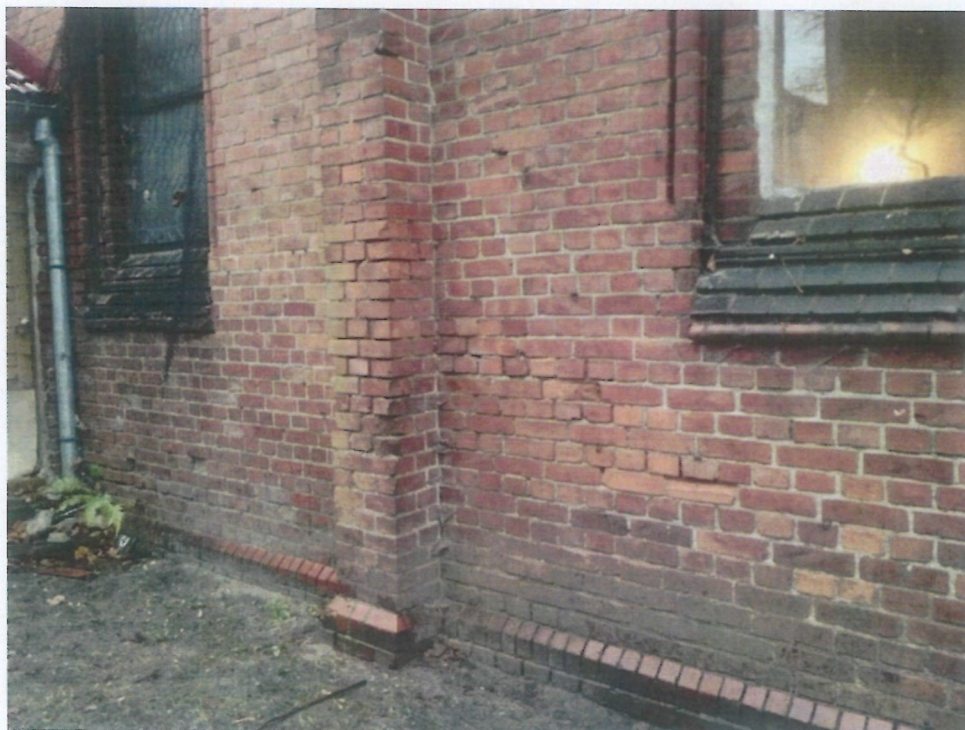
Ogólny stan zachowania wątków ceglanych ocenia się jako dobry, aczkolwiek występują utracenia narożników cegieł, ubytki odcinków spoin (zwietrzałych i wypłukanych). Sporadycznie występuje dezintegracja pojedynczych cegieł, które warstwowo osypują się. Szkliwione kształtki ułożone na parapetach mają poutrącane krawędzie oraz powierzchniowe odpryski i zmatowienia szkliwa. Spotyka się braki pojedynczych cegieł oraz kształtek ceramicznych (szczególnie na przybudówce zakrystii).

Fot. 35 i 36 (wyk. W. Tomaszewski): Widok stanu zachowania wybranych fragmentów powierzchni elewacji południowej. Ogólny stan zachowania wątków ceglanych ocenia się jako dobry, aczkolwiek występują utracenia narożników cegieł, ubytki odcinków zwietrzałych i wypłukanych spoin. Sporadycznie występuje dezintegracja pojedynczych cegieł, które warstwowo osypują się. Szklwiorkształtki ułożone na parapetach mają poutrącone krawędzie oraz powierzchniowe odpryski i zmatowienia szkliska.

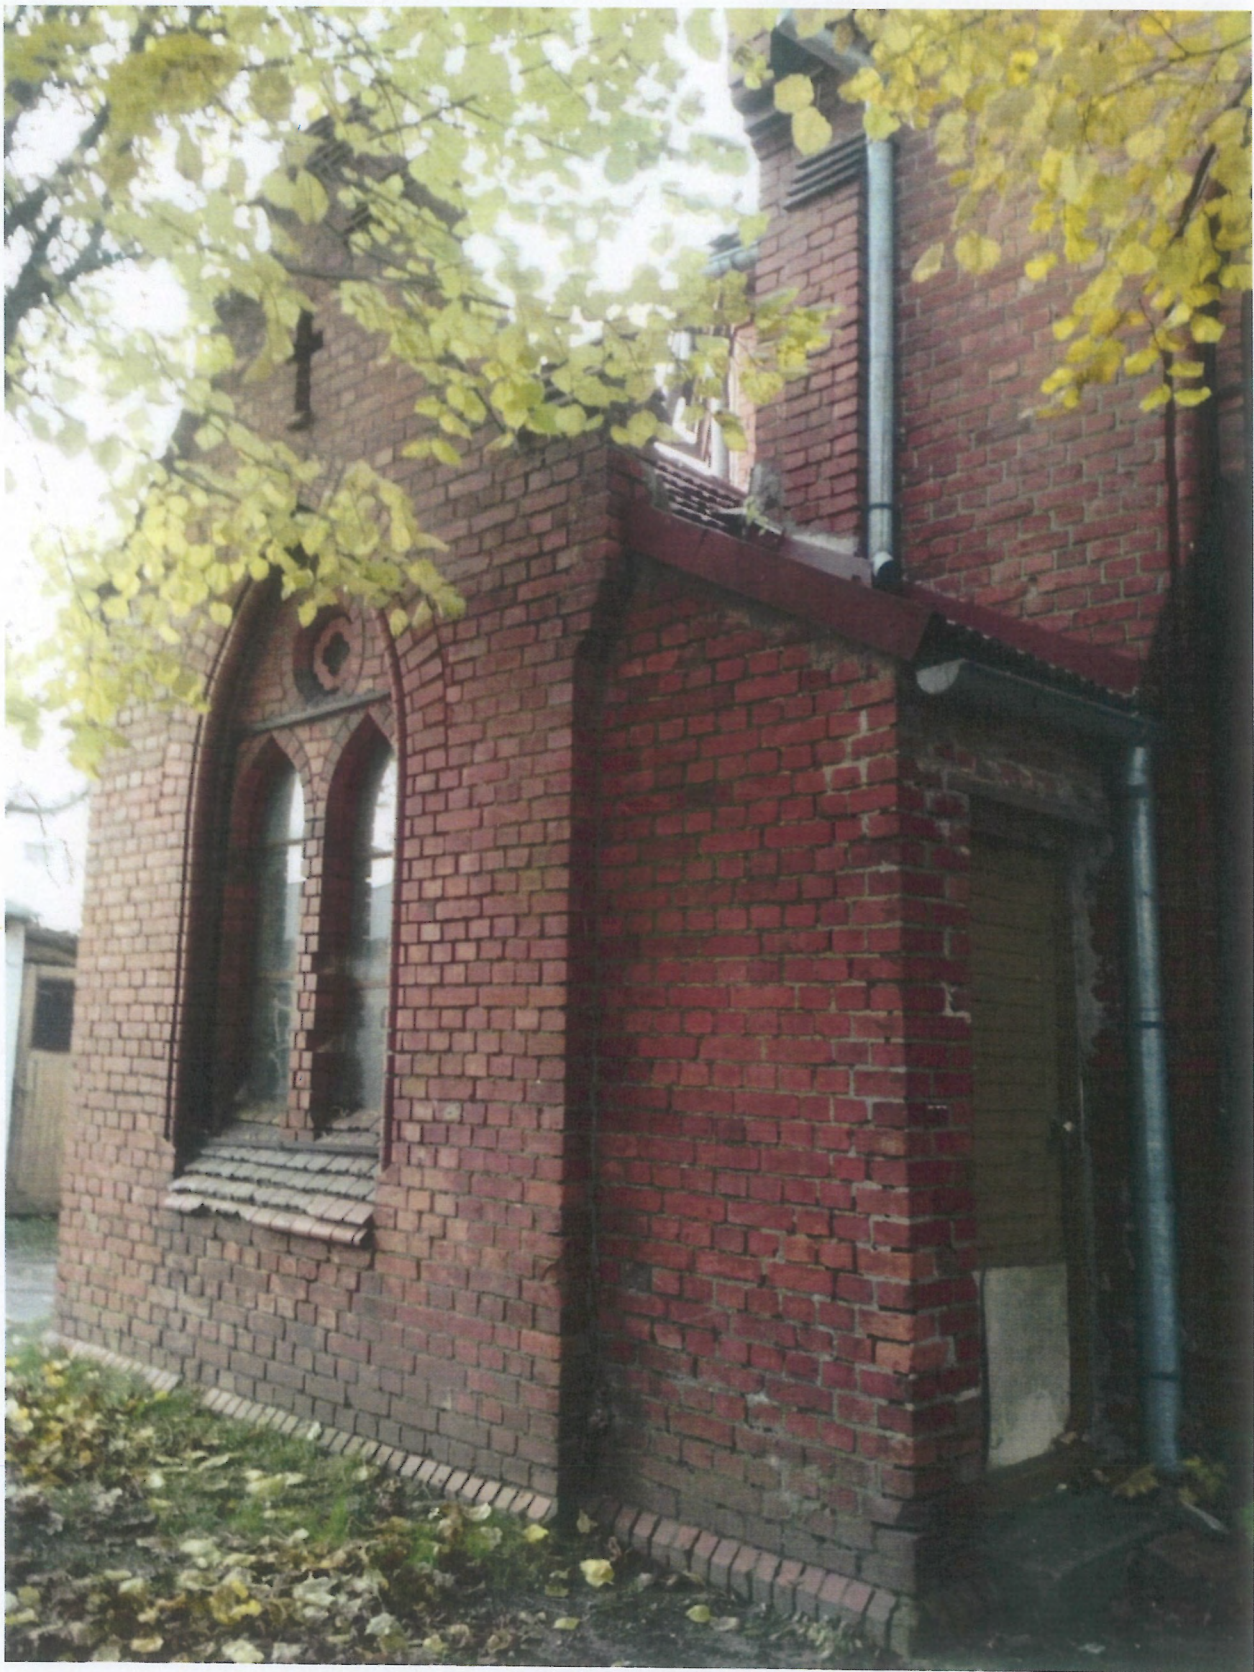
Fot. 37 (wyk. W. Tomaszewski): Widok stanu zachowania zakrystii. Zauważa się utracenia narożników cegieł, ubytki odcinków zwietrzałych i wypłukanych spoin. Spotyka się braki pojedynczych cegieł oraz kształtek ceramicznych. Szkliwione kształtki ułożone na parapetach mają poutrącone krawędzie oraz powierzchniowe odpryski i zmatowienia szkliva.
