Wyniki wstępnych badań konserwatorskich oraz program prac konserwatorskich dla elewacji zewnętrznych, tynków wewnętrznych, drewnianej więźby półotwartej i sufitu oraz stolarki wewnętrznej.

Dotyczy: Cerkwi Prawosławnej pw. Wszystkich Świętych w Bobolicach.

Koszalin – listopad/grudzień 2019 r.

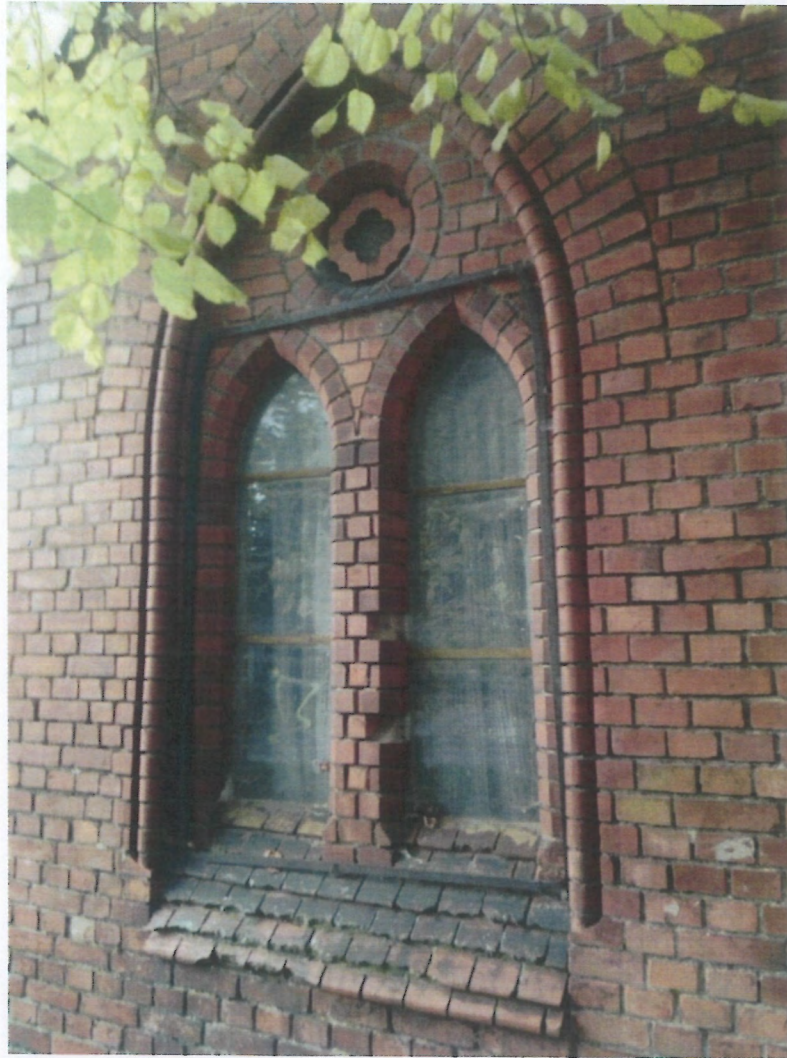
Fot. 38 i 39 (wyk. W. Tomaszewski): Widok stanu zachowania zakrystii. Zauważa się utracenia narożników cegieł, ubytki odcinków zwietrzałych i wypłukanych spoin. Spotyka się braki pojedynczych cegieł oraz kształtek ceramicznych. Szkliwione kształtki ułożone na parapetach mają poutrącane krawędzie oraz powierzchniowe odpryski i zmatowienia szkliva.

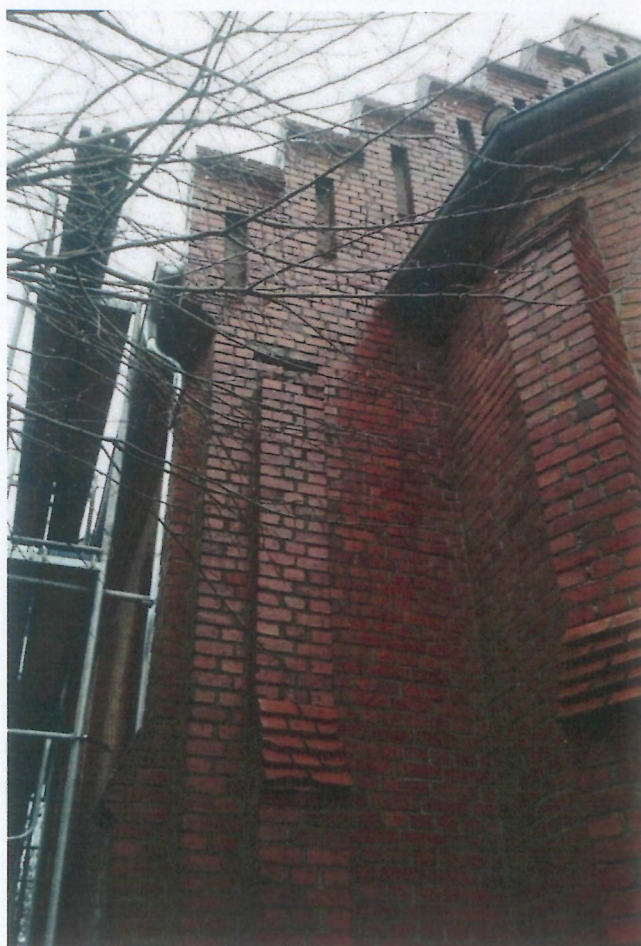
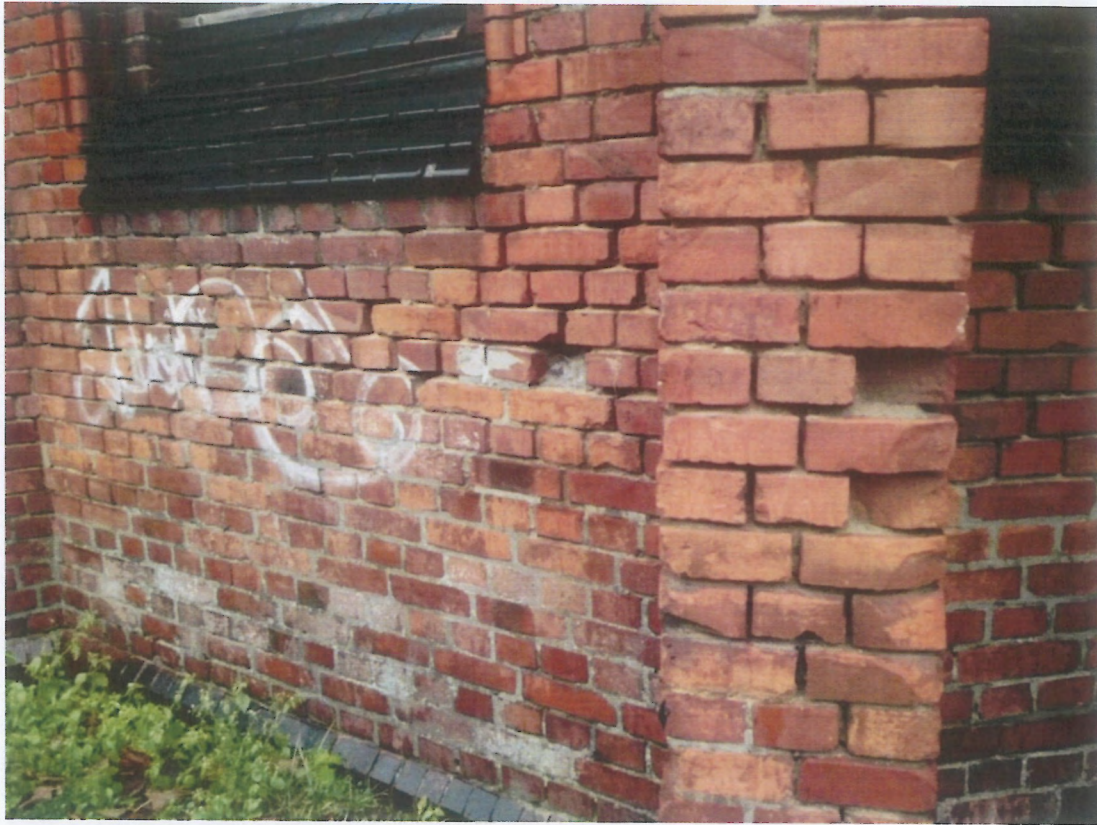
Zauważa się utracenia narożników cegieł, ubytki całych odcinków spoin (zwietrzałych i wypłukanych). Spotyka się braki pojedynczych cegieł oraz kształtek ceramicznych. Szkliwione kształtki ułożone na parapetach mają poutrącane krawędzie oraz powierzchniowe odpryski i zmatowienia szkliwa. Obecne są również śladowe zabrudzenia smołą oraz akty wandalizmu w postaci graffiti. Spotyka się braki pojedynczych cegieł oraz kształtek ceramicznych u podstawy murów:

Fot. 44 i 45 (wyk. W. Tomaszewski): Widok stanu zachowania wybranych powierzchni ścian prezbiterium. Zauważa się utracenia narożników cegieł, ubytki odcinków zwietrzałych i wypłukanych spoin. Spotyka się braki pojedynczych cegieł oraz kształtek ceramicznych. Szkliwione kształtki ułożone na parapetach mają poutrącane krawędzie oraz powierzchniowe odpryski i zmatowienia szkliva. Obecne są również śladowe zabrudzenia smołą oraz akty wandalizmu w postaci graffiti.

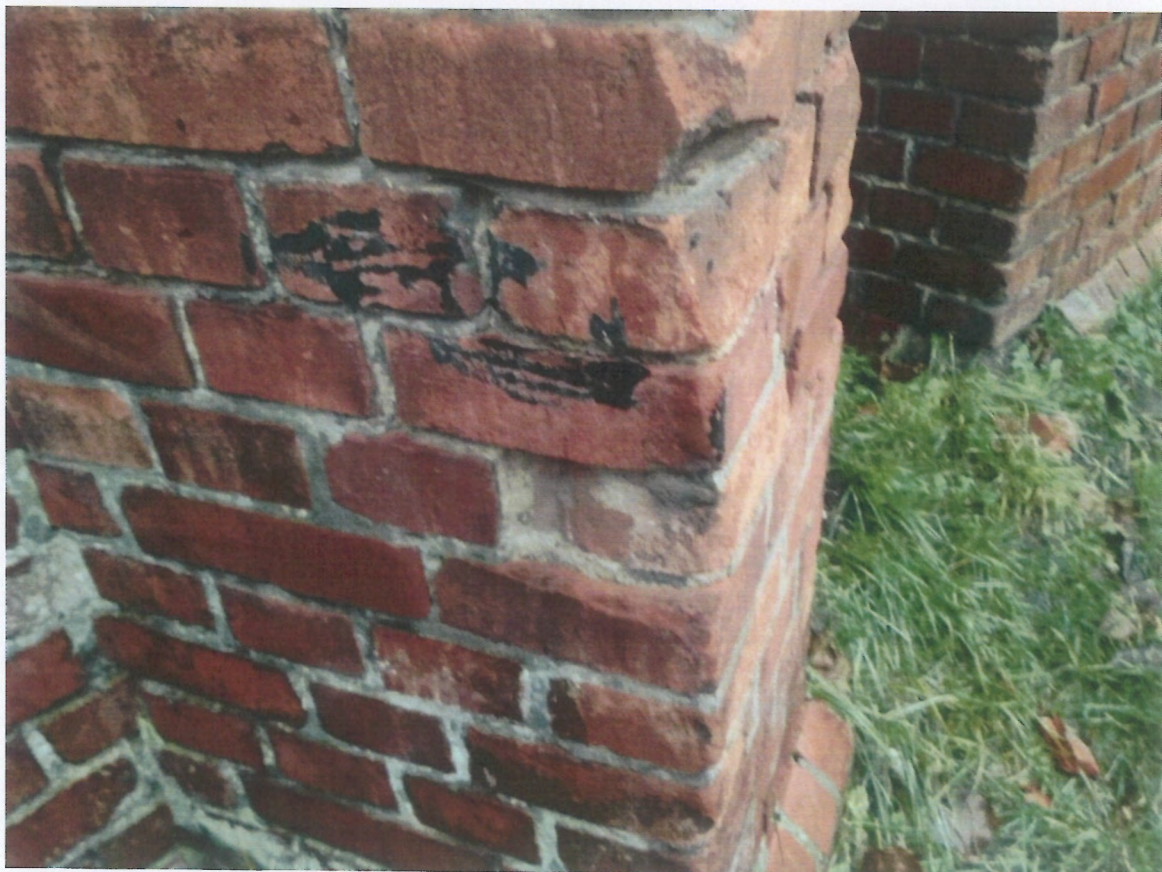
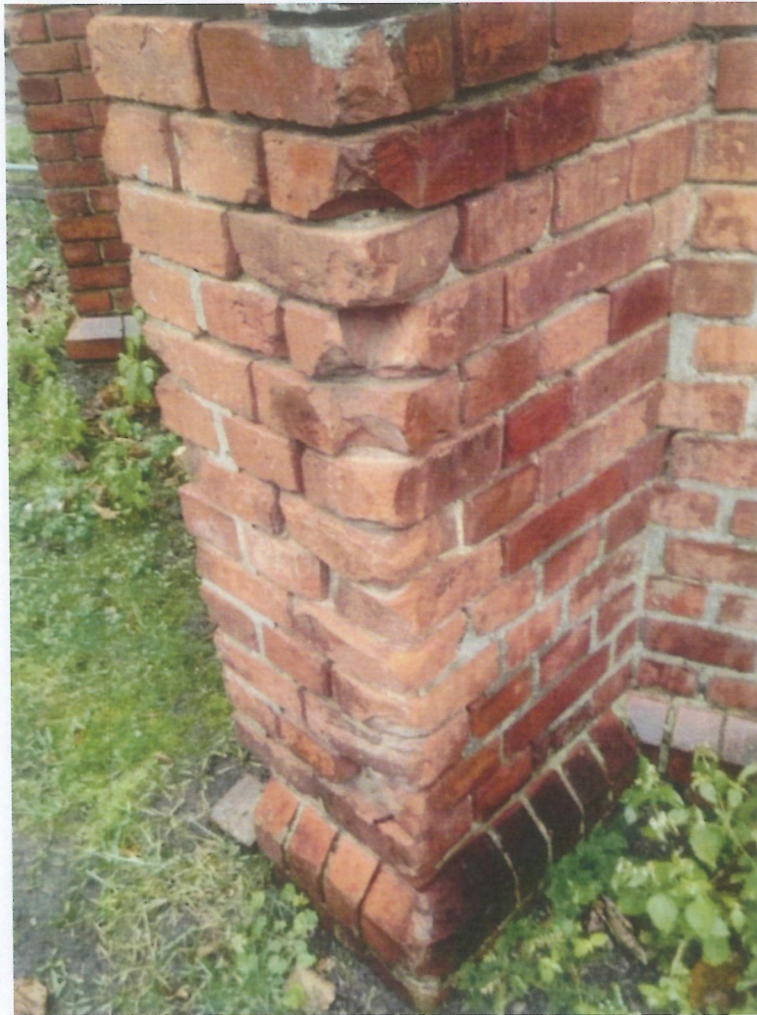
Fot. 46 i 47 (wyk. W. Tomaszewski): Widok stanu zachowania wybranych powierzchni ścian prezbiterium. Zauważa się utracenia narożników cegieł, ubytki odcinków zwietrzałych i wypłukanych spoin. Spotyka się braki pojedynczych cegieł oraz kształtek ceramicznych u podstawy.

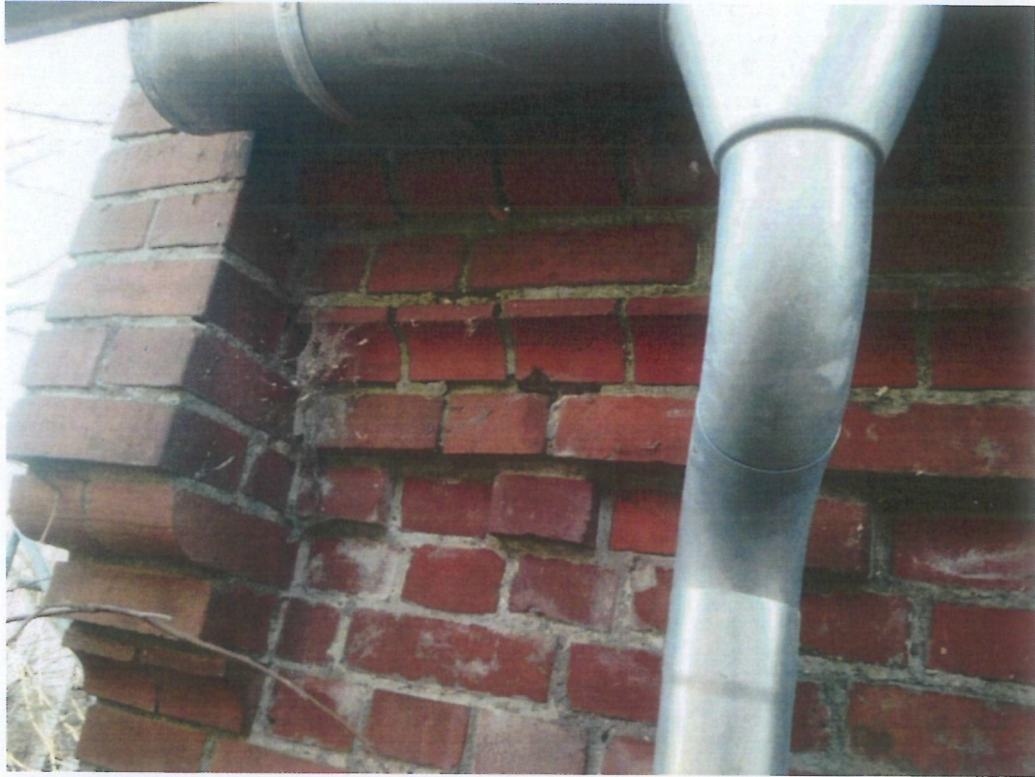
Wątki ceglane oraz kształtki ceramiczne są w dobrym stanie zachowania. Całość jest zwarta i kompletna. Sporadycznie zdarzają się bardzo małe ubytki spoiny (szczeliny i odpryski) oraz przebielenia powstałe z wypłukania zaprawy murarskiej (wysięki wapienne). Na elewacji obecny jest akt wandalizmu w postaci graffiti. W narożniku od strony wschodniej (przy rynnie) występują braki w wątkach ceglanych i kształtkach ceramicznych.

Fot. 52 i 53 (wyk. W. Tomaszewski): Widok stanu zachowania wątków ceglanych i kształtek ceramicznych na poziomie gzymsu koronującego. Wątki ceglane oraz kształtki ceramiczne są w dobrym stanie zachowania. Całość zwarta i kompletna. Sporadycznie zdarzają się bardzo małe ubytki spoiny (szczeliny i odpryski) oraz przebielenia powstałe z wyfukania zaprawy murarskiej (wysięki wapienne).

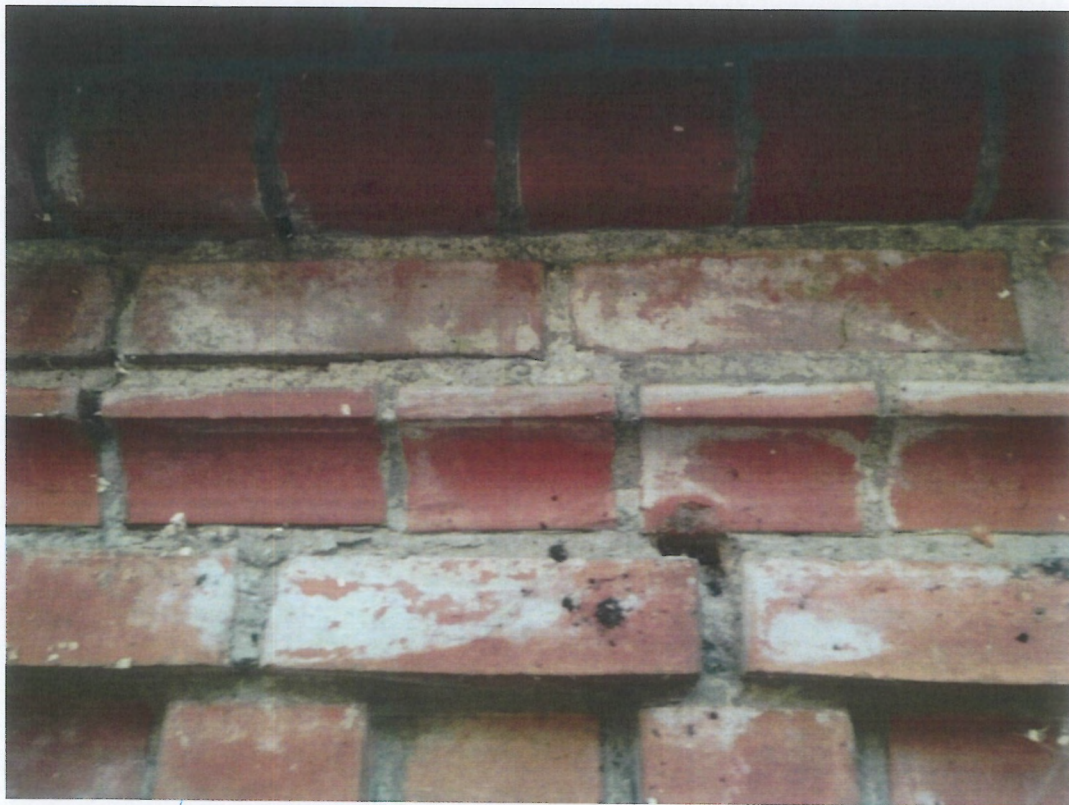
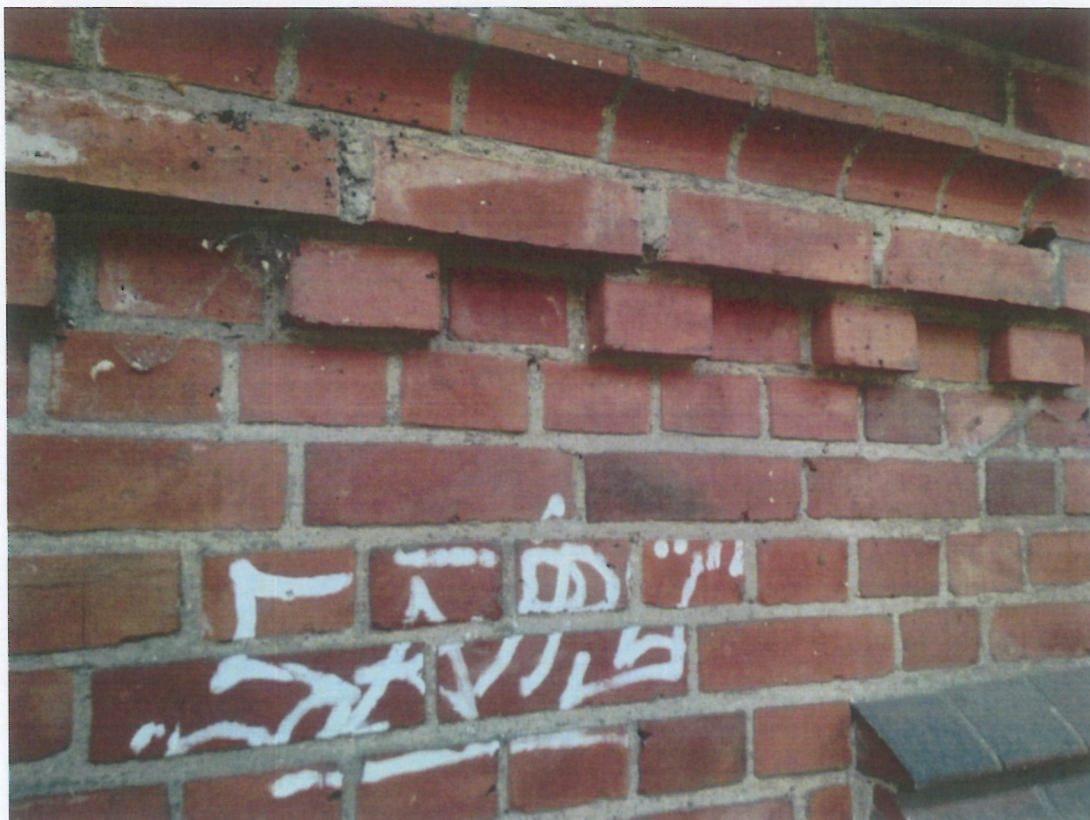
Fot. 54 i 55 (wyk. W. Tomaszewski): Widok stanu zachowania wątków ceglanych i kształtek ceramicznych na poziomie gzymsu koronującego. Wątki ceglane oraz kształtki ceramiczne są w dobrym stanie zachowania. Całość zwarta i kompletna. Sporadycznie zdarzają się bardzo małe ubytki spoiny (szczeliny i odpryski). Widoczny akt wandalizmu w postaci graffiti.

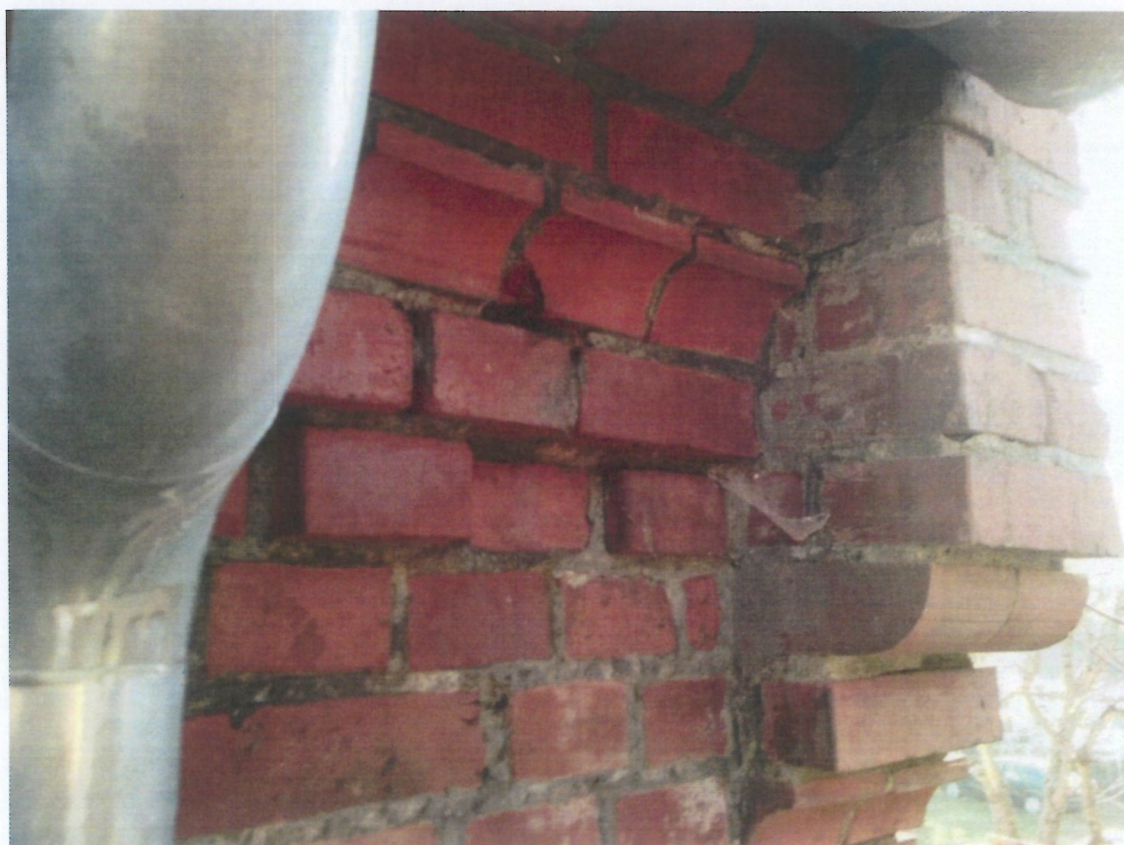
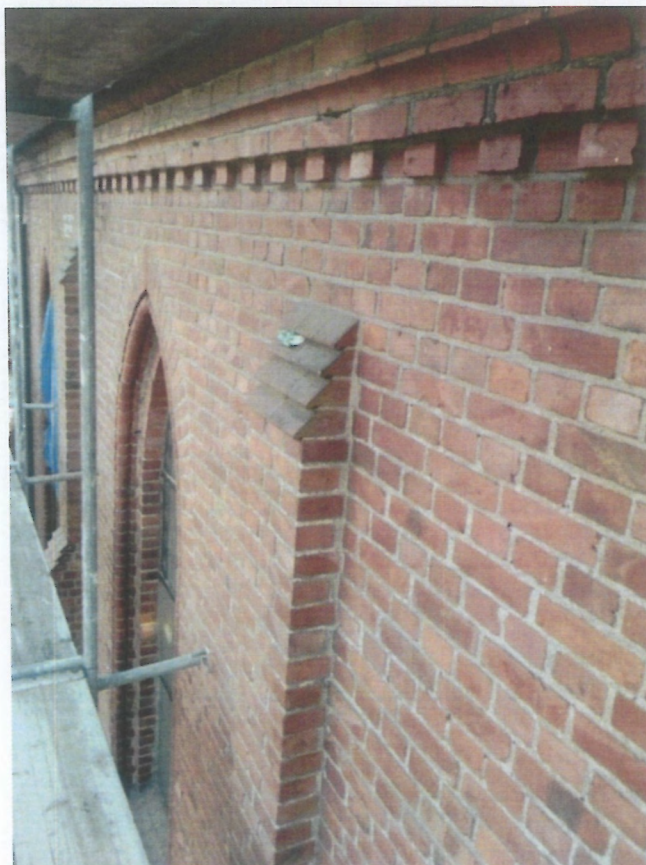
Fot. 56 i 57 (wyk. W. Tomaszewski): Widok stanu zachowania wątków ceglanych i kształtek ceramicznych na poziomie ostrołukowych wnęk okiennych elewacji północnej. Wątki ceglane oraz kształtki ceramiczne są w dobrym stanie zachowania. Całość zwarta i kompletna.

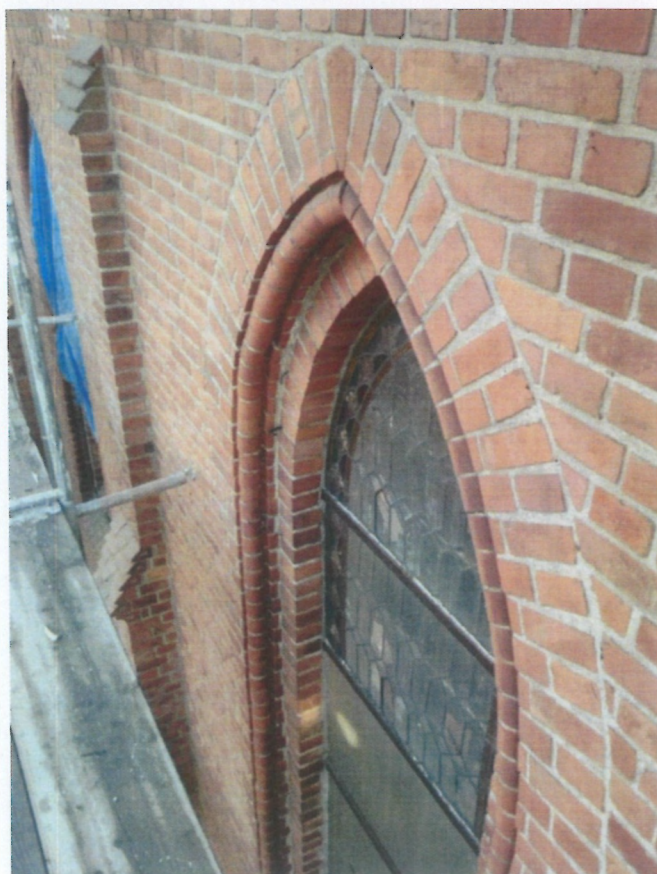
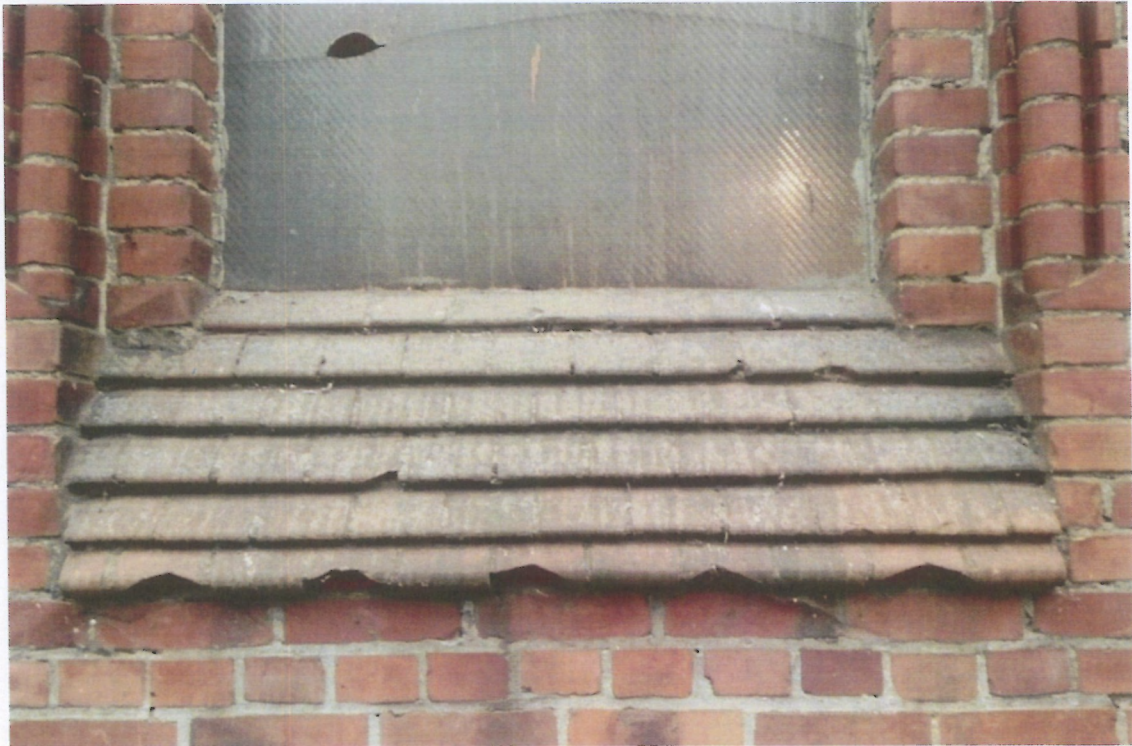
Fot. 58 i 59 (wyk. W. Tomaszewski): Widok ubytków oraz braków w wątkach ceglanych i kształtkach ceramicznych na wybranych fragmentach elewacji północnej.

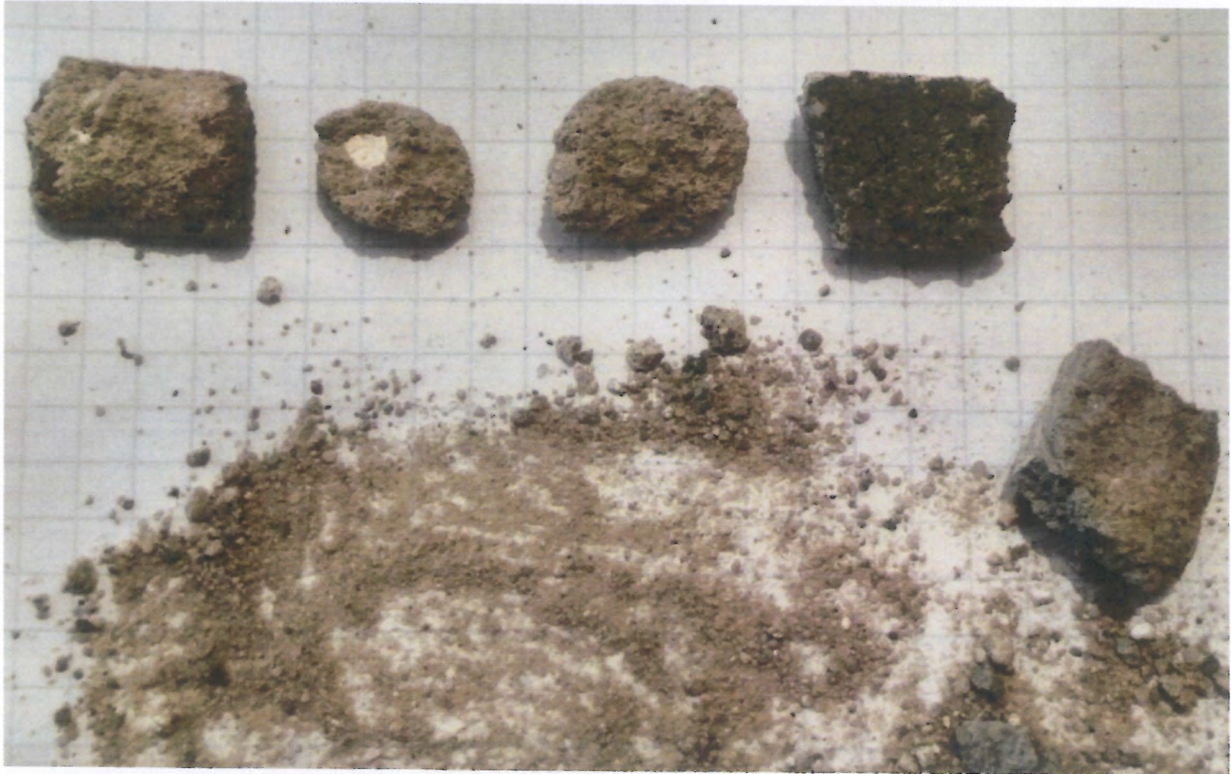
Zaprawa z której wykonano spoiny wykazuje stosunkowo niską wytrzymałość mechaniczną, tj. łatwo się łamie, kruszy, ściera i osypuje. Frakcja kruszywa dodanego do zaprawy mieści się w przedziale: od 0,5mm do 3mm. Jest to najprawdopodobniej piasek rzeczny.

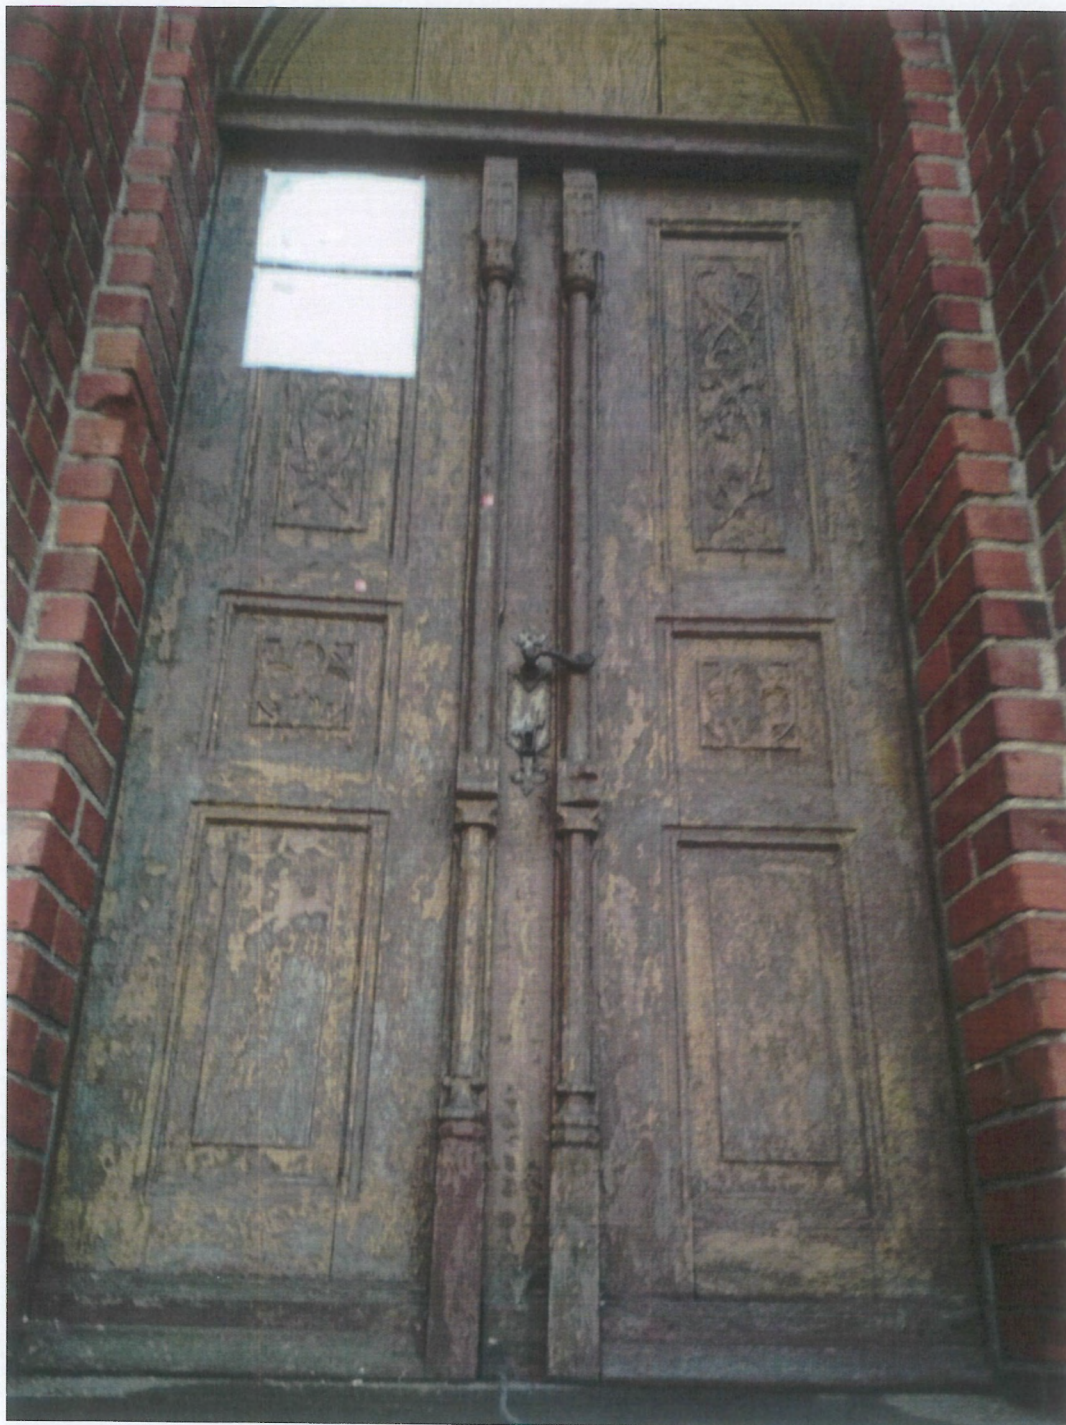
Kompozycja oryginalnych dekoracji stolarsko – snycerskich jest kompletna. Nie zaobserwowano ubytków drewna, pęknięć strzałkowych, rozluźnienia łączeń itp. Nie zlokalizowano śladów napraw stolarskich (fleki, szpachlówki, etc.) Całość powierzchni pokrywają resztki dwóch warstw farby olejnej, które łuszczą się i stale odspajają od podłoża drewnianego. Otwór naświetla jest pozbawiony przeszklenia. Obecnie jest on prowizorycznie zaślepiony sklejką drewnianą.

Fot.61 (wyk. W. Tomaszewski): Widok głównych drzwi wejściowych do cerkwi od strony zewnętrznej. Kompozycja oryginalnych dekoracji stolarsko – snycerskich jest kompletna. Całość powierzchni pokrywają resztki dwóch warstw farby olejnej, które łuszczą się i stale odspajają od podłoża drewnianego. Otwór naświetla jest pozbawiony przeszklenia. Obecnie prowizorycznie zaślepiony sklejką drewnianą.

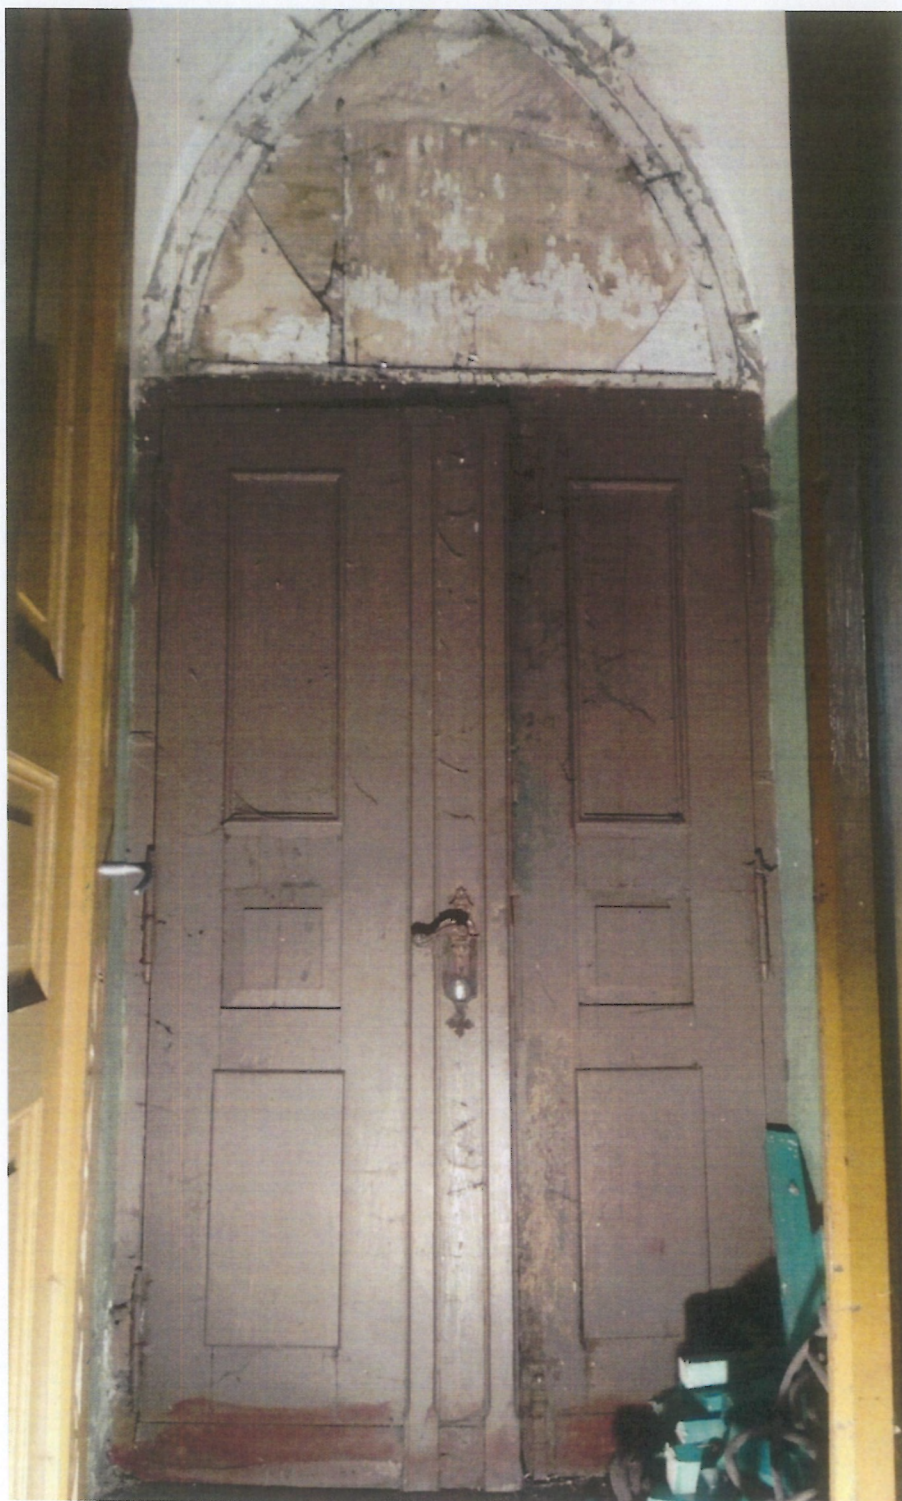
Fot. 62 (wyk. W. Tomaszewski): Widok głównych drzwi wejściowych do cerkwi od strony wnętrza (kruchty). Oryginalna kompozycja stolarska jest kompletna. Całość powierzchni pokrywają dwie warstwy farby olejnej, które mocno przylegają do podłoża drewnianego. Otwór naświetla jest pozbawiony przeszklenia. Obecnie prowizorycznie zaślepiony drewnianą sklejką.

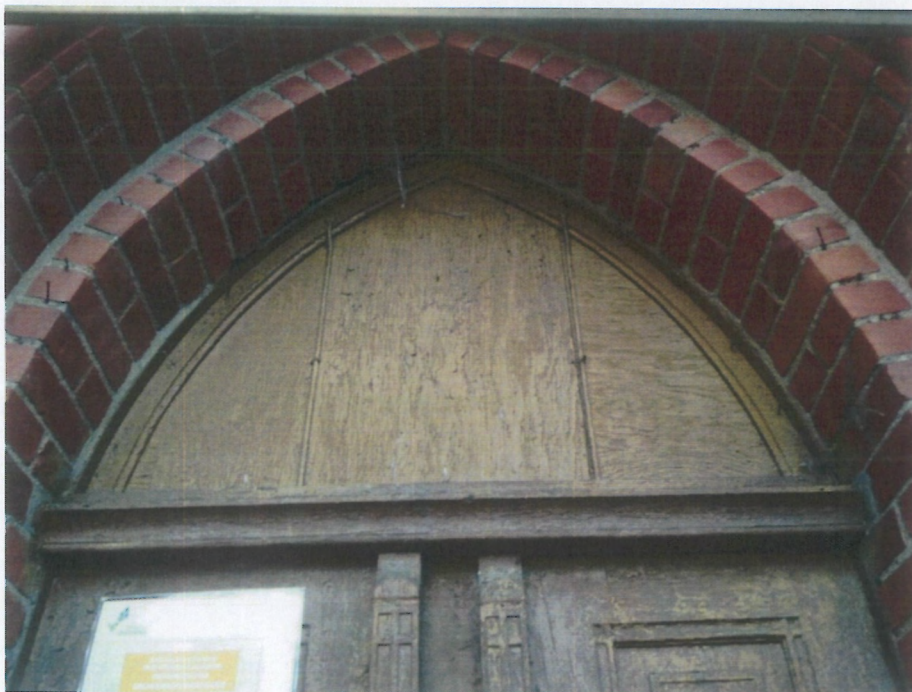
Fot. 63(wyk. W. Tomaszewski): Widok naświetla z prowizorycznym zaślepieniem sklejką drewnianą.

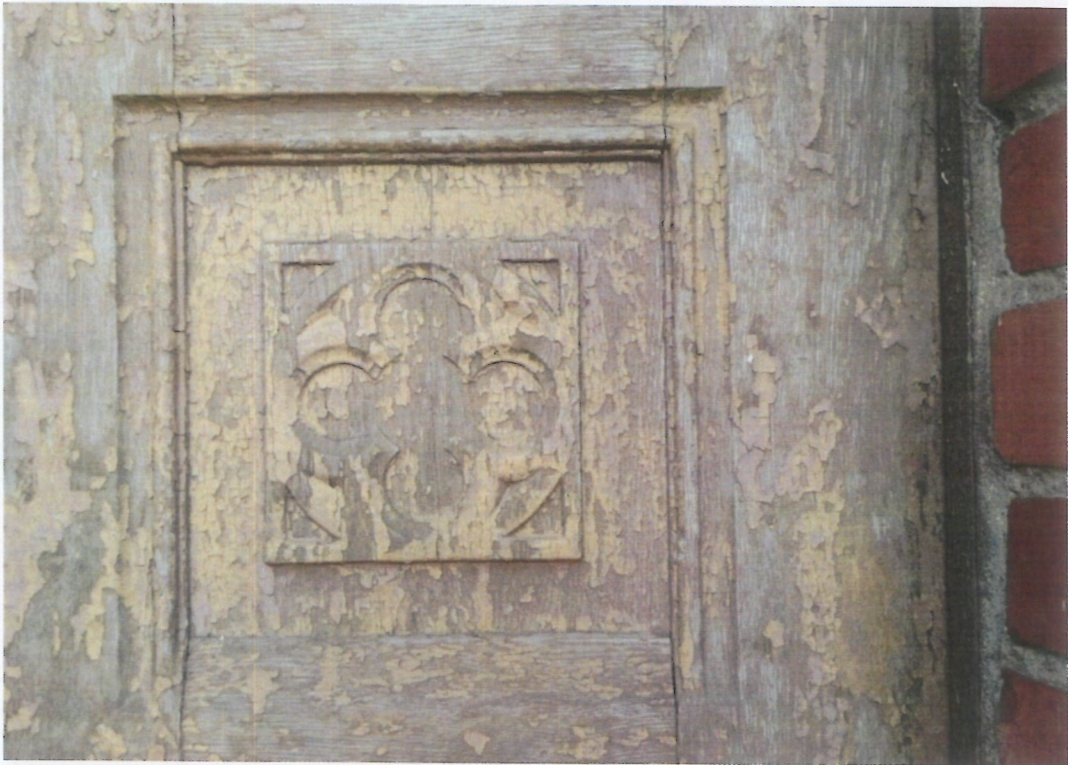
Fot. 67 i 68 (wyk. W. Tomaszewski): Widok stanu zachowania elementów dekoracji stolarsko – snycerskiej oraz warstw farby olejnej odspajającej się od podłoża drewnianego.
