## ORZECZENIE O STANIE TECHNICZNYM CZĘŚCI BUDYNKU

Adres obiektu : ul. Parkowa 4 . Oborniki Śląskie  
Obręb, Oborniki Śl. Arkusz Mapy - 41, Działka nr 30/5

Obiekt : Budynek Domu Dziecka

Temat : **ORZECZENIE O STANIE TECHN. CZĘŚCI BUDYNKU  
W OPARCIU O WYKONANE BBADANIA W RAMACH  
EKSPERTYZY KONDYGNACJI STRYCHOWEJ BUDYNKU**

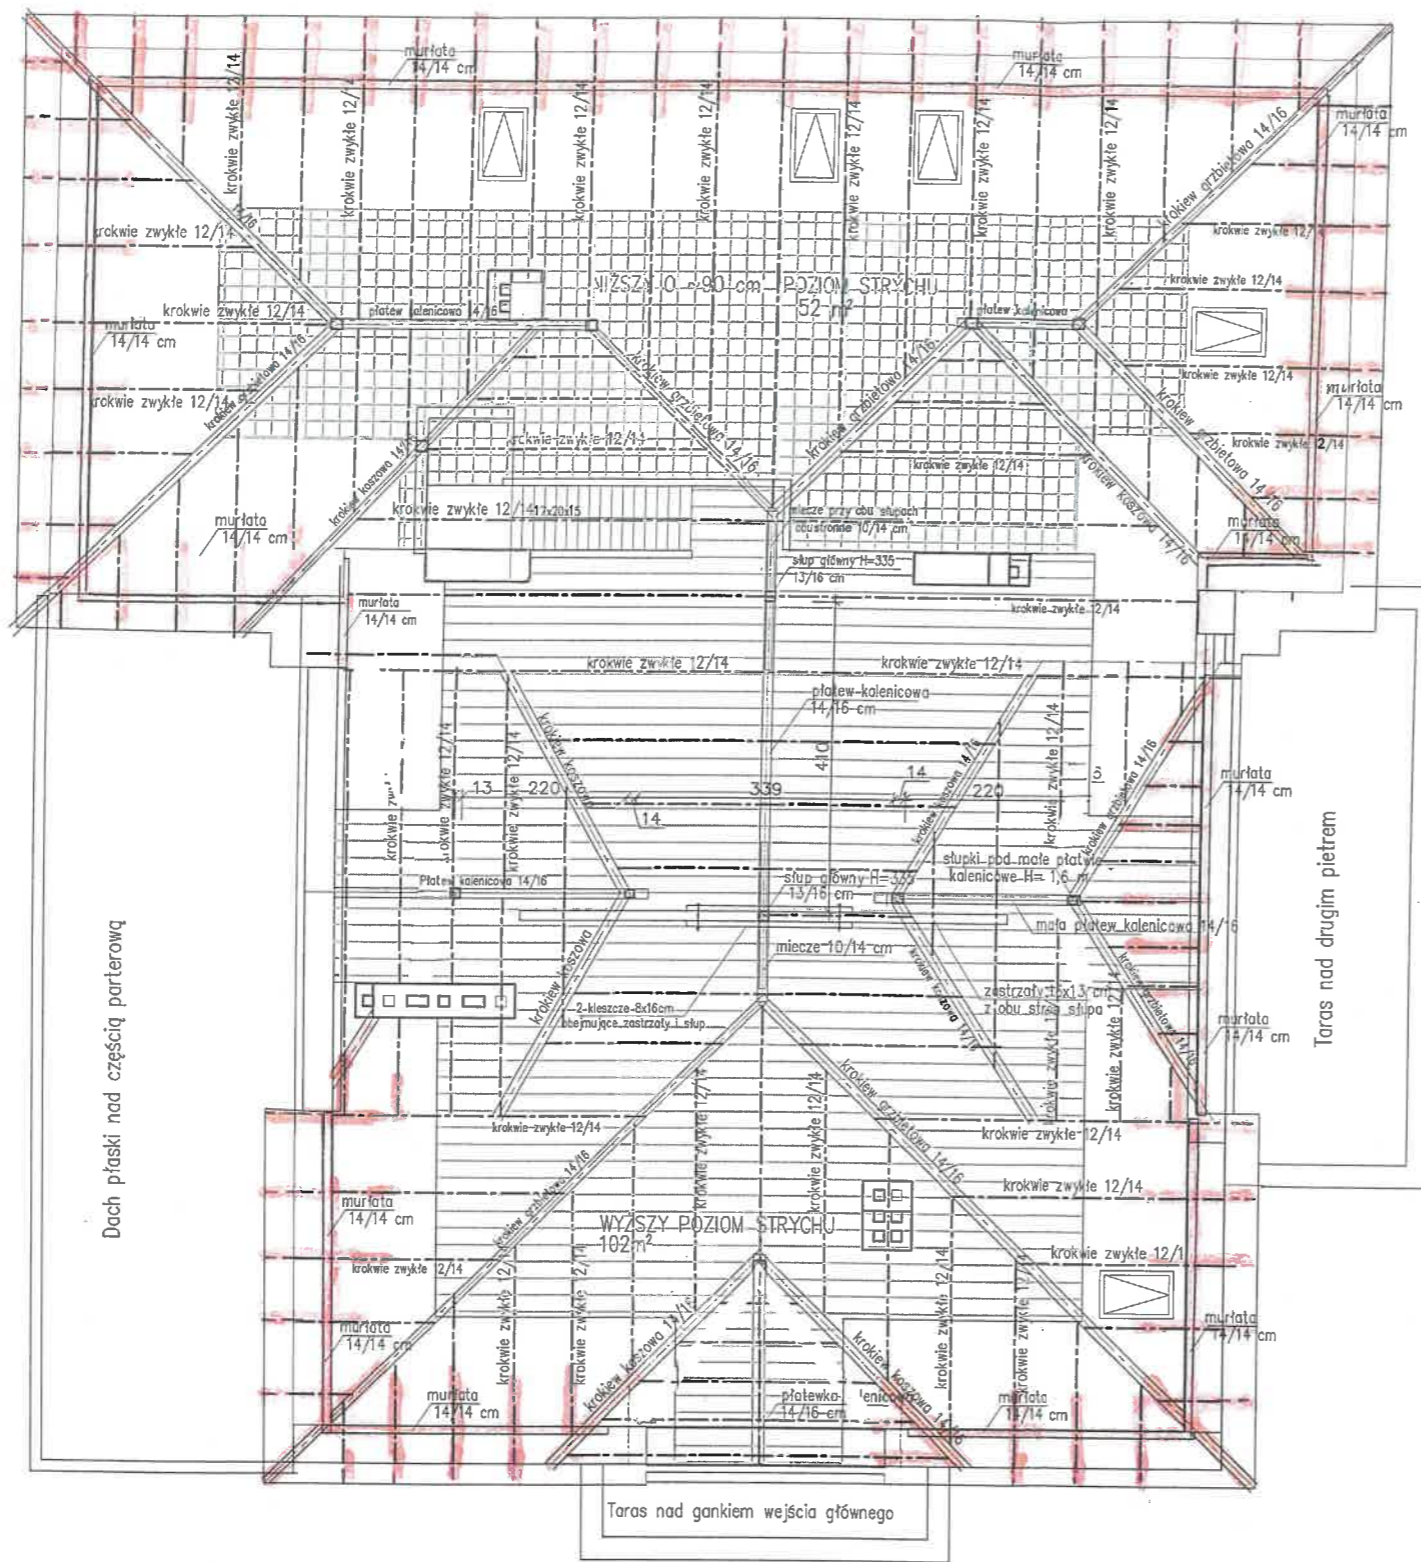
Z punktu widzenia zobrazowania omawianego problemu Gen. Wykonawca budowy rozebrał zabudowy GK na ukośnych połaciach dachowych w części przestrzeni 2-go piętra i to umożliwiło zaobserwowanie groźnych zniszczeń, których pozostawienie zagrażałoby całości konstrukcji dachu . Murłaty są całkowicie spróchniałe, końcówki krokwi spróchniałe na długości około 1,0-1,6 m.

Po szczegółowych oględzinach więźby dachowej w przestrzeni strychu stwierdzam, że zmuszałe są tylko końcówki (przy okapie ) krokwi zwykłych, krokwi koszowych i grzbietowych przyległe do murów zewnętrznych.

Przyczyną zmuszeń są zawilgocone mury, które przekazują wilgoć na nieizolowane elementy drewniane. Natomiast elementy konstrukcji więźby drewnianej na strychu (otoczone ze wszystkich stron przewietrzną przestrzenią powietrzną) są w dobrym stanie technicznym i nie zagrażają bezpieczeństwu konstrukcji. Wymagają jedynie oczyszczenia (przeszlifowania) i impregnacji oraz obudowy z GKF .

*Smarszate; murłaty 14x14*

*Dotwarte fragmenty krokwie zwykłych, koprowych i grzebielowych*

Naprawy dokonywać odcinkami co kilka krokwi. Po podstemplowaniu paru sąsiednich krokwi zdemontować pokrycie z dachówki, odsłonić izolację z folii i wyciąć zbutwiałe odcinki krokwi oraz usunąć resztki murłaty. Na oczyszczonym łożu ceglanym murłaty ułożyć izolację z papy a następnie kotwić do muru odcinek ułożonej i wcześniej impregnowanej murłaty.

Murłaty kotwić do ściany poniżej długimi na 80 cm odcinkami płaskownika 50 x 4 mm w rozstawach co 1,8-2 m . Zabezpieczy to przed podrywaniem dachu w trakcie gwałtownych wichur występujących co raz częściej .

Przygotowane (docięte na wymiar ) i zaimpregnowane odcinki końcówek krokwi (fleki ) mocować skręcając 5-ma śrubami ciesielskimi  $\varnothing$  14 mm z 2-ma bocznymi nakładkami grubości 6 cm. Nakładki ukształtować w odgięciu właściwe krzywiznie końca okapu dachu. Obróbki okapu odtworzyć zgodnie z pierwotnym wzorem. Po naprawie wszystkich końcówek krokwi całą więźbę dachową izolować preparatami solowymi p.poż. i obudować od środka podwójnym GKF o łącznej grubości 3 cm.

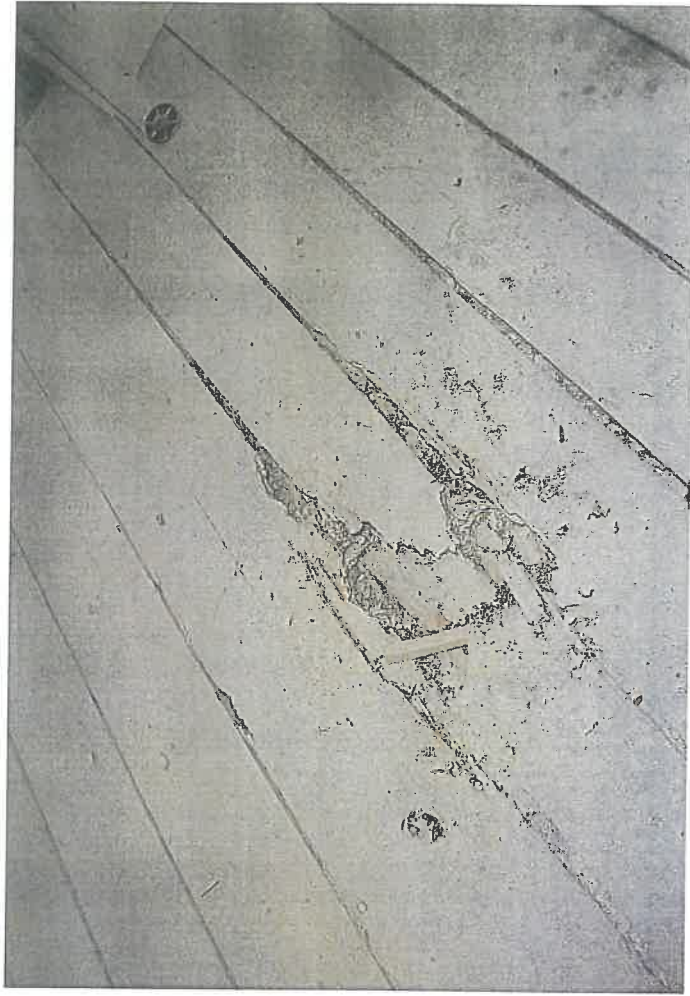
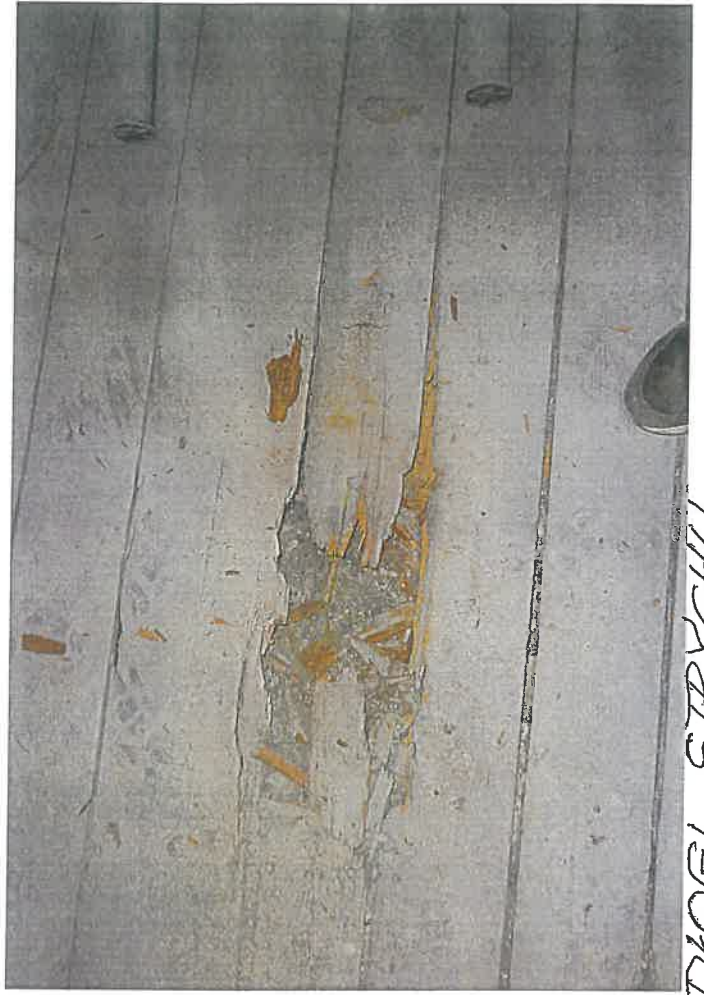
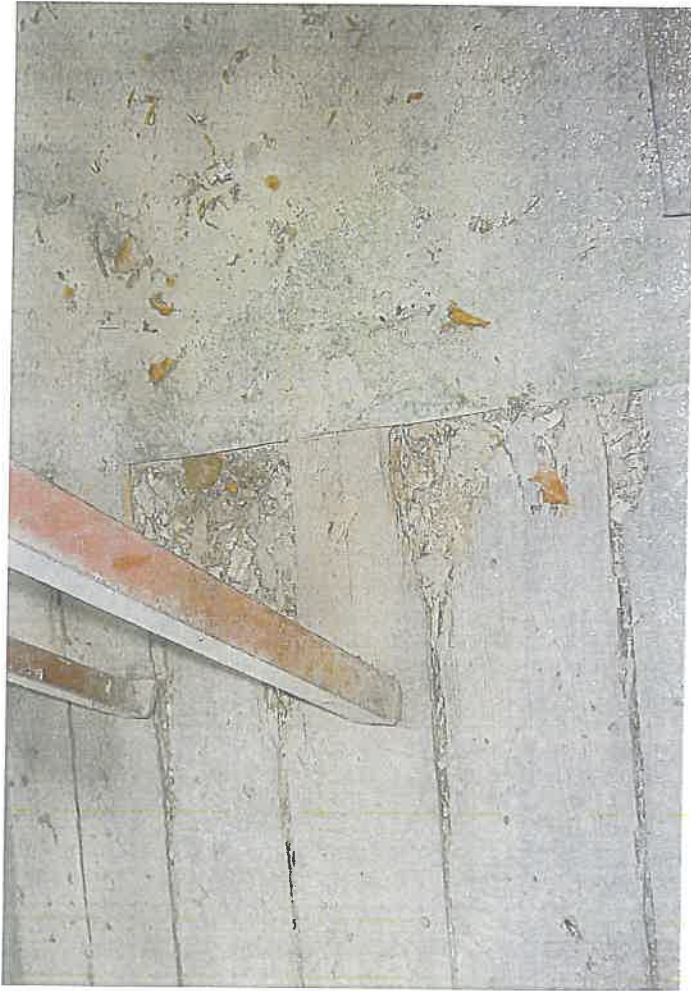
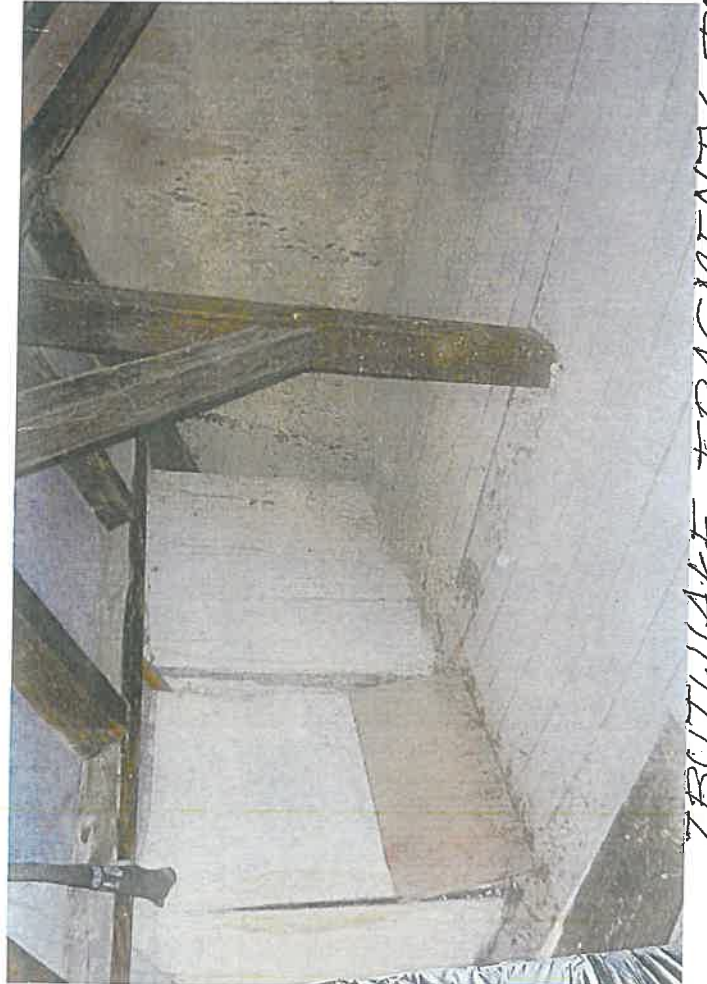
Drugim elementem zagrażającym bezpieczeństwu i jakości użytkowania obiektu jest strop strychowy. W wielu miejscach strop jest ze zbutwiałą podłogą, co sugeruje również zbutwienie samych belek odbierających wilgoć od zasypki żużlowej stropu . Większych odkrywek nie można wykonać z uwagi na brak prądu w całym obiekcie. Konieczne jest usunięcie wszystkich podłóg strychowych z desek, zasypki żużlowej, ślepych podłóg i podsufitek. Po odsłonięciu i oczyszczeniu belek stropowych należy

ZBUTWIJAŁE FRAGMENTY PODŁOGI STRYCHAU.

wykonać wzmocnienie ich obustronnymi nakładkami wzmacniającymi i impregnować 3-krotnie preparatami solowymi ogniochronnymi (FOBOS lub KROMOS ). Przestrzeń między wzmocnionymi belkami wypełnić matami twardej wełny mineralnej grub. ~ 25 cm.

Dodatkowo założyć izolację przeciw-wilgociową z folii budowlanej grub. 0,5 mm . Na stropie założyć wzmocnienie podpodłogowe z płyt blachy trapezowej T-55 mm ocynkowanej przykręcanej do belek wkrętami, co usztywni całą płaszczyznę stropu . Na blasze ułożyć podłogę ze zbrojonego jastrychu gipsowego + wykładzina ze standardowego PCW.

Belki drewniane stropu strychowego 19 x 26 cm mają i po dokonanych już naprawach i wzmocnieniach spełniać będą wymagania nośności jak dla stropu nieużytkowego. Sufit pod stropem strychowym przykręcać z minimum 2-ch płyt GKF dla zapewnienia wymaganej przegrody ogniowej zgodnie z realizowanym projektem .
