# RZUT DACHU - WYKAZ USZKODZEŃ

Remont budynku Muzeum Regionalnego w Belchatowie.

RZUT DACHU - WYKAZ USZKODZEŃ

NR RYS.: **WU.04**

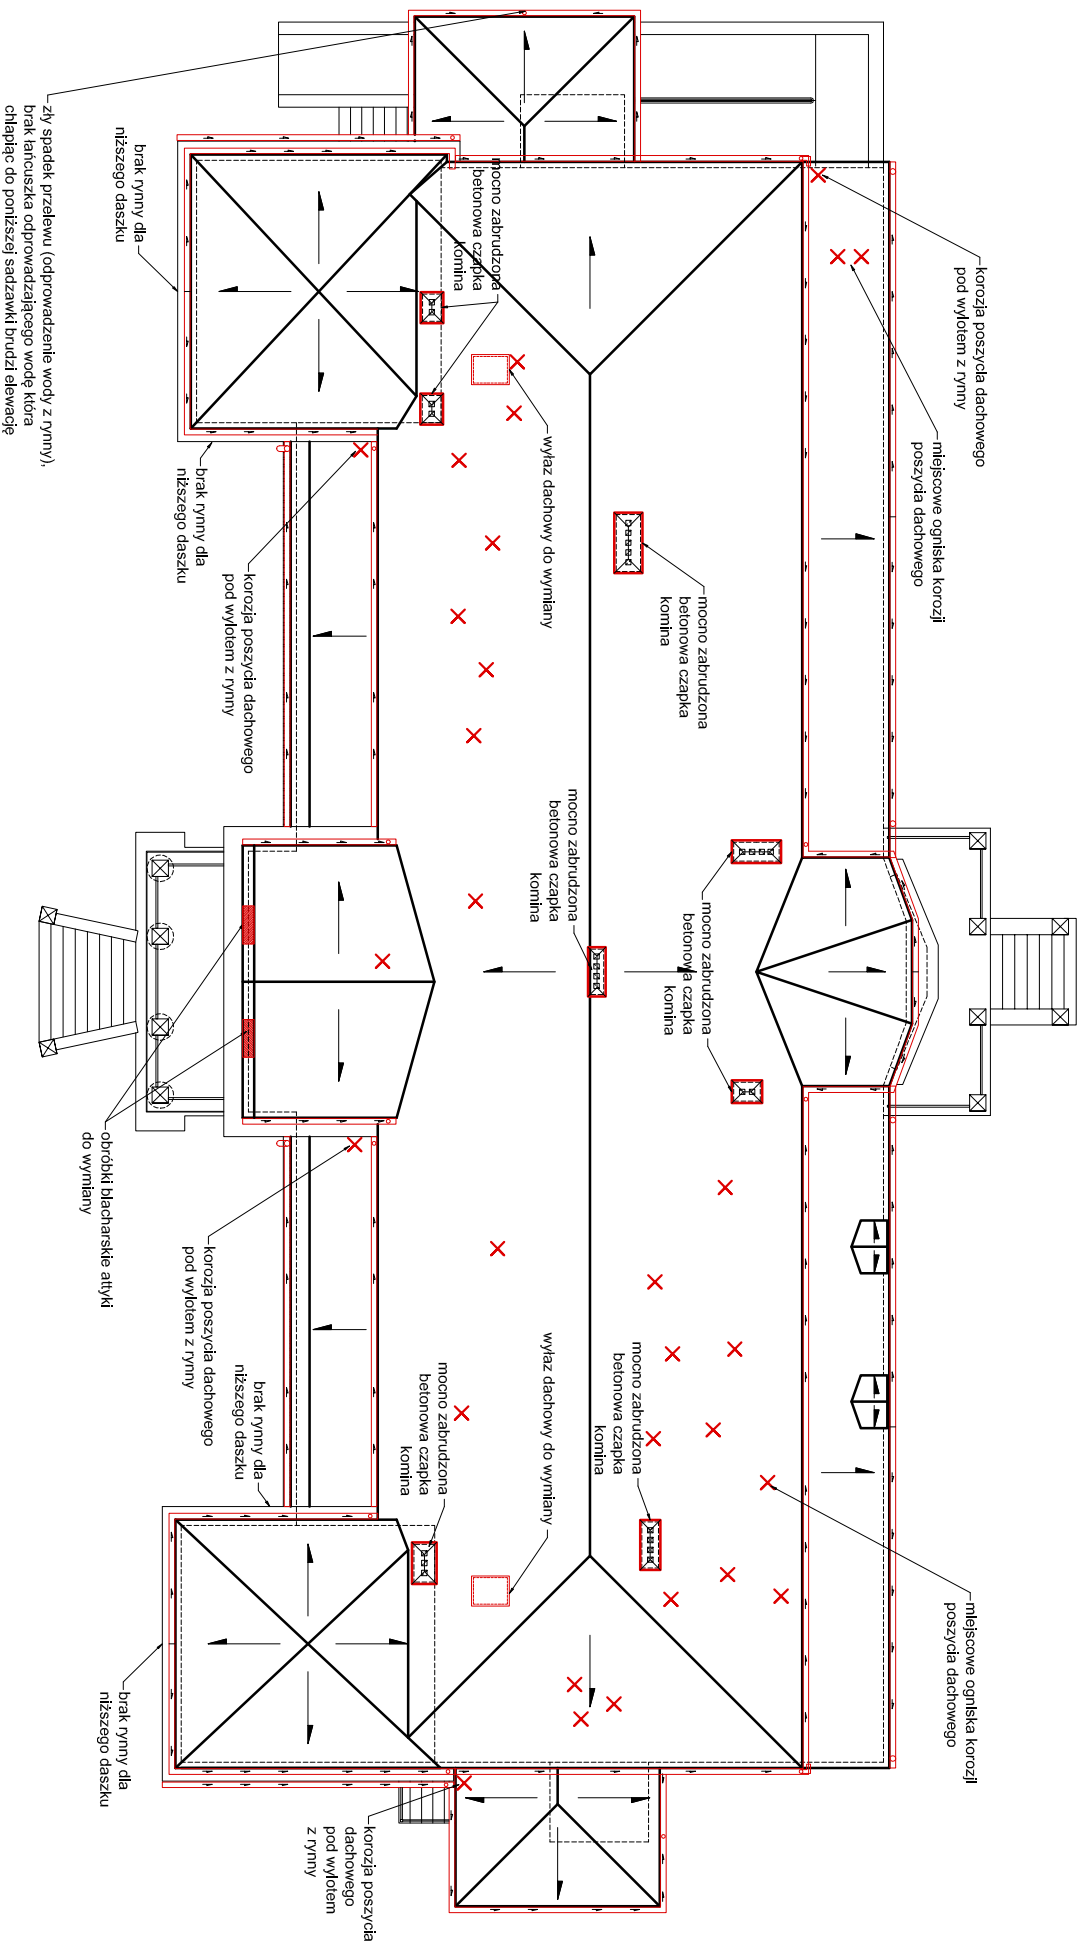
- rynny i rury spustowe w złym stanie technicznym,
- miejscowe ogniska korozji zaznaczone na rysunku,
