**PROGRAM PRAC KONSERWATORSKICH**

**OŁTARZ GŁÓWNY**

**W KOŚCIELE PARAFIALNYM  
PW. WNIEBOWZIĘCIA NAJŚWIĘTSZEJ MARYI PANNY  
W LOTYNIU**

WĄGROWIEC, 07 września 2023

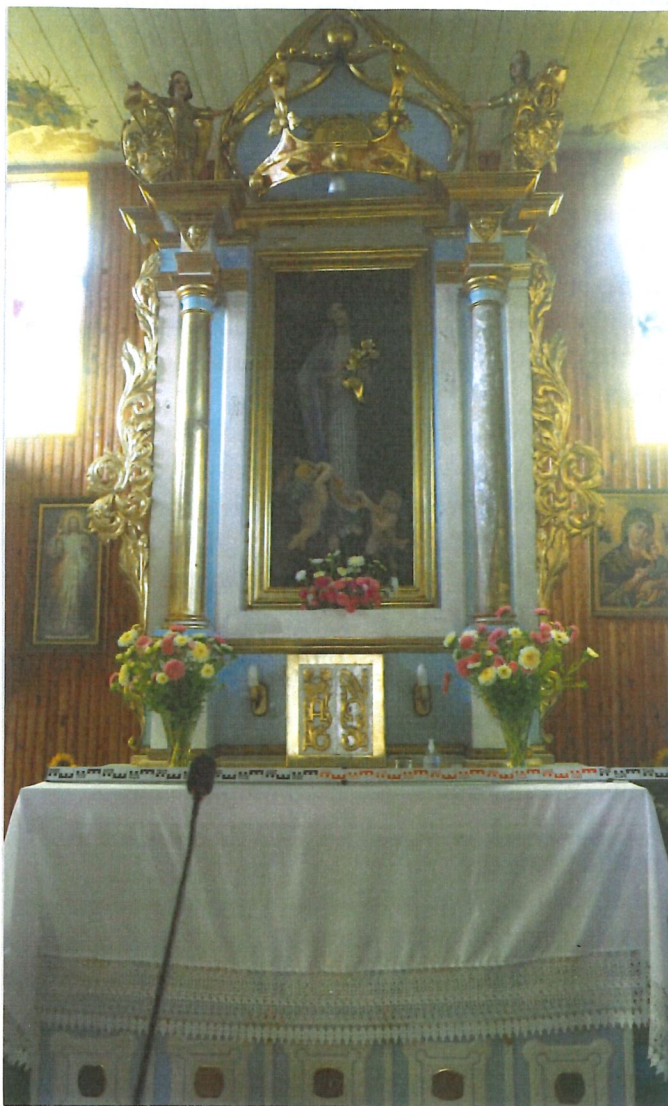
Ołtarz główny uległ uszkodzeniom mechanicznym, estetycznym oraz postępującej degradacji materiałów. W przeszłości został poddany znacznym przeróbkom oraz nieprofesjonalnym naprawom. Powierzchnię ołtarza kilkakrotnie przemalowano kryjącymi powłokami olejnymi w kolorach innych niż oryginalne. Przemalowania te nie przedstawiają żadnej wartości artystycznej. Podczas ostatniego odnawiania ołtarz pomalowano farbą olejną w kolorze białym i jasnoniebieskim. Detale złoczone wtórnie pokryte płatkami szlagmetalalu i pomalowane brązem. Wtórne metalizacje pociemniały, są mocno zdegradowane, poszarzałe, utraciły swój pierwotny połysk. Występują ubytki w gruntach i w drewnianym podłożu. Szczególnie dużo ubytków i

Podłoże zostało zaatakowane przez owady żerujące w drewnie. Drewno miejscowo jest osłabione, wymaga dezynfekcji oraz impregnacji. Występują drobne ubytki formy, uszkodzenia mechaniczne, pęknięcia, dziurki po wbijanych gwoździach i pineskach. Niektóre połączenia stolarskie uległy rozluźnieniu, na stykach poszczególnych desek występują szczeliny oraz wykruszenia warstwy malarskiej. Widoczne są ubytki i odpryski warstwy malarskiej. Występują zadrapania oraz spękania, szczególnie w partiach łatwo dostępnych ludziom.

Fot.1 Ołtarz główny w kościele pw. Wniebowzięcia Najświętszej Maryi Panny w Lotyniu.

Celem prac konserwatorskich jest przywrócenie ołtarzowi głównemu pierwotnego wyglądu. Proponuje się przeprowadzenie pełnej konserwacji technicznej i estetycznej, zgodnie z założeniami sztuki konserwatorskiej. Celem prac będzie zatrzymanie procesu niszczenia podłoża, oczyszczenie, usunięcie przemalowań, wzmocnienie strukturalne, wykonanie złocień, retuszy i rekonstrukcji w obrębie ubytków polichromii oraz prace przy obrazie.
