DOKUMENTACJA FOTOGRAFICZNA OBIEKTU

z dnia **25.04.2018 r.**

JNI: **brak**
DOKUMENTACJA FOTOGRAFICZNA USZKODZEŃ

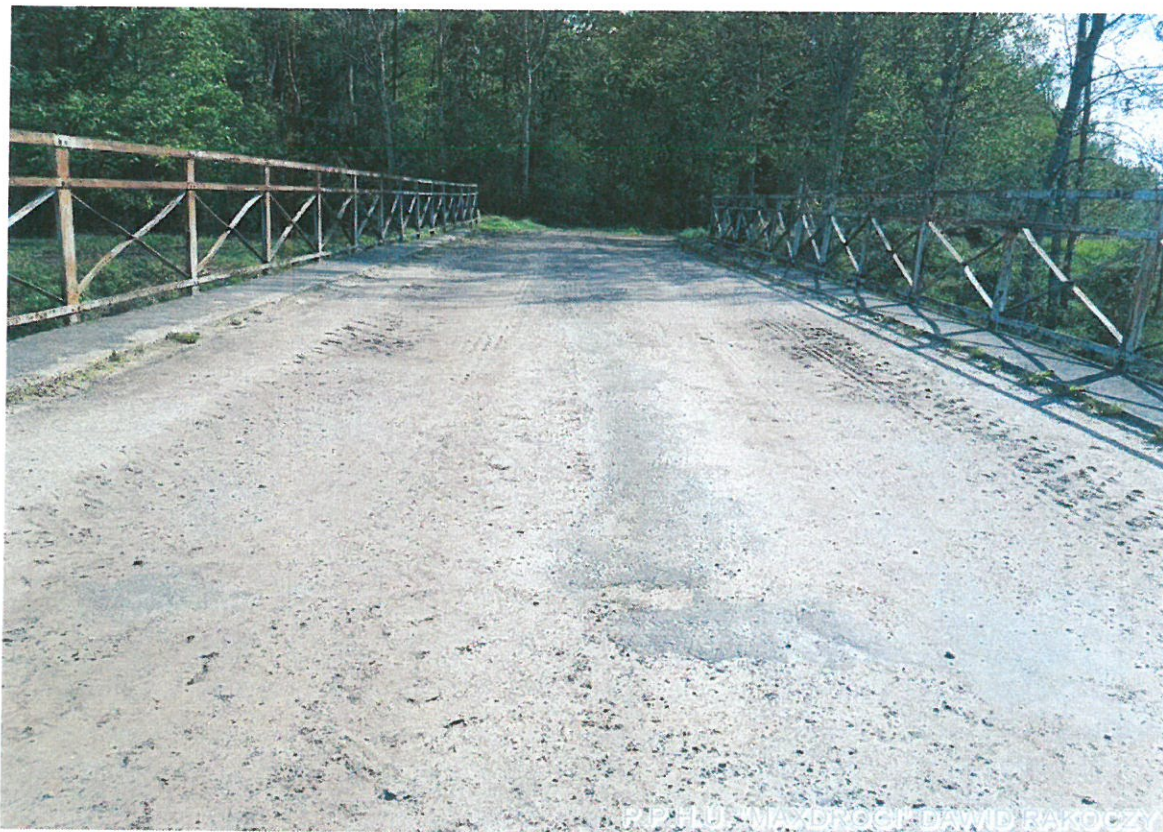
Fot. 1. Widok mostu z poziomu drogi.

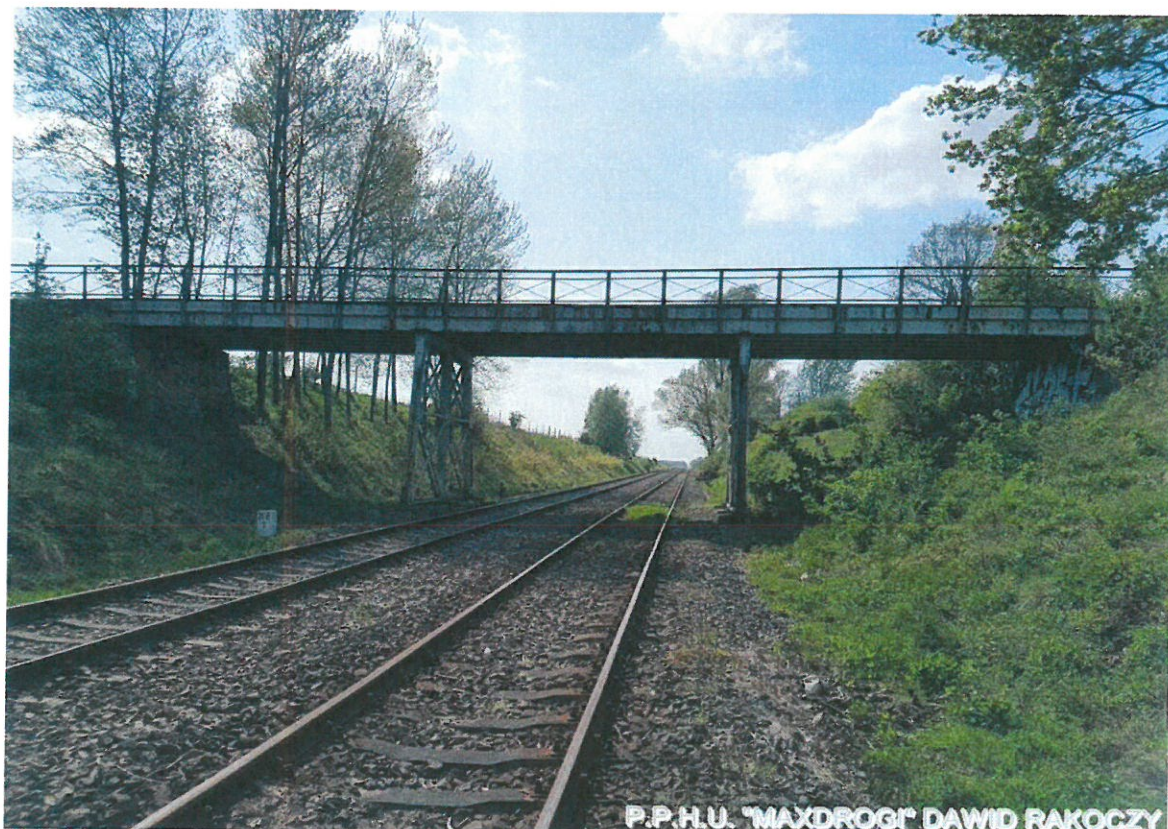
Fot. 2. Widok mostu z poziomu cieku.

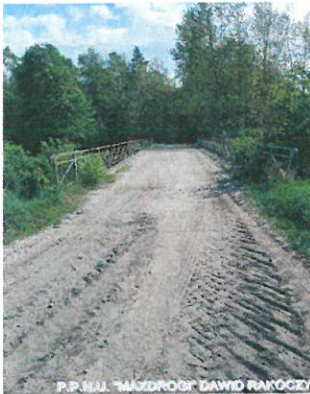
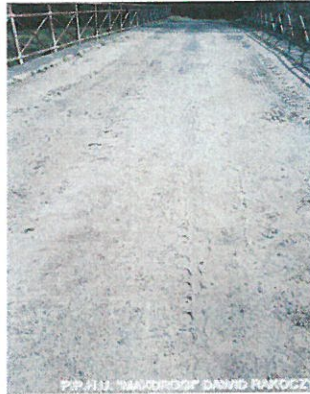
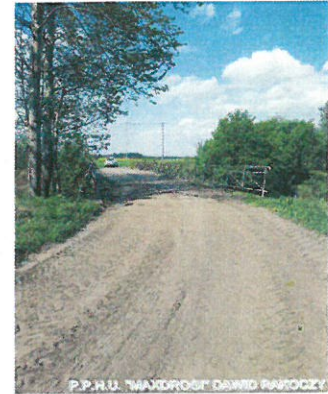
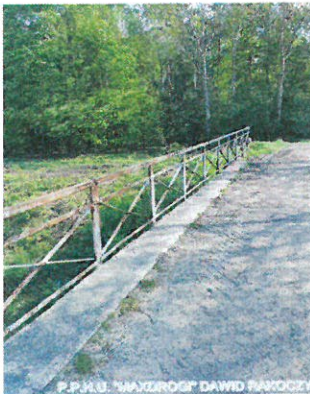
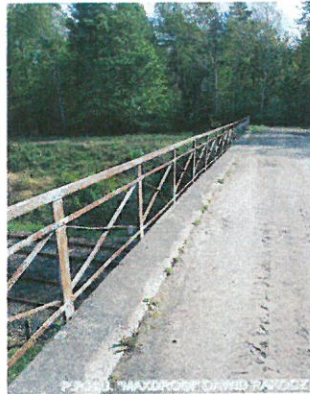
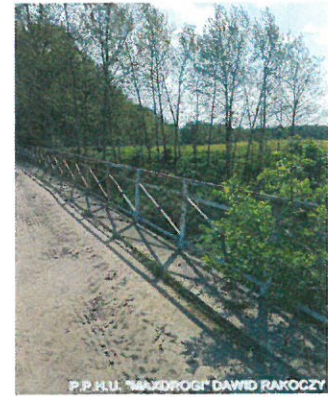
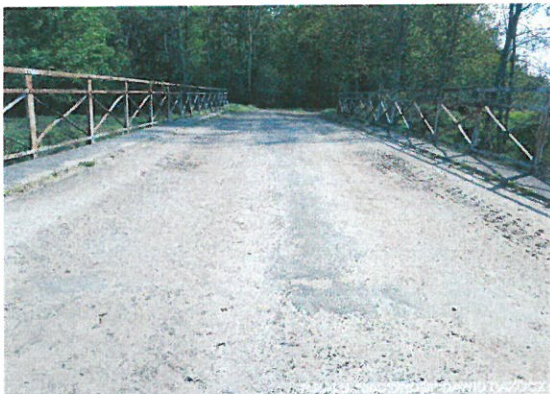
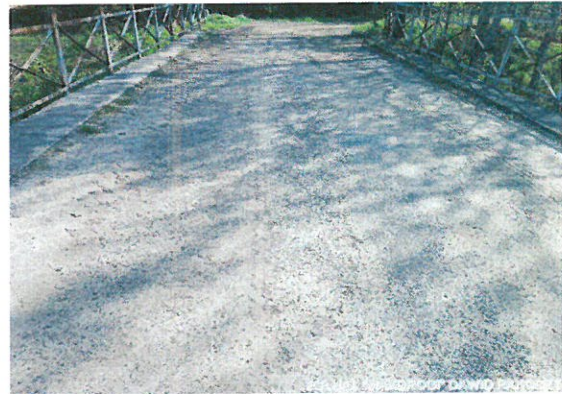
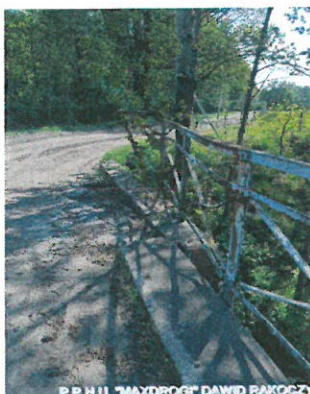
Karta nr 2.1

Dojazdy w obrębie skrzydeł

ocena stanu **2,0**

kod uszk. **PT UT WT**
Nawierzchnia jezdni

kod uszk. **NA KA RA UA**
Nawierzchnia chodników, krawężniki

ocena stanu **4,0**

kod uszk. **WB NB KB UB**
Urządzenia dylatacyjne

Opis : Droga o nawierzchni gruntowej, dojazdy do obiektu nierówne, koleiny, przemieszczenia i ubytki gruntu, wegetacja roślinności. Na obiekcie nawierzchnia bitumiczna, znaczne zanieczyszczenia, naniesiony grunt i piasek, korozja, ubytki i spękania asfaltu. Brak normatywnych chodników i utwardzonych poboczy dla pieszych. Pasy bezpieczeństwa o szer. 0,45 m, zanieczyszczenia, ubytki betonu, wegetacja roślinności. Brak urządzeń dylatacyjnych.

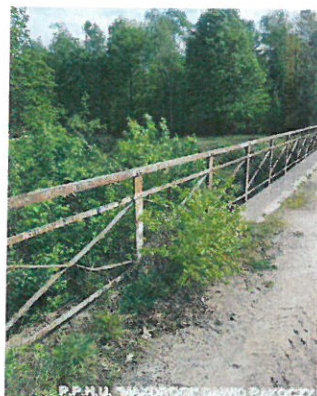
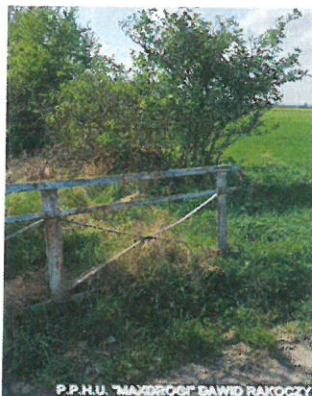
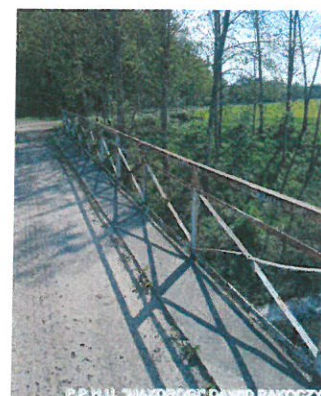
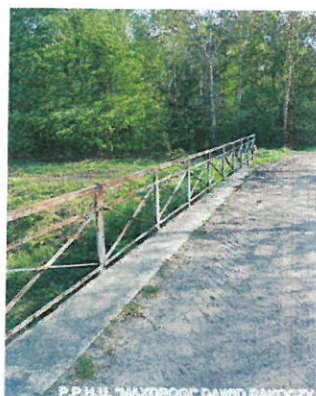
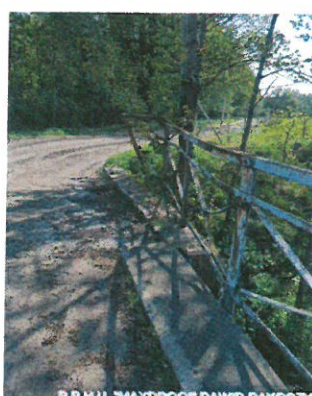
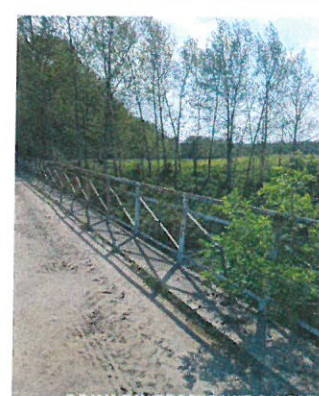
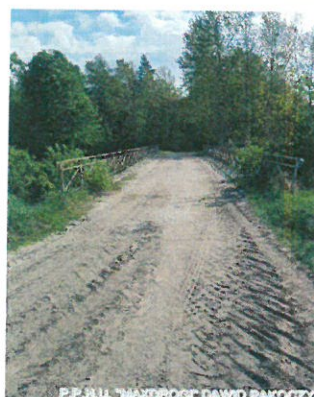
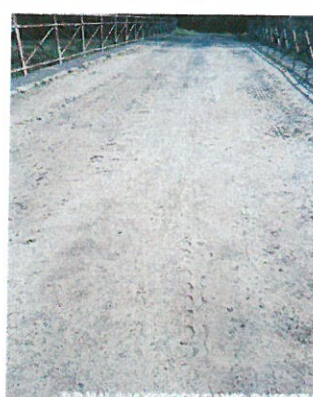
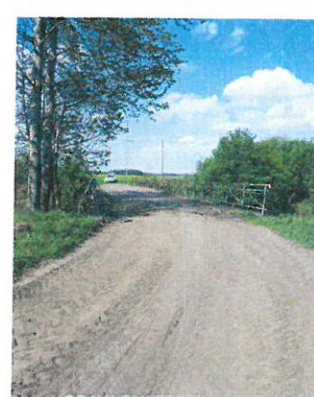
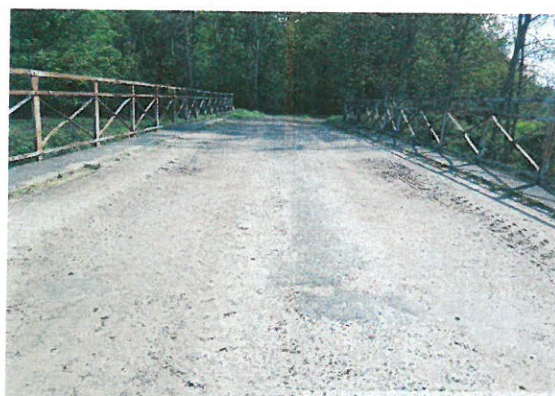
Karta nr 2.2

Balustrady, bariery ochronne, osłony	ocena stanu 2,0
kod uszk.: NA KA DA UA

Belki podporęczowe, gzymsy	ocena stanu 3,0
kod uszk.: NB KB WB OB. UB

Opis : Bariery stalowe o nienormalnej wysokości (0,95 m), zanieczyszczenia, zniszczona powłoka antykorozyjna (malarska), korozja i deformacja stali, przerastanie roślinności przez barierę. Belki podporęczowe-gzymsowe (boczna część płyty pomostowej i pasa ucieczki), zanieczyszczenia, zaciekli, korozja, ubytki i wegetacja mchu. Brak urządzeń odwadniających.

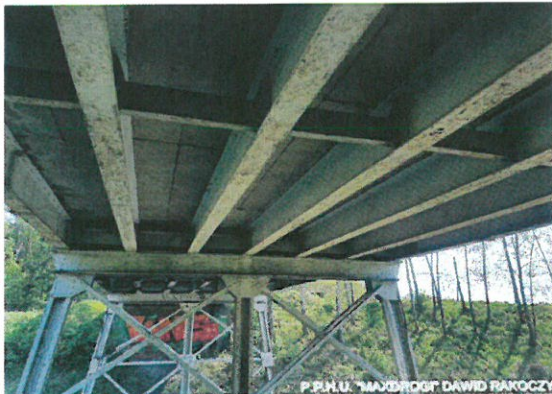
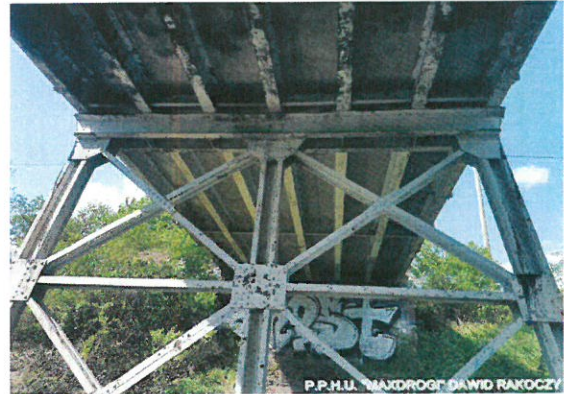
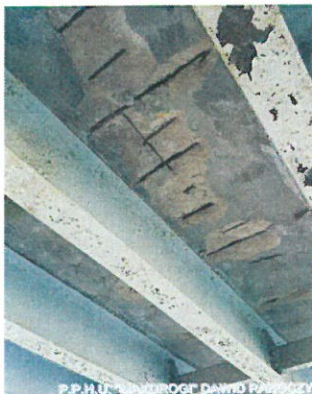
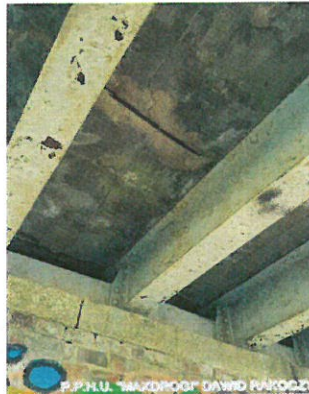
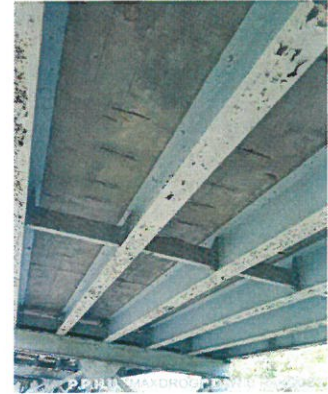
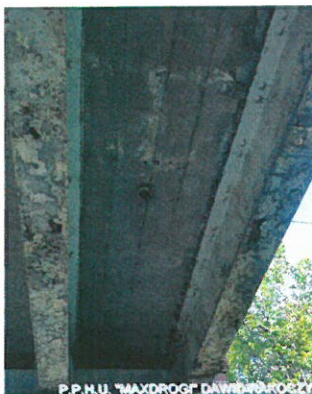
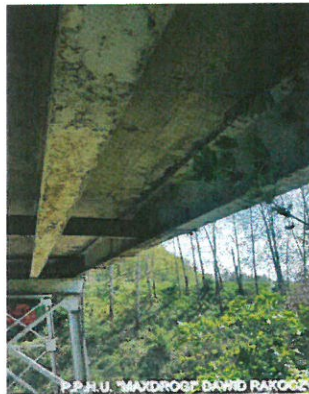
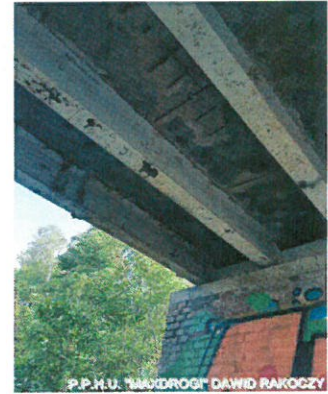
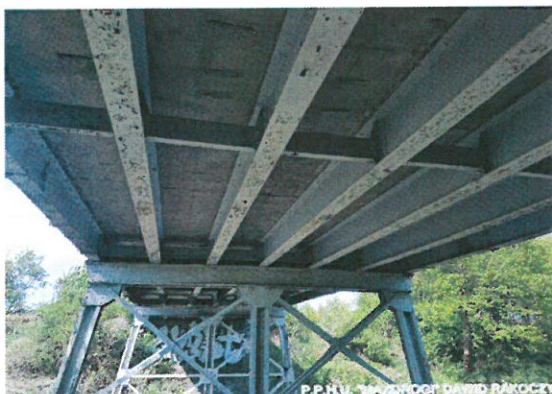
Karta nr 2.3

Izolacja pomostu

ocena stanu 0,0

kod uszk.: OB. CB

Konstrukcja pomostu

ocena stanu 2,0

kod uszk.: OB. CB KB UB KZ WB

Konstrukcja dźwigarów głównych

ocena stanu 3,0

kod uszk.: AS KS NS OS

Opis : Płyta pomostowa zintegrowana z dźwigarami stalowymi, ślady wykwitów, zawilgocenia, przecieków, ubytki betonu i odsonięta skorodowana stal zbrojeniowa świadczą o nieszczelnej izolacji pomostu. Zniszczona i złuszczone powłoka malarska i korozja stali dźwigarów.

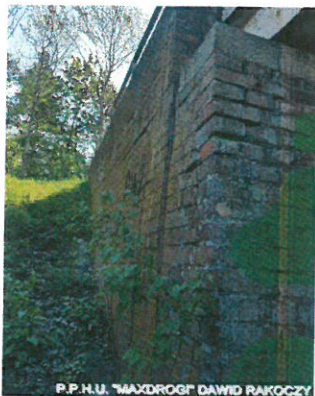
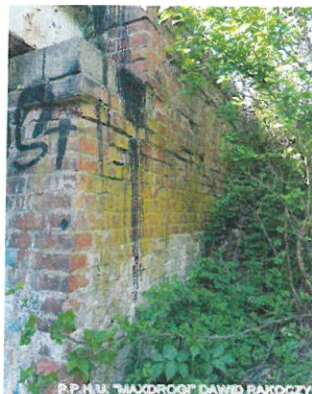
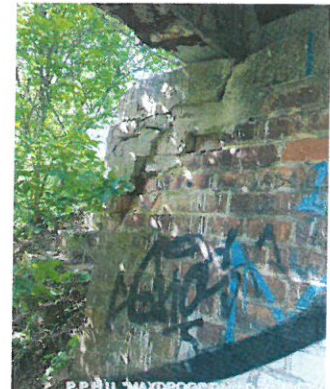
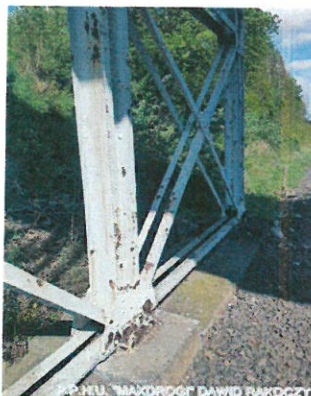
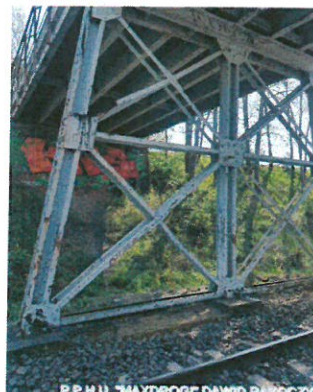
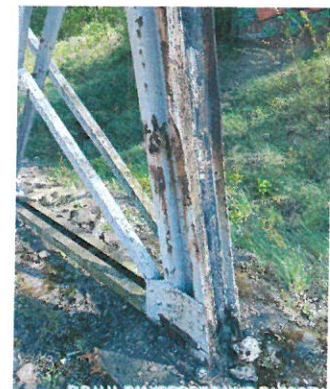
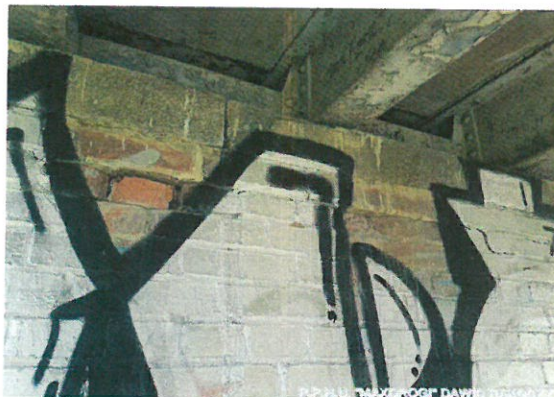
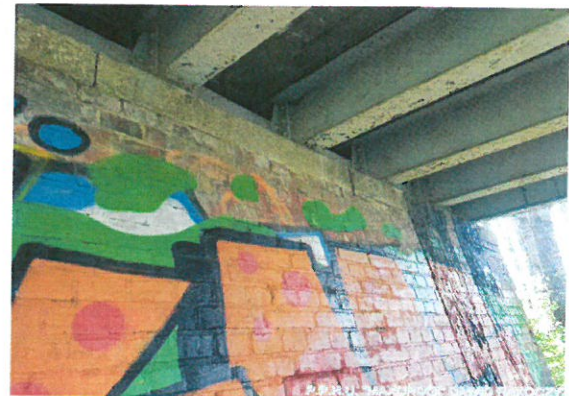
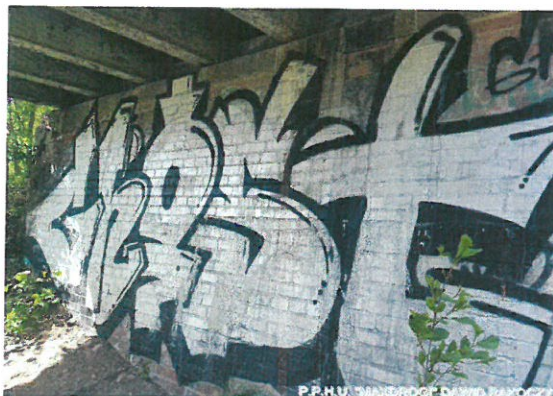
Karta nr 2.4

Nasypy i skarpy

ocena stanu 3,0

kod uszk. WT NT PT

Przyczółki

kod uszk.: KC NC LC PC UC

Łożyska

kod uszk.: NS KS AS

Filary

ocena stanu 2,0

kod uszk.: AS KS NS DS.

Opis : Przyczółki masywne murowane z cegły, miejscowe ubytki spoin, spękanie, przemieszczenie i ubytki cegieł, wegetacja roślinności, zanieczyszczenia, graffiti, zaniedbania w pracach bieżącego utrzymania i remontów. Łożyska stalowe ślizgowe, zanieczyszczenia, korozja stali. Filary stalowe o konstrukcji kratownicowej na stopach fundamentowych betonowych, zanieczyszczenia, zniszczona powłoka malarska i korozja stali, miejscowa deformacja.

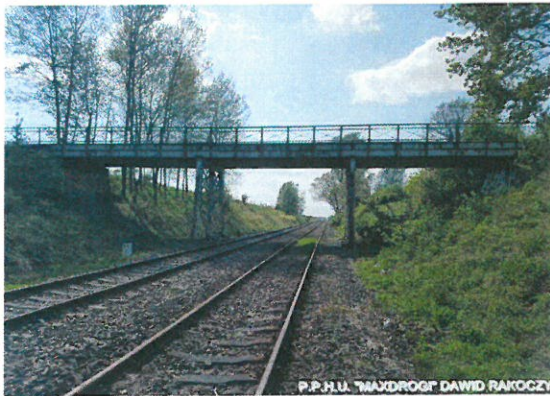
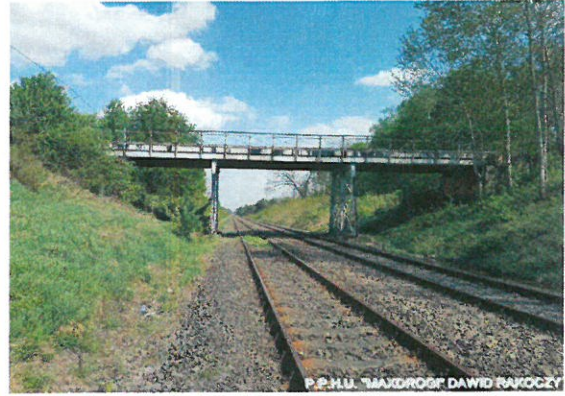
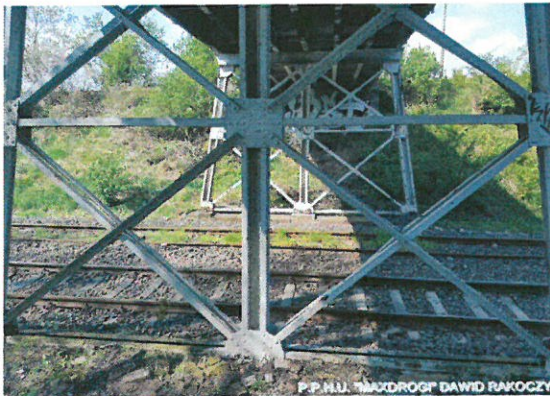
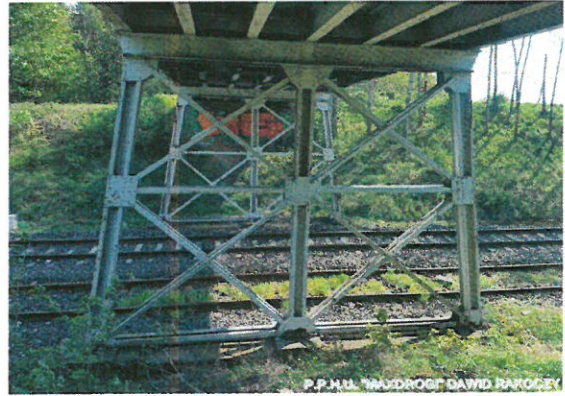
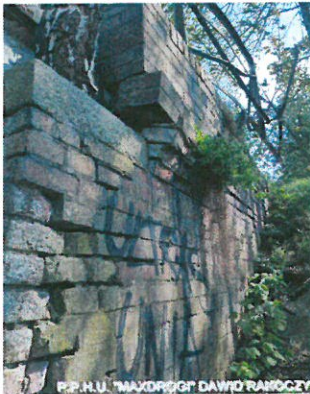
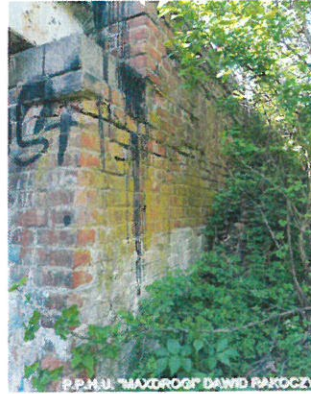
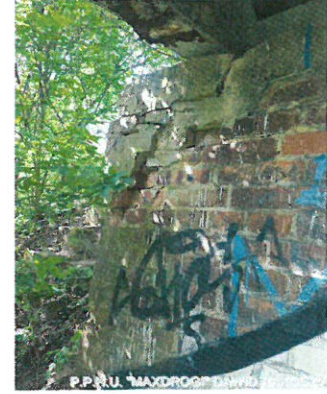
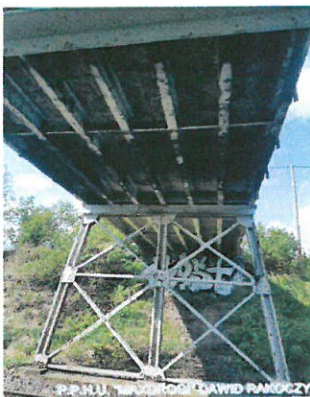
Karta nr 2.5

Koryto rzeki, przestrzeń podmostowa	ocena stanu 3,0
kod uszk.: WT NT PT KS NS NC

Opis : *Przebieg podmostowa zaniedbana, nadmierny porost roślinności, zanieczyszczenia, brak prac utrzymaniowych i remontowych w zakresie nasypów, stożków, przyczółków i filarów. Linia kolejowa utrzymana poprawnie. Brak konstrukcji oporowych i urządzeń obcych.*
