# EKSPERTYZA TECHNICZNA

TEMAT	<b>EKSPERTYZA STANU TECHNICZNEGO KONSTRUKCJI WIEŻBY DACHOWEJ BUDYNKU MIESZKLANEGO WIELORODZINNEGO</b>
ADRES	83-000 Pruszcz Gdański, ul. Powstańców Warszawy 3, 220401_1.0016.319/17
KATEGORIA	<b>XIII</b>
INWESTOR	<b>Gmina Miejska Pruszcz Gdański ul. Grunwaldzka 20 83-000 Pruszcz Gdański</b>
JEDNOSTKA PROJEKTOWA	<b>Zet Projekt</b> Marcin Zieliński NIP:9570969642 ul. Czesława Miłosza 45/40 80-126 Gdańsk GSM:504-927-967

**EKSPERTYZA STANU TECHNICZNEGO KONSTRUKCJI WIEŻBY DACHOWEJ BUDYNKU MIESZKALNEGO WIELORODZINNEGO**

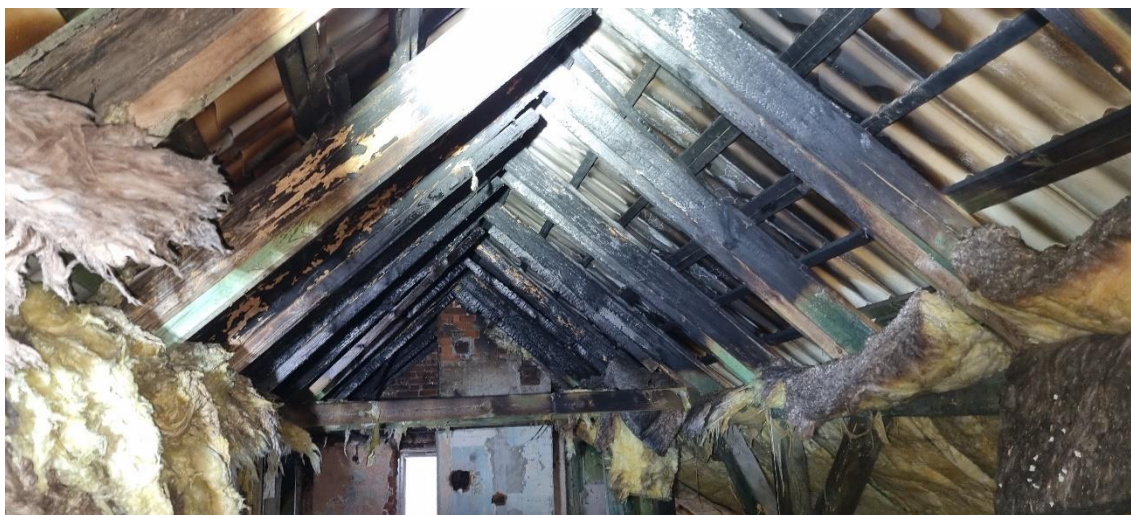
*Foto 18. Widok stanu technicznego więźby dachowej po pożarze;*

Zauważone uszkodzenia są związane z pożarem, który miał miejsce na kondygnacji poddasza, który został wywołany podczas naprawy pokrycia dachowego. Na skutek pożaru uszkodzeniu uległy wszystkie krokwie dachowe oraz część belek stropowych przepony poziomej nad parterem. Zwęgleniu uległa znaczna część przekroi krokwi i belek drewnianych.

- Uszkodzenie pożarowe znacząco wpłynęło na stan techniczny więźby, osłabiając strukturę i obniżając nośność elementów drewnianych. Średnia wielkość nadpalenia krokwi dachowych wynosi powyżej 5 mm, w związku z czym należy bezwzględnie wykonać wzmocnienie istniejącej konstrukcji dachu poprzez wykonanie niezależnych nowych wiązarów dachowych. Zaleca się zaprojektowanie wiązarów, które byłyby dostawione do istniejących elementów nośnych więźby, aby w jak najmniejszy sposób zminimalizować ryzyko uszkodzenia sufitów podwieszanych w lokalach mieszkalnych na kondygnacji parteru.

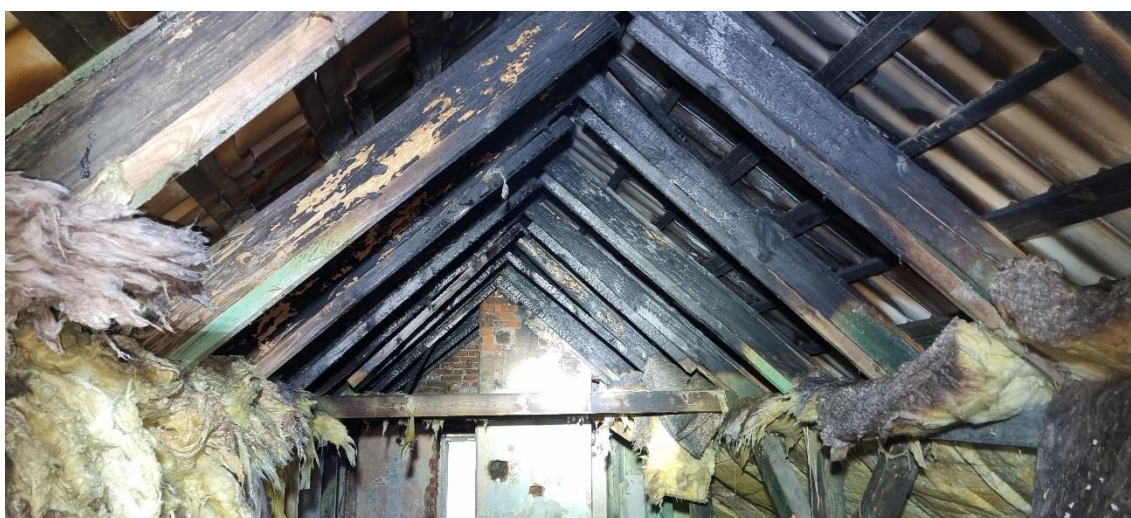
*Foto 19. Widok stanu technicznego więźby dachowej po pożarze;*

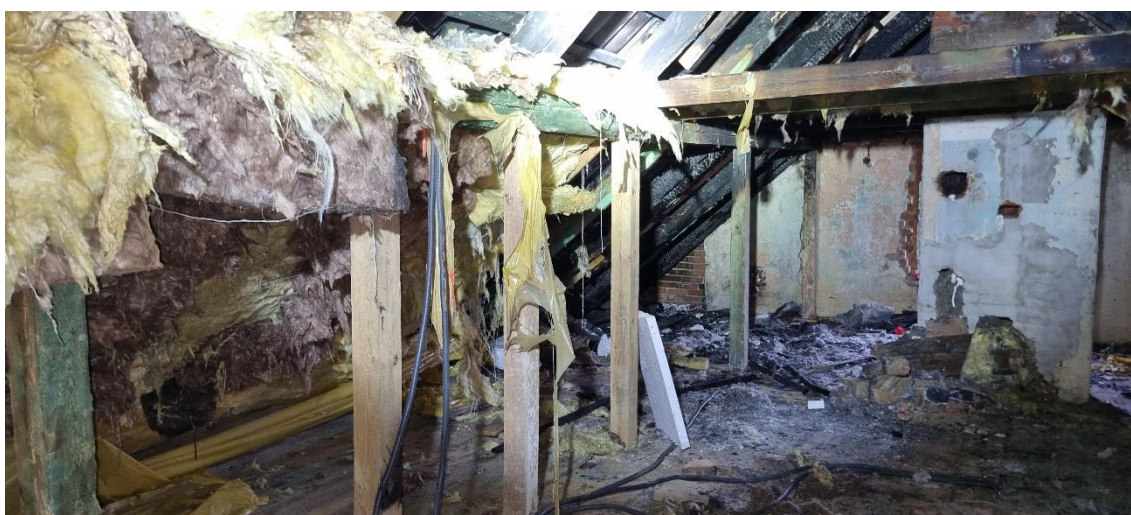
*Foto 20. Widok stanu technicznego więźby dachowej po pożarze;*

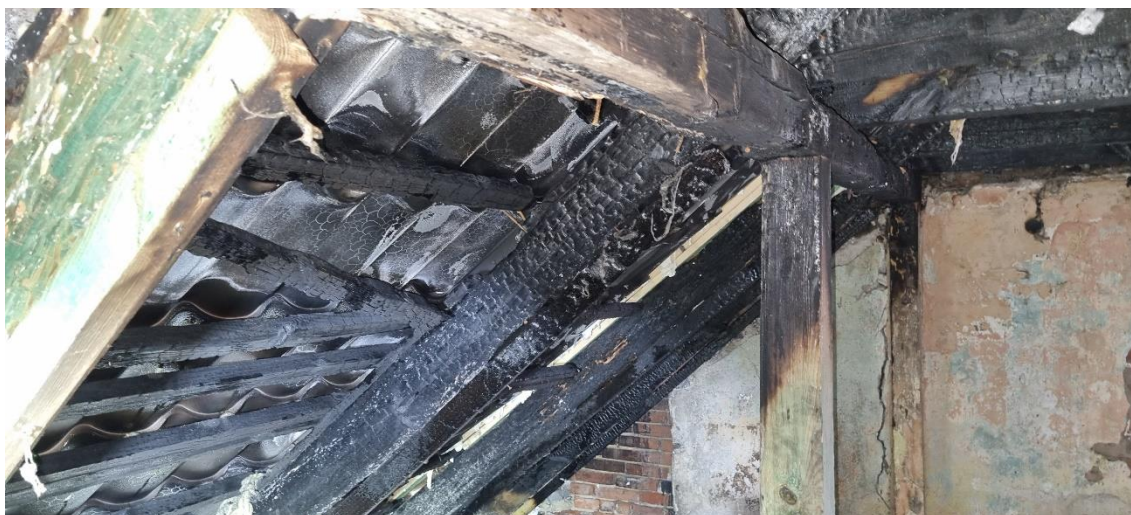
*Foto 21. Widok stanu technicznego więźby dachowej po pożarze;*

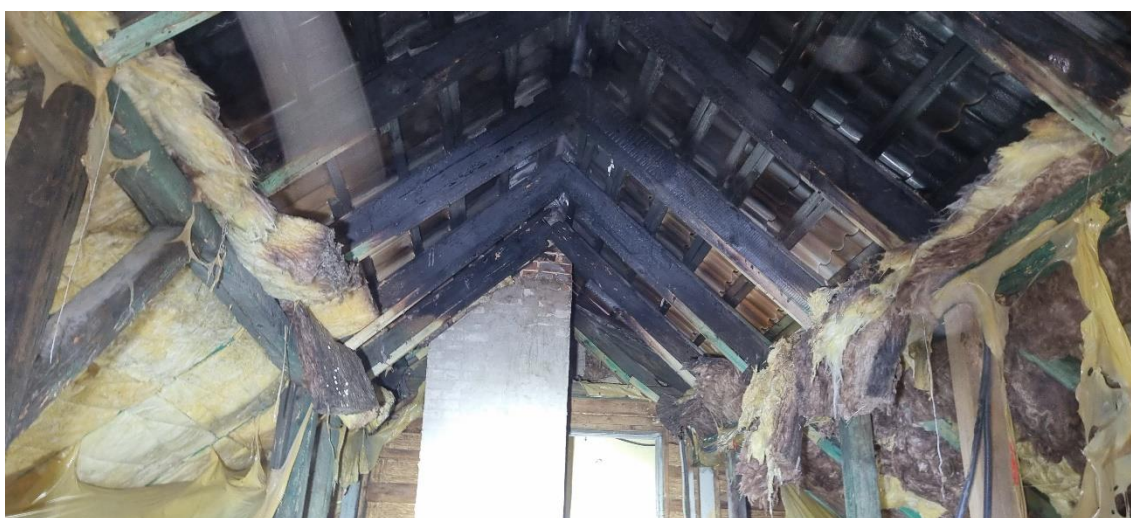
*Foto 22. Widok stanu technicznego więźby dachowej po pożarze;*

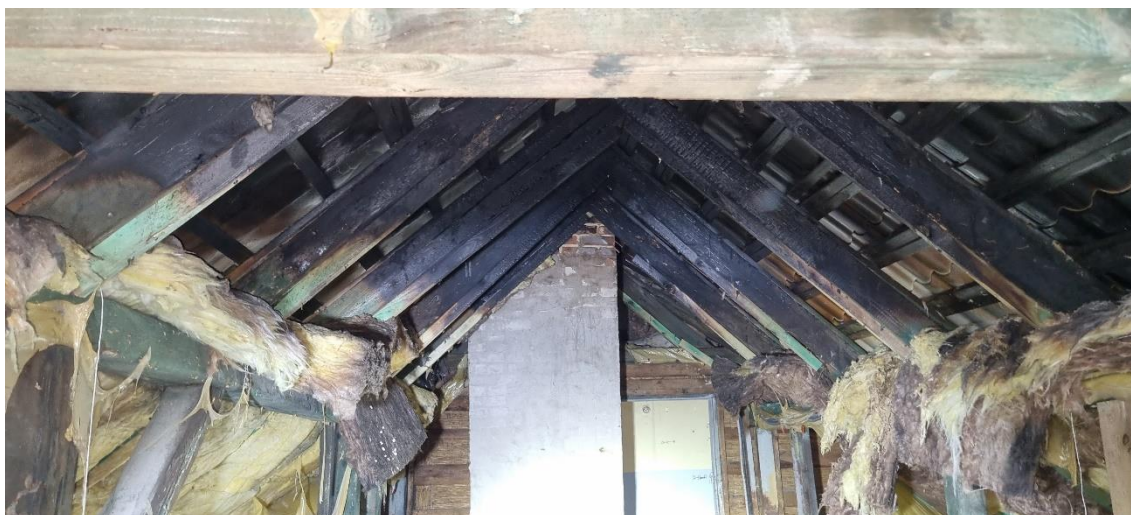
*Foto 23. Widok stanu technicznego więźby dachowej po pożarze;*

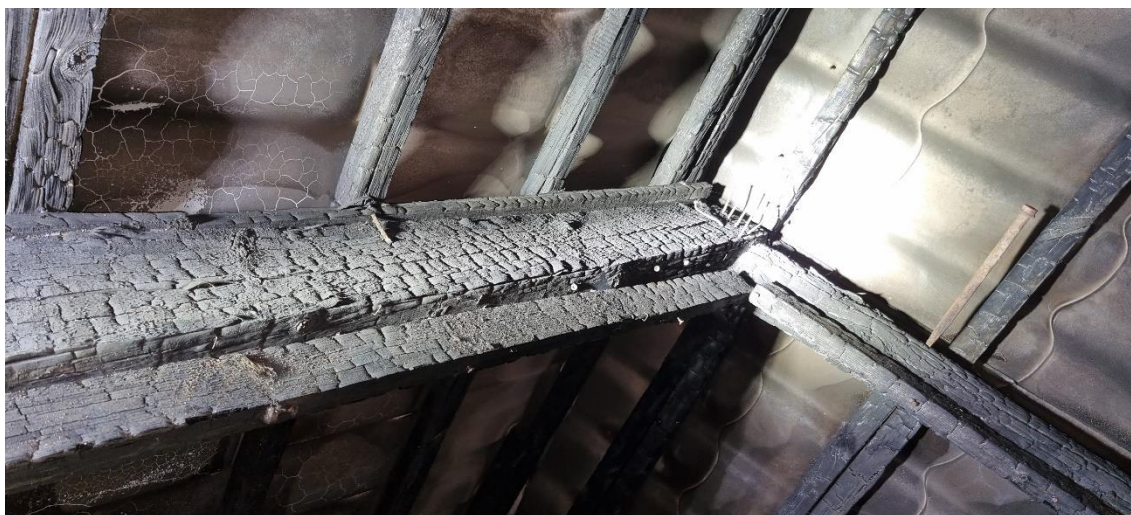
*Foto 24. Widok stanu technicznego więźby dachowej po pożarze;*

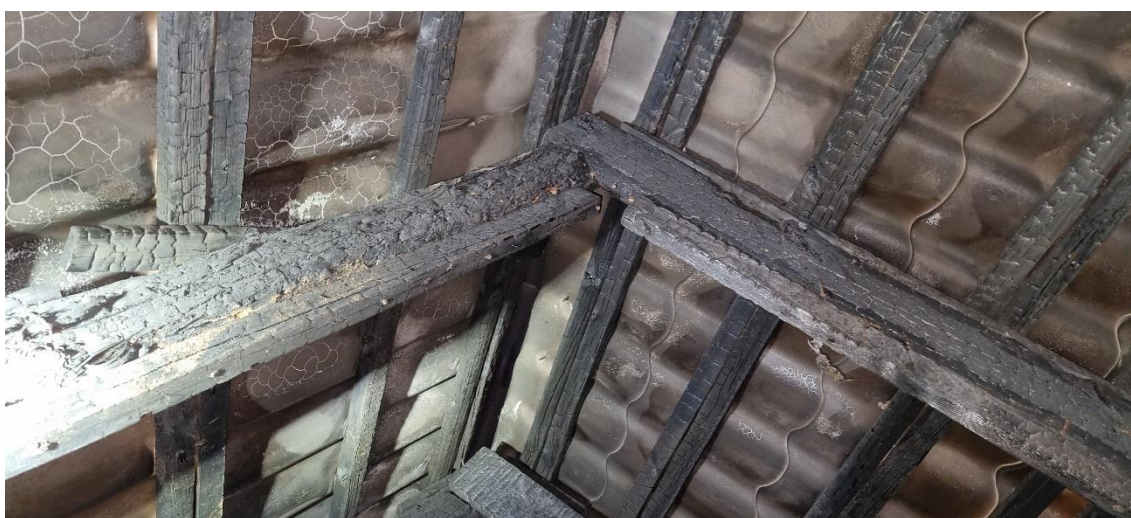
*Foto 25. Widok stanu technicznego więźby dachowej po pożarze;*

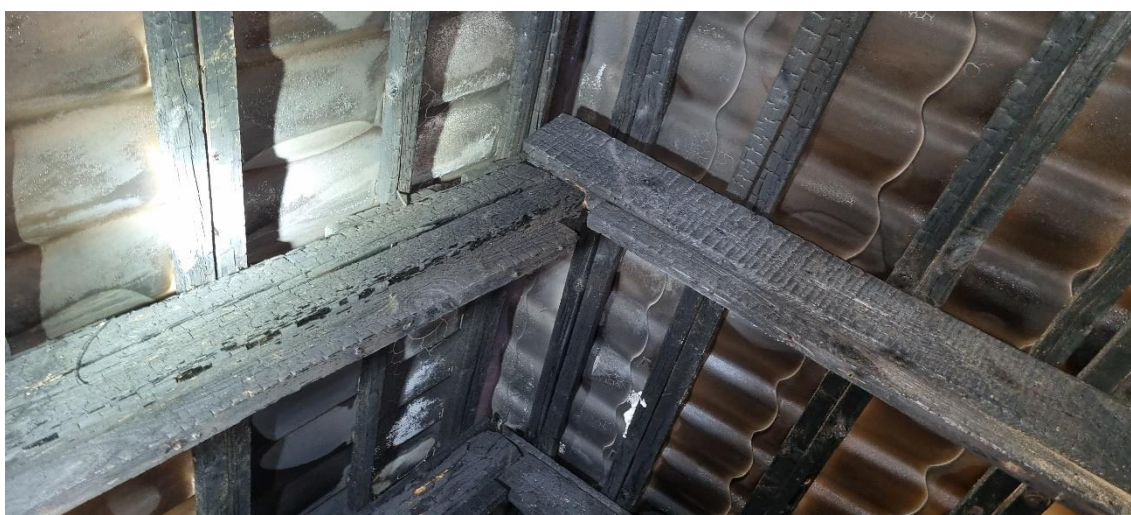
*Foto 26. Widok stanu technicznego więźby dachowej po pożarze;*

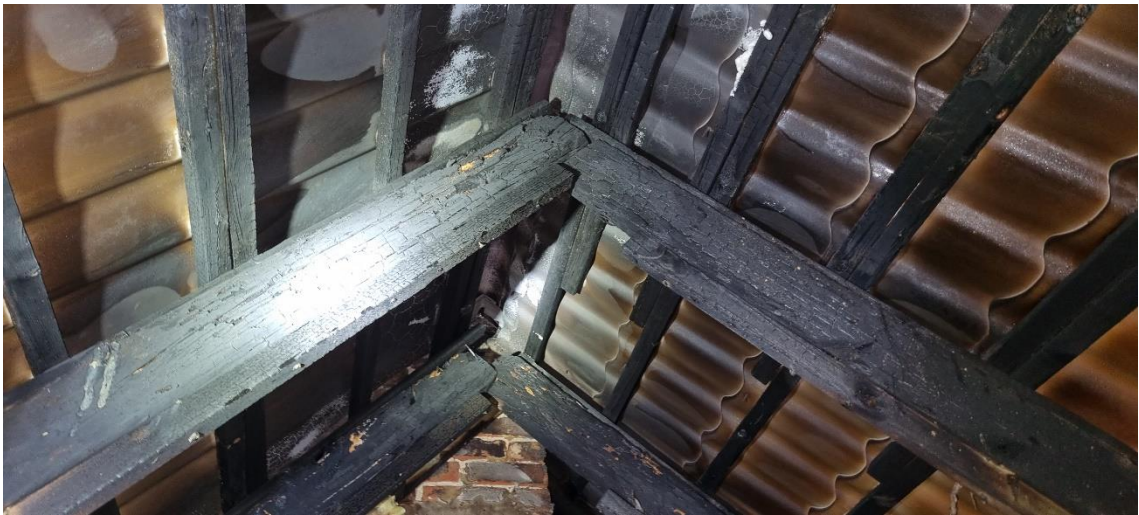
*Foto 27. Widok stanu technicznego więźby dachowej po pożarze;*

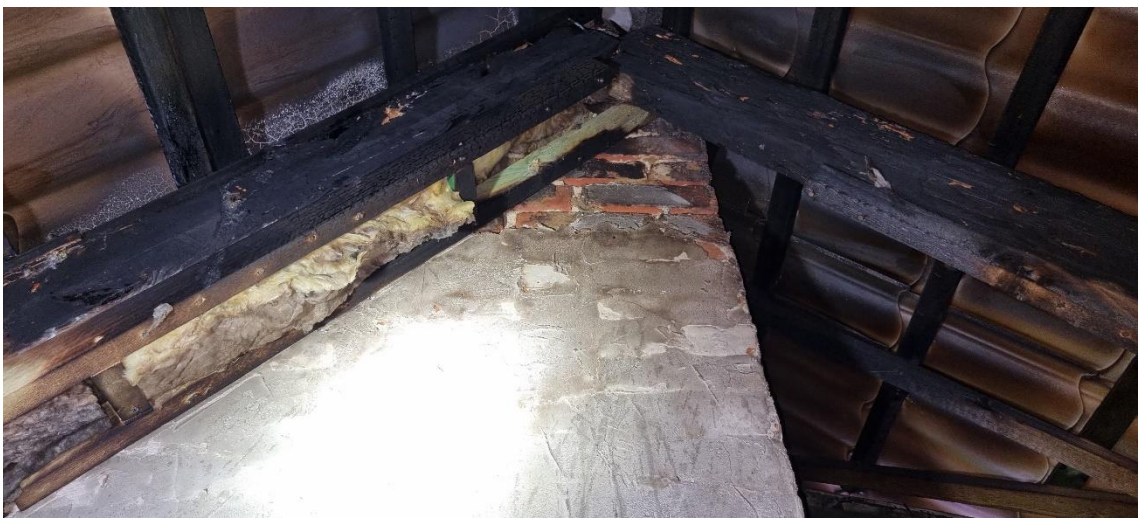
*Foto 28. Widok stanu technicznego trzonu kominowego po pożarze;*

Podczas wizji lokalnej na obiekcie określono, iż trzony kominie zostały wymurowane z cegły pełnej na zaprawie cementowej. Przeprowadzone oględziny trzonów kominowych wykazały uszkodzenia wiązań murarskich w postaci spękań na styku cegła-spoina oraz mocno posuniętą abrazję. Brak szczelnych fartuchów przykominkowych przyczynił się do infiltracji wód opadowych w przestrzeń poddasza. Omawiane zagadnienie przedstawiono w dokumentacji zdjęciowej.

- Ze względu na abrazję cegieł i spoin cementowych trzonów kominowych, zaleca się rozebrać trzon do połowy wysokości na kondygnacji poddasza, a następnie należy go odmurować stosując cegłę ceramiczną pełną z zastosowaniem zaprawy

cementowej. Komin należy otynkować tynkiem cementowo-wapiennym i wykonać pełne opierzenie powyżej połaci dachu.

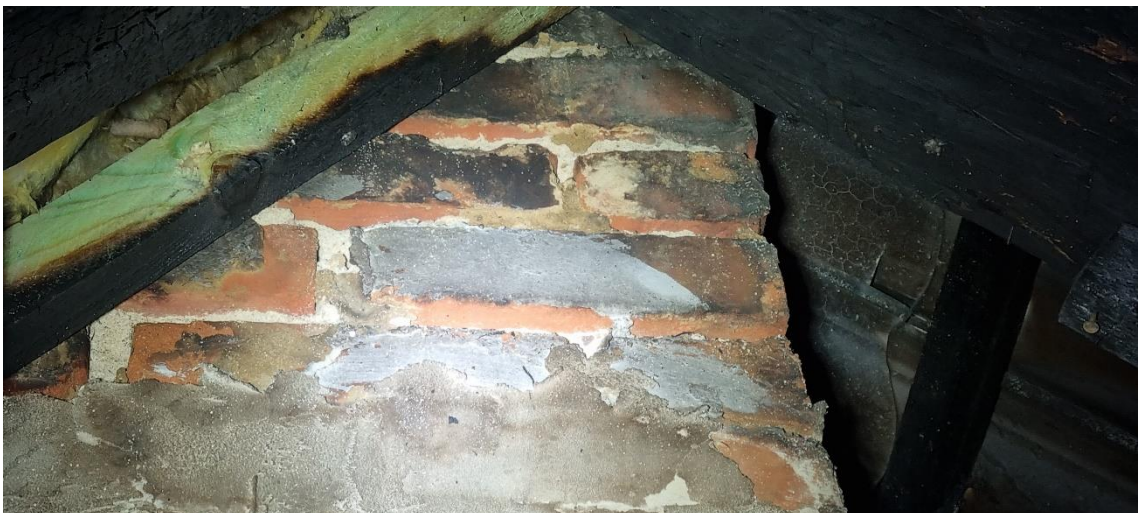
*Foto 29. Widok stanu technicznego trzonu kominowego po pożarze;*

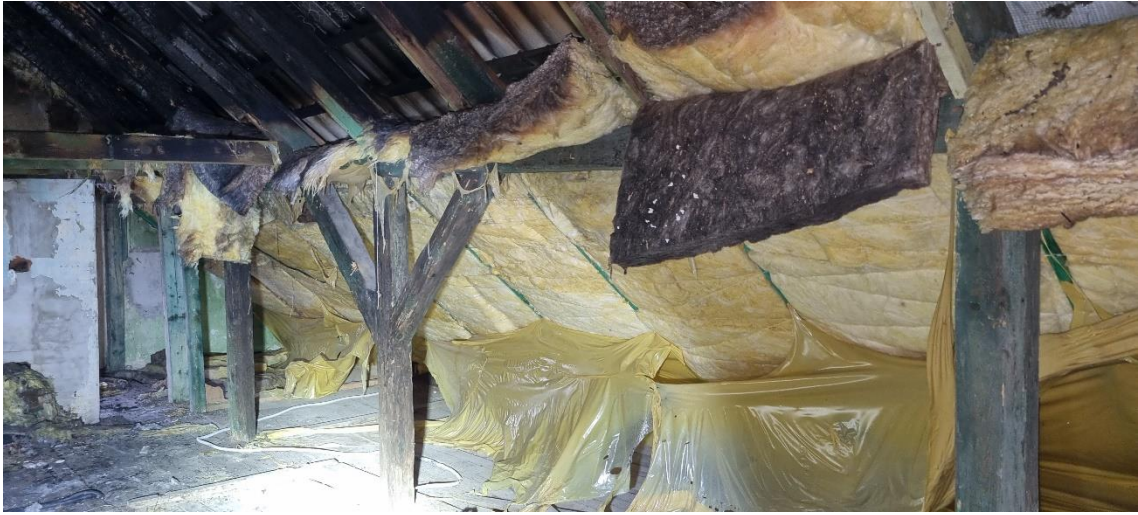
*Foto 30. Widok stanu technicznego izolacji termicznej po pożarze;*

- Znaczna część istniejącej izolacji termicznej z wełny mineralnej umieszczonej między krokwiami została nadpalona i uszkodzona na skutek działania wody podczas czynności związanych z gaszeniem pożaru. W związku z powyższym zaleca się wymianę izolacji termicznej połaci dachu.

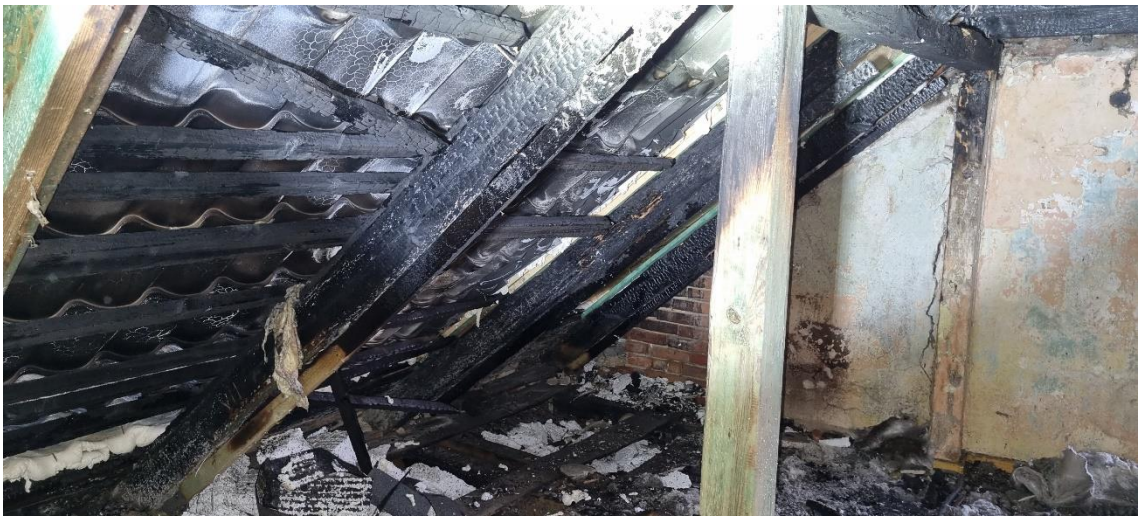
*Foto 31. Widok stanu technicznego więźby dachowej po pożarze;*

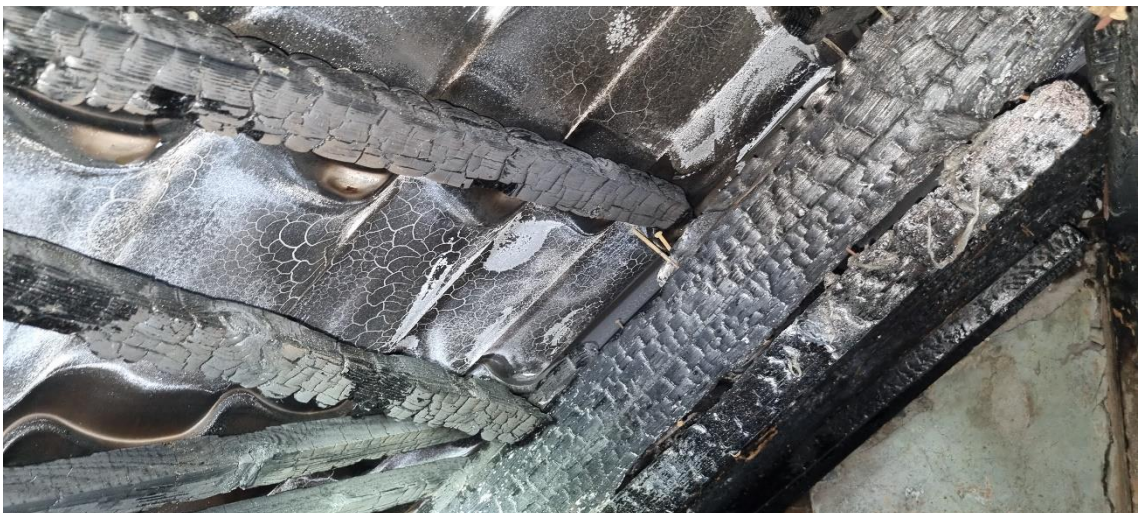
*Foto 32. Widok stanu technicznego więźby dachowej po pożarze;*

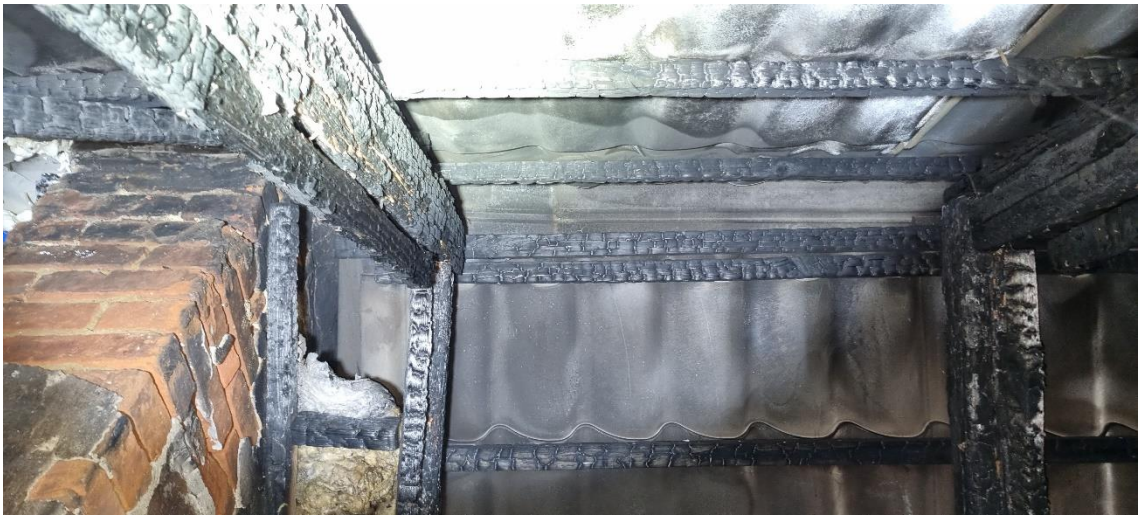
*Foto 33. Widok stanu technicznego więźby dachowej po pożarze;*

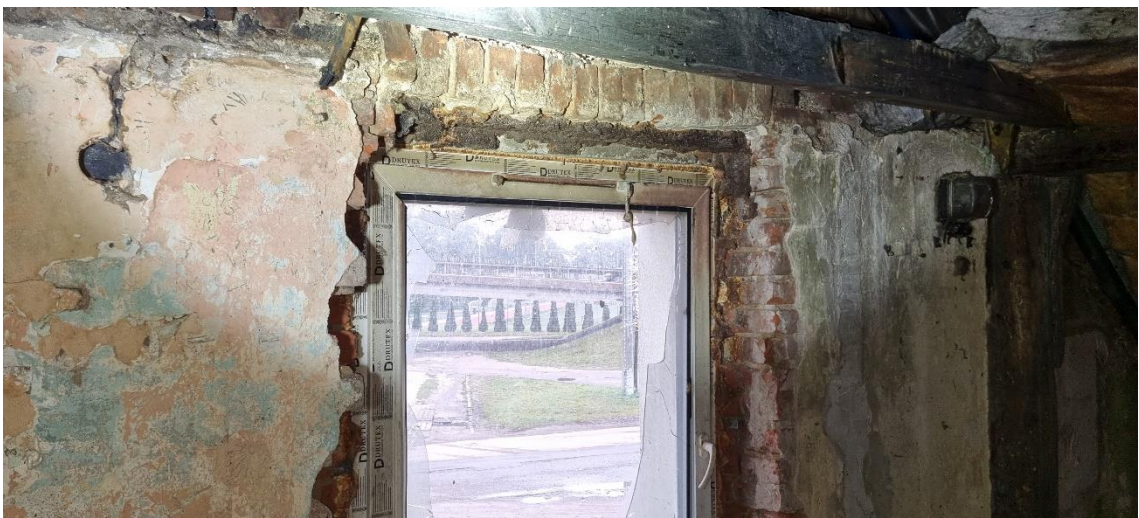
*Foto 34. Widok stanu technicznego ściany osłonowej po pożarze;*

Podczas wizji lokalnej zauważono liczne uszkodzenia murowanej ściany szczytowej, które uwidoczniły się w postaci pęknięć oraz ubytków w spoinach wspornych i czołowych. Stolarka okienna na skutek oddziaływania termicznego uległa uszkodzeniu. Omawiane zagadnienie przedstawiono w dokumentacji zdjęciowej.

- Zauważone uszkodzenia ściany szczytowej należy naprawić poprzez miejscowe przemurowanie uszkodzeń lub wzmocnienie spoin poziomych.

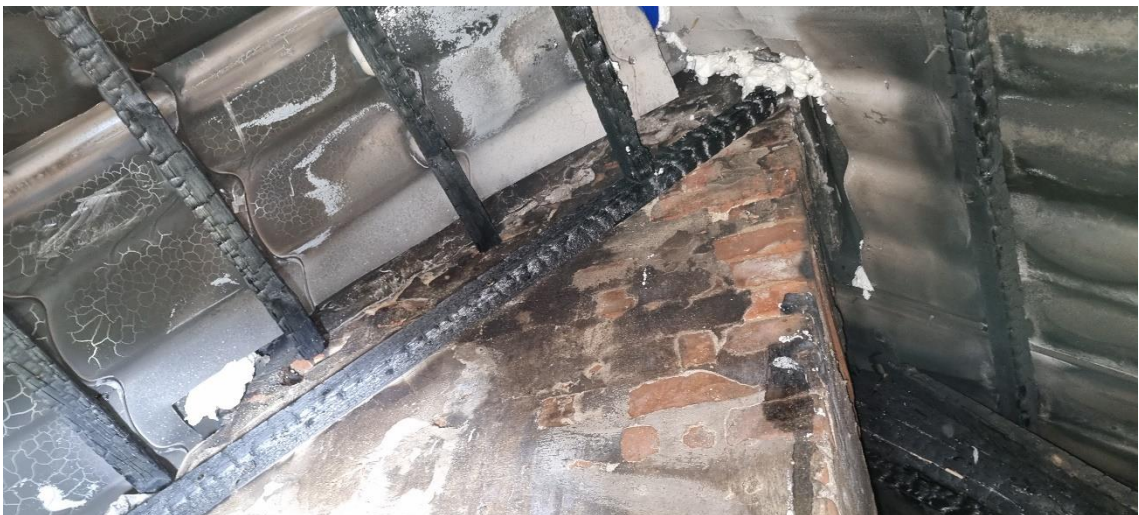
*Foto 35. Widok stanu technicznego trzonu kominowego po pożarze;*

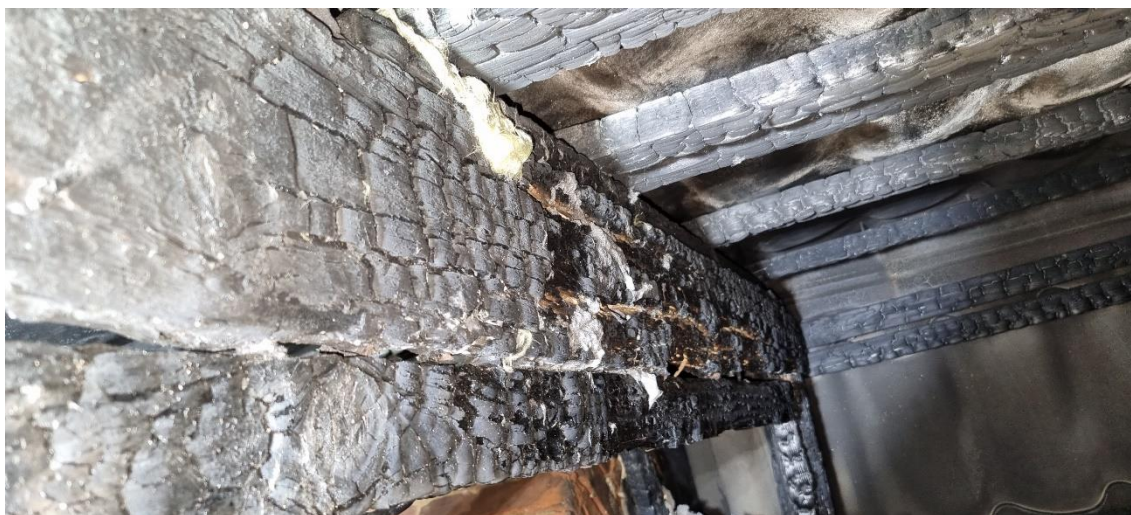
*Foto 36. Widok stanu technicznego więźby dachowej po pożarze;*

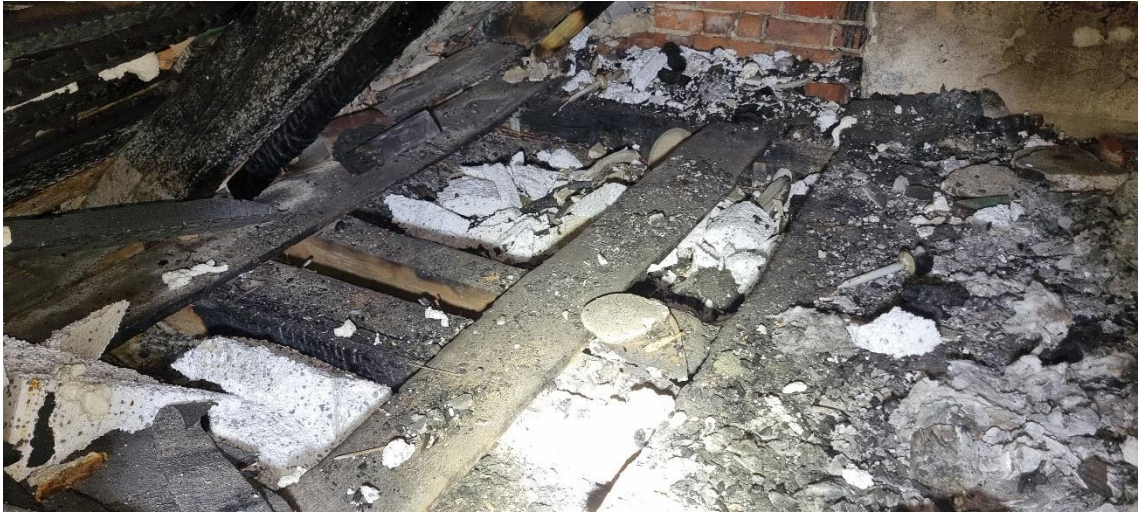
*Foto 41. Widok stanu technicznego elementów stropu poddasza uszkodzonych przez pożar;*

- Na skutek czynności gaśniczych uszkodzeniu uległa również izolacja termiczna z wełny mineralnej, którą umieszczono między elementami nośnymi stropu poddasza. Uszkodzeniu uległo również opłytywanie GK sufitów w poszczególnych lokalach mieszkalnych. W projekcie remontu zaleca się odtworzenie warstw z wykorzystaniem nowych materiałów.

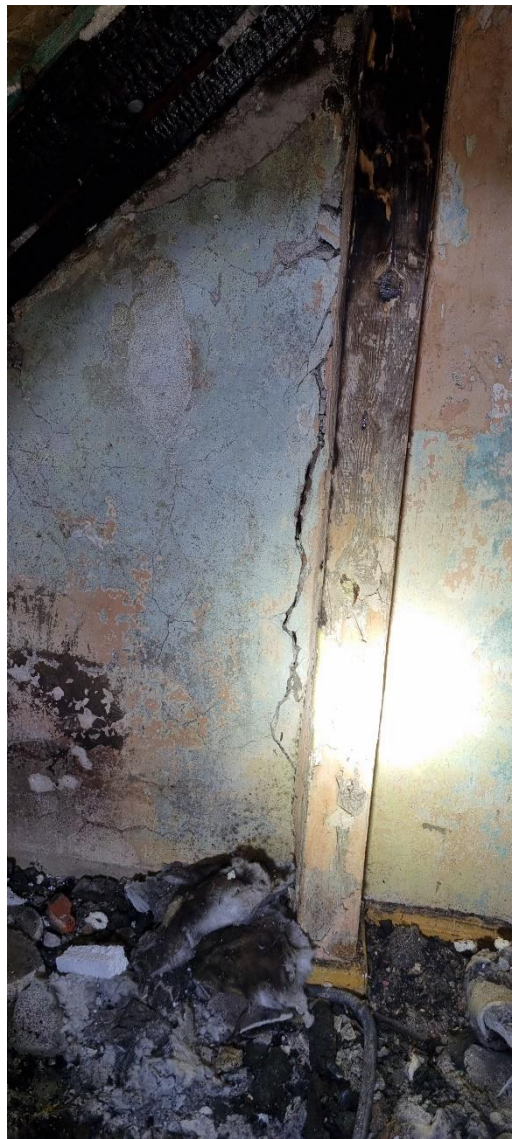
*Foto 42. Widok stanu technicznego ściany osłonowej po pożarze;*

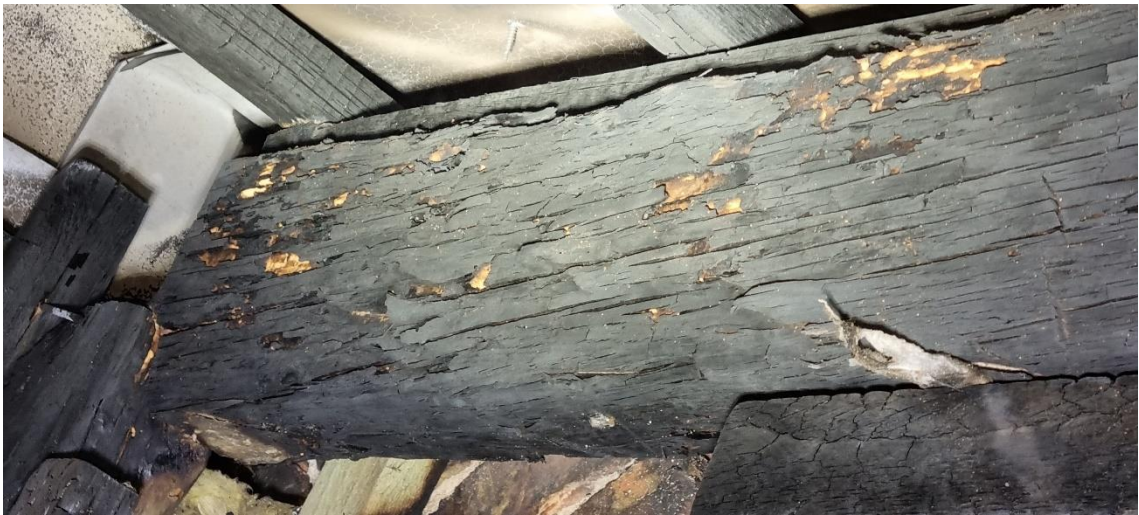
*Foto 48. Widok stanu technicznego krokwi dachowej po pożarze;*

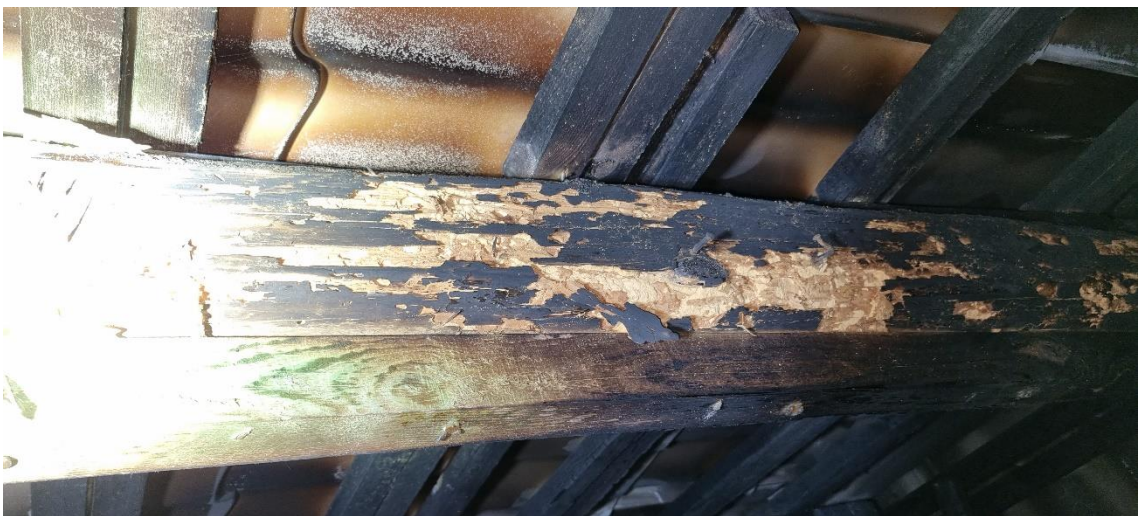
*Foto 49. Widok stanu technicznego krokwi dachowej po pożarze;*

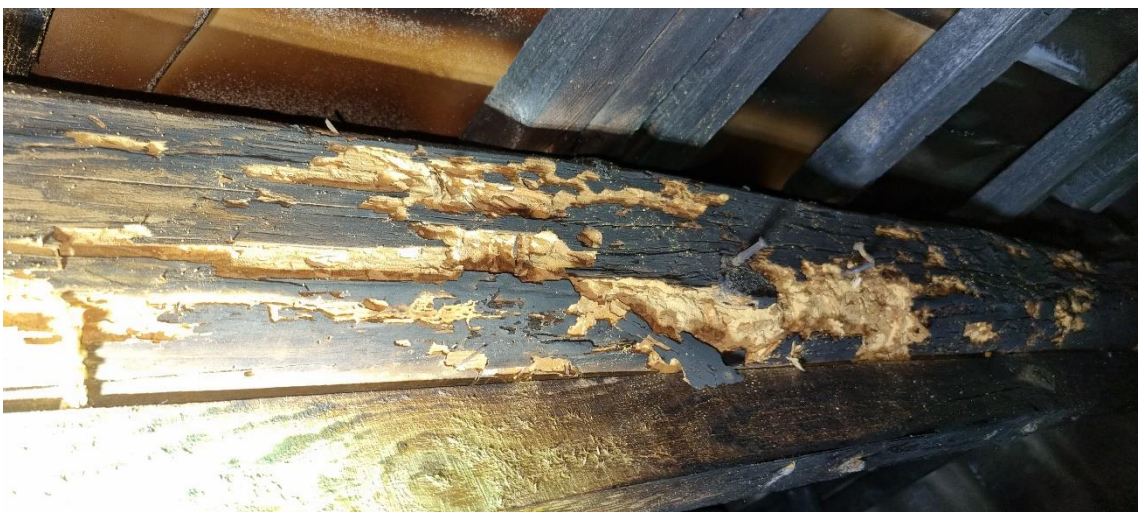
*Foto 50. Widok stanu technicznego krokwi dachowej po pożarze;*
