EKSPERTYZA BUDOWLANA

Budynku mieszkalnego wielorodzinnego w Czarnkowie ul. Rybaki 28

Styczeń 2020

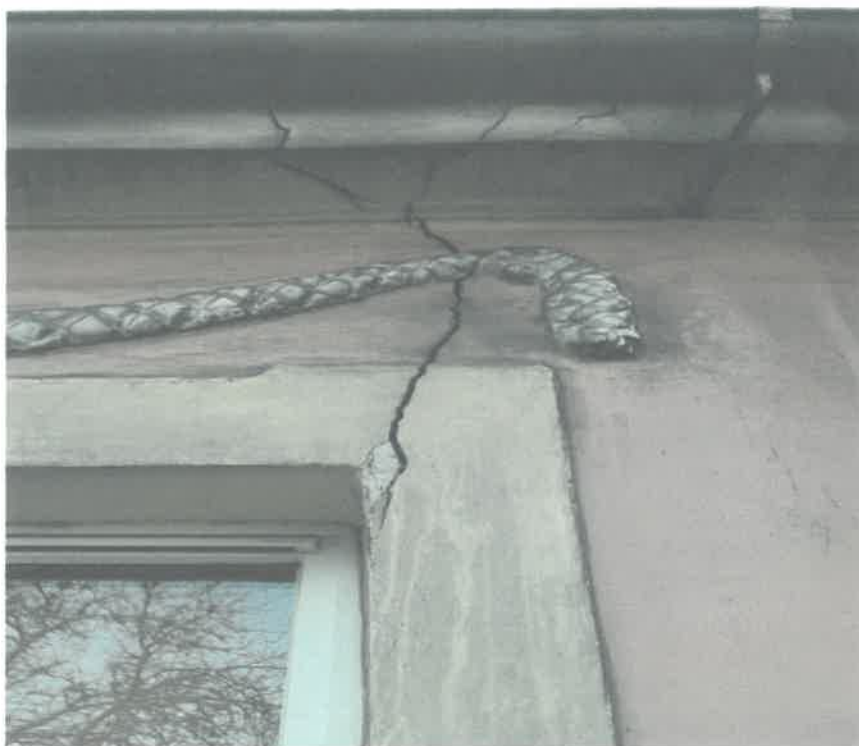
5. Ściany zewnętrzne nadziemia grubości 50cm wykonane z nietypowej cegły ceramicznej o wymiarach 30x15x7 cm na zaprawie wapiennej. Na zewnętrznej powierzchni widoczne są pęknięcia skośne przebiegające przez otwory okienne, zawilgocenia do wysokości około 1,30m. W miejscach odkrytych (bez tynku) cegła wykazuje cechy powierzchniowego łuszczenia się.

Pęknięcie pionowe w ścianie elewacji frontowej

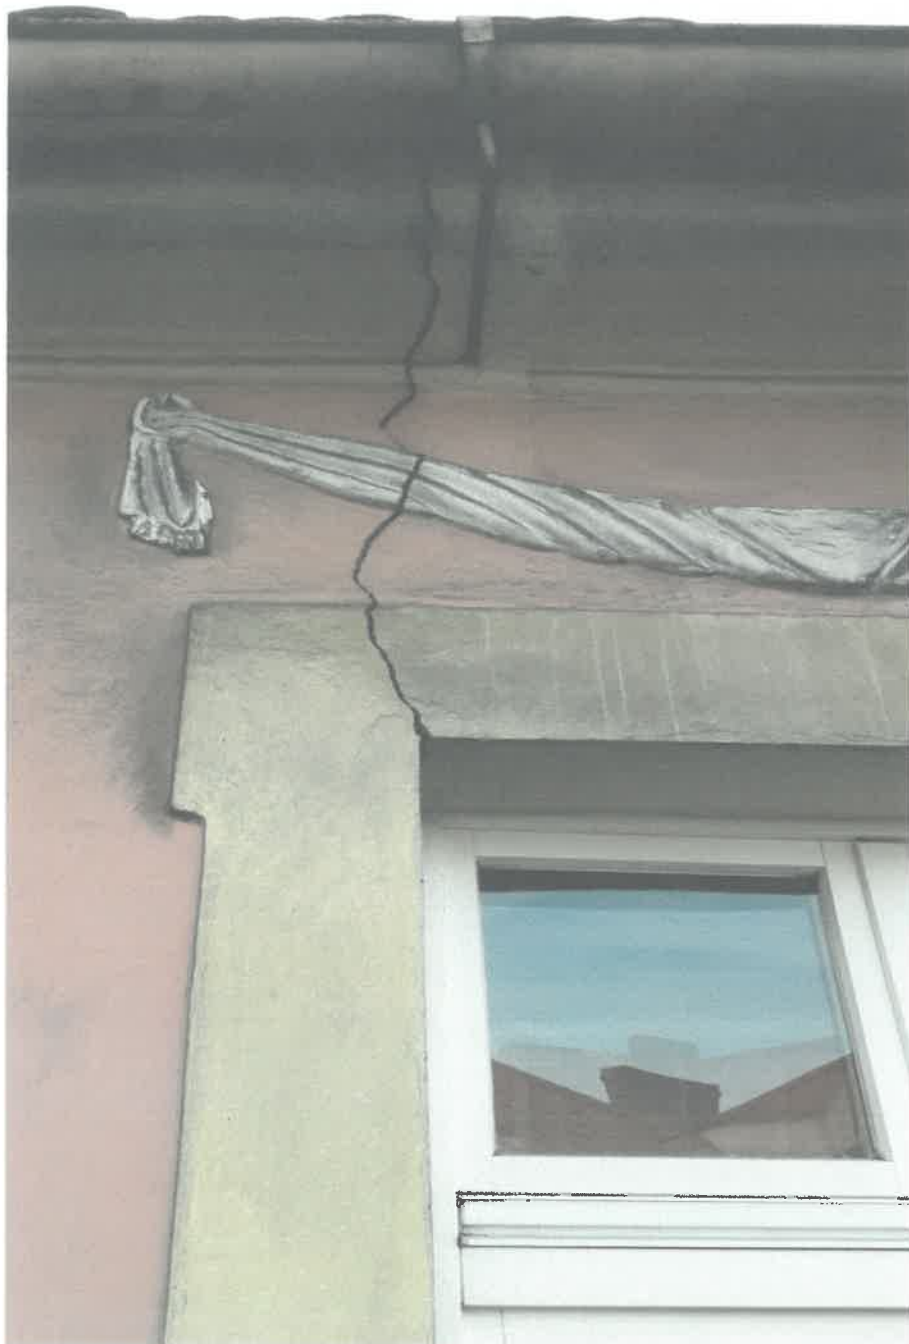
Pęknięcie pionowe w ścianie elewacji frontowej

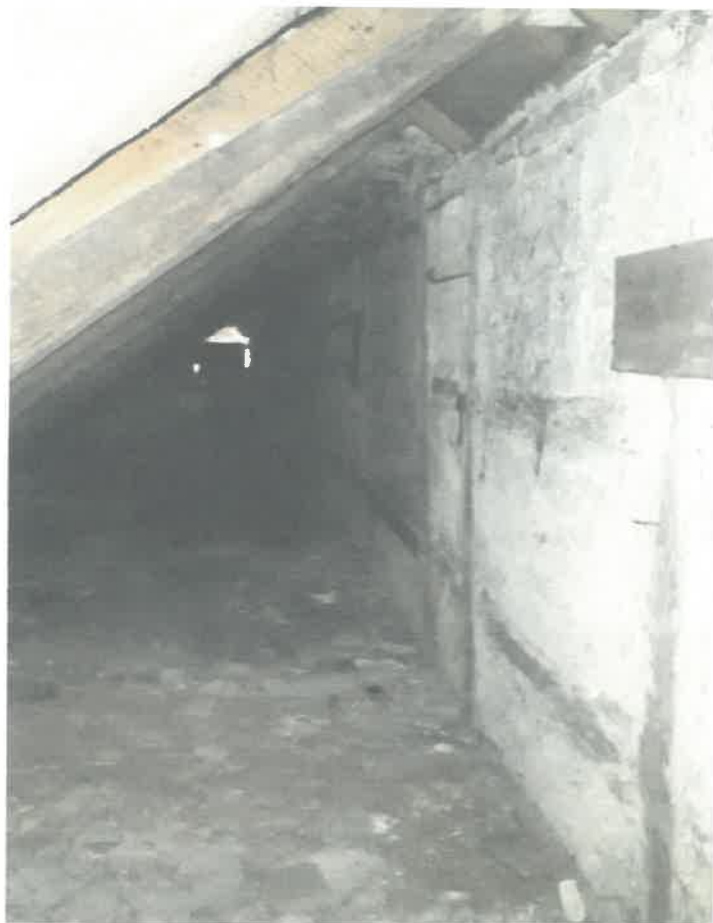
Widoczny zniszczenie w miejscu połączenia z krokwią

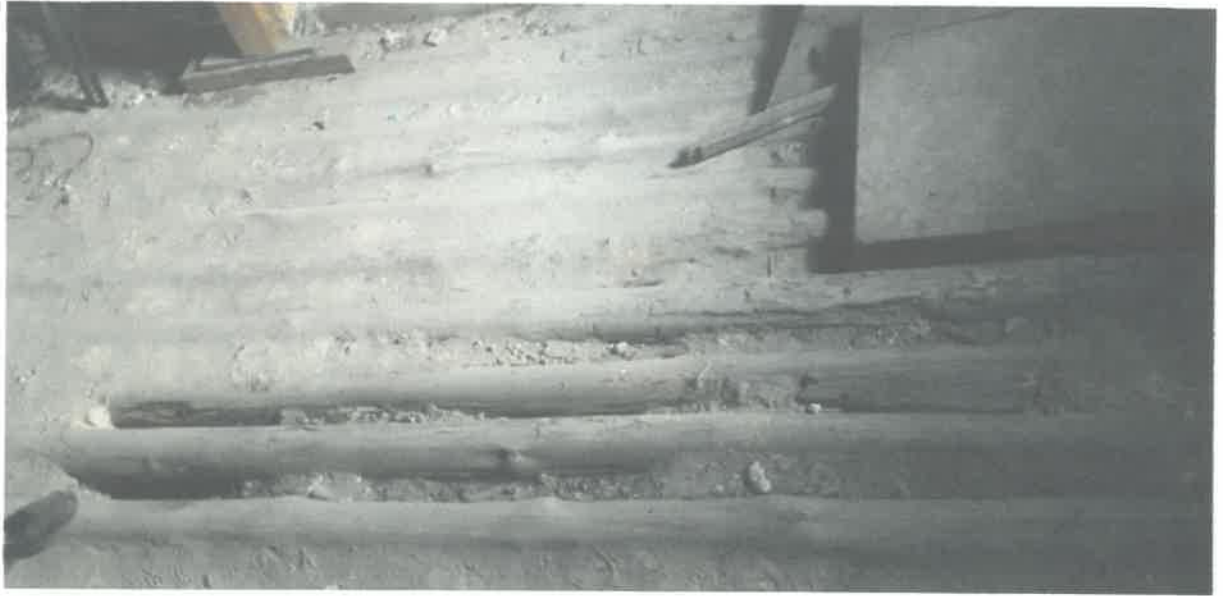
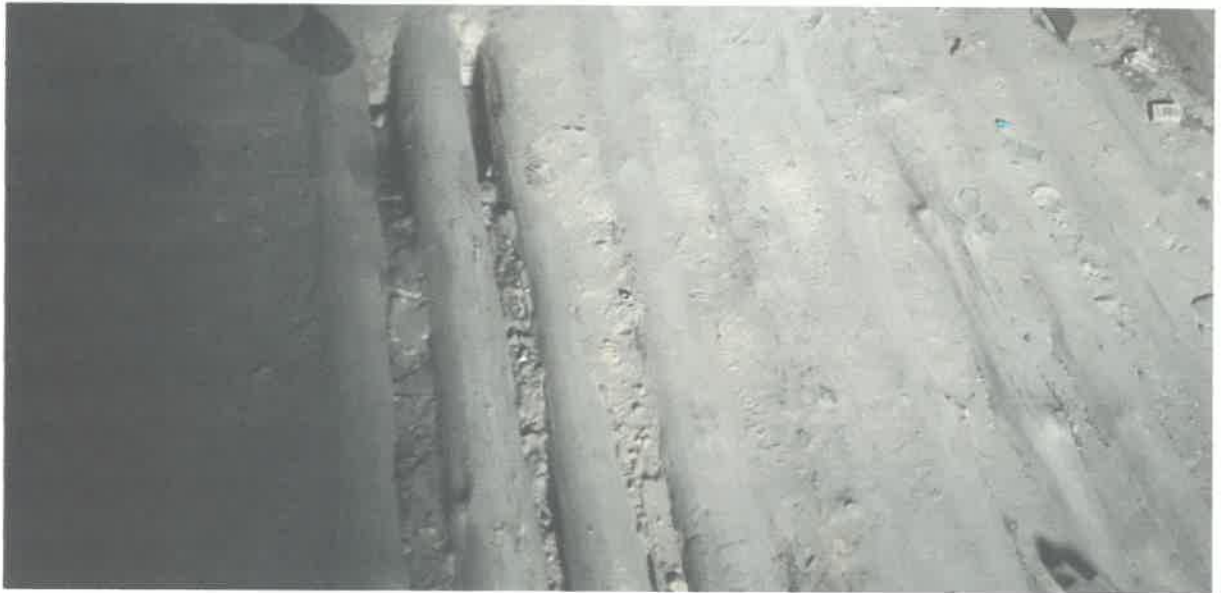
Belki są bardzo głęboko zaatakowane przez szkodniki drewna

- wymiana całej więźby dachowej , stropu nad parterem i poddaszem z uwagi na korozję biologiczną i utratę cech wytrzymałościowych.
- jedynym elementem konstrukcyjnym nadającym się do adaptacji są ściany nośne wewnętrzne i zewnętrzne, które są zawilgocone i powierzchniowo zmurszałe. Będą one wymagały powierzchniowego wzmocnienia.
- przewidywany koszt remontu kapitalnego określono na około 862,00 tysięcy zł.

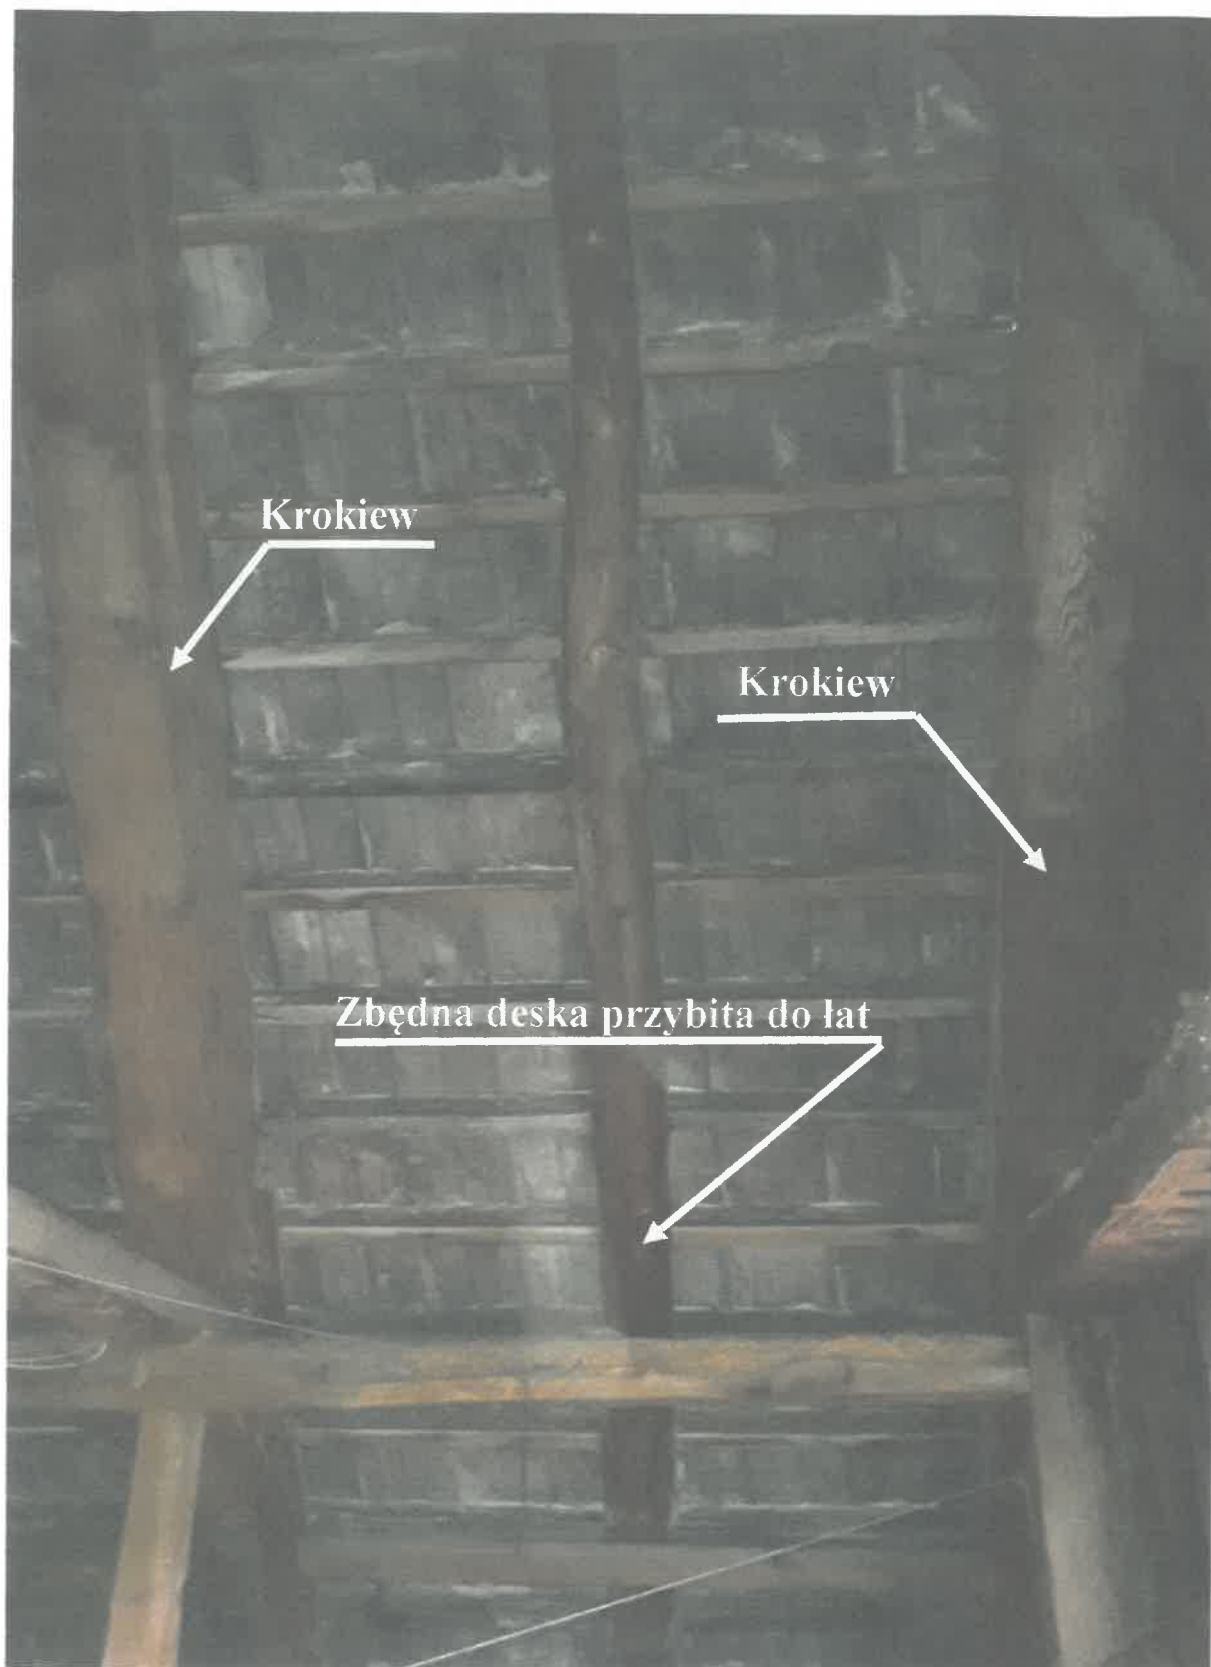
Krokiew

Zbędna deska przybita do łąt

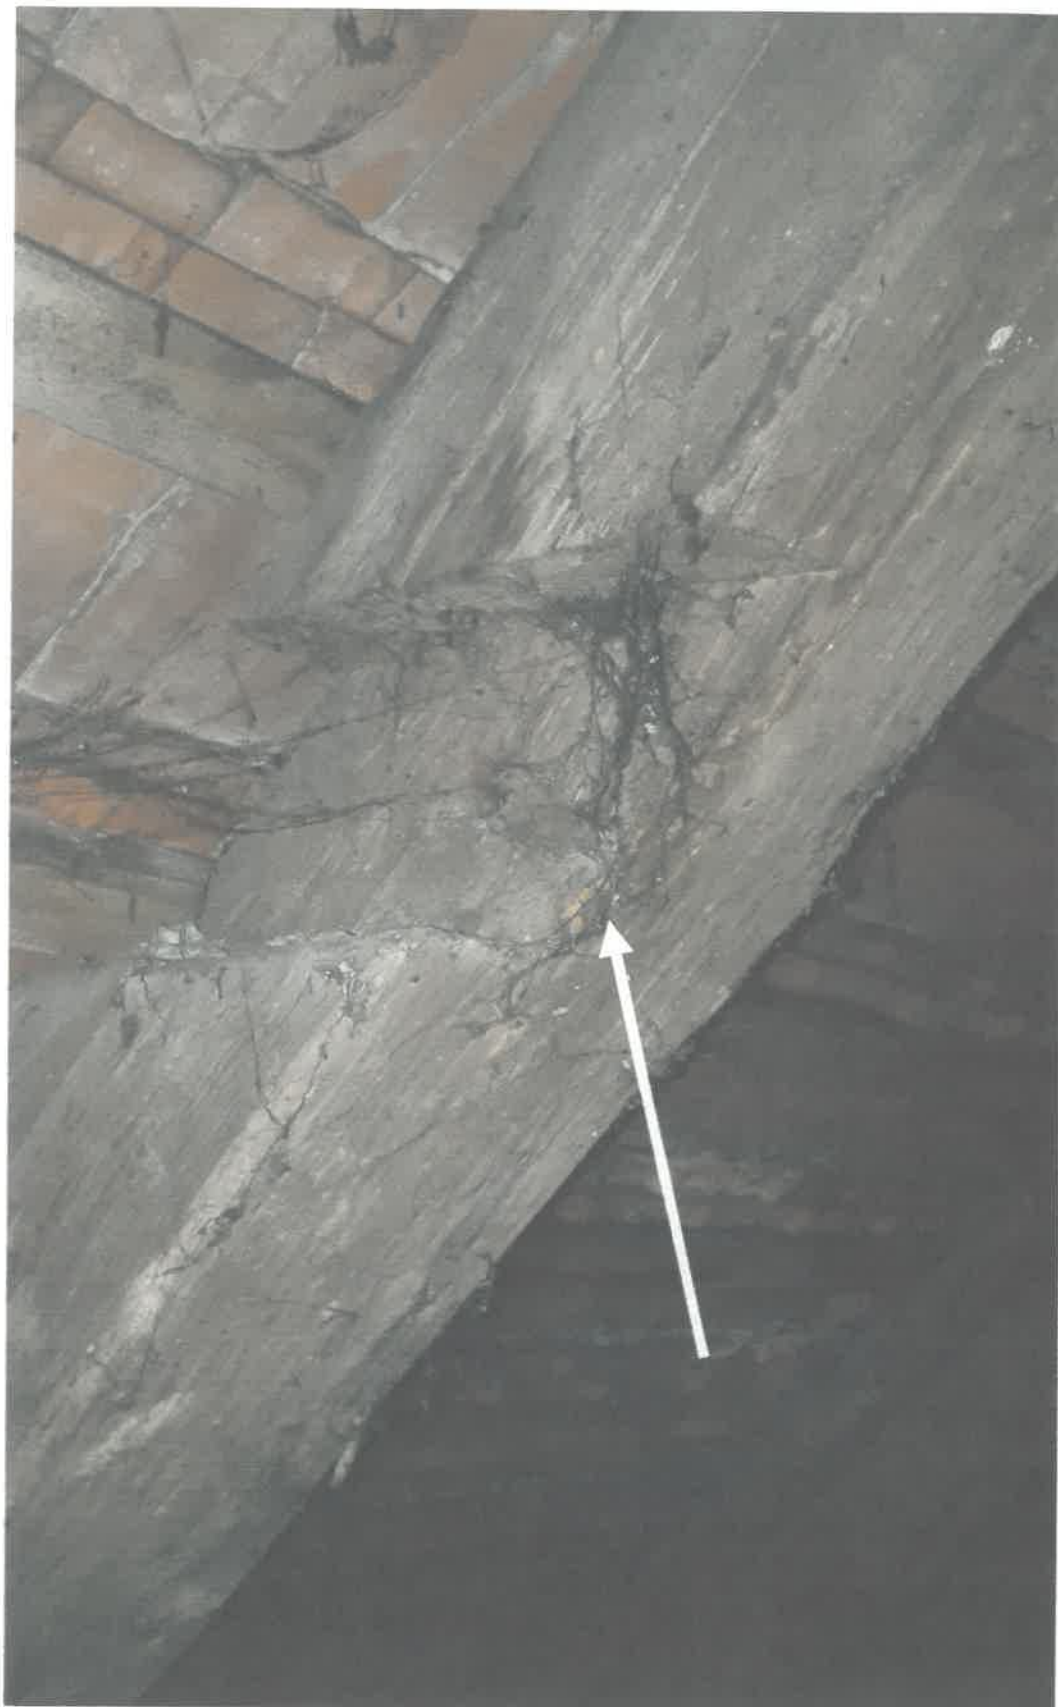
Wycięcie osłabiające krokiew (element z rozbiórki)

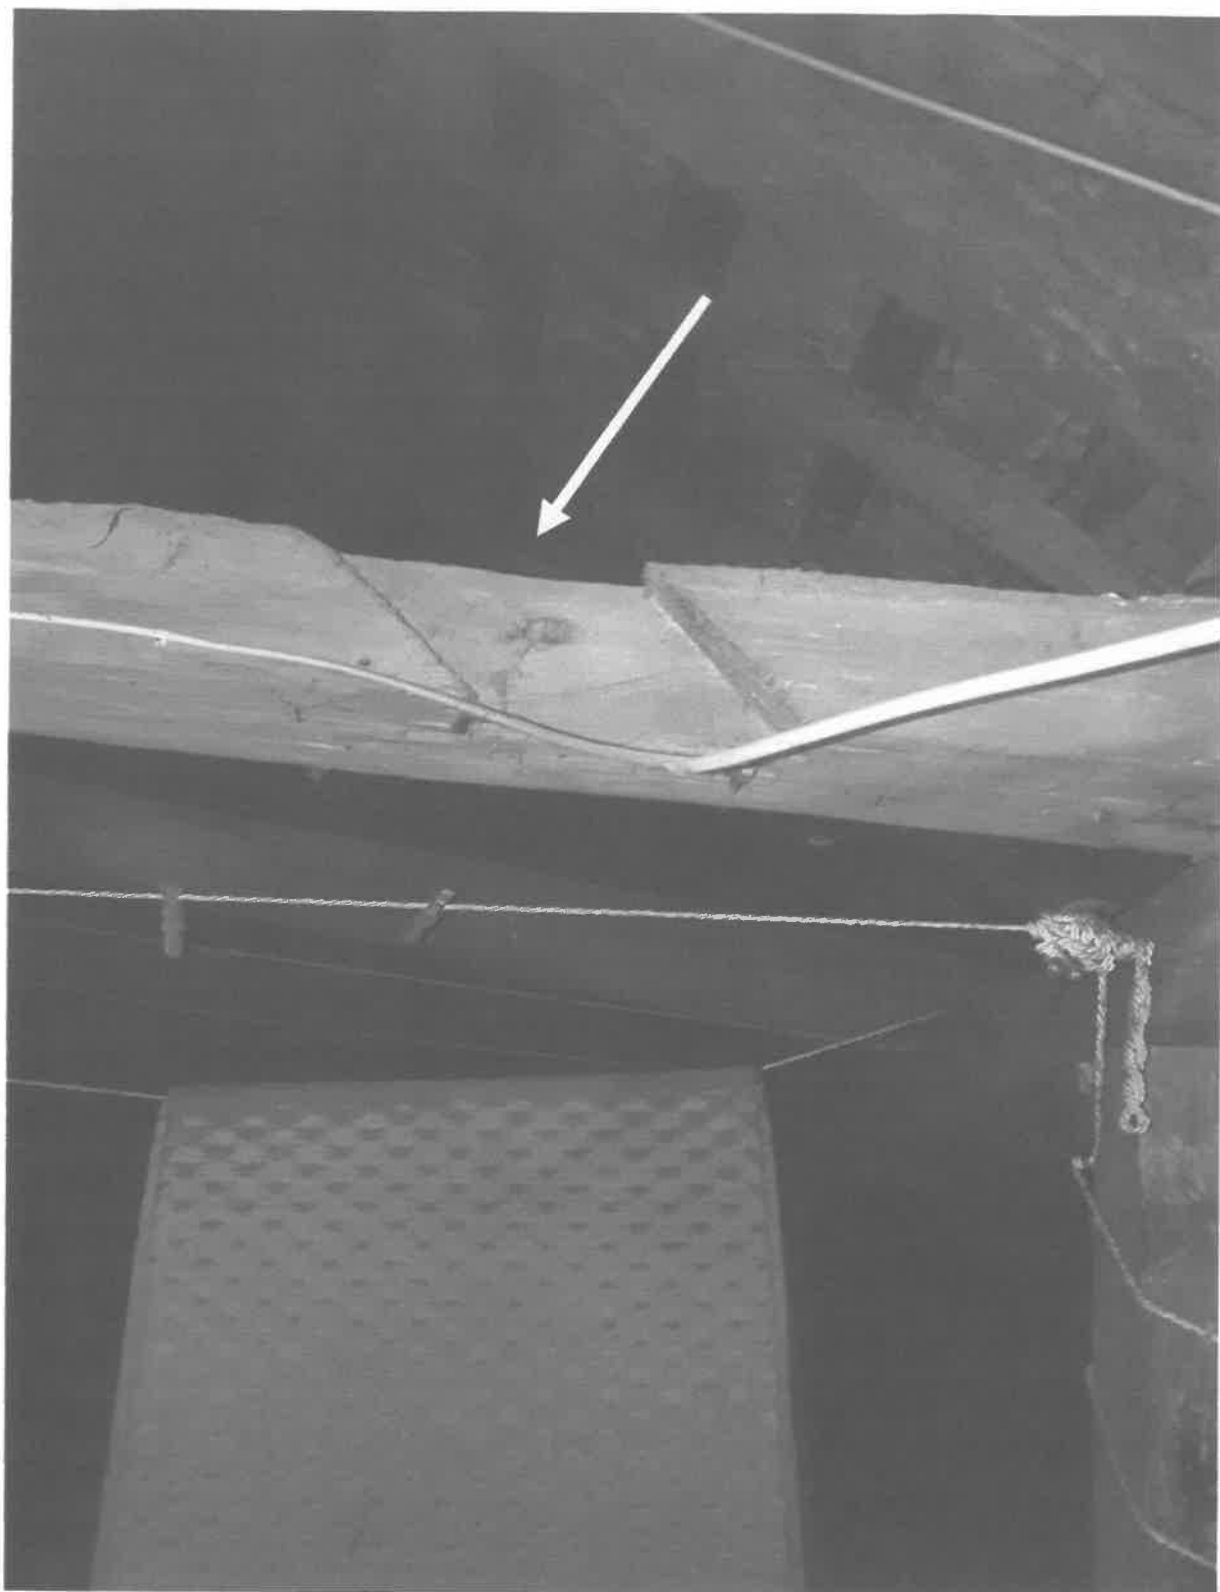
Wycięcie osłabiające (element z rozbiórki)

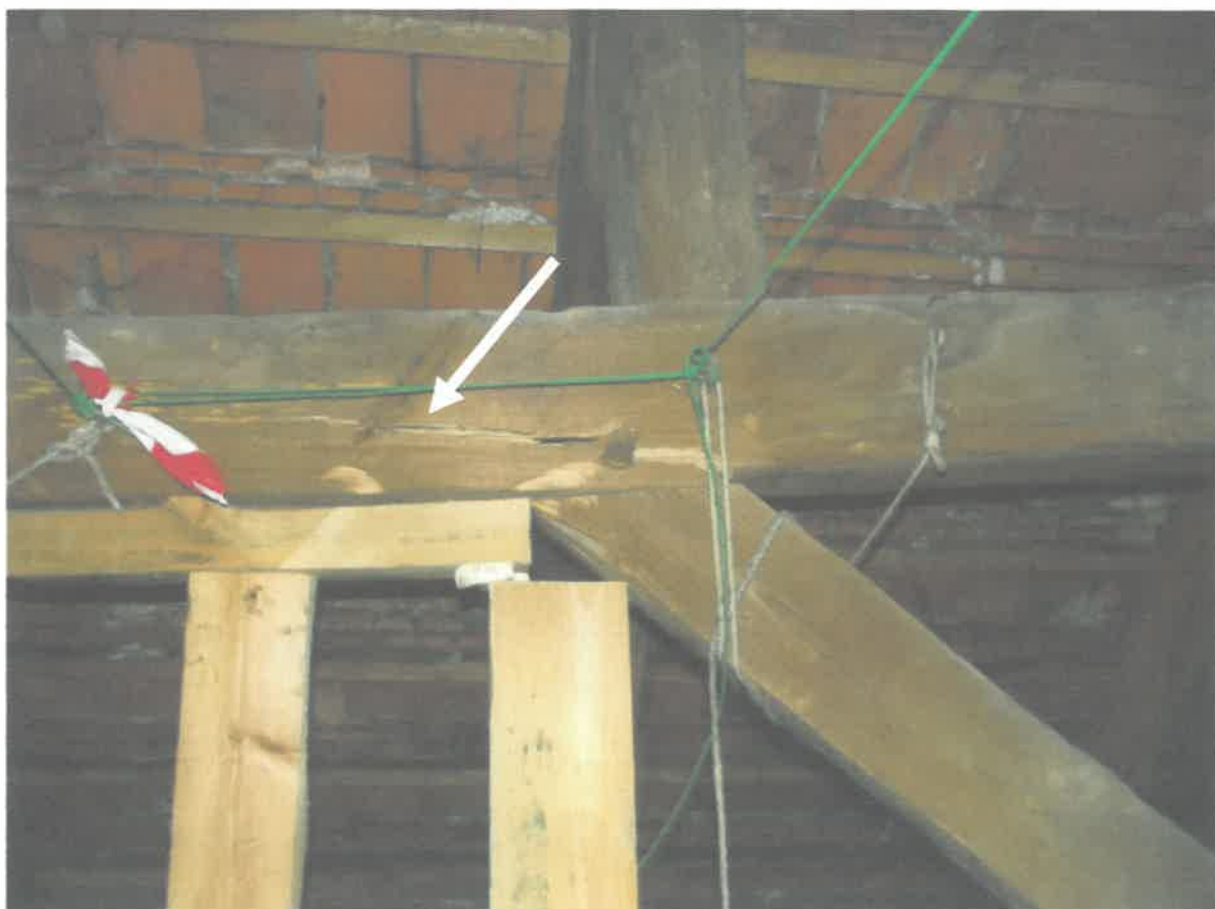
Pęknięcie płatwi w miejscu oparcia krokwi i miecza

1. Należy bezwzględnie natychmiast wzmocnić konstrukcje dachu według dokumentacji dostarczonej z ekspertyzą.
2. Po wzmocnieniu dachu, budynek w ciągu 2-ech lat powinien przejść remont kapitalny lub ulec rozbiórce
3. W przypadku nie spełnienia zaleceń w pkt.2 należy ponownie wykonać ekspertyzę
4. Roboty, wzmacniające konstrukcję dach musi nadzorować osoba doświadczona i posiadająca odpowiednie uprawniona.

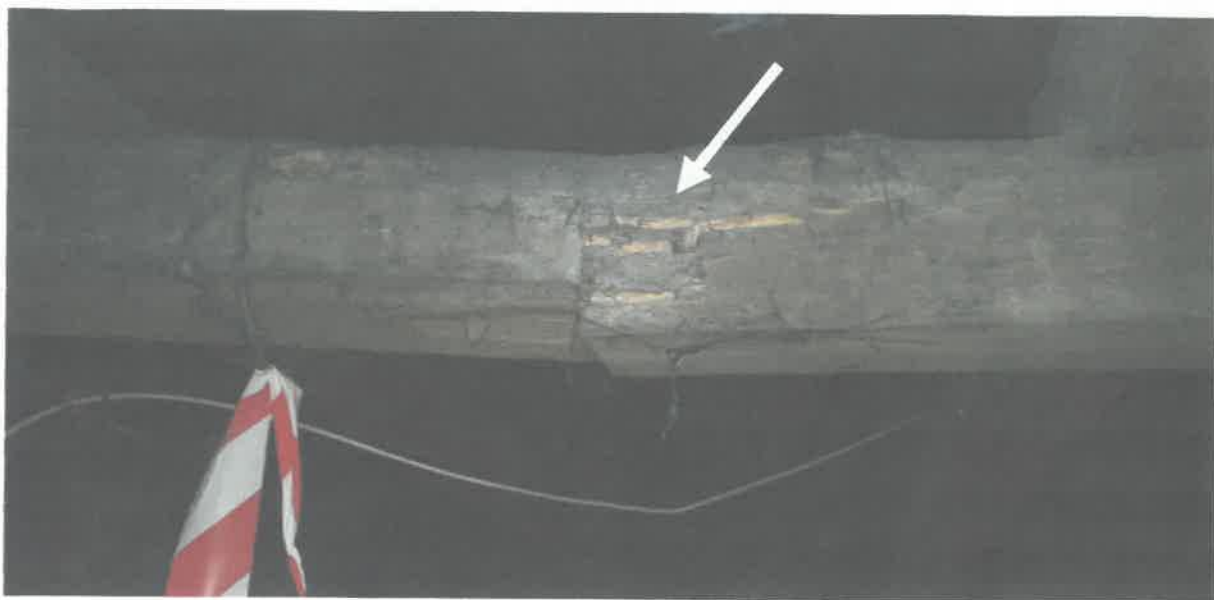
Zniszczone połączeni płatwi między słupami

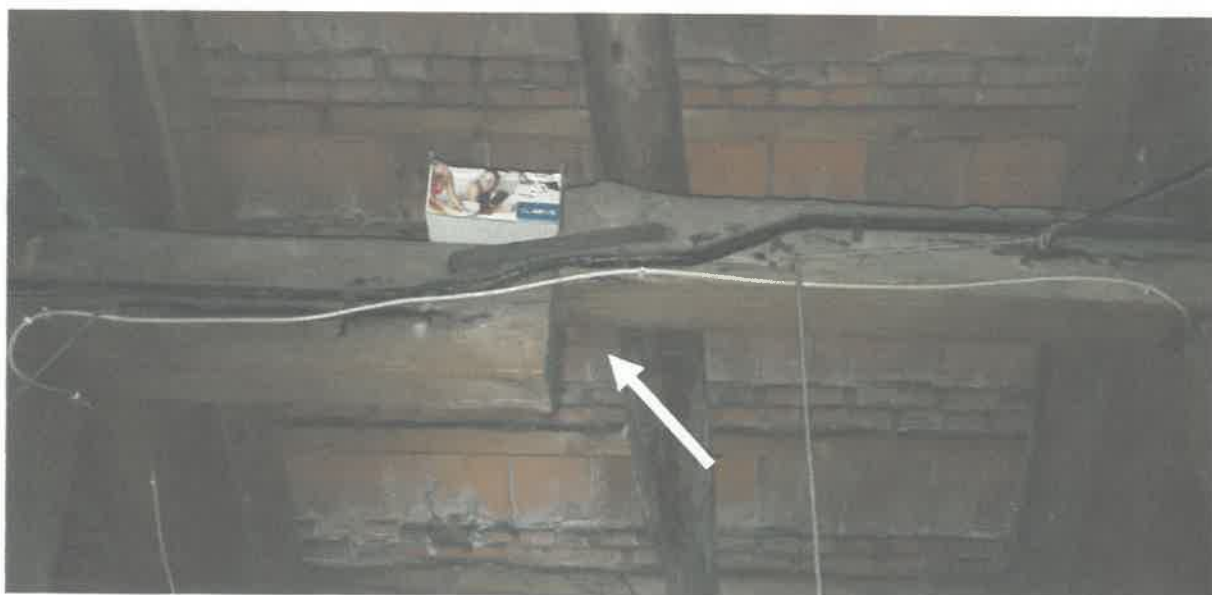
Widoczny uskoki w połączeniu dwóch płatwi oraz różnica poziomów oparcia kroki na płatwiach

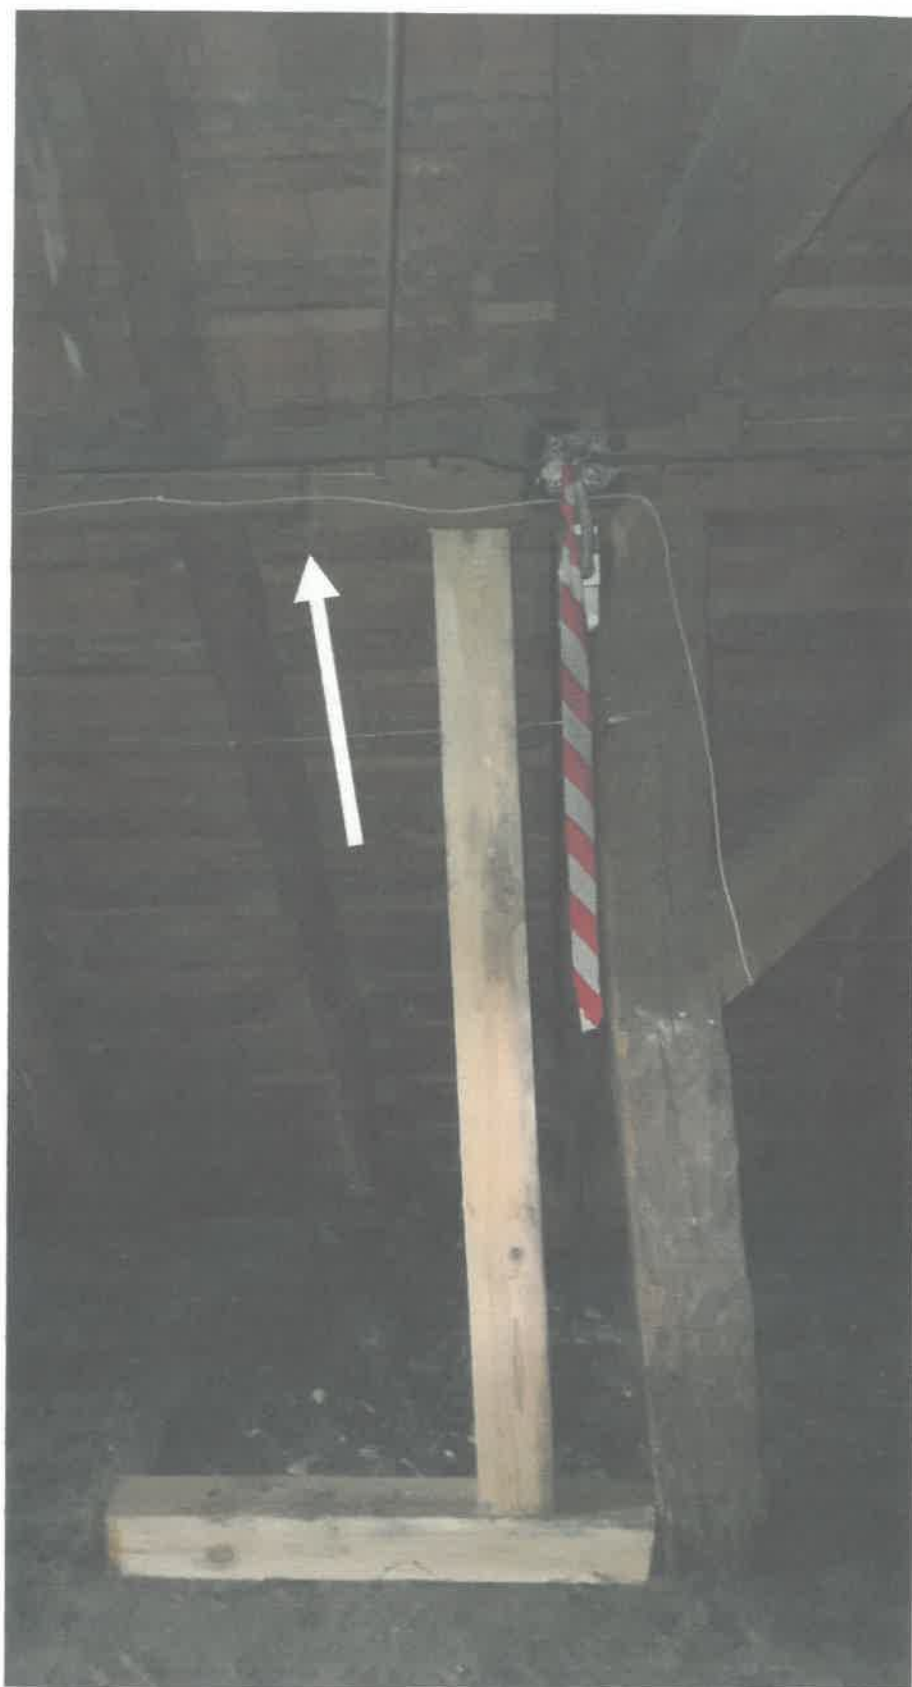
Połączenie na zakładkę dwóch pałatwi o różnych wysokościach

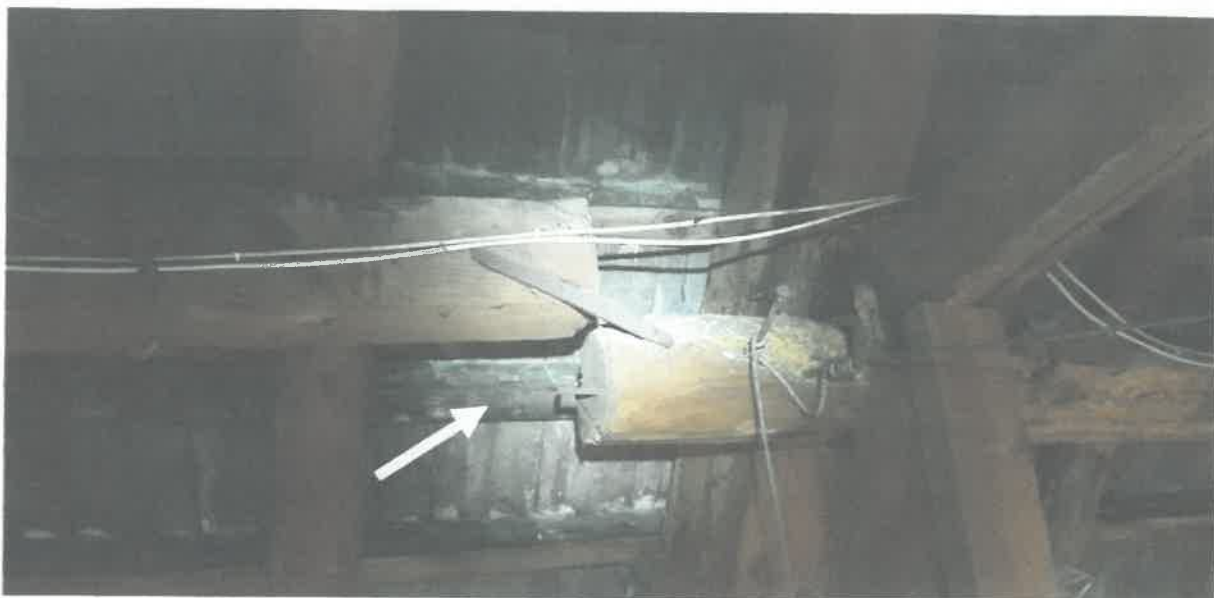
Widoczny uskok w połączeniu dwóch płatwi oraz różnica poziomów oparcia kroki na płatwiach

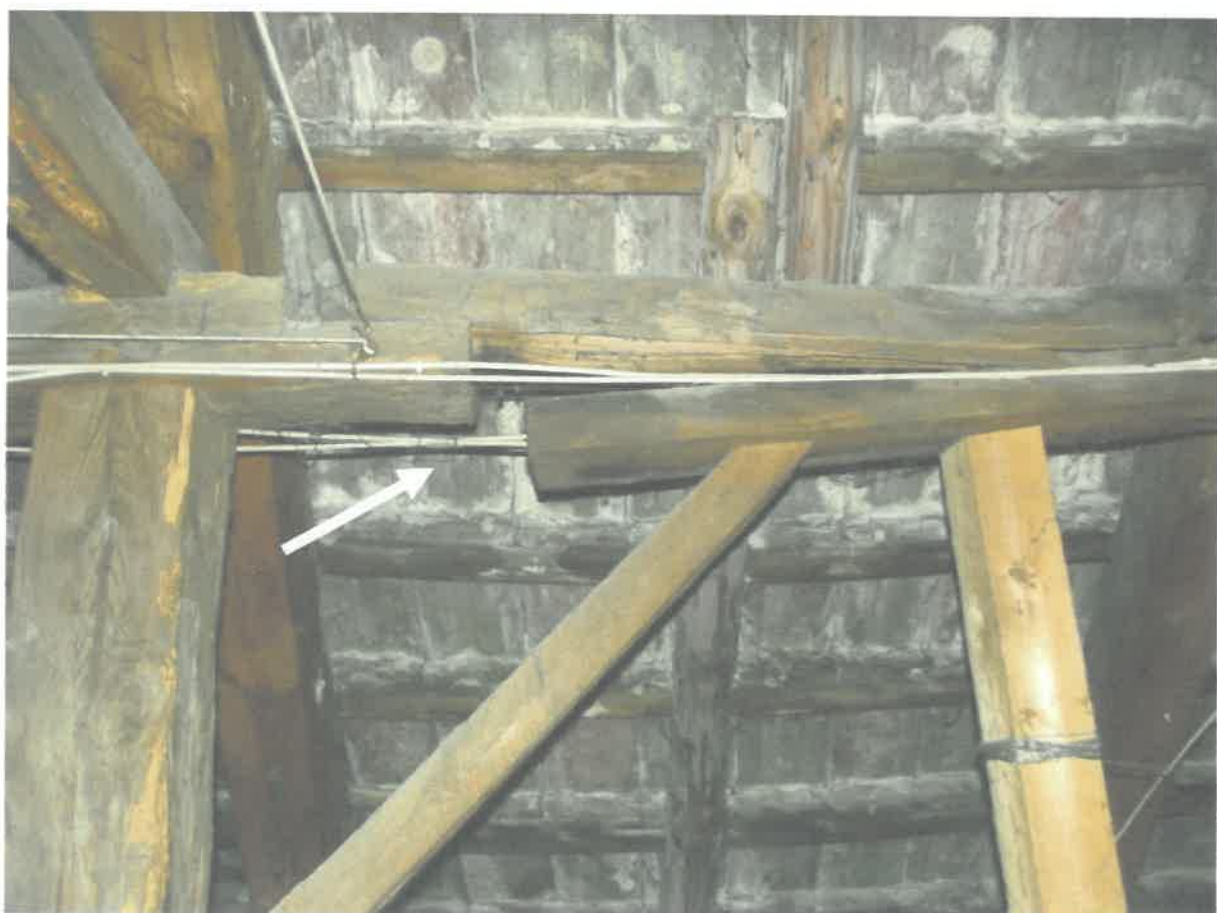
Zniszczone połączenie zakładkowe dwóch płatwi

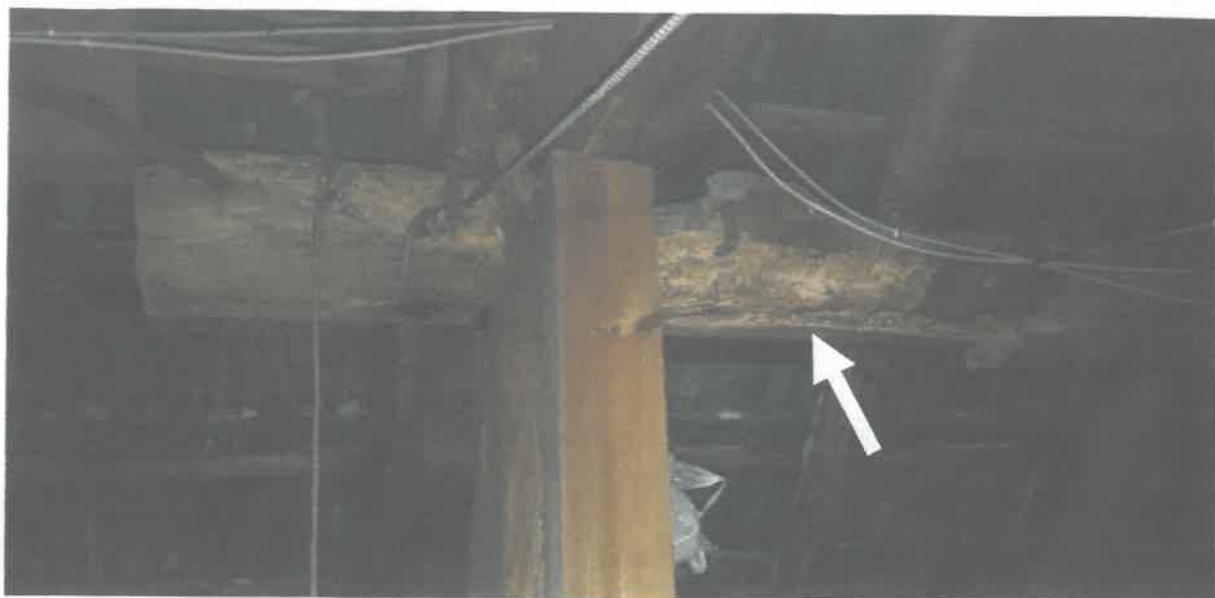
Widok zniszczenia płatwi przez szkodniki drewna

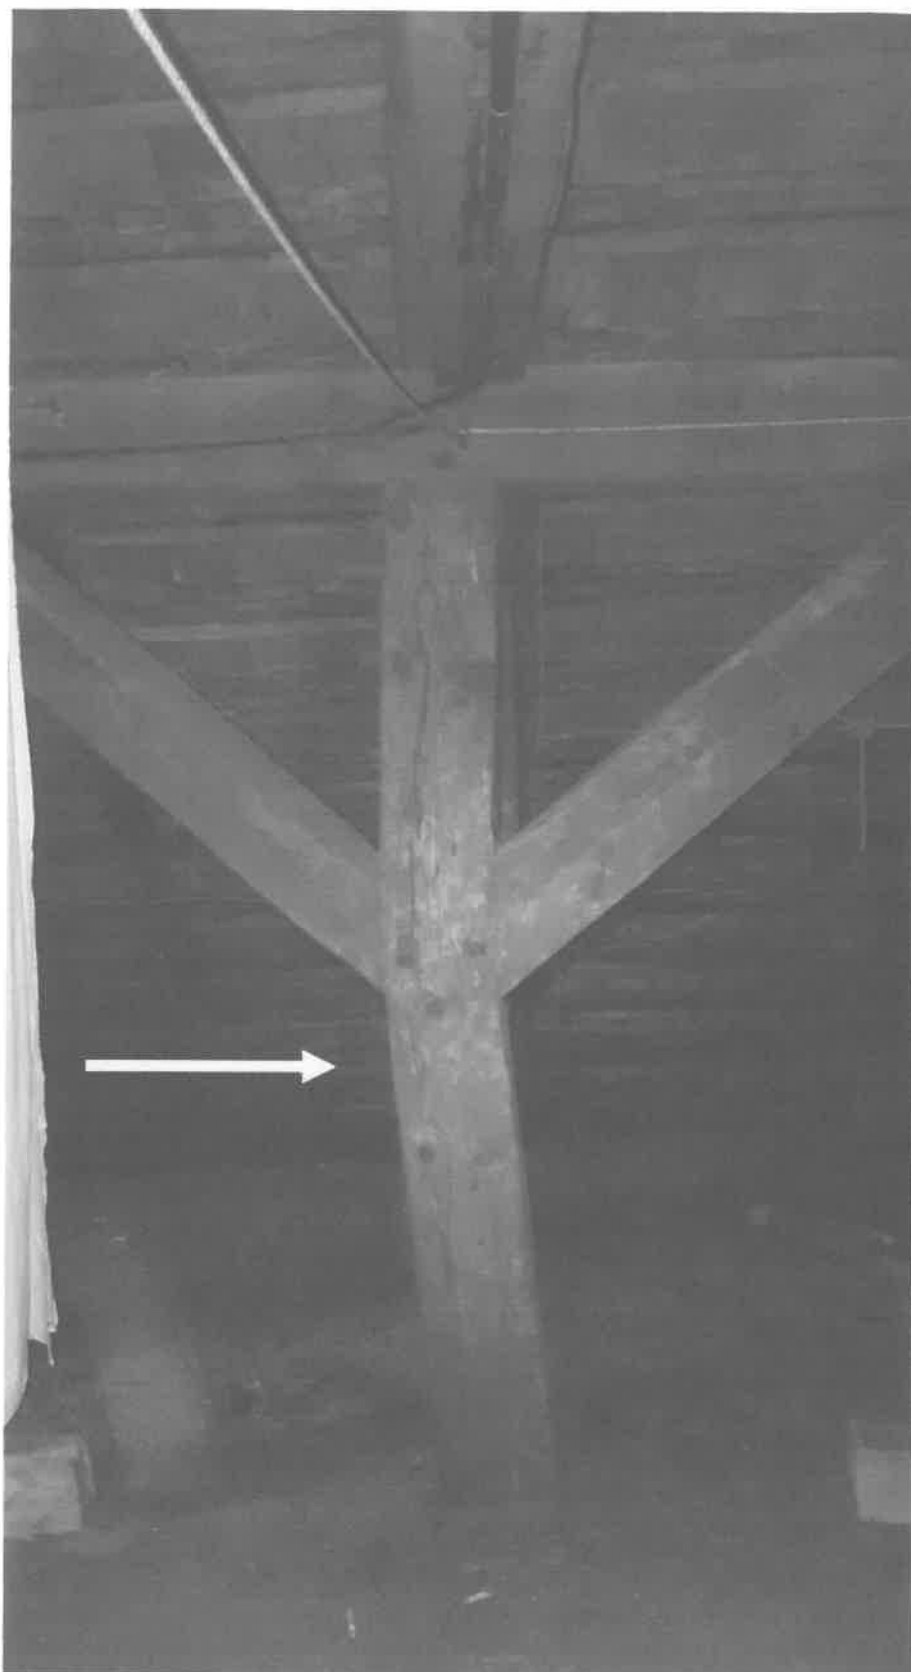
Przesunięcie słupa w poziomie oraz wyboczenie z pionu w miejscu połączenia mieczy. W miejscu tym jest najmniejszy przekrój słupa.

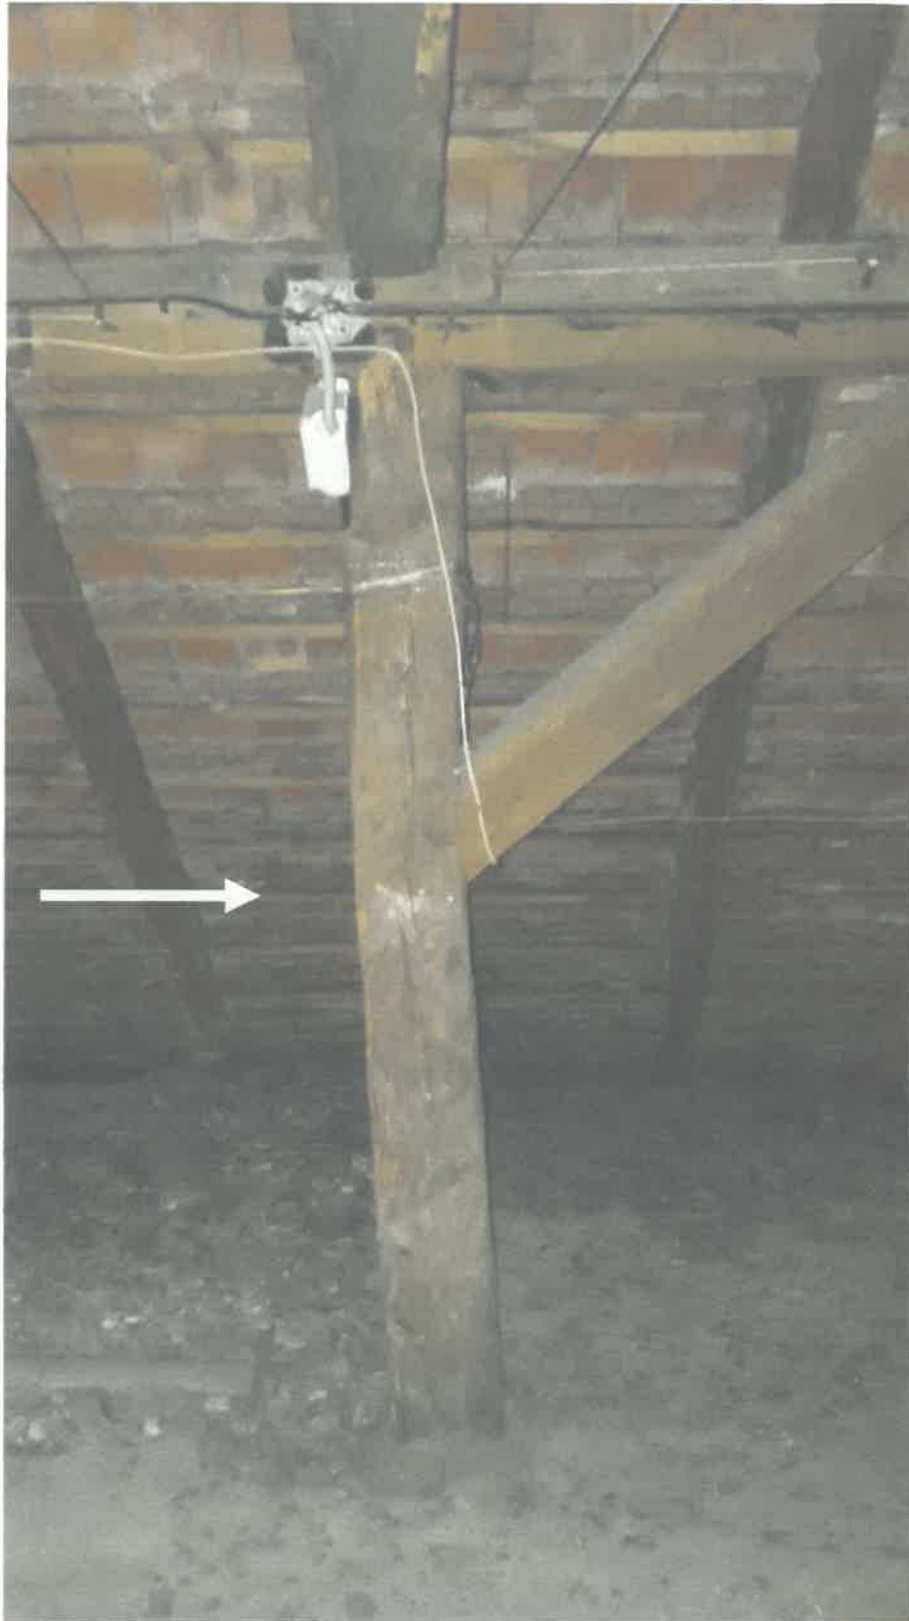
Przesunięcie góry słupa w poziomie oraz wychylenie z pionu w miejscu połączenia miecza. W miejscu tym jest najmniejszy przekrój słupa.

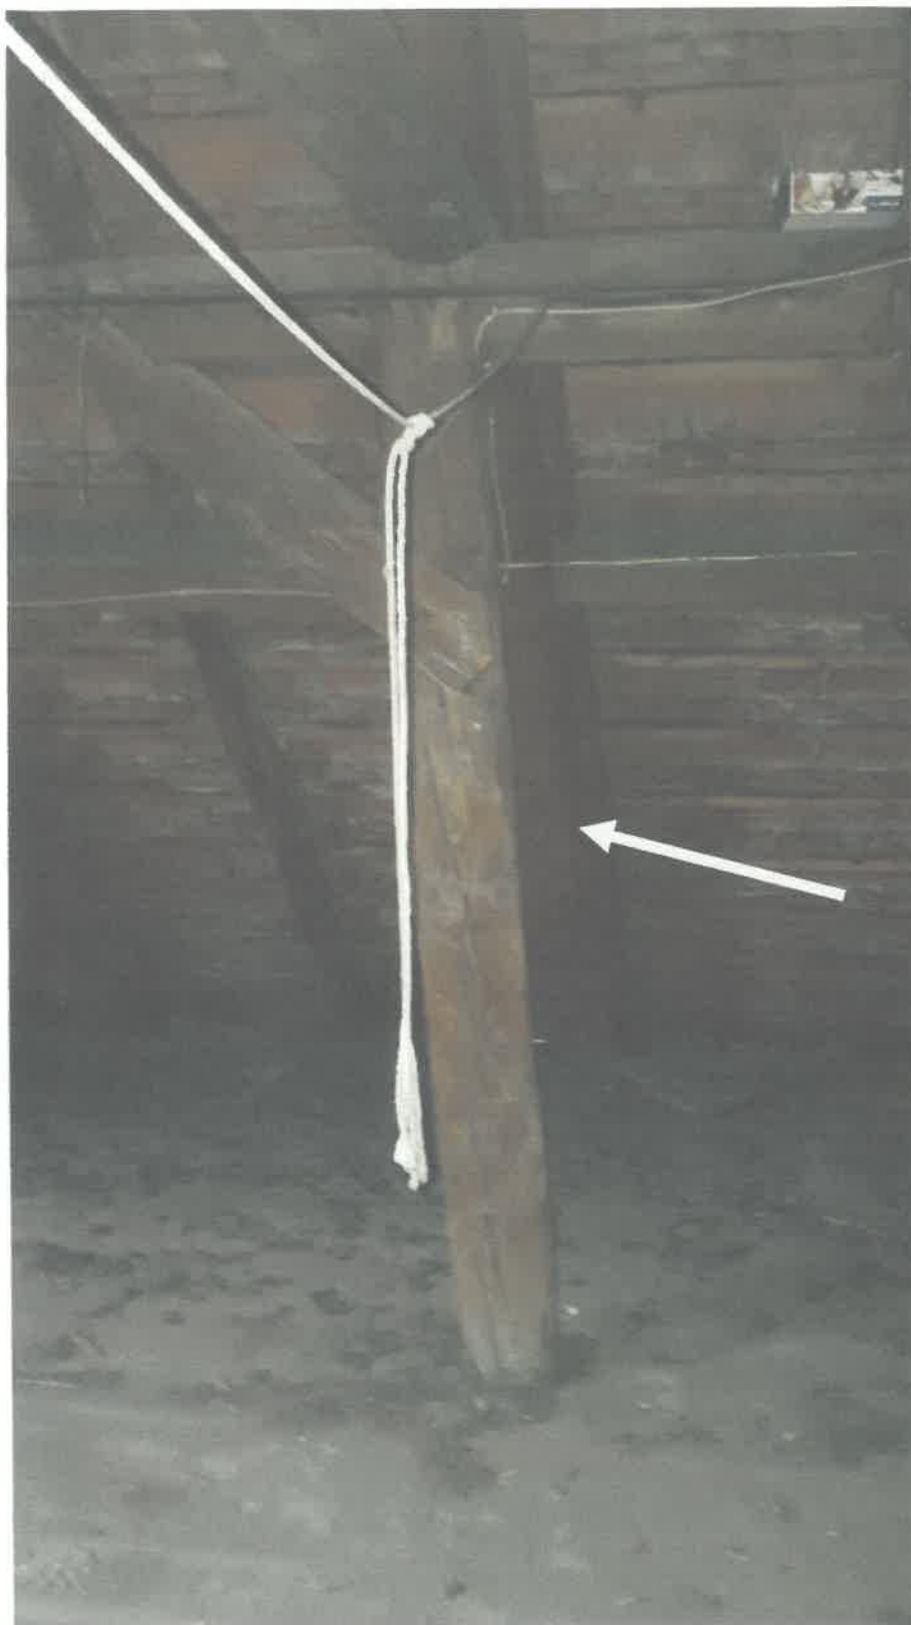
Wychylenie pionowe słupa w kierunku podłużnym dachu.

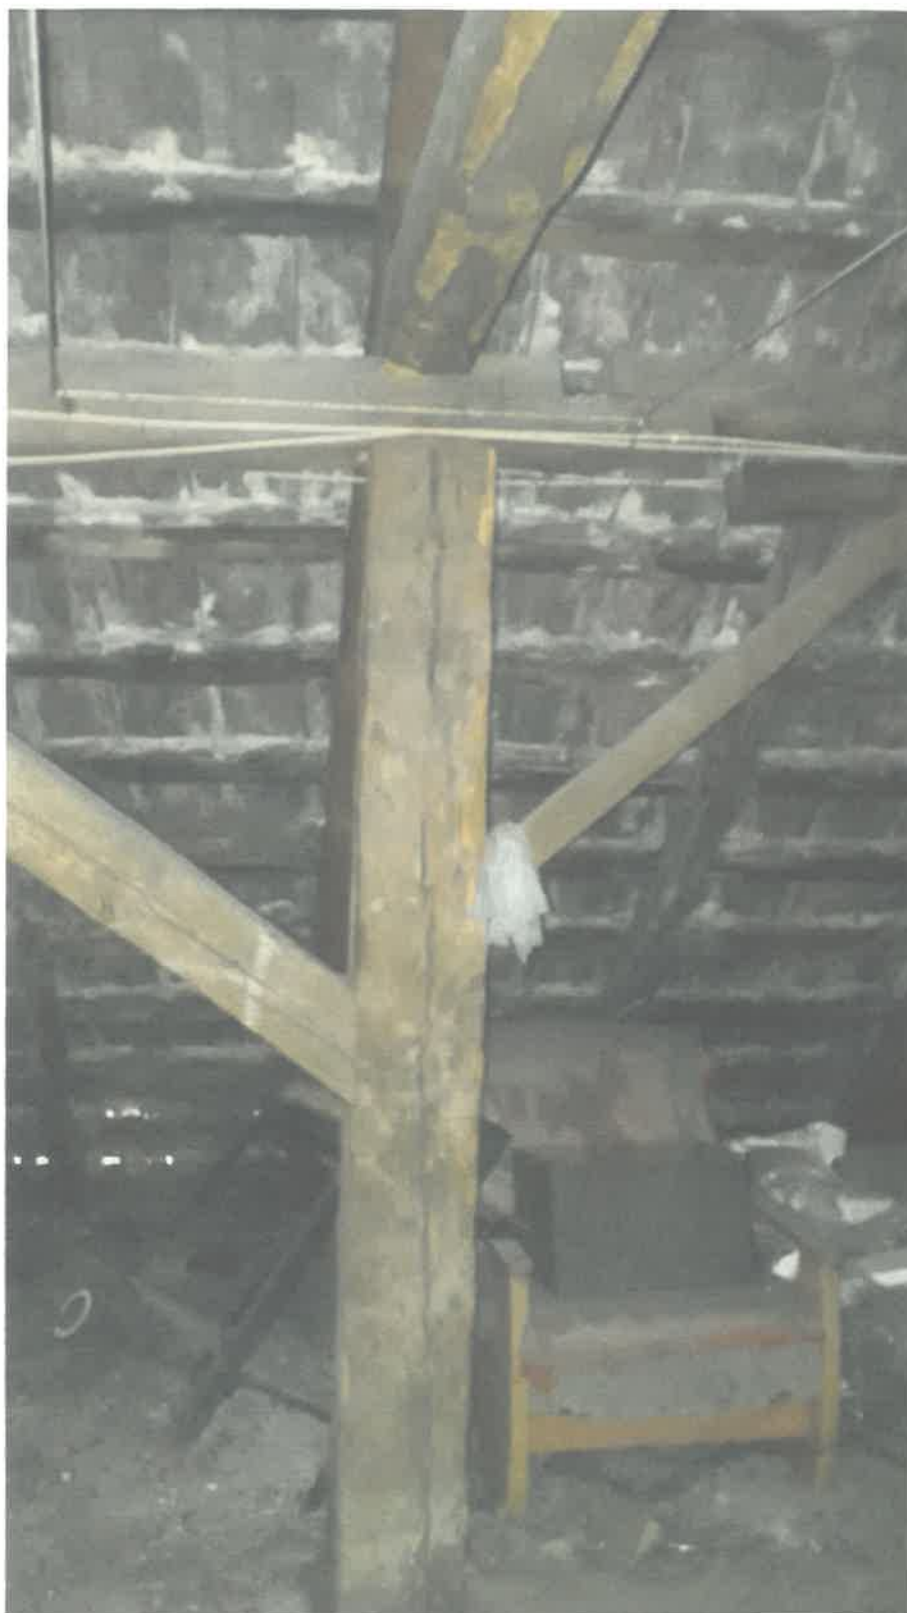
Widoczny słup z jednym zastrzałem w połowie wysokości.
