EKSPERTYZA BUDOWLANA

Budynku mieszkalnego wielorodzinnego w Czarnkowie ul. Rybaki 28

Styczeń 2020

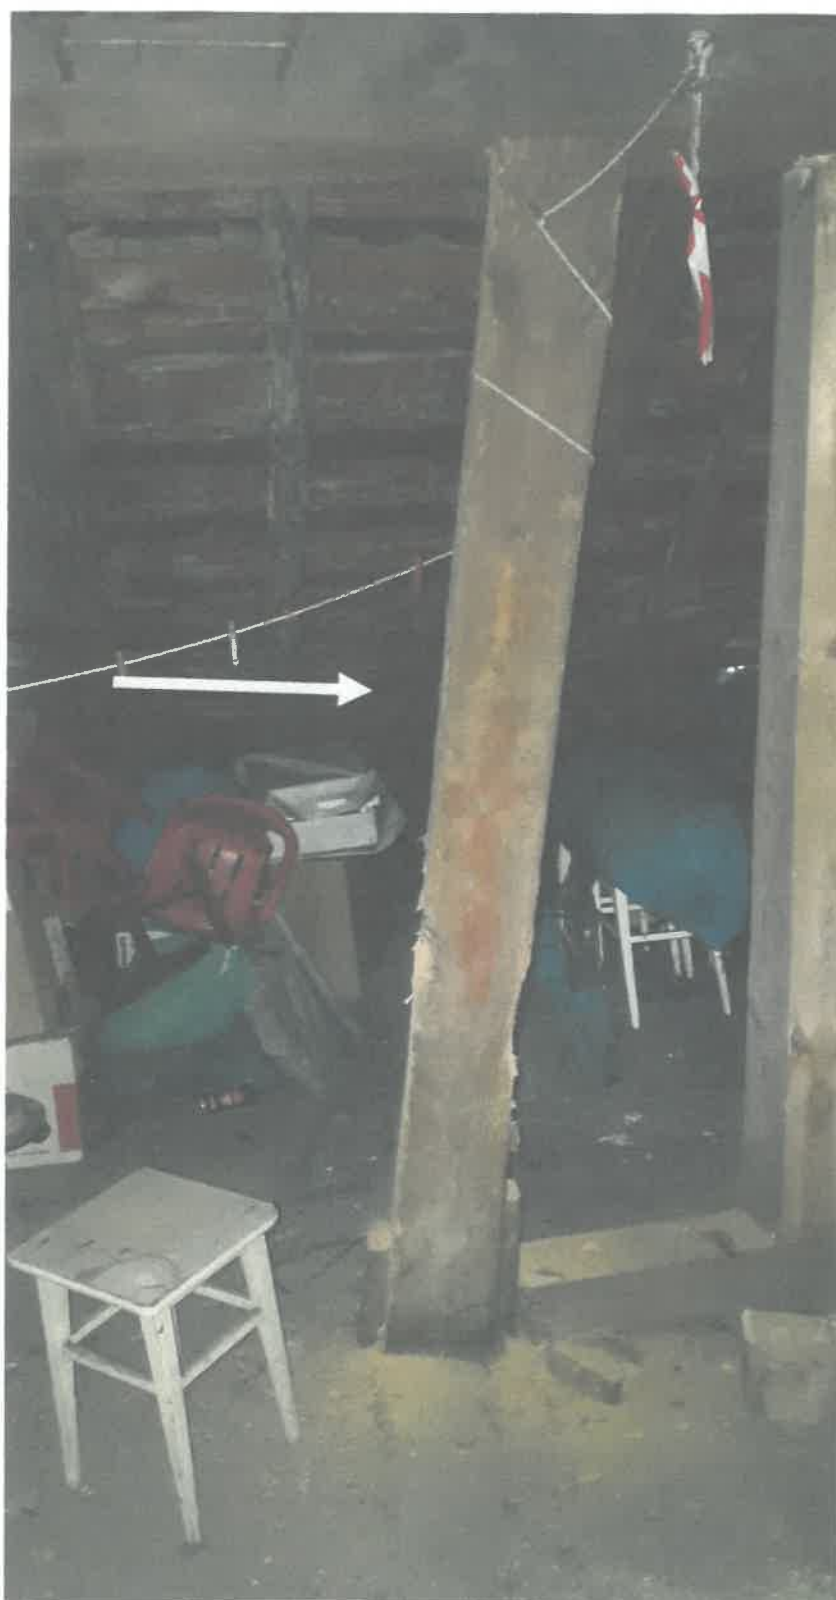
Wychylenie słupa z pionu dochodzące do 20cm.

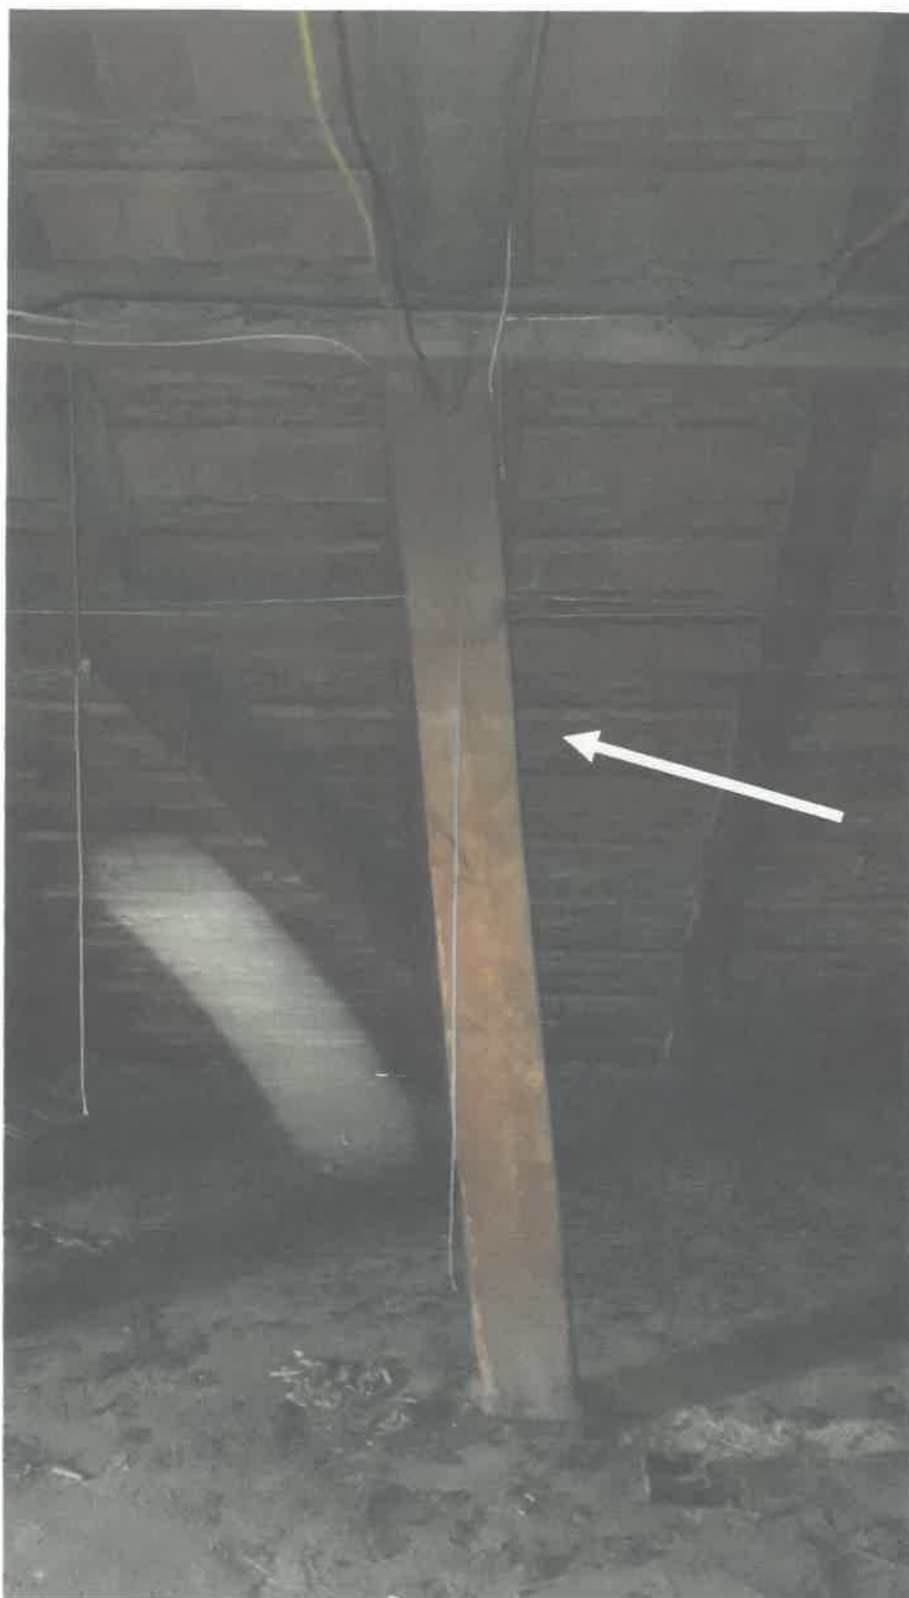
Wychylenie słupa z pionu

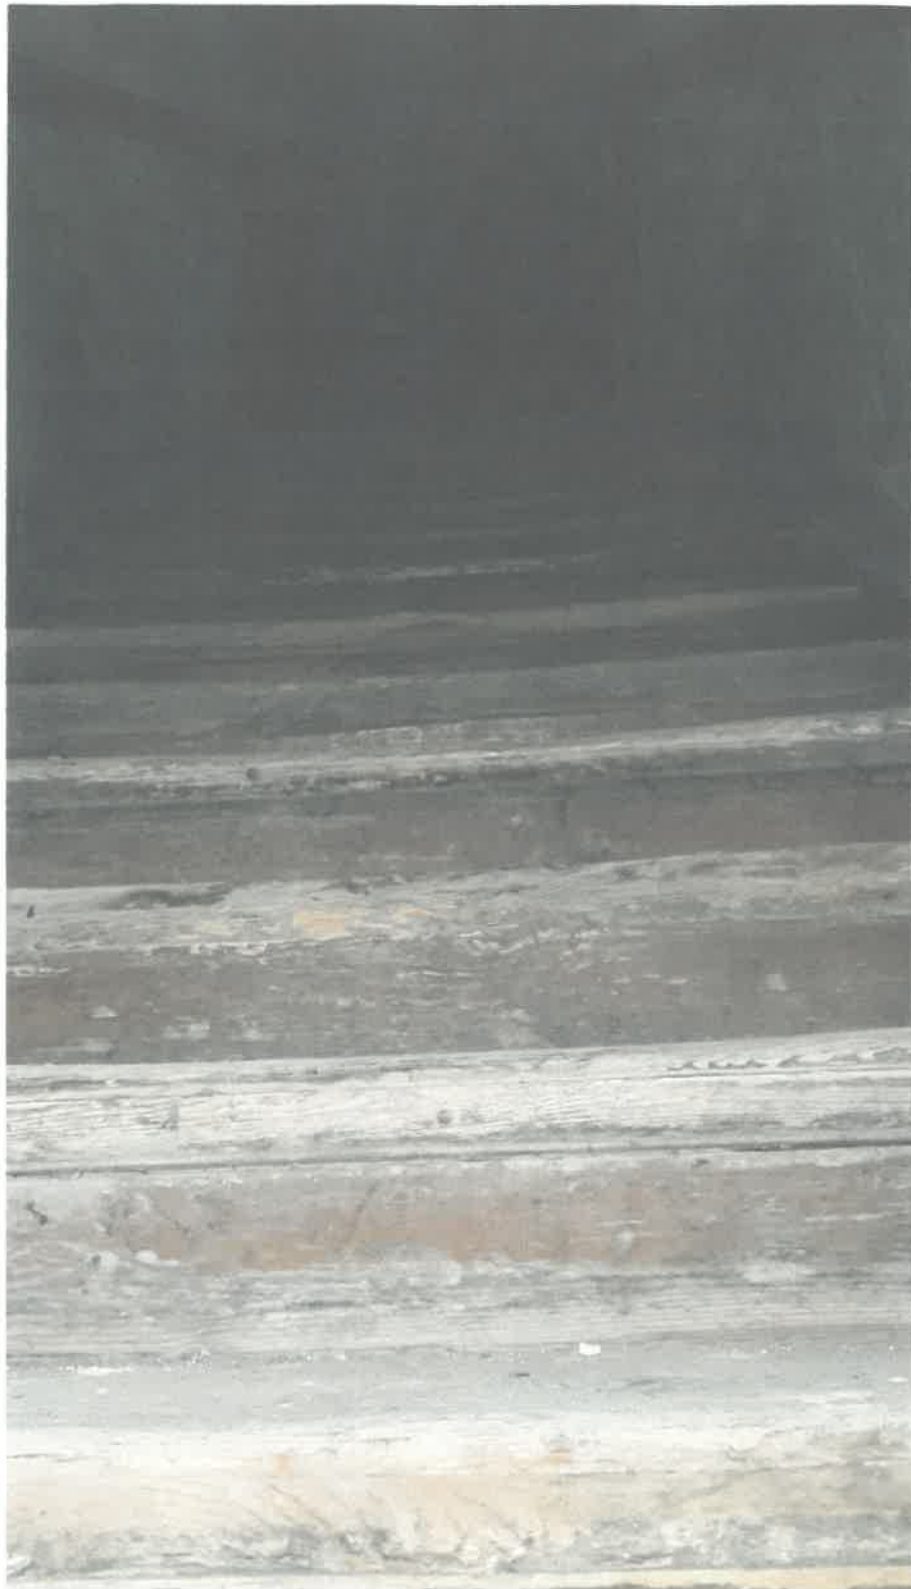
7. Klatka schodowa- konstrukcji drewnianej w bardzo złym stanie technicznym stopnie i podstopnie odbiegają od typowych schodów. Pochylenie biegu zbliżone do schodów drabiniastych, stąd szerokość stopnicy przy schodzeniu wynosi 15cm, co powoduje możliwość upadku ze schodów.

Widoczne zniszczone stopnie i podstopnie

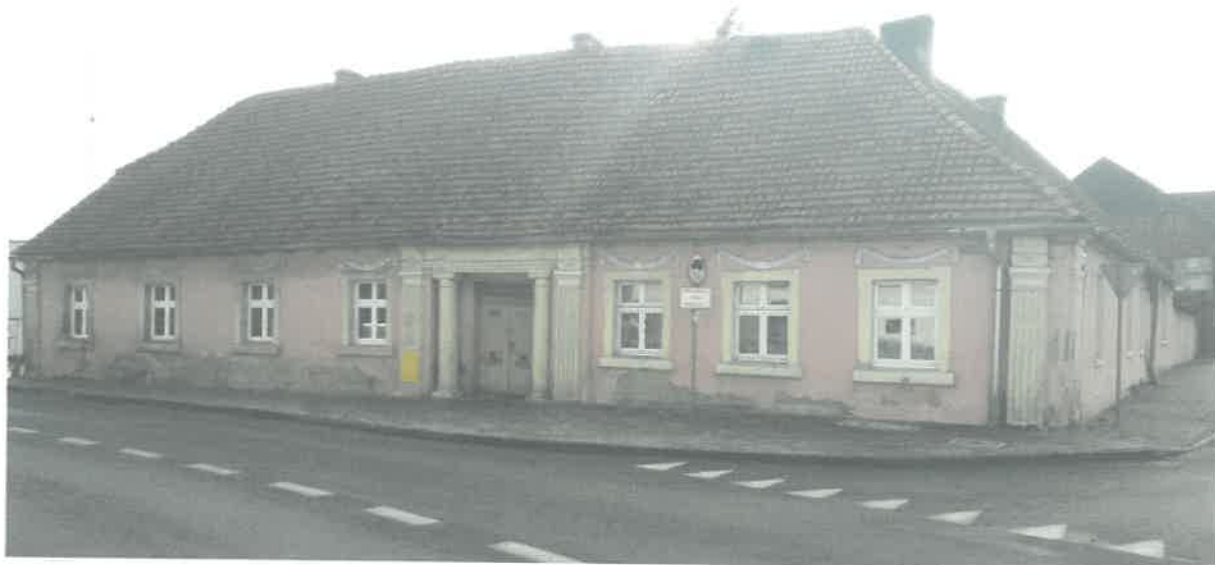
Tynki cem-wap. składające się z kilku warstw, o grubości do 4,5cm. Poszczególne warstwy były nakładane na istniejące malowane farbą emulsyjną. Od strony ulicy widoczne zawilgocenia dochodzące do 1,3m. Są liczne miejsca gdzie tynki są zmurszałe o małej sile przyczepności.

Elewacja z zawilgoconymi tynkami

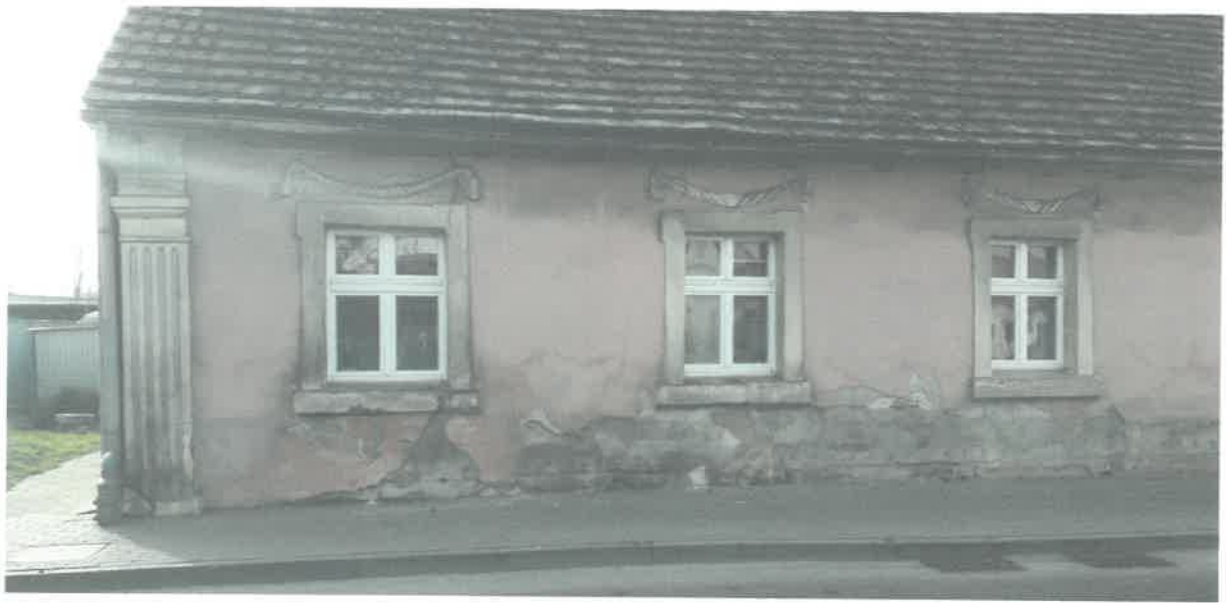
Widok zawilgocenia

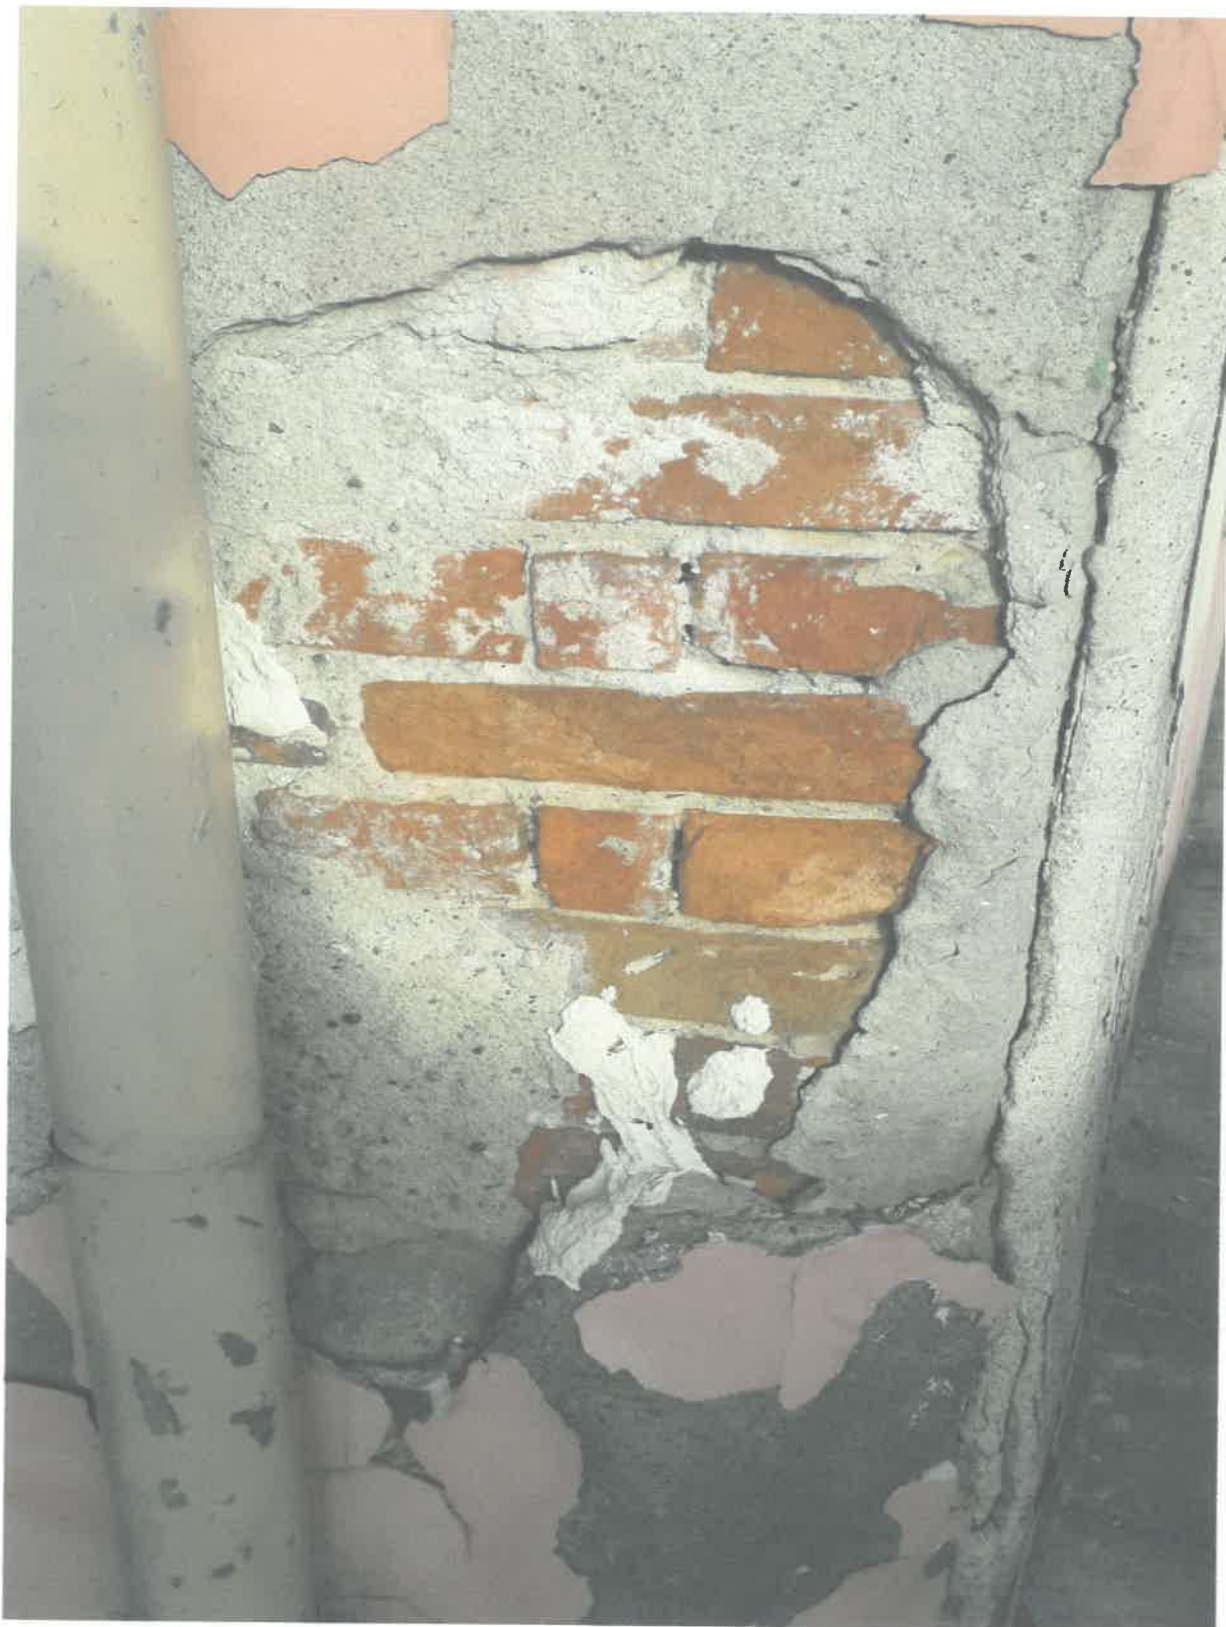
Miejscowe odparzenie tynku w ścianie od podwórza

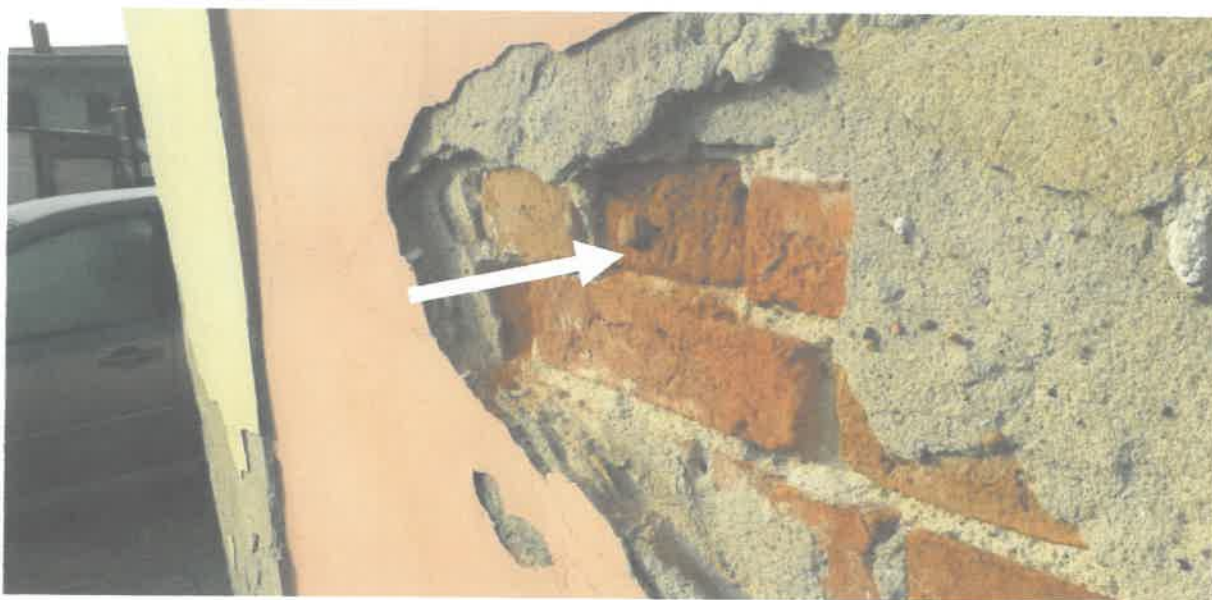
Ubytek tynku na ścianie szczytowej z widocznym łuszczeniem się cegieł

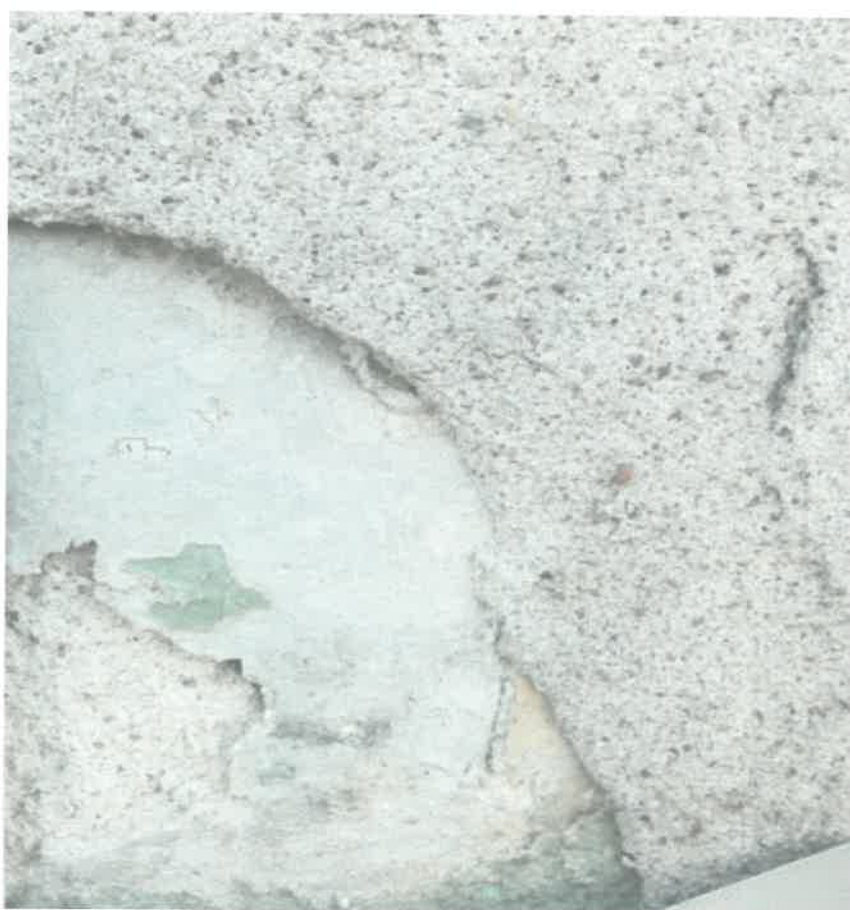
Nałożona warstwa tynku na istniejącej warstwie pomalowanej

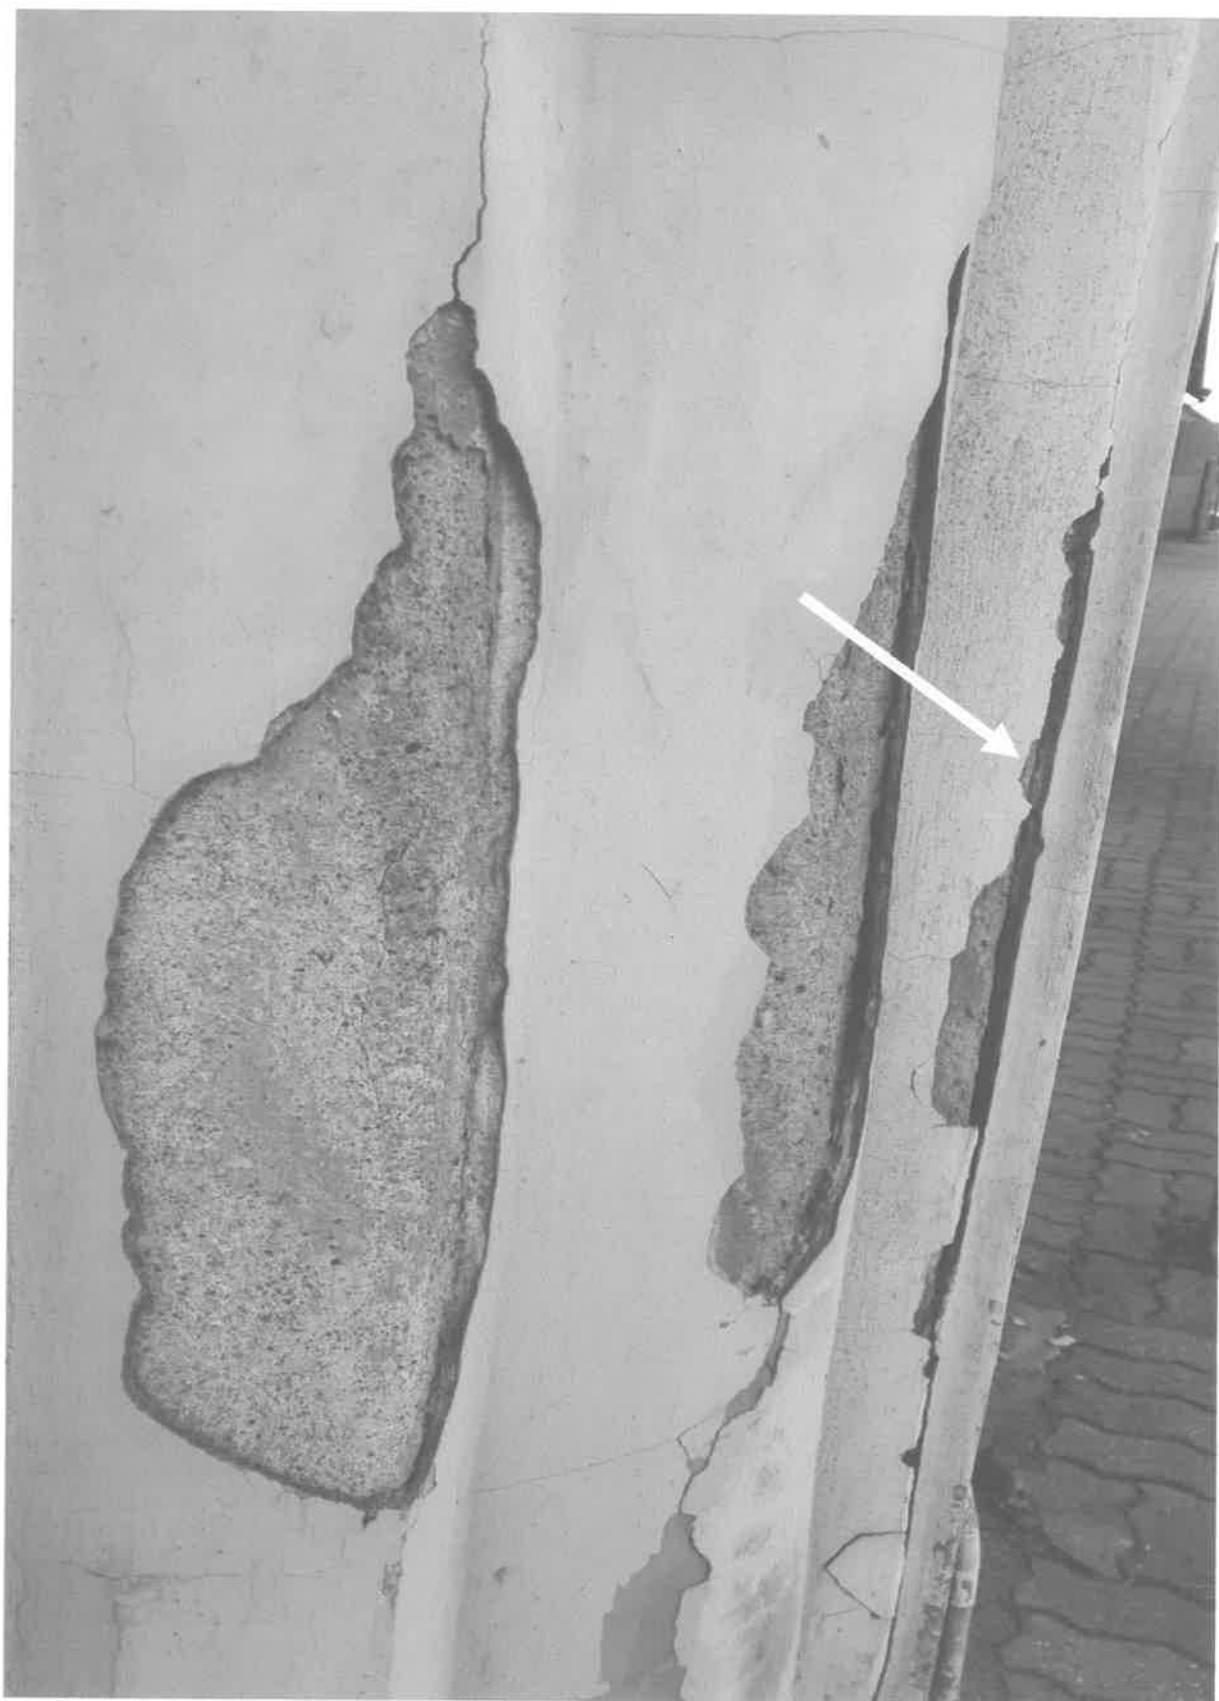
Odparzony tynk kanelowany

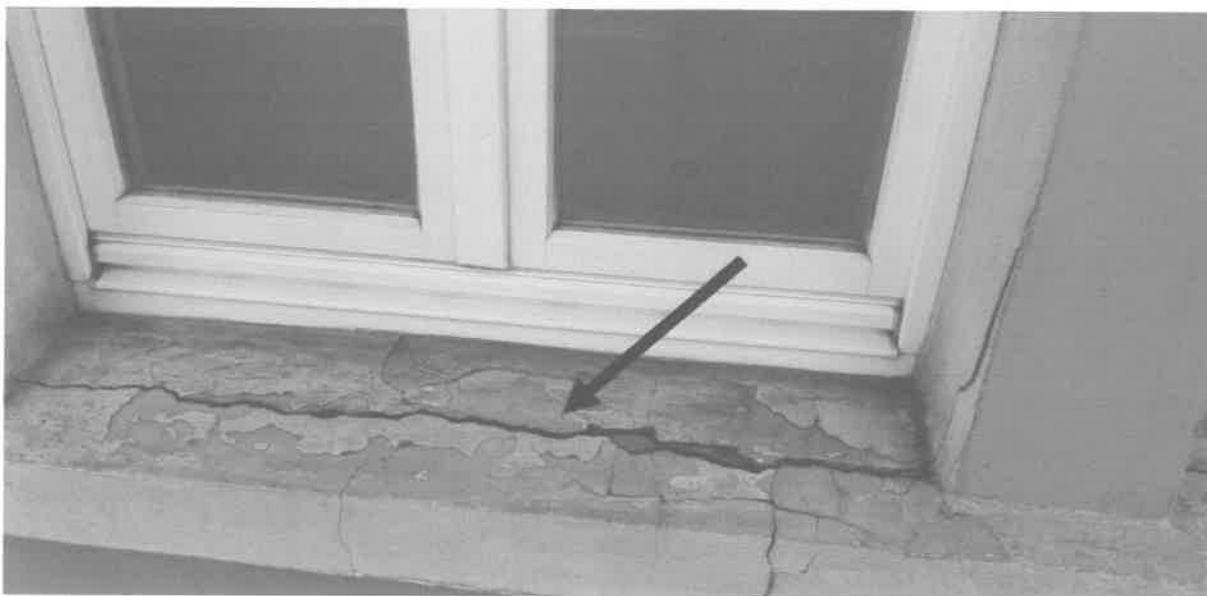
Odparzony tynk przy oknie od ulicy Browarnej
