PROGRAM PRAC KONSERWATORSKICH DLA BUDYNKU POWIATOWEGO URZĘDU PRACY W BRODNICY

**Toruń luty 2020
Dzieło konserwatorskie i dokumentacja są chronione prawem autorskim**

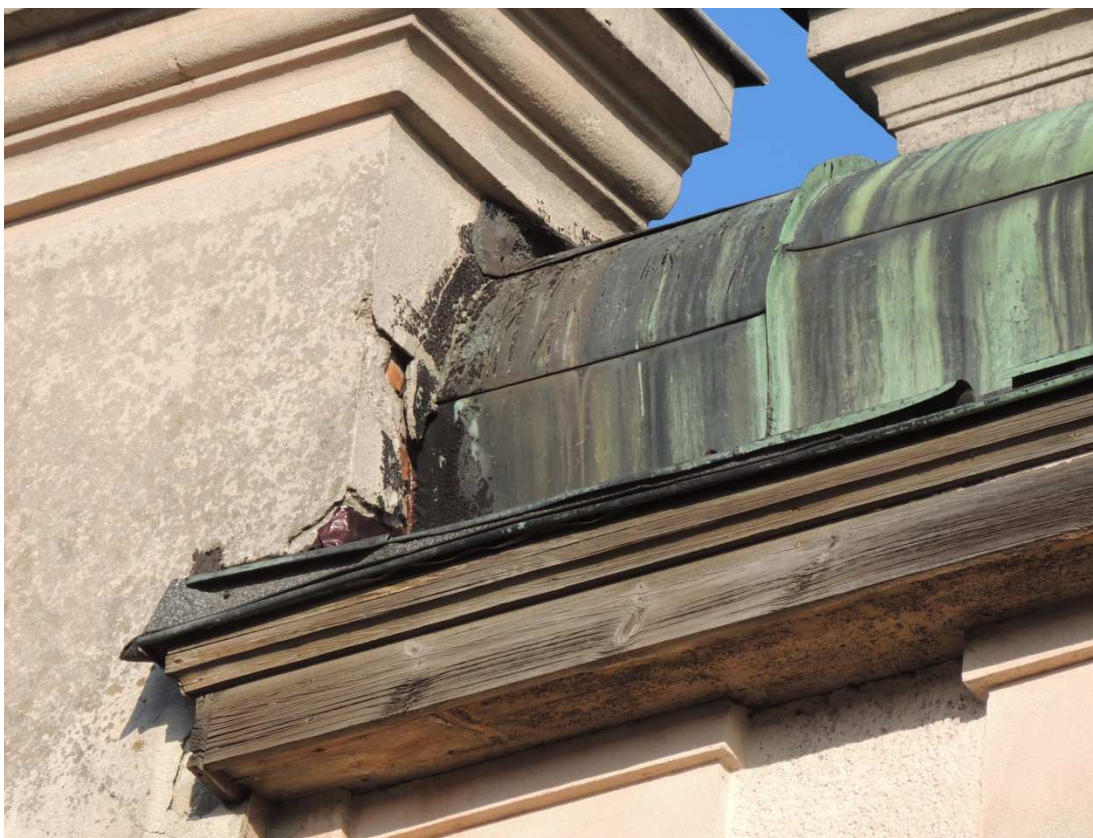
Oryginalna blacha miedziana pokryta zieloną patyną i tzw. Patyną dziką (czarną). Widoczne w obrębie kaskady naprawy folią, papą, bitumami.

3. Zniszczenia i wtórne naprawy opierzenia, belka drewniana wspierająca konstrukcję. Lewa strona ryzalitu.

Po ustawieniu rusztowań należy ocenić stan zachowania blachy. Jeśli znajdzie taka potrzeba należy opierzenie zdemontować i konserwację przeprowadzić w pracowni. Jeśli łączenia poszczególnych elementów są sprawne a blacharka wymaga tylko uzupełnienia i częściowego prostowania to naprawy można przeprowadzić in situ.

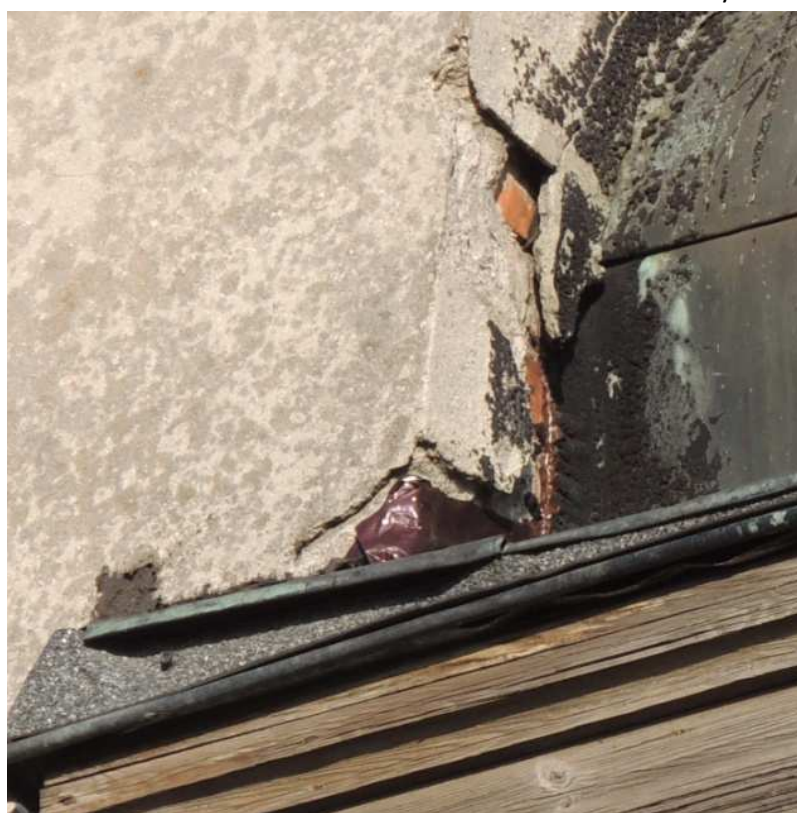
4. Detal fot.nr3. Widoczne na tynku plechy porostów i wyplamienia grzybów.

Do dezynfekcji miejsc porażonych mikrobiologicznie zaleca się: Lichenicida Bresciani (glony, grzyby, porosty), Altax Algat (glony, grzyby), Biotin R (grzyby, pleśnie).

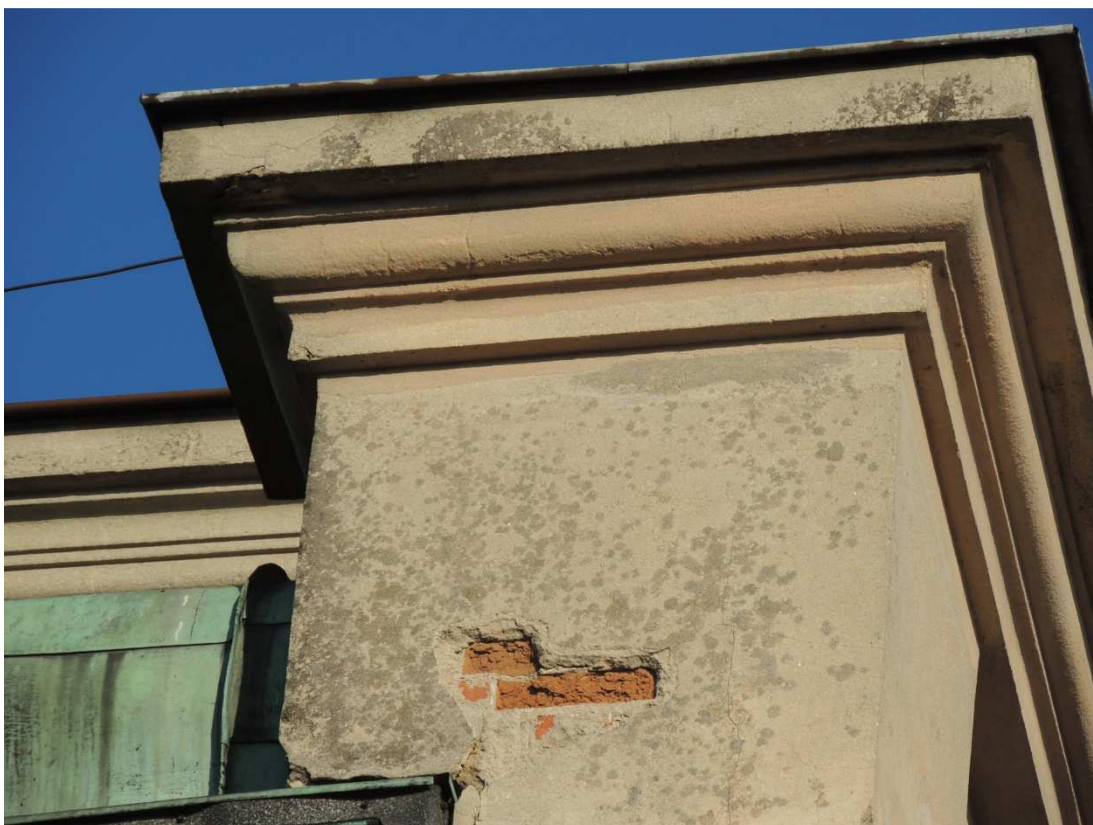
5. Ubytki tynku, porosty i grzyby.

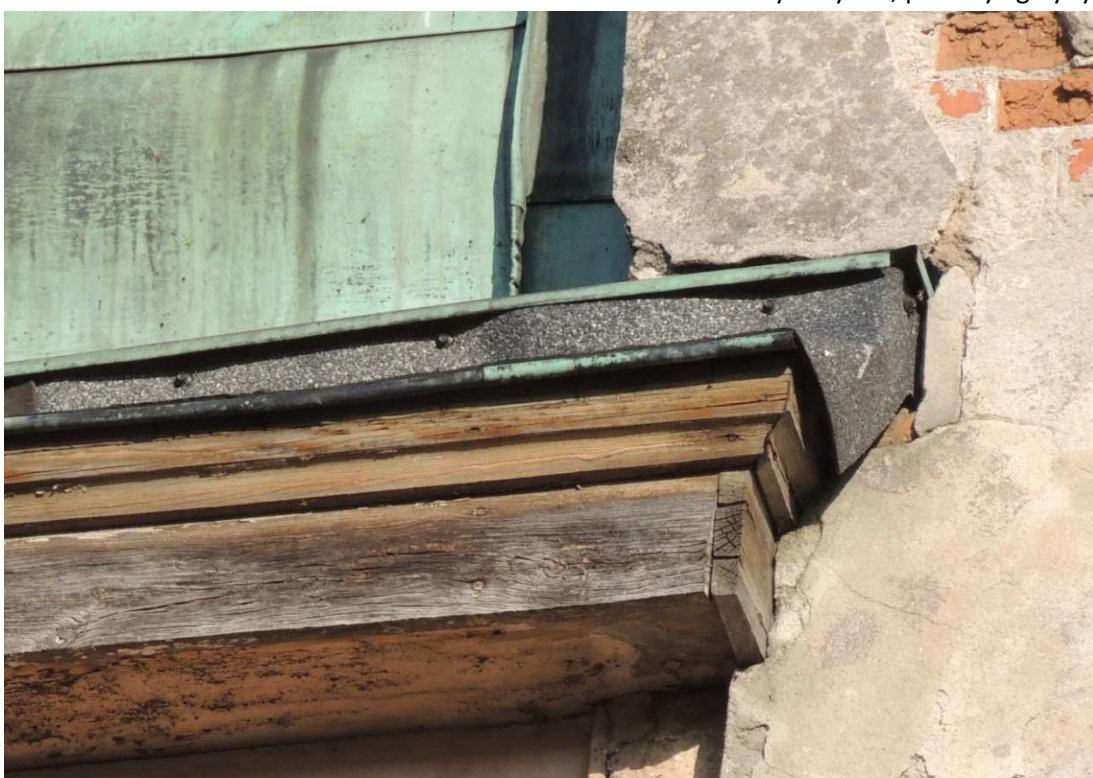
6. Zniszczenia tynków, papa pokrywająca drewno.

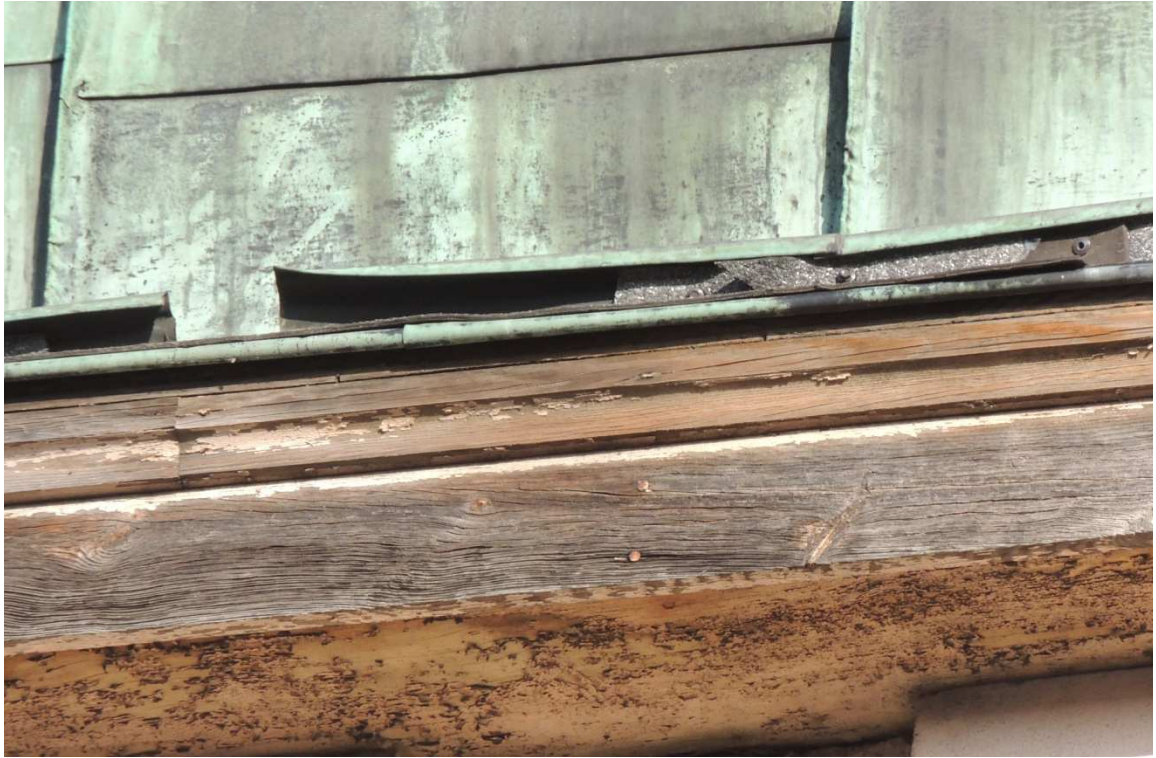
7. Ubytki blachy miedzianej, na powierzchni drewna widoczna różowa farba.

Po dokładnym oceniu stanu zachowania belki attyki i decyzji pozostawienia jej na elewacji należy dokonać wszystkich niezbędnych napraw stolarskich oraz zaimpregnować powierzchnię drewna. Do impregnacji proponuje się preparaty Tikkurila z grupy Vallti Wood Oil lub produkty innej firmy o wysokim standardzie i wysokiej jakości produktów. Proponuje się preparat bezbarwny, lub lekko podbijający naturalny kolor drewna.

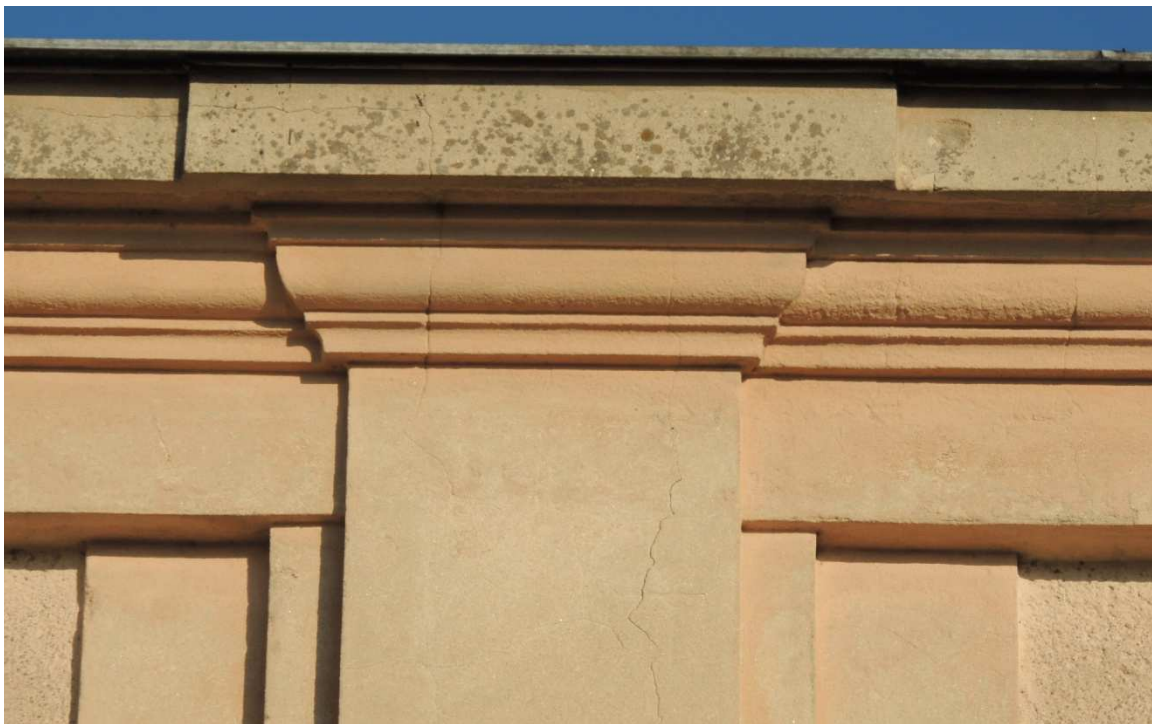
8. Porosty i grzyby, pęknięcia tynku.

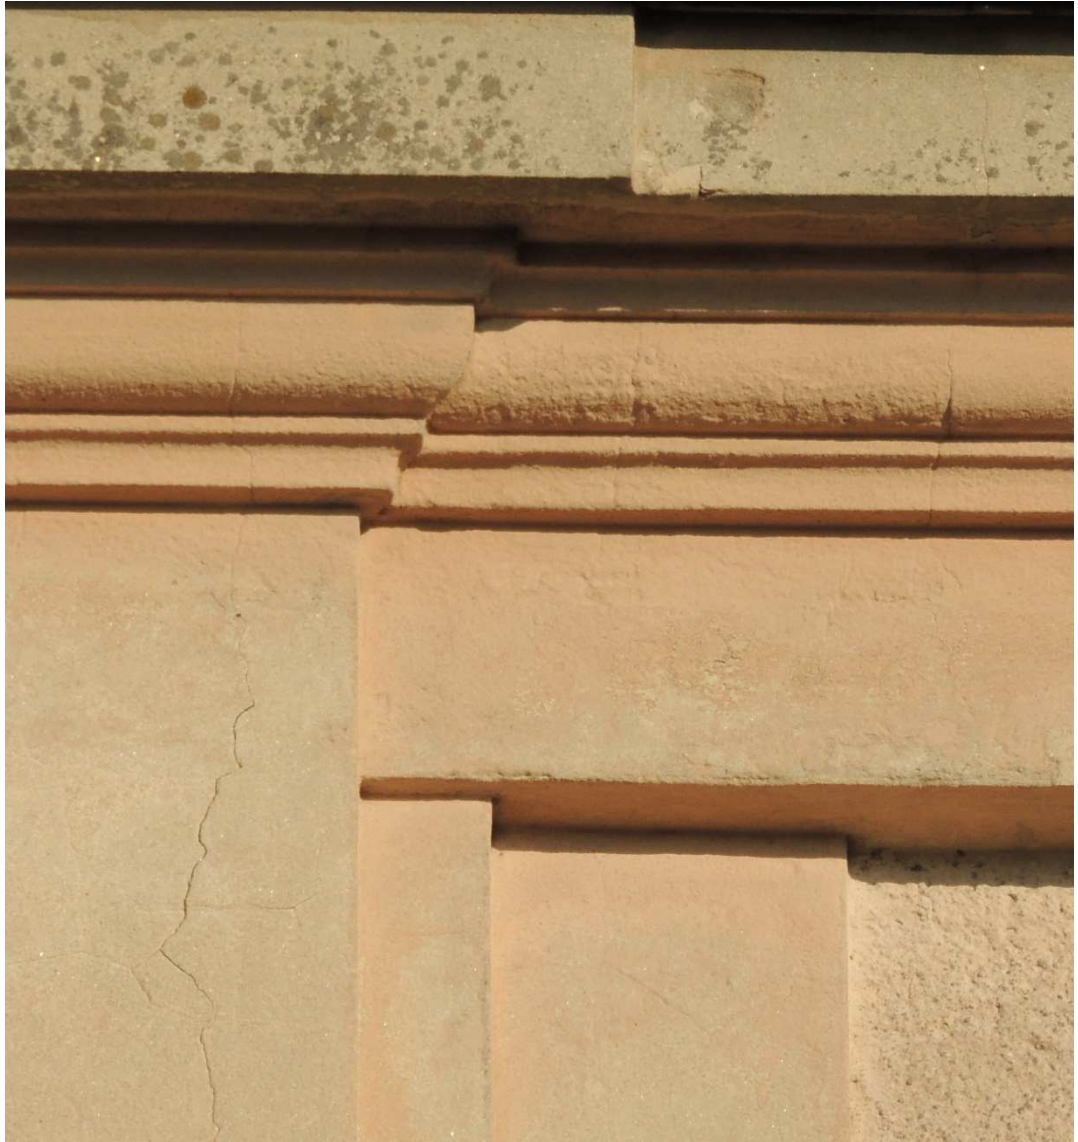
9. Spękany tynk pokryty różową farbą.

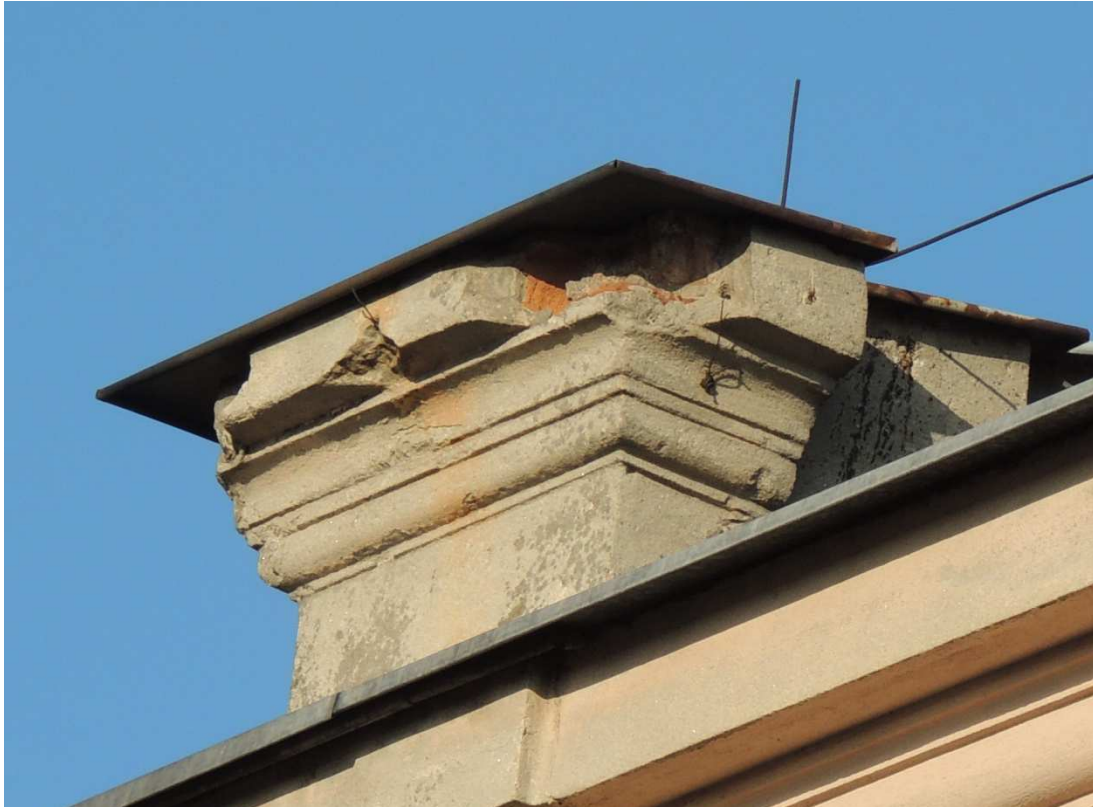
10. Zniszczenia szczytów attyki spowodowane zalewaniem muru wodą deszczową z powodu niesprawnej blacharki.

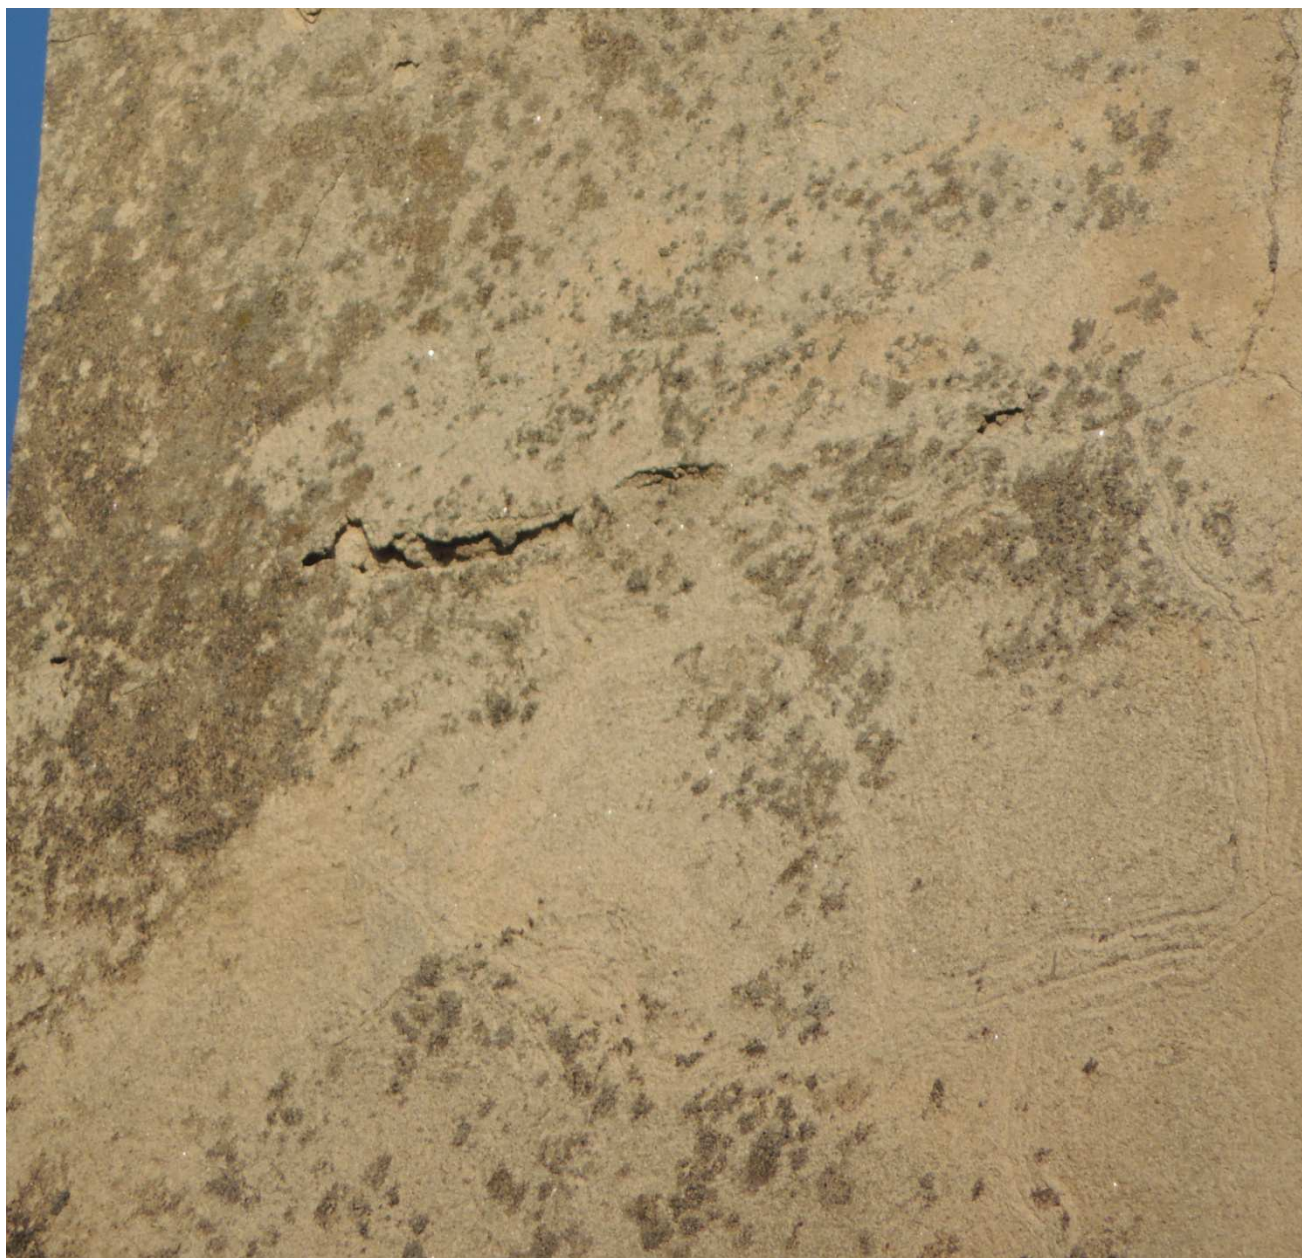
11. Pęknięcia i przepłukania powierzchni tynku, widoczna flora porastająca tynk.

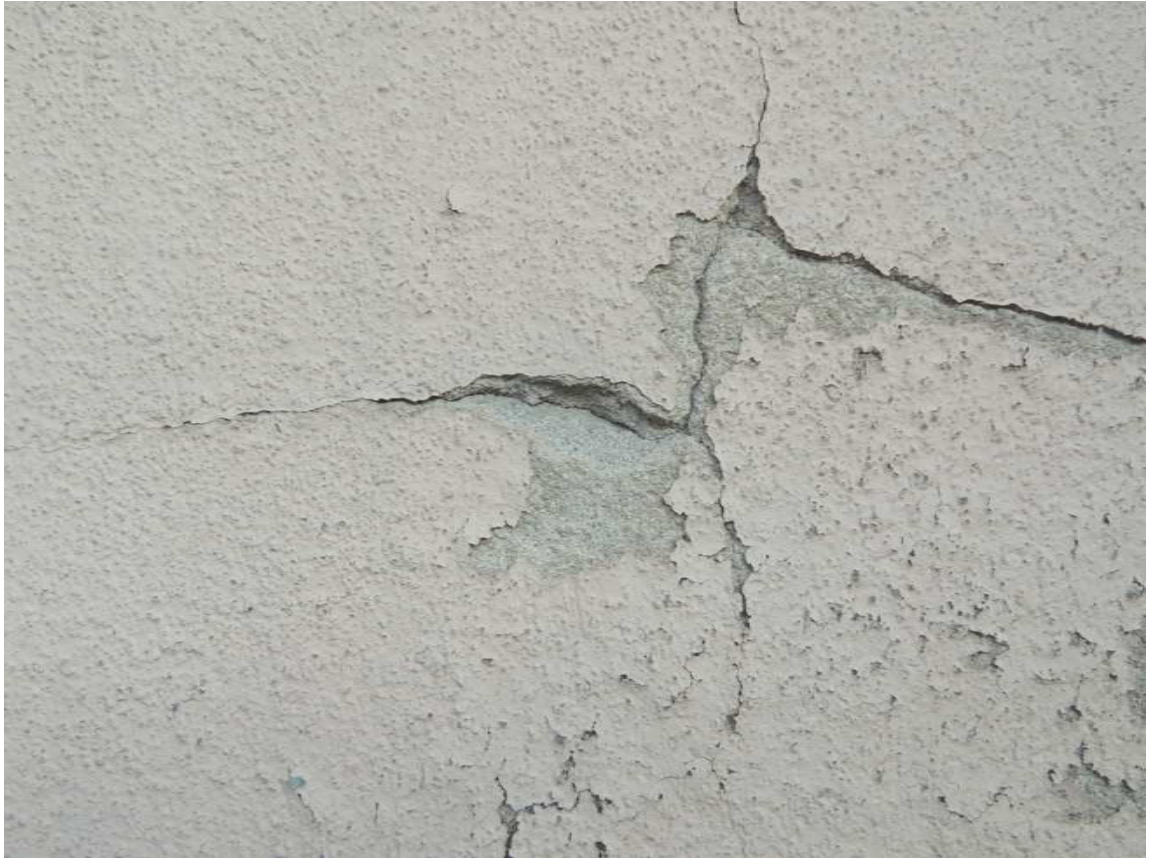
14. Pęknięcia tynków na lizenie w pasie parteru.

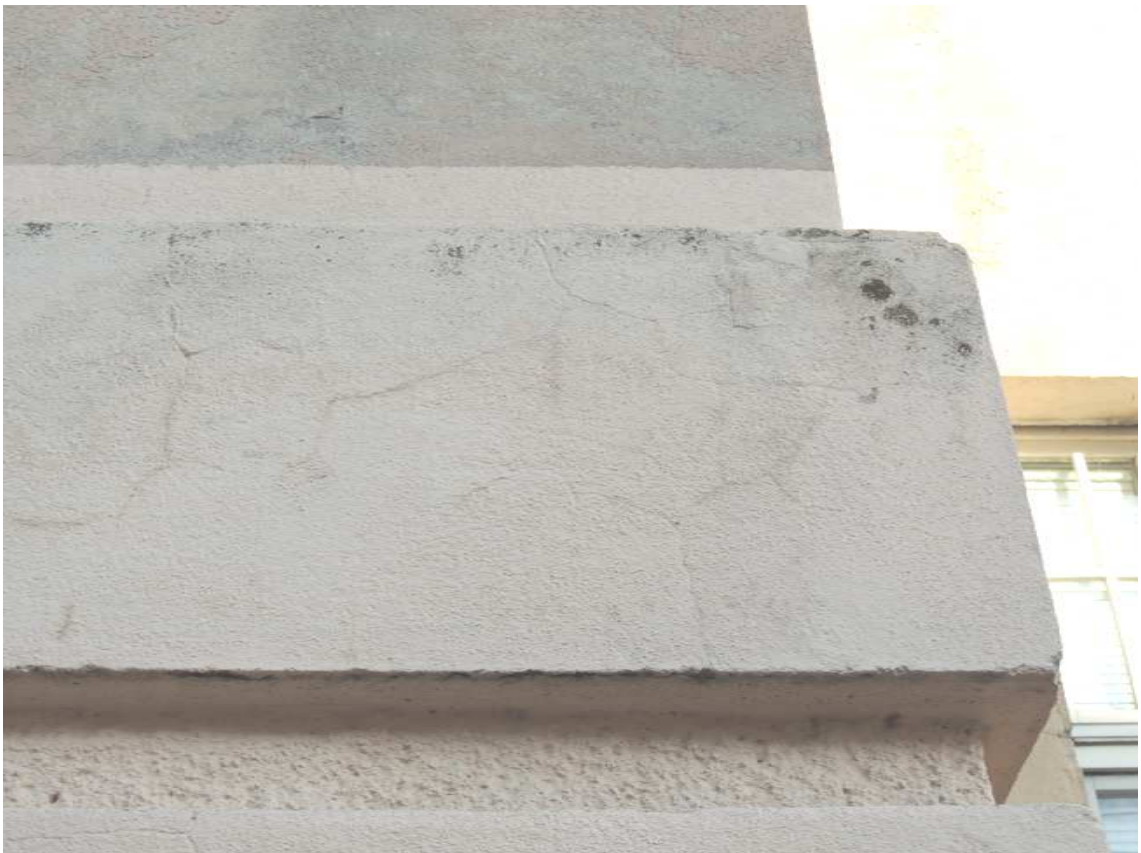
15. Sitka spękań na boniach pasowych.

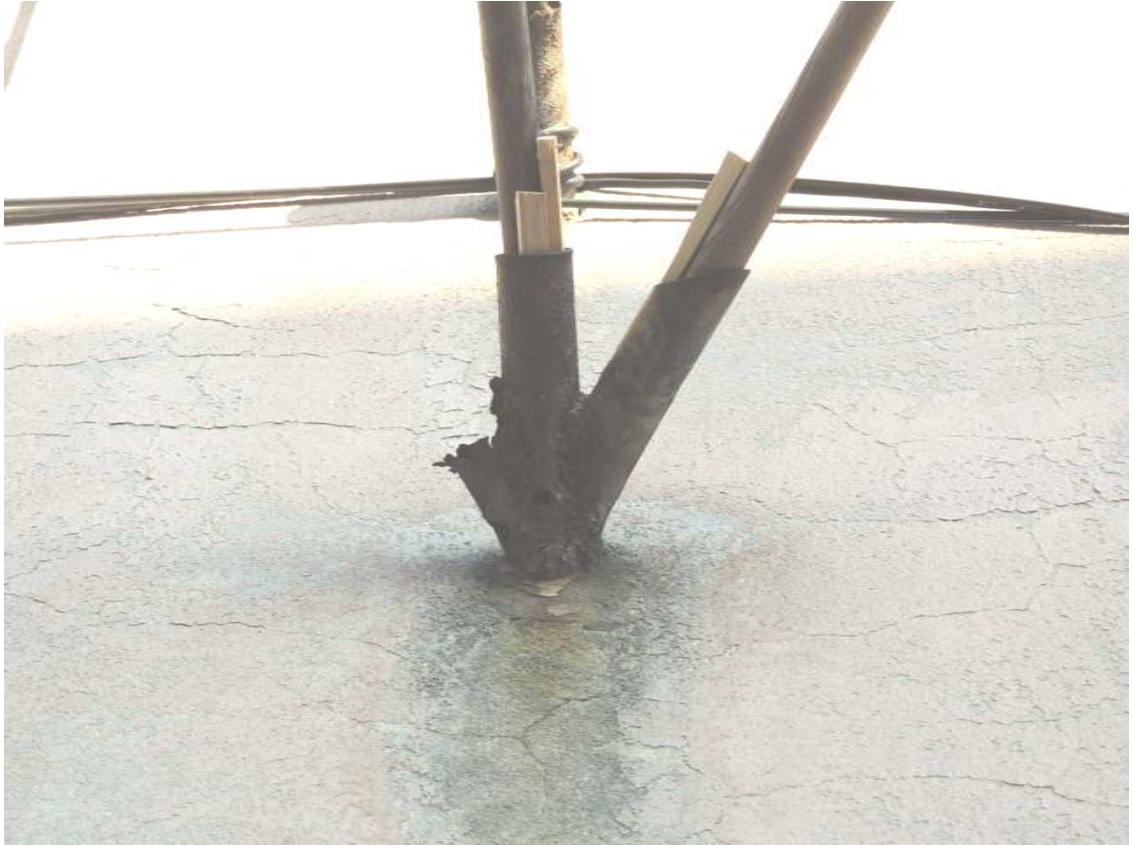
16. Spękania tynku, zniszczony i skorodowany uchwyt na flagi.

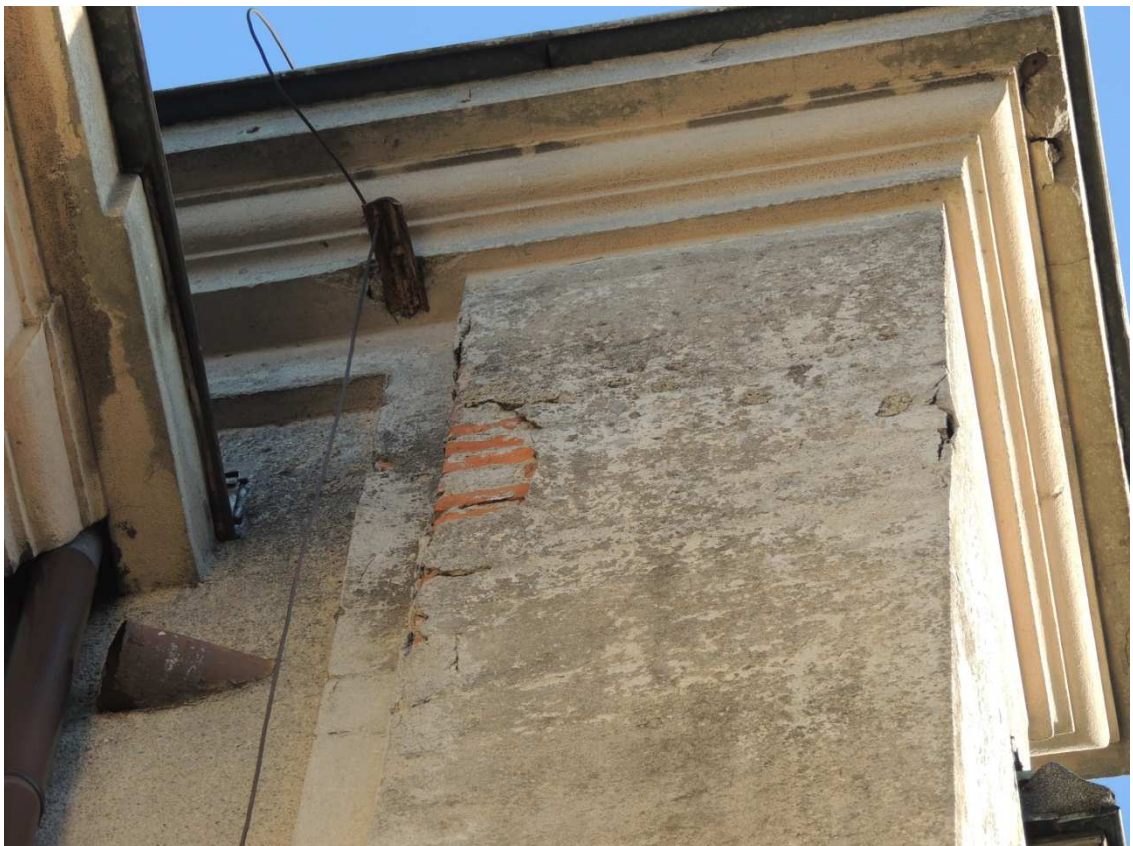
17. Zniszczenia tynków ryzalitu.

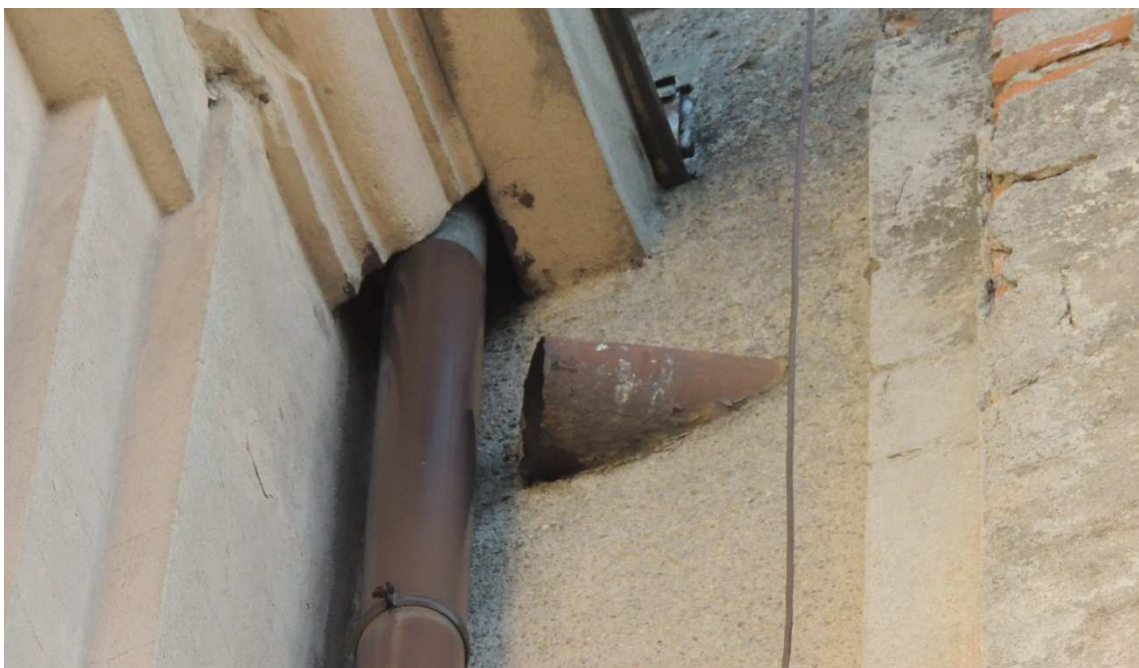
18. Żeliwna rura prawdopodobnie ze starego systemu odprowadzania wody.

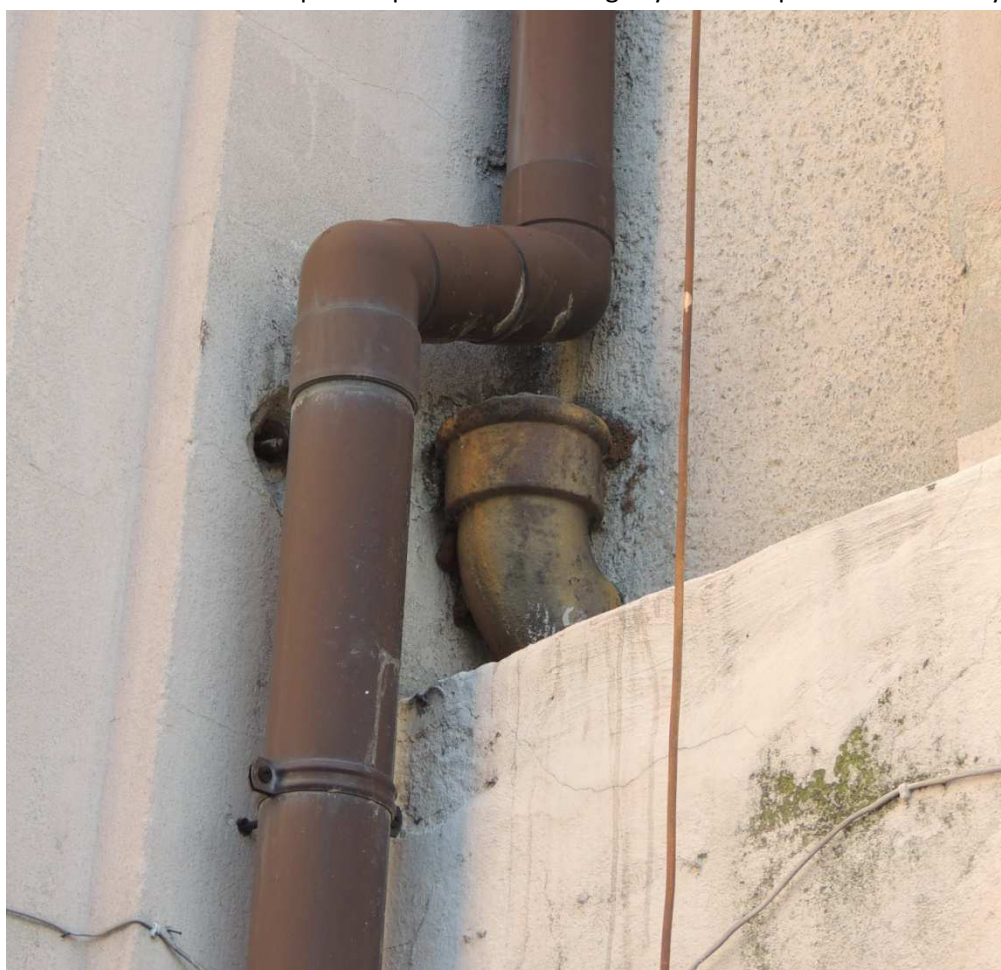
19. Niecynne wejście do rury spustowej.

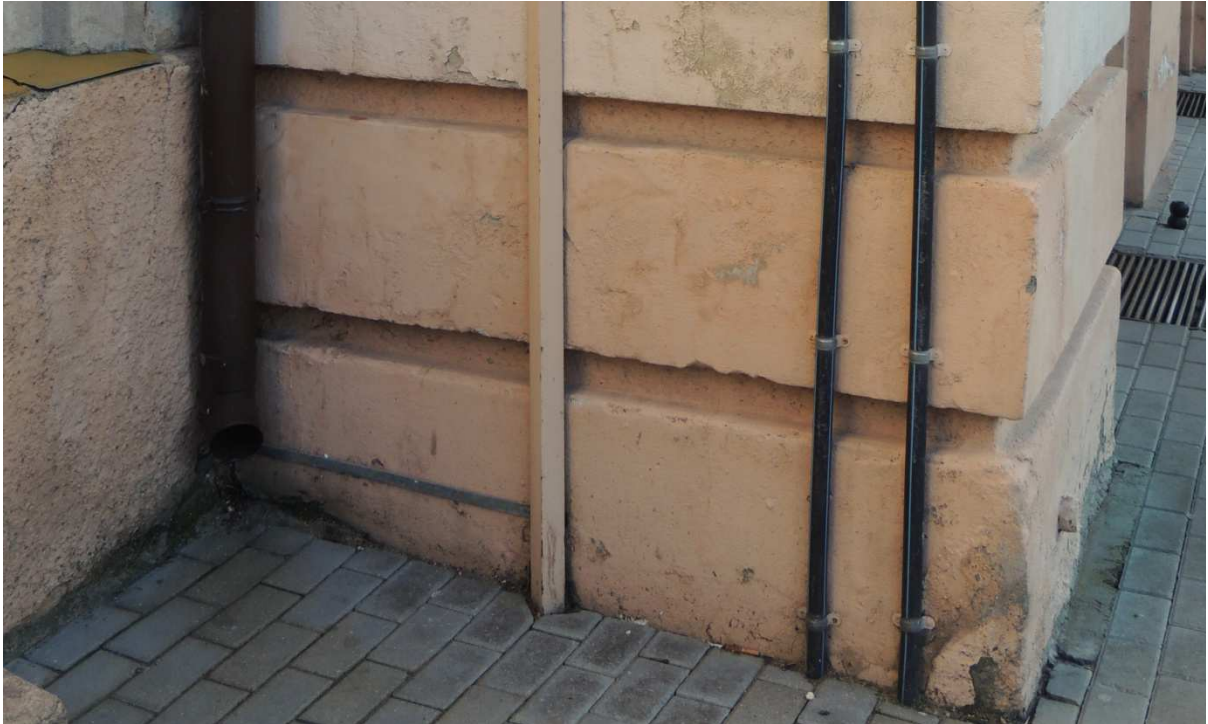
20. Nieprawidłowe odprowadzenie wody z dachu, wylot rury odprowadza wodę bezpośrednio do budynku.

Wodę deszczową odprowadzić od budynku wpinając rury spustowe do miejskich kanałów burzowych.

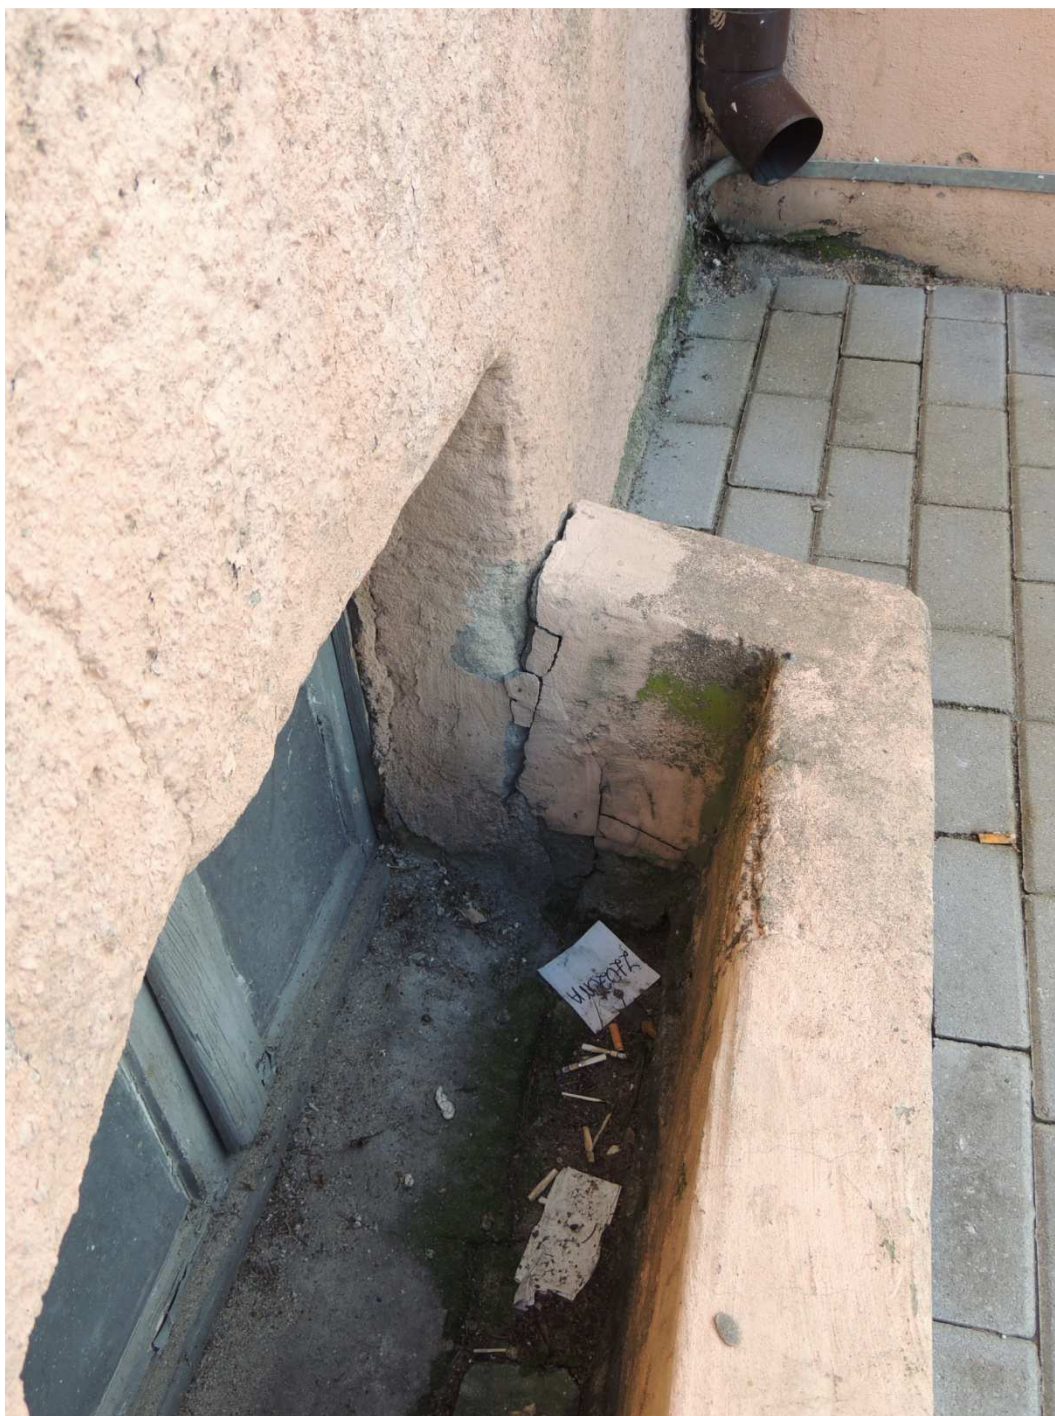
Widoczne pęknięcia konstrukcyjne zlokalizowano w pasie przyziemia w osiach okienek piwnicznych od strony ulicy. Pęknięcia są stare, o wyoblonych brzegach, niektóre wielokrotnie naprawiane. Obramienia obniżen okienek piwnicznych spękane i całkowicie odspojone od elewacji.

22. Obniżenie okienka piwnicznego, widoczne odspojenia obramienia, zazielenienia glonów, spękanie parapetu okienka gdzie przesiąka woda.

Obniżenia okienek piwnicznych, po wykonaniu ich napraw zaopatrzyć w odpływy wykonane zgodnie ze sztuką budowlaną.

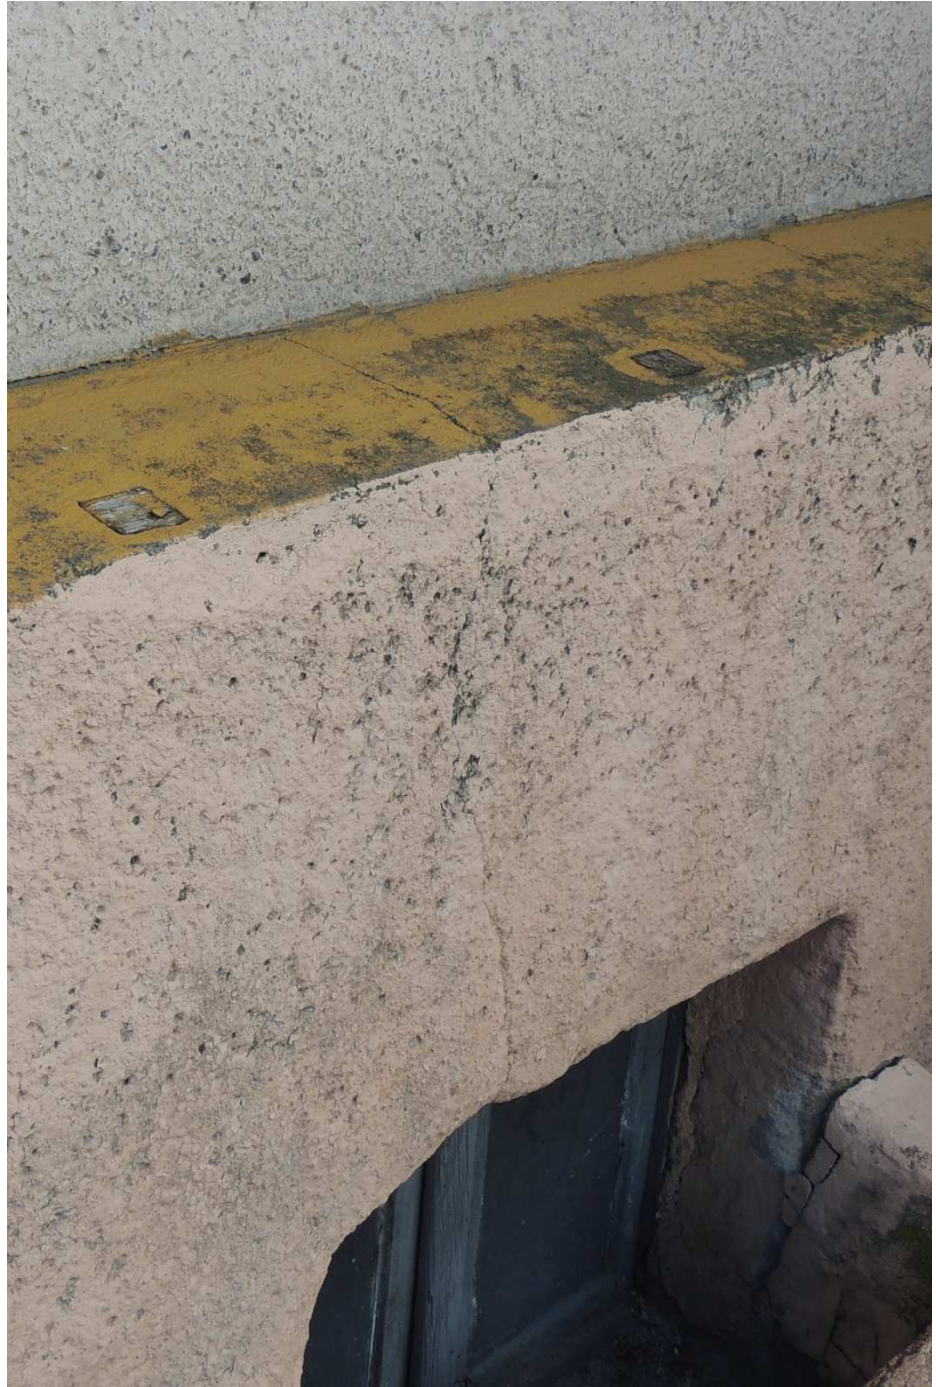
23. Stare pęknięcie w strzałce okna.

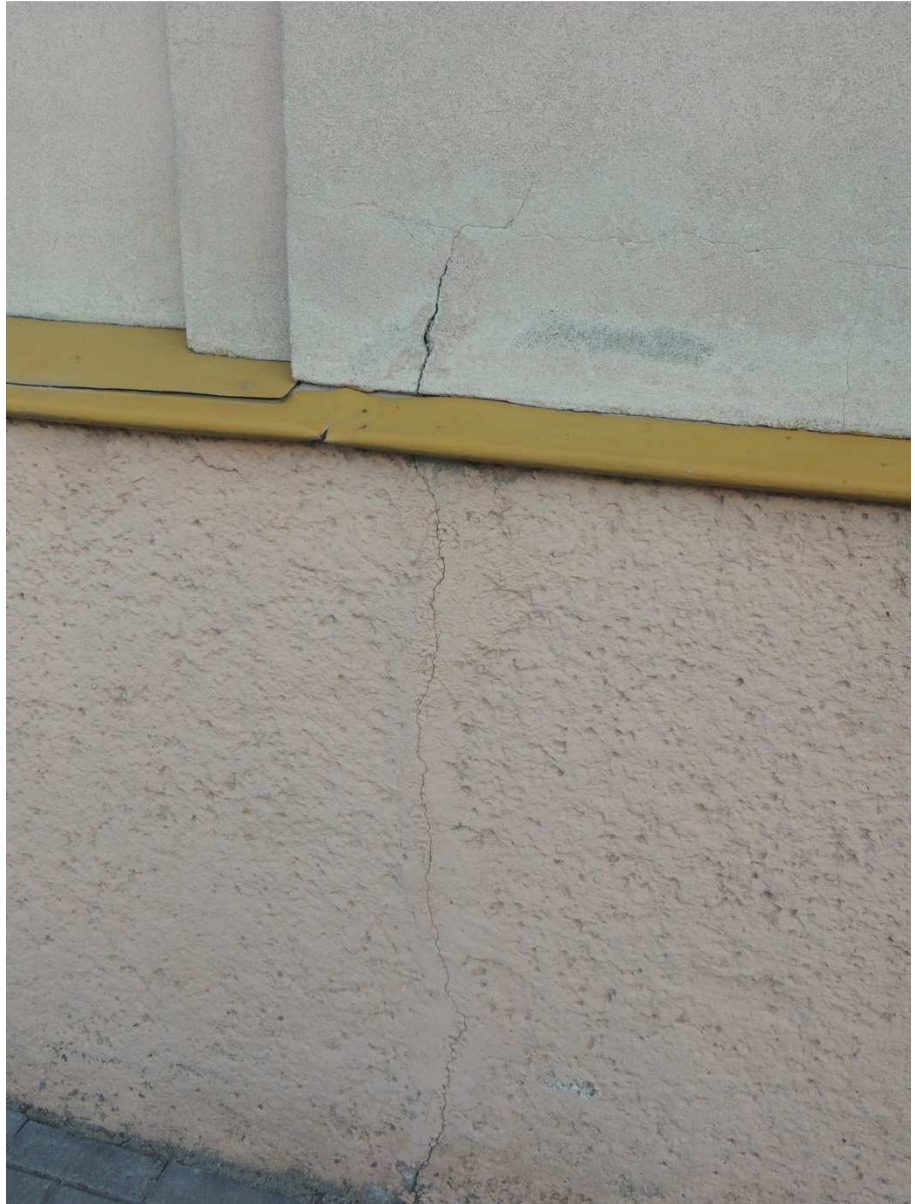
24. Pęknięcie cokołu.

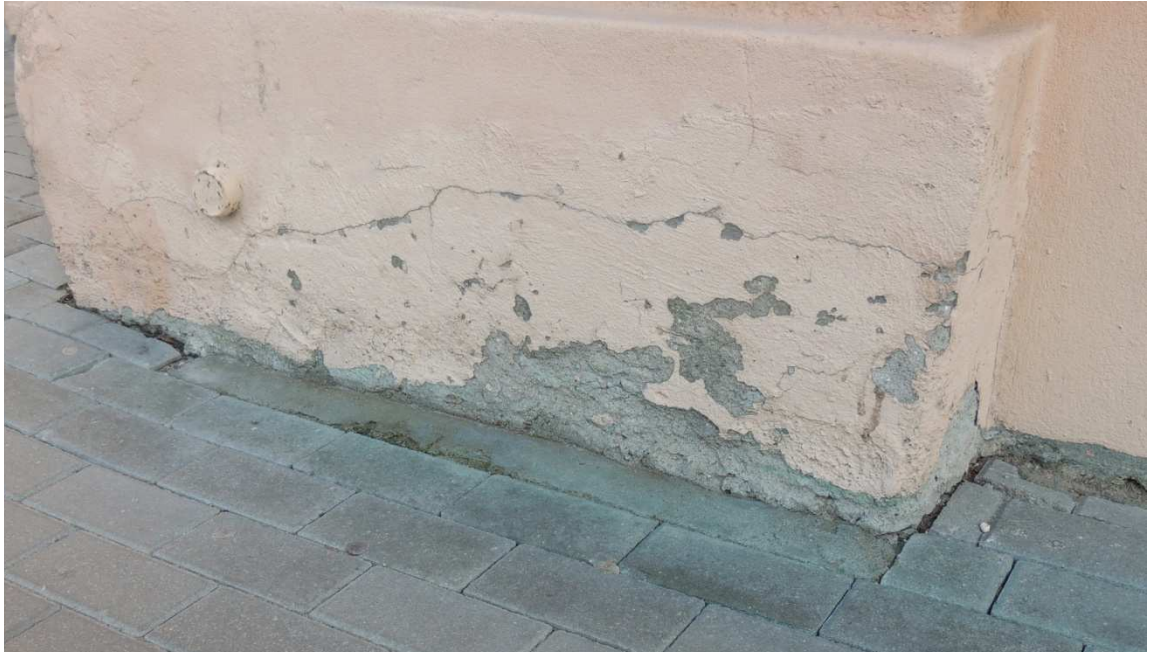
26. Ubytki tynku w przyziemiu.

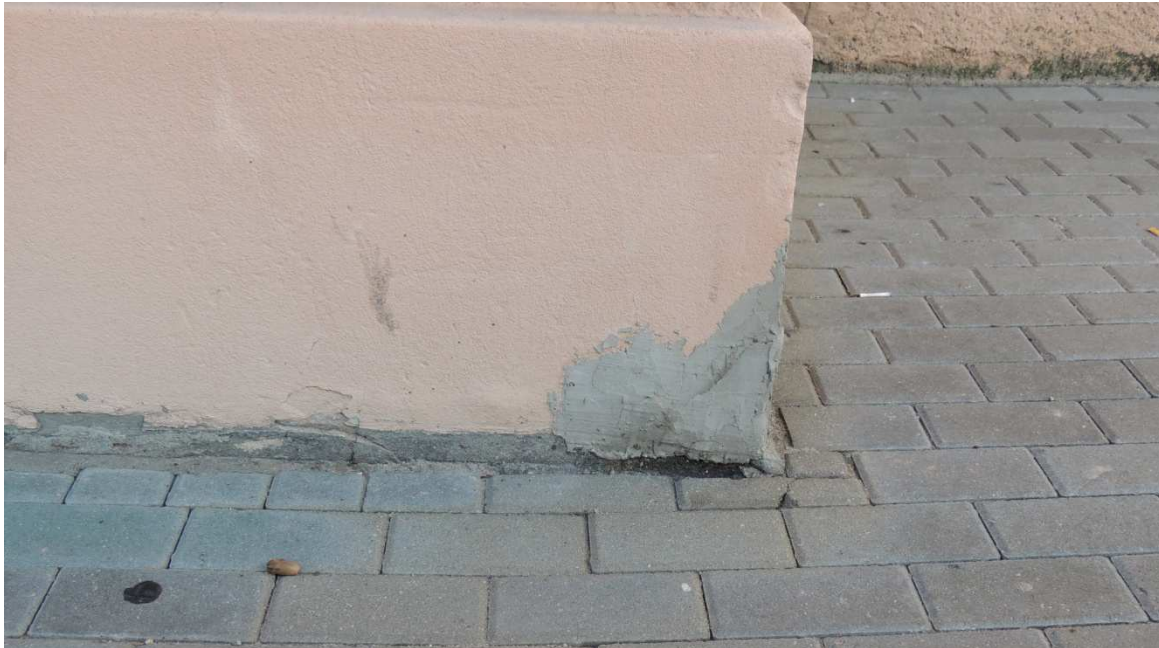
27. Wtórne uzupełnienia wykonane zaprawą klejową.

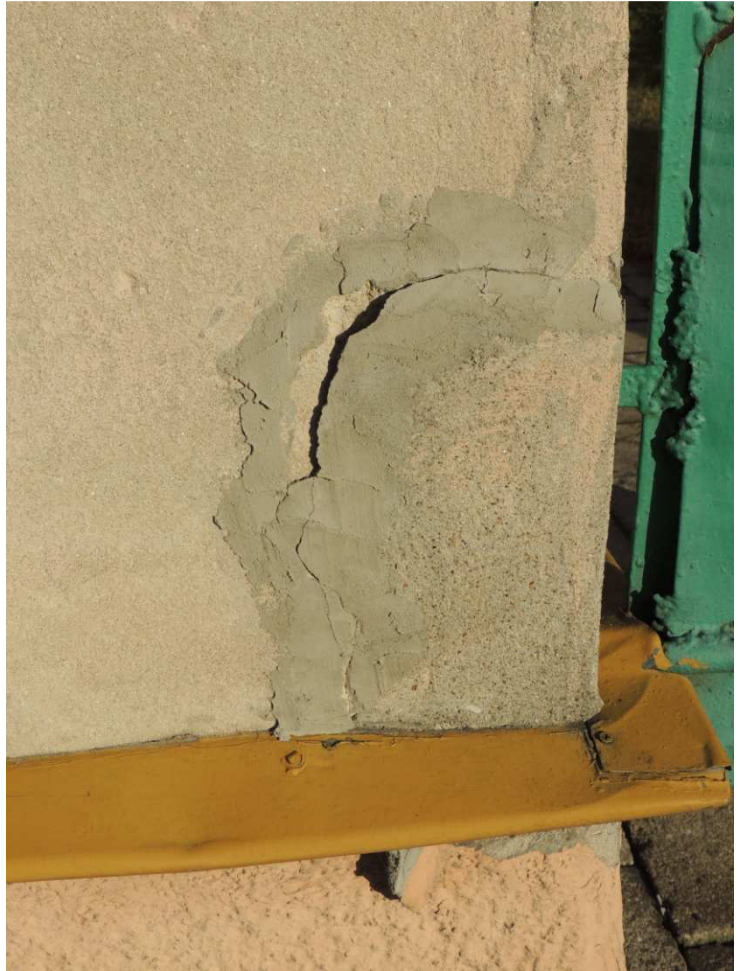
28. Pęknięcie naprawiane wielokrotnie.

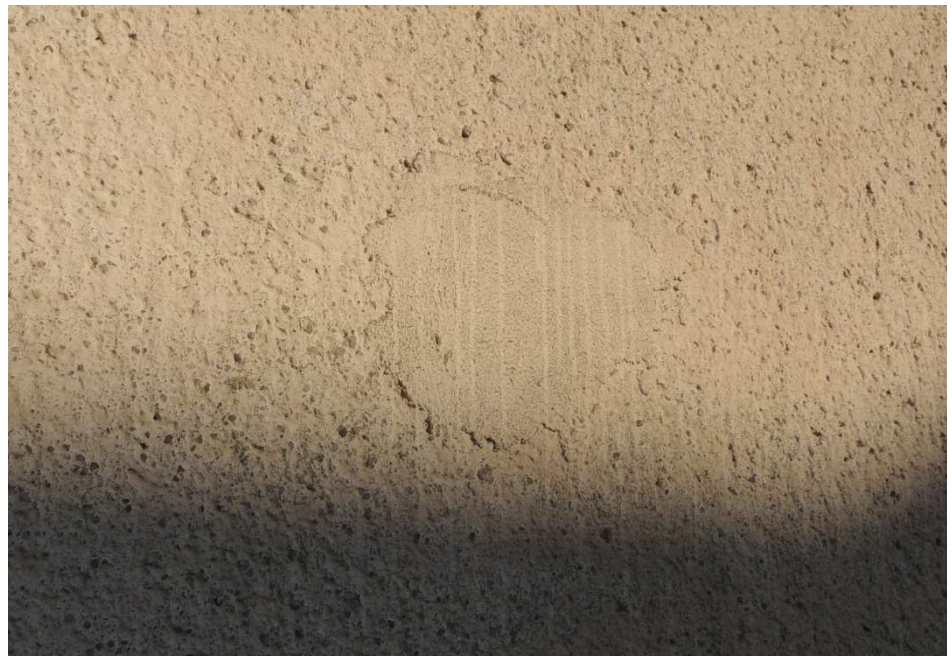
29. Wtórne uzupełnienie ubytku.
