PROGRAM PRAC KONSERWATORSKICH DLA BUDYNKU POWIATOWEGO URZĘDU PRACY W BRODNICY

**Toruń luty 2020
Dzieło konserwatorskie i dokumentacja są chronione prawem autorskim**

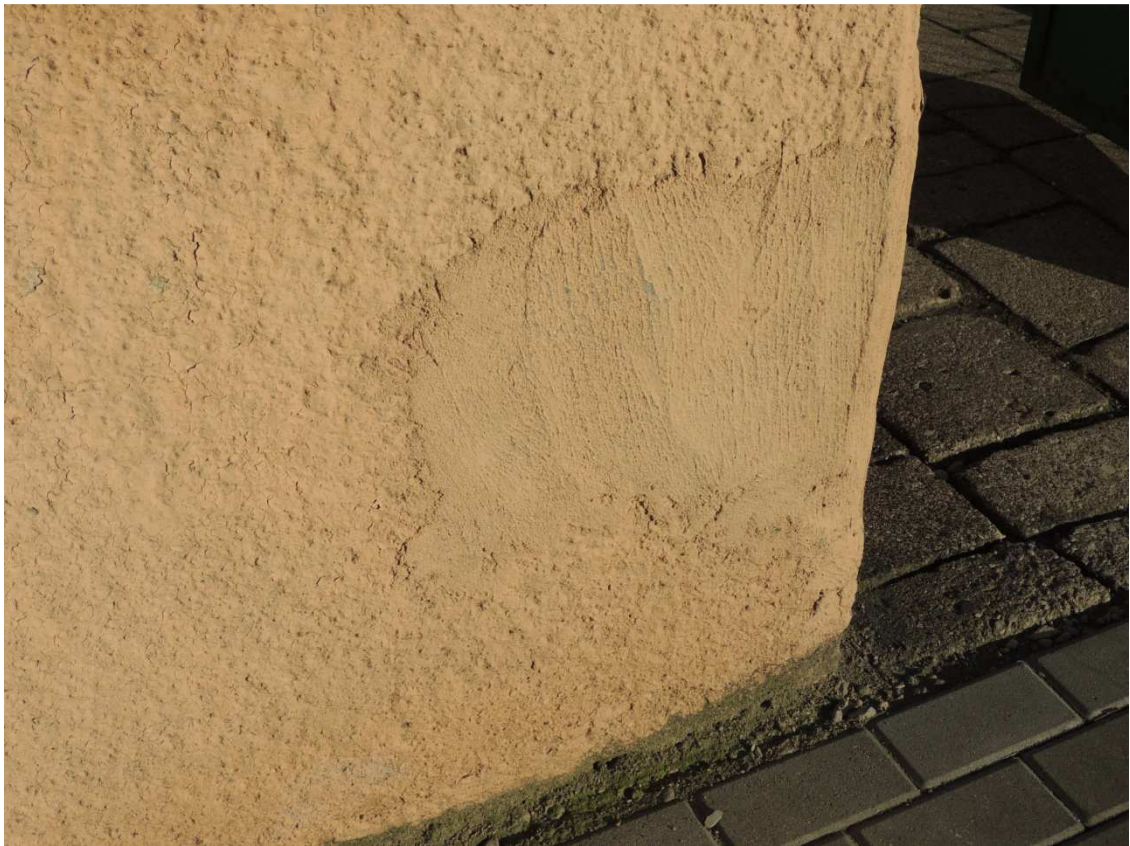
30. Wtórne uzupełnienie ubytku.

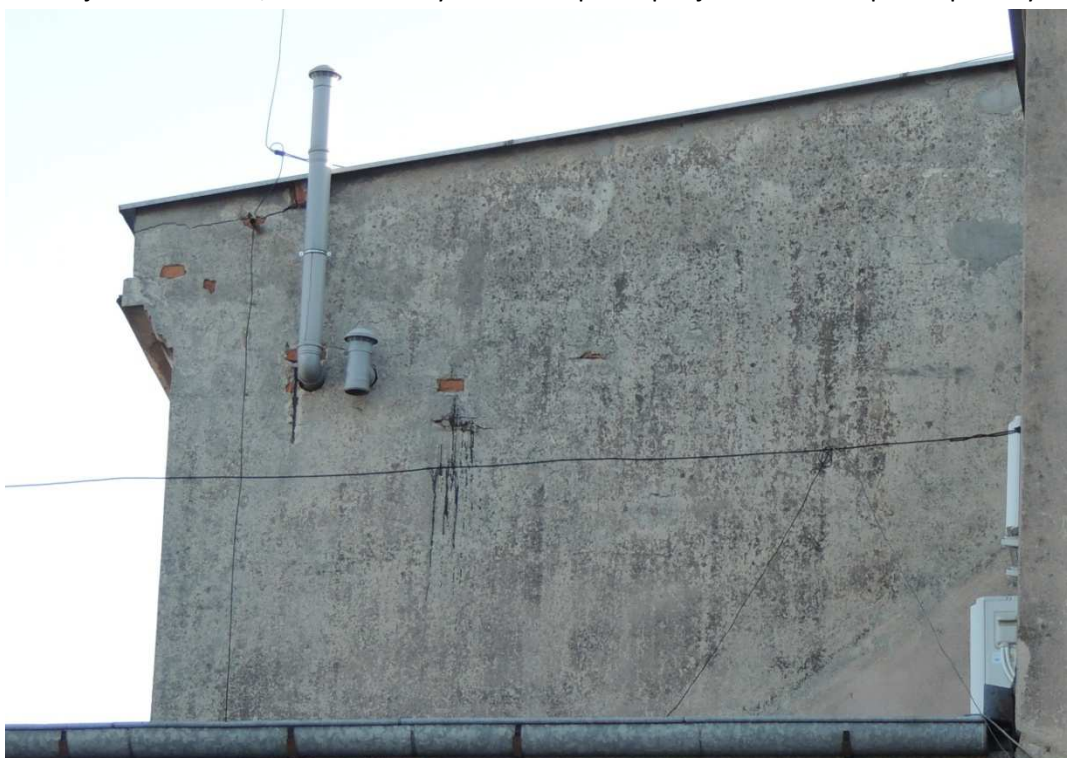
33. Elewacja boczna głównego korpusu. Porażona mikrobiologicznie, z wtórnym wylotem kominowym.

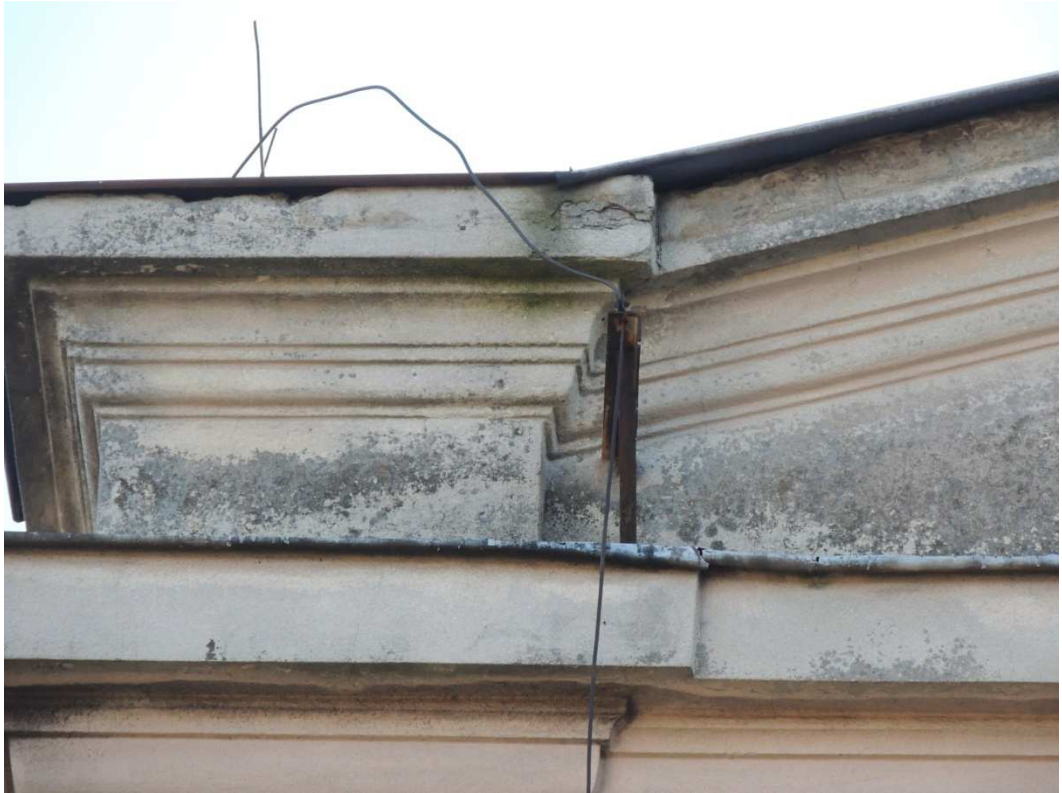
34. Zniszczenia attyki, warstwy porostów i grzyby.

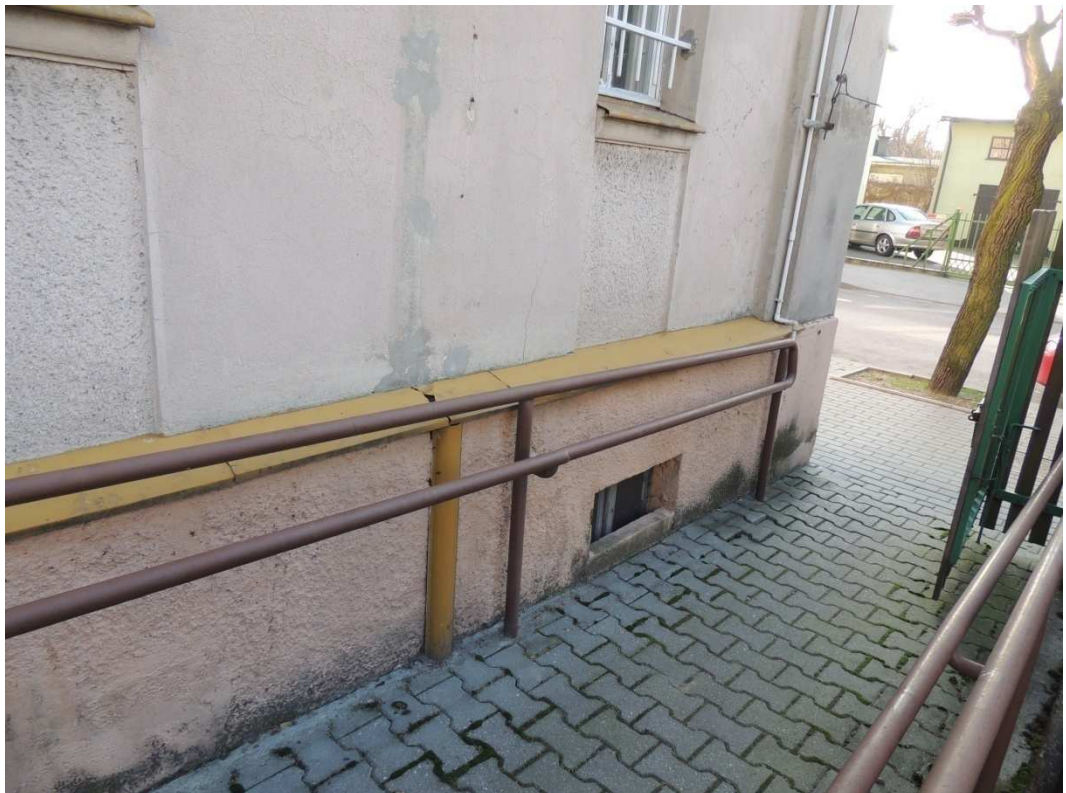
35. Podjazd, w przyziemiu przebarwienia spowodowane rozwojem mikroflory.

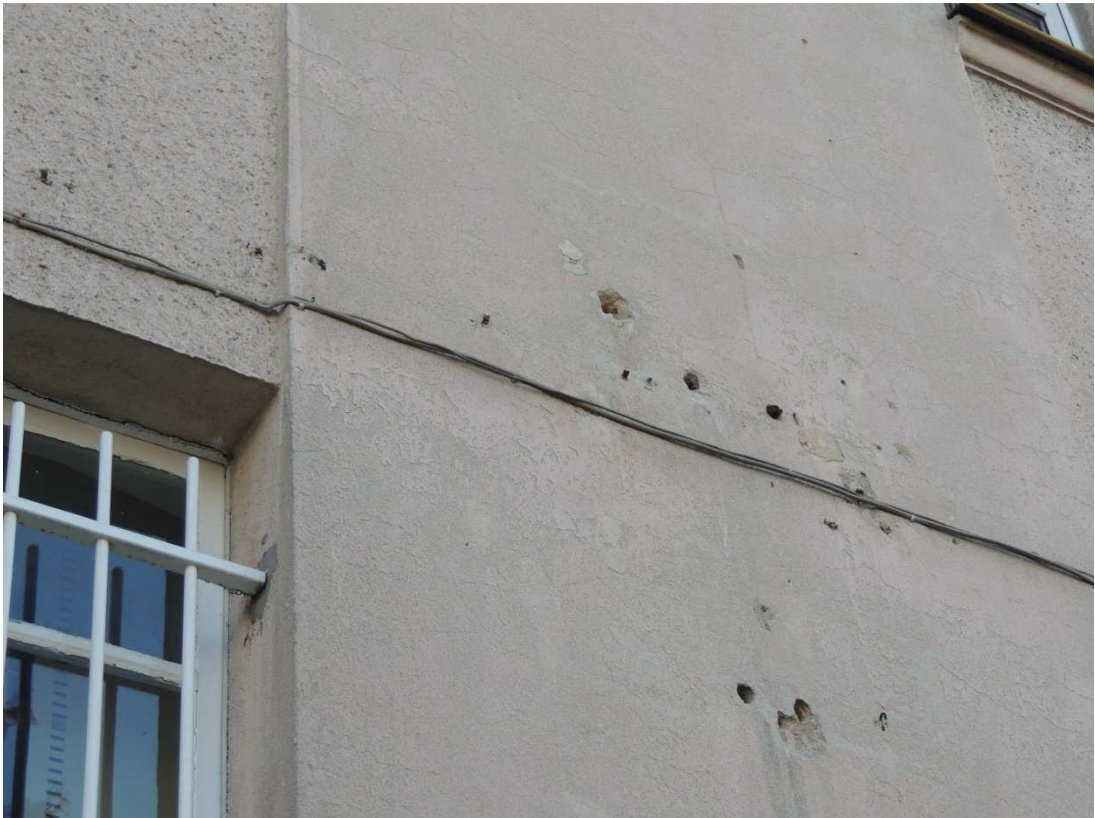
37. Otwory po hakach.

Należy zlikwidować wszystkie zbędne i nieczynne przewody opinające elewację, wszystkie zbędne spinki i haki także należy usunąć a pozostałe po nich ubytki tynku uzupełnić zaprawą do napraw elewacji.

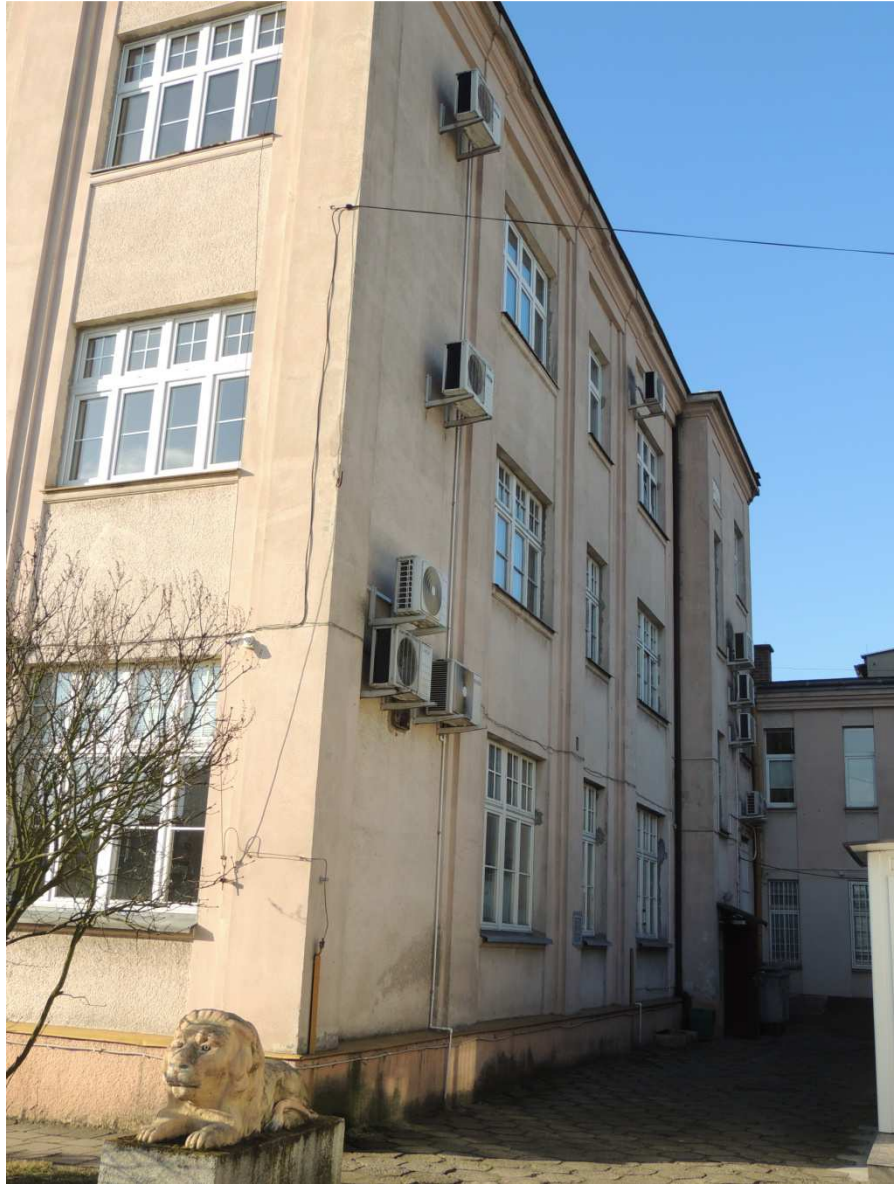
39. Narożnik budynku, w pasie przyziemia mocne zawilgocenie.

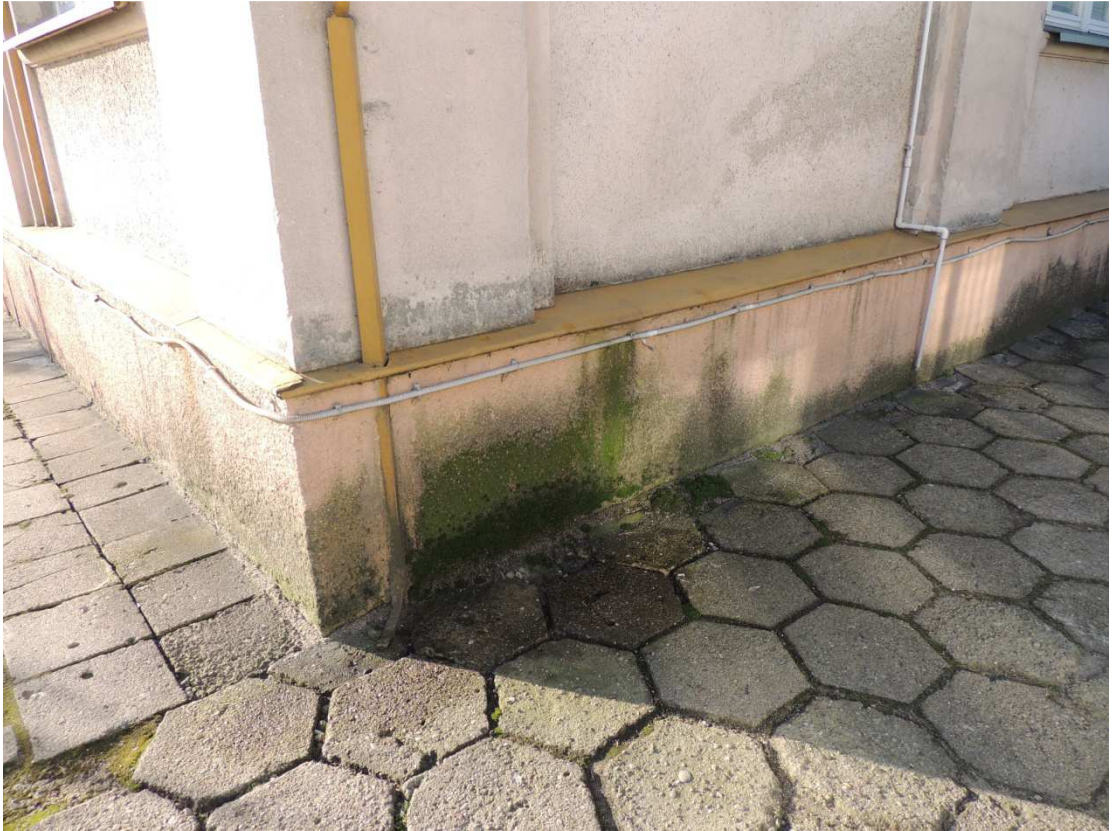
W wielu miejscach widoczne zawilgocenie muru w obrębie łączeń rur spustowych i przy ujściach rynien, świadczy to o nieszczelności systemu odprowadzania wody deszczowej. Pod instalacją zewnętrzną klimatyzacji widoczne stałe zawilgocenie zasilane spadającymi skroplinami wody.

40. Stałe zawilgocenie narożnika spowodowane spadającymi kroplinami z klimatyzacji, zielone glony porastające tynk.

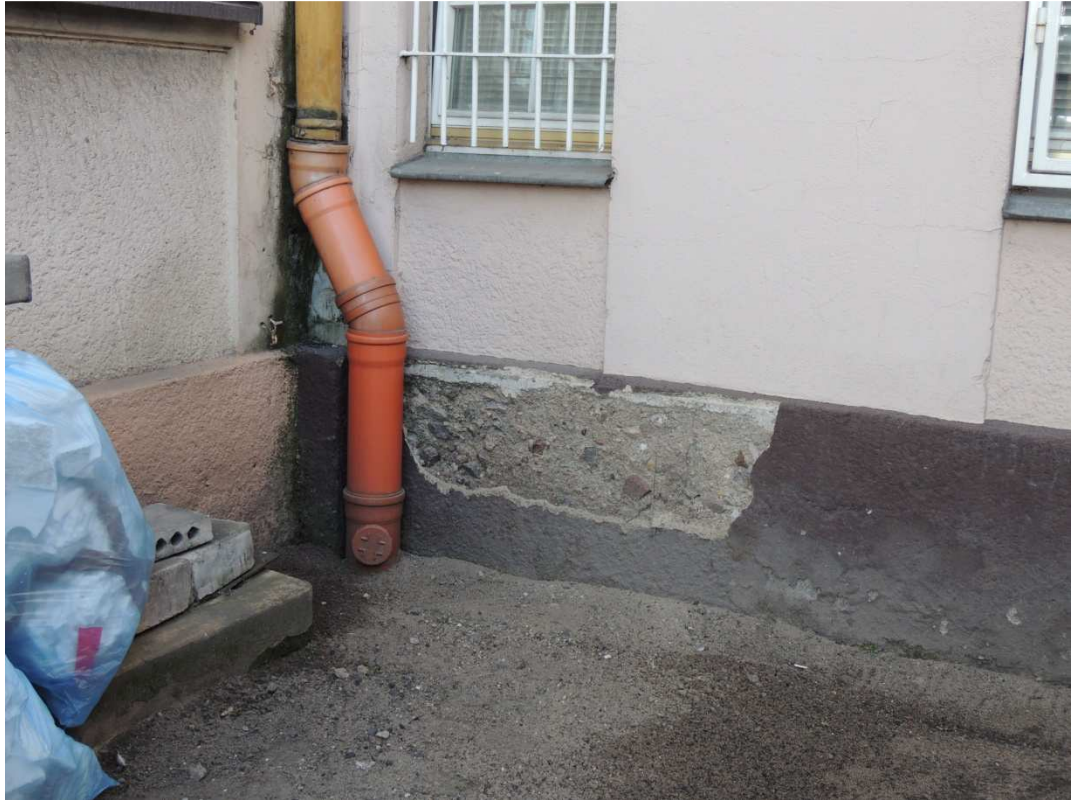
44. Wtórne rury spustowe, ubytek tynku na cokole łącznika.

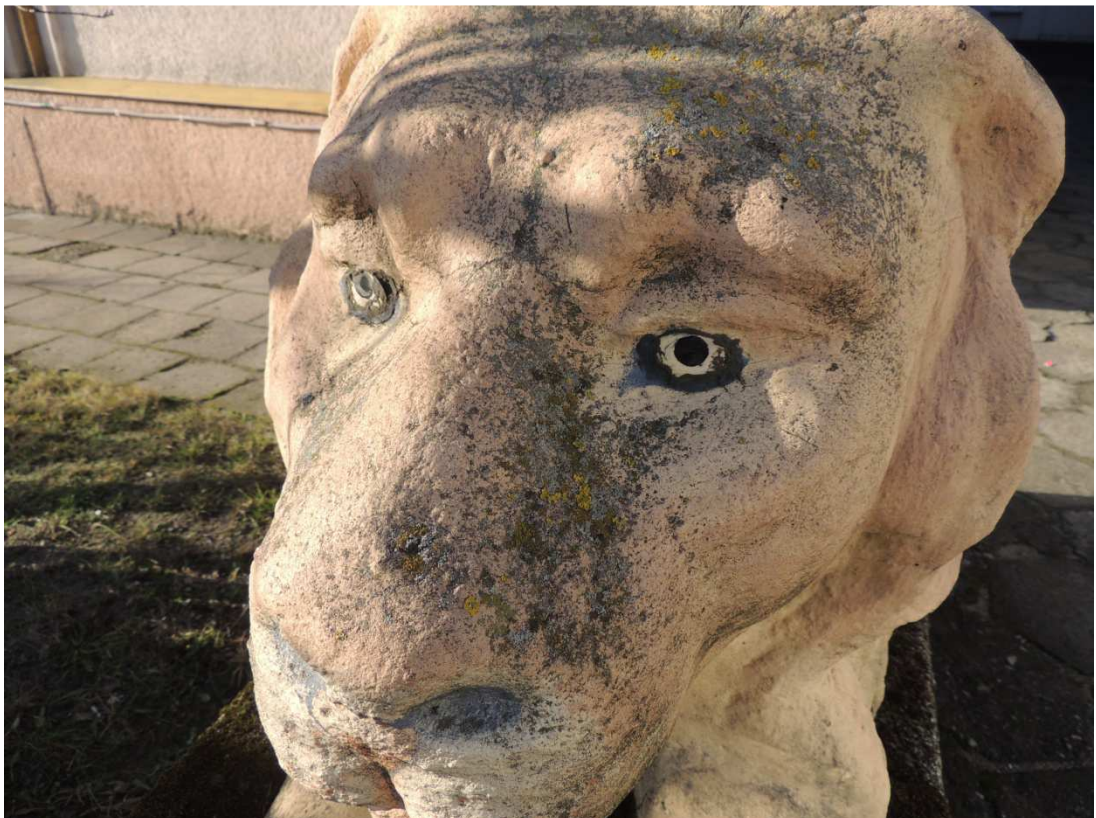
Rzeźba lwa przemalowana wielokrotnie, oczy doklejono na płytek plastikowych z wymalowanymi źrenicami. Figura zasiedlona przez żółte porosty. Postument pokryty „tynkiem” polimerowym. Powierzchnia postumentu porośnięta grubą warstwą mchów.

48. Doklejone plastikowe oczy lwa.

- wykonanie odkrywek pasowych
- usunięcie z postumentu okładziny polimerowej
- usunięcie wtórnie wklejonych plastikowych oczu figury
- oczyszczenie figury i postumentu
- wzmacnianie osłabionych partii
- wykonanie niezbędnych uzupełnień ubytków
- wykonanie niezbędnych napraw postumentu
- malowanie
- wykonanie obsypki żwirowej
