EKSPERTYZA BUDOWLANA

OBIEKT: Płyta balkonowa galerii zewnętrznej

LOKALIZACJA: ul. Bohaterów Kragujewca 11
Bydgoszcz

Bydgoszcz, lipiec 2023 r.

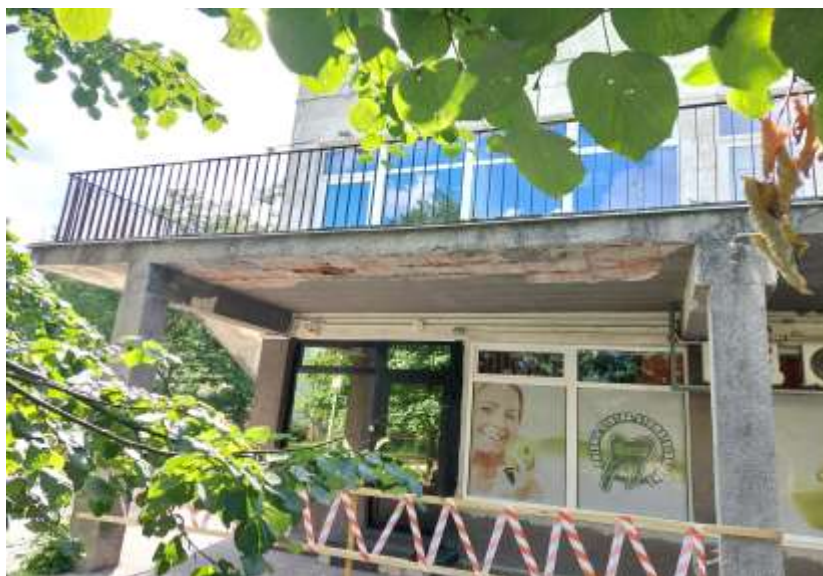
Najpoważniejsze uszkodzenia płyty balkonowej stwierdzono od spodu konstrukcji. Zdjęcie nr 2 przedstawia skrajne (południowe) przęsło galerii, w którym widoczne są znaczne ubytki tynku.

Fot.2. Widok przęsła skrajnego galerii.

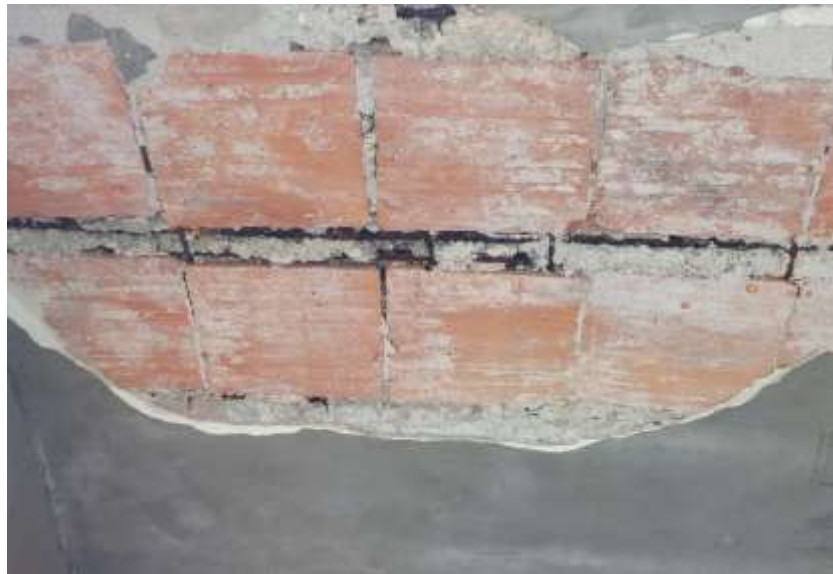
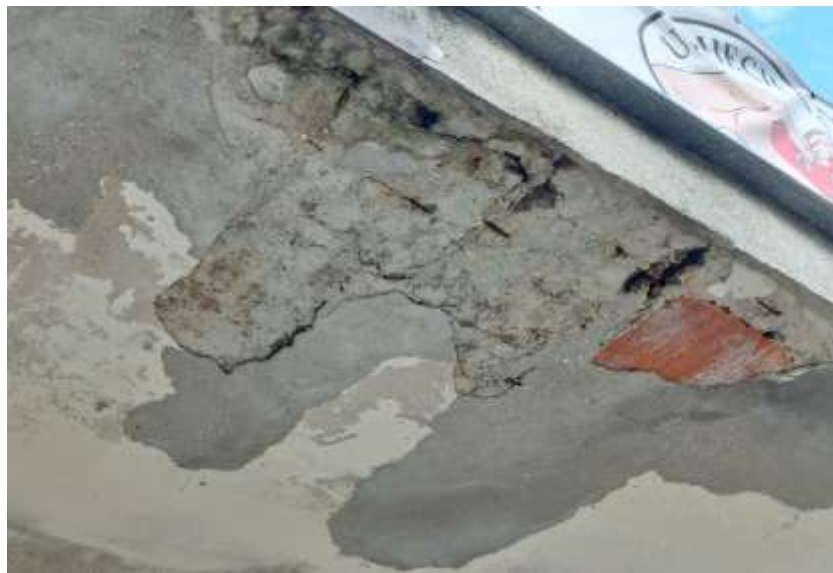
Bliższe oględziny wykazały, że odsłonięta powierzchnia stropu wykazuje poważne uszkodzenia żelbetowych elementów konstrukcyjnych. Dotyczy to głównie żeber stropu, w których degradacji uległa dolna warstwa otuliny, odsłaniając znajdujące się tam zbrojenie. Na zdjęciach oznaczonych numerami 3 i 4 widoczne są skorodowane pręty stalowe oraz ubytki betonu, zarówno w warstwie zewnętrznej jak i, w niektórych przypadkach, powyżej otuliny.

Fot.3,4. Pozbawione otuliny i skorodowane zbrojenie żeber.

UWAGA: W przypadku zniszczenia istniejącego zbrojenia przez korozję (dotyczy to głównie żeber stropowych), należy dodać nowe pręty o takiej samej średnicy i przyspawać je do istniejących. Wszystkie pręty, zarówno stare jak i nowe, zabezpieczyć w sposób opisany wyżej.

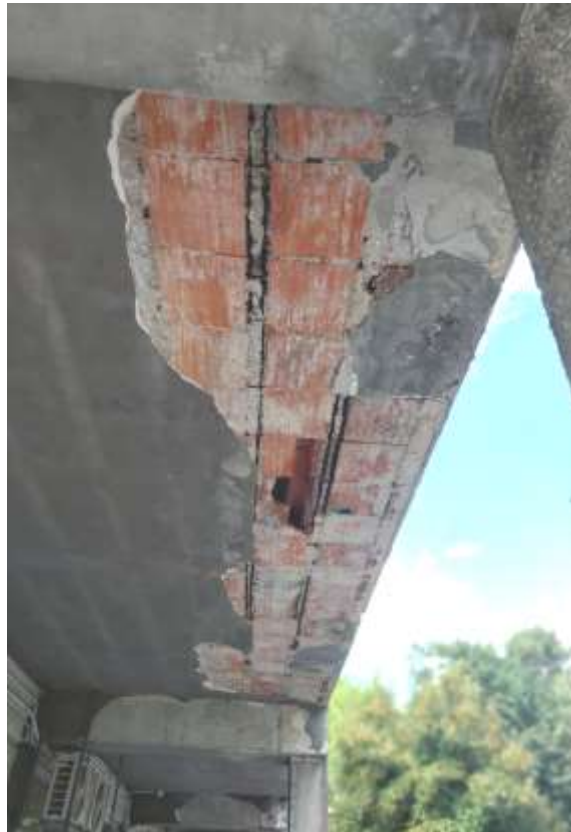
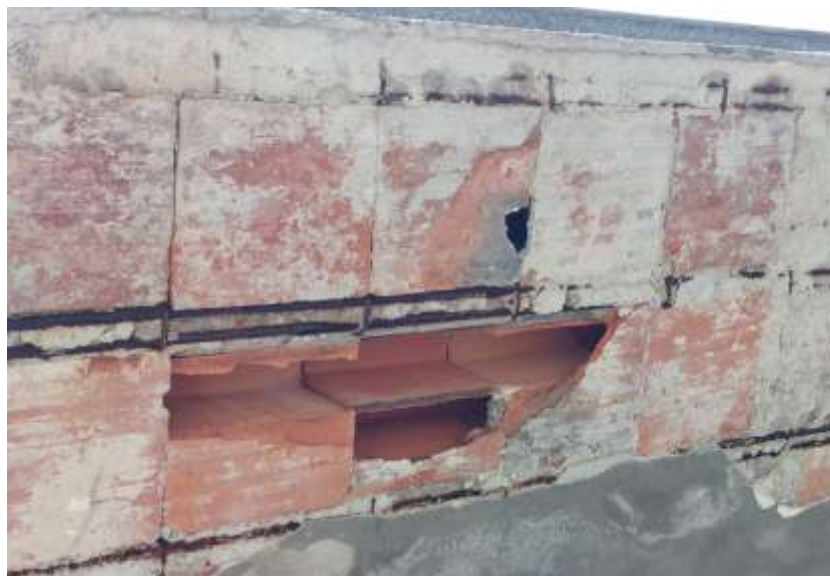
Efektem uszkodzenia żeber w ich dolnej części jest zmniejszenie długości oparcia dla elementów ceramicznych stanowiących wypełnienie stropu. Następstwem tego są uszkodzenia pustaków i ubytki w strukturze stropu (Fot.5,6).

Fot.5,6. Uszkodzenia pustaków stropowych.

4. Uzupełnić ubytki w pustakach ceglanych płytą wiórowo-cementową lub cegłą dziurawką.
5. Naprawić ubytki oraz uzupełnić i zabezpieczyć zbrojenie według technologii podanej w punktach 6.2. – 6.4.

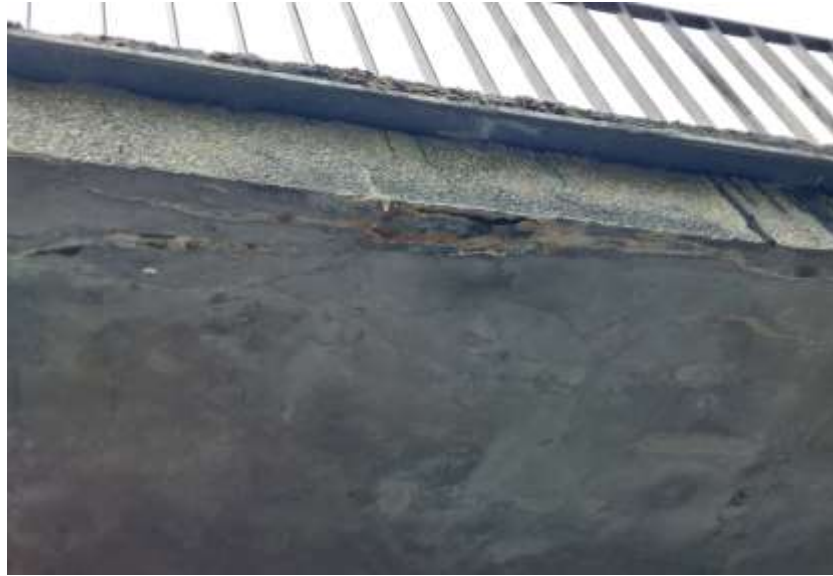
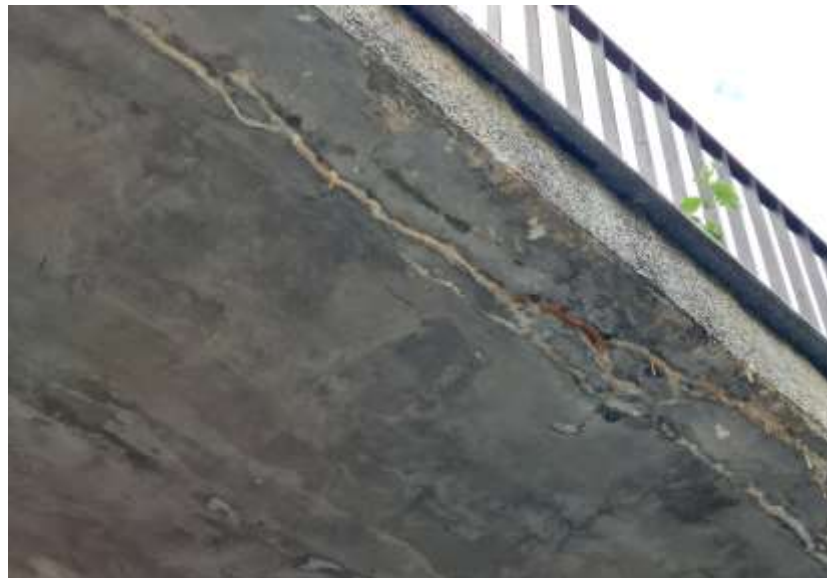
Oprócz opisanych wyżej uszkodzeń, na powierzchni tynków stropowych widoczne są liczne zacieki i wysolenia. Towarzyszą im pęknięcia, odspojenia i zniszczenia wypraw zewnętrznych (Fot.7,8).

Fot.7,8. Zawilgocenia i uszkodzenia tynków stropowych.

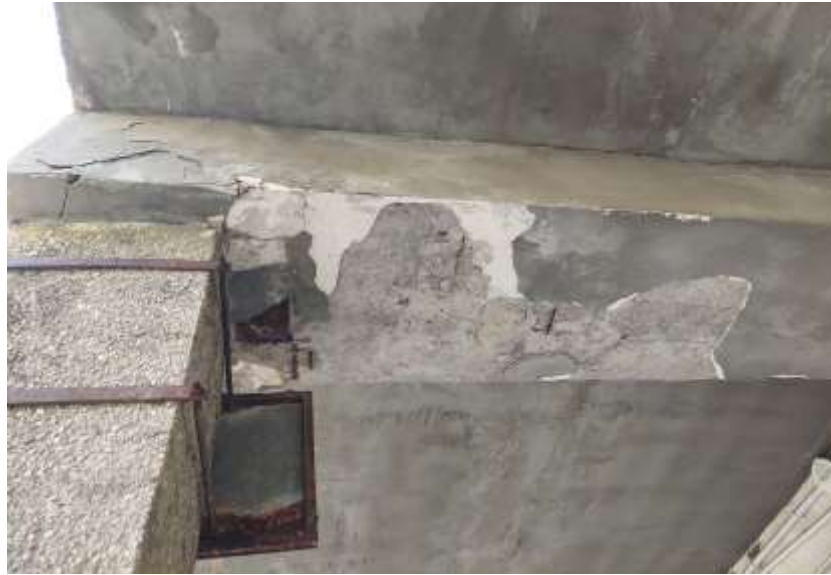
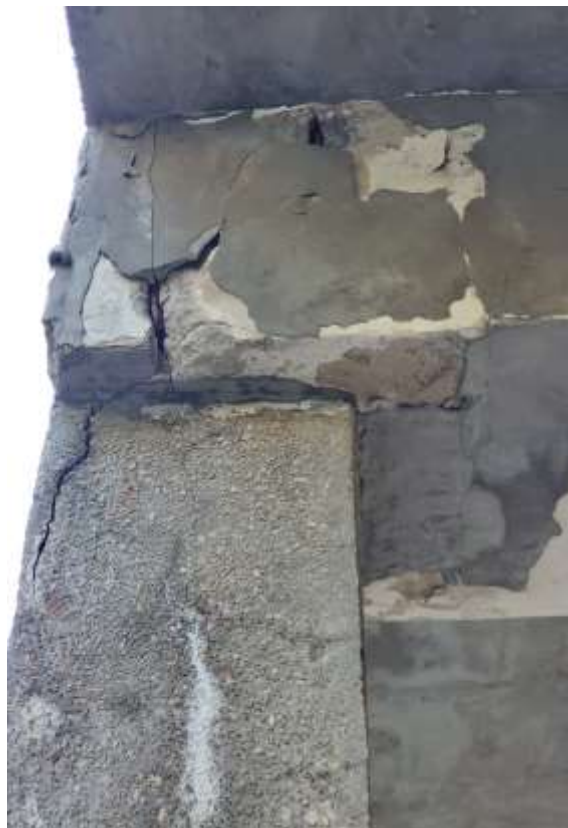
Ubytki w strukturze betonu oraz korozję prętów zbrojenio-
wych stwierdzono również w odniesieniu do niektórych podciągów
żelbetowych, które stanowią oparcie dla żeber stropu. Na zdjęciach
nr 9 i 10 widoczne są pęknięcia i uszkodzenia podciągów w miej-
scu ich oparcia na głowicach słupów żelbetowych. Prefabrykowane
słupy żelbetowe posiadają lokalne pęknięcia (Fot.10) oraz ubytki
struktury betonu (Fot.11).

Fot.9,10. Uszkodzone podciągi żelbetowe.

2. Wykonać iniekcje wszystkich pękniętych belek oraz słupów według zasad opisanych w punkcie 6.6. W przypadku szczelin przebiegających przez całą grubość elementu zaleca się wykonać obejmy stalowe wokół obwodu podciagu lub słupa.

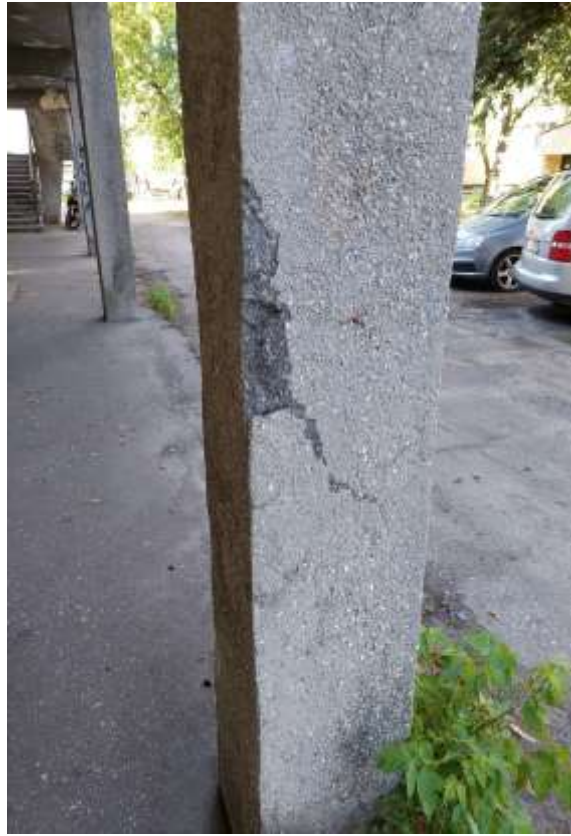
Fot.11. Uszkodzenie trzonu słupa żelbetowego.

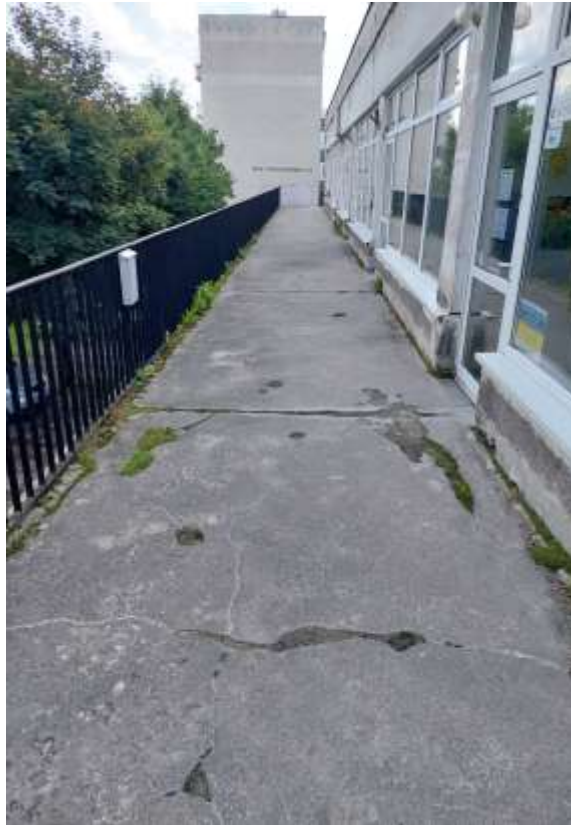
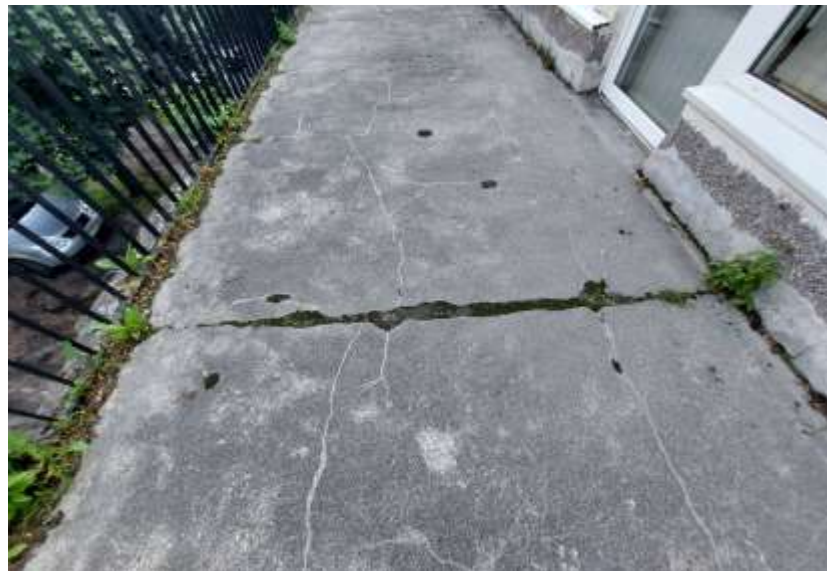
Płyta betonowa, stanowiąca posadzkę galerii, jest spękana i posiada ubytki a jej powierzchnia pokryta jest w niektórych miejscach mchami i porostami (Fot.12,13). Beton jest skarbonizowany i osłabiony na skutek działania czynników atmosferycznych a w czołowej części płyty wykruszony (Fot. 14,15).

Fot.12,13. Widok nawierzchni płyty balkonowej.

6. Usunąć betonową nawierzchnię płyty balkonowej i wykonać nową szlichtę betonową o grubości skutecznej płyty.
7. Ułożyć poziomą izolację wodoszczelną na powierzchni szlichty.

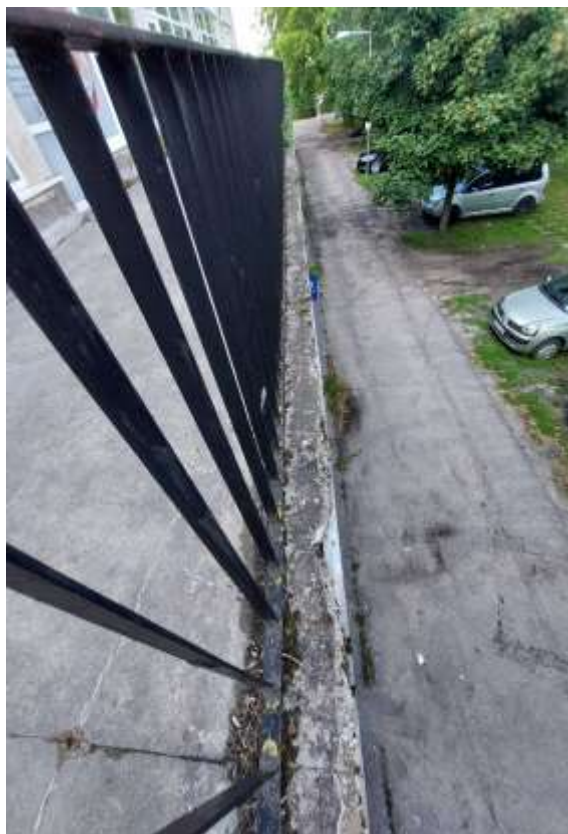
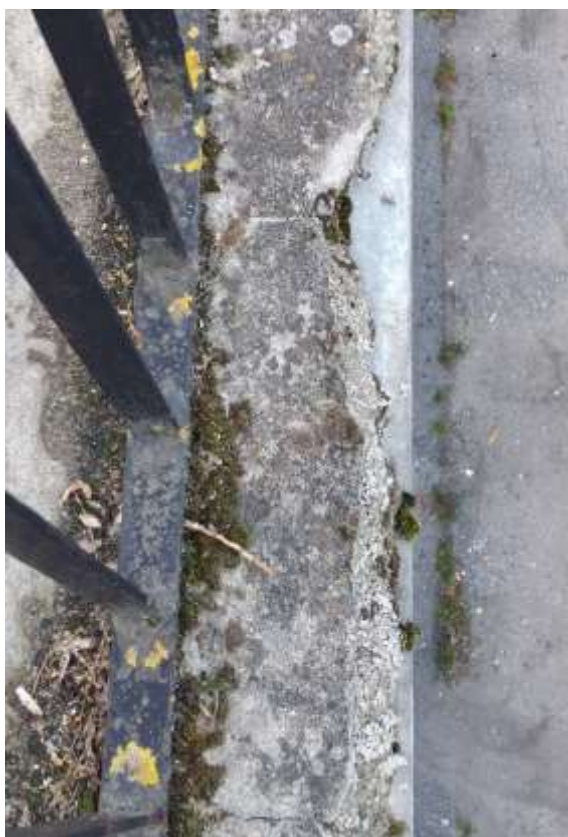
Fot.14,15. Uszkodzenia płyty betonowej w części czołowej.
