EKSPERTYZA KONSERWATORSKA ORAZ PROGRAM PRAC KONSERWATORSKICH

PIERWOTNEJ STOLARKI OKIENNEJ
Szkoły Podstawowej nr 1, ul. Zamkowa 26 w Ornecie.

PRACOWNIA ARTHIER
SYLWIA HLIWIADCZYN

MORĄG, styczeń 2019

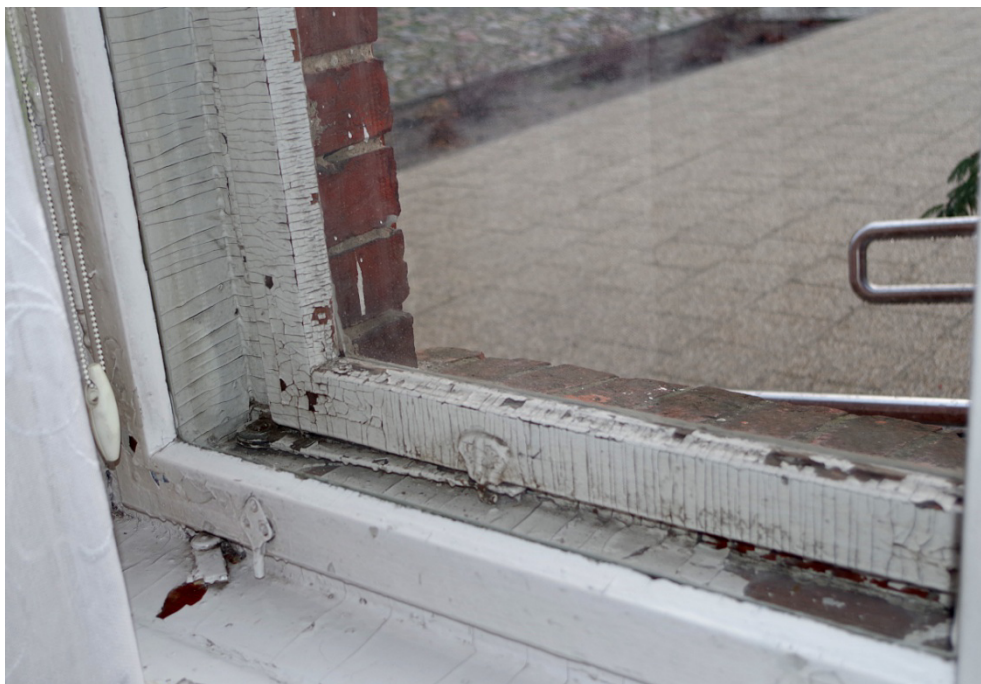
Fot. 2. Okno O1/1, widok od strony wewnętrznej. Widoczne silne spękania warstw malarskich, łuszczące się aż do warstwy drewna oraz ubytki przytrzymywaczy grzebieniowych.

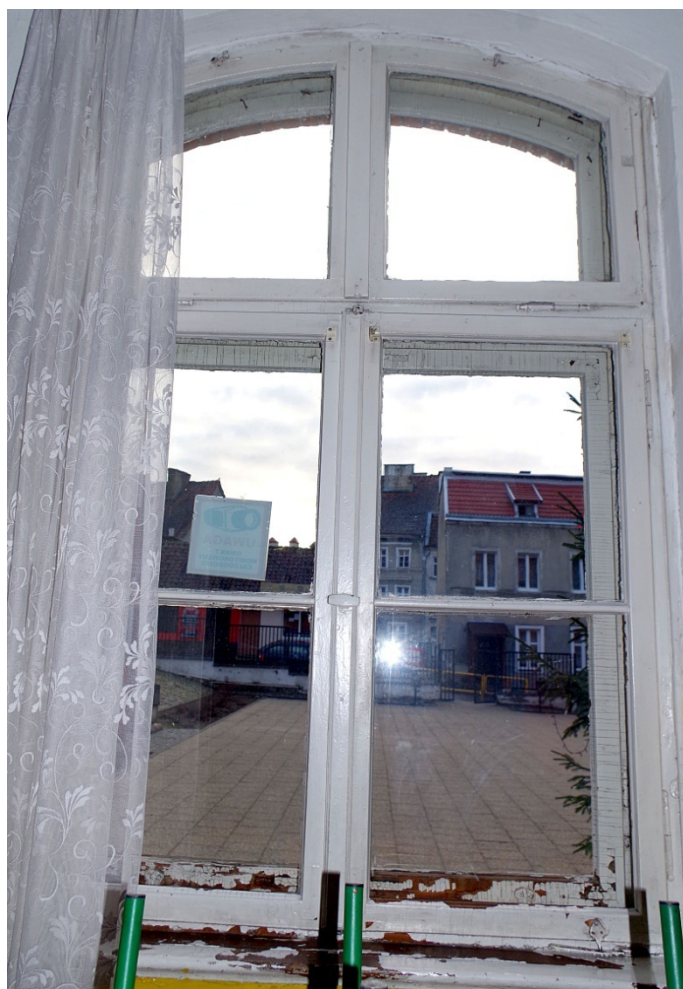
Fot. 4. Okno O1/2, widok od strony wewnętrznej. Widoczne duże ubytki warstwy malarskiej w dolnej partii okna oraz wtórna listwa przymykowa w skrzydle nadślemienia. Listwa jest uproszczona i nie powtarza profilowań oryginału.

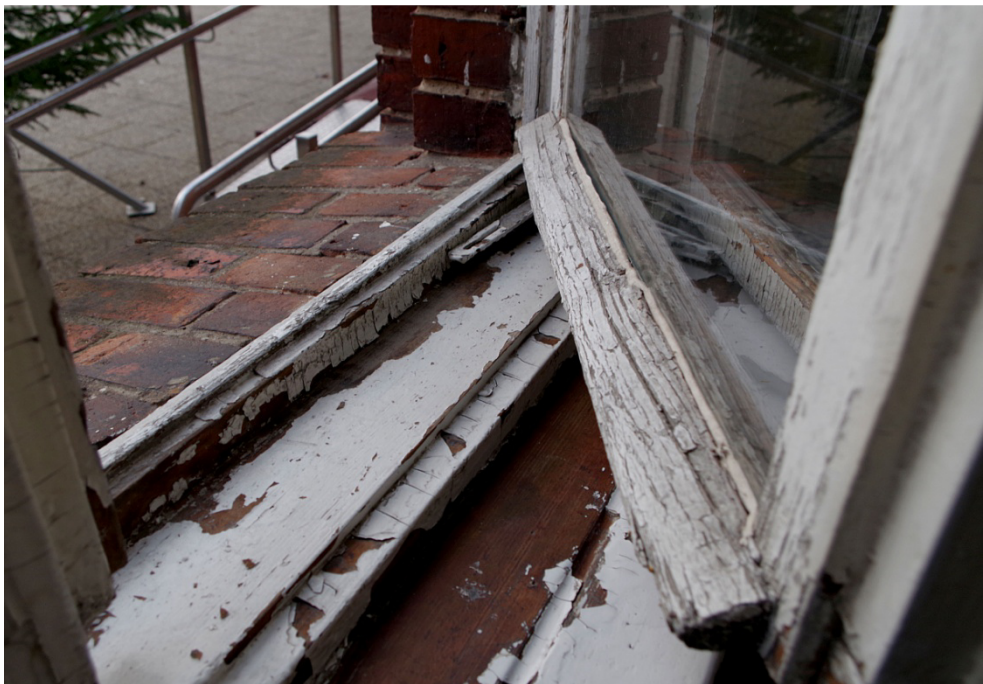
Fot. 5. Okno O1/2, widok od strony wewnętrznej. Widoczny zły stan zachowania okapnika, drewno wypłukane, ubytki formy.

7. W razie potrzeby wykonanie flekowania fragmentów stolarki przy pomocy wysezonowanego drewna tego samego gatunku. Zaleca się wymianę okapników, których drewno jest mocno wypłukane i wysuszone lub w dużym stopniu zawilgocone.

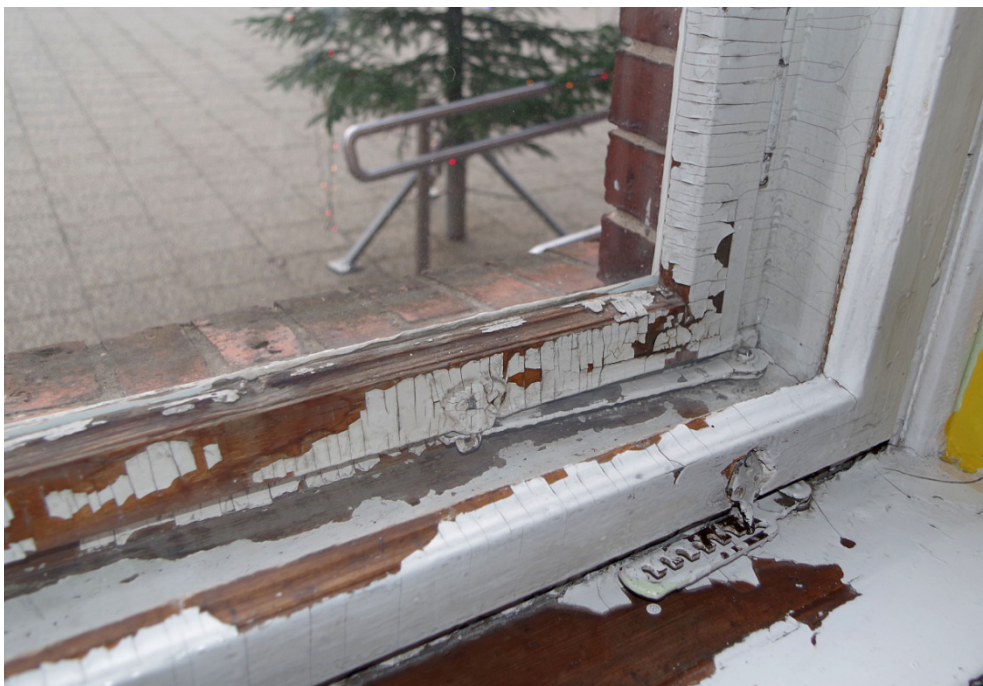
Fot. 6. Okno O1/2, widok od strony wewnętrznej. Widoczne spękania warstw malarskich i rozległe odspojenia. Widoczne różne przytrzymywacze grzebieniowe.

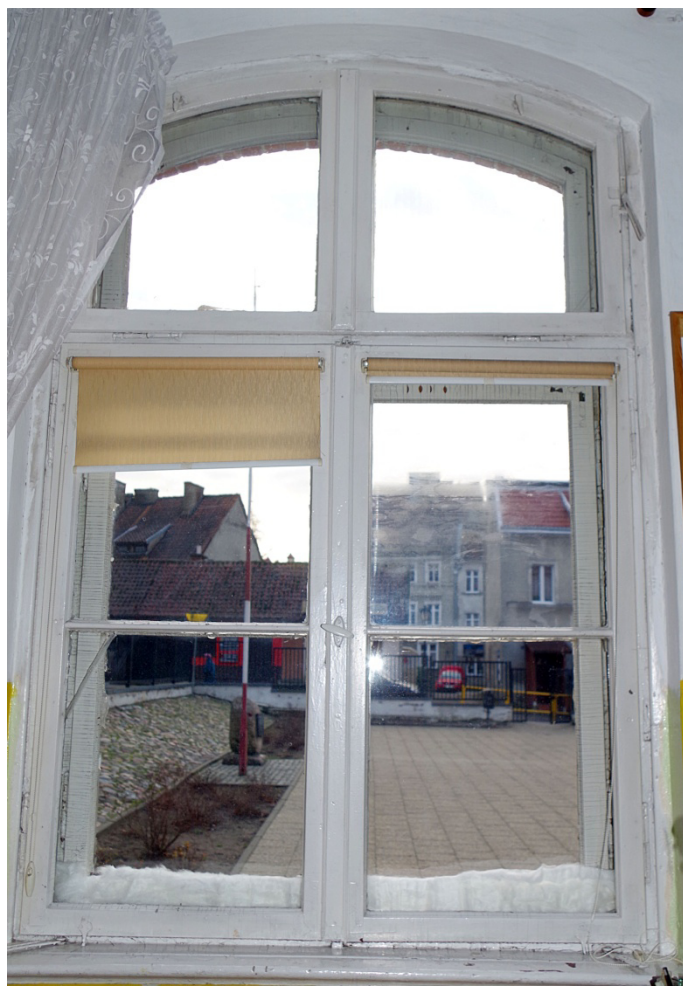
Fot. 7. Okno O1/3, widok ogólny od strony wewnętrznej. Widoczne uszczelnienie okna watą, wtórne klamki wykonane ze znalu oraz pęknięta szyba skrzydła lewego podślemienia. Pęknięcie powstało w wyniku naprężeń.

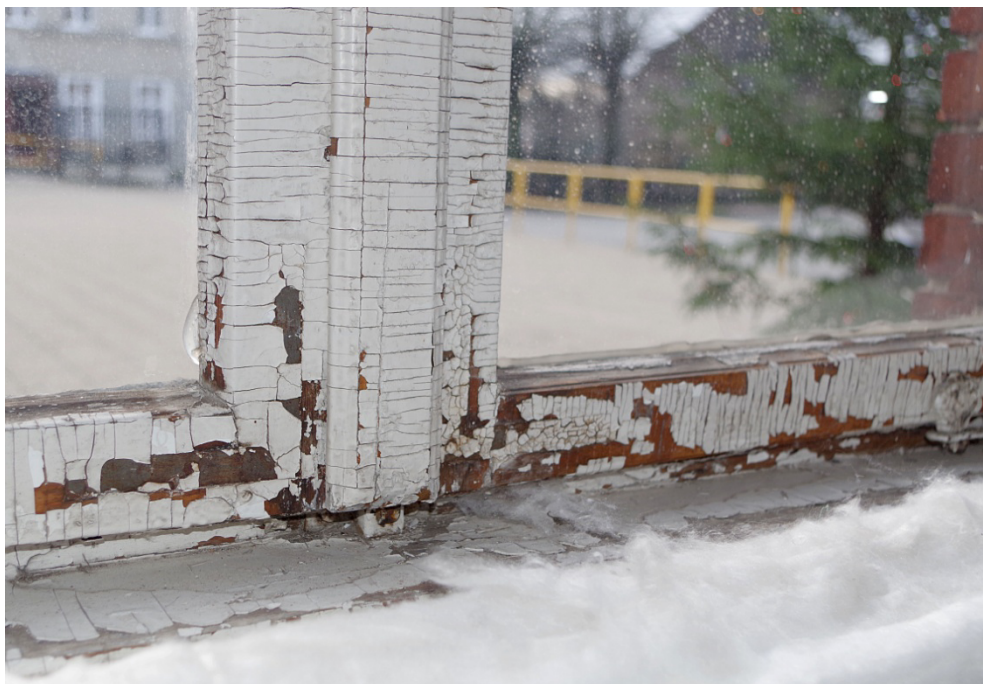
Fot. 8. Okno O1/3, widok od strony wewnętrznej. Widoczne mocno spękanie i odspojone warstwy malarskie oraz baskwil, który nie trafia w ucho. Skrzydła mocno wypaczone, dolne ramiaki zawilgocone.

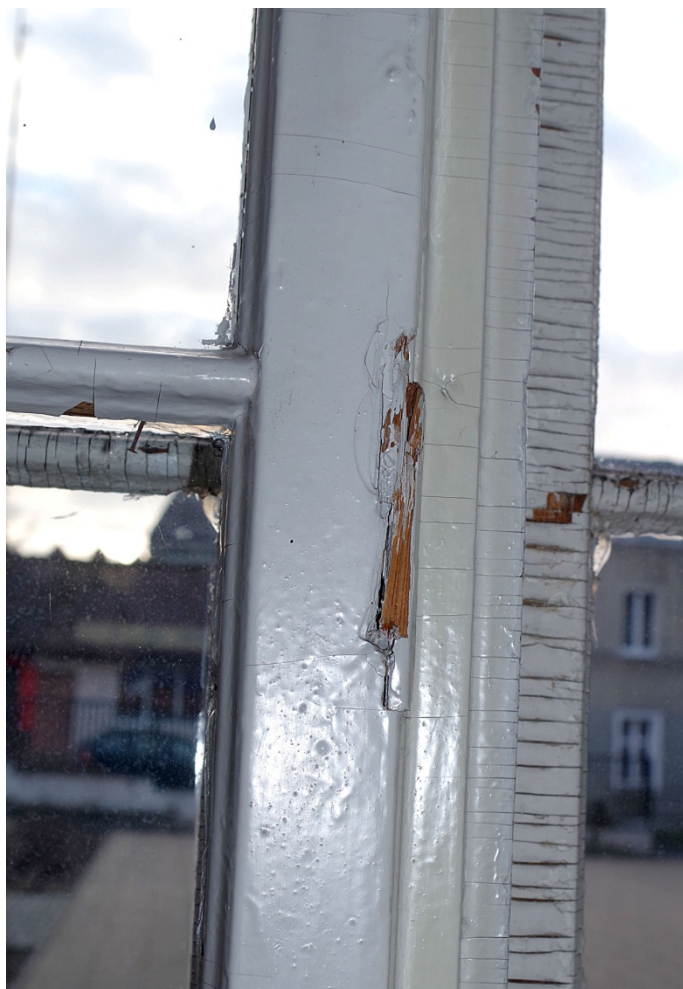
Fot. 9. Okno O1/3, widok od strony wewnętrznej. Widoczne ubytki mechaniczne przy systemie zamykania.

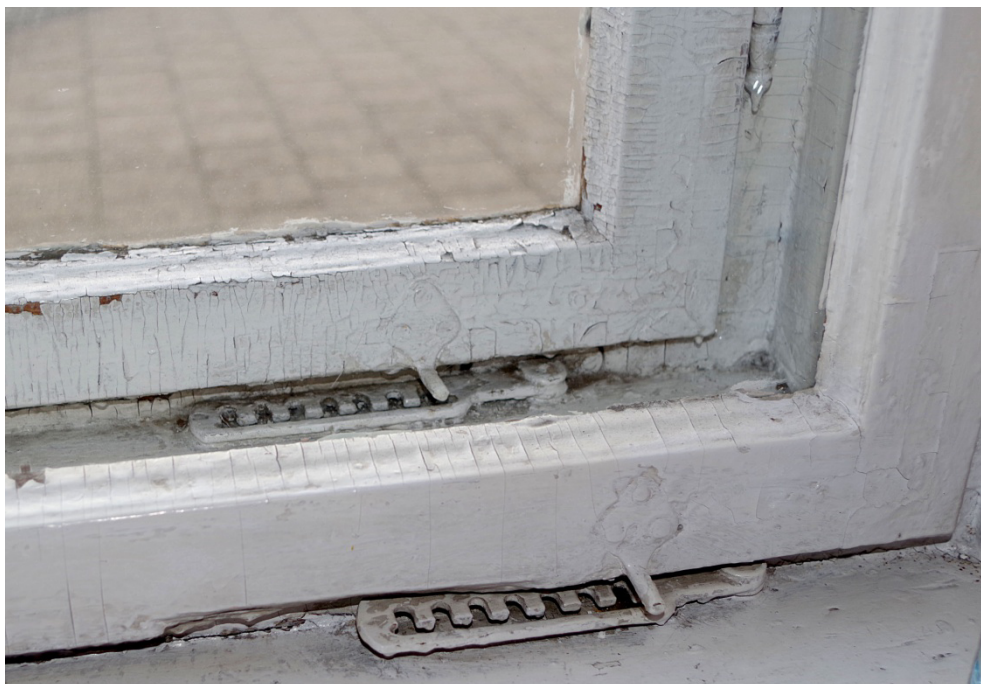
Fot. 11. Okno O1/4, widok od strony wewnętrznej. Widoczne zachowane przytrzymywacze grzebieniowe. Elementy mocowane do skrzydła pozbawione części haczyka co sprawia, że mechanizm nie działa. Widoczny ubytek mechaniczny ramiaka.

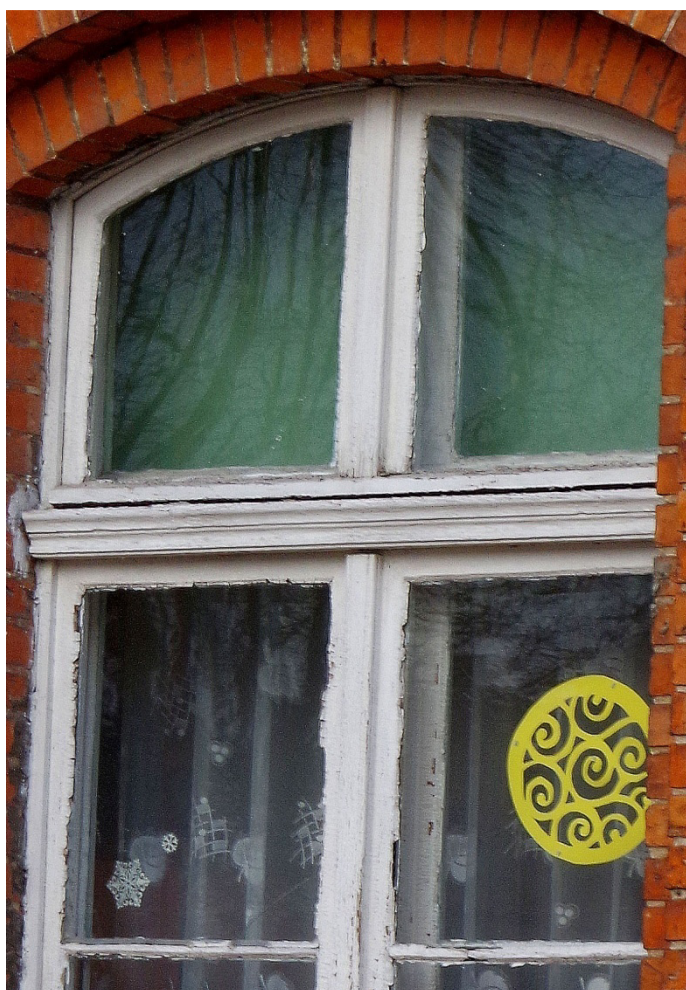
Fot. 12. Okno O1/4, widok od strony zewnętrznej. Zbliżenie na wtórne skrzydło nadświetlenia.

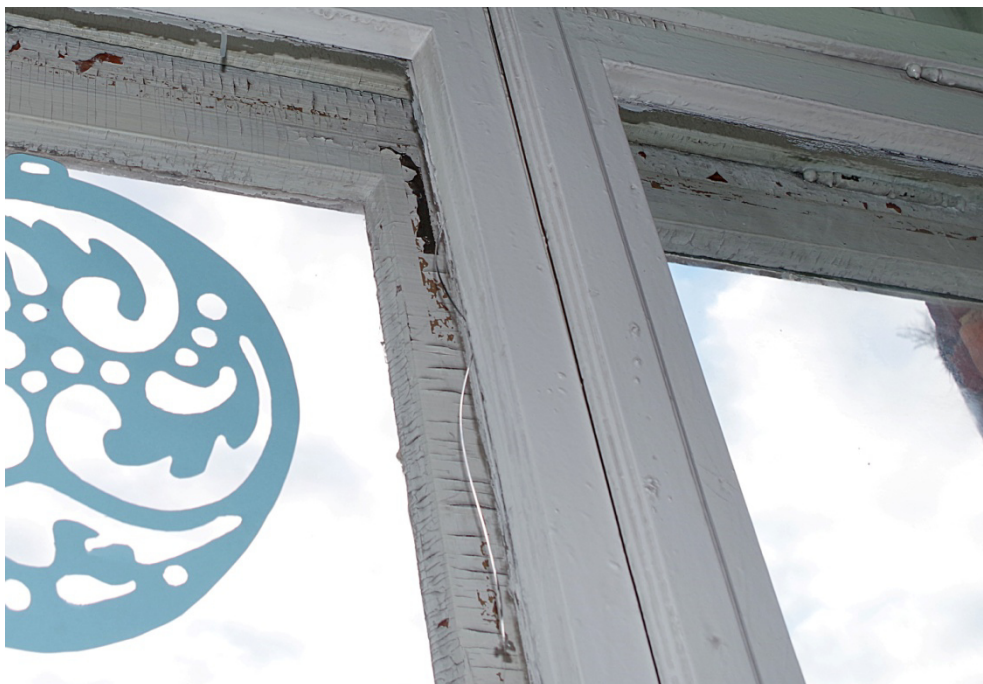
Fot. 14. Okno O1/5, widok od strony wewnętrznej. Widoczna pęknięta szyba w wyniku powstałych naprężeń drewna.

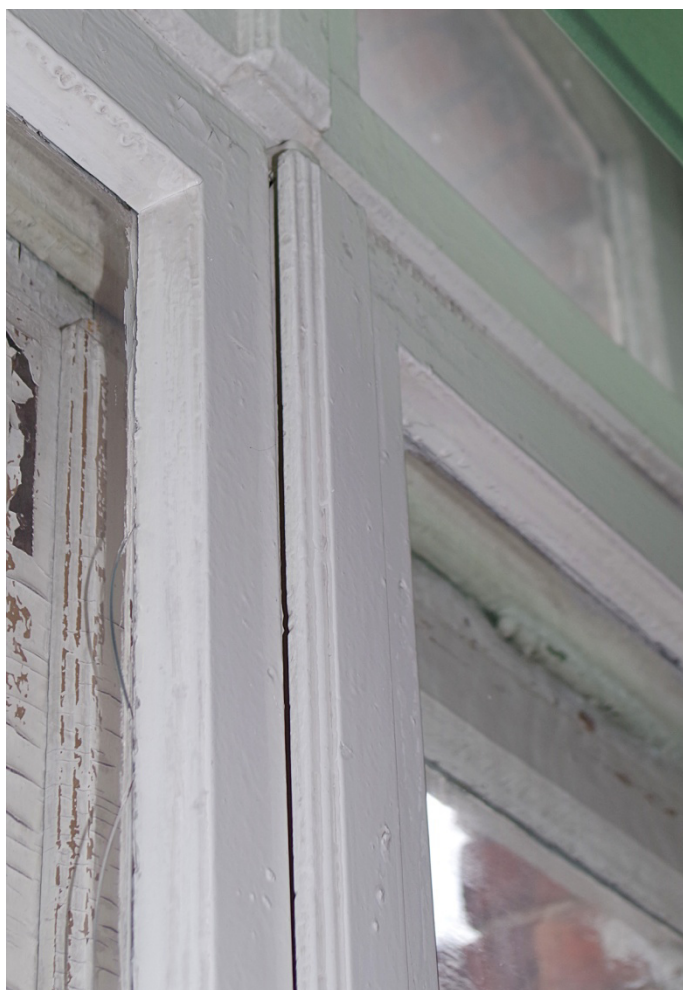
Fot. 15. Okno O1/5, widok od strony wewnętrznej. Widoczne wypaczone skrzydło wraz z listwą przemykową. Baskwil nie trafia w ucho co uniemożliwia zamknięcie okna.

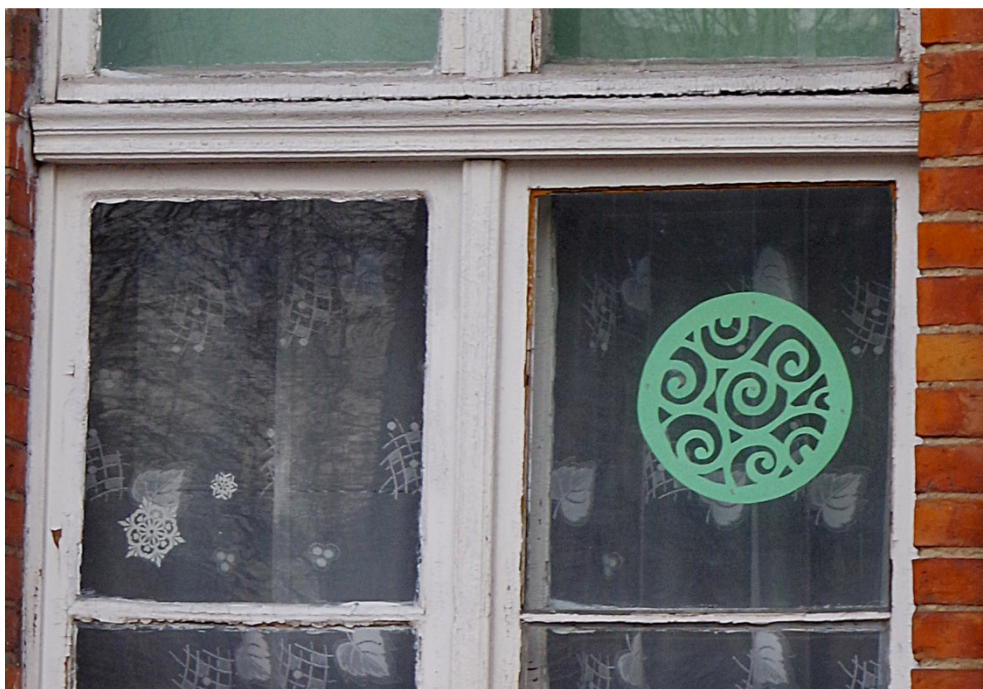
Fot. 17. Okno O1/6, widok od strony zewnętrznej. Zdjęcie pokazuje ubytki kitów szklarskich, co powoduje szybką degradację drewna oraz zaciekanie wody opadowej do wnętrza skrzynki.

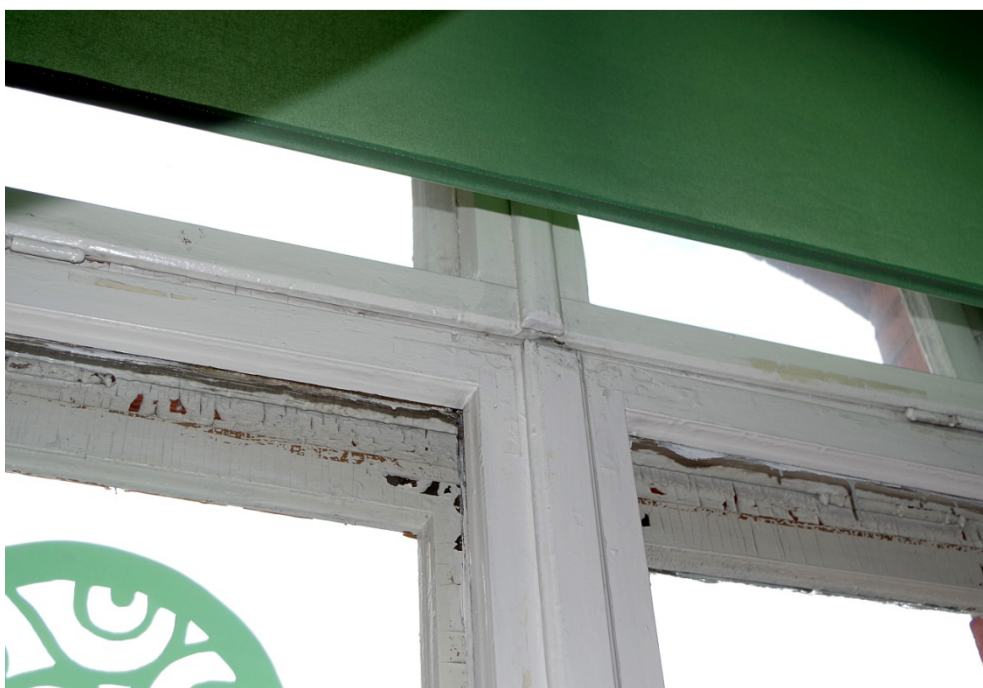
Fot. 18. Okno O1/6, widok od strony wewnętrznej. Widoczne wtórne skrzydło nadślepienia i zawiasy czopowe.

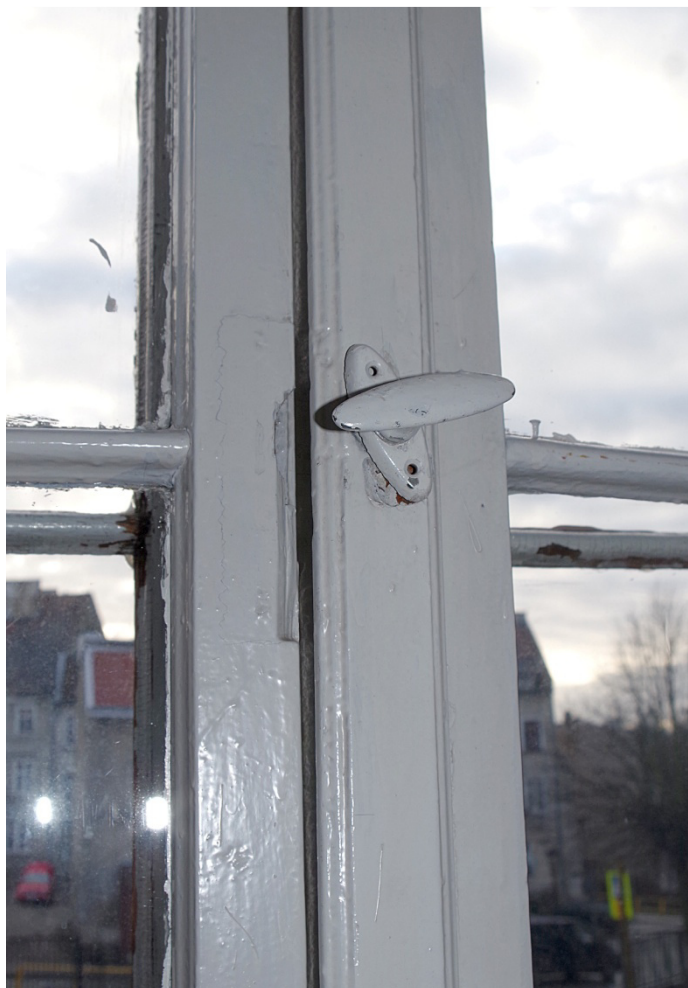
Fot.23. Okno O1/8, widok od strony wewnętrznej. Widoczna wtórna klamka wykonana ze znu oraz próba naprawy ramiaka przy zamku. Skrzydła nie zamykają się przez wzgląd na wypaczenie drewna.

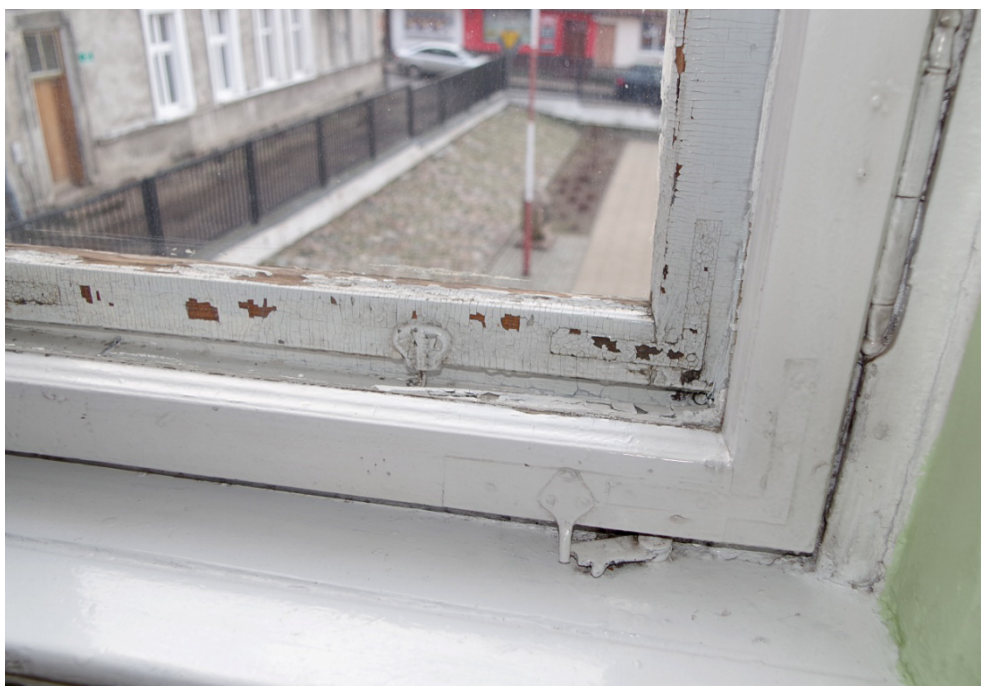
Fot.24. Okno O1/8, widok od strony wewnętrznej. Widoczne uszkodzone przytrzymywacze grzebieniowe oraz łuszczące i odpajające się warstwy malarskie.

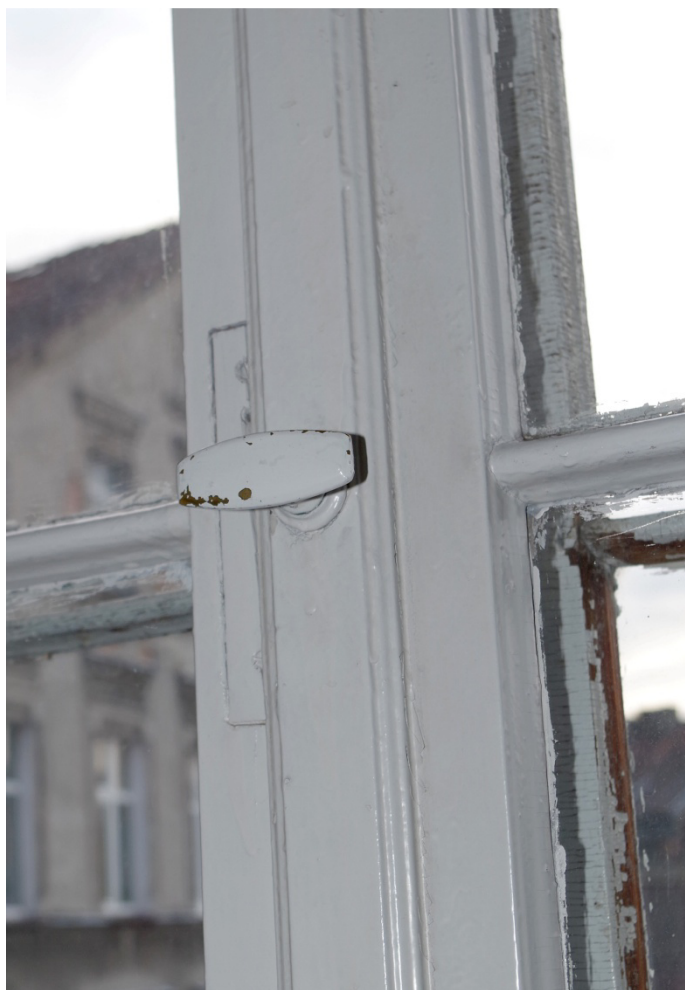
Fot.27. Okno O1/9, widok od strony wewnętrznej. Zbliżenie pokazuje próbę flekowania skrzydła w okolicy zamka. Skrzydła są wypaczone i flek nie spowodował prawidłowego domyknięcia okna.

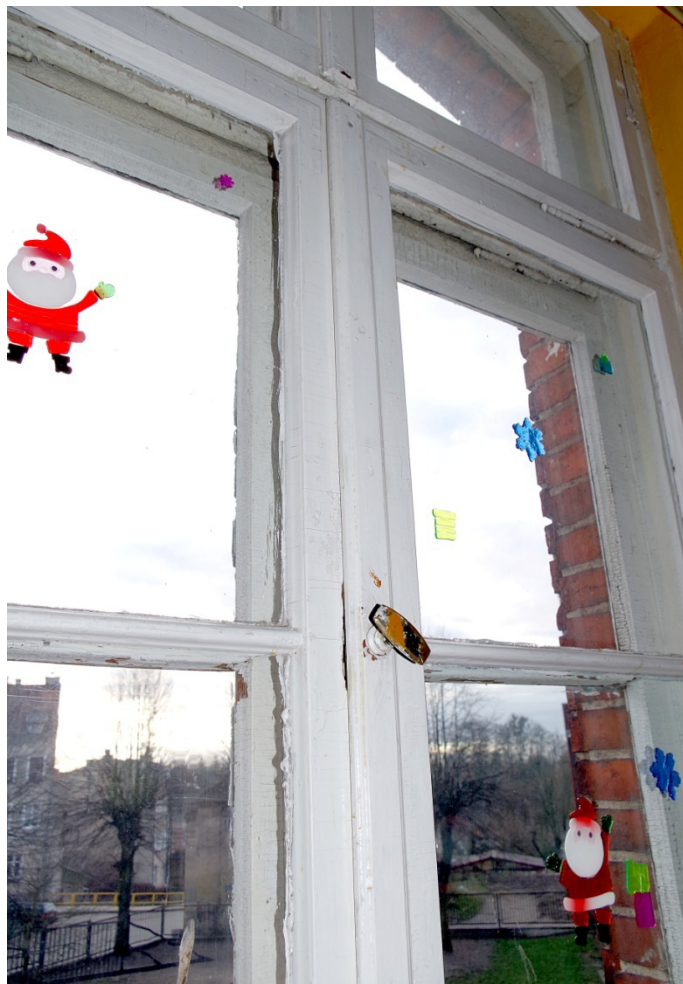
Fot.31. Okno O1/11, widok od strony zewnętrznej. Zbliżenie pokazuje, ubytki mechaniczne ramiaka w okolicy zamka, oraz wychodzący sylikon, na który ustalono szyby w skrzydłach podślemienia.

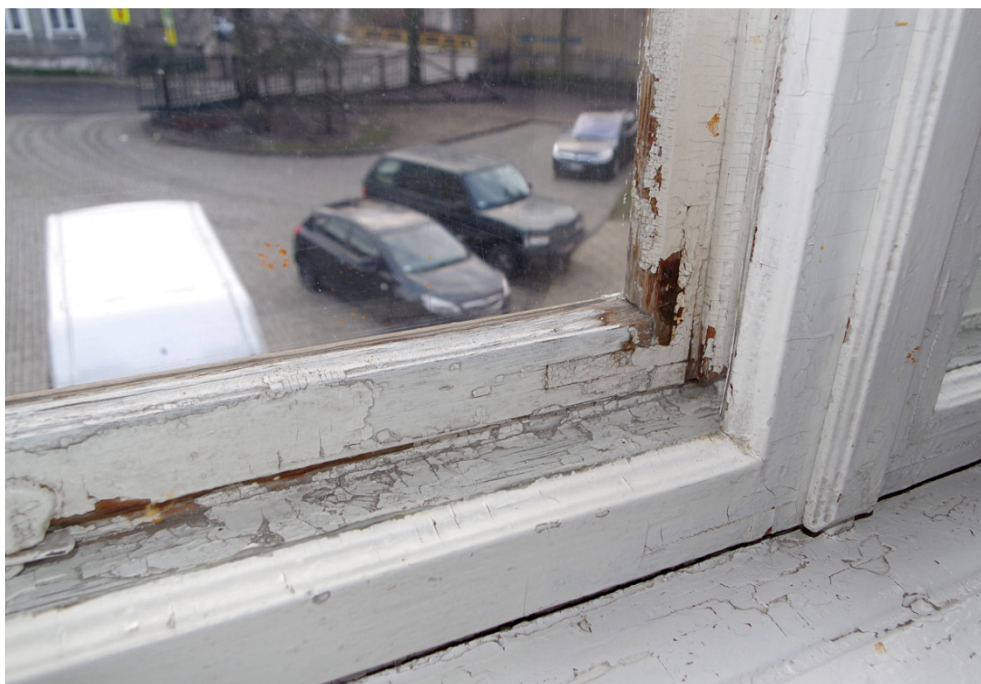
Fot.32. Okno O1/11, widok od strony zewnętrznej. Zbliżenie pokazuje zbutwiałe i zawilgocone drewno ramiaka dolnego. Korozja metalu przyspiesza destrukcję drewna.

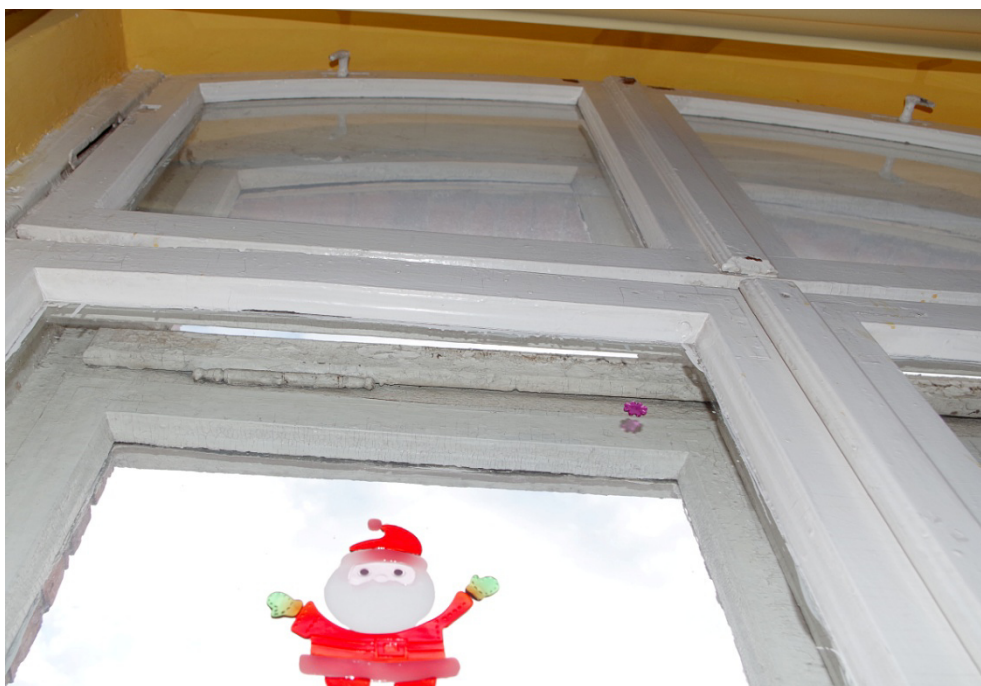
Fot.33. Okno O1/11, widok od strony zewnętrznej. Zbliżenie pokazuje wtórne klamki jednoramienne w skrzydle nadświetlenia wykonane ze żalu.

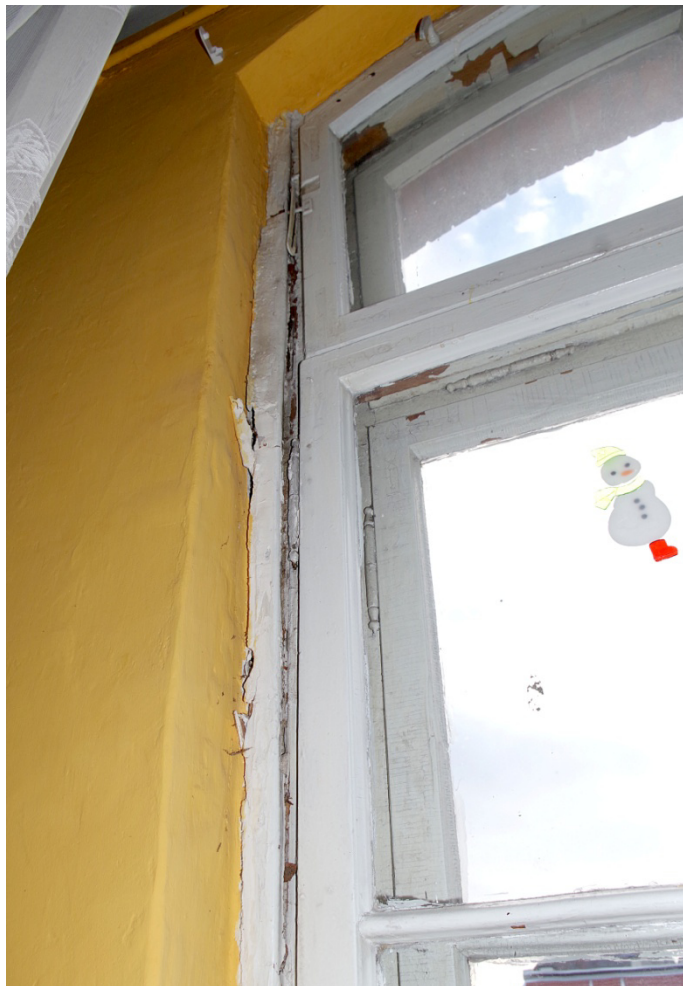
Fot.35. Okno O1/12, widok od strony wewnętrznej. Zbliżenie pokazuje zawilgoconą i zbutwiałą ościeżnicę.

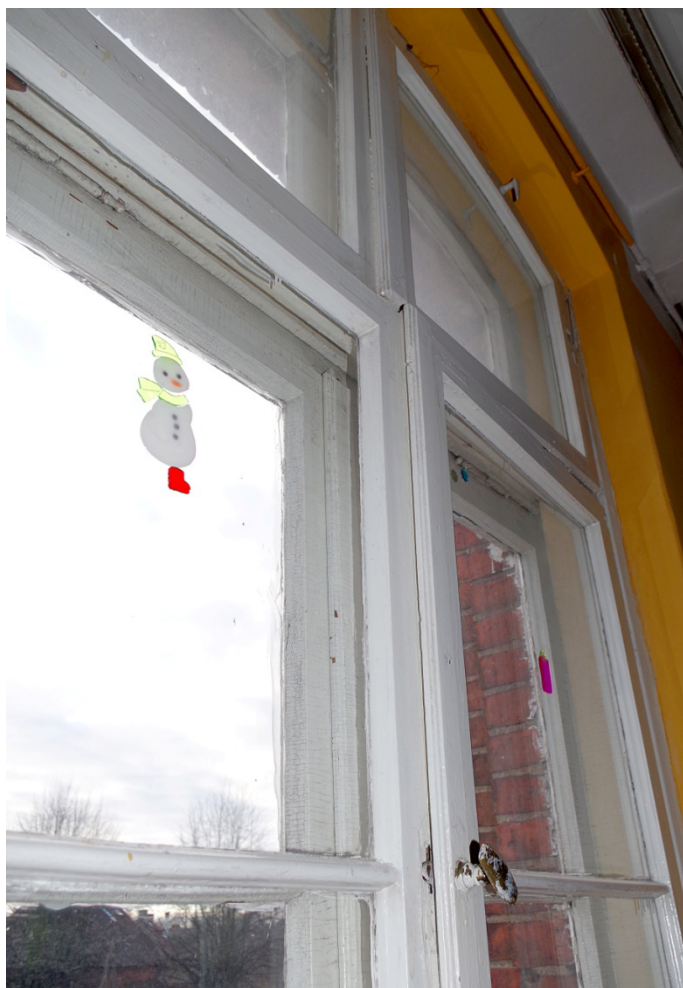
Fot.36. Okno O1/12, widok od strony wewnętrznej. Zbliżenie pokazuje mocno wypaczone skrzydła wewnętrzne podślemienia oraz wtórne klamki w skrzydle nadślemienia.

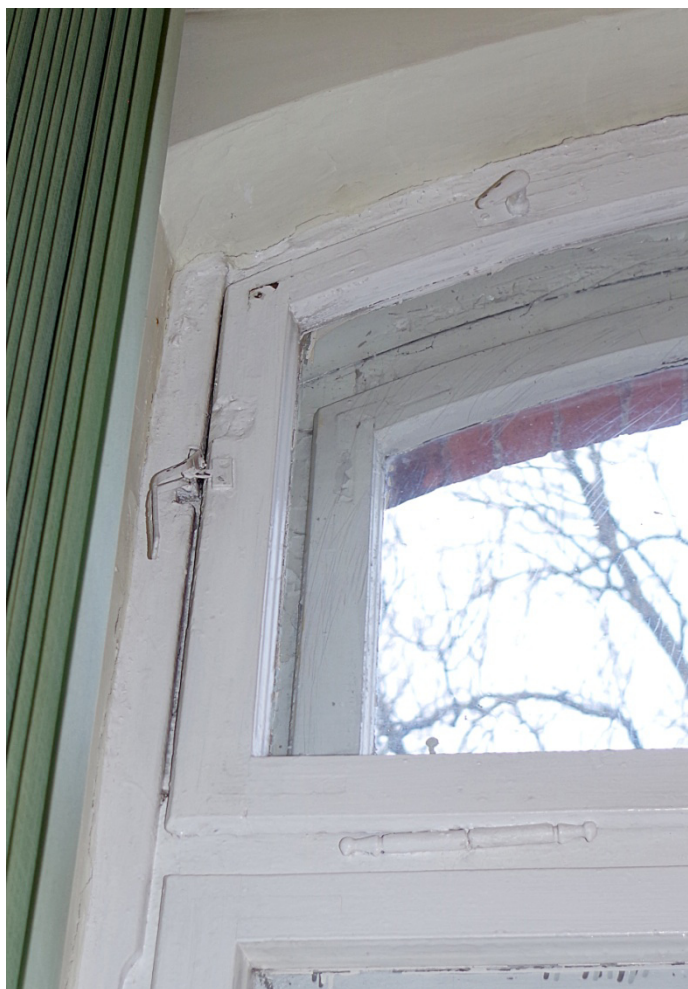
Fot.44. Okno O1/15, widok od strony wewnętrznej. Zbliżenie pokazuje wtórny przytrzymywacz oraz ślad po pierwotnym, u góry wtórna klamka ze znanu.

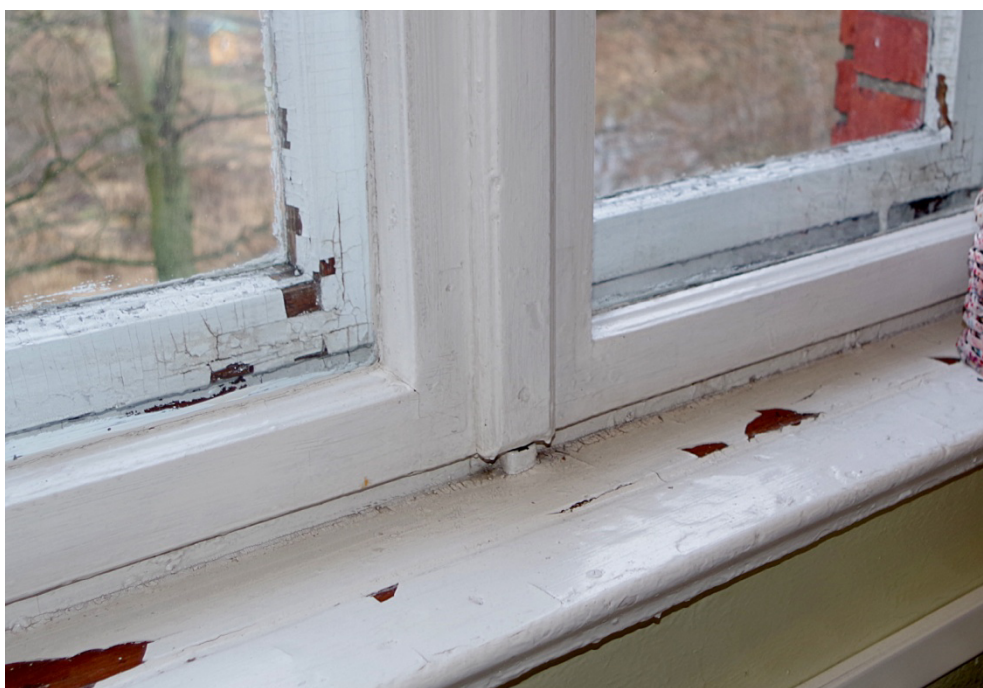
Fot.45. Okno O1/15, widok od strony wewnętrznej. Zbliżenie pokazuje ubytki mechaniczne ramiaka poziomego skrzydeł wewnętrznych, oraz poprawnie domknięty baskwil w uchu.

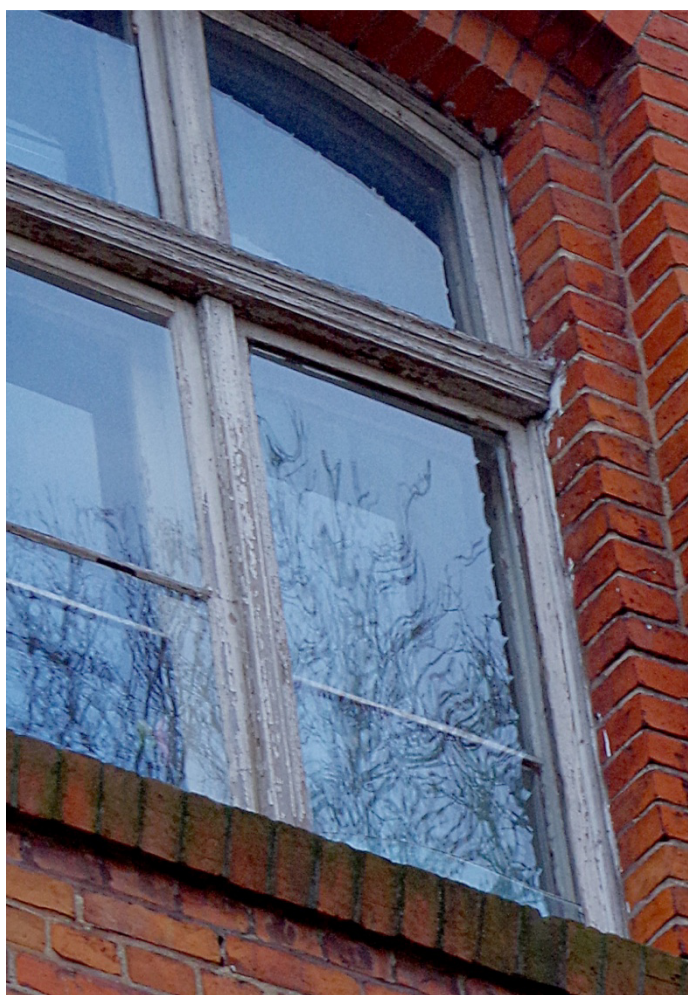
Fot.48. Okno O1/16, widok od strony zewnętrznej. Zbliżenie pokazuje, brak szprosu w skrzydle podślemienia oraz dużą tafelę szkła, która pękła w wyniku naprężeń drewna.

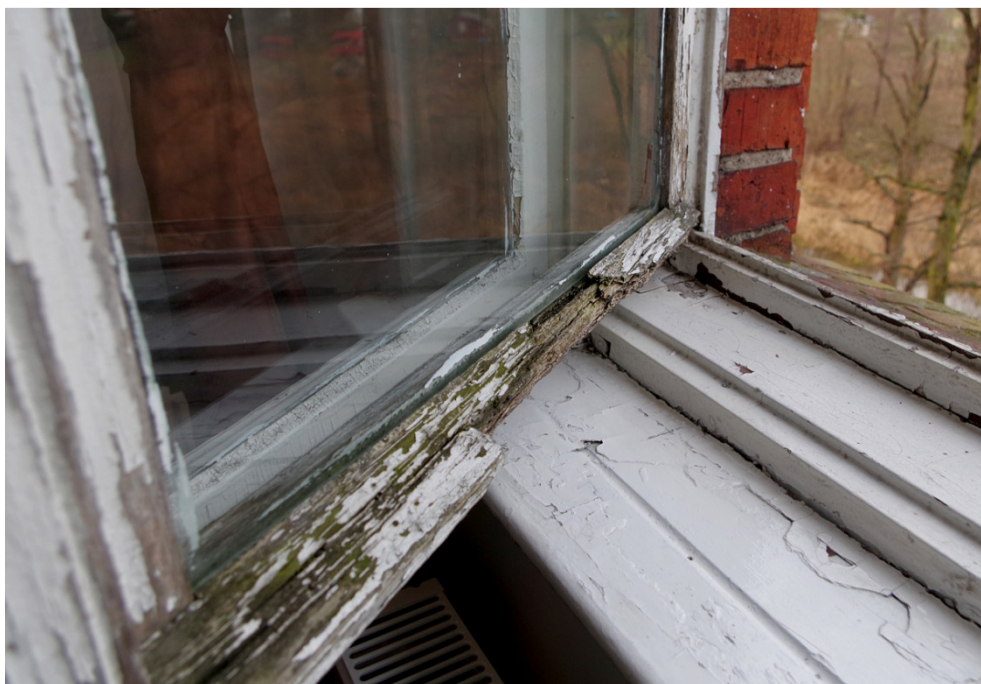
Fot.51. Okno O1/18, widok od strony zewnętrznej. Zbliżenie pokazuje zły stan zachowania drewna oraz rozległe ubytki okapnika.

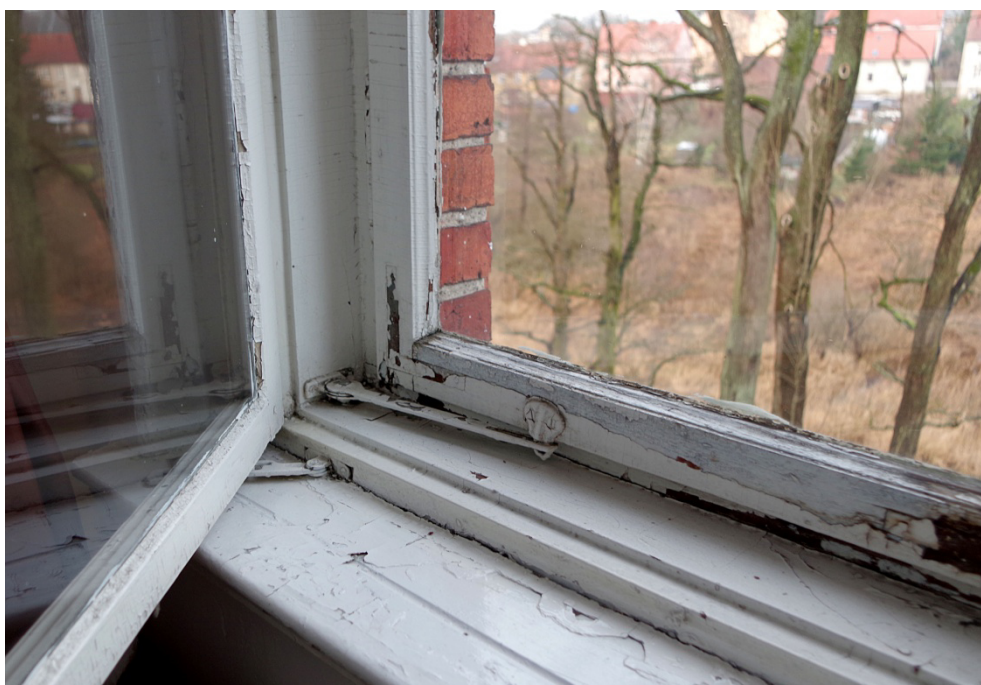
Fot.52. Okno O1/18, widok od strony zewnętrznej. Zbliżenie pokazuje zawilgocone i zbutwiałe drewno dolnego ramiaka i ościeżnicy. Wtórny przytrzymywacz grzebieniowy.

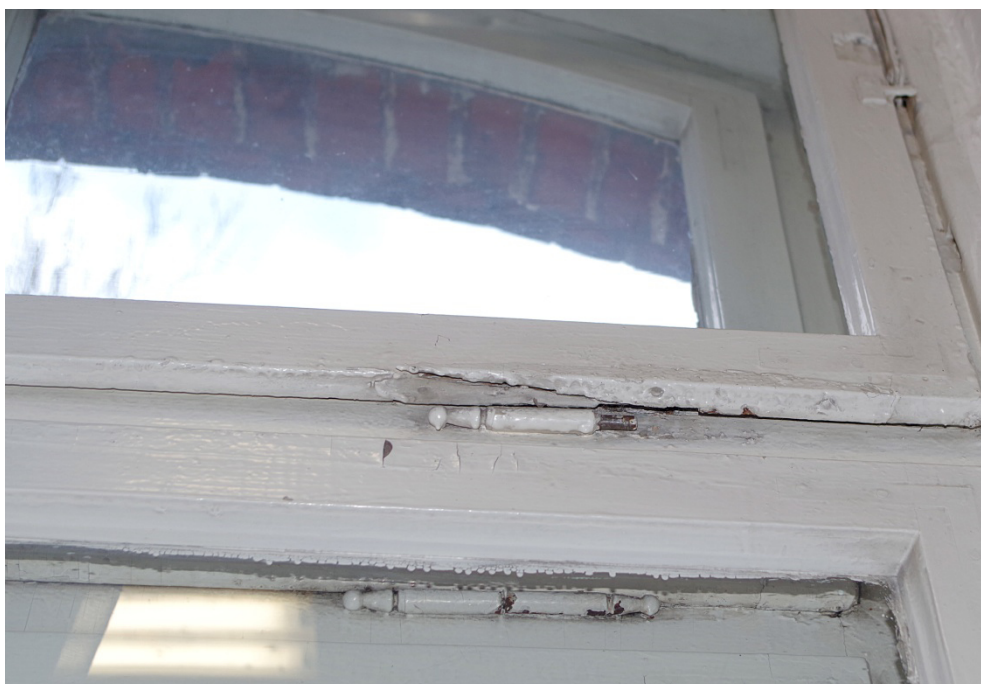
Fot.55. Okno O1/19, widok od strony zewnętrznej. Zbliżenie pokazuje ubytek konstrukcyjny ramiaka poziomego skrzydła nadświetlenia oraz wtórne mocowanie przytrzymywacza grzebieniowego.

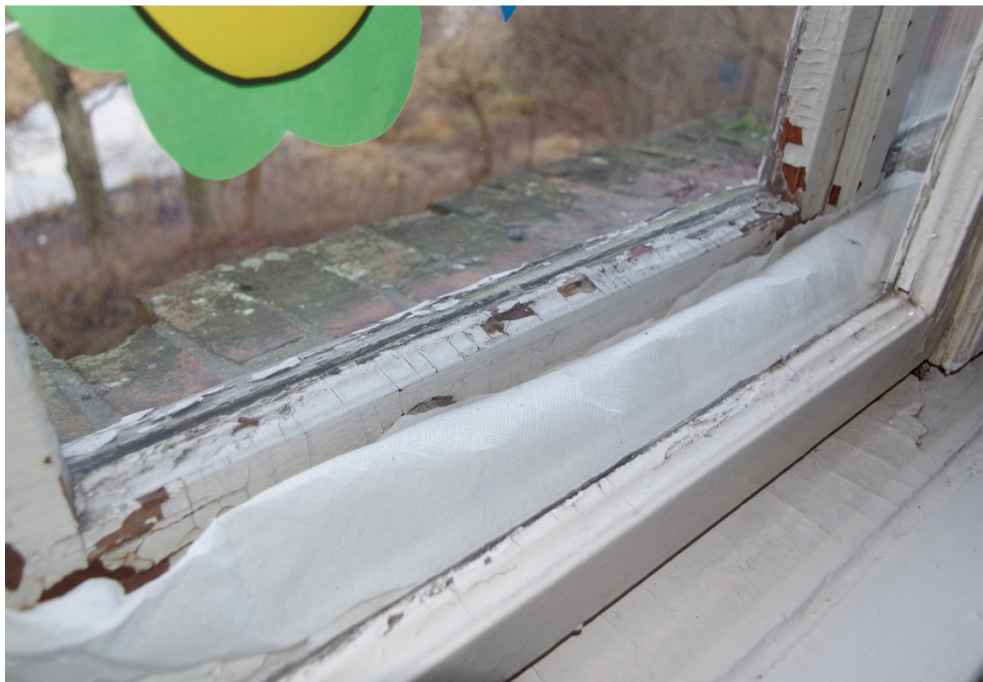
Fot.57. Okno O1/20, widok od strony wewnętrznej. Zbliżenie pokazuje docieplenie nieszczelnego okna za pomocą materiału. Dolna część ramiaka skrzydła zewnętrznego zawilgocona, widoczne spękanie i odspojone warstwy malarskie. Destrukcja okapnika.

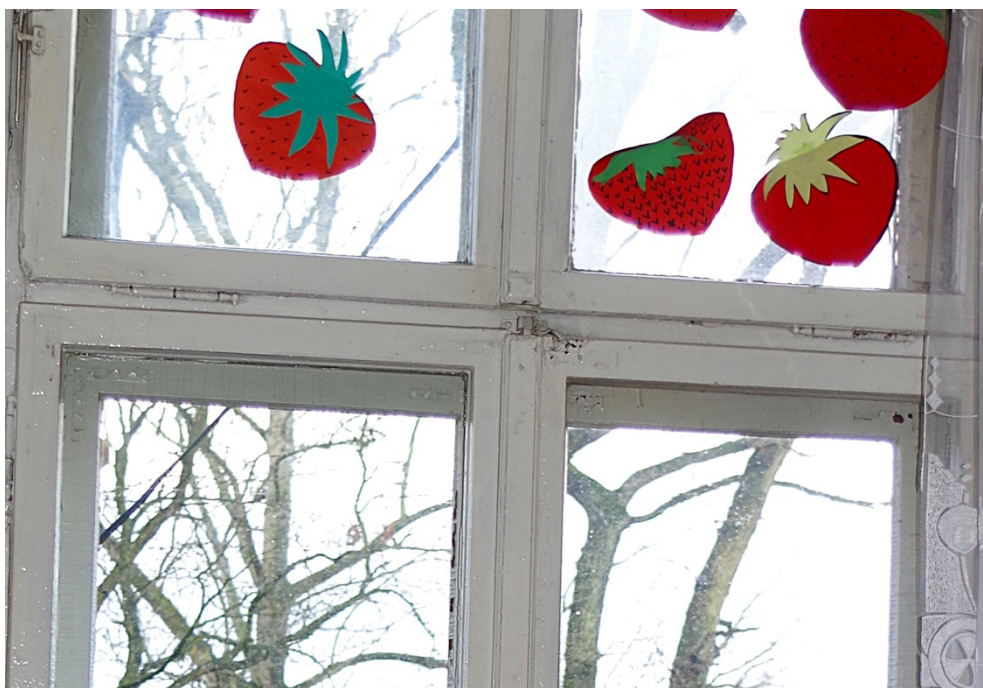
Fot.58. Okno O1/20, widok od strony wewnętrznej. Zbliżenie pokazuje baskwil skrzydeł podsłemiesienia nie trafiający w ucho oraz ubytki mechaniczne ramiaka spowodowane domykaniem skrzydła za pomocą gwoźdźcia.

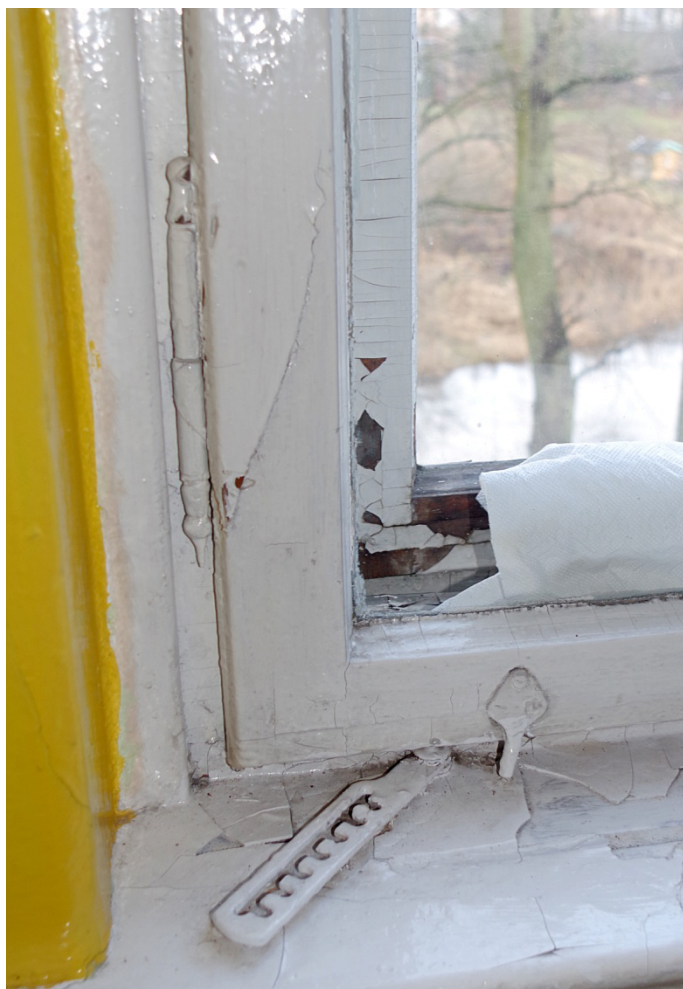
Fot.60. Okno O1/21, widok od strony wewnętrznej. Zbliżenie pokazuje pęknięcie konstrukcyjne ramiaka, spowodowane naprężeniami i wypaczeniem drewna.

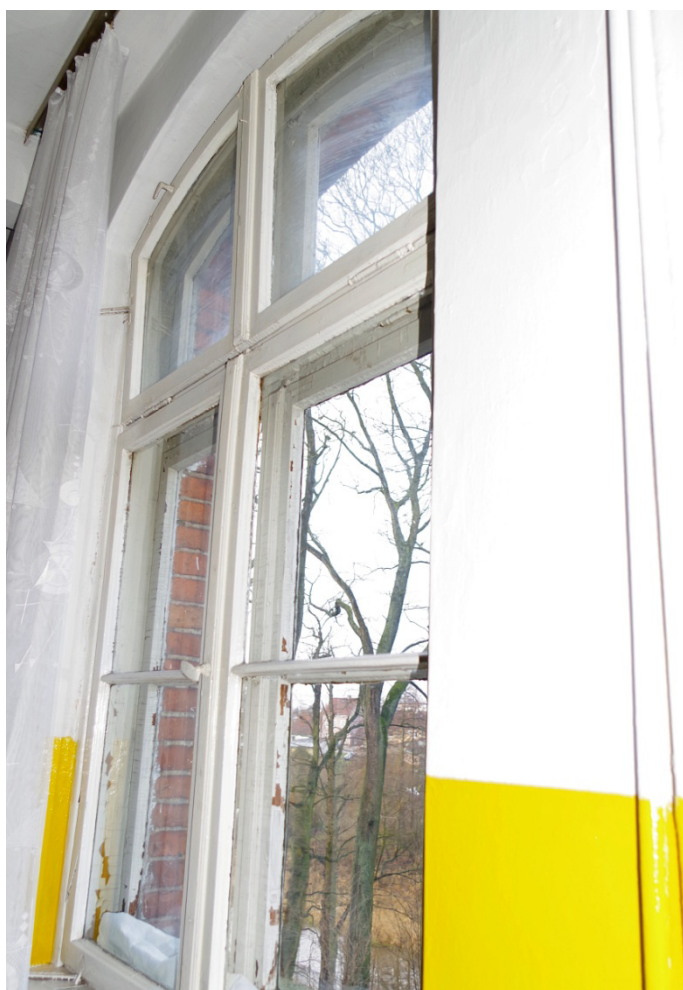
Fot.61. Okno O1/21, widok od strony wewnętrznej. Zbliżenie pokazuje odkształcenie od pionu skrzydła nadświetlenia. Skrzydło nie zamyka się.

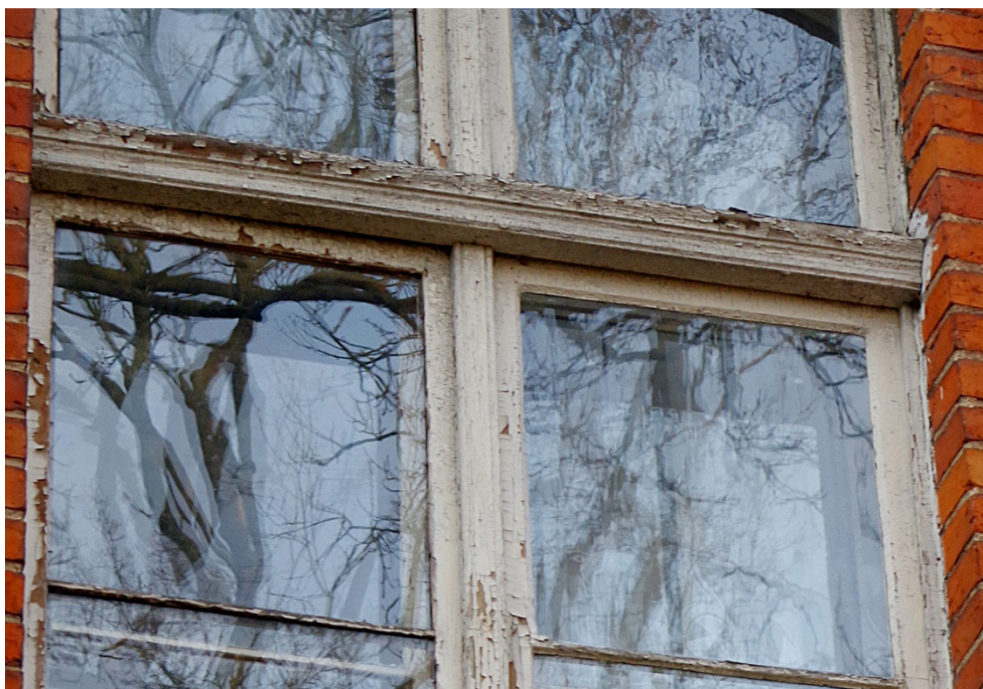
Fot.63. Okno O1/22, widok od strony zewnętrznej. Zbliżenie pokazuje wypaczenie skrzydeł podślemienia, widoczna szpara pod ślemieniem, która powoduje przenikanie wilgoci do wewnątrz skrzynki.
