EKSPERTYZA KONSERWATORSKA ORAZ PROGRAM PRAC KONSERWATORSKICH

PIERWOTNEJ STOLARKI OKIENNEJ
Szkoły Podstawowej nr 1, ul. Zamkowa 26 w Ornecie.

PRACOWNIA ARTHIER
SYLWIA HLIWIADCZYN

MORĄG, styczeń 2019

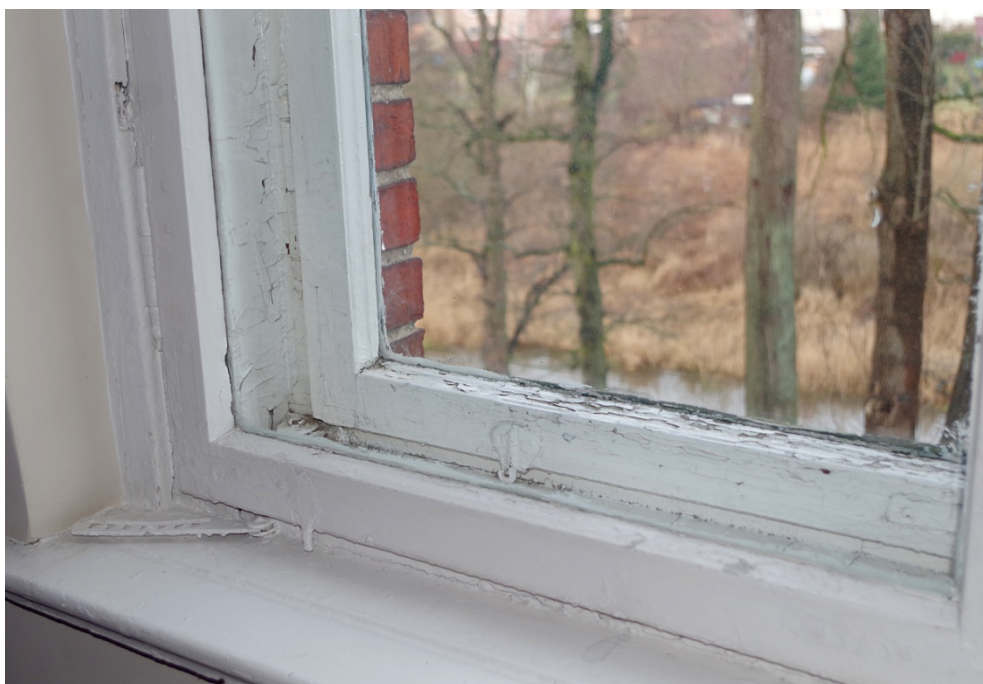
Fot.74. Okno O1/26, widok od strony wewnętrznej. Zbliżenie pokazuje zachowany przytrzymywacz grzebieniowy oraz zawilgocone i łuszczące się warstwy malarskie ramiaka skrzydła zewnętrznego.

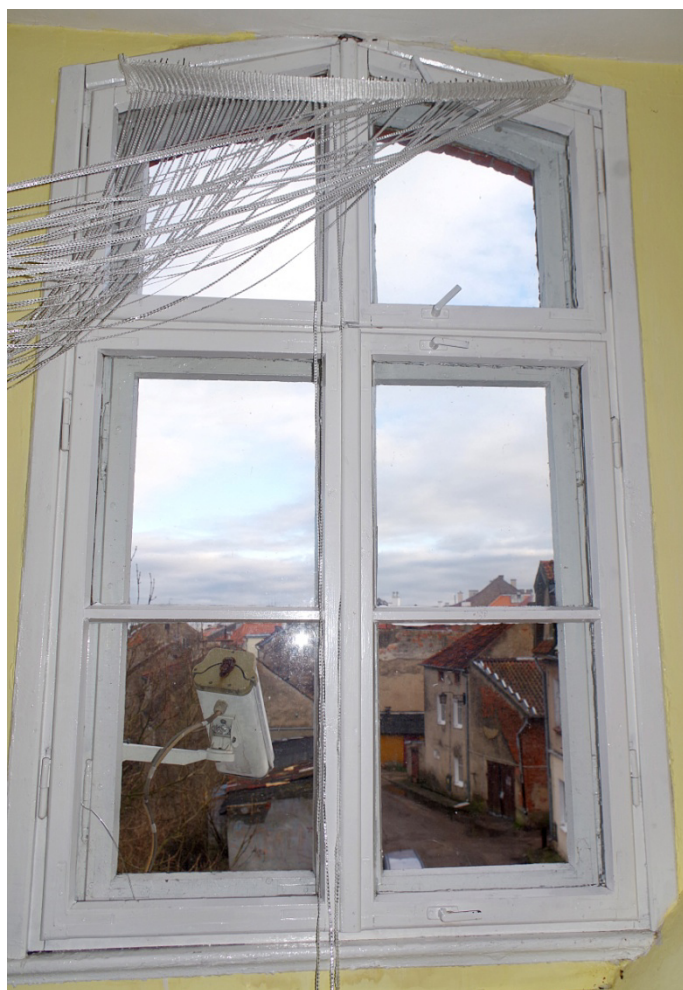
Fot.82. Okno typu O5/1, widok ogólny od strony wewnętrznej. Widoczne wtórne skrzydła wewnętrzne niedopasowane do łuku zwieńczenia glifu.

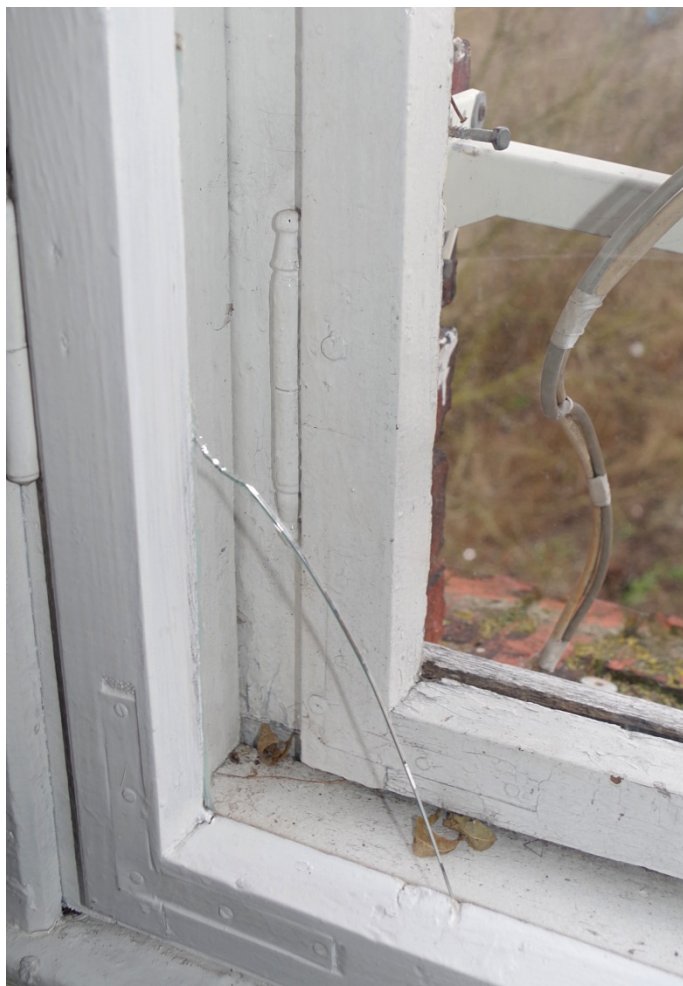
Fot.83. Okno typu O5/1, widok od strony wewnętrznej. Widoczne pierwotne skrzydło zewnętrzne z ozdobnym zawiasem oraz wtórne skrzydło wewnętrzne z pękniętą szybą w wyniku naprężeń drewna.
