## EKSPERTYZA TECHNICZNA ISTNIEJĄCEGO BUDYNKU

Przedmiotem ekspertyzy technicznej jest istniejący budynek po byłej świetlicy wiejskiej zlokalizowanej na terenie działki 572/2 obręb Tychowo gmina Stargard.

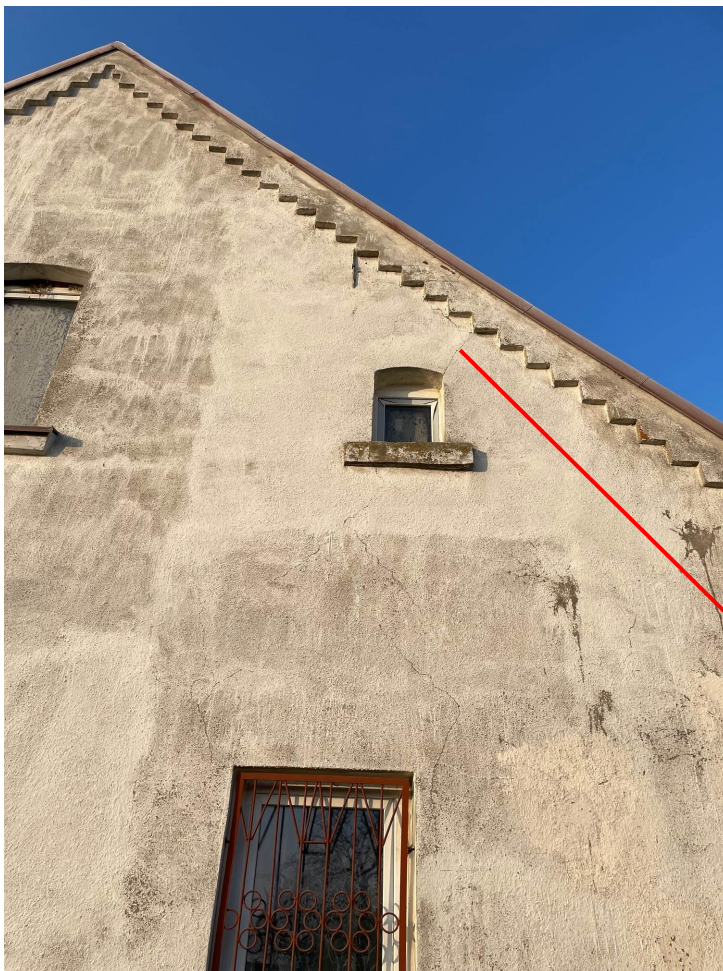
Na jednej z elewacji budynku „elewacja wschodnia” zaobserwowano spękania które pokazano na poniższym zdjęciu:

Zarysowanie na elewacji wschodniej

Jednakże aby mieć pewność czy zarysowany jest wyłącznie sam tynk czy zarysowania oraz spękanie występują na ceglach i zaprawie. Gdyby okazało się że, zarysowana jest cegła oraz występuję odspojenie cegieł od zaprawy no istniejące strefy spękań należy

„pozszywać” stosując elementy do wzmocnienia muru typu Helfelix lub innej metody wzmocnieniowej.

Jednakże gdyby okazało się że, zarysowanie jest wyłącznie na samym tynku zewnętrznych to istniejącego muru nie potrzeba poddać wzmocnieniu.
