## OCENA TECHNICZNA

**OBIEKT:** Sala gimnastyczna ( mała) przy Szkole Podstawowej nr 5

**TEMAT:** Ustalenie przyczyn, powodów dokuczliwego zapachu ( smrodu ) w sali gimnastycznej (małej ) w Szkole Podstawowej nr 5 przy ul. Kościuszki 68 w Zgorzelcu .

Zgorzelec , styczeń 2023 r.

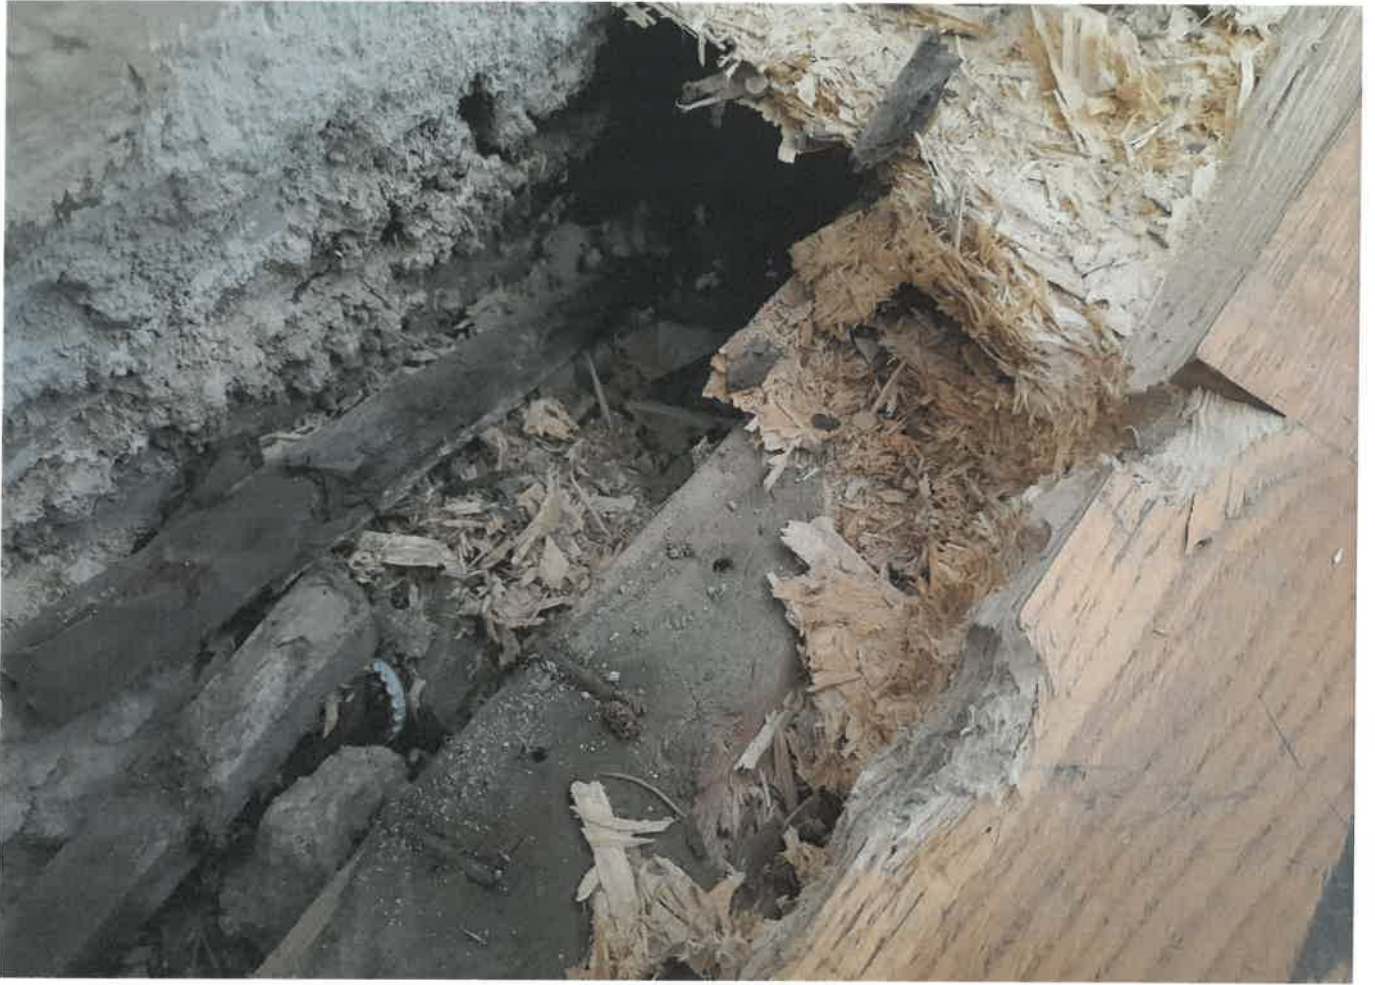
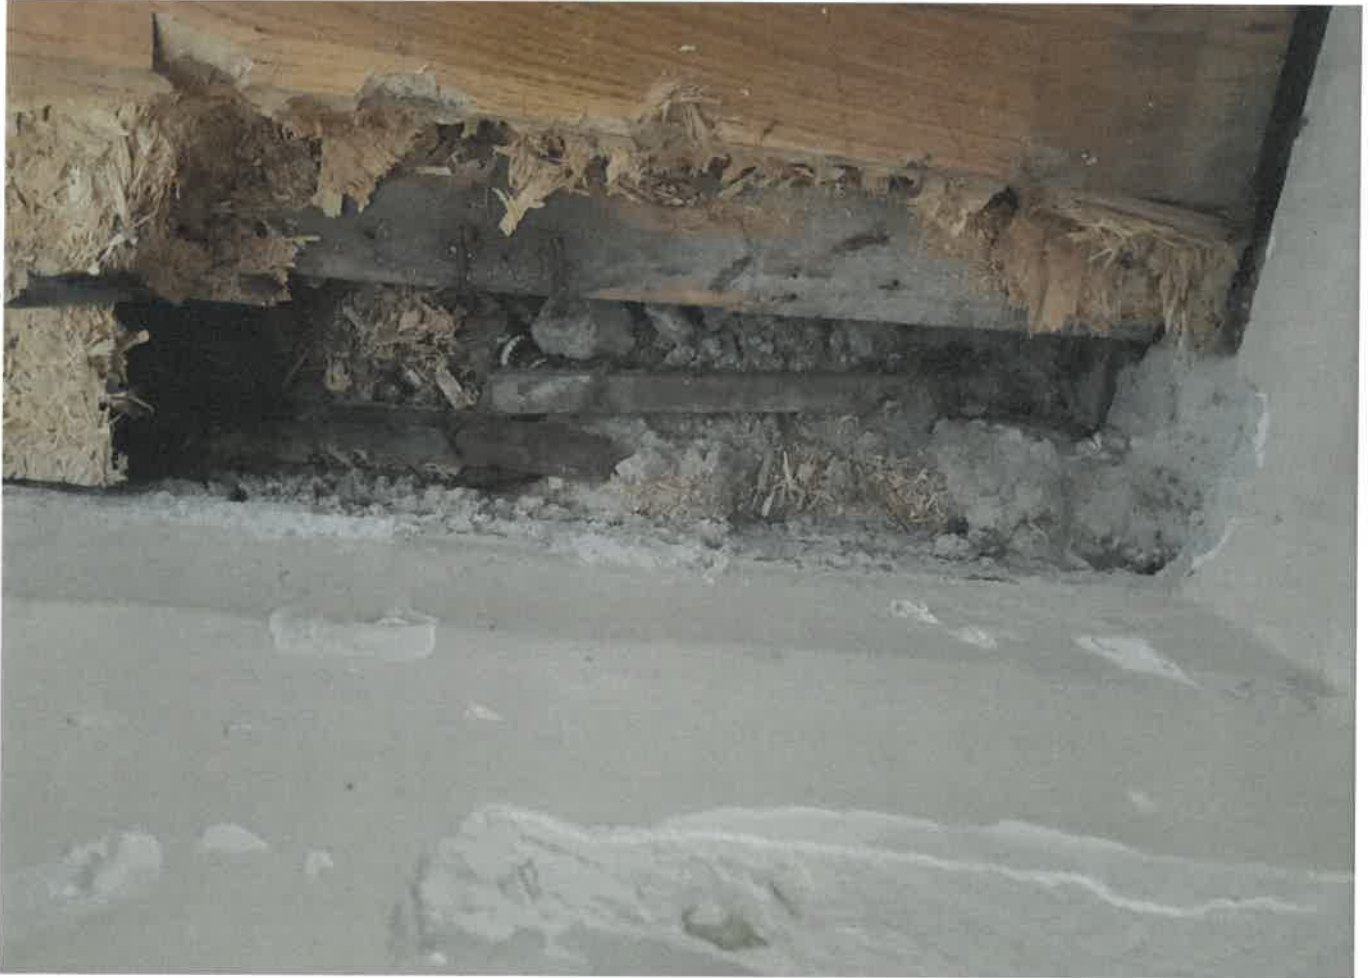
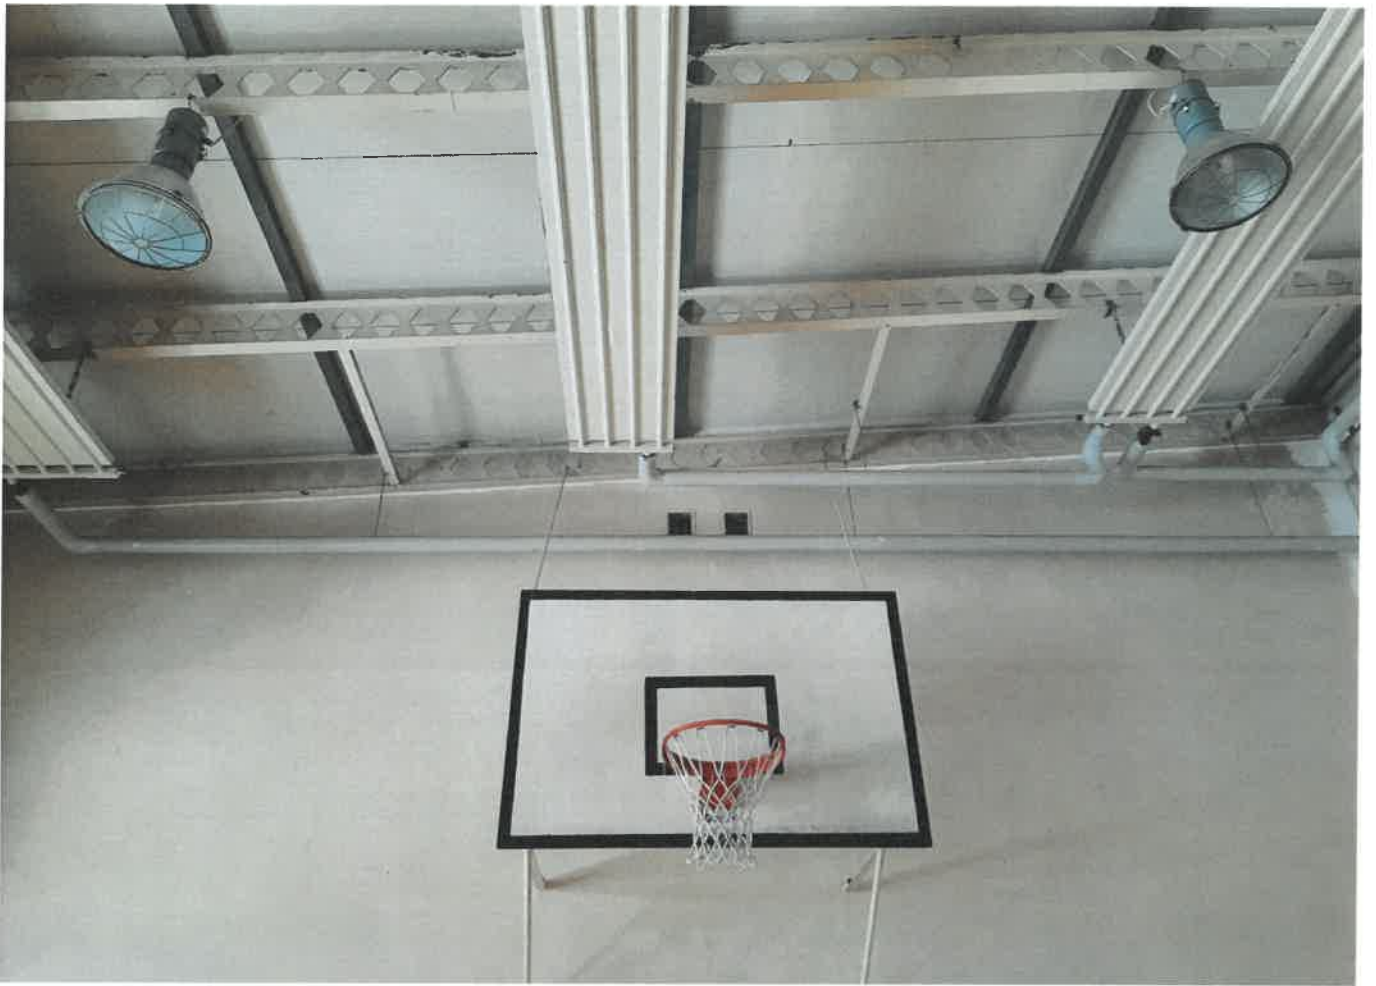
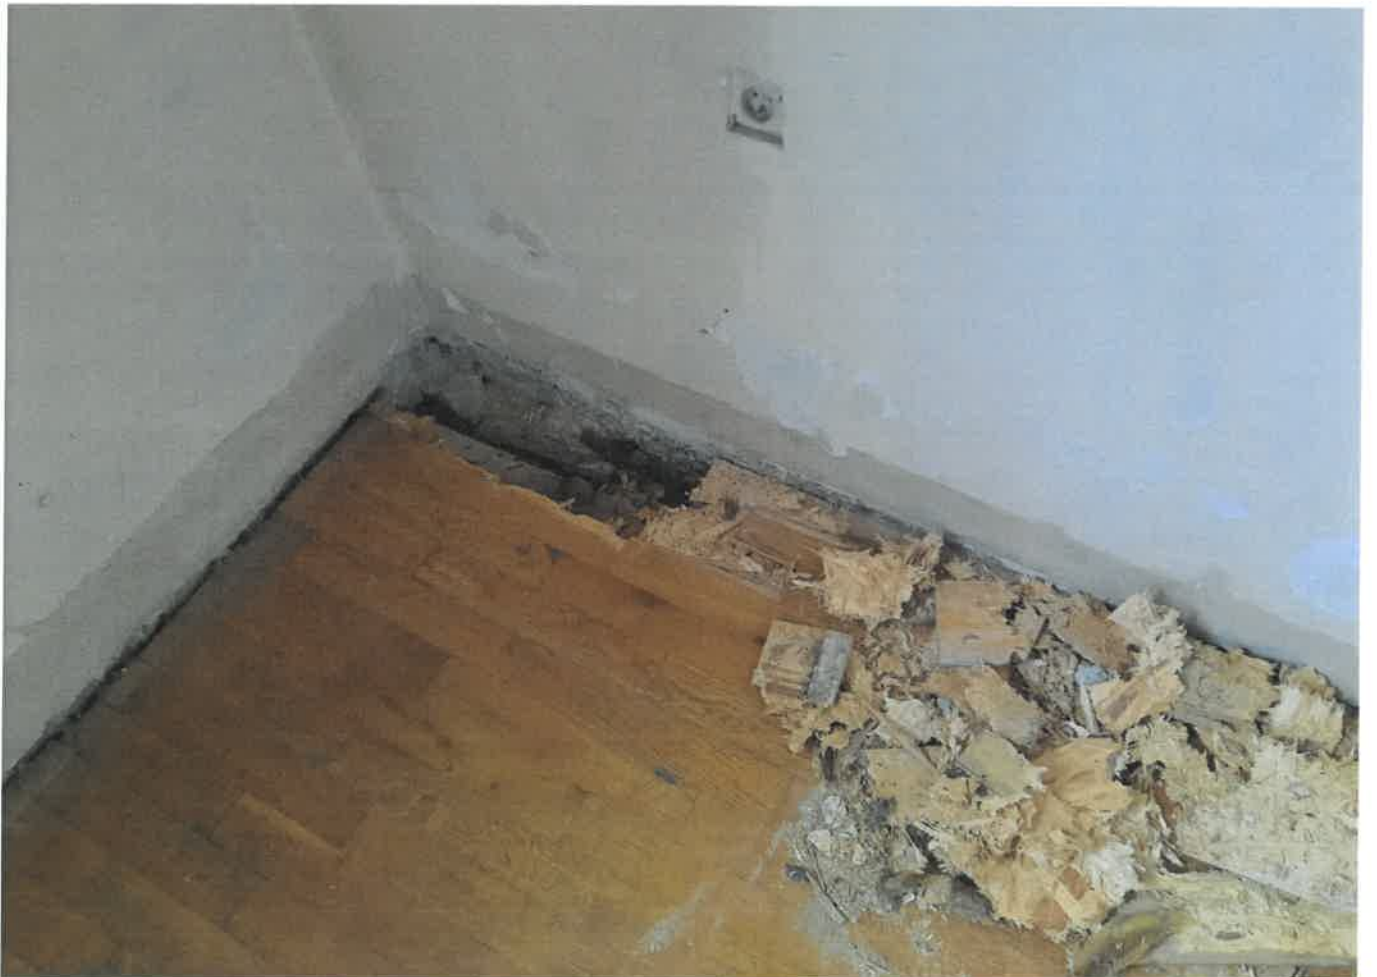
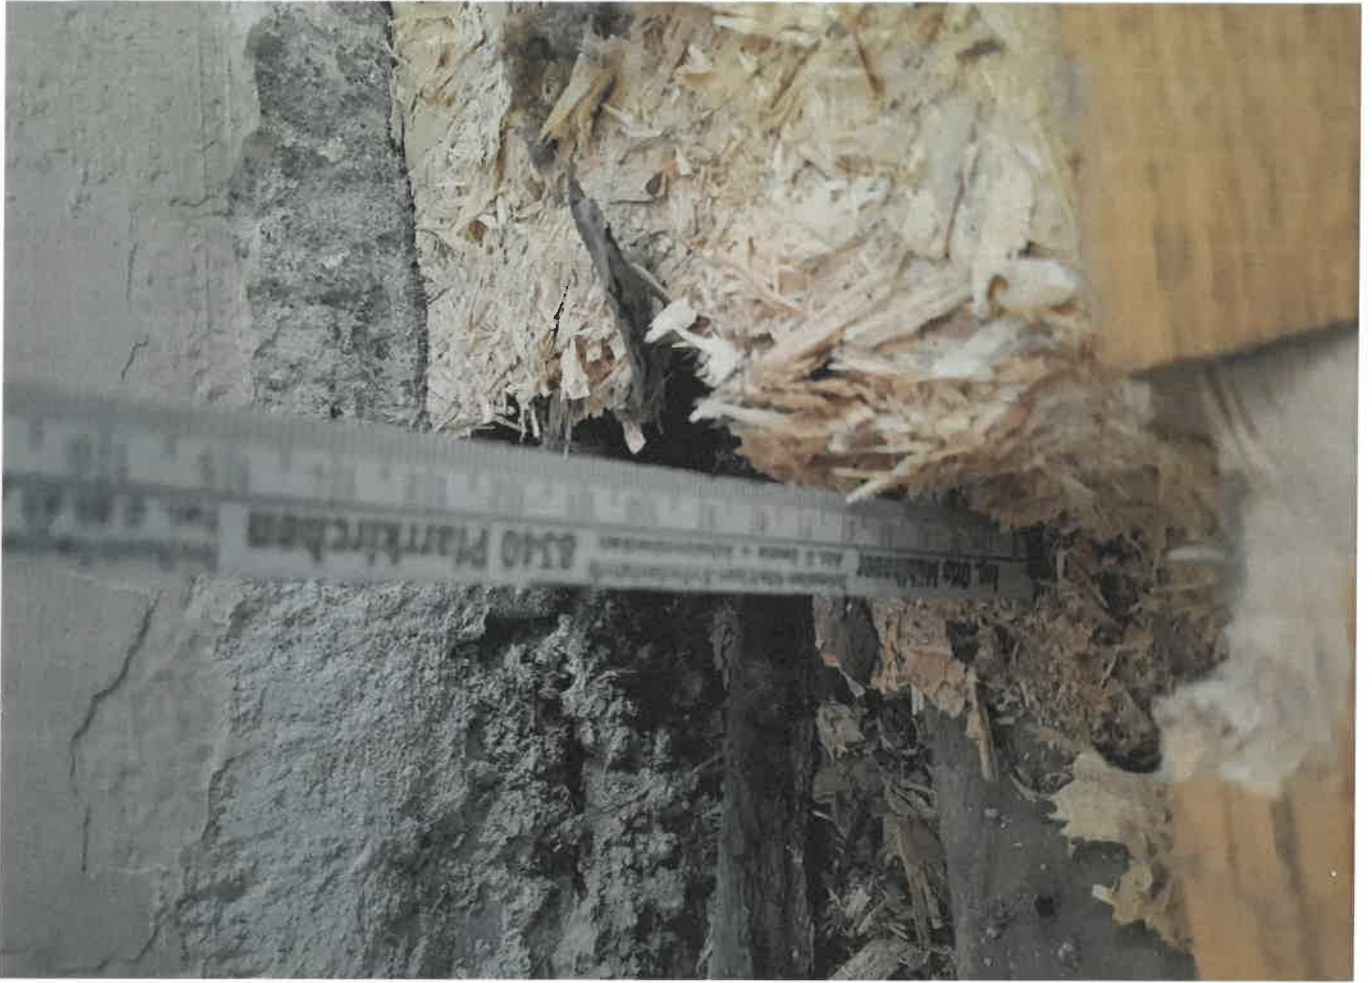
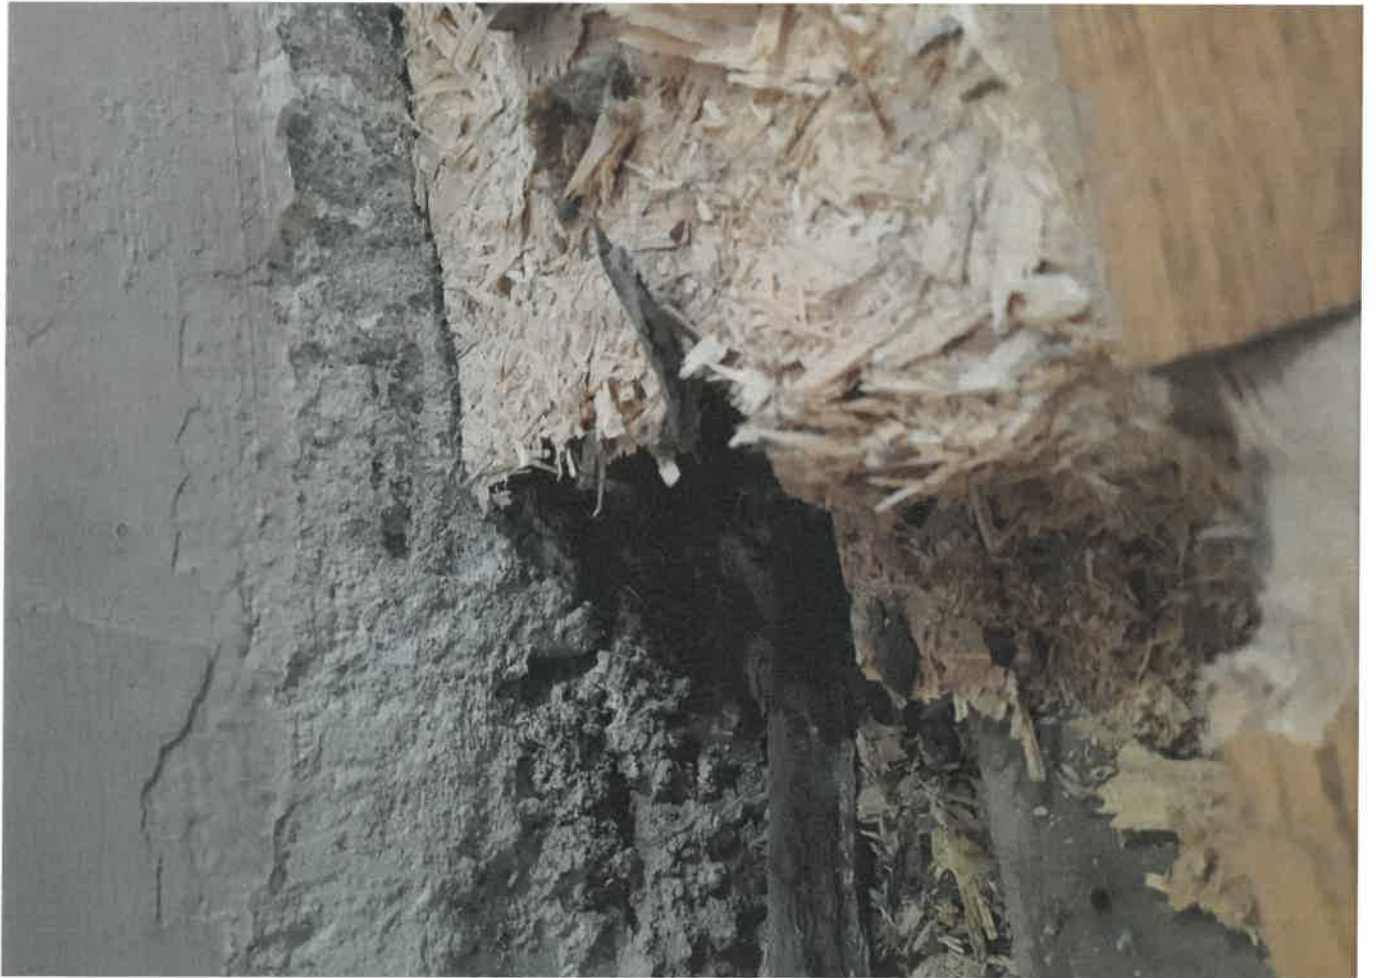
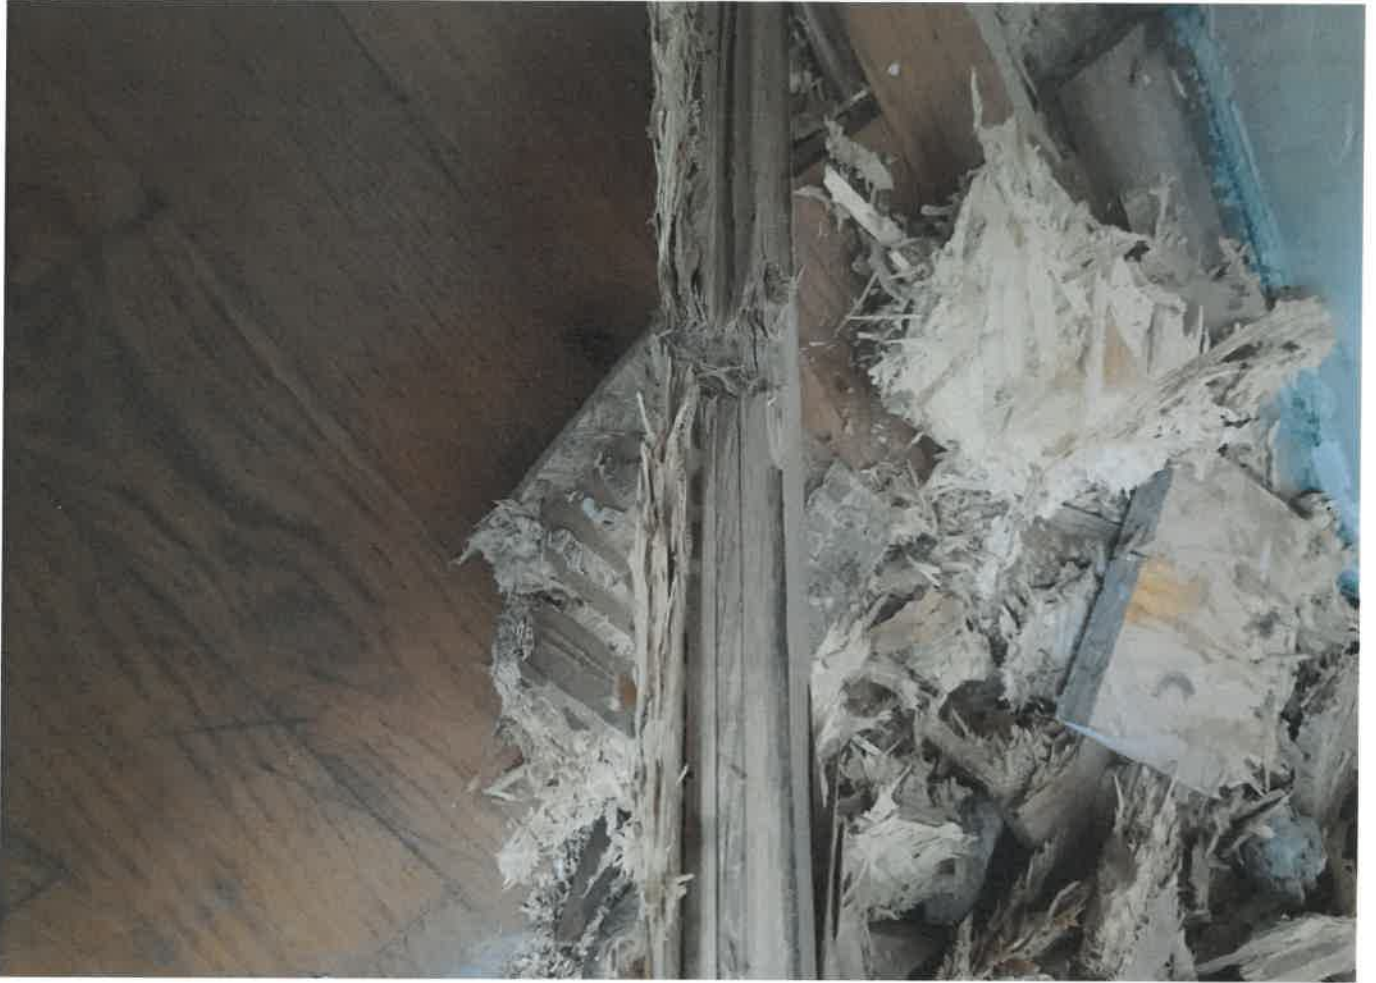
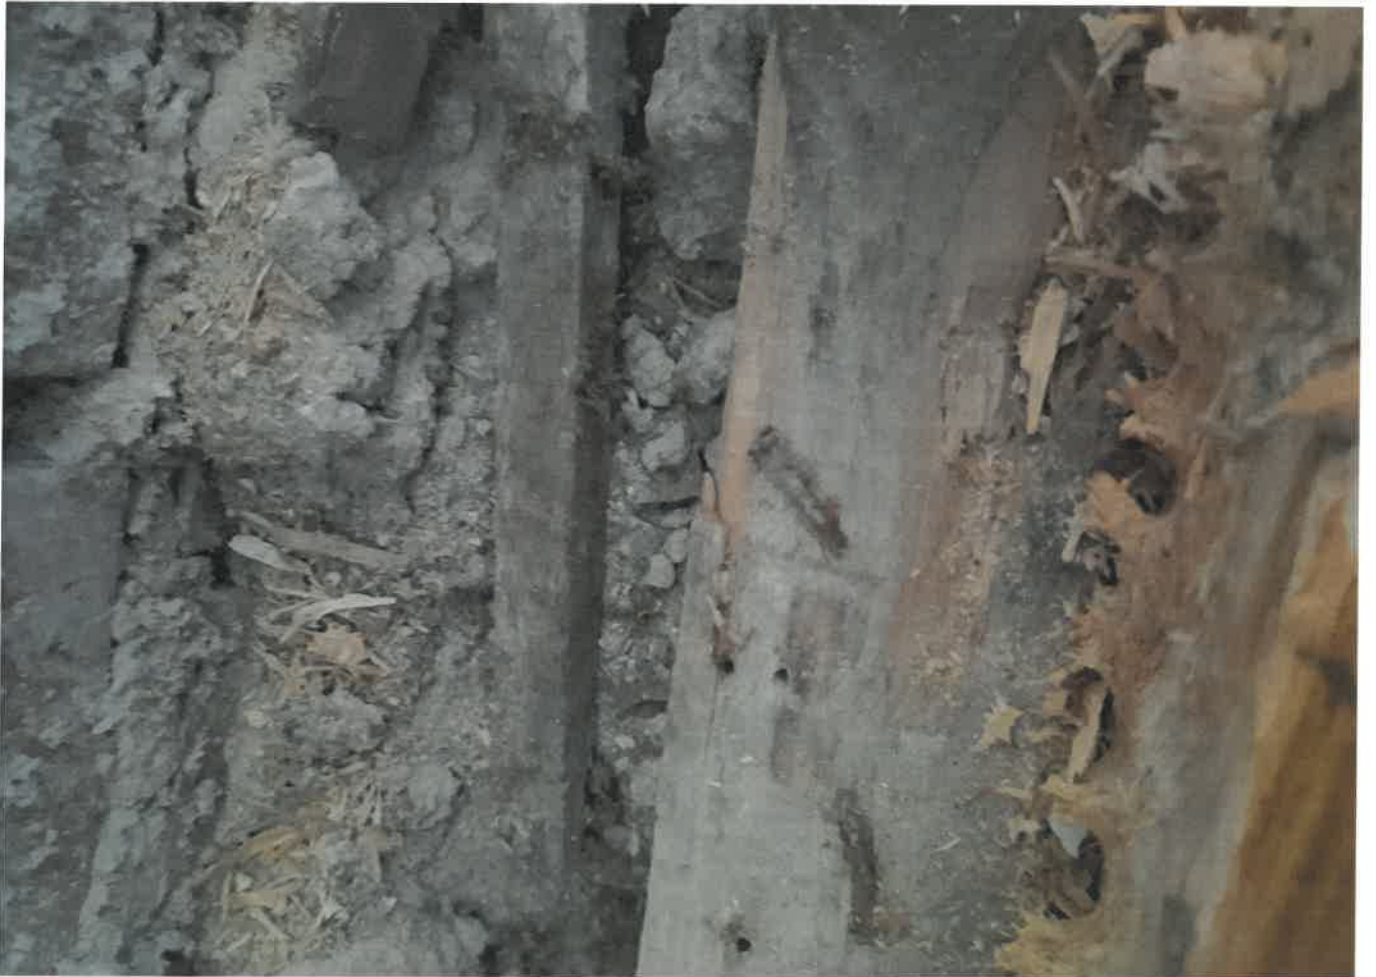
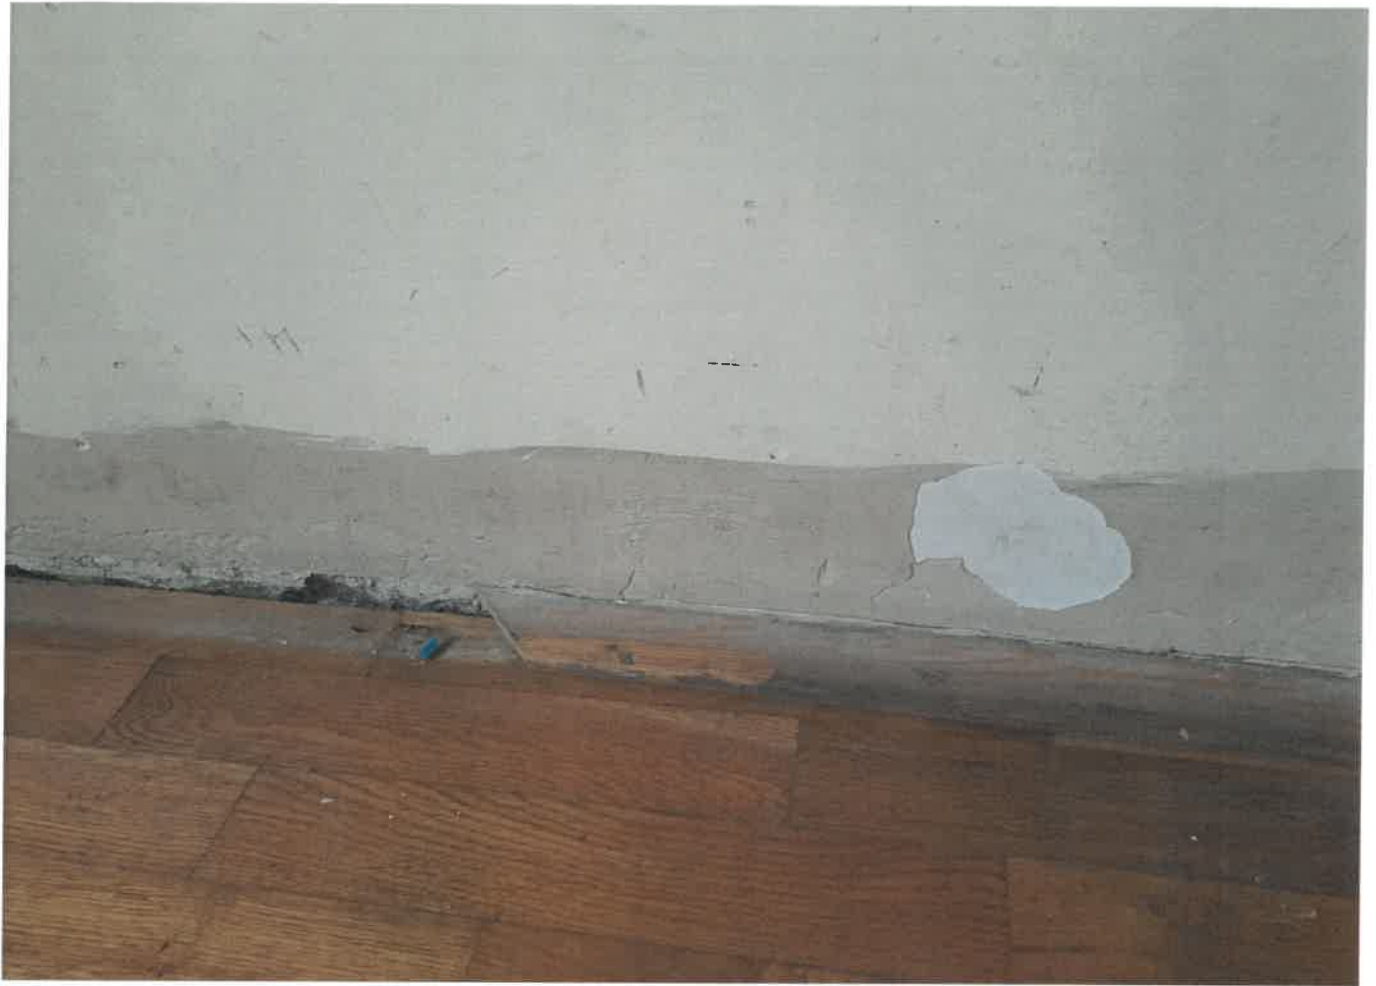
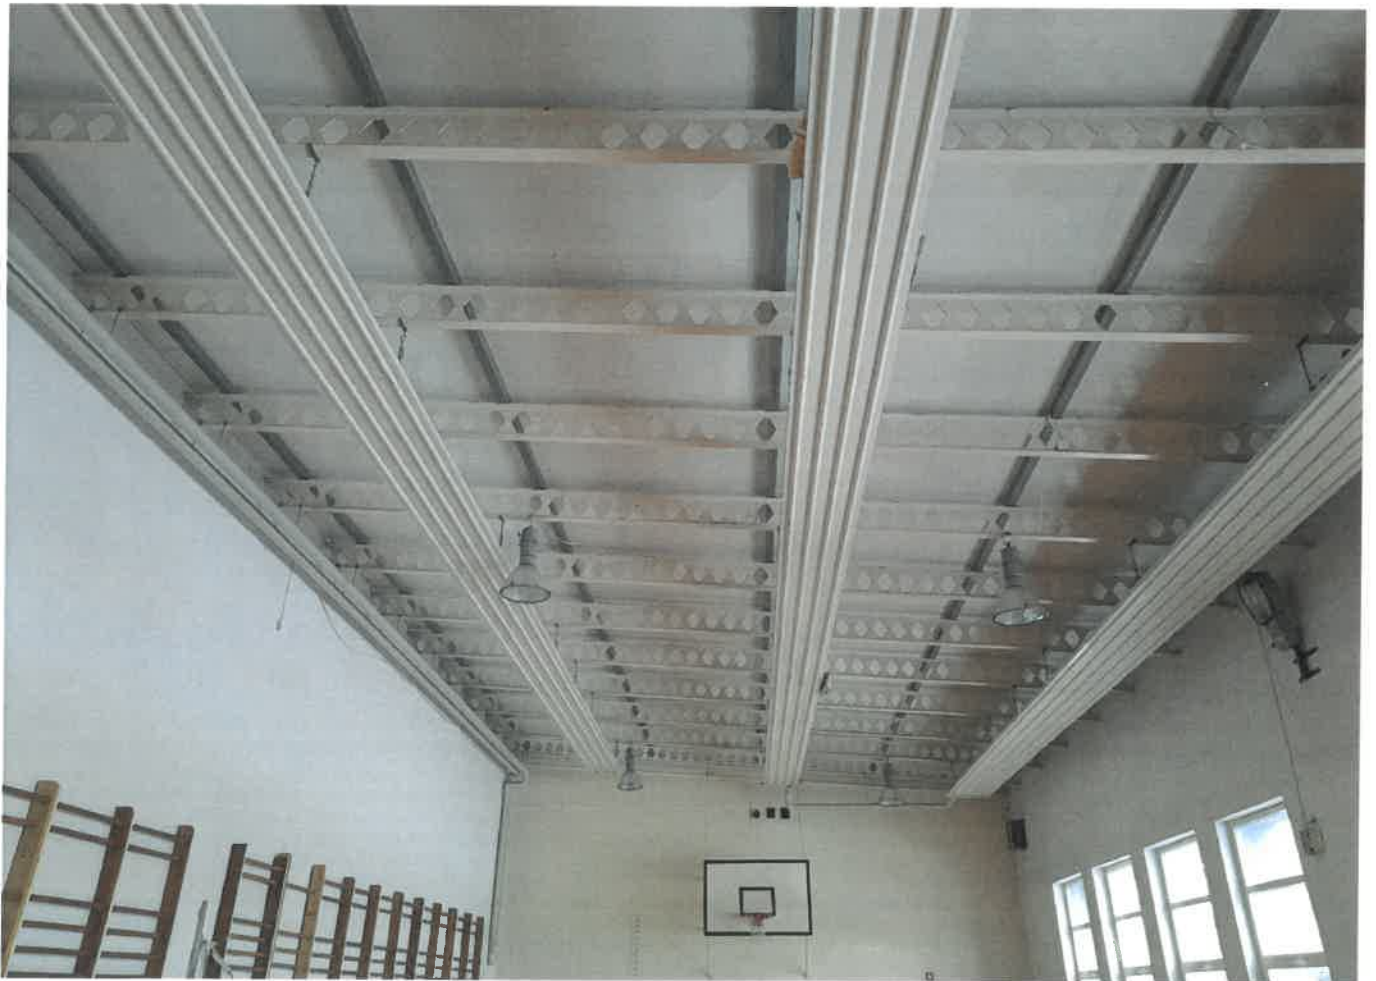
Po otwarciu drzwi do sali dał się odczuć silny ,nieprzyjemny zapach przypominający zapach nagrzaných przez słońce podkładów kolejowych . Dokonano odkrywki posadzki w narożniku sali . Parkiet naklejony został na płyty wiórowe .Łącznie na legarze ułożonych zostało 3 warstwy płyt wiórowych o łącznej grubości 5 cm . Legar pod płytami „stary” z zagiętymi gwoździami i śladami konserwacji ( ciemne plamy) . Krawędziak (legar) wydziela silny nieprzyjemny ,uciążliwy zapach . Jest to zapach ksylamitu . Zapach ten jest mi dobrze znany , gdyż pracując w latach siedemdziesiątych ubiegłego wieku przy remontach budynków na terenie miasta Zgorzelca, wracałem do domu w przesiąkniętym ubraniu tym zapachem .

**Sala gimnastyczna nie posiada żadnej wentylacji . Kratki wentylacyjne ( 6 szt) nie działają. W suficie sali brak wyrzutnia powietrza w oknach PCV brak nawietrzaków !!**

- Rozebranie listew przyściennych,
- Rozebranie posadzki sali gimnastycznej,
- Rozebranie legarów ,
- Usunięcie podłoża ,
- Usunięcie drabinek ze ściany sali ,
- Skucie tynków ścian sali.
- Utylizacja materiałów z rozbiórki i usuniętych elementów .
- Systematyczne wietrzenie sali .
