PROTOKÓŁ Z PRZEGLĄDU TECHNICZNEGO dachu Siłowni elektrycznej Bartosz

spisany w dniu 23.10.2018r.

Termin wykonania przeglądu dachu: 18.10.2018r.

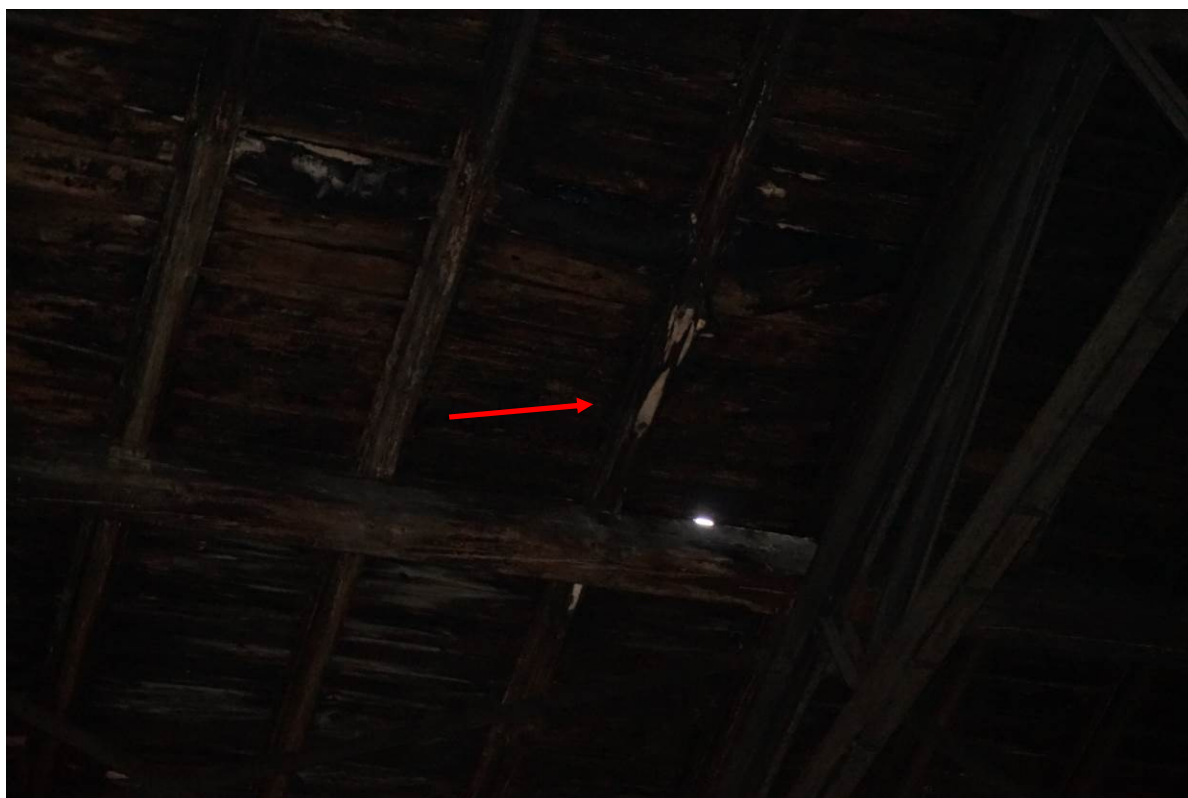
Ocenę stanu technicznego dachu rozpoczęto od przeglądu stanu od środka budynku. Widoczne są prześwity w pokryciu dachu świadczące o dziurach we wszystkich warstwach pokrycia (papa, deskowanie) /zdjęcia nr 1-4/. Miejsc takich szacuje się na ok. 15-20. Na konstrukcji nośnej widoczne są naloty organiczne świadczące o zaatakowaniu konstrukcji przez grzyby, pleśnie. Na posadzce leżą części konstrukcji drewnianej, która spadła zgnita.

zdj. 1. Widoczne dziury w pokryciu oraz zawilgocone i zaatakowane biologicznie i zniszczone belki konstrukcji dachu.

W najgorszym stanie technicznym jest pokrycie i konstrukcja dachu siłowni elektrycznej w części głównej budynku. Stan ten nie pozwala na dokonanie jego napraw miejscowo. Ze względu na dużą ilość miejsc nieszczelności (dziur na wylot), wilgotne i zaatakowane biologicznie (zgnite) warstwy pokrycia i konstrukcji dachu spowodowały brak jego stabilności w wielu miejscach. Aktualnie widoczne są na posadzce elementy konstrukcyjne dachu. Poruszanie się osób po dachu jest niebezpieczne, grozi zapadnięciem się dachu. Ewentualne miejscowe naprawy stwarzałyby bardzo duże niebezpieczeństwo dla ich wykonujących. Ponadto zakres takich miejscowych napraw jest trudny do określenia, ponieważ po dokonaniu odkrywek pokrycia w celu naprawy belek nośnych konstrukcji dachu dopiero wtedy może się okazać w jakim zakresie konieczna jest ich wymiana. Po dokonanej naprawie zniszczonej konstrukcji dachu i deskowania należałoby położyć na całej powierzchni dachu papę termozgrzewalną aby zapewnić pewną warstwę szczelną. Spowodowałoby to dociążenie konstrukcji dachu - teraz już obciążonej 5-6 warstwami papy na lepiku (grubość tych warstw to ok 30-45mm).

Zgnita i niestabilna konstrukcja drewniana dachu, zgnite deskowania w 20-30% całej powierzchni dachu głównego, zniszczona w dużym stopniu papa, zniszczona papa termozgrzewalna ułożona przy poprzedniej naprawie - wszystko to skłania do jednego wniosku. Najrozsądniej w celu doprowadzenia do pełnej szczelności pokrycia należałoby je wymienić. Spowoduje to również odciążenie konstrukcji stalowej. Zmiana pokrycia z „ciężkiego” (deskowanie, papa) na „lekkie” konstrukcja drewniana lub stalowa + blacha trapezowa spowoduje również odciążenie konstrukcji stalowej wiązarów. Jednak niewykluczone jest, że po dokonaniu obliczeń konstrukcję stalową wiązarów będzie trzeba zagęścić - między istniejące wiązary zabudować dodatkowe belki.

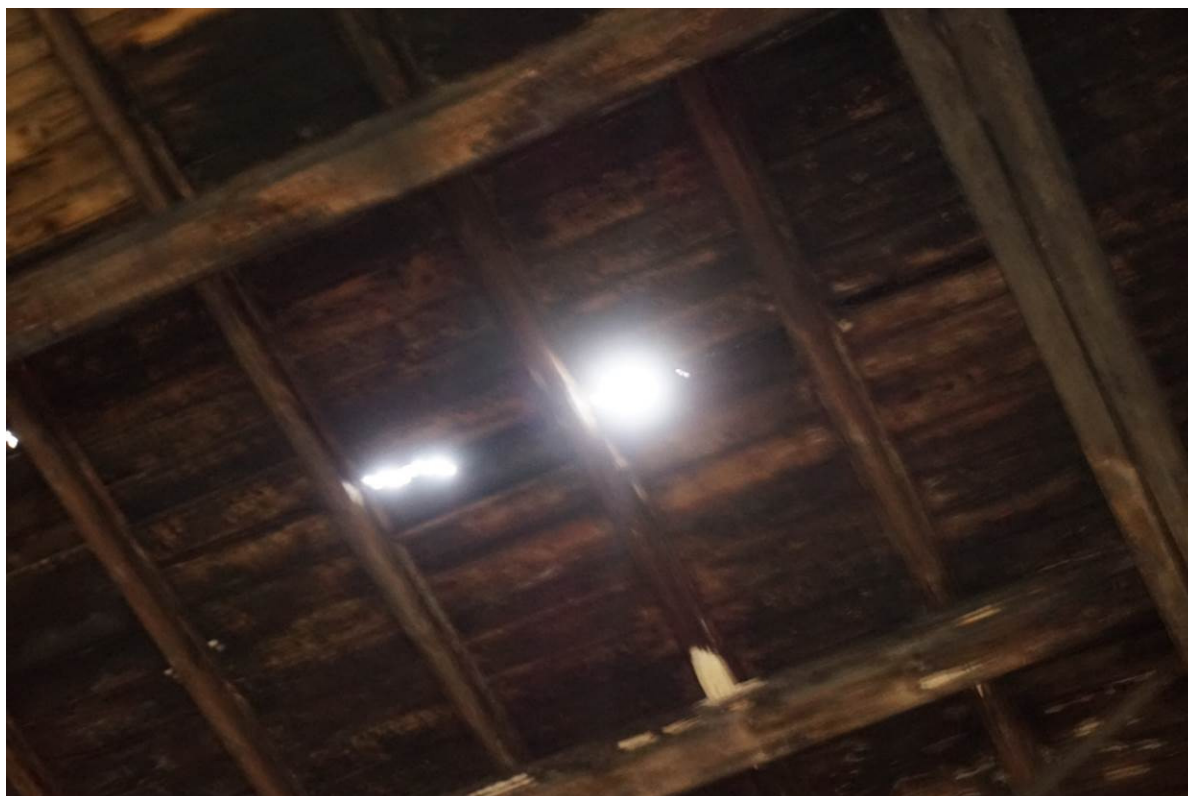
zdj. 2. Widoczne dziury w pokryciu.

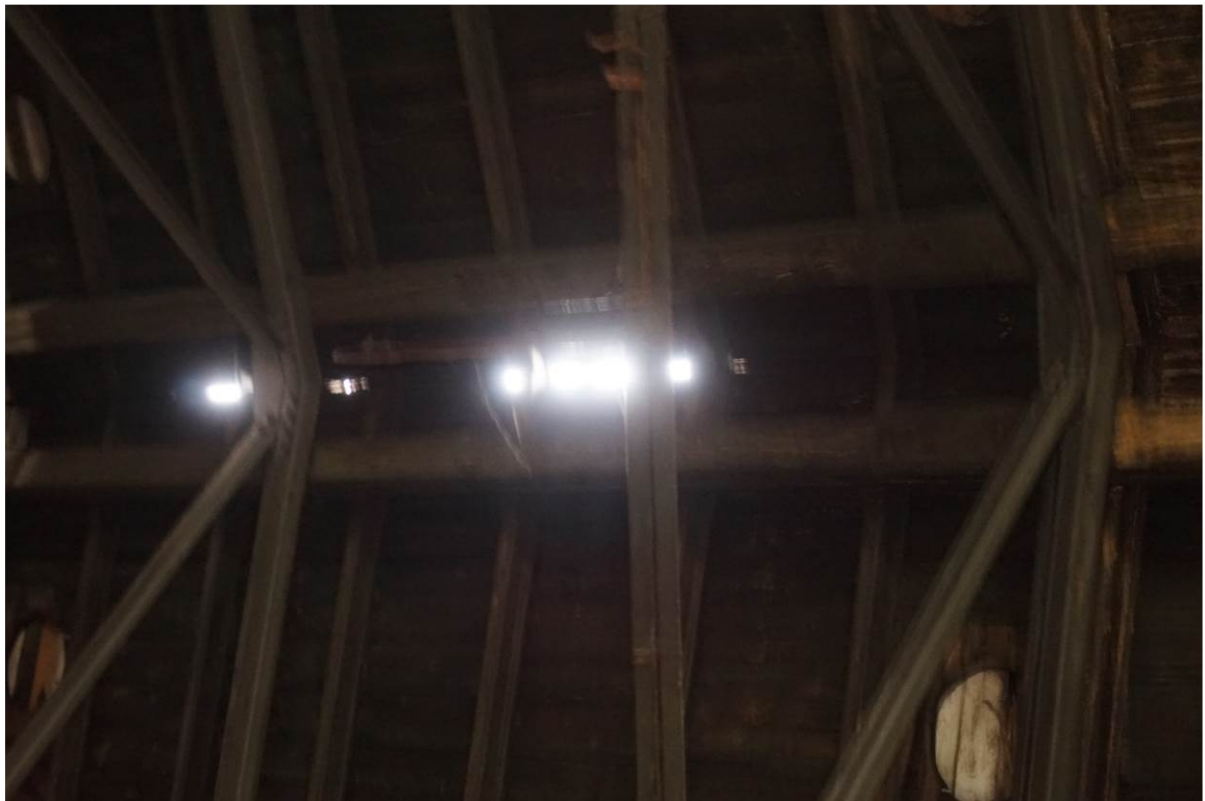
zdz. 3. Dziury w pokryciu w kalenicy.

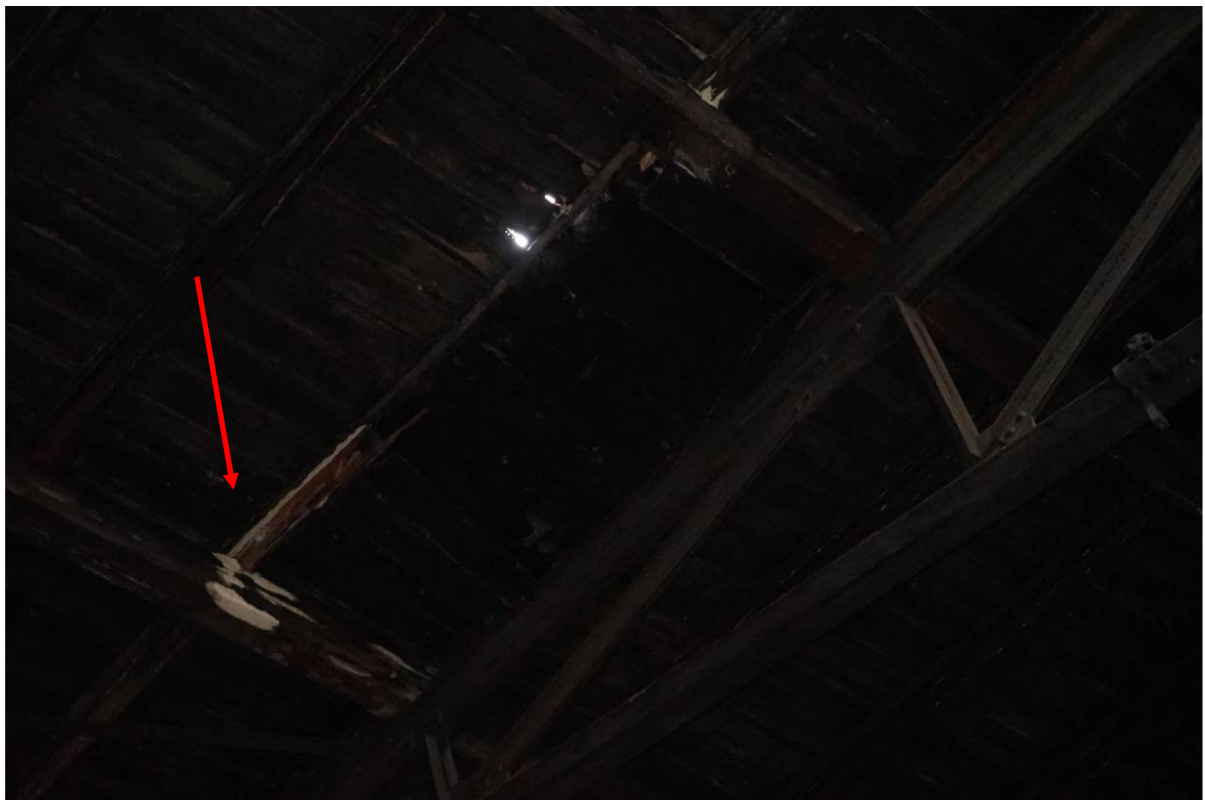
zdz. 4. Widoczne dziury w pokryciu oraz zawilgocone i zaatakowane biologicznie i zniszczone belki konstrukcji dachu.

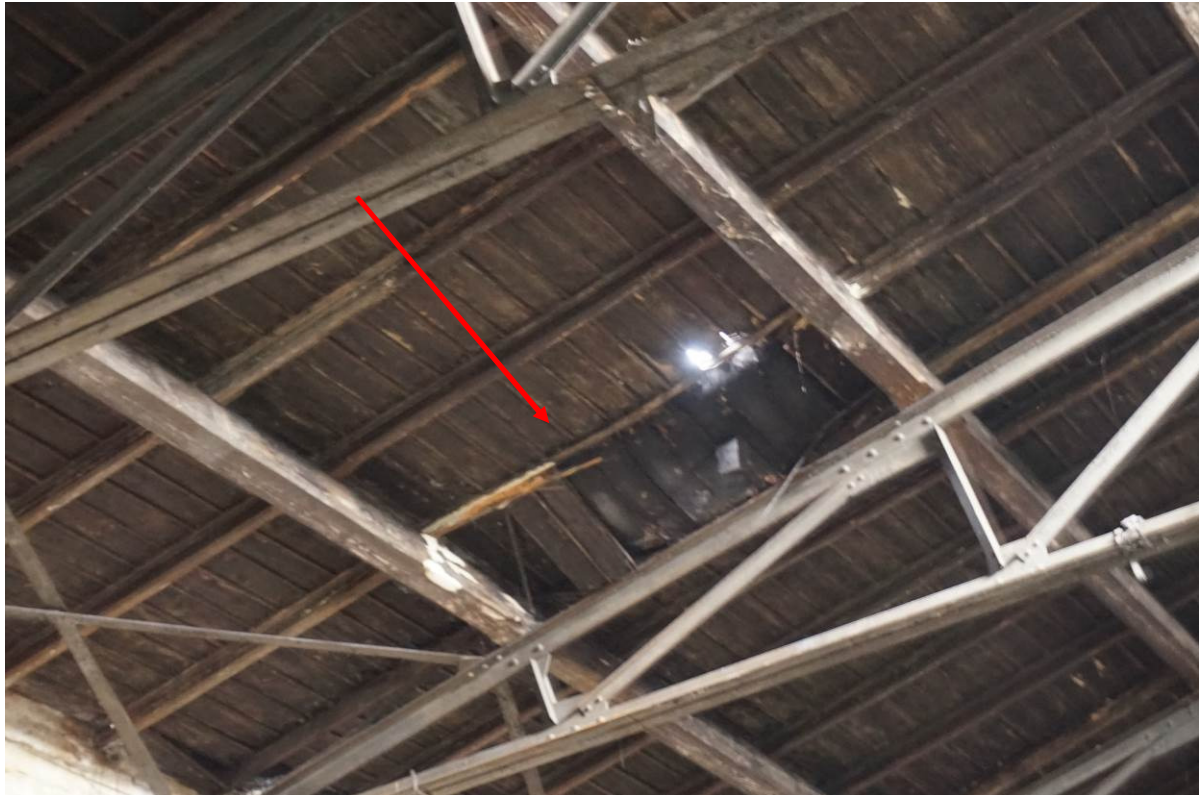
Widoczne są również uszkodzenia (załamania) belek drewnianych na których ułożone jest deskowanie co spowodowało załamanie pokrycia /zdjęcie 5/. Takich miejsc jest 3-4. Są to najistotniejsze uszkodzenie pokrycia, które mogą w łatwy sposób pod wpływem obciążenia śniegiem przekształcić się w dziury o średnicy 1,0-3,0m.

zdj. 5. Zniszczone belki nośne pokrycia dachu i zapadnięte deskowanie.

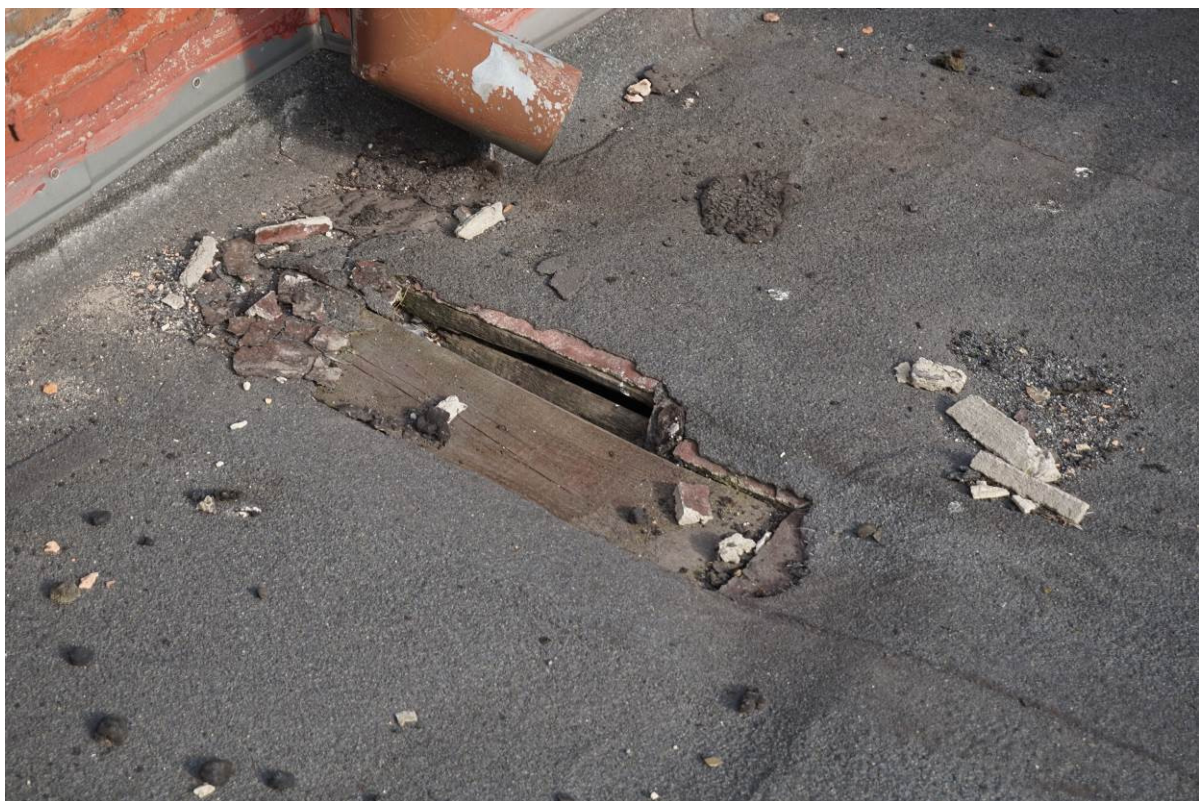
Na dach budynku Siłowni elektrycznej Bartosz zespół dostał się drabiną pośrednio przez dach łącznika zlokalizowanego między nadszybiem Bartosza a Siłownią. Przy okazji oceniono stan techniczny dachu łącznika: pod względem nośności jest stabilny z dwoma miejscami z widocznymi dziurami /zdjęcie 6/. Pokrycie dachu to deskowanie + wylewka cementowa + papa x5-6 warstw.

zdj. 6. Dziury w pokryciu dachu łącznika.

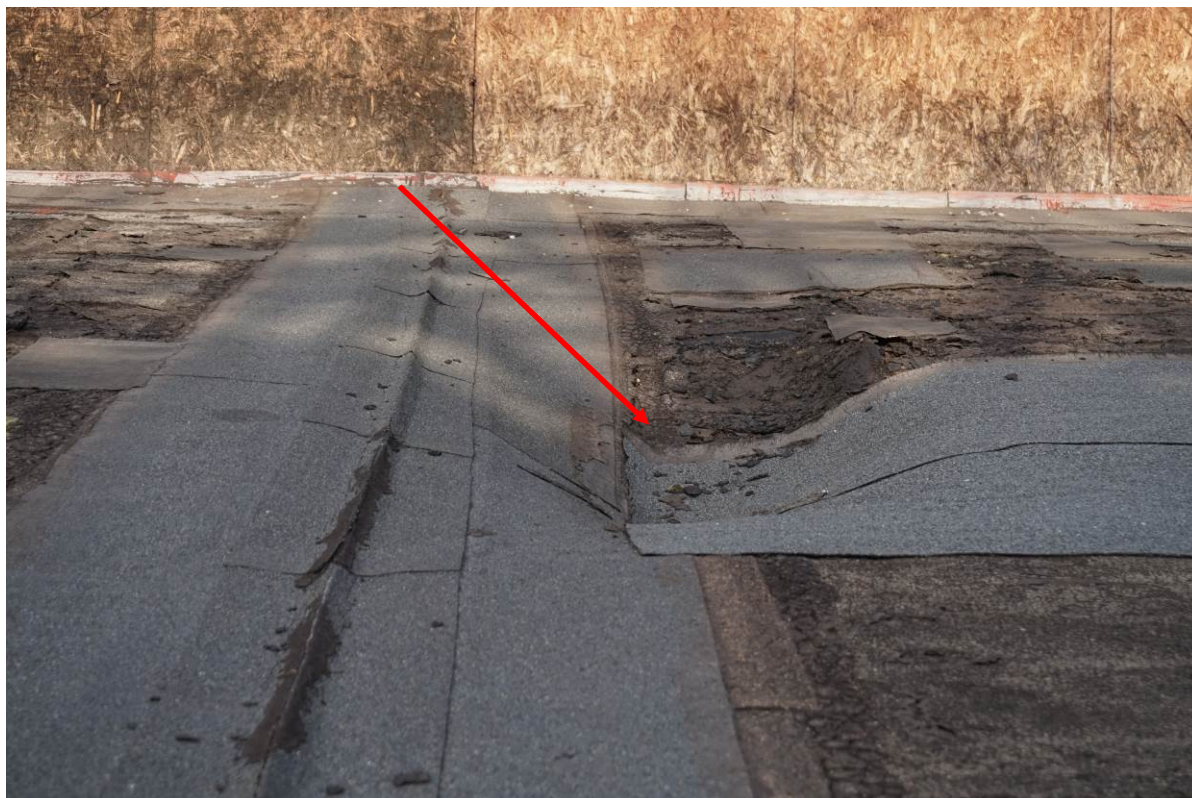
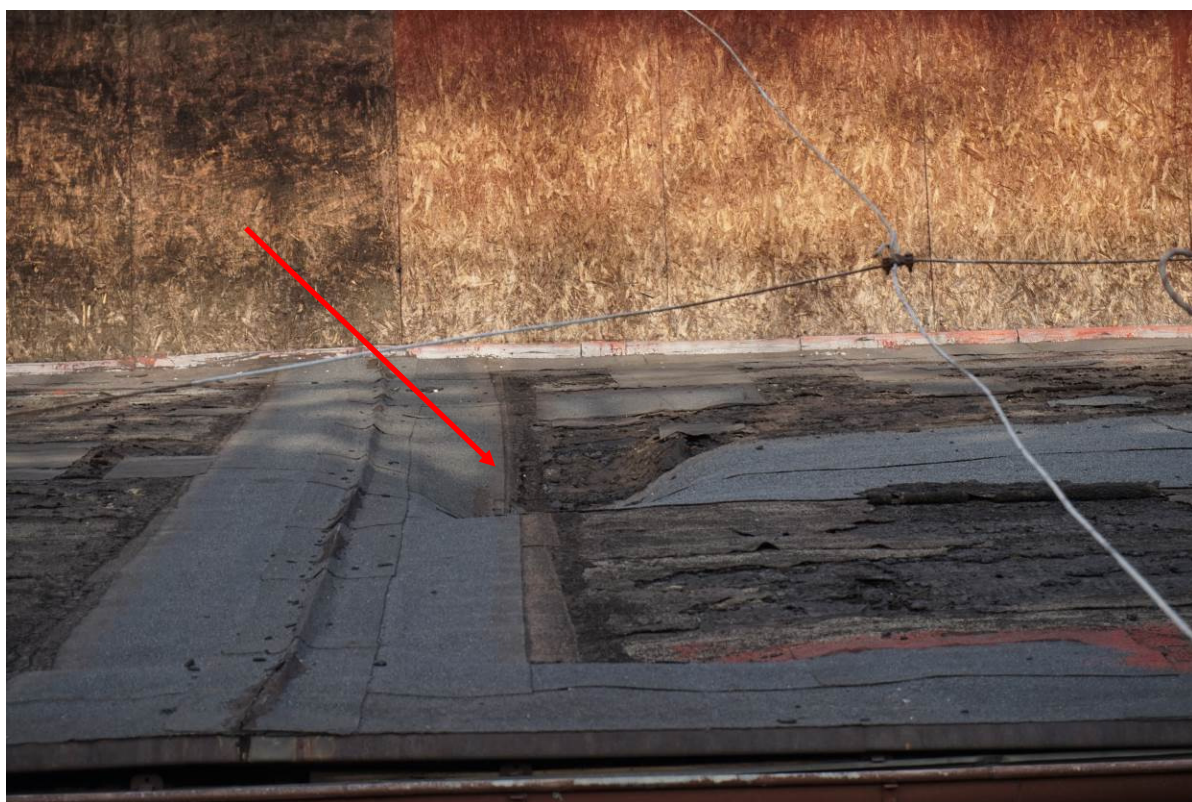
Na zdjęciu 7 i 8 widoczne jest miejsce, w którym zgnite belki pod deskowaniem zostały załamane. W miejscu gdzie jest ułożona papa termozgrzewalna stan techniczny pokrycia jest najlepszy /zdjęcia 9,10/ jednak deskowanie i konstrukcja nośna pod papą mogą być uszkodzone ingerencją

zdj. 7,8. Lej w pokryciu powstały w wyniku przegnicia deskowania pod papą i belek konstrukcyjnych pod deskowaniem. Miejsce niestabilne konstrukcyjnie grozi zawaleniem pod obciążeniem śniegiem.

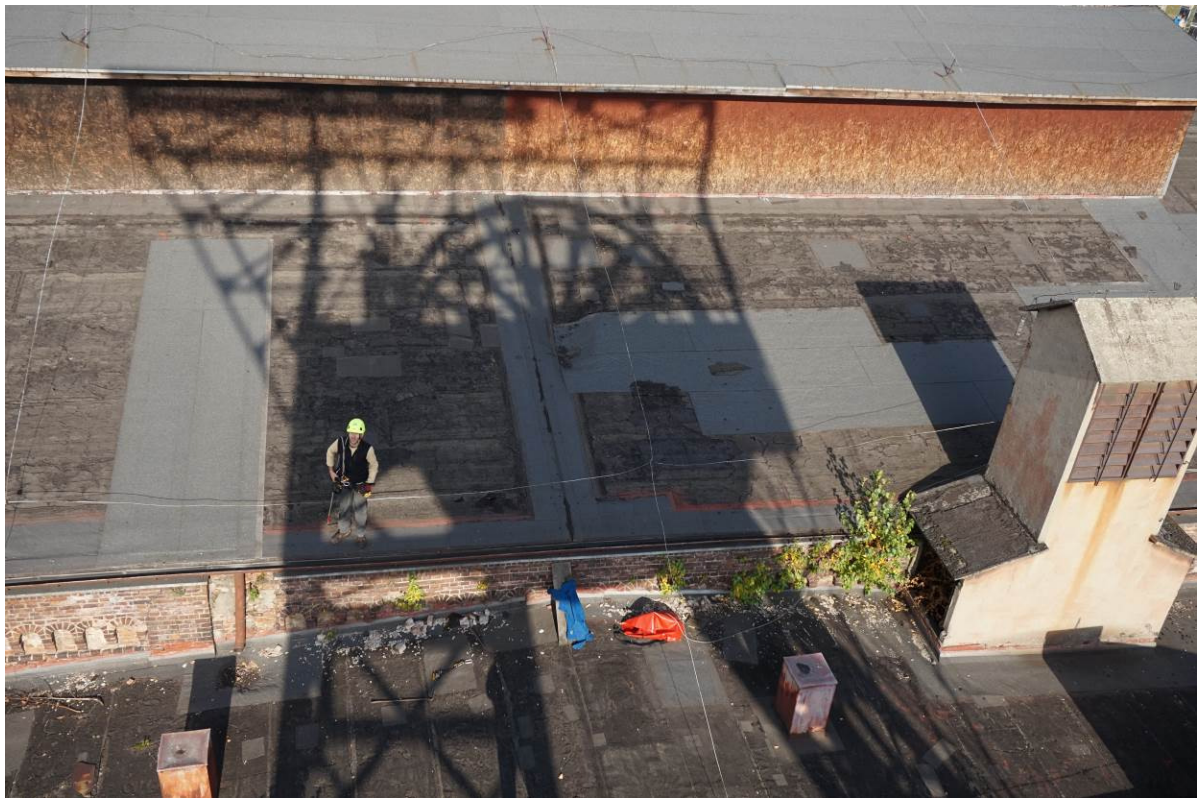
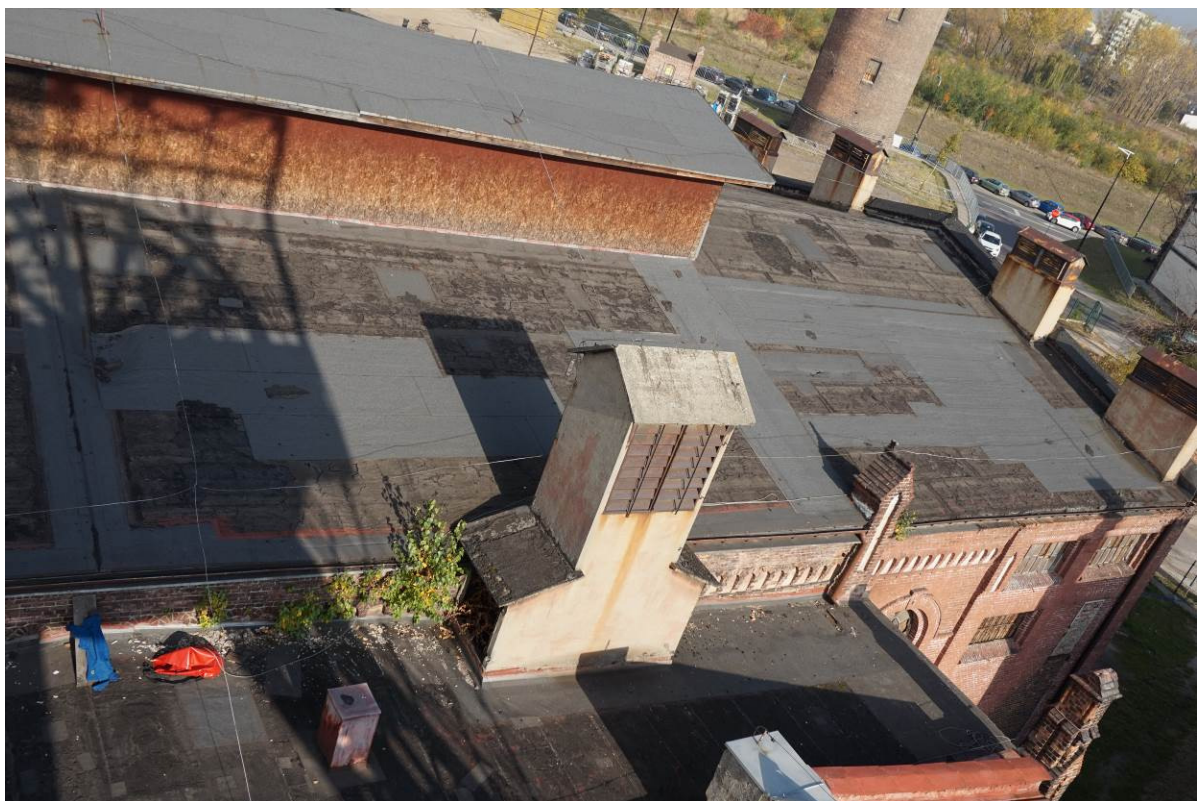
wody poprzez sąsiednie nieszczelności - woda może penetrować w warstwach starej papy pod papą termozgrzewalną.

zdzj. 9,10. W miejscach występowania papy termozgrzewalnej stan techniczny pokrycia wydaje się być bez uwag, jednak deskowanie i konstrukcja drewniana dachu mogą być zniszczone poprzez ingerencję wody przez sąsiednie nieszczelności.

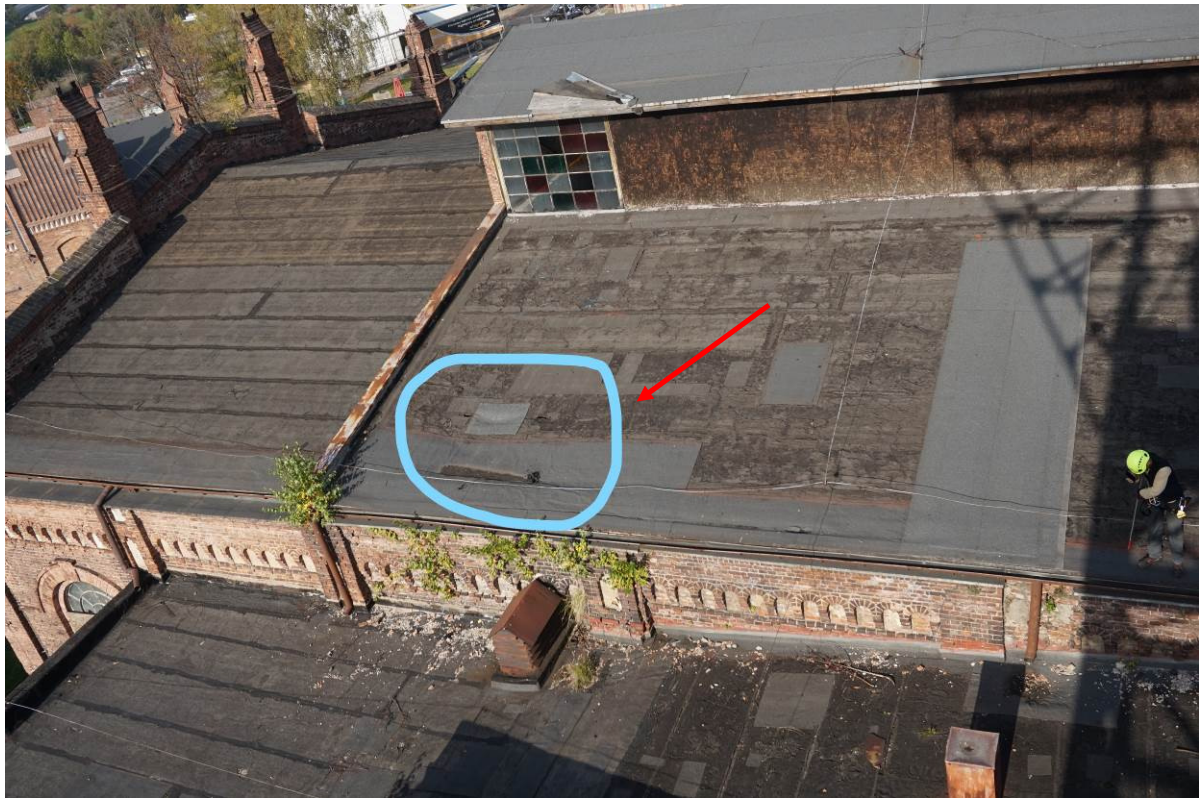
Na zdjęciu nr 11 widać drugie miejsce z załamaniem konstrukcji podpierającej deskowanie gdzie pokrycie niestabilne pod względem nośności określono na ok 3m². Załamanie to również jest widoczne na zdjęciu nr 12.

zdj.11. Drugi lej w pokryciu powstały w wyniku przegnięcia deskowania pod papą i belek konstrukcyjnych pod deskowaniem. Grozi zawaleniem pod obciążeniem śniegiem.

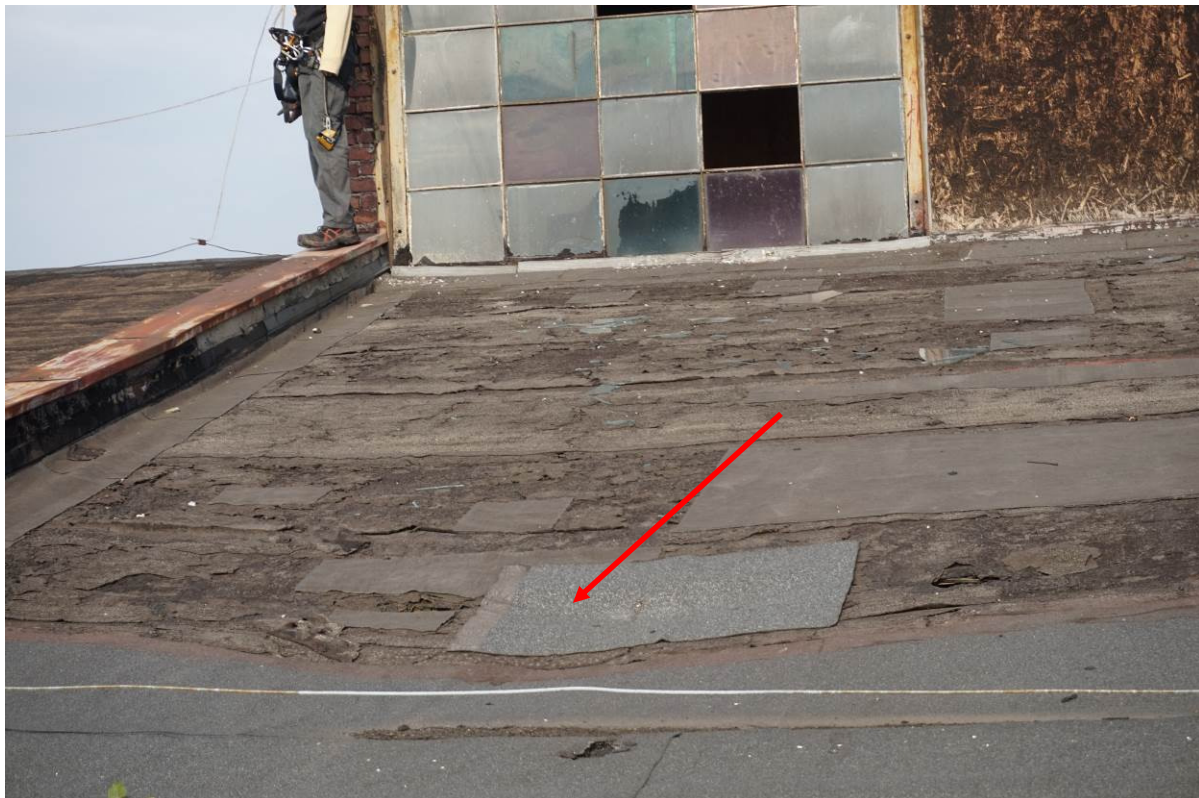
zdj.12. Drugi lej w pokryciu.

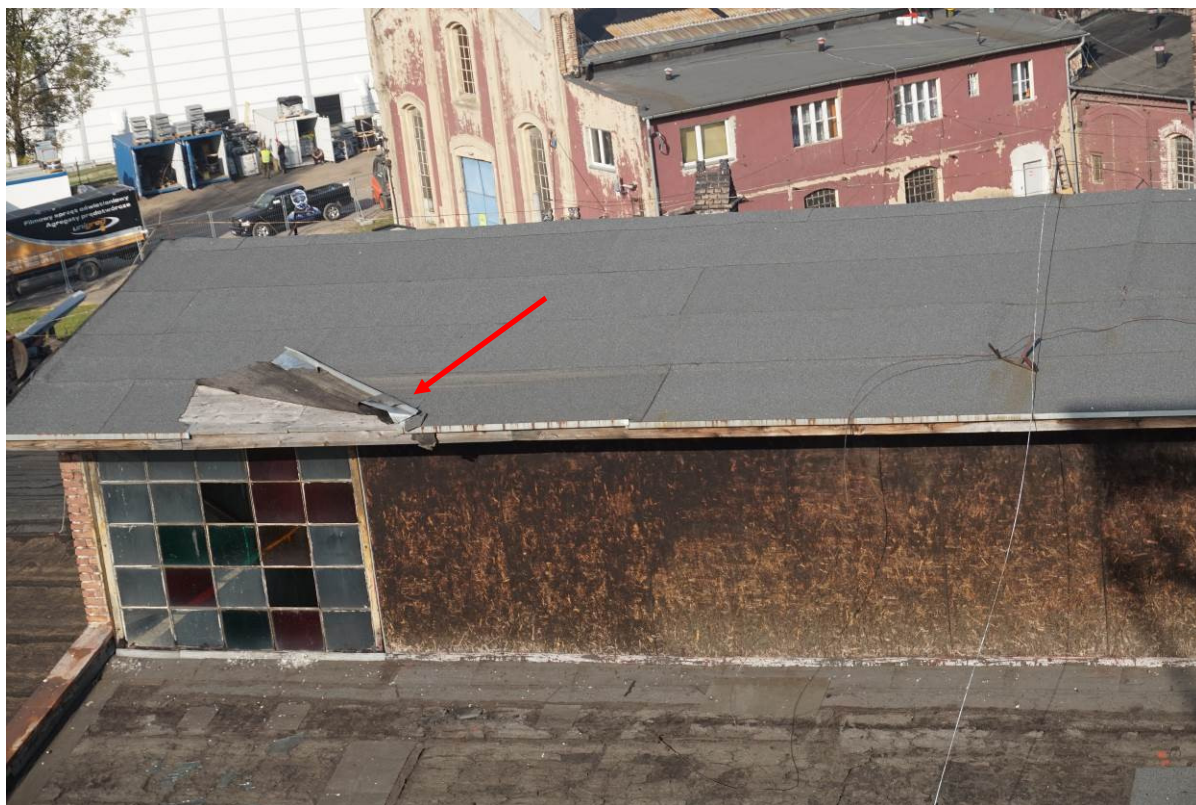
Na zdjęciach 13 i 14 widać pokrycie dachu świetlika. Określa się jego stan jako dobry. Jedyne w części została oderwana obróbka blacharska.

zdj.13. Dach świetlika - uszkodzona obróbka i częściowo pokrycie.

W części zachodniej, na świetliku oraz na dachach części budynku zlokalizowanych od strony północnej budynku (wieżyczka) wydaje się, że powierzchniowa konserwacja płynnymi masami bitumicznymi (nie papa żeby nie dociążać) powinna być wystarczająca. Do przeglądu są wszystkie obróbki blacharskie i w razie konieczności doszczelnienia lub wykonanie dodatkowych. W miejscach

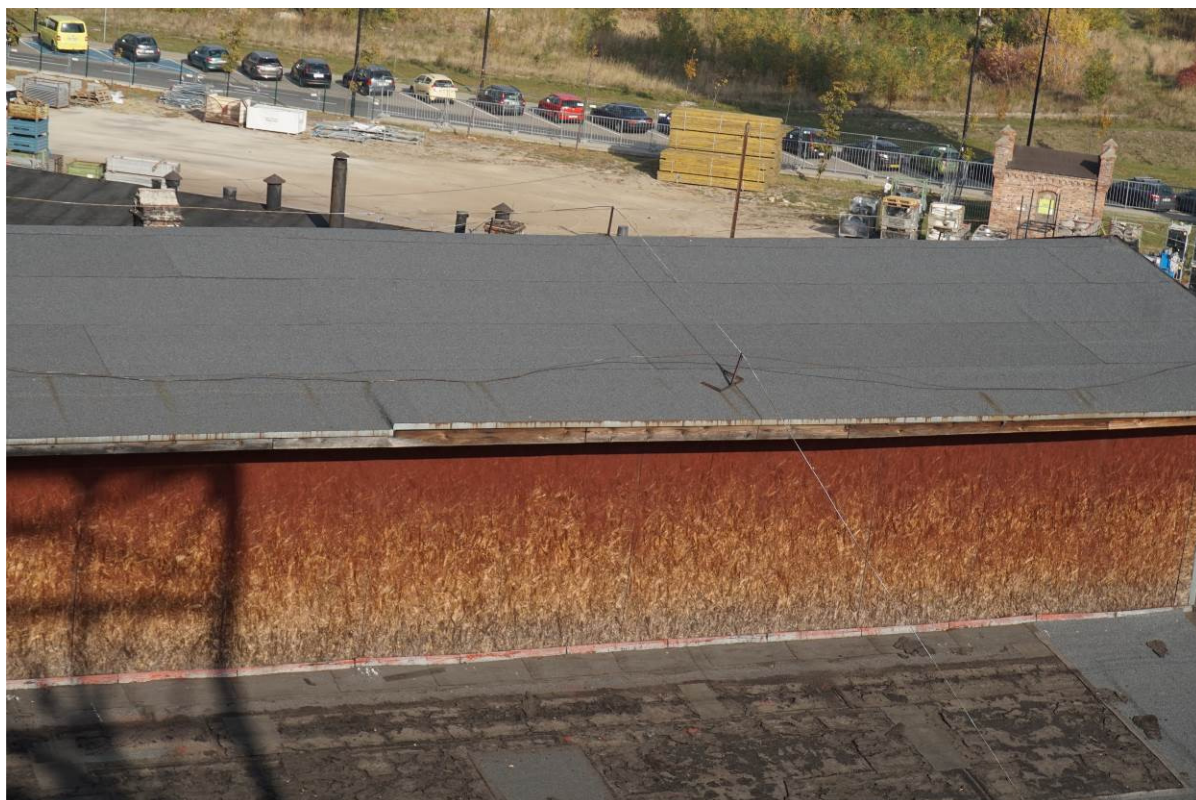
zdj.14. Dach świetlika w stanie dobrym.

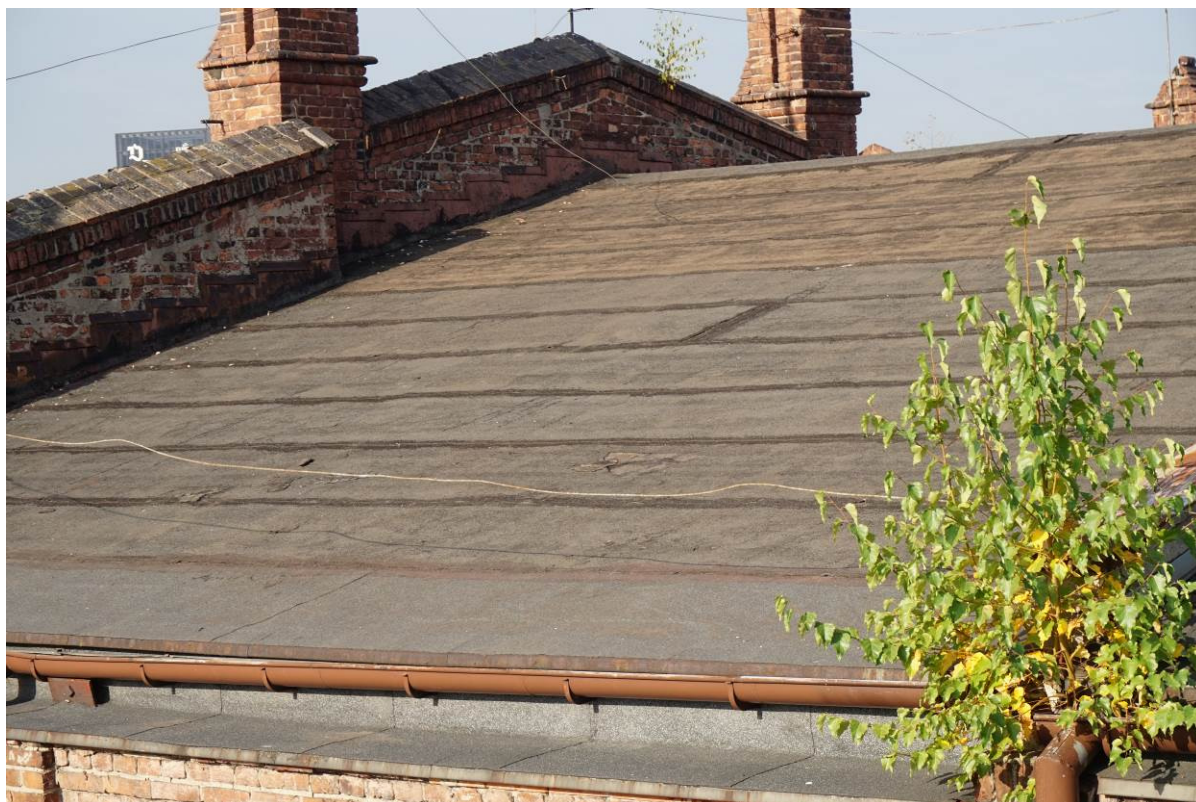
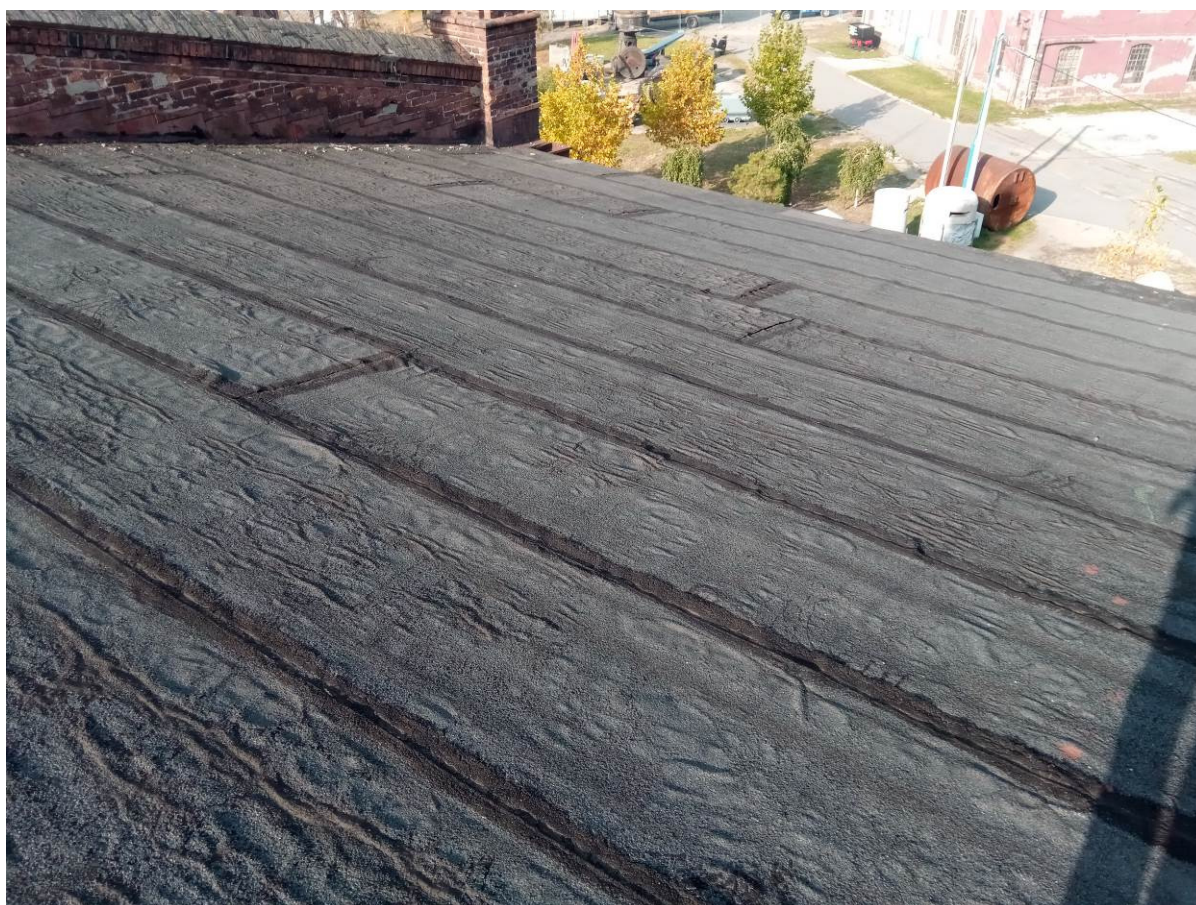
Na zdjęciu 15, 15.1 i 15.2 widać dach nad częścią zachodnią - tutaj podłożem pod papą są płyty żelbetowej. Stan techniczny dachu określono tutaj jako dostateczny.

zdj.14,15. Dach nad częścią zachodnią.

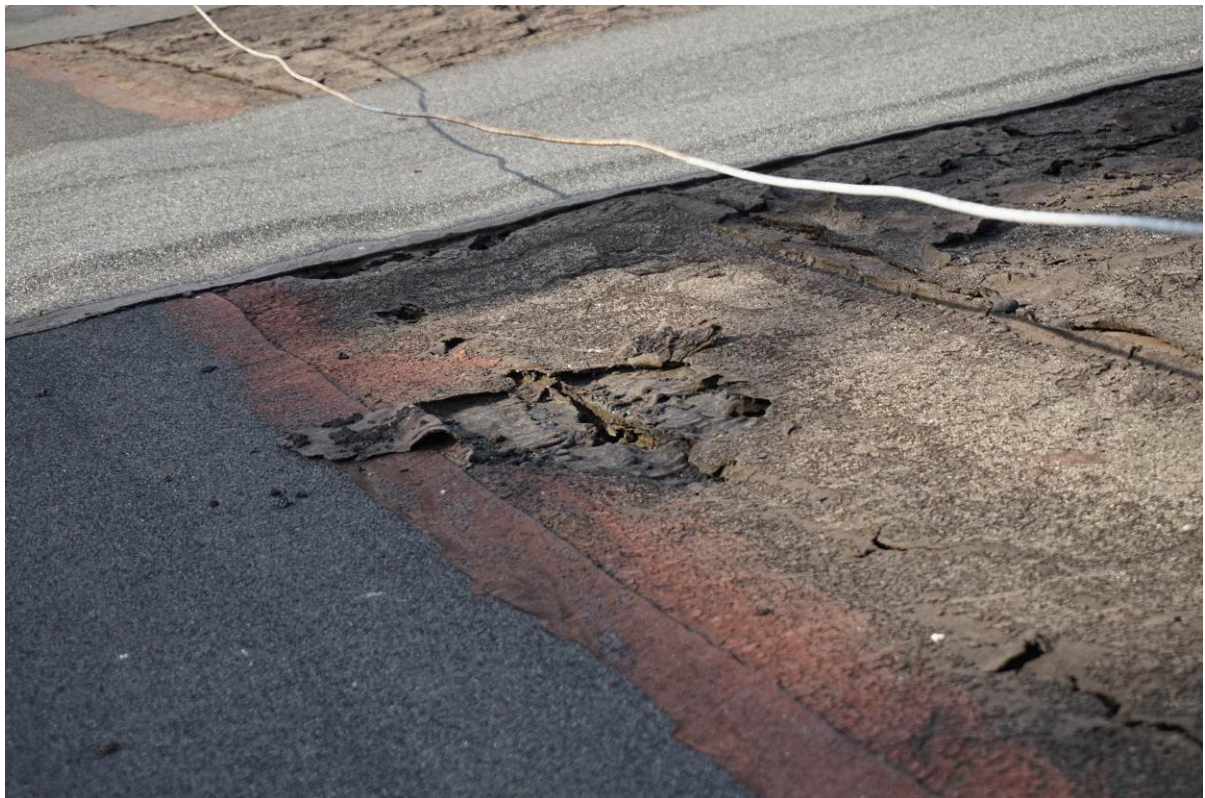
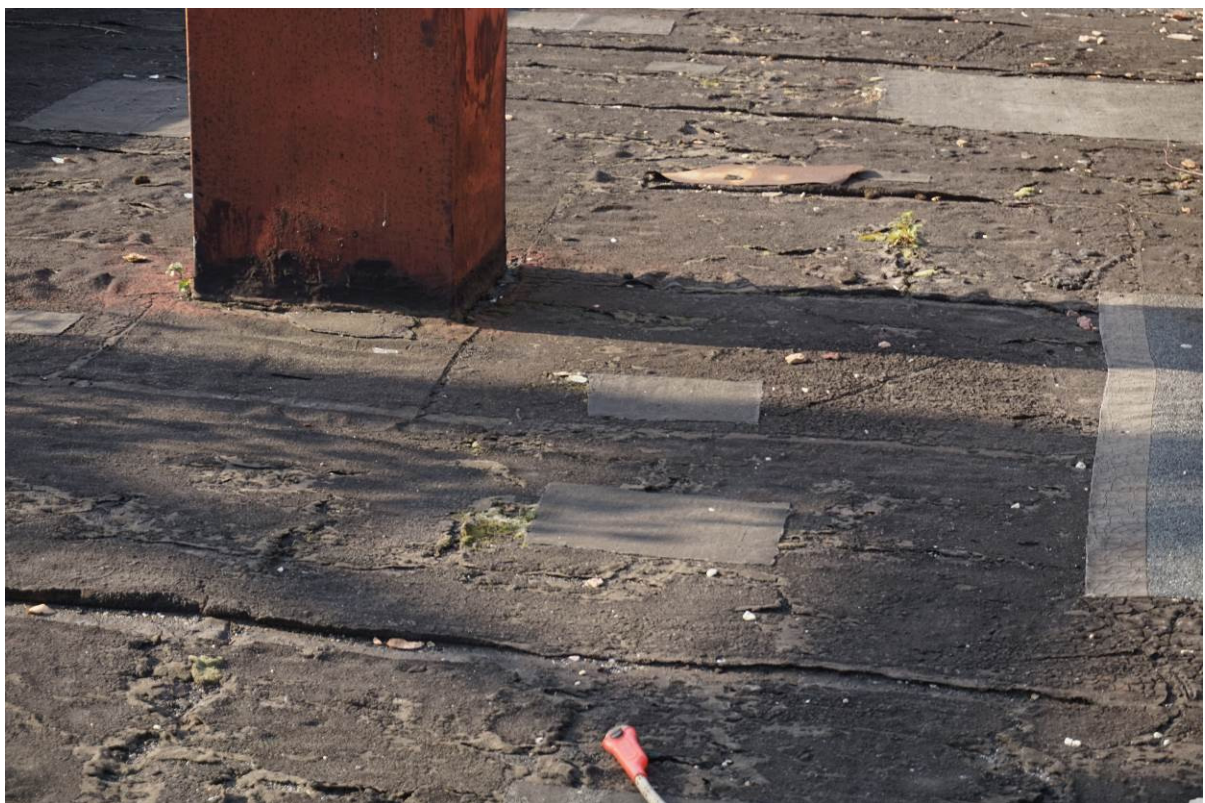
Na zdjęciach 16, 17, 18 widać miejscowe uszkodzenia warstw papy, miejscami z widocznym deskowaniem. Miejscami tymi woda swobodnie wpływa do wnętrza budynku powodując degradację drewnianej konstrukcji nośnej a w mniejszy sposób, jednak nie mniej istotny - na degradację konstrukcji stalowej. Taki stan pokrycia w kolejnych etapach doprowadza do powstawania lejów. Ilość takich uszkodzeń jest trudna do określenia - pokryte nimi jest większość powierzchni dachu.

zdj.16, 17. Miejscowe uszkodzenia pokrycia.

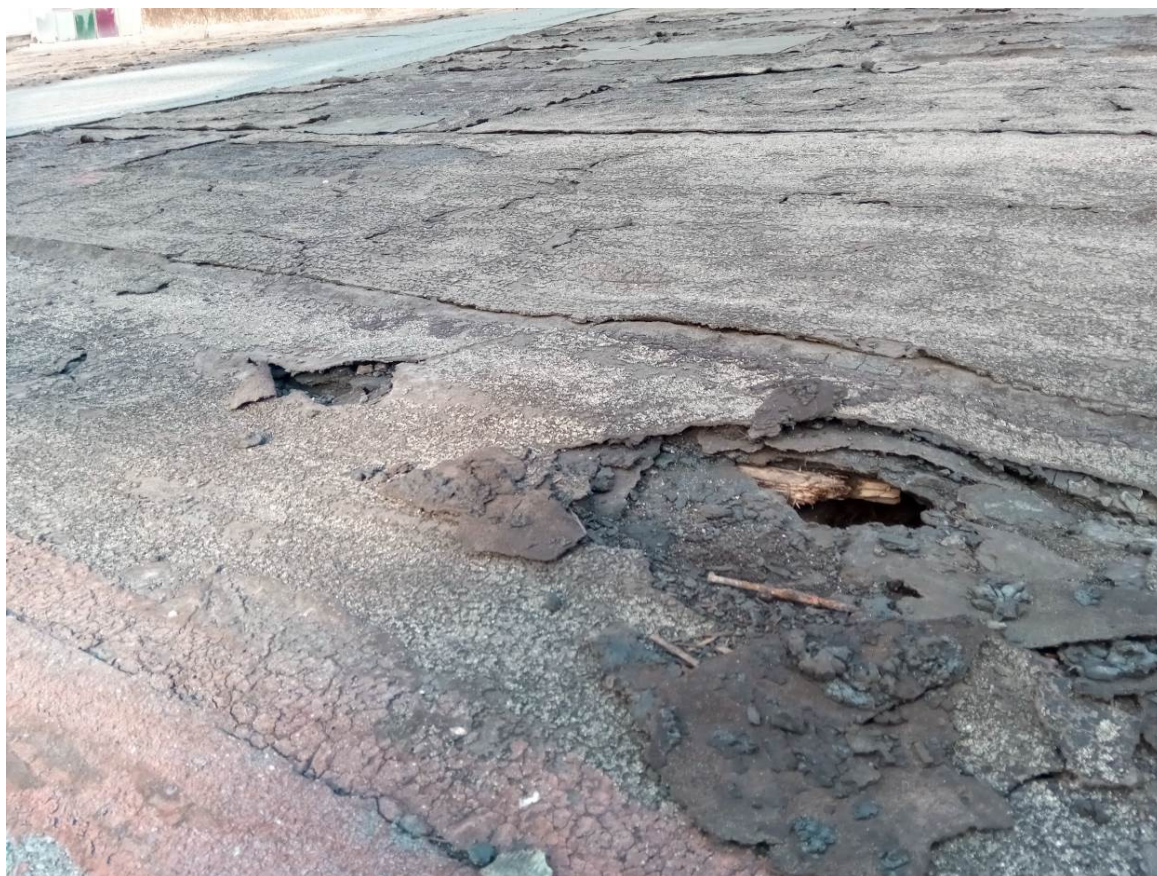
zdj.18. Miejscowe uszkodzenia pokrycia.

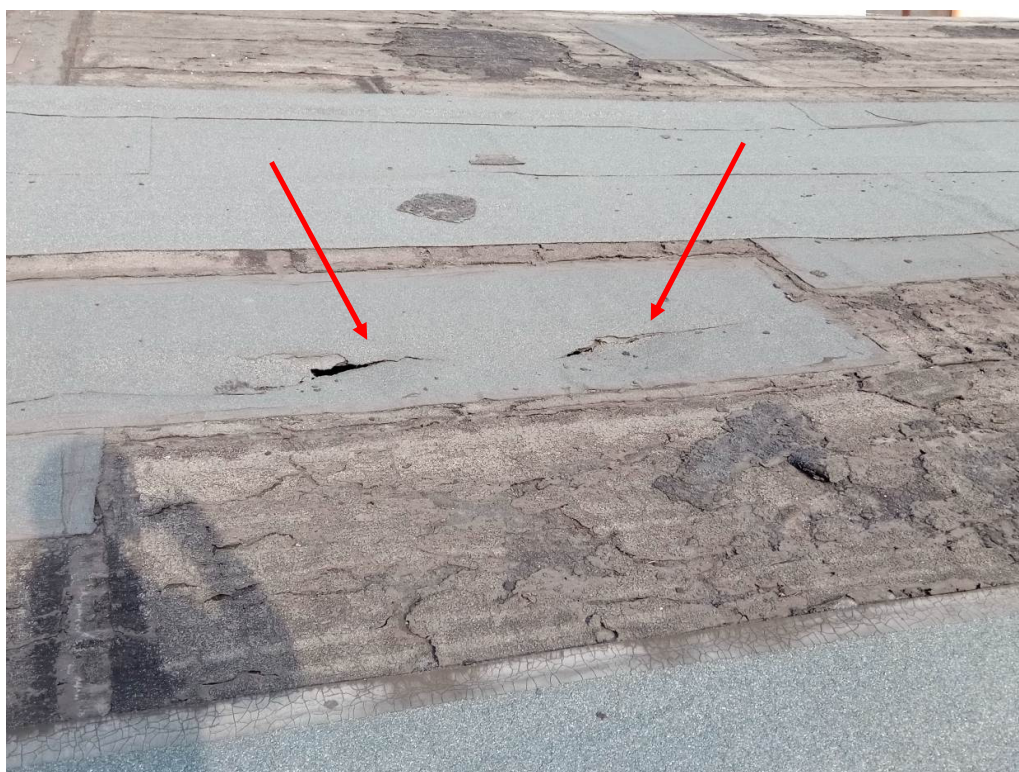
Na zdjęciu 19 widać przerwanie papy termozgrzewalnej ułożonej przy poprzedniej konserwacji pokrycia, co świadczyć może o postępującym uszkodzeniu konstrukcji pokrycia pomimo ułożenia na nim papy termozgrzewalnej. Wynika to ze swobodnego podciekania wody powyżej miejsc ułożenia papy termozgrzewalnej.

zdj.19. Uszkodzenie pokrycia w miejscu naprawy pokrycia papą termozgrzewalną.

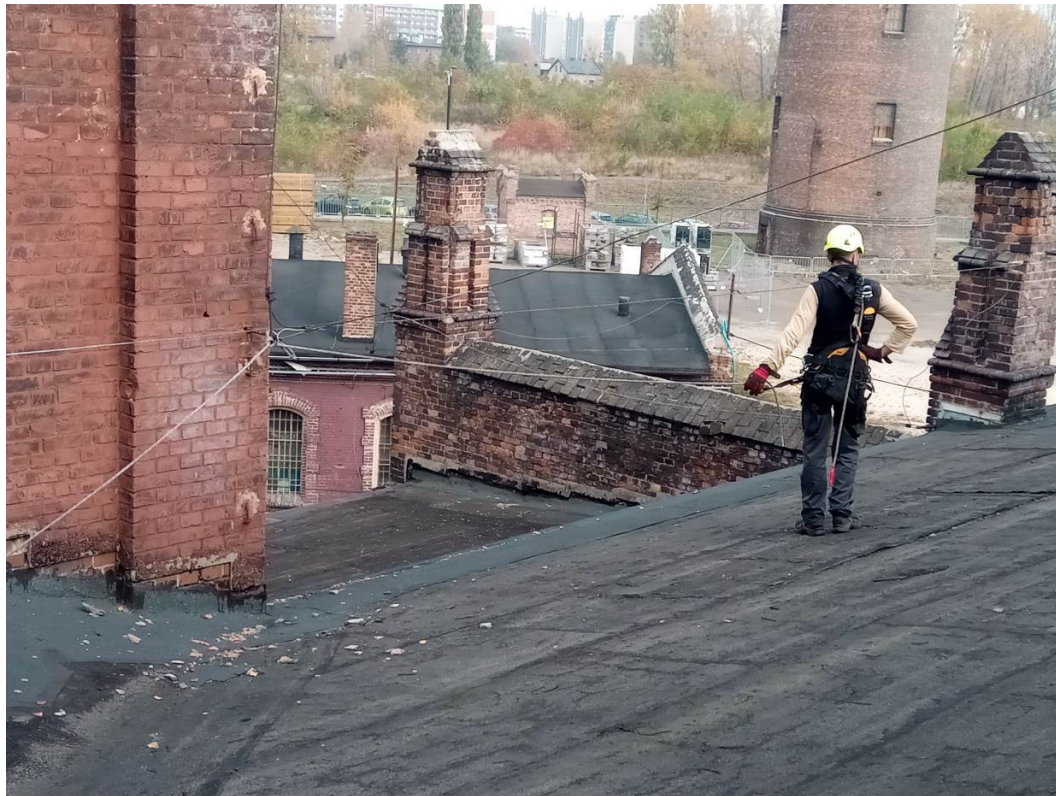
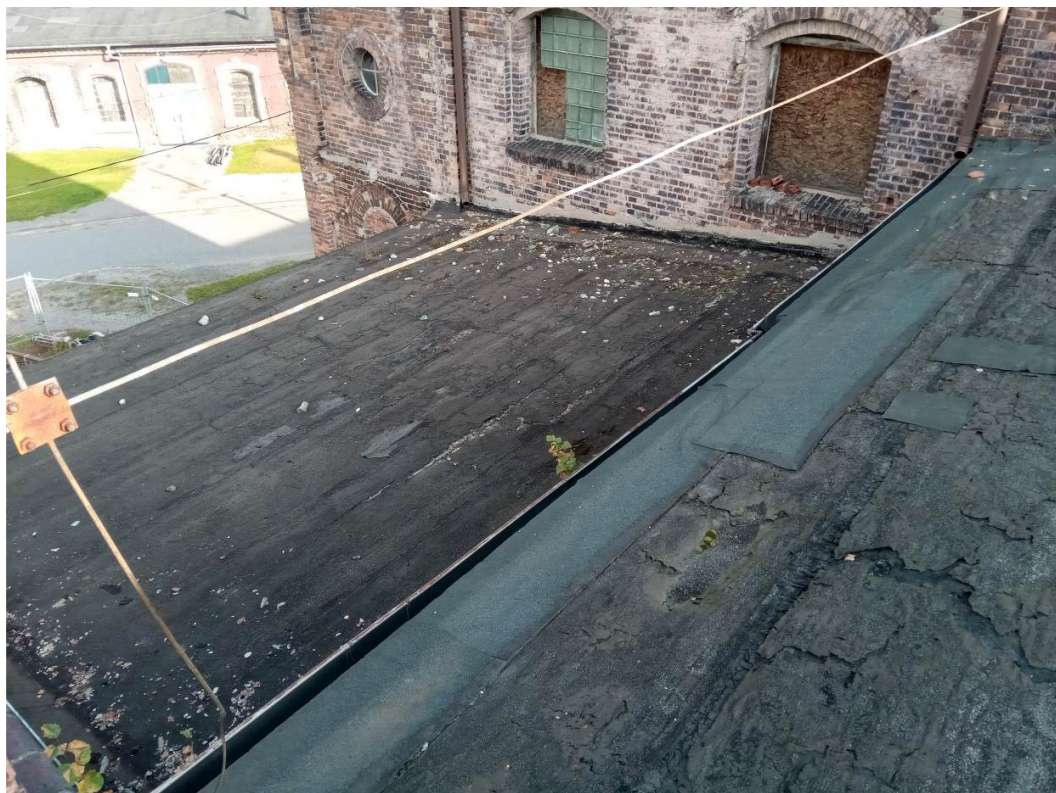
zdj.20,21. Pokrycie dachu od strony północnej
