PROTOKÓŁ Z PRZEGLĄDU TECHNICZNEGO dachu Siłowni elektrycznej Bartosz

spisany w dniu 23.10.2018r.

Termin wykonania przeglądu dachu: 18.10.2018r.

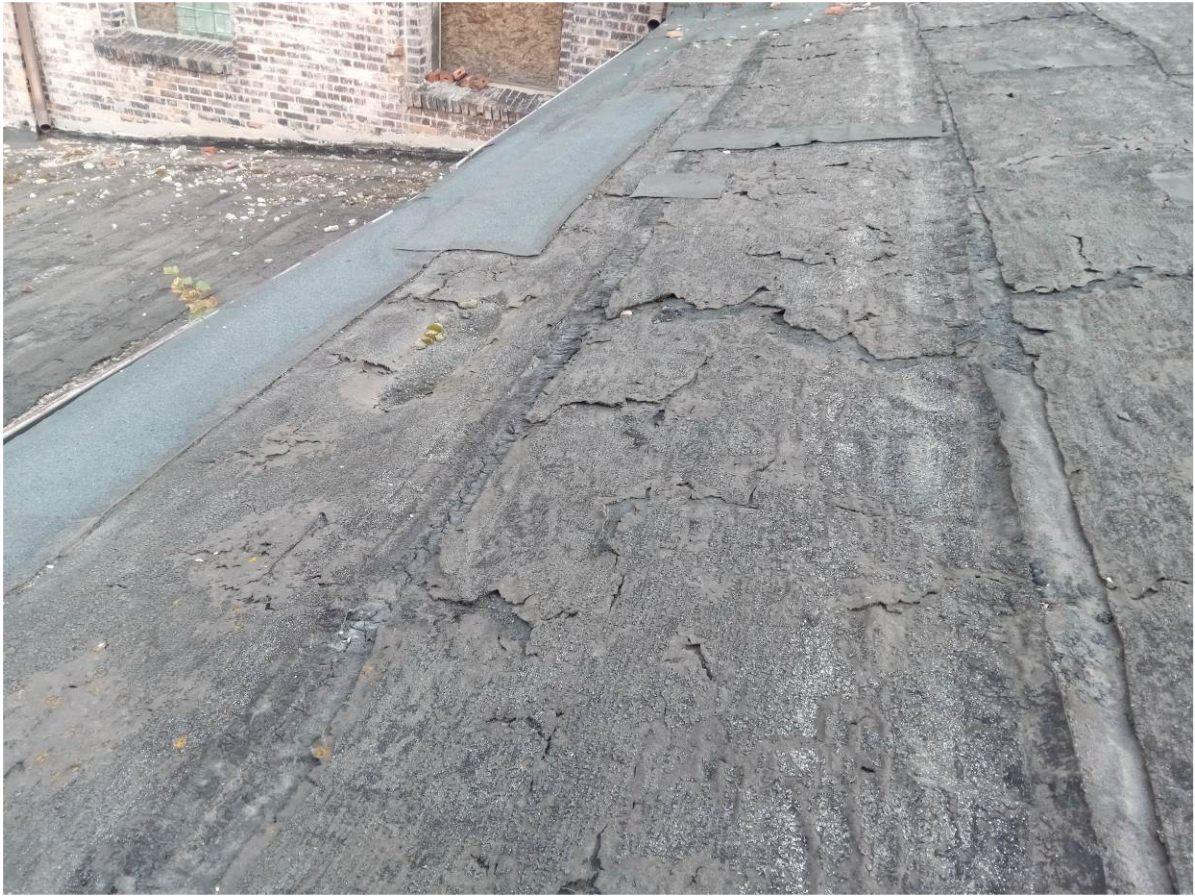
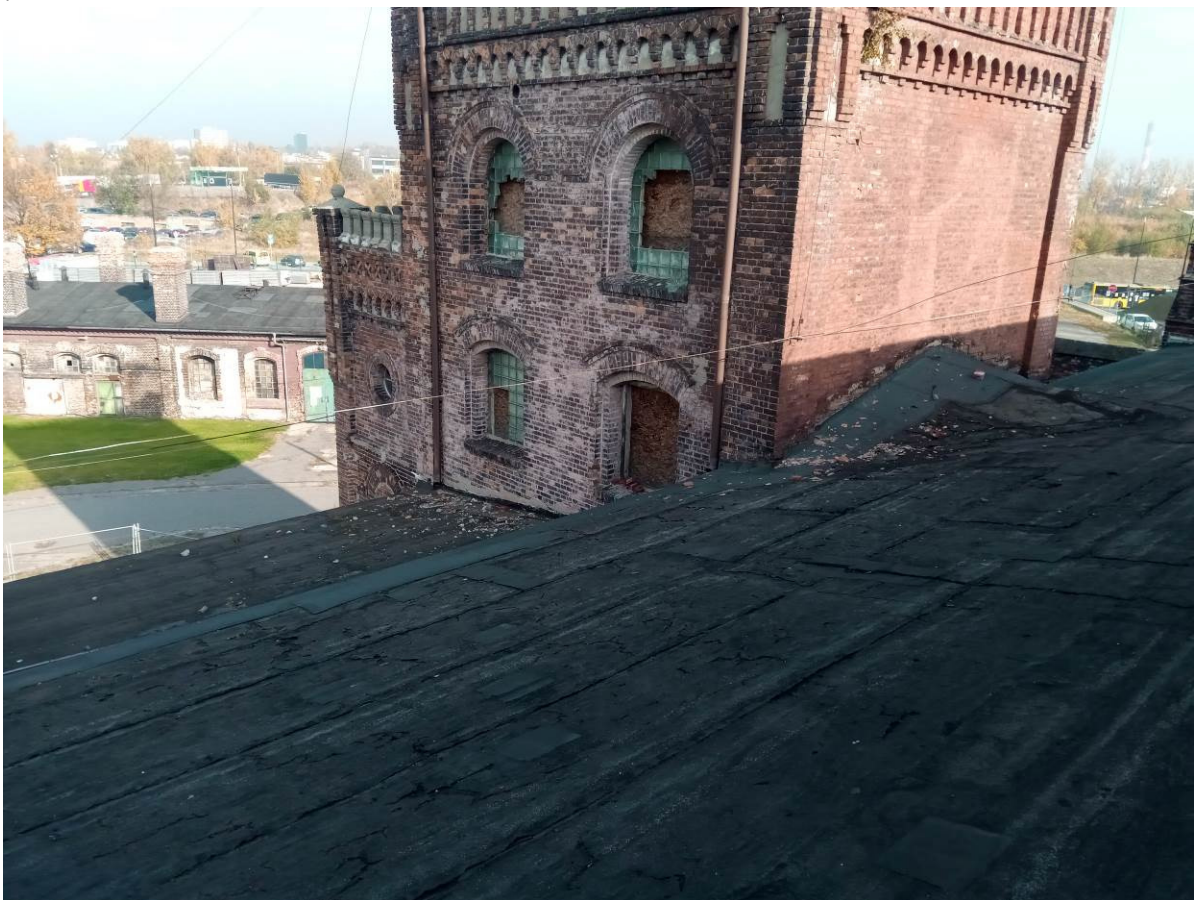
zdj.22,23. Pokrycie dachu od strony północnej.

W części zachodniej, na świetliku oraz na dachach części budynku zlokalizowanych od strony północnej budynku (wieżyczka) wydaje się, że powierzchniowa konserwacja płynnymi masami bitumicznymi (nie papa żeby nie dociążać) powinna być wystarczająca. Do przeglądu są wszystkie obróbki blacharskie i w razie konieczności doszczelnienia lub wykonanie dodatkowych. W miejscach

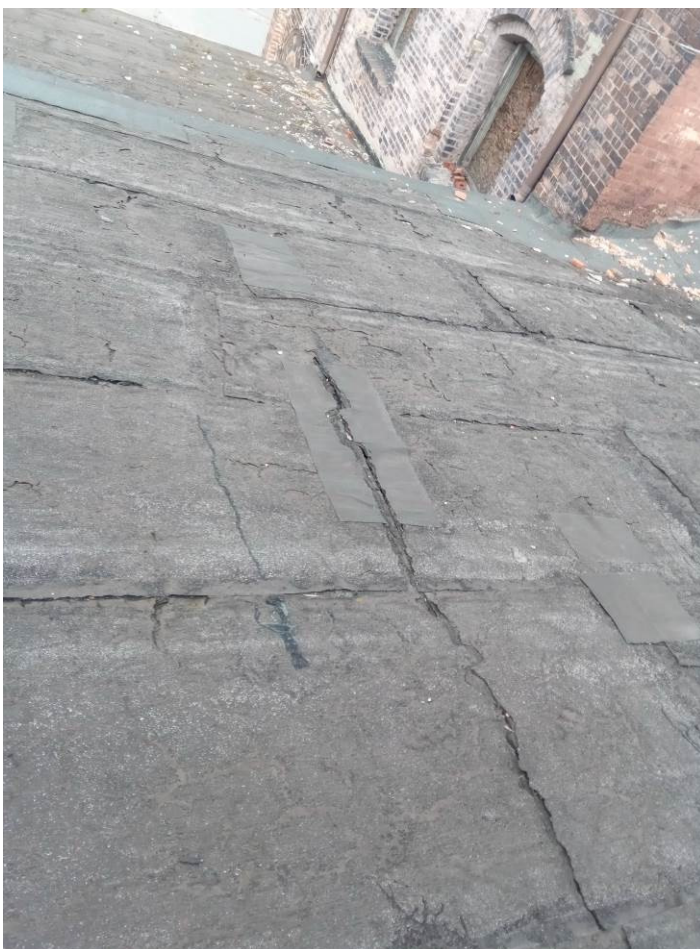
zdj.24. Pokrycie dachu od strony północnej
