## **RAPORT ZE SPRAWDZENIA UWARSTWIENIA POSADZKI OBIEKTU:**

*garaż OSP w Kostrzy – Kostrza ul. Kościuszki 44*

Łażany 20.02.2024

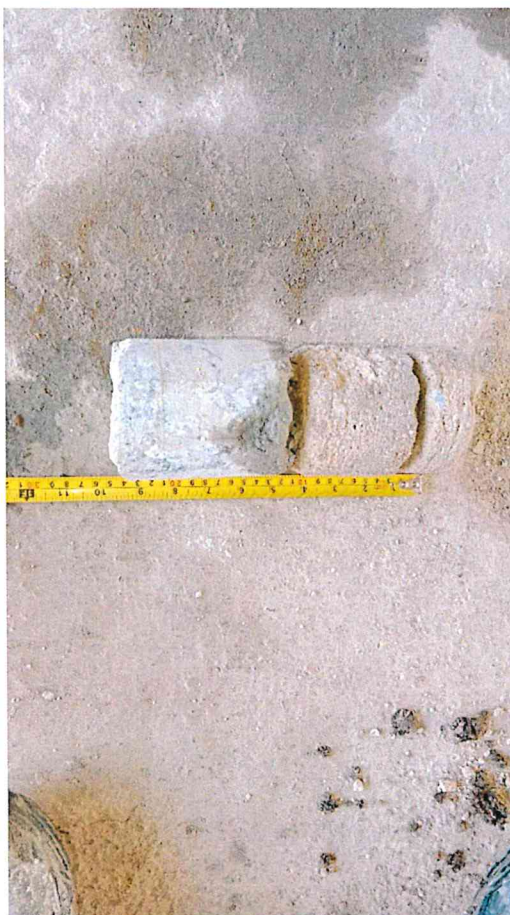
*fot. 1 – rdzenie otworu nr 1.*

Na podstawie oględzin rdzeni i samego otworu wyróżnić można następujące warstwy posadzki (w kolejności od góry):

- I. Warstwa cementowej wylewki wyrównującej grubości ok. 3 cm
- II. Warstwa posadzki z betonu kruszywowego grubości ok. 14 cm
- III. Warstwa granitu grubości ok. 14 cm

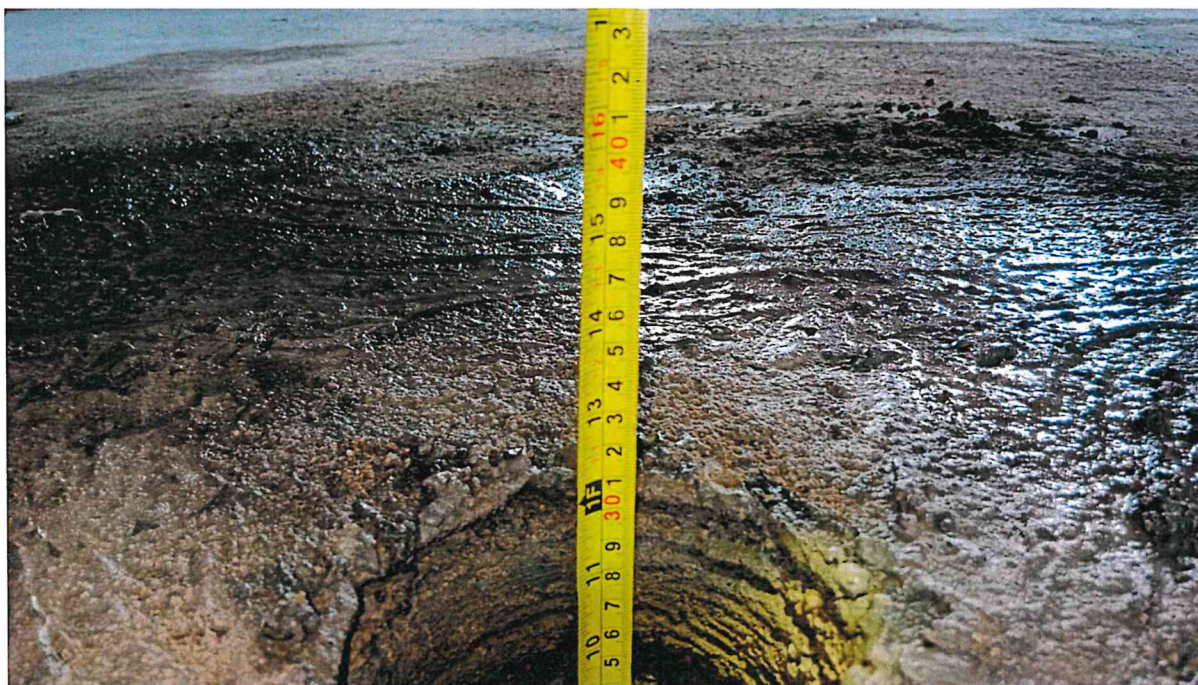
Całkowita miąższość warstw posadzki wynosi ok 31 cm. Zmierzona została ona w wykonanym otworze (fot. 2). Różnice w grubości poszczególnych warstw widocznych na fot. 1 wynikają z wykruszenia się części materiału rdzeni przy ich zerwaniu przez wiertło.

*fot. 2 – pomiar otworu nr 1.*

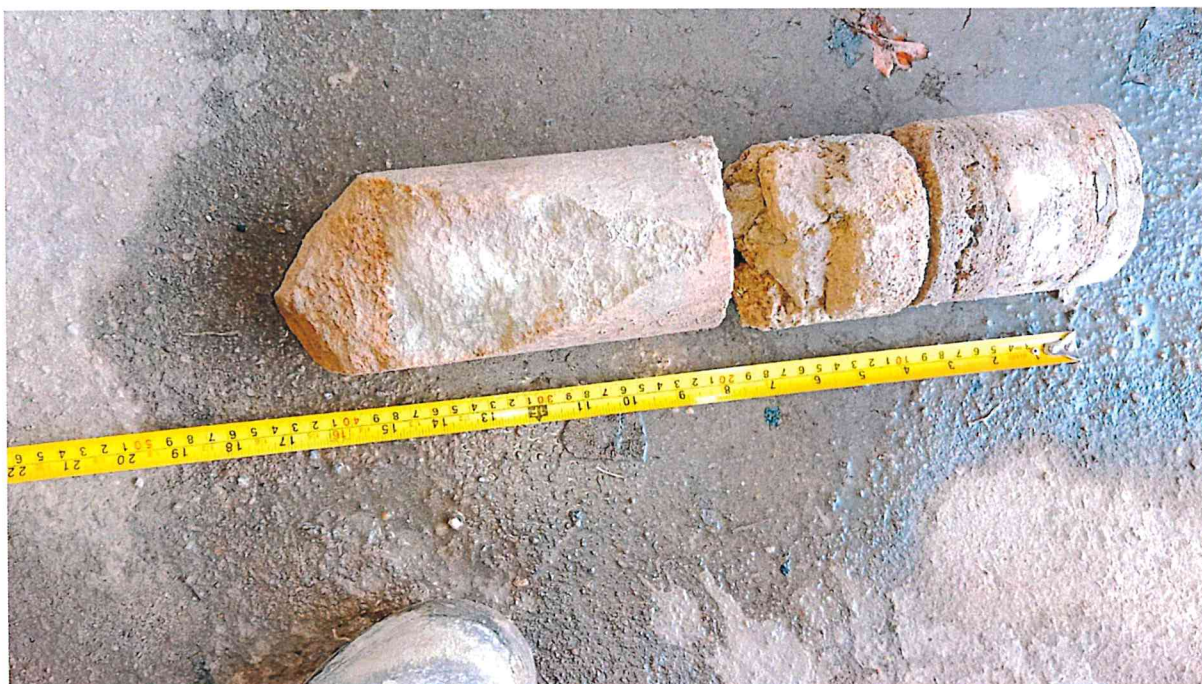
Na podstawie oględzin rdzeni i samego otworu wyróżnić można następujące warstwy posadzki (w kolejności od góry):

- I. Warstwa cementowej wylewki wyrównującej grubości ok. 3 cm
- II. Warstwa posadzki z betonu kruszywowego grubości ok. 16 cm
- III. Warstwa granitu grubości ok. 18 cm (przy krawędzi)

*fot. 3 – rdzenie otworu nr 2.*

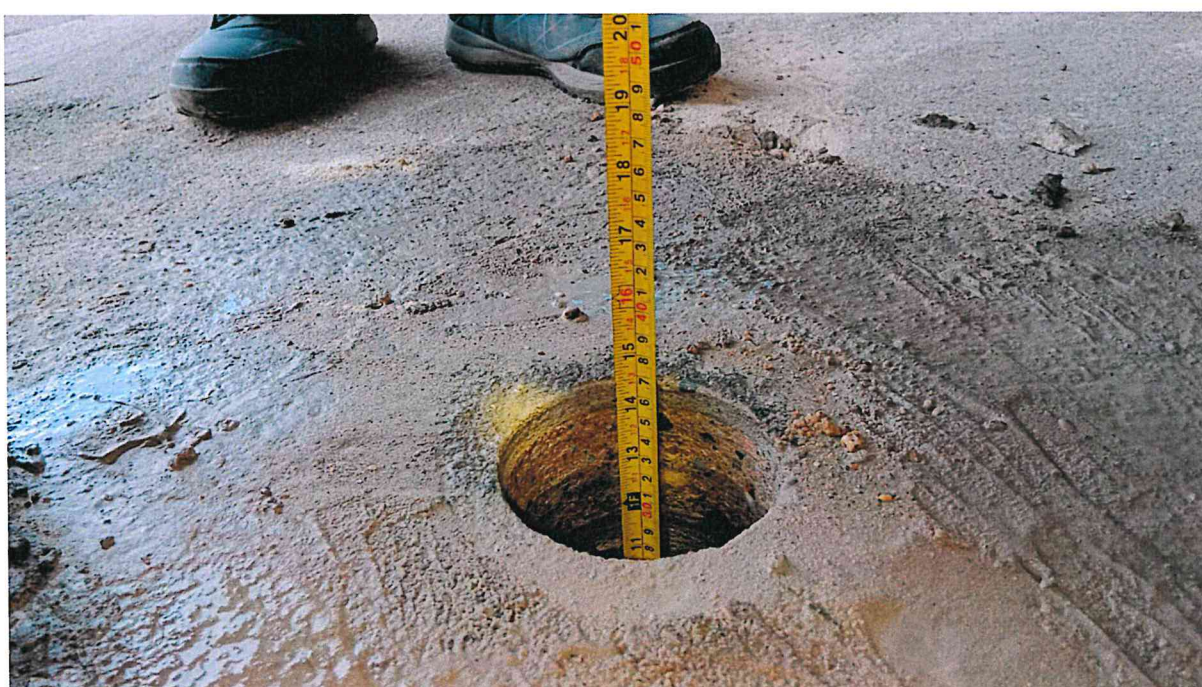
Całkowita miąższość warstw posadzki wynosi ok 38 cm. Zmierzona została ona w wykonanym otworze (fot. 4). Różnice w grubości poszczególnych warstw widocznych na fot. 1 wynikają z wykruszenia się części materiału rdzeni przy ich zerwaniu przez wiertło oraz z nieregularności bryły granitu warstwy III.

*fot. 4 – pomiar głębokości otworu nr 2.*

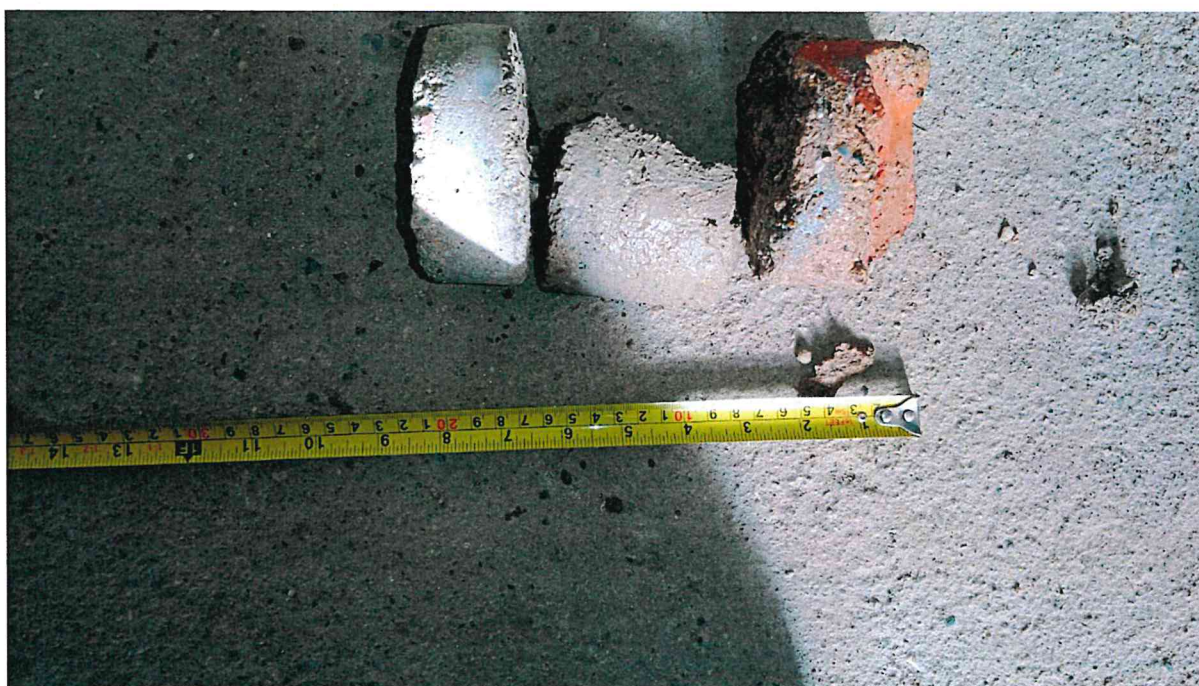
*fot. 5 – rdzenie otworu nr 3.*

Na podstawie oględzin rdzeni i samego otworu wyróżnić można następujące warstwy posadzki (w kolejności od góry):

- I. Warstwa cementowej wylewki wyrównującej grubości ok. 4 cm
- II. Warstwa posadzki z betonu kruszywowego grubości ok. 16 cm
- III. Warstwa gruzu ceramicznego grubości ok. 6 cm

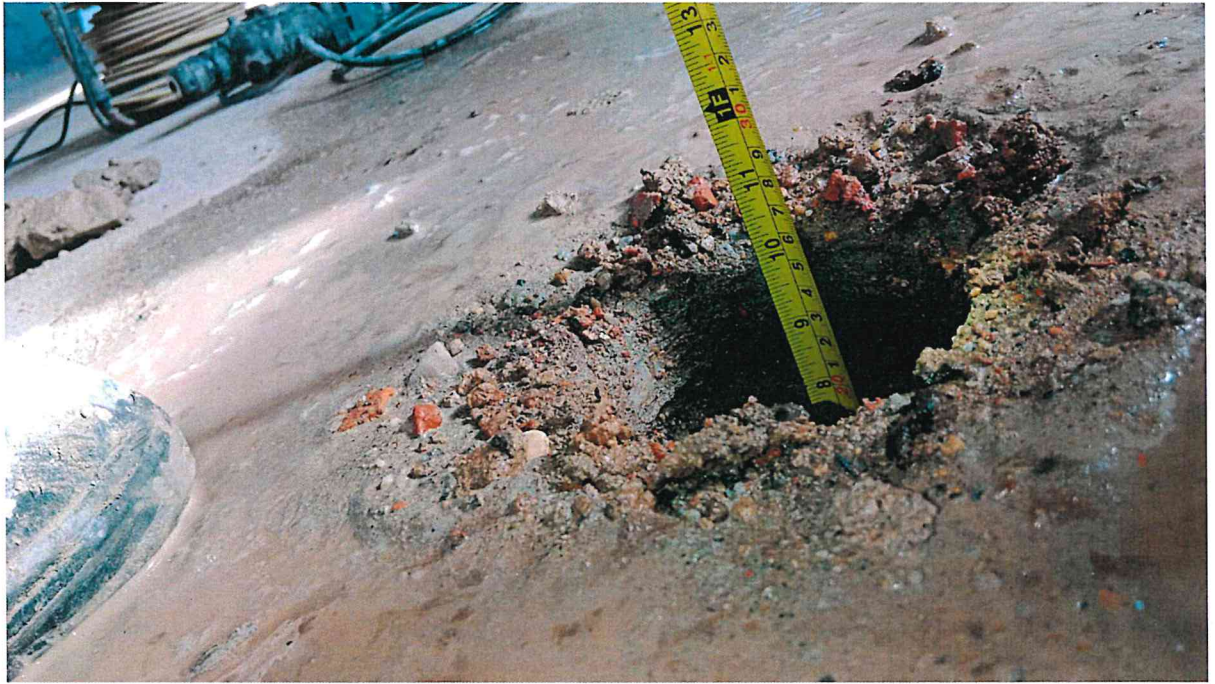
Całkowita miąższość warstw posadzki wynosi ok 26 cm. Zmierzona została ona w wykonanym otworze (fot. 6). Różnice w grubości poszczególnych warstw widocznych na fot. 1 wynikają z wykruszenia się części materiału rdzeni przy ich zerwaniu przez wiertło.

*fol. 6 – pomiar otworu nr 3.*

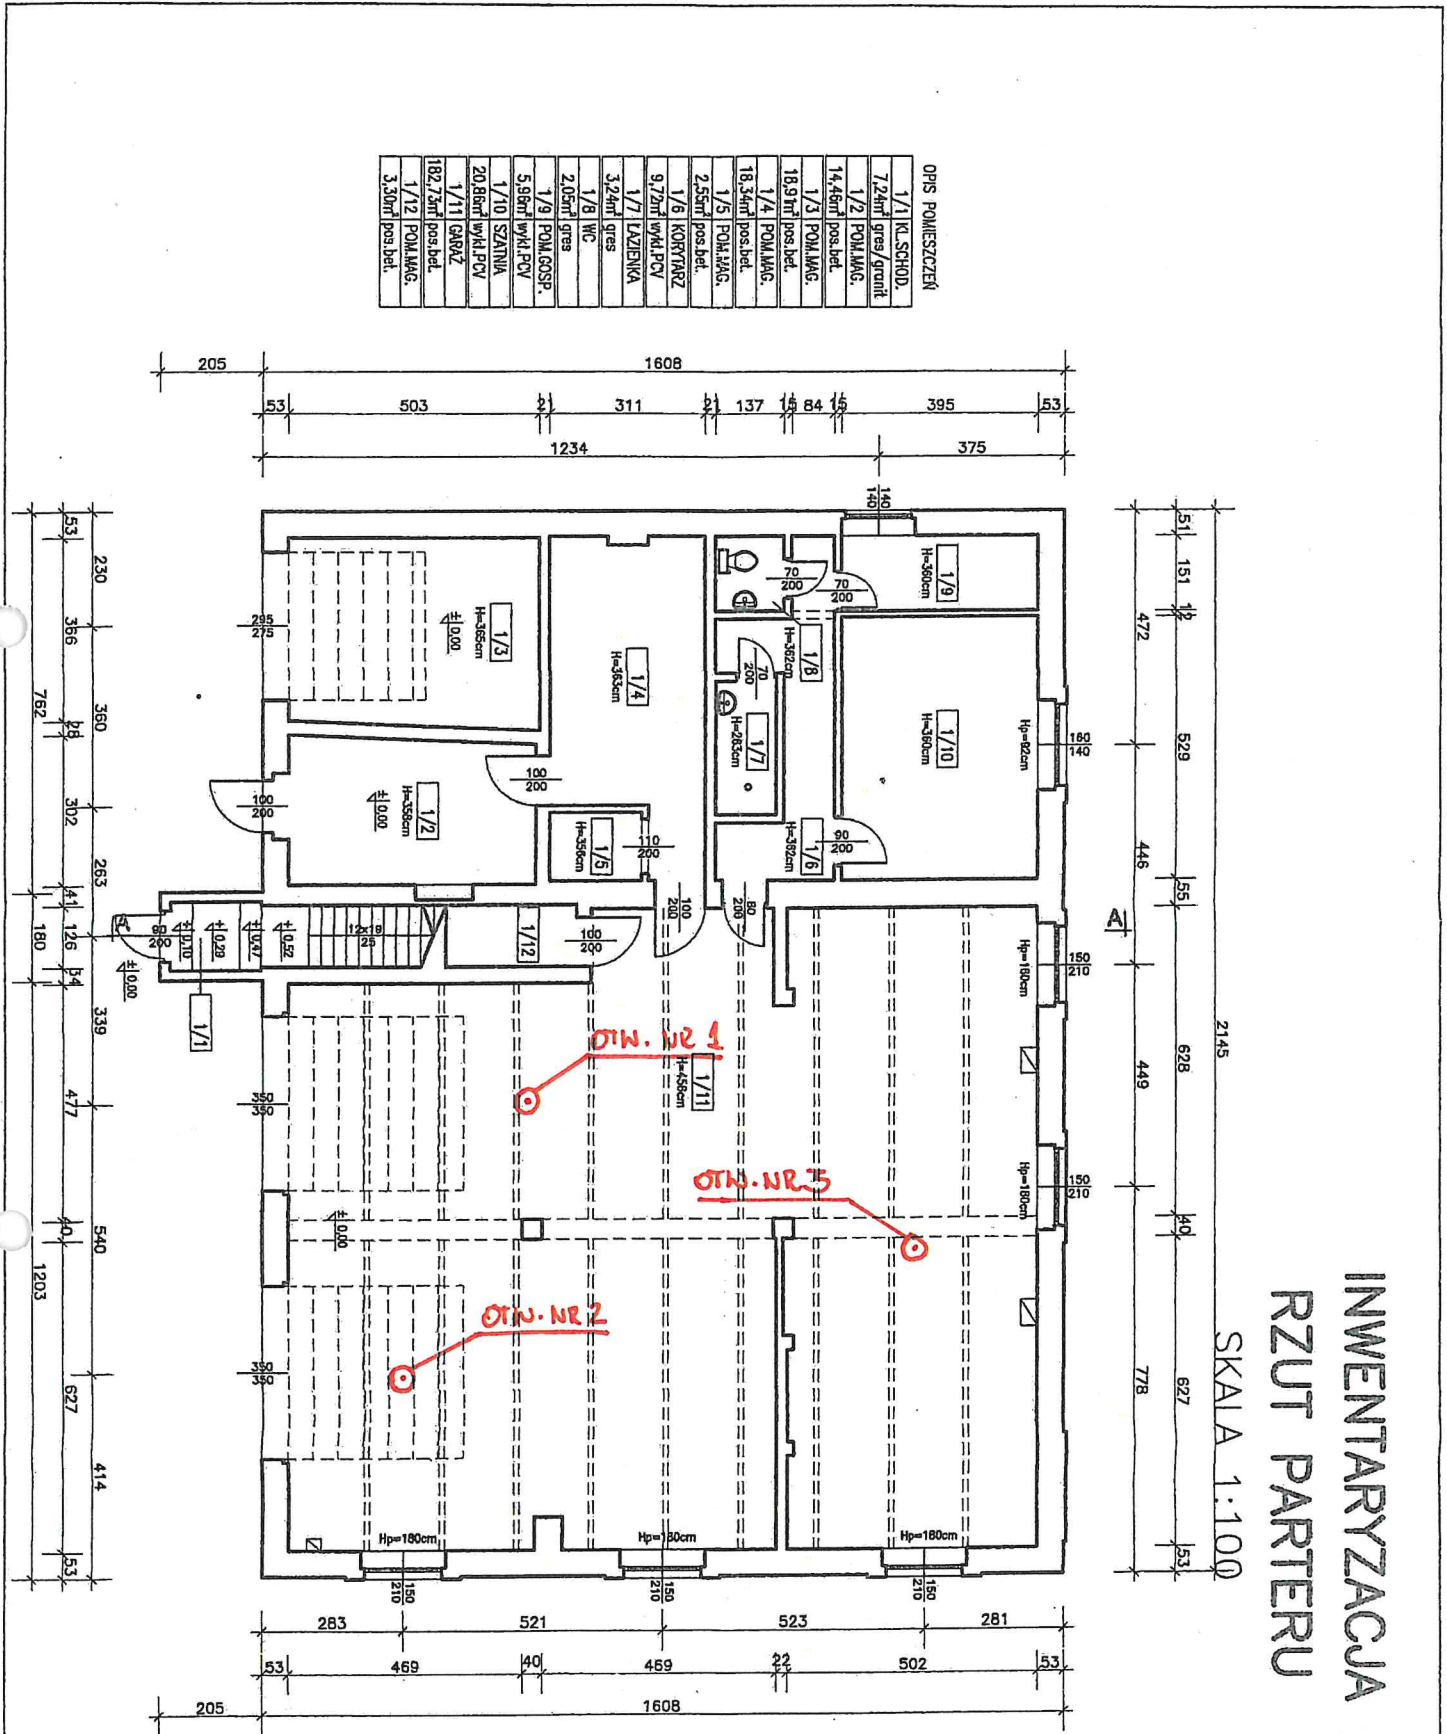
ZAŁĄCZNIK NR 1  
ROZMIESZCZENIE OTWORÓW KONTROLNYCH

Badania uwarstwienia posadzki Obiektu przeprowadzono wykonując odwierty testowe w trzech miejscach określonych przez Zleceniodawcę. Położenie otworów testowych wskazane jest na karcie załącznika nr 1.
