OPIS STANU TECHNICZNEGO BUDYNKÓW

W CENTRUM MIASTA DZIAŁOSZYCE REWITALIZACJA RYNKU – ETAP III

Zadanie nr 5

Przeprowadzenie kompleksowych prac w centrum miasta Działoszyce.

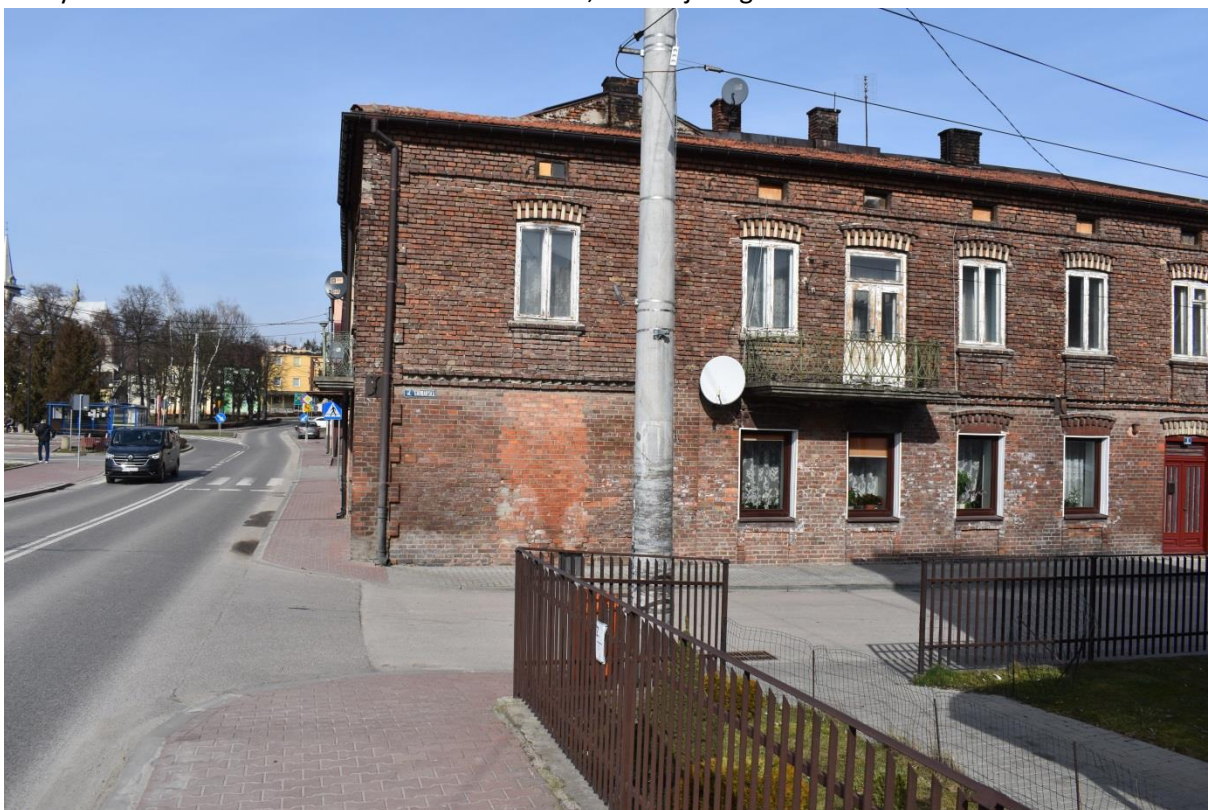
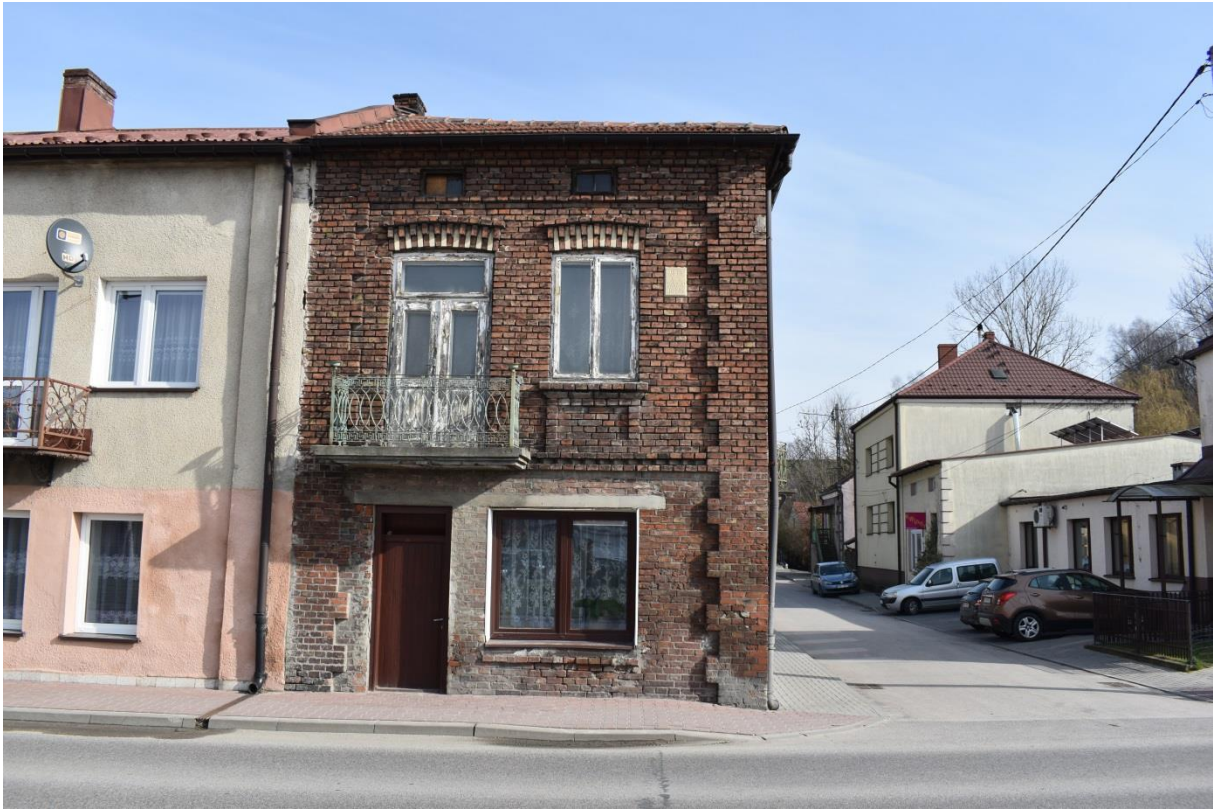
1. Budynek na skrzyżowaniu ul. Garbarskiej 1 i Kościuszki - dz.nr ewid.731/1

- budynek wykonany w technologii murowanej
- Pokrycie dachu : dachówka ceramiczna czerwona, elewacja cegła ceramiczna czerwona.

- wykonanie elewacji od strony Rynku oraz ul .Kościuszki
- wymiana stolarki okiennej piętro

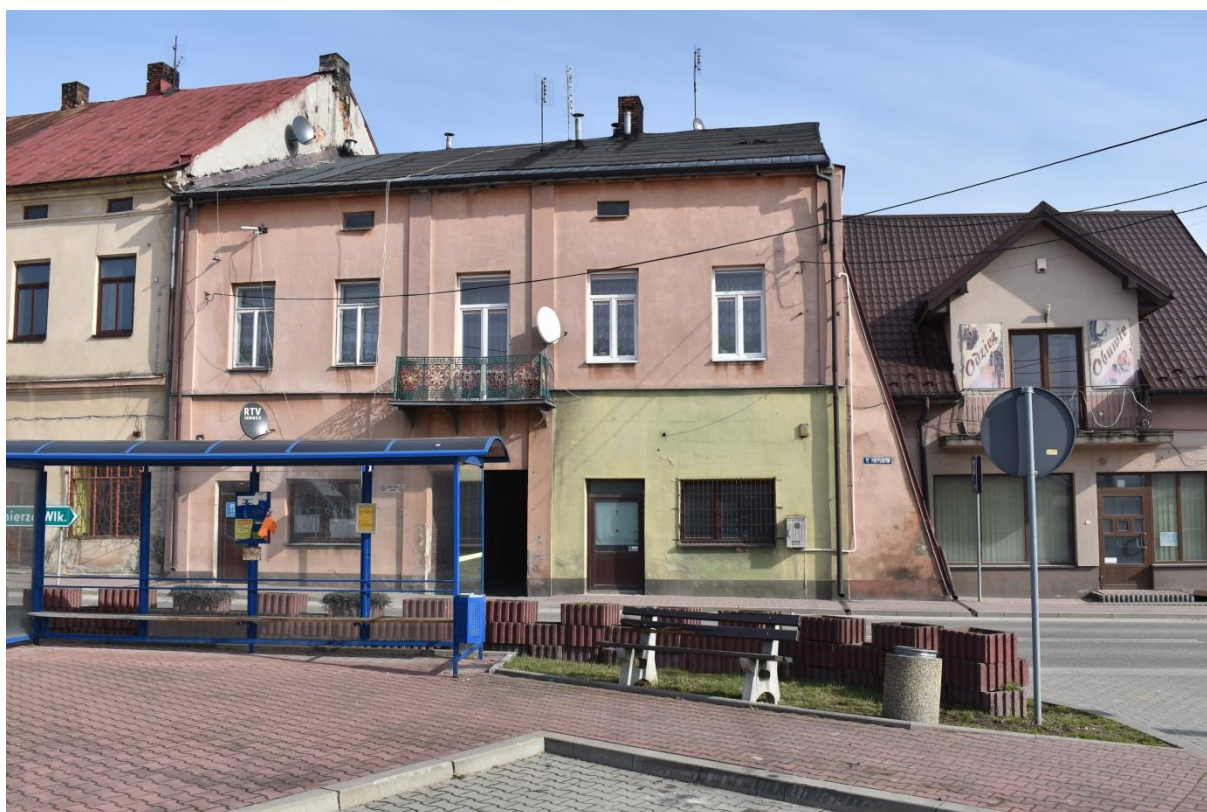
2. Budynek przy ul. Pl. Partyzantów 26 - budynek UMIG –dz.nr ewid.732

- budynek w pierzei ulicy Partyzantów wykonany w technologii tradycyjnej murowanej
- Pokrycie dachu papa bitumiczna z obróbkami blacharskimi
- elewacja tynk cementowo wapienny malowany kolor różowy i zielony .

- wykonanie elewacji frontowej i bocznej wschodniej,
- wymiana stolarki okiennej, brama z wnęką,
- remont balkonów
- wymiana pokrycia dachowego na budynku

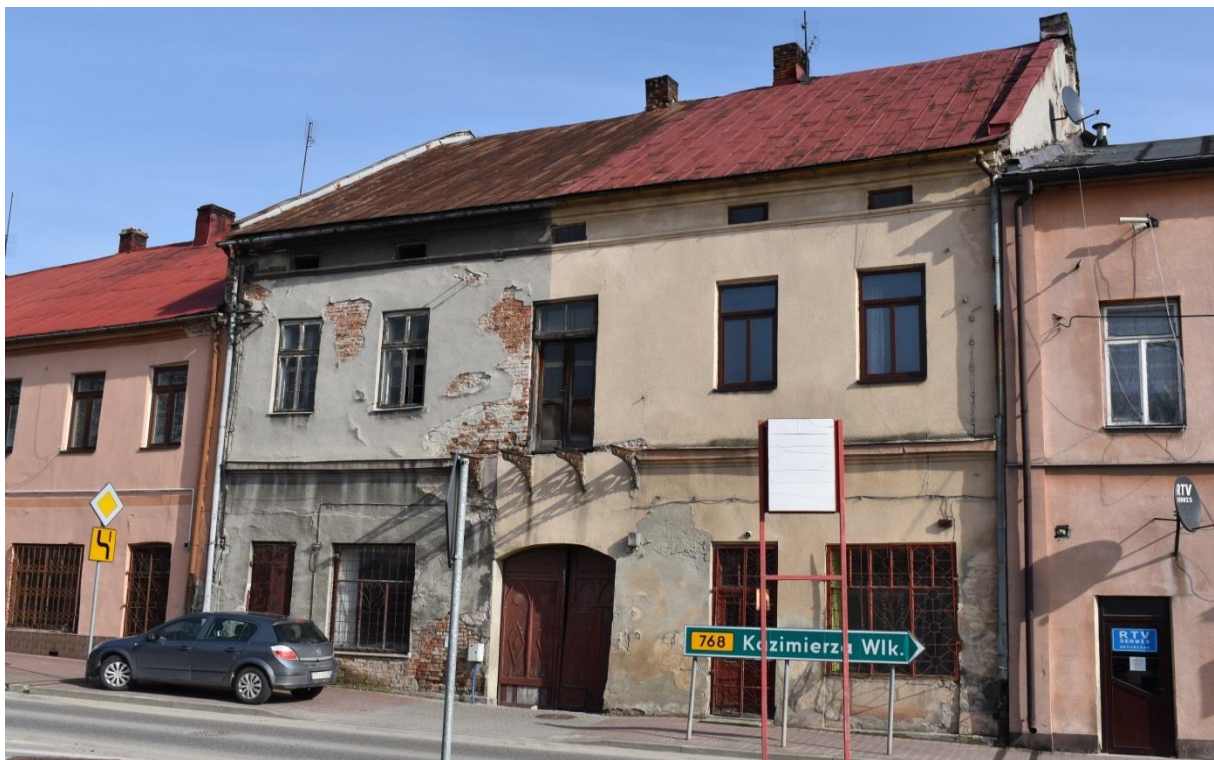
3. Budynek przy pl. Partyzantów 25 kolejny sąsiedni budynek -dz. nr ewid. 733

- budynek wykonany w technologii tradycyjnej murowanej
- Pokrycie dachu blacha ocynkowa na rąbek
- elewacja tynk cementowo wapienny z dużymi ubytkami w strukturze.

- wykonanie elewacji frontowej budynku,
- wymiana stolarki okiennej i drzwiowej

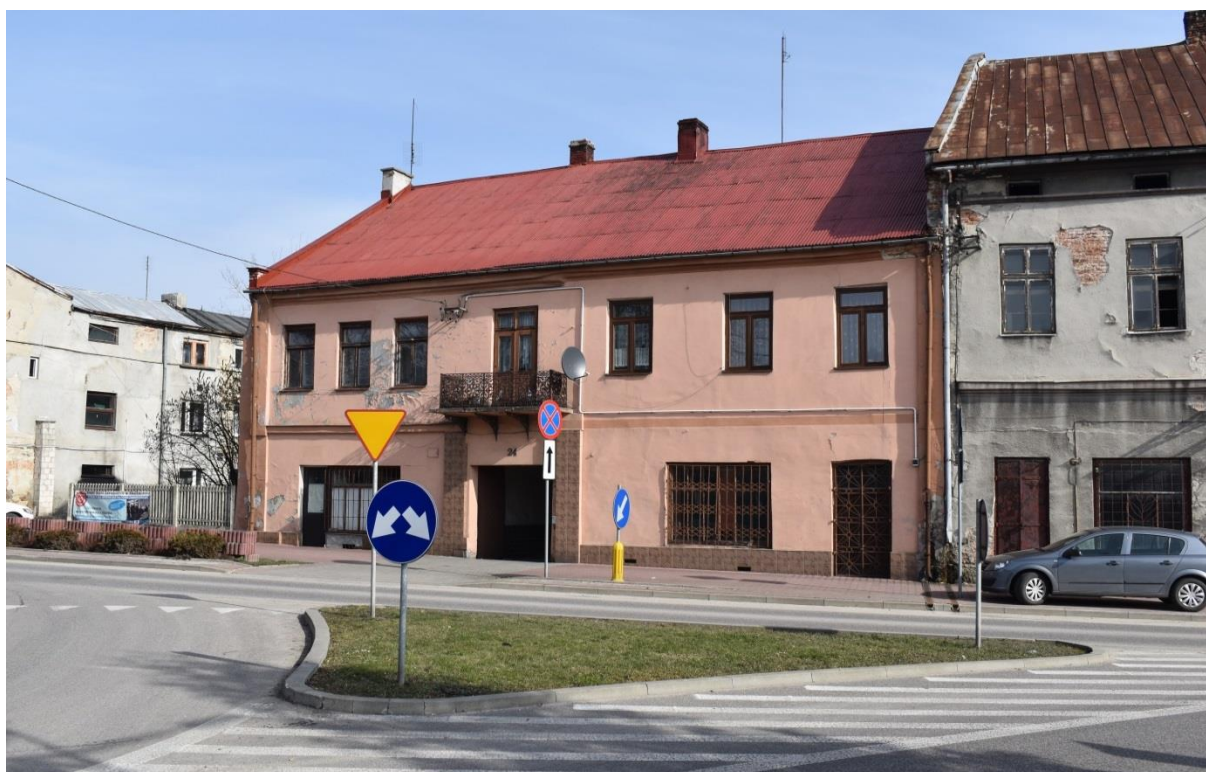
4. Budynek przy pl. Partyzantów 24 - kolejny sąsiedni budynek: - dz.nr ewid.744/1

- budynek wykonany w technologii tradycyjnej murowanej
- Pokrycie dachu blacha falista
- elewacja tynk cementowo wapienny w kolorze różowym.

- wykonanie elewacji,
- wymiana stolarki okiennej, drzwi oraz bramy
- remont balkonu

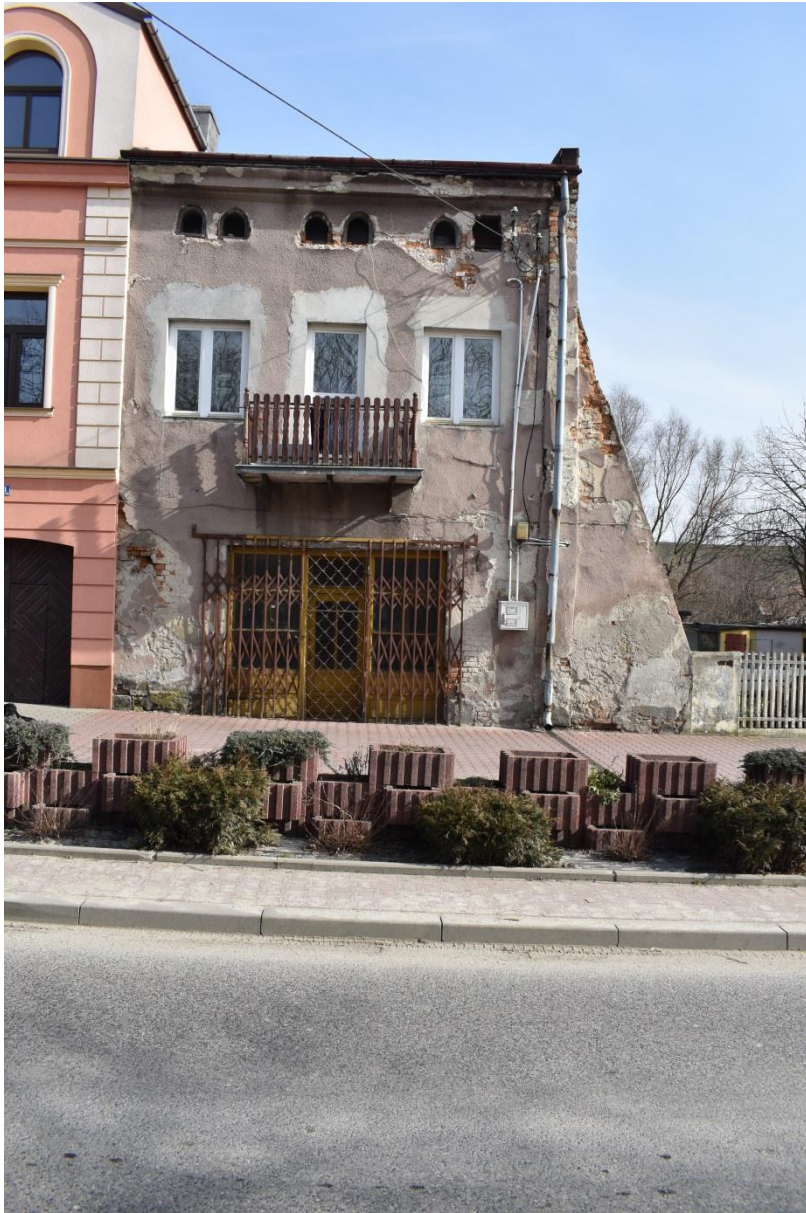
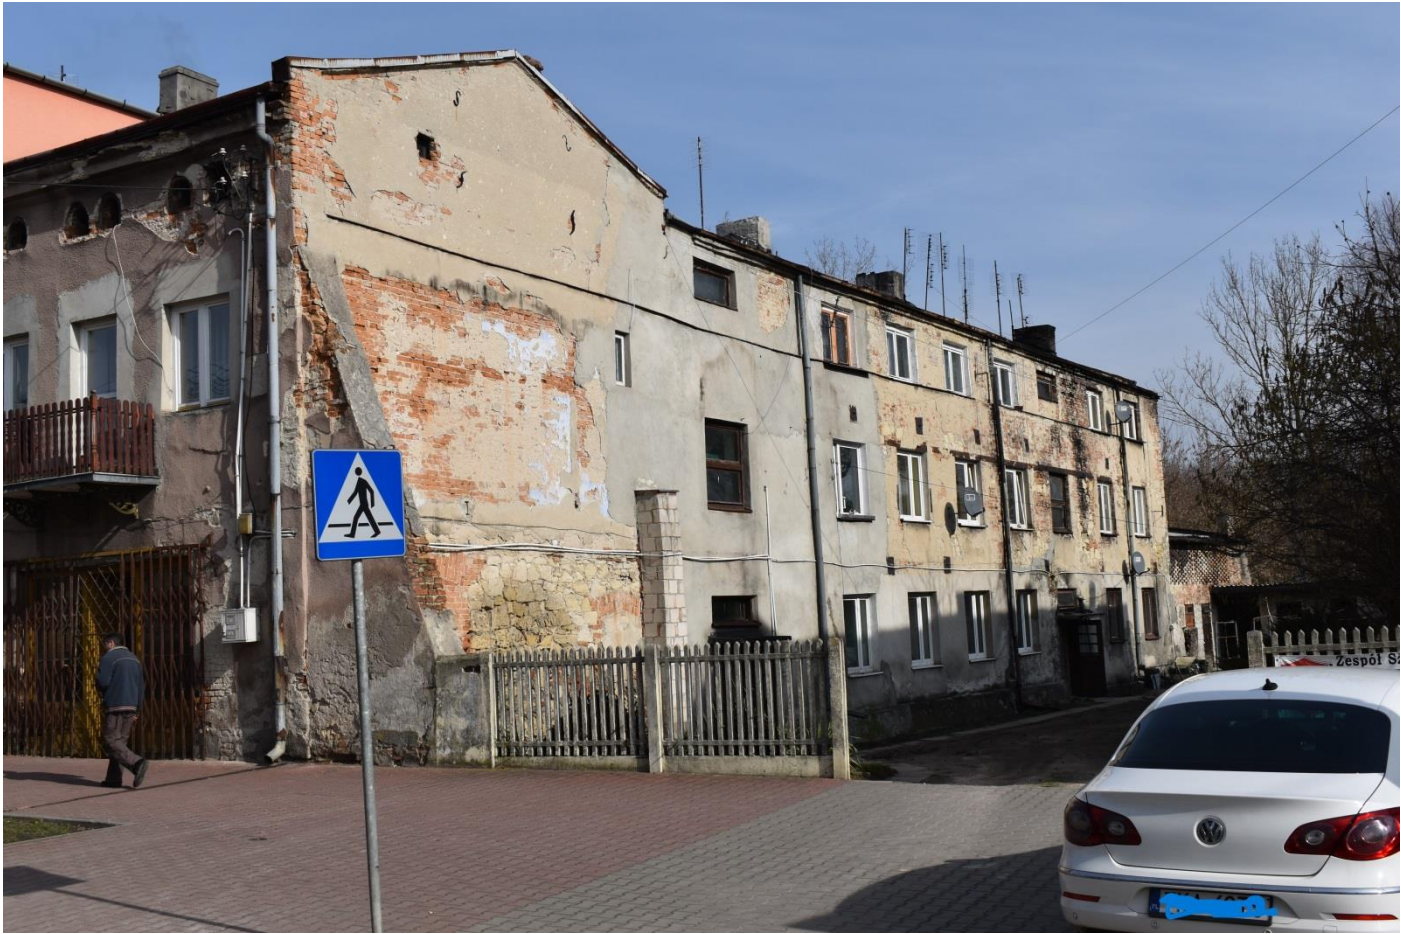
6. Budynek w pierzei pl. Partyzantów 23 – dz.nr ewid.746

- budynek wykonany w technologii tradycyjnej murowanej
- pokrycie dachu blacha falista
- elewacja tynk cementowo wapienny z dużymi ubytkami w strukturze.

- wykonanie elewacji w tym również od strony wnęki (podwórka) ,
- wymiana bramy, stolarki okiennej,
- remont balkonu
- wymiana pokrycia dachowego

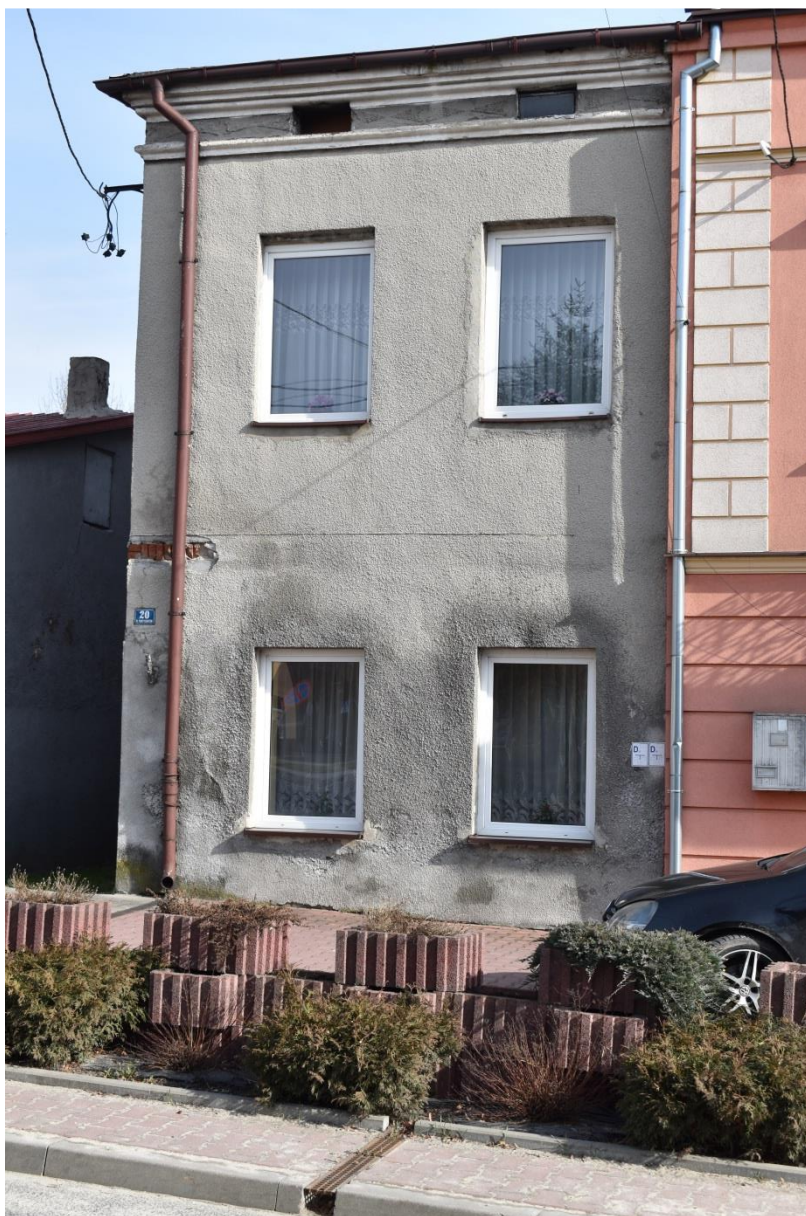
7. Budynek przy pl. Partyzantów 20 – dz. nr ewid.748/4

- budynek wykonany w technologii tradycyjnej murowanej
- pokrycie dachu blacha falista
- elewacja tynk cementowo wapienny z dużymi ubytkami w strukturze.

- wykonanie elewacji od strony frontowej,
- wymiana stolarki okiennej.

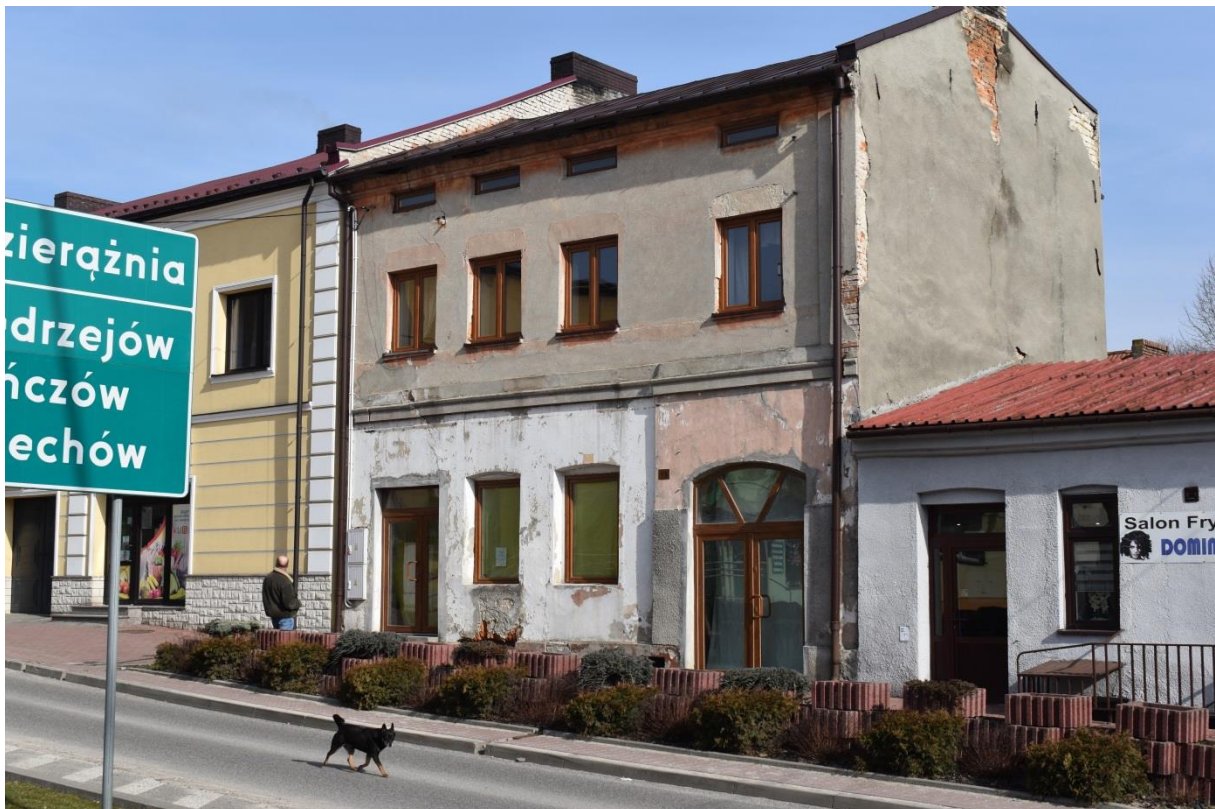
8. Budynek przy pl. Partyzantów 19 (przy zakładzie fryzjerskim do sklepu Kubuś) – dz nr ewid.749

- budynek wykonany w technologii tradycyjnej murowanej
- pokrycie dachu blacha ocynkowana na rąbek
- elewacja tynk cementowo wapienny z dużymi ubytkami w strukturze.

- wykonanie elewacji,

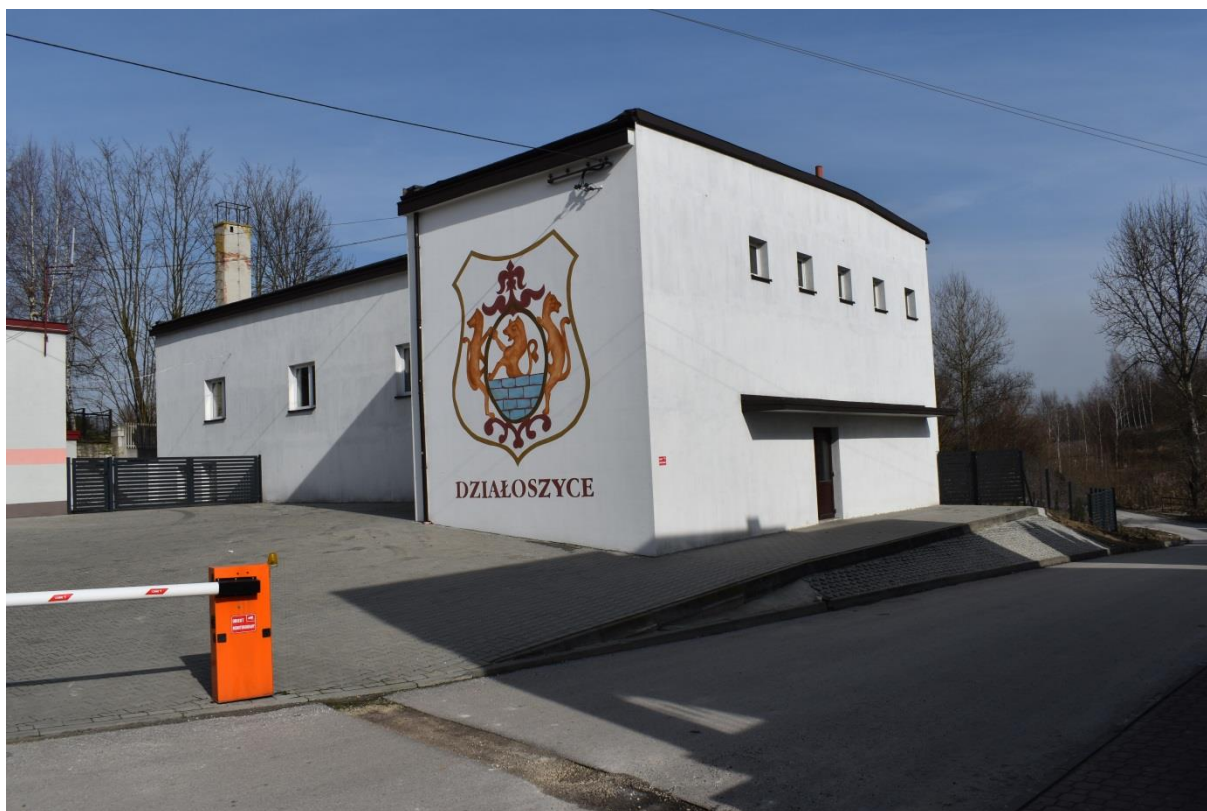
9. Budynek przy ul. Pińczowskiej 4 (Kino Działoszyce) – dz. nr ewid. 774/1

- budynek wykonany w technologii tradycyjnej murowanej
- pokrycie dachu papa bitumiczna
- elewacja warstwowa styropian i klej bez wyprawy tynkowej

- wykonanie wszystkich elewacji,
- wymiana pokrycia dachu

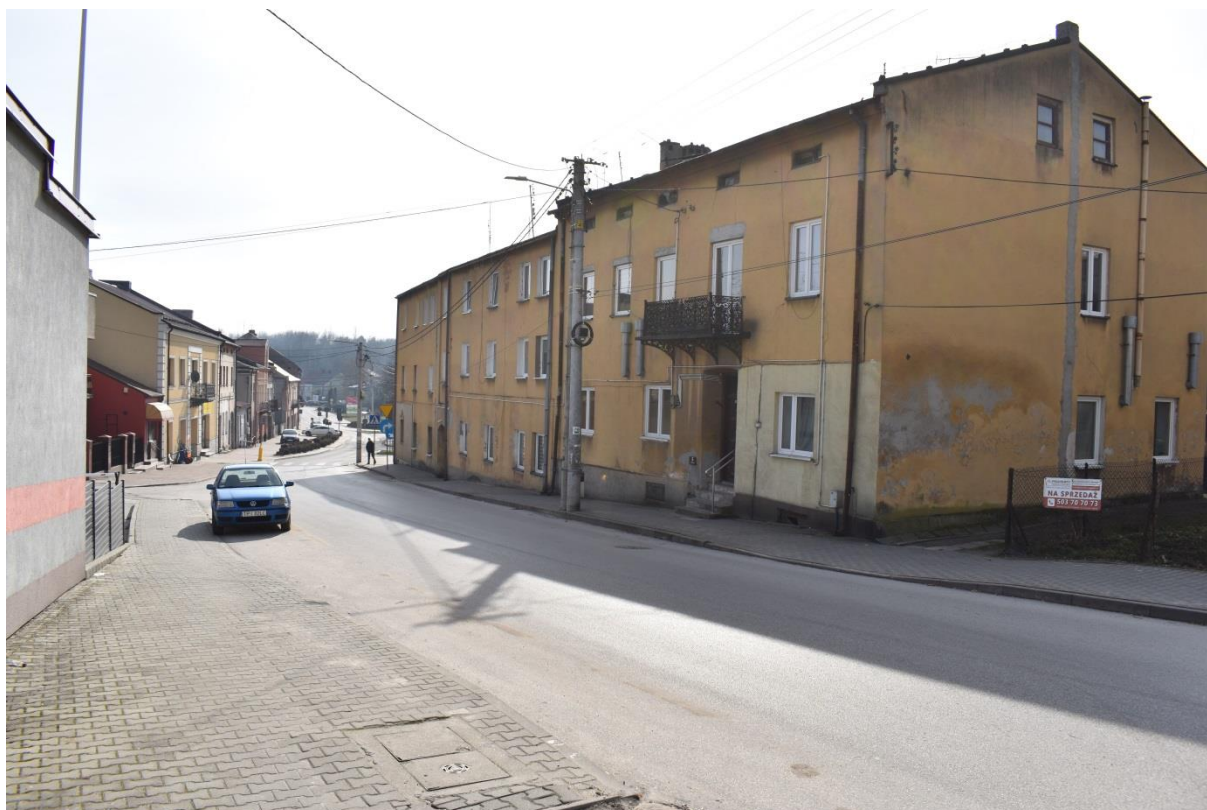
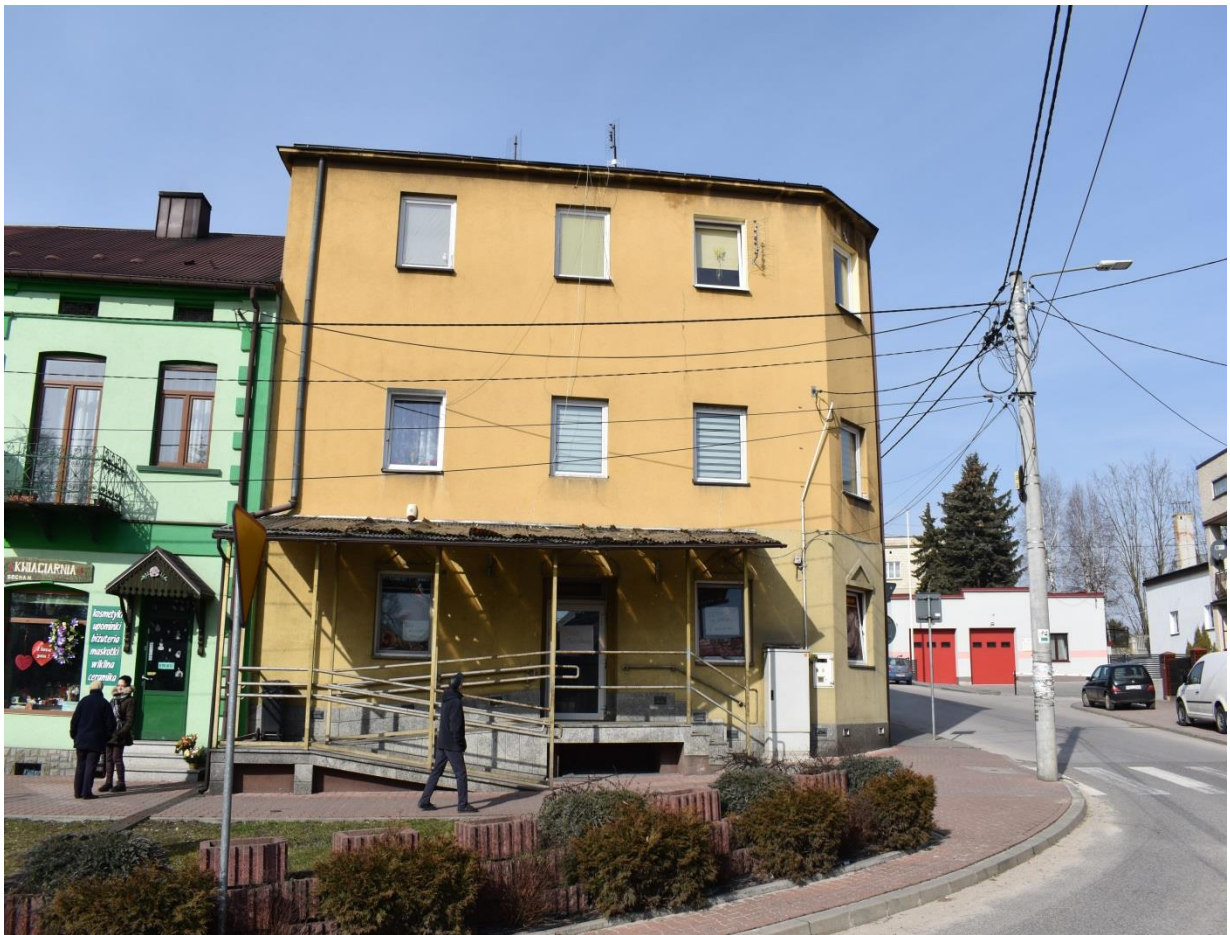
10. Budynki w zabudowie pierzejowej Ul. Pińczowska 5, 3, 1 (budynki Gminy Działoszyce) –dz. nr nr ewid.251, 253/8, 254

- budynek wykonany w technologii tradycyjnej murowanej
- pokrycie dachu częściowo papa bitumiczna oraz blacha ocynkowana na rąbek
- elewacja tynk cementowo wapienny z ubytkami w strukturze

- wykonanie elewacji frontowych,
- dach remont istniejącego dachu
- poprawa bramy wraz z wnęką

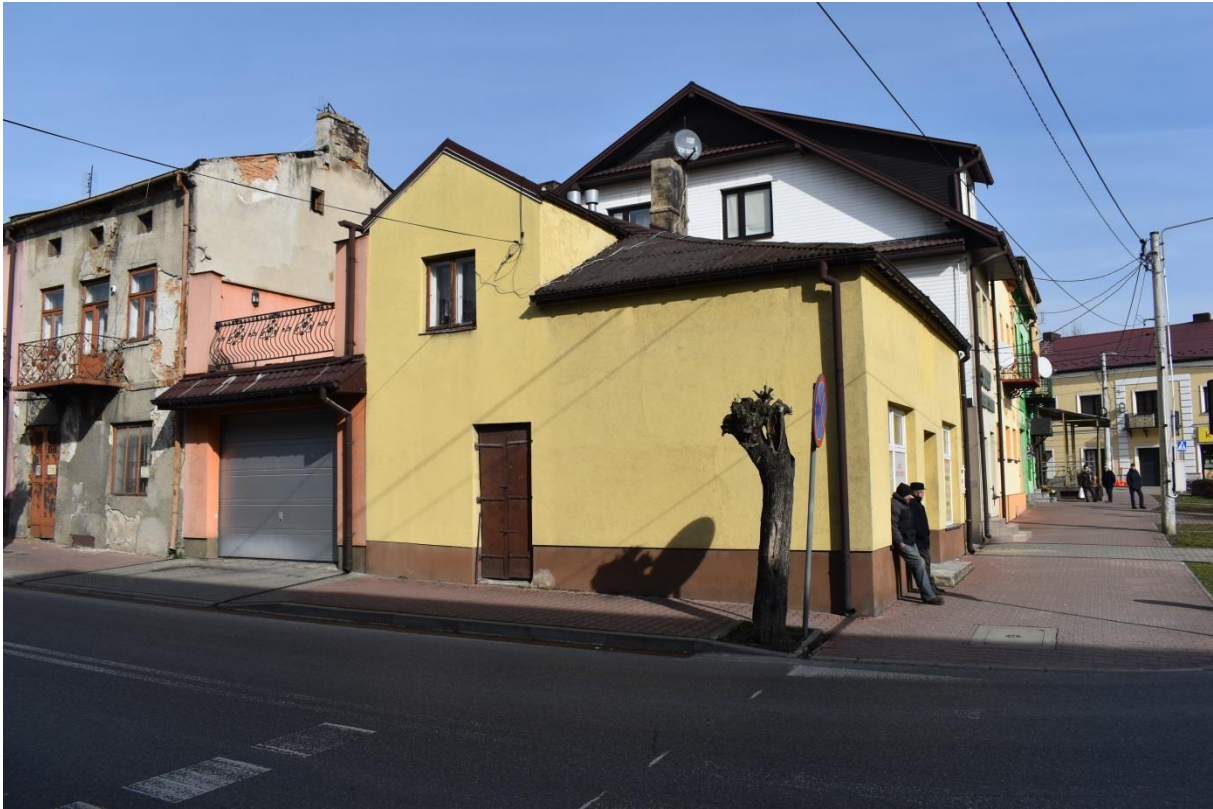
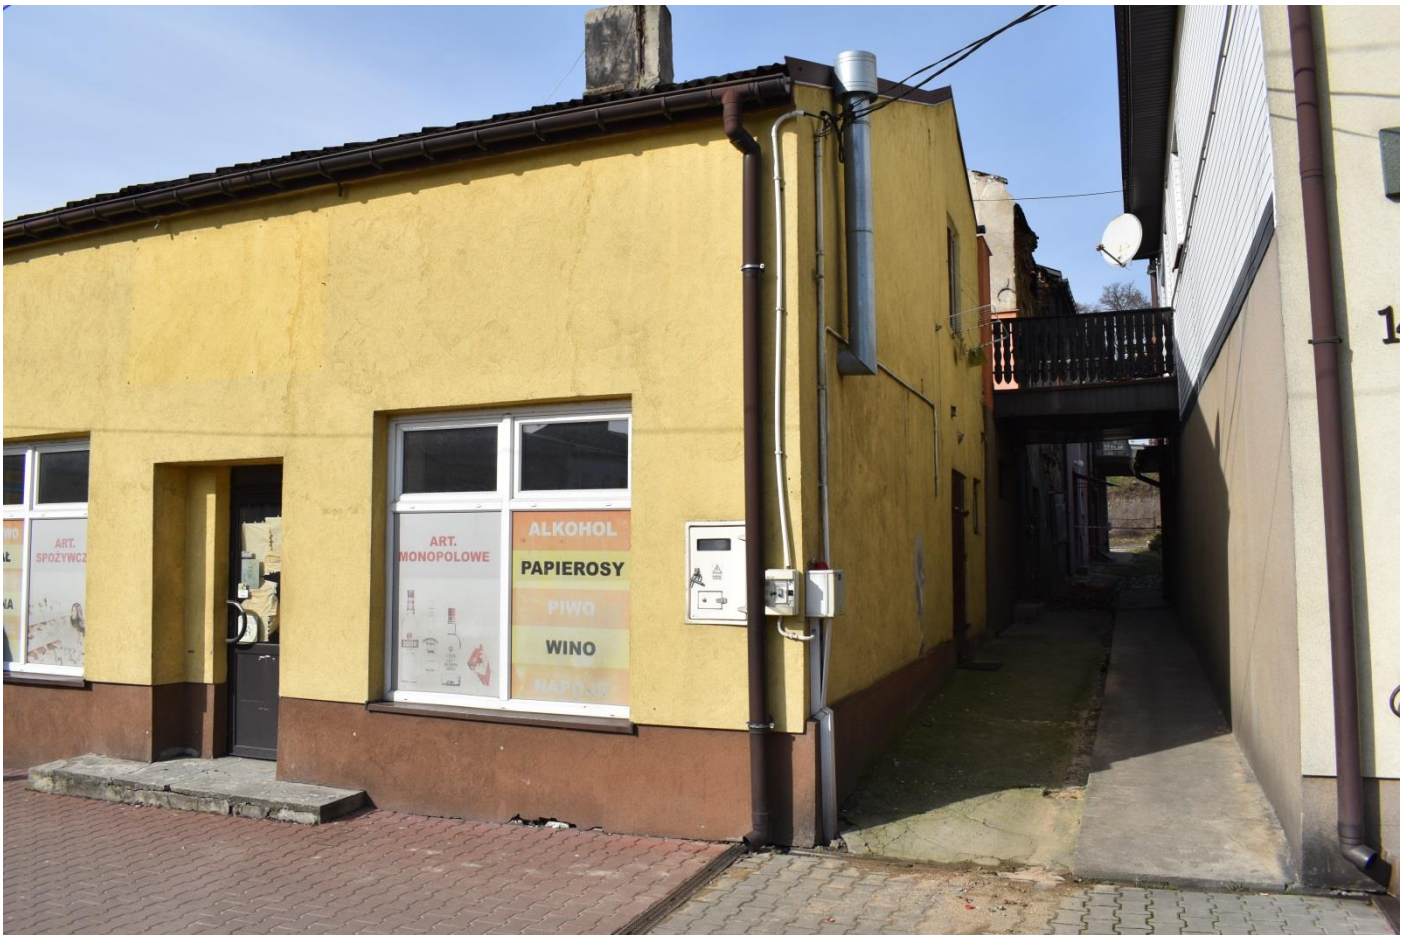
12. Budynek przy ul. Moniuszki 13 – dz.nr ewid.243

- budynek wykonany w technologii tradycyjnej murowanej
- pokrycie dachu pokrycie bitumiczne
- elewacja tynk cementowo wapienny

- Wymiana stropu nad pomieszczeniami,
- W pomieszczeniu sali operacyjnej sufit modułowy 60x60cm, mineralny np. Armstrong Sachara Board na ruszcie Prelude,

- Usunięcie okładzin ścian i remont tynków wewnętrznych, tynki cementowo wapienne,
- W pomieszczeniu sali operacyjnej na ścianach gładź gipsowa, ściany malowane w kolorze jasno szarym,

- W pomieszczeniu sanitarnym okładzina z płytek ceramicznych min do wysokości 2 m od poziomu posadzki,
- Remont posadzki z wykonaniem warstw izolacji przeciw wilgociowej i termicznej, przyklejenie warstwy posadzkowej z płytek ceramicznych na zaprawie klejowej, na sali operacyjnej płytki kwadratowe, o jak największym formacie, preferowane 60x60. Posadzka do zastosowań komercyjnych min 5 (pn-en iso 10545 - 7), antypoślizgowość R9, w pozostałych pomieszczeniach płytki (30 x 30) cm,

- Wykonanie instalacji grzewczej w obiekcie. W Działoszycach brak możliwości wykonania ogrzewania z dala czynnego, co powoduje konieczność wykonania indywidualnej instalacji grzewczej. Przy położeniu budynku w ściślejszej zabudowie przy rynku jedyną możliwością ogrzewania staje się ogrzewanie elektryczne.

- Zapewnienie ochrony przed nadmiernym dopływem chłodnego powietrza z zewnątrz przy otwartych drzwiach wejściowych do lokalu,
- Wykonanie wentylacji grawitacyjnej, z zapewnieniem dopływu powietrza zewnętrznego,

- Remont i przebudowa instalacji sanitarnych, z dostosowaniem ich do nowej aranżacji,
- Wykonanie instalacji elektrycznej oraz oświetleniowej z dostosowaniem do nowej aranżacji,

- Wykonanie instalacji słaboprądowych,
- Wymiana stolarki drzwiowej wewnętrznej oraz likwidacja drzwi zewnętrznych na zapleczu.
- Wykonanie podjazdu dla niepełnosprawnych z prefabrykowanych elementów betonowych

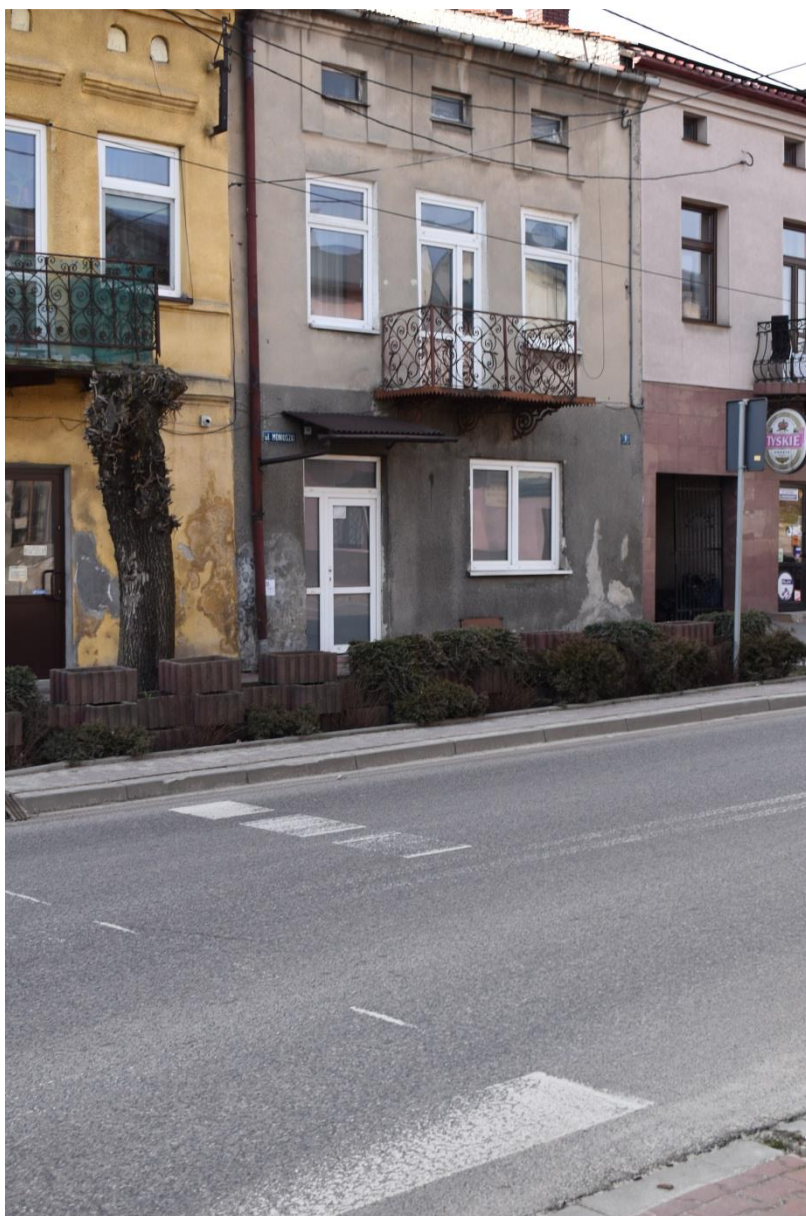
13. Budynek przy ul. Moniuszki 1 -dz.nr ewid. 564/1

- budynek wykonany w technologii tradycyjnej murowanej
- pokrycie dachu blacha falista
- elewacja tynk cementowo wapienny malowany

- wykonanie elewacji frontowej ,
- wymiana stolarki okiennej i drzwiowej,
- remont istniejącego balkonu

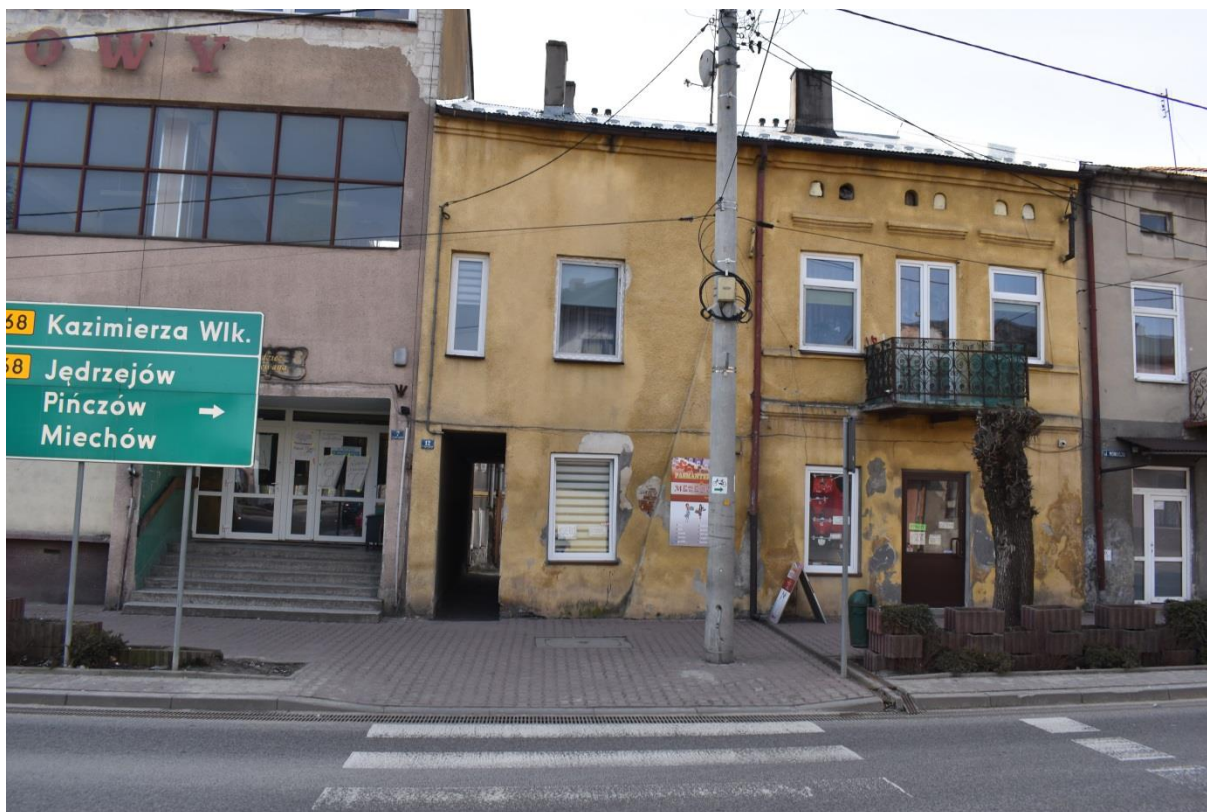
14. Budynek przy ul. Plac Partyzantów 12 -dz.nr ewid. 565

- budynek wykonany w technologii tradycyjnej murowanej
- pokrycie dachu blacha ocynkowa
- elewacja tynk cementowo wapienny malowany z dużymi ubytkami

- wykonanie elewacji frontowej,
- wymiana stolarki okiennej,
- poprawa przejścia wewnątrz do ul.Ogrodowej,

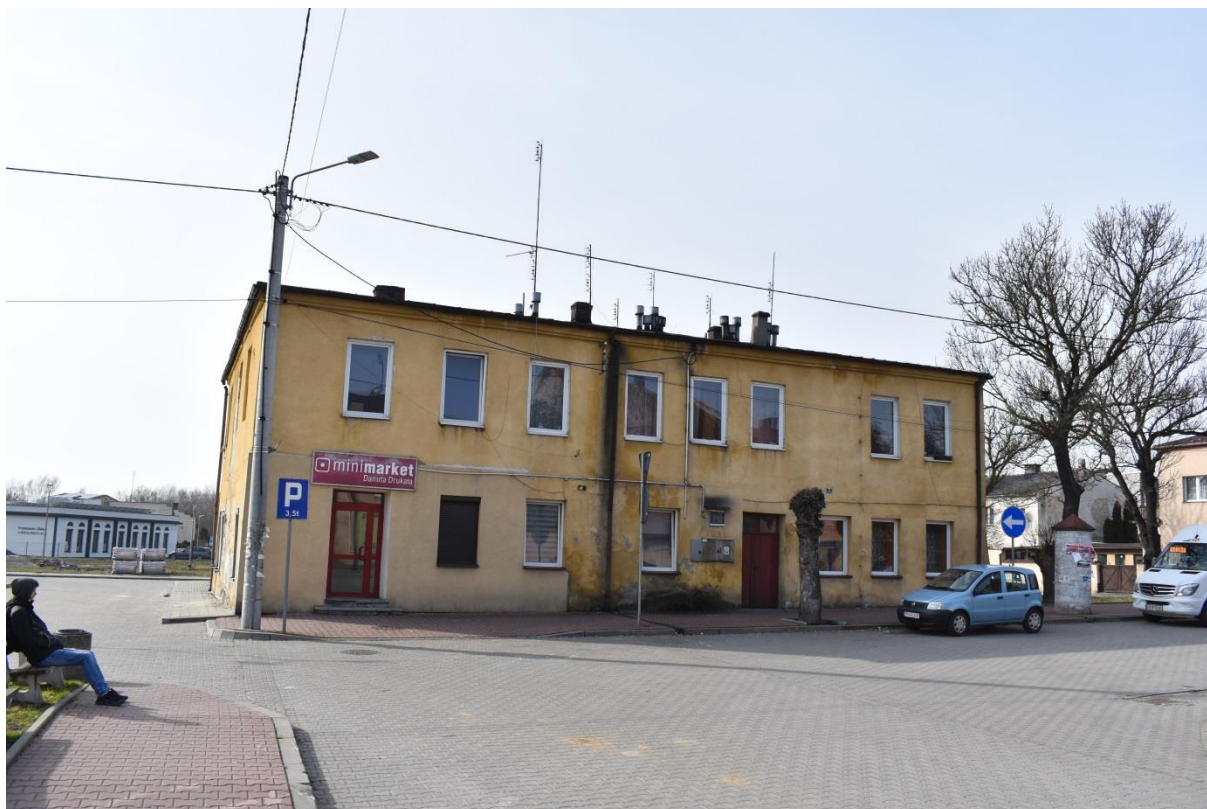
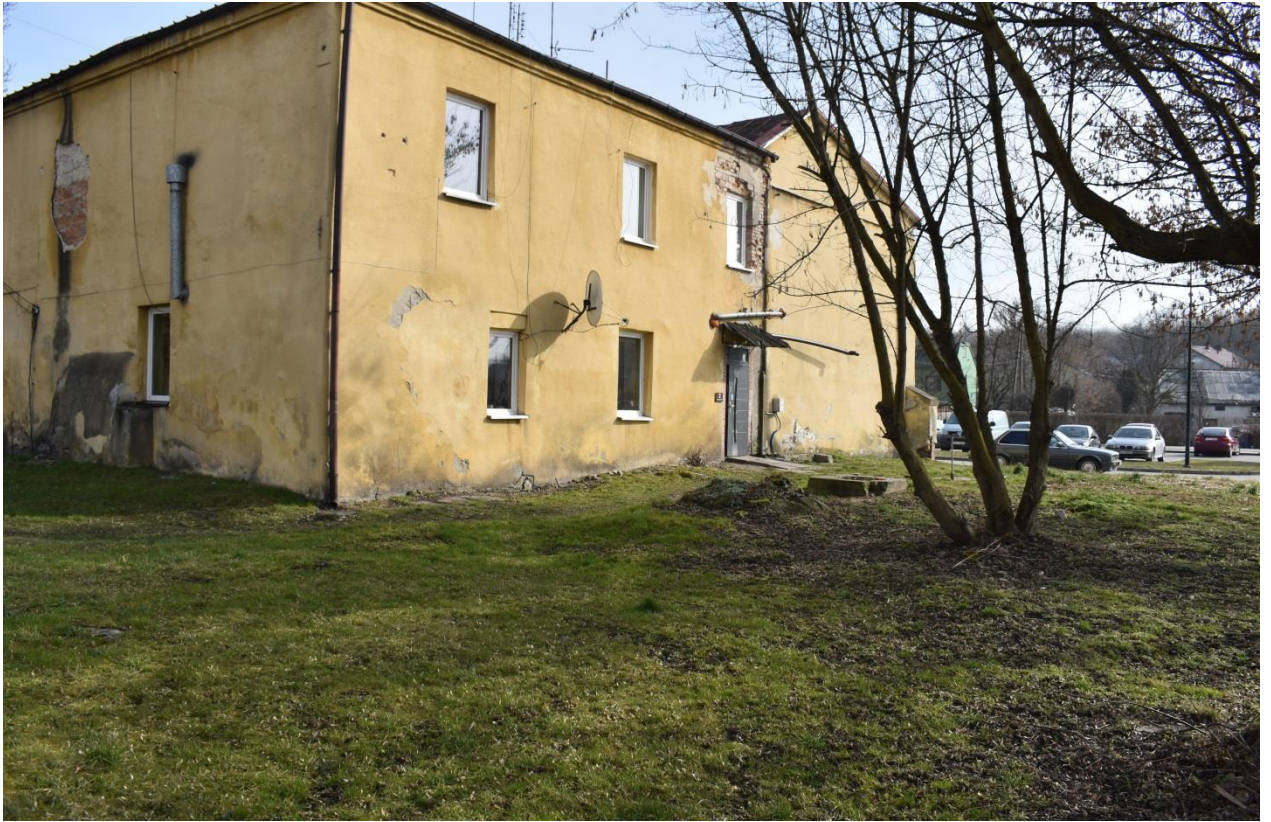
16. Budynek przy ul. Plac Partyzantów 2 -dz.nr ewid.583

- budynek wykonany w technologii tradycyjnej murowanej
- pokrycie dachu blacha ocynkowana na rąbek w pozostałej części papa bitumiczna
- elewacja tynk cementowo wapienny z dużymi ubytkami

- całkowite wykonanie wszystkich elewacji
- wymiana stolarki okiennej i drzwiowej
- wymiana dachu oraz pokrycia
