# OCENA STANU TECHNICZNEGO – KOMIN CERAMICZNY H=28.7m

## PROTOKÓŁ 22232/10/2022

z okresowej kontroli stanu technicznego komina ceramicznego

Nazwa obiektu	Komin ceramiczny H=28.7m
Adres obiektu	Długopole Zdrój, ul. Zdrojowa 16

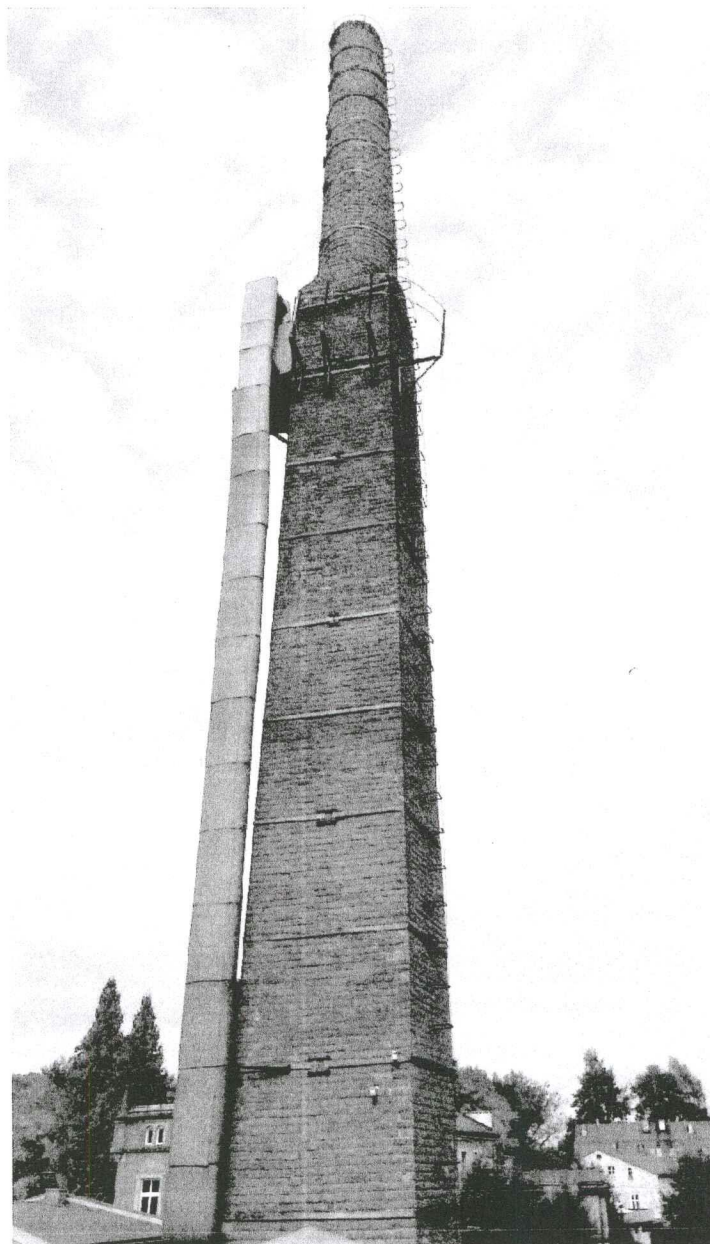
Fot. 1. Widok ogólny

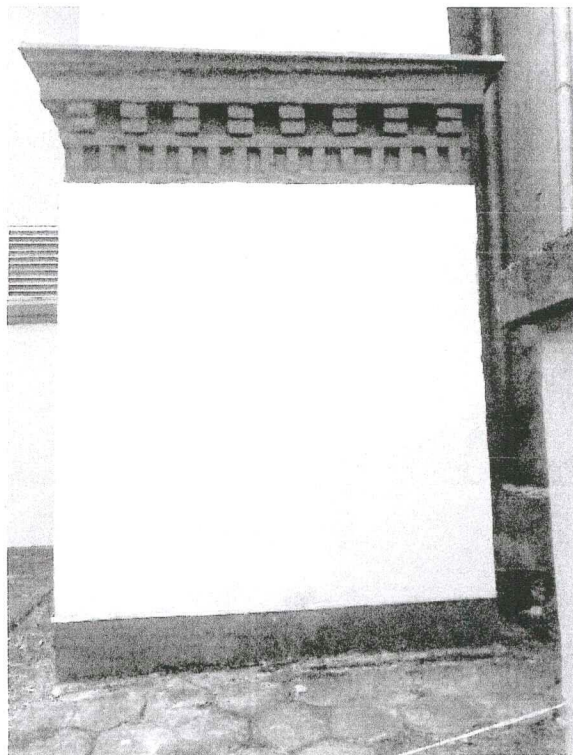
Fot. 2. Podstawa trzonu

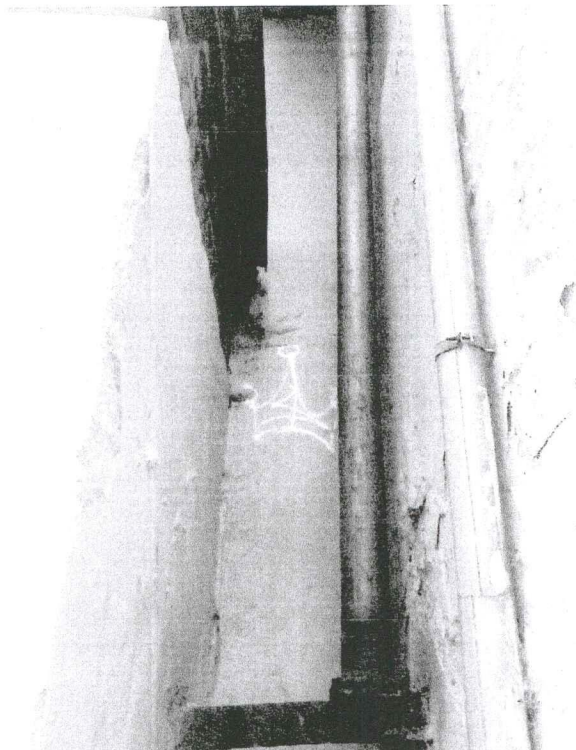
<b>Fundament</b>		Brak danych
<b>Trzon komina</b>	Cokół żelbetowy	Stan prawidłowy.  Na powierzchni występują miejscowe złuszczenia powłok malarskiej oraz odspojenia zaprawy tynkarskiej.
	Płaszcz zewnętrzny	Stan trzonu komina określa się jako zróżnicowany.  Do poz. ok + 21.4m powierzchnia nie wykazuje znaczących nieprawidłowości. Zarówno stan cegieł oraz zaprawy w spoinowaniu w stanie dostatecznym. Na uwagę zasługują miejscowe uszkodzenia, które w chwili obecnej nie wpływają bezpośrednio na wytrzymałość całej konstrukcji.  Powyżej poz. + 21.4m na odcinku o przekroju kołowym stan techniczny ulega znaczącemu pogorszeniu i w chwili obecnej można go zakwalifikować jako przed awaryjny.

Fot. 3. Podstawa trzonu – uszkodzenia powierzchni

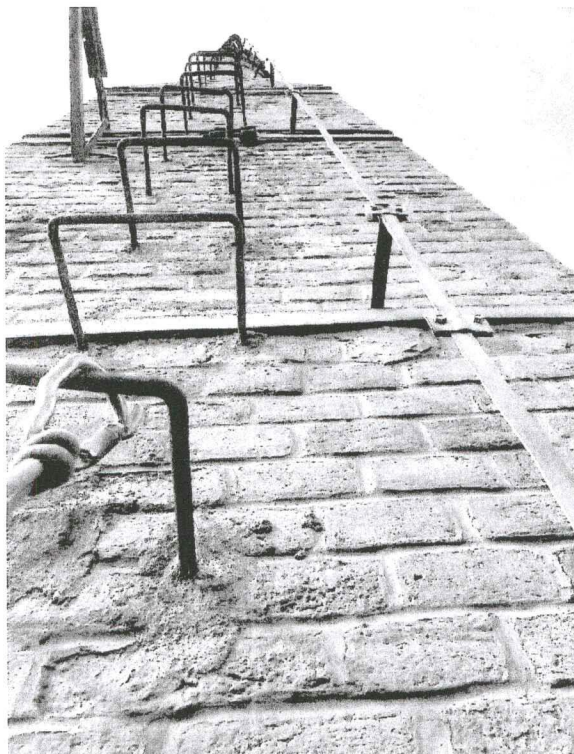
Fot. 4. Powierzchnia trzonu

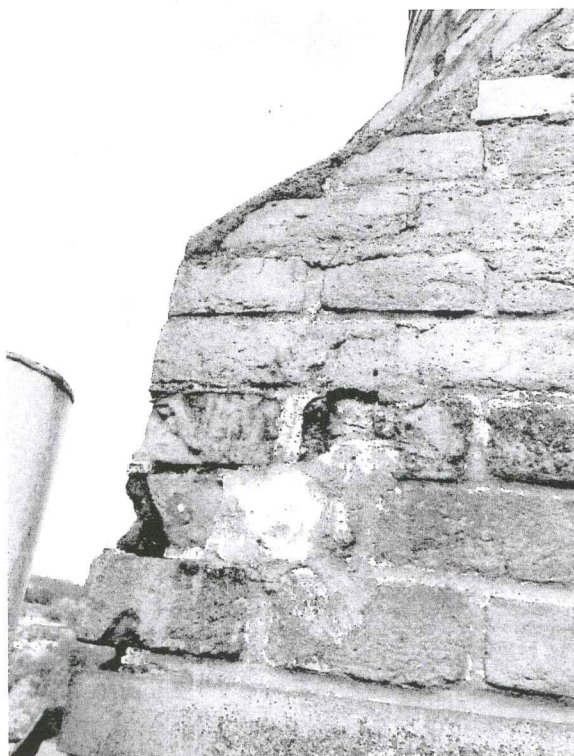
Fot. 5. Powierzchnia trzonu – drobne uszkodzenia / ubytki cegieł

- Wykonać rozbiórkę górnego osłabionego odcinka trzonu komina do poziomu ok. +21.4m
- naprawić punktowe uszkodzenia (ubytki cegieł) na pozostałej części trzonu
- wymienić / naprawić uszkodzoną obręcz
- zdemontować pozostałe elementy zdekompletowanego podestu dla obsługi
- odnowić powłoki malarskie na elementach osprzętu stalowego

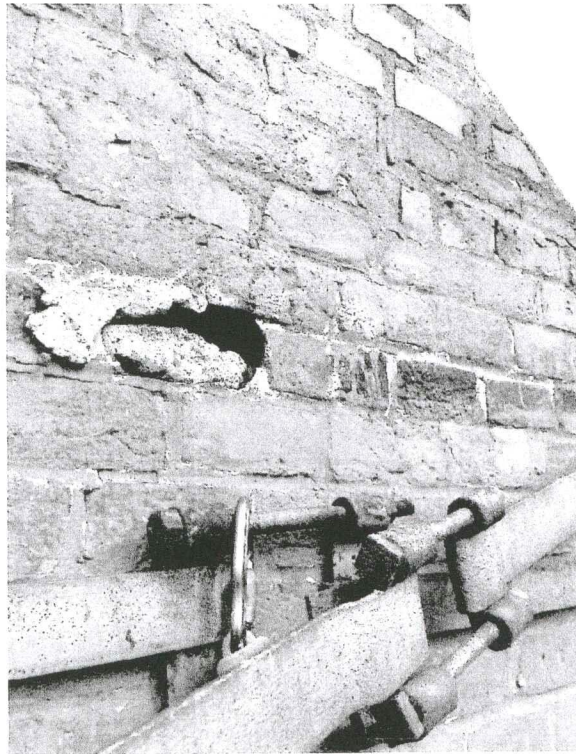
Pęknięta obręcz, zdekompletowany podest obsługowy jak również wielomiejscowe wykwyty korozji elementów wymagają podjęcia prac remontowych.

Fot. 6. Powierzchnia trzonu – drobne uszkodzenia / ubytki cegieł / pęknięta obręcz

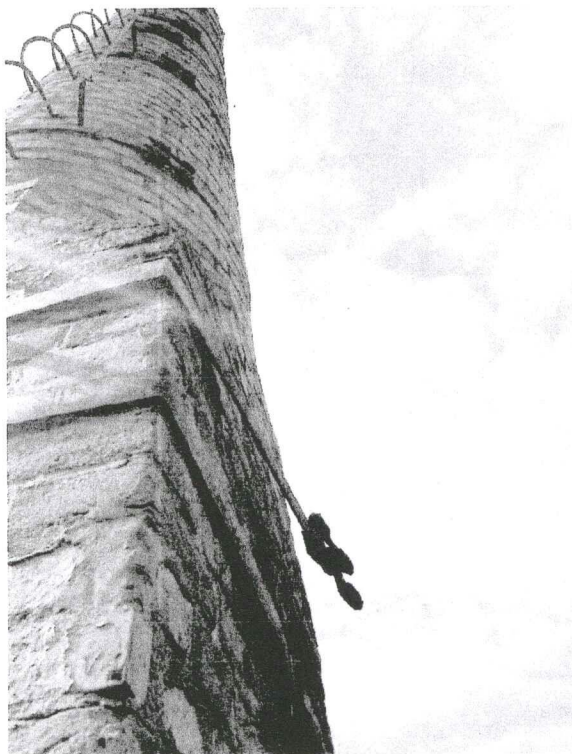
Fot. 7. Powierzchnia trzonu – widoczne uszkodzenia / pęknięta obręcz

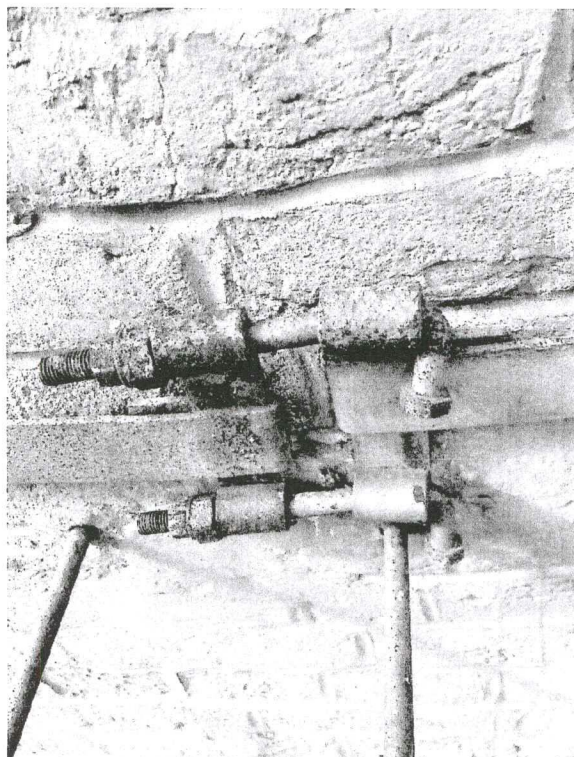
Fot. 8. Skorodowane zamki spinające

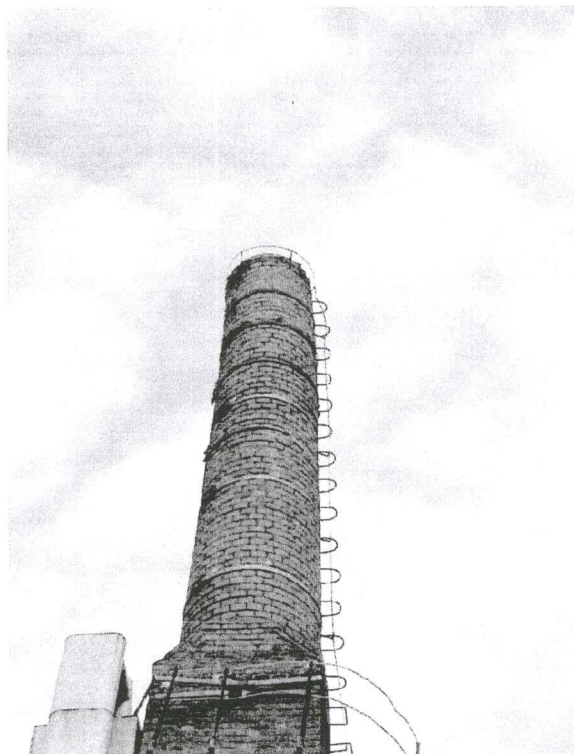
Uszkodzenia w postaci pęknięć oraz rozwarstwień opisane w pkt 3 opracowania znacząco osłabiają wytrzymałość trzonu, a dodatkowo znaczące wychylenie od osi osłabia całą konstrukcję mogąc doprowadzić do katastrofy budowlanej.

Fot. 9. Górny odcinek trzonu – widoczne odkształcenie

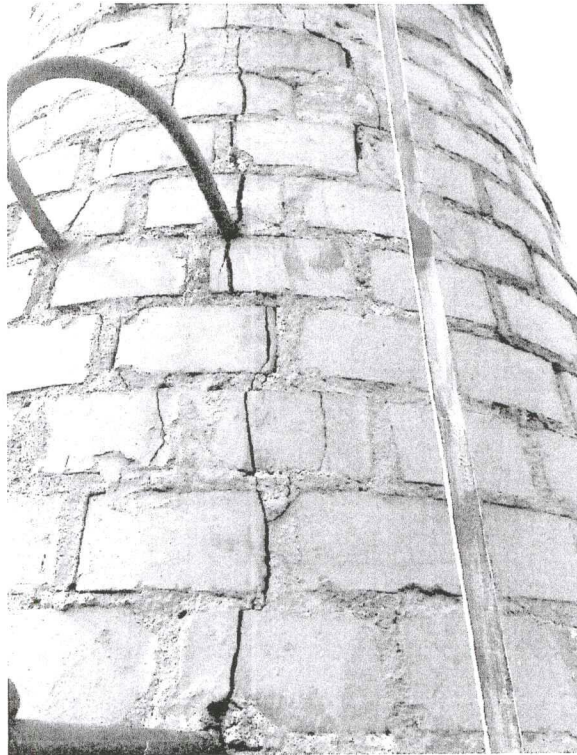
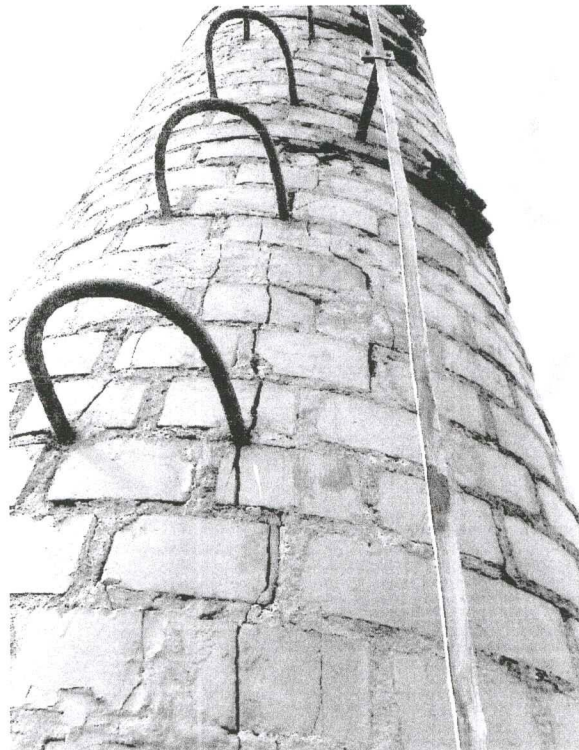
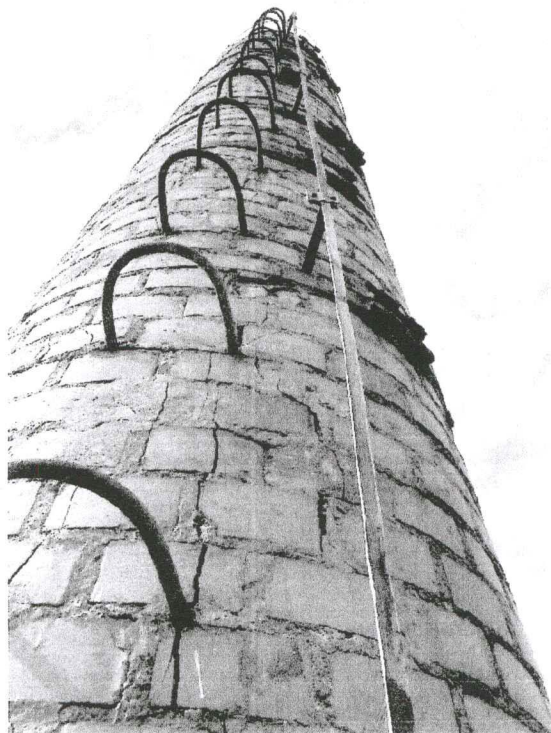
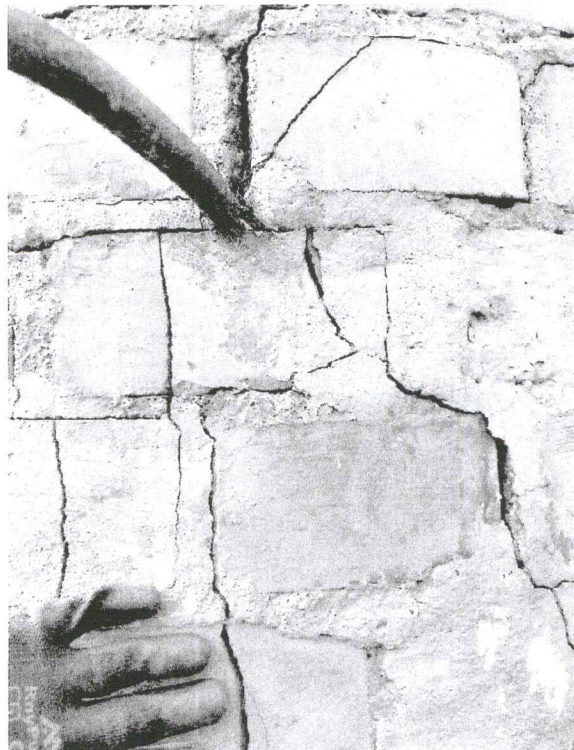
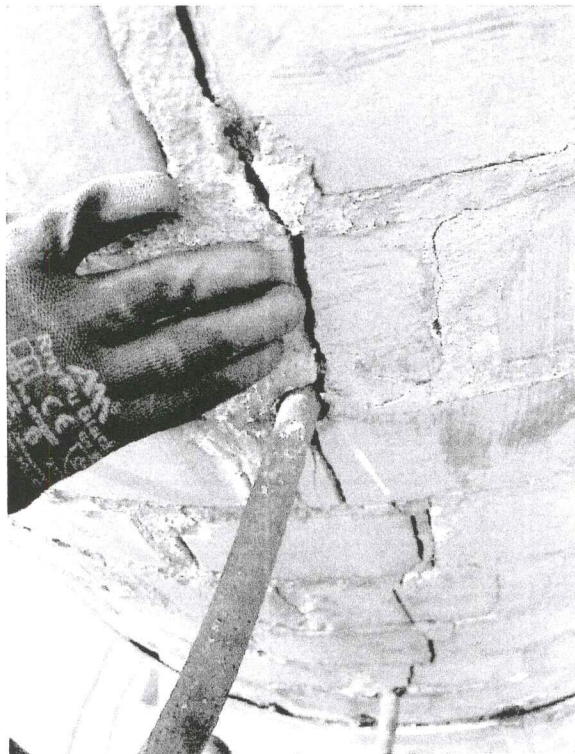
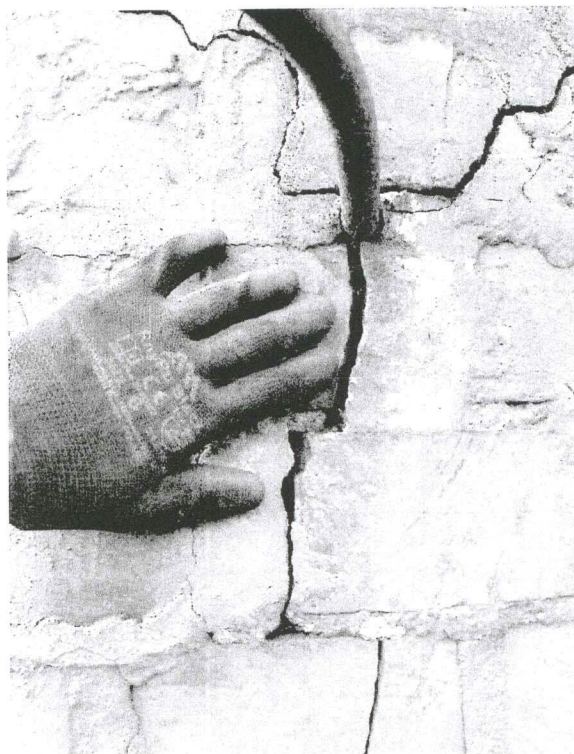
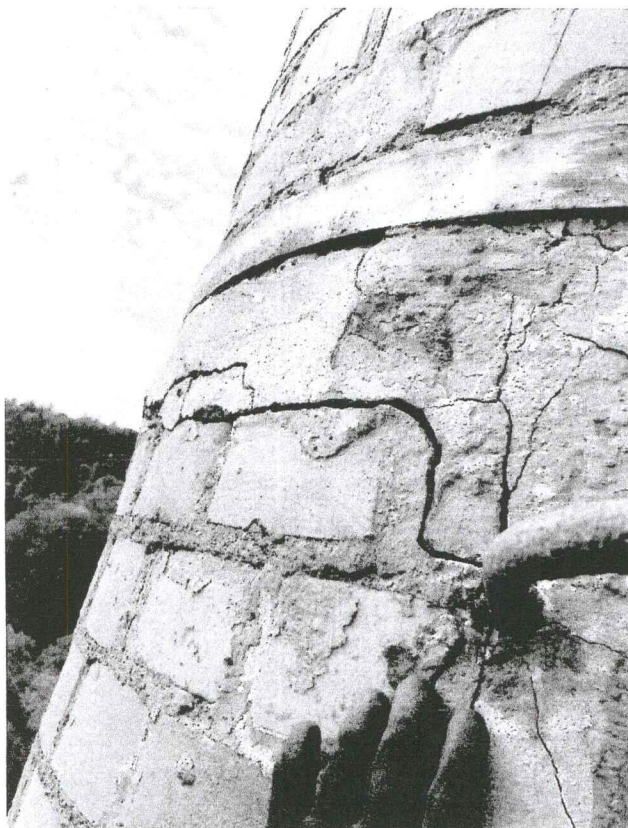
<p>Na powierzchni występują liczne pęknięcia oraz rozwarstwienia. Zaprawa w spoinowaniu uległa znaczącym zanikom, a cała konstrukcja w znaczący sposób odkształciła się od pionu.</p> <p>W części głowicowej występują liczne głębokie ubytki zaprawy oraz odspojenia cegieł. Podczas oględzin można było zaobserwować pęknięcia oraz ubytki na pełną grubość muru.</p>
	Obręcze wzmacniające	<p>Elementy stalowe uległy widocznemu zesterzeniu. Na powierzchni można zaobserwować wykwyty korozji ze szczególnym nasileniem w obrębie zamków spinających.</p> <p>Obręcz na poziomie ok. +21m uległa pęknięciu i w chwili obecnej swobodnie zwisa zaczepiona o inne elementy.</p>
	Połączenia spawane	Nie dotyczy
	Powłoki malarskie	Trzon wykonany z ceramicznej cegły kominowej. Powierzchnię pokryto powłoką malarską, która zachowuje dobrą przyczepność do podłoża.

Fot. 10. Powierzchnia trzonu - różnokierunkowe pęknięcia

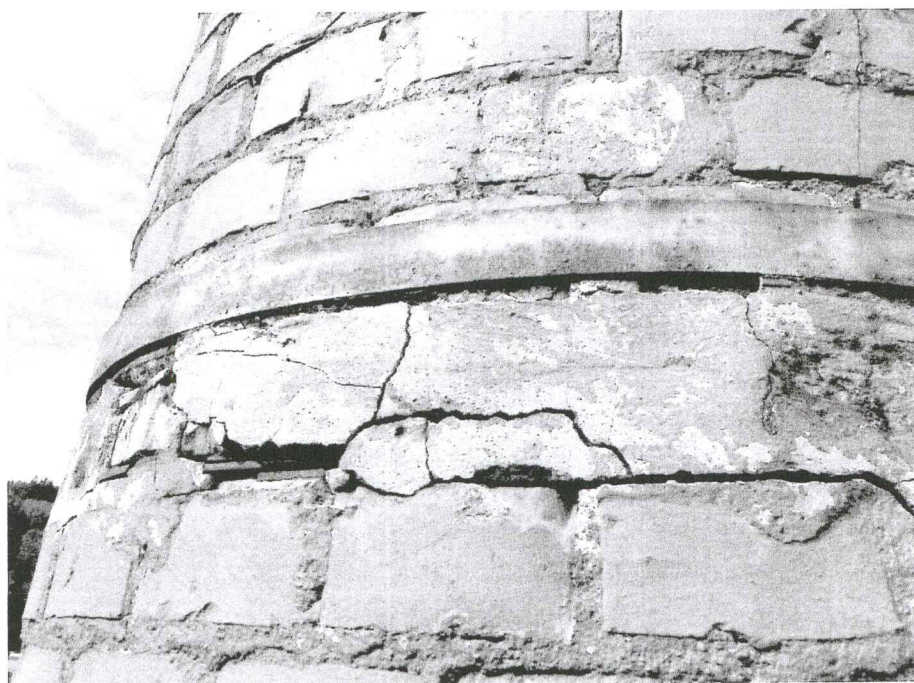
Fot. 17 Powierzchnia trzonu - różnokierunkowe pęknięcia / ubytki

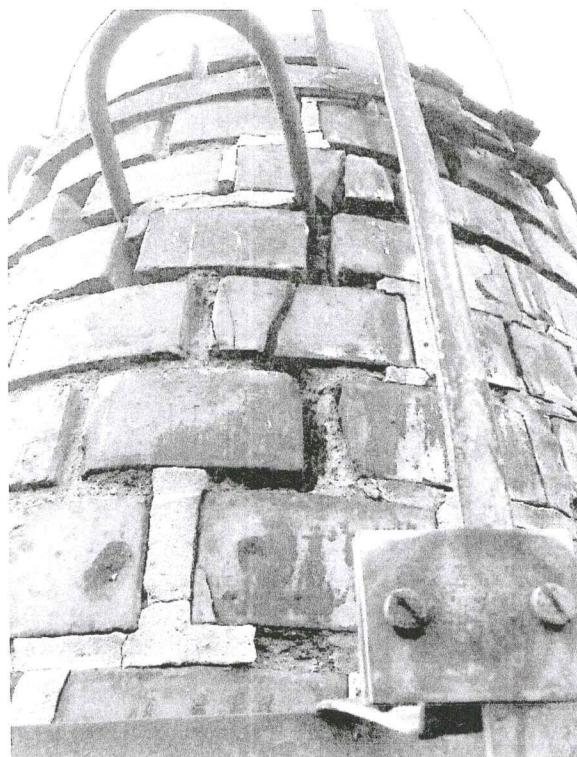
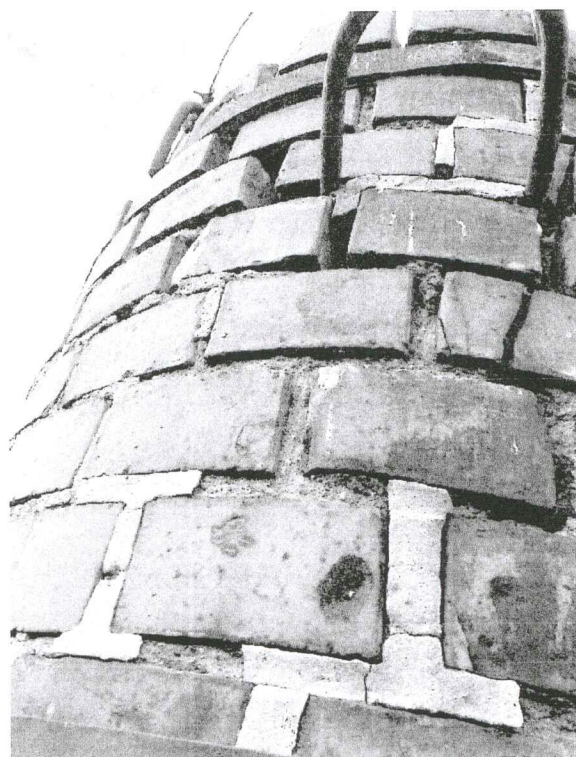
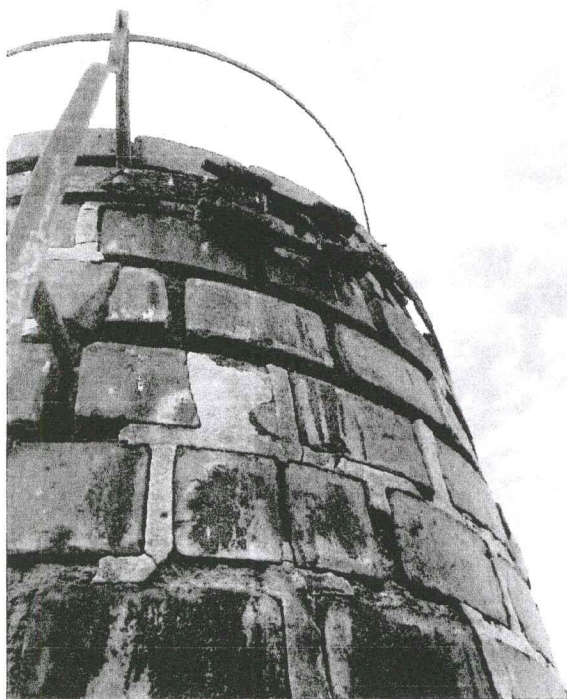
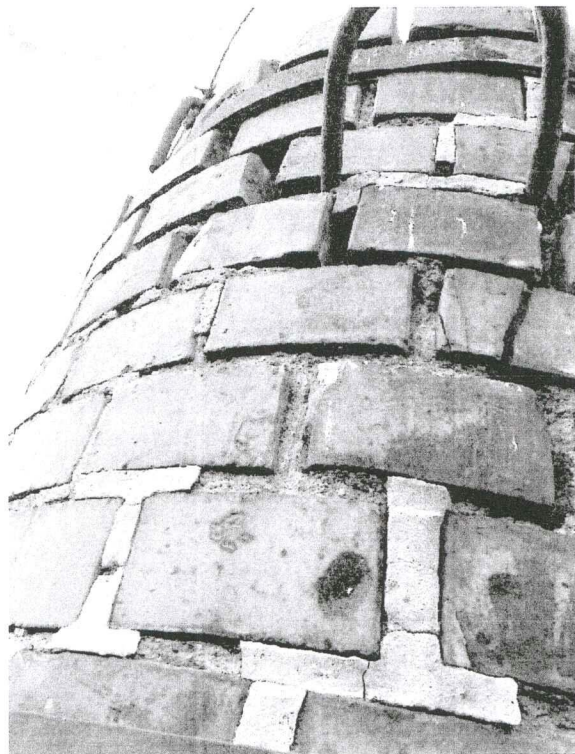
Fot. 18. Głowica komina - głębokie ubytki zaprawy w spoinowaniu

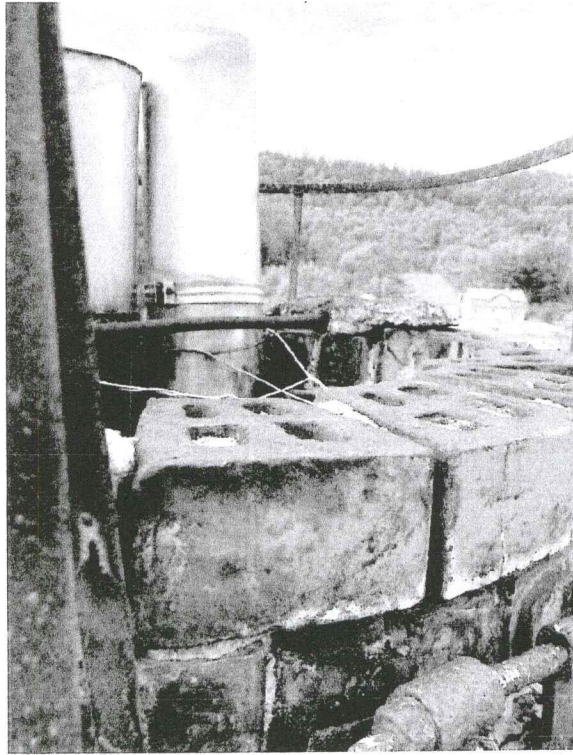
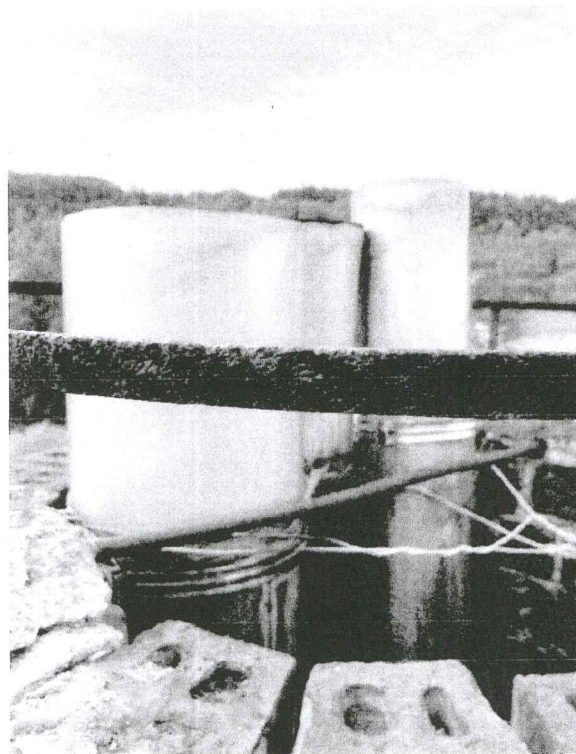
Fot. 22. Wylot spalin - głębokie ubytki zaprawy w spoinowaniu

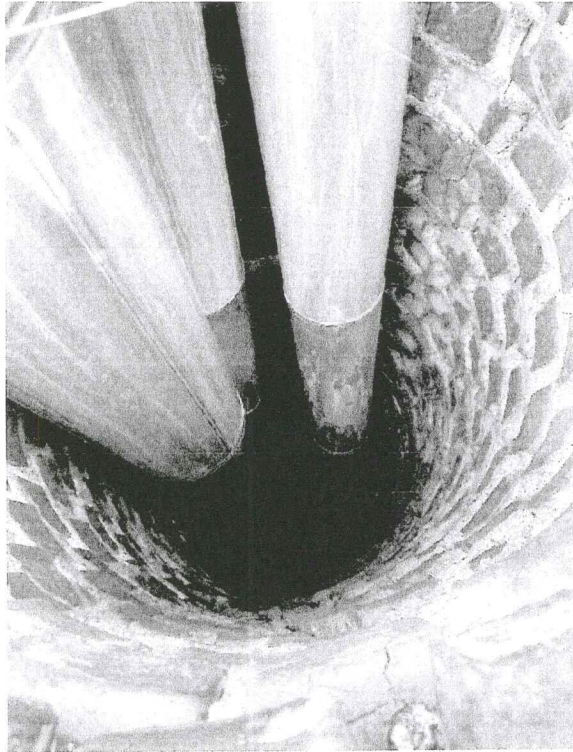
Fot. 24. Wewnętrzne przewody spalinowe

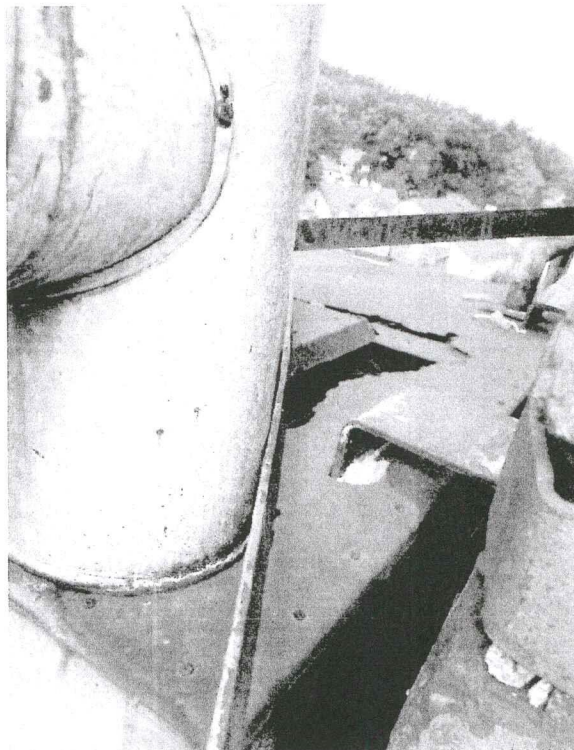
Fot. 25. Korozja poszycia zbiornika wyrównawczego
