PROGRAM PRAC KONSERWATORSKICH ELEWACJI BUDYNKU PRZY
UL. WYSZYŃSKIEGO 29 W GORZOWIE WLKP.

Autor dokumentacji: Paulina Antoniuk nr dyplomu *1400/169822/2014*

GORZÓW WLKP., KRAKÓW 15 grudnia 2022

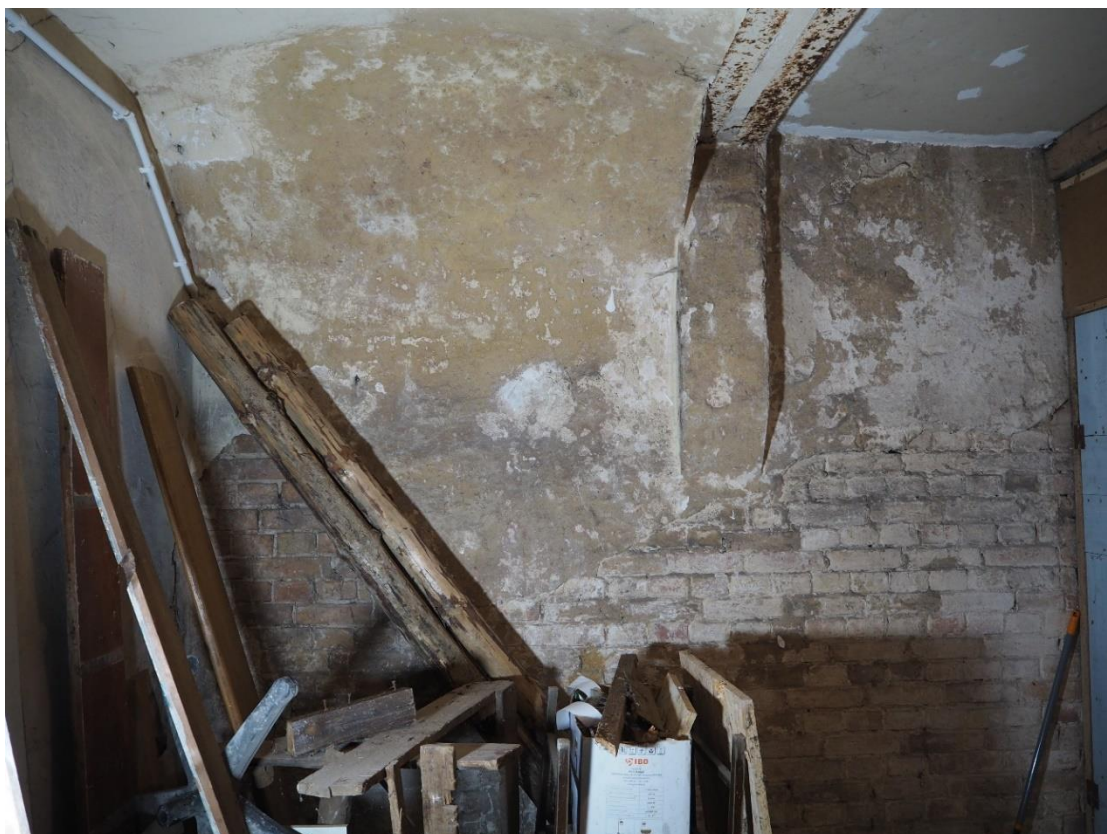
są częściowo tynkiem wapiennym lub wapienno – cementowym. Widoczne są jego odspojenia, pudrowanie i osypywanie spowodowane znaczą wilgocią i solami rozpuszczalnymi w wodzie. Strop odcinkowy na legarach metalowych również wykazuje znaczny wpływ wilgoci w postaci odpadania tynku i korozji metalu. Nie zaobserwowano wydatnego ataku mikrobiologicznego. Na podłodze znajduje się wylewka betonowa lub kafelki. Brak informacji, co jest pod nimi.

Fot.12. Gorzów Wlkp. ul. Wyszyńskiego 29, piwnica, ściana korytarza w kierunku niepodpiwniczonej części, degradacja tynków oraz korozja metalu (wyk. P. Antoniuk).

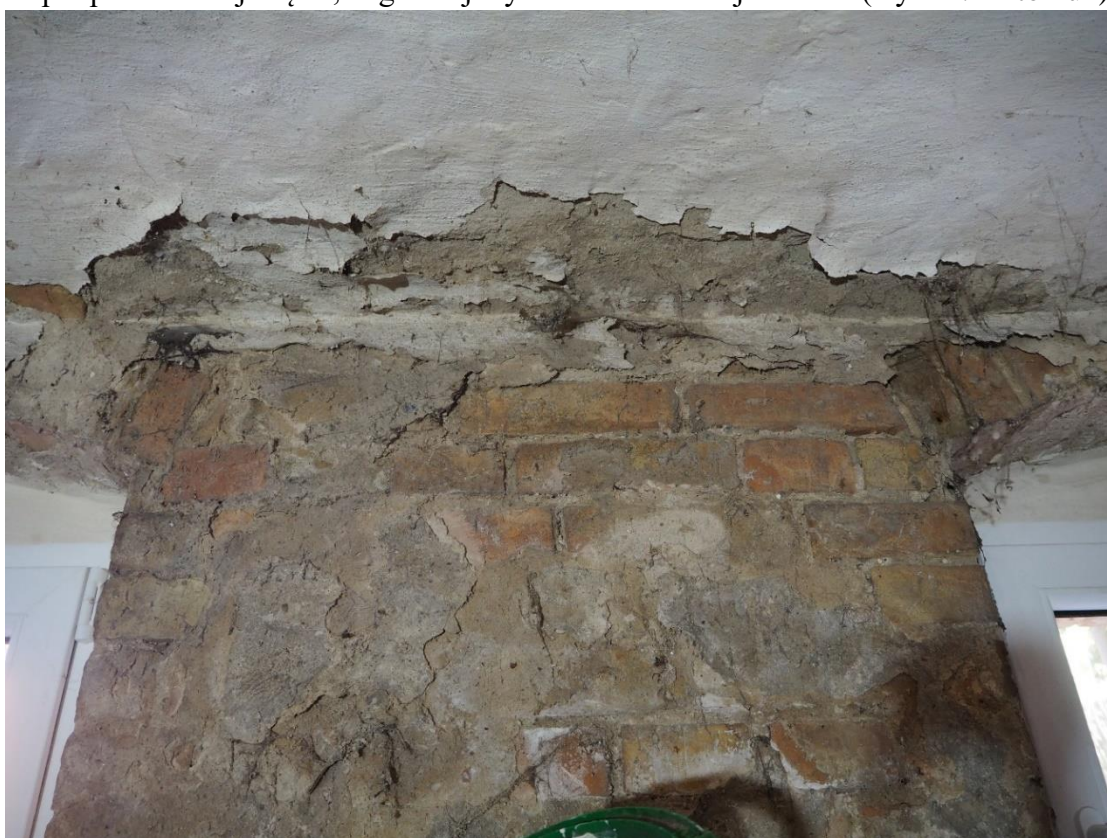
Fot.13. Gorzów Wlkp. ul. Wyszyńskiego 29, piwnica prywatna, ściana między oknami wychodzącymi na podwórze, widoczna degradacja tynków (wyk. P. Antoniuk).

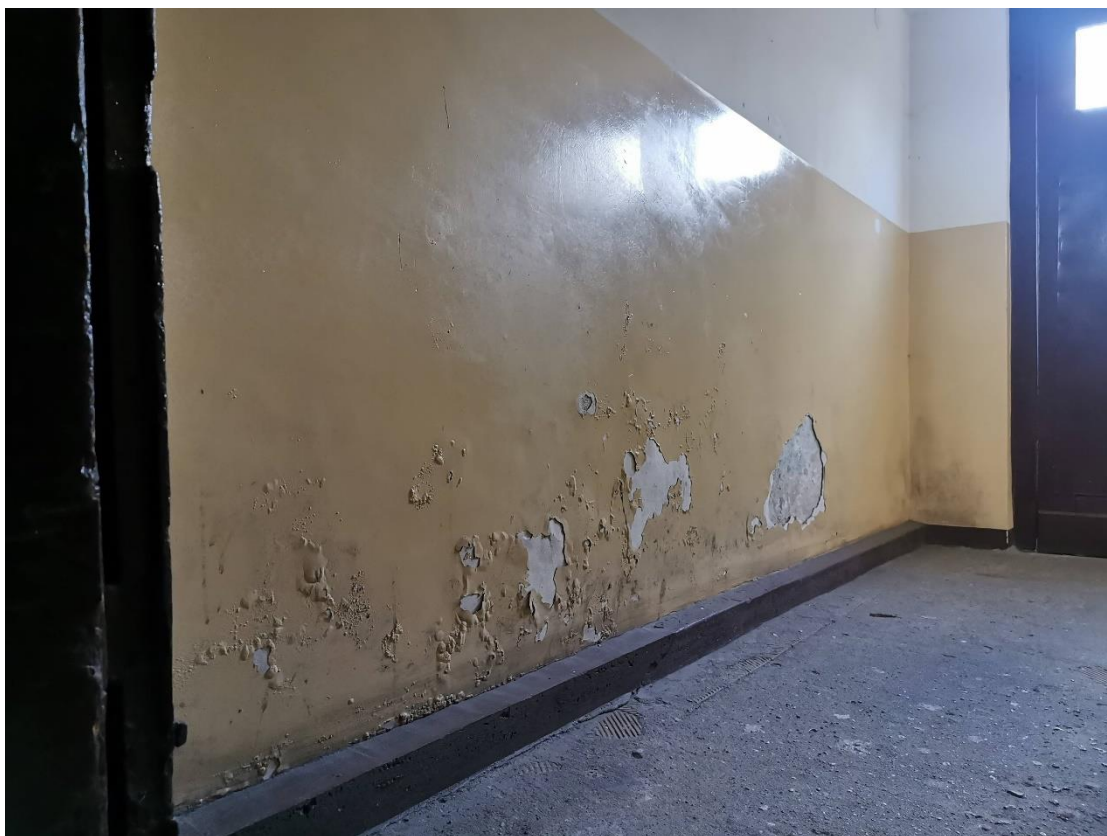
Fot.14. Gorzów Wlkp. ul. Wyszyńskiego 29, korytarz, efekt zawilgocenia oraz działania soli rozpuszczalnych w wodzie (wyk. P. Antoniuk).

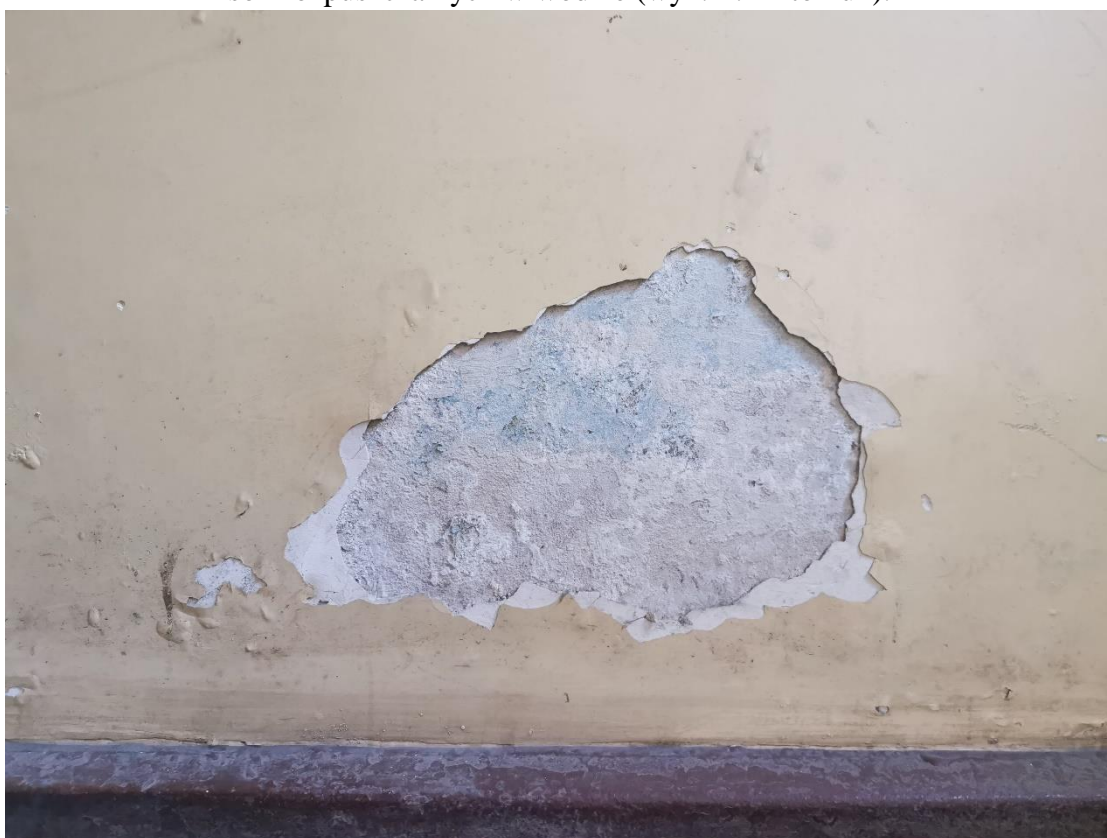
Fot.15. Gorzów Wlkp. ul. Wyszyńskiego 29, korytarz, odpadające współczesne warstwy gładzi gipsowych odsłaniające tynk (wyk. P. Antoniuk).

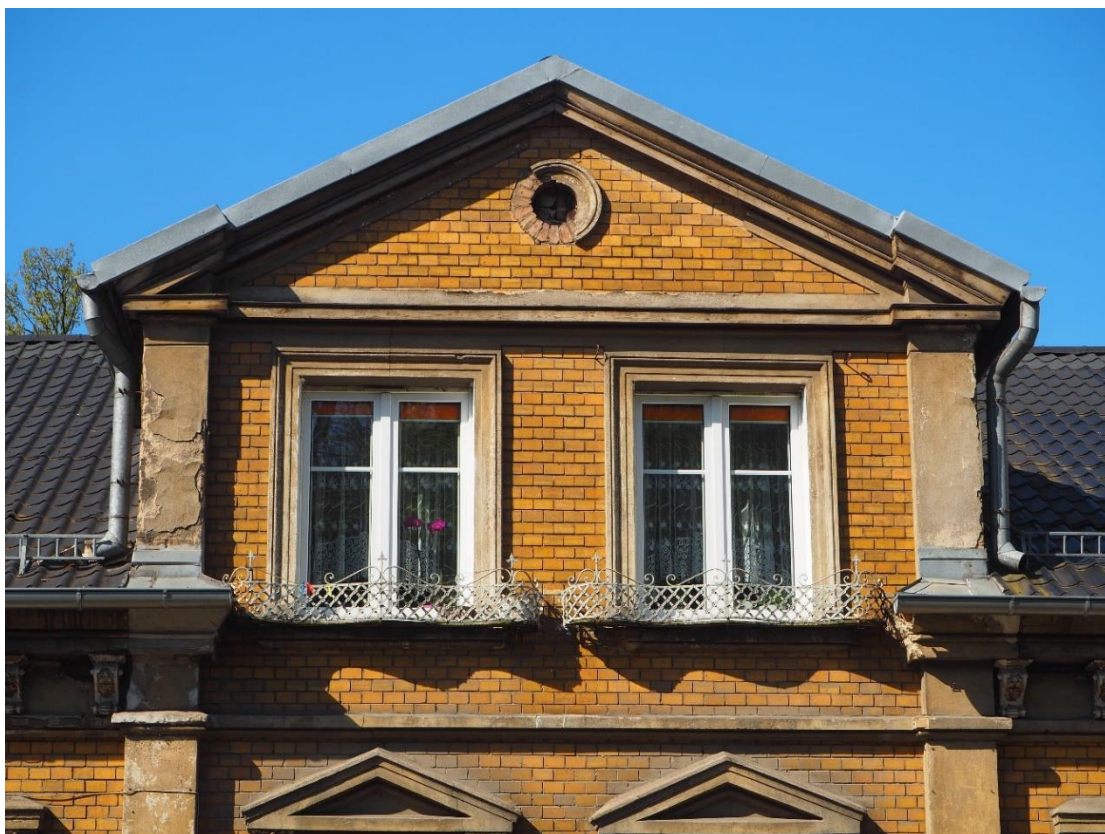
Fot.16. Gorzów Wlkp. ul. Wyszyńskiego 29, fasada, mansarda, widoczne uszkodzenie okulusa oraz zniszczenia w obrębie tynków – gizmsów i pilastrów (wyk. P. Antoniuk).

11. Wykonać uzupełnienia ubytków sztukaterii jak i tynków w technice narzutu zaprawami mineralnymi przeznaczonymi do prac zewnętrznych renomowanych firm mających linie przeznaczone do konserwacji obiektów zabytkowych oraz, w przypadku małych ubytków i uzupełnianiu konsol, szpachlowymi o podwyższonej elastyczności i niskim skurczu.

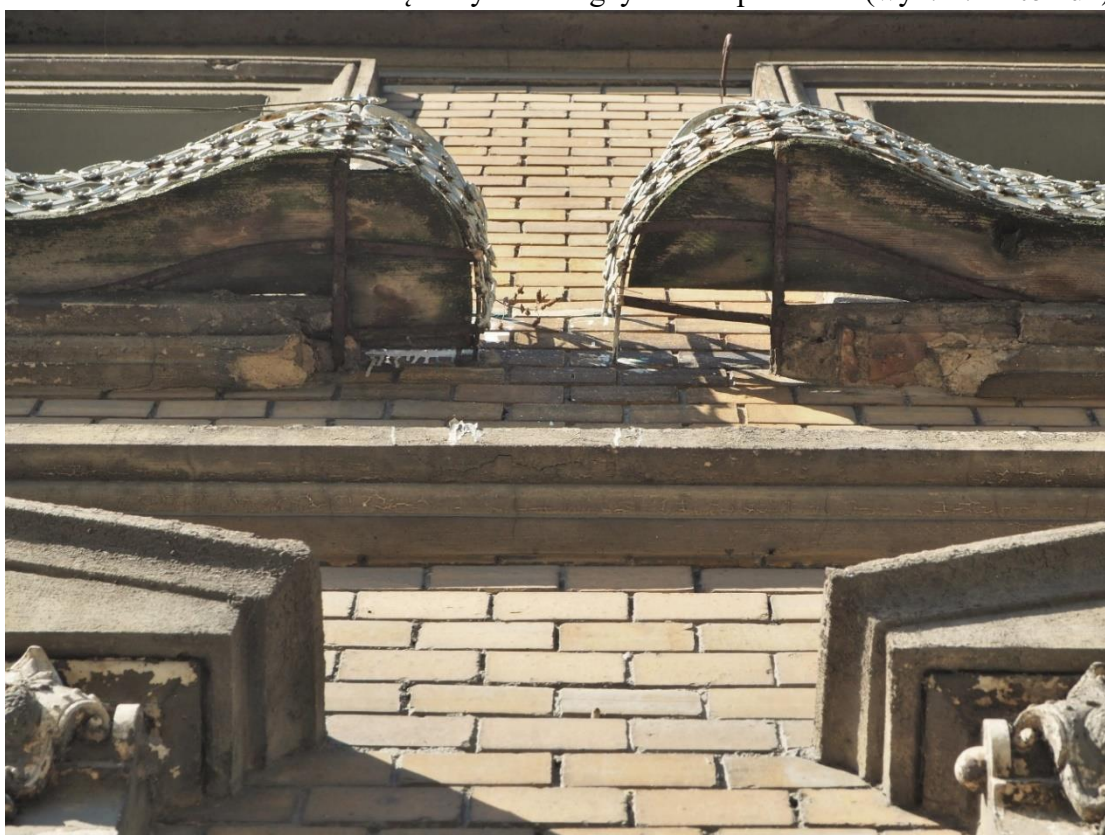
Fot.17. Gorzów Wlkp. ul. Wyszyńskiego 29, fasada, parapety mansardy, widoczne zniszczenia w obrębie gizmsów oraz drewnie parapetów (wyk. P. Antoniuk).

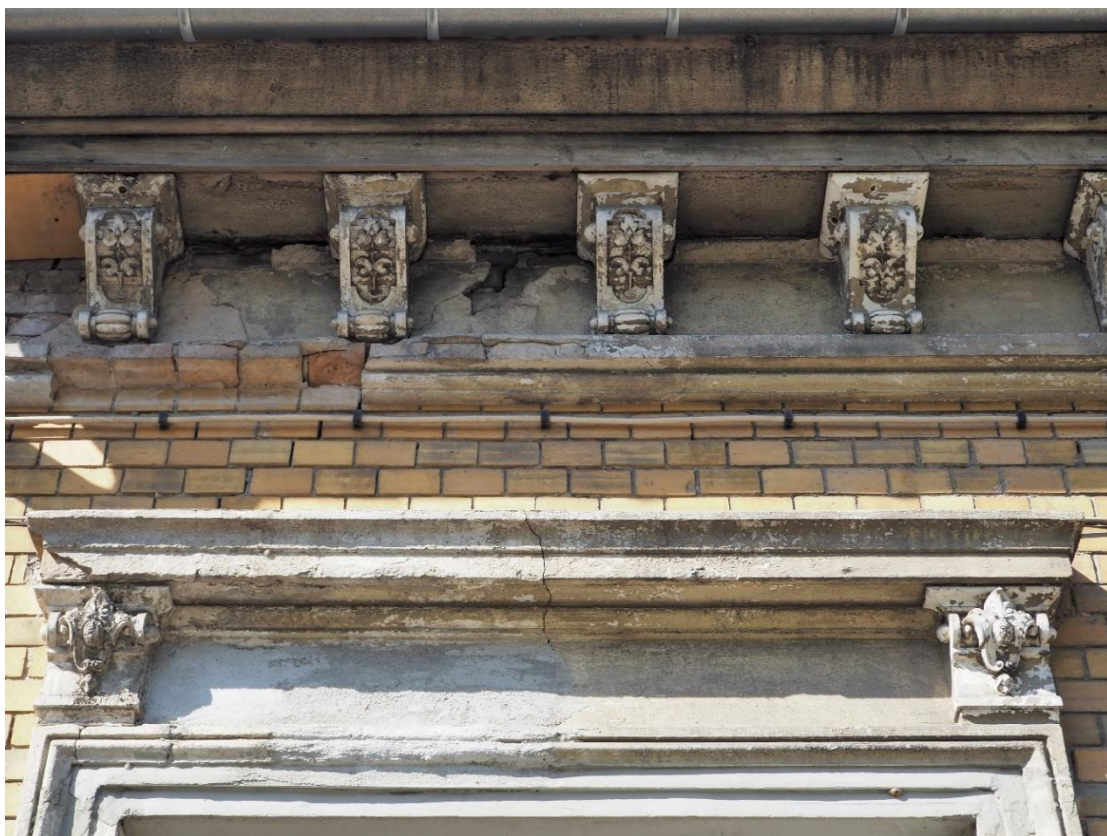
Fot.18. Gorzów Wlkp. ul. Wyszyńskiego 29, fasada, widoczne uszkodzenia gzymsów, tynku za konsolami oraz pęknięcie naczółka (wyk. P. Antoniuk).

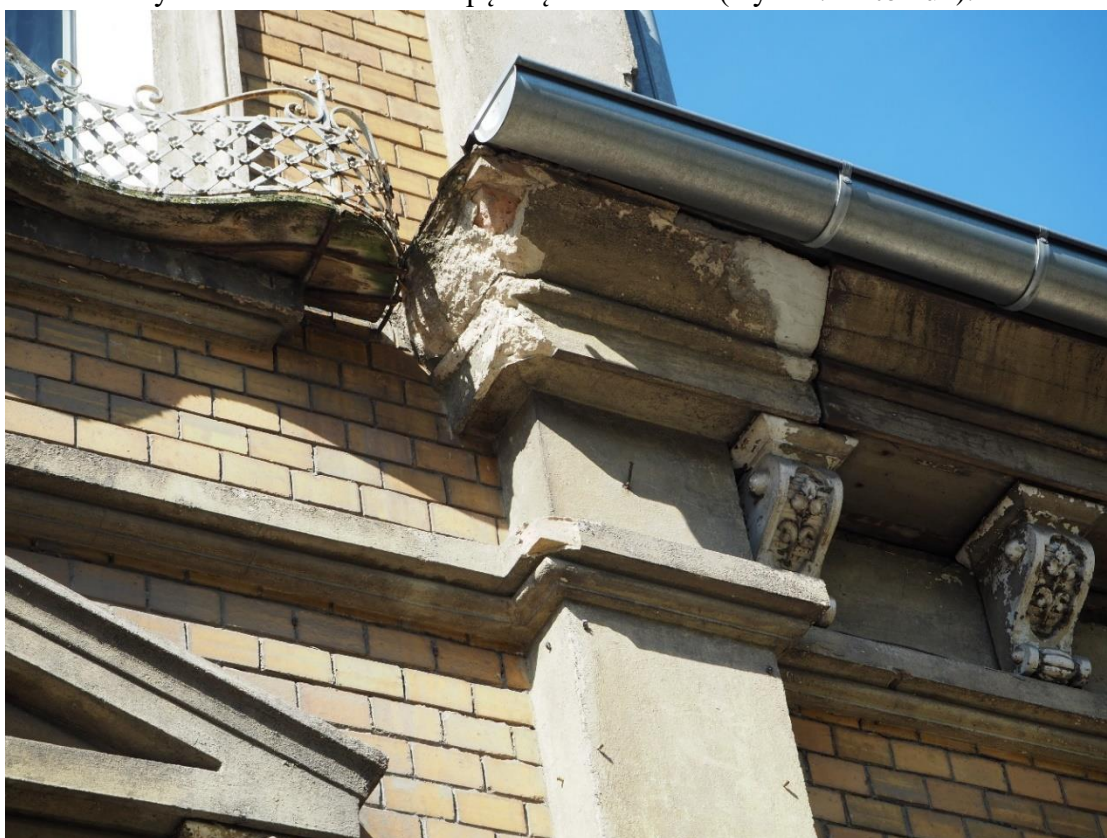
Fot.19. Gorzów Wlkp. ul. Wyszyńskiego 29, fasada, widoczne uszkodzenie kapitelu pilastra (wyk. P. Antoniuk).

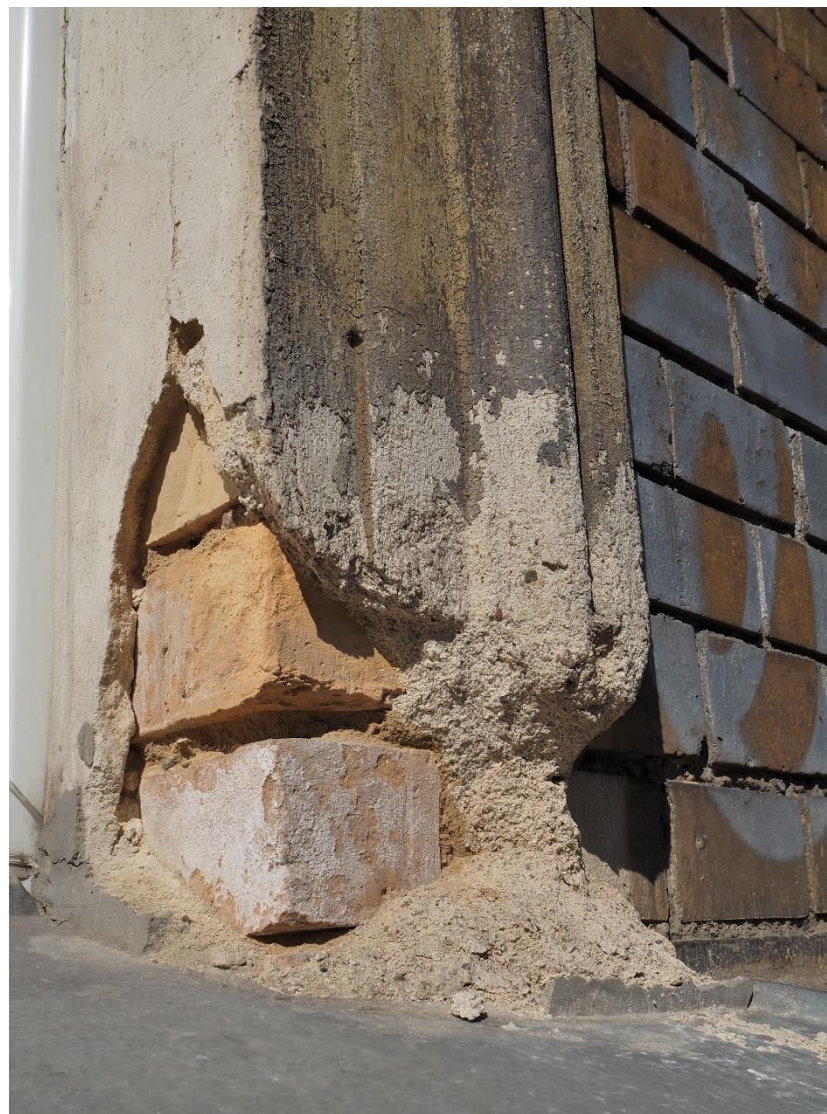
Fot.21. Gorzów Wlkp. ul. Wyszyńskiego 29, fasada, osypywanie tynku obramienia okna tuż nad parapetem (wyk. P. Antoniuk).

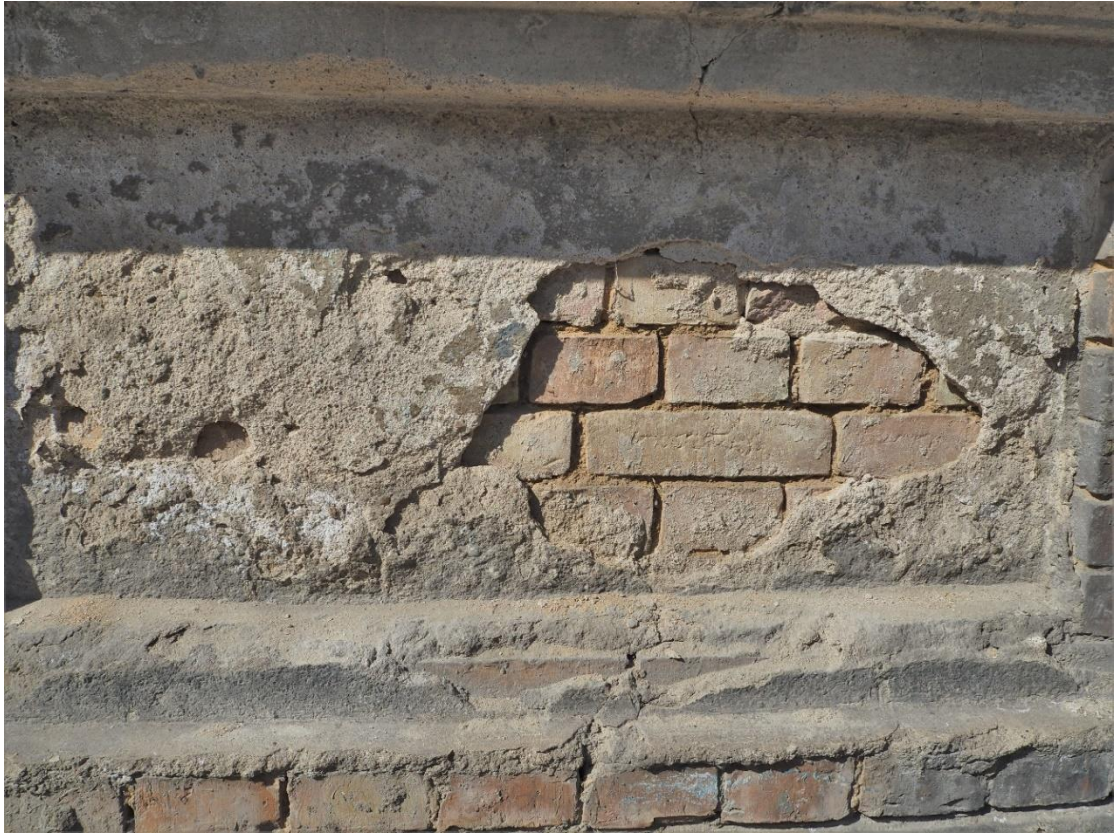
W najgorszym stanie zachowania są wyprawy tynkarskie. W obszarze gzymsów dolnych partii obramienia okien oraz okulusa występują znaczne ubytki odsłaniające cegły. W partii cokołowej zachowało się około 30 % tynków. W wielu miejscach tynk łuszczy się i odpada lub już odpadł. W niektórych miejscach na obramieniach występują spękania. Farba zachowała się częściowo, w znacznej mierze została wymyta lub widoczna jest wyraźna siatka spękań. Żółta cegła jest w dobrym stanie lecz miejscowo pomalowana sprayem przez wandalów i przybrudzona zanieczyszczeniami miejskimi. Widoczne są ubytki spowodowane montażem instalacji czy znaczną ilością tabliczek rozmieszczonych w chaotyczny sposób. Część z takich pozostałości została uzupełniona przypadkowymi zaprawami mineralnymi zaburzając estetykę elewacji. Montaż skrzynki elektrycznej spowodował także zniszczenie części gzymsu. Z lewej strony budynku przy narożniku widoczny jest cokół założony częściowo zaprawą na bazie szarego cementu, nie zachowując przy tym kształtu gzymsu. Drewno zachowane w partii pod dachem oraz na parapetach okien mansardy z pewnością również wymaga uwagi. Konsole pod dachem nie zachowały się wszystkie, z prawej strony prawdopodobnie brakuje dwóch, a z lewej strony jednej. Farba na nich łuszczy się i prawdopodobnie niszczy się wierzchnia warstwa zaprawy tracąc oryginalny kształt. Tuż pod dachem na górnej linii konsol był kiedyś mały gzyms, zachowany obecnie fragmentarycznie. Tynk za konsolami, szczególnie z lewej strony, jest w bardzo złym stanie, jest popękany z licznymi ubytkami.

Fot.22. Gorzów Wlkp. ul. Wyszyńskiego 29, fasada, stan zachowania tyków w górnej partii cokołu (wyk. P. Antoniuk).

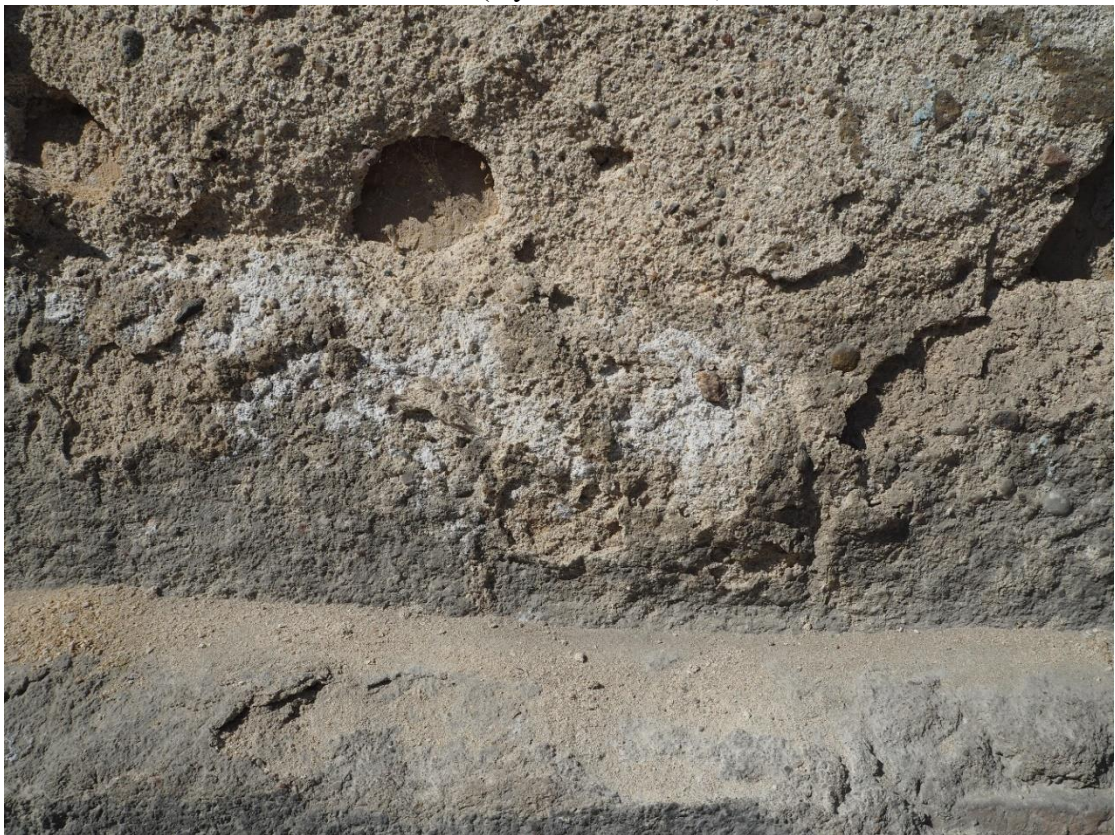
Fot.23. Gorzów Wlkp. ul. Wyszyńskiego 29, fasada, wysolenia na powierzchni tynków (wyk. P. Antoniuk).

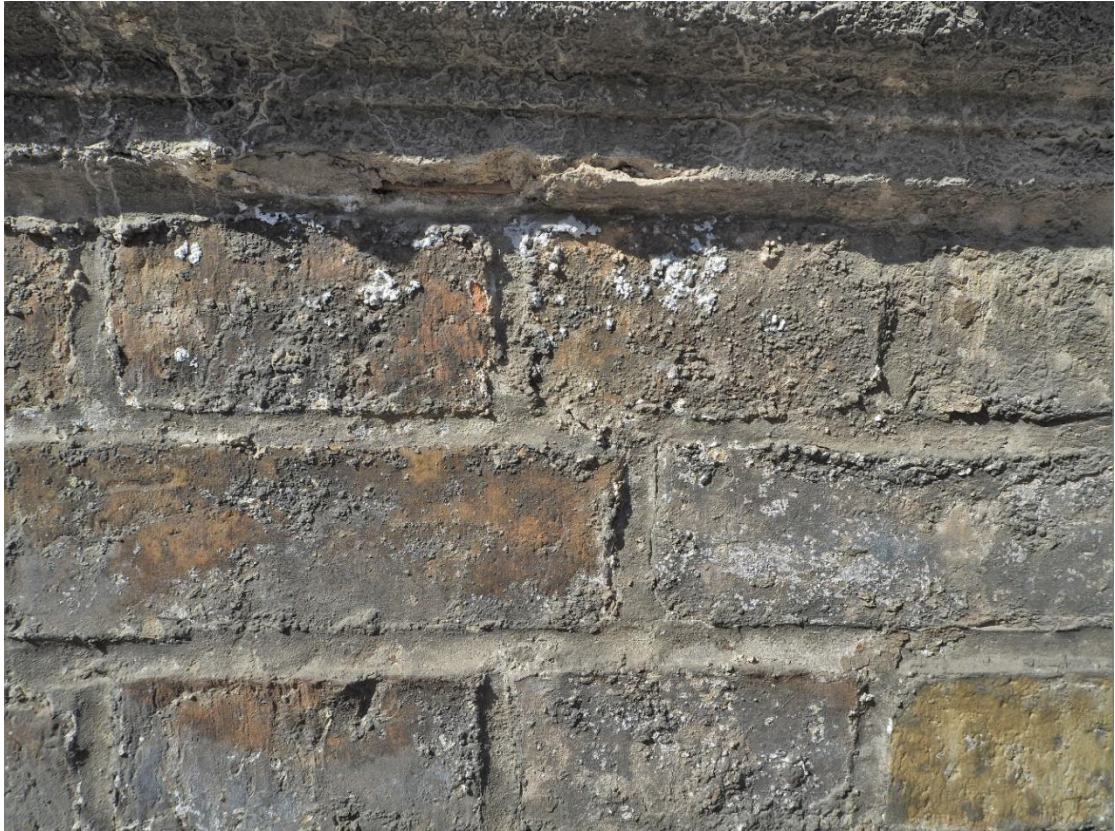
Fot.24. Gorzów Wlkp. ul. Wyszyńskiego 29, fasada, wysolenia na cegle w dolnej partii cokołu, widoczna opracowana fuga (wyk. P. Antoniuk).

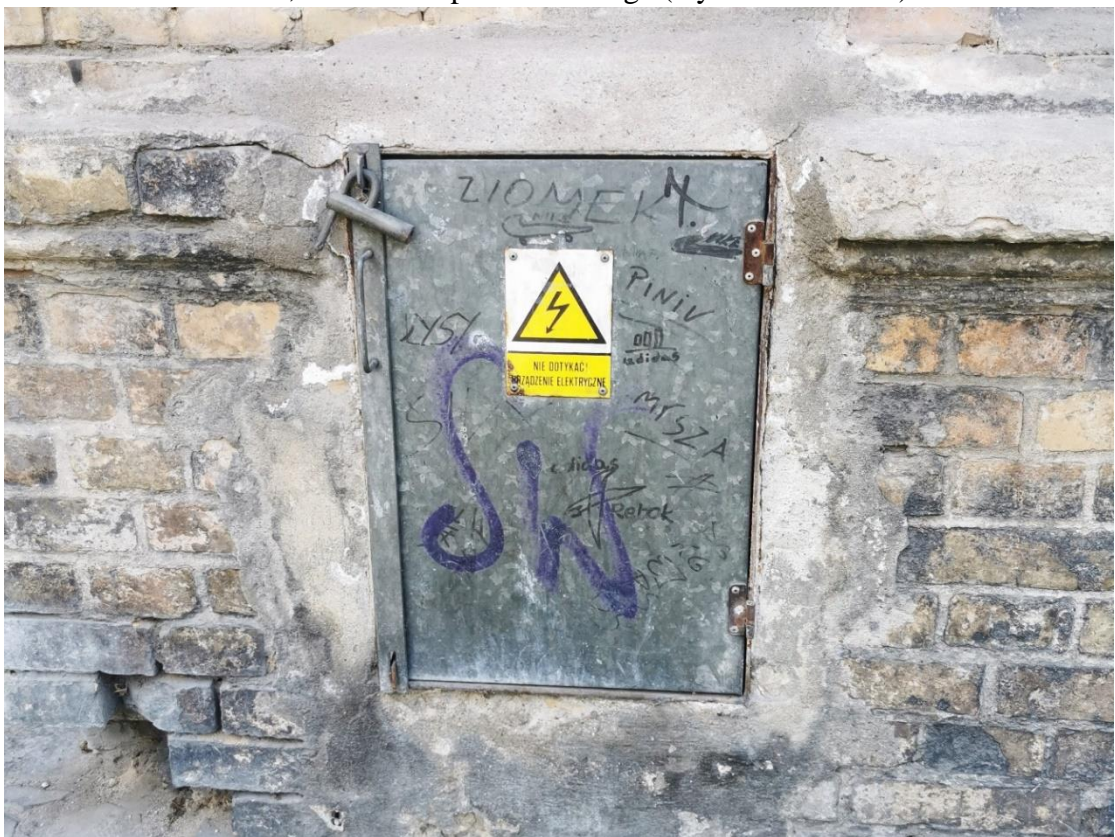
Fot.25. Gorzów Wlkp. ul. Wyszyńskiego 29, fasada, nieestetyczny i inwazyjny montaż skrzynki elektrycznej (wyk. P. Antoniuk).

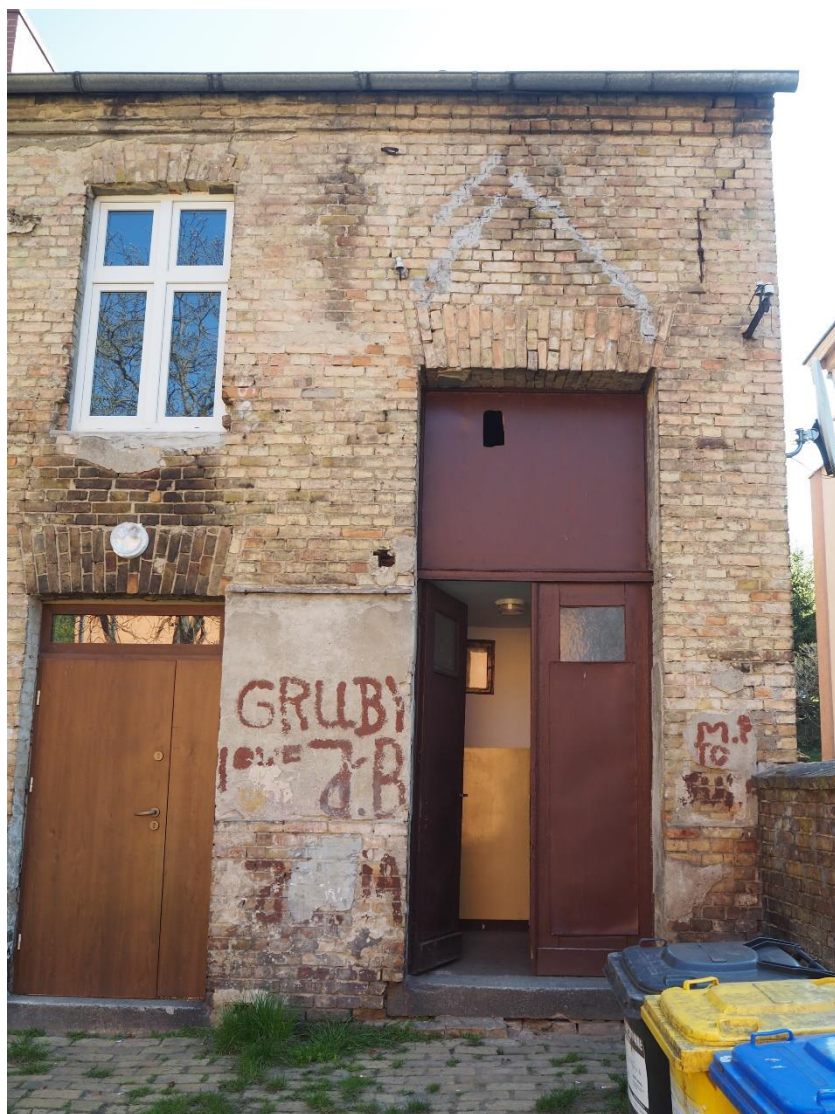
Fot.26. Gorzów Wlkp. ul. Wyszyńskiego 29, elewacja od podwórza, otwory drzwiowe, napisy, pęknięcia muru (wyk. P. Antoniuk).

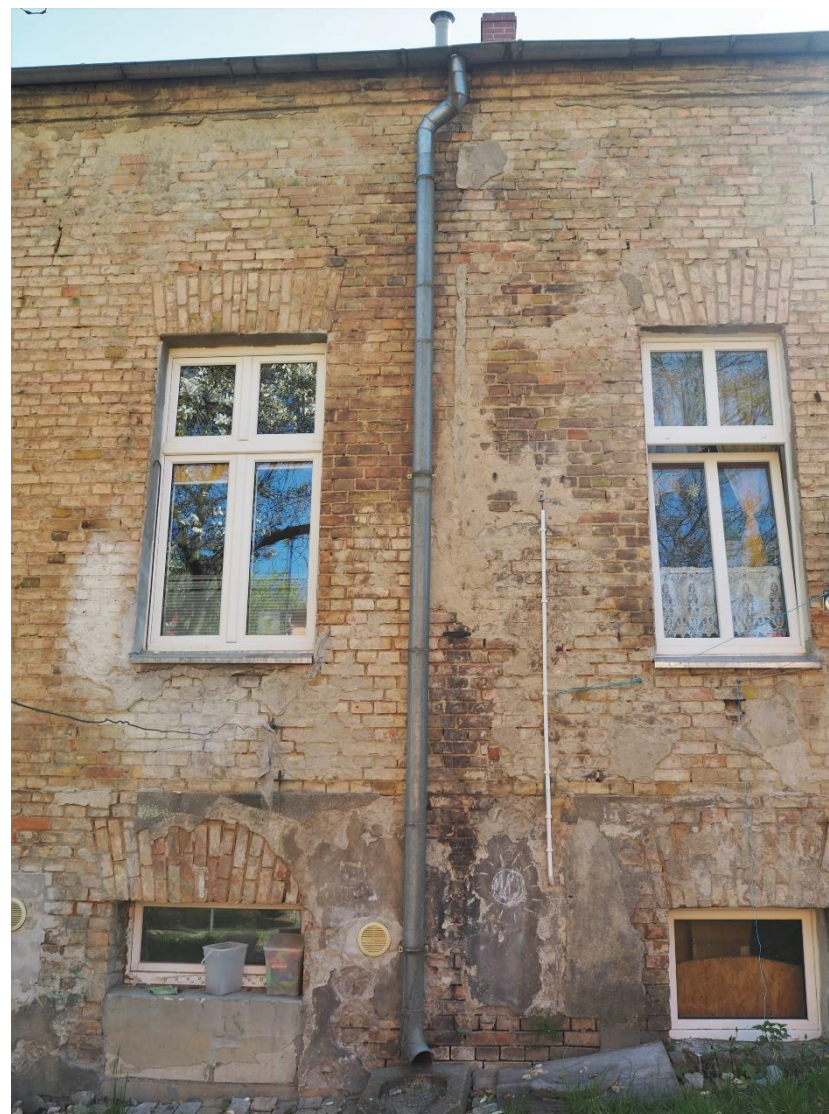
Jest to ściana zachowana w najgorszym stanie. Tynki na tej elewacji właściwie nie zachowały się. Największym problemem są liczne pęknięcia, miejscowo z widocznymi już naprawami. Pęknięcia szczególnie koncentrują się w prawej górnej części budynku, jednak widoczne są także nad oknami w środkowej i lewej części elewacji. Ze względu na ich charakter nie można wykluczyć iż są to pęknięcia konstrukcyjne.

Fot.27. Gorzów Wlkp. ul. Wyszyńskiego 29, elewacja od podwórza, rynna, wtórne zaprawy, pęknięcia muru (wyk. P. Antoniuk).

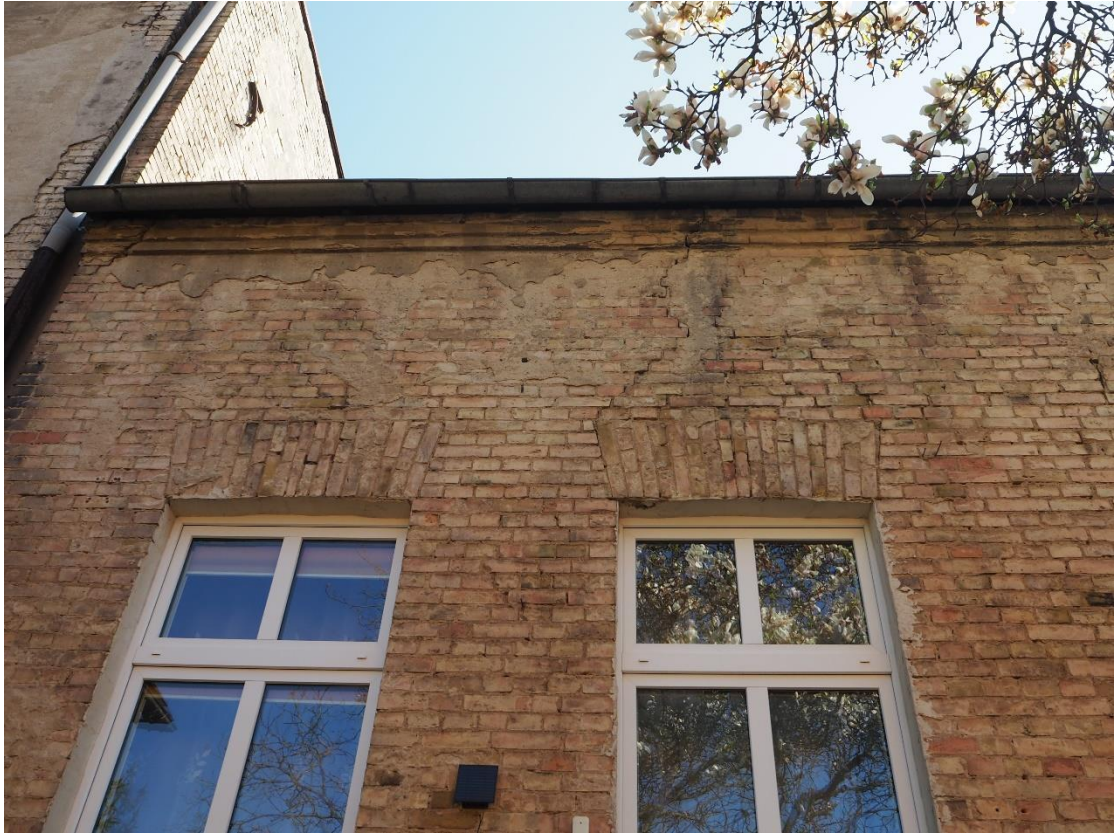
Fot.28. Gorzów Wlkp. ul. Wyszyńskiego 29, lewa część elewacji od podwórza, pęknięcia muru, zachowane częściowo tynki (wyk. P. Antoniuk).

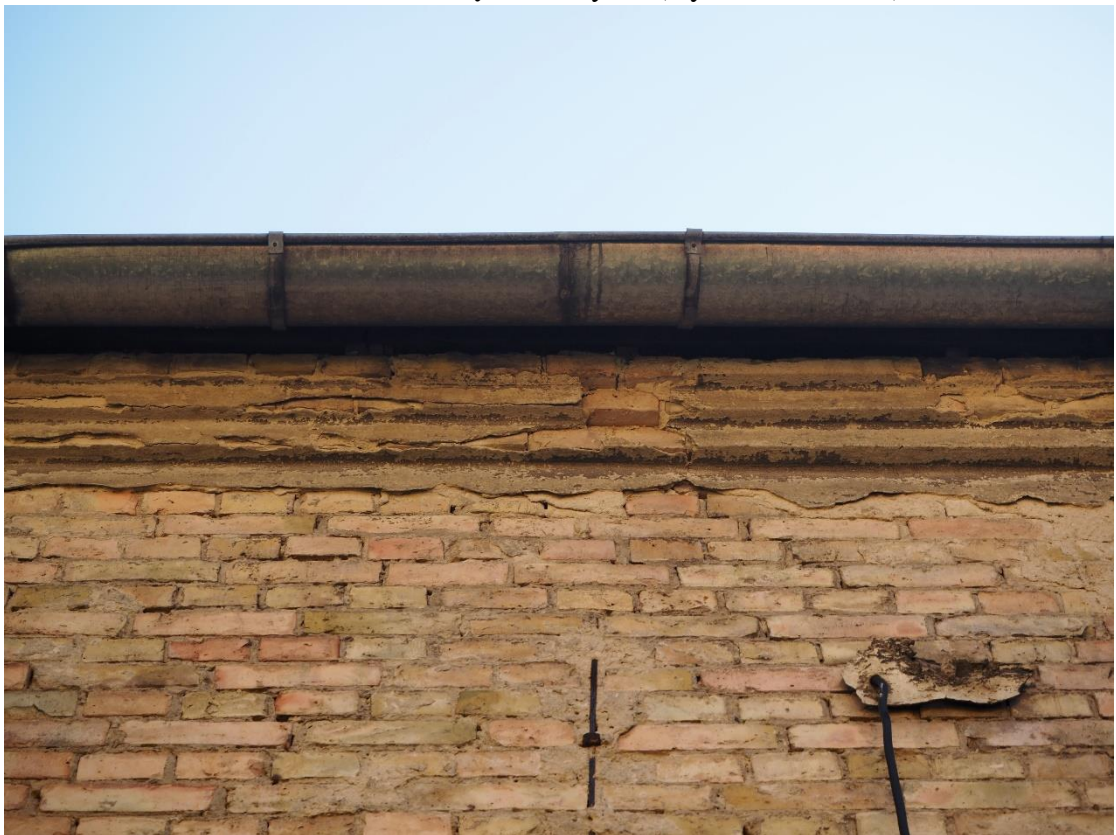
Fot.29. Gorzów Wlkp. ul. Wyszyńskiego 29, elewacja od podwórza, zachowany fragmentarycznie układ górnego gzymsu (wyk. P. Antoniuk).

wykonać korekty dachu obejmujące dodatkową grubość docieplenia. Przed przystąpieniem do prac należy zbadać stopień zawilgocenia (metodą inwazyjną, np. suszarkowo – wagową, karbidową) i stopnia zasolenia partii cokołowej elewacji. Od strony podwórza należy odtworzyć górny gzyms oraz uskok cokołu na dole.

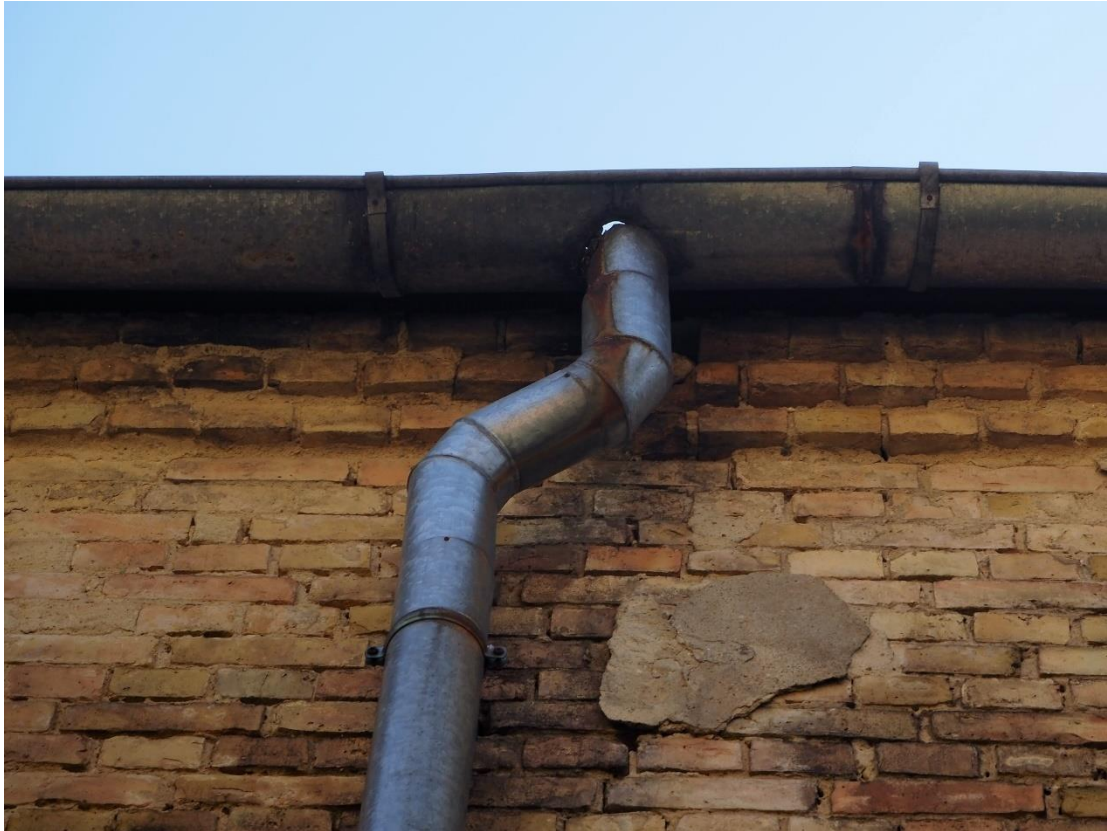
Pod dachem biegnie prosty gzyms uskokowy, niegdyś tynkowany. Przez środek elewacji przeprowadzona jest rynna. Tuż przy jej łączeniu widoczna jest nieszczelność. Woda odprowadzana jest u podstawy betonową kształtką na około 0,5m od budynku, lecz spadek terenu powoduje, iż spływa w stronę obniżonej części ściany. Tuż nad nieznacznie wysuniętym cokołem widoczna jest kontynuacja izolacji poziomej w postaci papy.

Fot.30. Gorzów Wlkp. ul. Wyszyńskiego 29, elewacja od podwórza, nieszczelność rynny (wyk. P. Antoniuk).

Zaleca się kompleksowe zadbanie o budynek polegające na poprawnym odprowadzeniu wody deszczowej, uszczelnieniu rynien, odkopaniu fundamentów i przeanalizowaniu ich stanu zachowania, na koniec renowacji elewacji. Prace należy rozpocząć od rozpoznania dokładnego stanu fundamentów, analizy przyczyn zawilgocenia i ich ewentualnej izolacji pionowej oraz poprawnego odprowadzenia wody opadowej. Zaleca się przeprowadzenie spójnych prac przy fundamentach oraz elewacjach, które planuje się ocieplić. Ze względu na estetykę i charakter zabytkowy nie dopuszcza się ocieplenia fasady, chyba, że metodą ocieplenia wewnętrznego. Ponadto chcąc ocieplić elewację od strony podwórza oraz ścianę szczytową należy

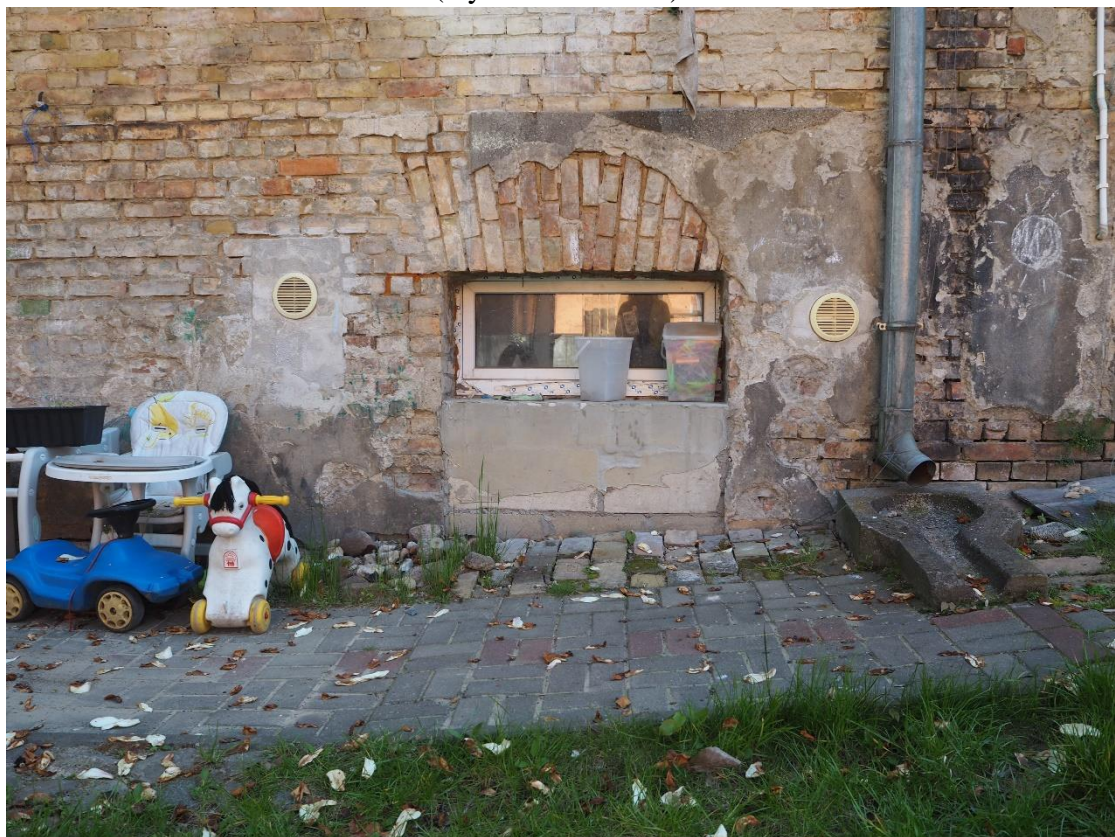
Fot.31. Gorzów Wlkp. ul. Wyszyńskiego 29, elewacja od podwórza, okienko ciepłowni, otwory wentylacyjne na różnych wysokościach, odpływ z rynny (wyk. P. Antoniuk).

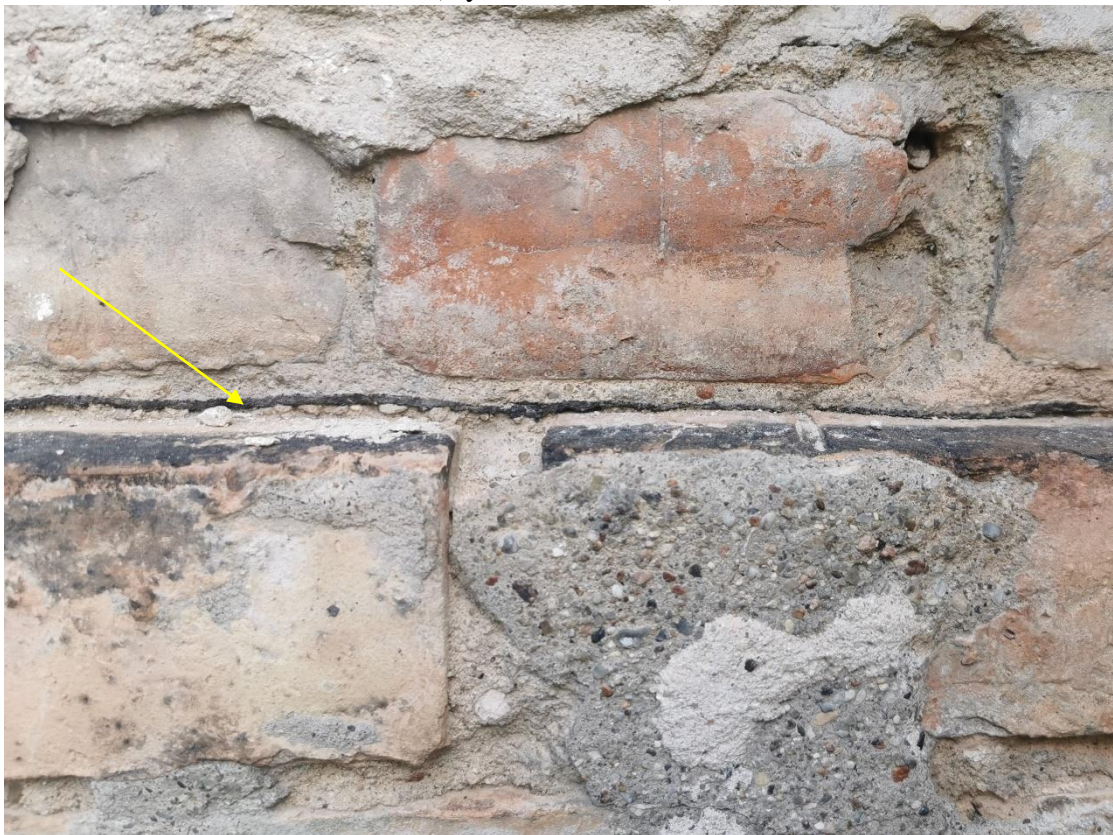
Fot.33. Gorzów Wlkp. ul. Wyszyńskiego 29, elewacja od podwórza, izolacja pozioma widoczna tuż nad cokołem, wtórne zaprawy (wyk. P. Antoniuk).

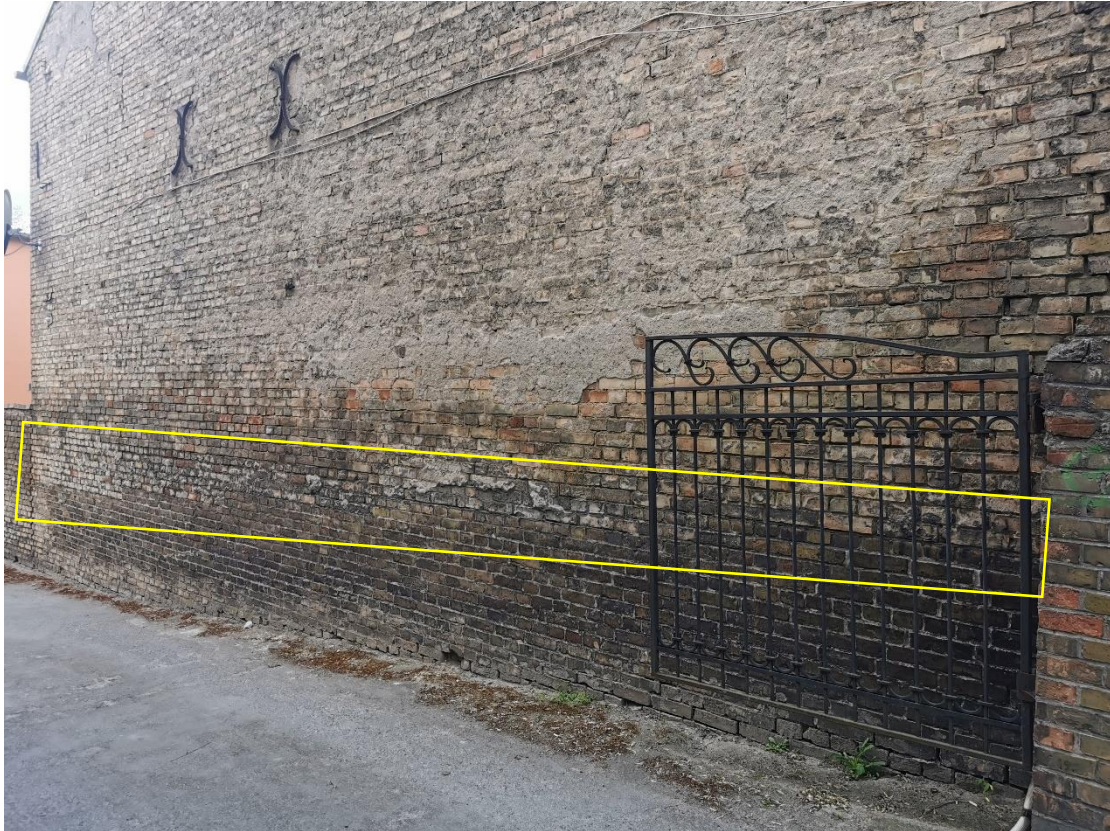
Fot.34. Gorzów Wlkp. ul. Wyszyńskiego 29, elewacja szczytowa, widoczne pozostałości po tynku w układzie schodkowym (wyk. P. Antoniuk).

1. Usunąć wszystkie pozostałości tynków i wtórnych zapraw.
2. Usunąć wszelkie wtórne punkty montażowe i ślady niepotrzebnych instalacji.
3. Oczyszczyć ścianę odpowiednio dobraną metodą. Zaleca się użycie pary wodnej lub wody, ewentualnie z dodatkiem środków chemicznych przeznaczonych do oczyszczania cegieł, np. Clean FP firmy Remmers. Nie należy przeczyszczać cegieł a jedynie doprowadzić do ich odłuszczenia oraz hydrofilności. Nie zaleca się działań strumieniowo – ściernych, gdyż usunięcie zewnętrznej warstwy spieku prowadzi do osłabienia struktury cegieł. Podczas oczyszczania należy zwrócić uwagę na układ spoin i ewentualną różnicę w ceglach, która mogłaby wskazywać na pierwotny układ tynku. Najprawdopodobniej pierwotnie ściana była tynkowana w całości.

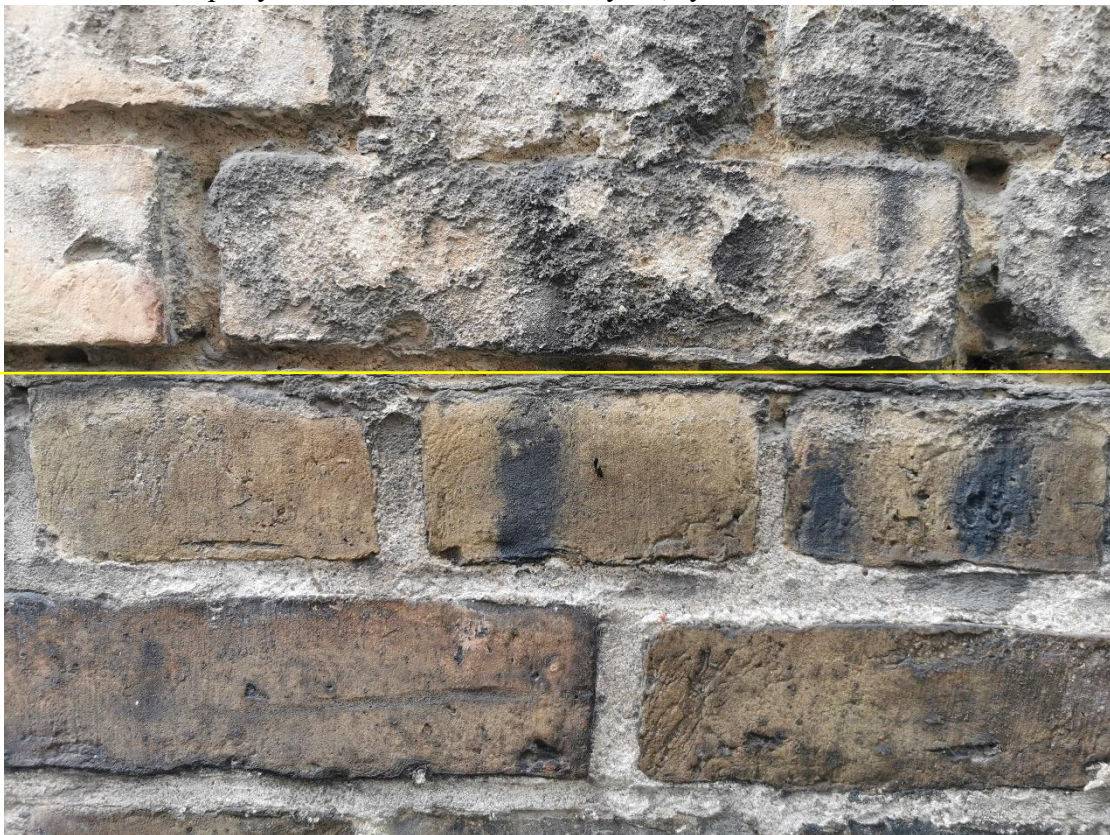
Fot.35. Gorzów Wlkp. ul. Wyszyńskiego 29, elewacja szczytowa, widoczne wyraźne odcięcie powierzchni tynkowanej i nietynkowanej, izolacja (wyk. P. Antoniuk).
