PROGRAM PRAC KONSERWATORSKICH ELEWACJI BUDYNKU PRZY
UL. WYSZYŃSKIEGO 29 W GORZOWIE WLKP.

Autor dokumentacji: Paulina Antoniuk nr dyplomu *1400/169822/2014*

GORZÓW WLKP., KRAKÓW 15 grudnia 2022

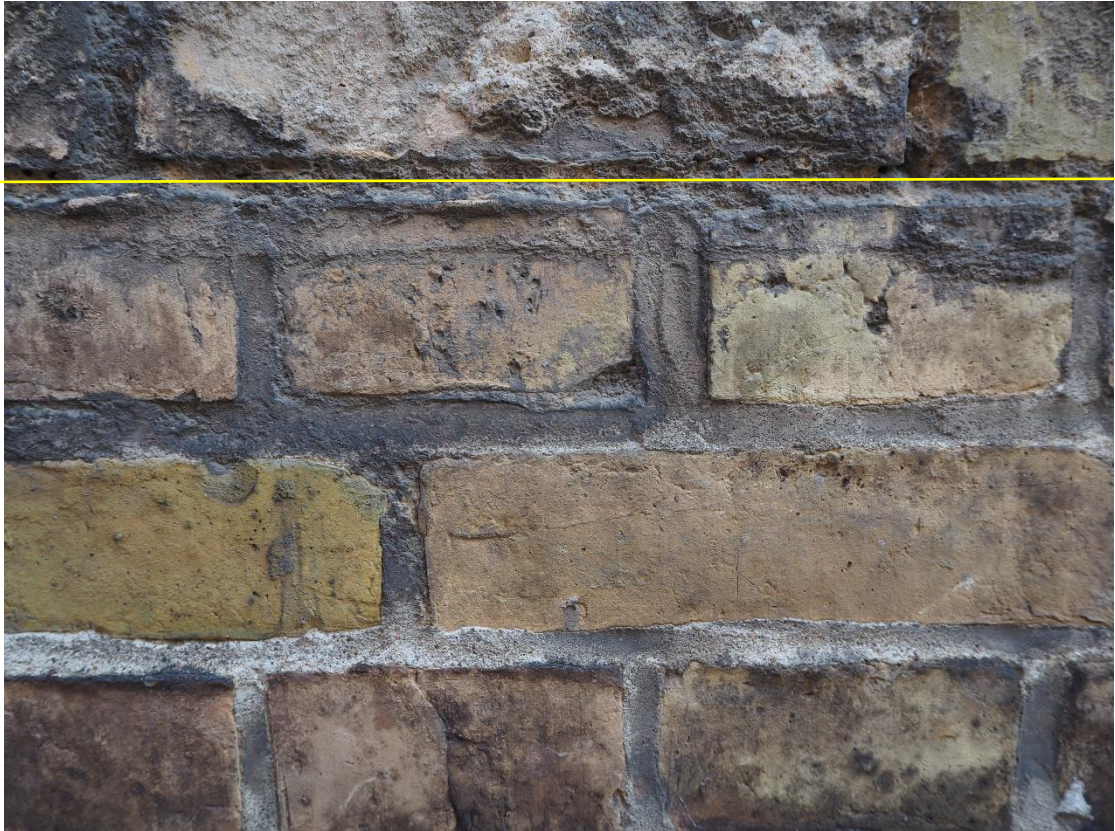
Fot.36. Gorzów Wlkp. ul. Wyszyńskiego 29, elewacja szczytowa, opracowana fuga poniżej izolacji poziomej, pozostałości tynku powyżej (wyk. P. Antoniuk).

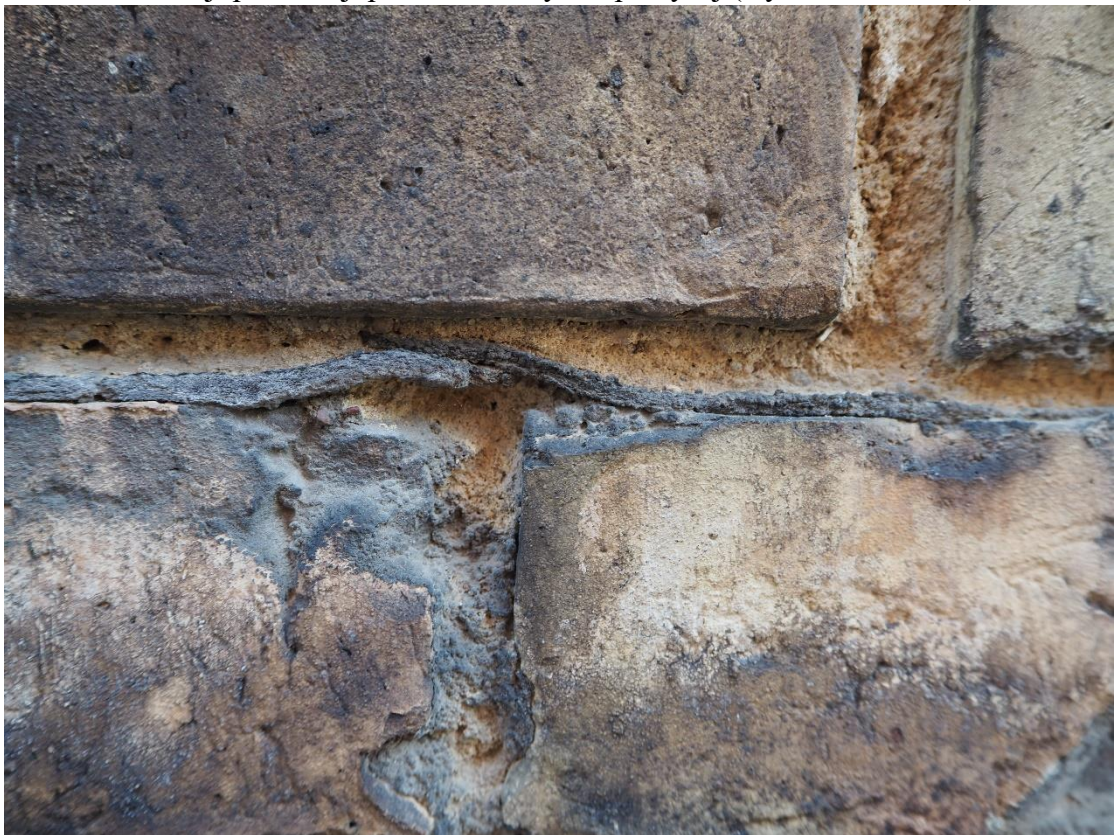
Fot.37. Gorzów Wlkp. ul. Wyszyńskiego 29, elewacja szczytowa, miejsce łączenie izolacji poziomej (wyk. P. Antoniuk).
